**Resolución Presidencia Junta Comuna**

Número: RS-2024-4/052490-GCABA-COMUNA/

Referencia: Extracciones (Dic)

Que, surge de los informes de inspección, oportunamente realizados, obrantes en este expediente en el orden 54, según IF-2024-47036732-GCABA-COMUNA7, que todos los ejemplares inspeccionados, requieren de una extracción urgente, dándole a la misma, prioridad ALTA;

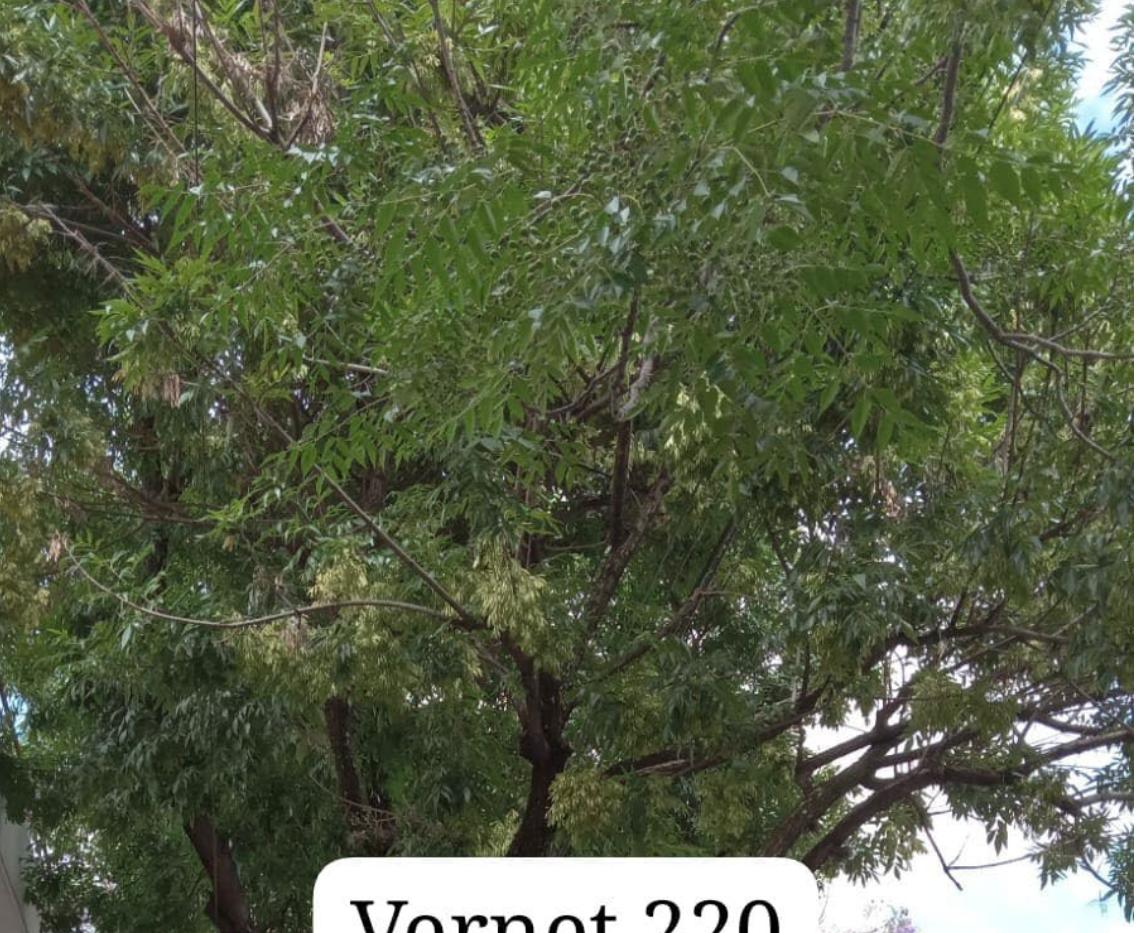
Vernet 220

Con signos de insectos		
<i>Recomendaciones del inspector:</i>			
A: Objetivos de poda: Reducción Riesgo <input type="checkbox"/> Eliminar interferencias <input type="checkbox"/> Reducir sombra <input type="checkbox"/> resistencia al viento <input type="checkbox"/> mejorar la estética <input type="checkbox"/> B: Tipos de poda: Formación <input type="checkbox"/> Limpieza <input type="checkbox"/> Aclareo <input type="checkbox"/> Refaldado <input type="checkbox"/> Reducción de copa <input type="checkbox"/> Terciado <input type="checkbox"/> Balanceo <input type="checkbox"/> C: Extracción <input checked="" type="checkbox"/> D: Tratamiento sanitario <input type="checkbox"/> E: Trasplante <input type="checkbox"/> F: Corte de raíces <input type="checkbox"/> SUPERFICIAL <input type="checkbox"/> PROFUNDA <input type="checkbox"/>			
Observaciones:			
<p>Al momento de la inspección se observa un ejemplar adulto, de vigor normal. Fuste recto, con una gran cavidad basal generada por fractura cubica de la madera por podredumbre morena causada hongos xilofagos. Se estima descomposicion del 50% de la circunferencia del cuello del tronco. Fuste con múltiples cortes de poda no compartmentalizados. Copa desbalanceada. Considerando que el avance de la pudricion de la base del fuste resulta un proceso irreversible y continuo, y que este defecto puede resultar en un eventual colapso del arbol se sugiere su extraccion (Ley 3263 art b y d) Prioridad media. Colocar cartel informativo 10 dias previo.</p>

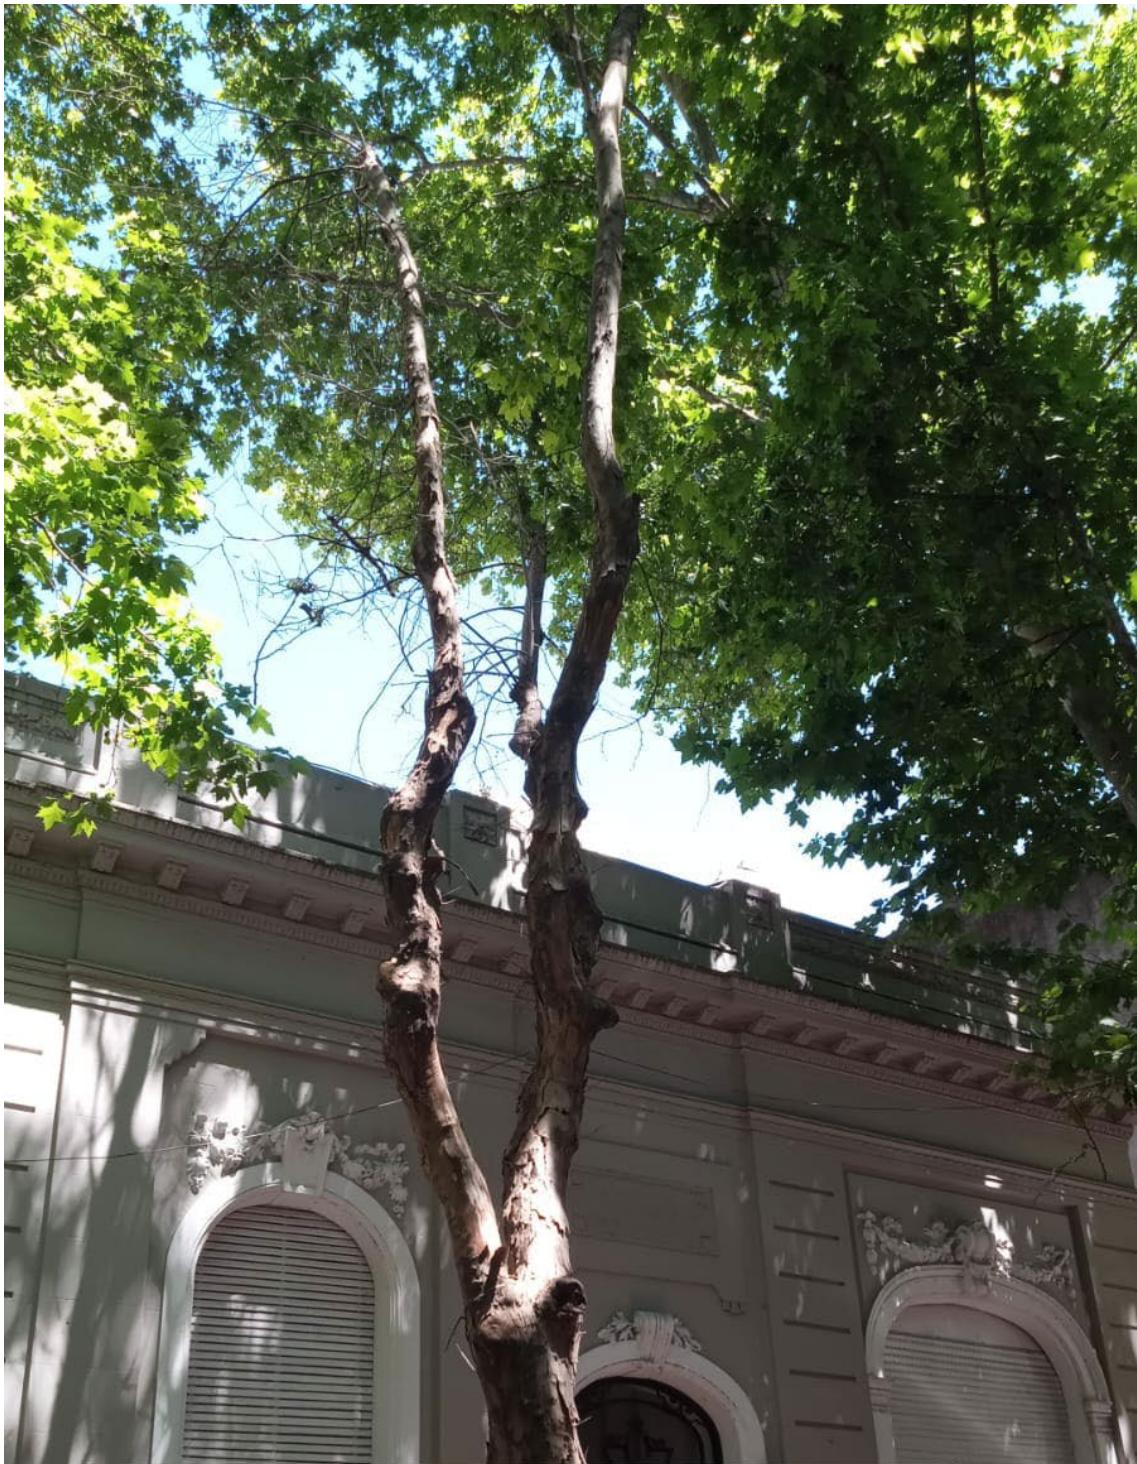
**Rivera Indarte 249**

EJEMPLAR MUERIO EN 198 CON RIESGODE CALIDA CORRESPONDE EXTRACCION Y RECAMBIONUEVO EJEMPLAR

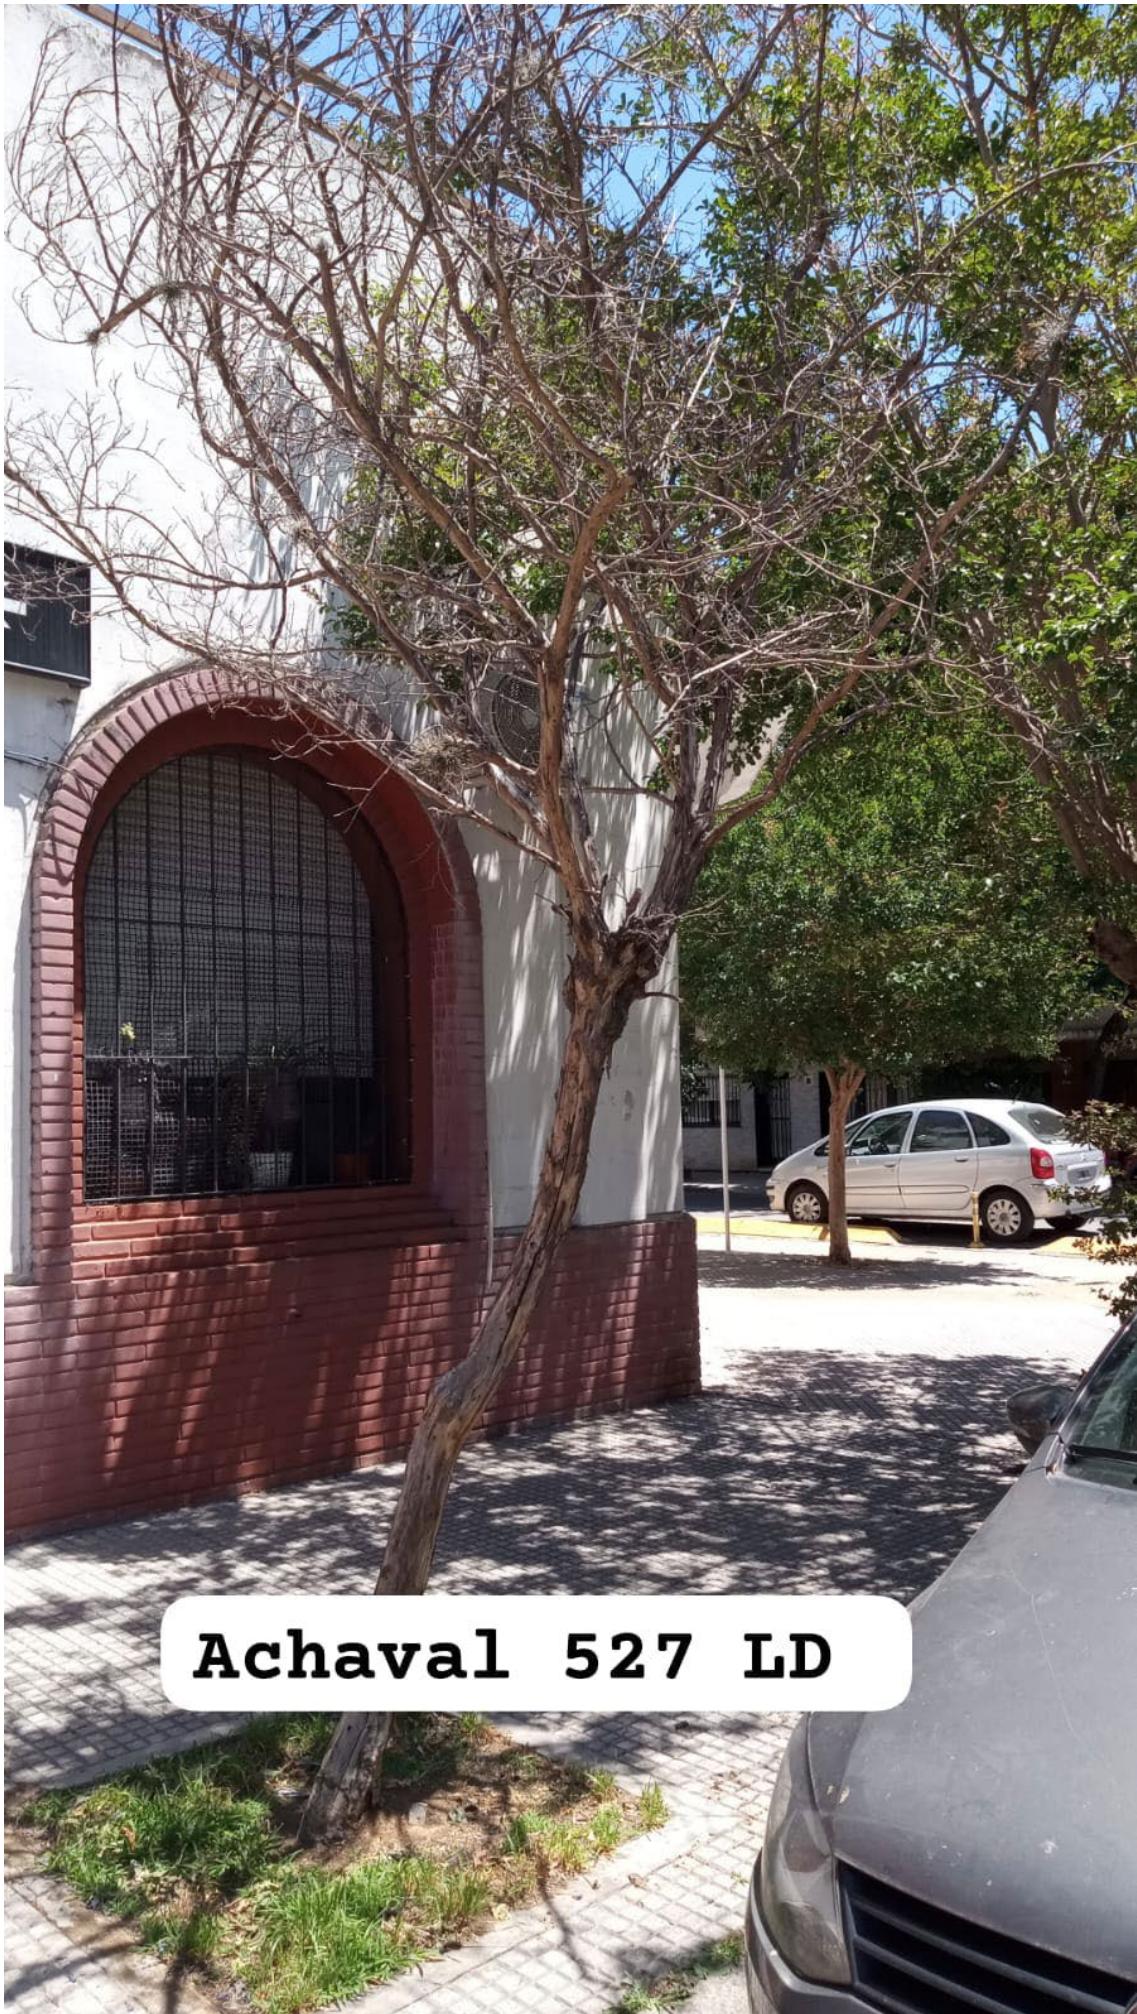
**Achaval 527 LD**

*EJEMPLO SECO HUELENTE EN FIS. (el Movimiento)**PARA EXTRACCIONES Y PLANTAS NUEVO BSEMPLAR.*

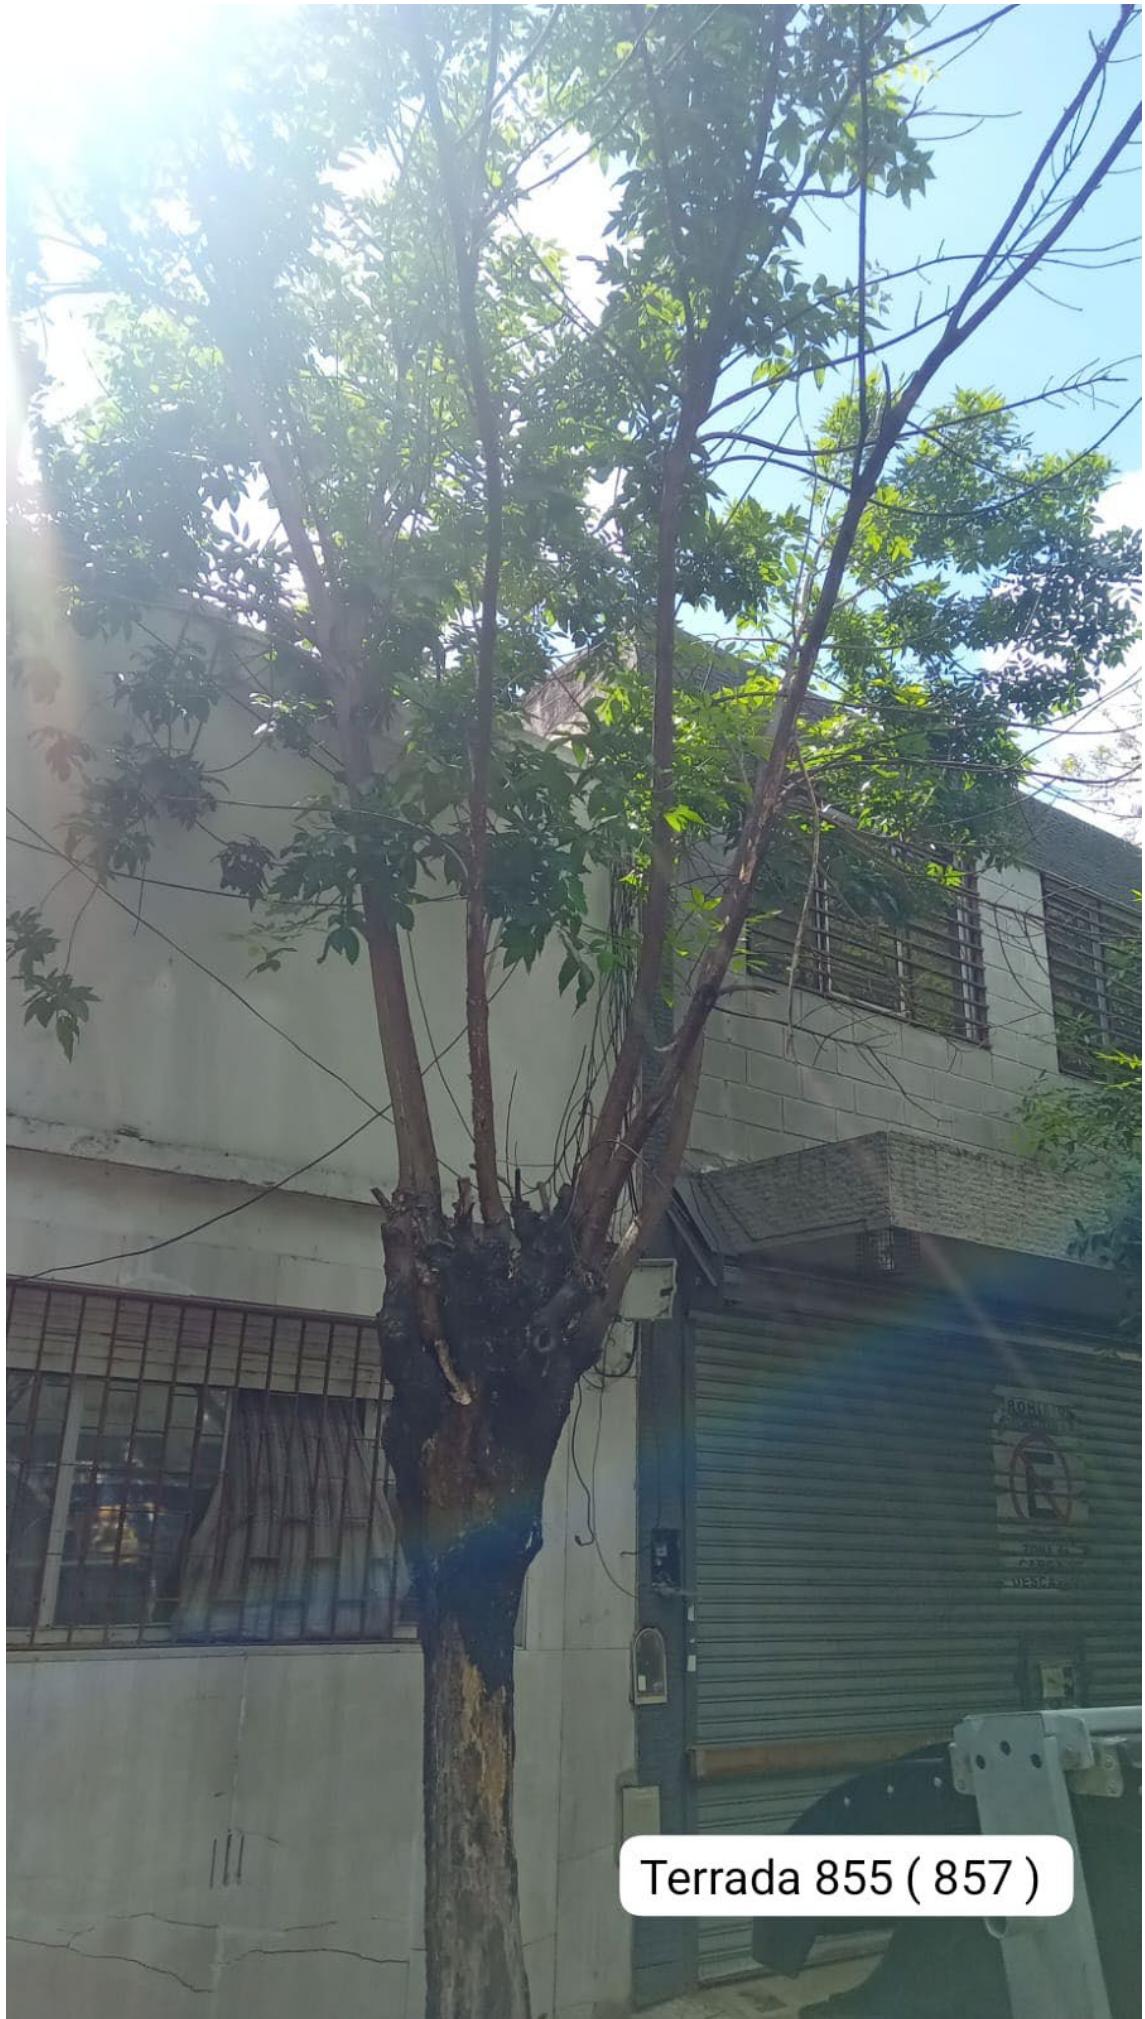
Terrada 855 ( 857 )

EJEMPLAR DE FRESNO CON DESCORTEZAMIENTO DE FUSTE, CON  
PRESENCIA DE BICHO MALDITO PRODUCIENDO TUNELLES EN EL MISMO.  
CODOMINANCIA DE BROTOS PRINCIPALES Y SECA DE PELÍCULAS CON ALTO  
RIESGO DE DESQUEBRAMIENTO Y CAÍDA. MUY FUERTE DE COPA SECA EN  
ALTO, CON RESPONDOS EXTERIORES AL MISMO Y REEMPLAZAR POR OTRO  
EJEMPLAR ARREGLANDO JERARQUÍA, ELIMINANDO CANCEROS ELEVADOS.  
INSPECTOR DE ARBOLADO 30 m² DE VEREDAS PARA AL PASEO PEDESTRAL.

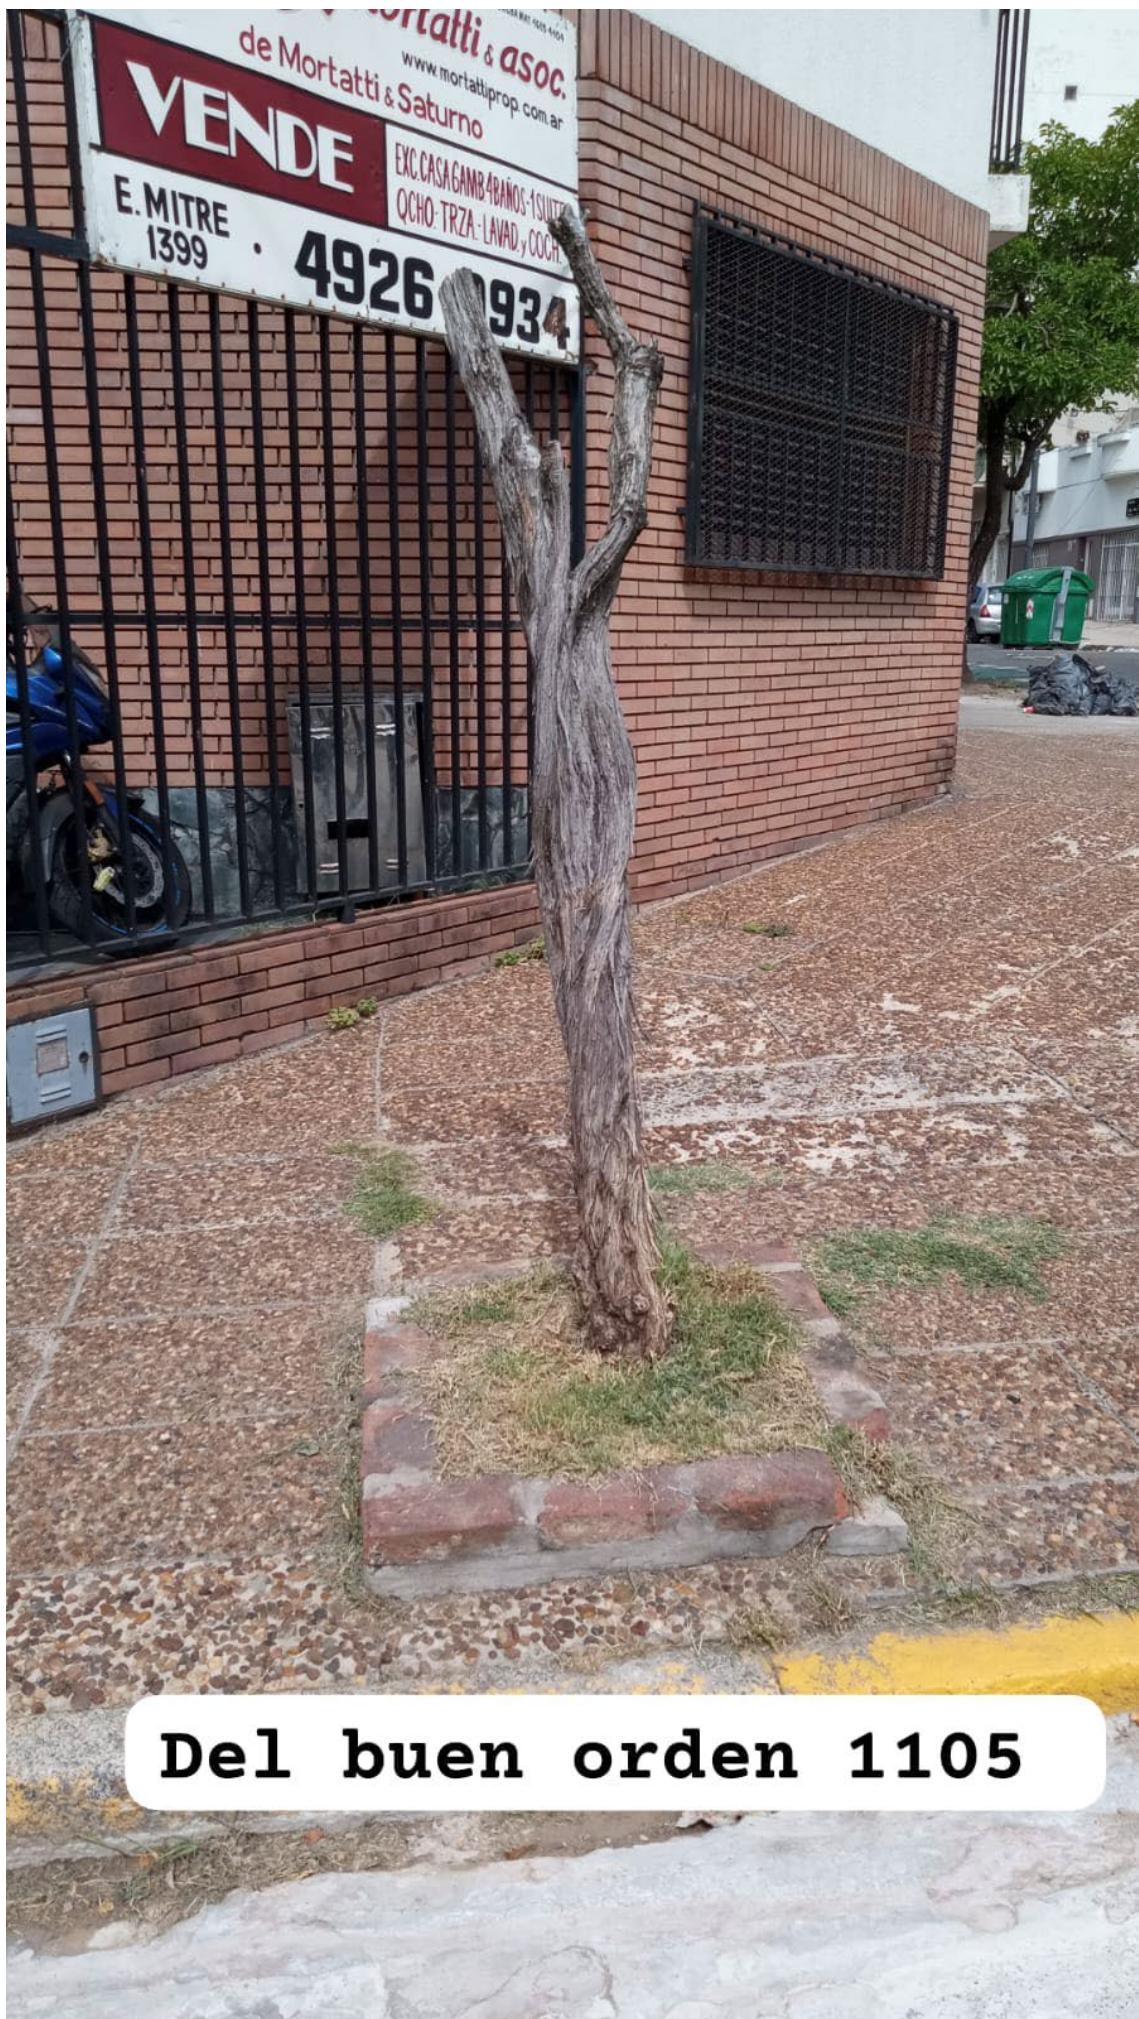
**Del buen orden 1105**

EXTRAERLO Y REPLANTAR EN POSICIÓN.

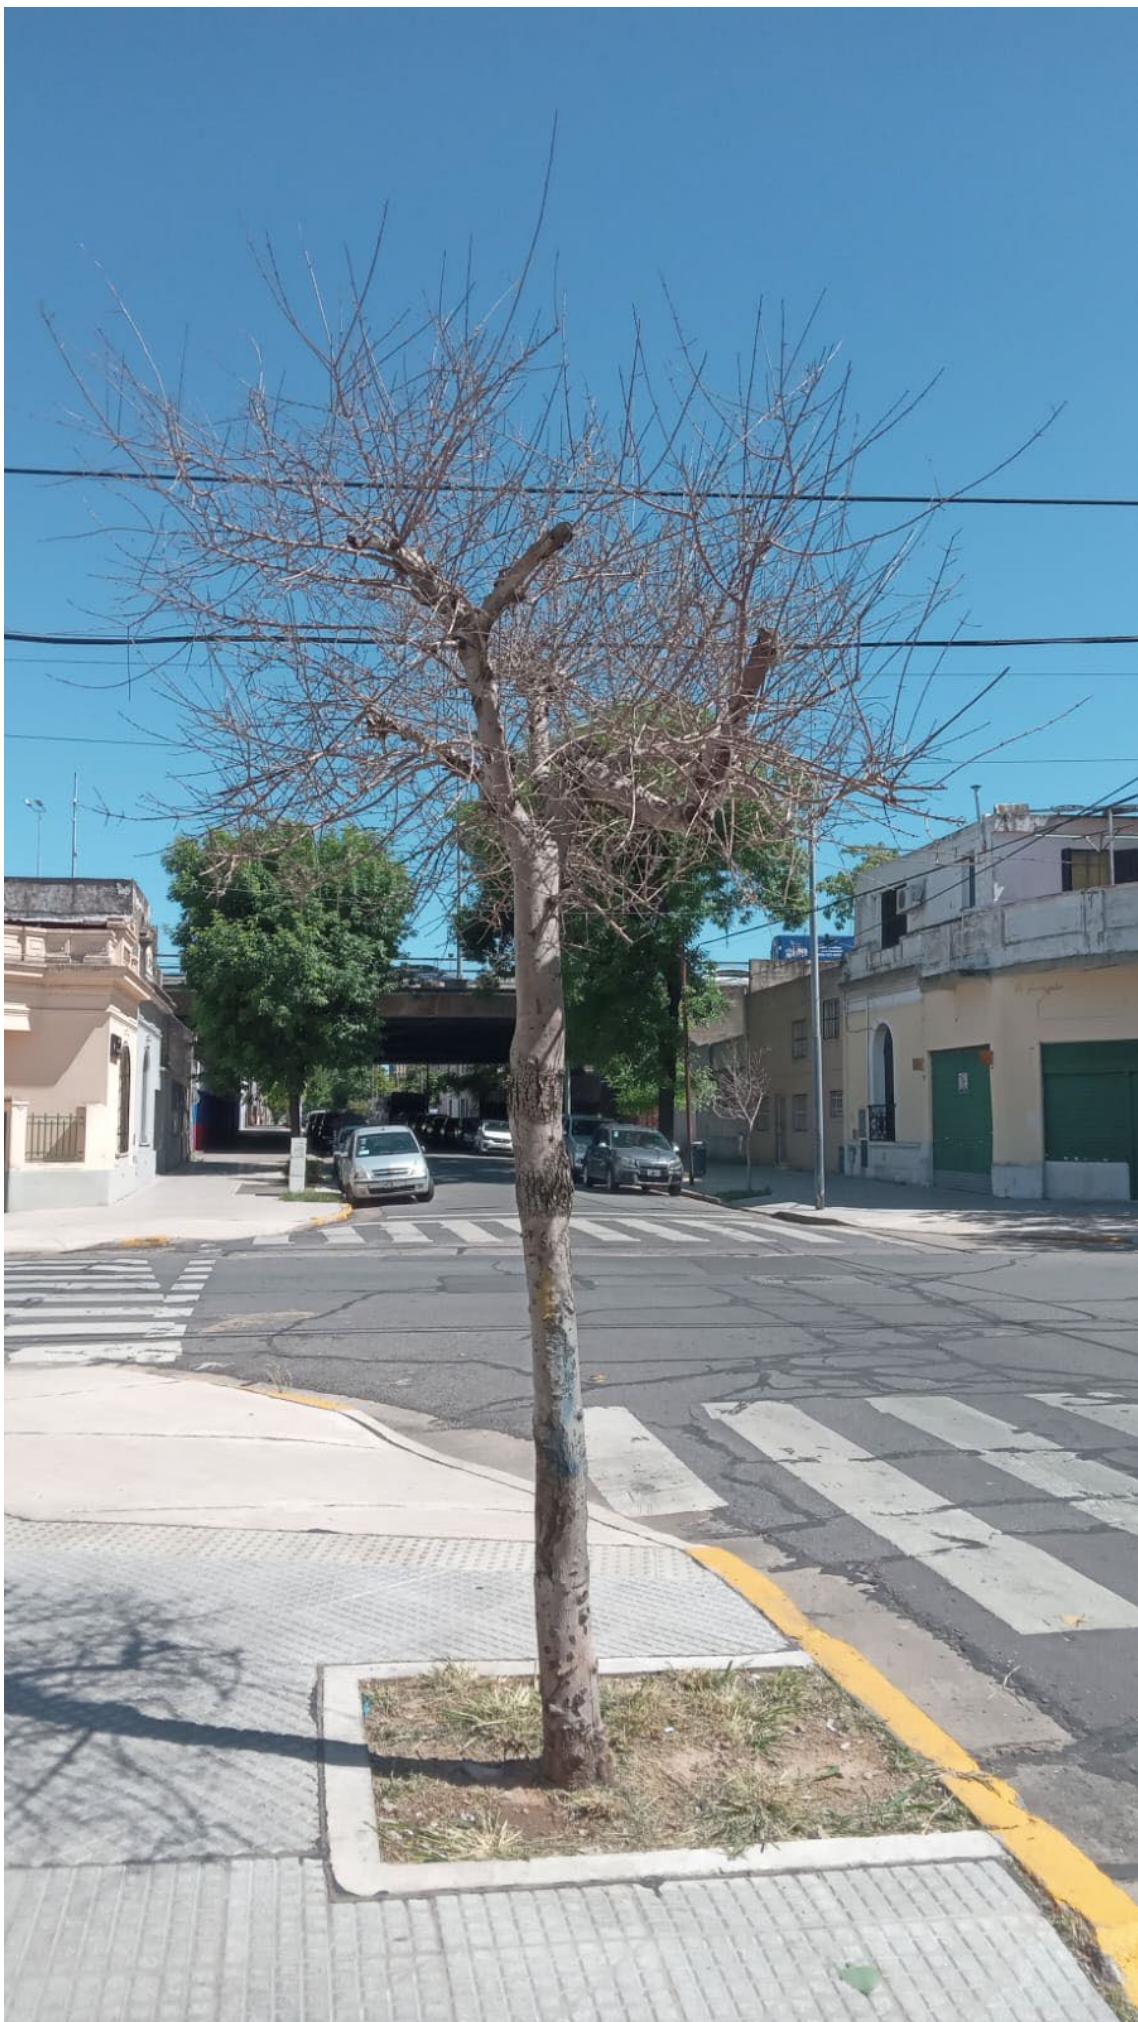
Ejemplar completamente seco, sin signos de brotación y descortezamiento del fuste.

Se solicita su extracción a fin de evitar daños a personas y/o bienes.

Dado que la plantera se encuentra dentro del perímetro de Seguridad se recomienda cerrar plantera.

- NO realizar sustitución del árbol.

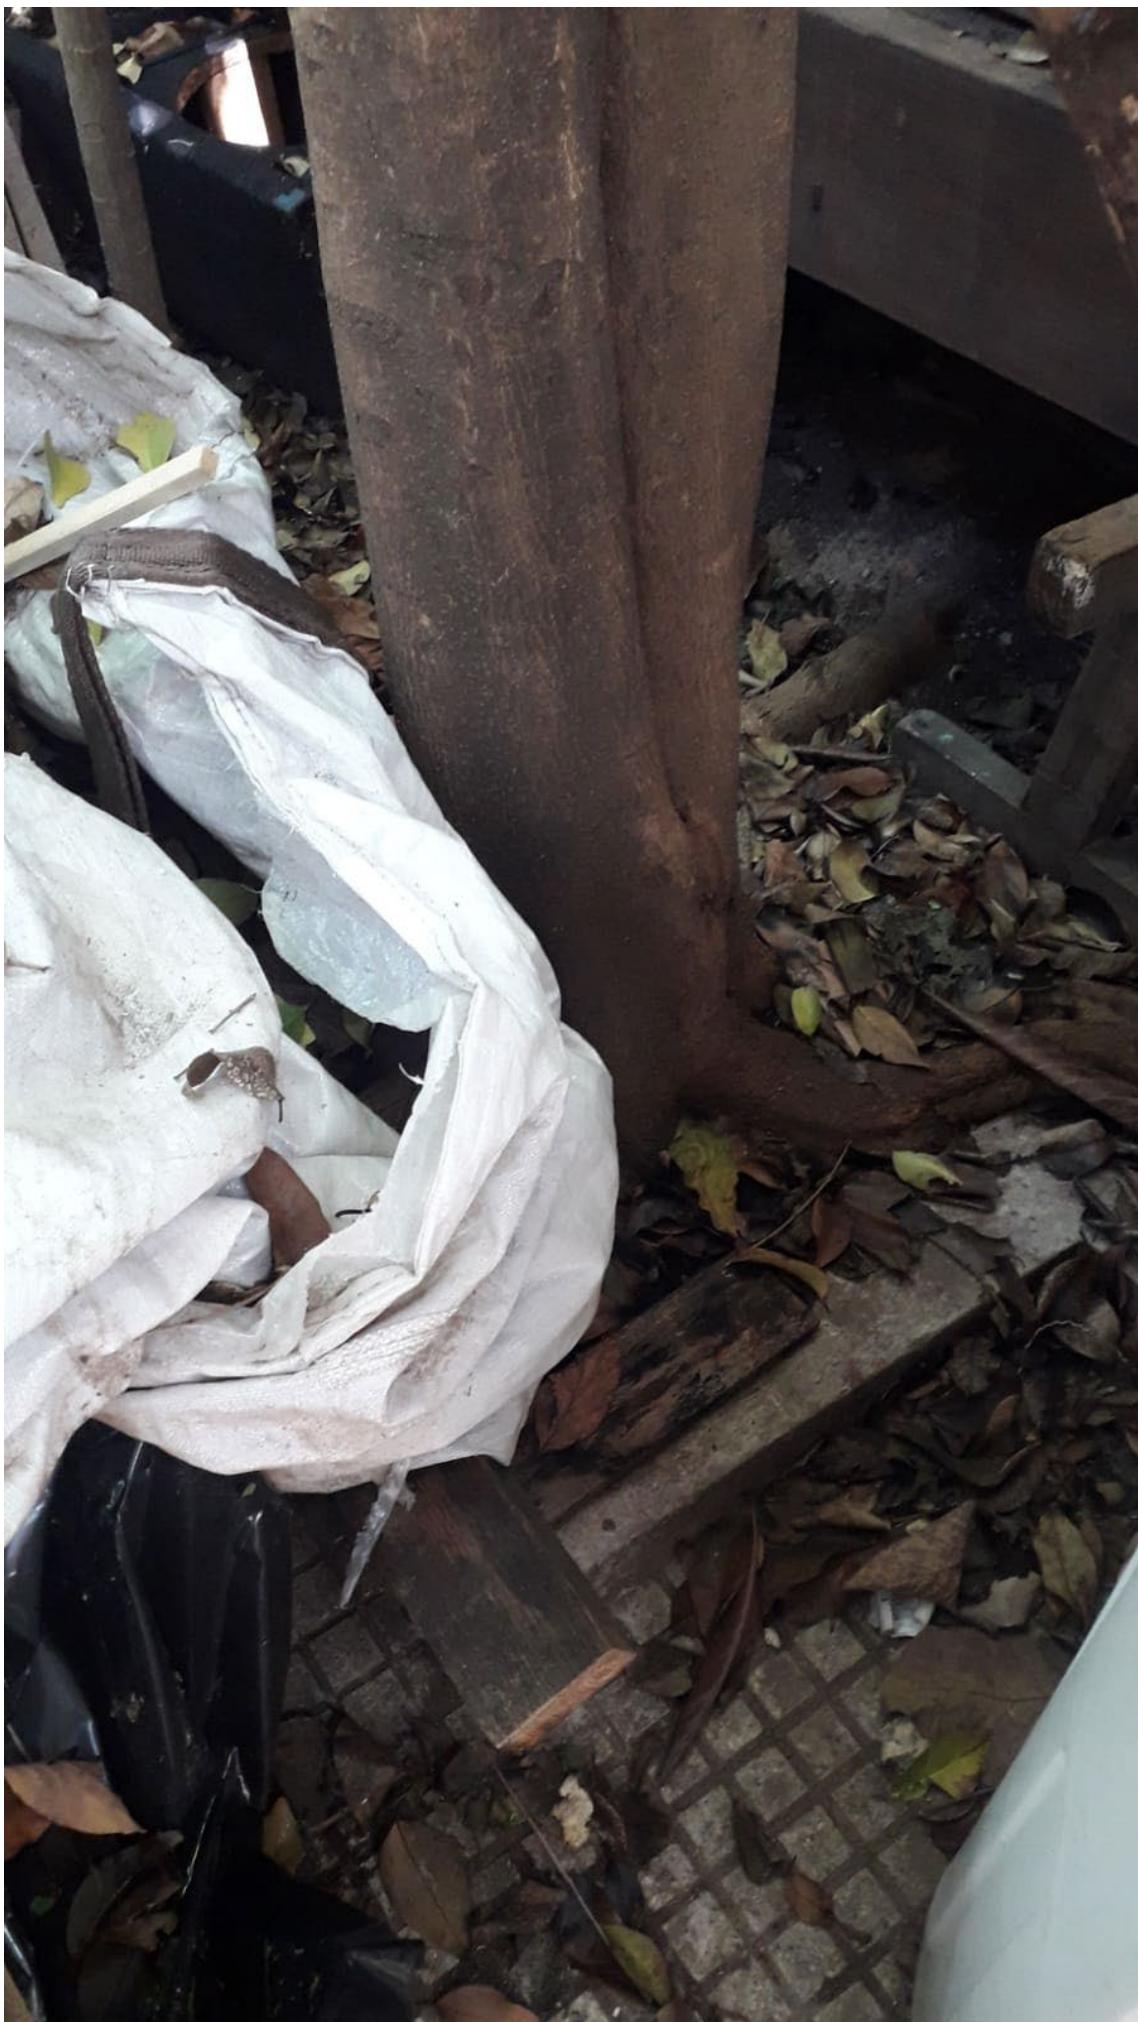
Ejemplar vital, ubicado en espacio sobre ocupado con otras especies arbóreas.  
Se encuentra en espacio reducido, por lo que su copa causa interferencias dentro del edificio.  
Posiblemente sus raíces causan daños a los caños subterráneos del establecimiento.

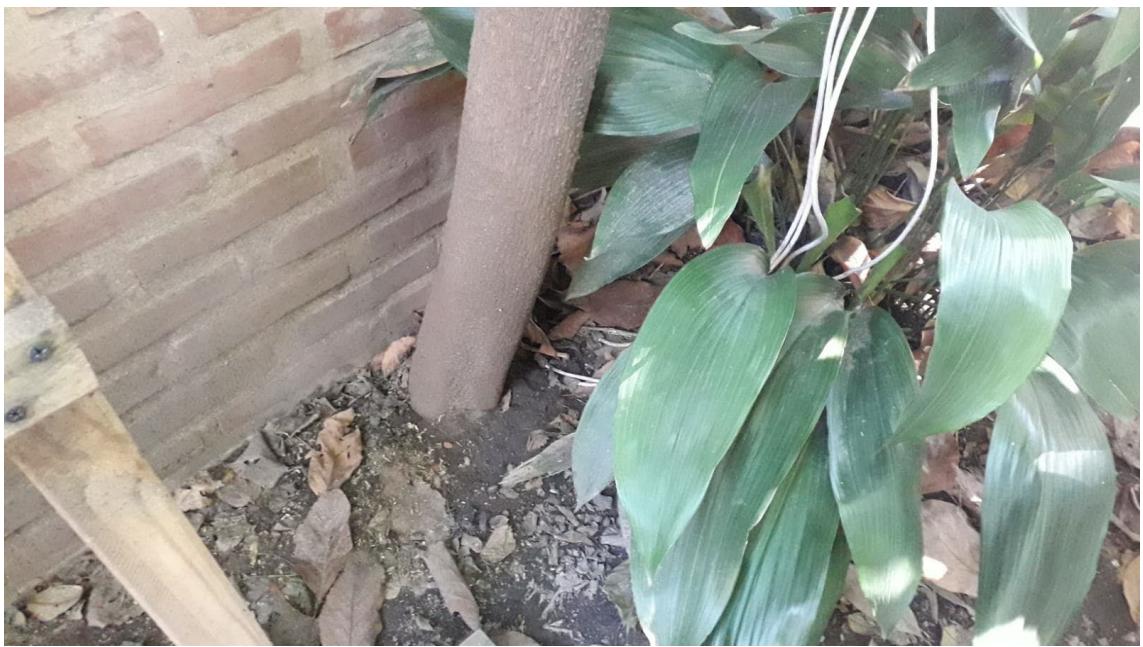
Dado que el ejemplar se encuentra creciendo en un espacio reducido y muy cerca del edificio, se recomienda su extracción para evitar los daños que pueda ocasionar, ya que podas aéreas o cortes de raíces no serían alternativas suficientes.

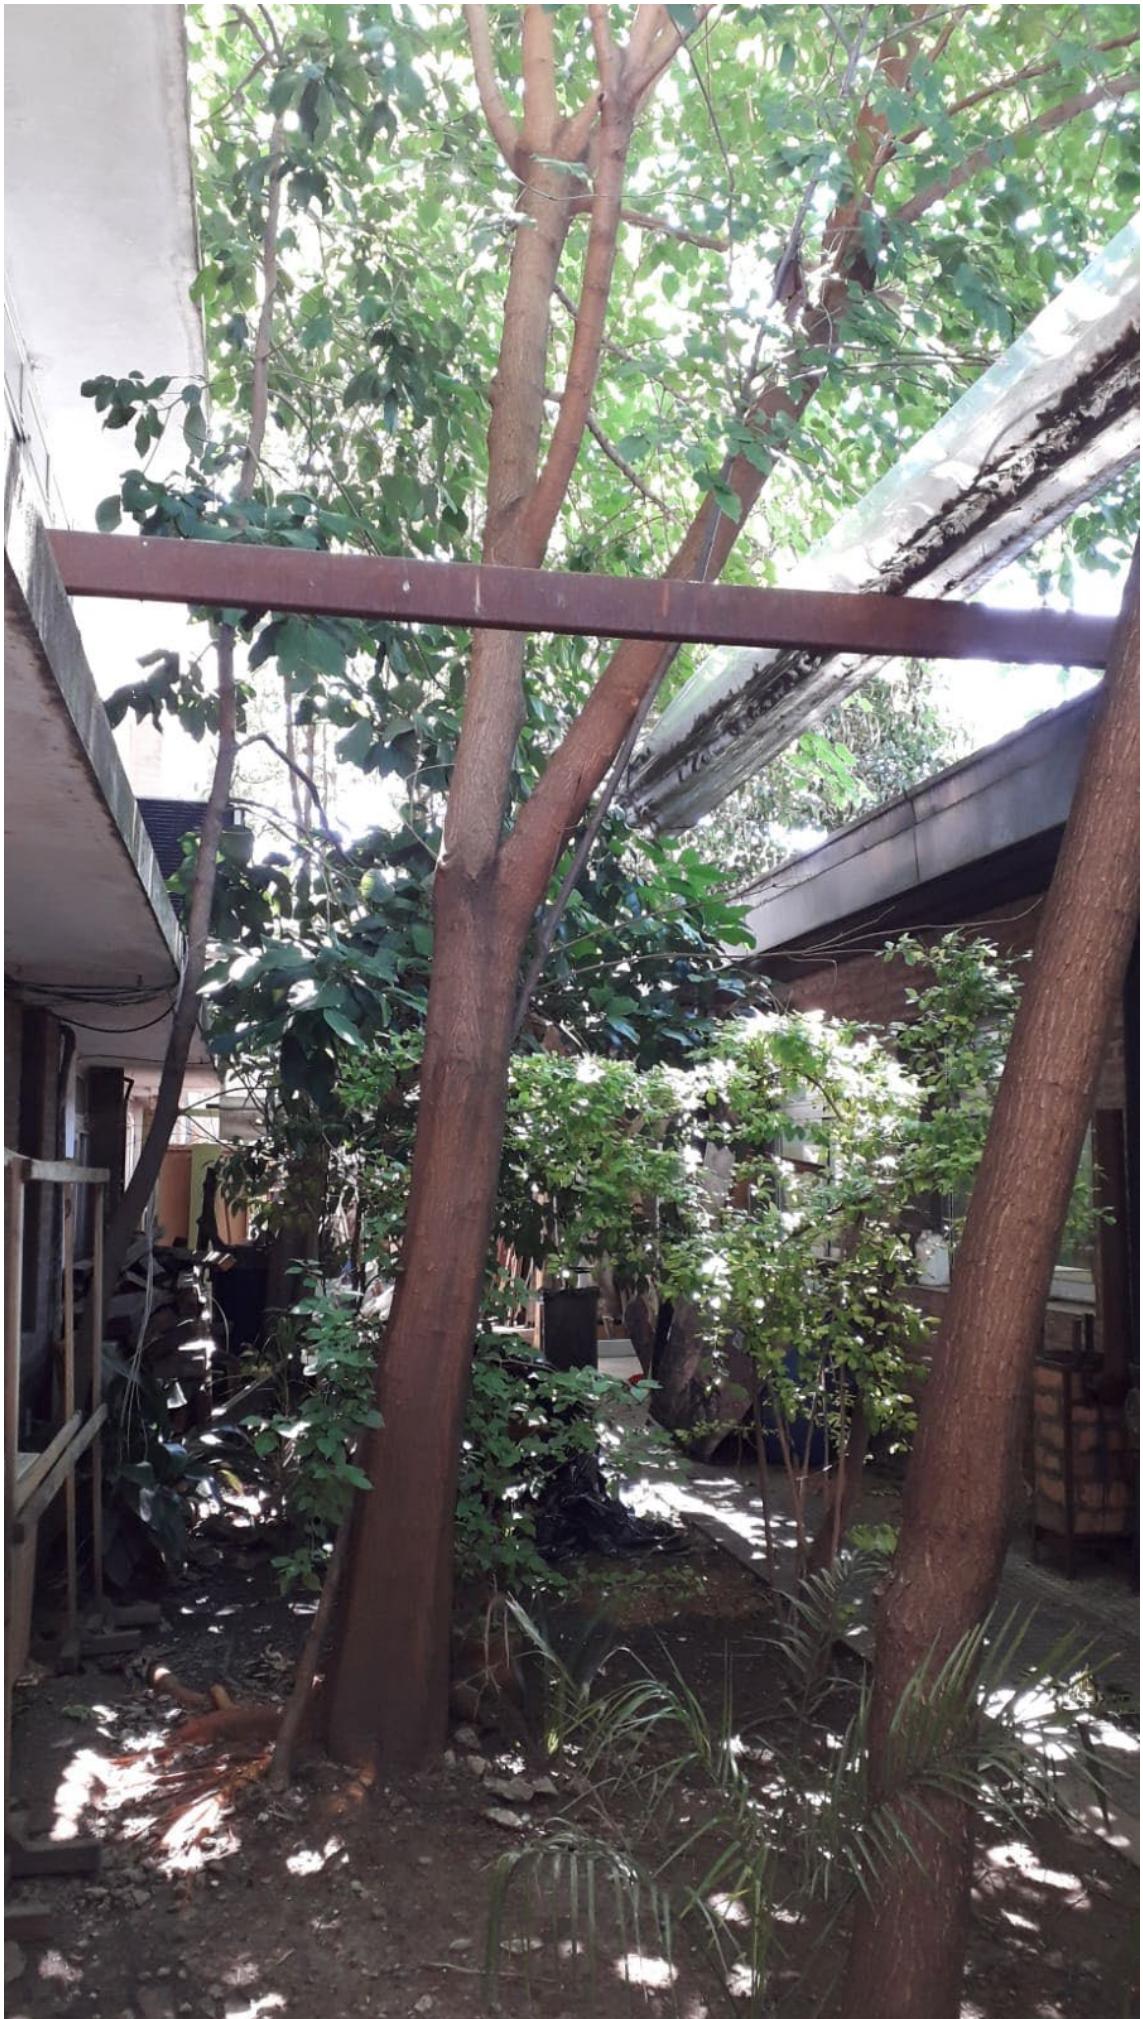
Al crecer en un lugar de reducido espacio aéreo, su copa causa interferencias dentro del edificio.  
Posiblemente sus raíces causen daños en el establecimiento.

Debido a que se encuentra creciendo en un lugar inadecuado y por los daños que esté ocasionando y pueda ocasionar dentro del edificio, se recomienda su extracción; ya que la poda aérea y los cortes de raíces no serían medidas suficientes para resolverlos.

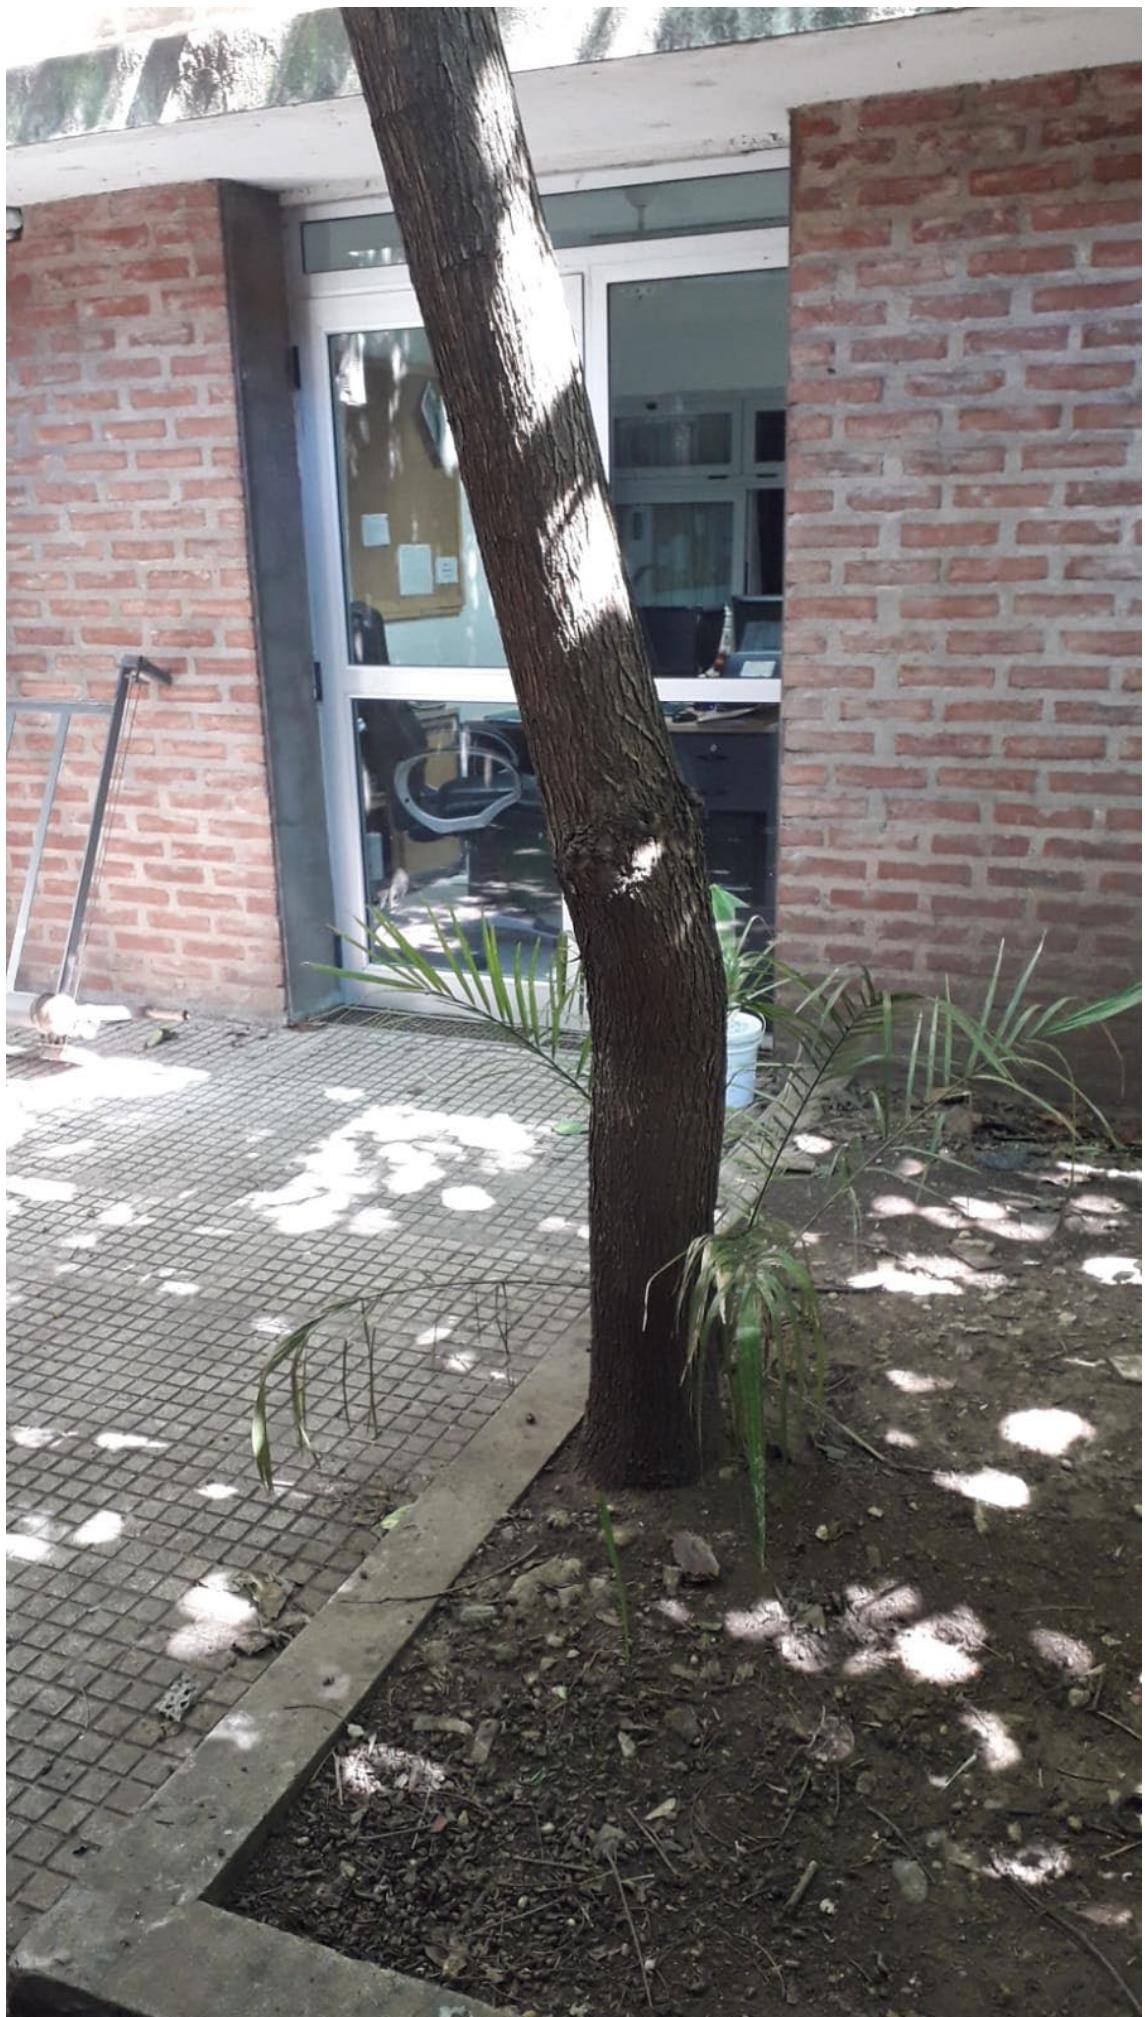
Debido a que se encuentra creciendo en un lugar inadecuado, con espacio reducido siendo una especie de gran magnitud, y por los daños que podría ocasionar: se sugiere su extracción.
