Resolución Presidencia Junta Comuna

Número: RS-2025-03747460-GCABA-COMUNA7

Referencia: Extracciones Enero 2025 - Miica

Artículo 1º.- Autorízase a la realización de las extracciones de los ejemplares inspeccionados según Anexo I IF-2025-03700019-GCABA-COMUNA7 obrante en orden 4 del expediente citado en el visto, ubicados en las siguientes direcciones:

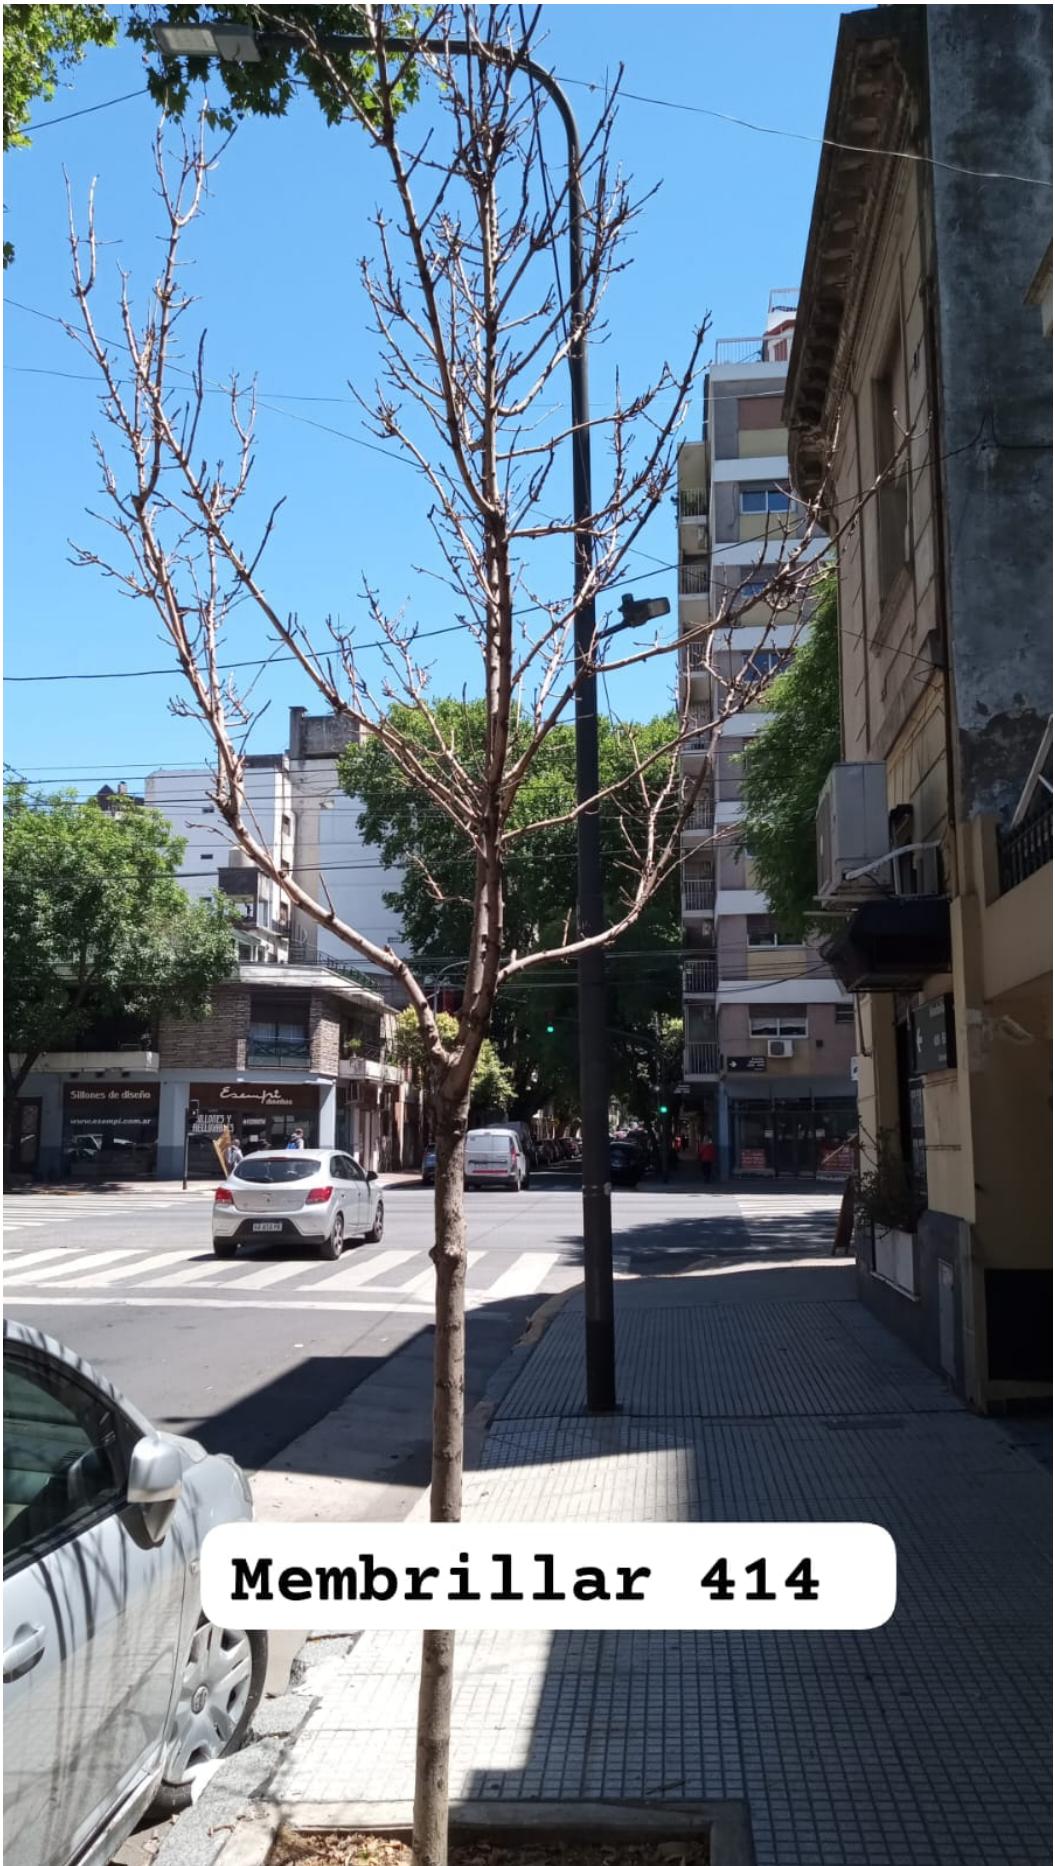
Membrillar 414

INFORMACIÓN DEL ÁRBOL		Espece botánica: <u>Nº IDENTIFICADA</u>	Árbol seco: <input checked="" type="checkbox"/> Árbol semiseco: <input type="checkbox"/>				
Calle: <u>Meherrin</u>	Nº/Ref.: <u>414</u>	Inclinación: SI / NO	Mayor a 40°: <input type="checkbox"/> Menor a 40°: <input type="checkbox"/>				
Altura (m): <u>6</u>	D.A.P. (cm): <u>5</u>	Hacia la calle: <input type="checkbox"/> Hacia la propiedad: <input type="checkbox"/>	Hacia el largo de la vereda: <input type="checkbox"/>				
Orientación de la inclinación:	Copa: Desbalanceada: <input type="checkbox"/> Descopado: <input type="checkbox"/>	Descopado y brotado: <input type="checkbox"/>	Descorzamiento: <input type="checkbox"/>				
FUSTE		Tamaño / Parte	Basal	Media	Alta	Fructificaciones fúngicas: <input type="checkbox"/>	
Cavidades:		Pequeñas				Codominancias: <input type="checkbox"/>	
		Grandes				Chorreados: <input type="checkbox"/>	
Cavidad longitudinal en el fuste (m): _____		Espesor de la pared remanente (cm): _____

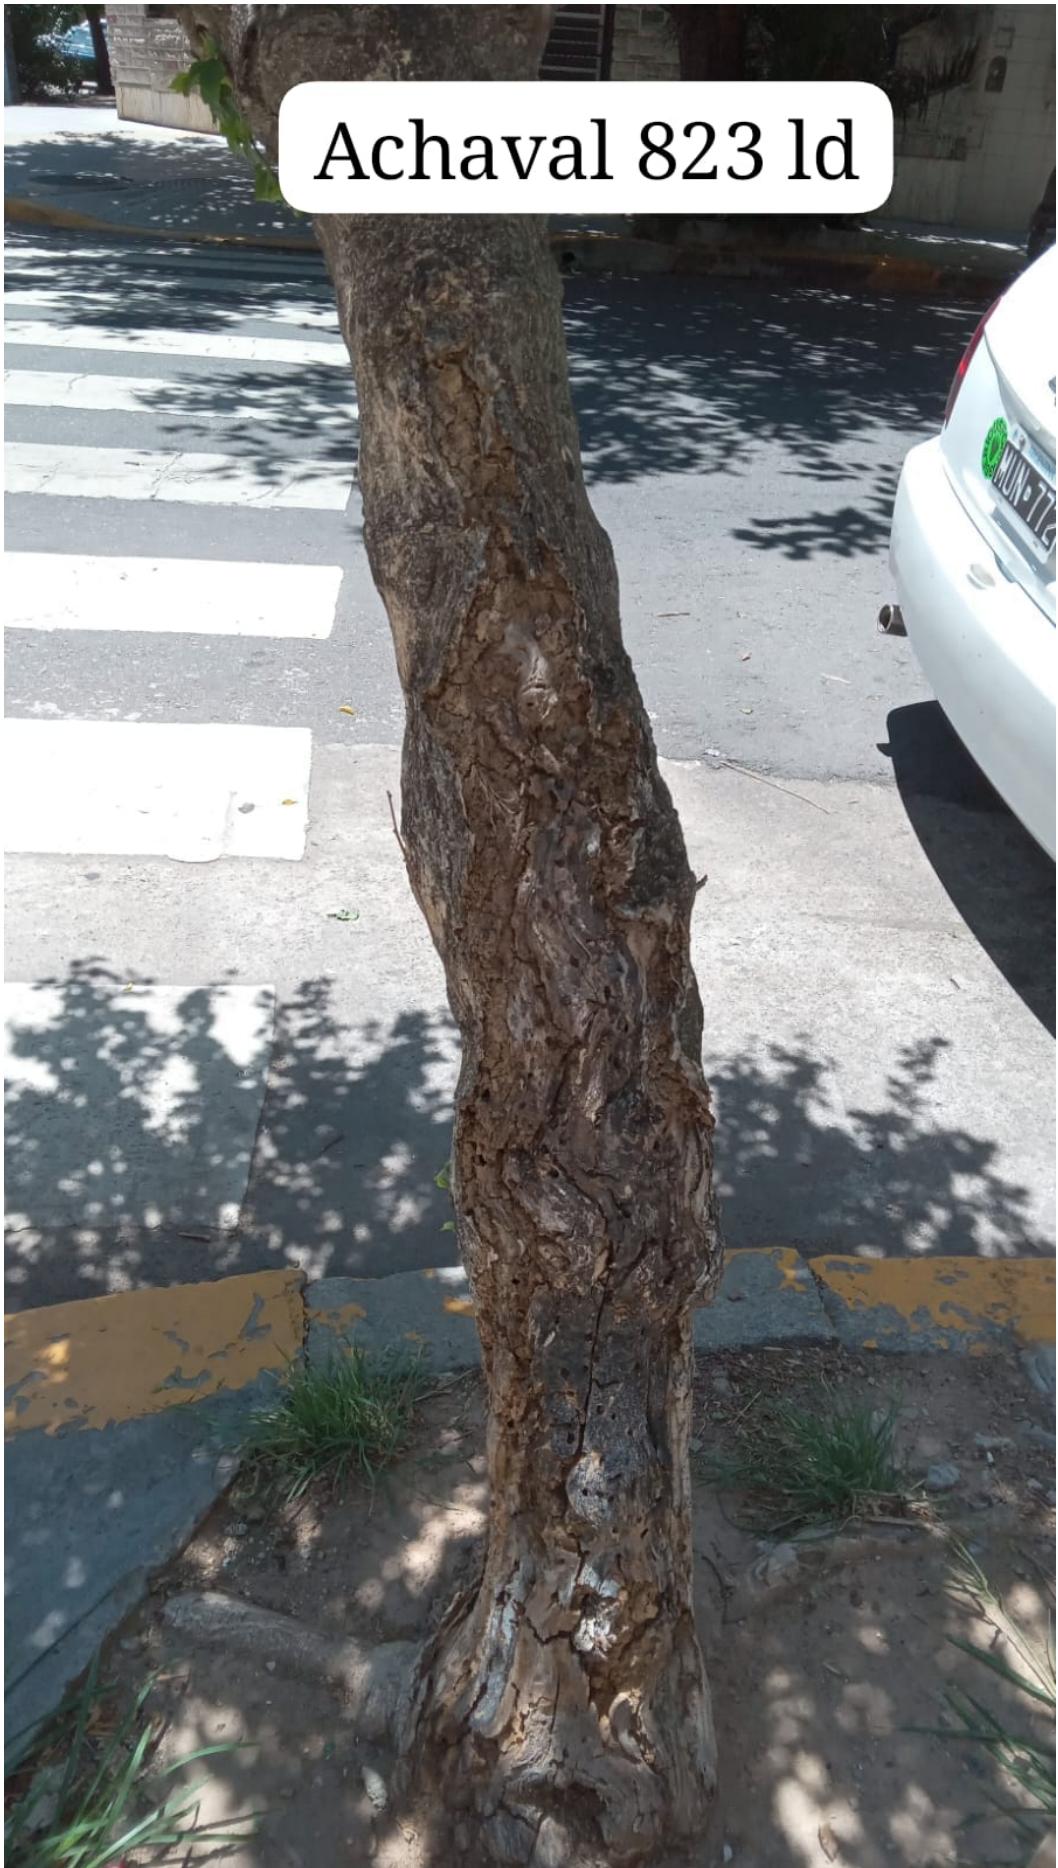
Achaval 823 ld

En momento de inspección se observa un enorme
árbol con 56 fuste dividido 174 cm la corte se realizó
se presentan en el eje de descomposición avanzado, influyendo
cortezas muertas, pudor, rotura de madera y fisuras de considerable
en verdes una vez que sobre el tronco se observa
desprendimiento de la corteza y rotura de la madera con facilidad,
con copa poco densa al viento, lo que indica que ya
carece de la fuerza para soportar el peso de la estructura lo que significa
y puede perder el equilibrio del mismo se tiene que
extraerlo por la raíz. (existe artefacto inc. Bx)

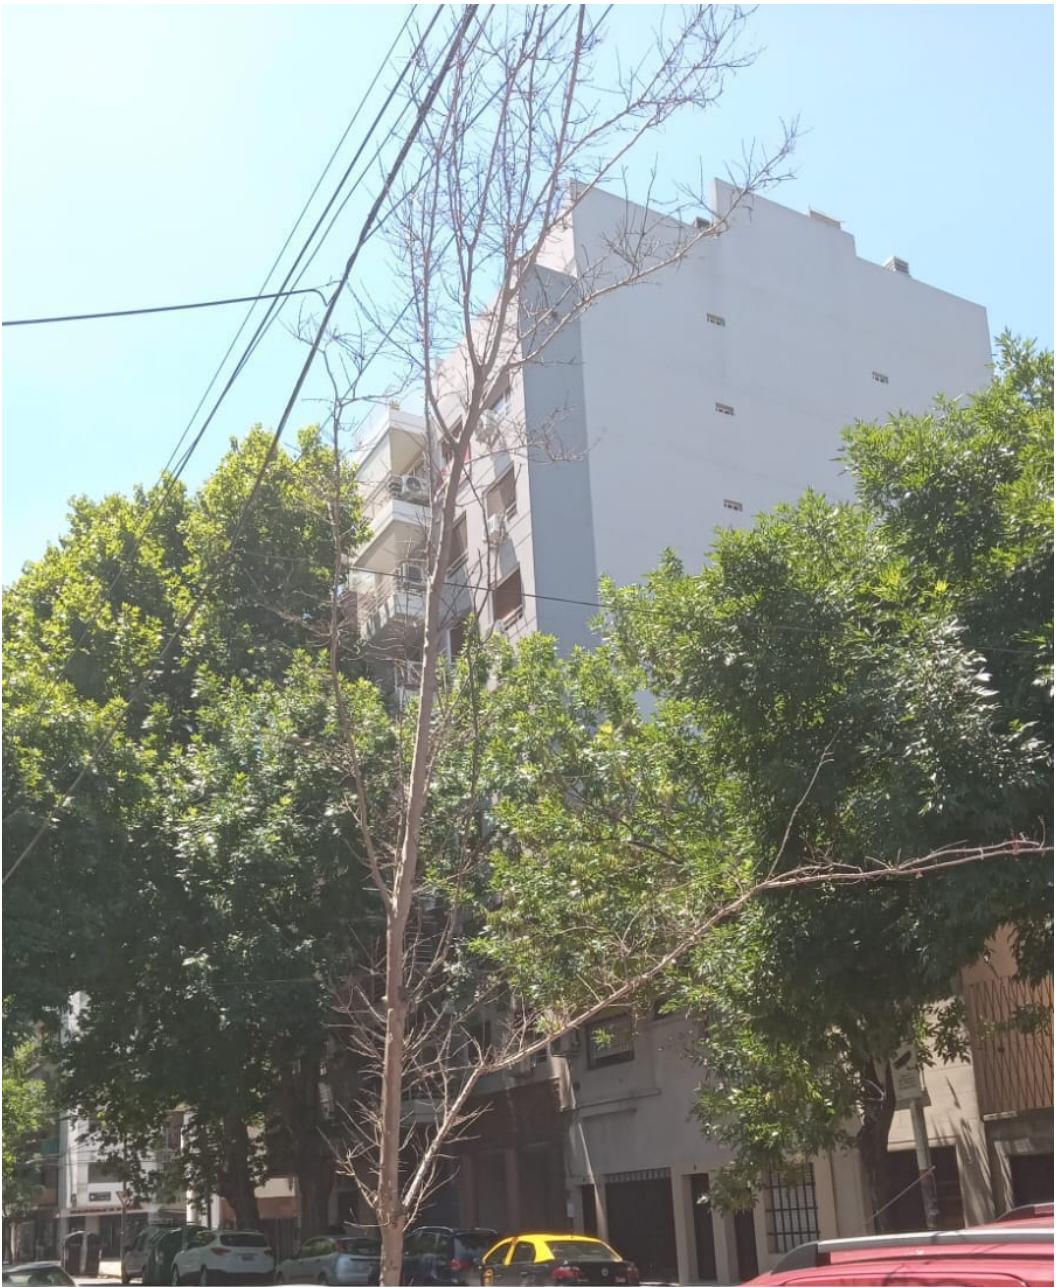
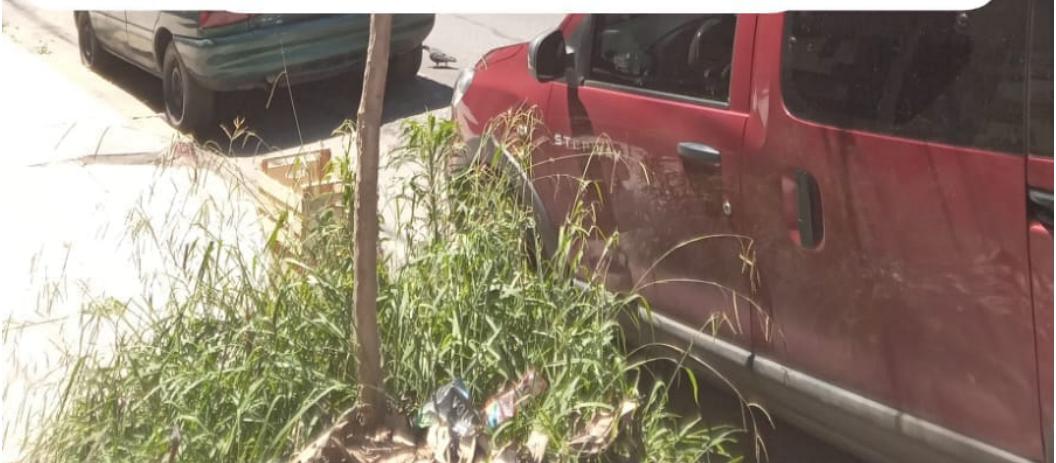
Malvinas argentinas 985

Al momento de la inspección se observa un ejemplar juvenil en estado seco y decrepitud avanzada.

Vereda en buen estado.

Se sugiere su extracción y reemplazo con otro ejemplar de acuerdo a la planificación.

La extracción podría ser realizada por la cuadrilla comunal.

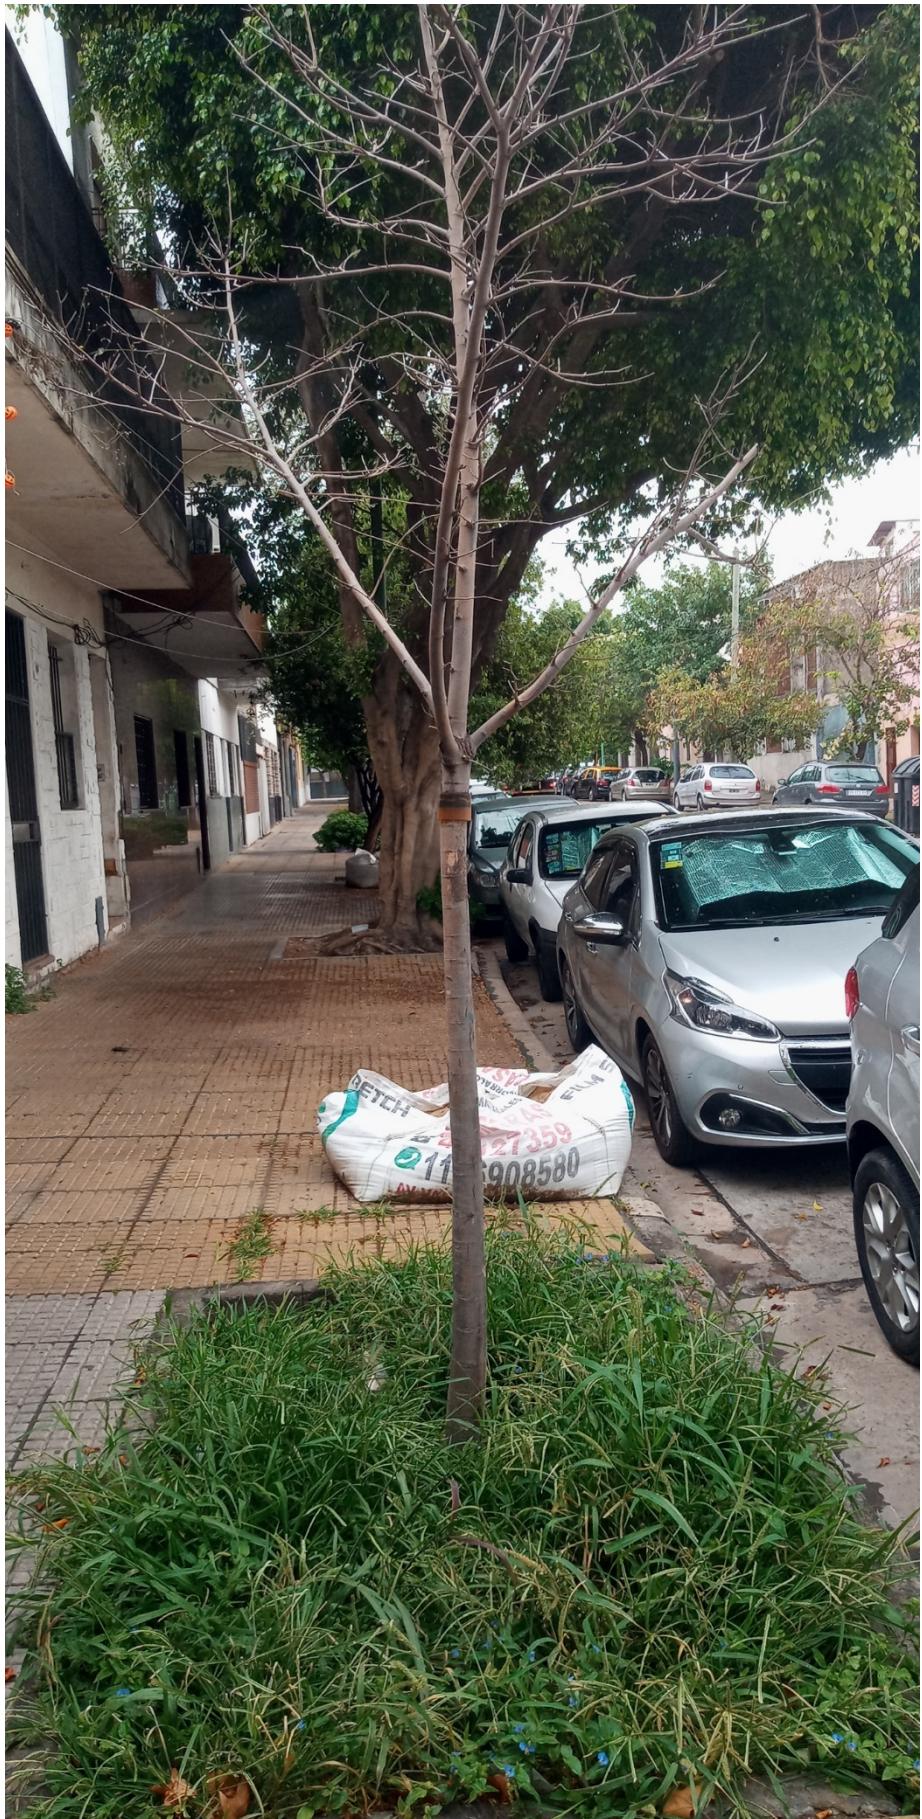
Observaciones:		
Ejemplar muerto/seco.		
Se solicita su extracción (prioridad baja)		
Datos del Inspector/Verificador Nicolás Altamari

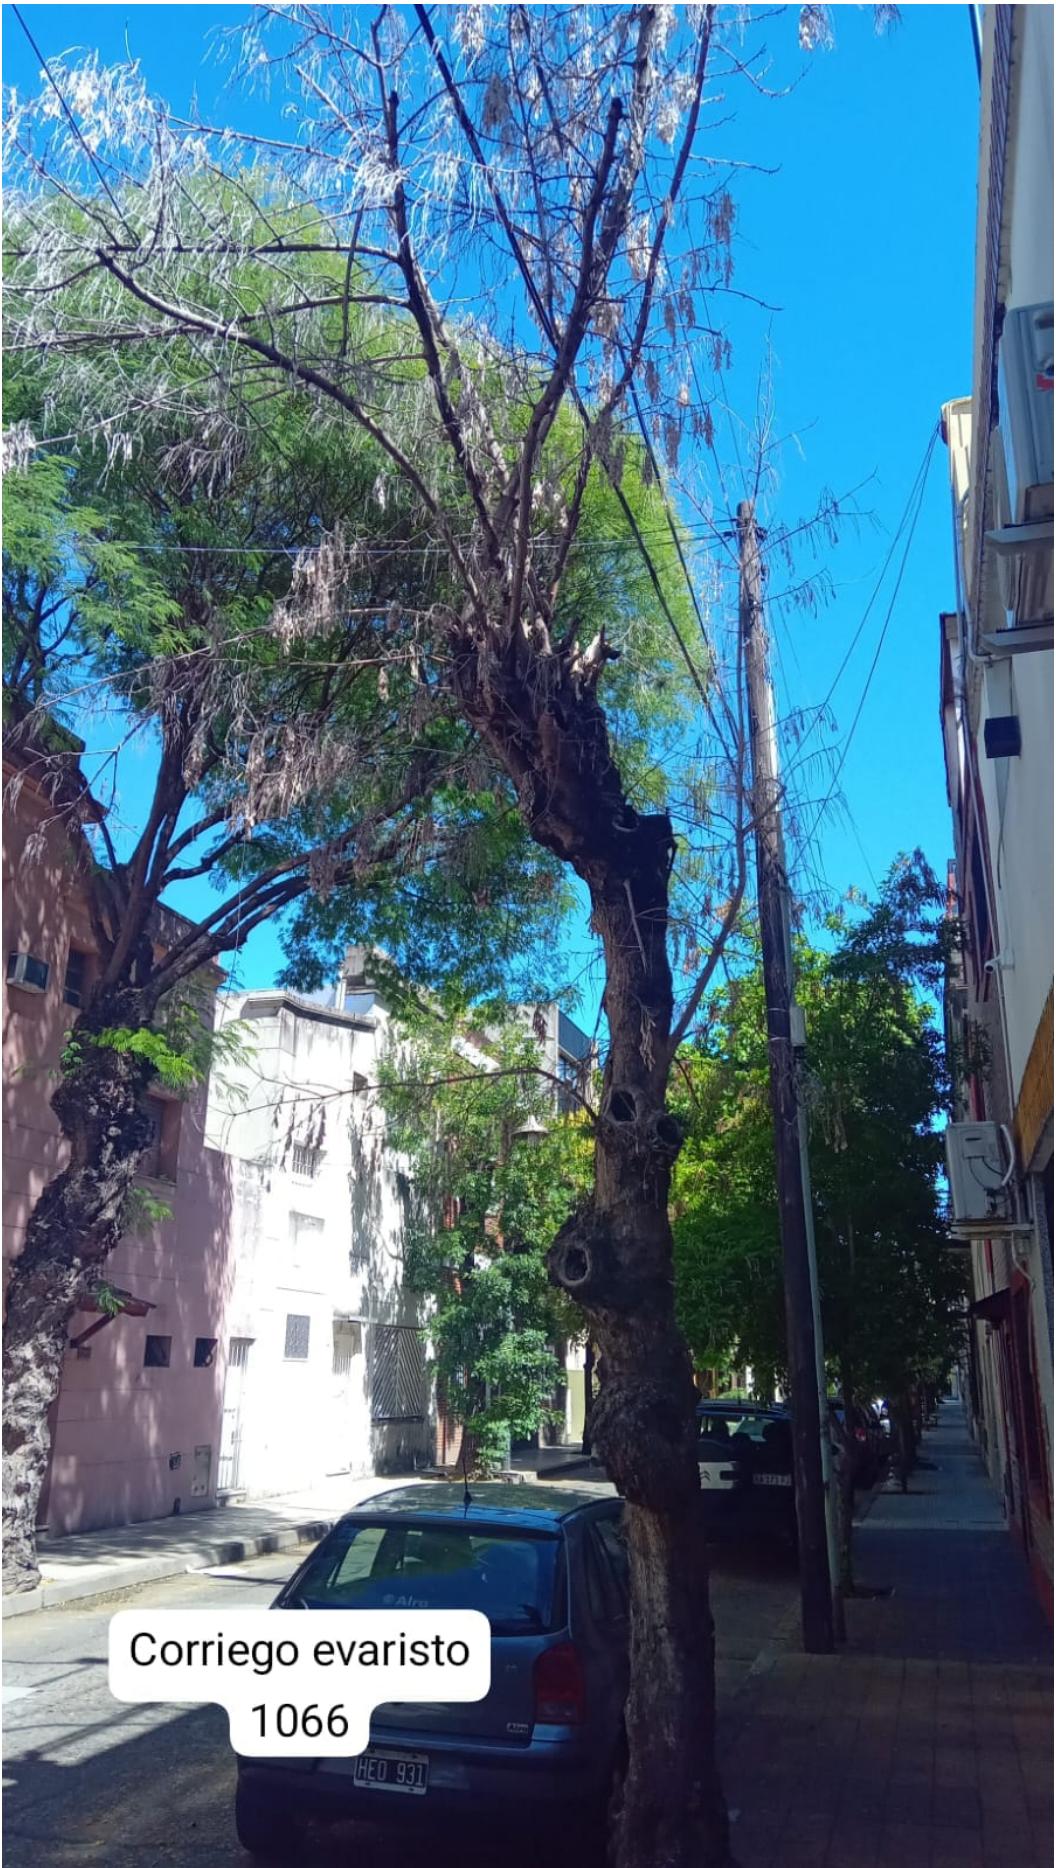
Corriego evaristo

Al momento de la inspección se encuentran en el árbol 2 julio sin vida producto de enfermedades fitosanitarias. Fructificaciones fúngicas. Se solicita la extracción con el fin de proteger la integridad física y de vienes. Ley 1722 art 928.

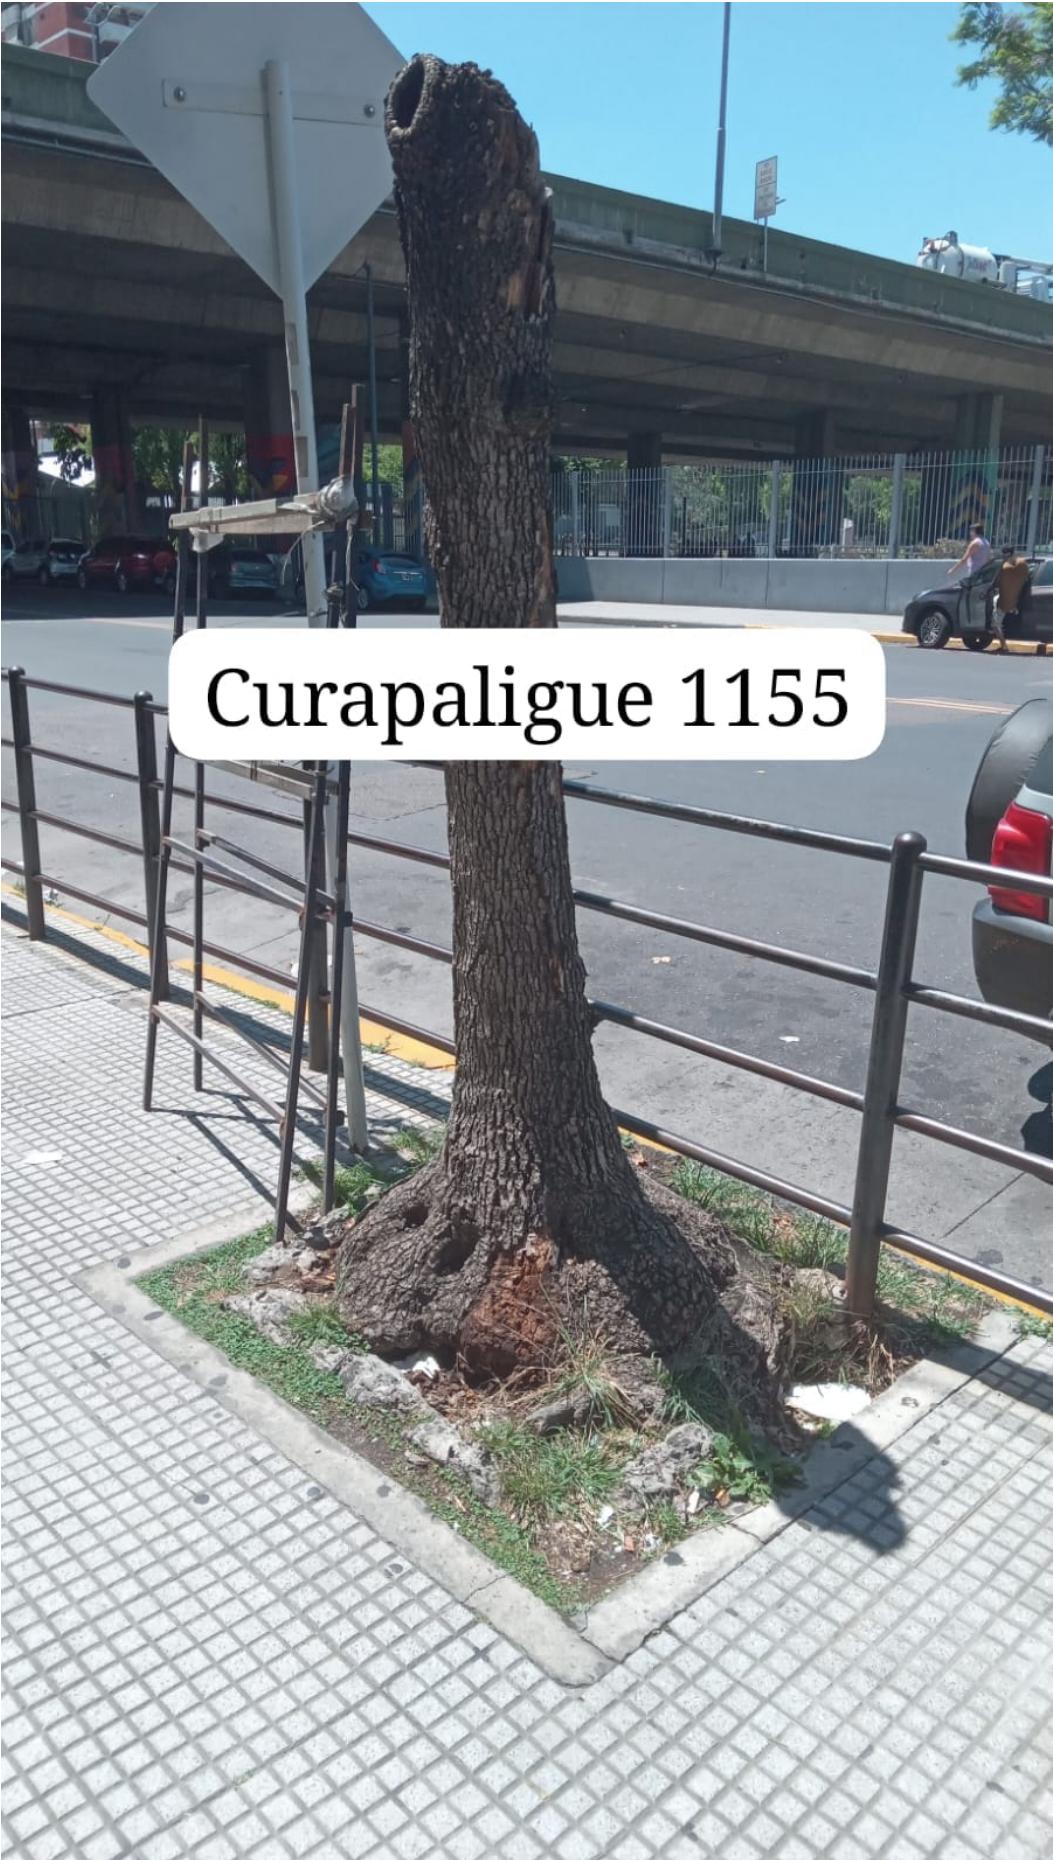
Curapaligue 1155

Observaciones:				
<p>Al momento de la inspección se observa un tocon de un ejemplar, ya en estado de descomposición avanzado. Se sugiere su completa extracción y adecuación de la plantera para recibir un nuevo ejemplar. Debe considerarse no solamente la extracción del tocon sino también de una aparente base de concreto, que ha sido colocada en zona de raíces, y posterior relleno con tierra negra abonada.</p>				
<p>Datos del Inspector/Verificador</p> <p>LUCAS PEREZ</p> <p>

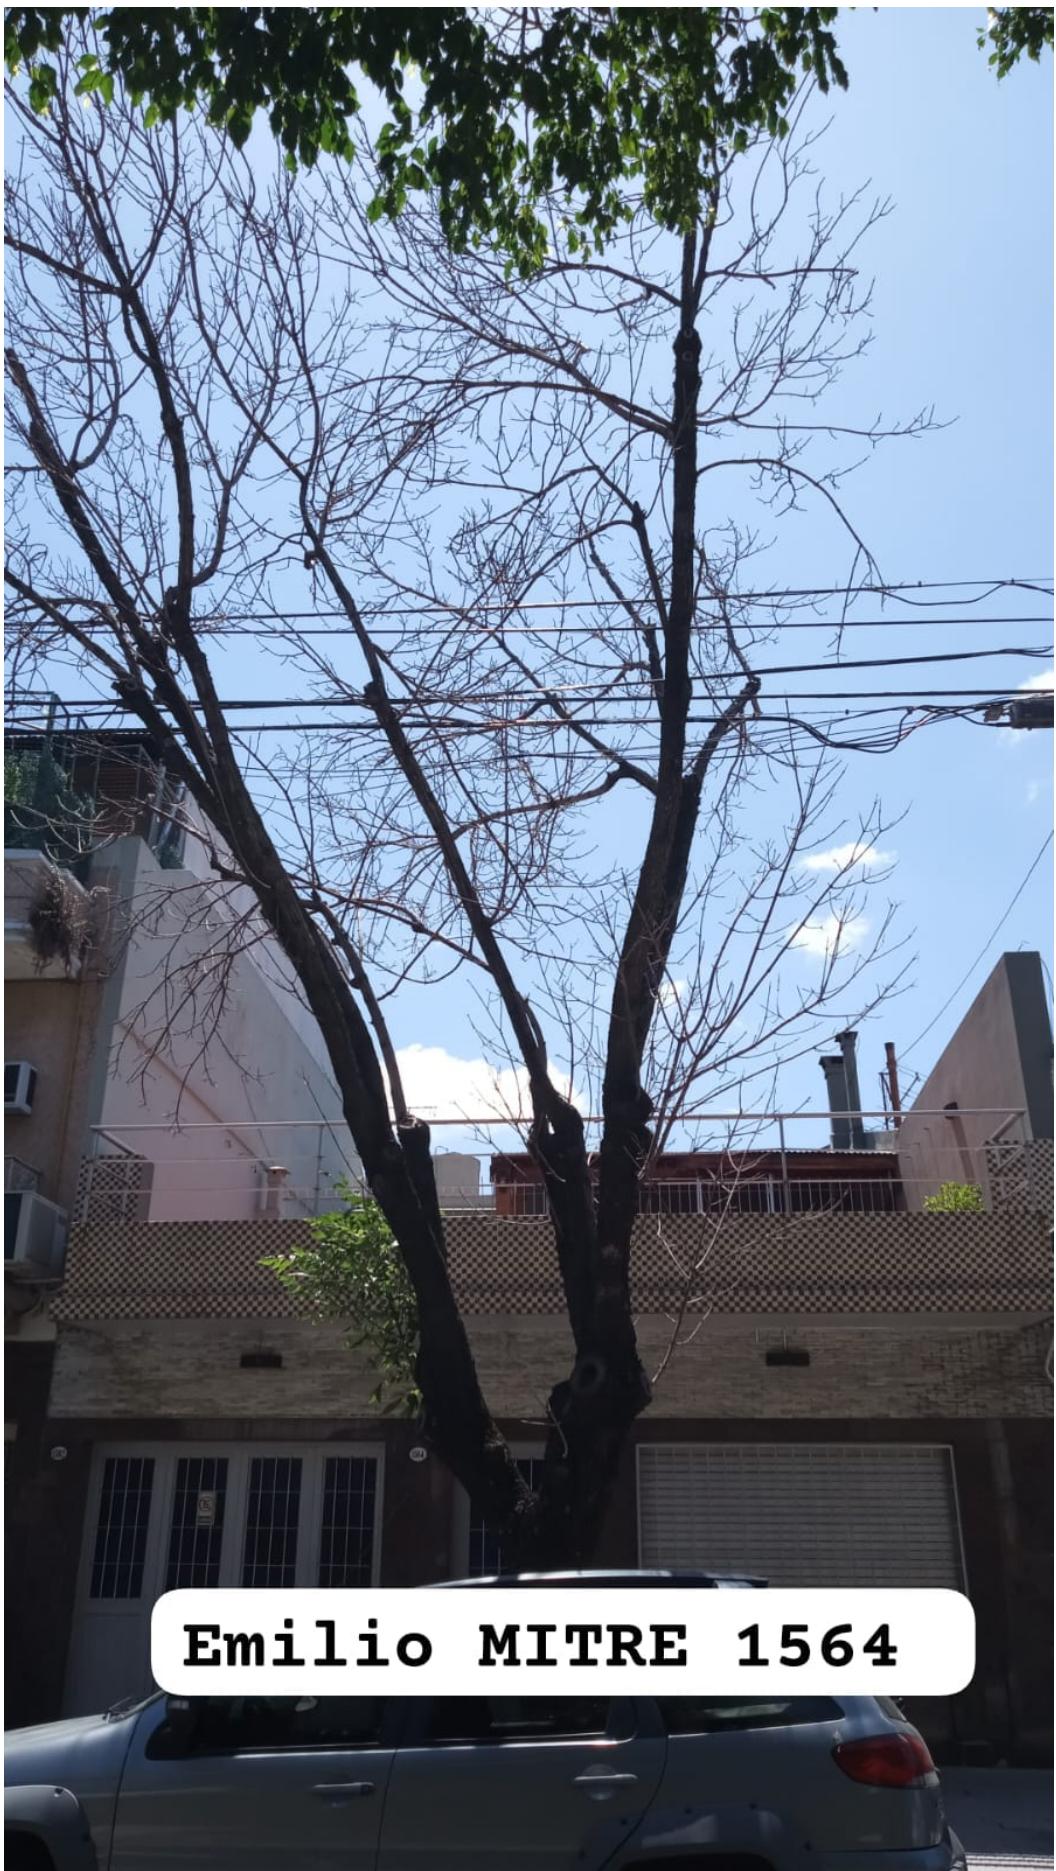
Emilio MITRE 1564

EL EJEMPLAR MUERDE EN PISO COPA EN ALGUNA SECA CON EL RIESGO QUE IMPICA QUE ATACAN LAS RAMAS. RECOMIENDO CORTAR EL EJEMPLAR Y REEMPLAZARLO POR OTRO

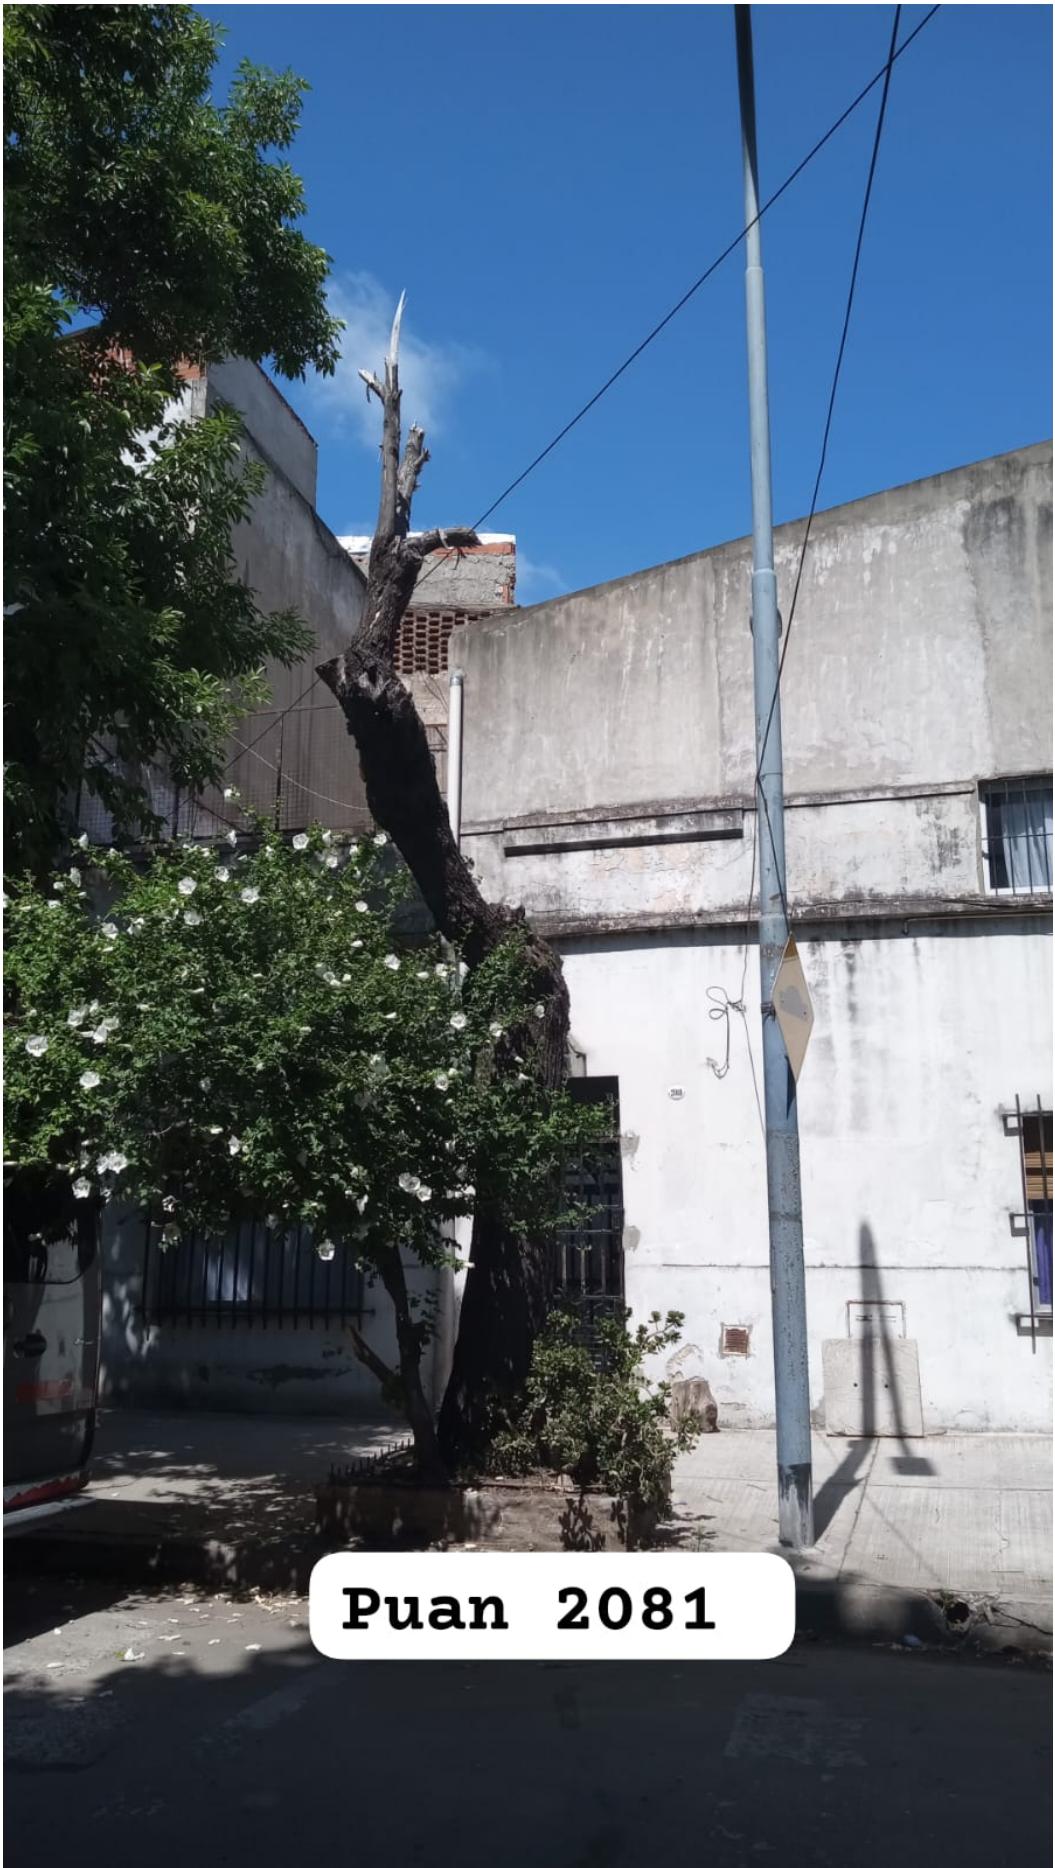
Puan 2081

EJEMPLAR SECO MUELTO EN PIE PARA EXTRACCION.
RIESGO DE MUERTE

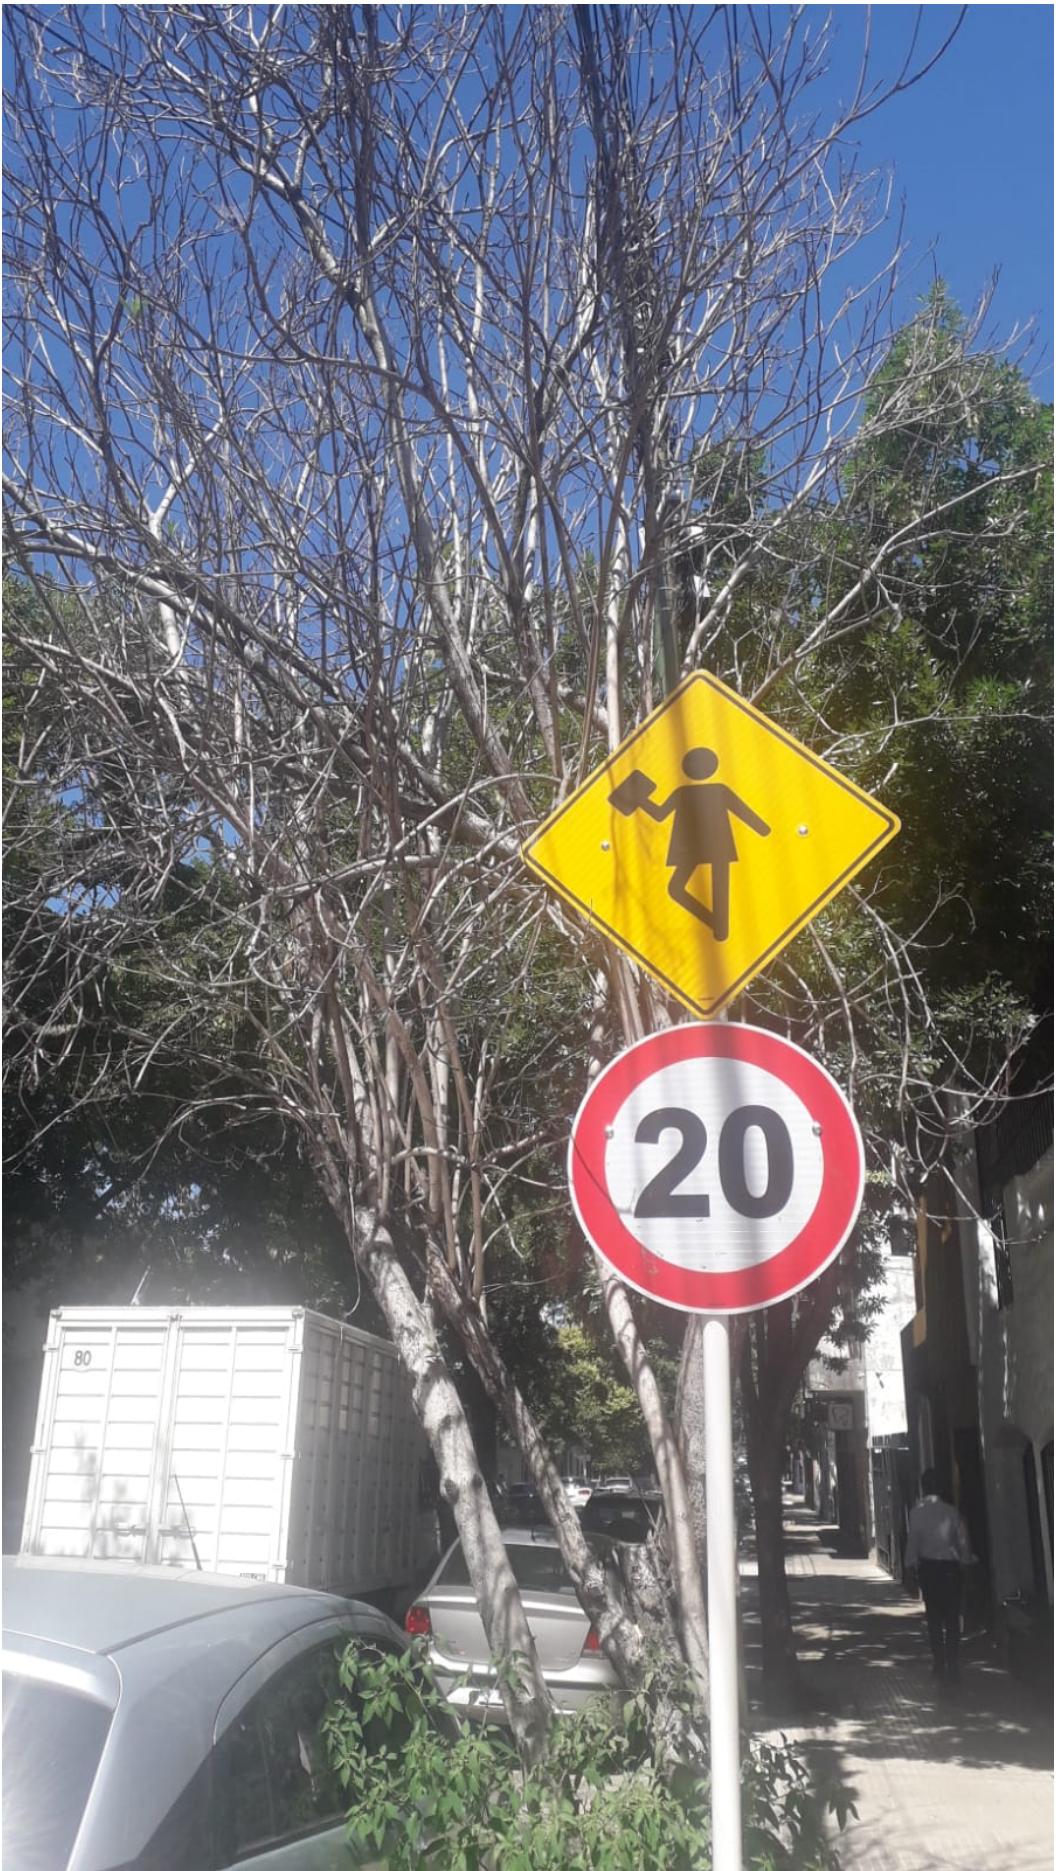
Ejemplar completamente seco.
Presenta descortezaamiento en fuste.
Se solicita su extracción y dejar la plantera en condiciones para la plantación de un nuevo ejemplar.

Prioridad Media-Alta

Especie según el Plan maestro: Lagerstroemia indica.

La plantera se encuentra a 1,2 m de poste.

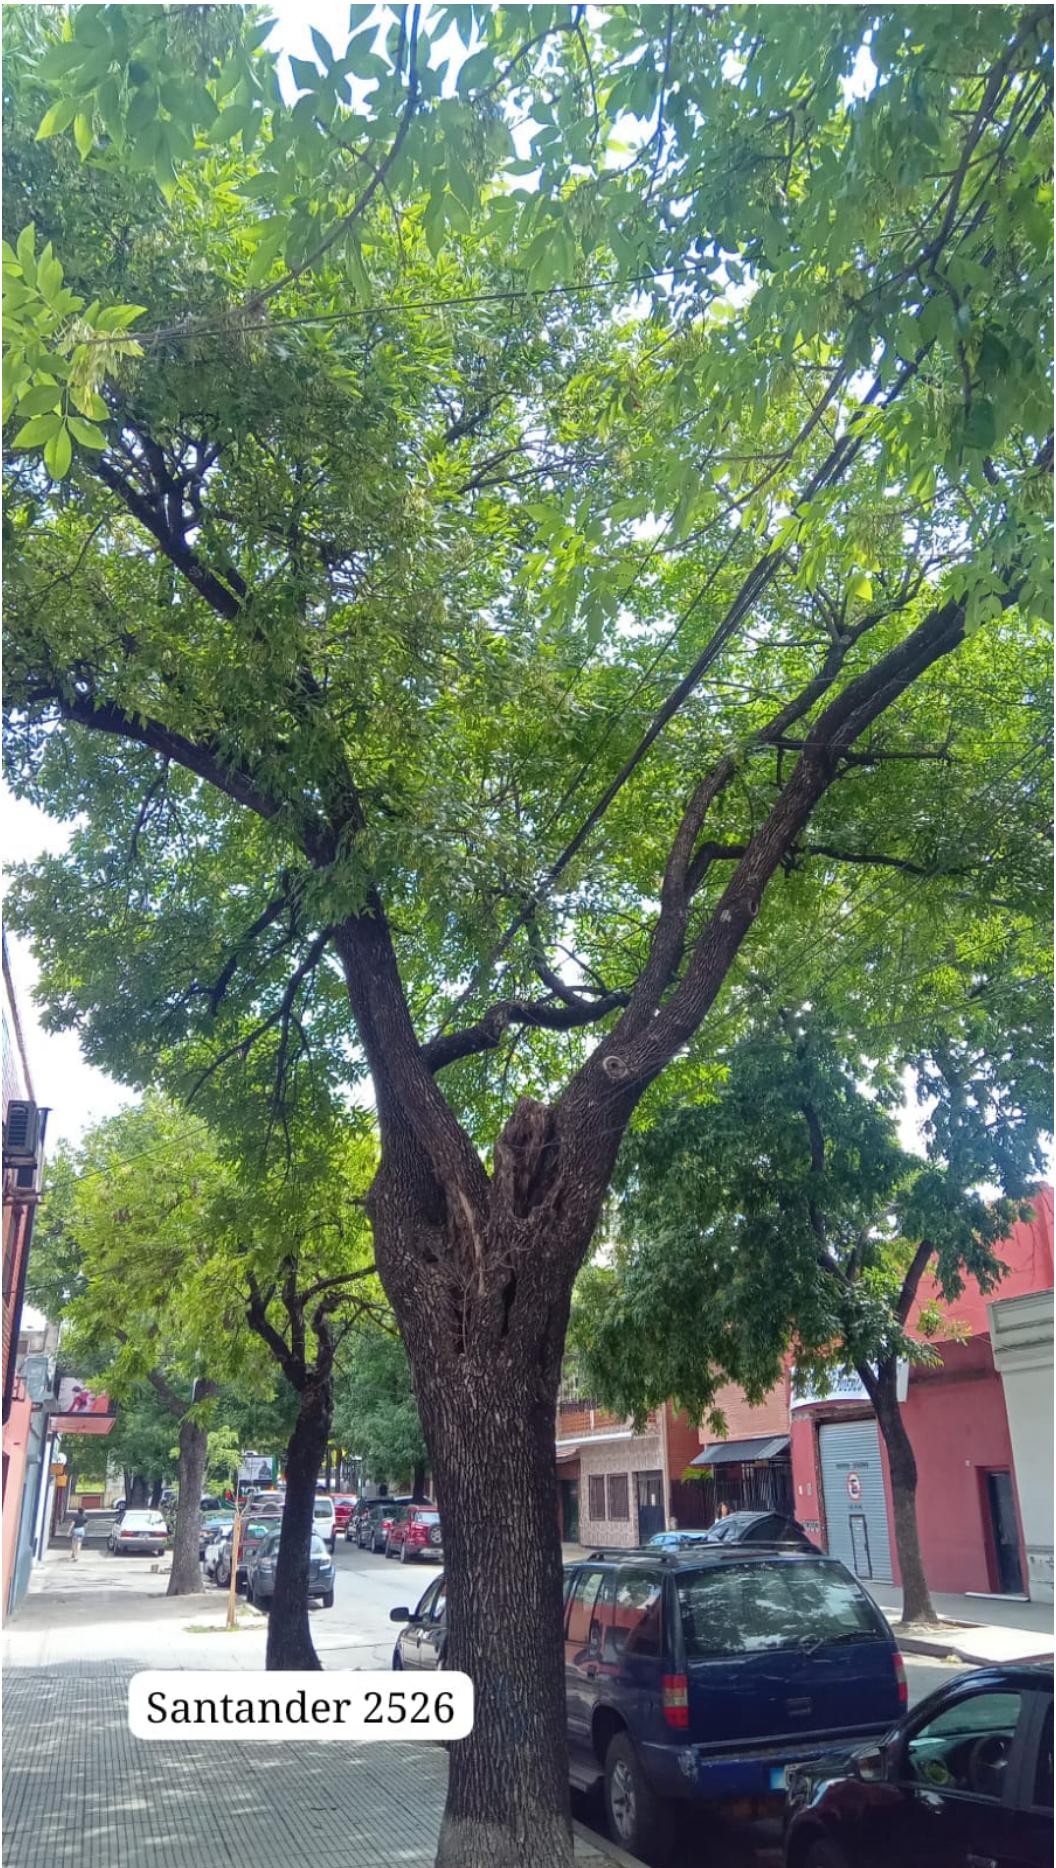
Santander 2526

Cavidad longitudinal en el fuste (m): 1,5 Espesor de la pared remanente (cm):

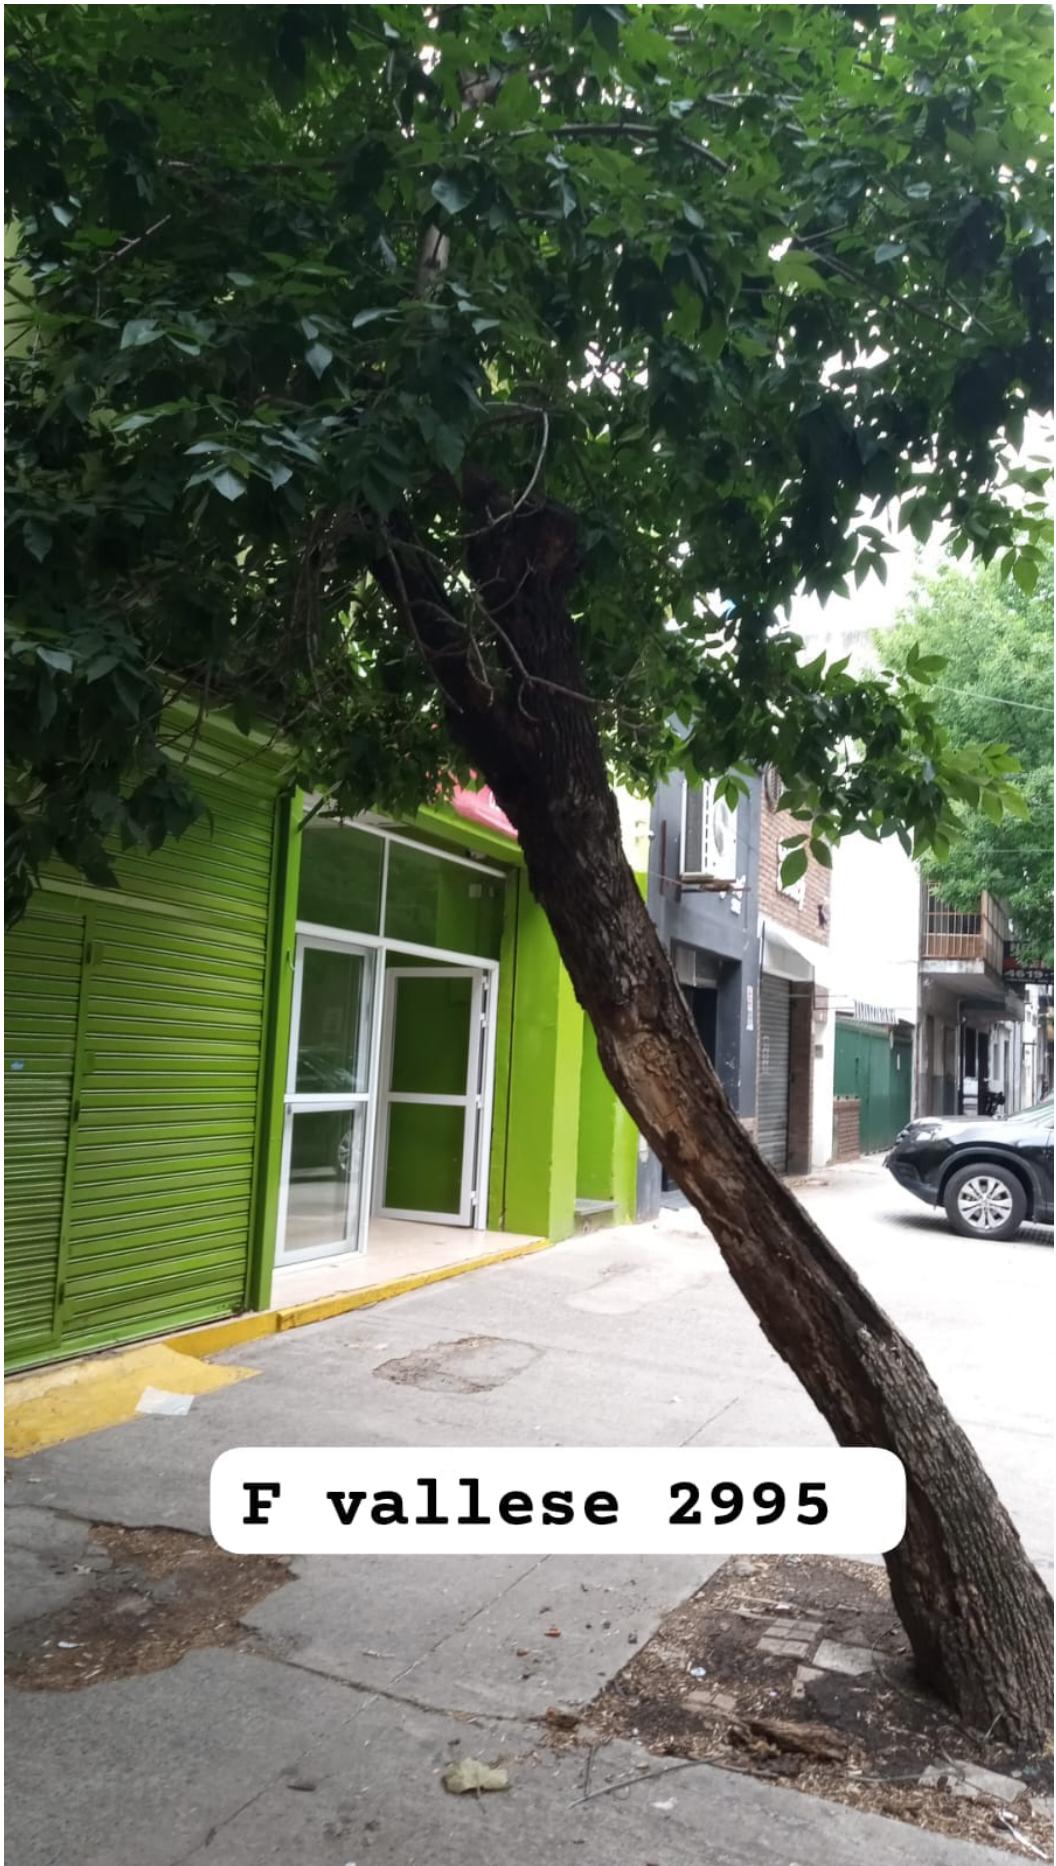
F vallese 2995

OBSERVACIONES
EJEMPLAR CON GRAN INCLINACIÓN Y MOVIMIENTO DE TRONCO CON PODEROSAS HIJAS DE TODO EL EJE ANTERIOR CON PAREDES REMANENTES ESCASA PARA SEGUIR EN PIE REQUIERE SER EXTRACCIÓN Y REEMBASADO POR OTRO EJEMPLAR EN LA POSICIÓN. RIESGO INMINENTE
