Resolución Presidencia Junta Comuna

Número: RS-2025-03747460-GCABA-COMUNA7

Referencia: Extracciones Enero 2025 - Miica

Artículo 1º.- Autorízase a la realización de las extracciones de los ejemplares inspeccionados según Anexo I IF-2025-03700019-GCABA-COMUNA7 obrante en orden 4 del expediente citado en el visto, ubicados en las siguientes direcciones:

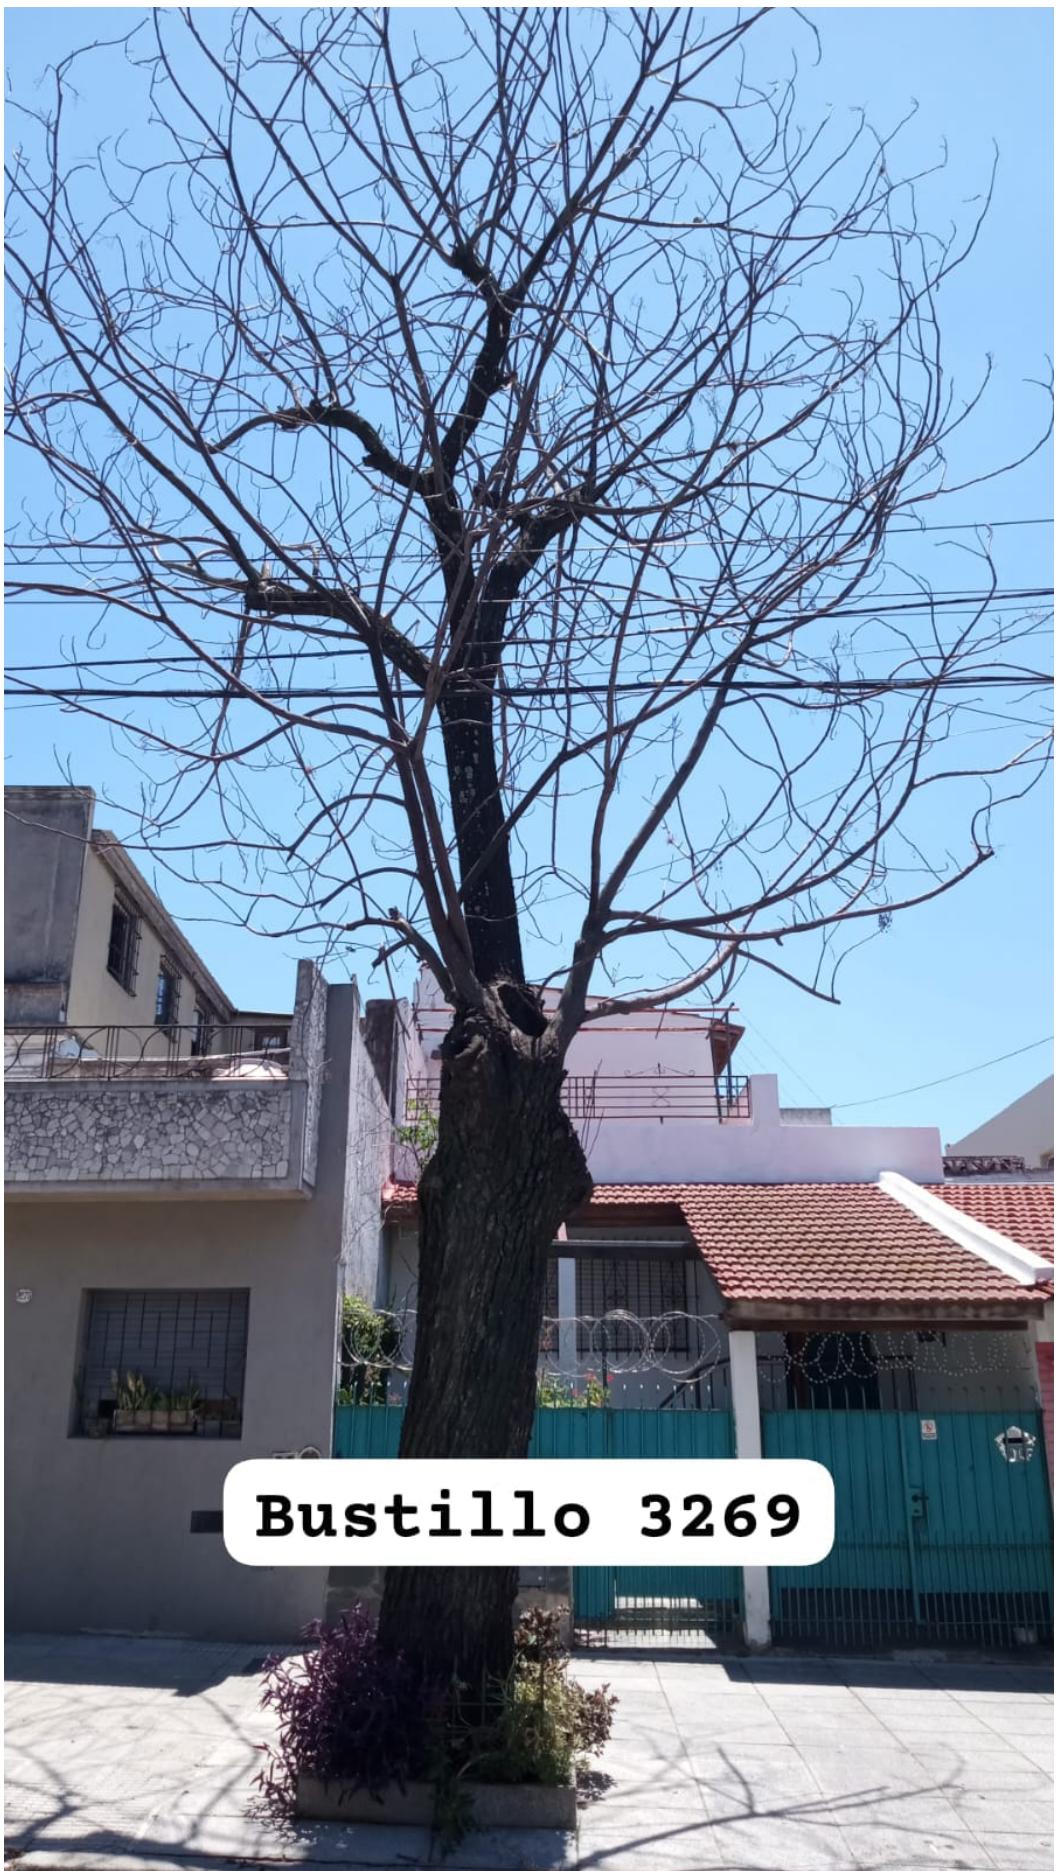
Bustillo 3269

OBSERVACIONES
EJEMPLAR MUERTO EN PIE, RESCODO DO NEGRUJOBAZAN.
EXTRAER CON MOLDEADO Y REEMPLAZAR EN LA
POSICIÓN.
