G O B I E R N O D E L A C I U D A D D E B U E N O S A I R E S

Número: RS-2025-10218092-GCABA-COMUNA7

Referencia: Extracciones (Marzo-Miica)

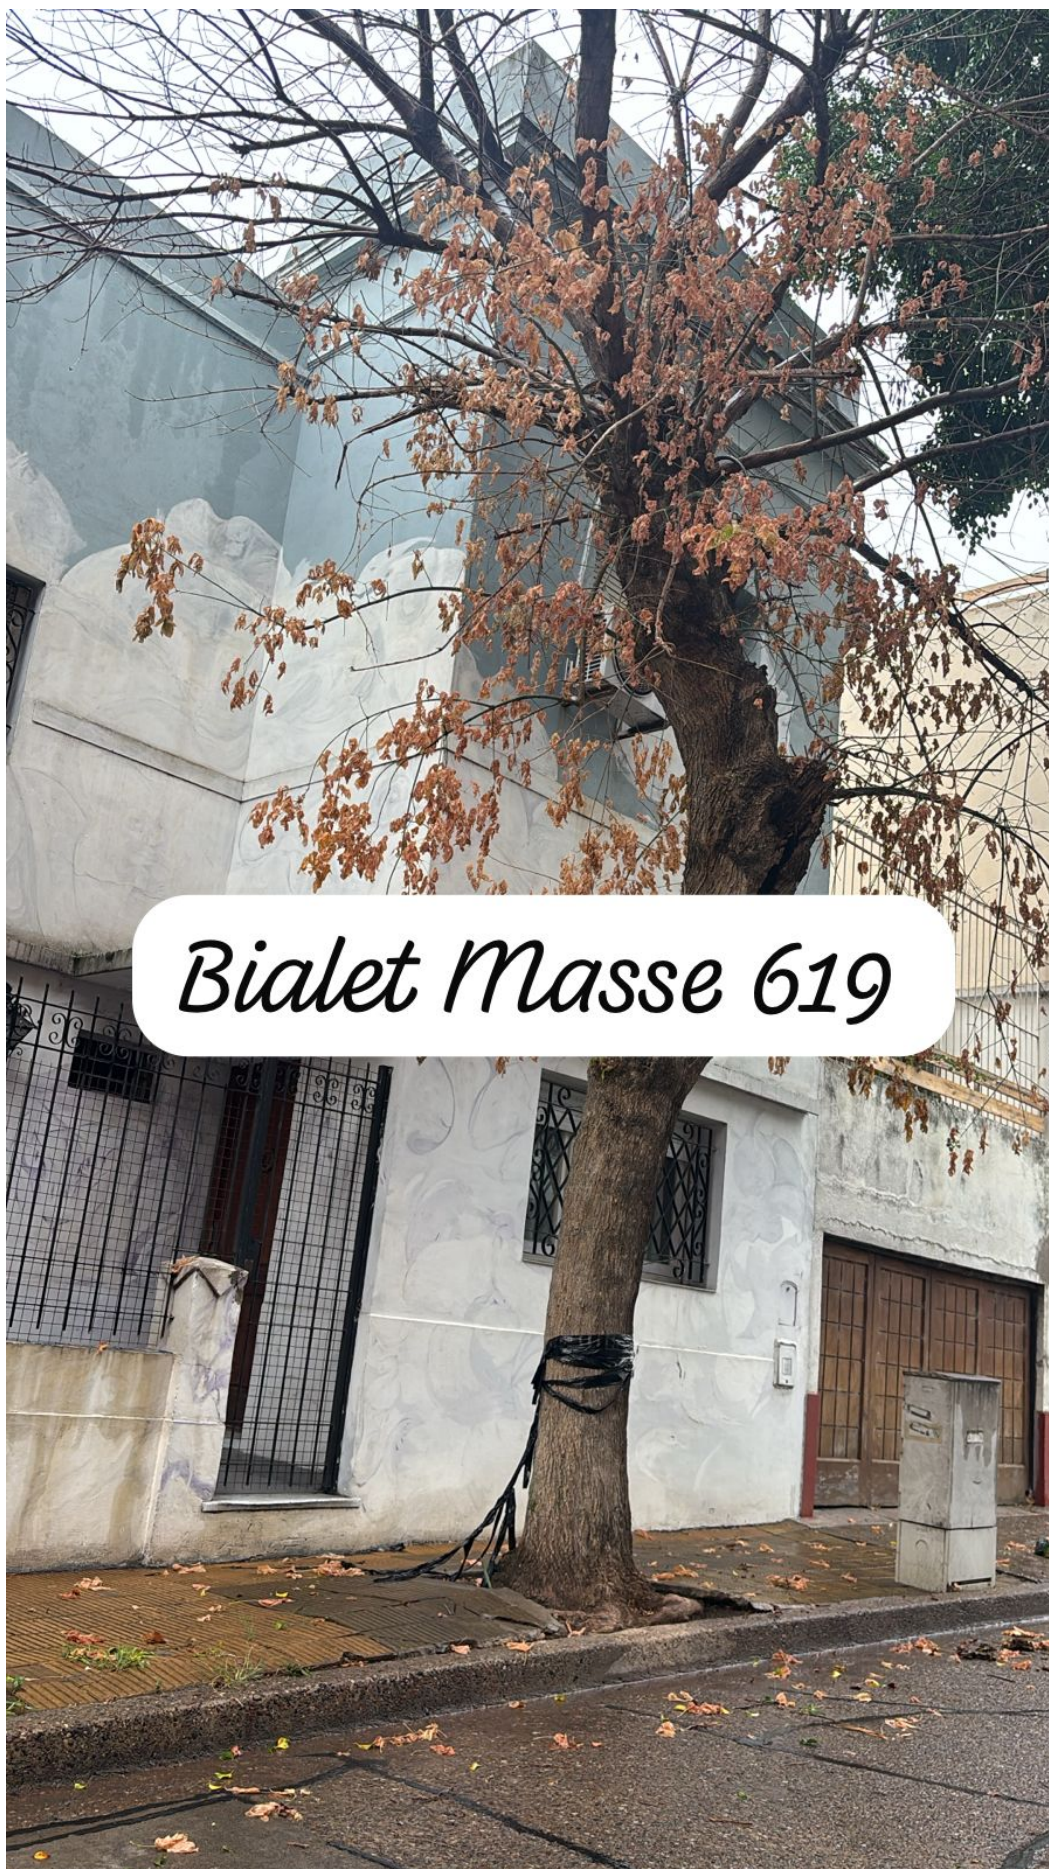
Bialet Masse 619

ARbol SECA EN PIE - SE SOLICITA EXTRACCIÓN /

RIESGO 1/2 -

Realizar vereda completa 18 m2 c/plantera 1.20 x 1 -

CORDON OK - CAMBIAR PLUVIAL -

Luego plantar crespón.

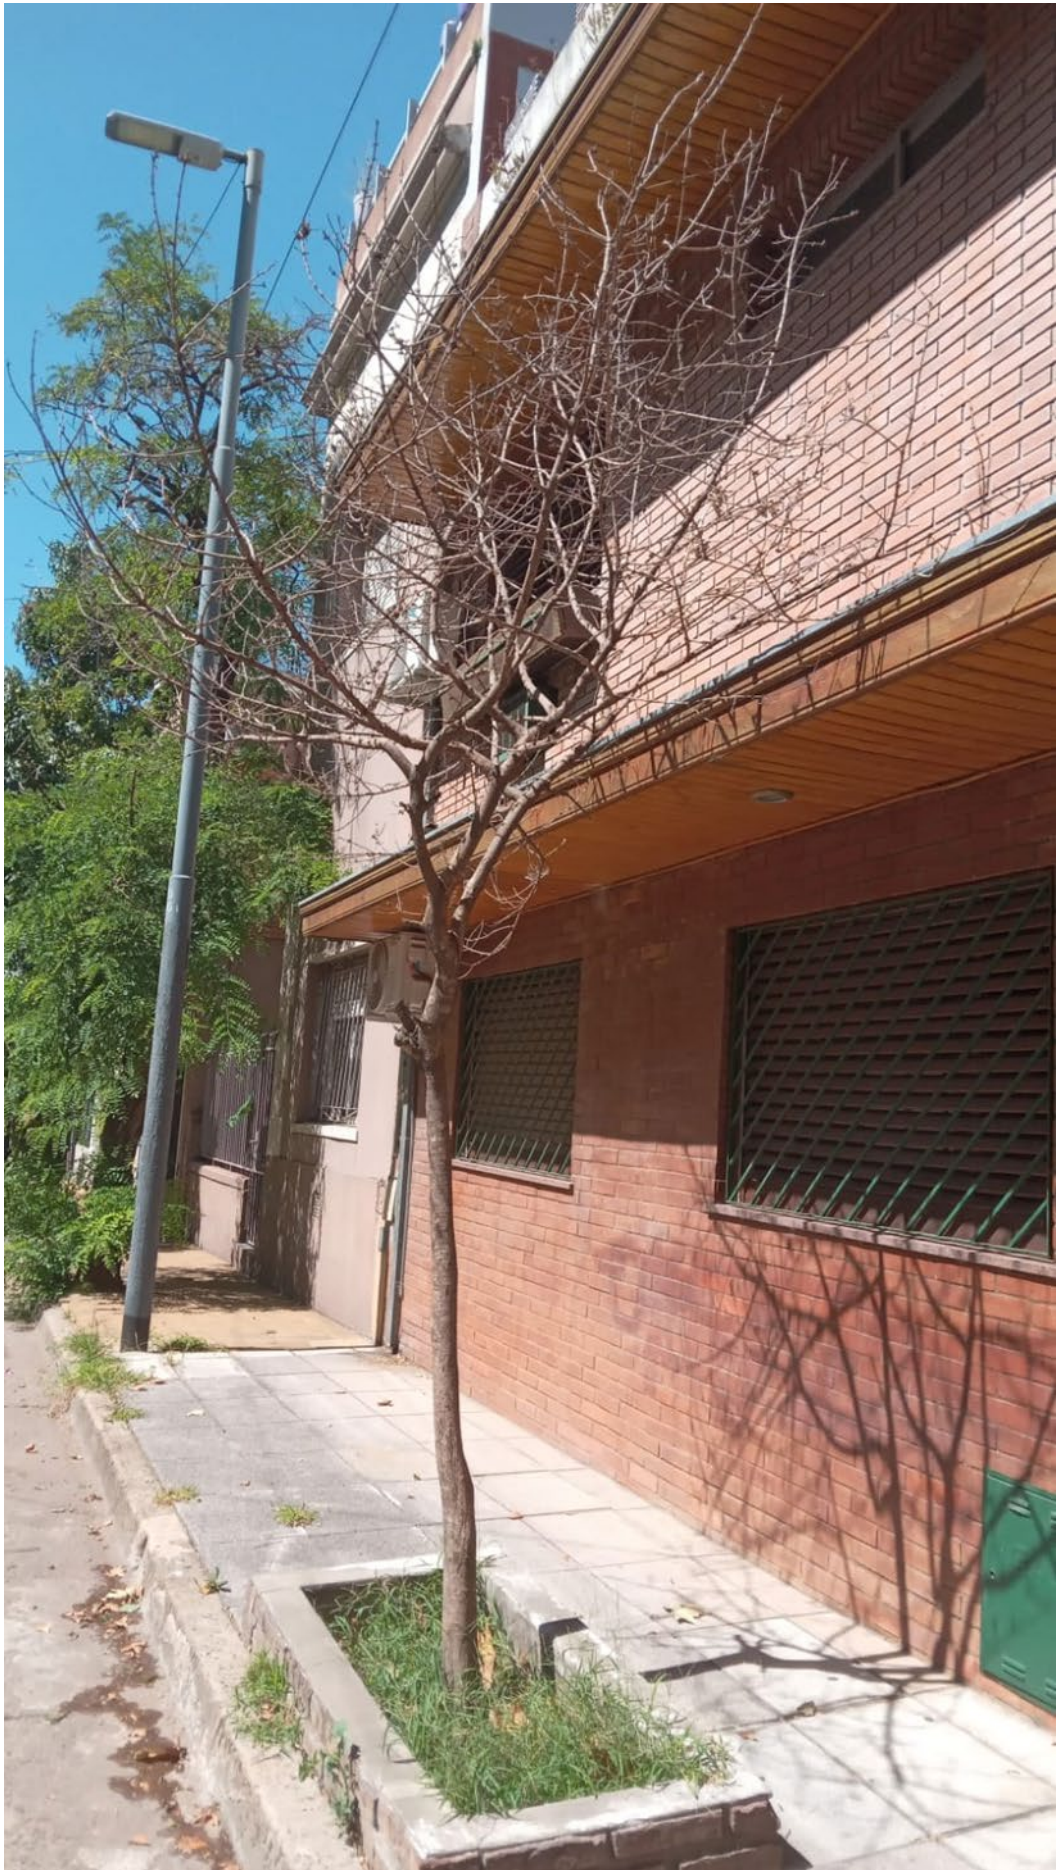
Ejemplar completamente seco sin signos de brotación en la última temporada.

Realizar extracción a fin de evitar daño a personas o bienes.

Bajar paredes del cantero y reponer ejemplar, especie recomendada según el plan maestro: Prunus ceracifera atropurpurea.

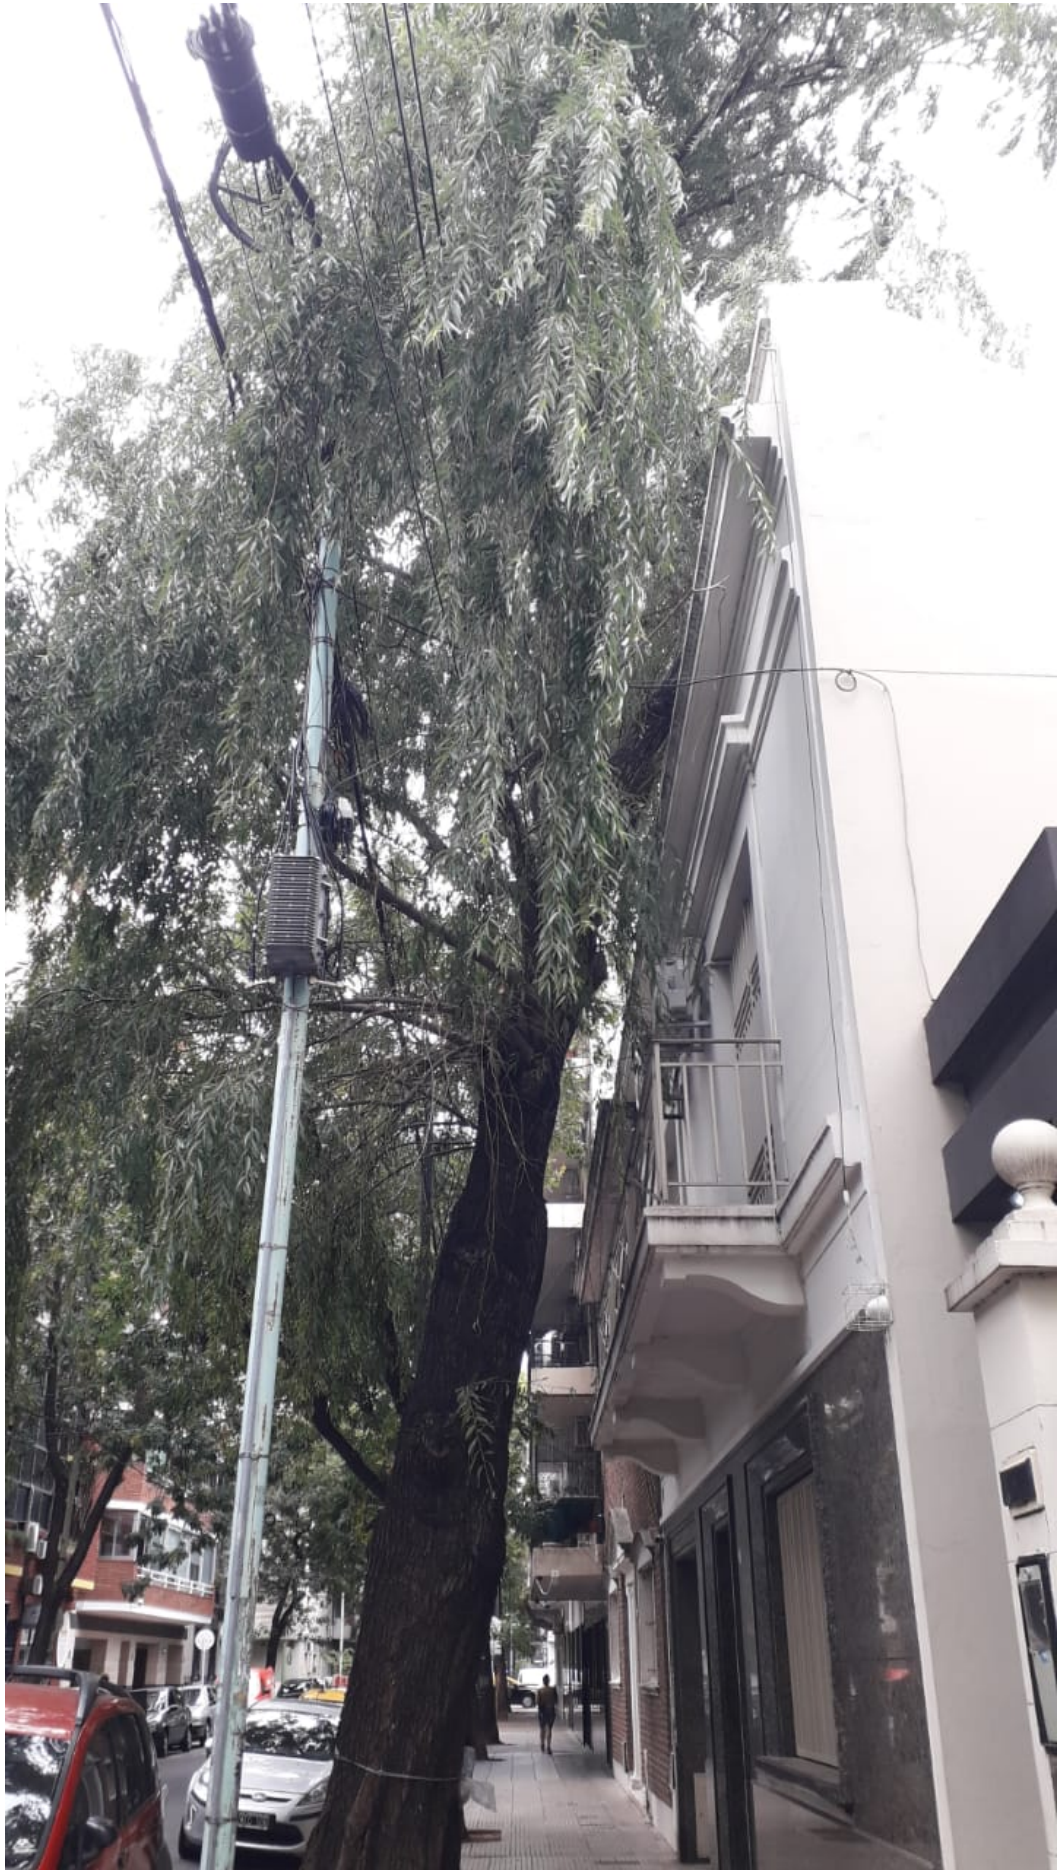
Ejemplar vital, de especie no recomendada para el arbolado lineal.

Presenta inclinación hacia la propiedad, con una rama de gran porte apoyada sobre el frente.

Gran parte de su copa se encuentra sobre la terraza.

Se observan raíces levantando el cordón de la vereda. Posiblemente afectando caños pluviales.

Debido a la proximidad de las raíces al fuste no es posible realizar los cortes ya que afectaría su estabilidad, y considerando que ya presenta cierto grado de inclinación.

Prioridad Media-Alta

Se sugiere la extracción del ejemplar dejando la plantera en condiciones para plantar un ejemplar de acuerdo al plan maestro.

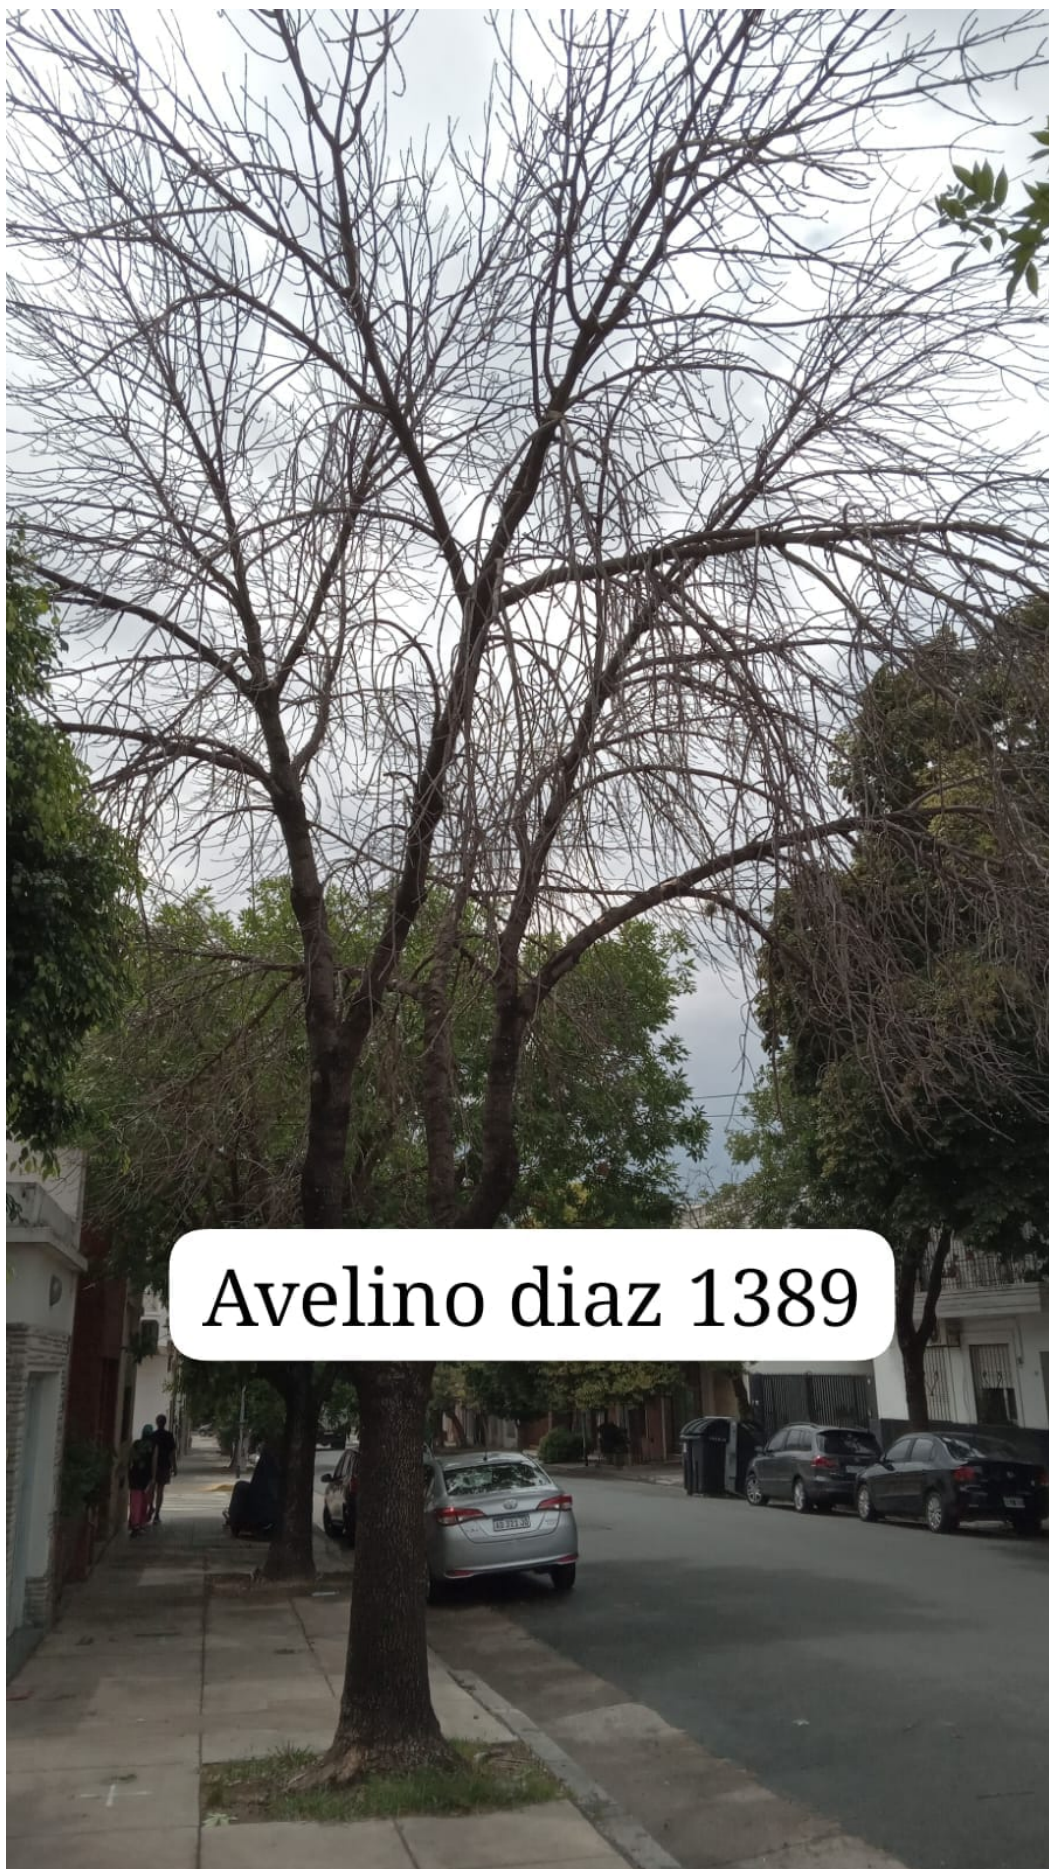
Avelino diaz 1389

Observaciones:			
Ejemplar adulto que al momento de la inspeccion se encuentra totalmente seco. A nivel del cuello del fuste			
se observa descortezamiento con madera la vista. Tambien se observa inicio de descortezamiento en su parte			
superior. Copa totalmente seca y sin hojas, en una epoca del año que debería presentar plena foliacion.			
Se sugiere su extraccion prioridad media Ley 3263 art 15 Inc a y d			
Datos del Inspector/Verificador			
LUCAS PEREZ		31026617	
Nombre y Apellido		FM ó DNI

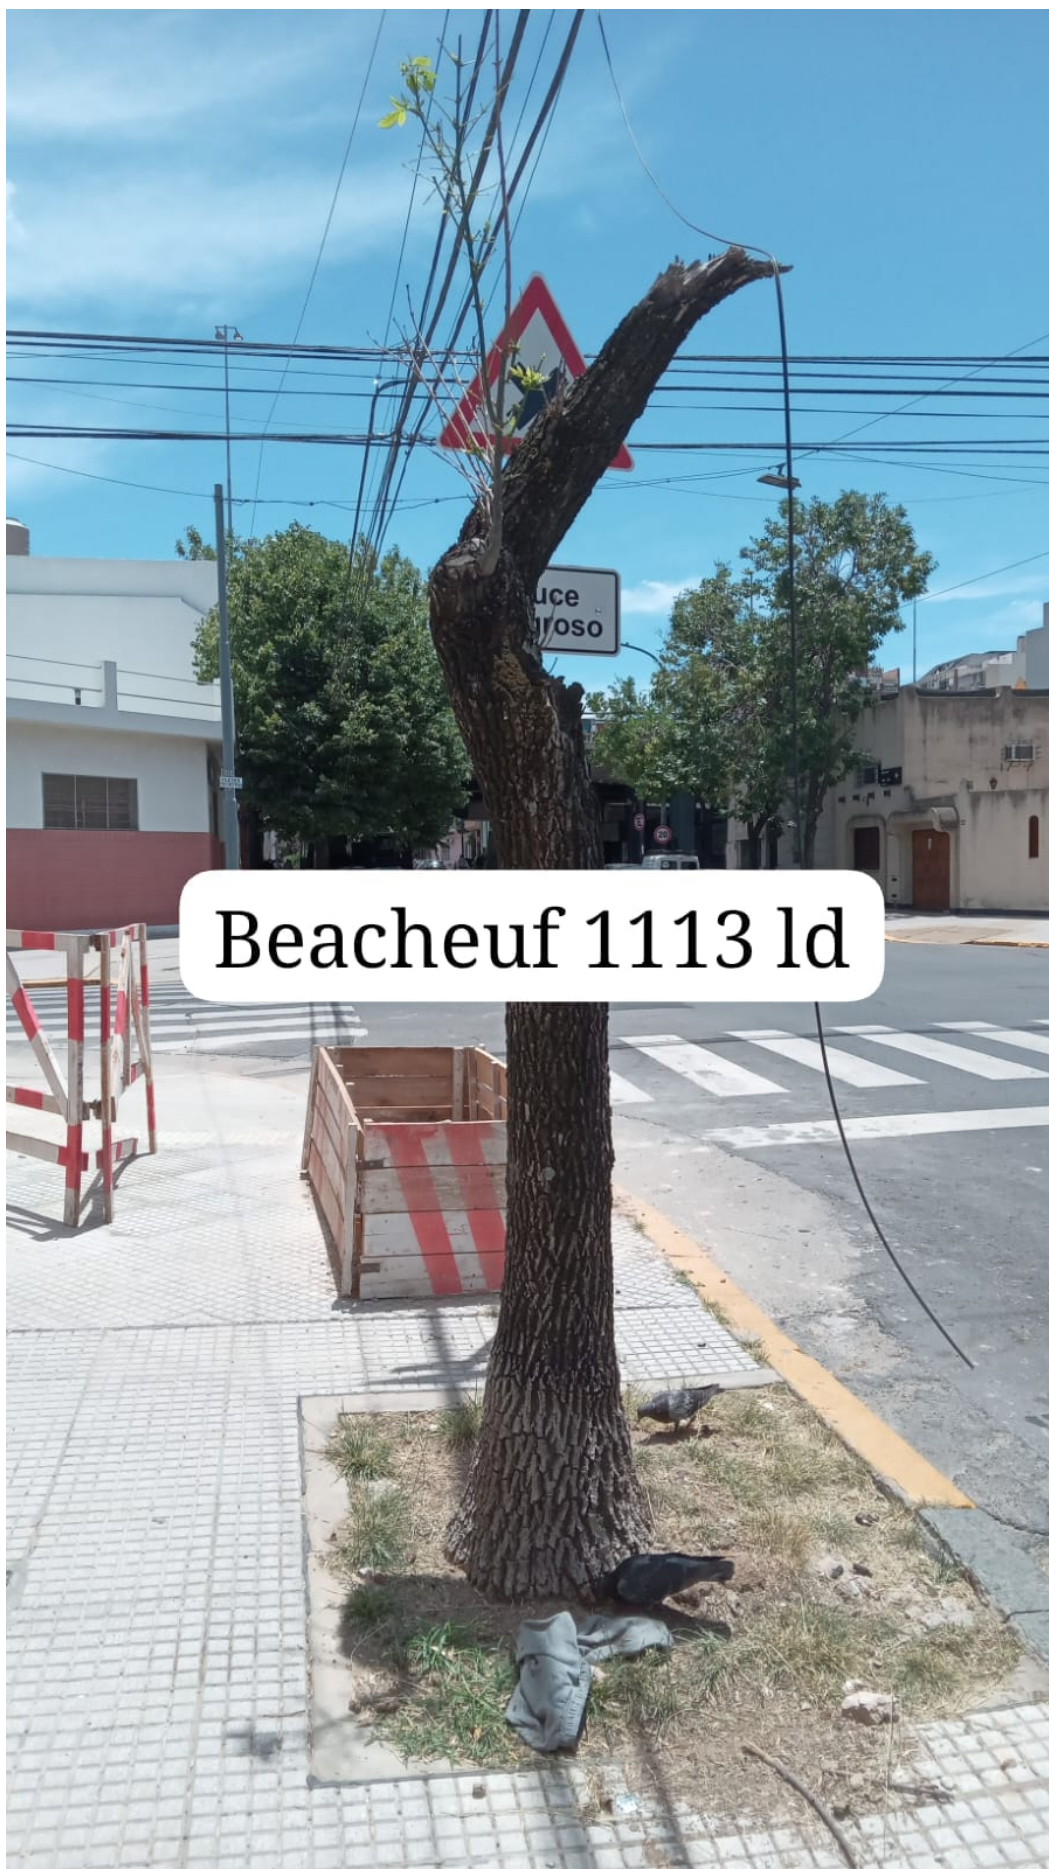
Beacheuf 1113 ld

Observaciones:			
Al momento de la inspeccion se observa un tocon de un ejemplar que aparentemente ha sufrido grandes roturas en su estructura de ramas. Se observa un fuste en estado de regresion, con una cavidad superior de profundidad somera. Asimismo se observa un gajo quebrado de una extinta rama primaria en estado de descomposicion. Considerando que mediante poda u otra tecnica no resultaria posible regenerar una estructura de arbol segura se sugiere su extraccion (Ley 3263 art 15 inc a b y d). Prioridad baja. Se sugiere cerrar dicha plantera al encontrarse posicionada dentro del poligono de seguridad.			
Datos del Inspector/Verificador			
LUCAS PEREZ

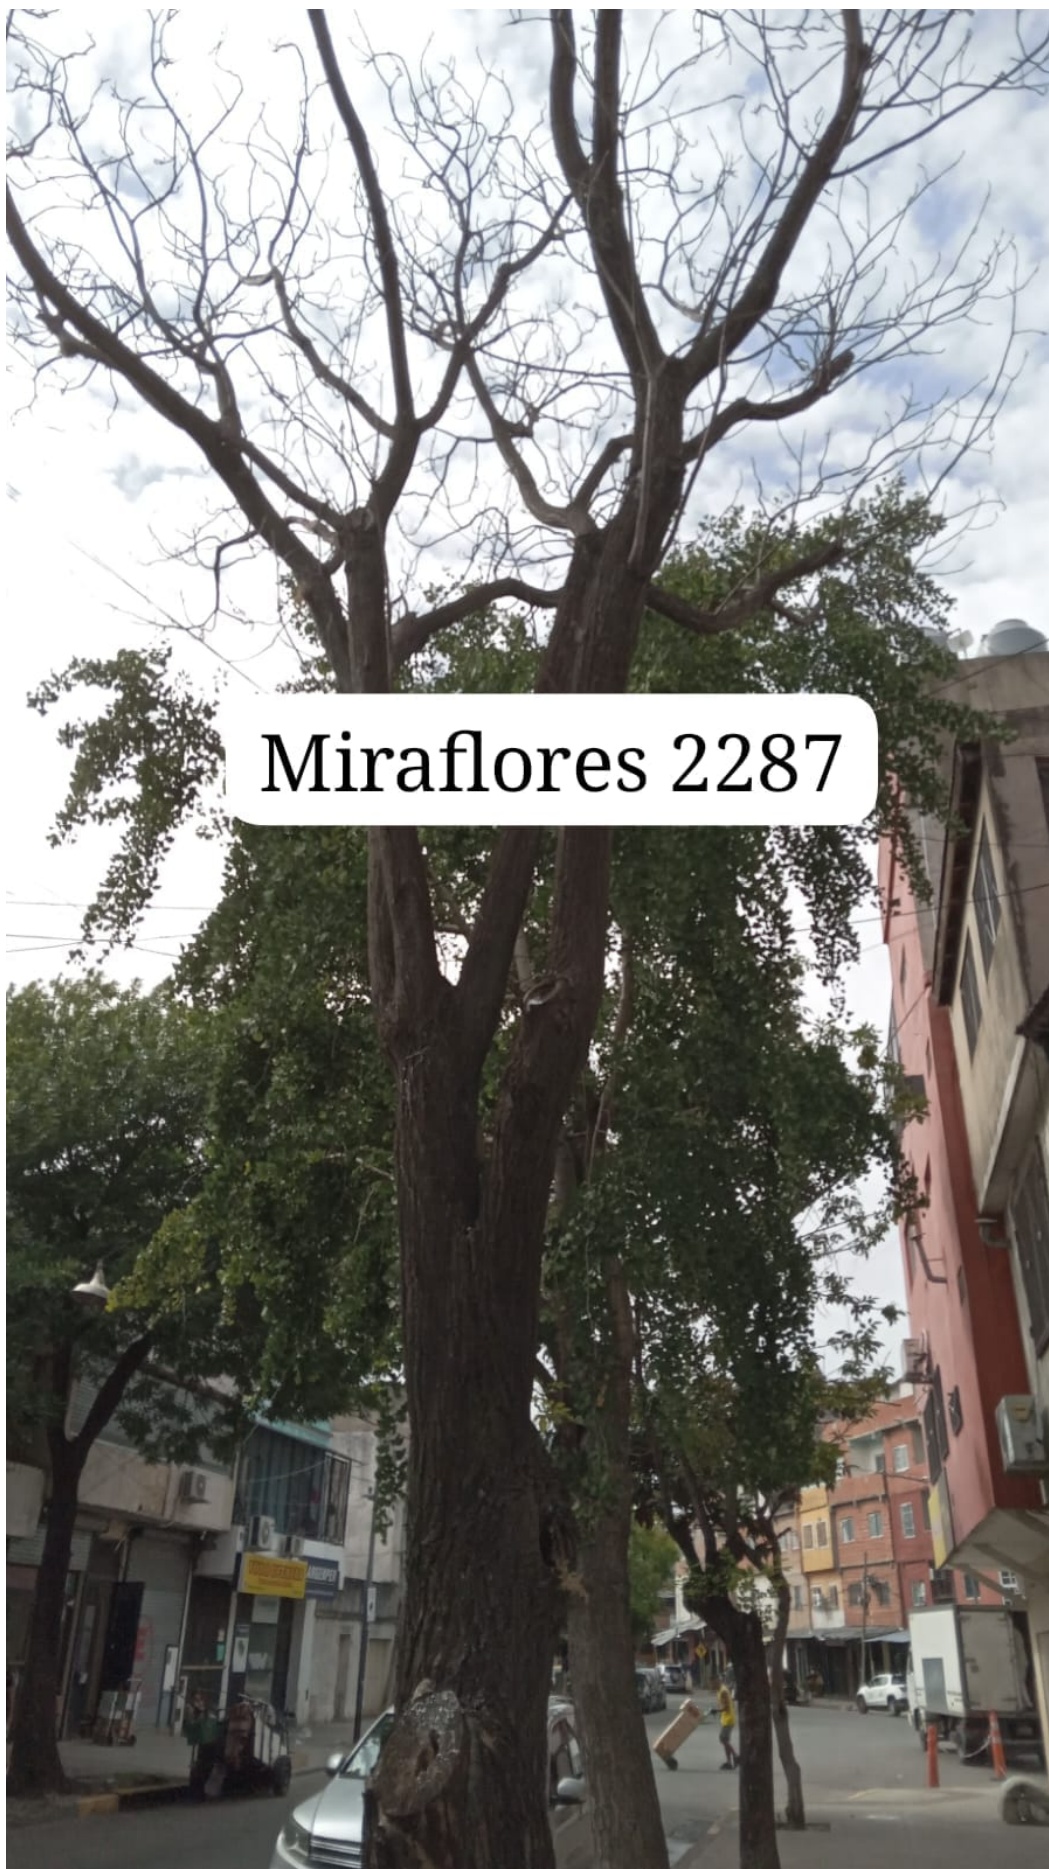
Miraflores 2287

Observaciones: Al momento de la inspeccion se observa un ejemplar adulto muerto en pie. Fuste con multiples cavidades de diversos tamaños. Copa totalmente seca, en una epoca del año que deberia presentar foliacion plena. Se sugiere su extraccion prioridad media (Ley 3263 art 15 inc a y d) y su reemplazo con otro ejemplar de acuerdo a planificacion.			
Datos del Inspector/Verificador LUCAS PEREZ Nombre y Apellido			
Firma		31026617 FM ó DNI

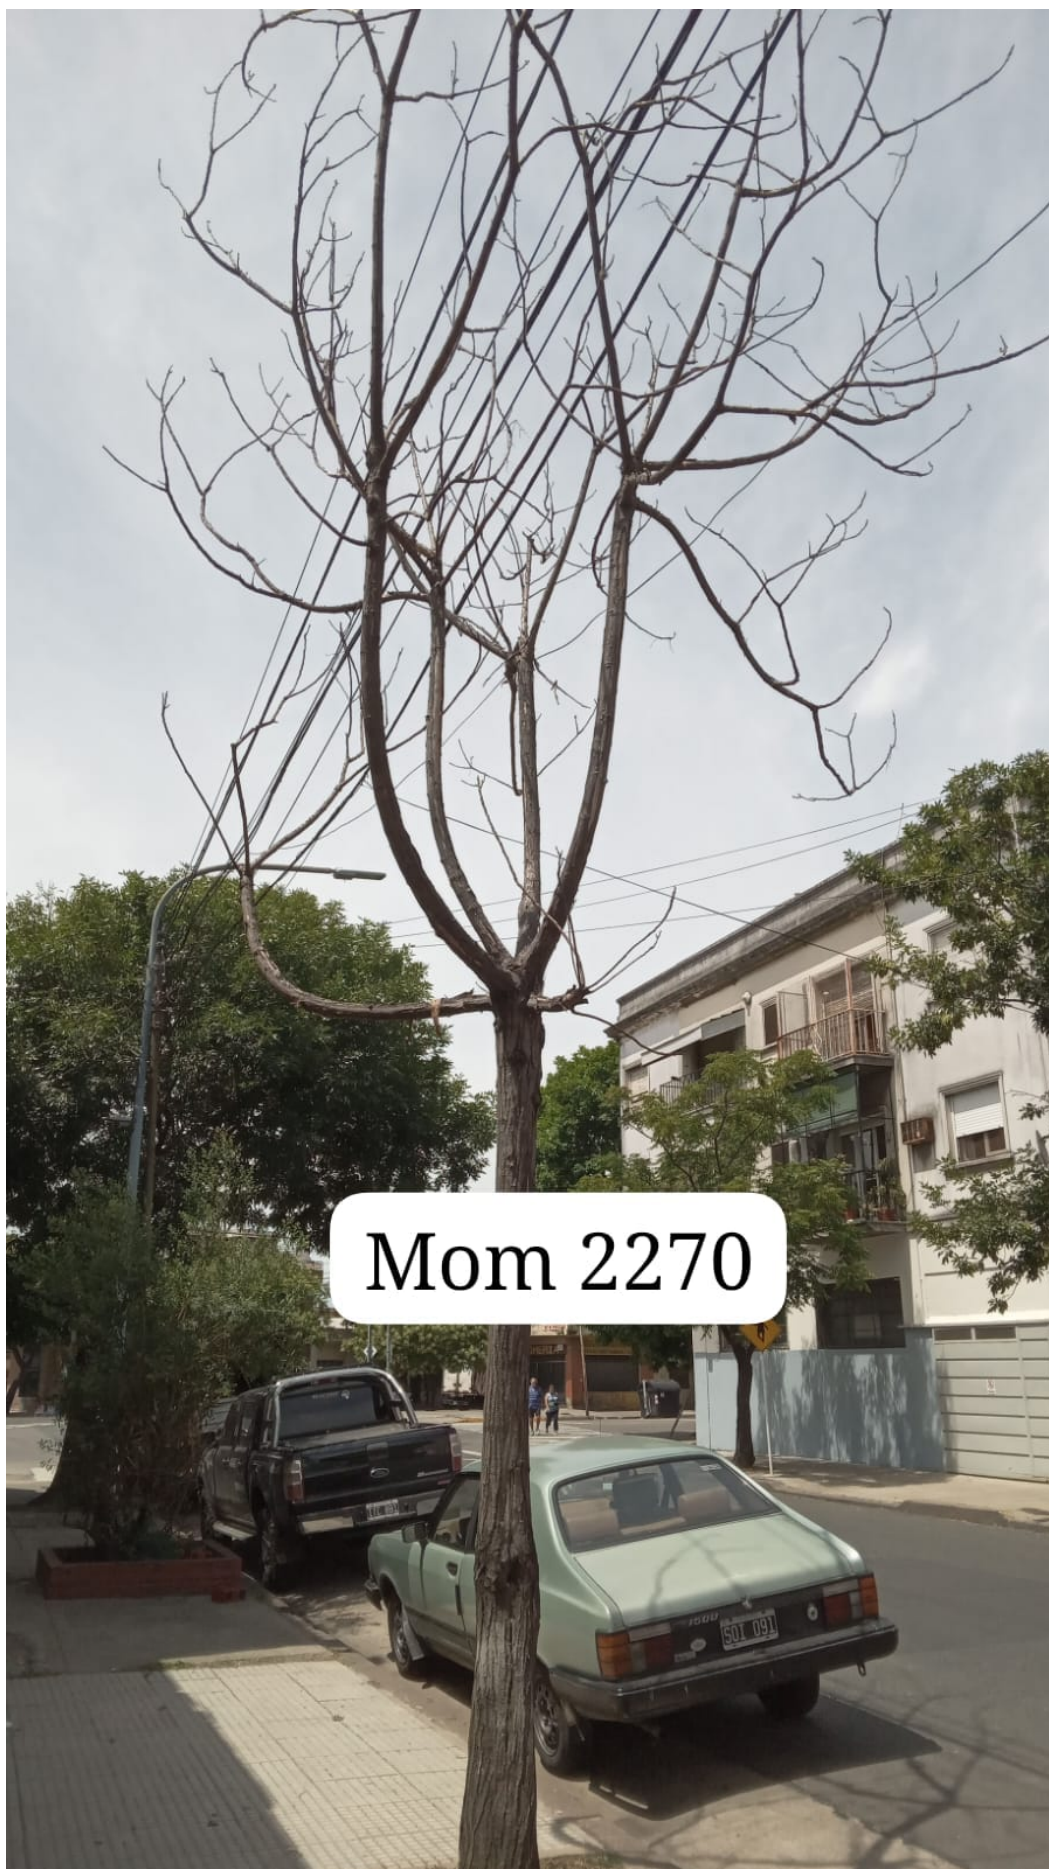
Mom 2270

Al momento de la inspeccion se observa un ejemplar adulto totalmente seco. En plantera raices de soporte		
superficiales en estado de descomposicion. Copa sin hojas en una epoca del año que debería presentar		
follacion plena. Ramas quebradizas al tacto. Se sugiere su extraccion prioridad media (Ley 3262 art 15 inc		
a y d) y su reemplazo con otro de acuerdo a planificación.		
Datos del Inspector/Verificador		
LUCAS PEREZ		31026617
Nombre y Apellido		FM ó DNI
