Resolución Presidencia Junta Comuna

Referencia: Resolución Arbolado ABRIL/MAYO 2025

Planilla de Inspección de Árboles

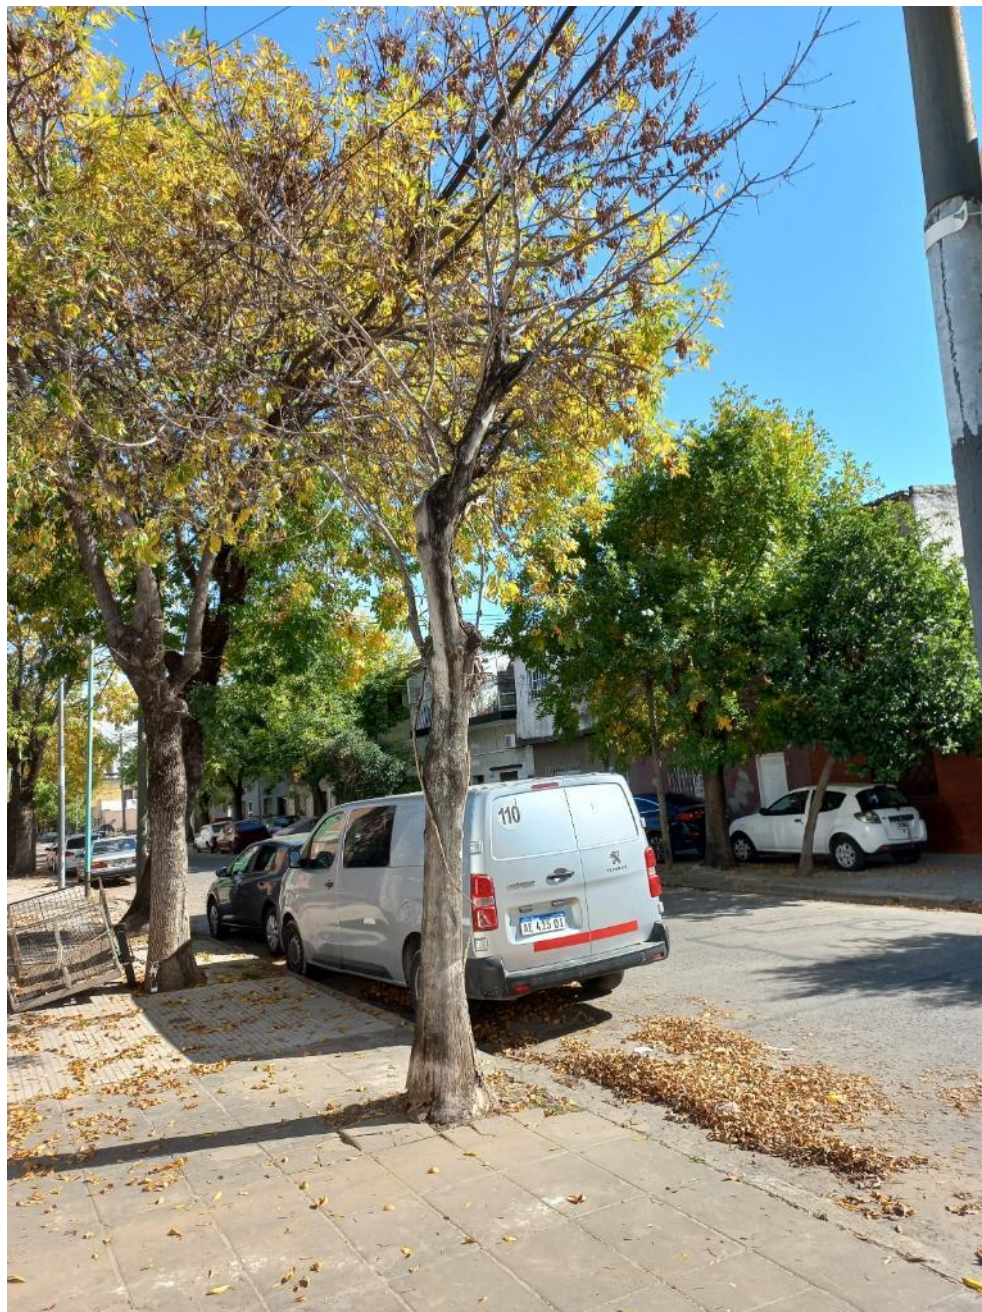
Informe N° 074

OBSERVACIONES
PA ALTA
Árbol seco, descortezado
sin vereda, hacia planicie 7,6 x 1,6 m (6,40 m²)

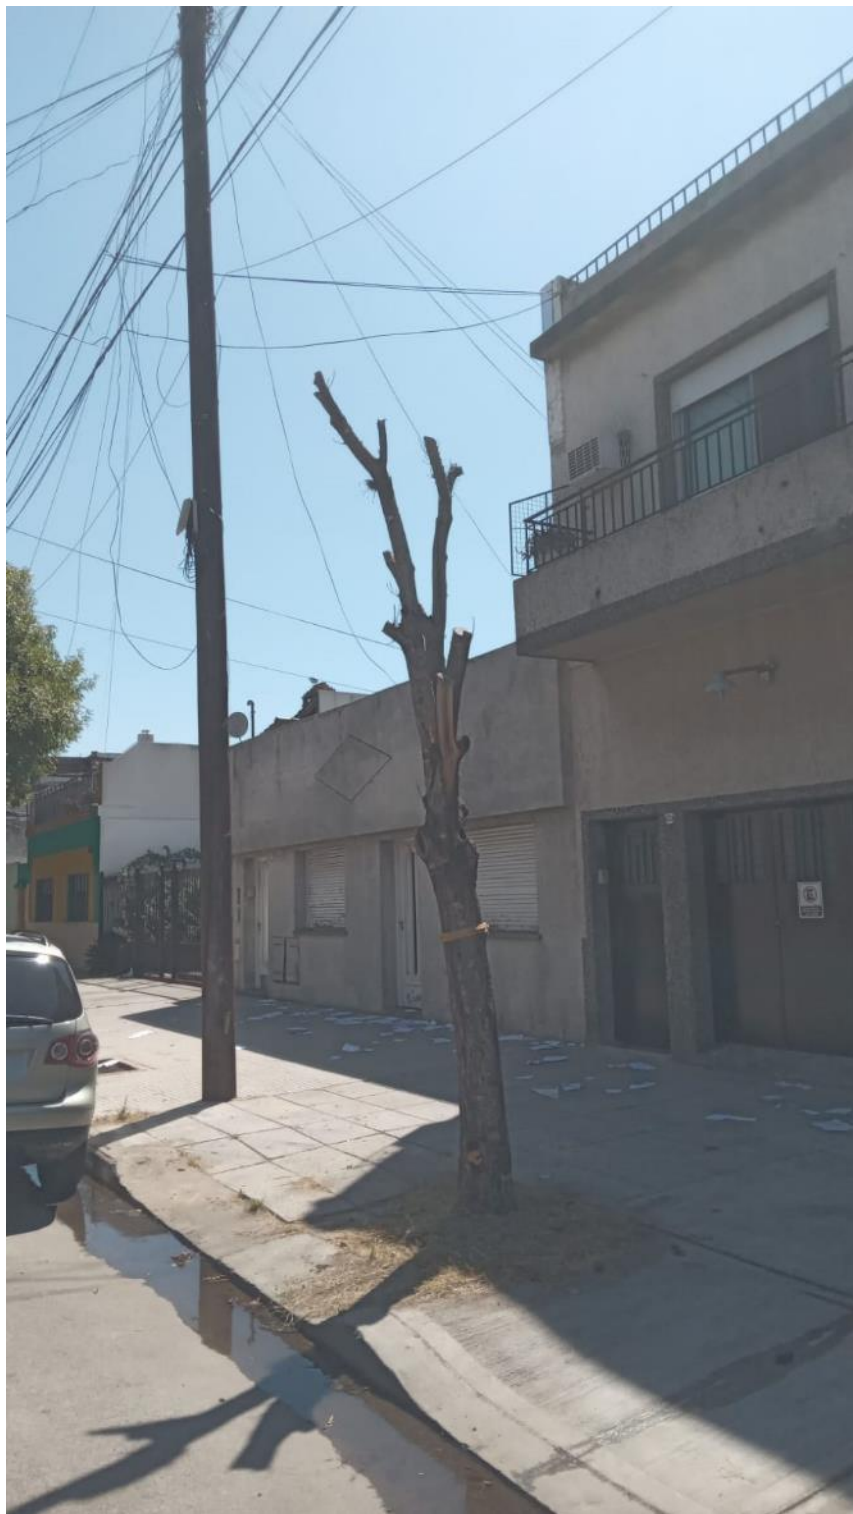
Informe N° 075

OBSERVACIONES
Ejemplar vandalizado; Descopado por tener.
Al momento de la inspección se encuentra seco.
Proceso irreversible.
Se solicita extracción.
Prioridad BAJA

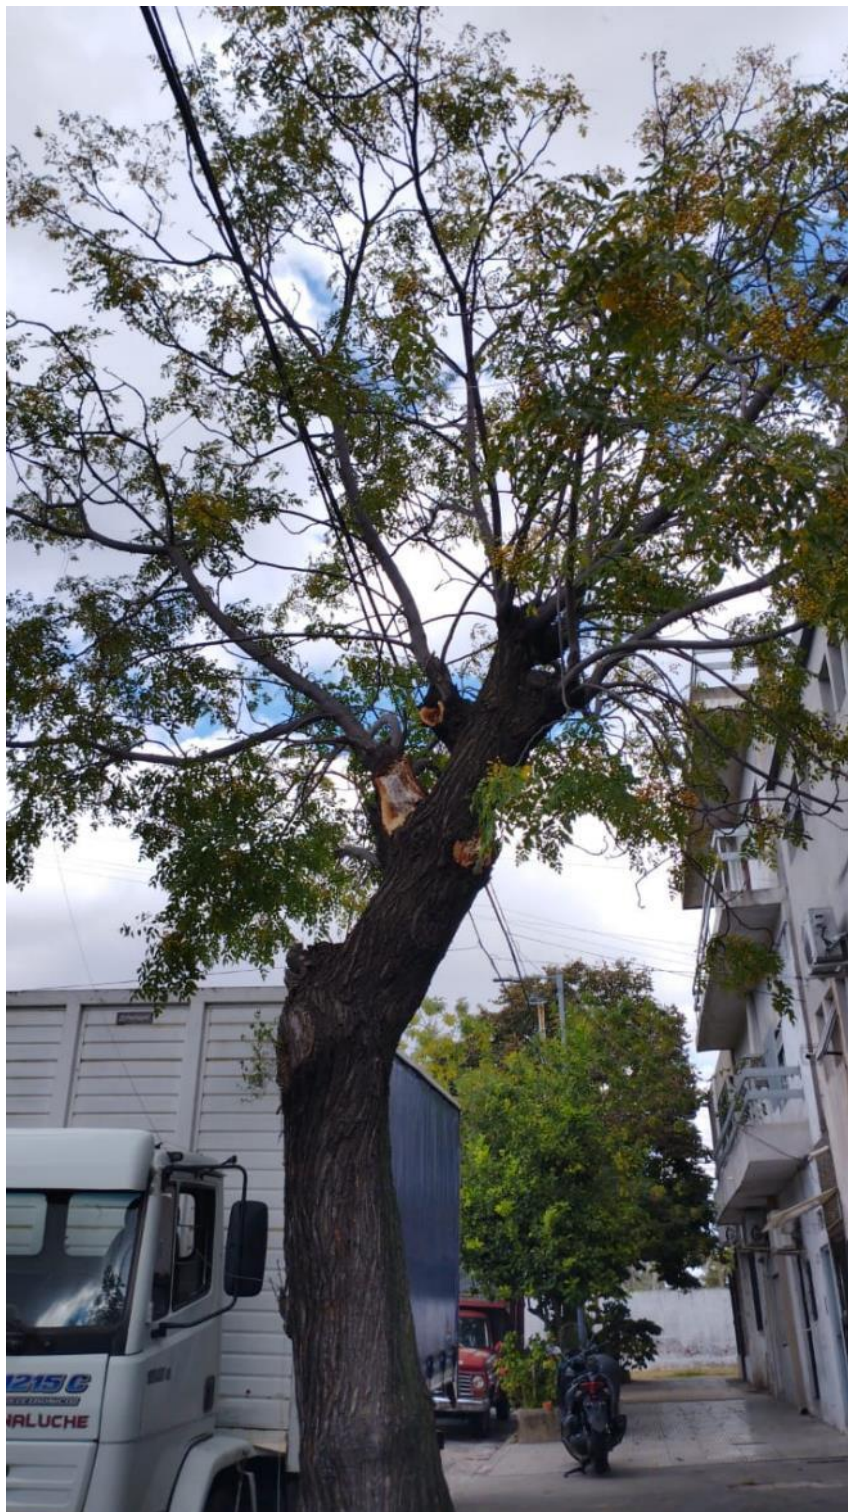
Informe N° 076

OBSERVACIONES
EXTRACCIÓN PARAISO 60/8 SIEMPRE TERCiado, RAMAS QUEBRADAS
Y FUSTE CON CAVIDAD BASAL
PRiorIDAD BAJA

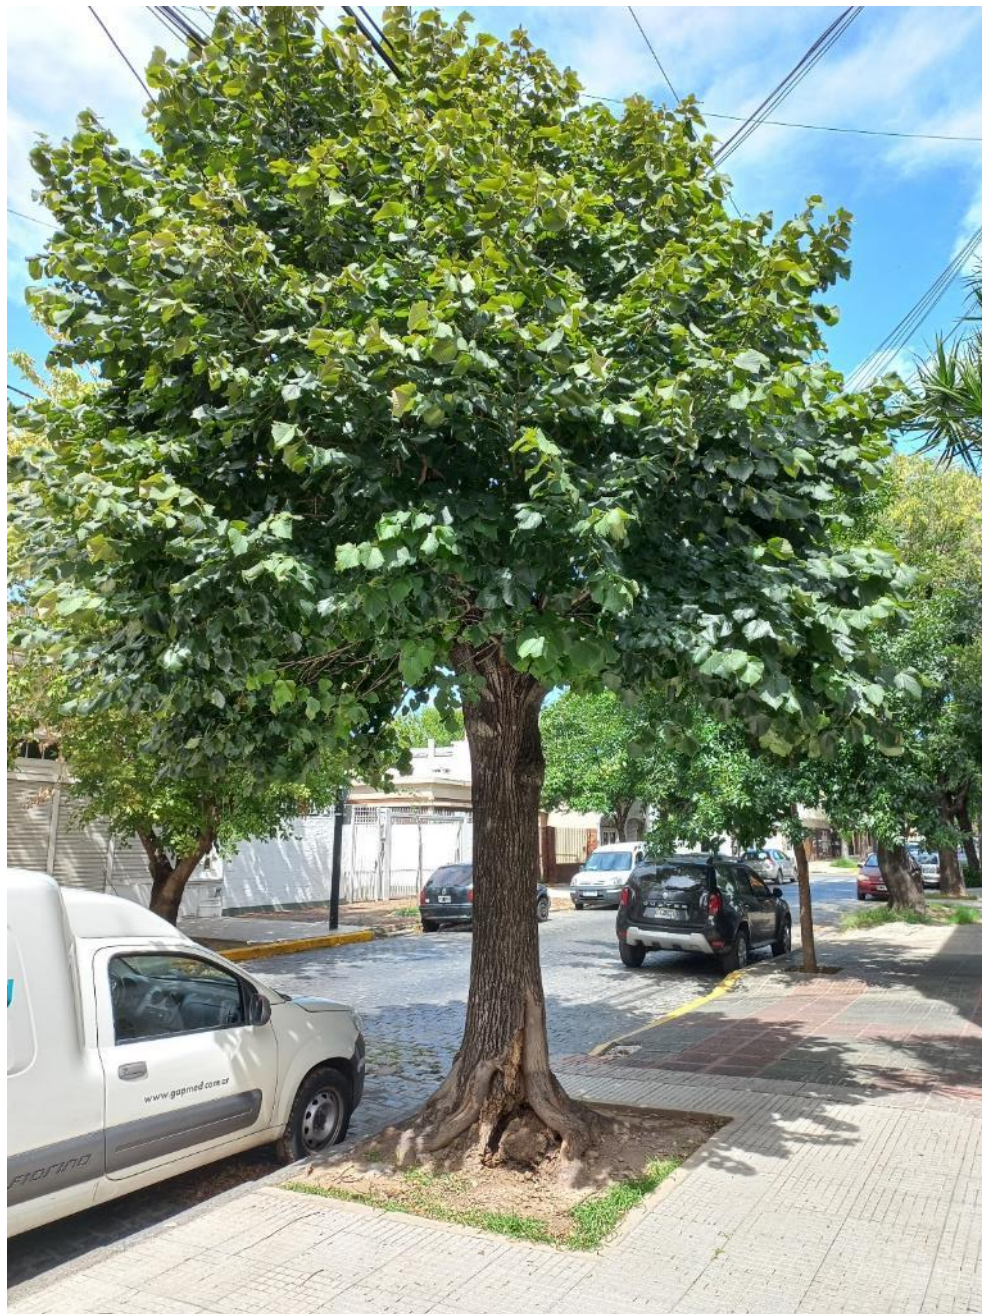
Informe N° 077

presenta pudrición en la base del fuste y raíces

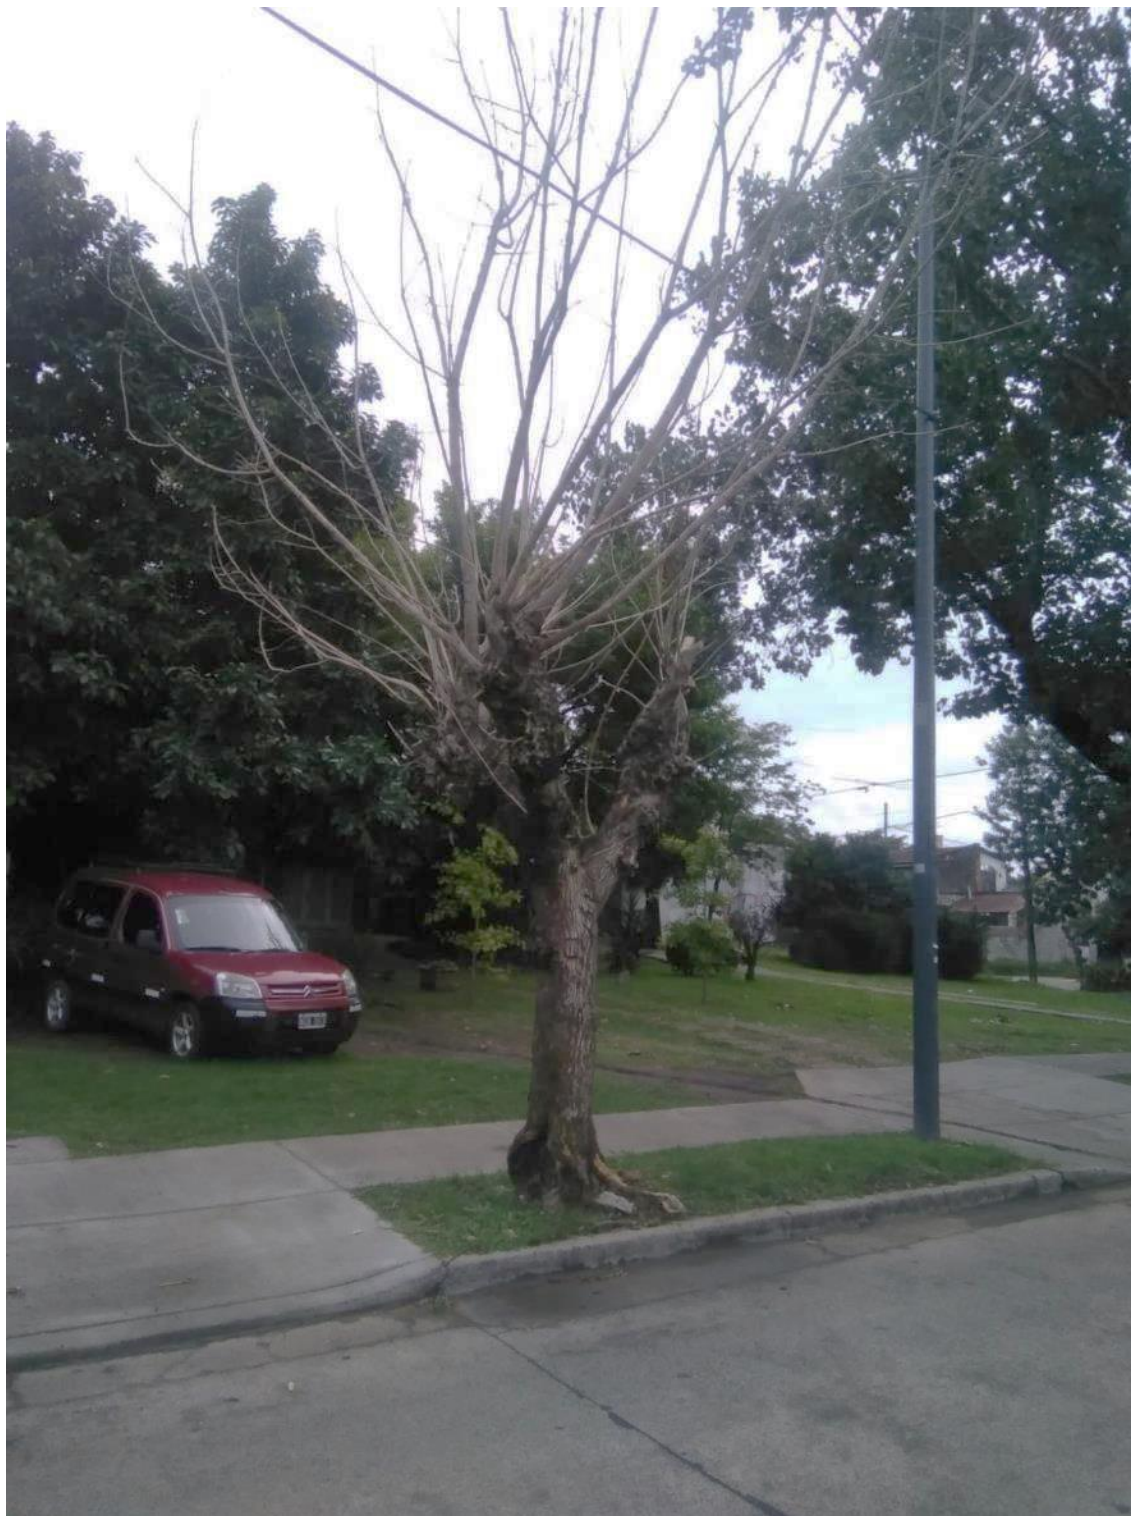
Informe N° 078

OBSERVACIONES
Se solicita extracción en ejemplar seco.
Proceso irreversible
P.M.E.D.A

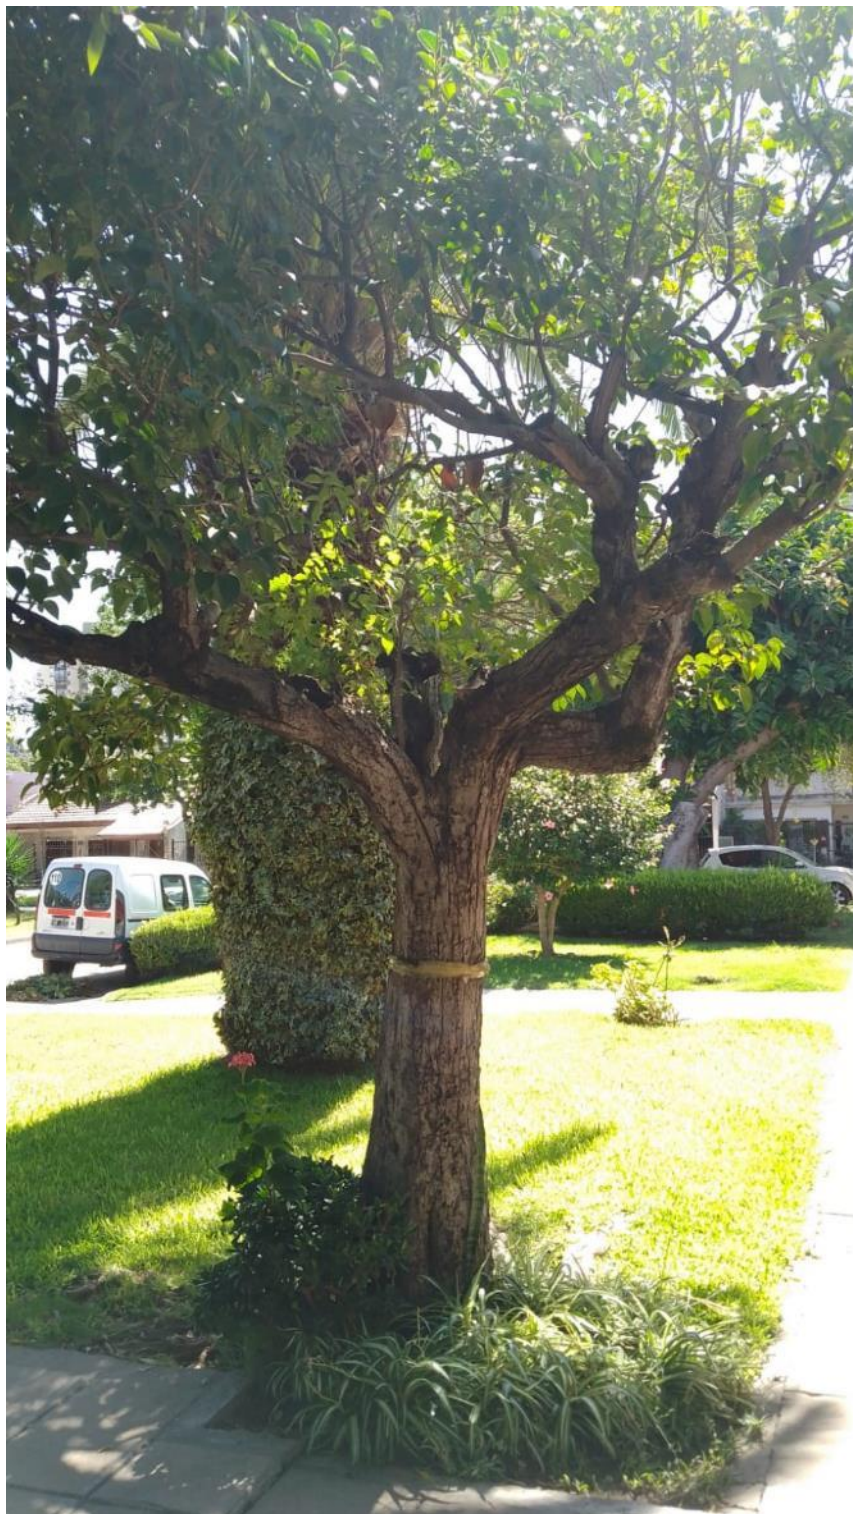
Informe N° 079

OBSERVACIONES
Ligustr 2055 con evidencia de varios machados.
Ramas ppales ahuecadas y con raiz seca.
Pr. mediz

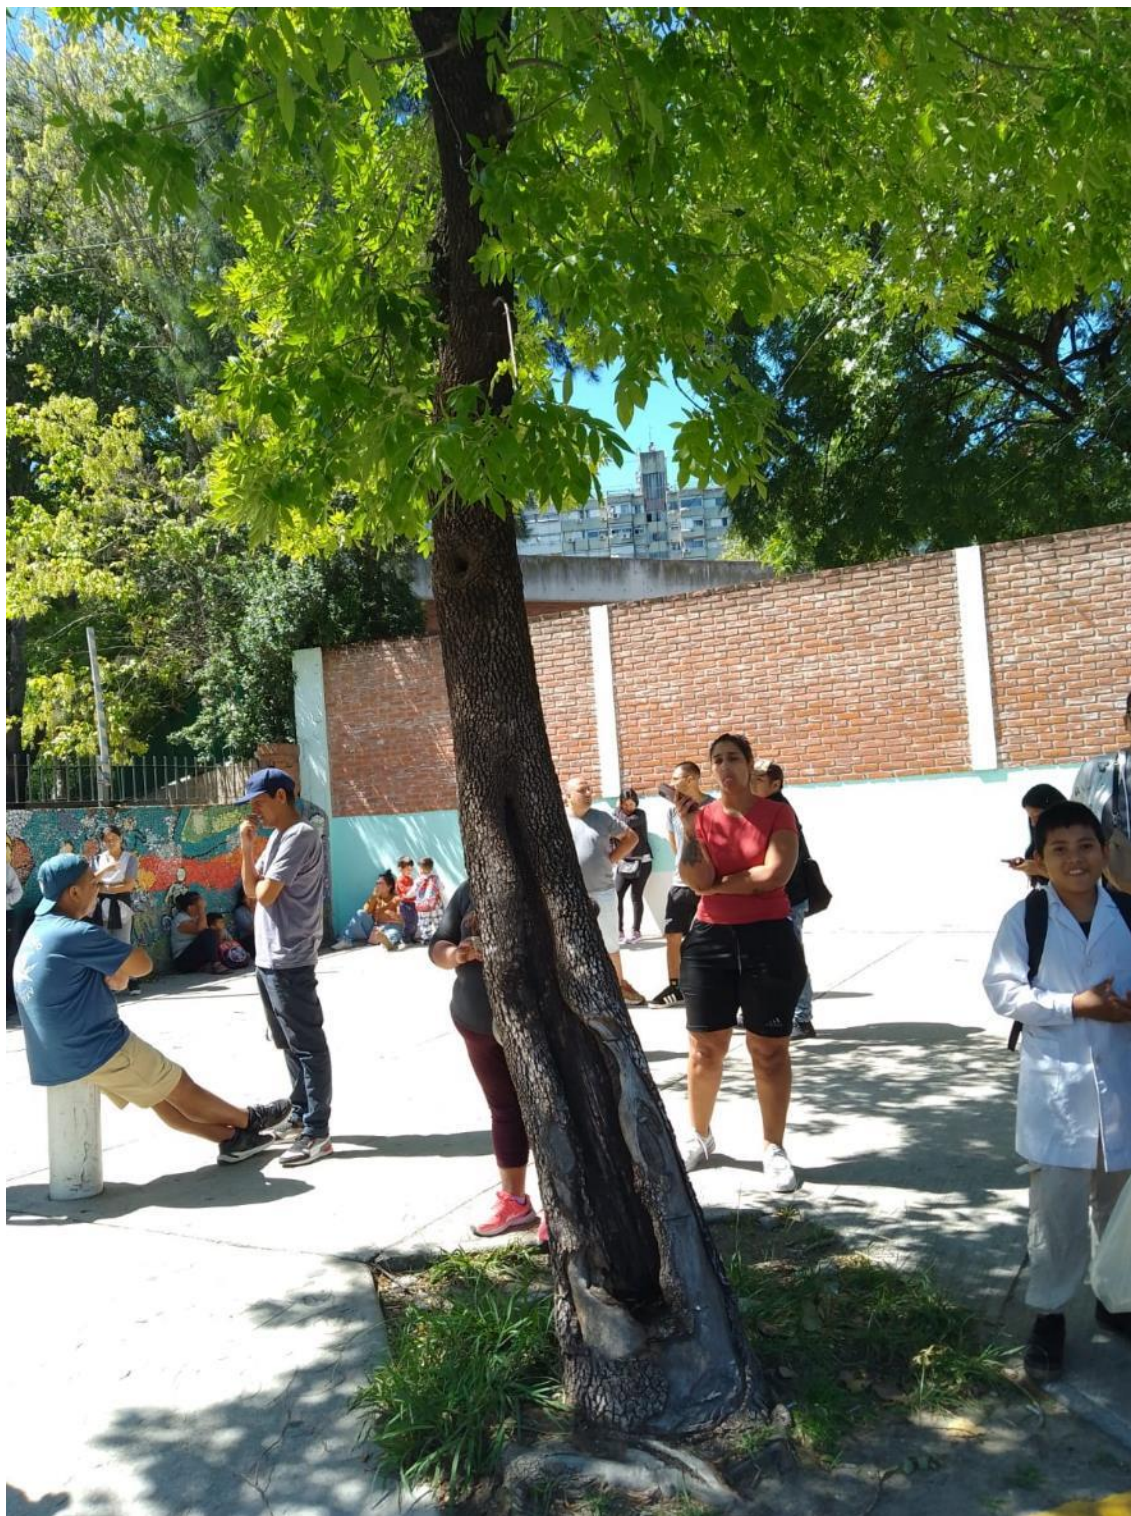
Informe N° 080

Árbol con coque y cavidad longitudinal en el fuste.
Inclinación hacia el ancho de la vereda. Se encuentra cerca de las coqueas.

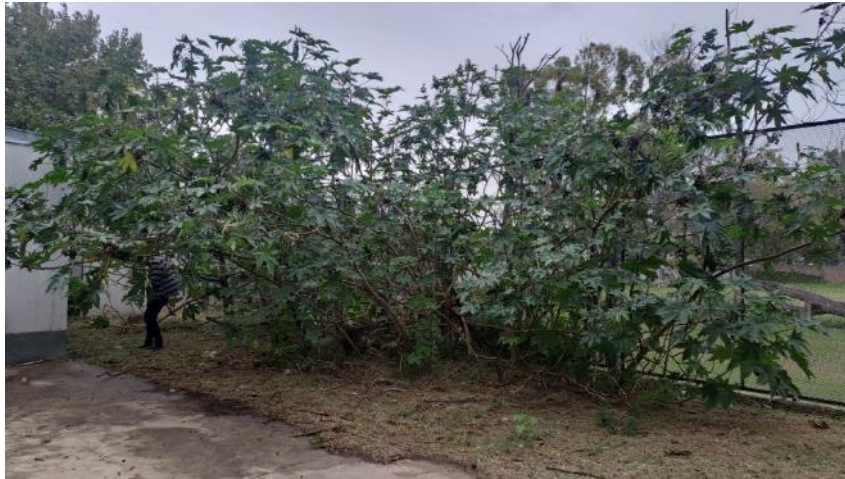
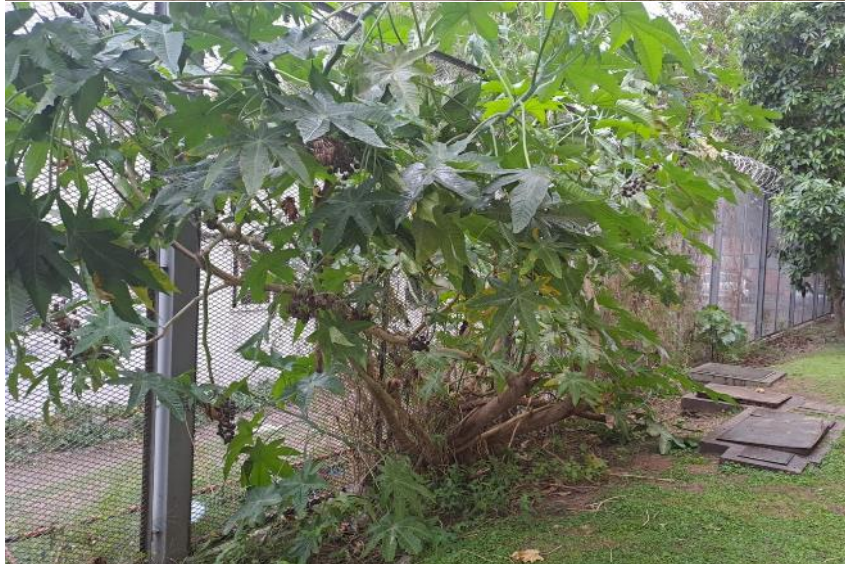
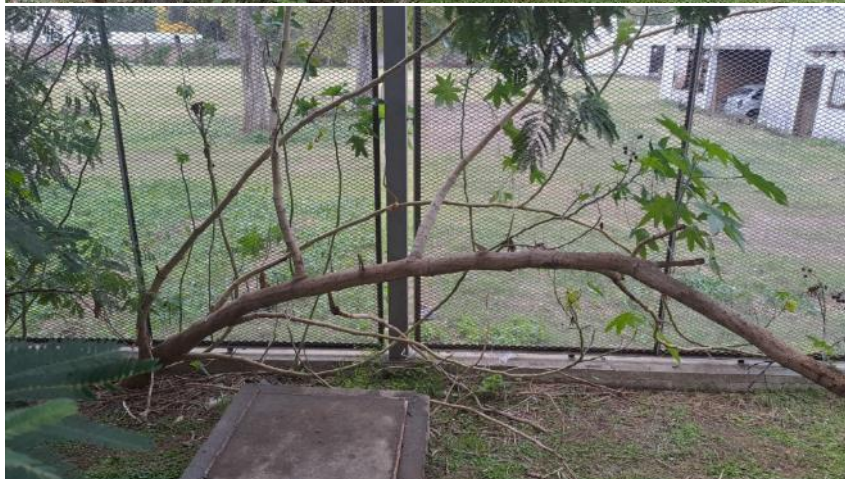
Informe N° 081

OBSERVACIONES
Se solicita Extracción de Especie Tóxica:
7 RICINOS 20/7 ubicados en el sector MEDIDORES;
- 2 RICINOS de 15/6 (volcado) y de 55/6 (multicaule)
contra rejas, ubicados en parque lateral al comedor.
Escuela 23 DE 19.
P ALTA.

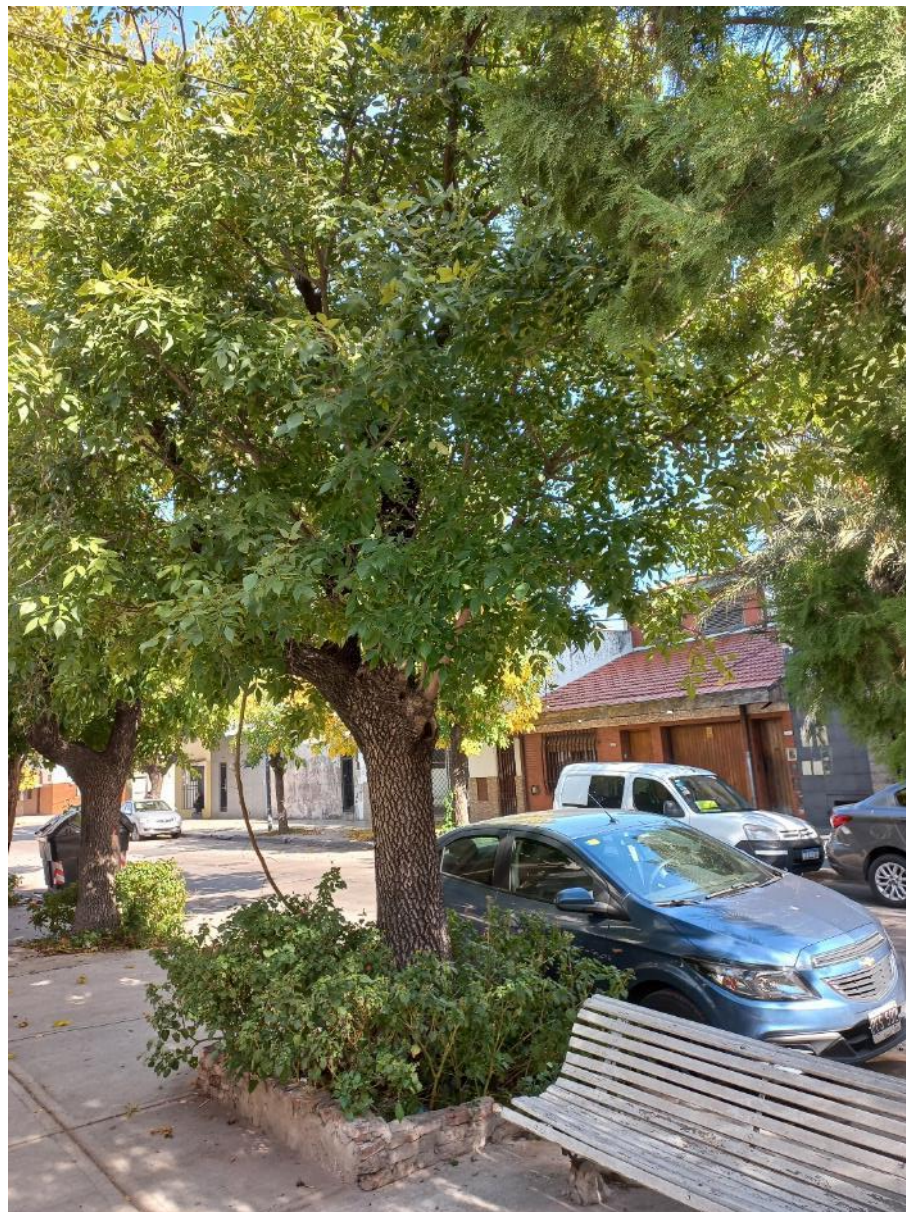
Informe N° 082

OBSERVACIONES
PR PODA
SIN VEREDA (BARRA CANTERA CUBIERTA)
PUDRICIÓN RADICAL, PRESENTA PODRIMIENTO
