Referencia: S/ Convalidación Extracciones de Emergencia MAYO 2025

Planilla de Inspección de Árboles

Referencia: S/ Convalidación Extracciones de Emergencia MAYO 2025 - Parte 2

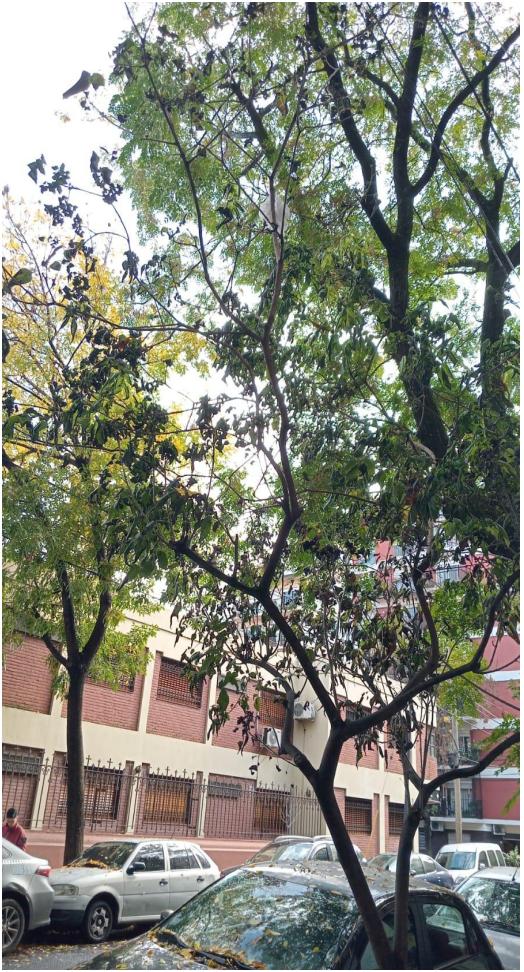
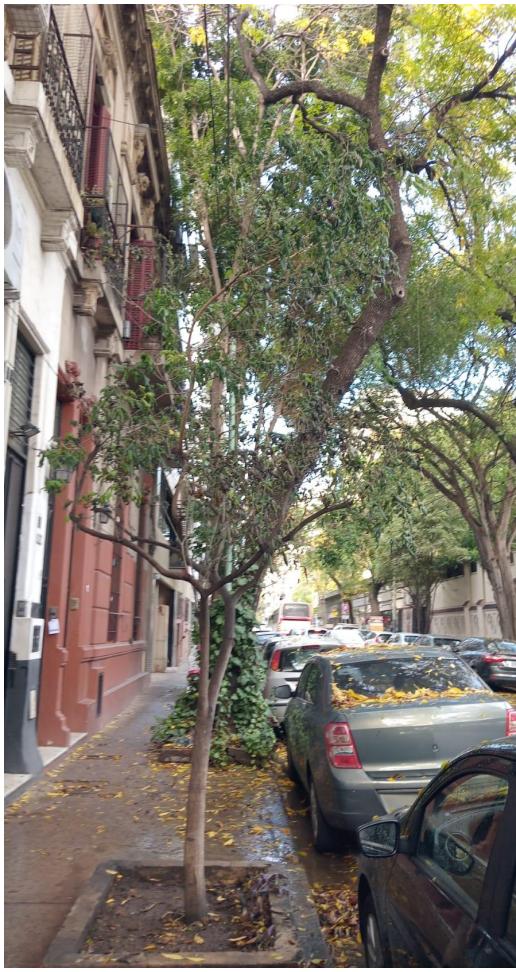
Buenos Aires Ciudad	Fecha: 8 / 5 / 2025
		Aviso:
Planilla de Inspección de Árboles	ARME:	
REGISTRO FOTOGRÁFICO	Espece botánica: LAPACHO ROSADO	
Calle: PRINGLES	Nº/Ref.: 871

Buenos Aires Ciudad	Fecha: 8 / 5 / 2025				
	Aviso:				
Planilla de Inspección de Árboles	ARME:				
INFORMACIÓN DEL ÁRBOL	Especie botánica: Handroanthus impetiginosa (LAPACHO ROSADO)				
Calle: PRINGLES	Nº/Ref.: 871	Árbol seco:	Árbol semiseco:		
PARÁMETROS MECÁNICOS Y SANITARIOS DEL ÁRBOL					
Altura (m): 5	D.A.P. (cm): 12	Inclinación: NO	Mayor a 40°:	Menor a 40°:	
Orientación de la inclinación:		Hacia la calle:	Hacia la propiedad:	Hacia el largo de la vereda:	
Copa:	Desbalanceada:	Descopado:	Descopado y brotado:		
FUSTE	Tamaño / Parte	Basal	Media	Alta	Descortezamiento:
	Pequeñas				Fructificaciones fúngicas:
	Grandes				Codominancias:
Cavidad longitudinal en el fuste (m):	Espesor de la pared remanente (cm):			Chorreados:	
RAÍCES	Expuestas:	Levanta vereda (m2):	Fisuras en el frente de la propiedad: SI / NO		
RAMAS	Quebradas / Fisuradas:	Excesivas / Cruzadas:	Bajas:		
	Secas / Secas en los ápices:	Invasión de espacio aéreo:	Tocones:

Con cavidades, tumores o canceros:	Con mal ángulo de inserción:	Codominantes:		
HOJAS	Defoliación: PARCIAL / TOTAL	Coloración anormal:	Con manchas foliares:		
		Síntomas de enfermedades: X	Signos de insectos:		
RECOMENDACIONES DEL INSPECTOR					
A: OBJETIVOS DE LA PODA					
Reducción de riesgo:	Eliminar interferencias:	Adecuación al sitio:	Regulación de estructura:		
B: TIPOS DE PODA	Formación:	Limpieza:	Aclareo:	Refaldado:	Terciado:
C: CORTE DE RAÍCES	Superficial:	Profundo:			
D: TRATAMIENTO FITOSANITARIO			E: TRASPLANTE		
F: EXTRACCIÓN: SI					
OBSERVACIONES					
EJEMPLAR MUY ENFERMO, REEMPLAZAR.					
INSPECTOR DE ARBOLADO					
Nombre y apellido	Maisa Molina	FC	816624	Firma

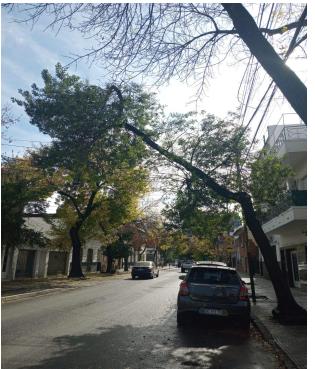
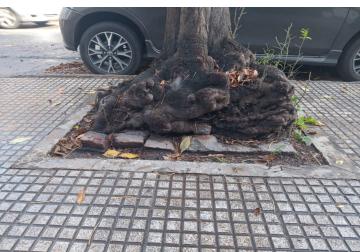
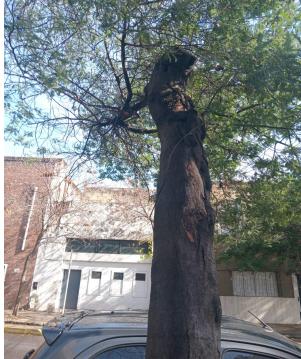
BAC Buenos Aires Ciudad	Fecha: ____ / ____ / ____
Planilla de Inspección de Árboles	Aviso: _____
REGISTRO FOTOGRÁFICO	ARME: _____
	Especie botánica: Aromo
	Nº/Ref.: _____

Alt(m): 11 D.A.P. (cm): 40 Inclinación: SI Mayor a 40°: Menor a 40°:X

Orientación de la inclinación: Hacia la calle: X Hacia la propiedad: Hacia el largo de la vereda:

Copa: Desbalanceada:X Descopado: Descopado y brotado:

El ejemplar presenta una copa visiblemente desbalanceada y de su base fue removido un cantero elevado. Esto afecta su estabilidad y representa un riesgo de caída.

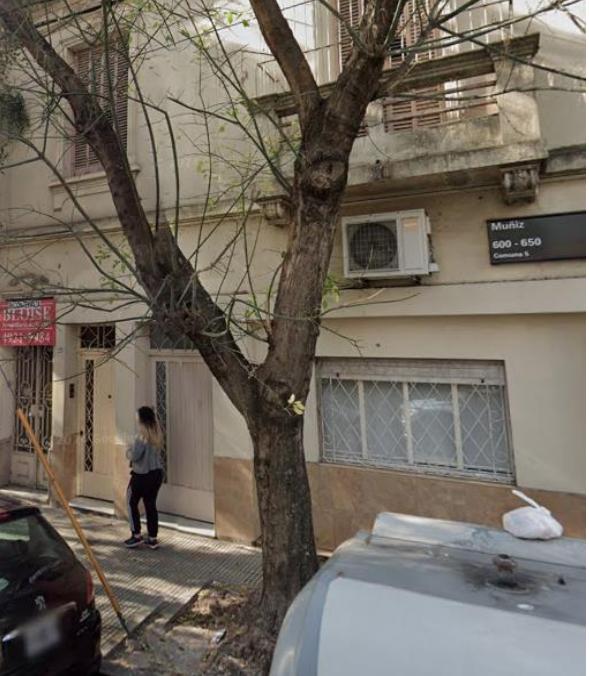
Buenos Aires Ciudad	Fecha: 15/ 4 / 25 Aviso: ARME:				
Planilla de Inspección de Árboles					
INFORMACIÓN DEL ÁRBOL	Especie botánica: acer negundo				
Calle: muñiz	Nº/Ref.: 636	Árbol seco:	Árbol semiseco:		
PARÁMETROS MECÁNICOS Y SANITARIOS DEL ÁRBOL					
Altura (m):14	D.A.P. (cm):45	Inclinación: NO		Mayor a 40°:	Menor a 40°:
Orientación de la inclinación:	Hacia la calle:		Hacia la propiedad:		Hacia el largo de la vereda:
Copa:	Desbalanceada:	Descopado: Descopado y brotado:			
FUSTE	Tamaño / Parte	Basal	Media	Alta	Descortezamiento:
	Cavidades:	Pequeñas			Fructificaciones fúngicas:
		Grandes			Codominancias:
Cavidad longitudinal en el fuste (m): _____		Espesor de la pared remanente (cm): _____			Chorreados:
RAÍCES	Expuestas:	Levanta vereda (m ²): _____	Fisuras en el frente de la propiedad: SI / NO		
RAMAS	Quebradas / Fisuradas:	Excesivas / Cruzadas:	Bajas: _____		
	Secas / Secas en los ápices:	Invasión de espacio aéreo:	Tocones:

Con cavidades, tumores o cancros:	Con mal ángulo de inserción:	Codominantes:		
HOJAS	Defoliación:	Coloración anormal:	Con manchas foliares:		
		Síntomas de enfermedades:	Signos de insectos:		
RECOMENDACIONES DEL INSPECTOR					
A: OBJETIVOS DE LA PODA					
Reducción de riesgo:	Eliminar interferencias:		Adecuación al sitio:	Regulación de estructura:	
B: TIPOS DE PODA	Formación:	Limpieza:	Aclareo:	Refaldado:	Terciado:
C: CORTE DE RAÍCES	Superficial:	Profundo:			
D: TRATAMIENTO FITOSANITARIO					
OBSERVACIONES	el árbol se encuentra prácticamente todo seco con cavidades de gran tamaño				
INSPECTOR DE ARBOLADO	Joaquín Casal		D.N.I. 35359946	Firma

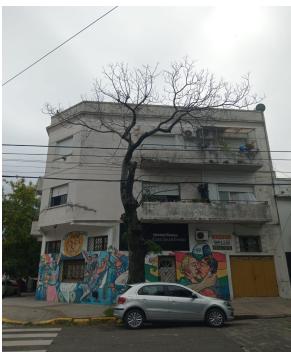
Árbol seco: X

Alt(m): 11 D.A.P. (cm): 70 Inclinación: SI / NO Mayor a 40°: Menor a 40°:

Ejemplar seco
