Resolución Presidencia Junta Comuna

Referencia: Resolución Extracción Arborea. Actas 7435 7476. Comuna 9.

Planilla de Inspección de Árboles

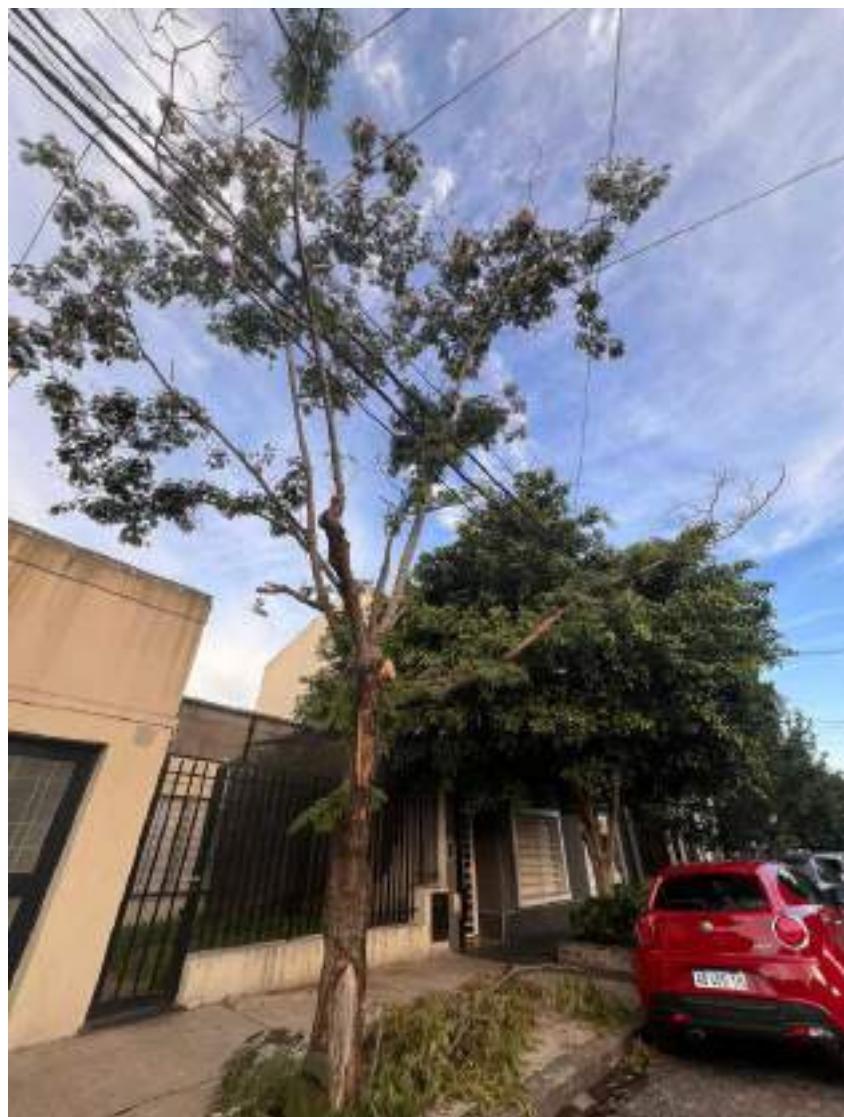
ARAUJO 870

El ejemplar presenta el fuste muy dañado con presencia de placa blanca rota. Se recomienda extirpar en color flojo y plano. nuevo ejemplar.

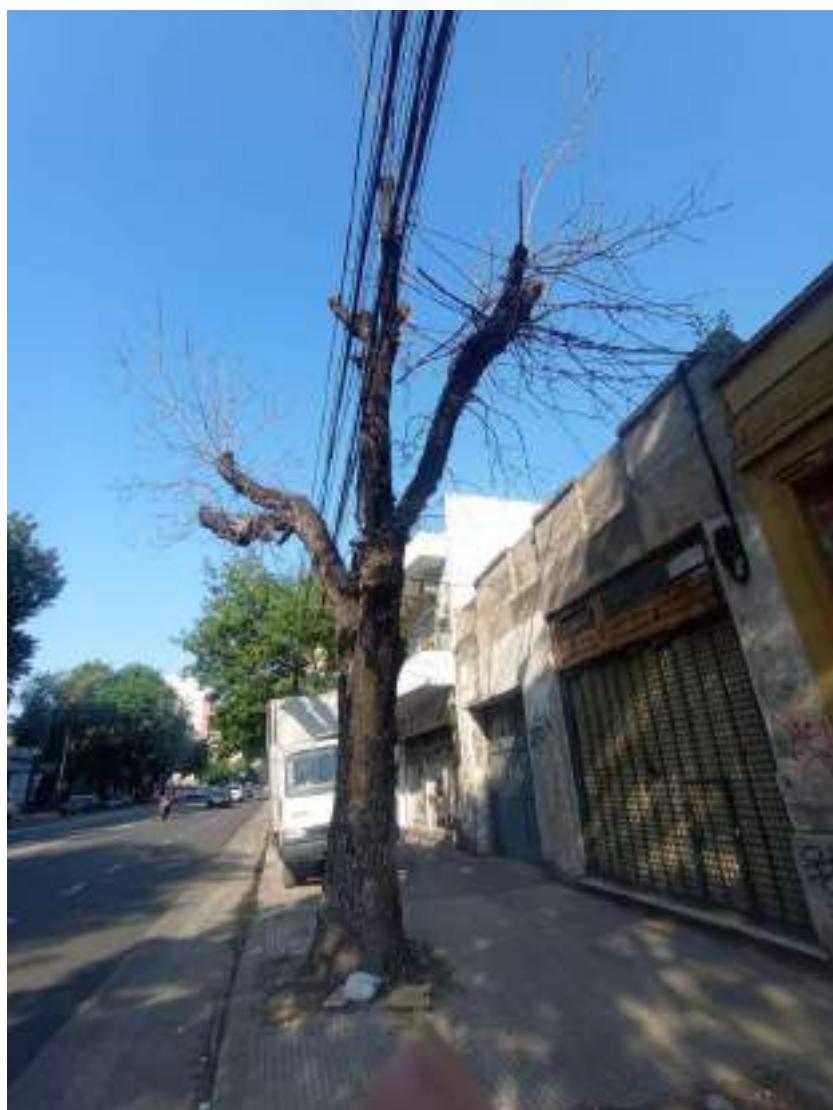
Calle ALBERDI, JUAN BAUTISTA AV. 4372

■ OBSERVACIONES. Árbol completamente seco, descabezado parcial en fuste y ramas primarias se observan grietas longitudinales en fuste y fructificaciones fungicas. Prioridad ALTA.

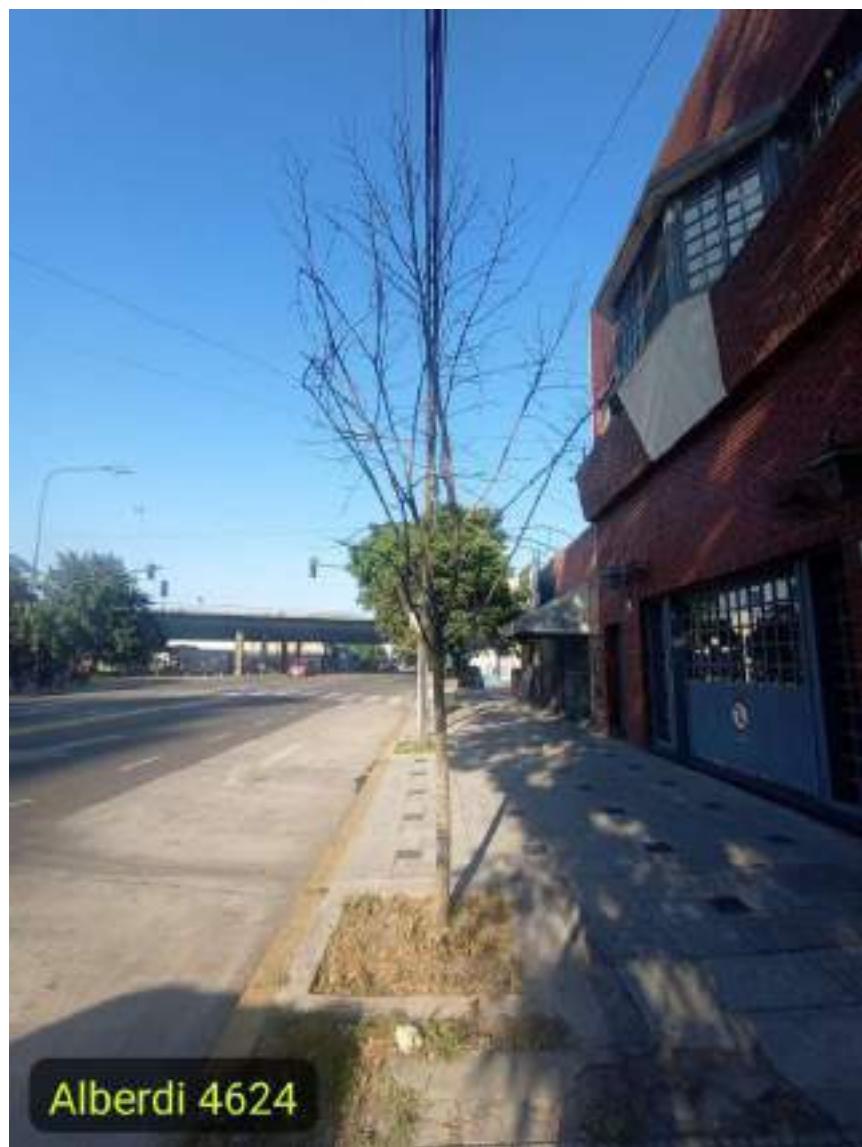
ALBERDI, JUAN BAUTISTA AV. 4624

■ OBSERVACIONES: Árbol completamente seco, con mucha movilidad

al tacto

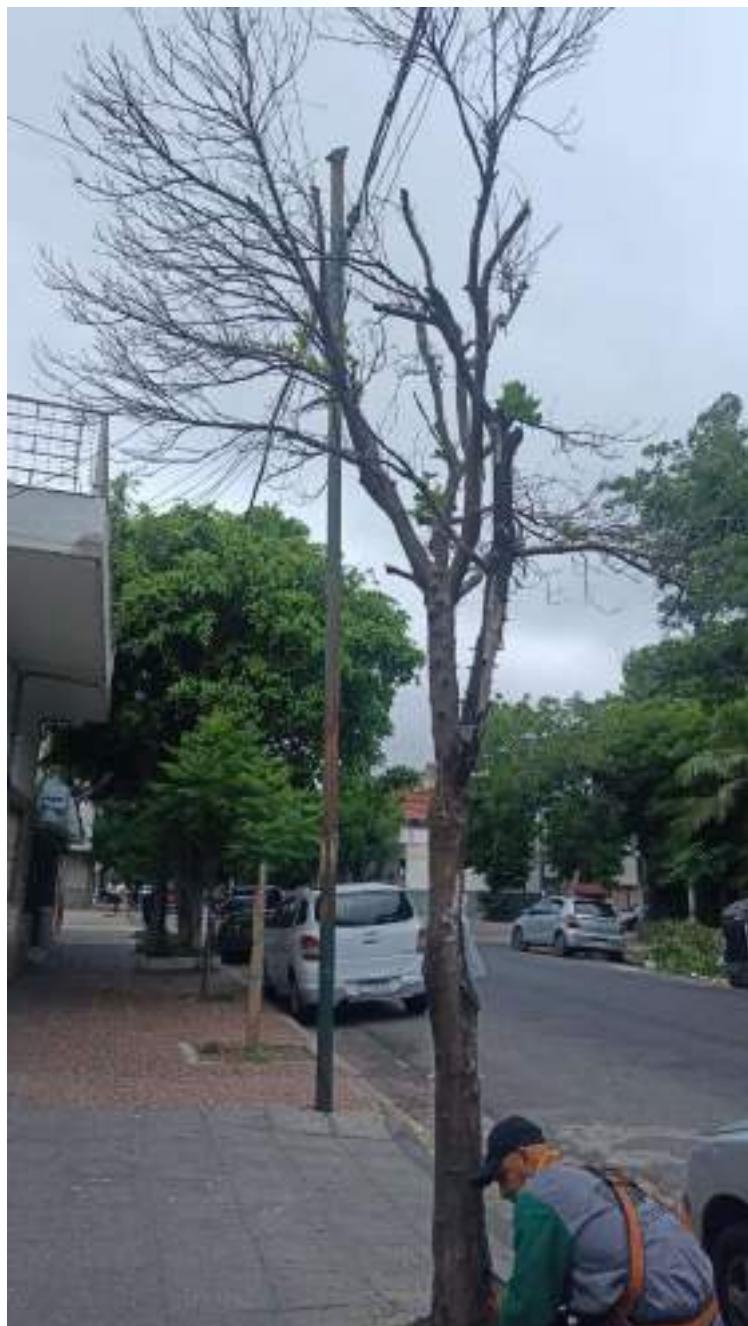
Calle CAFAYATE 1752 L.A

CRSEVACIONES urgente *en piezas secas, con grietas en fuste y hojas pr. manter, Descortezamiento.*

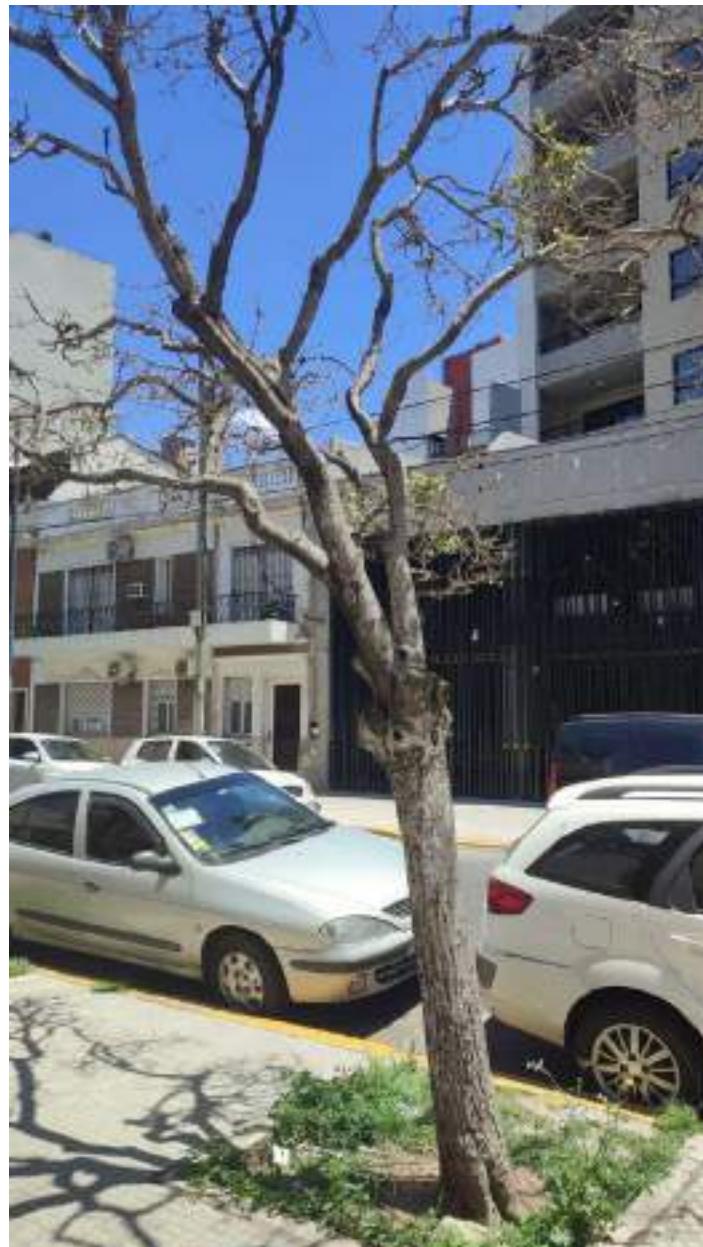
Calle OLIDEN 62 L.D

Al momento de la inspección se observó un rebrote
 denudado y una rotura en la rama de la parte superior.
 Ramas fibrosas y deshidratadas.
 Se recomienda la poda.

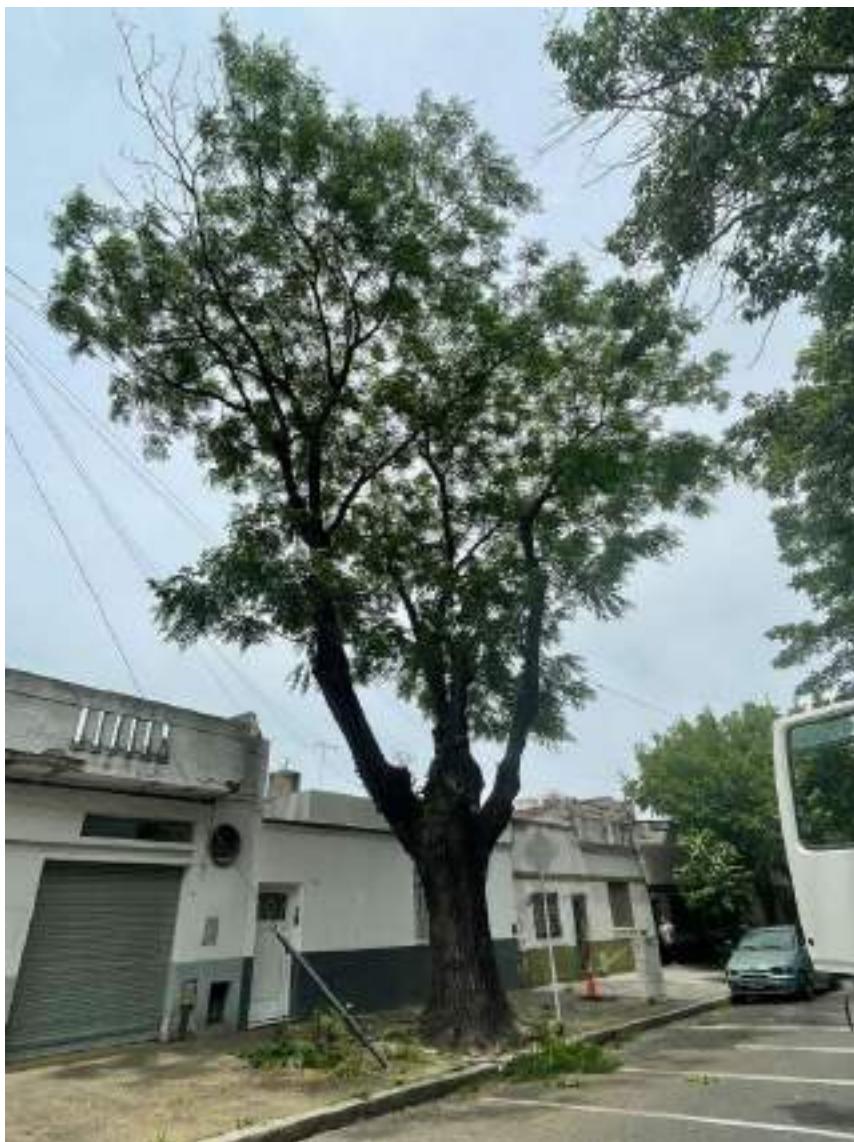
REMEDIOS 4322

El ejemplar cuenta con una de los ramos principales de poste grande, agrietado por la mitad y ahuecado. Siendo un riesgo inninente. Extraer ejemplar y reponer vereda. (3mts)

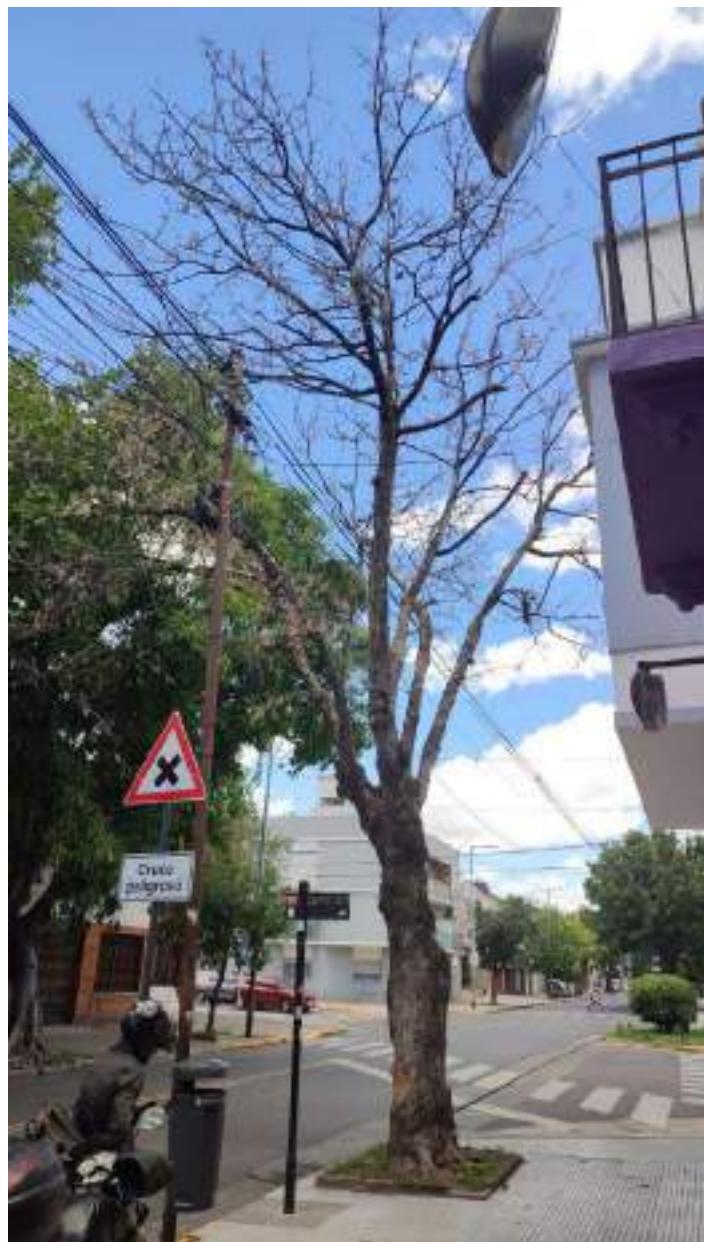
TONELERO 6197

INFORME: En la inspección se observó un árbol muy viejo, con tronco irregular y desbalanceado, y evidentemente secundaria. Se recomienda la extirpación urgente debido a que se observaron roturas de ramas con rotura.

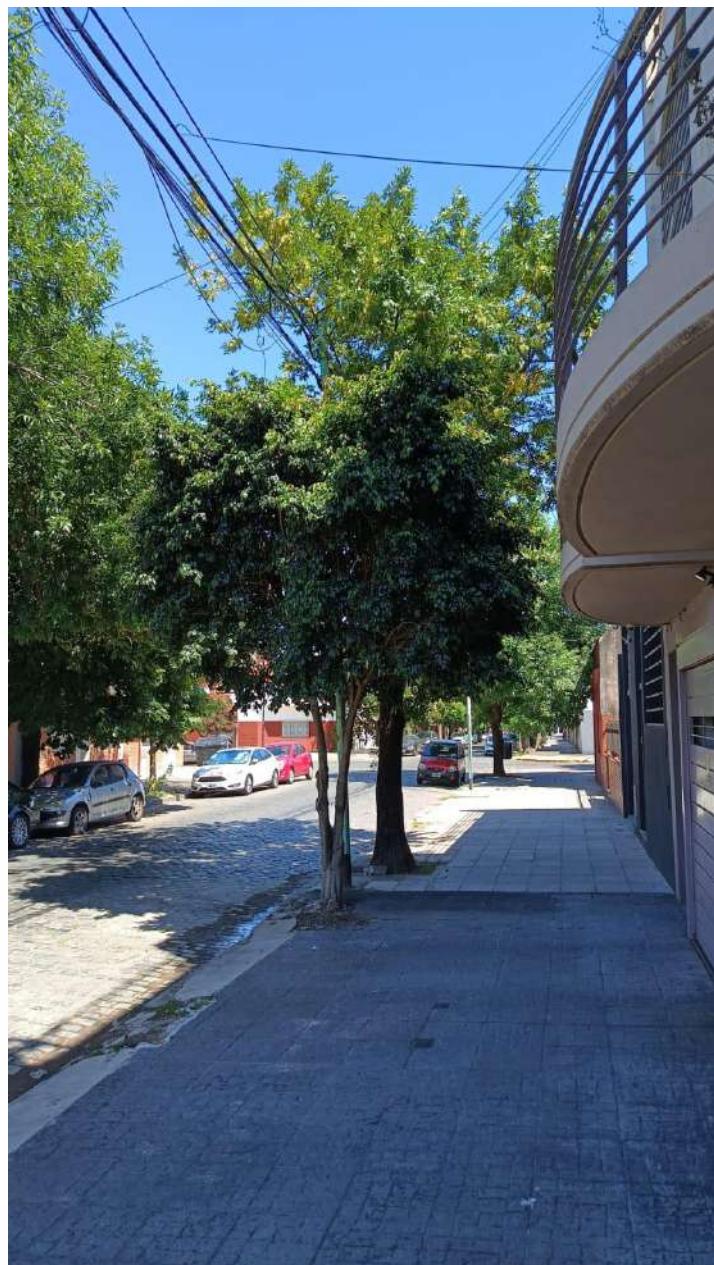
- Causa rotura.
- Espacio no apto.
- Se encuentra colgado a poste de electricidad y a otra planta apta ocupada.

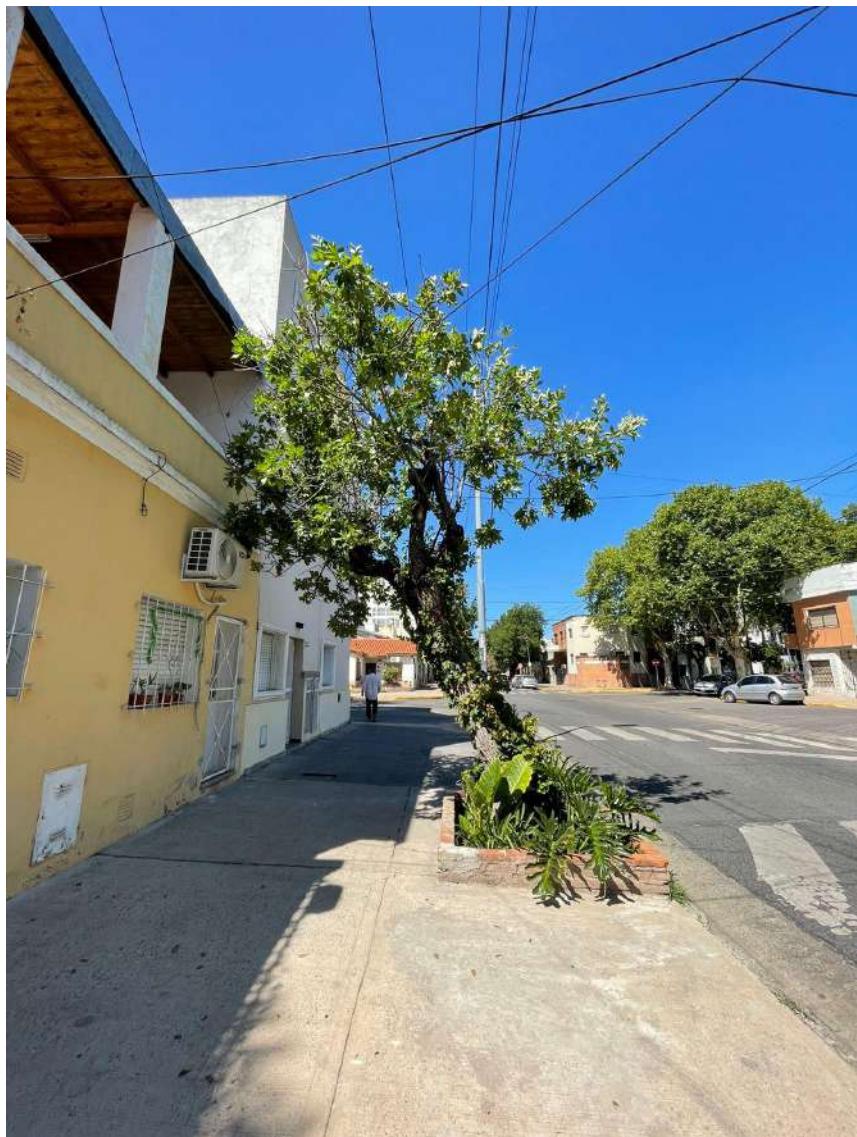
Calle TONELERO 6084

Relevado a pedido de la gerencia. El ejemplar se encuentra inclinado hacia la propiedad. Se visualiza daño y pudrición en las raíces y en la base del tronco, lo que ocasionó que se pierda en la base y se incline. Requiere extracción de emergencia ya que el peligro es inminente. Nivel de plantero.

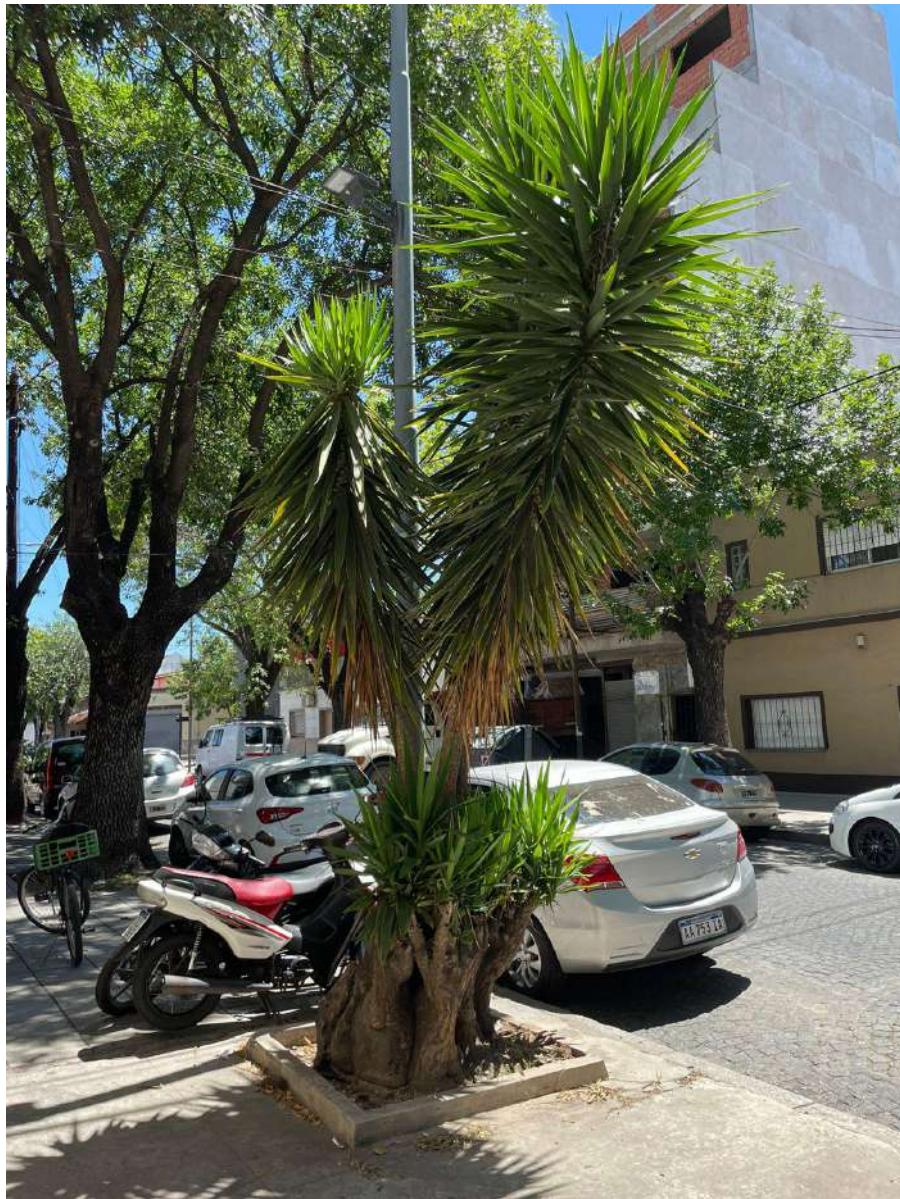
Calle BILBAO, FRANCISCO AV. 5054

El ejemplar es una especie no permitida para la vereda, por lo que las hojas terminan en punta y puede ocasionar daños y/o accidentes a las personas. Extraer individuo y cerrar plantero por cercanías a la luminaria. medida 1.20 x 1.20. Soledad HA
