Resolución Presidencia Junta Comuna

Referencia: Resolucion Extraccion Arbórea. Actas 7650 A 7668. Comuna 9

Planilla de Inspección de Árboles

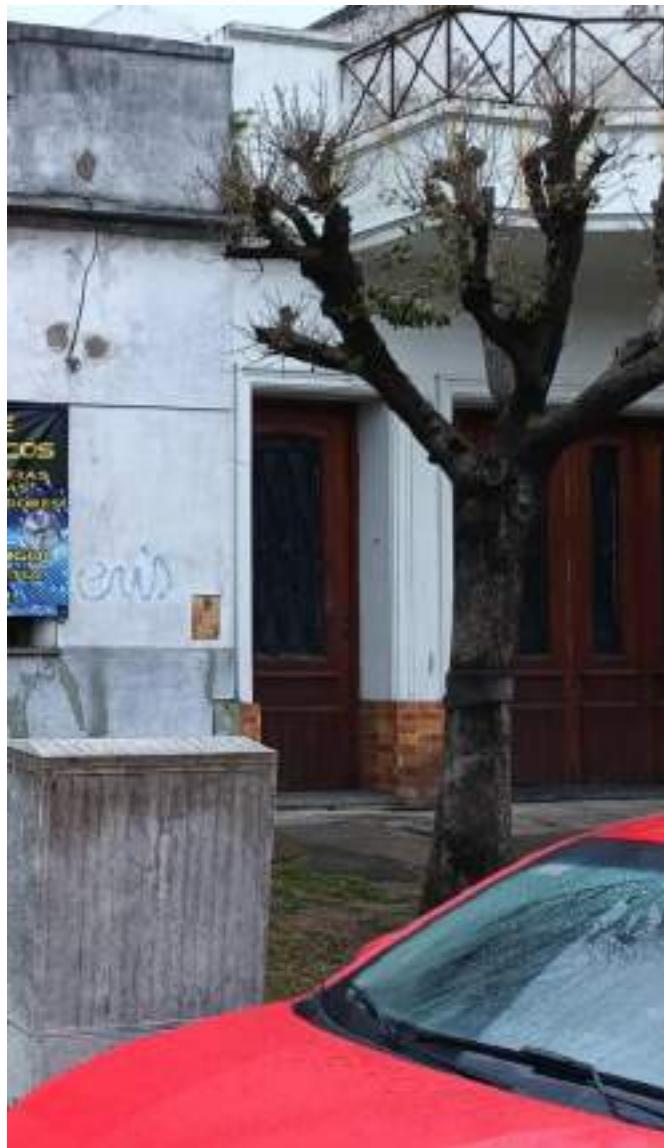
Calle CRISOSTOMO ALVAREZ 4478/80

Este árbol tiene seco dejado a que fue plantado.
Se recomienda entregar y plantar nuevo ejemplar.

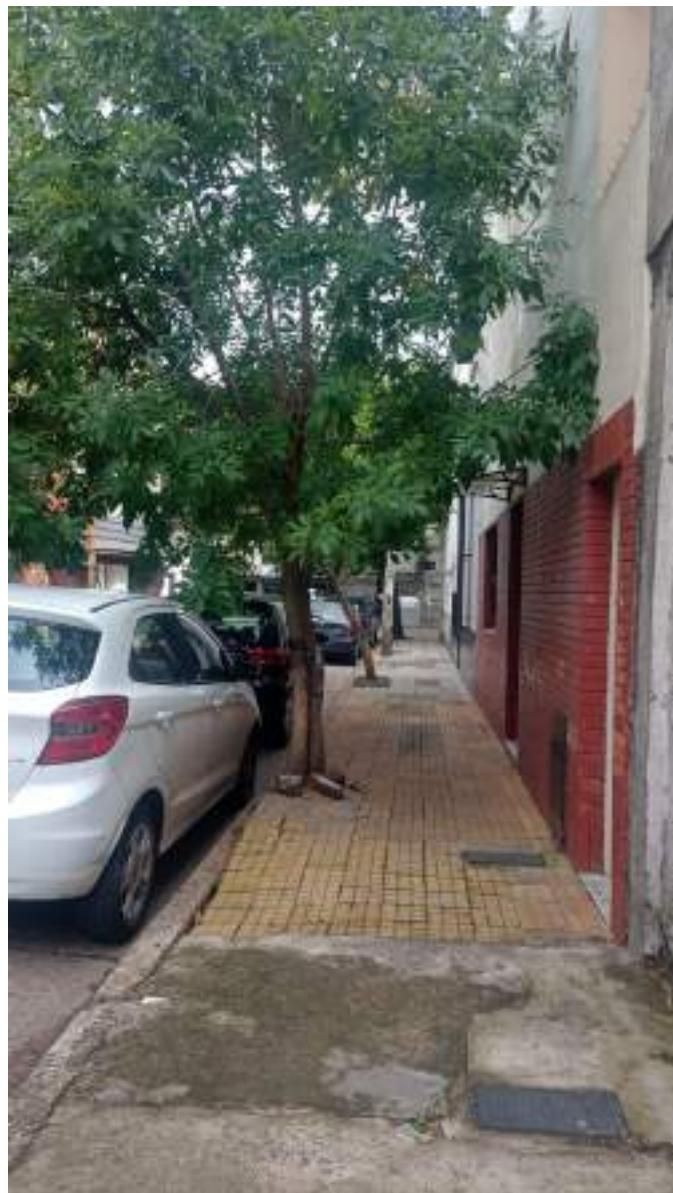
Calle EL CARDENAL 6979

Grúplo con codominancia basal, que levanta vereda de altura 1,8 m. Zona 15 m² sobreverda (bolardo) y contiene planta de juncos 0,8 m (Ancho) x 1,2 m (largo) para grúplo optima de altura de vereda.

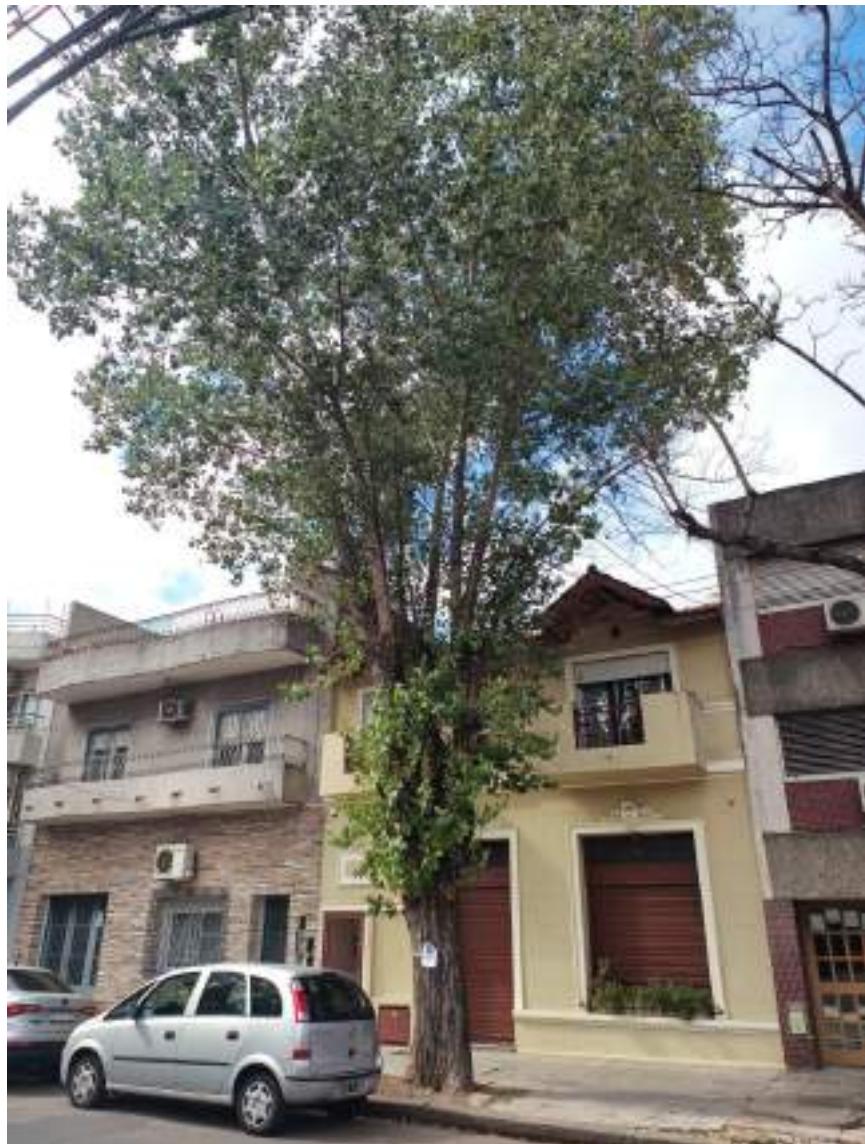
Calle ERCILLA 6134

Extracción de ejemplar de gran porte que causa daños a vereda y propiedad con las raíces.

Se trata de un especie no permitida.

Reclamo ingreso con domicilio lindero (Ercilla 6140) donde se debe reparar vereda y plantera dañadas por este ejemplar.

Reparar planta 1,20m x 1,20m, PL 4,80m.

Reparar vereda 33 m² sobre 64%

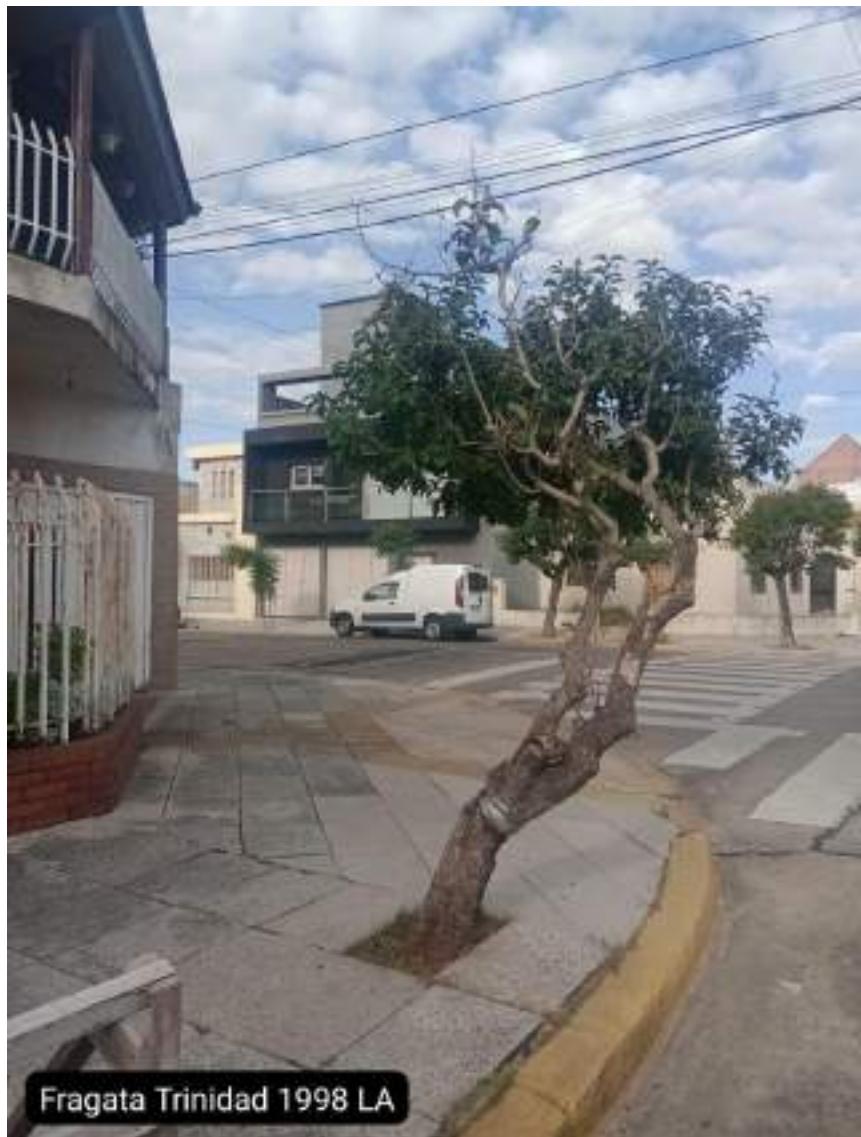
Calle FRAGATA TRINIDAD 1998 L.A

OBSERVACIONES Árbol semi seco, inclinado aproximadamente 30°.

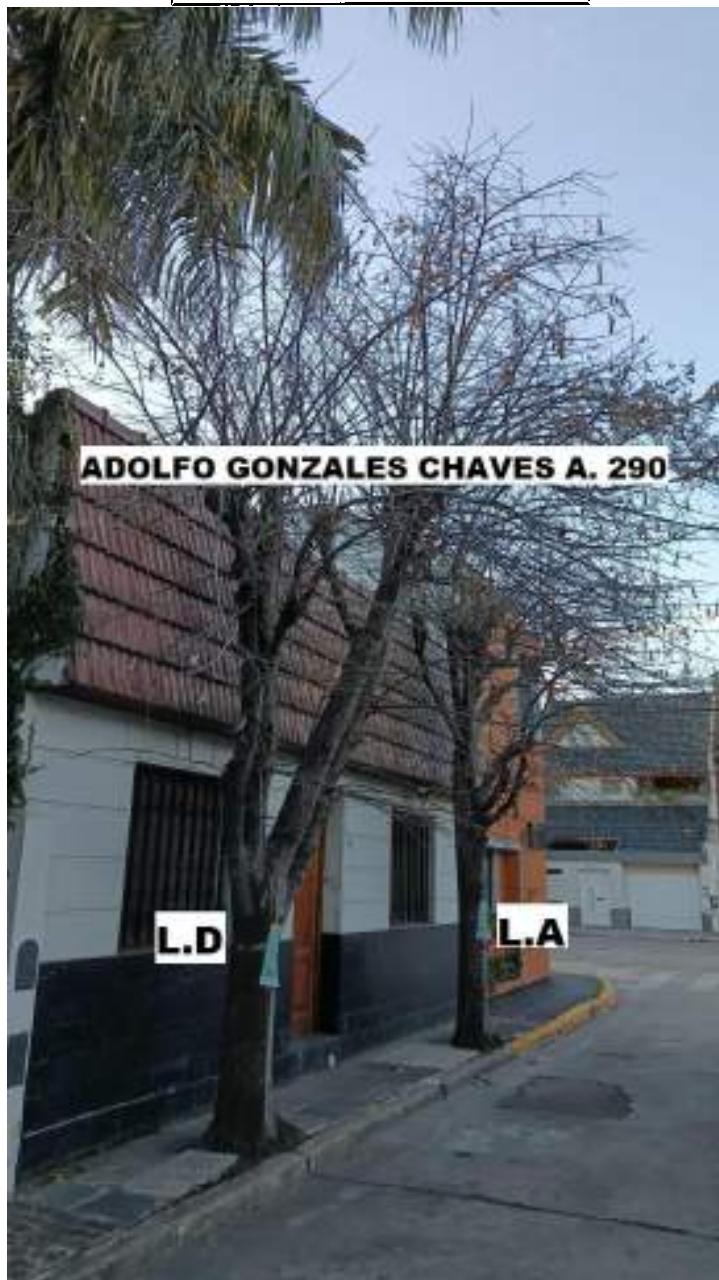
Calle GONZALES CHAVES, ADOLFO 290 L.A

EL EJEMPLAR ENTRÓ EN RECLAMO POR CORTO DE RAÍCES.
 EN FUNCIÓN DEL ANCHO DE VEREDA, EL CORTO DE RAÍCES
 QUE DEBIERA HACERSE IMPLICARÍA SÍNTOMAS DENTRO DEL ÁRBOL
 POR LO QUE SE RECOMIENDA LA EXTRACCIÓN DEL EJEMPLAR
 Y EL CIERRE DE PLANTERA.

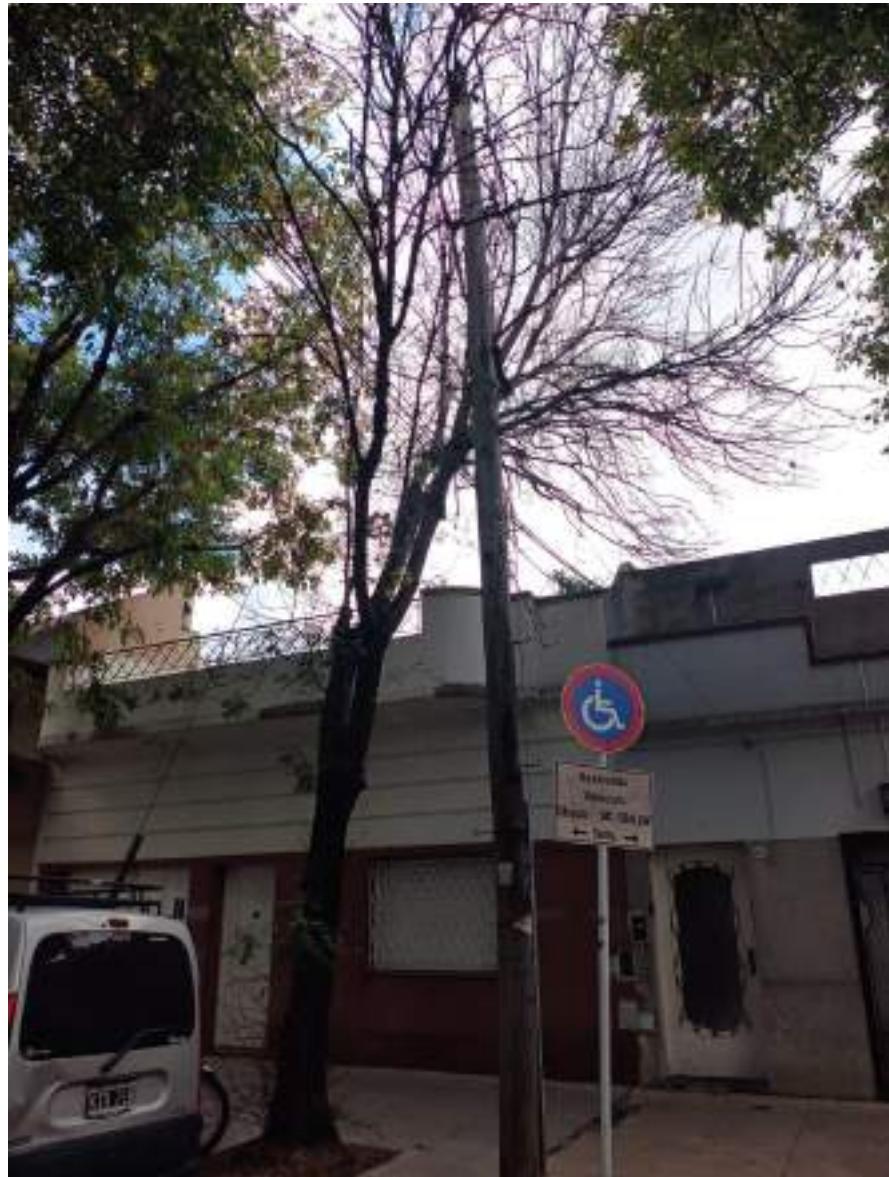
Calle LEGUIZAMON, MARTINIANO 1022 L.A

OBSERVACIONES Ejemplar con daño importante generalizado
 Extracción y cierre de plantera por ubicarse debajo de
 toro de poste
 Perforar vereda 4m², solado 64P6.
 Prioridad programada.

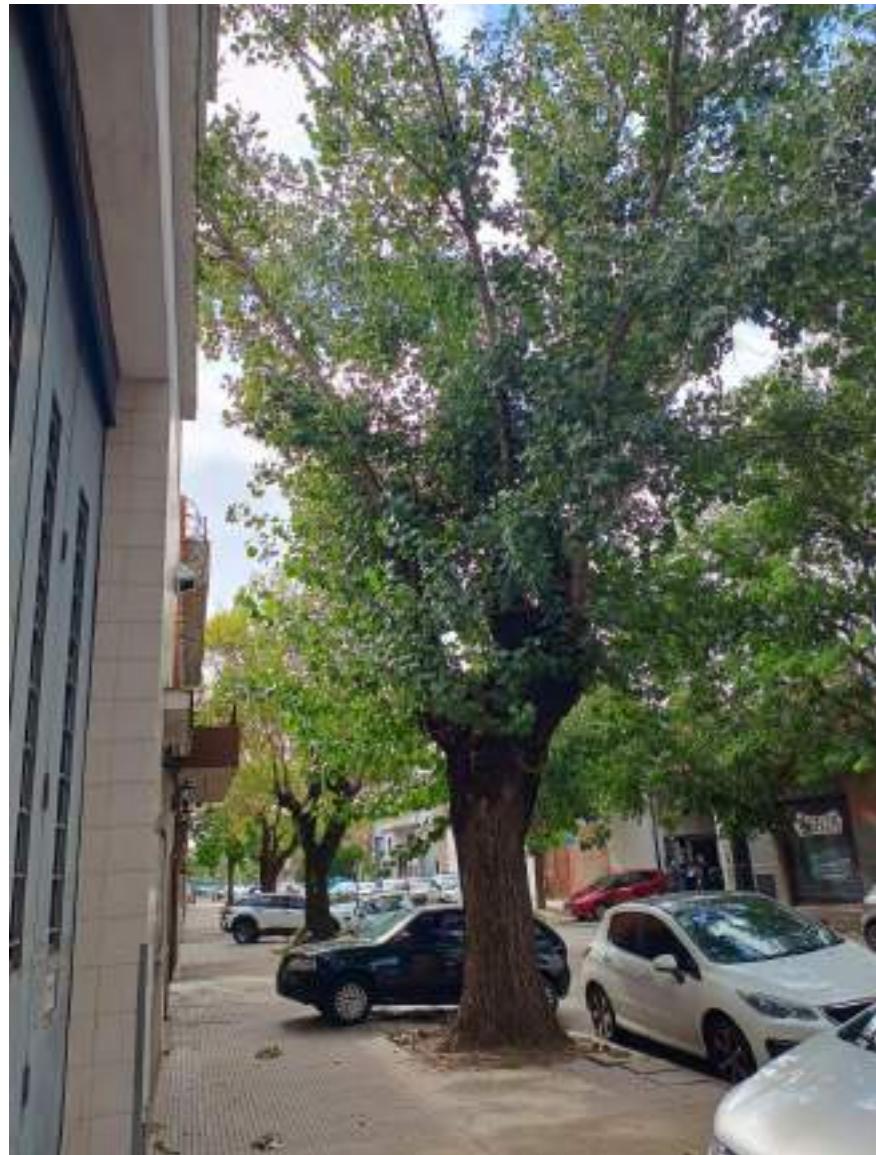
Calle MONTE 5967

OBSERVACIONES Extracción de ejemplar de gran porte que causó daños a vereda y propiedad con raíces.

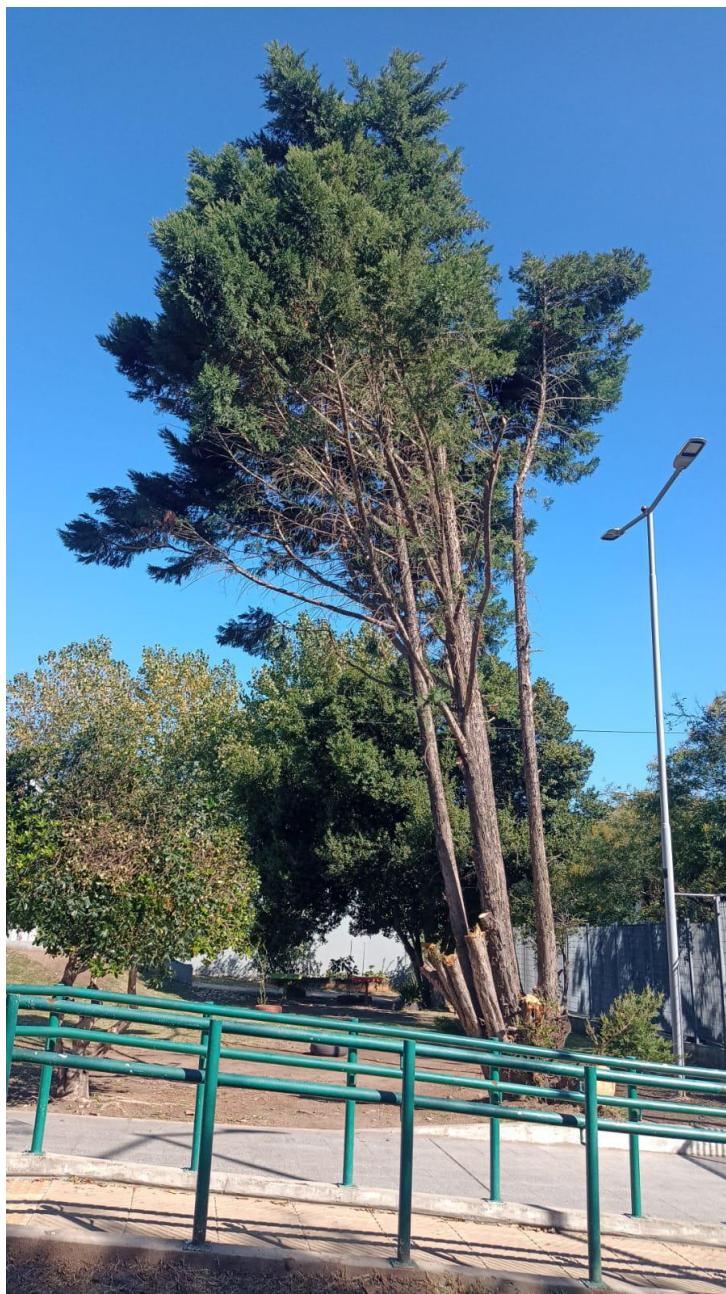
Calle YRUPE•6835

Excesivamente retallado, con multiples codominancias desde la base del fuste. Presenta cavidad en base de gran diámetro dada la caída de una raíz codominante. Presenta copa desbalanceada e inclinación lo que aumenta el riesgo de caída o rotura.

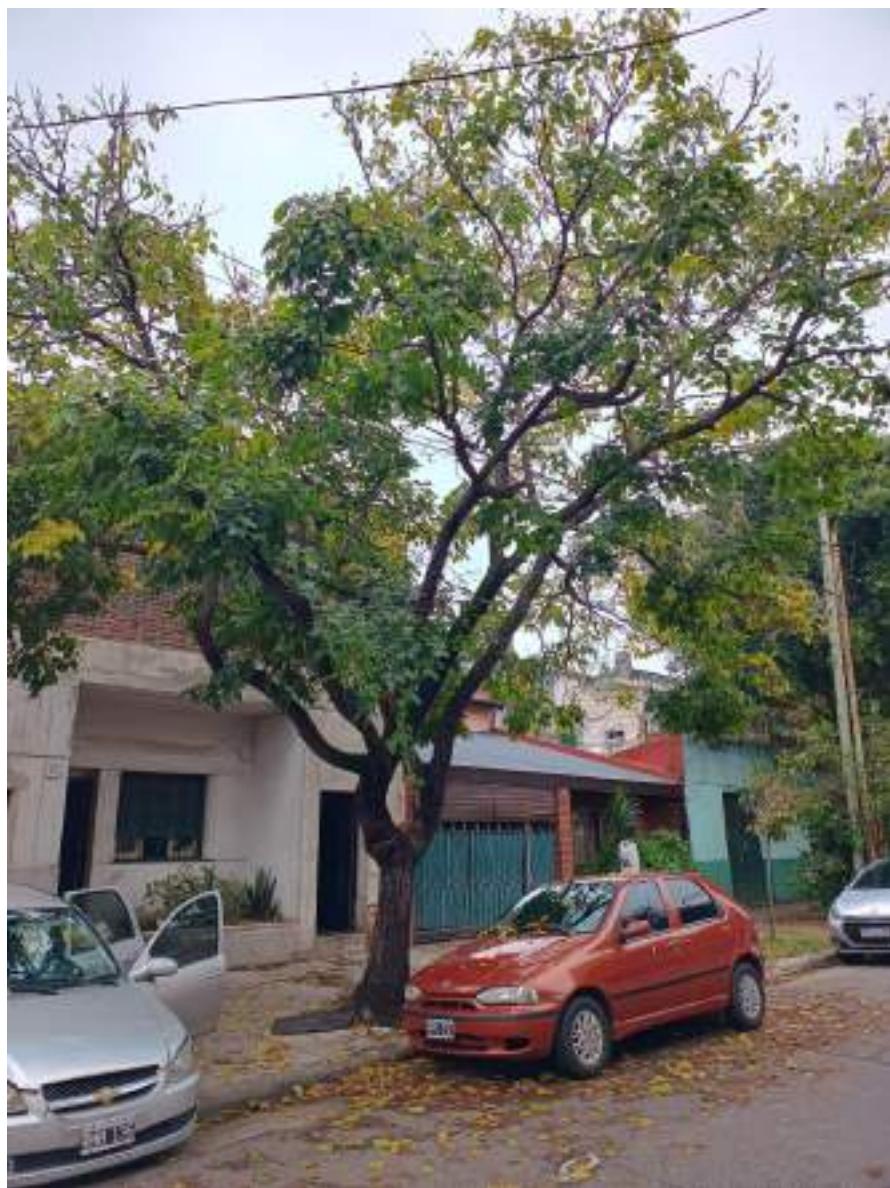
Calle ANDALGALA 925

OBSERVACIONES *Extracción de ejemplar por ser una especie no apta para el balde. Tocón grande con rotura, con crecimiento excesivo de sarcos y causa levantamiento de vereda y daños a propiedad.*

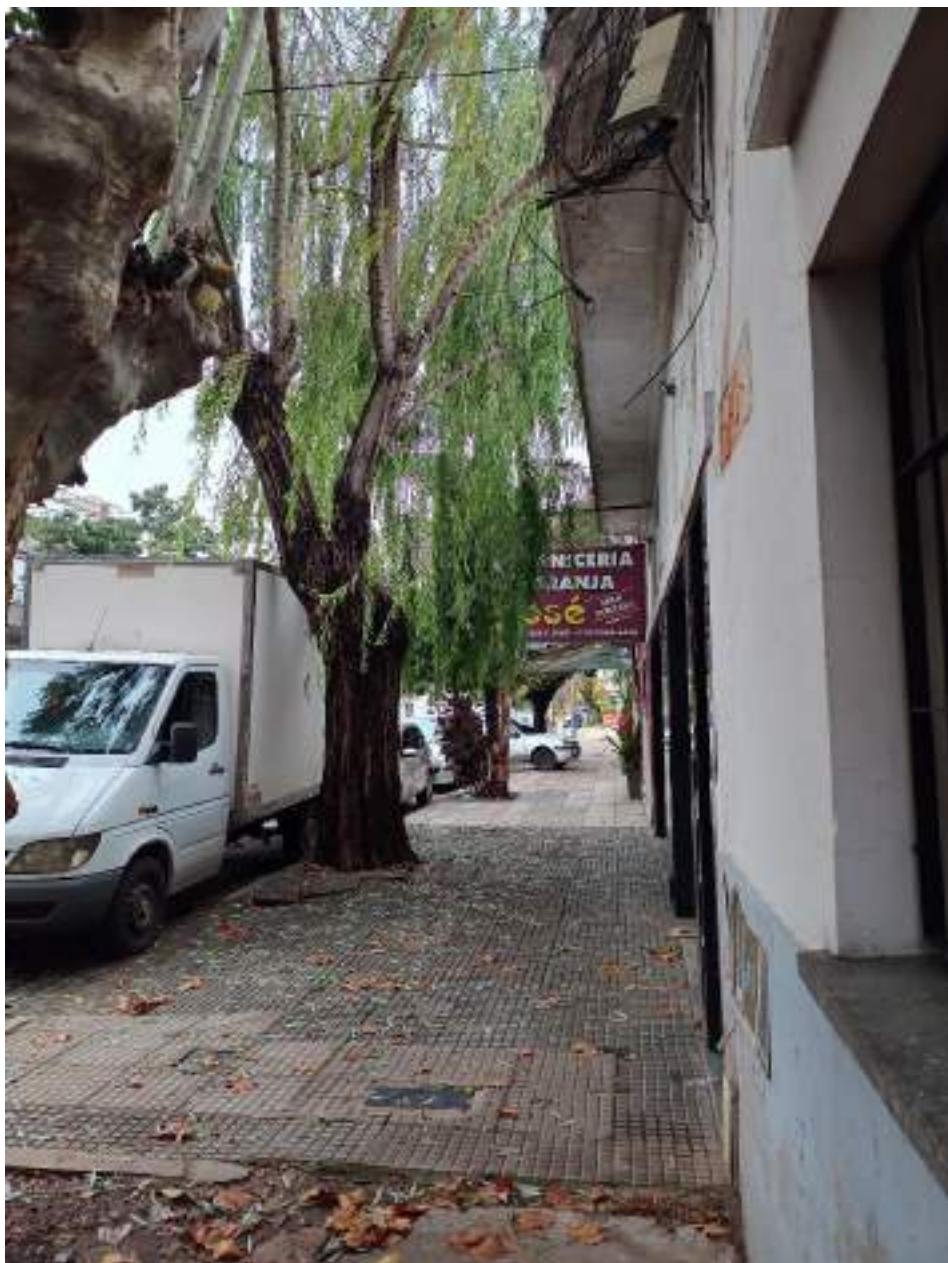
Calle COSQUIN 1267

Existe riesgo de que pierda su estabilidad para ser expulsado, para arbolada local, dañando la vereda, caer daños y crecimiento excesivo de hojas.

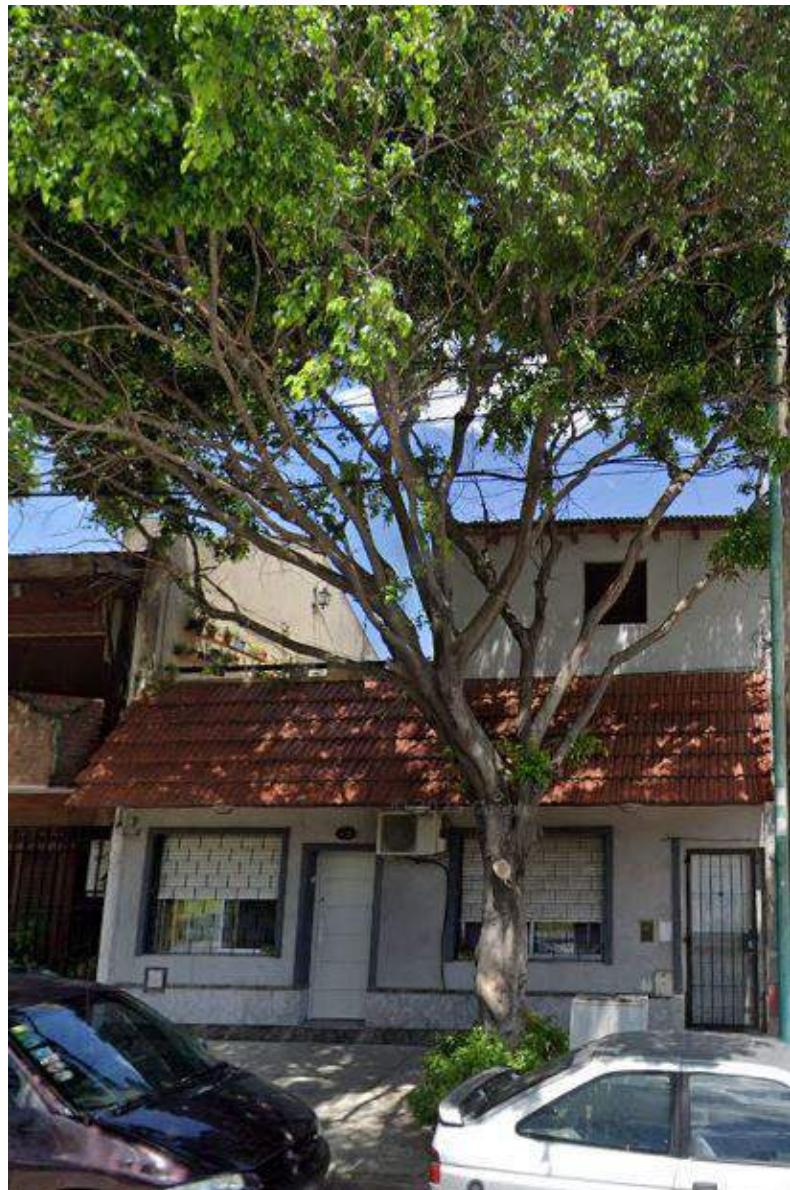
Calle ALVAREZ, CRISOSTOMO 3790

Especie no apta, en planta elevada
 Causa rotura de vereda y provoca fisuras en el frente de la propiedad.

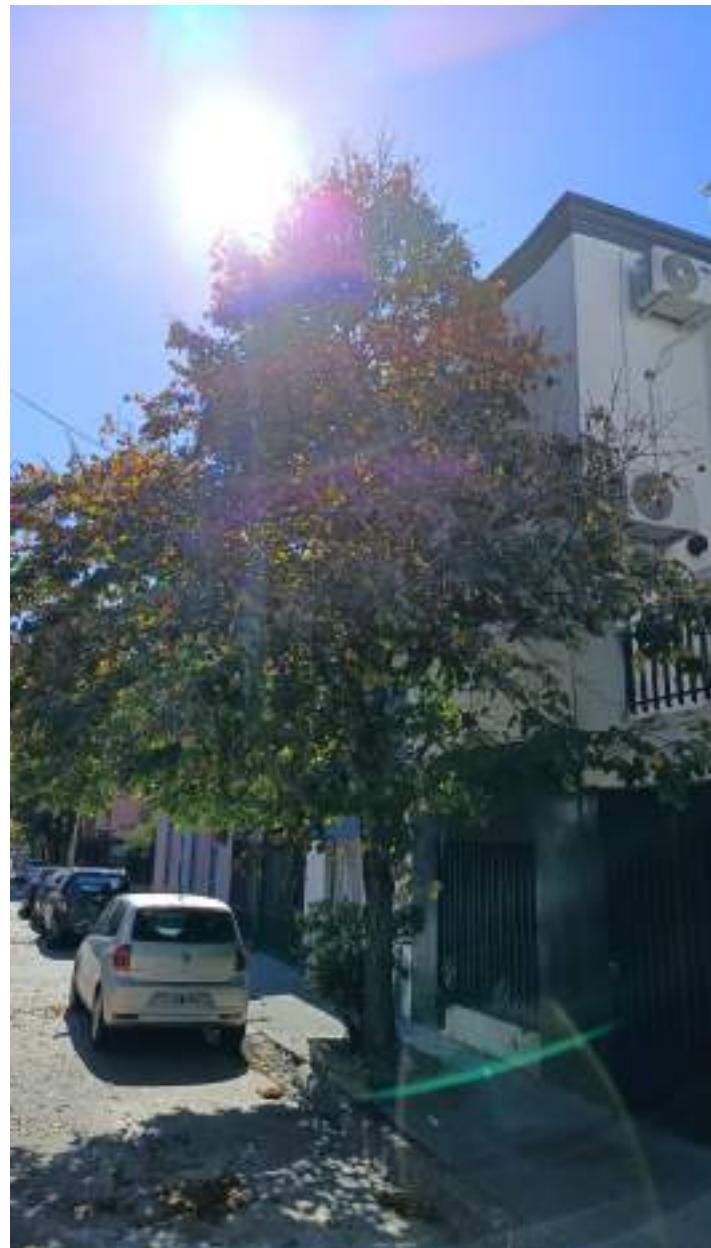
EL MIRASOL 432

Especie: T. Ap. Park Nesquic de pasaje, ubicada en MIL CASILLAS, UNIVIS. Cuyo ancho de vereda es 1,7 m. Las raíces provoca fisuras al frente de propiedad. Vereda con rotura y desnivel por la influencia de raíces. No es posible realizar un corte de raíces.

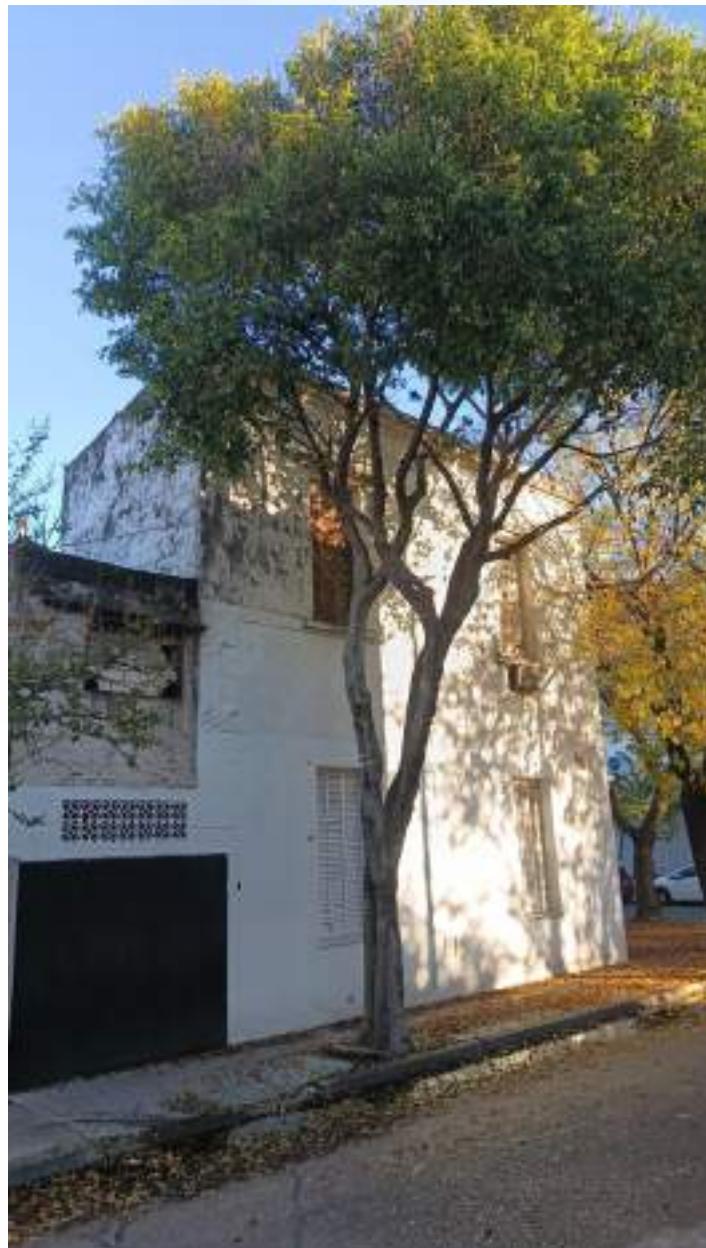
NOEL, CARLOS INTENDENTE 411

Especie no apta - Causa Rotura. Impide Transitableidad del PdA

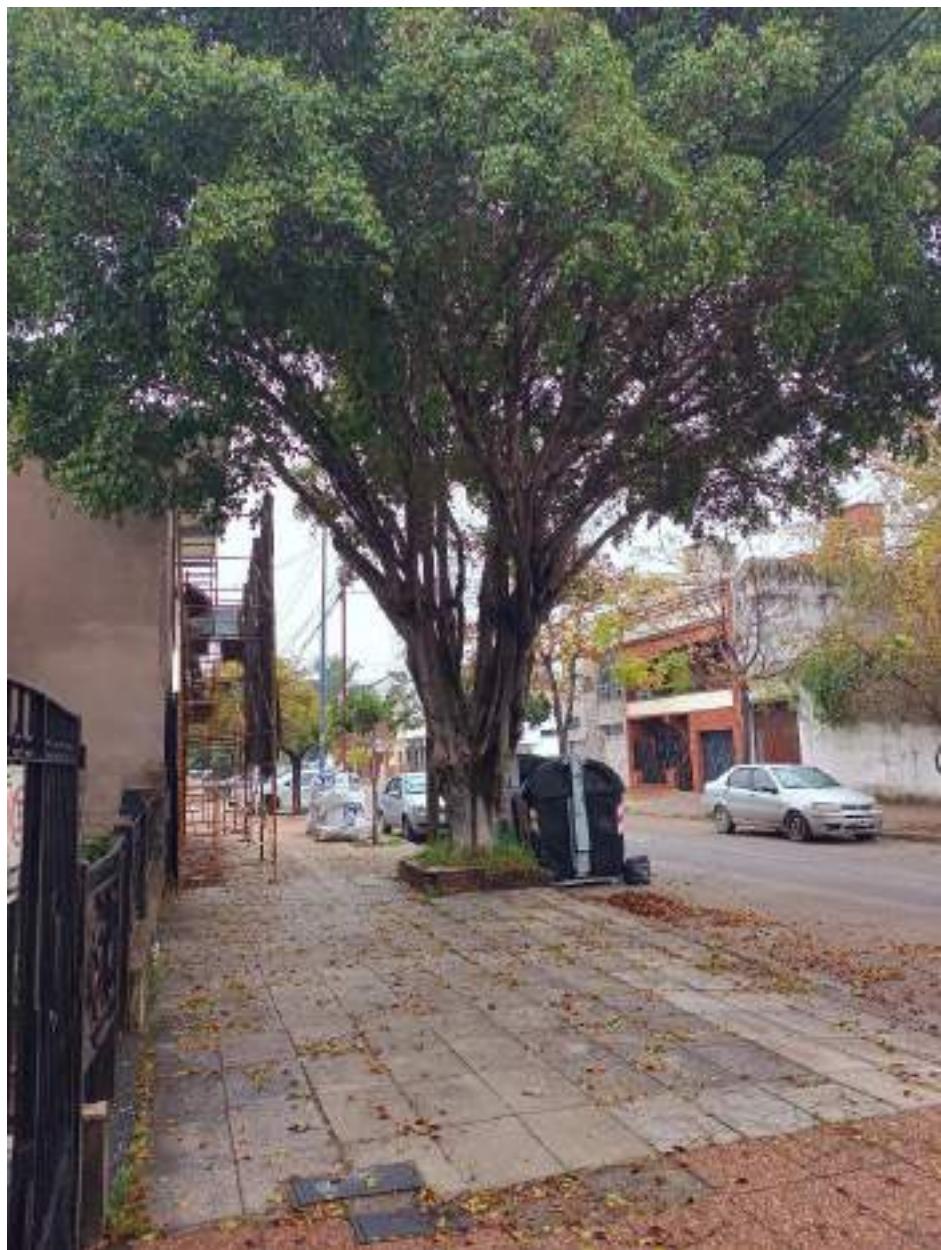
Calle SALADILLO 1183

Exhibe un desarrollo de ejemplar p.v.s. sus espesas raíces para establecerse bien, de gran tamaño, con crecimiento excesivo de caícos y causa levemente daño a la vereda.

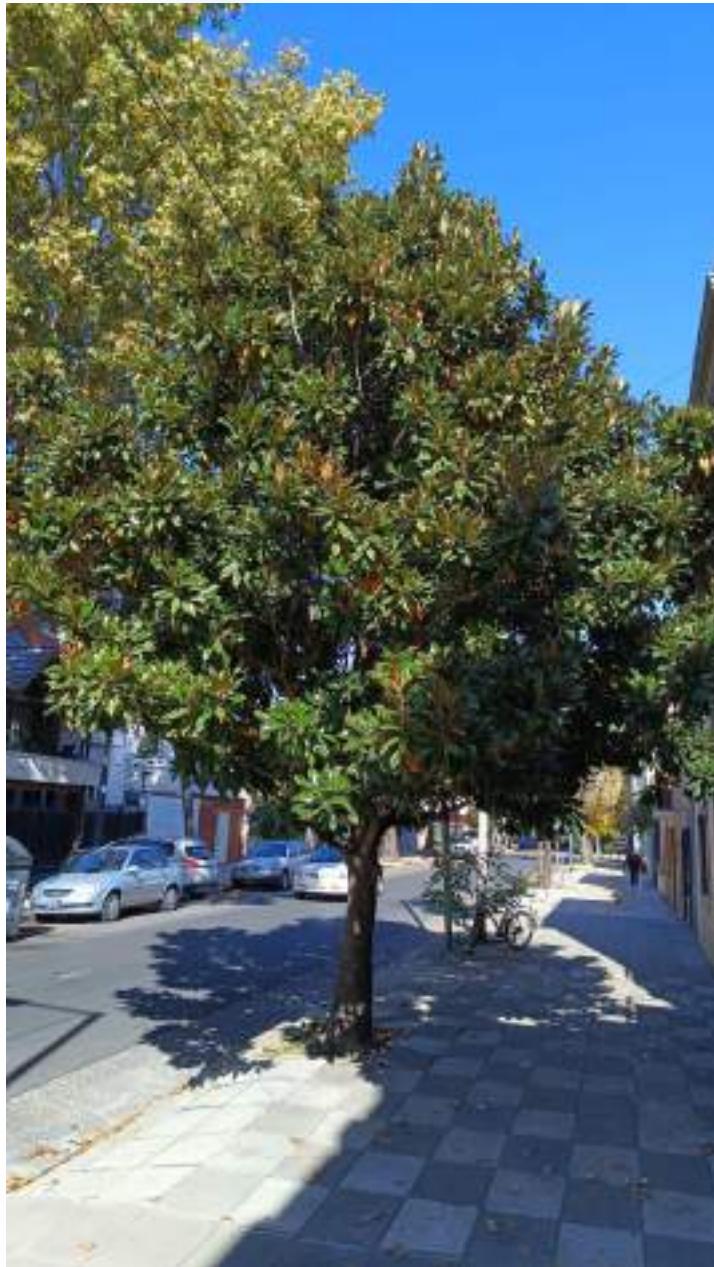
MONTIEL 537

Especie No apta. Provoca daños en el fruto de propriedad y sobre permanente de vereda. Realizar primero la extracción, antes de robar el solado. Reparación total de vereda 100 m². Medida de planta: 1,6 m x 1,6 m.

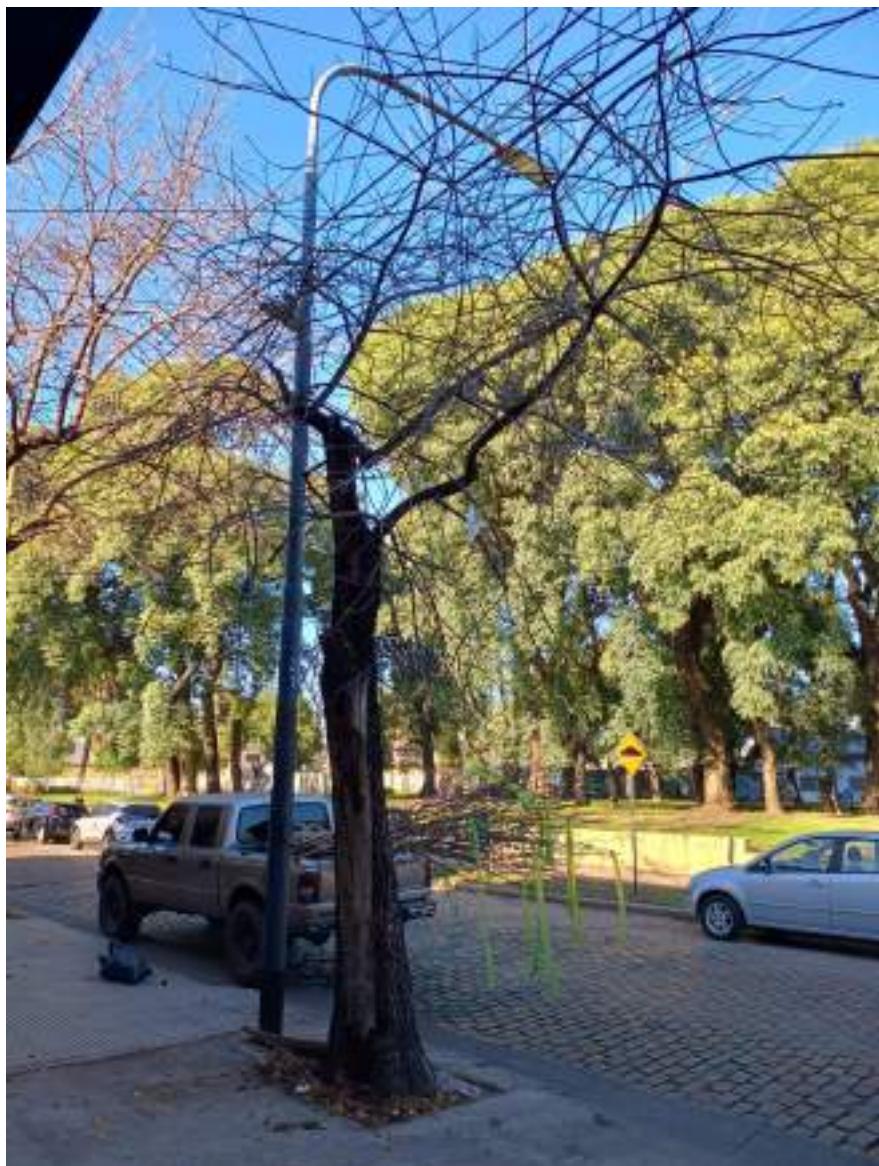
Calle LACARRA AV. 1026

OBSERVACIONES Extracción de ejemplar con deterioro generalizado. Presenta descortezamiento y cavidad en fuste desde la zona del cuello hasta lo alto de la copa, signos de insectos y descomposición. Cerrar plantas por cercanía a garaje y luminaria 2m² Sol. do HA.
