### Resolución Presidencia Junta Comuna

Referencia: S/ Autorización de extracciones (EX-2025-00272340-GCABA-COMUNA5)

### Planilla de Inspección de Árboles

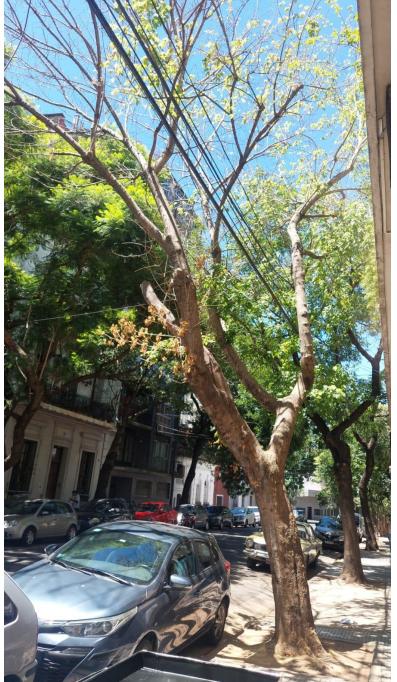
Nº/Ref.: 3658

EJEMPLAR SEMISECO CON PLAGAS

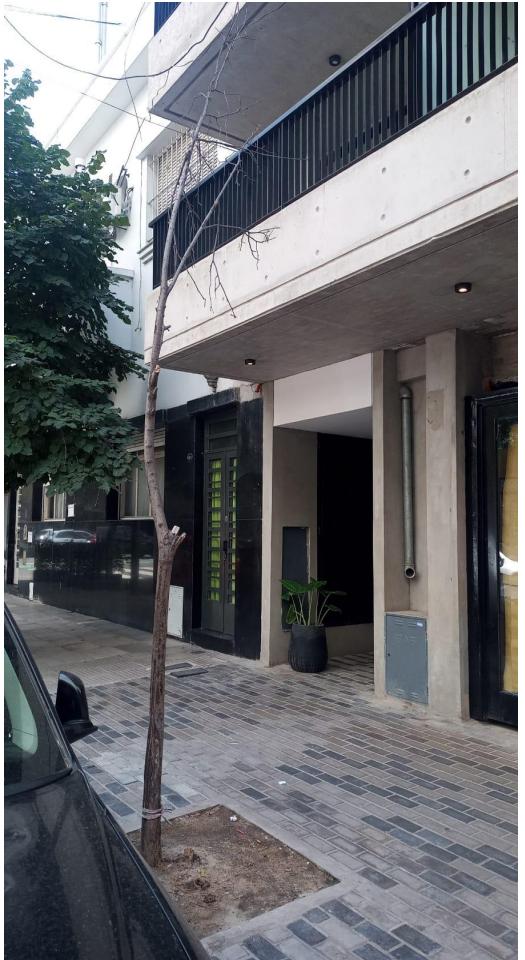
Buenos Aires Ciudad
	Fecha: 5 / 6 / 2025
	Aviso:
<b>Planilla de Inspección de Árboles</b>	ARME:
<b>REGISTRO FOTOGRÁFICO</b>	Especie botánica: TILO
Calle: RIO DE JANEIRO	Nº/Ref.: 1087

Secas / Secas en los ápices: X	Invasión de espacio aéreo:	Tocones:		
	Con cavidades, tumores o canceros:	Con mal ángulo de inserción:	Codominantes:		
<b>HOJAS</b>	Defoliación: TOTAL	Coloración anormal:	Con manchas foliares:		
		Síntomas de enfermedades:	Signos de insectos:		
<b>RECOMENDACIONES DEL INSPECTOR</b>					
<b>A: OBJETIVOS DE LA PODA</b>					
Reducción de riesgo:	Eliminar interferencias:	Adecuación al sitio:	Regulación de estructura:		
<b>B: TIPOS DE PODA</b>	Formación:	Limpieza:	Aclareo:	Refaldado:	Terciado:
<b>C: CORTE DE RAÍCES</b>	Superficial:	Profundo:			
<b>D: TRATAMIENTO FITOSANITARIO</b>			<b>E: TRASPLANTE</b>		
<b>F: EXTRACCIÓN: SI</b>					
<b>OBSERVACIONES</b>					
ARBOLITO SECO, REEMPLAZAR					
<b>INSPECTOR DE ARBOLADO</b>					
Nombre y apellido	Maisa Molina	FC	816624	Firma

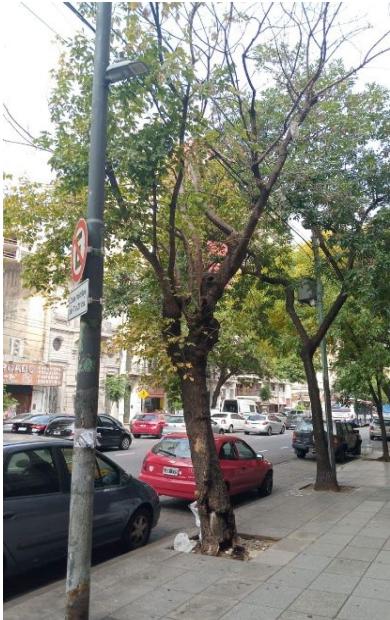
Calle: Av, Rivadavia N°/Ref.: 4127 LA1

EXTRACCION: SECO CON CAVIDADES

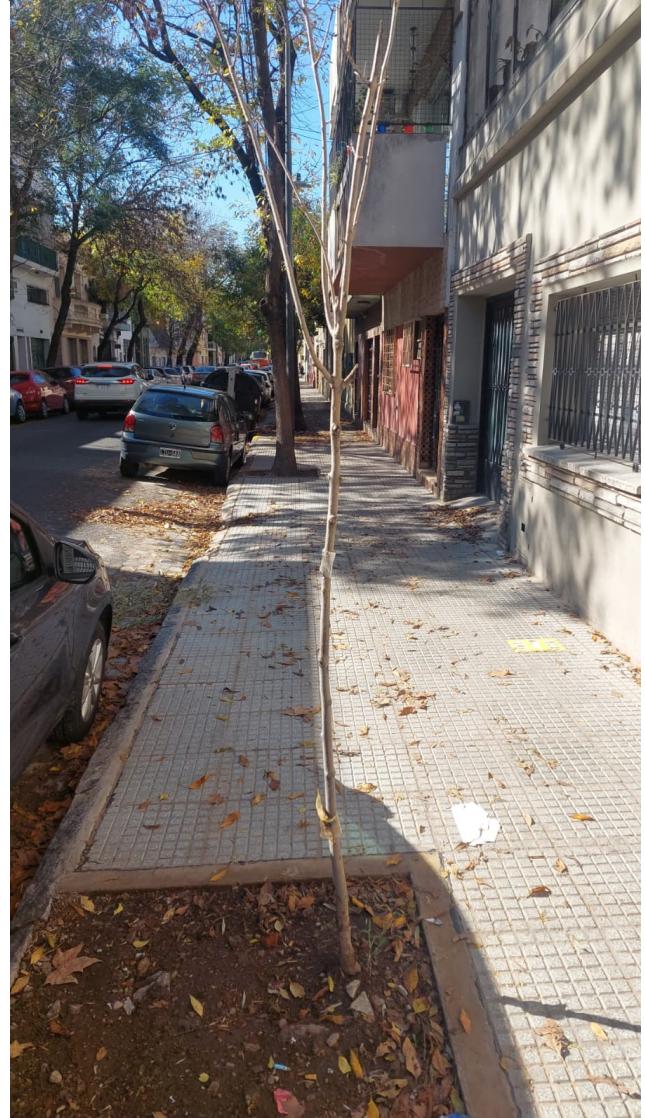
3580

Secas / Secas en los ápices:	Invasión de espacio aéreo:	Tocones:	
	Con cavidades, tumores o canceros:	Con mal ángulo de inserción:	Codominantes:	
<b>HOJAS</b>	Defoliación: PARCIAL / TOTAL	Coloración anormal:	Con manchas foliares:	
		Síntomas de enfermedades:	Signos de insectos:	
<b>RECOMENDACIONES DEL INSPECTOR</b>				
<b>A: OBJETIVOS DE LA PODA</b>				
Reducción de riesgo:	Eliminar interferencias:		Adecuación al sitio:	Regulación de estructura:
<b>B: TIPOS DE PODA</b>	Formación:	Limpieza:	Aclareo:	Refaldado:
<b>C: CORTE DE RAÍCES</b>	Superficial:	Profundo:	Terciado:	
<b>D: TRATAMIENTO FITOSANITARIO</b>				
<b>E: TRASPLANTE</b>				
<b>F: EXTRACCIÓN</b>				
<b>OBSERVACIONES</b>				
.....   Ejemplar seco				
.....				
.....				
.....				
.....				
<b>INSPECTOR DE ARBOLADO</b>				
Nombre y apellido	ADRIAN DE STEFANO	D.N.I.	31661254	Firma

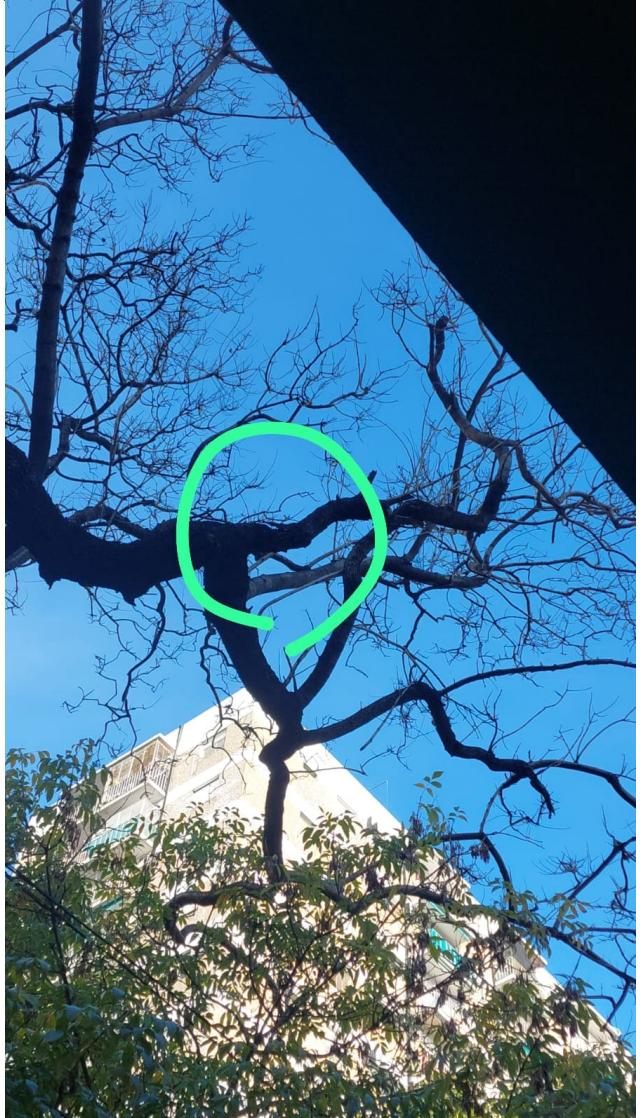
397

Rama quebrada

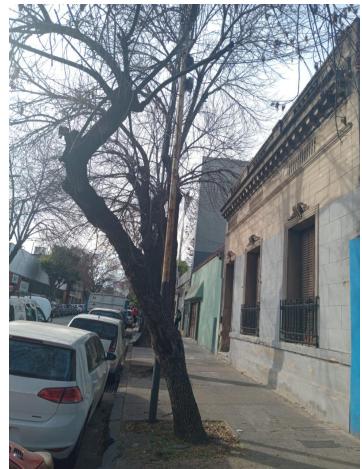
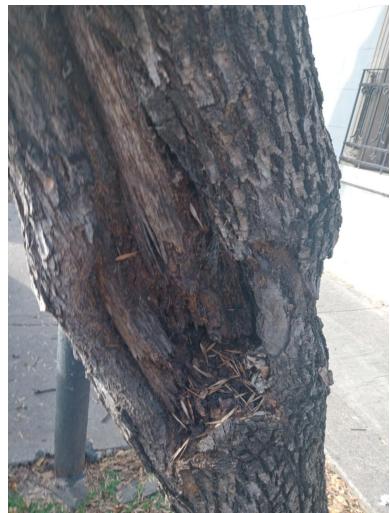
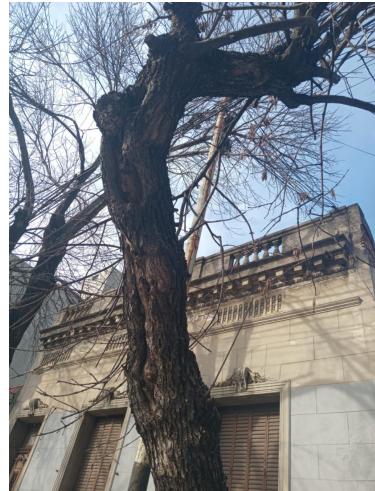
.....Extraer ejemplar con grandes cavidades y pudricion en su fuste.....

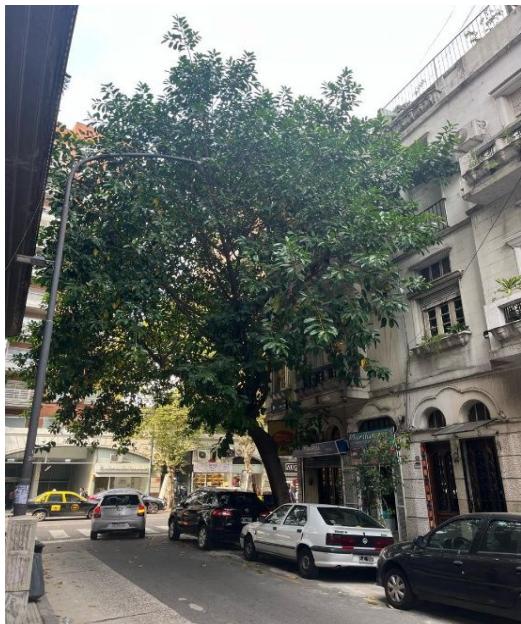
ESPECIE NO PERMITIDA

RAICES DENTRO DE PROPIEDAD

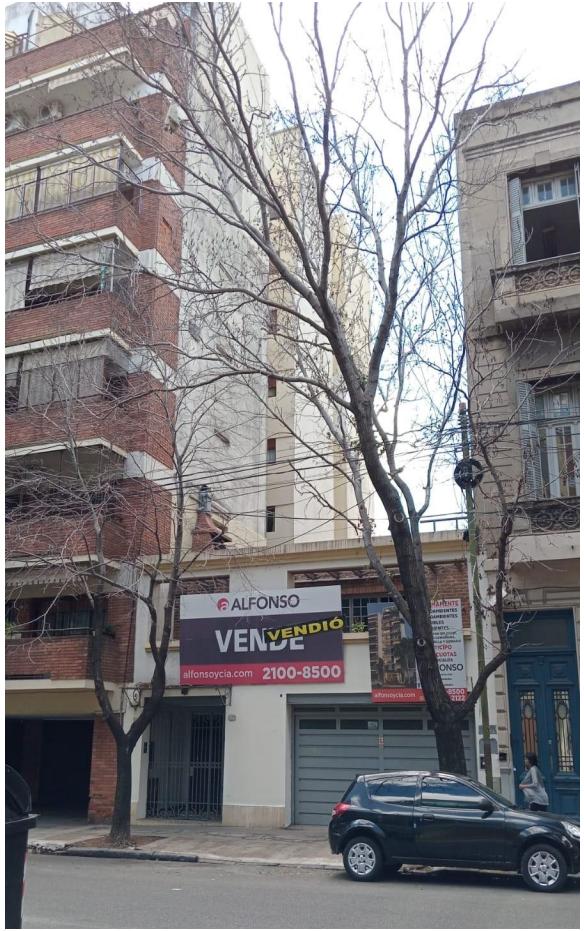
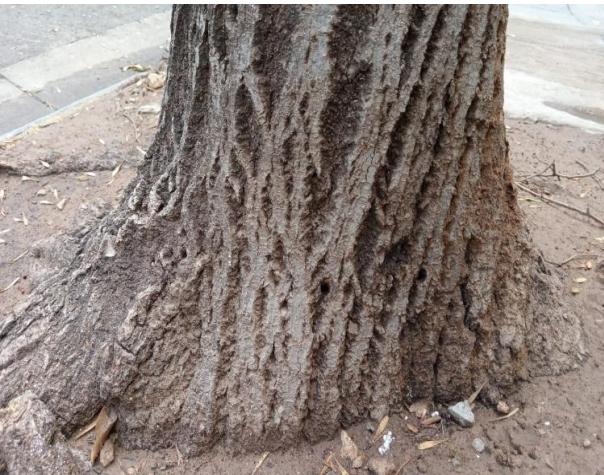
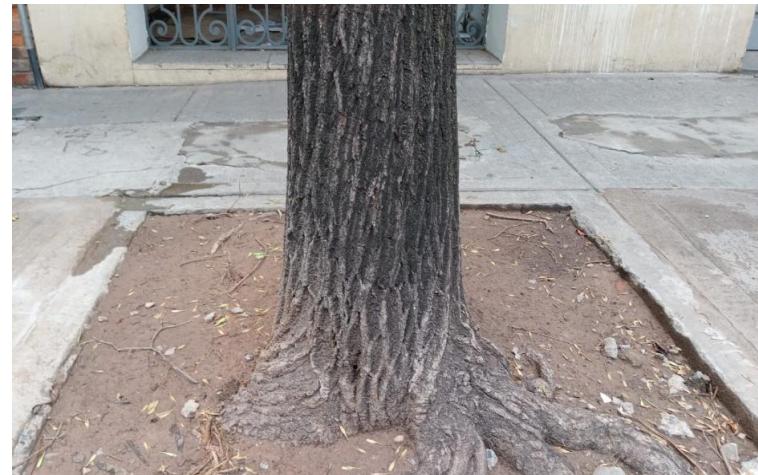
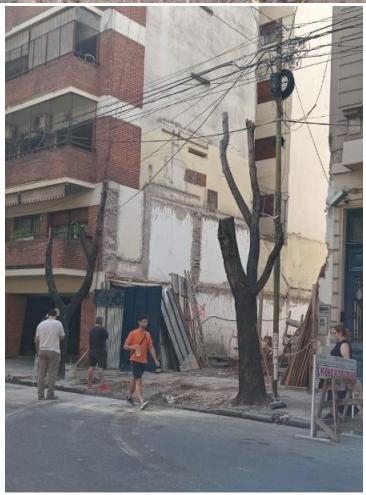
Buenos Aires Ciudad
	Fecha: 28 / 4 / 2025
	Aviso:
<b>Planilla de Inspección de Árboles</b>	ARME:
<b>REGISTRO FOTOGRÁFICO</b>	Especie botánica: FRESNO AMERICANO
Calle: BULNES	Nº/Ref.: 1149 (LA)

Perforaciones

Ejemplares descopados. Abril 2025
