GOBIERNO DE LA CIUDAD DE BUENOS AIRES

Resolución Presidencia Junta Comuna

Número: RS-2024-06668035-GCABA-COMUNA7

Referencia: EXTRACCIONES

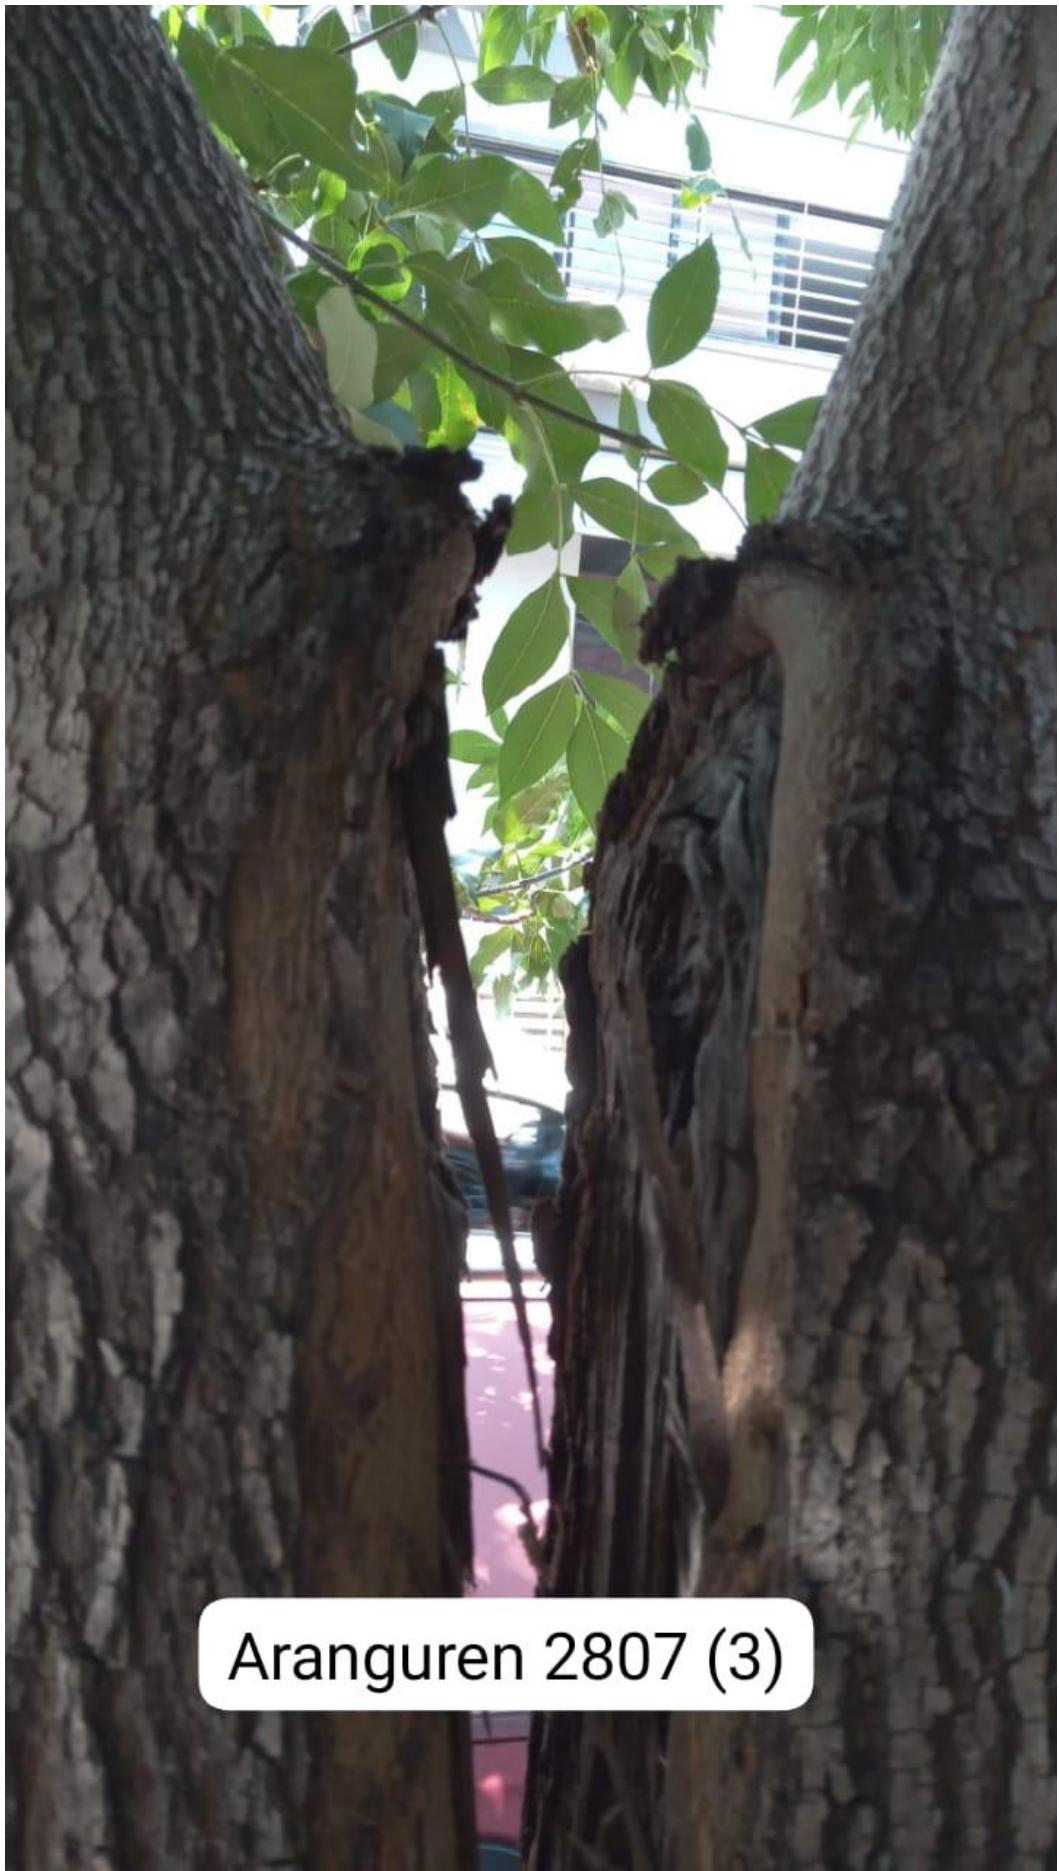
Aranguren 2807 (3)

Observaciones:			
Al momento de la inspección, se observa un ejemplar vital que presenta tallos codominantes que han sufrido ruptura de la débil unión entre estos, observándose indicios de descomposición de la madera. Asimismo dicha ruptura condujo al agrietamiento profuso y longitudinal del fuste. El crecimiento resultante del aumento del peso y largo de cada tallo a lo largo del tiempo podrá conducir al árbol a su colapso. Considerando que mediante poda u otra técnica no es posible regenerar una estructura segura, se sugiere su extracción con el fin de proteger la integridad de bienes y personas (Ley 3263 art 15 inc c y d) Prioridad baja.			
Datos del Inspector/Verificador			
Lucas Perez

Artículo 1º.- Autorízase a la realización de las extracciones de los ejemplares correspondientes a las calles: ARANGUREN 2807, LAUTARO 285, GIACCHINO y PJE. AZUL 145 (Bº ILLIA), según informes técnicos en Anexo IF-2024-06646577-GCABA-COMUNA7).

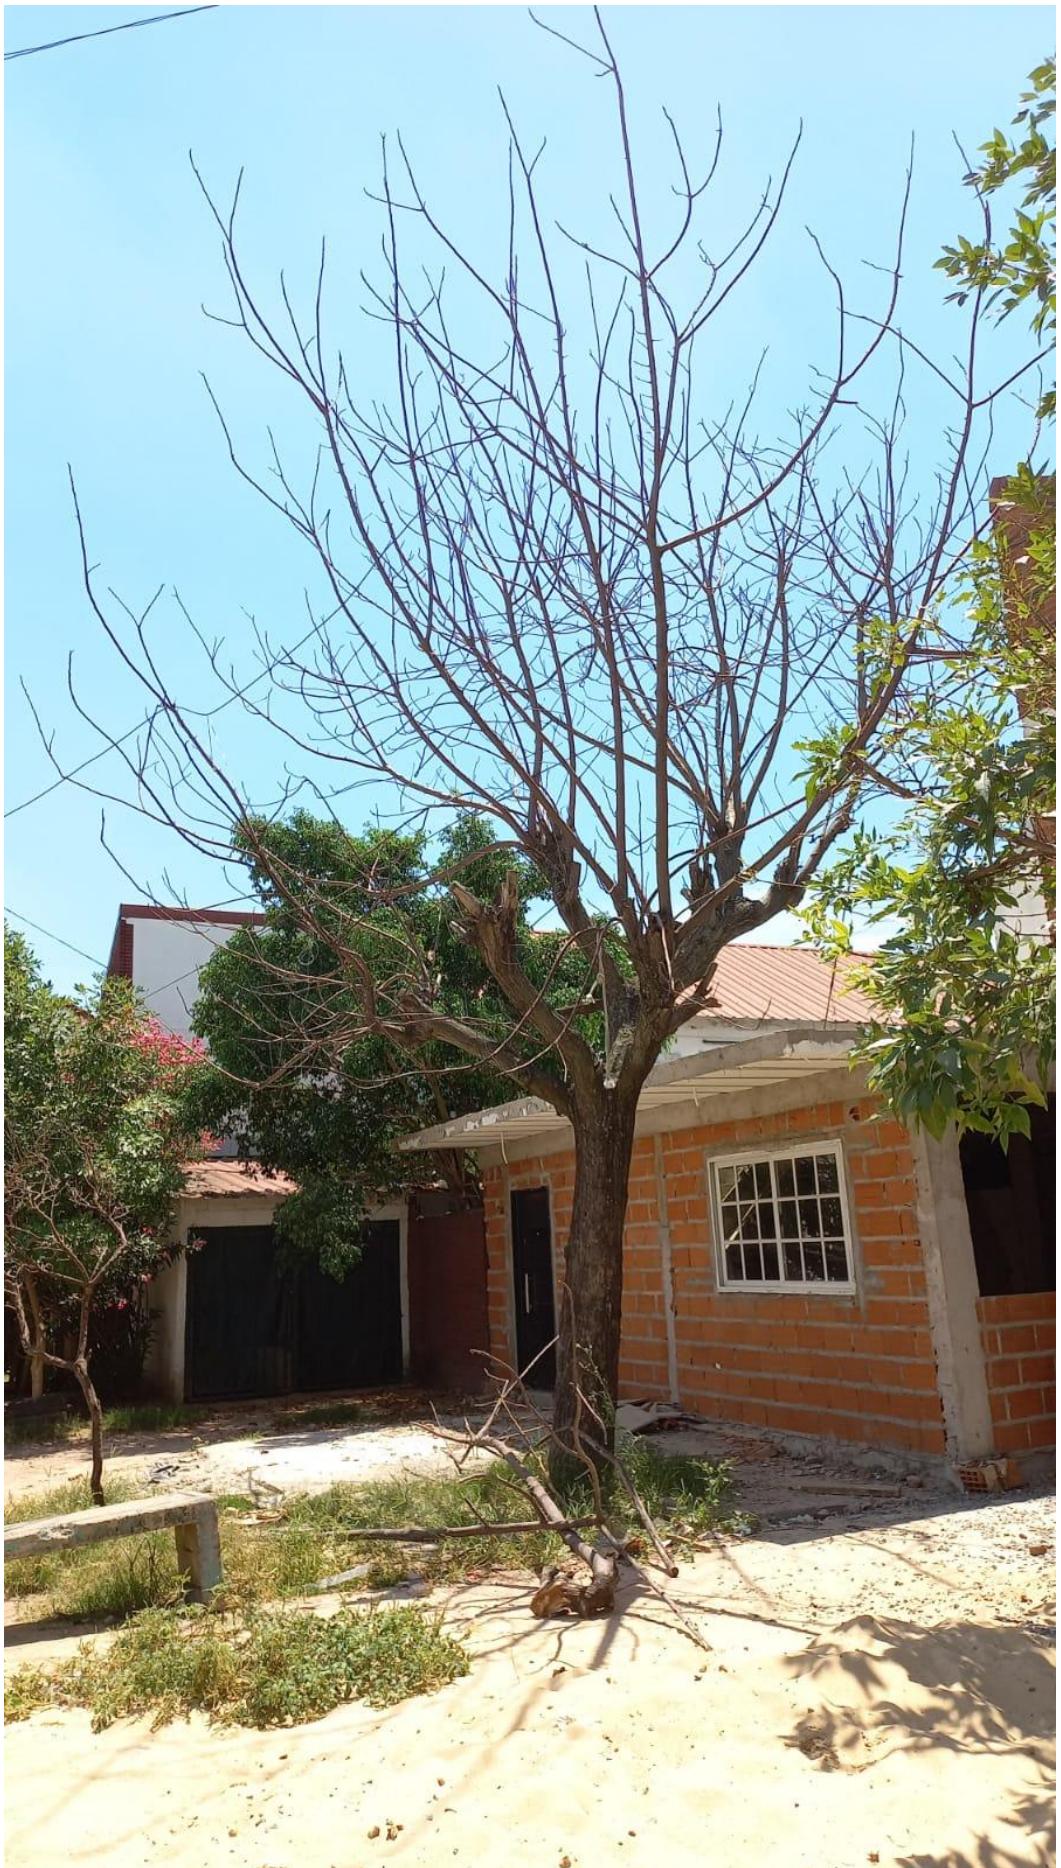
Ejemplar seco. Se solicita su extracción para evitar daños sobre bienes y personas.
