GOBIERNO DE LA CIUDAD DE BUENOS AIRES

Número: RS-2024-06668035-GCABA-COMUNA7

Referencia: EXTRACCIONES

Artículo 1º. ~~Autorizase~~ a la realización de las extracciones de los ejemplares correspondientes a las calles: ARANGUREN 2807, LAUTARO 285, GIACCHINO y PJE. AZUL 145 (B° ILLIA), según informes técnicos en Anexo IF-2024-06646577-GCABA-COMUNA7).

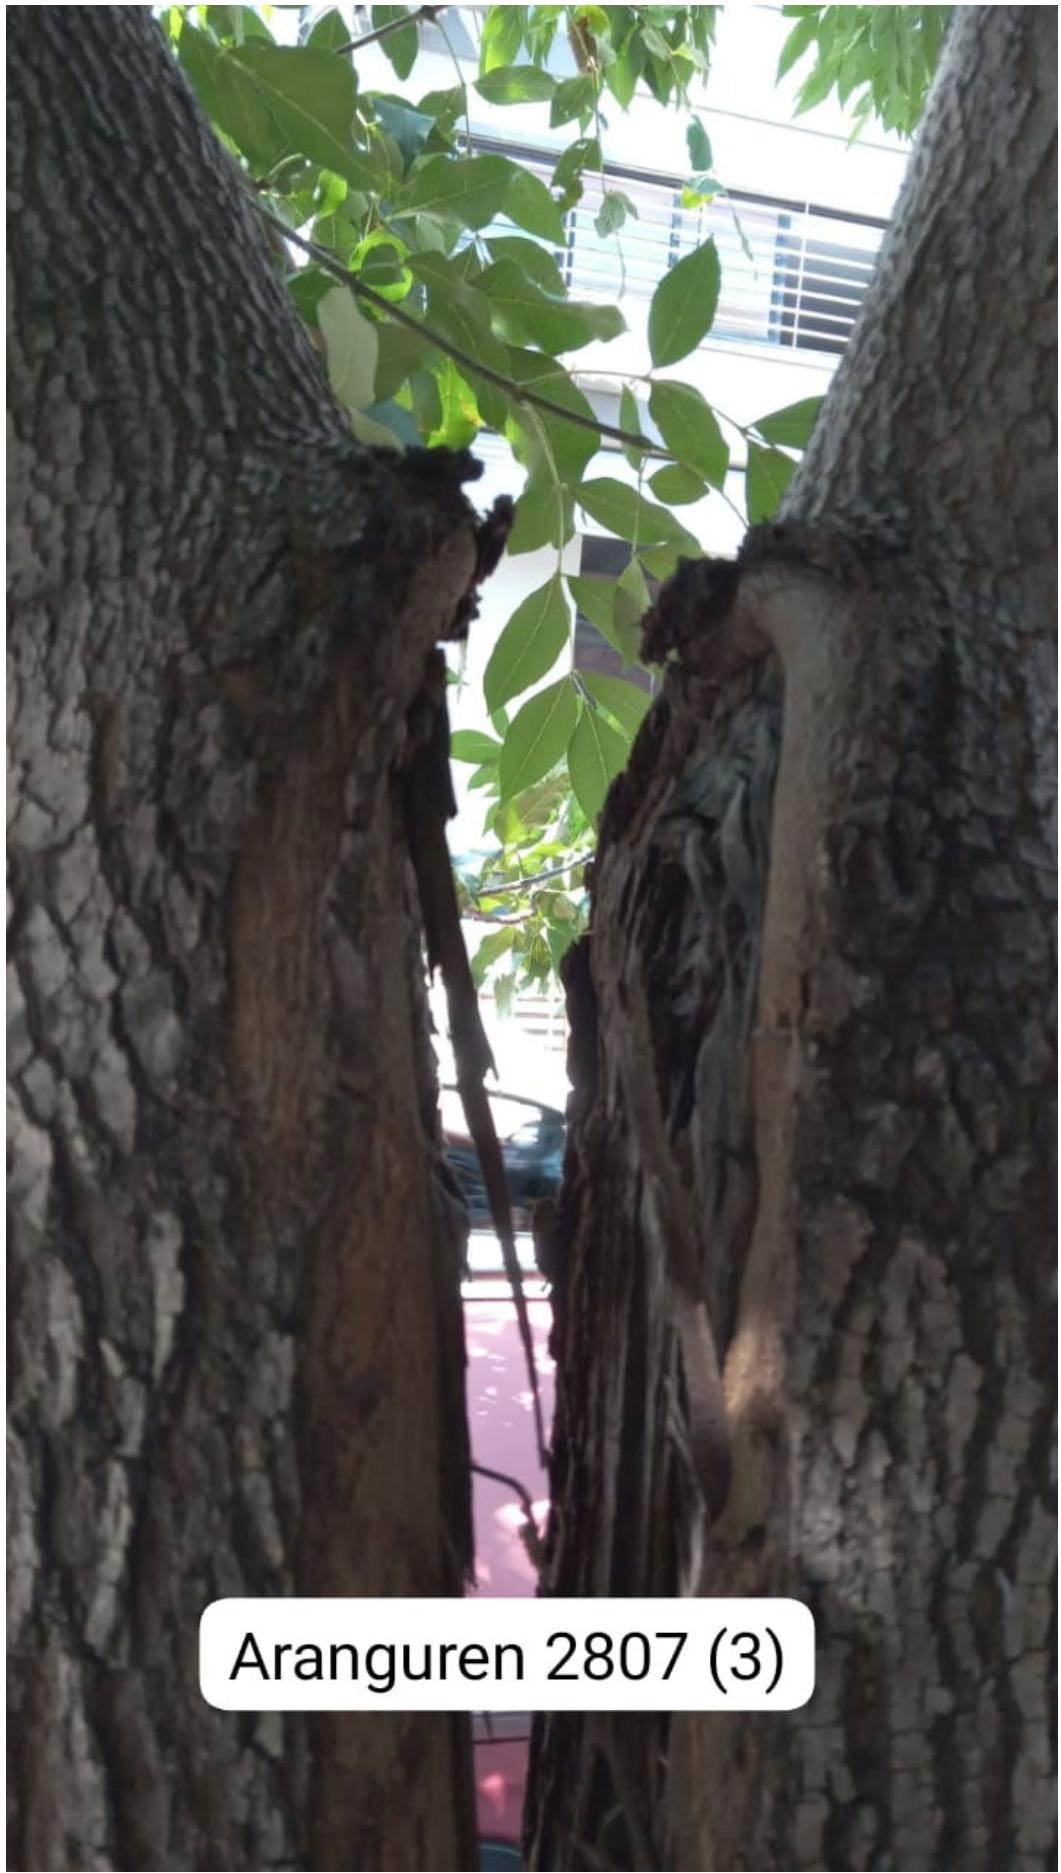
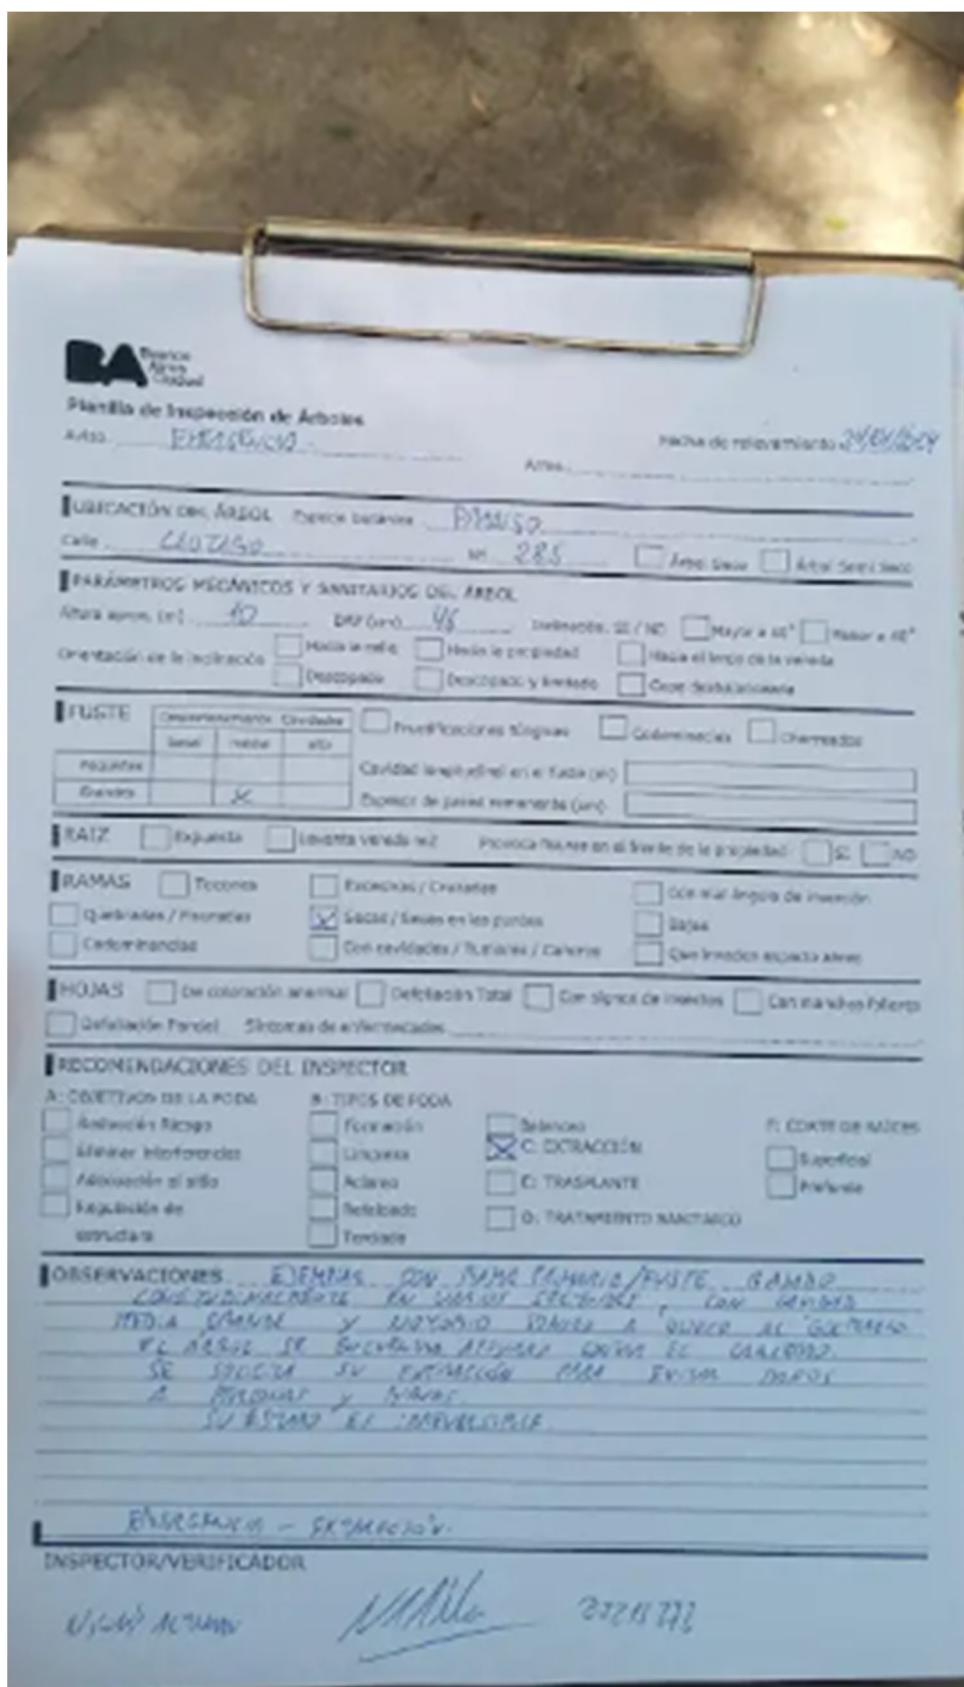
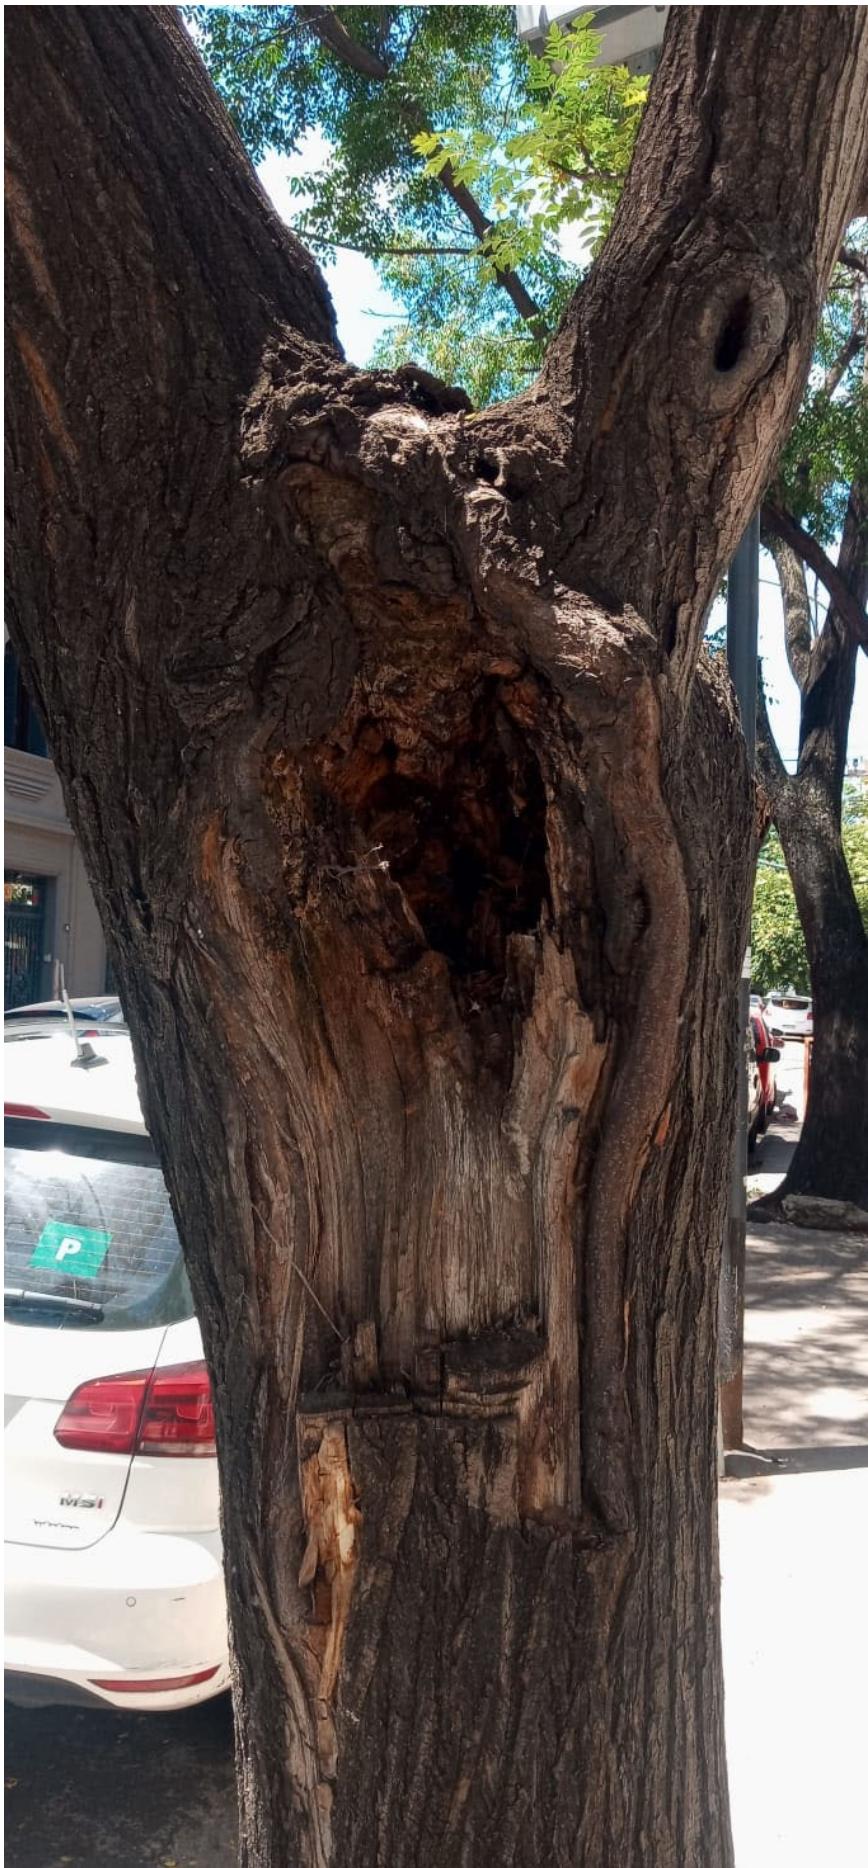
Aranguren 2807 (3)

GOBIERNO DE LA CIUDAD DE BUENOS AIRES					
PLANILLA DE INSPECCION DE ARBOLES					
G.C.B.A.			INSPECCION N°		
AVISO:	OFICIO		FECHA DE RELEVAMIENTO: 31/01/2023		
ARME					
UBICACIÓN DEL ARBOL				2807	
CALLE	ARANGUREN		N°		
ESPECIE BOTANICA	FRESNO				
ARBOL SECO			ARBOL SEMISECO		
PARAMETROS MECANICOS Y SANITARIOS DEL ARBOL					
ALTURA APROX (m)	6	INCLINACION:	SI <input type="checkbox"/>	NO <input checked="" type="checkbox"/>	Mayor a 45° <input type="checkbox"/> Menor a 45° <input type="checkbox"/>
DAP (cm)	20	ORIENTACION DE LA INCLINACION	<input type="checkbox"/> Hacia la calle <input type="checkbox"/> Hacia la propiedad <input type="checkbox"/> Hacia el largo de la vereda		
COPA DESBALANCEADA		DESCOPADO	DESCOPADO Y BROTAZO		
FUSTE	DESCORTEZAMIENTO		FRUCTIFICACIONES FUNGICAS		
	basal	media	CODOMINANCIAS	CHORREADOS	<input checked="" type="checkbox"/>
pequeñas	<input type="checkbox"/>	<input type="checkbox"/>	Cavidad longitudinal en el fuste (m)

grandes	<input type="checkbox"/>	<input type="checkbox"/>	Espesor de pared remanente (cm)		
RAIZ	Expuesta	Provoca fisuras en el frente de la propiedad: SI <input type="checkbox"/> NO <input type="checkbox"/>			
RAMAS	Levanta vereda: m ²				
	Quebradas/ Fisuradas	<input type="checkbox"/>	Codominancias		
	Secas/ Secas en las puntas	<input type="checkbox"/>	Con mal ángulo de inserción		
	Con cavidades/ Tumores o Cancros	<input type="checkbox"/>	Tocones		
Bajas	<input type="checkbox"/>	Que invaden espacio aéreo			
Excesivas/ Cruzadas	<input type="checkbox"/>				
HOJAS	De coloración anormal	Síntomas de enfermedades			
	Con manchas foliares	Defoliación total <input type="checkbox"/>	Parcial <input type="checkbox"/>		
	Con signos de insectos				
Recomendaciones del inspector:					
A: Objetivos de poda: Reducción Riesgo <input type="checkbox"/> Eliminar interferencias <input type="checkbox"/> Reducir sombra <input type="checkbox"/> resistencia al viento <input type="checkbox"/> mejorar la estética <input type="checkbox"/>

B: Tipos de poda: Formación <input type="checkbox"/> Limpieza <input type="checkbox"/> Adelanteo <input type="checkbox"/> Refaldado <input type="checkbox"/> Reducción de copa <input type="checkbox"/> Terciado <input type="checkbox"/> Balanceo <input type="checkbox"/>					
C: Extracción <input checked="" type="checkbox"/>					
D: Tratamiento sanitario <input type="checkbox"/> E: Trasplante <input type="checkbox"/> F: Corte de raíces <input type="checkbox"/>					
SUPERFICIAL <input type="checkbox"/> PROFUNDA <input type="checkbox"/>					
Observaciones:					
<p>Al momento de la inspección, se observa un ejemplar vital que presenta tallos codominantes que han sufrido ruptura de la débil unión entre estos, observándose indicios de descomposición de la madera.</p> <p>Asimismo dicha ruptura condujo al agrietamiento profuso y longitudinal del fuste. El crecimiento resultante del aumento del peso y largo de cada tallo a lo largo del tiempo podrá conducir al árbol a su colapso.</p> <p>Considerando que mediante poda u otra técnica no es posible regenerar una estructura segura, se sugiere su extracción con el fin de proteger la integridad de bienes y personas (Ley 3263 art 15 inc c y d) Prioridad baja.</p>

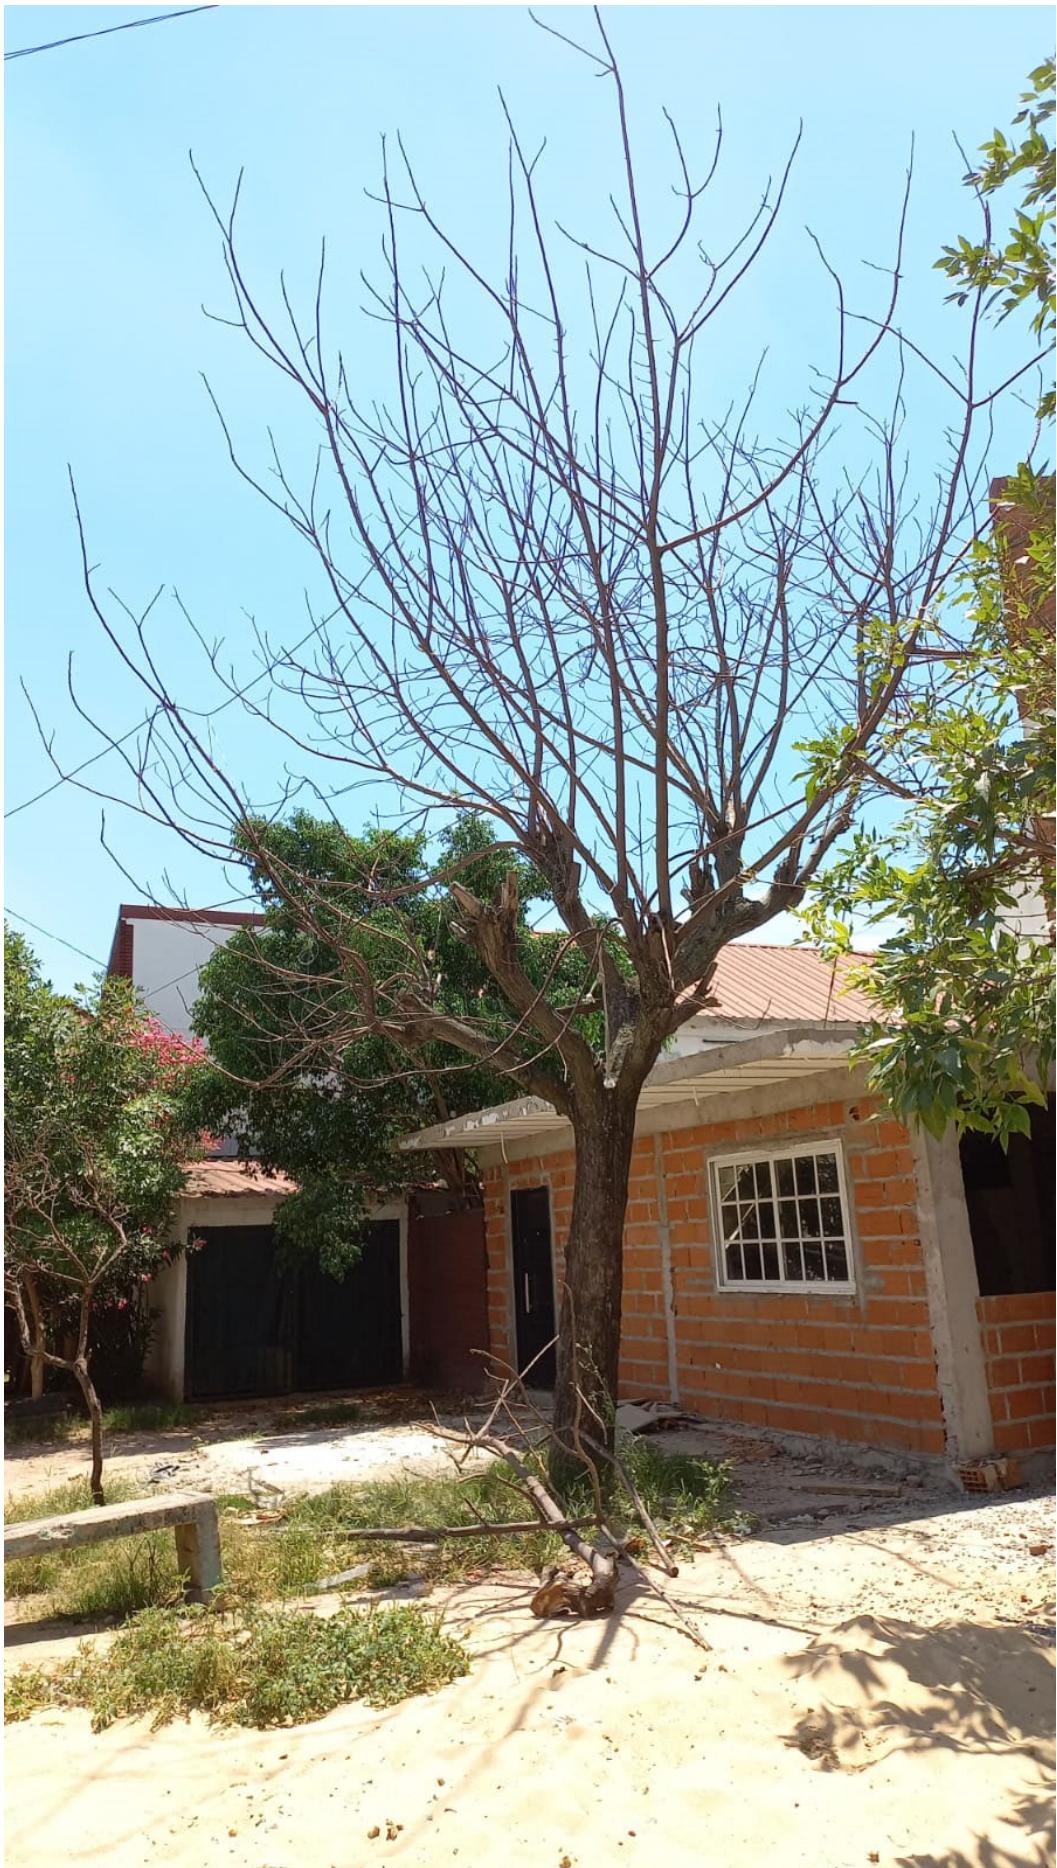
■ UBICACIÓN DEL ÁRBOL Especie botánica *Holmoea nucumani* (Dondiego)
Calle *Sarmiento, Pte Avda.* N° 145 Árbol Seco Árbol Semi Seco

Especiar solo. Se solicita su restauración para causar daños sobre bienes y personas.

C: EXTRACCIÓN
