**Resolución Presidencia Junta Comuna**

**Número:** RS-2024-34135963-GCABA-COMUNA7

**Referencia:** Extracciones (emergencias 08/24)

## Planilla de Inspección de Árboles

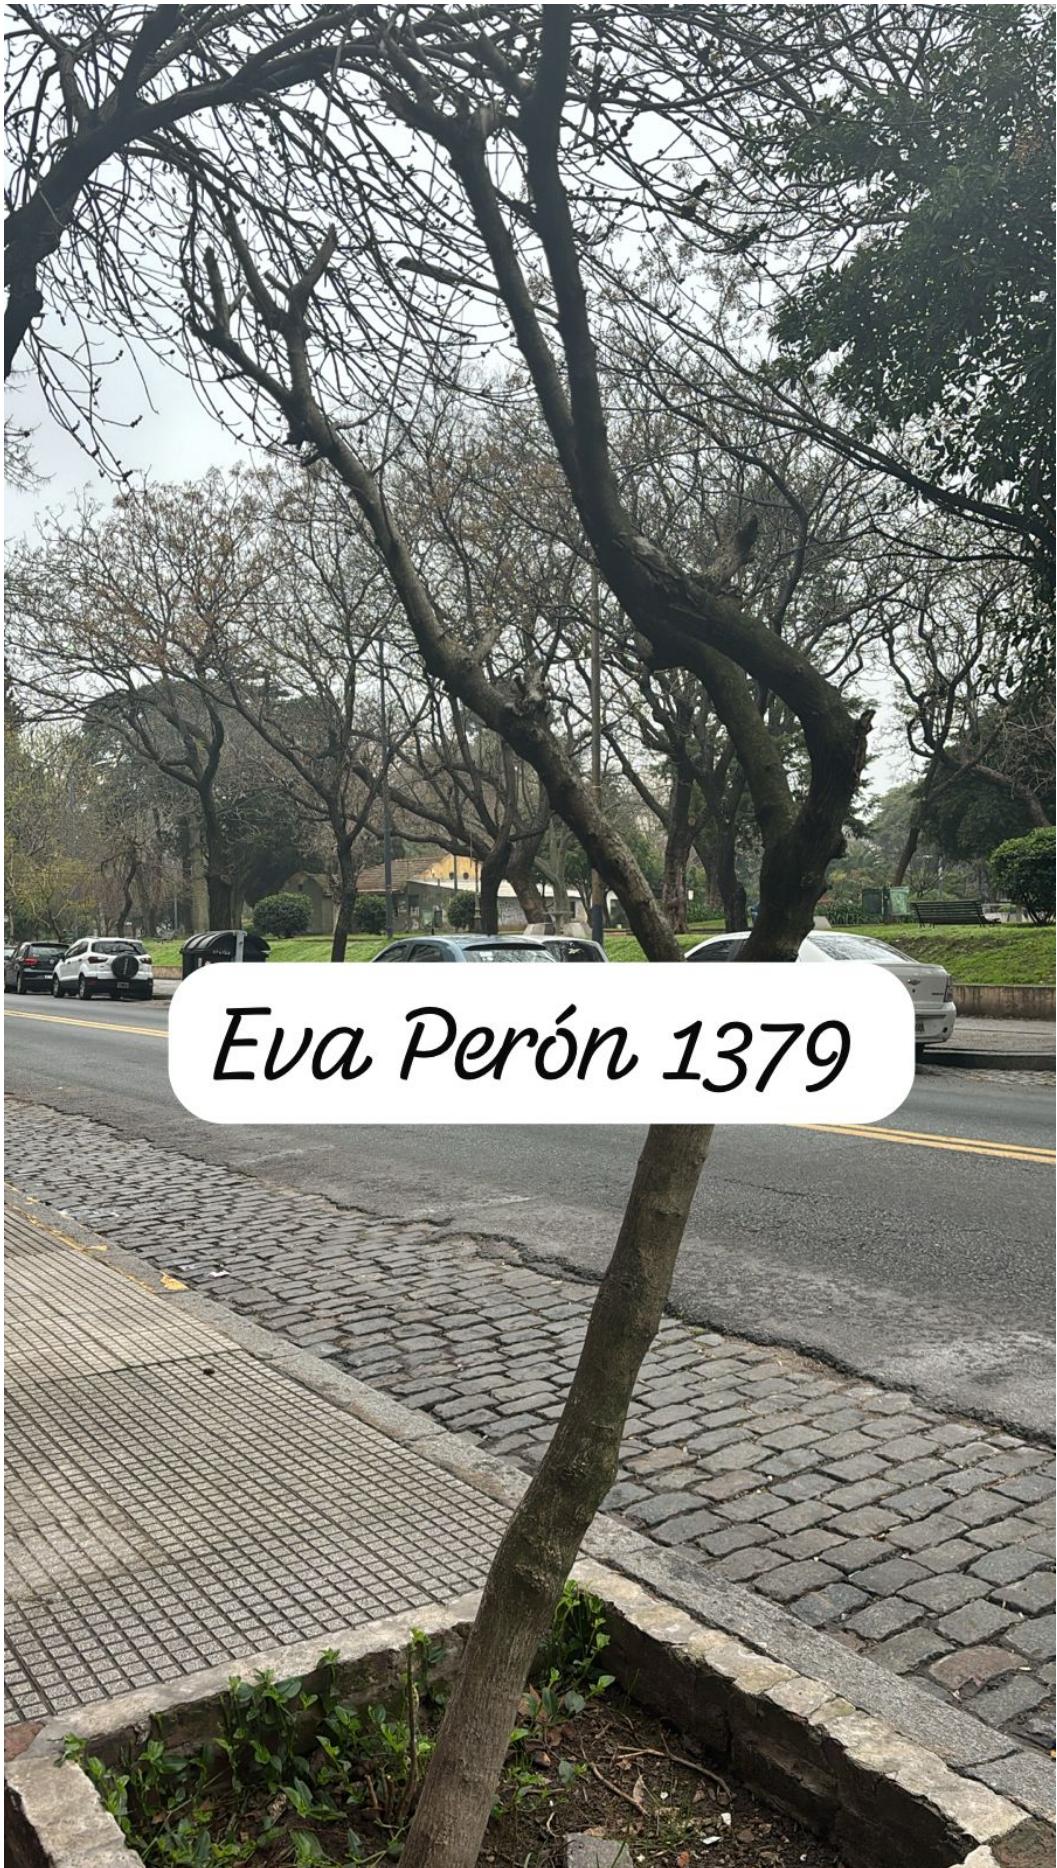
Eva Perón 1379

OBSERVACIONES ARBOL SECO SE ESTA DESCALZANDO e INCLINANDO

HACIA LA CALLE. Se solicita extracción urgente.

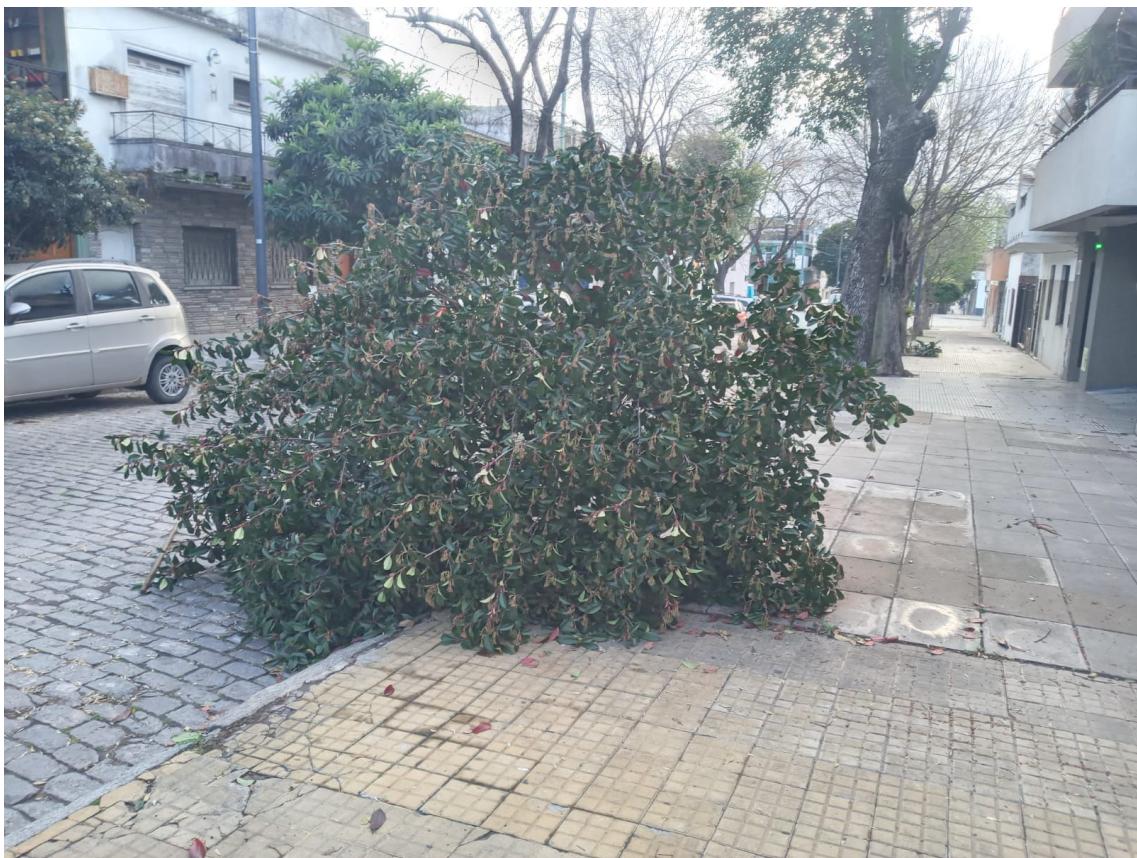
**UBICACIÓN DEL ÁRBOL** Especie botánica *Fotinia*  
 Calle *Remedios* N° *3068*  Árbol Seco  Árbol Semi Seco

**OBSERVACIONES.** Ejemplar volcado por poda durante las lluvias

obstaculiza parte de la vereda y la calle.

Retirar restos, Acondicionar planteras y plantar según especie recomendada del plan maestro  
 No es emergencia

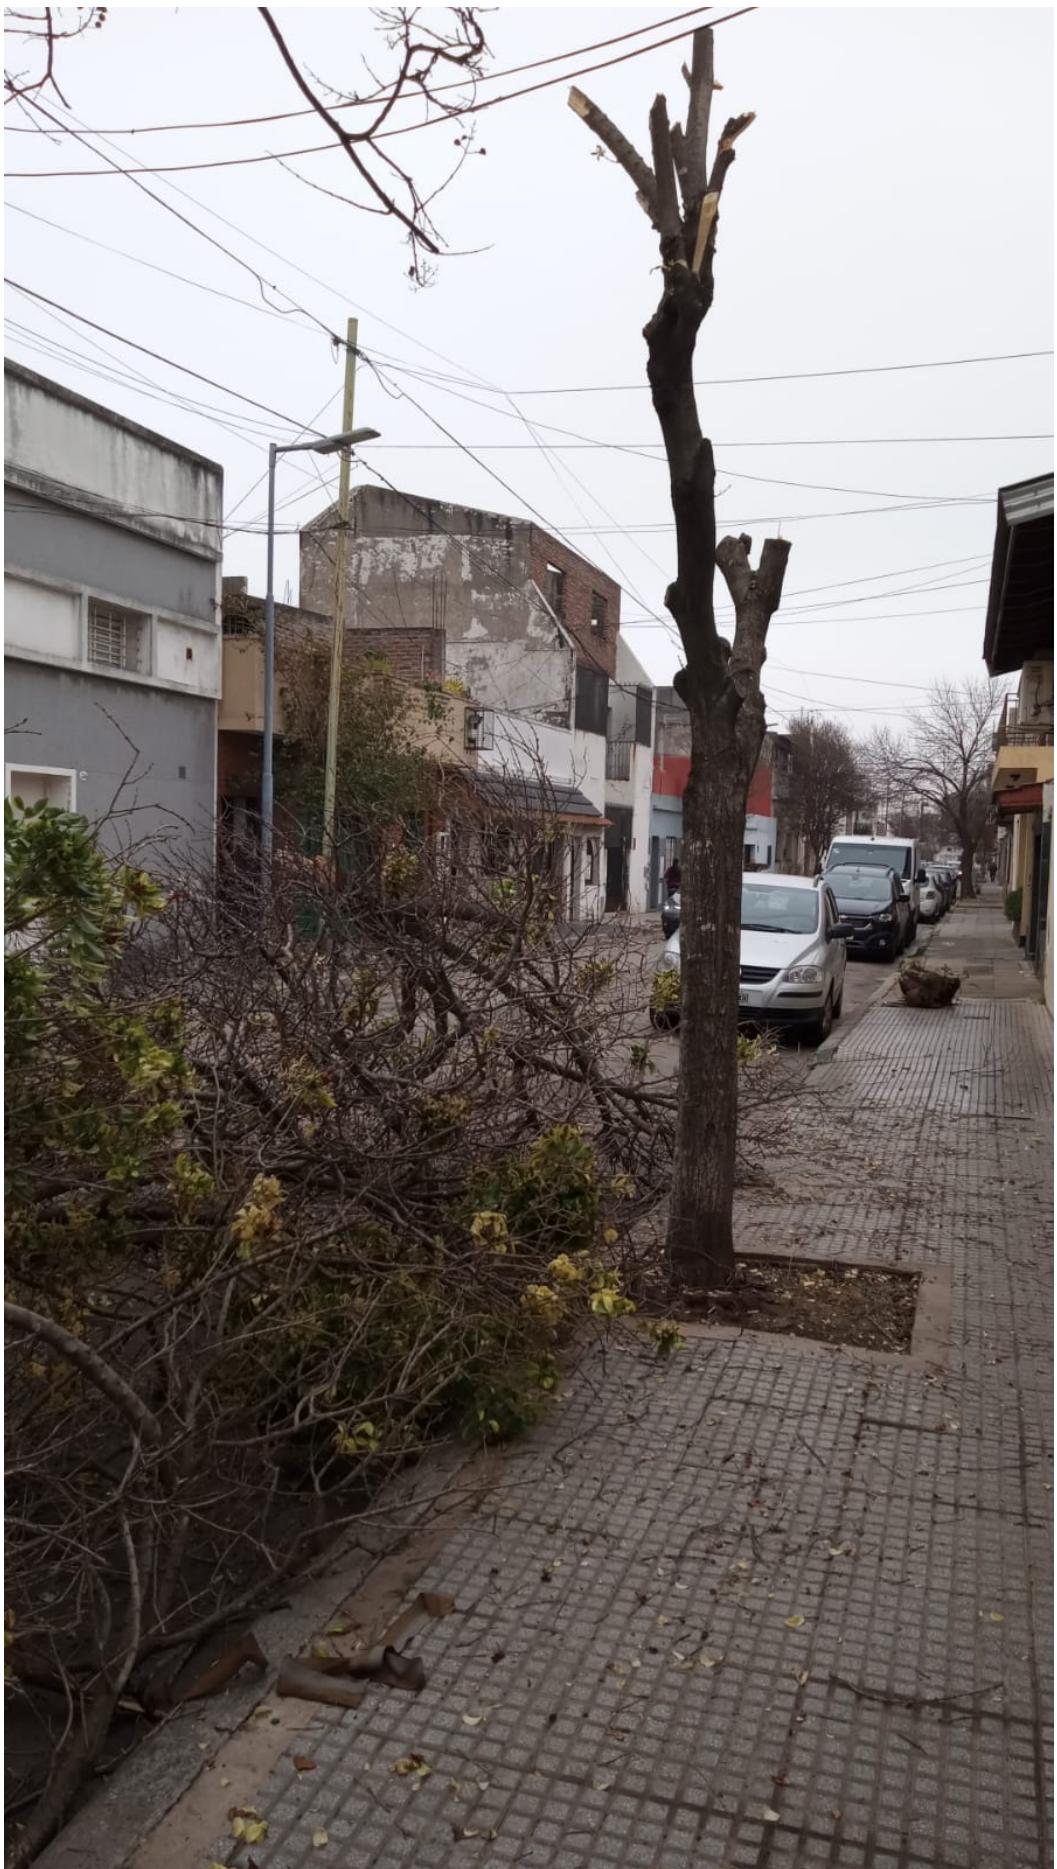
Calle CLEMENTE DÍAZ DE MEDINA N° 1339  Árbol Seco  Árbol Semi Seco

## OBSERVACIONES. EJEMPLAR CON MOVIMIENTO CON RAÍCES DESCOPADAS

POR CHOQUE DE CAMIÓN, DECIDIOS LO DESCOPARON POR LA

INCLINACIÓN QUE TENÍA, CORRESPONDE EXTRAILER EJEMPLAR Y

REPLANTAR OTRO QUE CORRESPONDA CON EL ENTORNO.

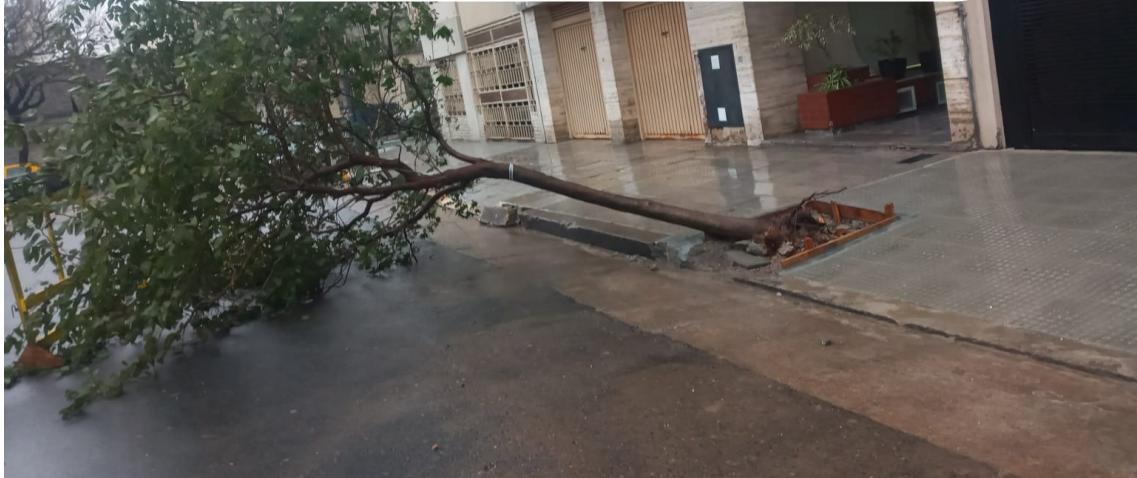
Franklin 2431 comienzo

**OBSERVACIONES:** ÁRBOL FUE VOLCADO DURANTE LA TORRENTE  
YA FUE TALADO Y EMPESA Y RETIRADOS LOS RESTOS  
NO ES EMERGENCIA
