Resolución Presidencia Junta Comuna

Número: RS-2024-43040516-GCABA-COMUNA7

Referencia: Extracciones Nov. 24 - Emergencias

Planilla de Inspección de Árboles

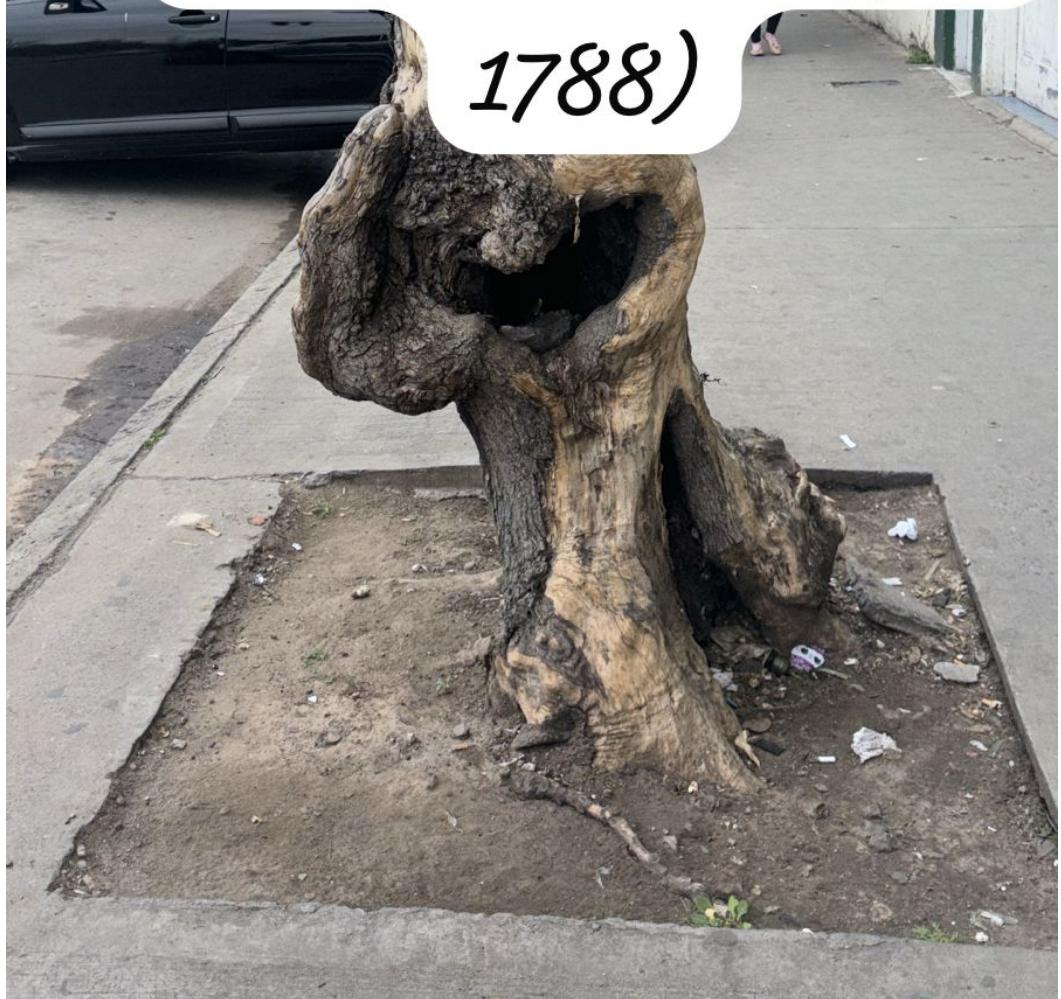
Varela 1790(chapa
1788)

OBSERVACIONES. ARBOL SECO CON GRANDES CAVIDADES EN LA BASE / RAMAS GRAN PORTE CON PURODICIÓN Y RIESGO DE CAIDA - SE SOLICITA EXTRACCION URGENTE - EMERGENCIA

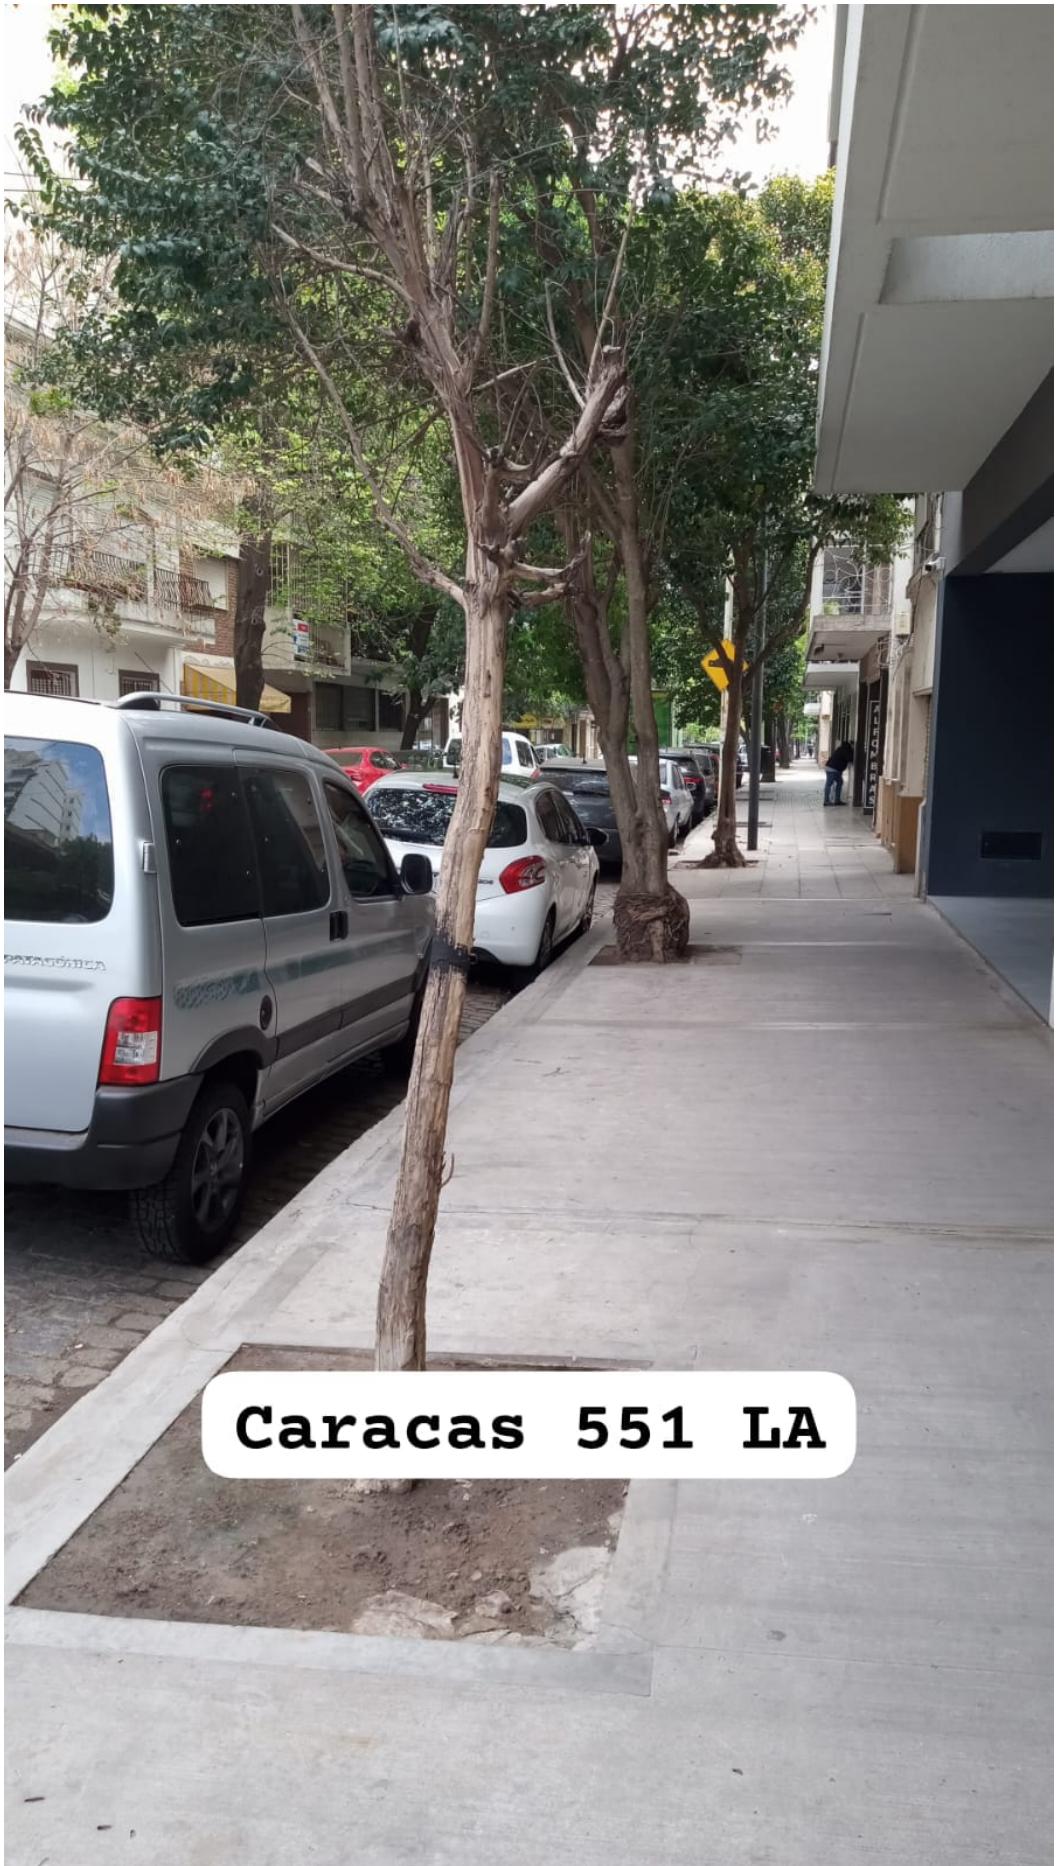
Caracas 551 LA

OBSERVACIONES
EJEMPLAR PARA EXTRACCIÓN. SE ENCUENTRA CON RODONIEDRO.
LUEGO PLANTAR NUEVO EJEMPLAR EN LA POSICIÓN.

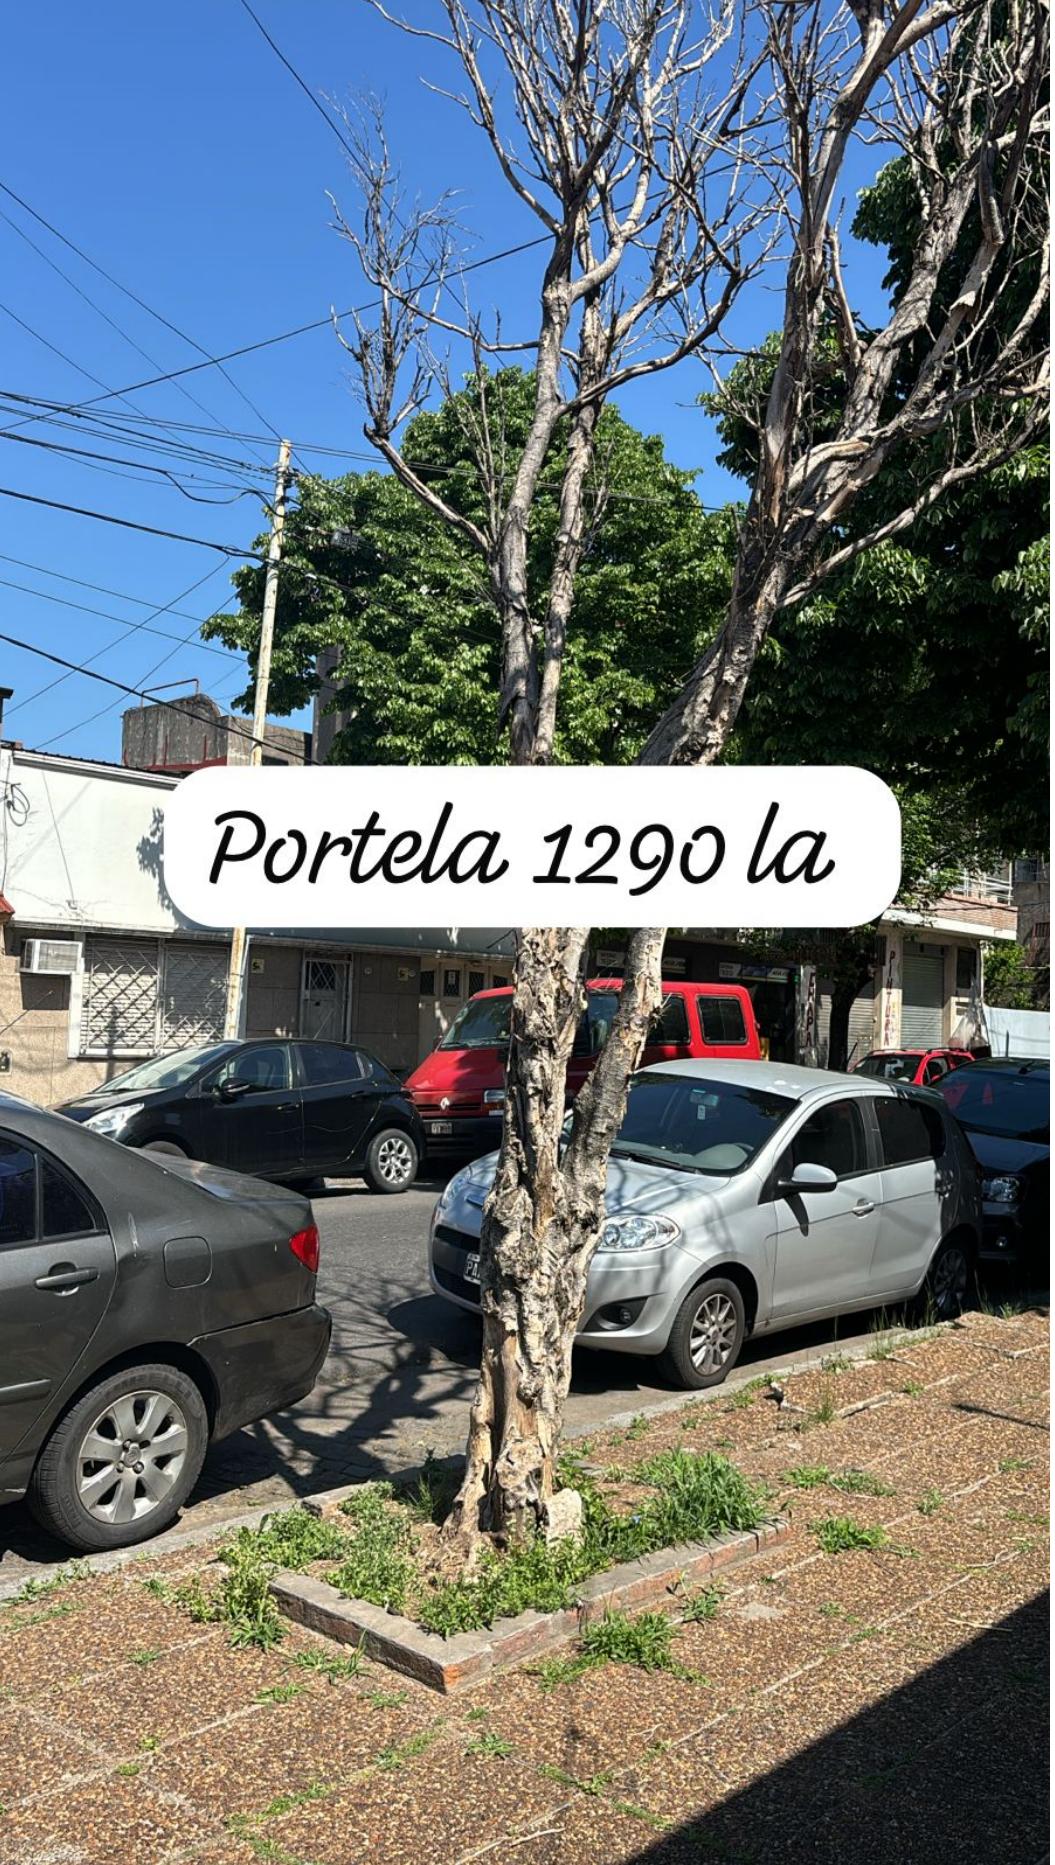
Portela 1290 la

OBSERVACIONES. *ÁRBOL SECO CON RAMAS RAJADAS Y DESPRENDIMIENTO DE COBERTURA
SE SOLICITA EXTRACCIÓN
EMERGENCIA*

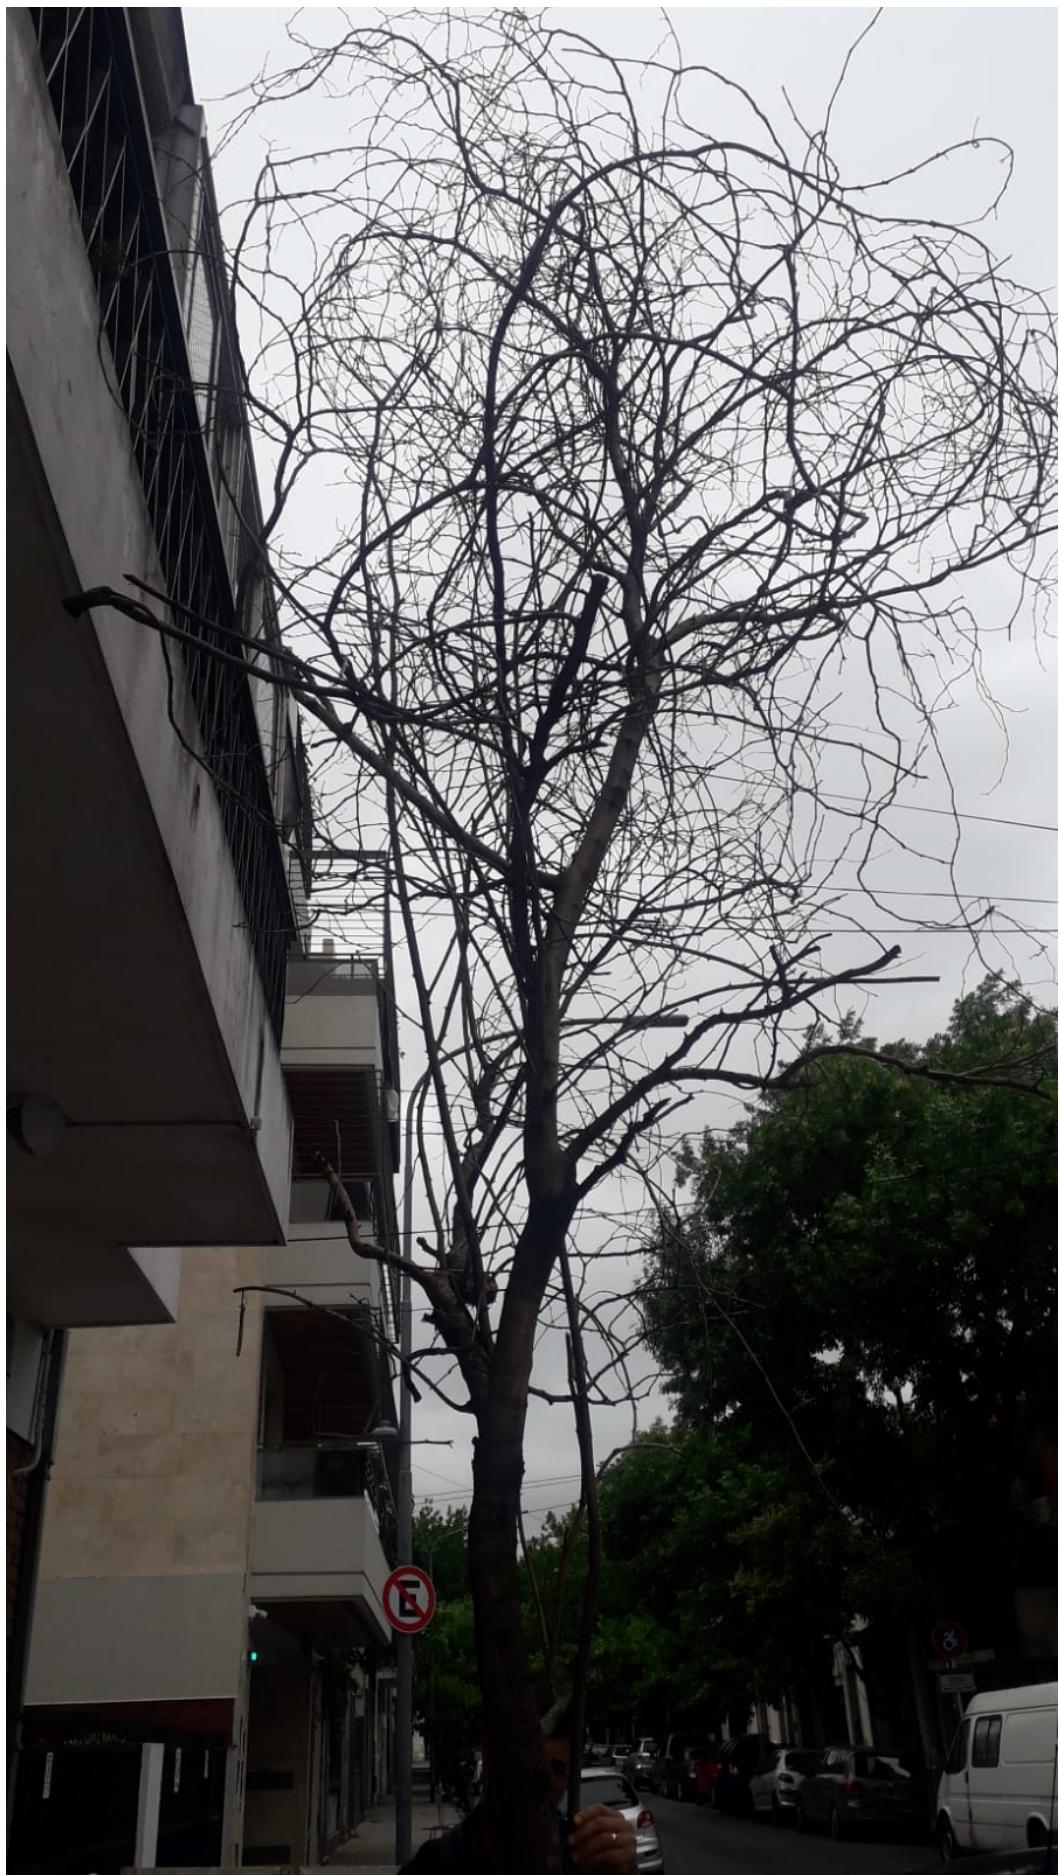
EL EJEMPLAR COMPLETAMENTE SECO, CON DESCORTEZAAMIENTO EN SU BASE

AL EFECTUAR PRESIÓN SOBRE EL FUSTE SE MUEVE (ANCLAJE DÉBIL)

SE SOLICITA REALIZAR EXTRACCIÓN POR RIESGO AL VUELCO.

DEJAR PLANTERA EN CONDICIONES PARA REALIZAR PLANTACIÓN DE UN NUEVO EJEMPLAR.

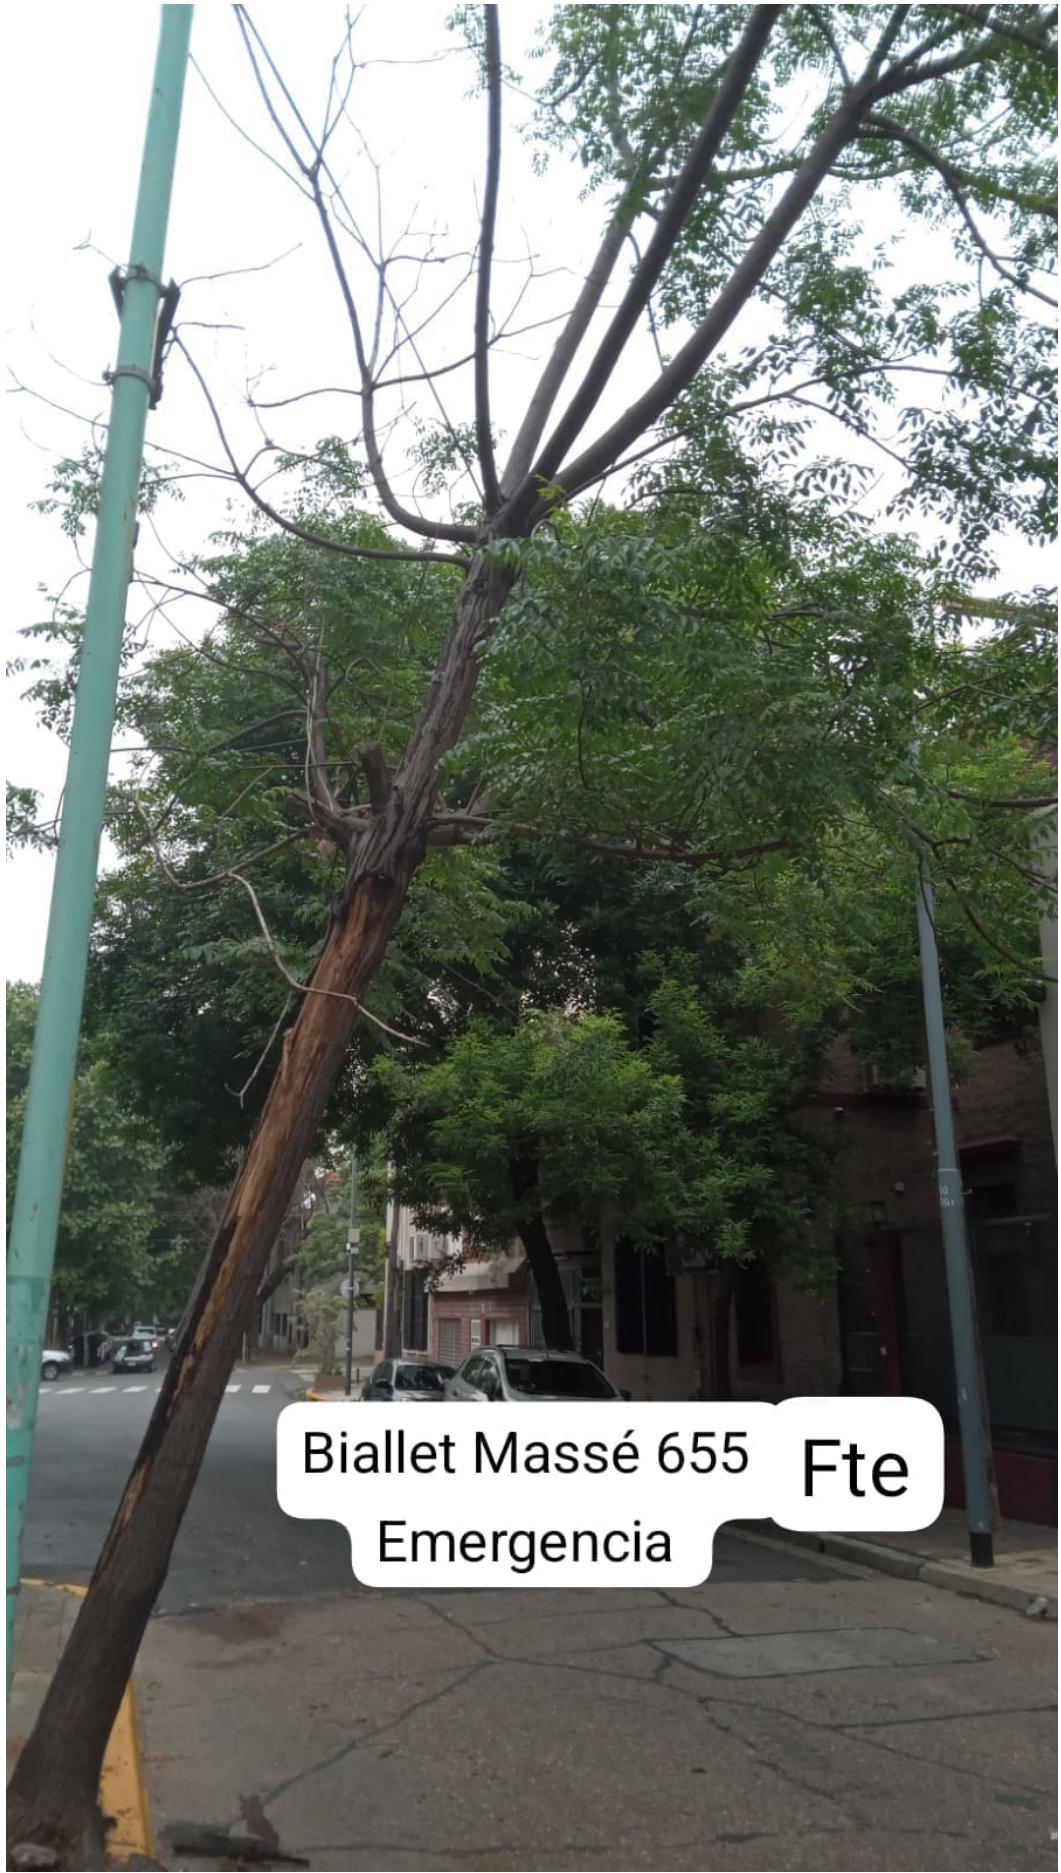
Biallet Massé 655 Fte
Emergencia

Al momento de la inspección se observó al ejemplar con una inclinación pronunciada hacia la calle. El fuste presenta una brevedad longitudinal en casi todo su perímetro y desarrollo de la base de las raíces. Se observó brevedad y desarrollo de la base de las raíces. Por todo lo antes mencionado y con el fin de resguardar y proteger por la integridad de vivas y personas se solicita la extracción con emergencia. Siguiendo Ley 3263 Art 17.

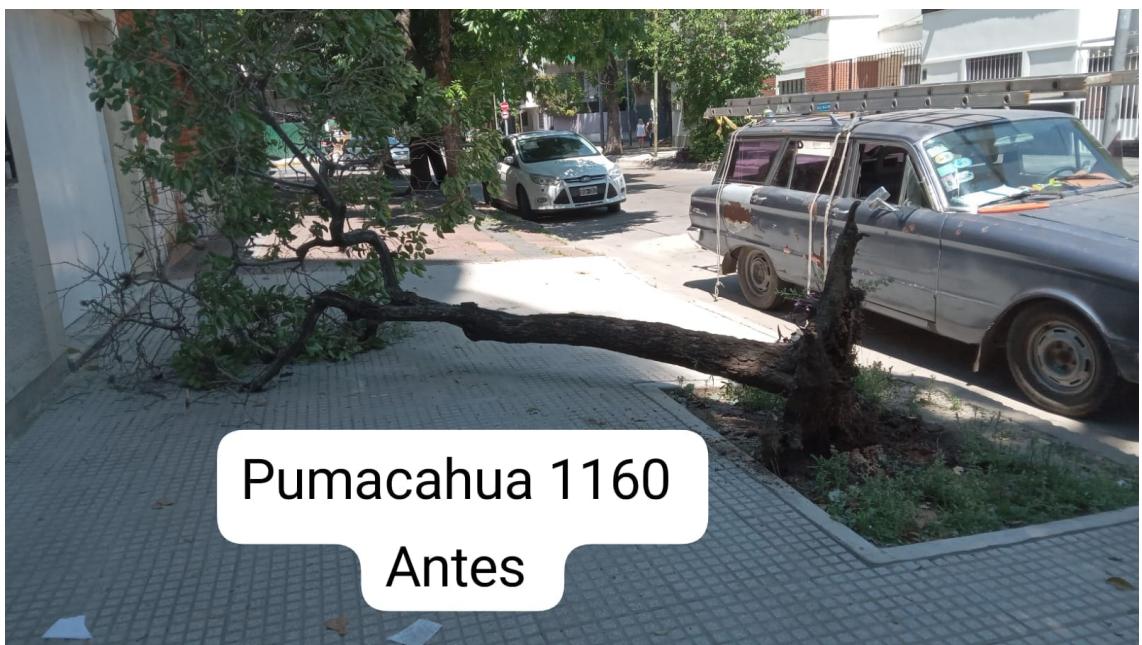
Pumacahua 1160

Árbol con pudoroso alargado semiteco
ya descalzado. Solcato su extremo
y nuevo. Vereda sin daños
