GOBIERNO DE LA CIUDAD DE BUENOS AIRES

Número: RS-2025-18506984-GCABA-COMUNA7

Referencia: Extracciones (Emergencias)

Planilla de Inspección de Árboles

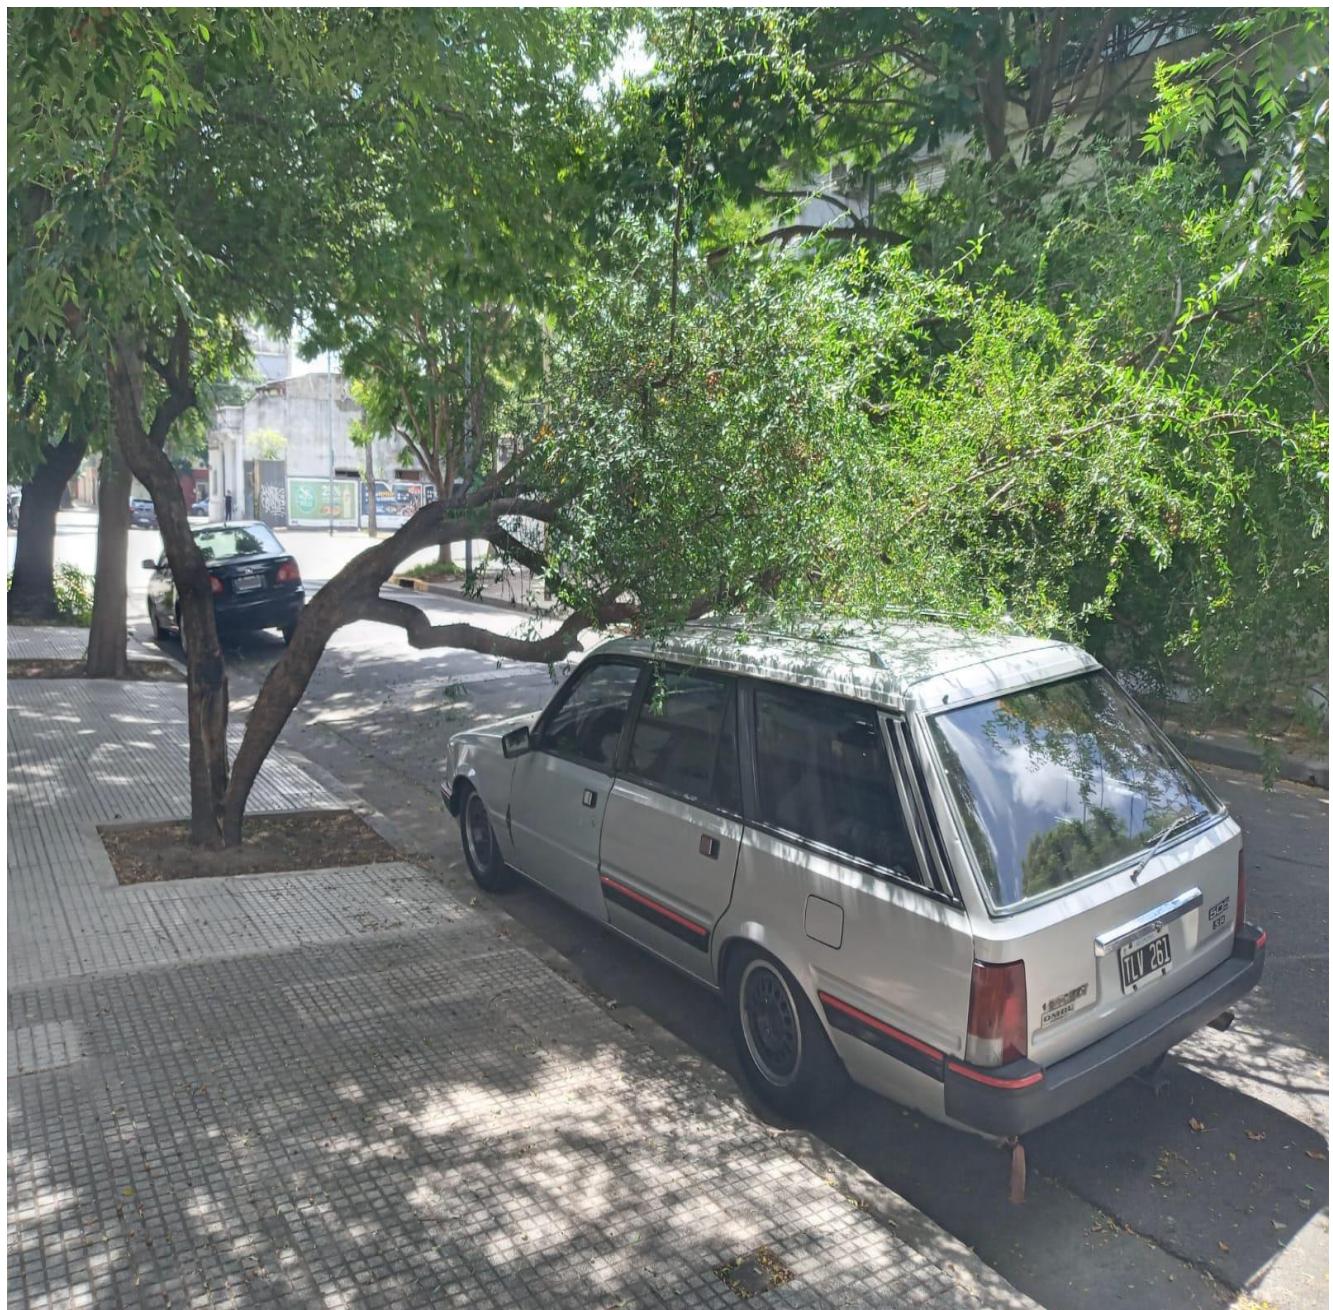
EXEMPLAR CON ENIEBLE A LO LARGO DEL FUSTE POR PUDRICIÓN.

UNA DE LAS RAMAS PRINCIPALES (LA QUEBRADA) CAYÓ SOBRE VEHÍCULO DE PATENTE: "TLV 261". A SIMPLE VISTA NO SE OBSERVAN DAÑOS EN EL AUTO.

SE REALIZARÁ EL DESCOPADO CON LA GRADILLA DE PUNTUALES.
POSTERIORMENTE SE DEBERÁ REALIZAR LA EXTRACCIÓN PARA LUEGO REPOBLAR CON UN ÁRBOL VITAL DE ACUERDO AL PLAN MAESTRO.

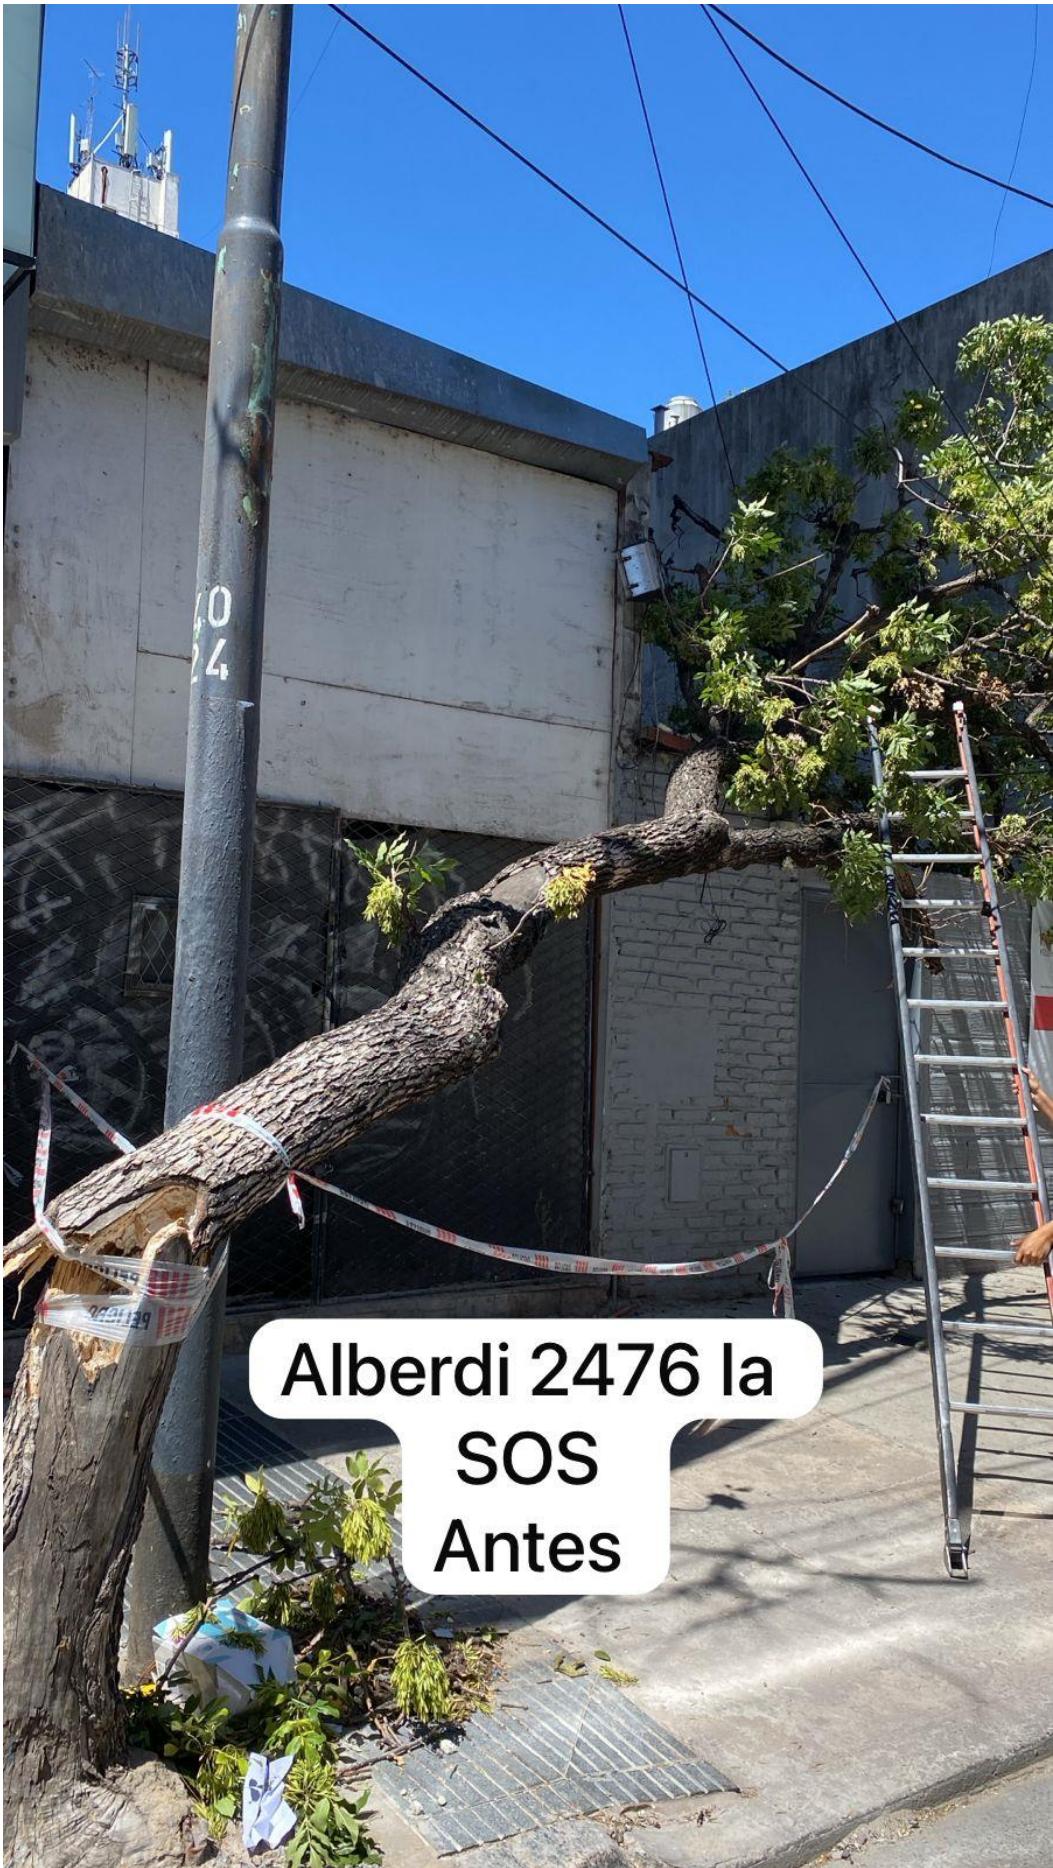
**Alberdi 2476 la
SOS
Antes**

*Árbol con predisposición avanzada para colapso
 el fuste y puerlo. Sólo se recomienda descopado y
 extracción del mismo.*

Prioridad: Alta.

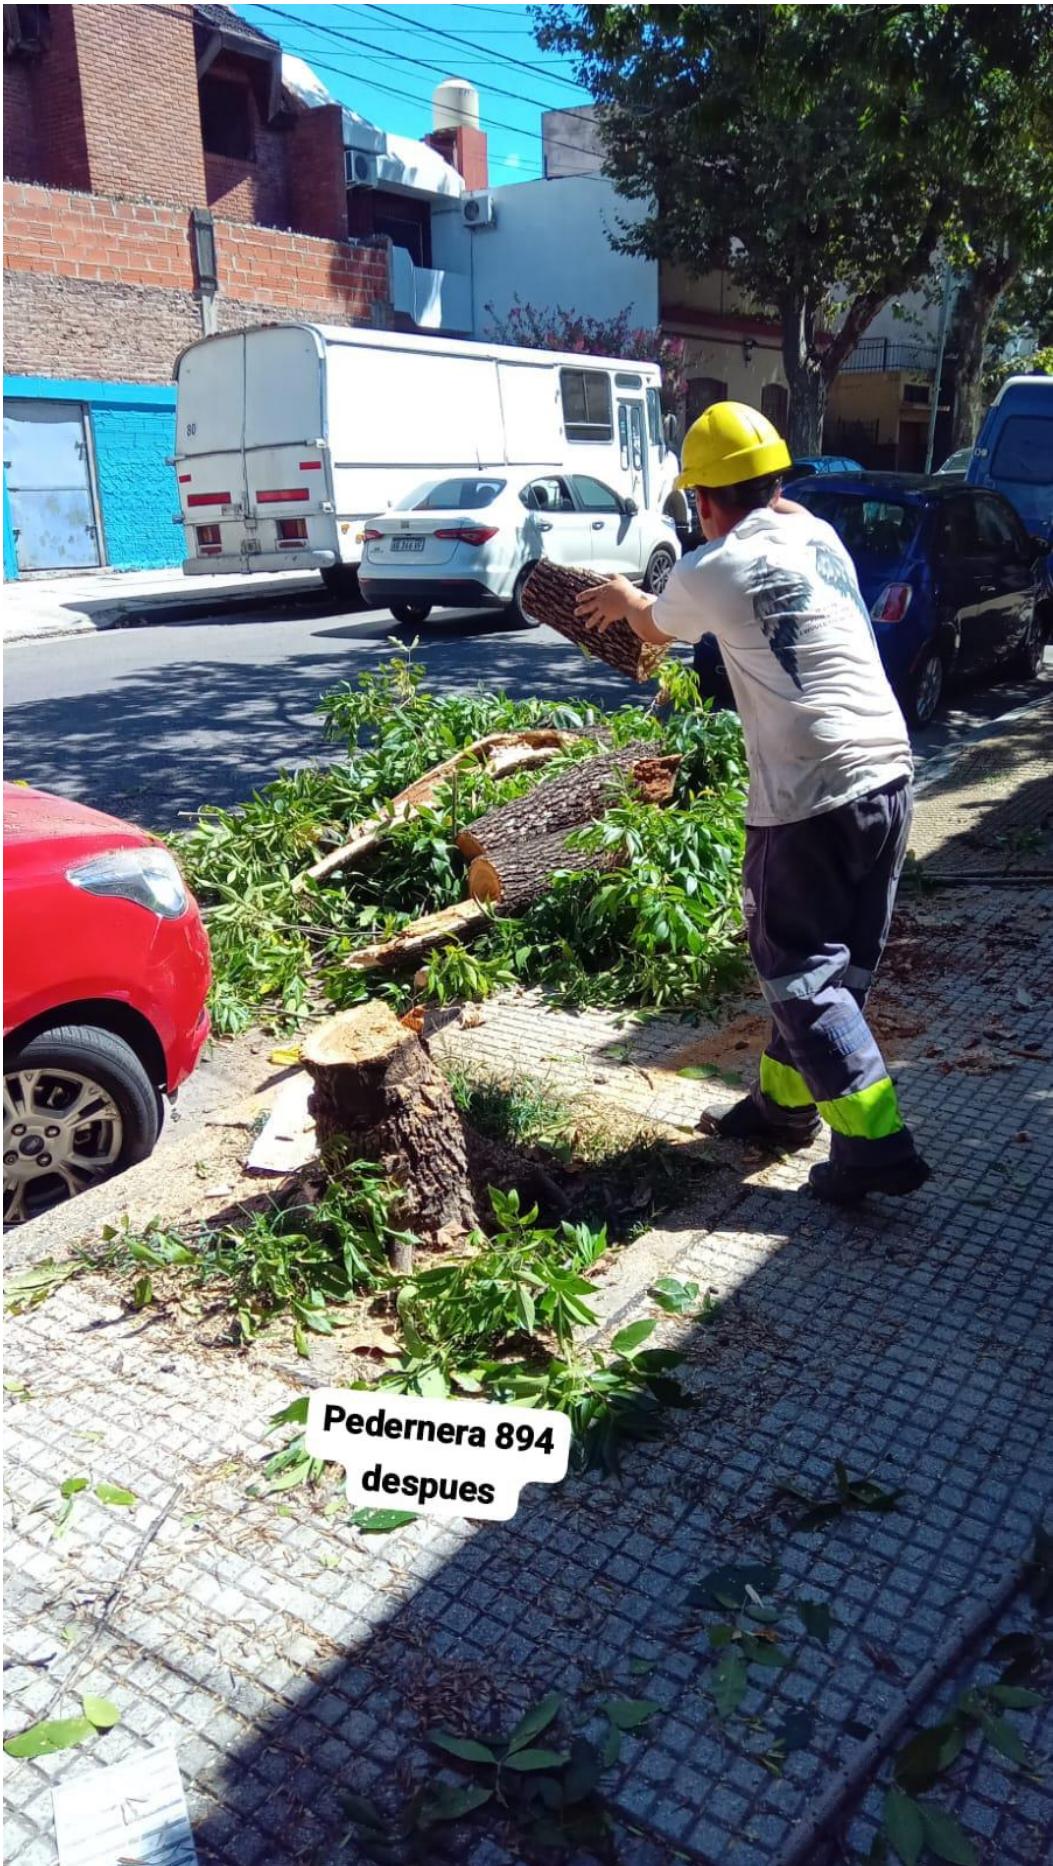
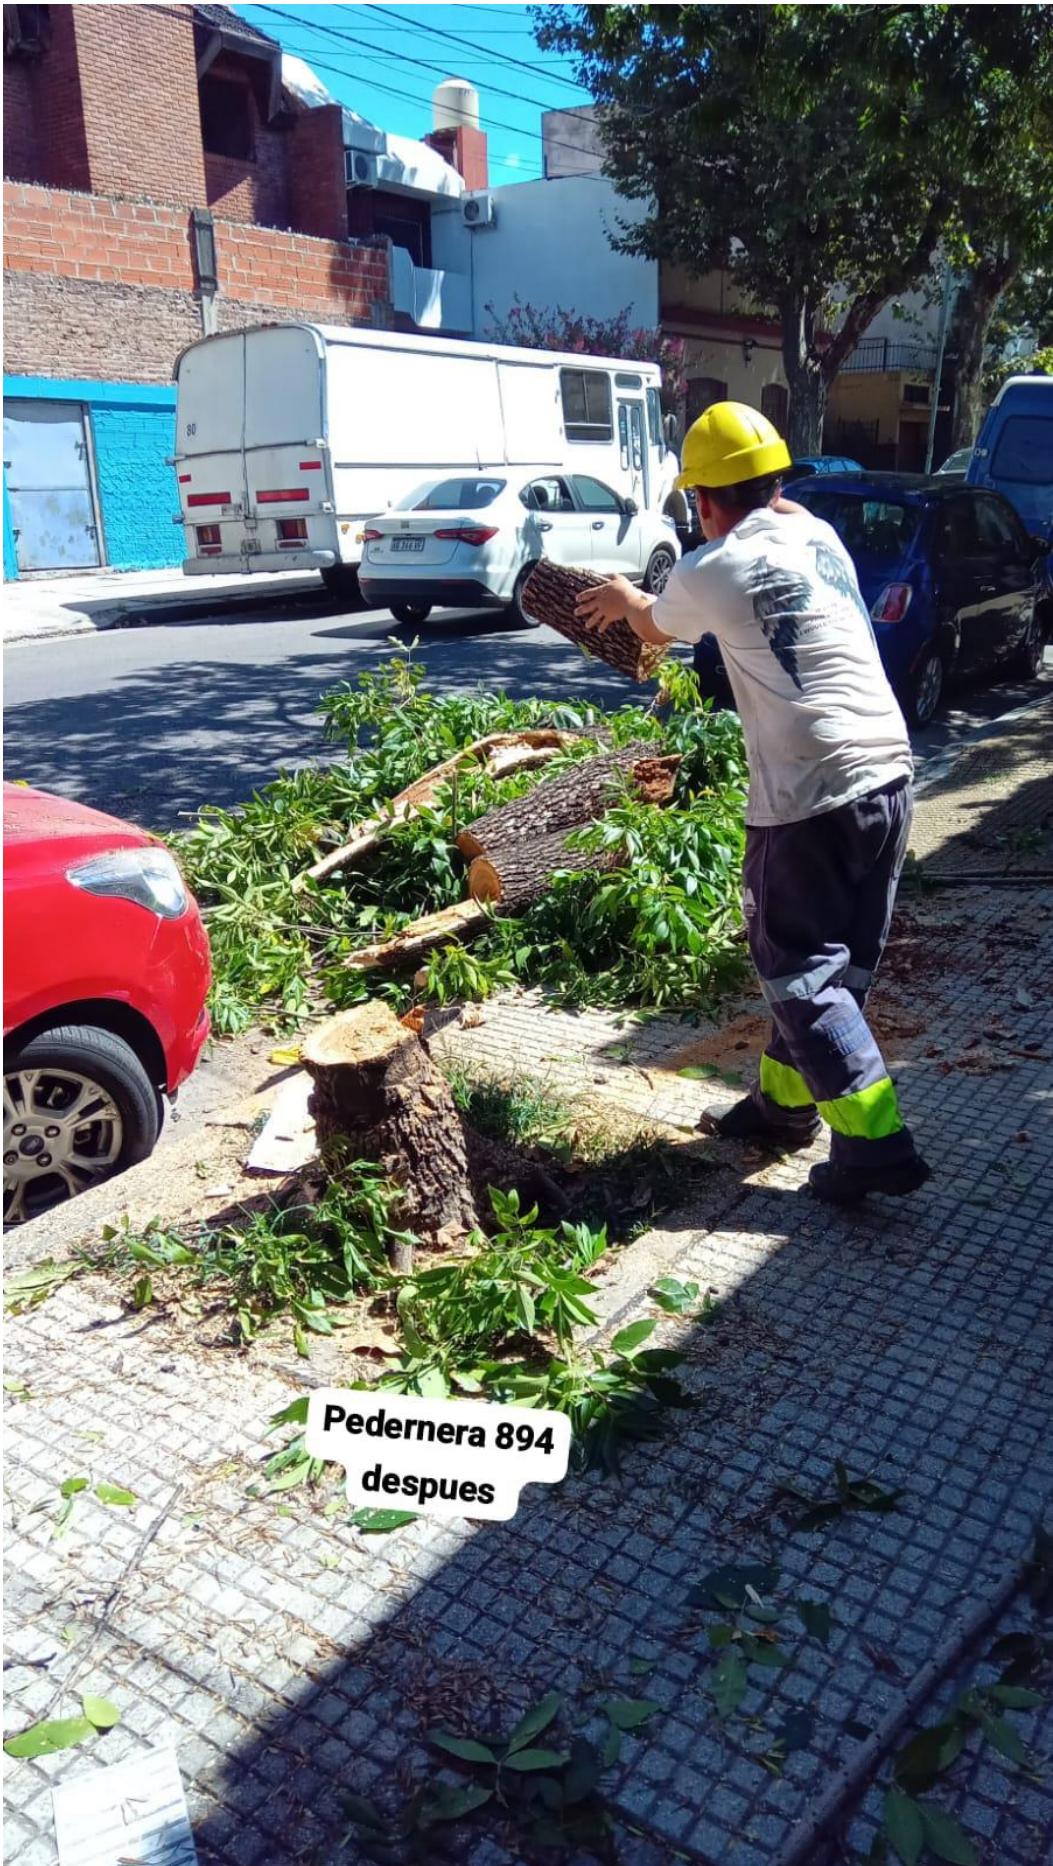
Pedernera 894
despues

Al momento de la inspección se observó un ejemplo de que se encuentra descubierto producto de una poda de sombra en la base del fuste y en sus raíces. Se solicita su extracción.

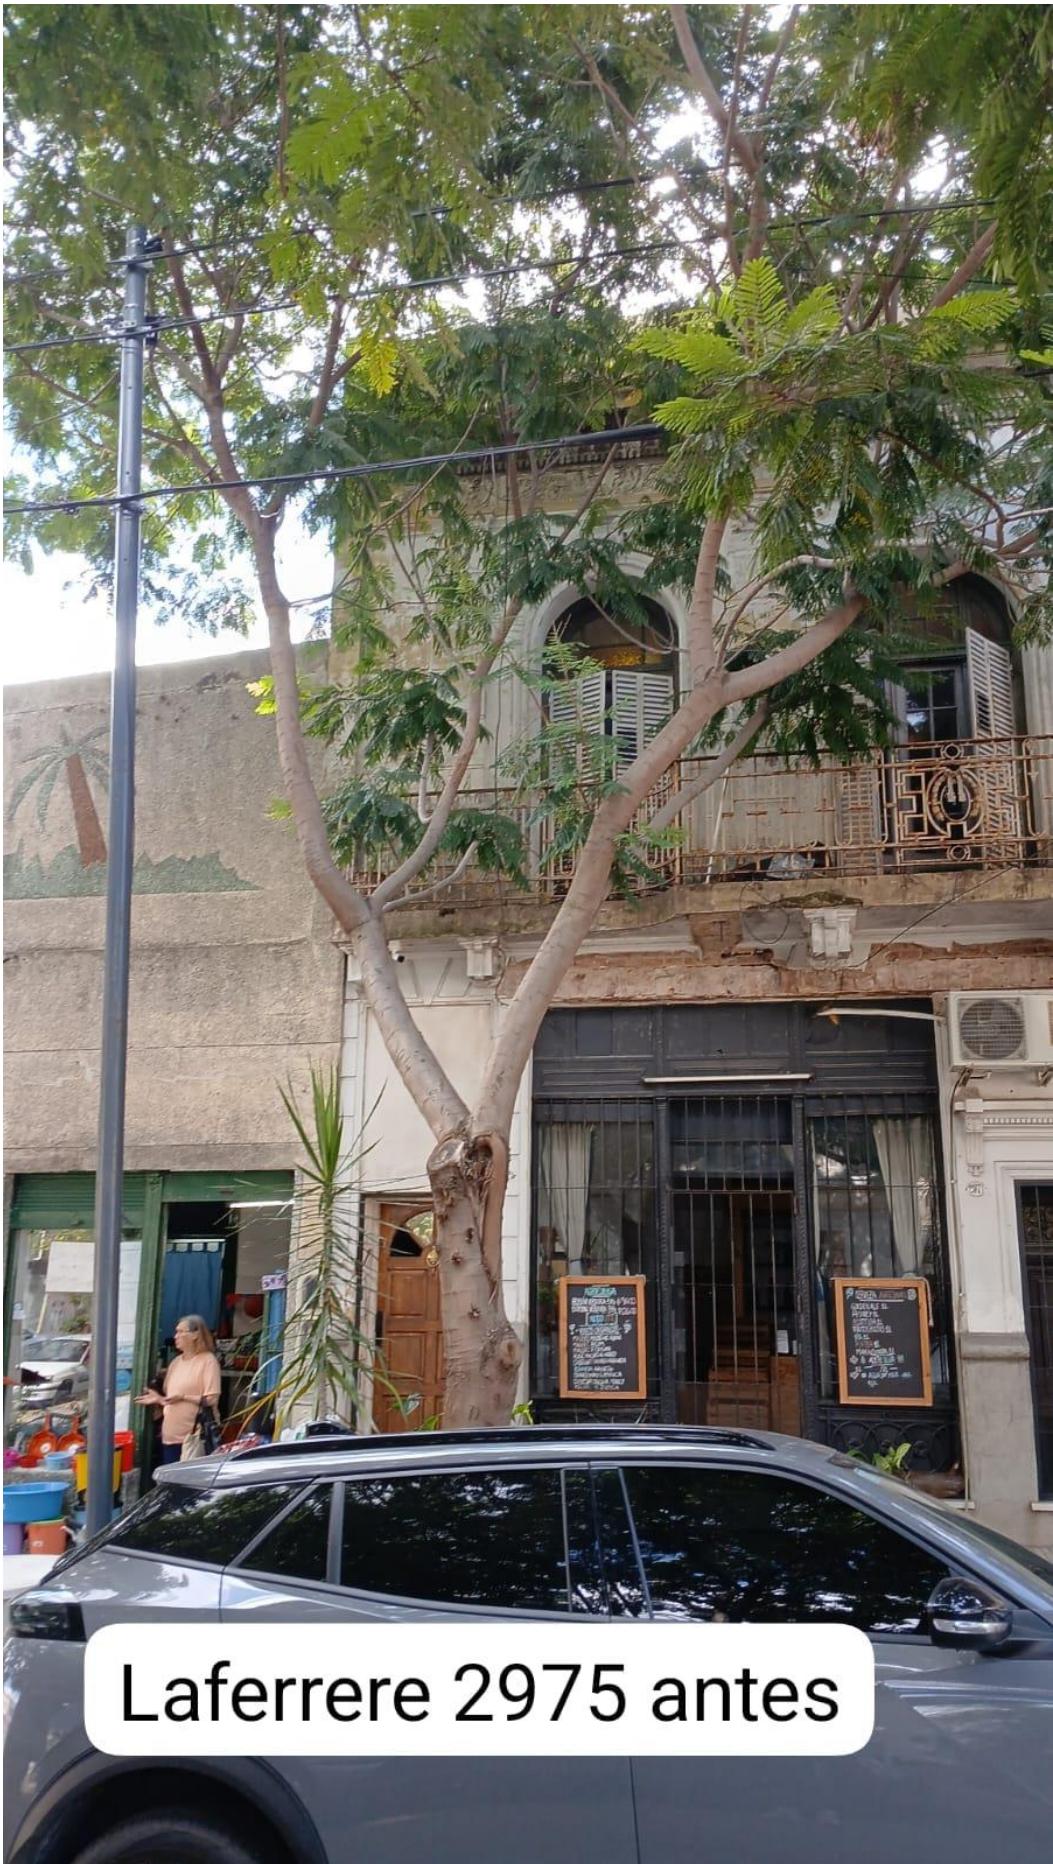
Laferre 2975 antes

Ejemplar vital con copa de brazos codominantes de los cuales uno se quebró, produciendo rajadura en el fuste, a fin de evitar daño a personas o bienes se solicita realizar su extracción.

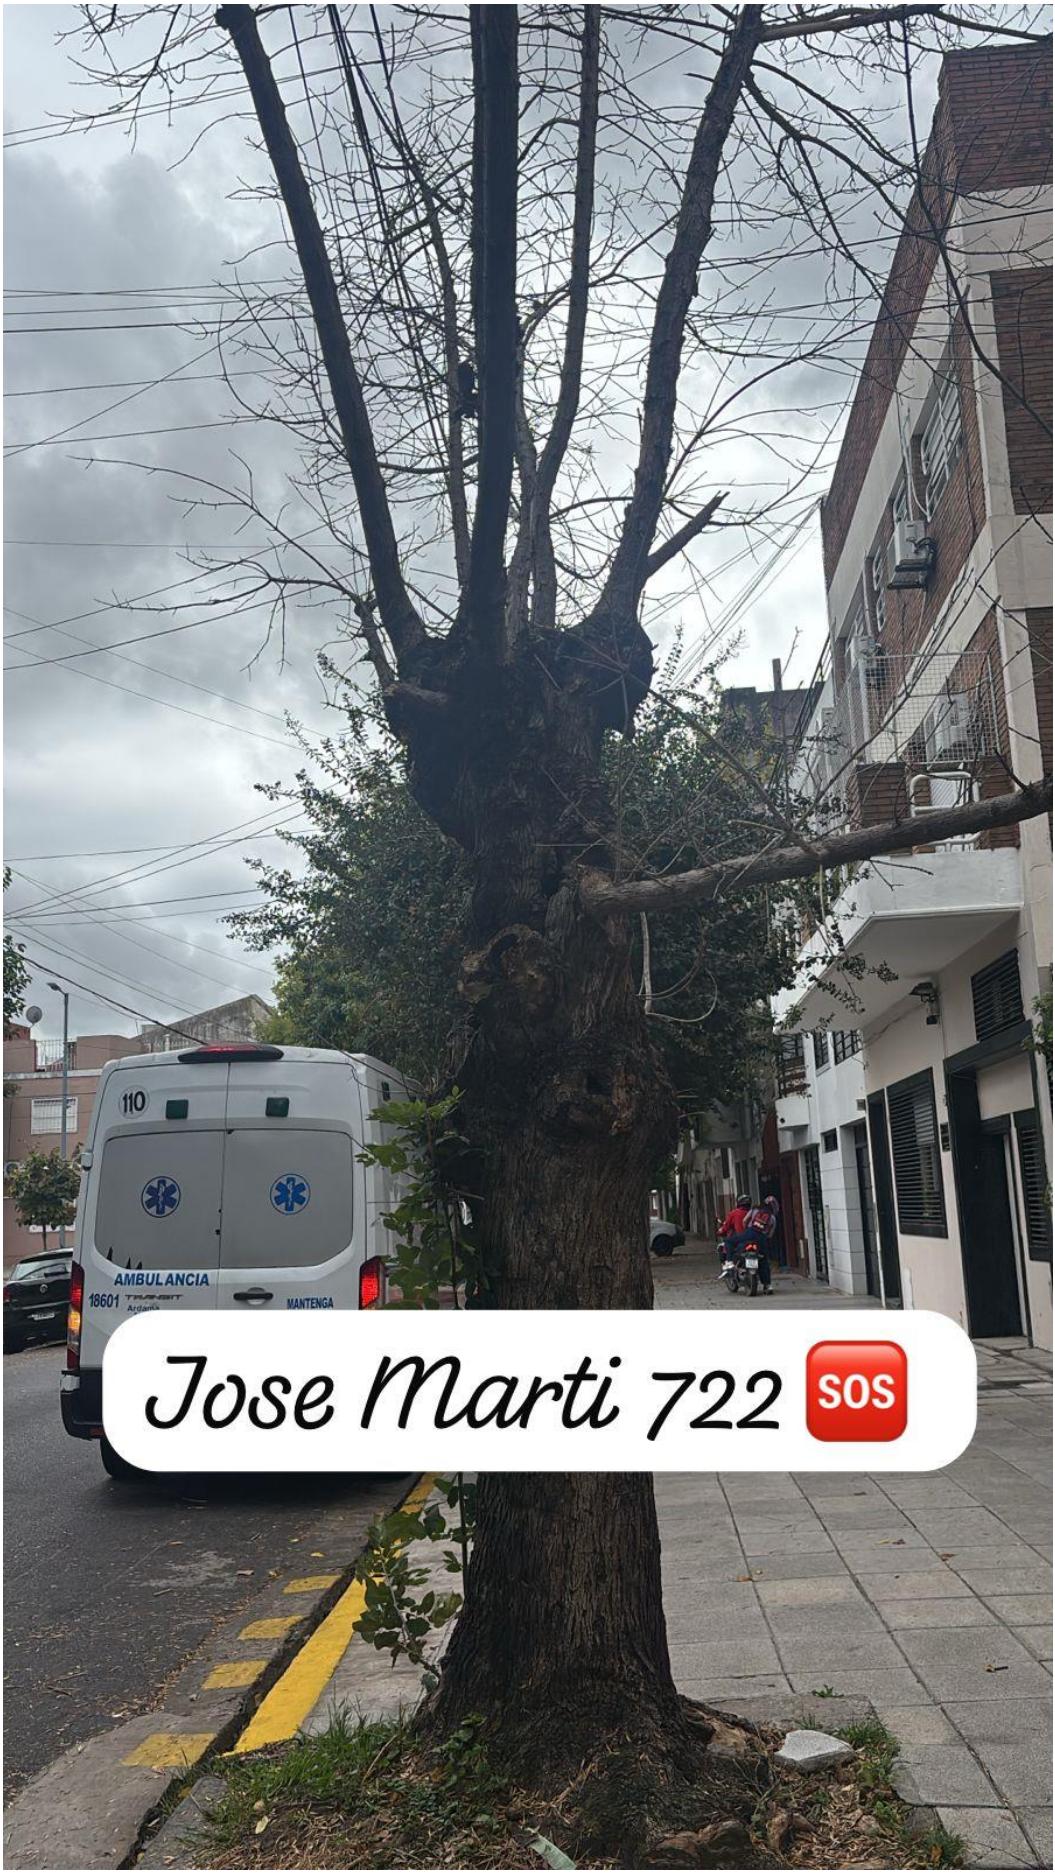
Jose Marti 722 SOS

ÁRBOL SECO C/ RAMA 1/2 PORTE QUEBRADA
sus pendiente.

Se solicita EXTRACCIÓN URGENTE -

RIESGO EMERGENCIA.

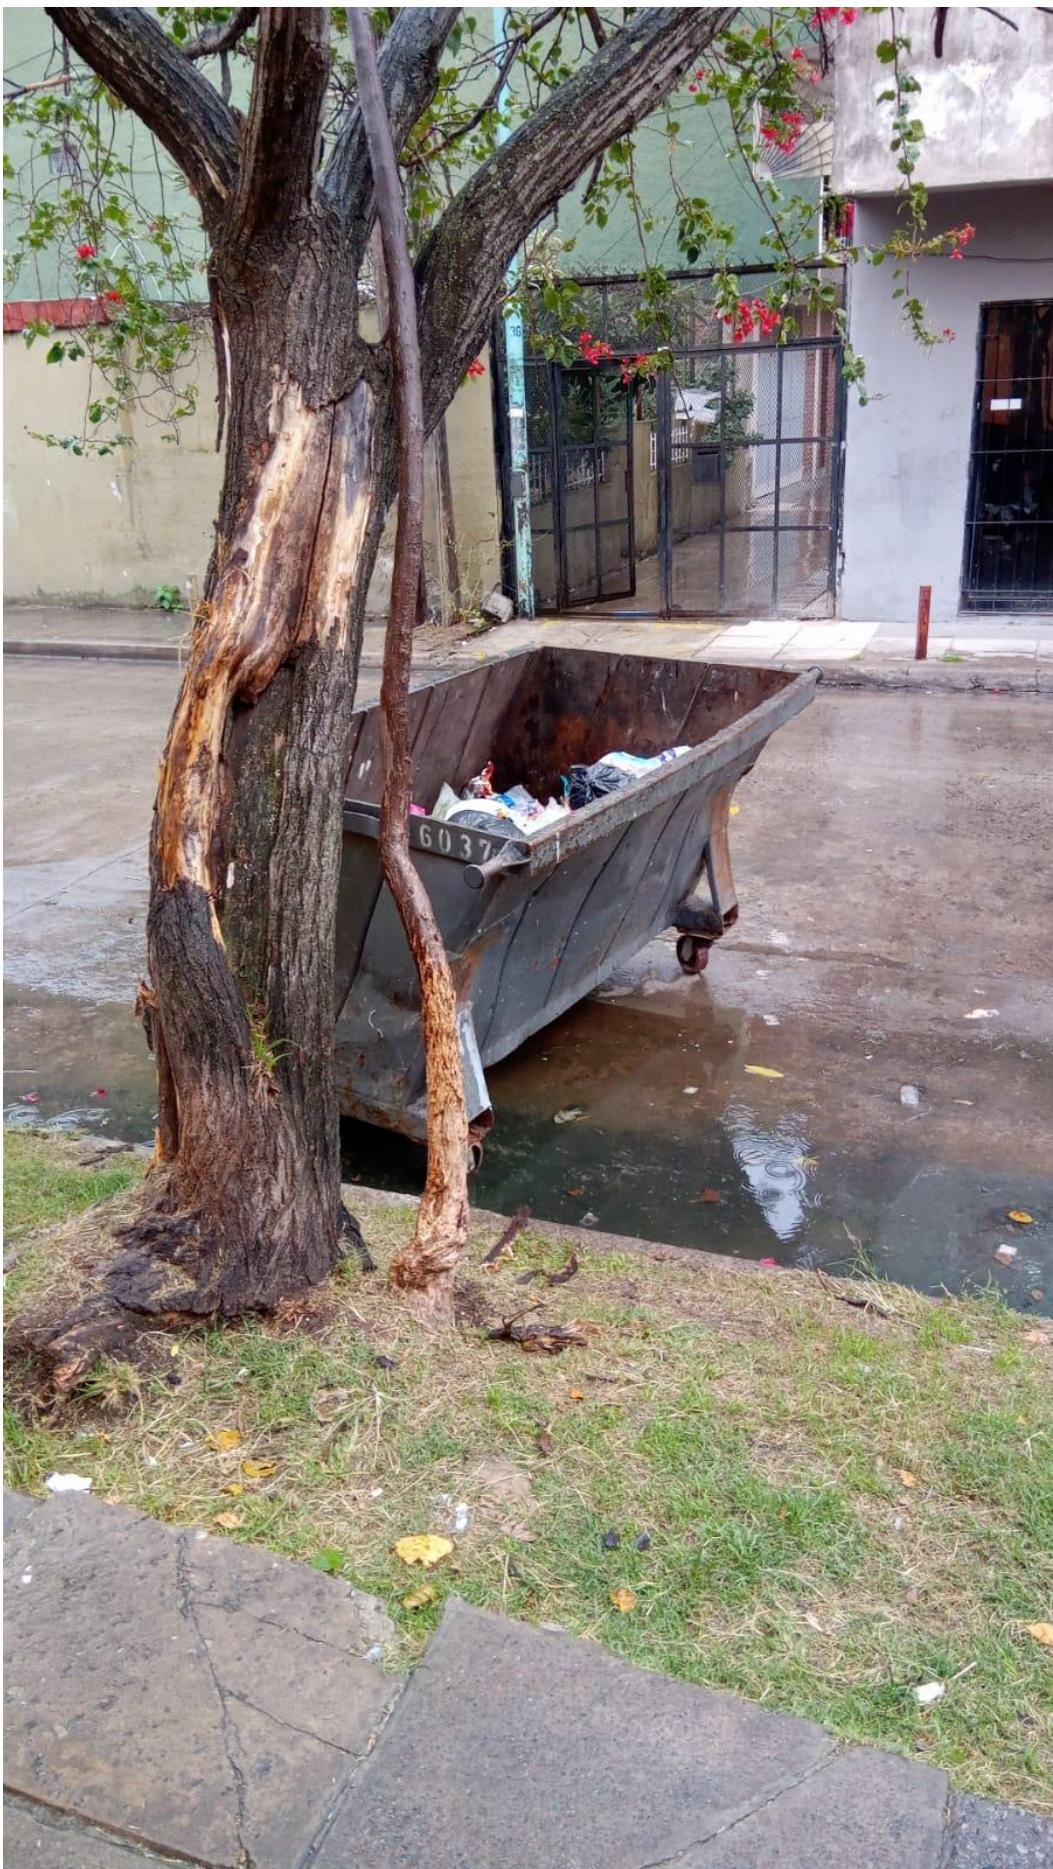
El ejemplar completamente seco, presenta fisura longitudinal, descortezaamiento y se observa principios de pudorilosis en la base. Tiene movimientos al moverse sobre el fuste.

Sobre él se ve una planta viva, de approx 6 mts de alto, su diámetro que resiste se encuentra junto al ejemplar seco resiste 1 que opera su sostén.

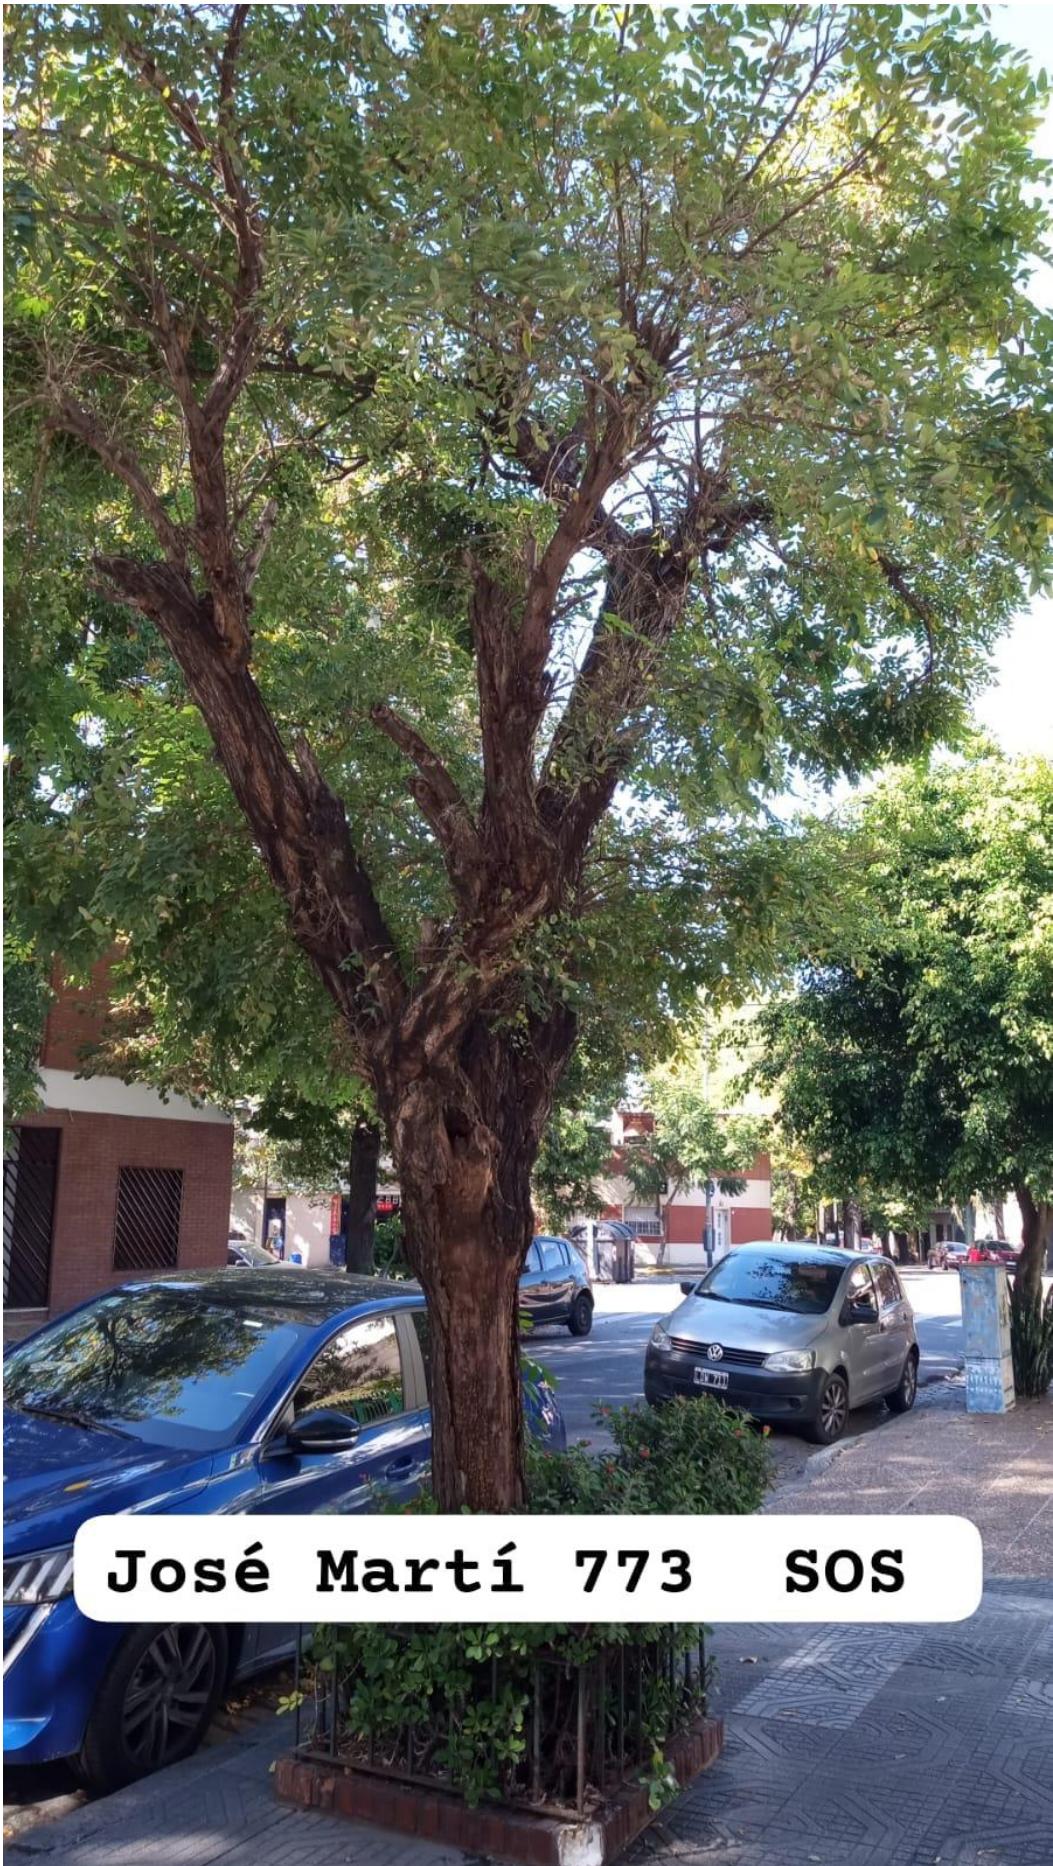
José Martí 773 SOS

OBSERVACIONES: EJEMPLAR DESCORTEZADO DESDE LA PARTE DEL TALLO.

CON GRAN MOVIMIENTO DEL TRONCO PUNTAZAL RECOMENDADO.

EXTRACCIÓN CON URGENCIA POR LO QUE ESTA ENPILO.

REEMPLAZAR POR OTRO EJEMPLAR.

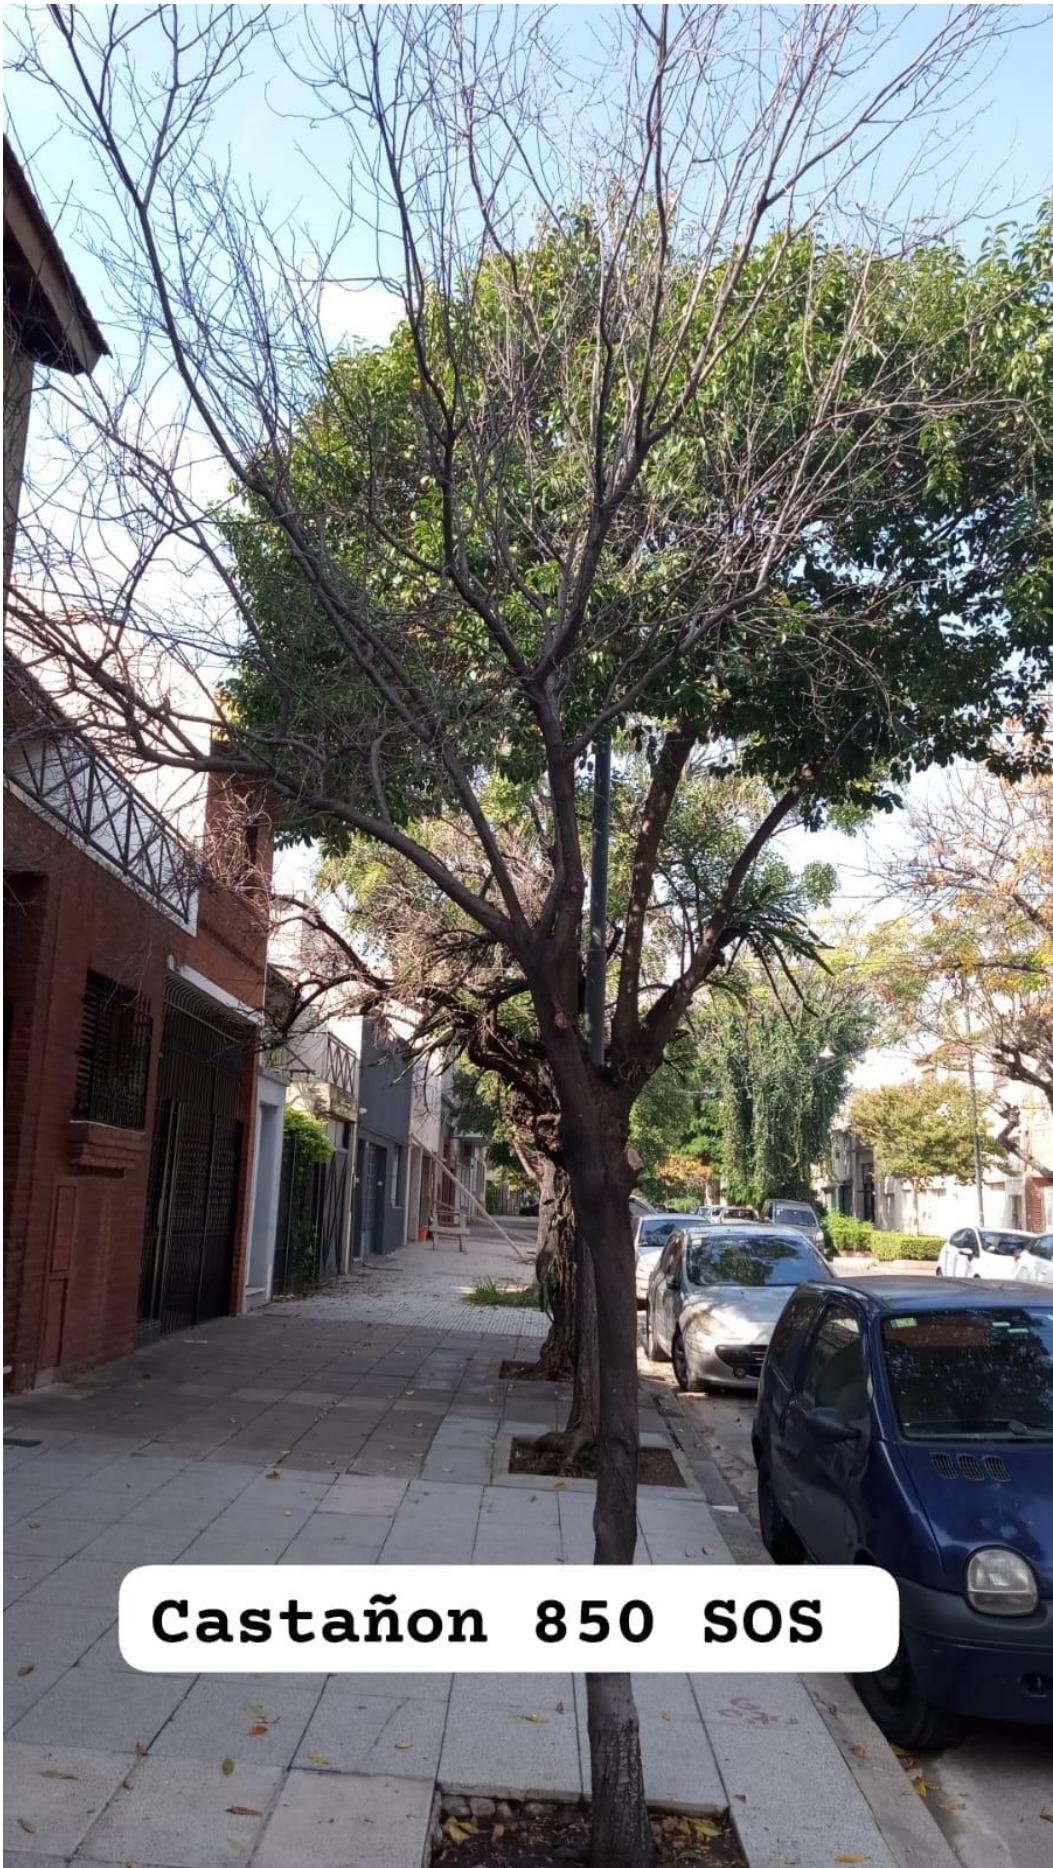
Castañon 850 SOS

■ OBSERVACIONES. EJEMPLAR CON EL FUSTE AGRIPPADO, DESCORZADO
EN MOVIMIENTO E INCLINACIÓN HACIA LA PROPIEDAD TIENE
RIESGO DE CAIDA INMINENTE. EXTRACCION DE URGENCIA
