## G O B I E R N O D E L A C I U D A D D E B U E N O S A I R E S

### Resolución Presidencia Junta Comuna

**Referencia:** Resolución Extracción Arbórea. Actas 7708 a 7728. Comuna 9

## Planilla de Inspección de Árboles

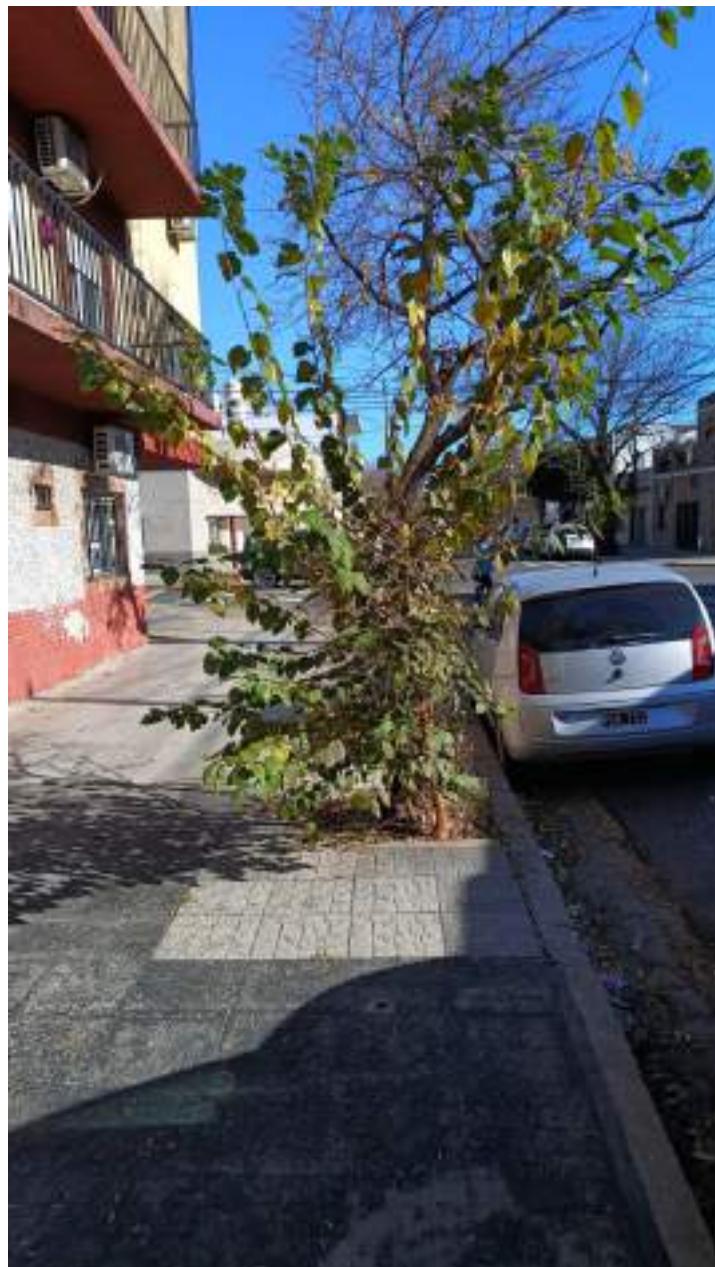
N° DE ACTA: 7708  
Informe N° \_\_\_\_\_

OBSERVACIONES Riego muy bajo.

Especie no apta

Cortar ramas

Replantar 2,5 m<sup>2</sup>, corresponden al clote de planta.

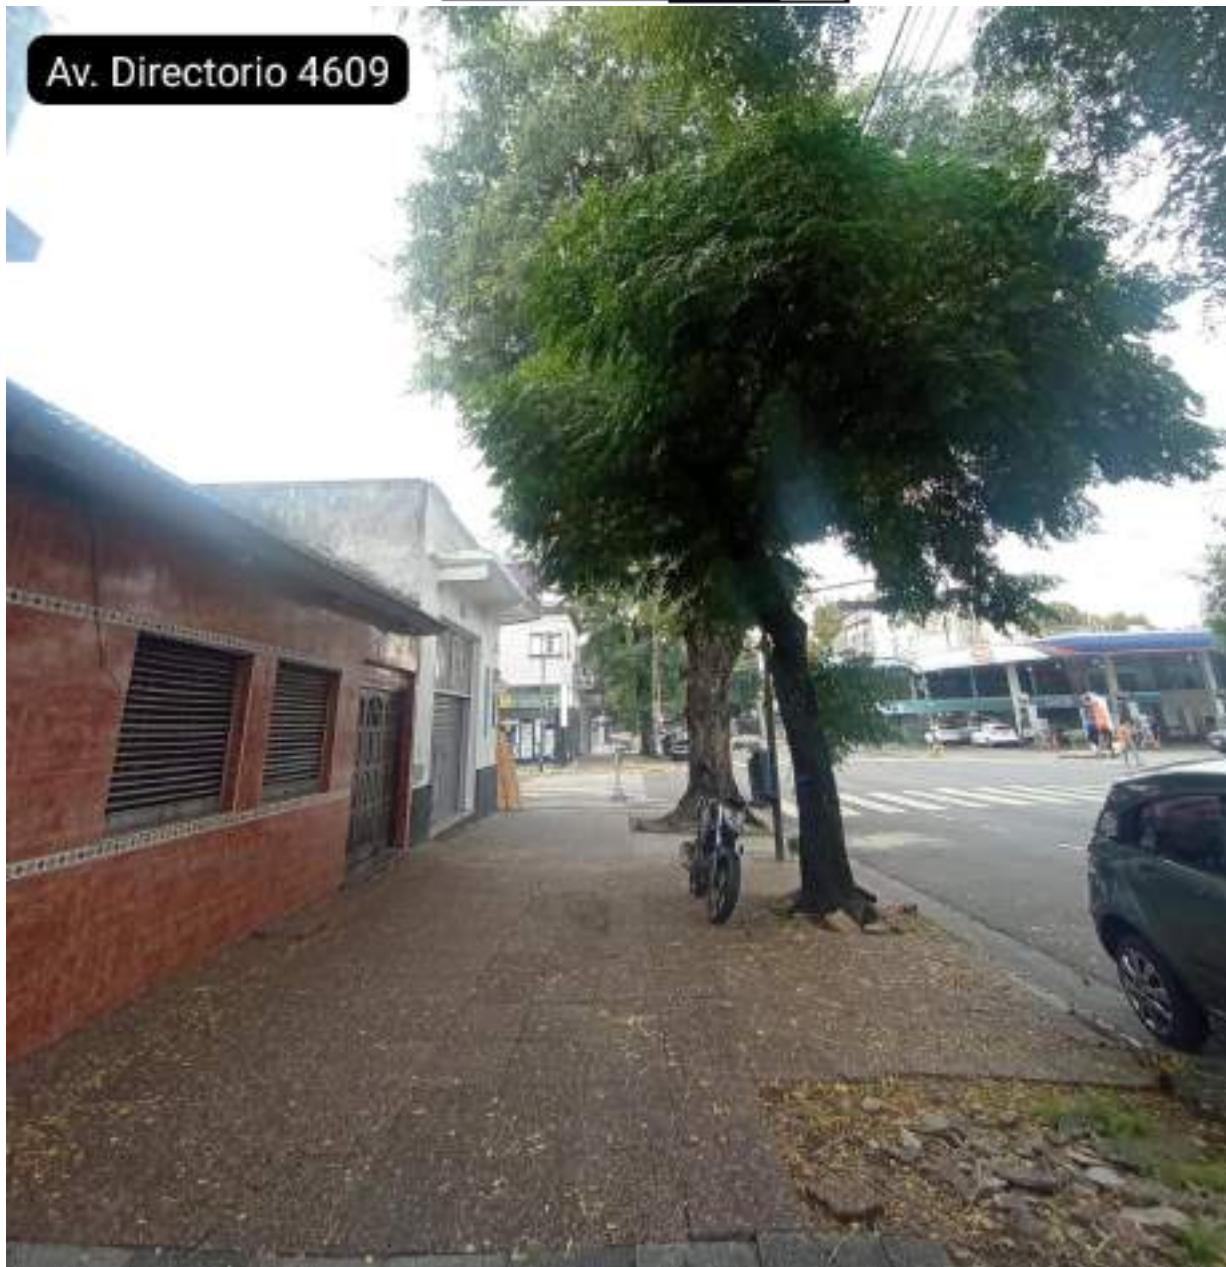
N° DE ACTA: 7709

**OBSERVACIONES** Cavidades en el cuello de la raíz, con pudrición avanzada. Cavidades en zona de la corona con unión débil de rama (origen epícorírica).

Post extracción: rehacer plantera de 1,20m x 1,20m hacia LA, entre pluviales. Reparar cordón y vereda.

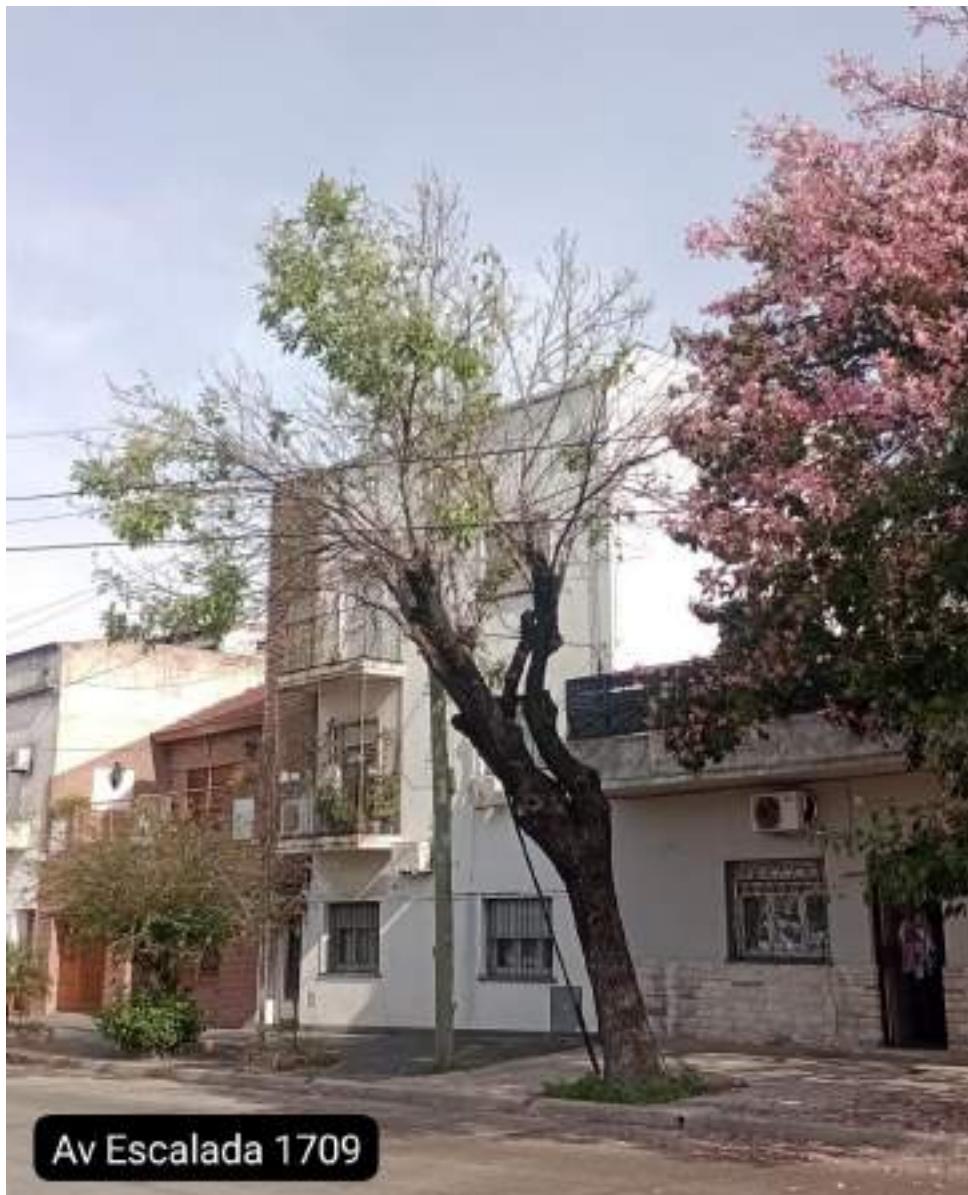
N° DE ACTA: 7710

**OBSERVACIONES** Ejemplar con inclinación de aprox. 25° hacia la calle.

En imágenes de hace un año atrás se observa que el ejemplar no presentaba inclinación. Al momento de la inspección se observaron levantamiento reciente de raíces próximas al cuello de la raíz del lado opuesto a la inclinación y hundimiento pronunciado del suelo en el lado que coincide con la inclinación. Prioridad muy alta por riesgo de vuelco.

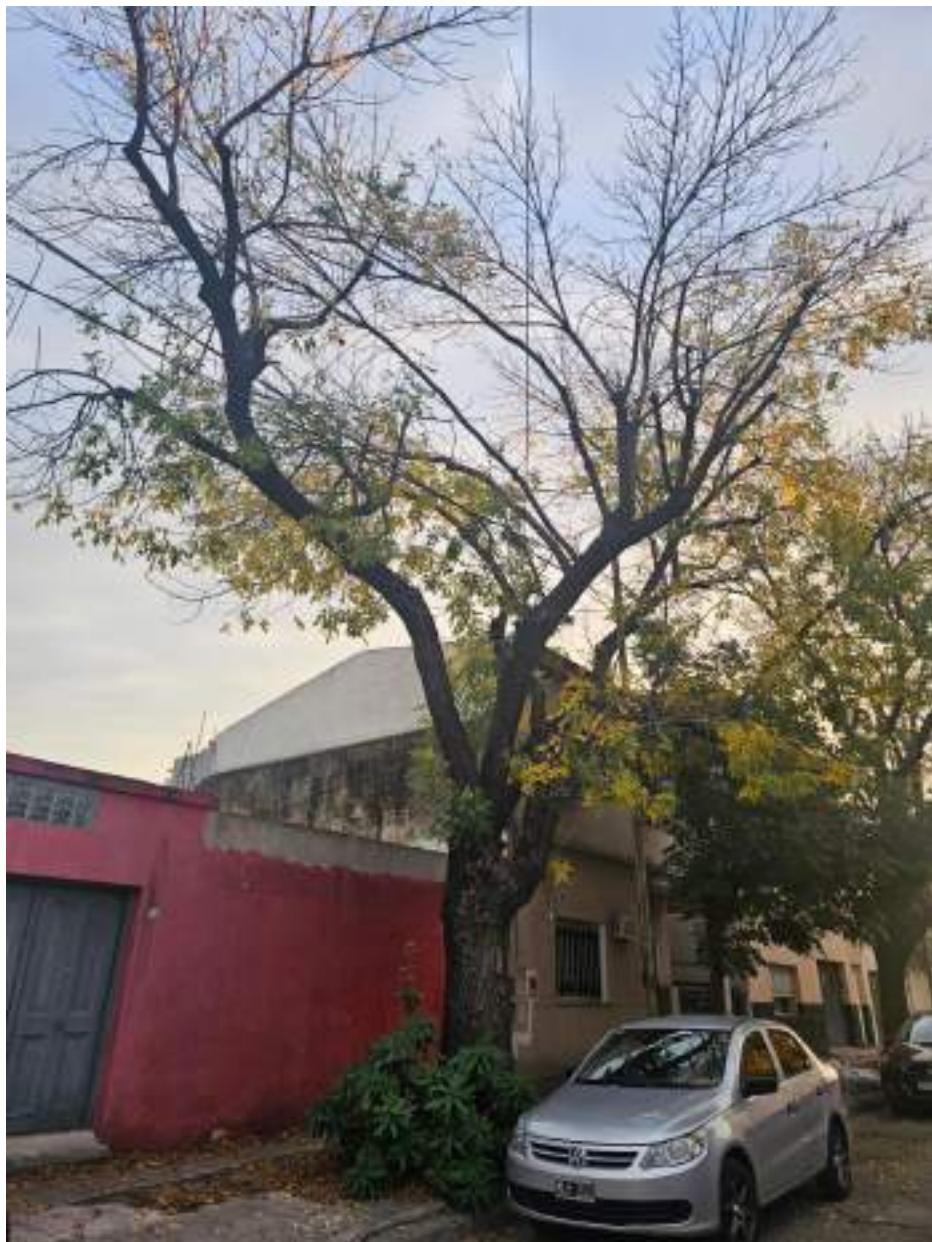
N° DE ACTA: 7712

Ejemplar con p. tanto vereda como propiedad, pro...  
 El estar ubicado en una vereda angosta, no es pos...  
 ble realizar corte de raíz sin incrementar considerable...  
 mente el riesgo. Reparar 24m² de vereda y reducir...  
 plantas a 2,1,2x1,2.

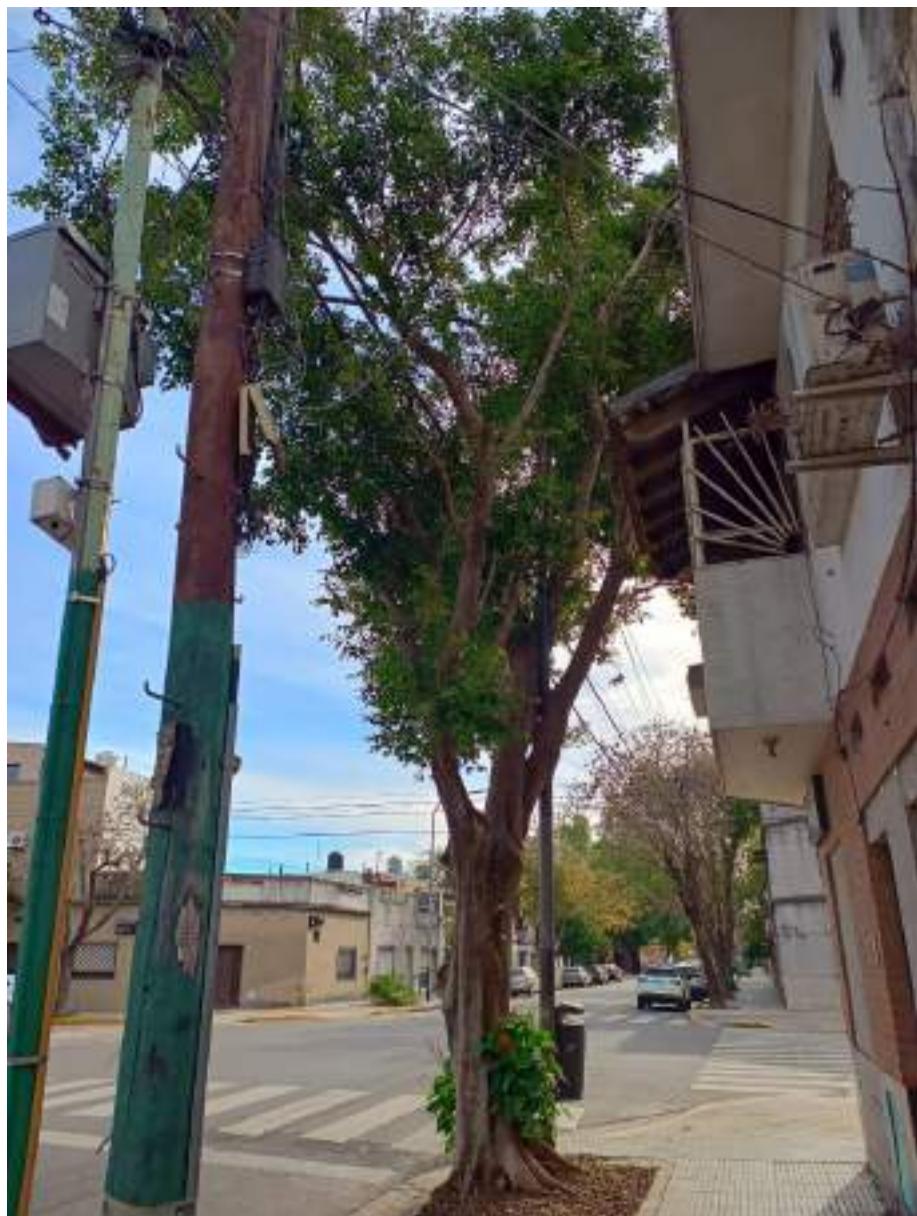
N° DE ACTA: 7417

OBSERVACIONES *Exterior de ejemplar ubicado cerca de edificios y fregado a luminaria.*

*Presenta crecimiento de fuste aferrado a poste de luminaria y rompe lecho de propiedad, devorando obstáculos la iluminación.*

Prioridad corto plazo

*Cerrar plantas 6m<sup>2</sup> saldo 6APG.*

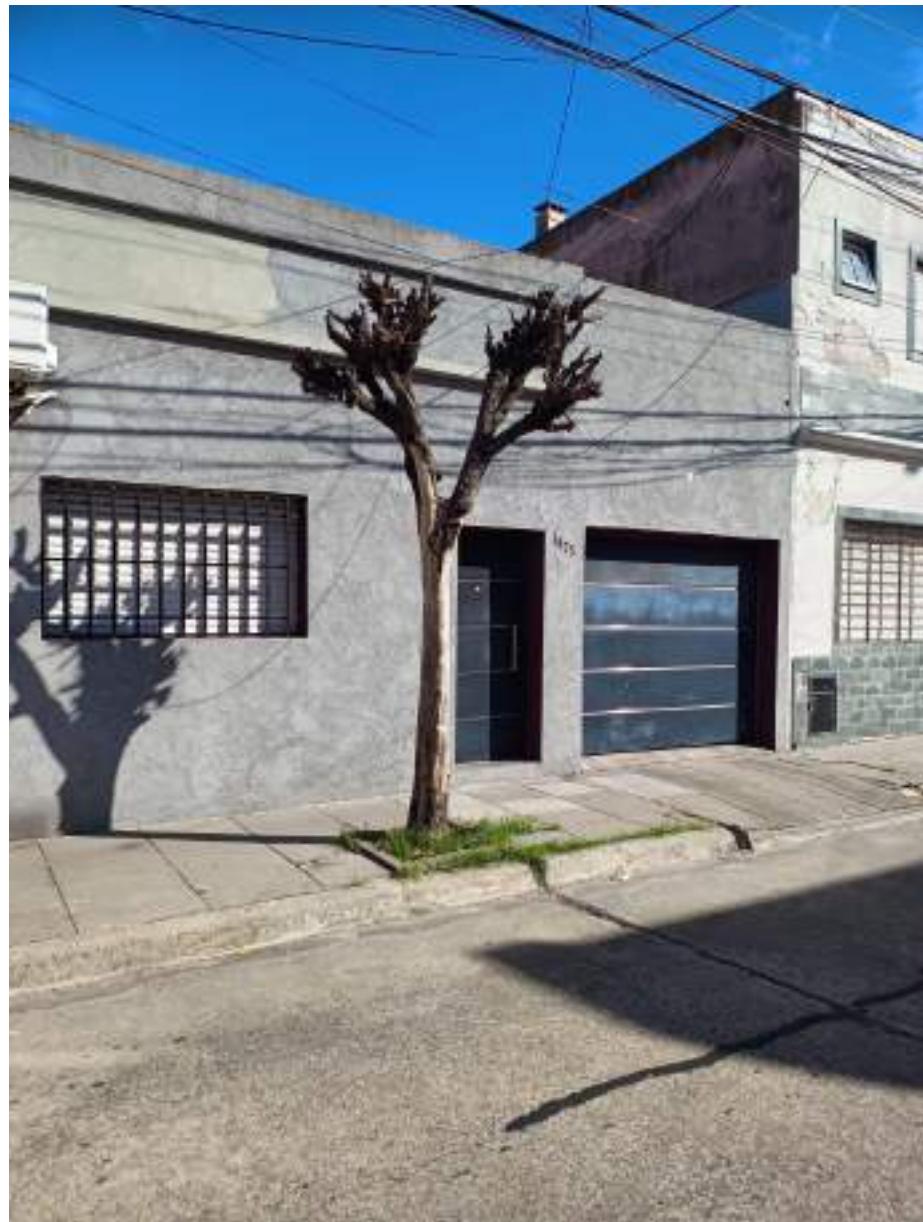
N° DE ACTAS: 7714

Extracción de ejemplar ruerto en pie, sin otros defectos importantes.

Revernar plantas a 1,20 m de largo por 0,80 m ancho.  
PL 4m.Reparar vereda 4m<sup>2</sup>, solo L64  
Ingreso con chips 1883.Prioridad corto plazo

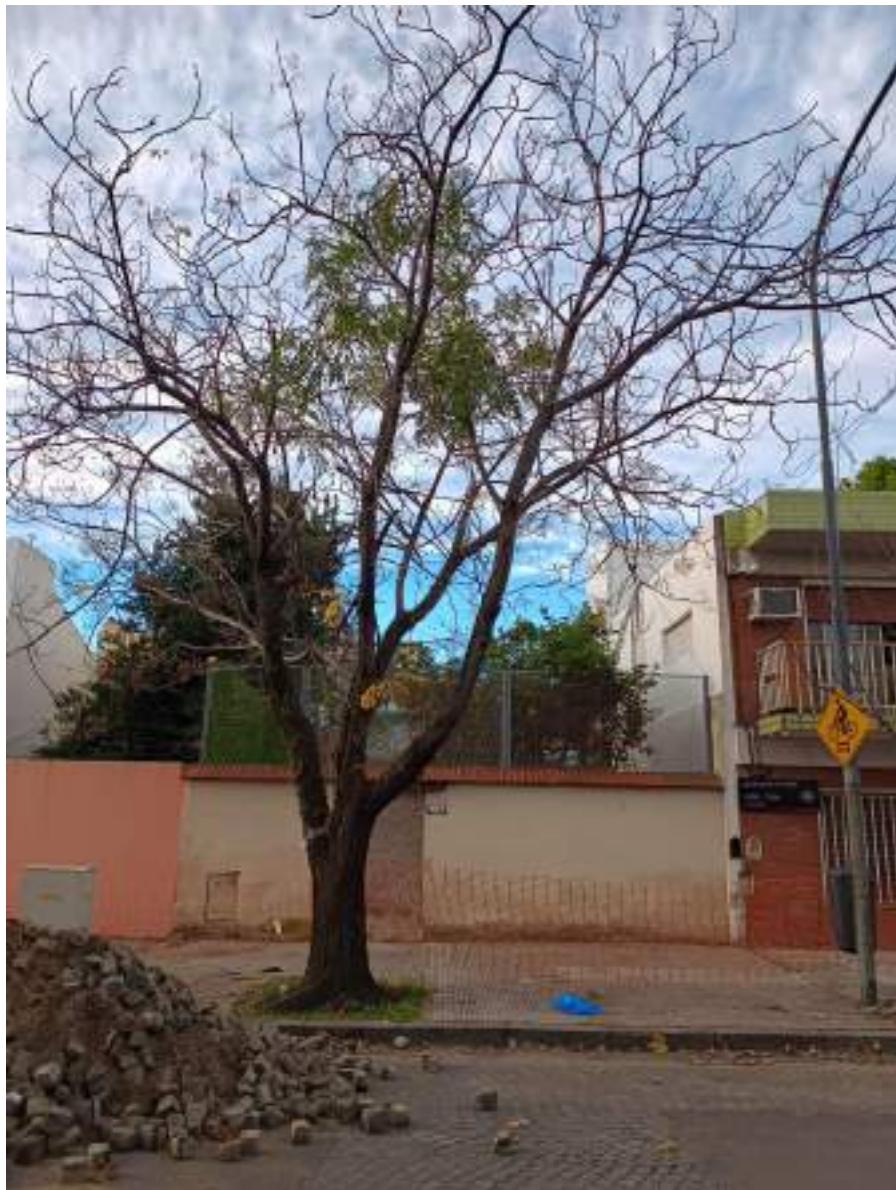
N° DE ACTA: 7725

**OBSERVACIONES** Especie no apta para arbolado viario causando roturas en vereda y afectando propiedad. Por el tamaño del ejemplar y por estar entre dos garajes, no es posible ampliar plantera ó realizar corte de raíz a una distancia segura. Post extracción: rehacer plantera de 1,60 m x 1,30 m y reparar 11 m<sup>2</sup> de vereda (66.6%).

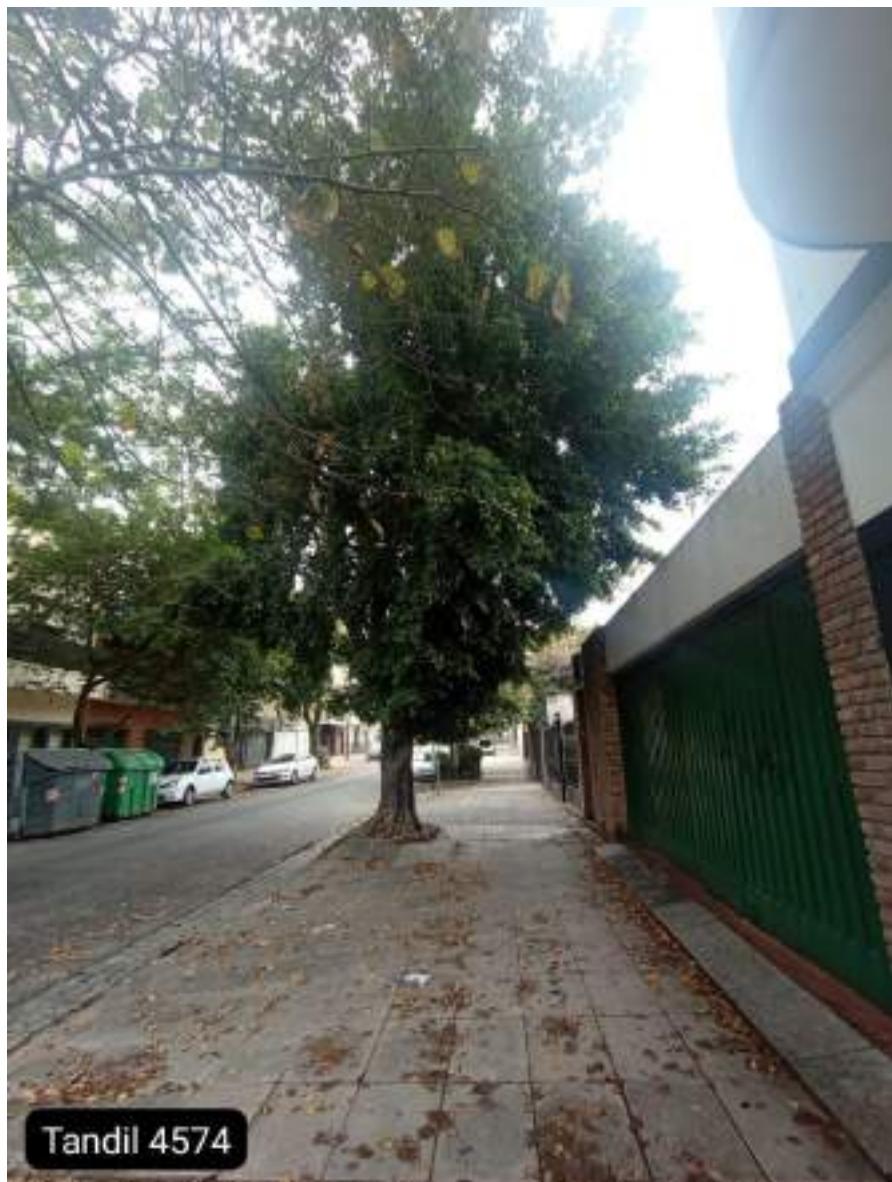
N° DE ACTA: 7726

OBSERVACIONES Extracción de ejemplar con cuidad basal y pudrición en la zona del cuello y descortezamiento defectuoso. Desplazar plantas 1,5 m hacia lado ascendente por cercanía a garaje y desague pluvial. Rezarar plantas 1,20 m x 1,20 m, PL 4,8 m. Reparar vereda 8 m<sup>2</sup>, solado L 64. Reparar pluvial. Prior. de corto plazo.
