Referencia: Resolución Arbolado - Extracciones de Emergencia – Año 2024

Planilla de Inspección de Árboles

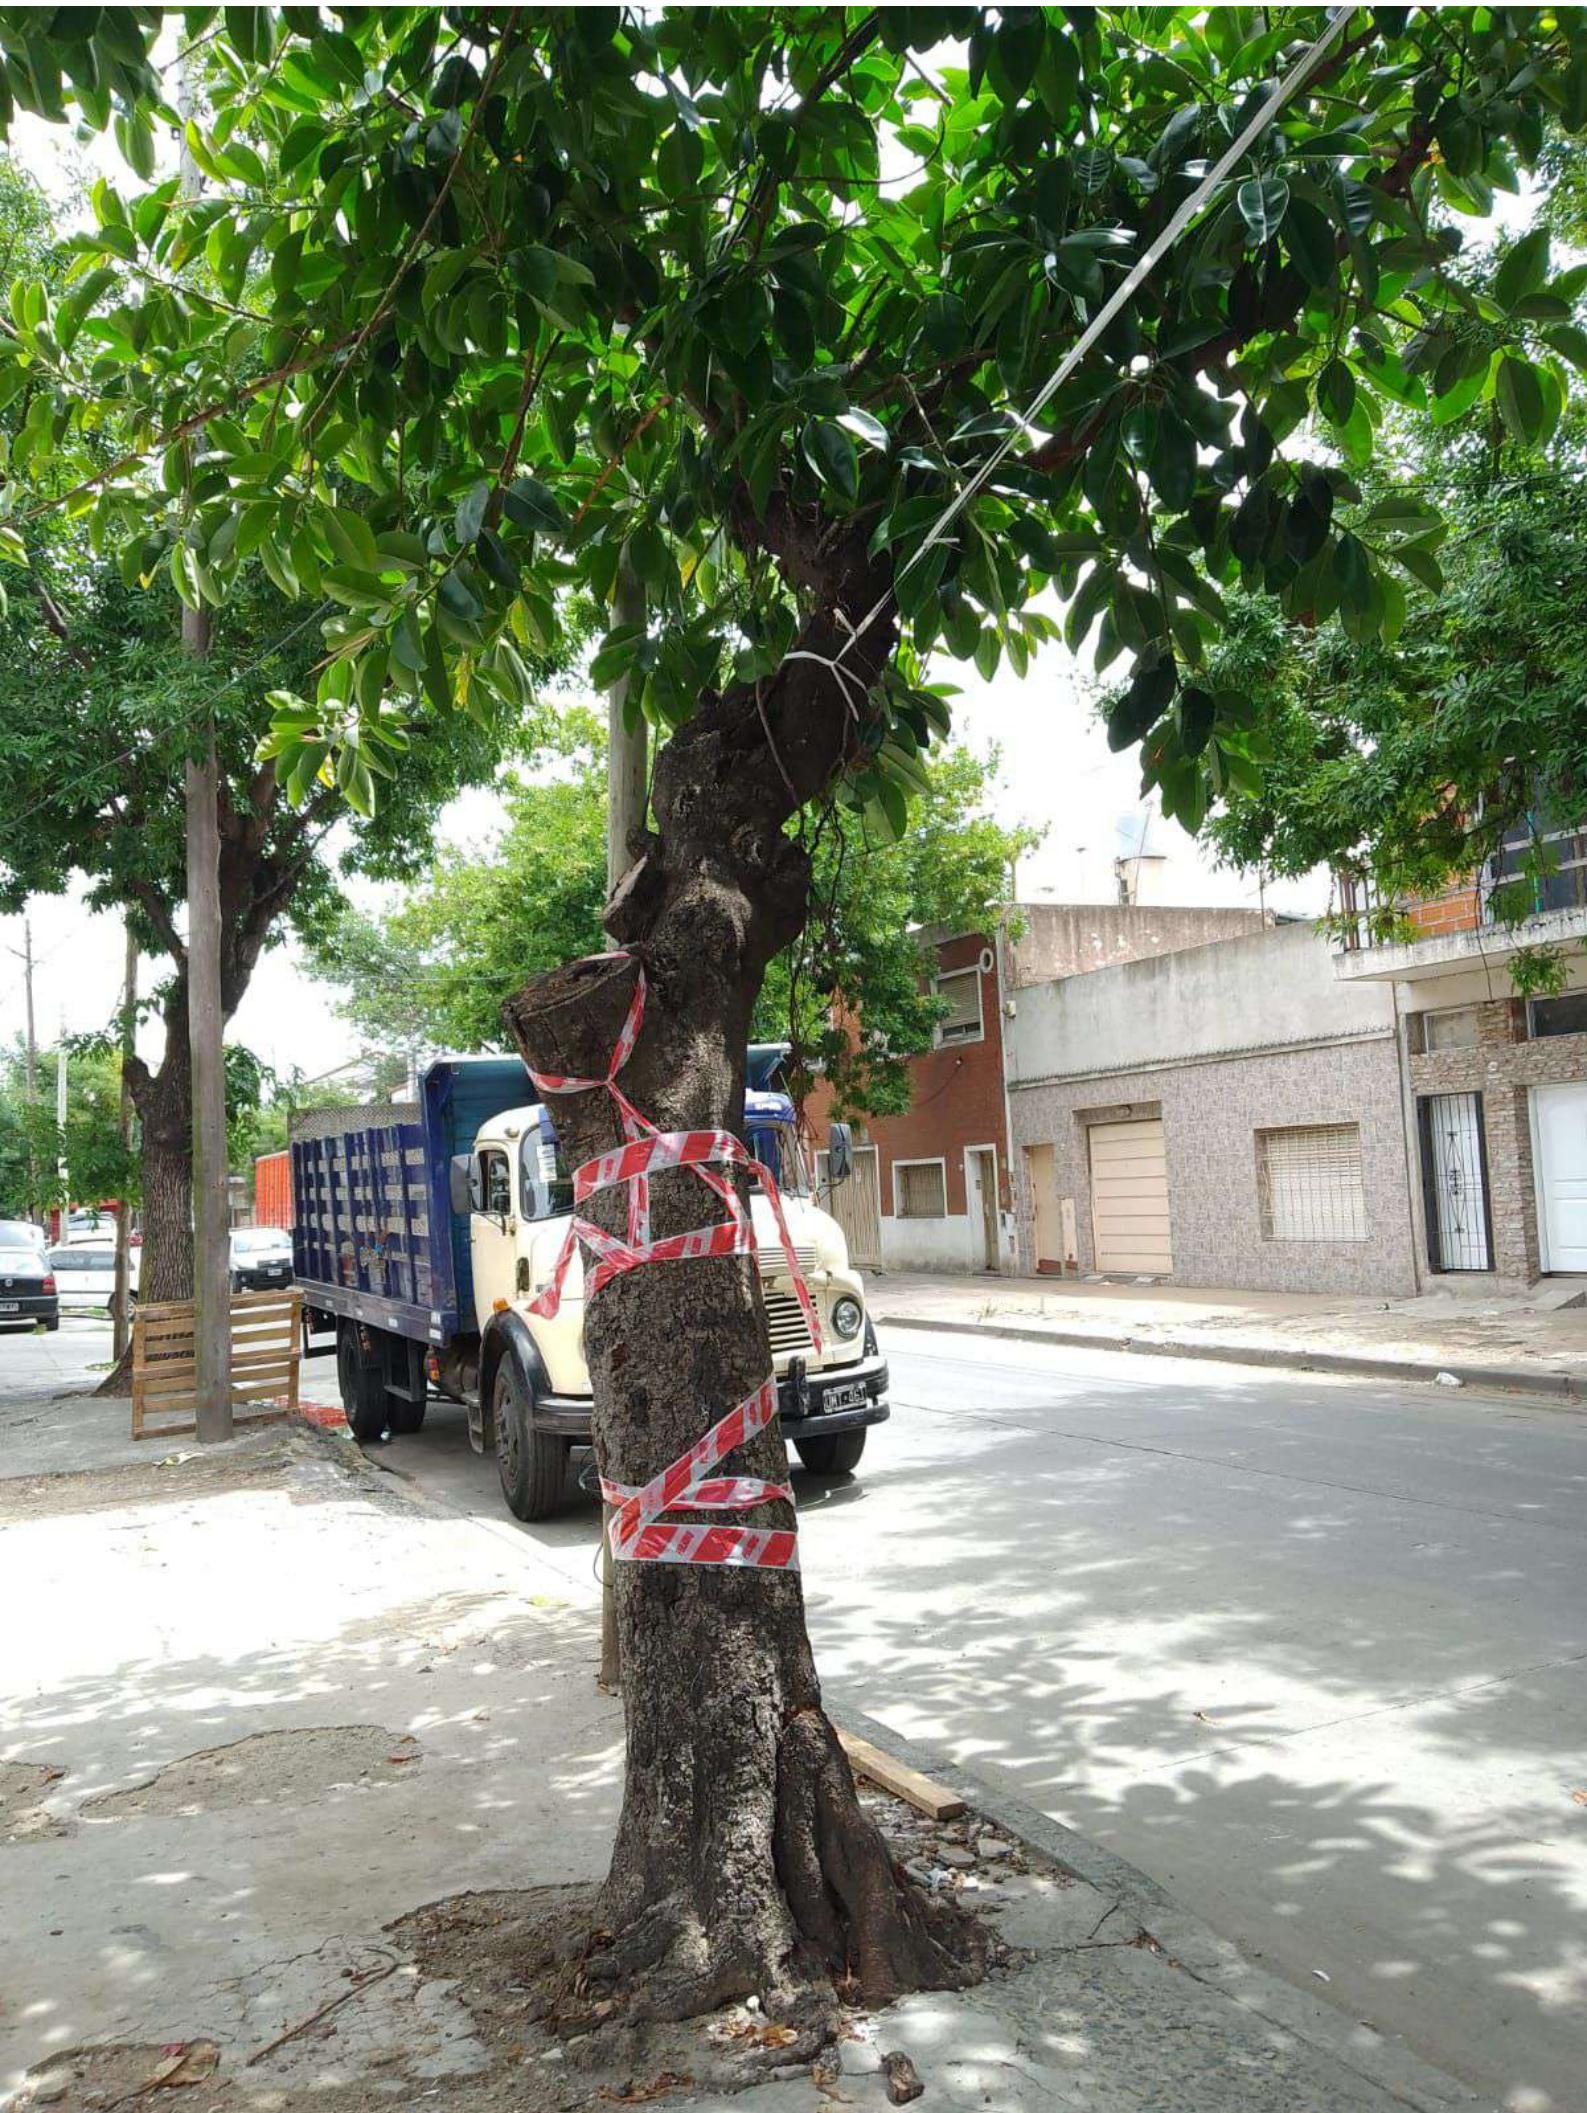
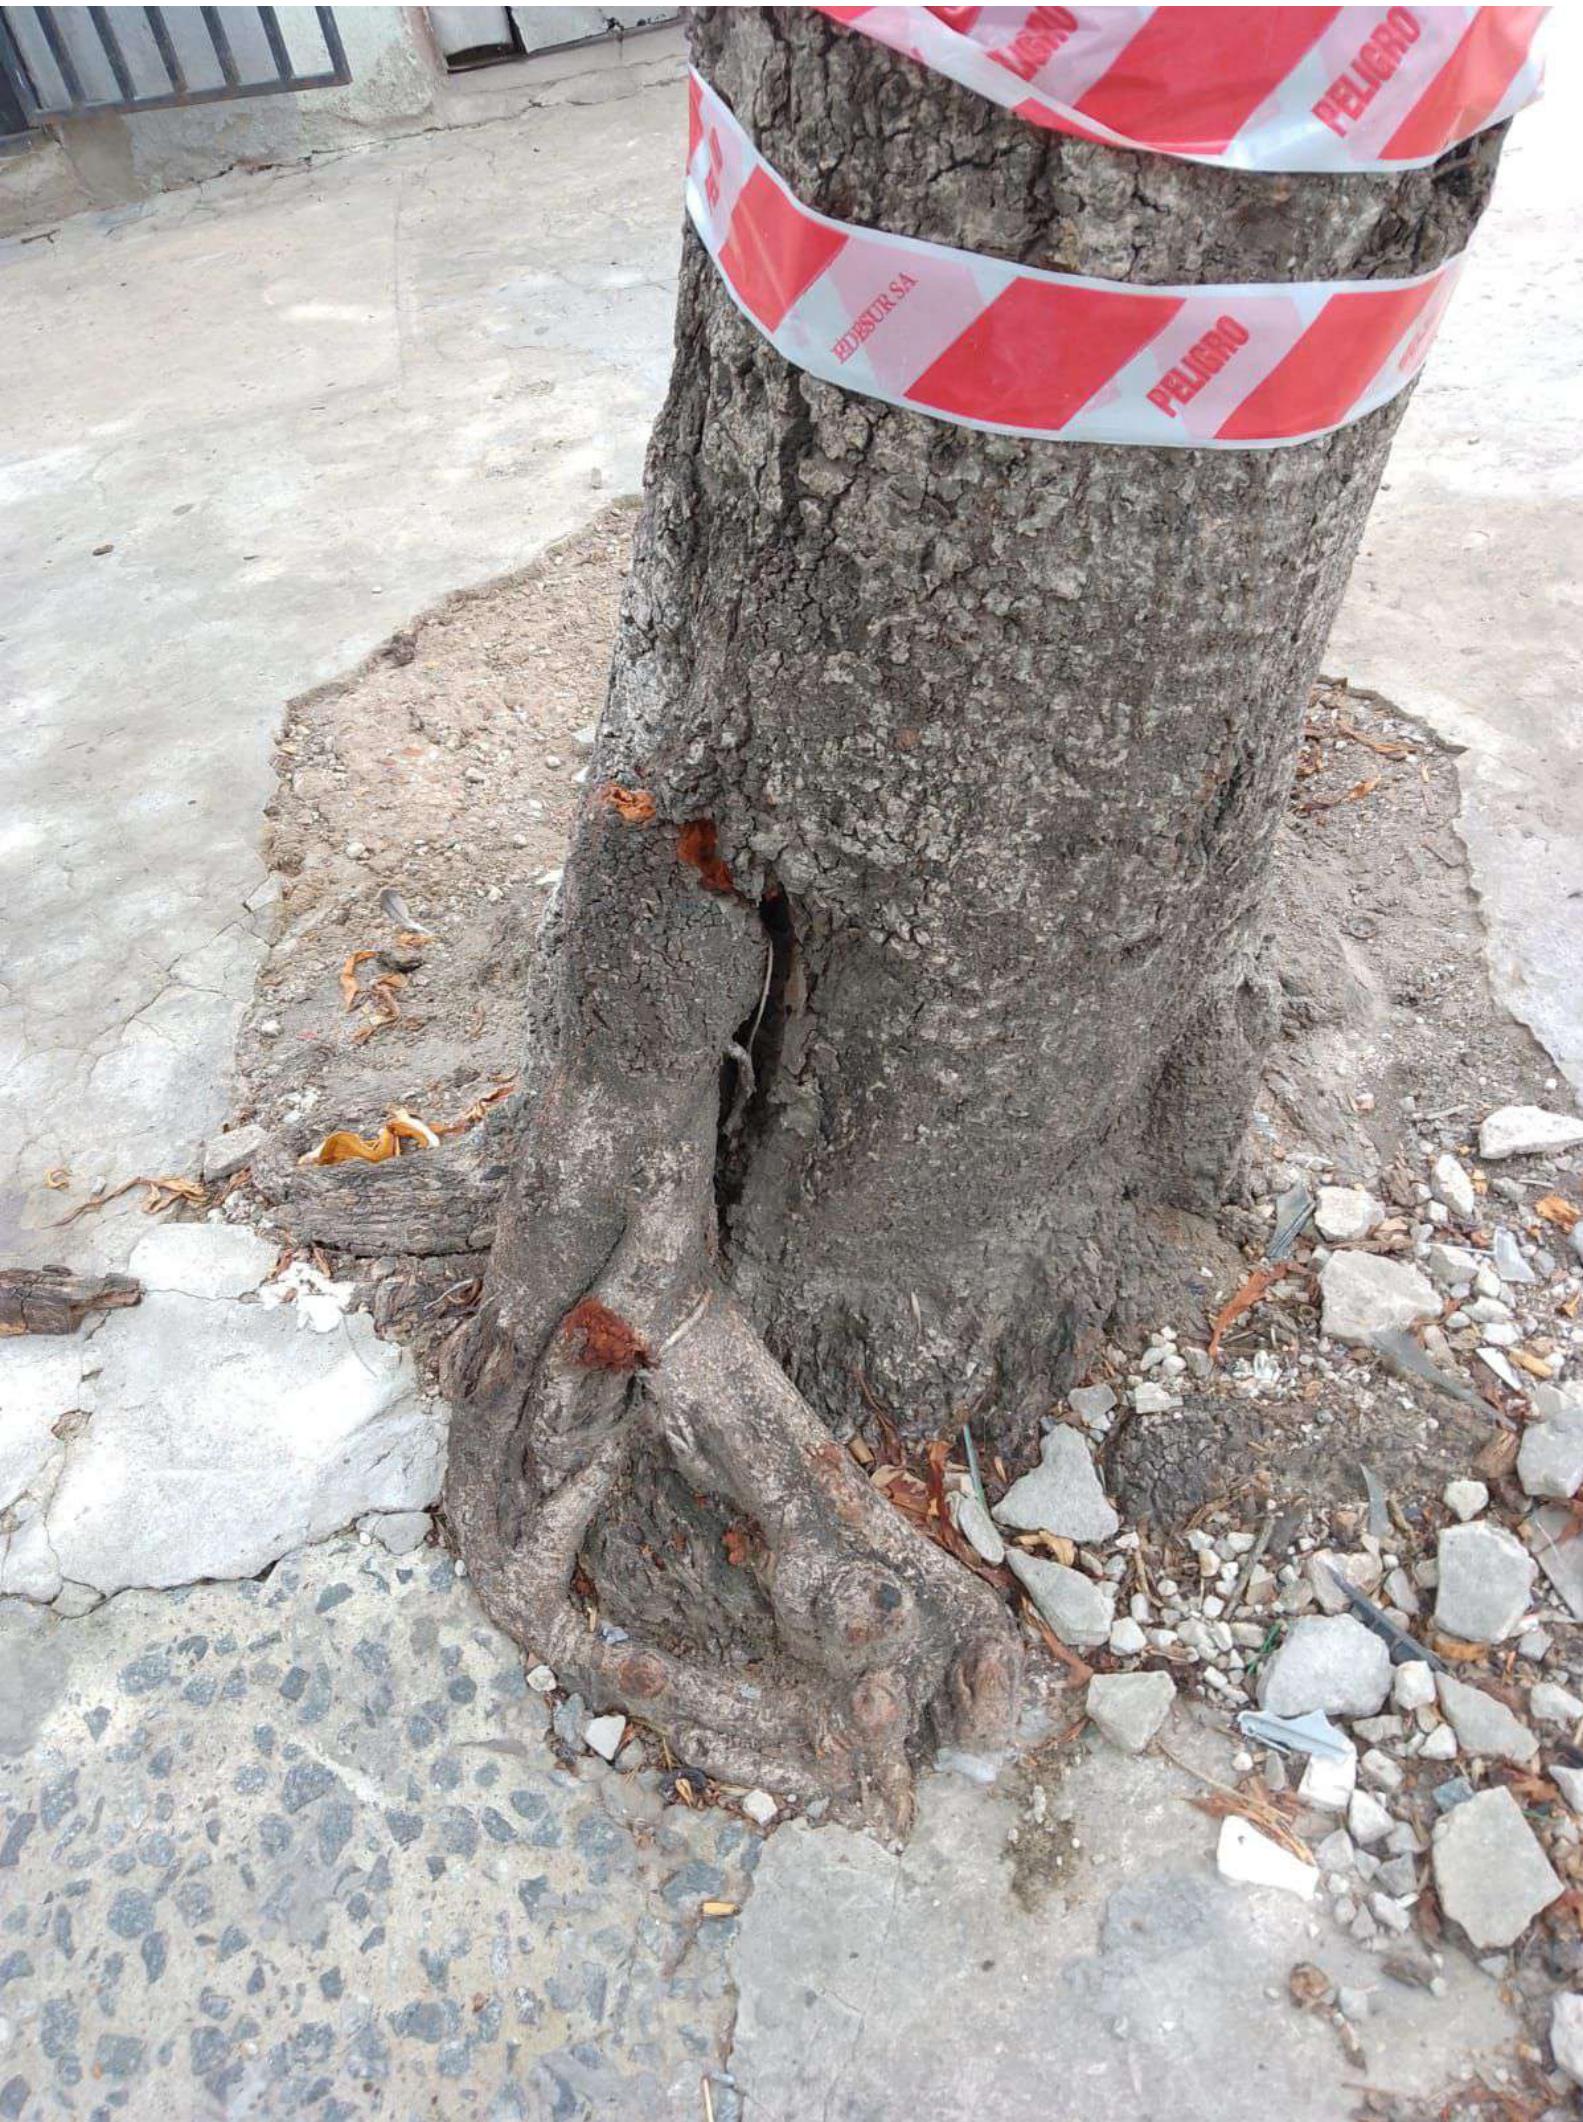
UBICACIÓN DEL ÁRBOL Especie botánica *Gomero.*Calle *BONORINO* N° 2871 Árbol Seco Árbol Semi Seco

Árbol con tronco de mucha copa desbalanceada.
Ramas levantadas por impacto de auto, se observan rances podridos.

Riesgo de caída, extracción de emergencia.

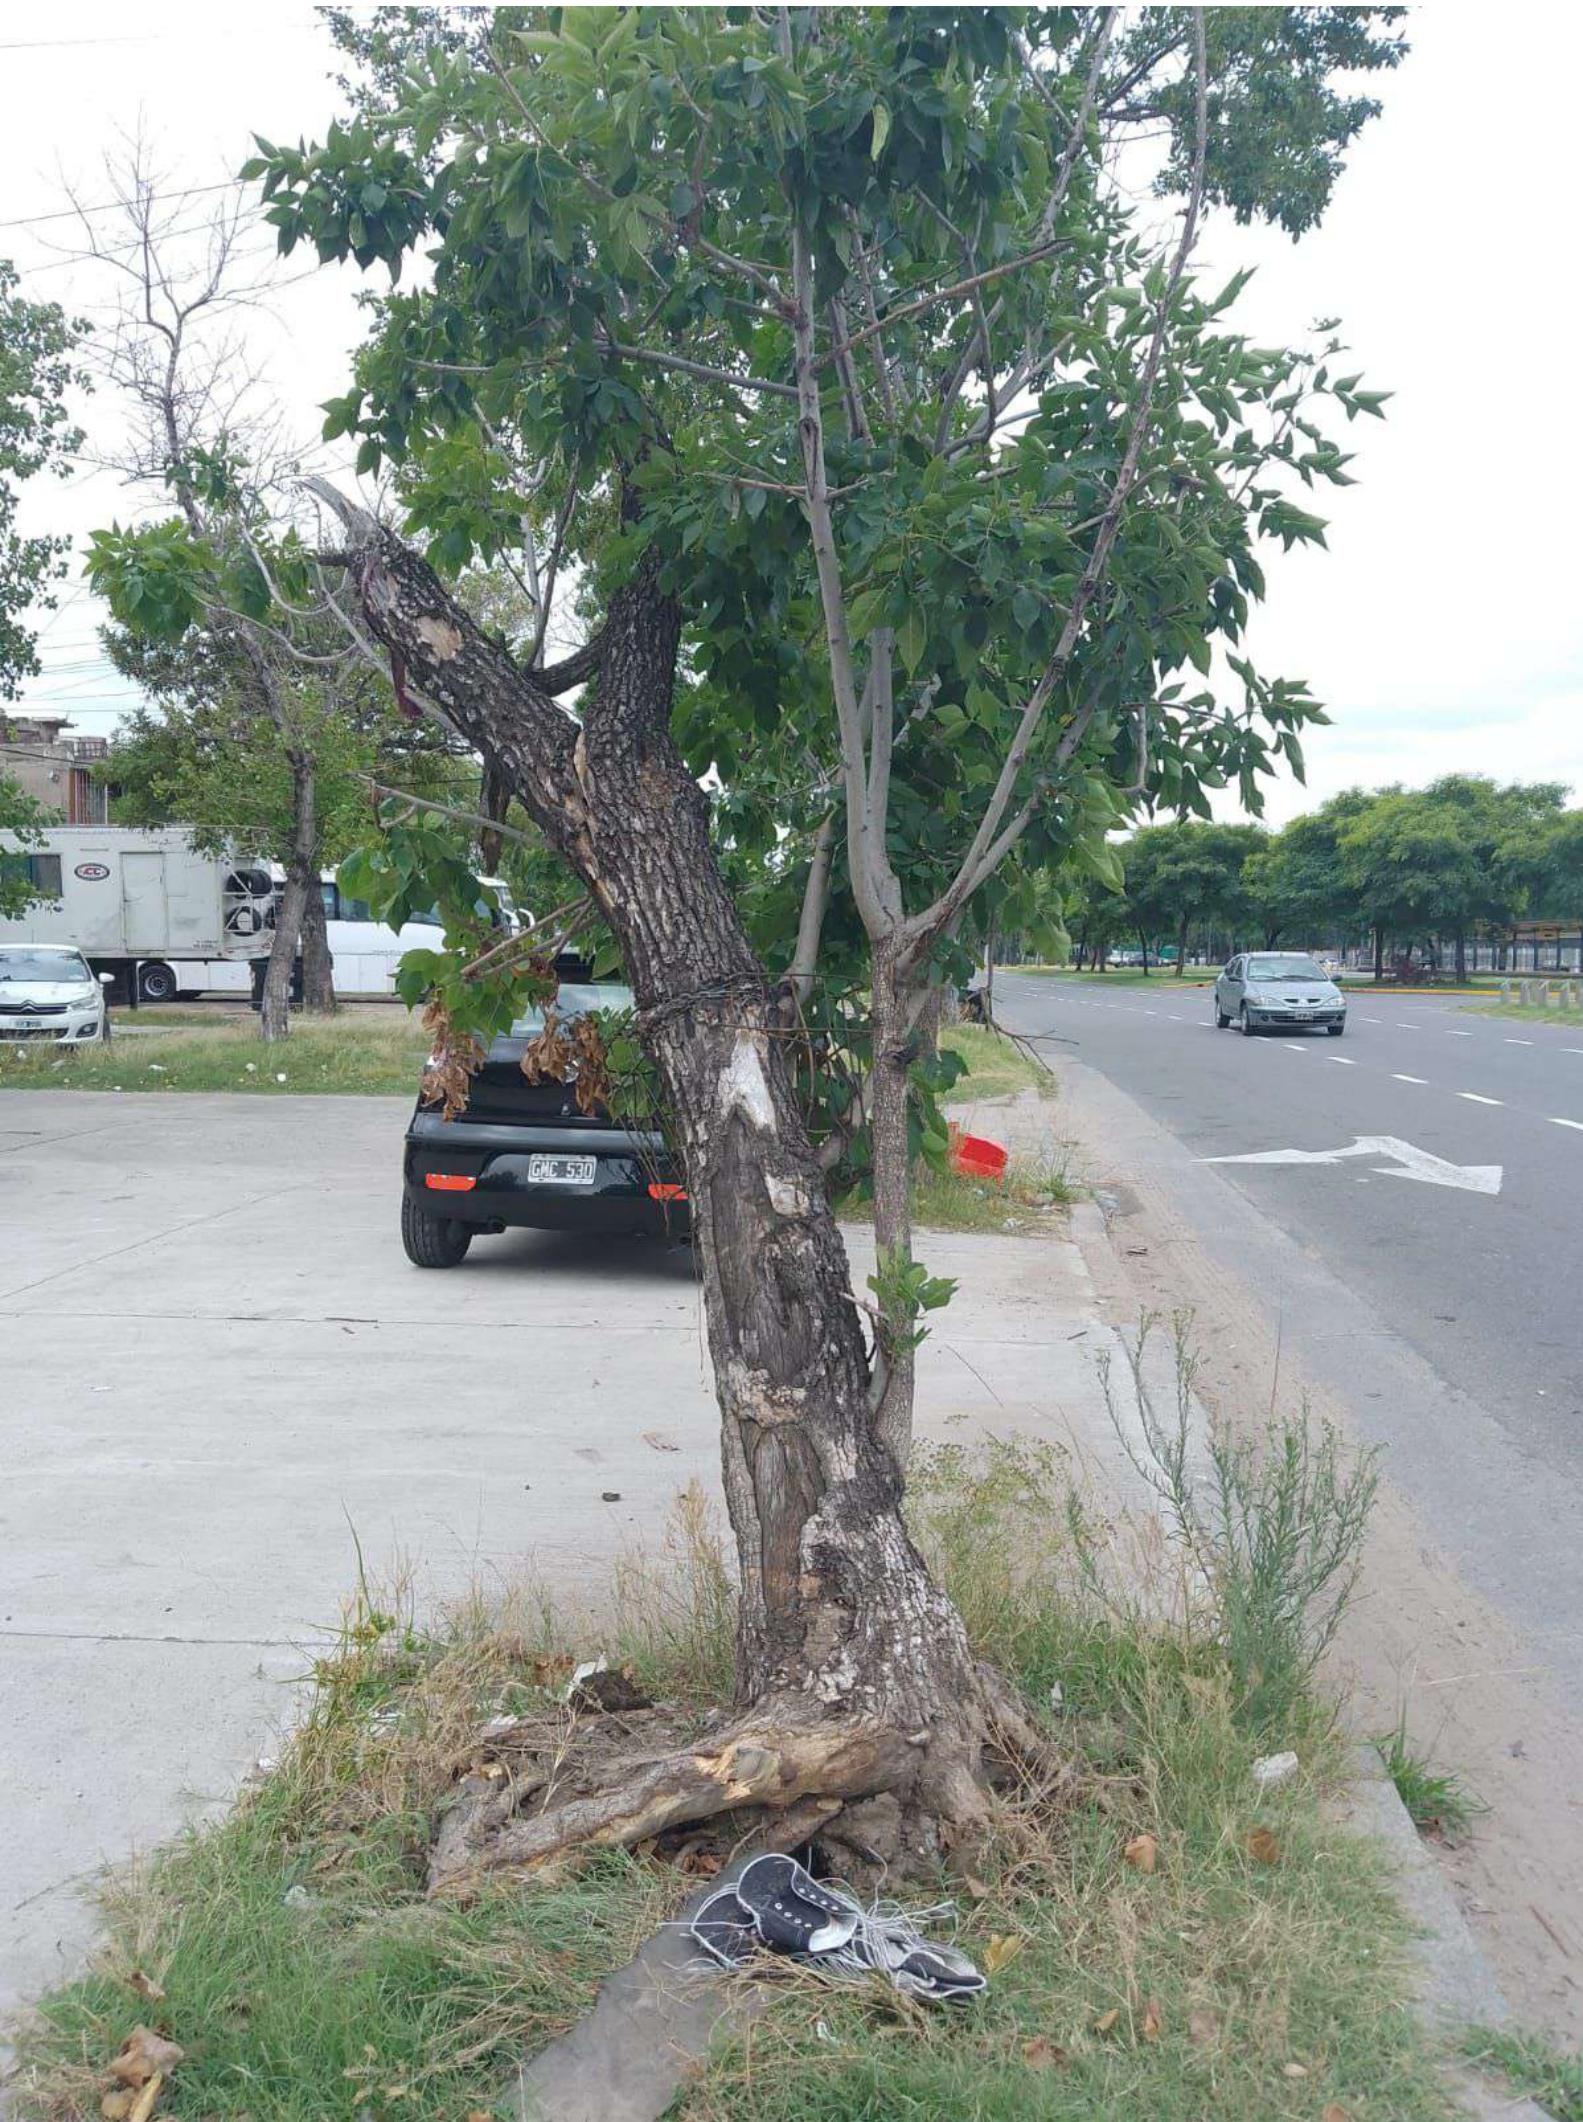
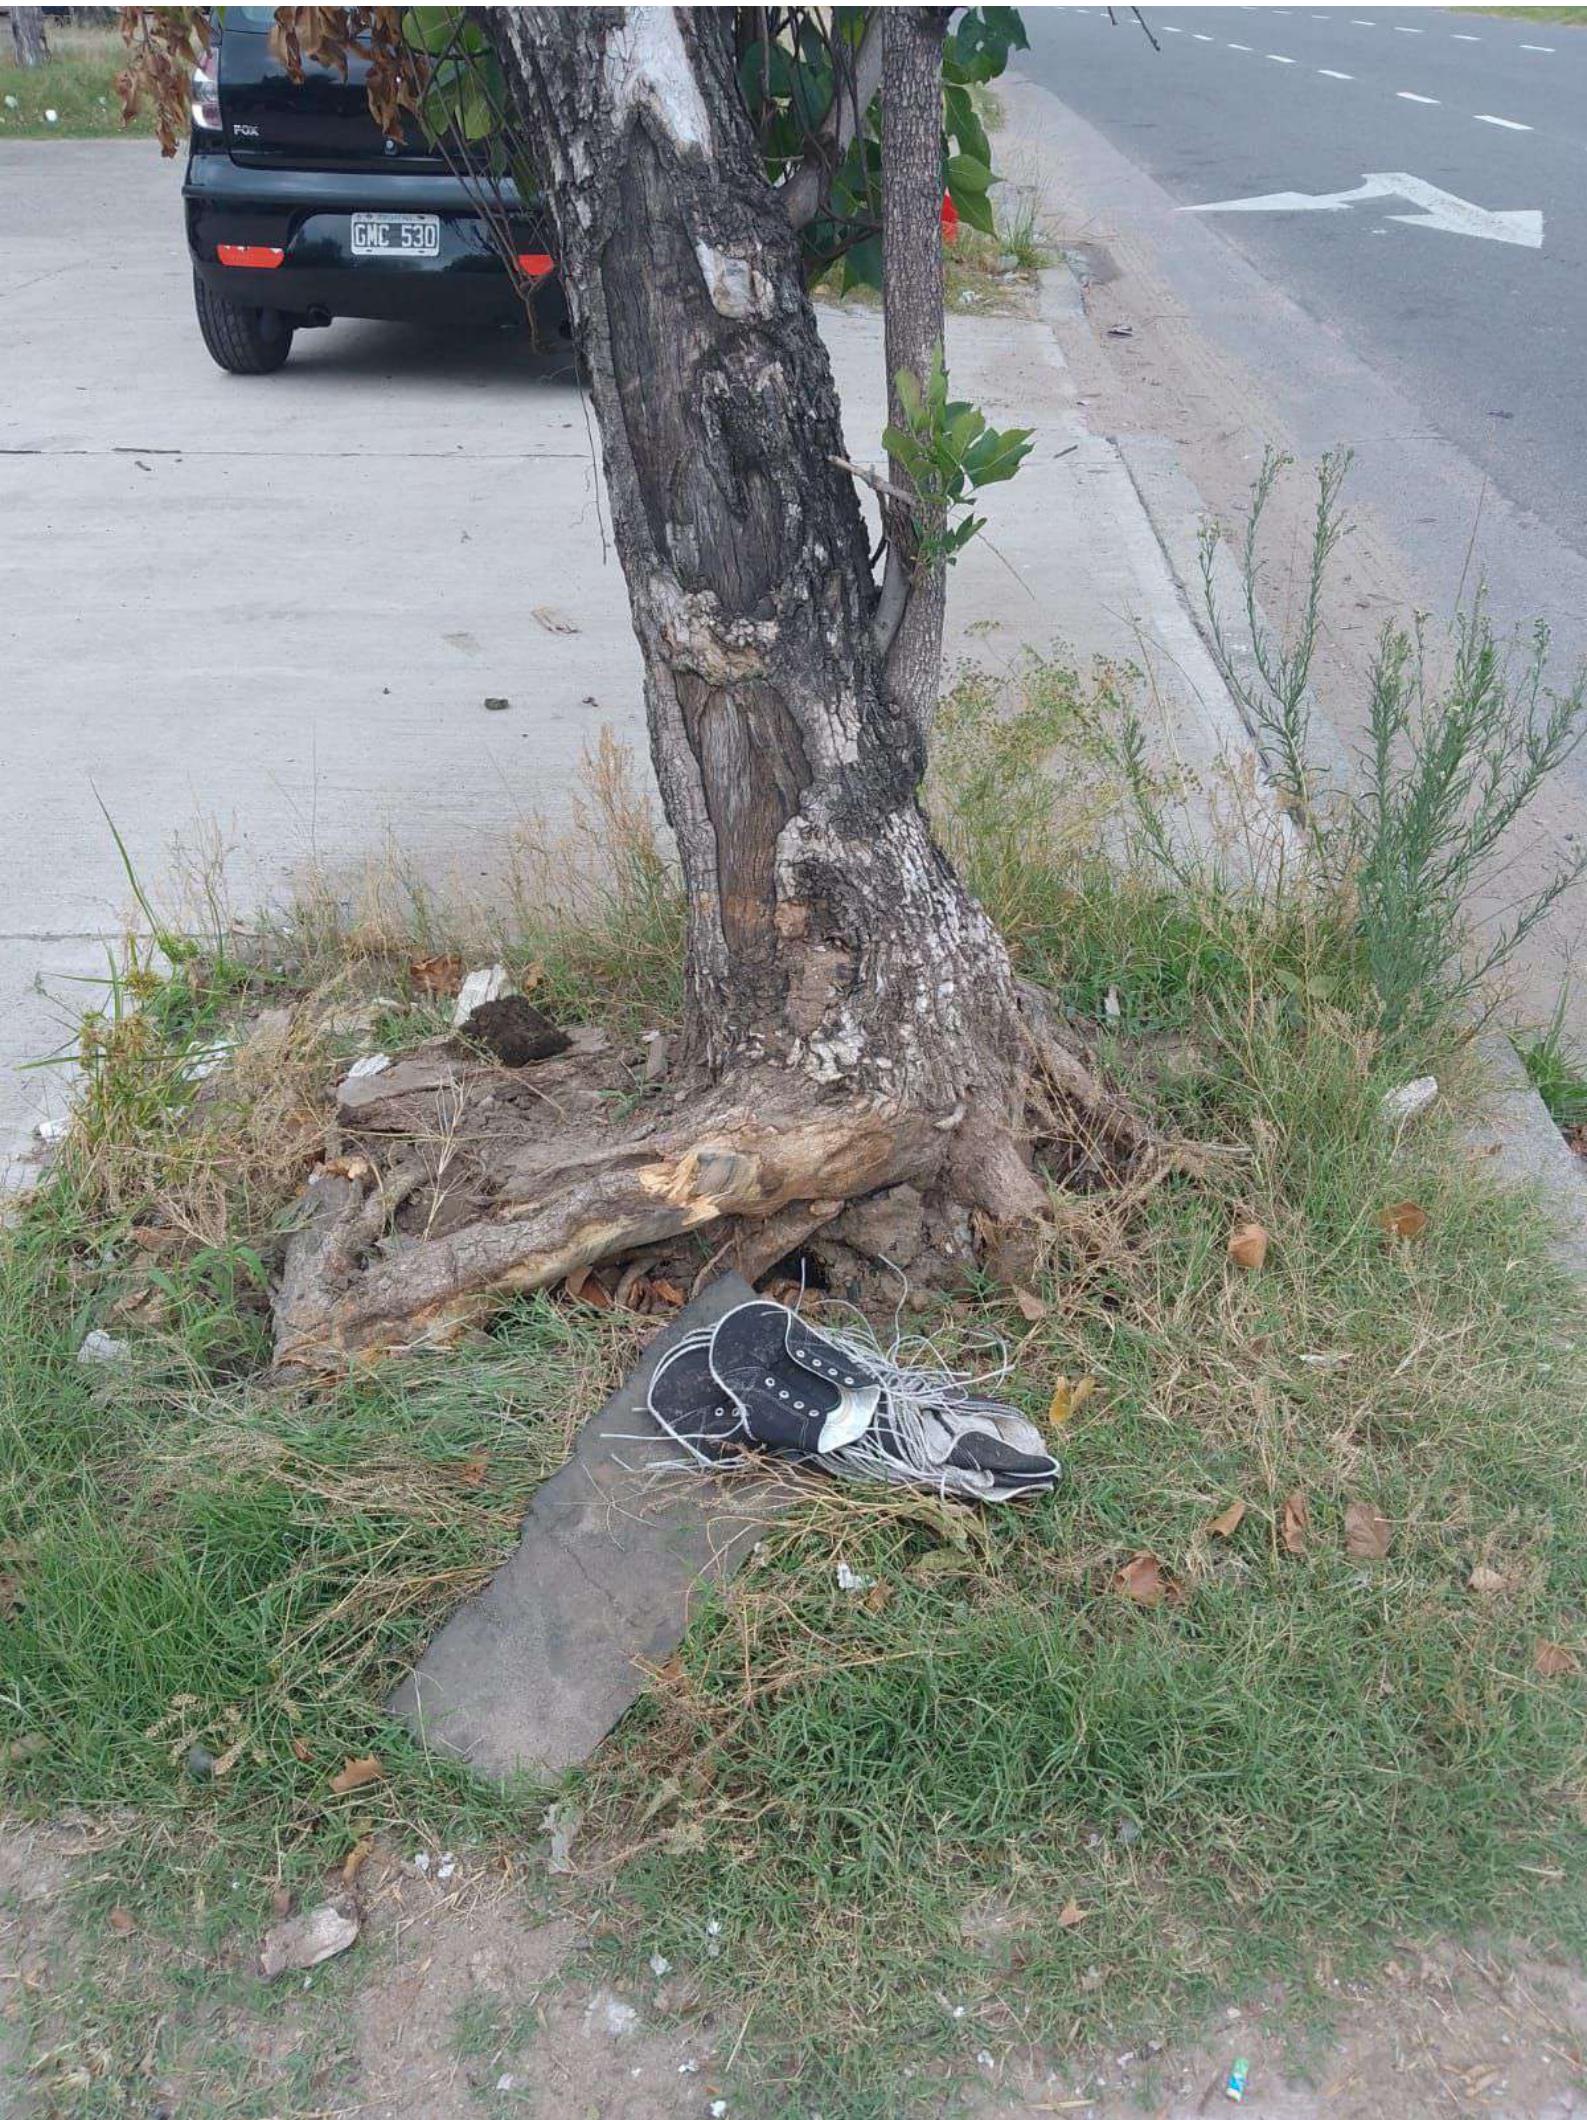
Especie botánica Ficus
Calle Cruz N° 2476 Árbol Seco Árbol Semi Seco

Árbol descalzado, negro el cardo

Emergentes
