Referencia: Resolución Arbolado - Extracciones de Emergencia – Año 2024

Planilla de Inspección de Árboles

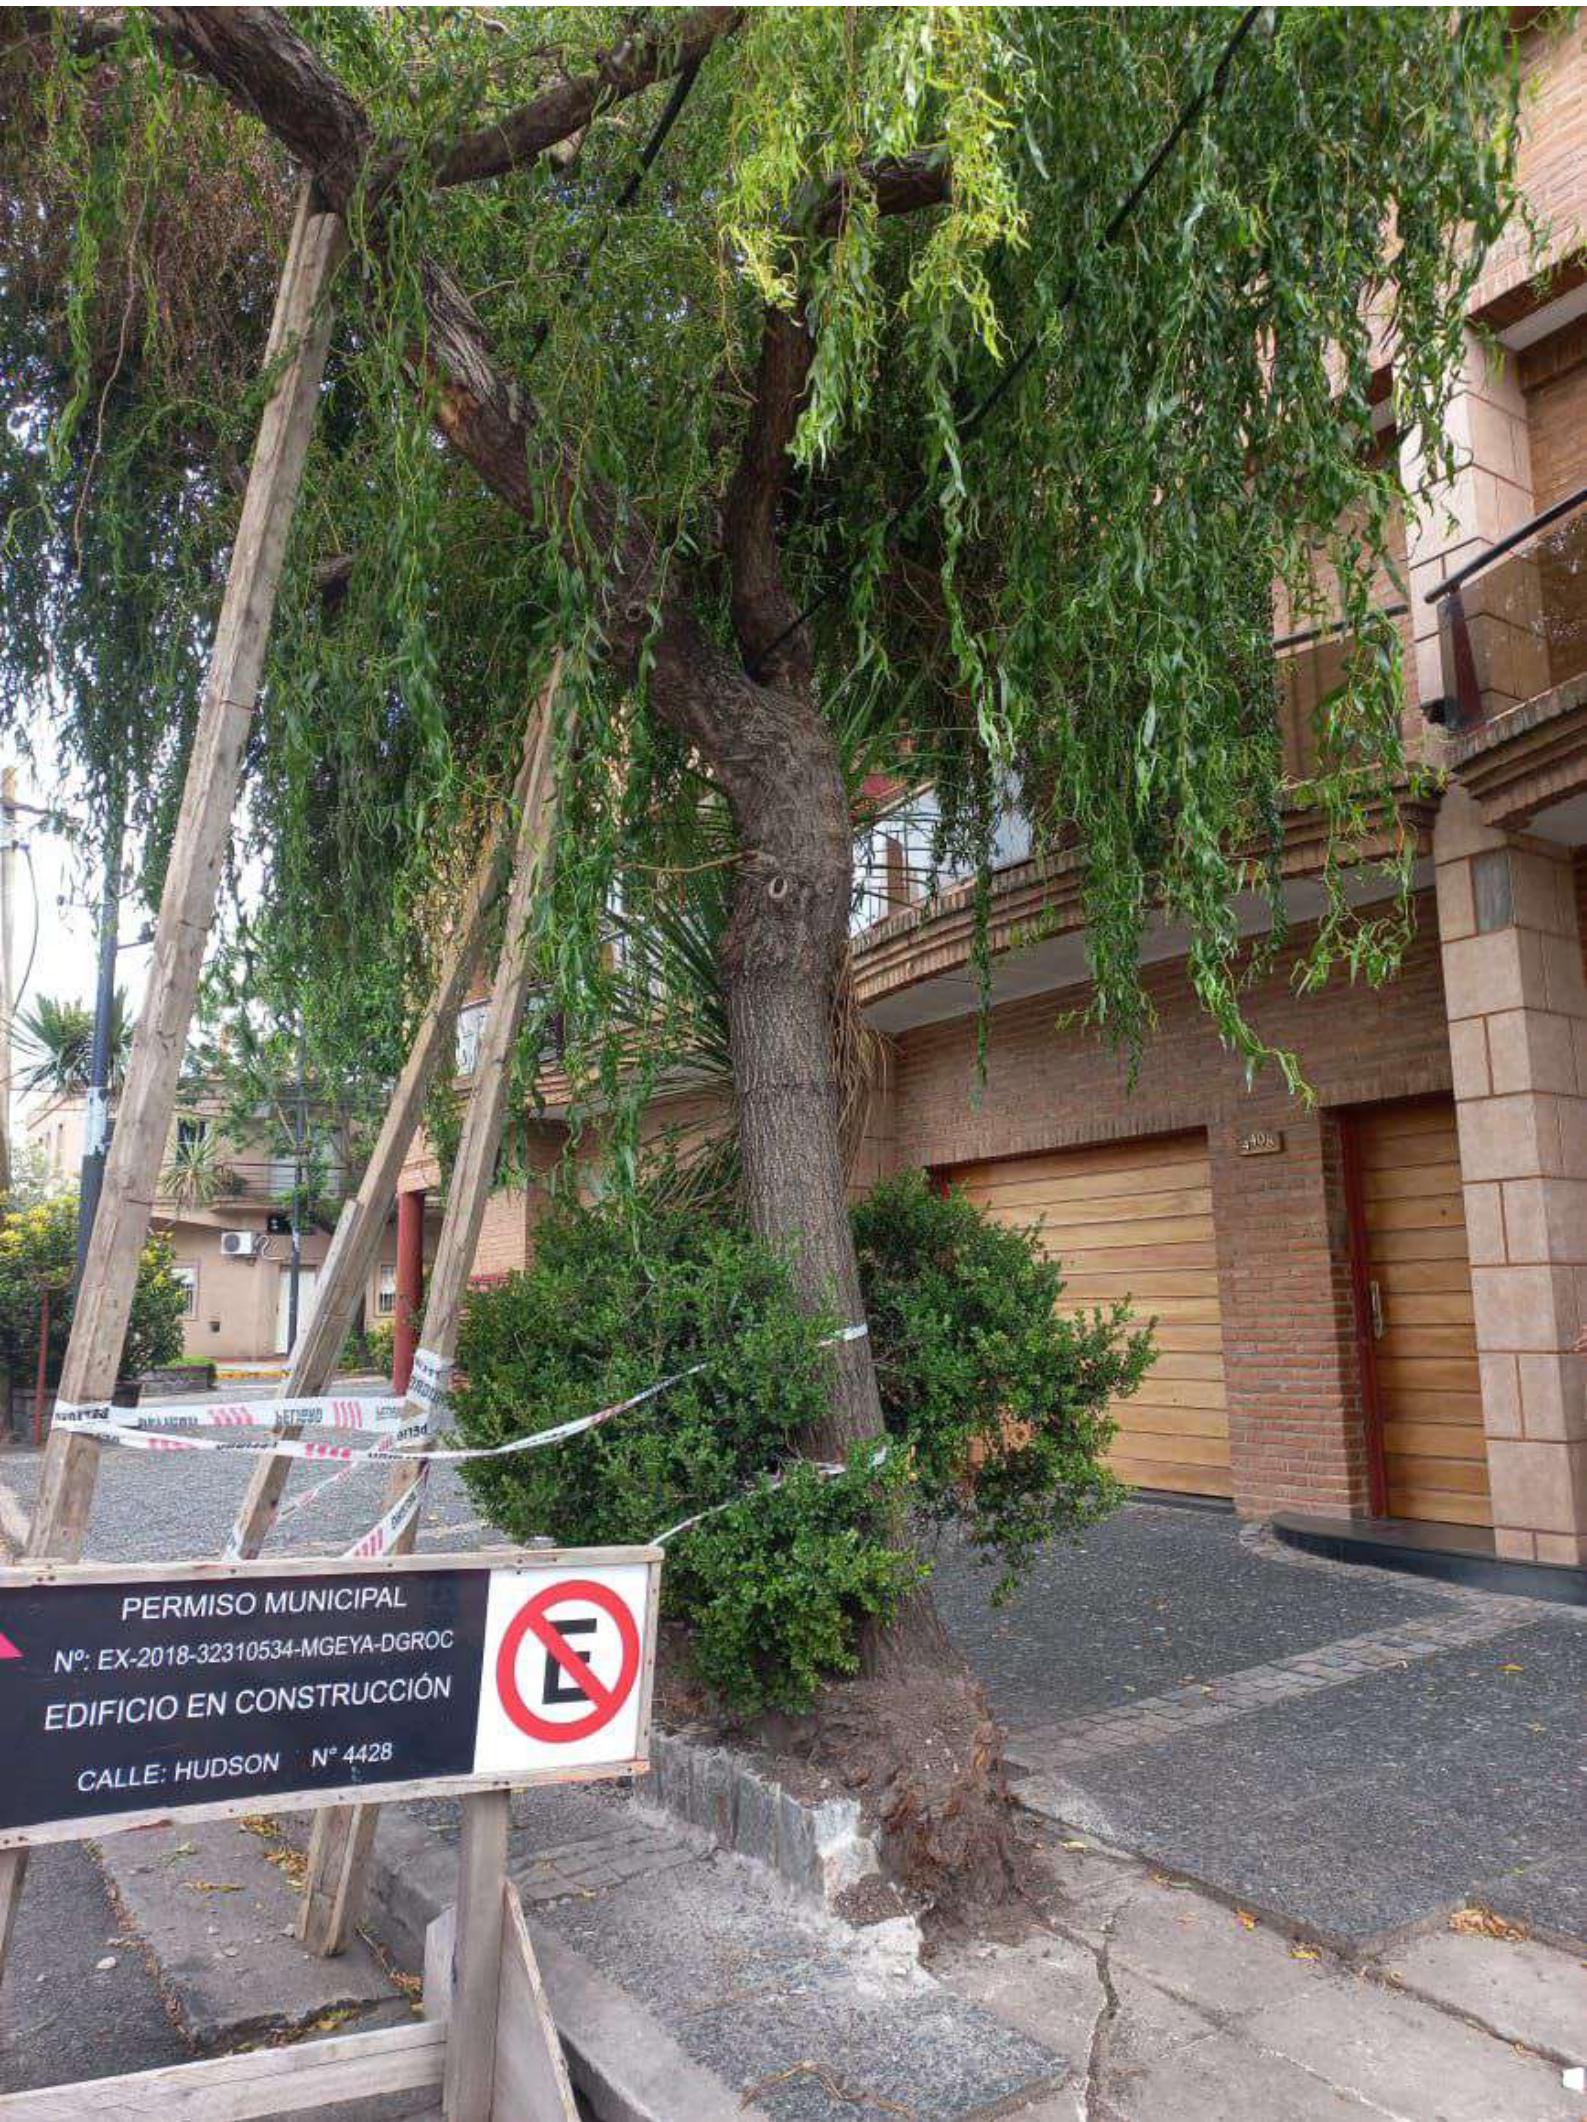
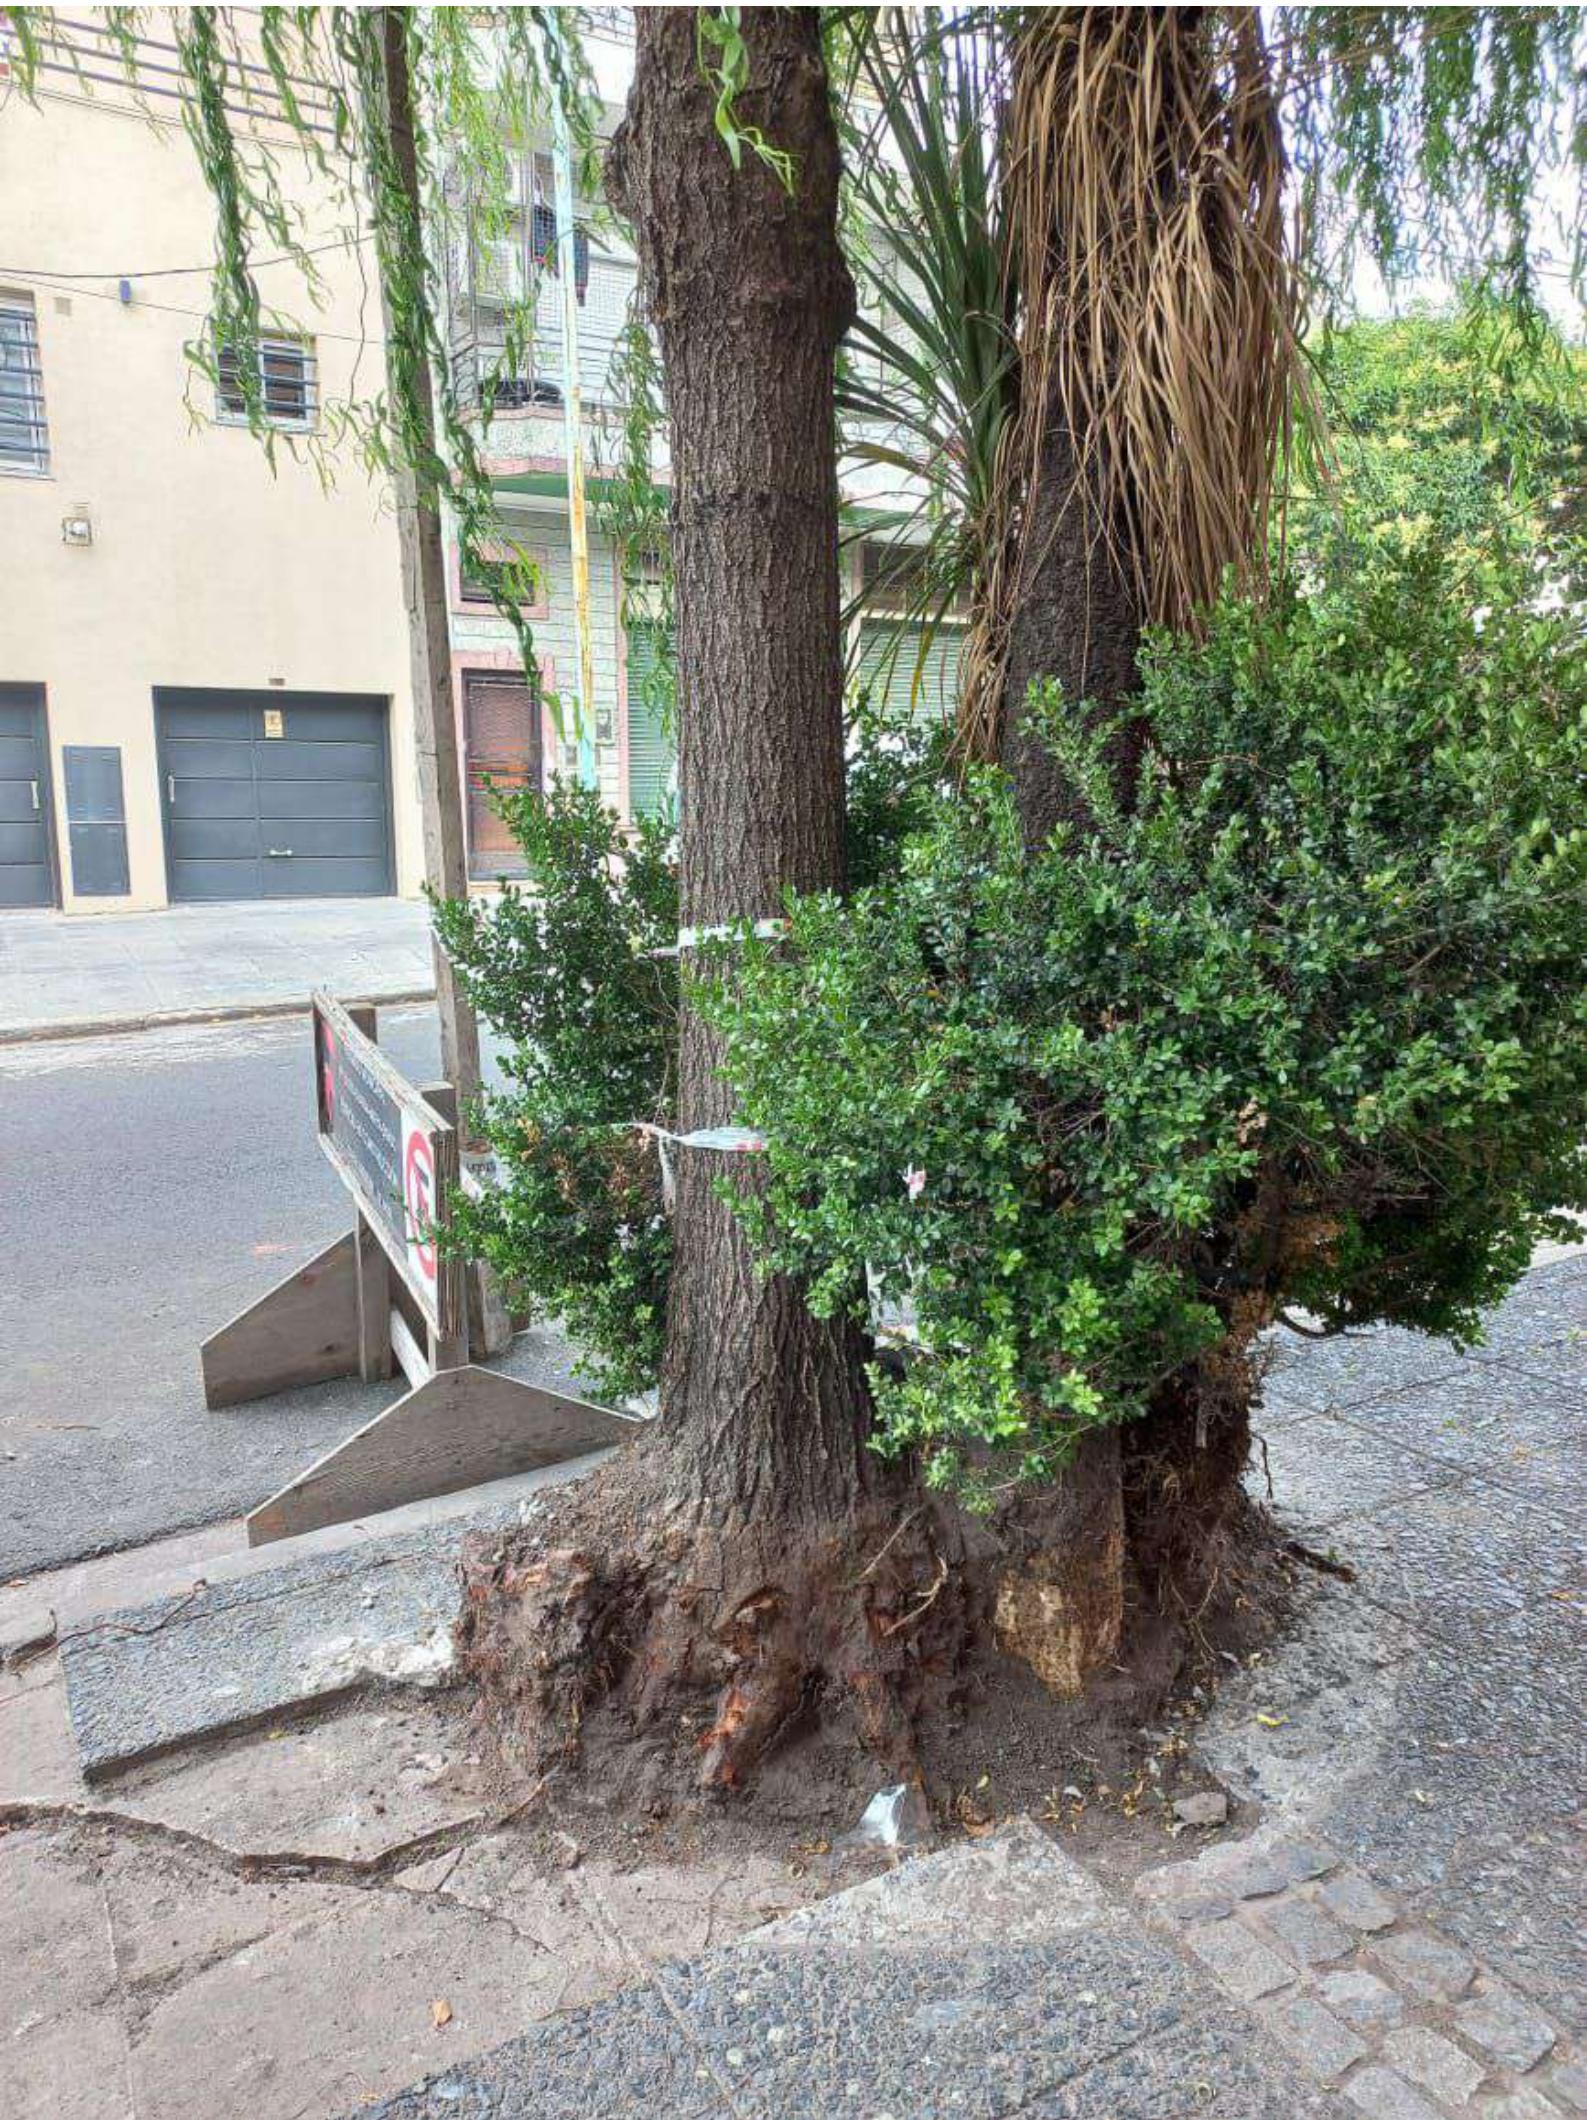
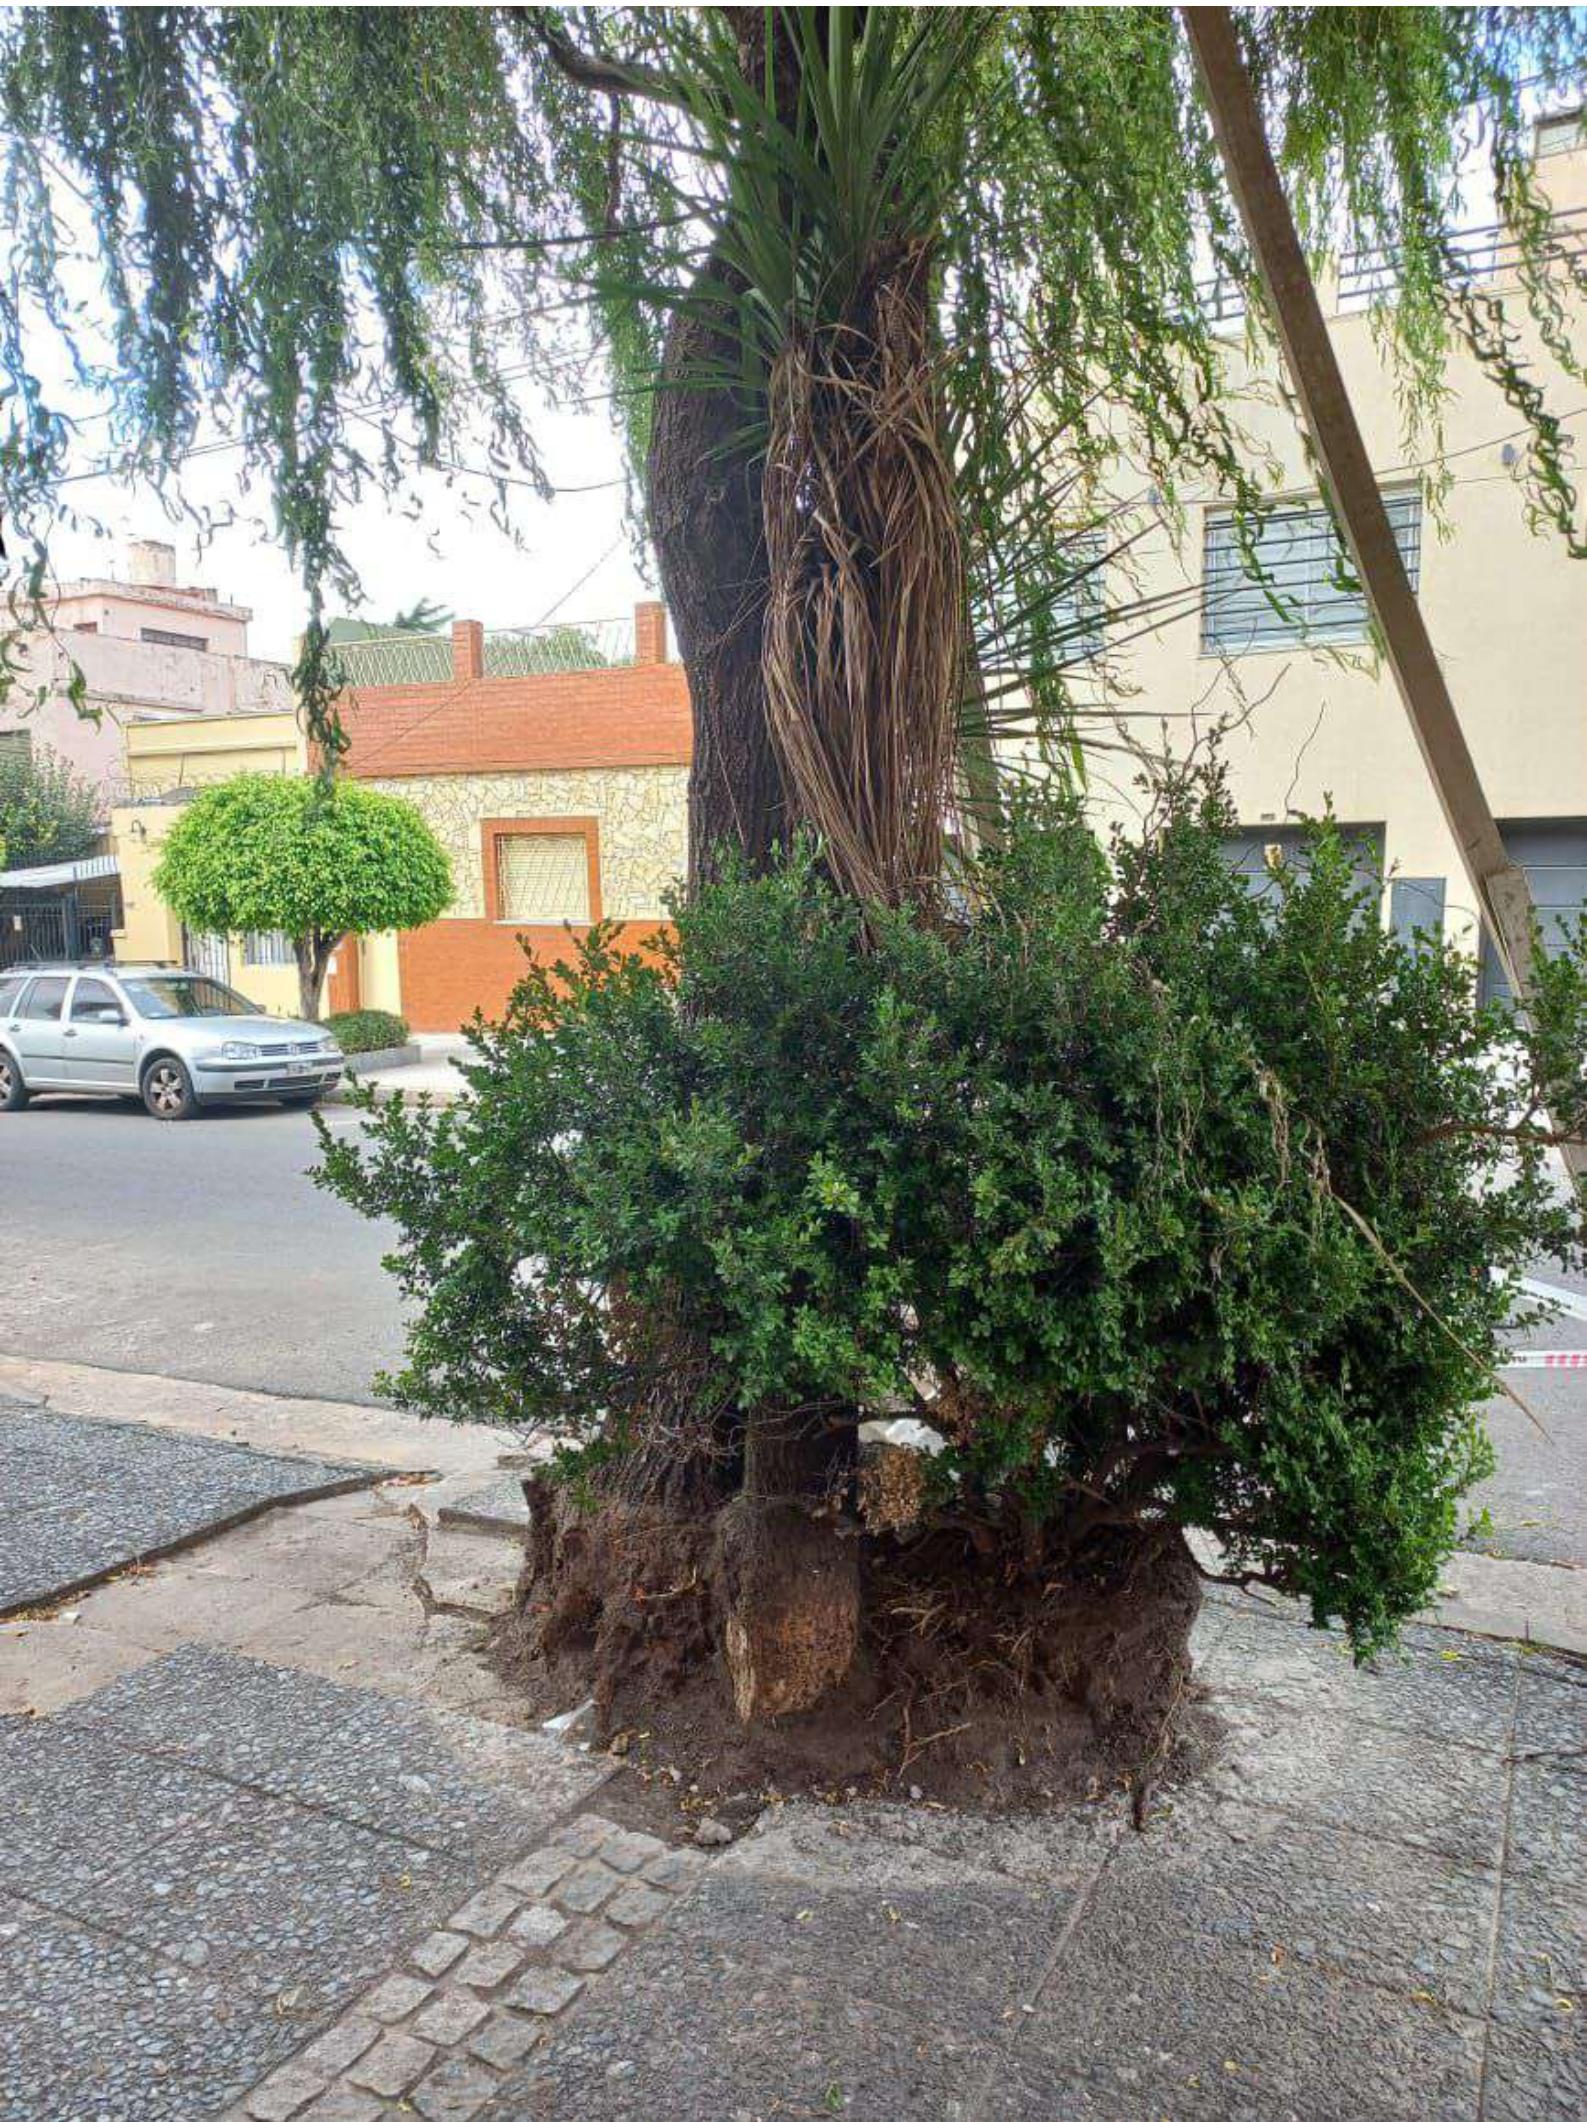
UBICACIÓN DEL ÁRBOL Especie botánica *Service | Dracena | Buxus*
 Calle *HUDSON* N° 4610 Árbol Seco Árbol Semi Seco

Extracción de emergencia en Service; en buxus y una dracena que se encontraban en una planta elevada.

Ramones expuestos.

Service 34/18
 Dracena 22/4
 Buxus 15/11/5

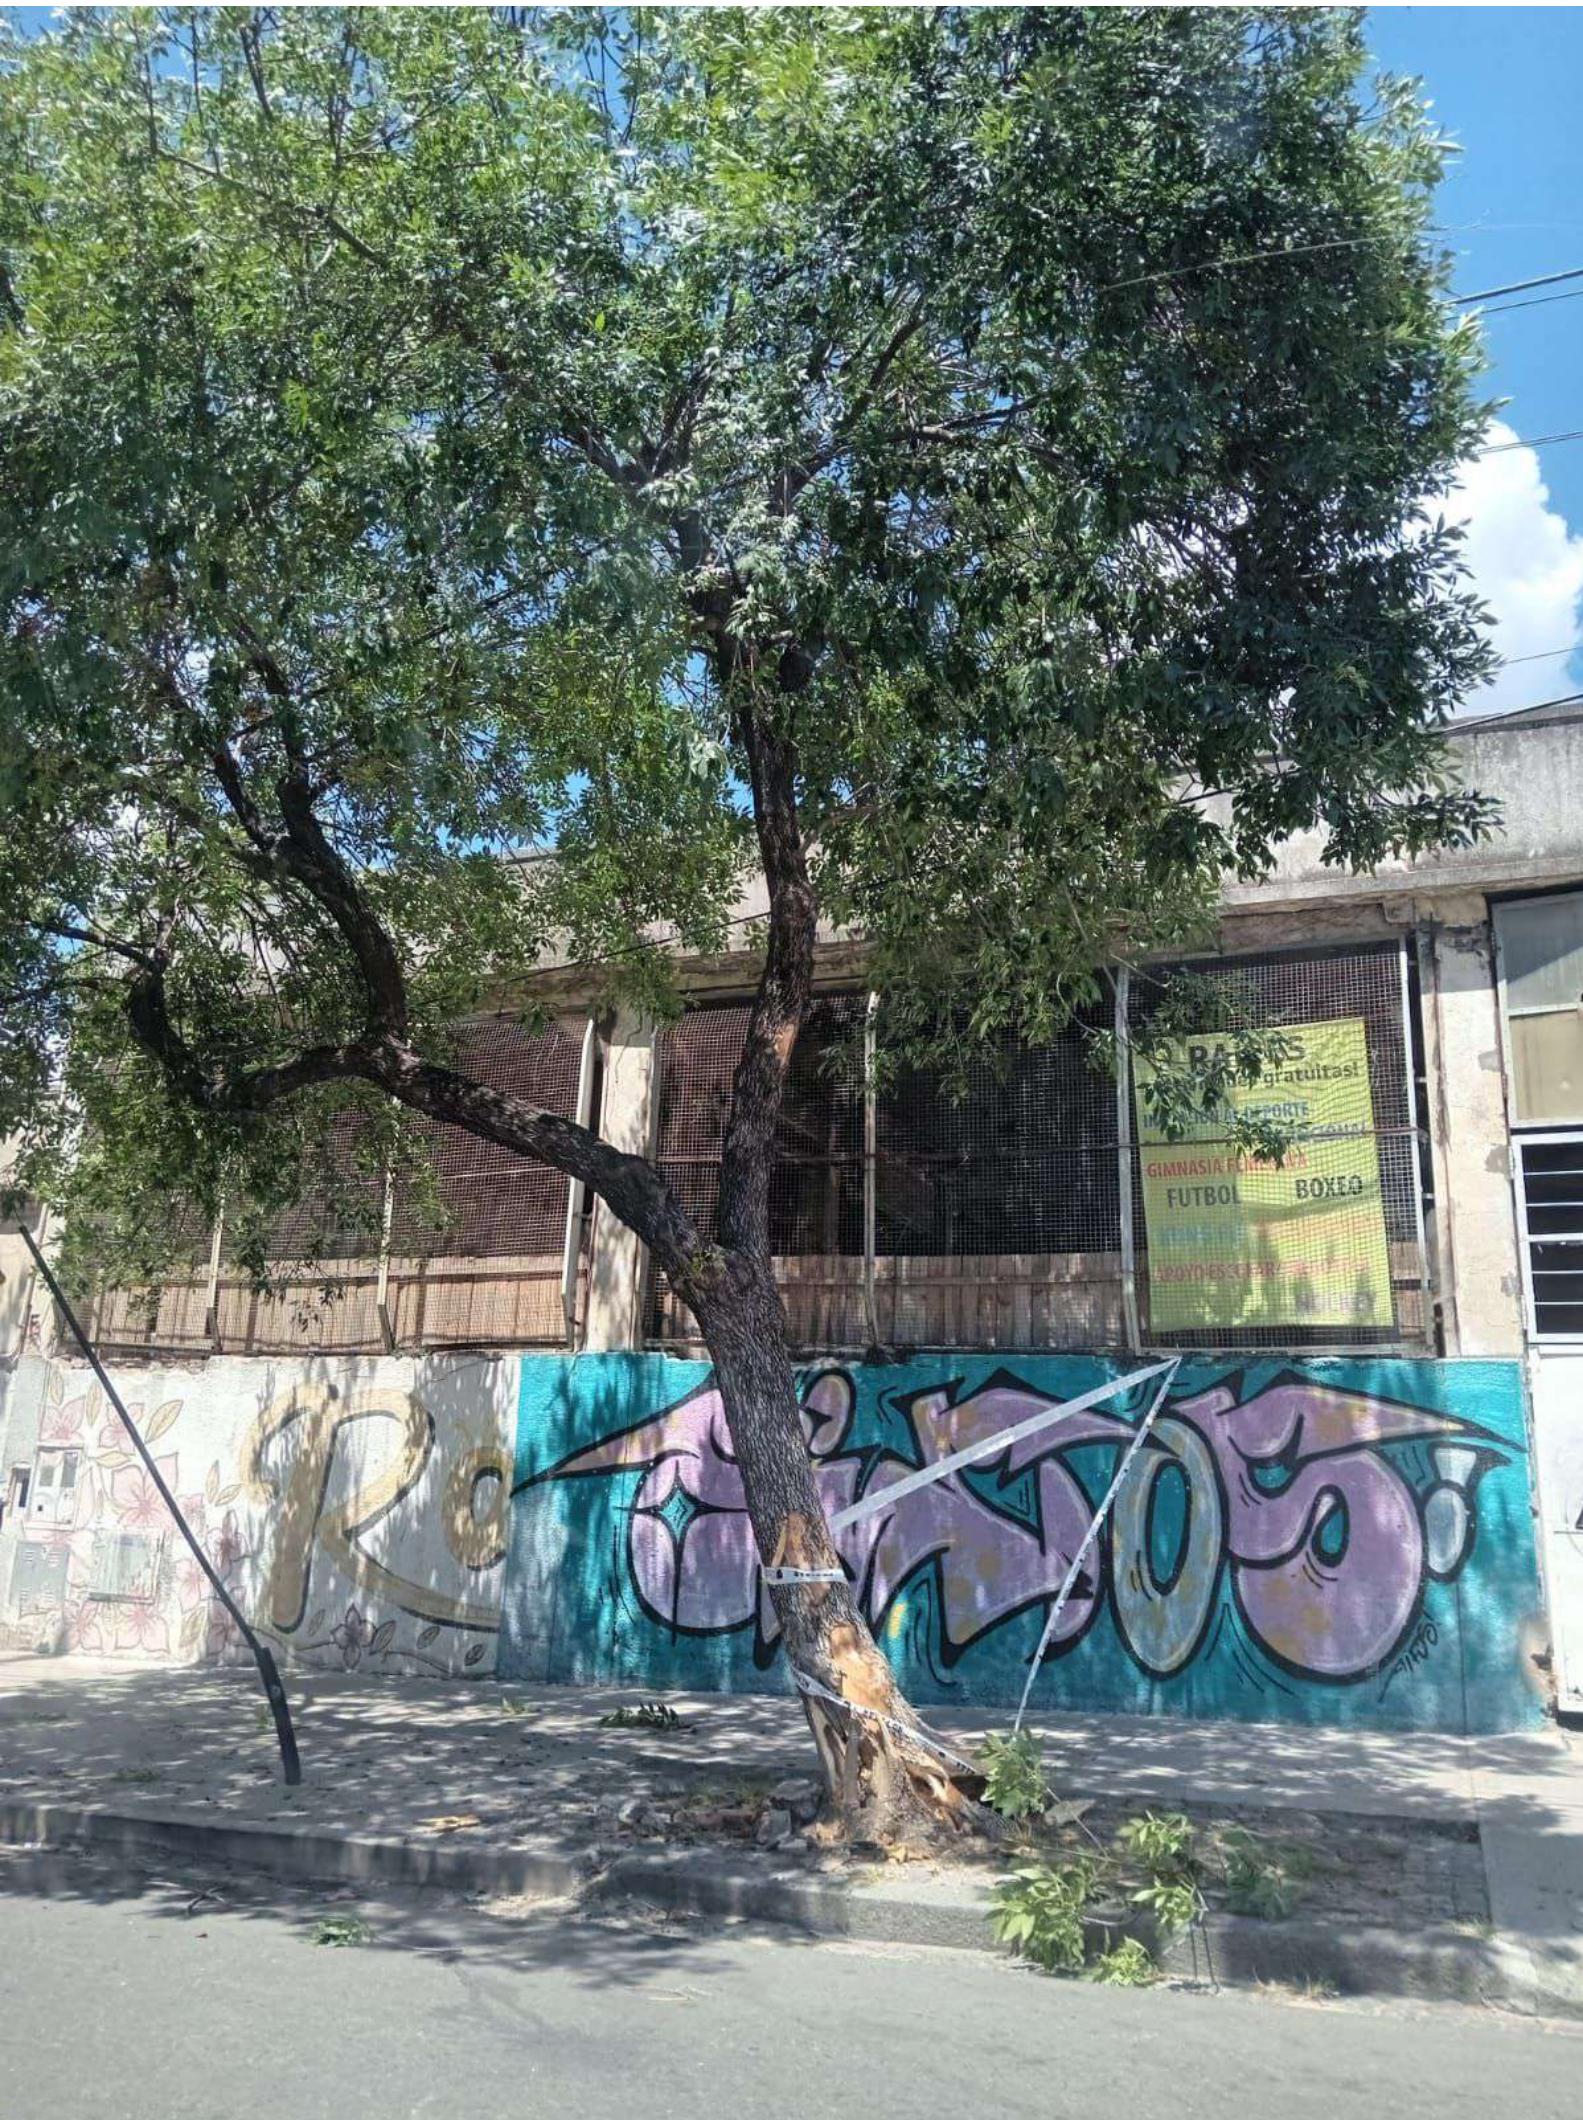
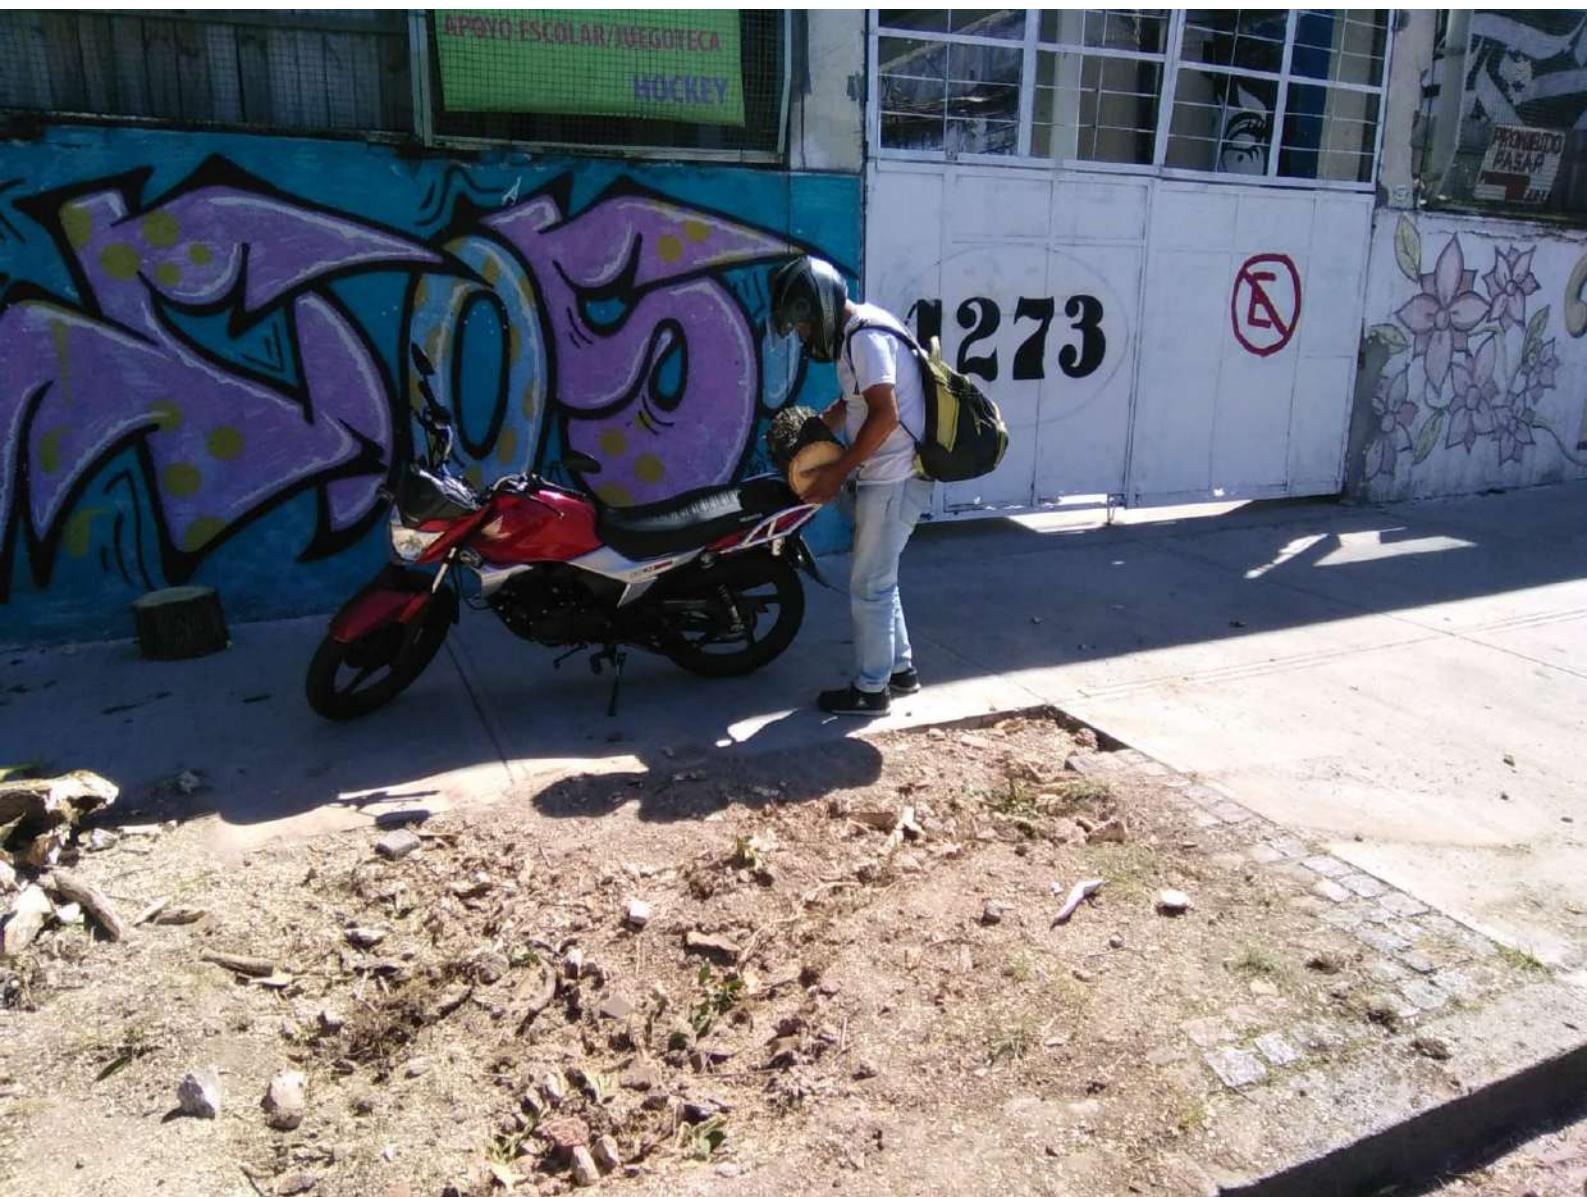
UBICACIÓN DEL ÁRBOL Especie botánica *ficus*Calle *LARRAZABAL* N° 4273 Árbol Seco Árbol Semi Seco

Árbol descolgado, peligro de caída.

Chocado por camión, se observa daño mecánico

Emergencia
