GOBIERNO DE LA CIUDAD DE BUENOS AIRES

Referencia: Resolución Arbolado ENERO 2024

Planilla de Inspección de Árboles

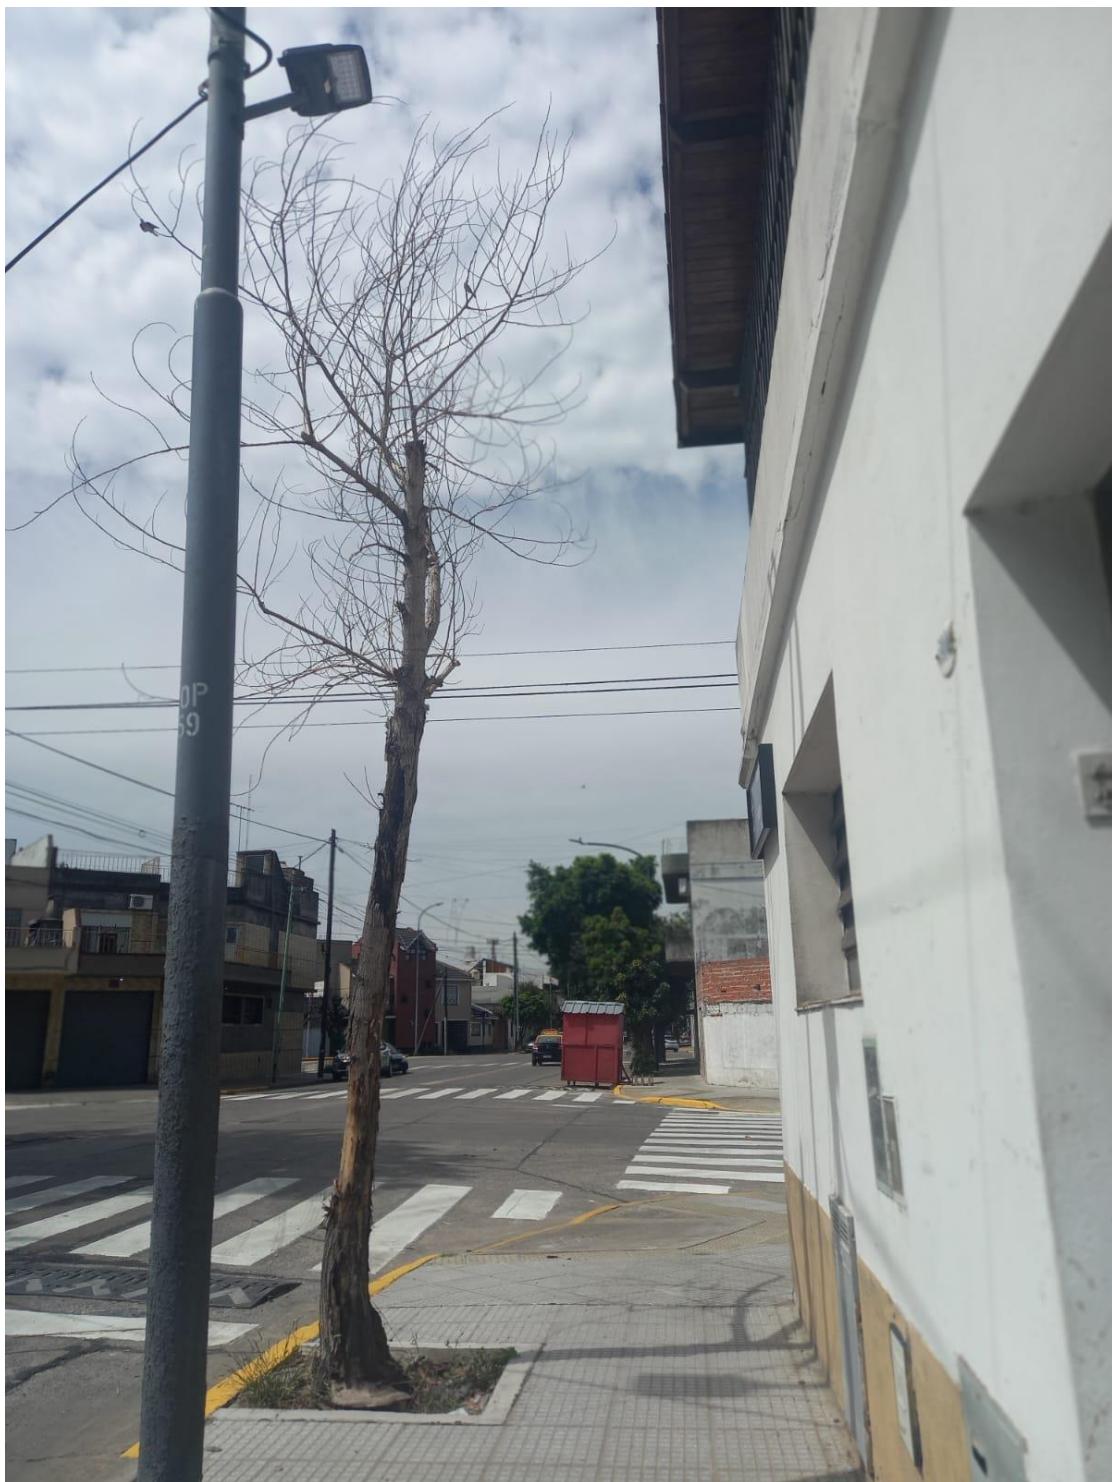
Calle: Balbastro 5906.

UBICACIÓN DEL ÁRBOL Especie botánica: ÁLAMO
Calle: BALBASTRO Nº: 5906 Árbol Seco Árbol Semi Seco

Altura aprox. (m): 16,108 m. DAP (cm): 20 Inclinación: SI / NO Mayor a 40° Menor a 40°
Orientación de la inclinación: Hacia la calle Hacia la propiedad Hacia el largo de la vereda
 Descopado Descopado y brotado Copa desbalanceada

OBSERVACIONES Prioridad: MUY ALTA ALTA MEDIA BAJA MUY BAJA
EJEMPLO SECO. SE SOLICITA EXTRACCIÓN

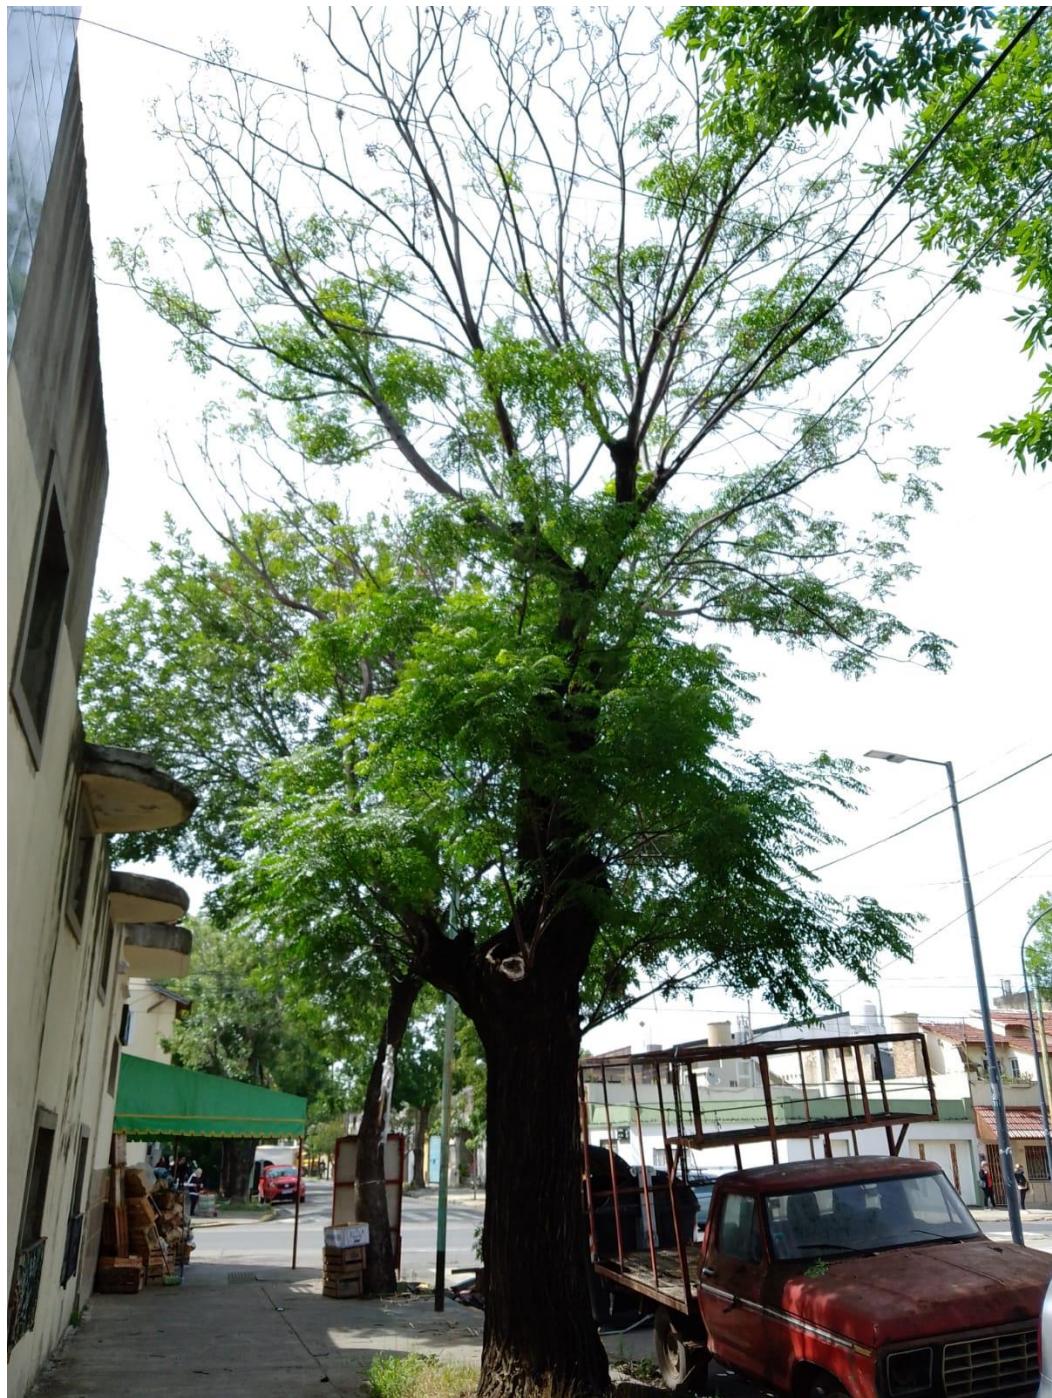
Calle: BERG, CARLOS 3164 LA1.

UBICACIÓN DEL ÁRBOL Especie botánica: PALO SUCO
 Calle: Carlos Pellegrini Nº: 3464 LA Árbol Seco Árbol Semi Seco

Altura aprox. (m): 9 DAP (cm): 96 Inclinación: SI / NO Mayor a 40° Menor a 40°
 Orientación de la inclinación: Hacia la calle Hacia la propiedad Hacia el largo de la vereda
 Descopado Descopado y brotado Copia desbalanceada

OBSERVACIONES: Prioridad: MUY ALTA ALTA MEDIA BAJA MUY BAJA
SIN VEREDA

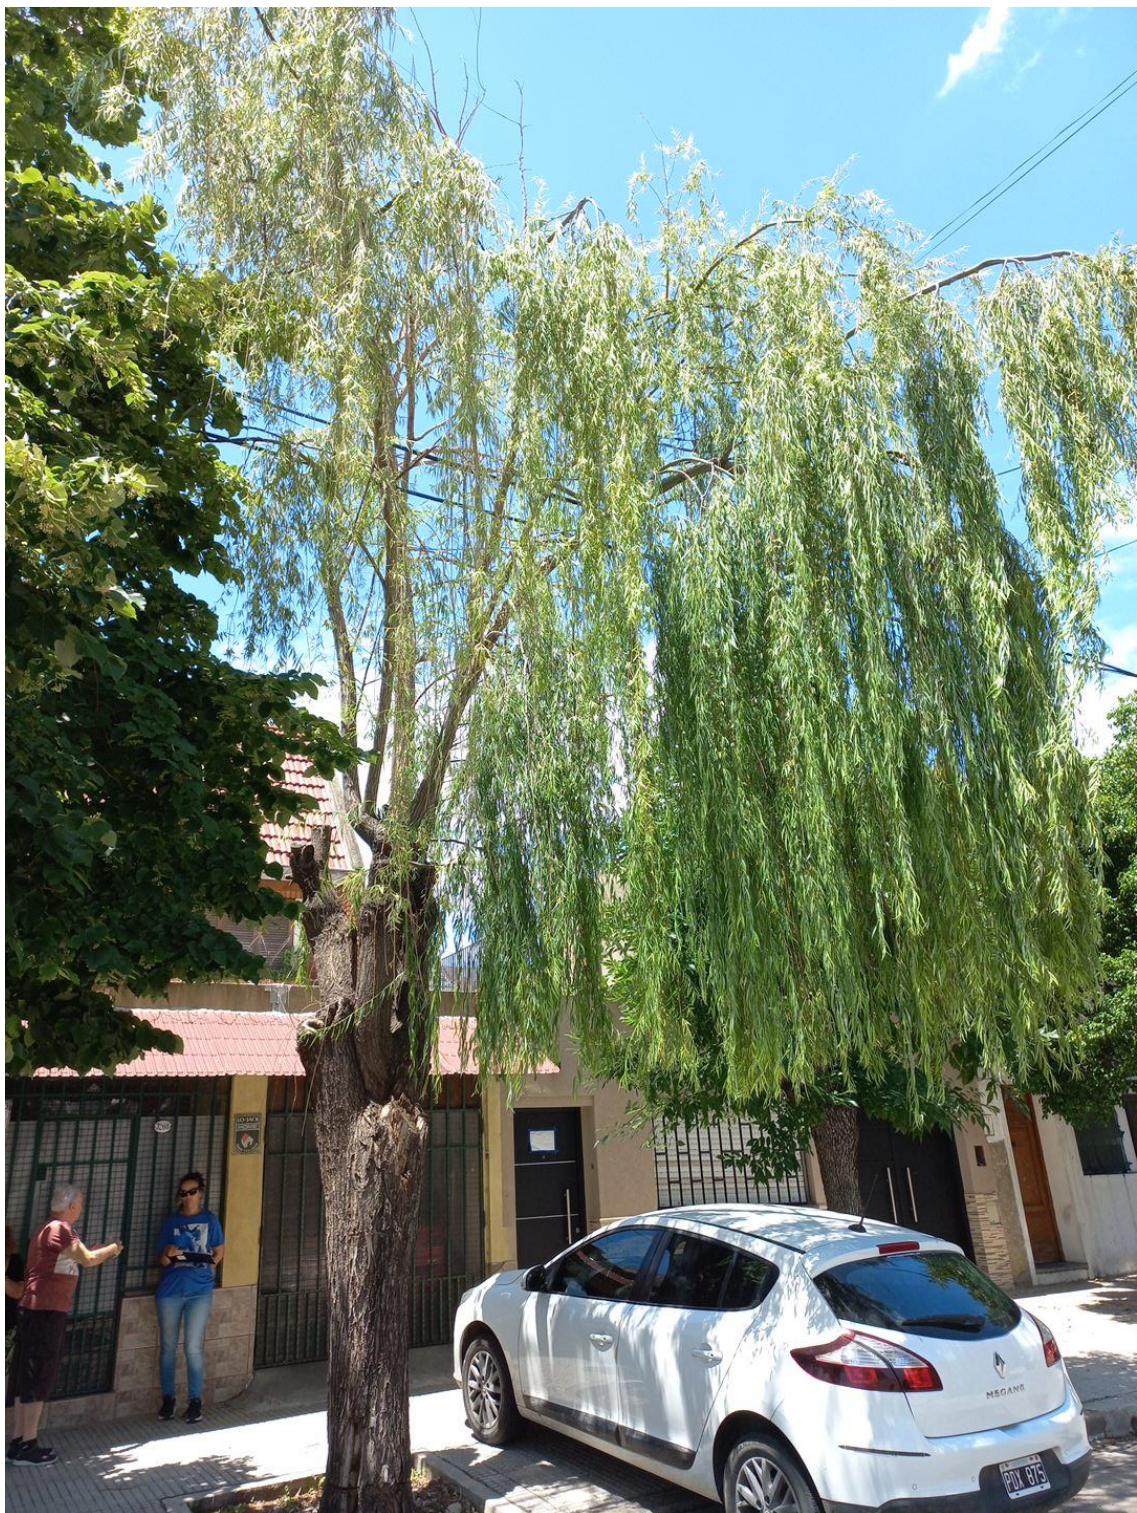
Calle: CASTAÑON 3208.

UBICACIÓN DEL ÁRBOL Especie botánica: **SAUCE**
 Calle: **CASTAÑON** Nº: **3208** Árbol Seco Árbol Semi Seco

Altura aprox. (m): **11** DAP (cm): **60** Inclinación: SI NO Mayor a 40° Menor a 40°

OBSERVACIONES Prioridad: MUY ALTA ALTA MEDIA BAJA MUY BAJA
 CENAR PLANTONA (SALIDA DE AUTO)

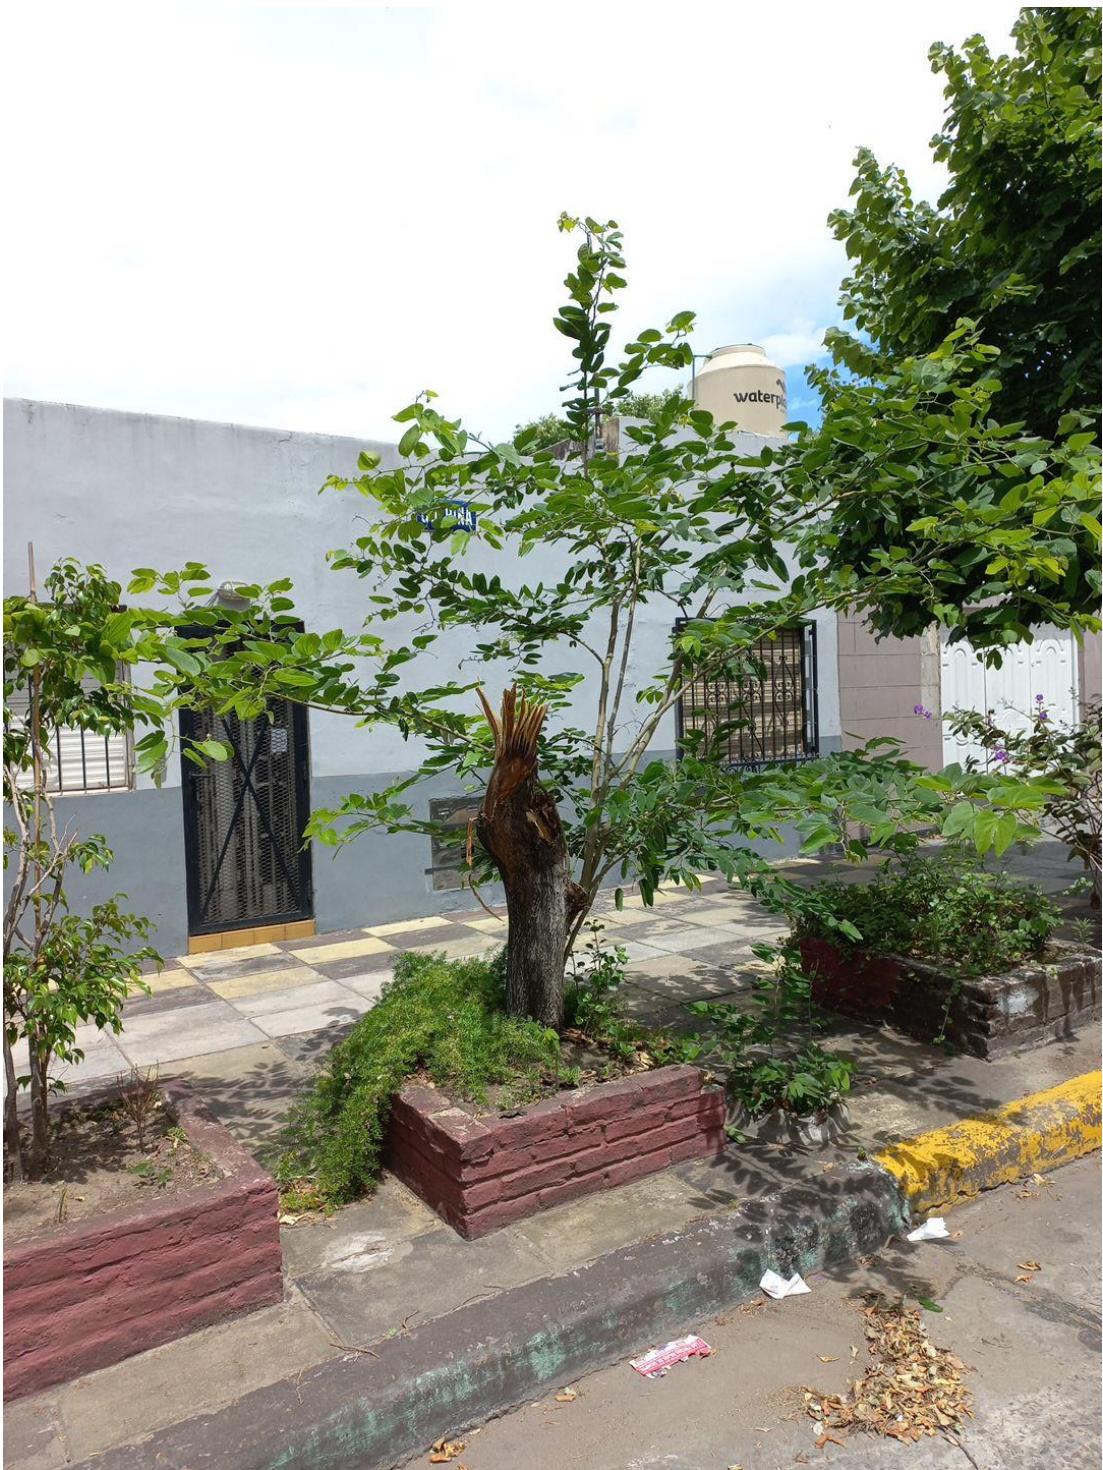
Calle: CULPINA 3323 LA.

3323 CALLISTEMON - LIMONERO (COMPARTEN PLANTERA) CORTE RAÍZ SUP.
PLANTERA 1,6 x 1,6 m

3323 TILO 15x8 CORTE RAÍZ SUP. PLANTERA 1,6x1,6 ~

3323 LA BAHUINIA 25x3 EXTRACCIÓN (FUSTE QUEBRADO)
NAZ VARIOS CANTEROS ADÉMÁS. QUITARLOS TODOS. OLIMAR VNA PLANTERA
ENTRE EL TILO Y EL LIMONERO (FRONTE A LA PUERTA) (1,6x1,6)

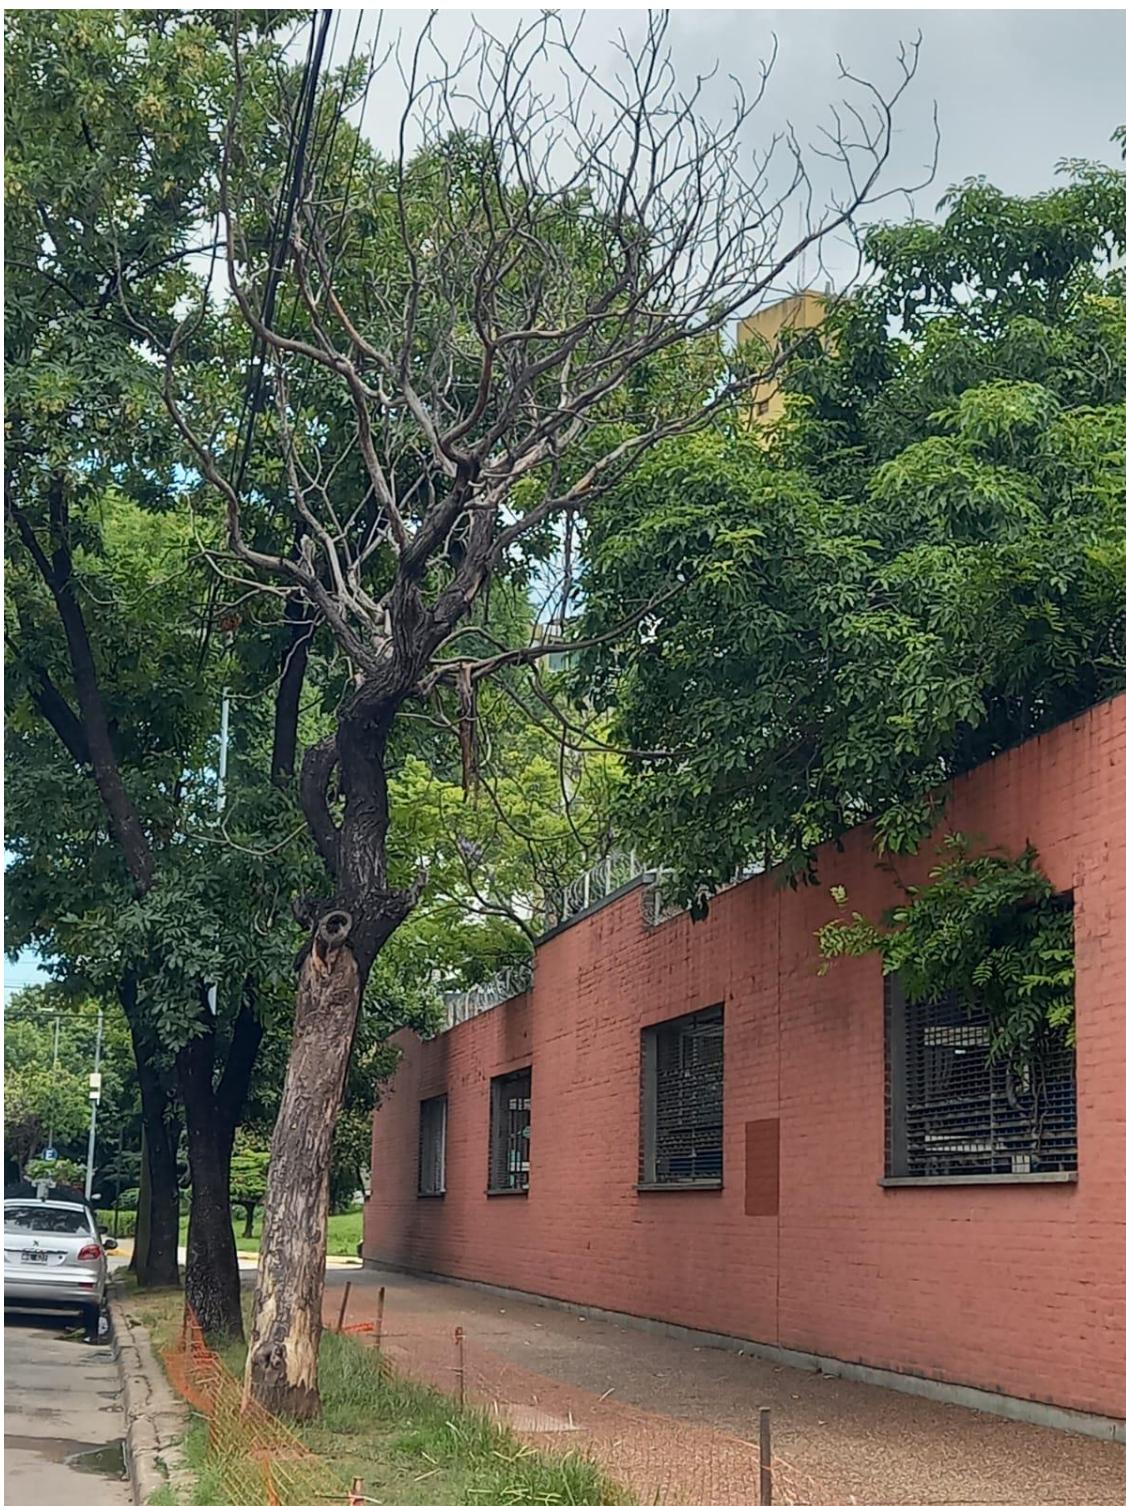
Calle: DELLEPIANE 4701.

Calle: DELLEPIANE NORTE, N°: 47.01 Árbol Seco Árbol Semi Seco

Altura aprox. (m): 7 DAP (cm): 40 Inclinación: SI / NO Mayor a 40° Menor a 40°

EJEMPLAR SECO, DESCORTEZADO.

SE SOLICITA EXTRACCIÓN, PROFUNDIDAD ALTA

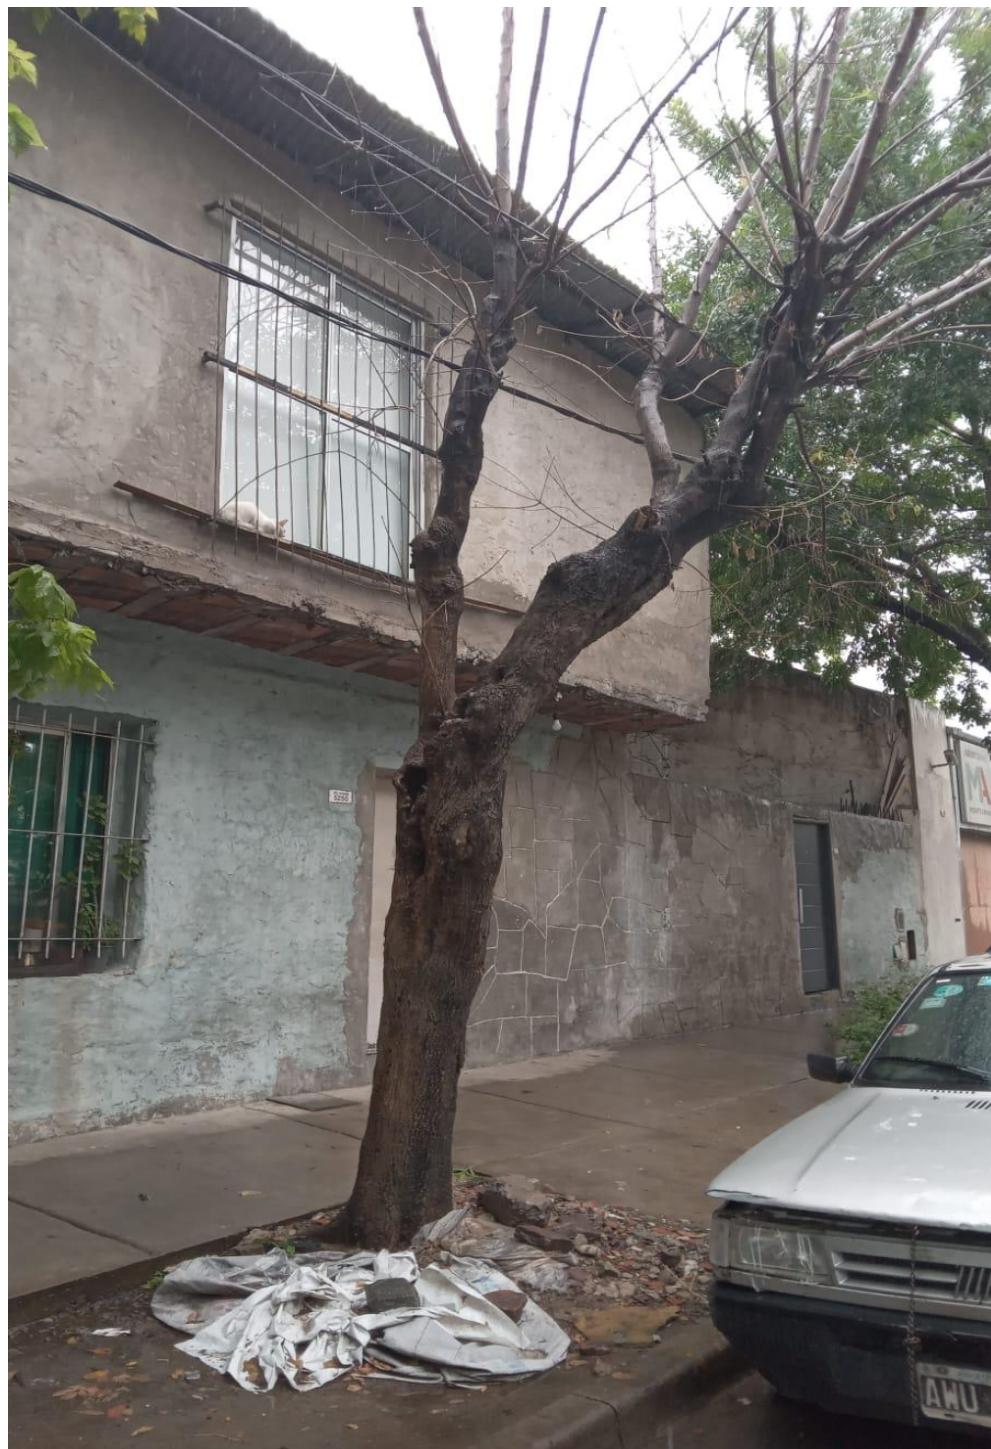
Calle: DELLEPIANE 5250.

UBICACIÓN DEL ÁRBOL Especie botánica: Acer
 Calle: Dellepiane Nº: 5250 Árbol Seco Árbol Semi Seco

Altura aprox. (m): 8 DAP (cm): 40 Inclinación: SI / NO Mayor a 40° Menor a 40°
 Orientación de la inclinación: Hacia la calle Hacia la propiedad Hacia el largo de la vereda
 Descopado Descopado y brotado Copa desbalanceada

OBSERVACIONES. Prioridad: MUY ALTA ALTA MEDIA BAJA MUY BAJA
*Ejemplar seco. Proceso irreversible.
 Se solvió extocum*

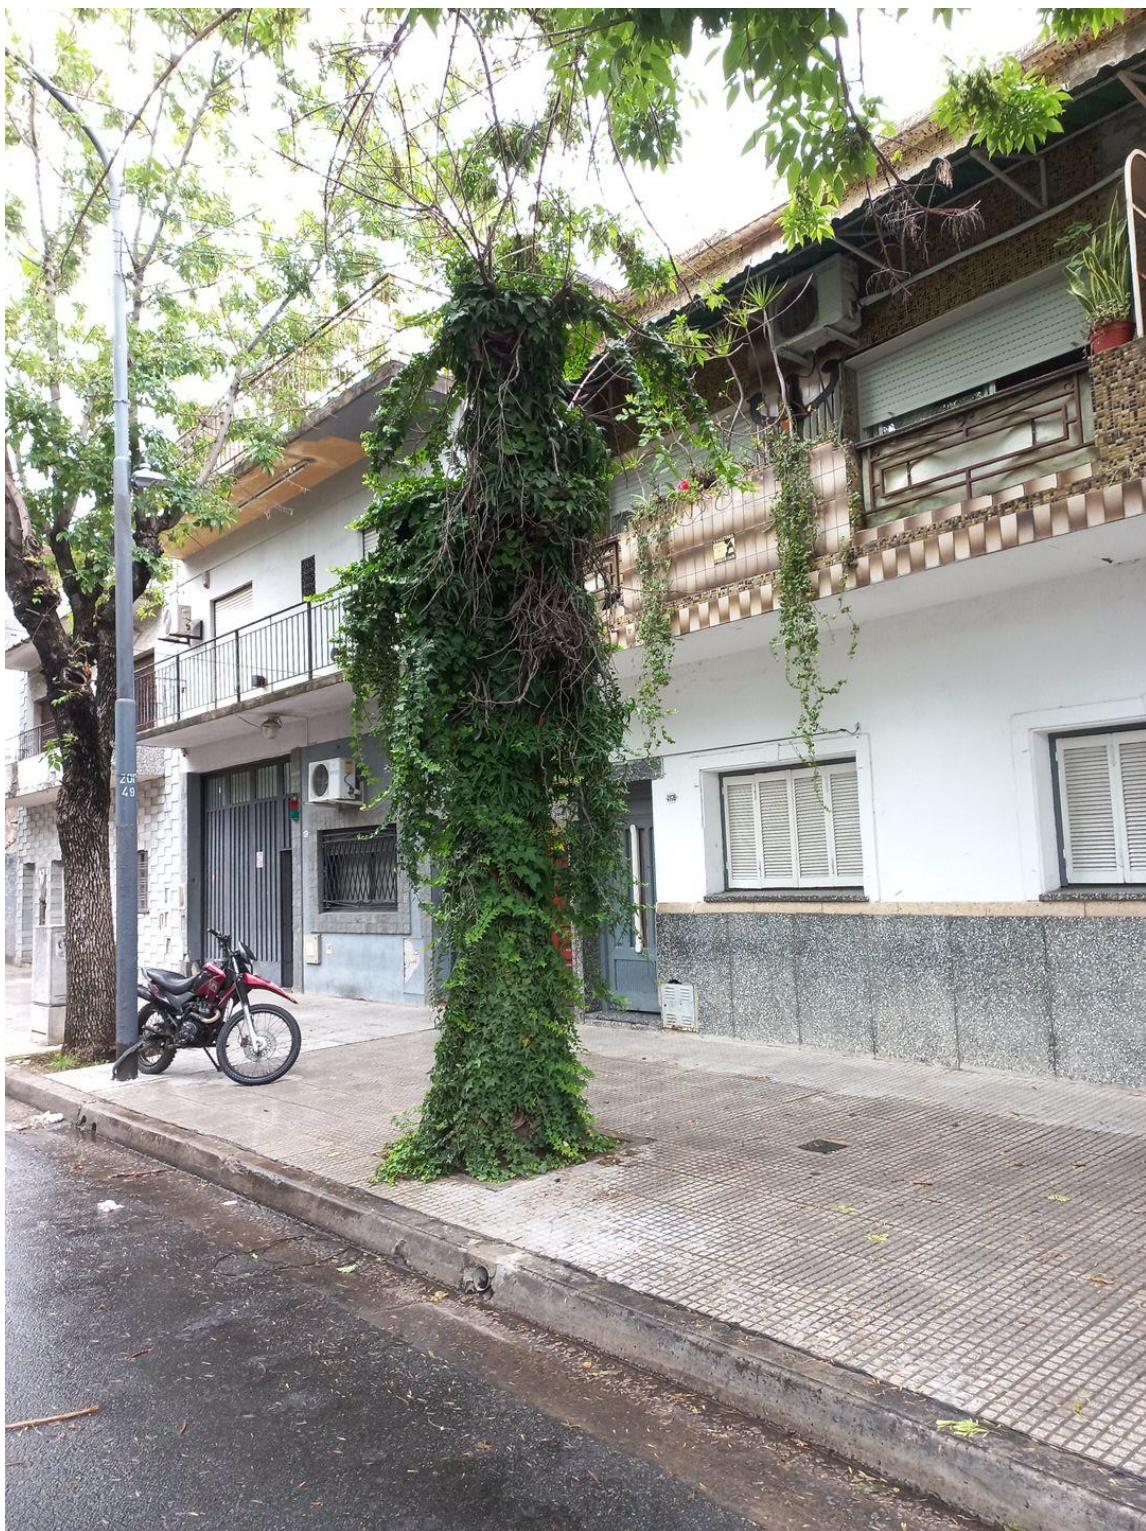
Calle: ECHEANDIA 4978.

UBICACIÓN DEL ÁRBOL Especie botánica **FAYENO**
 Calle **ECHEANDIA** N° **4978** Árbol Seco Árbol Semi Seco

Altura aprox. (m) **4** DAP (cm) **50** Inclinación: SI / NO Mayor a 40° Menor a 40°
 Orientación de la inclinación Hacia la calle Hacia la propiedad Hacia el largo de la vereda
 Descopado Descopado y brotado Copa desbalanceada

OBSERVACIONES Prioridad: MUY ALTA ALTA MEDIA BAJA MUY BAJA
SIN VEREDA ni PLANTONA.

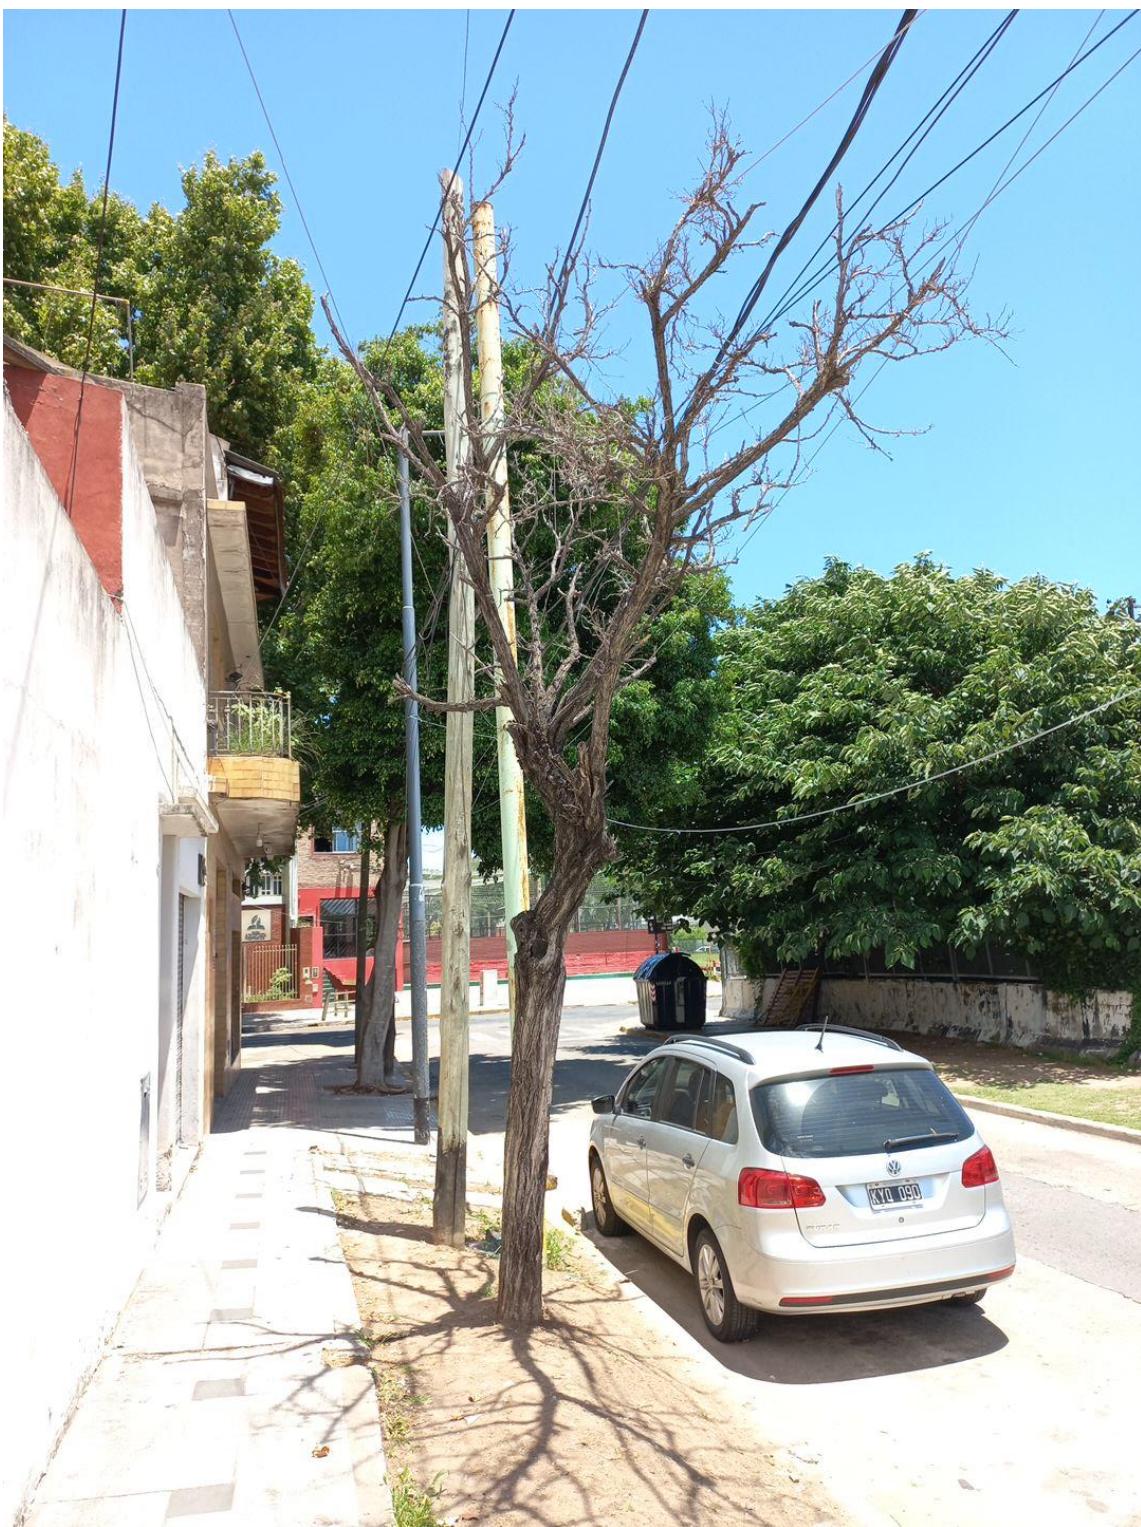
Calle: ESCALADA, CELEDONIO 5490.

UBICACIÓN DEL ÁRBOL Especie botánica: *Robinia*

Calle: *CHTE CELEDONIO ESCALADA* N°: *5492*

Altura aprox. (m): *3* DAP (cm): *25* Inclinación: SI NO Mayor a 40° Menor a 40°

PLANTON 1,6x1,6 ~ (6,4m)

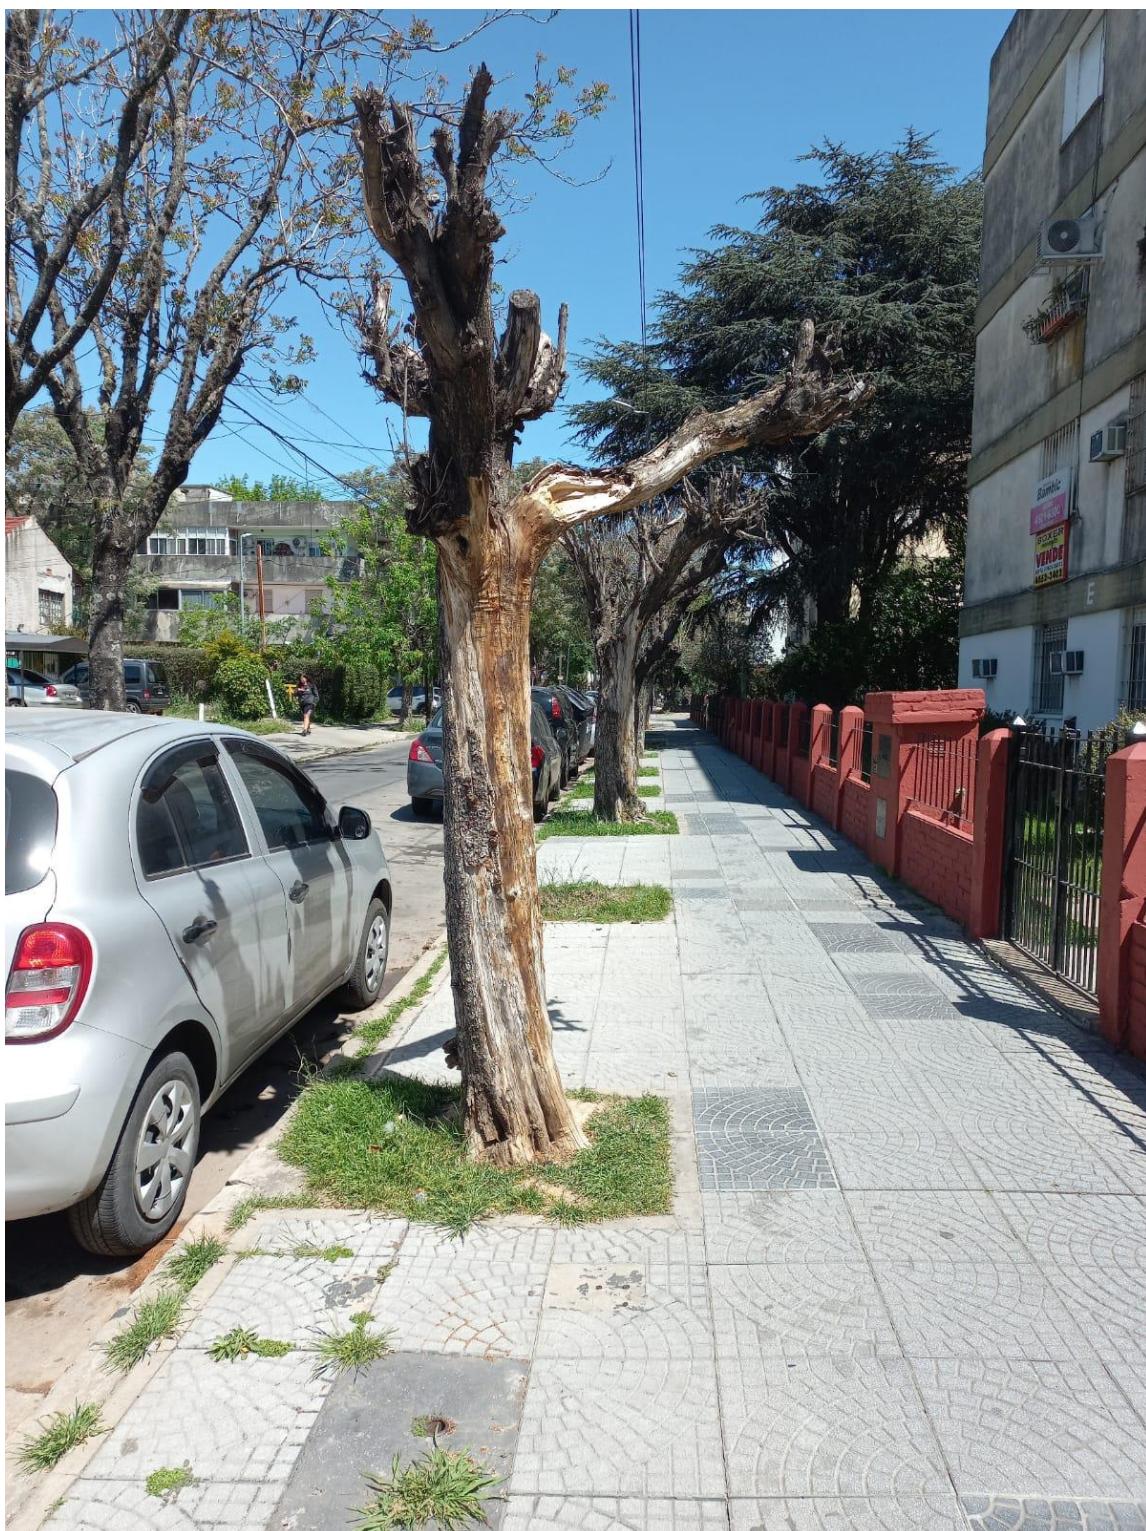
Calle: GOLETA SANTA CRUZ 6567 EXACTA.

UBICACIÓN DEL ÁRBOL Especie botánica: **Tiquitro**
Calle: **Calleleto Santo Cruz** Nº: **6567** Árbol Seco Árbol Semi Seco

Altura aprox. (m): **3** DAP (cm): **36** Inclinación: SI / NO Mayor a 40° Menor a 40°

OBSERVACIONES: *Extracción de ejemplar seco*

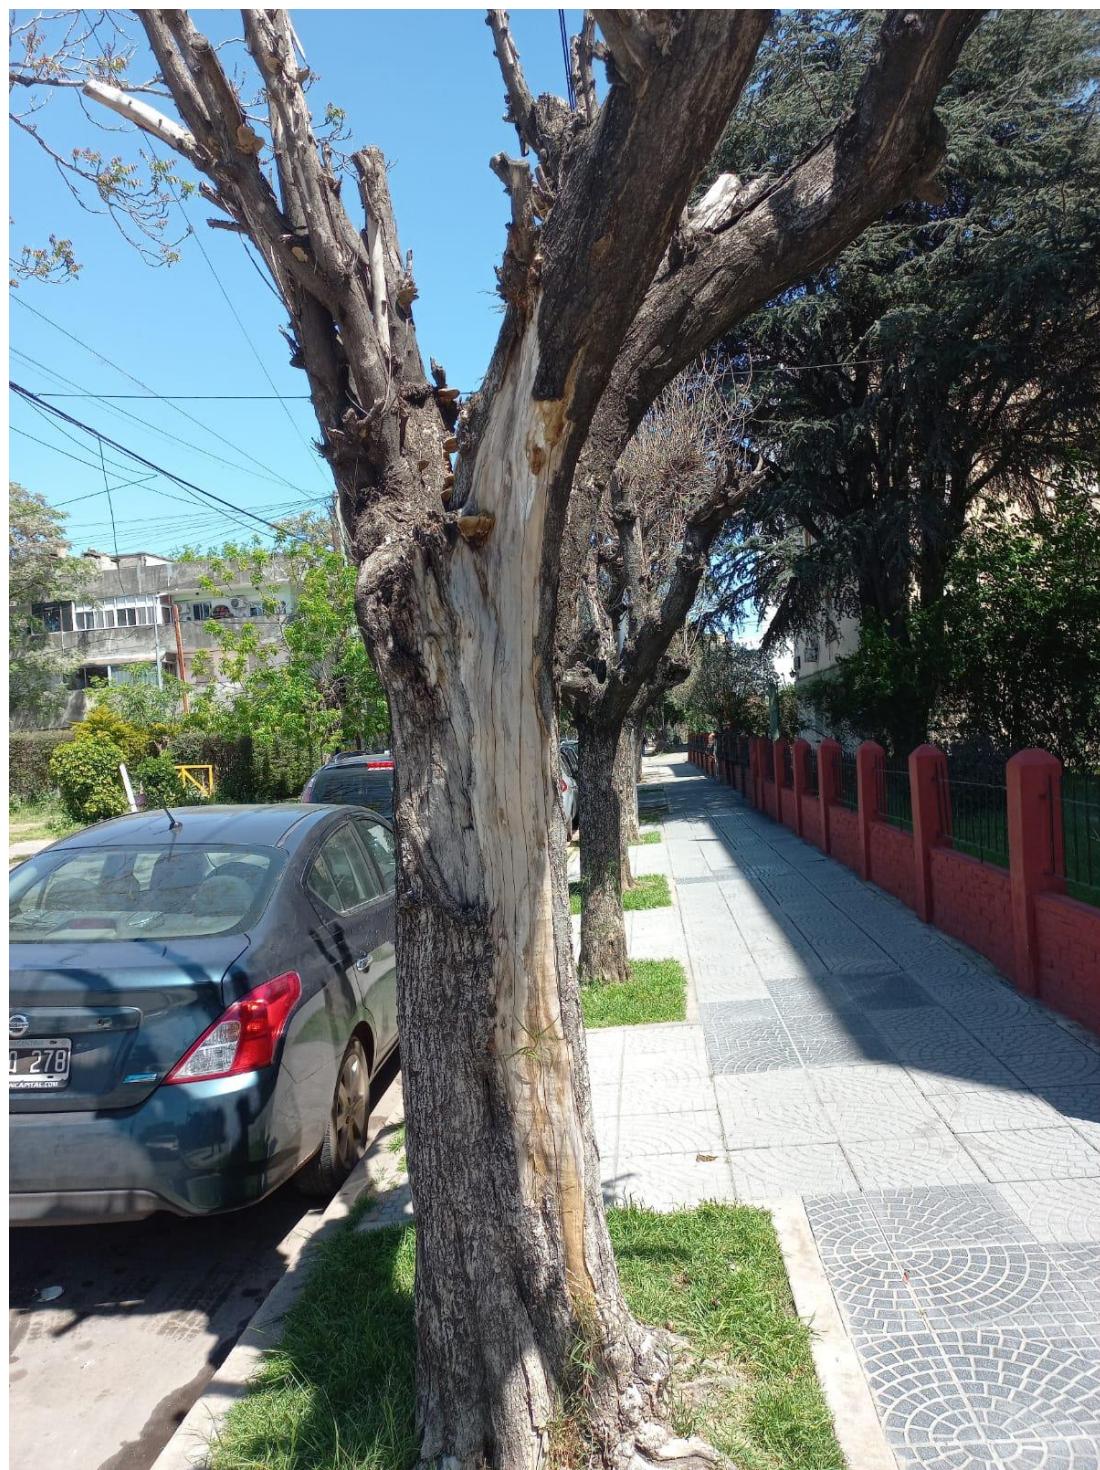
Calle: GOLETA SANTA CRUZ 6567 LA1.

UBICACIÓN DEL ÁRBOL Especie botánica **Liquidambar** N° **6567 LM** Árbol Seco Árbol Semi Seco

Altura aprox. (m) **4** DAP (cm) **42** Inclinación: SI / NO Mayor a 40° Menor a 40°
