Resolución Presidencia Junta Comuna

Referencia: Resolución Arbolado FEBRERO 2024

Planilla de Inspección de Árboles

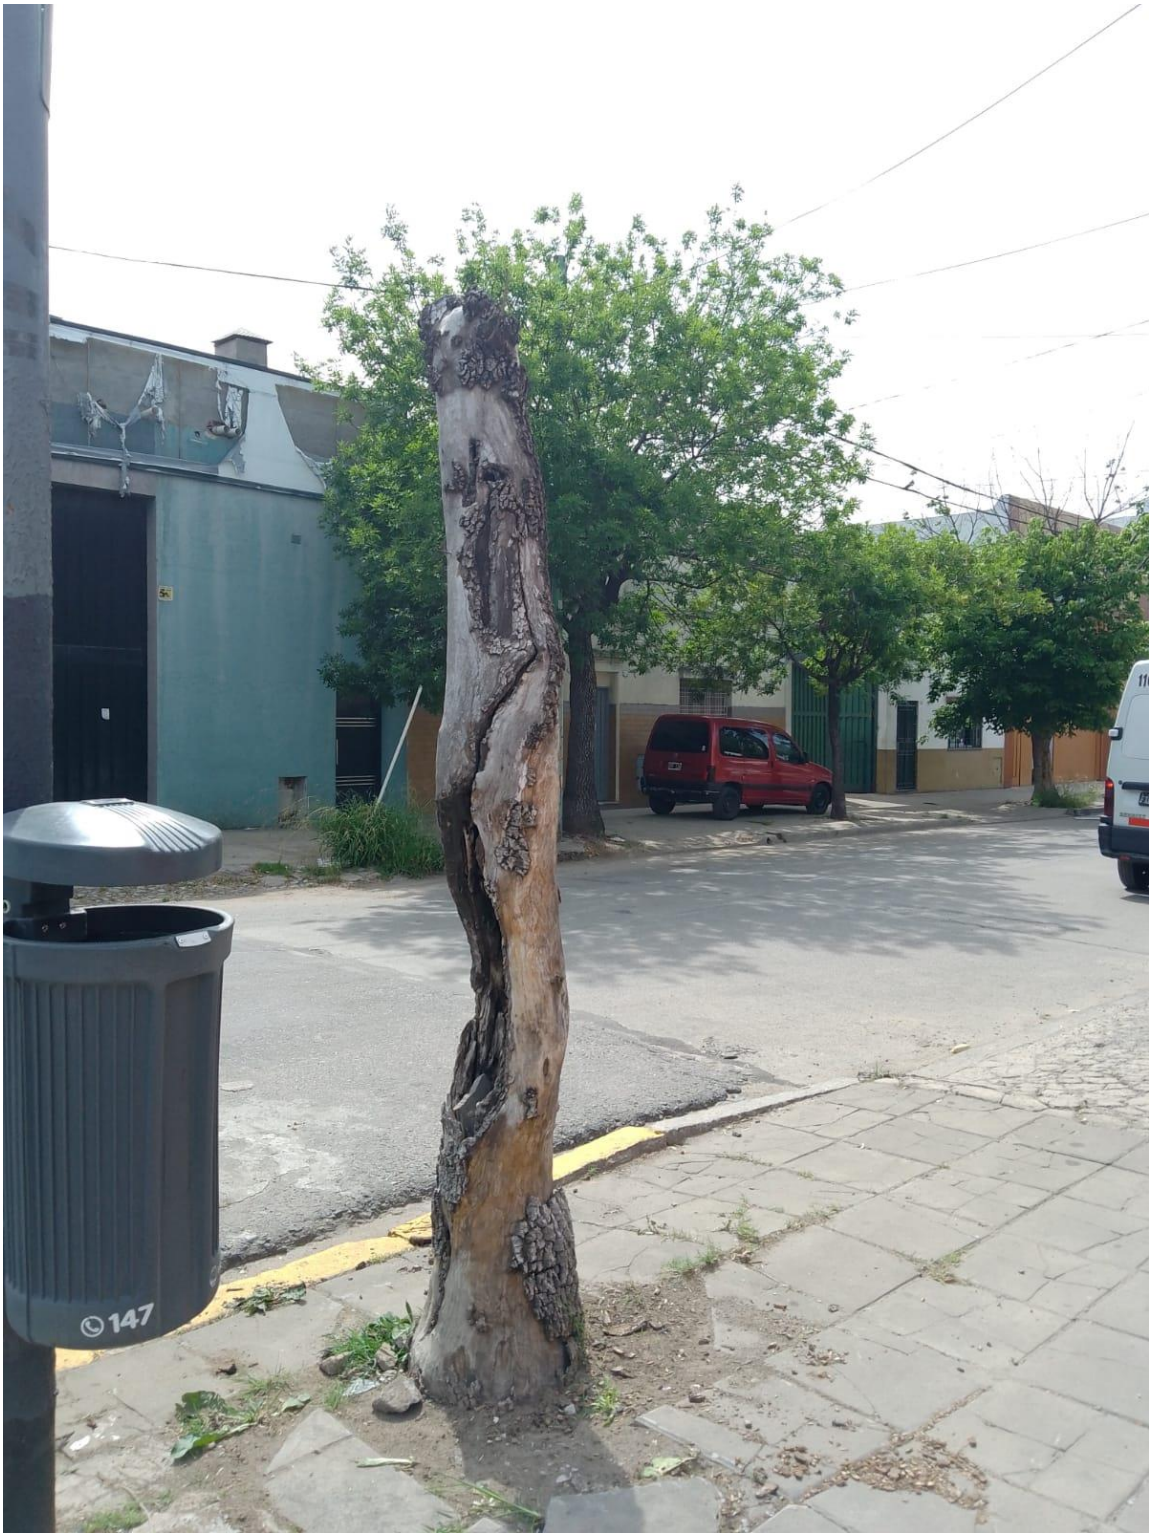
Informe N° 026

Calle Carlos Berg N° 2715 UD ☒ Árbol Seco ☐ Árbol Semí Seco

☒ Descopado ☐ Descopado y brotado ☐ Copa desbalanceada

☒ Descortezamiento Cavidades

la vereda corresponde a vías peatonales (detenida sin incidencia de arbolado)

☒ C: EXTRACCIÓN

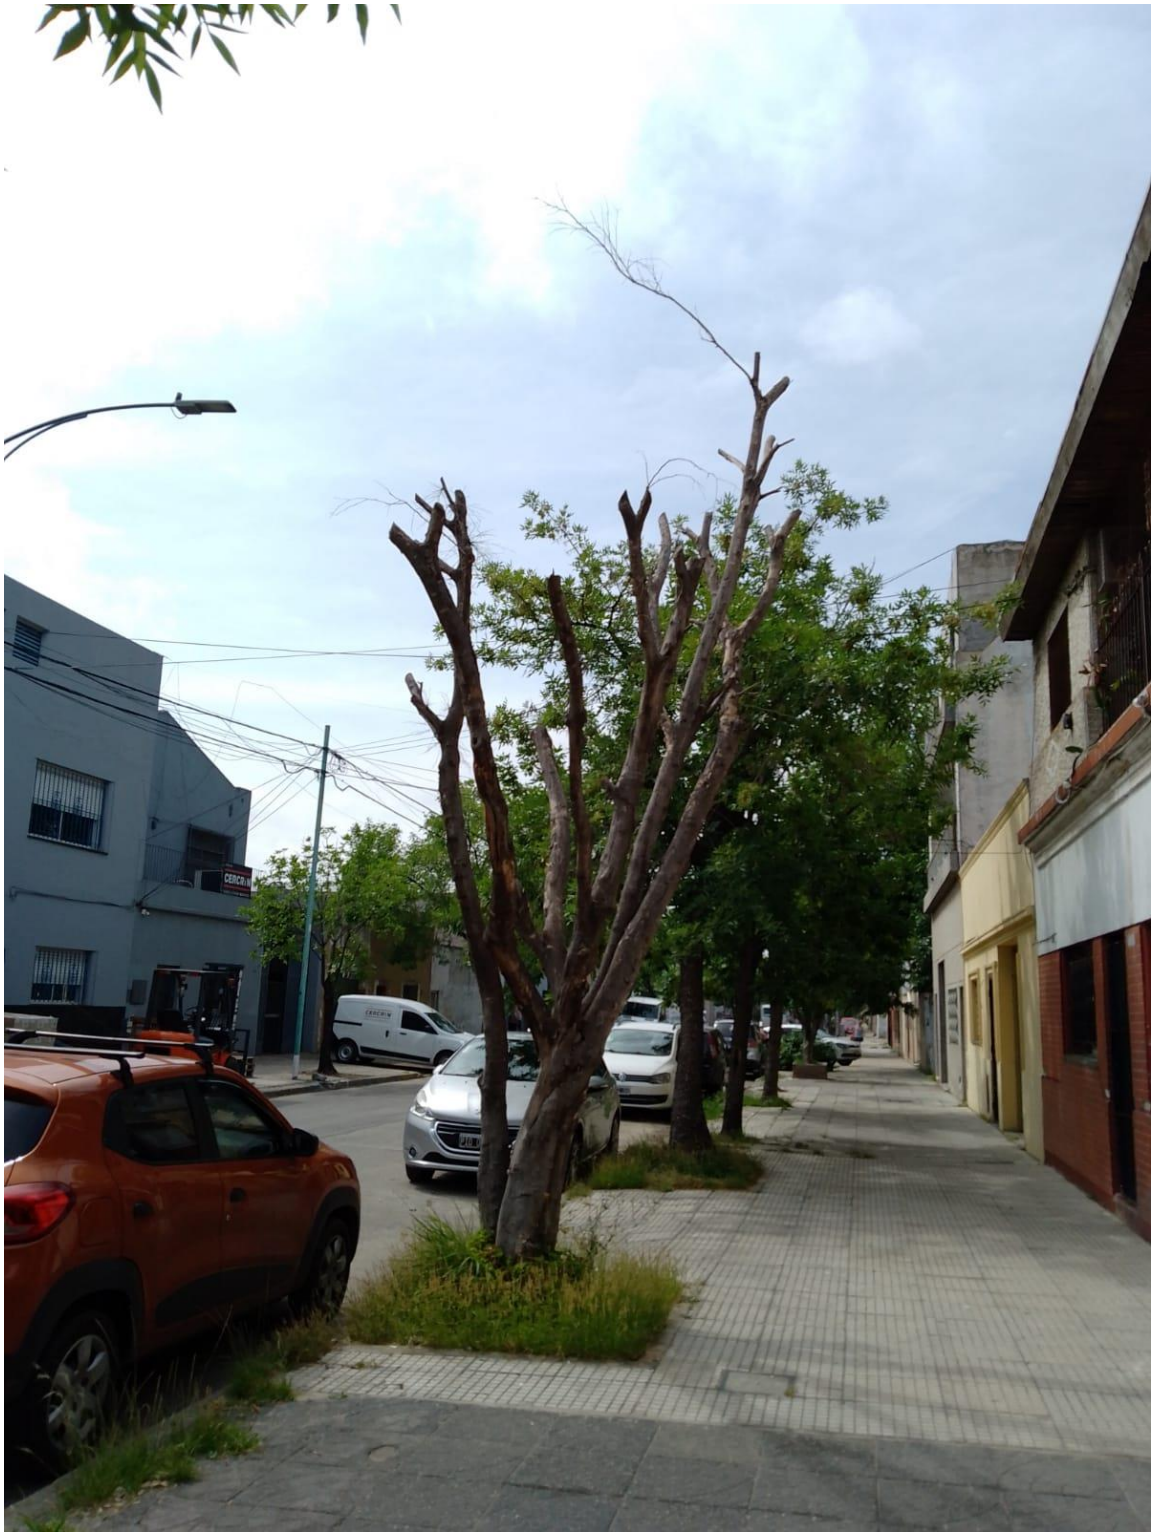
Informe N° 027

UBICACIÓN DEL ÁRBOL Especie botánica Ficus
Calle Carlos Berg N° 2725 ☒ Árbol Seco ☐ Árbol Semi Seco

Altura aprox. (m) 4 DAP (cm) 30 Inclinação: SI / NO ☐ Mayor a 40° ☐ Menor a 40°
Orientación de la inclinación ☐ Hacia la calle ☐ Hacia la propiedad ☐ Hacia el largo de la vereda
☒ Descopado ☐ Descopado y brotado ☐ Copa desbalanceada

sin vereda

☒ C: EXTRACCIÓN

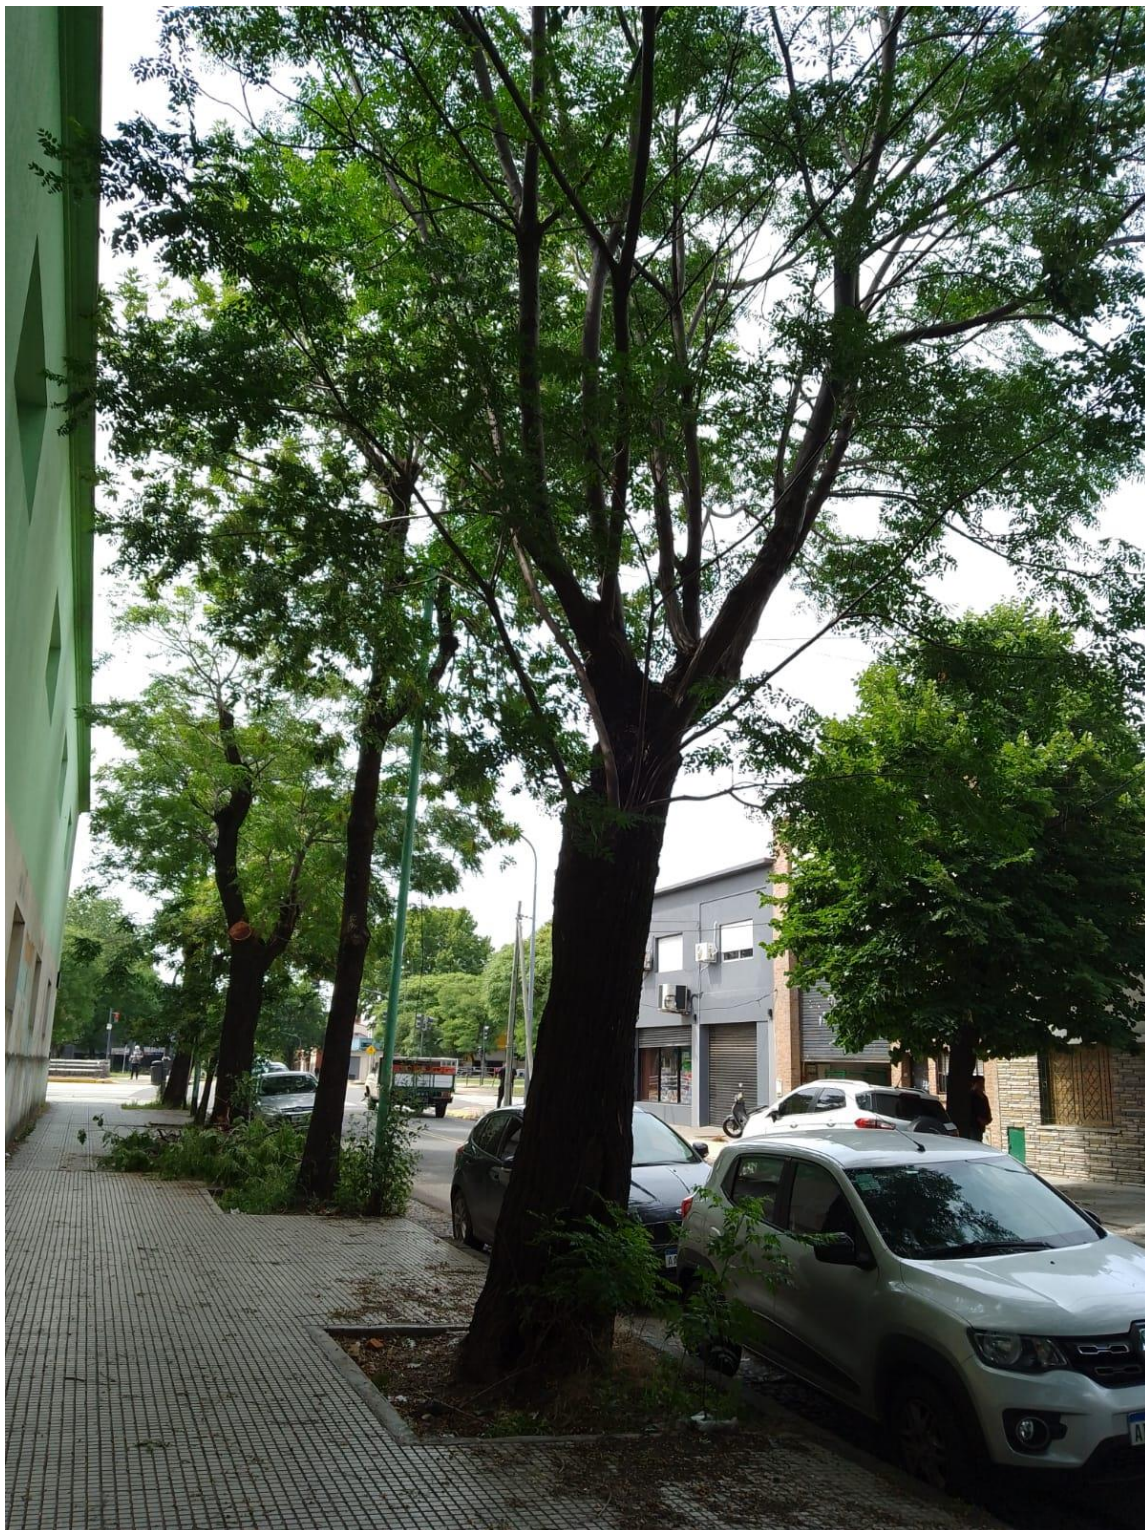
Informe N° 028

☐ Descopado ☒ Descopado y brotado ☐ Copa desbalanceada

Pequeñas			
Grandes	<input checked="" type="checkbox"/>		<input checked="" type="checkbox"/>

☐ Codominancias ☒ Con cavidades / Tumores / Cancros ☐ Que invaden espacio aéreo

sin vereda

☒ C: EXTRACCIÓN

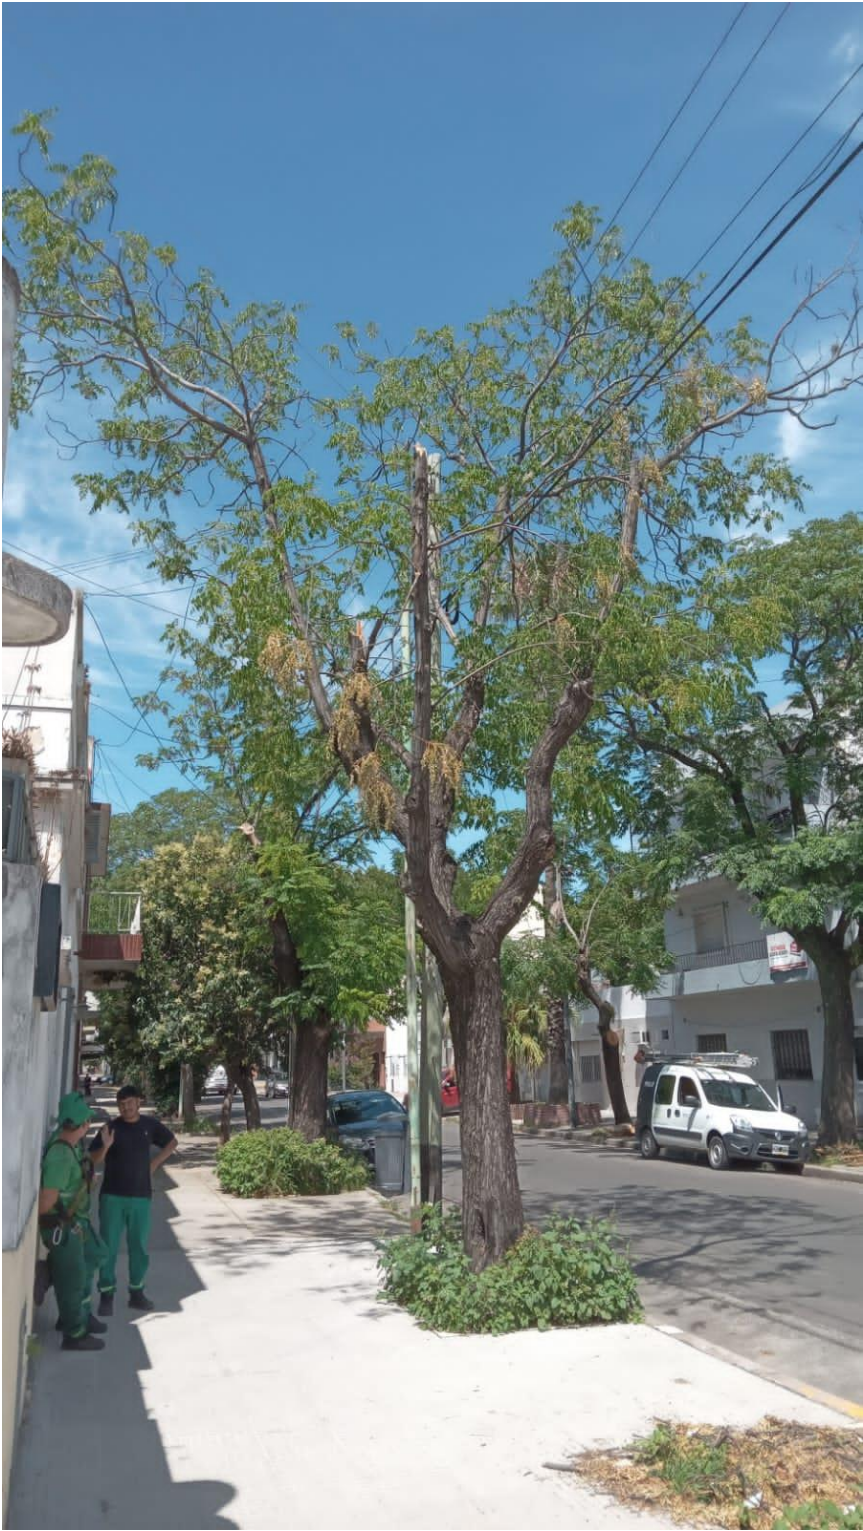
Informe N° 029

UBICACIÓN DEL ÁRBOL Especie botánica PARAISO
Calle Borou de Astrada N° 6506 ☐ Árbol Seco ☒ Árbol Semi Seco

Altura aprox. (m) 9 DAP (cm) 60 Inclínación ☒ SI ☐ NO ☐ Mayor a 40° ☒ Menor a 40°
Orientación de la inclinación ☐ Hacia la calle ☒ Hacia la propiedad ☐ Hacia el largo de la vereda
☐ Descopado ☐ Descopado y brotado ☐ Copa desbalanceada

FUSTE Descortezamiento: Cavidades ☐ Fructificaciones fúngicas ☐ Codominancias ☐ Chorreados
Pequeñas ☐ basal ☐ media ☐ alto
Grandes ☒ ☒ ☒
Cavidad longitudinal en el fuste (m)
Espesor de pared remanente (cm)

RAMAS ☒ Tocones ☐ Excesivas / Cruzadas ☐ Con mal ángulo de inserción
☒ Quebradas / Fisuradas ☒ Secas / Secas en las puntas ☐ Bajas
☐ Codominancias ☒ Con cavidades / Tumores / Cancros ☐ Que invaden espacio aéreo

HOJAS ☐ De coloración anormal ☐ Defoliación Total ☐ Con signos de insectos ☐ Con manchas foliares
☒ Defoliación Parcial Síntomas de enfermedades

OBSERVACIONES. Prioridad: MUY ALTA ☒ ALTA ☐ MEDIA ☐ BAJA ☐ MUY BAJA ☐

☒ **C: EXTRACCIÓN**

EXTRACCION DE ARBOL SIN VEREDA

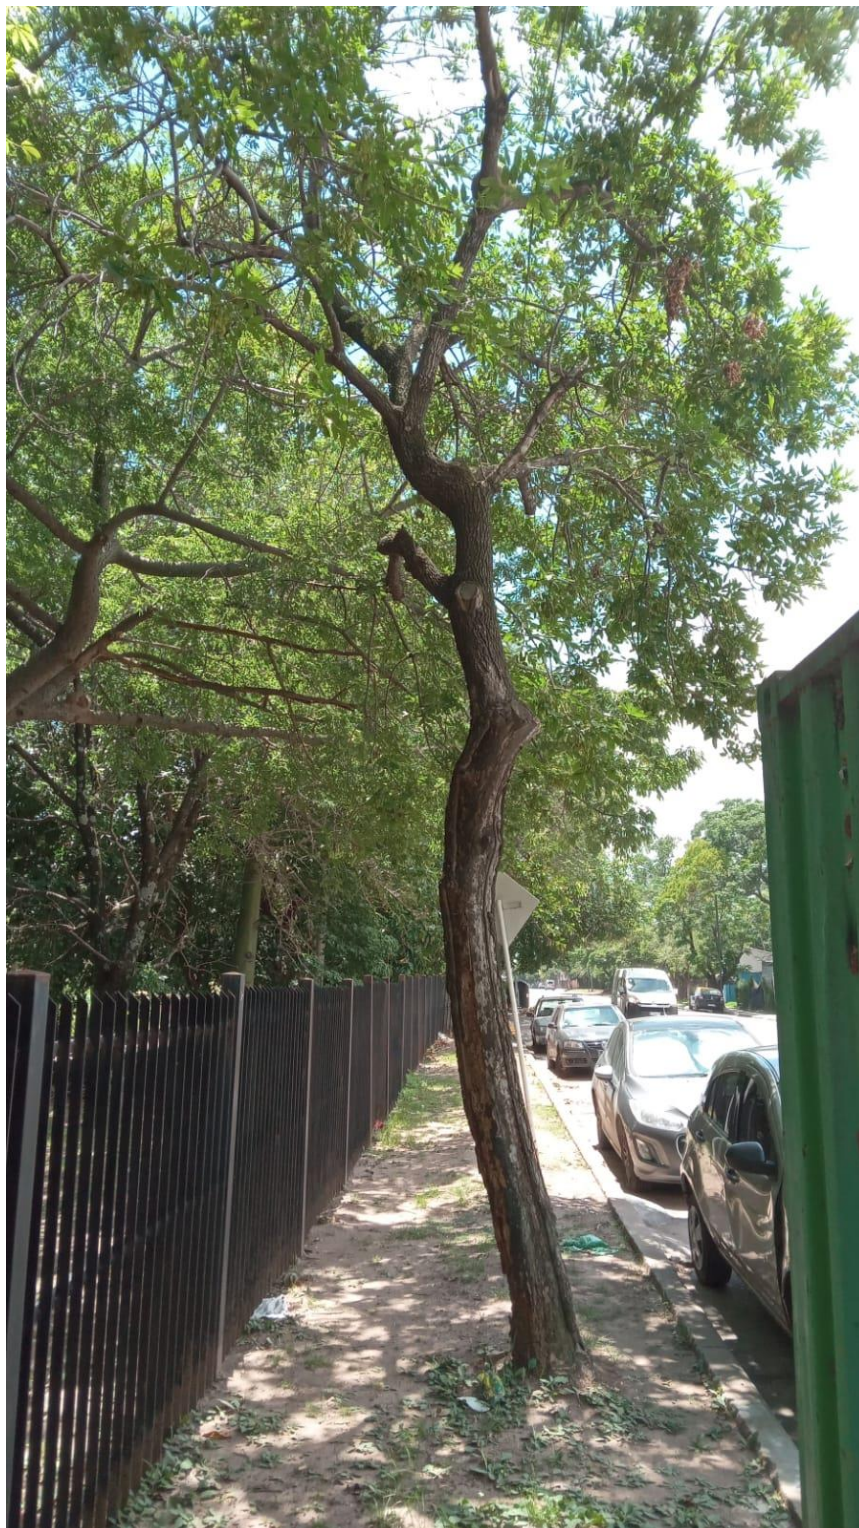
Informe N° 030

Altura aprox. (m) 10 DAP (cm) 30 Inclinação ☒ SI / NO ☐ Mayor a 40° ☐ Menor a 40°

Orientación de la inclinación ☐ Hacia la calle ☒ Hacia la propiedad ☐ Hacia el largo de la vereda

Cavidad longitudinal en el fuste (m) 3

Espesor de pared remanente (cm) 10 cm

OBSERVACIONES Prioridad: MUY ALTA ☐ ALTA ☒ MEDIA ☐ BAJA ☐ MUY BAJA ☐

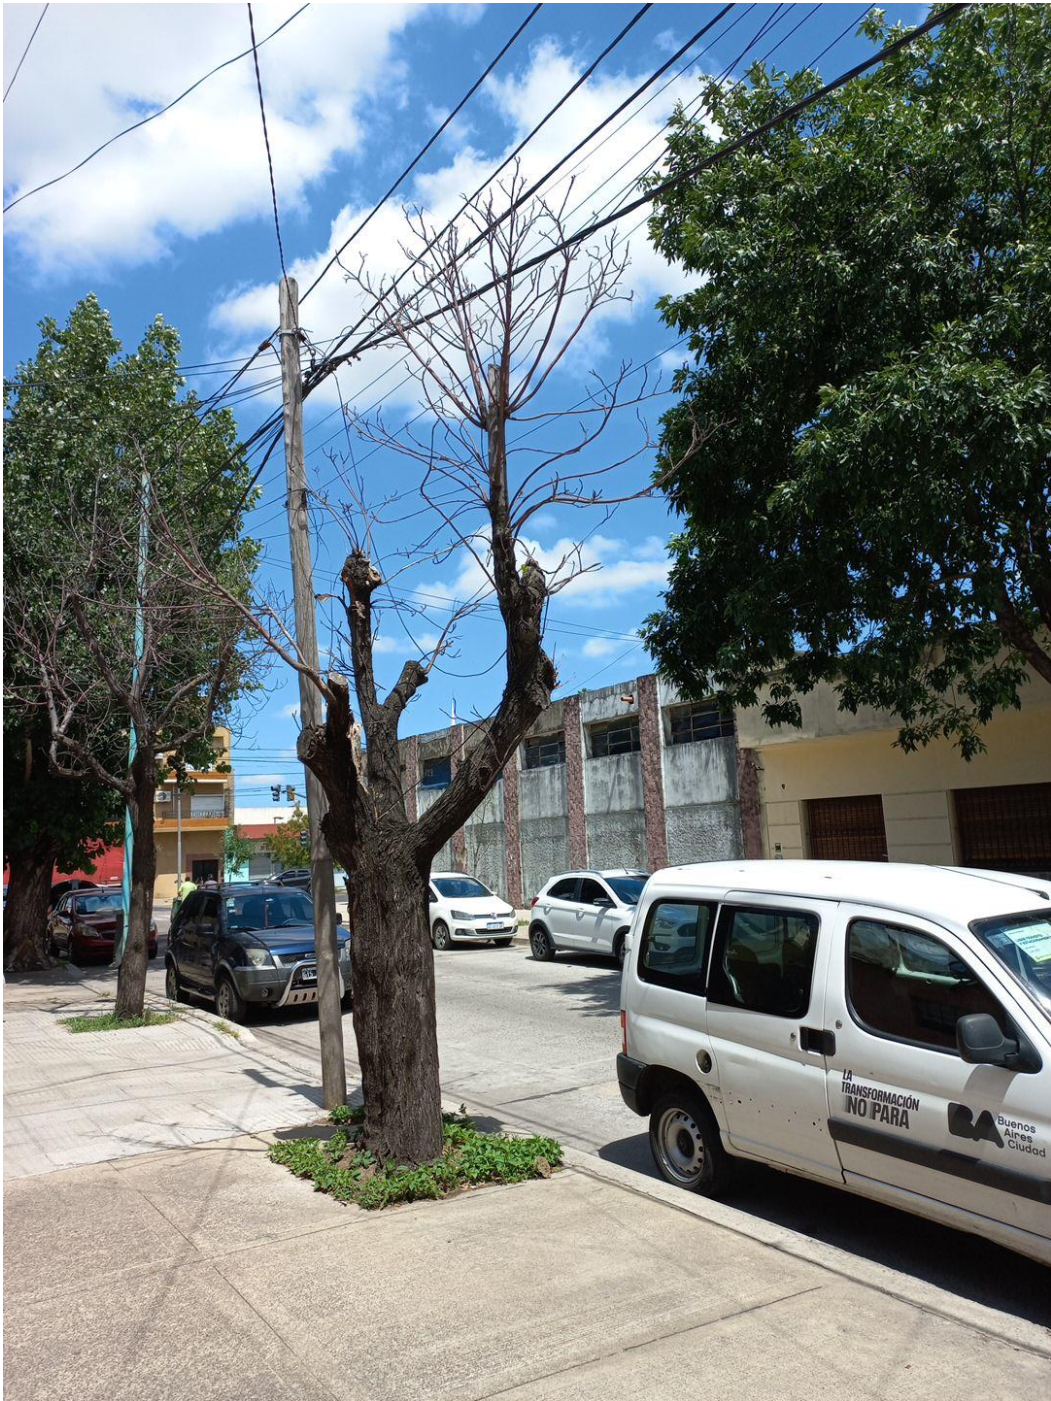
Informe N° 031

UBICACIÓN DEL ÁRBOL Especie botánica Poncuso
Calle CORLALES N° 2520 ☒ Árbol Seco ☐ Árbol Semi Seco

FUSTE Descortezamiento: ☐ Cavidades ☐ Fructificaciones fúngicas ☐ Codominancias ☐ Chorreados
basal media alto
Pequeñas ☐ Cuidad longitudinal en el fuste (m) _____
Grandes ☒ ☒ ☒ Espesor de pared remanente (cm) _____

RAMAS ☒ Tocones ☐ Excesivas / Cruzadas ☐ Con mal ángulo de inserción
☐ Quebradas / Fisuradas ☒ Secas / Secas en las puntas ☐ Bajas
☐ Codominancias ☐ Con cavidades / Tumores / Cancros ☐ Que invaden espacio aéreo

HOJAS ☐ De coloración anormal ☒ Defoliación Total ☐ Con signos de insectos ☐ Con manchas foliares
☐ Defoliación Parcial Síntomas de enfermedades: _____

OBSERVACIONES Prioridad: MUY ALTA ☐ ALTA ☐ MEDIA ☒ BAJA ☐ MUY BAJA ☐
Arbol seco.

☒ C: EXTRACCIÓN

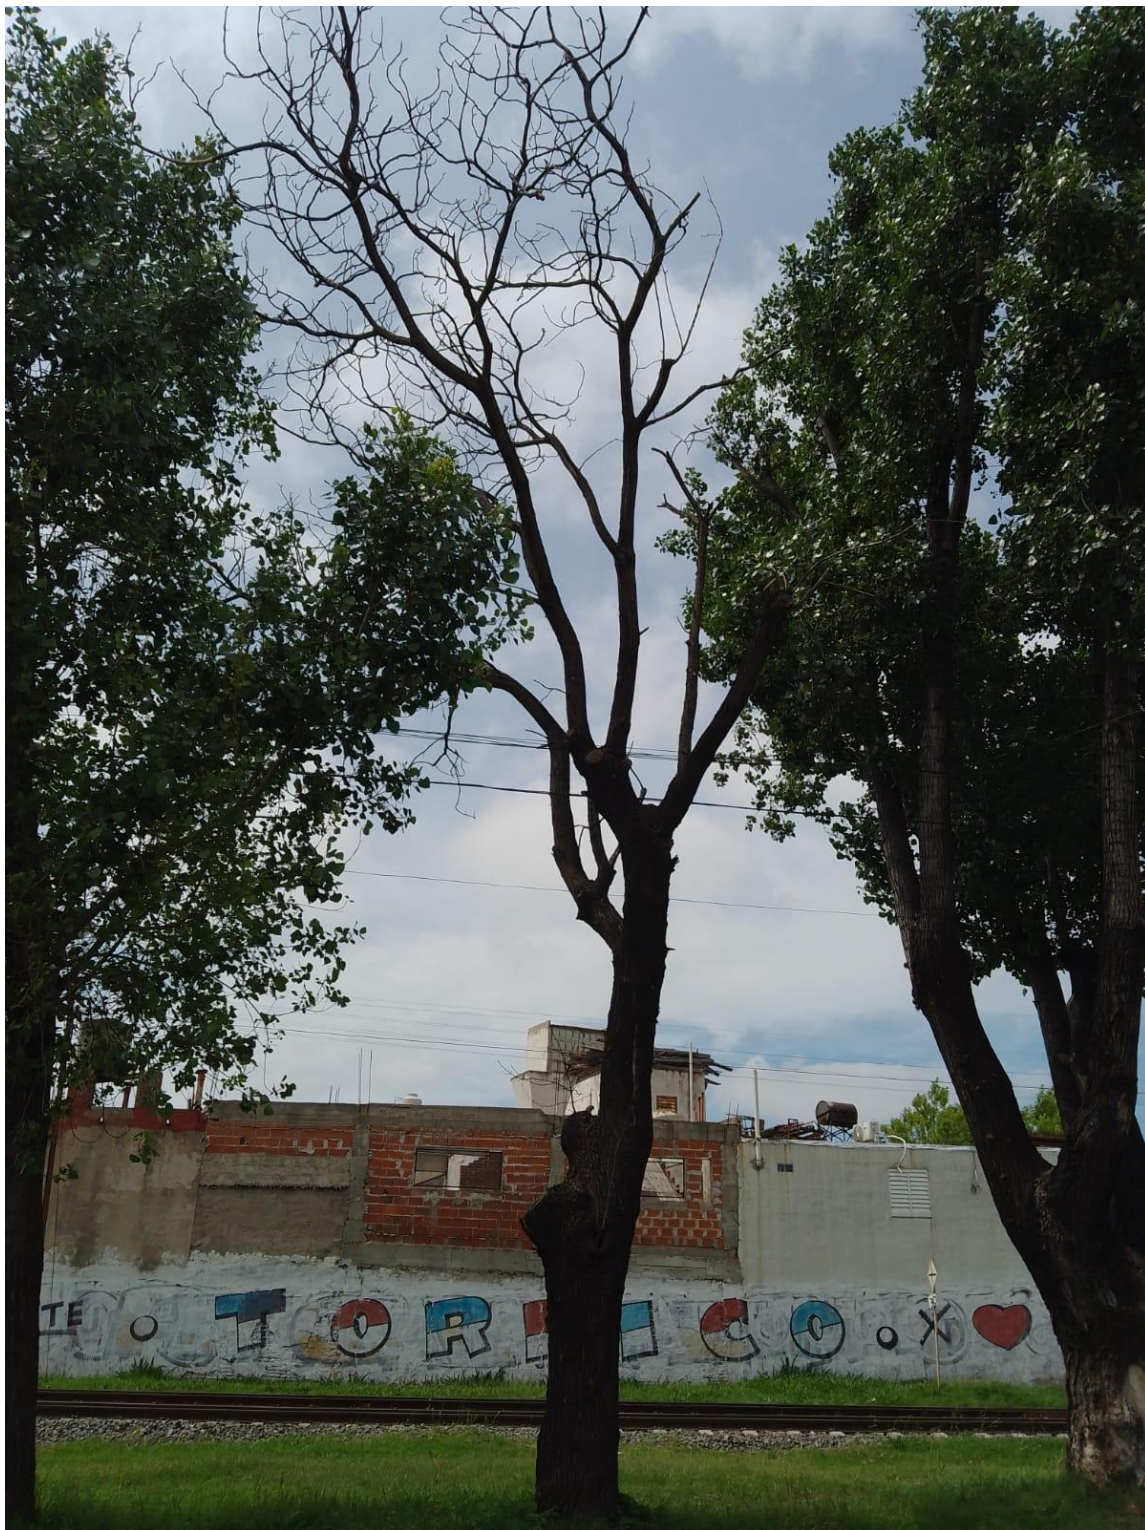
Informe N° 032

Calle Lucio Correa Morales N° 2902 LA15 ☒ Árbol Seco ☐ Árbol Semi Seco

Sin vereda
sobre el lado de las vías

☒ C: EXTRACCIÓN

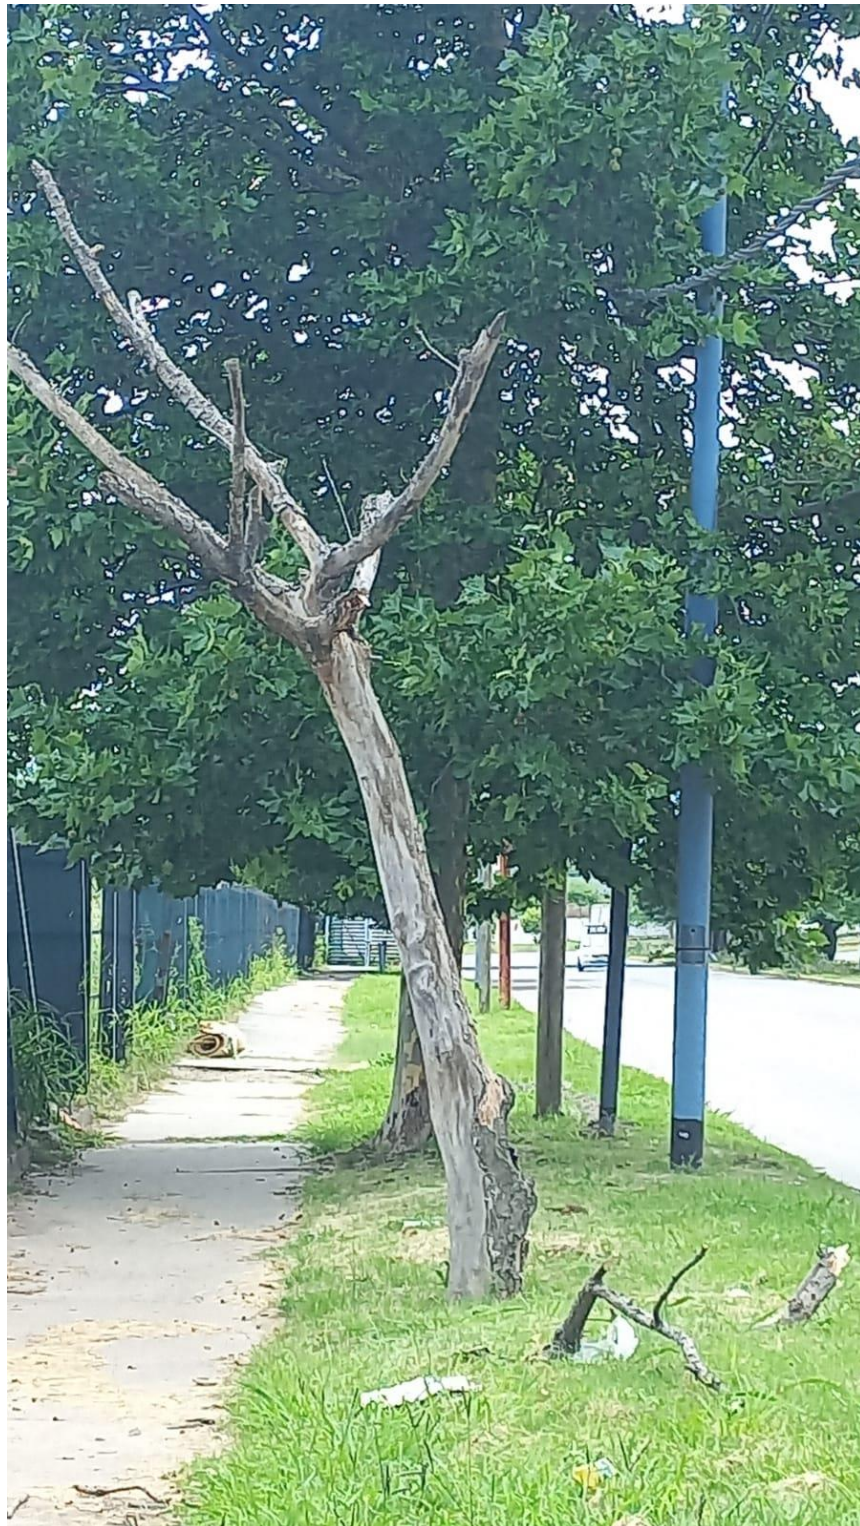
Informe N° 033

UBICACIÓN DEL ÁRBOL Especie botánica Ficus
Calle AV. FERNANDEZ DE LA CRUZ N° 4000 ☒ Árbol Seco ☐ Árbol Semi Seco

Árbol seco sobre Av. Cruz (altura en medio
Parque de la Ciudad) lado impa, sentido o
general 102-

☒ C: EXTRACCIÓN

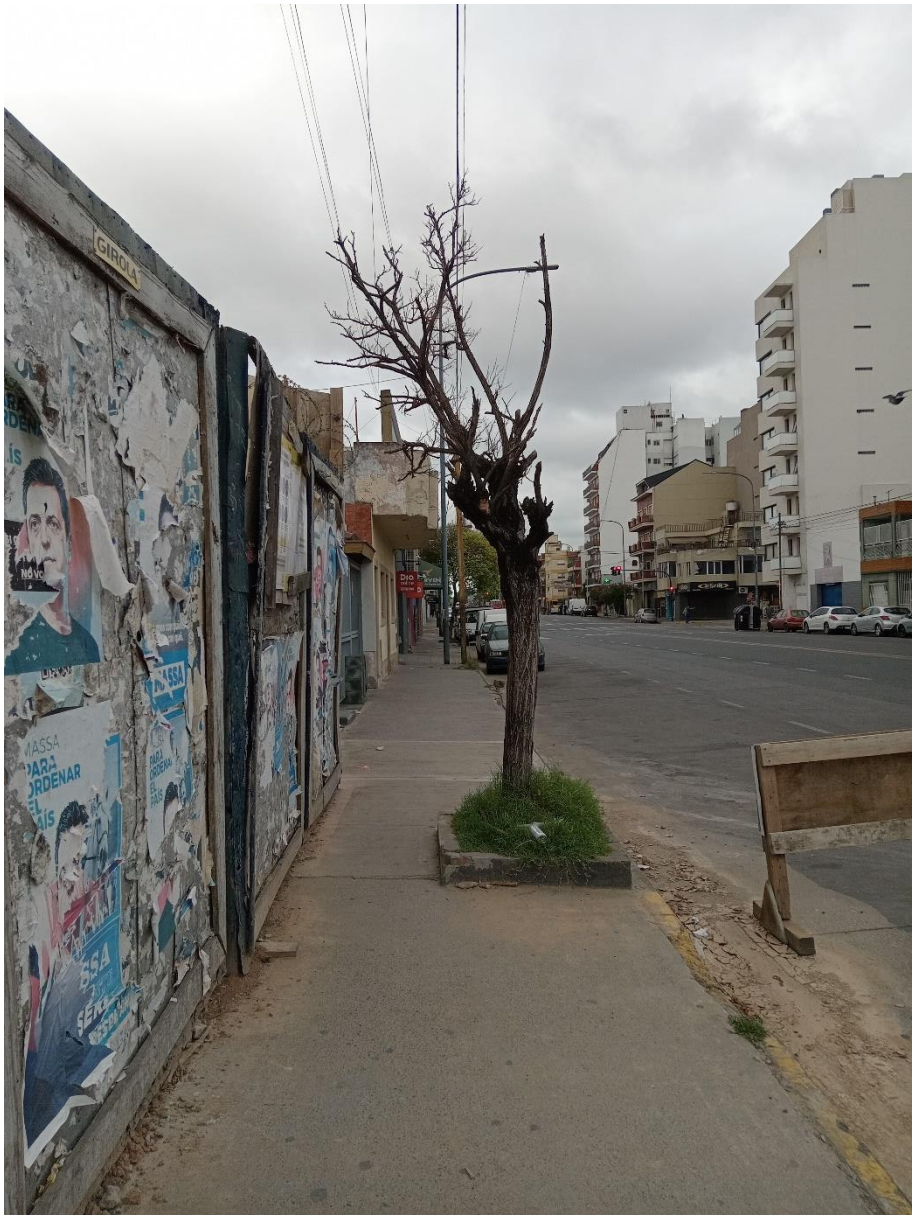
Informe N° 034

UBICACIÓN DEL ÁRBOL Especie botánica ROBINIA PSEUDACACIA
Calle AV. FERNANDEZ DE LA N° 6122 ☒ Árbol Seco ☐ Árbol Semi Seco

☒ C: EXTRACCIÓN

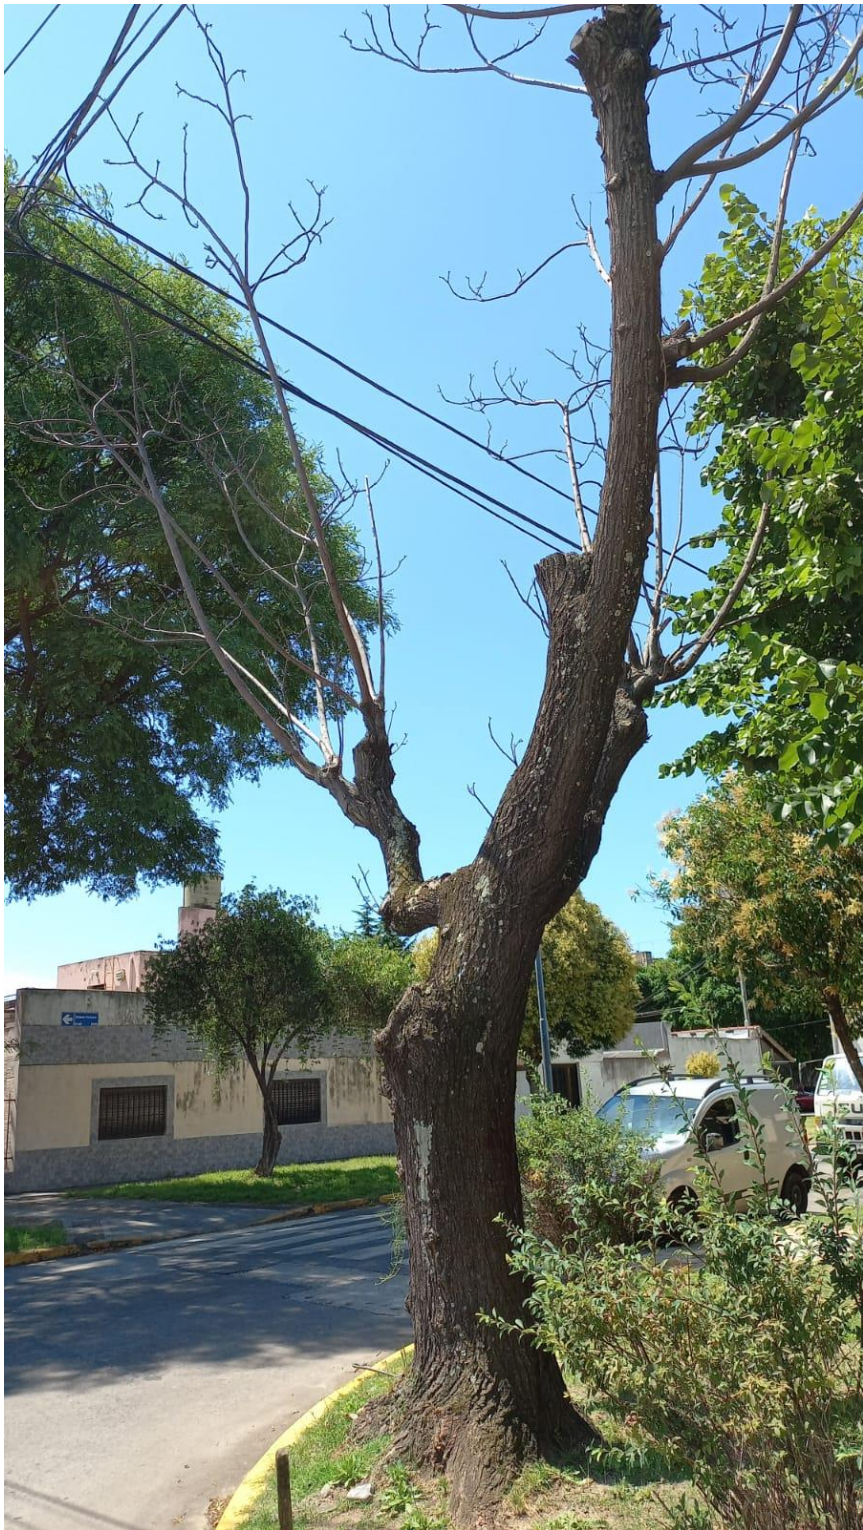
Informe N° 035

UBICACIÓN DEL ÁRBOL Especie botánica Podisco
Calle Calle de la Fortuna N° 6100 ☒ Árbol Seco ☐ Árbol Semi Seco

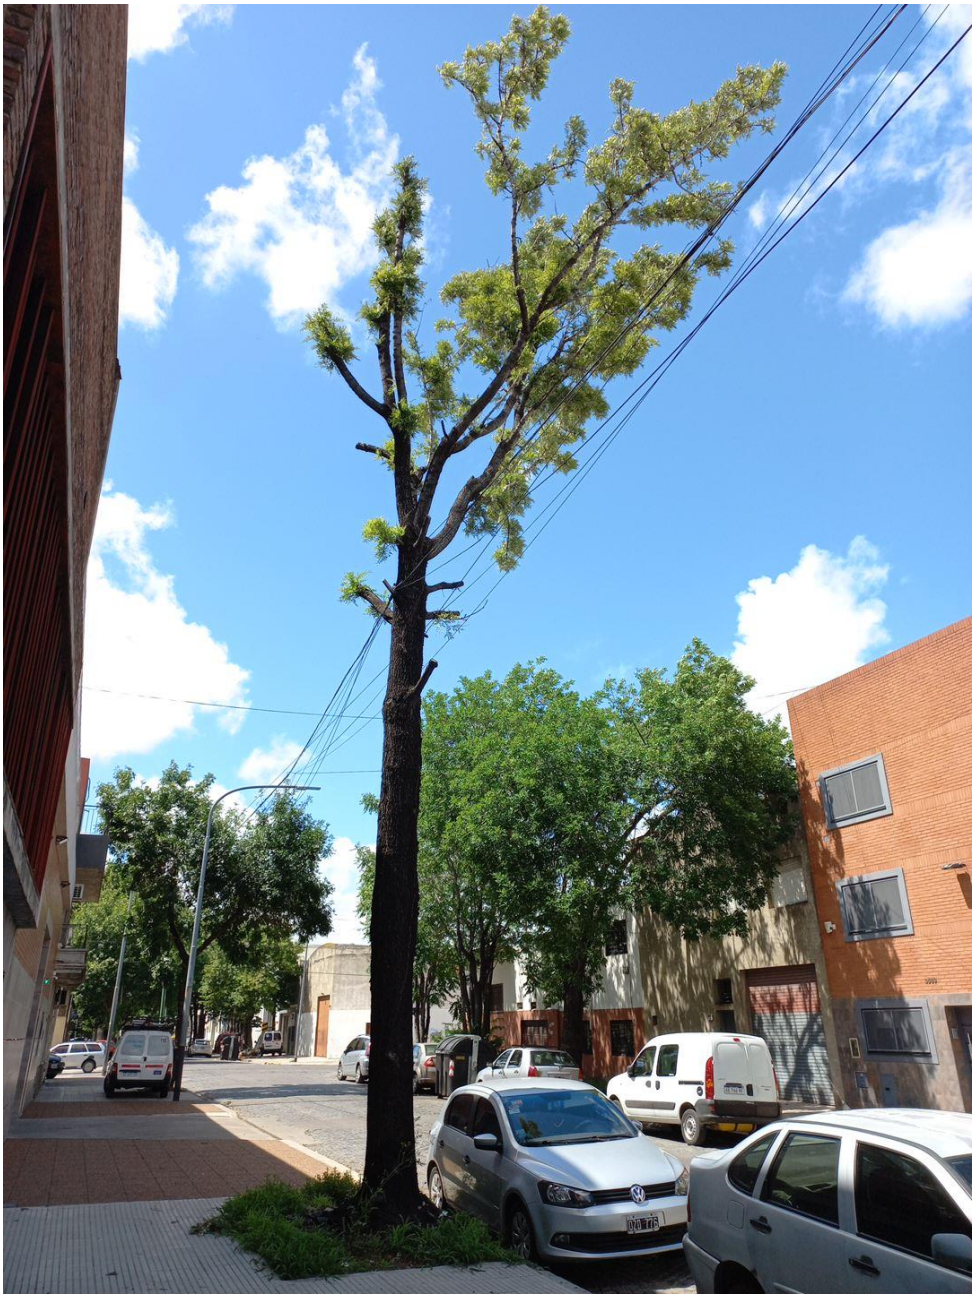
Informe N° 045

ÁRBOL CON REITERADOS DAÑOS INTENCIONALES (FUEGO, ACEITE QUEMADO, PODAS) que lo vuelven inestable. Además presenta la copa muy alta y desbalanceada.
