Referencia: Resolución Arbolado - Extracciones de Emergencia – Año 2024

Planilla de Inspección de Árboles

Referencia: Abril 2024 Extracciones emergencia

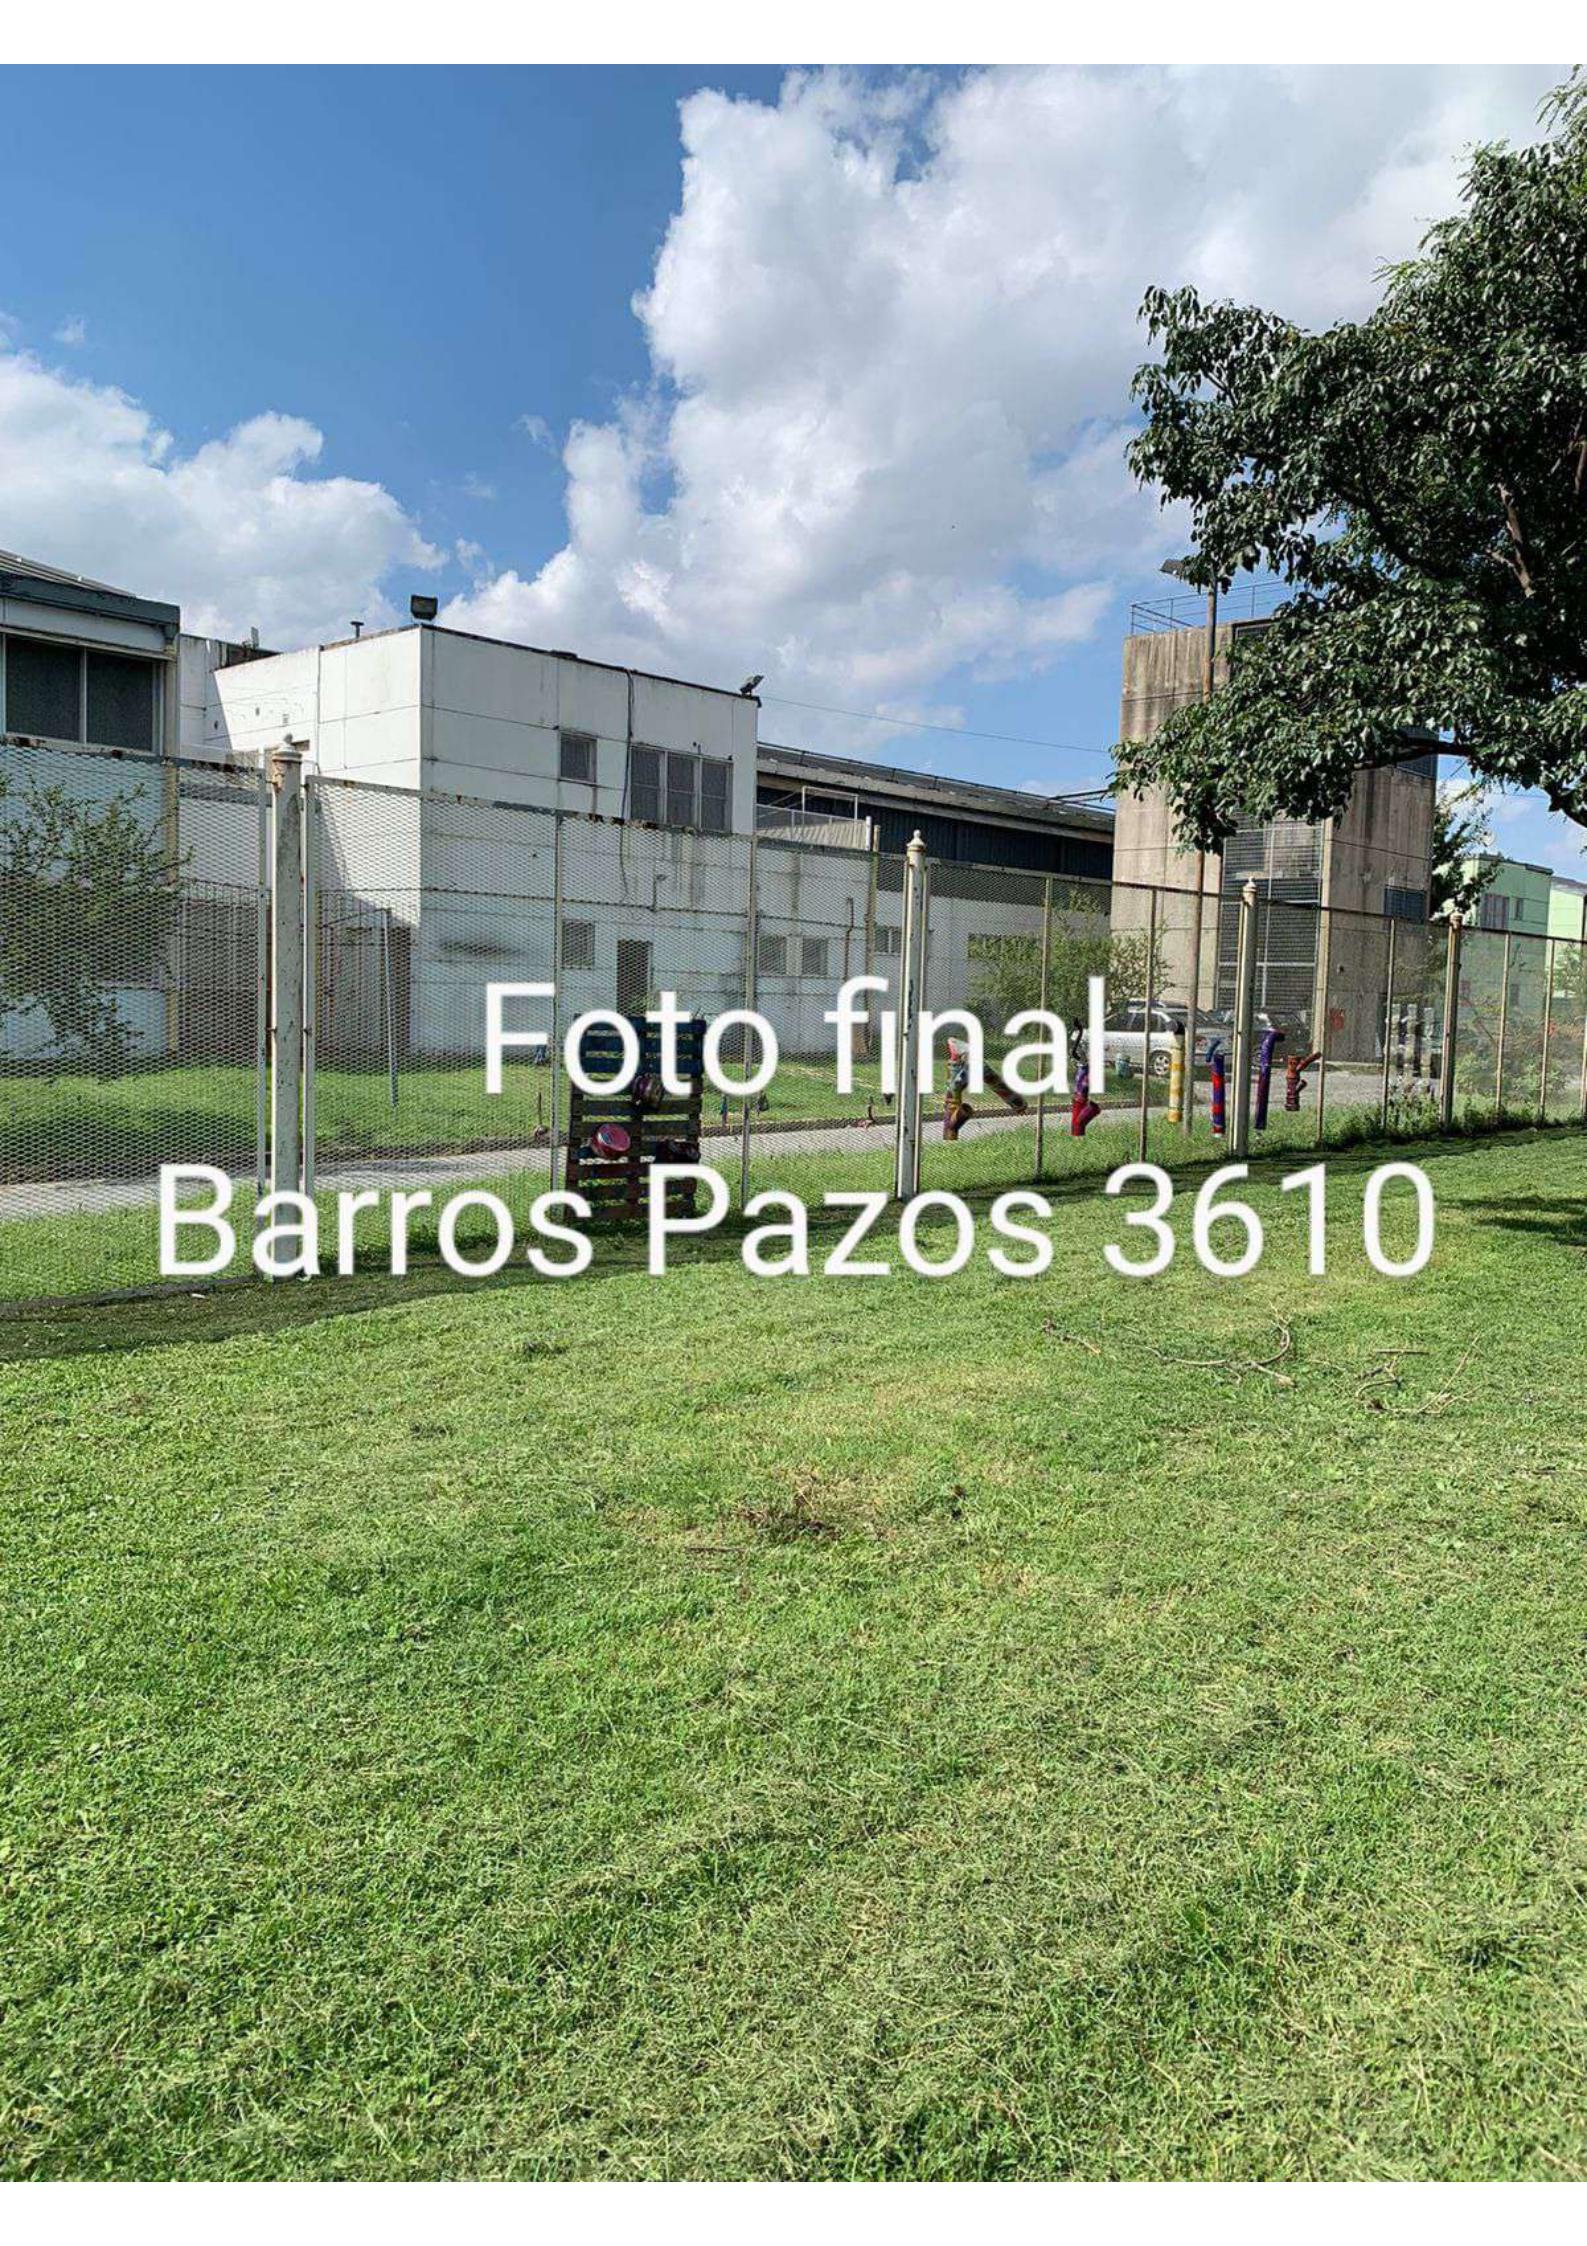
Foto final
Barros pazos 3610

Extracción de emergencia de 4 ejemplares en jardín de infantil N° 10/10.
