Resolución Presidencia Junta Comuna

Referencia: Resolución Arbolado ABRIL 2024

Planilla de Inspección de Árboles
Aviso 5000 56496/24

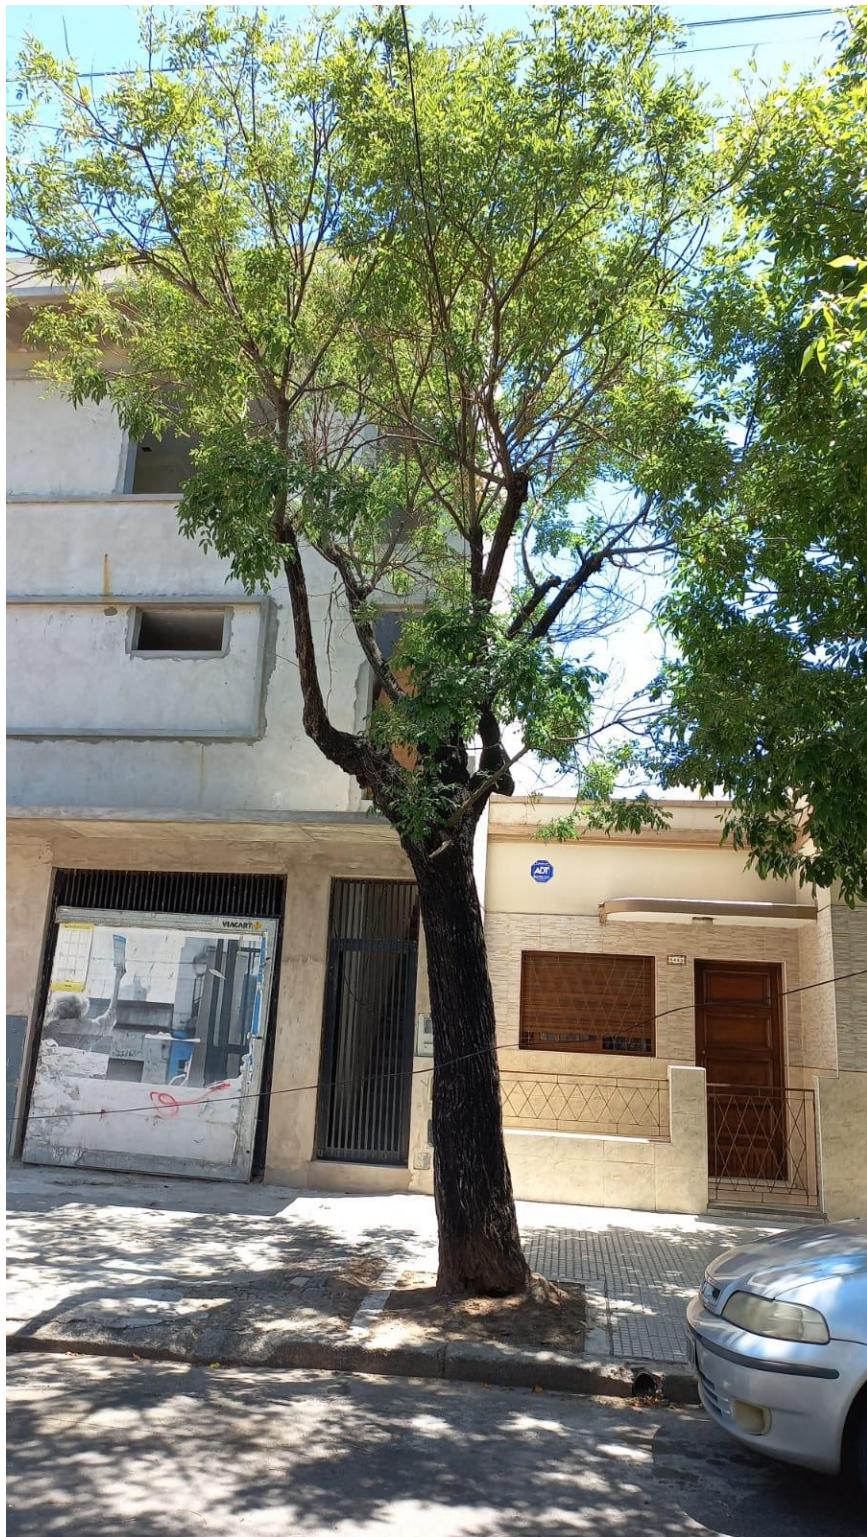
Informe N° 048

OBSERVACIONES Prioridad: **MUY ALTA** **ALTA** **MEDIA** **BAJA** **MUY BAJA**
cavidad basal de gran profundidad. sin reparación de vereda

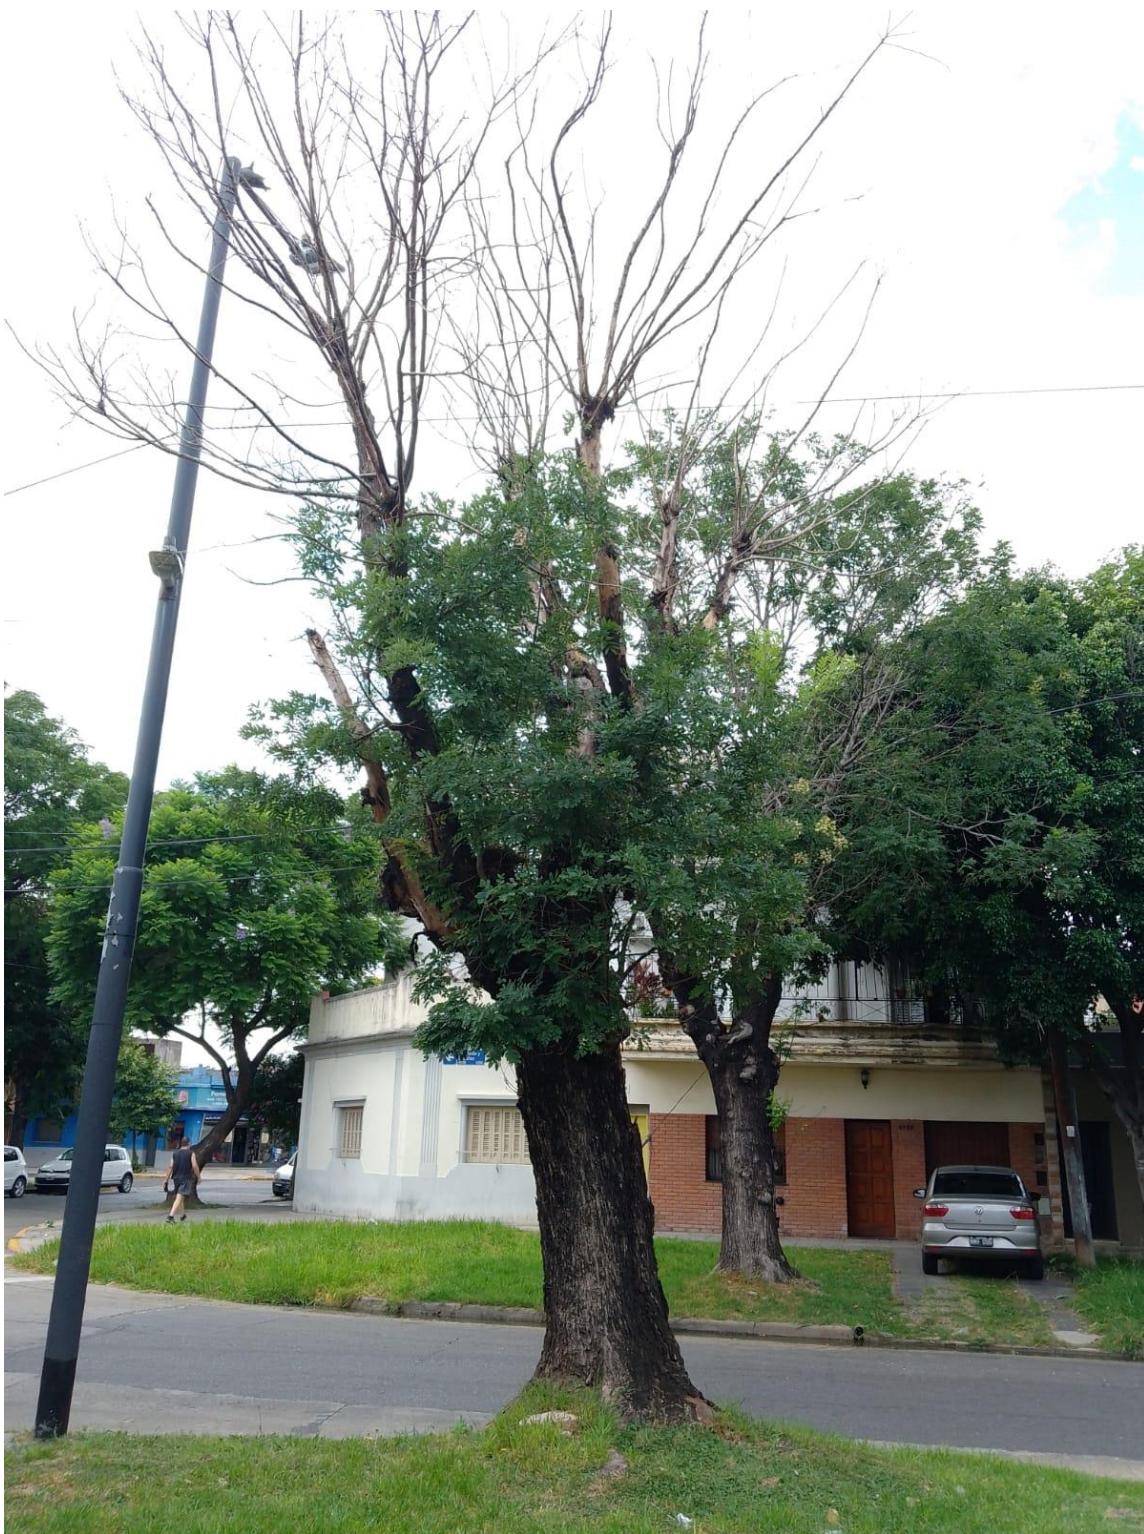
Informe N° 049

Extracción sin vereda

Exemplar con regresión de copa, pudrición de madera y descorcezamiento

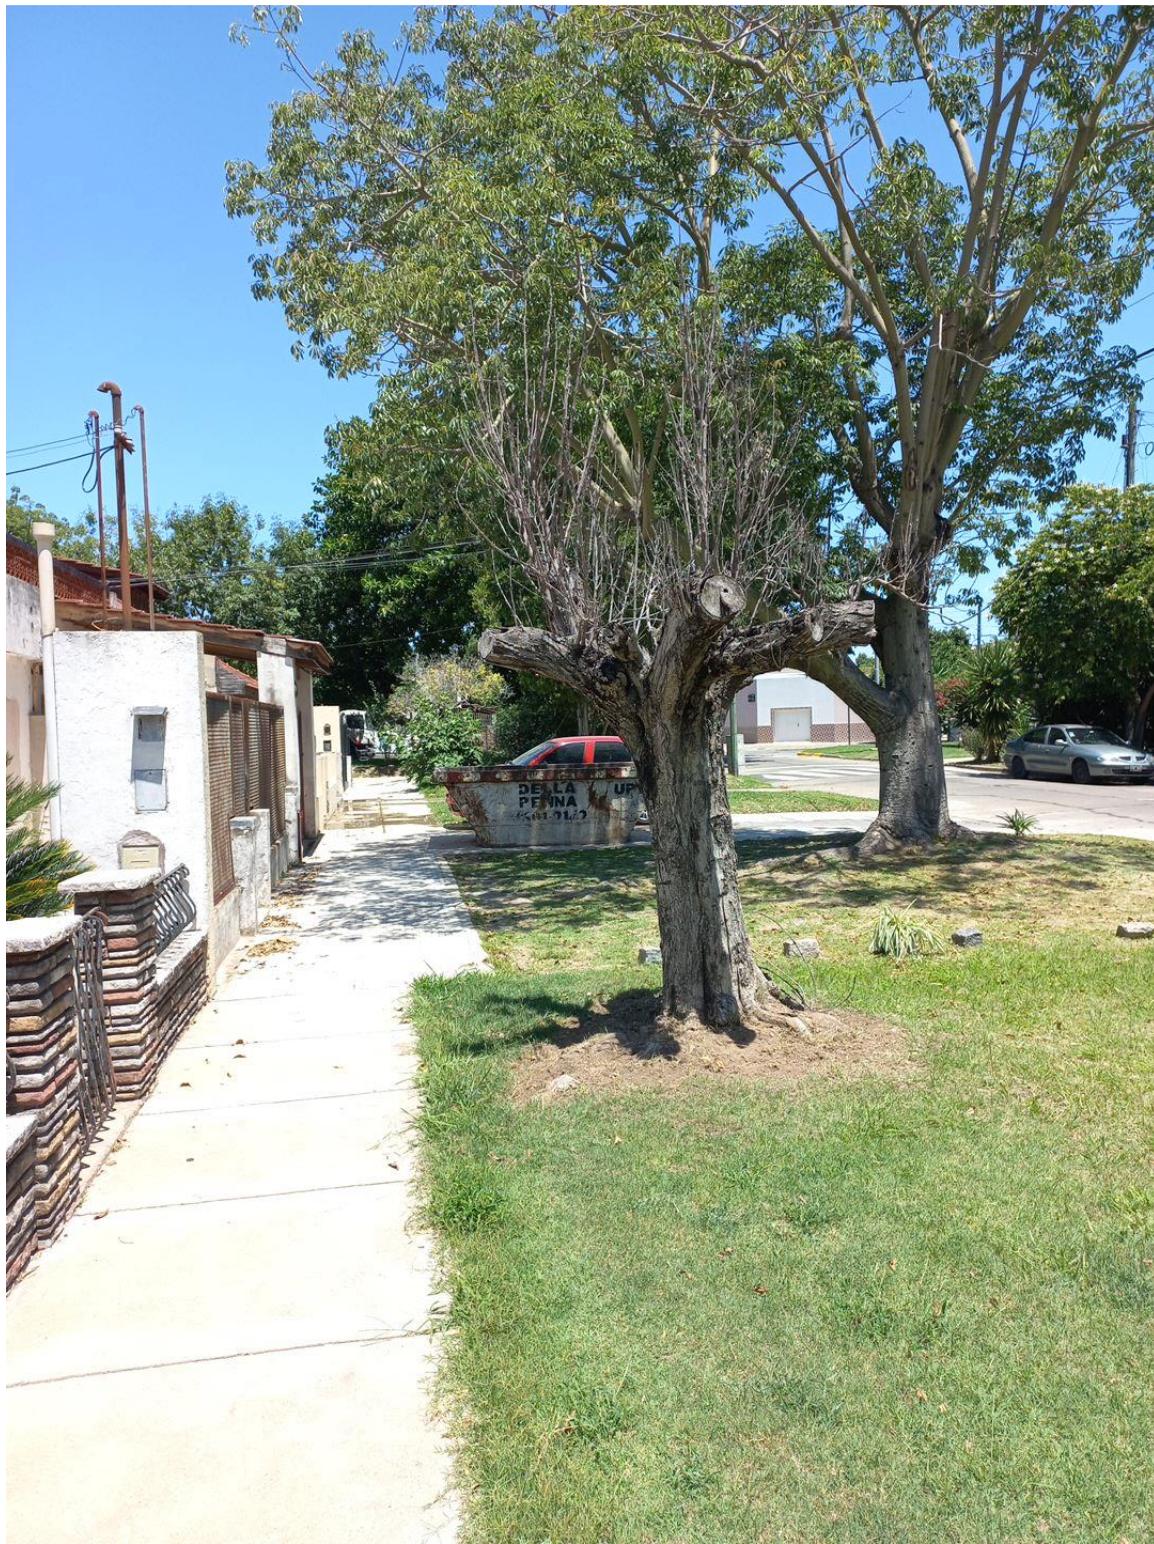
Informe N° 050

SIN VEREDA

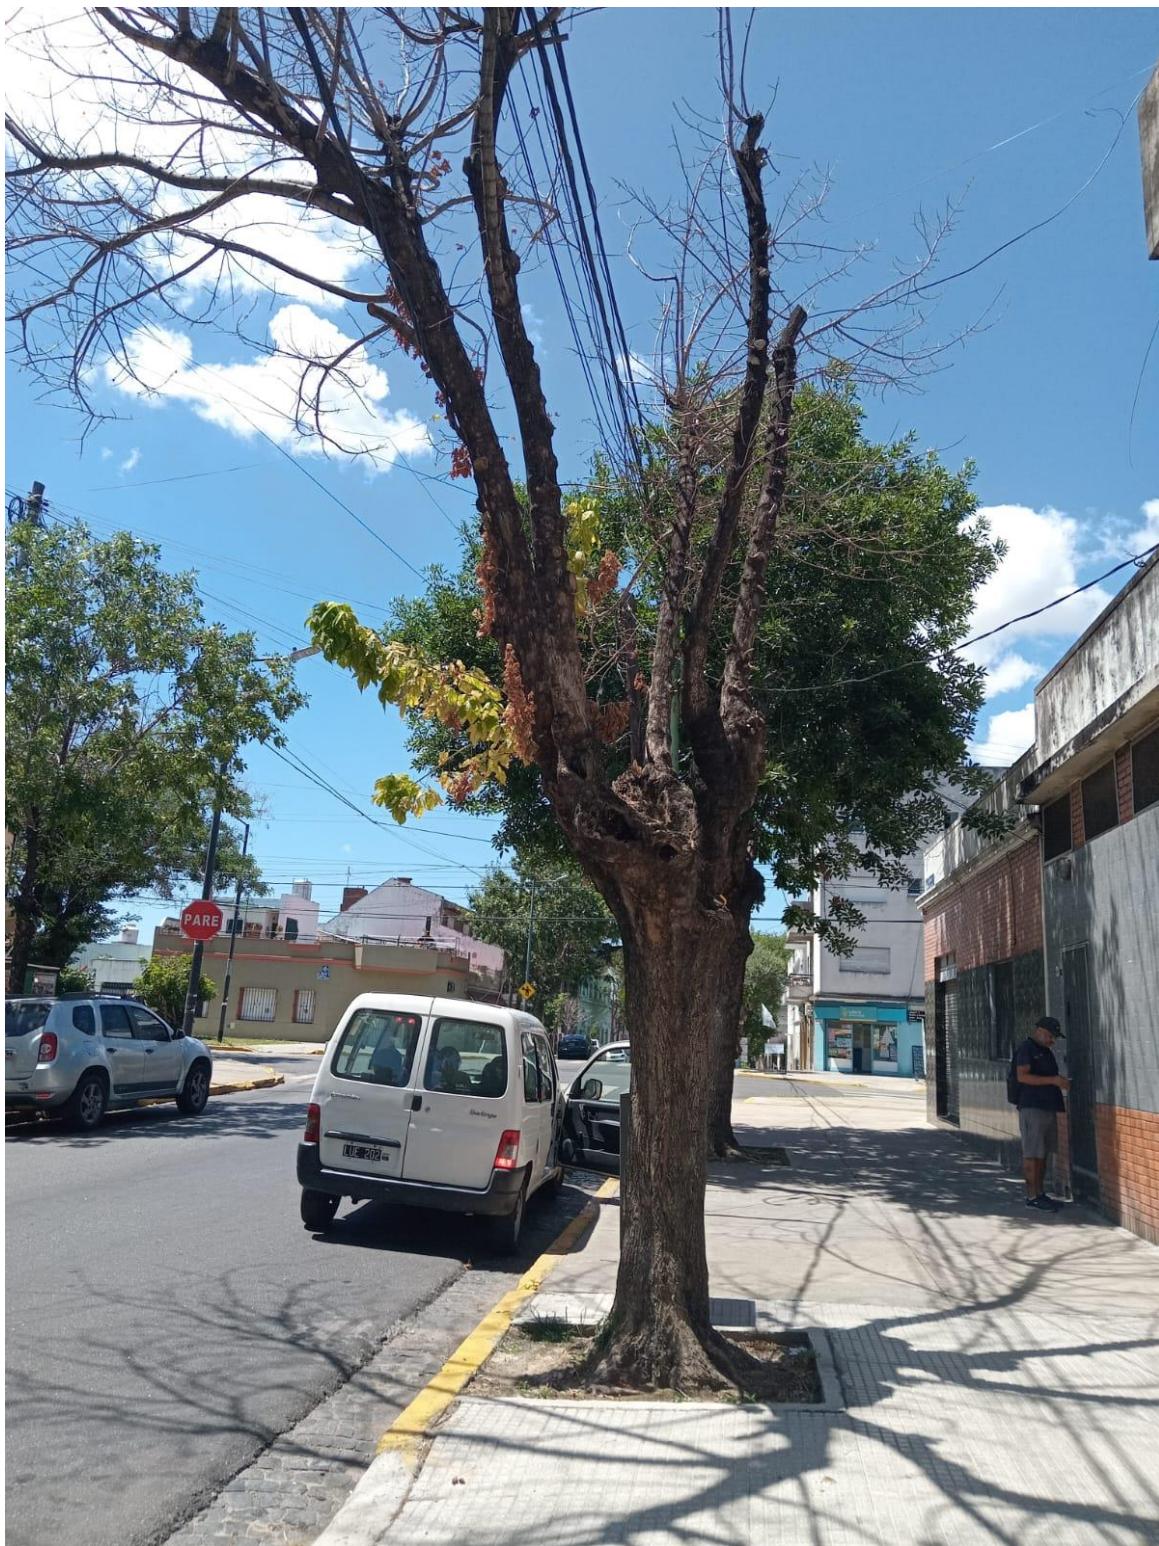
Informe N° 051

OBSERVACIONES Prioridad: MUY ALTA ALTA MEDIA BAJA MUY BAJA
Árbol seco

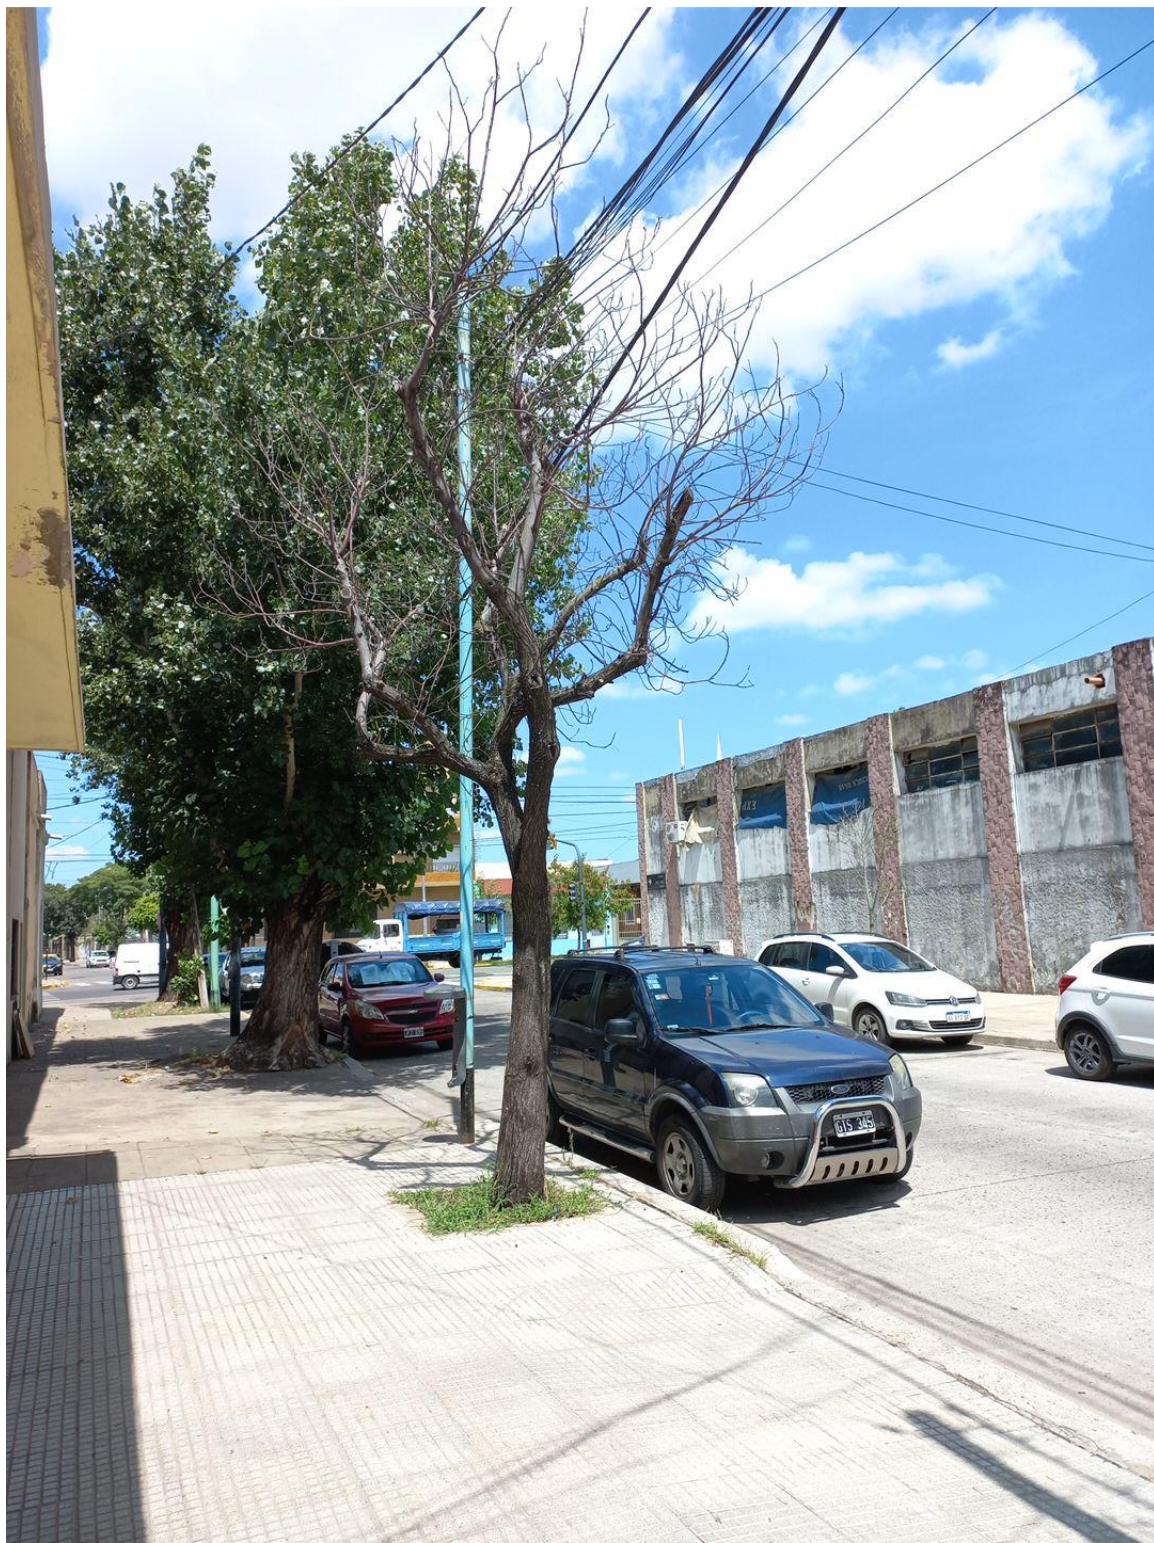
Informe N° 052

OBSERVACIONES Prioridad: MUY ALTA ALTA MEDIA BAJA MUY BAJA
Árbol seco.

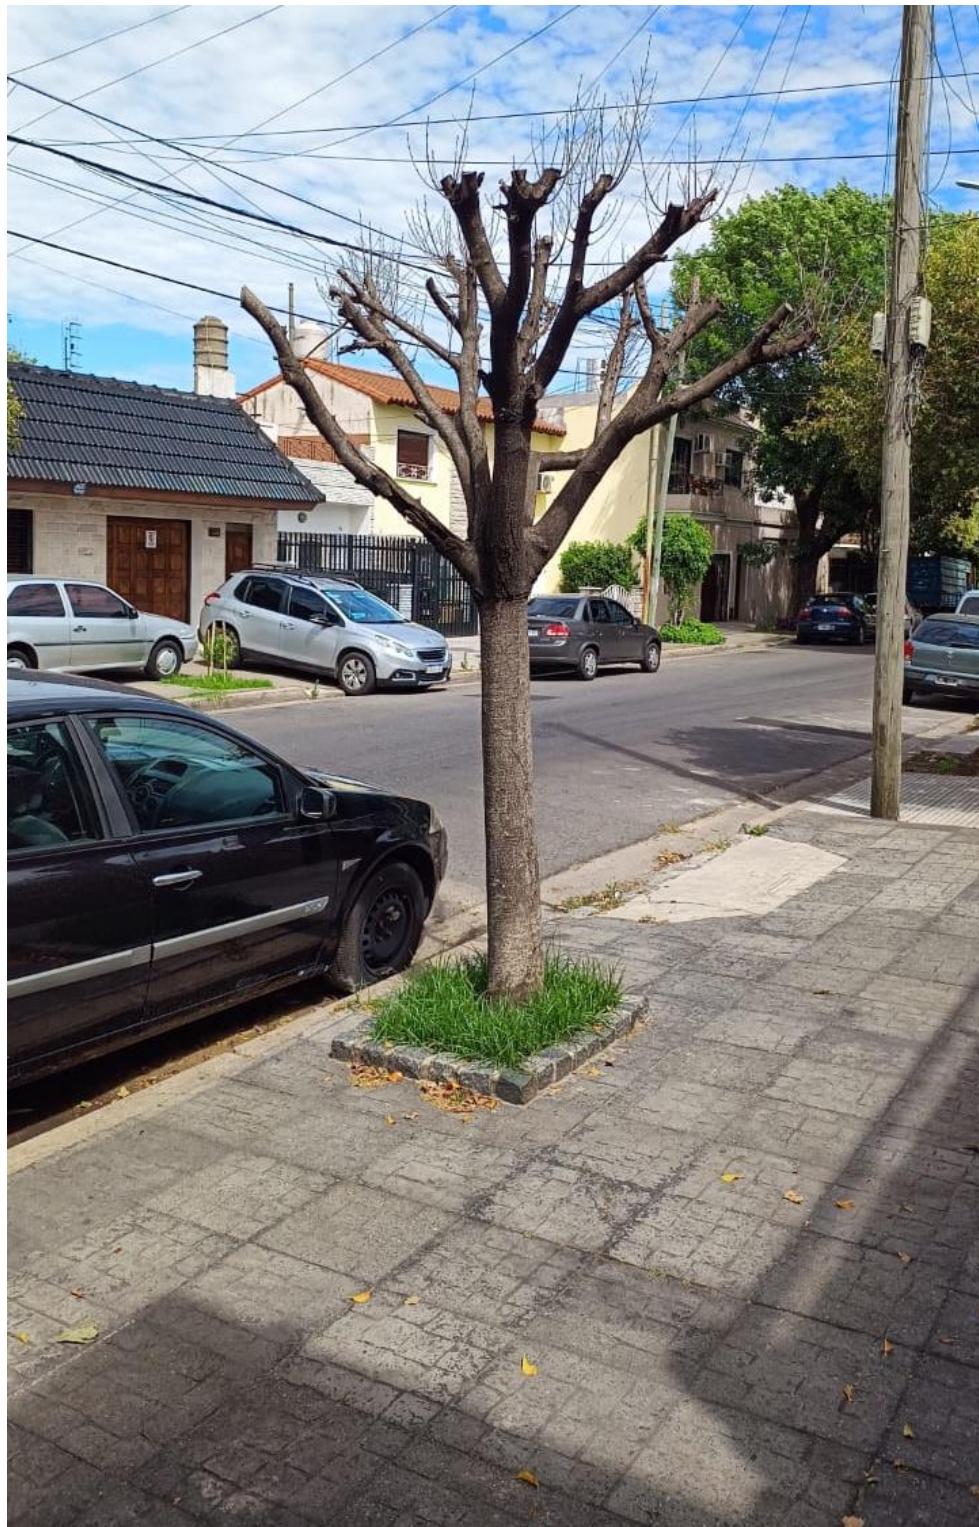
Informe N° 053

OBSERVACIONES Prioridad: MUY ALTA ALTA MEDIA BAJA MUY BAJA
AGRANDAR PLATO 0 1,6x1,2 = 3,6 ml
Detrás borde elevado

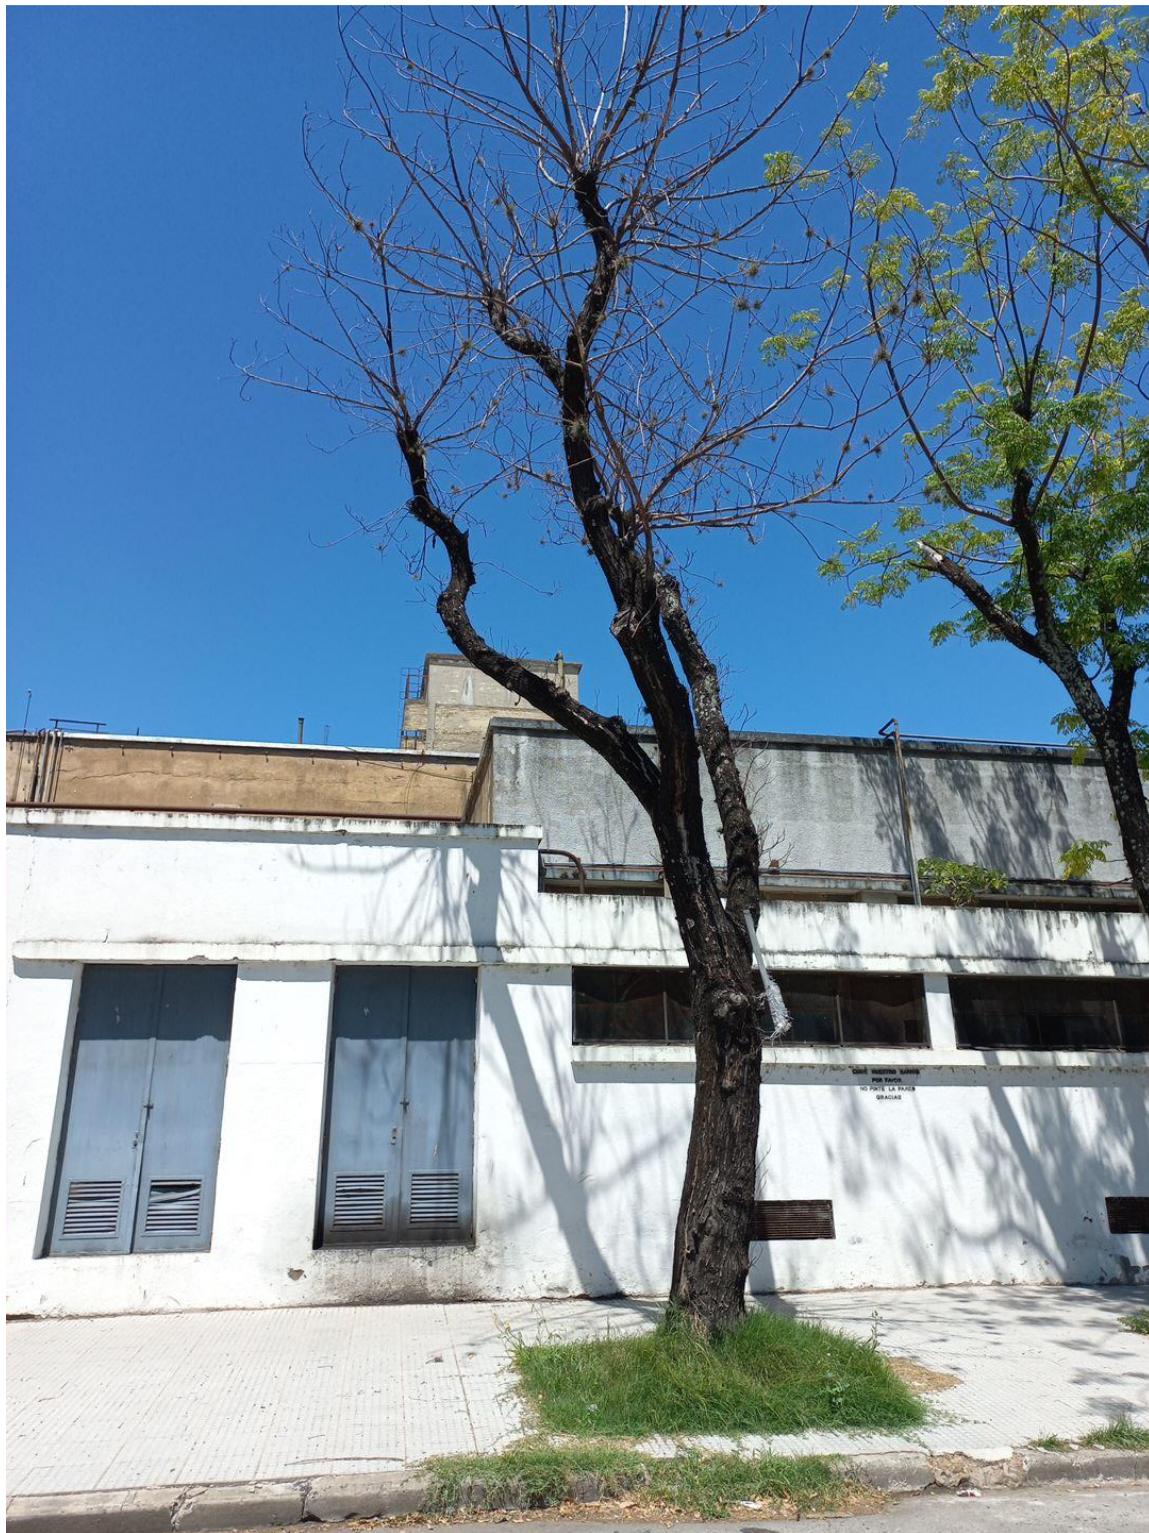
Informe N° 055

OBSERVACIONES Prioridad: MUY ALTA ALTA MEDIA BAJA MUY BAJA
sin vereda.

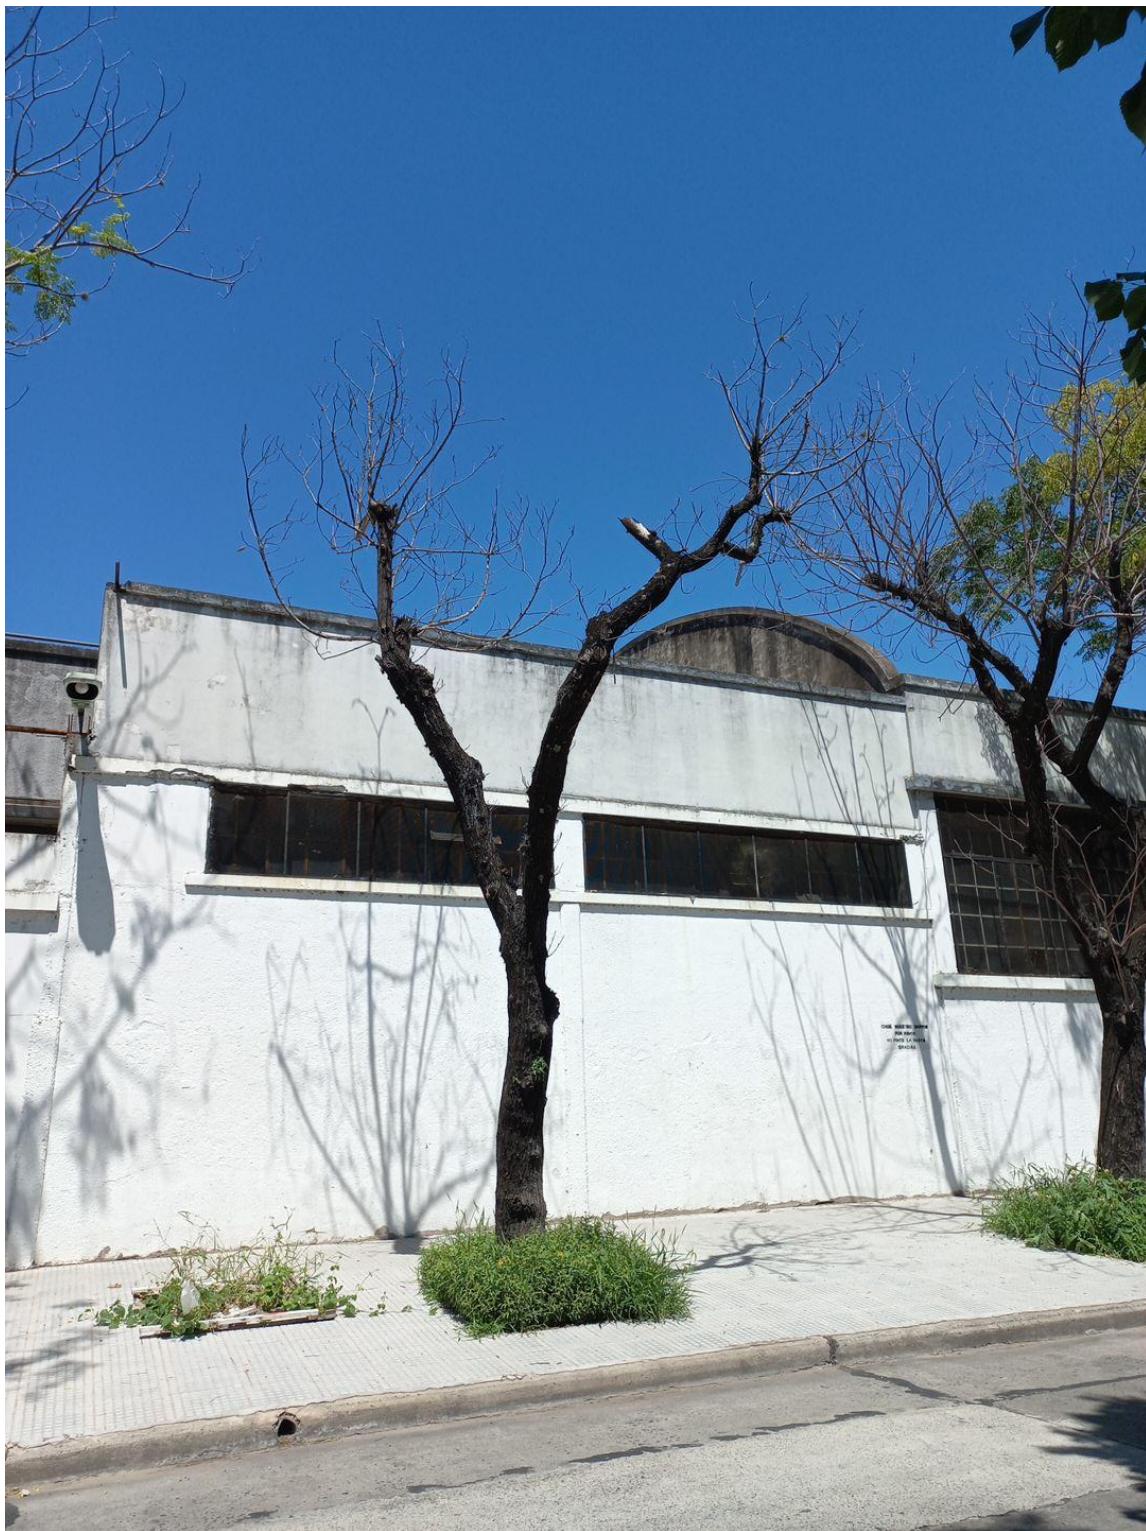
Informe N° 056

OBSERVACIONES Prioridad: MUY ALTA ALTA MEDIA BAJA MUY BAJA
SEN VEREDA
