### **Resolución Presidencia Junta Comuna**

**Referencia:** Resolución Arbolado JUNIO 2024

**Planilla de Inspección de Árboles**

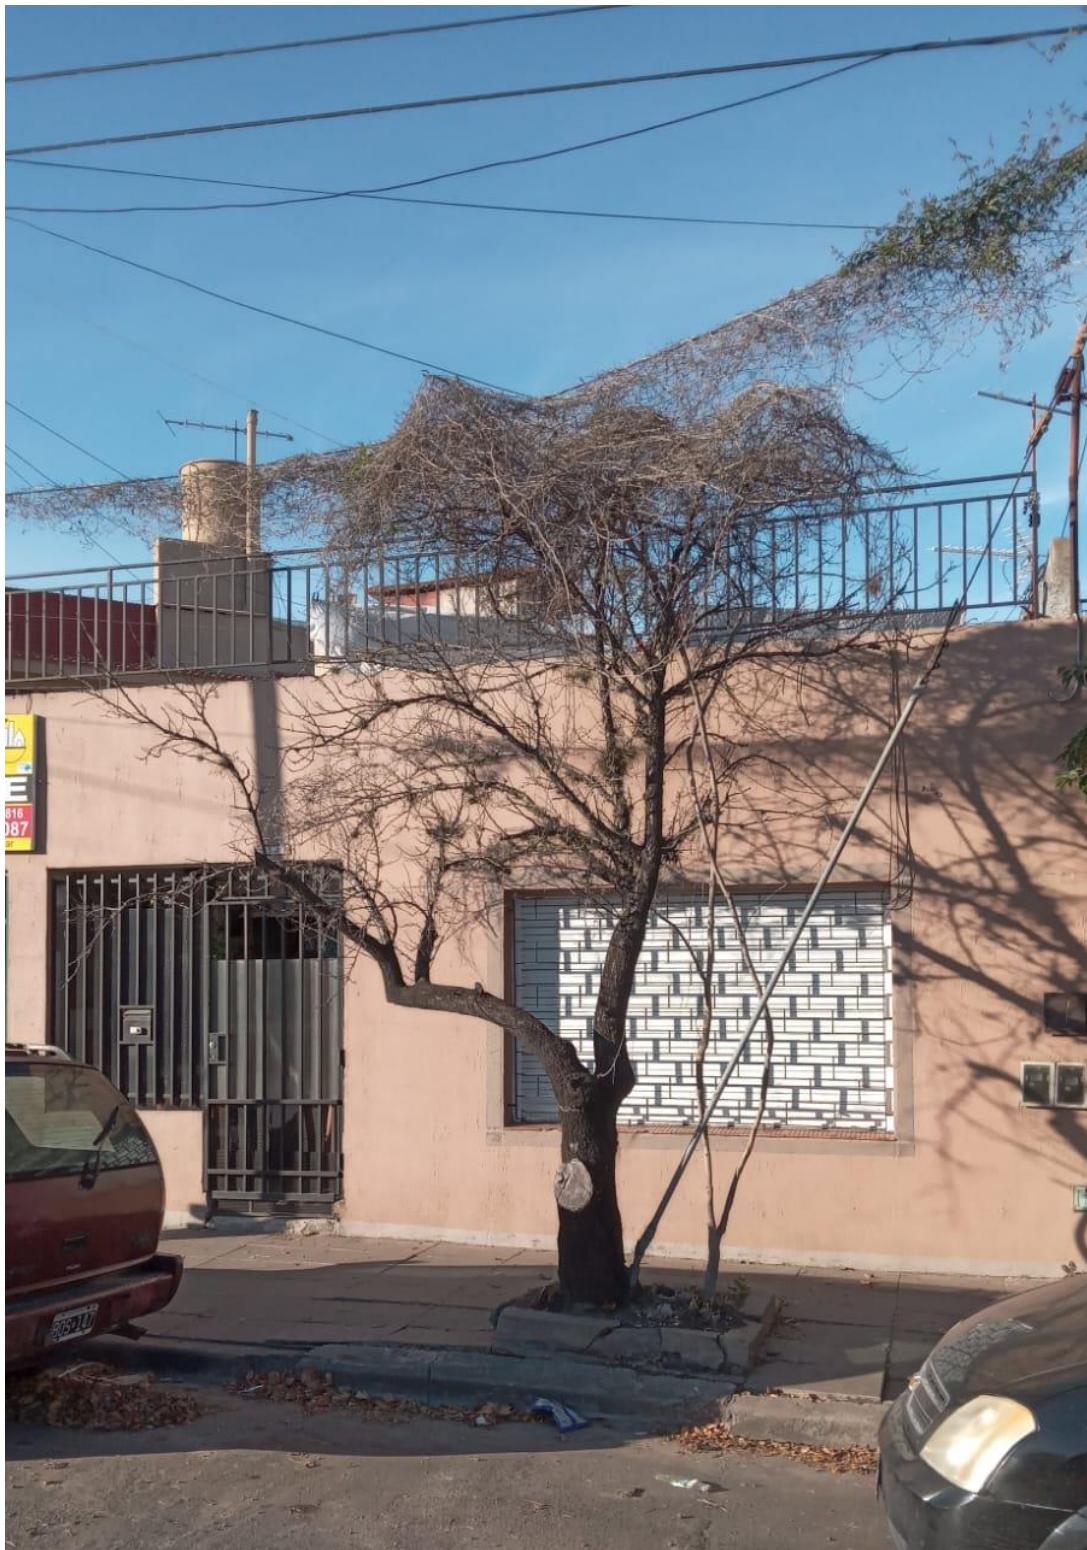
Informe N° 066

**OBSERVACIONES** Prioridad: MUY ALTA  ALTA  MEDIA  BAJA  MUY BAJA   
 Árbol seco. Precio irreversible.  
 Se solicita extracción.

Calle: Av. Argentina 5318.

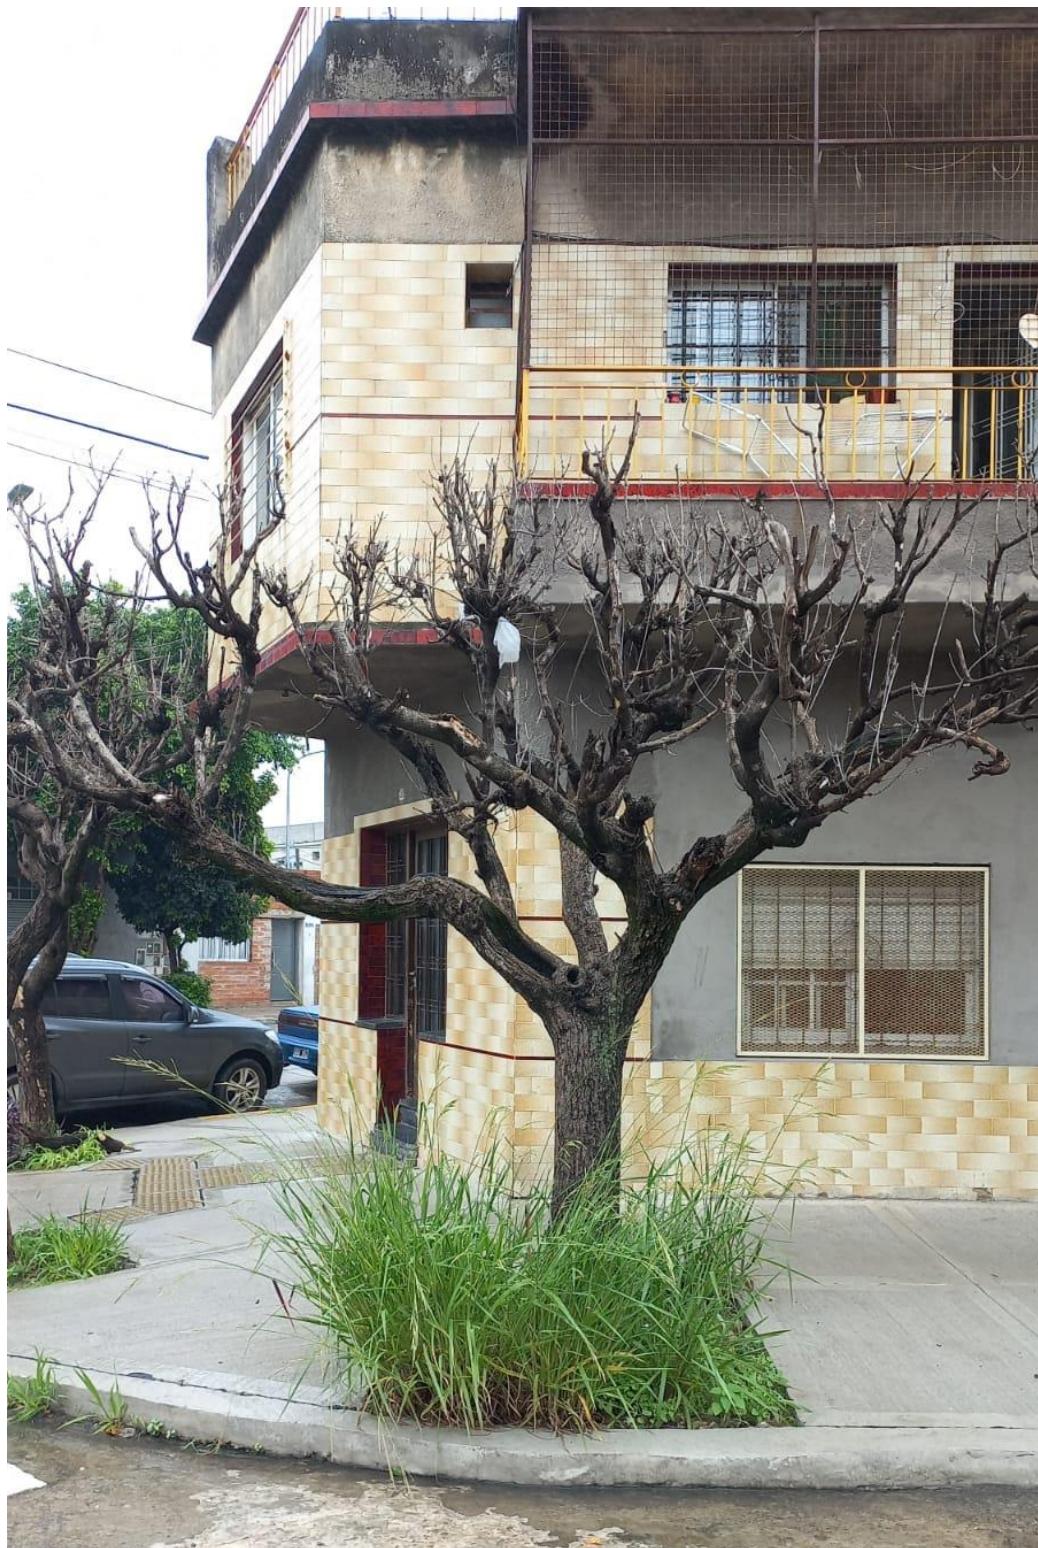
Informe N° 067

Se solicita la extracción de 4 (cuatro) árboles ubicados en la esquina de Av. Argentina y Balbastro por encontrarse serios Balbastro 5885 y 5885 LM

Av. Argentina 5961 Fte y 5961 Fte LM

Sin reparación de vereda.

Calle: Av. Argentina 5961 FRENTE esquina Balbastro.

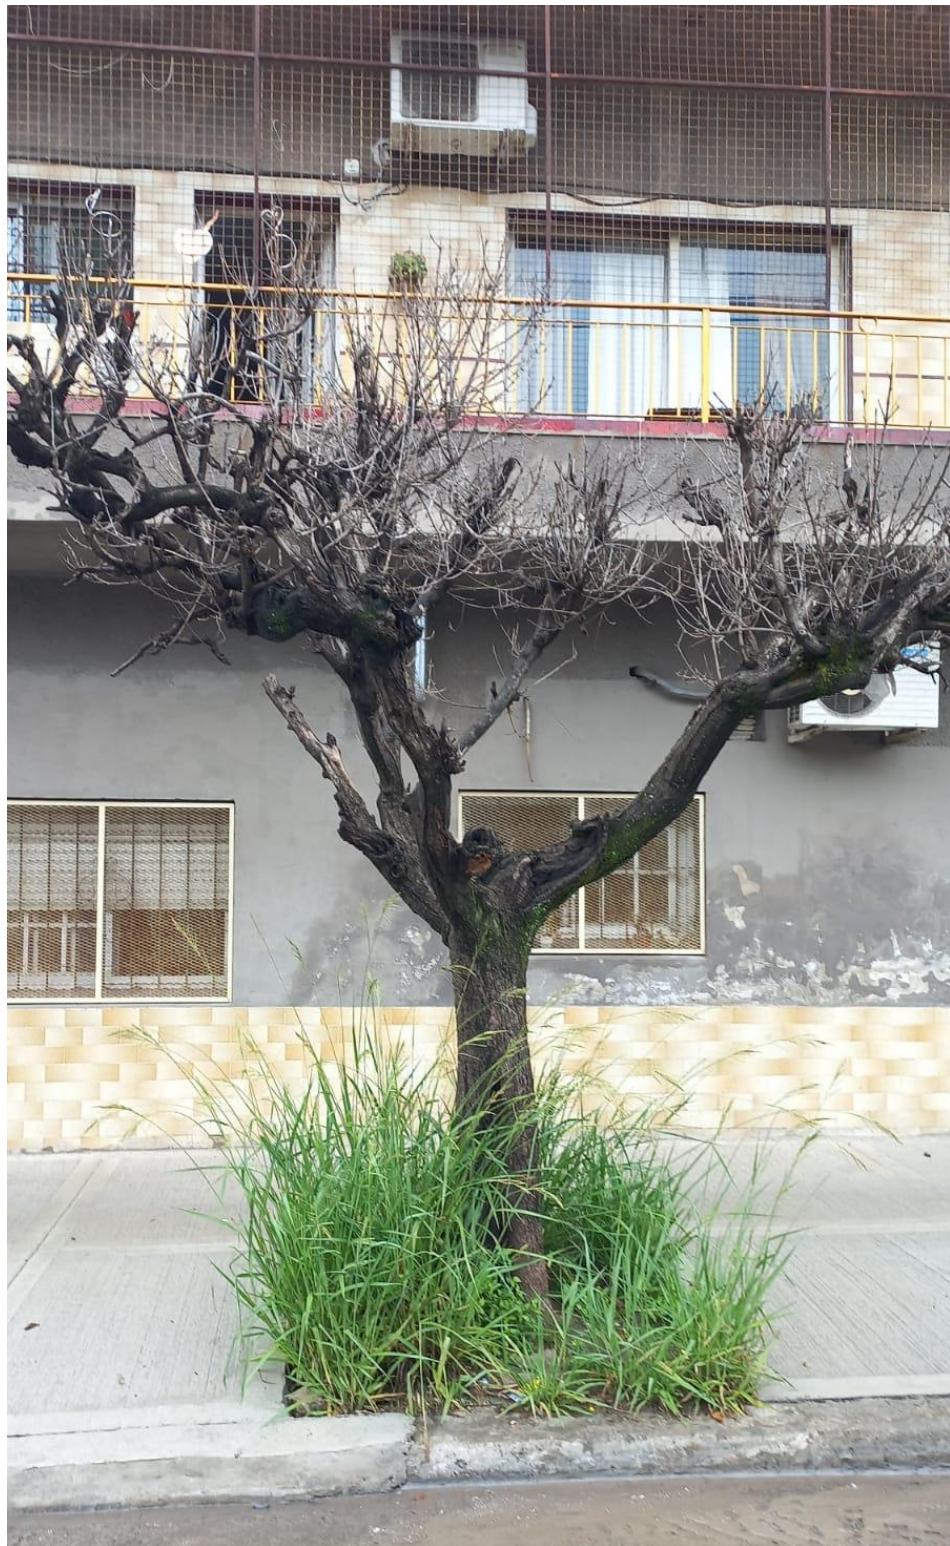
Informe N° 068

Se solicita la extracción de 4 (cuatro) árboles ubicados en la esquina de Av. Argentina y Balbastro por encontrarse secos Balbastro 5885 y 5885 LM Av. Argentina 5961 Fte y 5961 Fte LA1 sin reparación de vereda.

Calle: Av. Argentina 5961 FRENTE LA1.

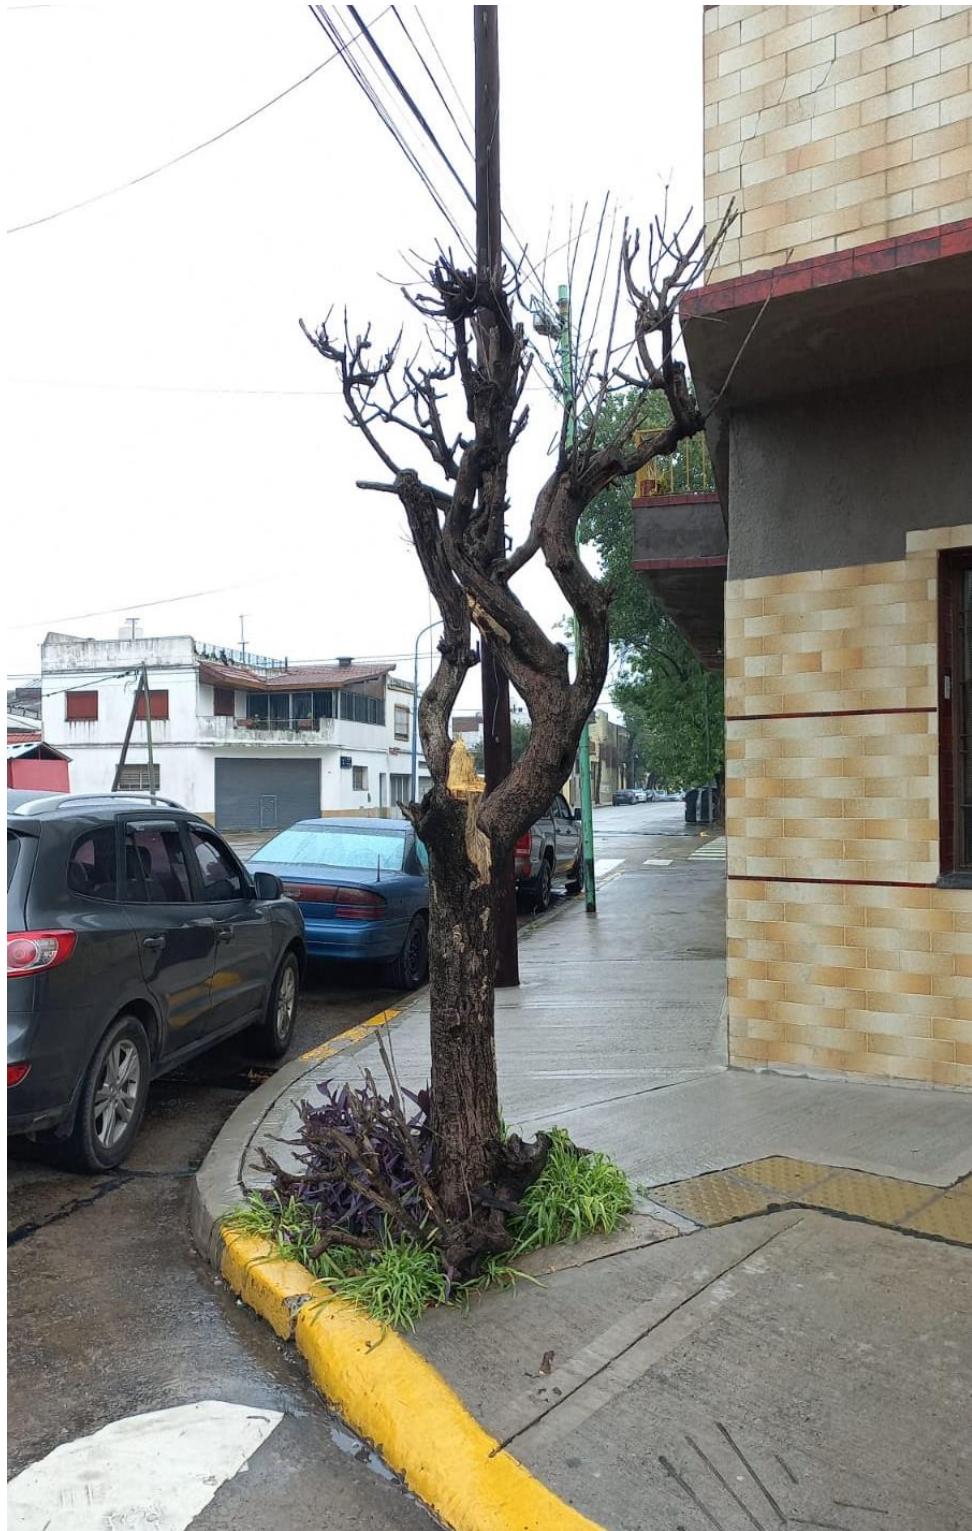
Informe N° 069

Se solicita la extracción de 4 (cuatro) árboles ubicados en la esquina de Av. Argentina y Balbastro por encontrarse secos Balbastro 5885 y 5885 LM Av. Argentina 5961 Fte y 5961 Fte LA1 sin reparación de vereda.

Calle: Balbastro 5885 esquina Av. Argentina.

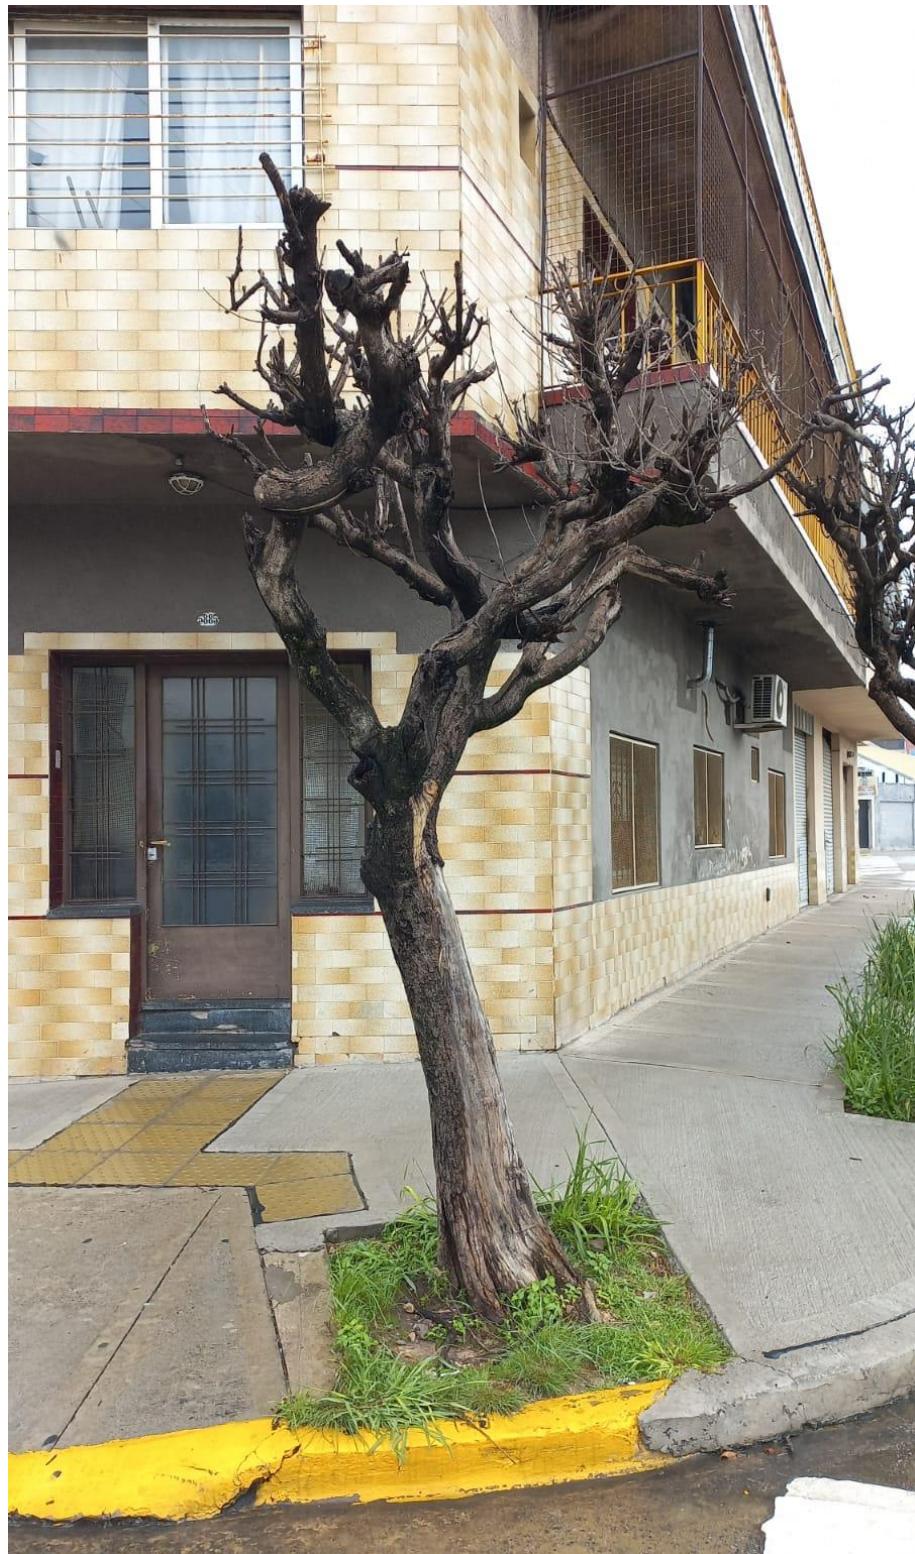
Informe N° 070

Se solicita la extracción de 4 (cuatro) árboles ubicados en la esquina de Av. Argentina y Balbastro por encontrarse secos Balbastro 5885 y 5885 LM Av. Argentina 5961 Fte y 5961 Fte LM sin reparación de vereda.

Calle: Balbastro 5885 LA1 esquina Av. Argentina.

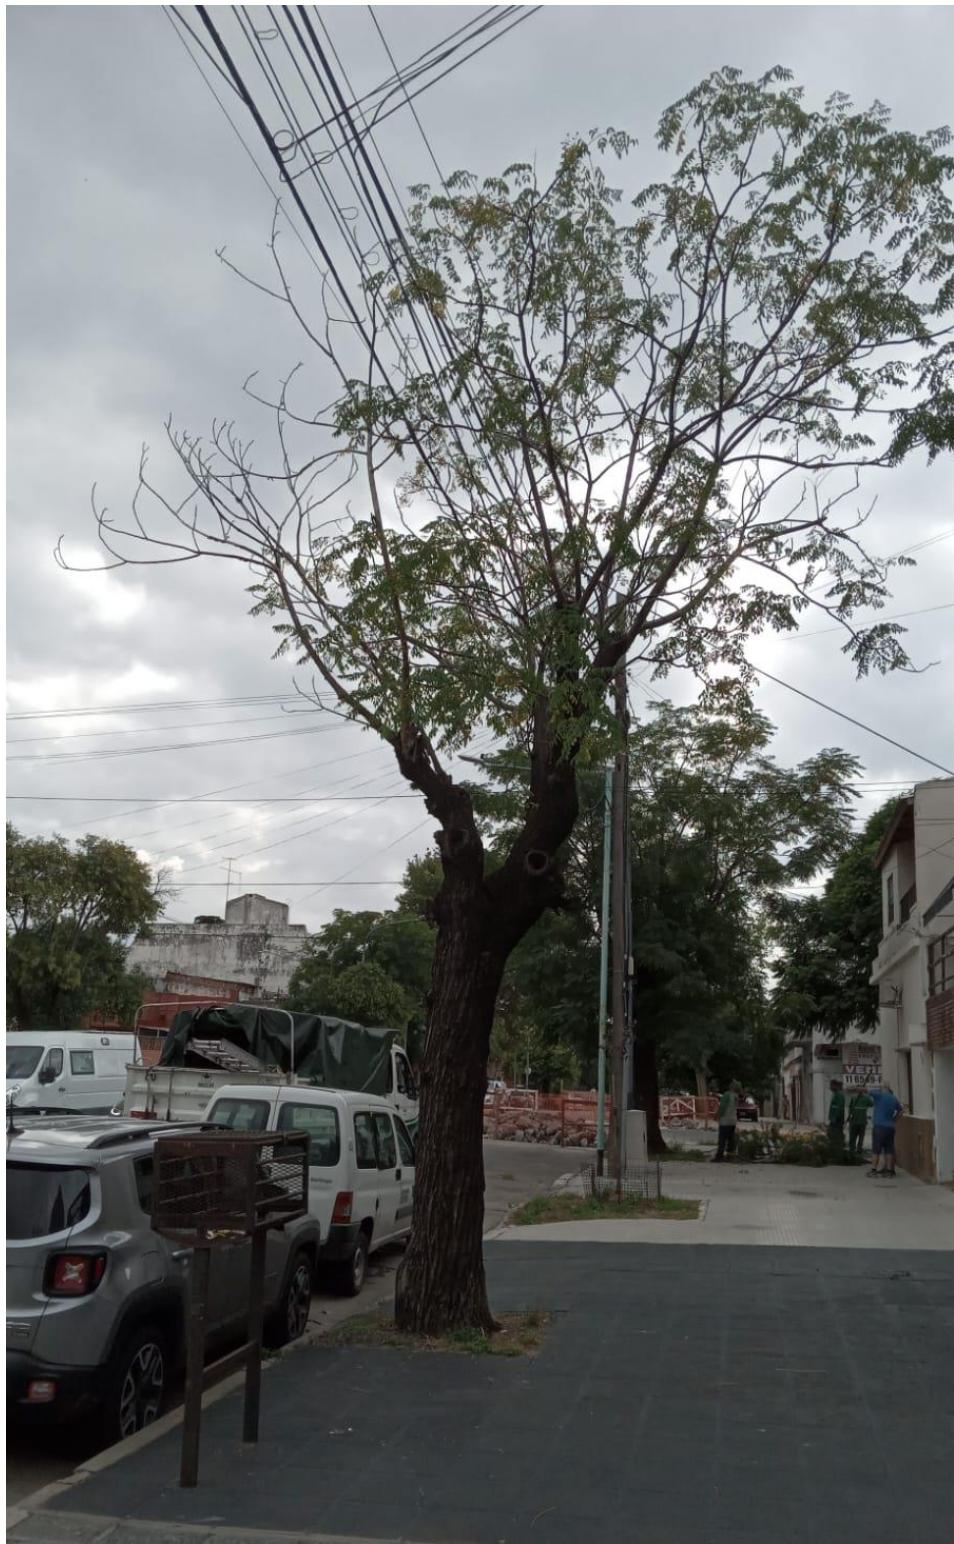
Informe N° 071

**OBSERVACIONES** Prioridad: MUY ALTA  ALTA  MEDIA  BAJA  MUY BAJA   
Árbol semi seco, hueco, con descortezeamiento en la base de los ramos pples. Mitad de la copa seca,

Calle: J. P. Batlle y Ordóñez 6730.

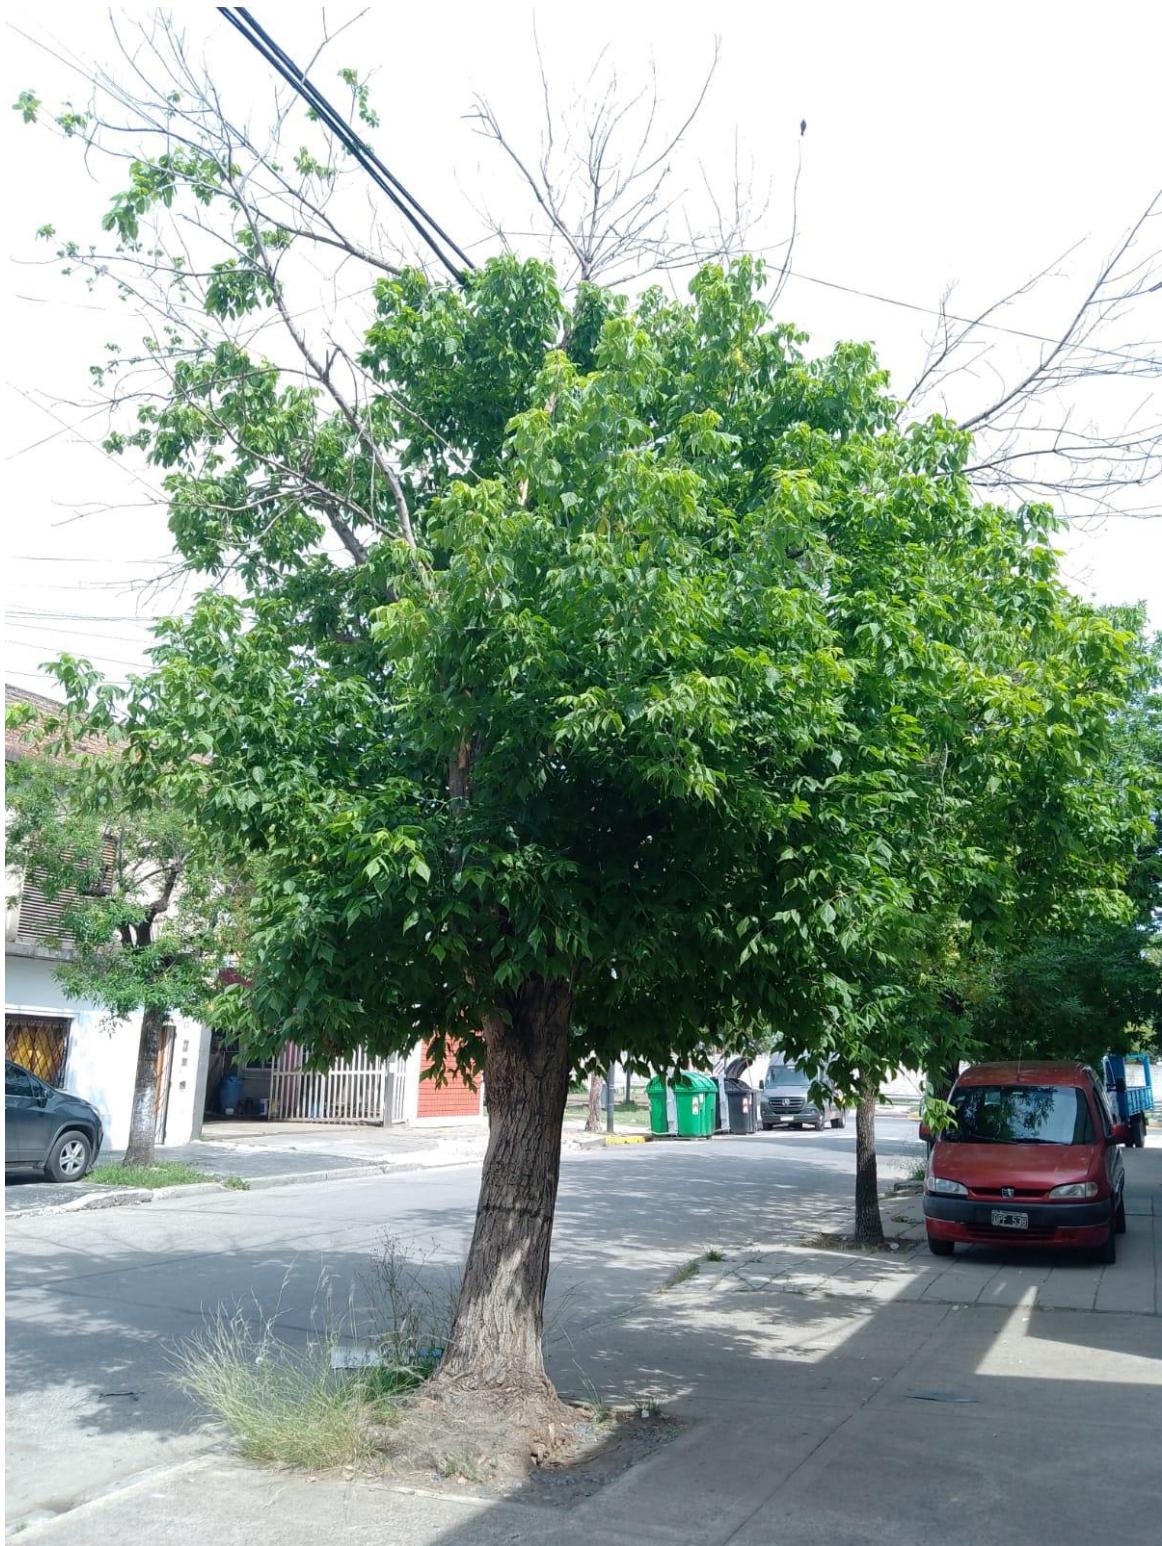
Informe N° 072

Cáncer medio y cavidad basal  
Regresión de copa

Calle: Carlos Berg 2724.

Antes de cerrar plauetera 3 mt<sup>2</sup> de HA

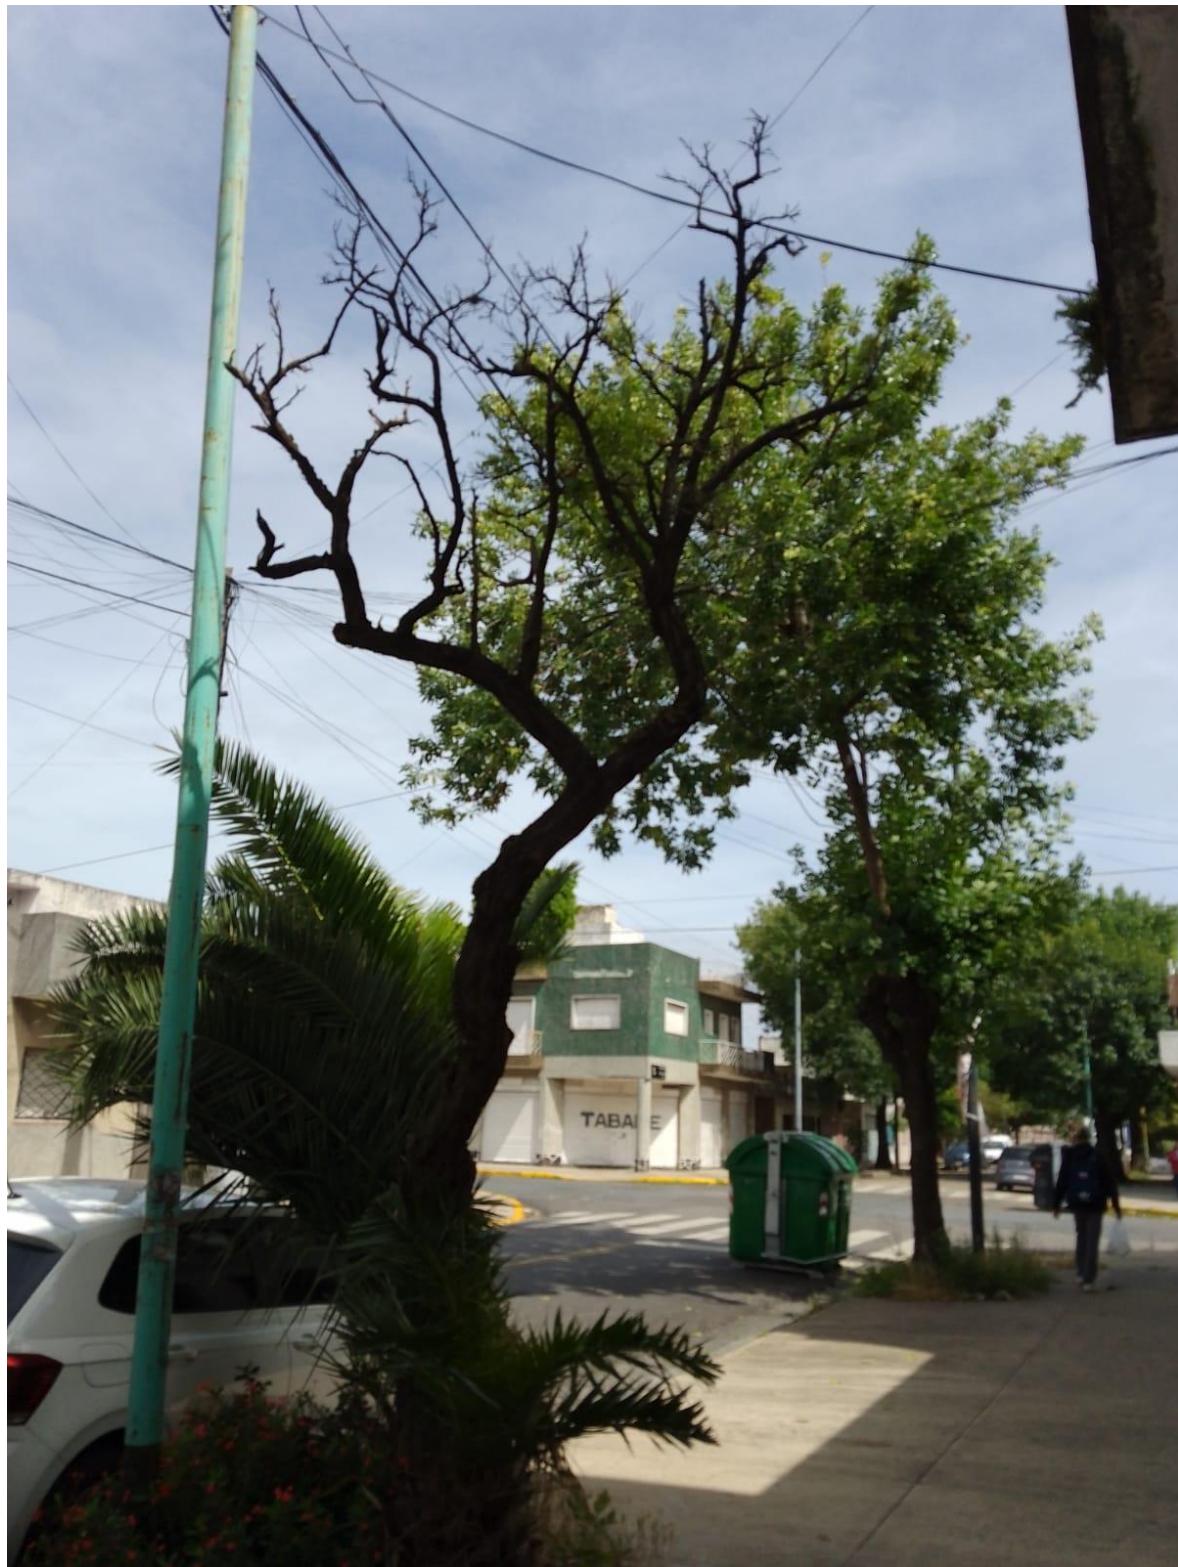
Informe N° 073

Calle: Carlos Berg 3124 LD1.

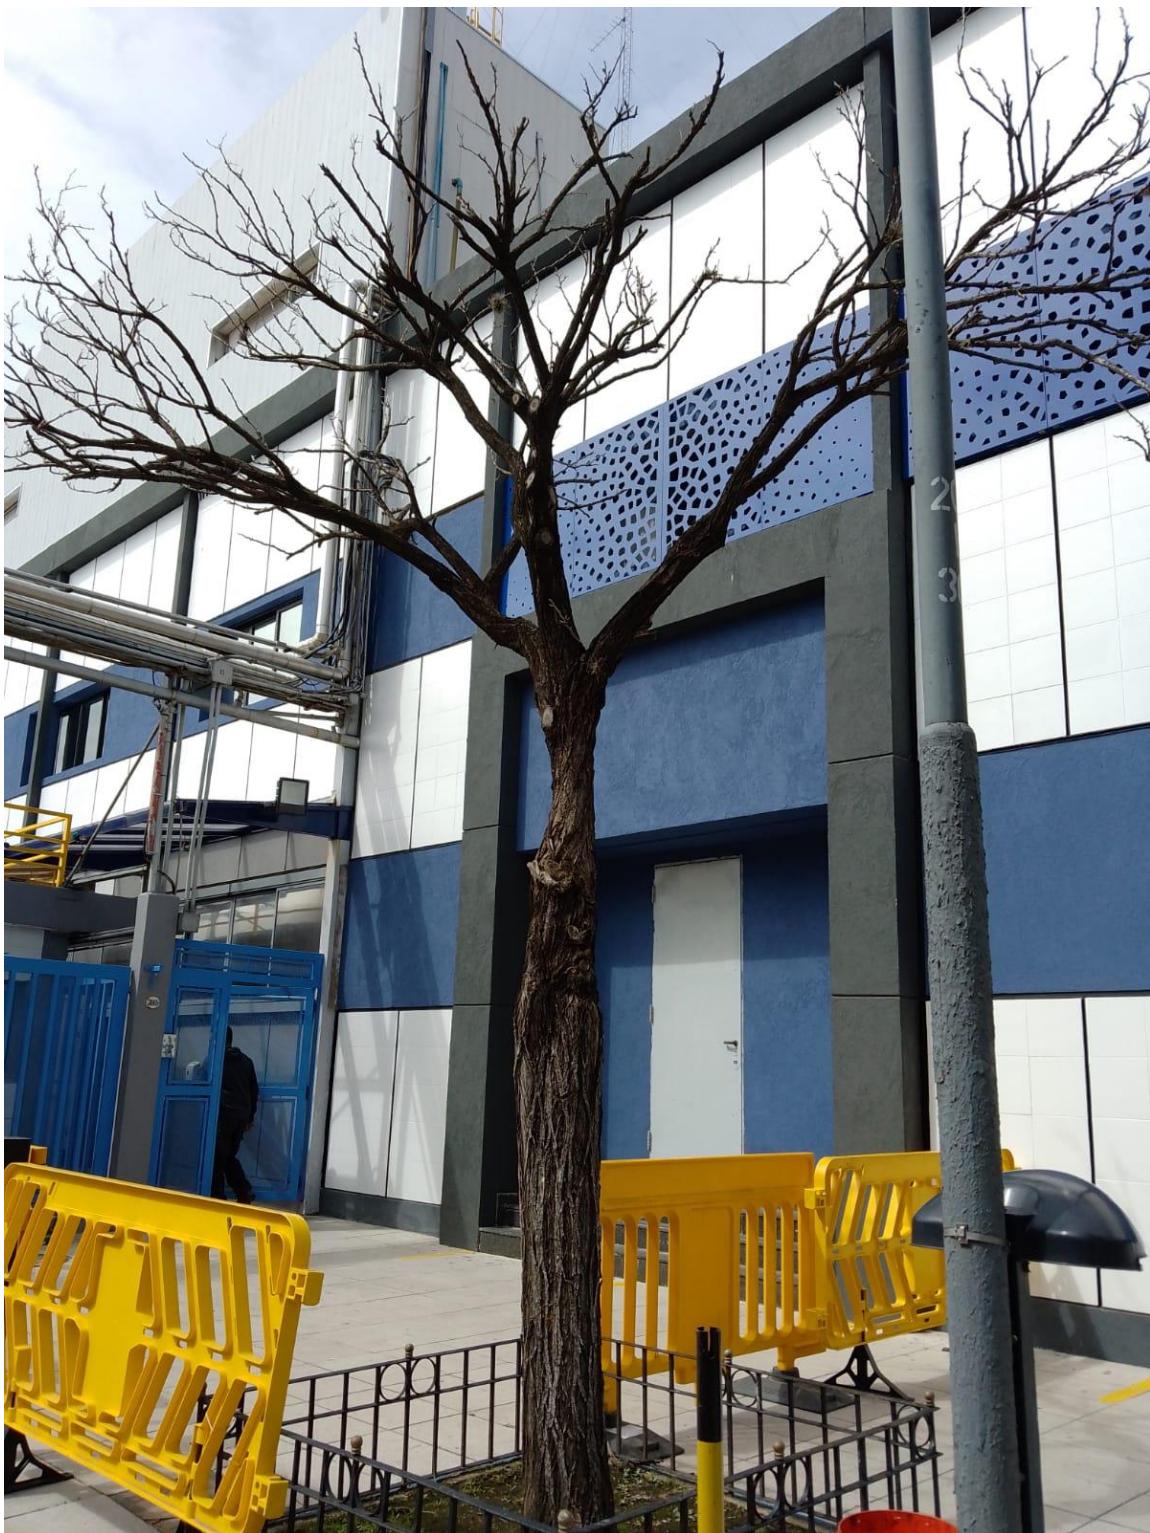
Informe N° 074

Calle: Carlos Berg 3635 LA2.

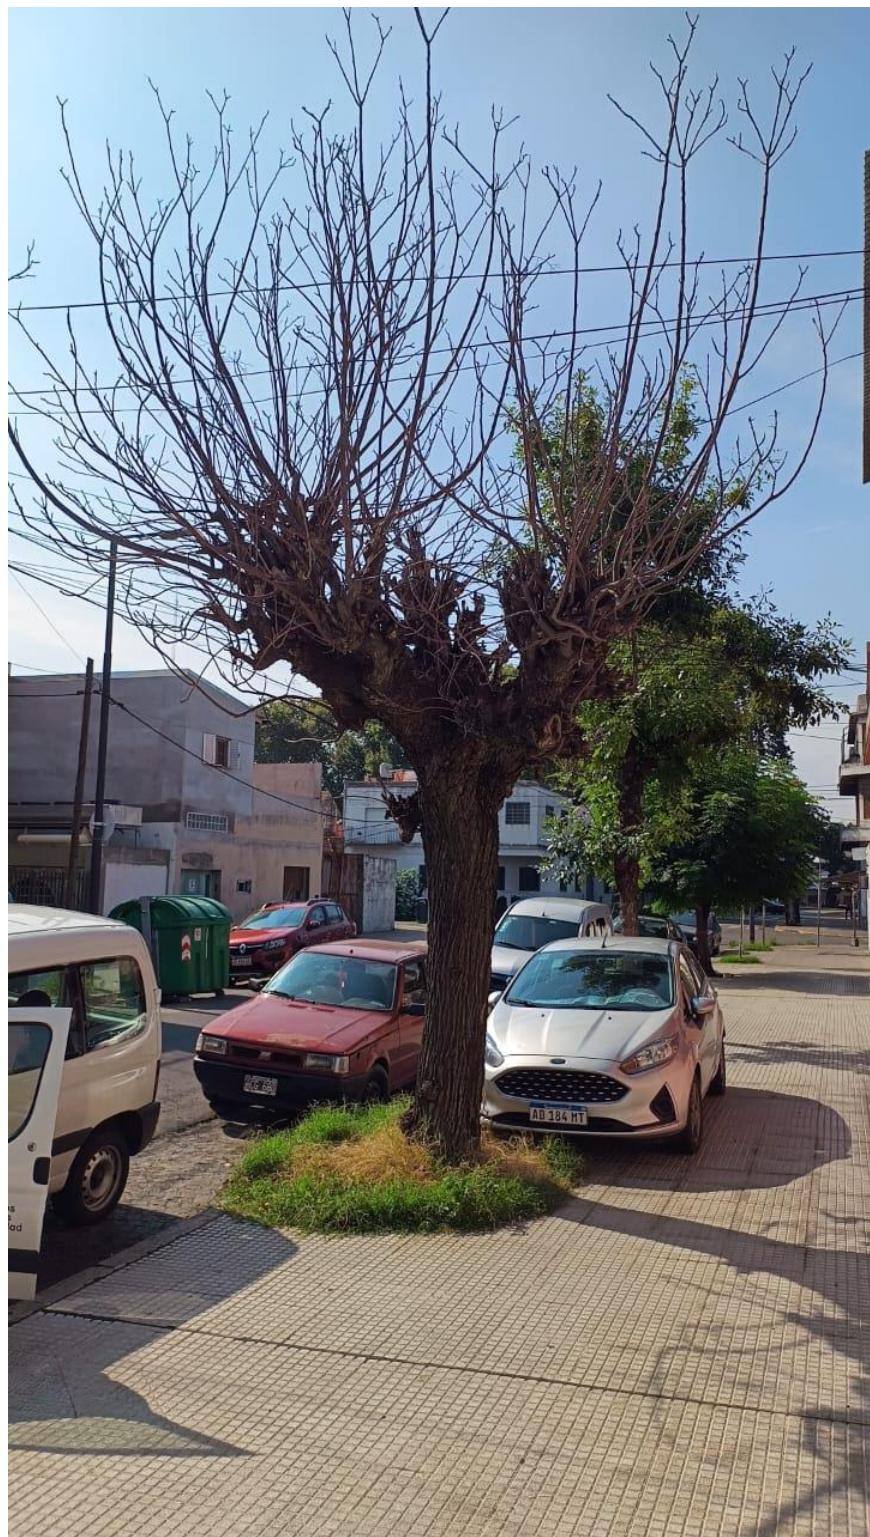
Informe N° 075

Calle: Cnel. Esteban Bonorino 3367.

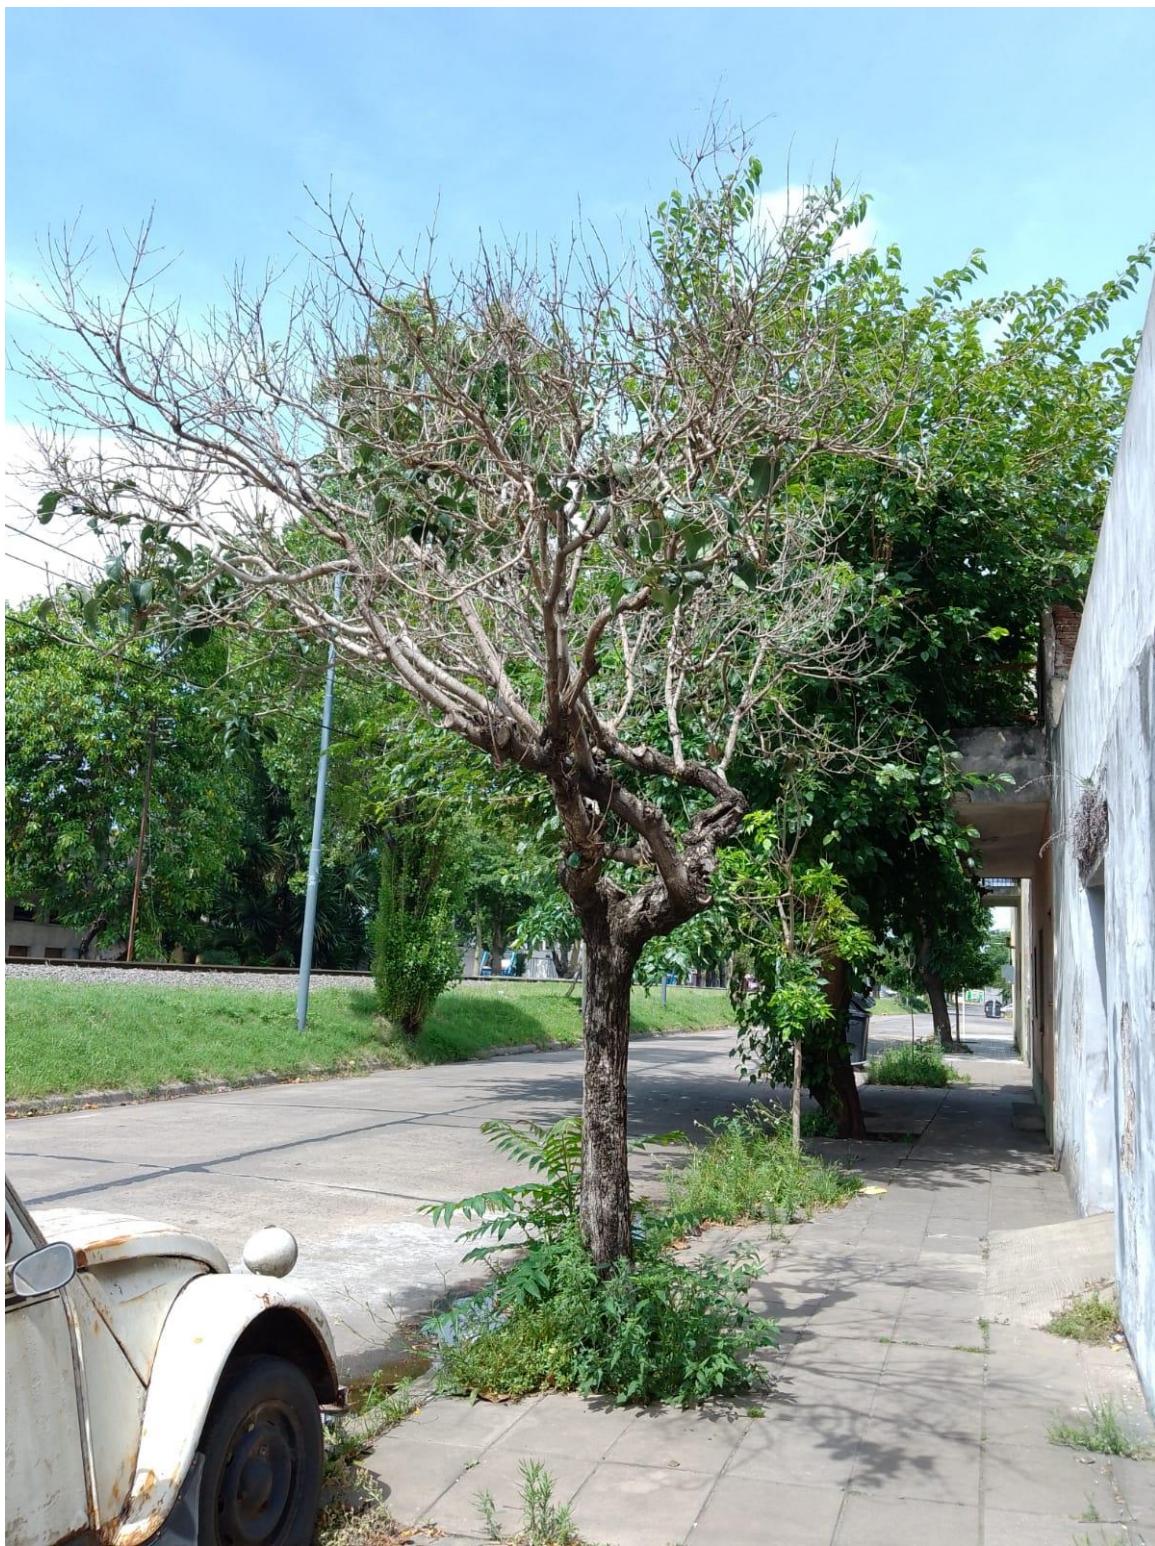
Informe N° 076

Calle: Lucio Correa Morales 2815 LA1.

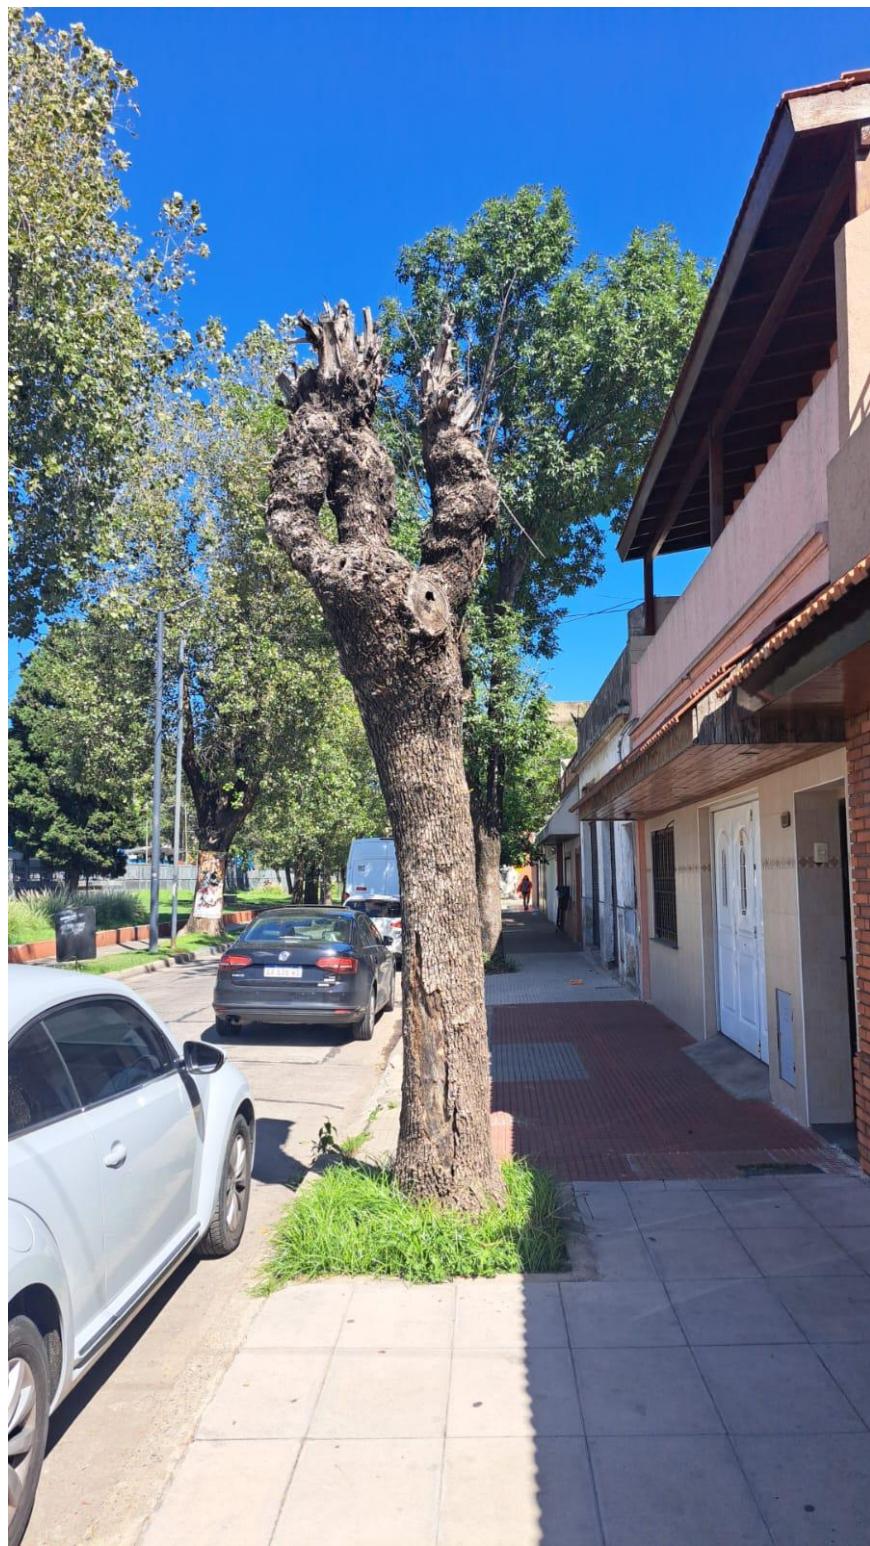
Informe N° 077

Calle: Lucio Correa Morales 3019.

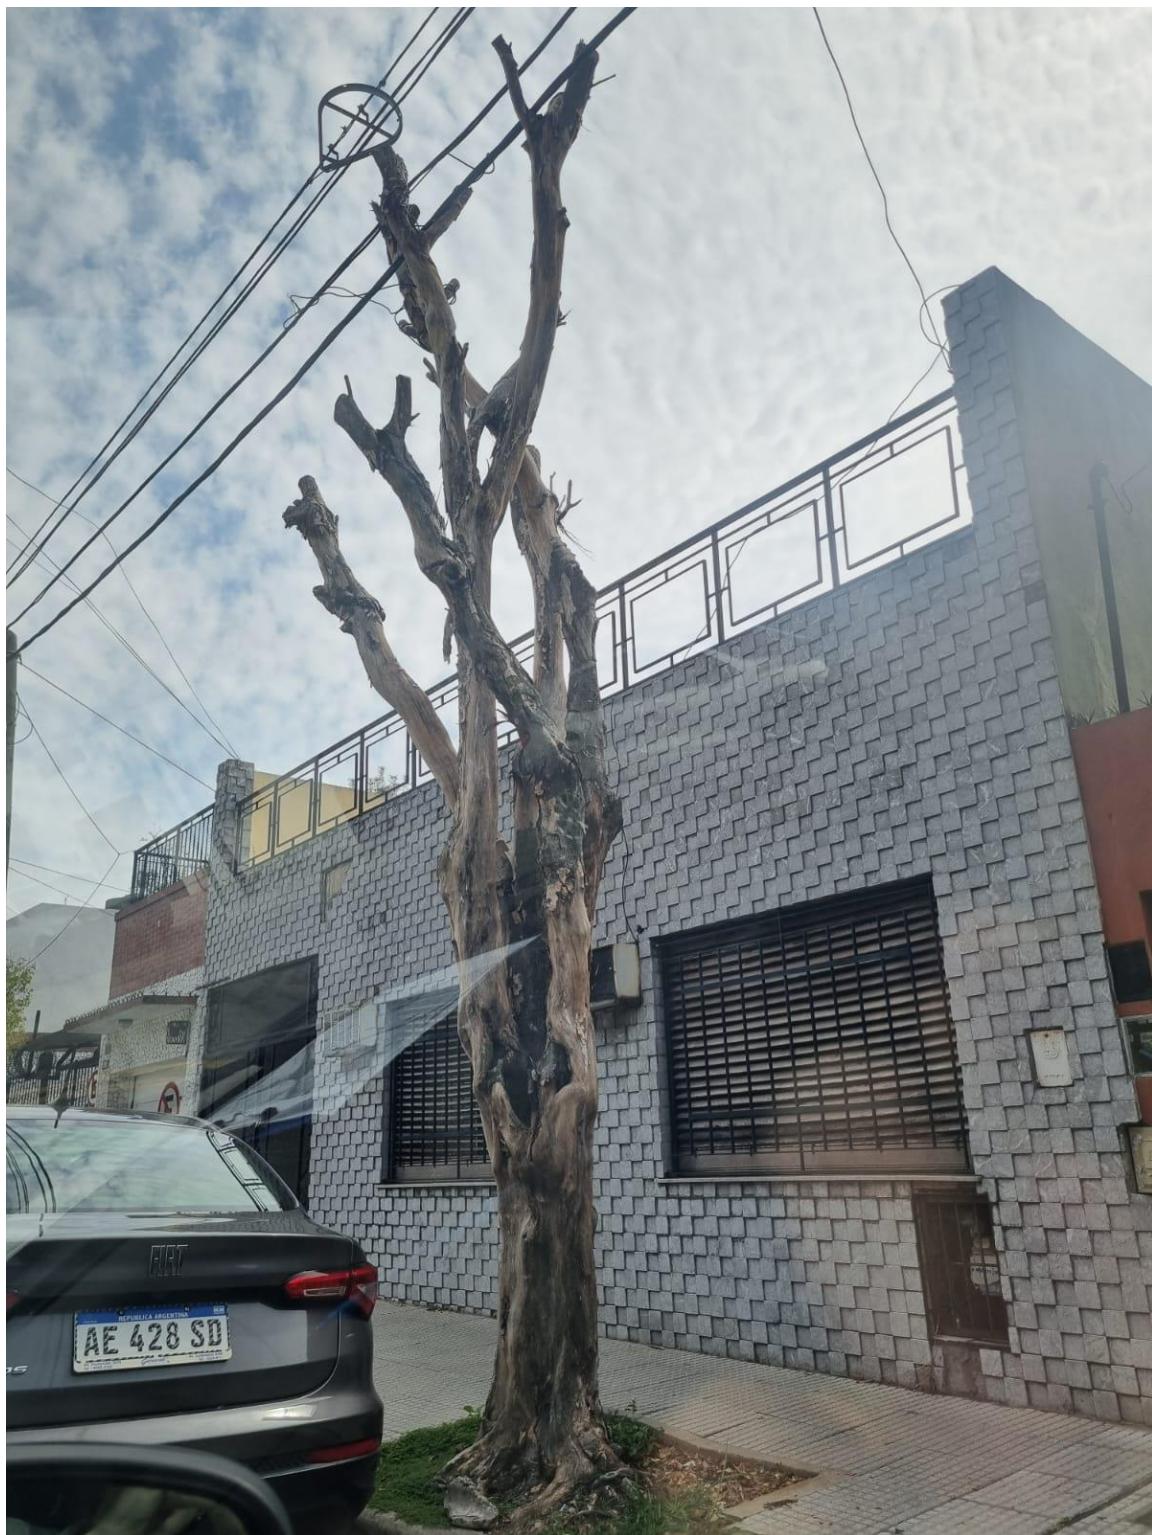
Informe N° 078

Calle: Lisandro de la Torre 3726 LA1.

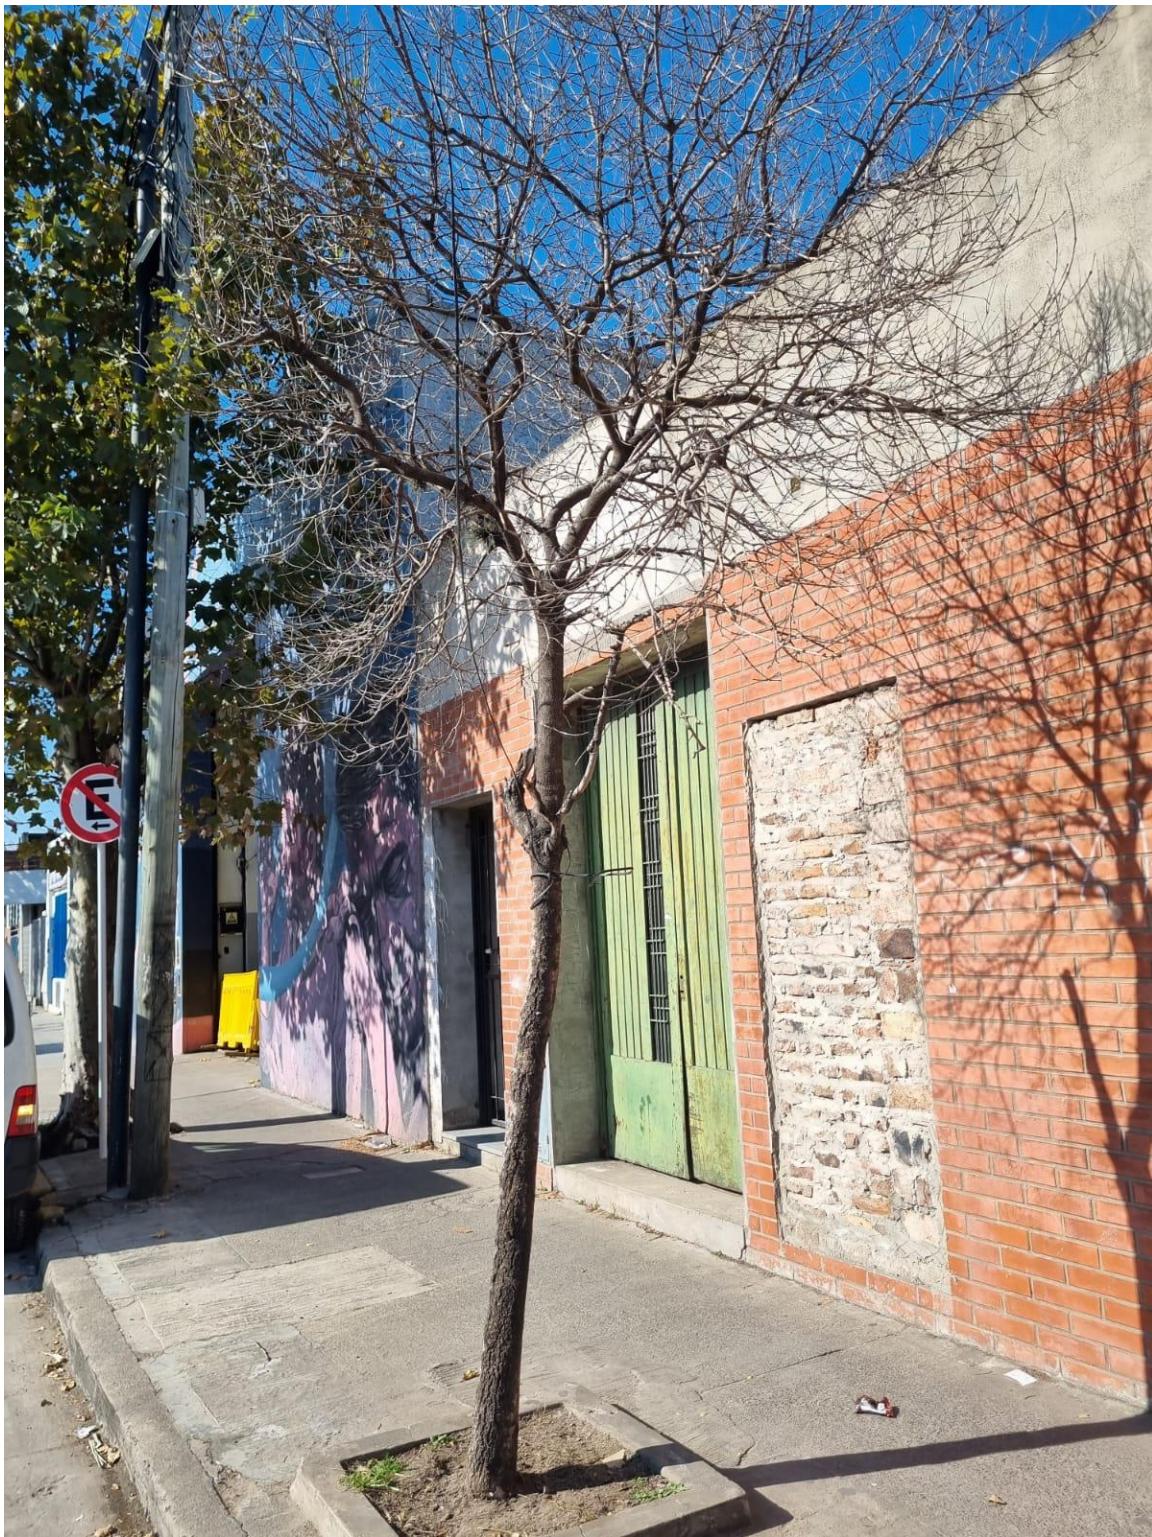
Informe N° 079

Calle: Av. Francisco Fernández de la Cruz 3276 LA.
