### **Resolución Presidencia Junta Comuna**

**Referencia:** Resolución Arbolado JUNIO 2024

**Planilla de Inspección de Árboles**

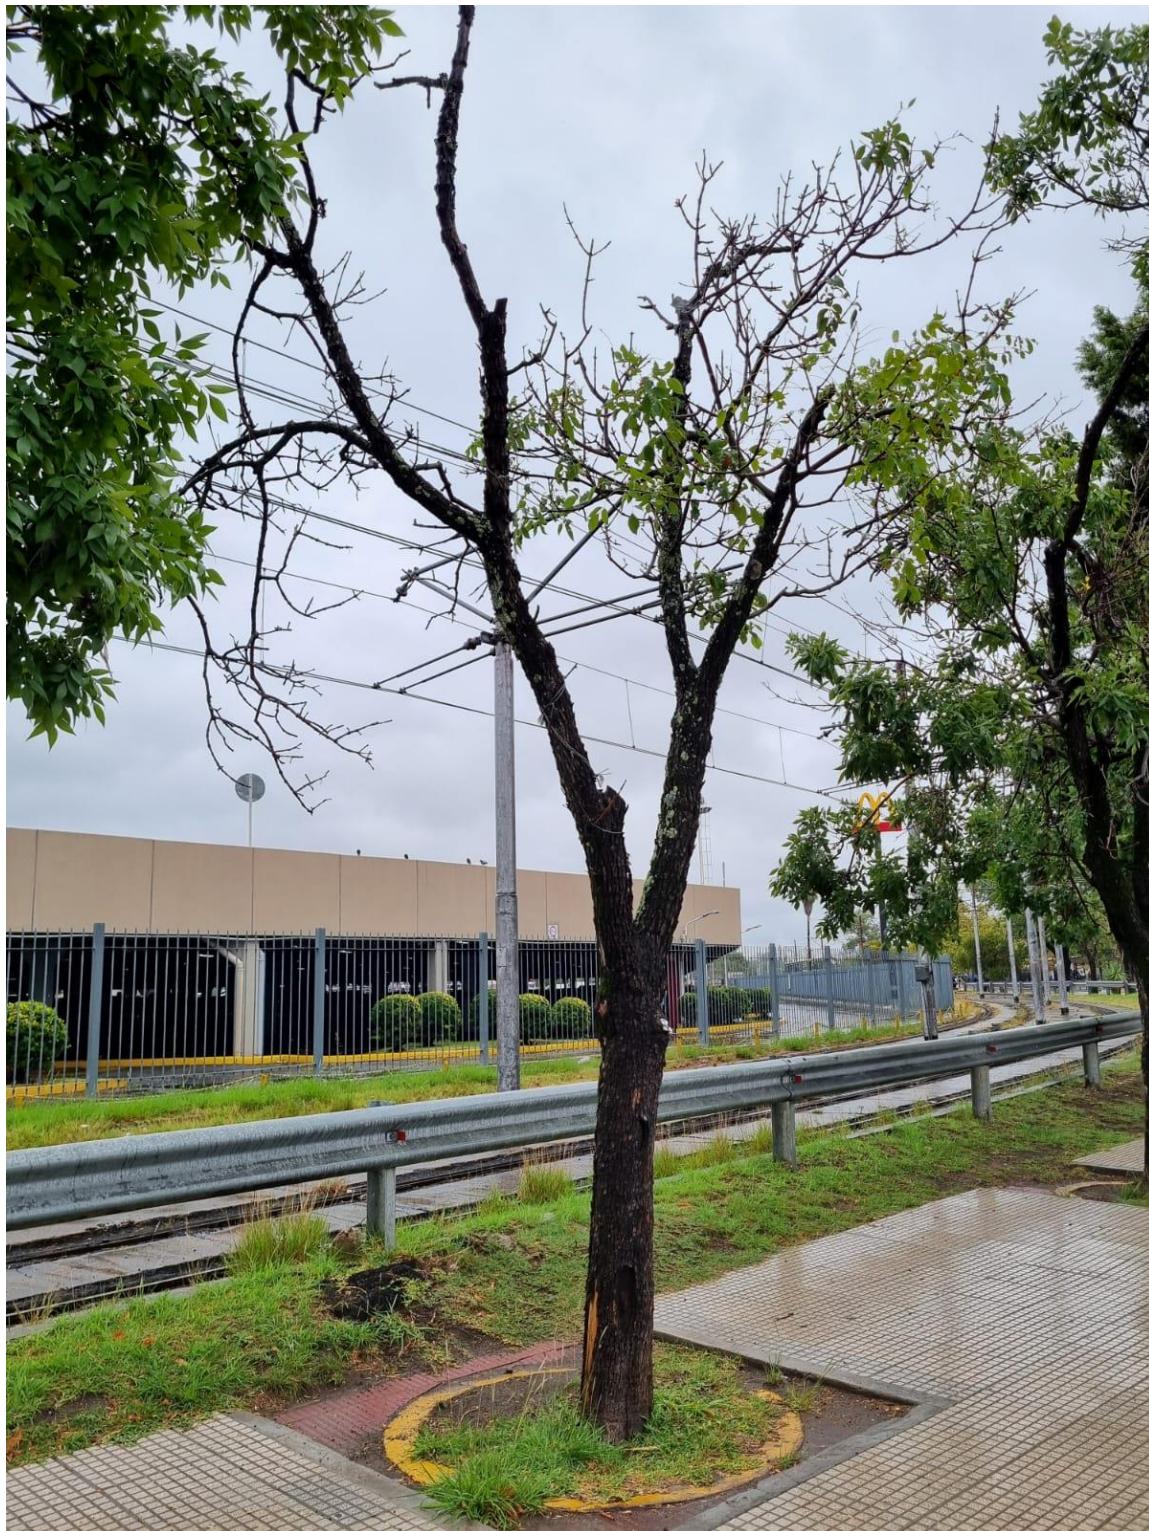
Informe N° 080

Calle: Av. Francisco Fernández de la Cruz 5200 LD80.

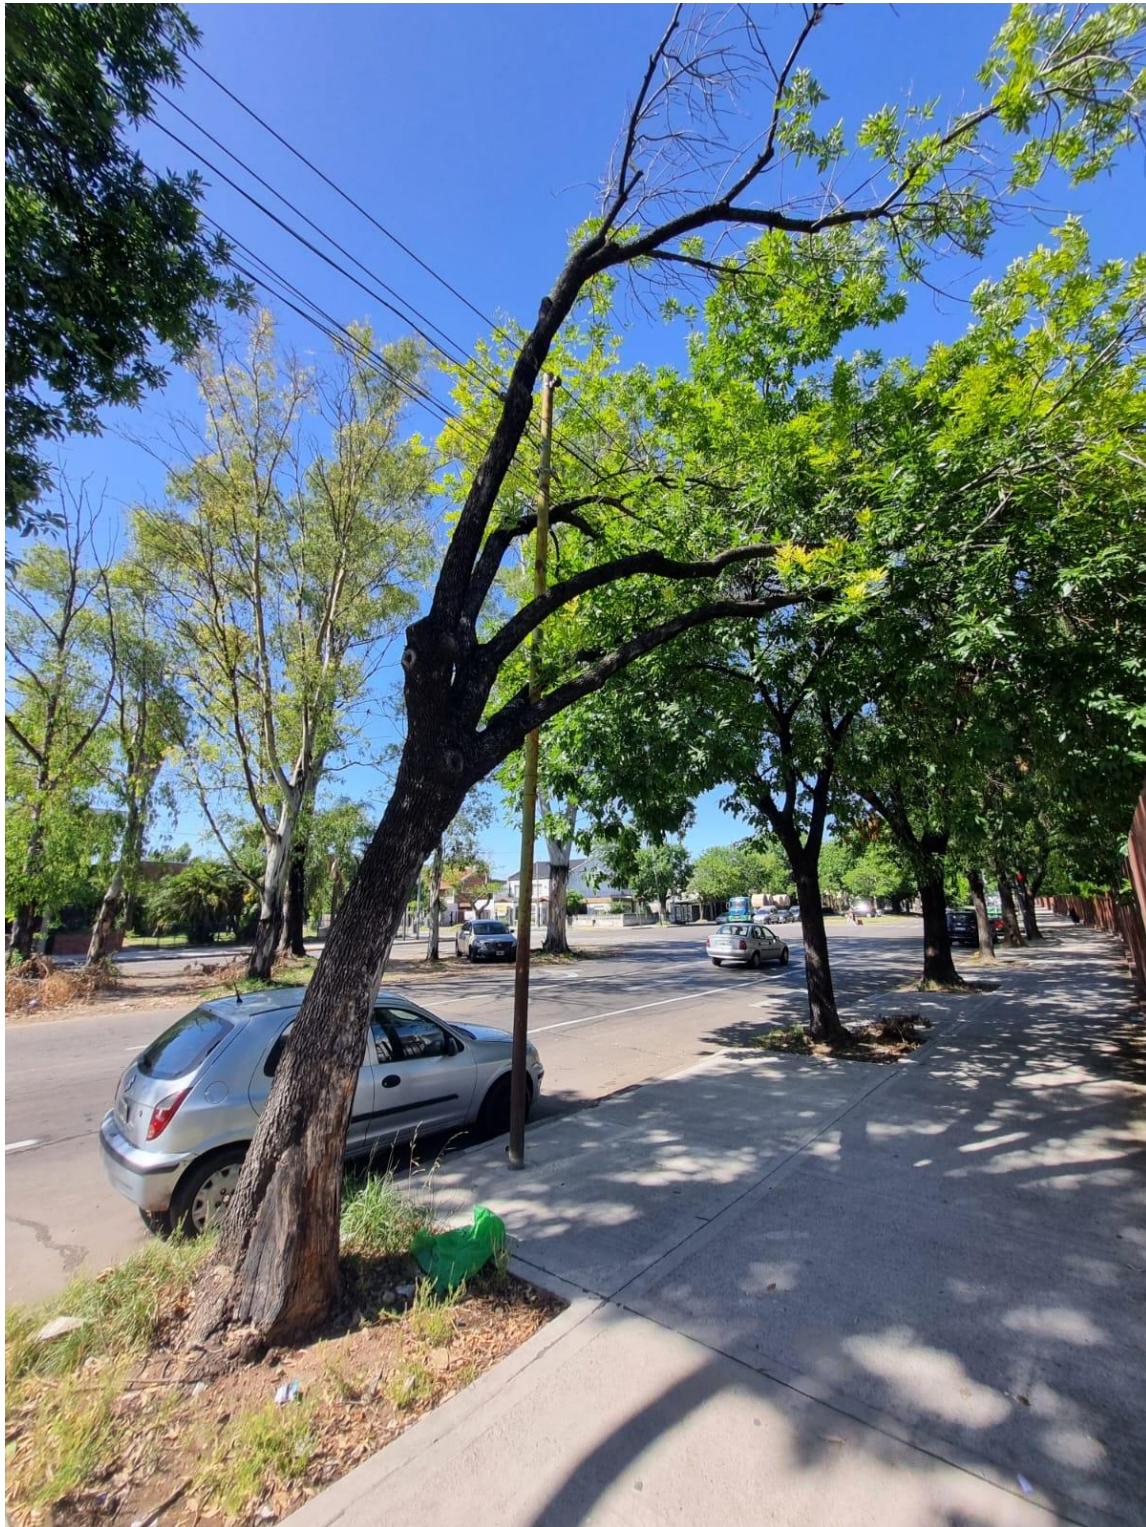
Informe N° 081

Calle: Av. Francisco Fernández de la Cruz 5791 LA9.

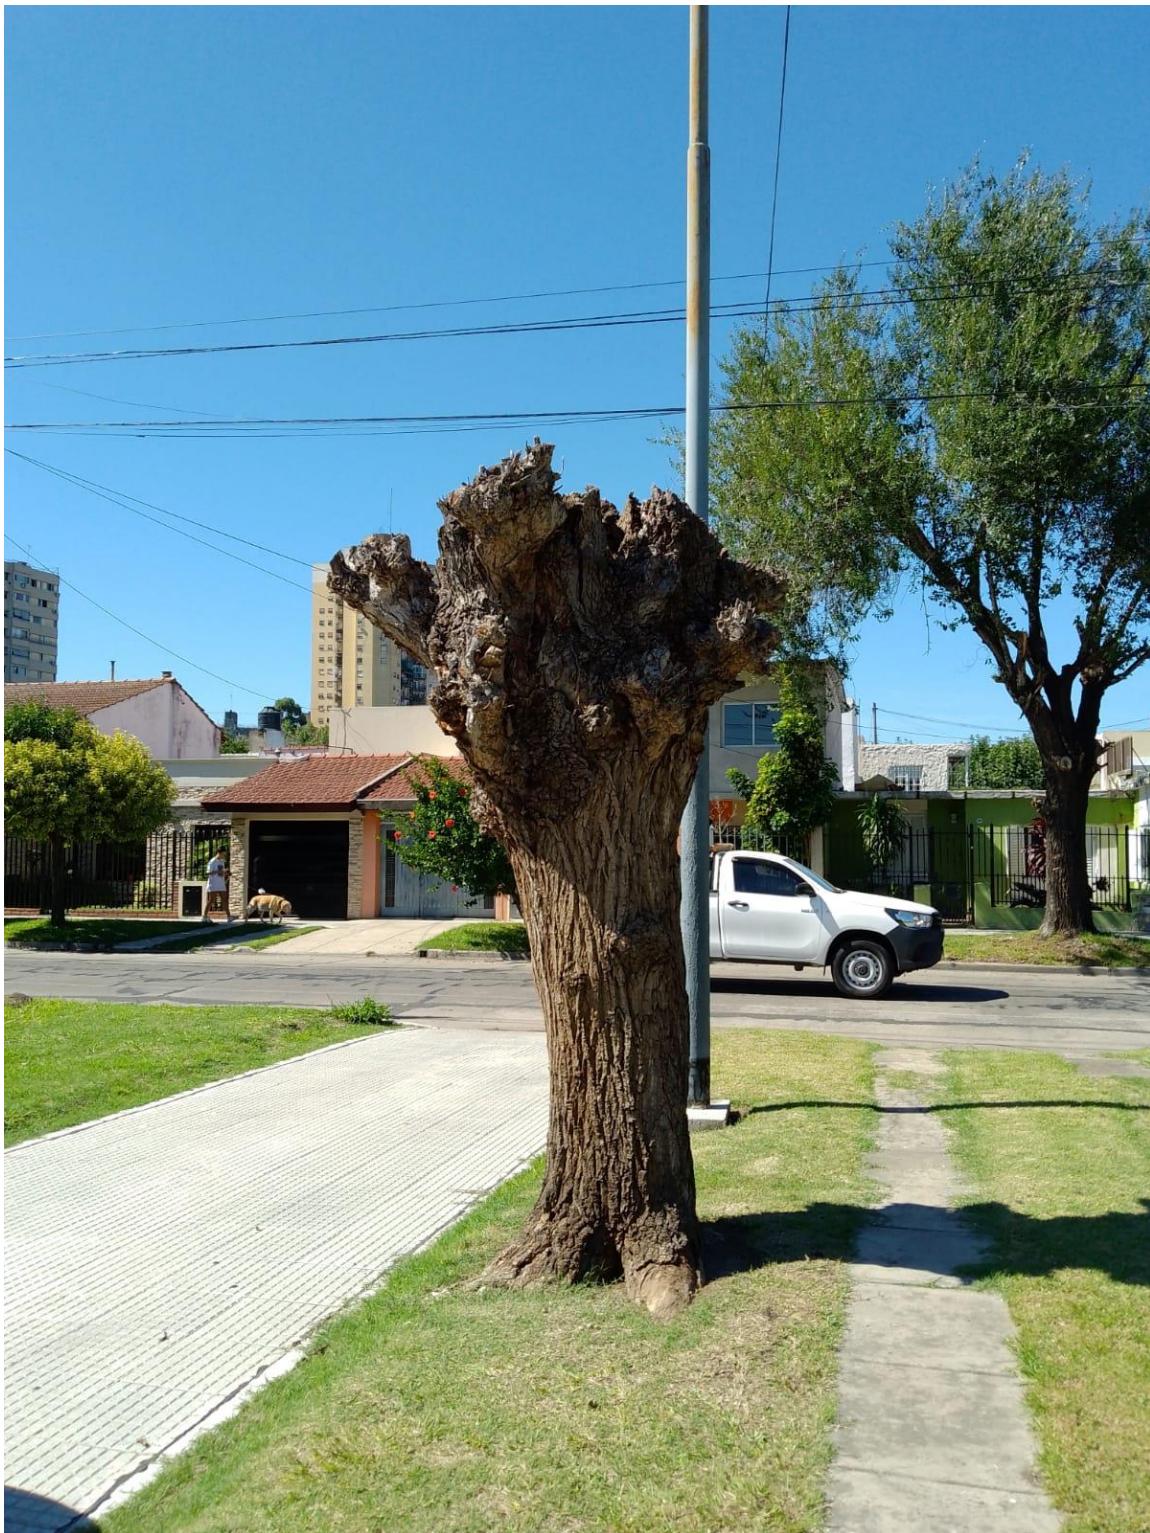
Informe N° 082

Calle: Fragata 25 de Mayo 5985.

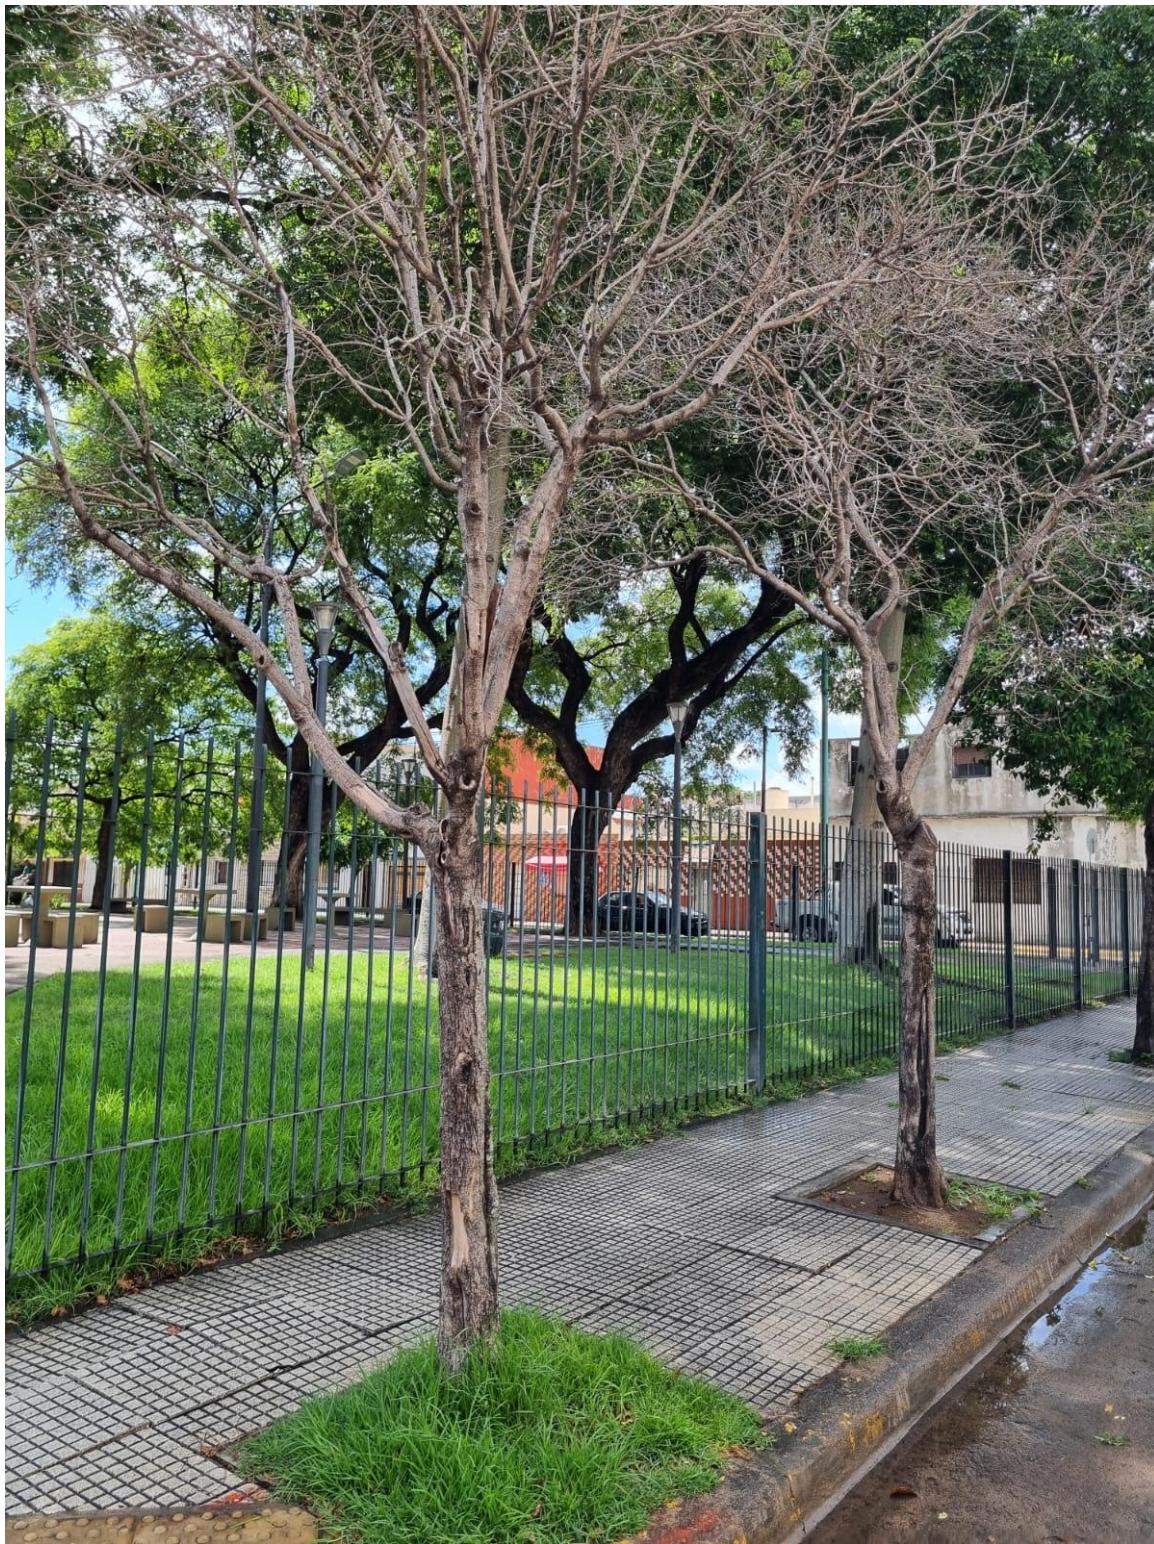
Informe N° 083

Calle: Cristóbal Hicken 2941 FRENTE.

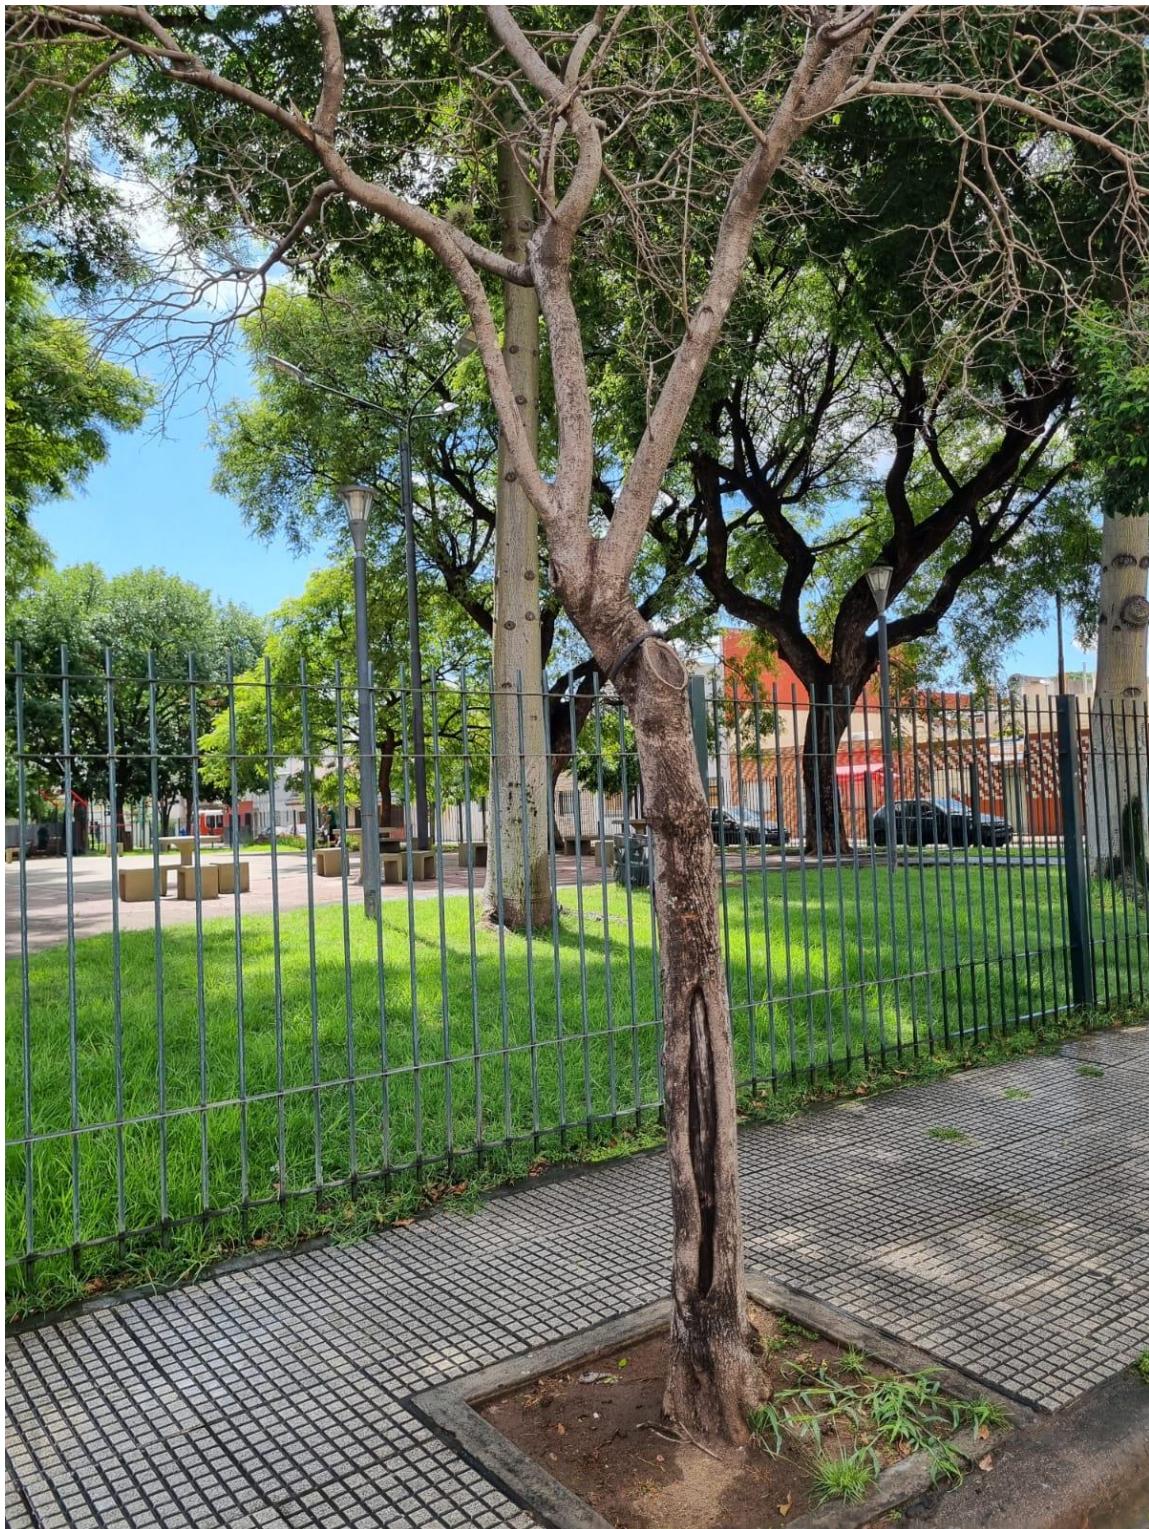
Informe N° 084

Calle: Cristóbal Hicken 2941 FRENTE LA.

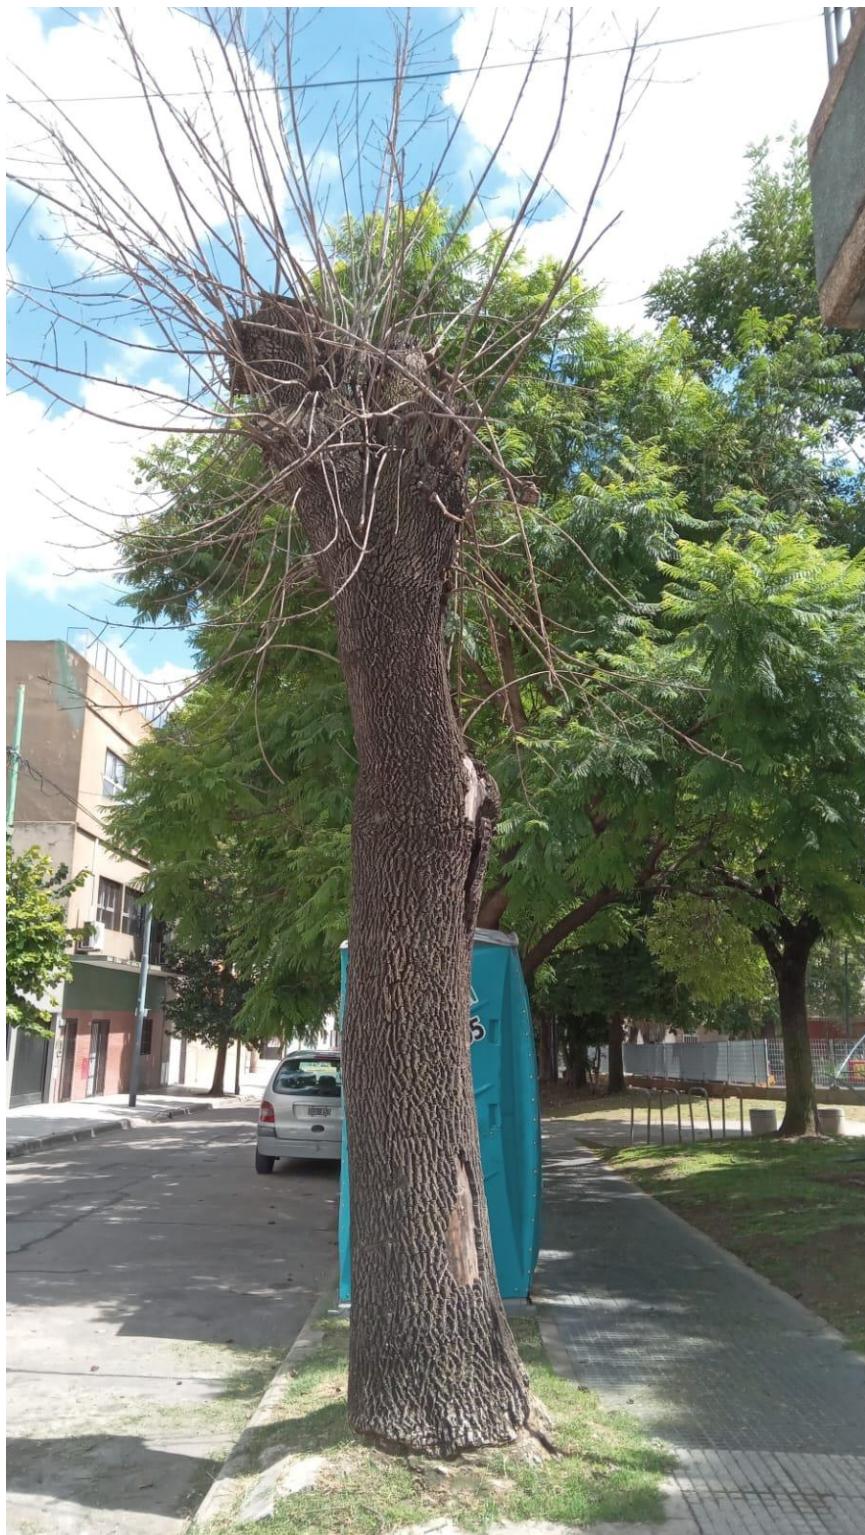
Informe N° 085

Calle: Cristóbal Hicken 3150 LD1.

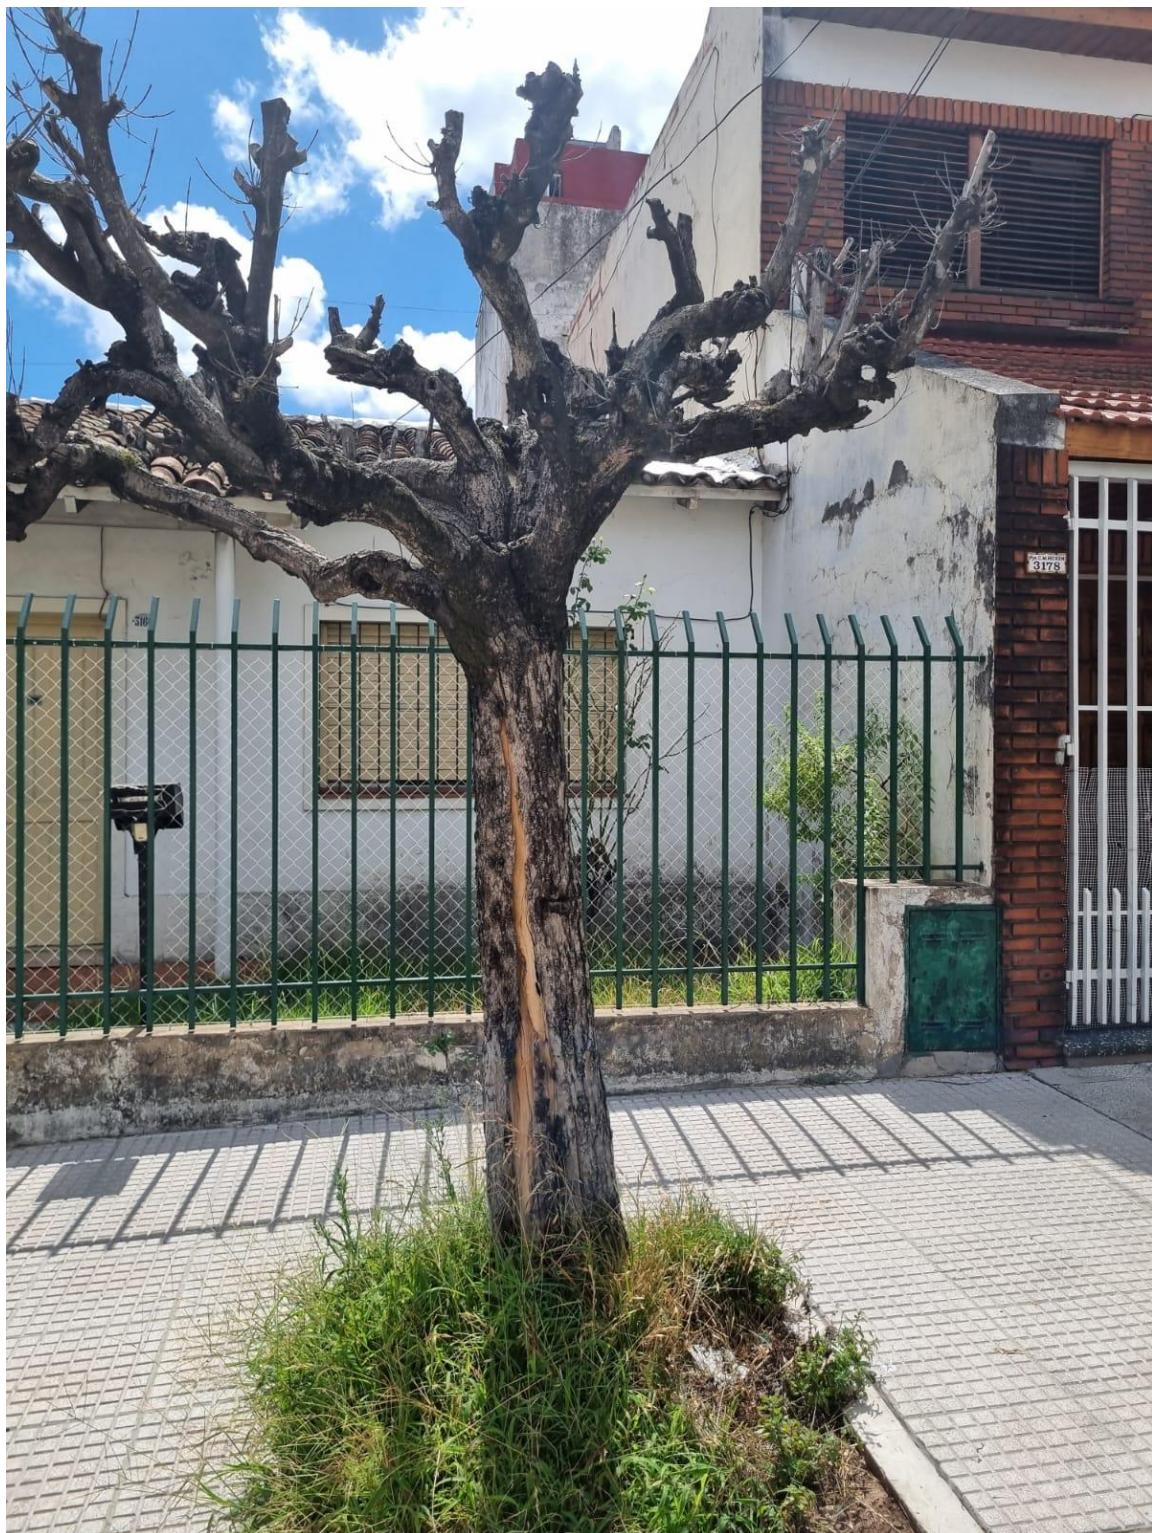
Informe N° 086

Calle: Cristóbal Hicken 3166 LA.

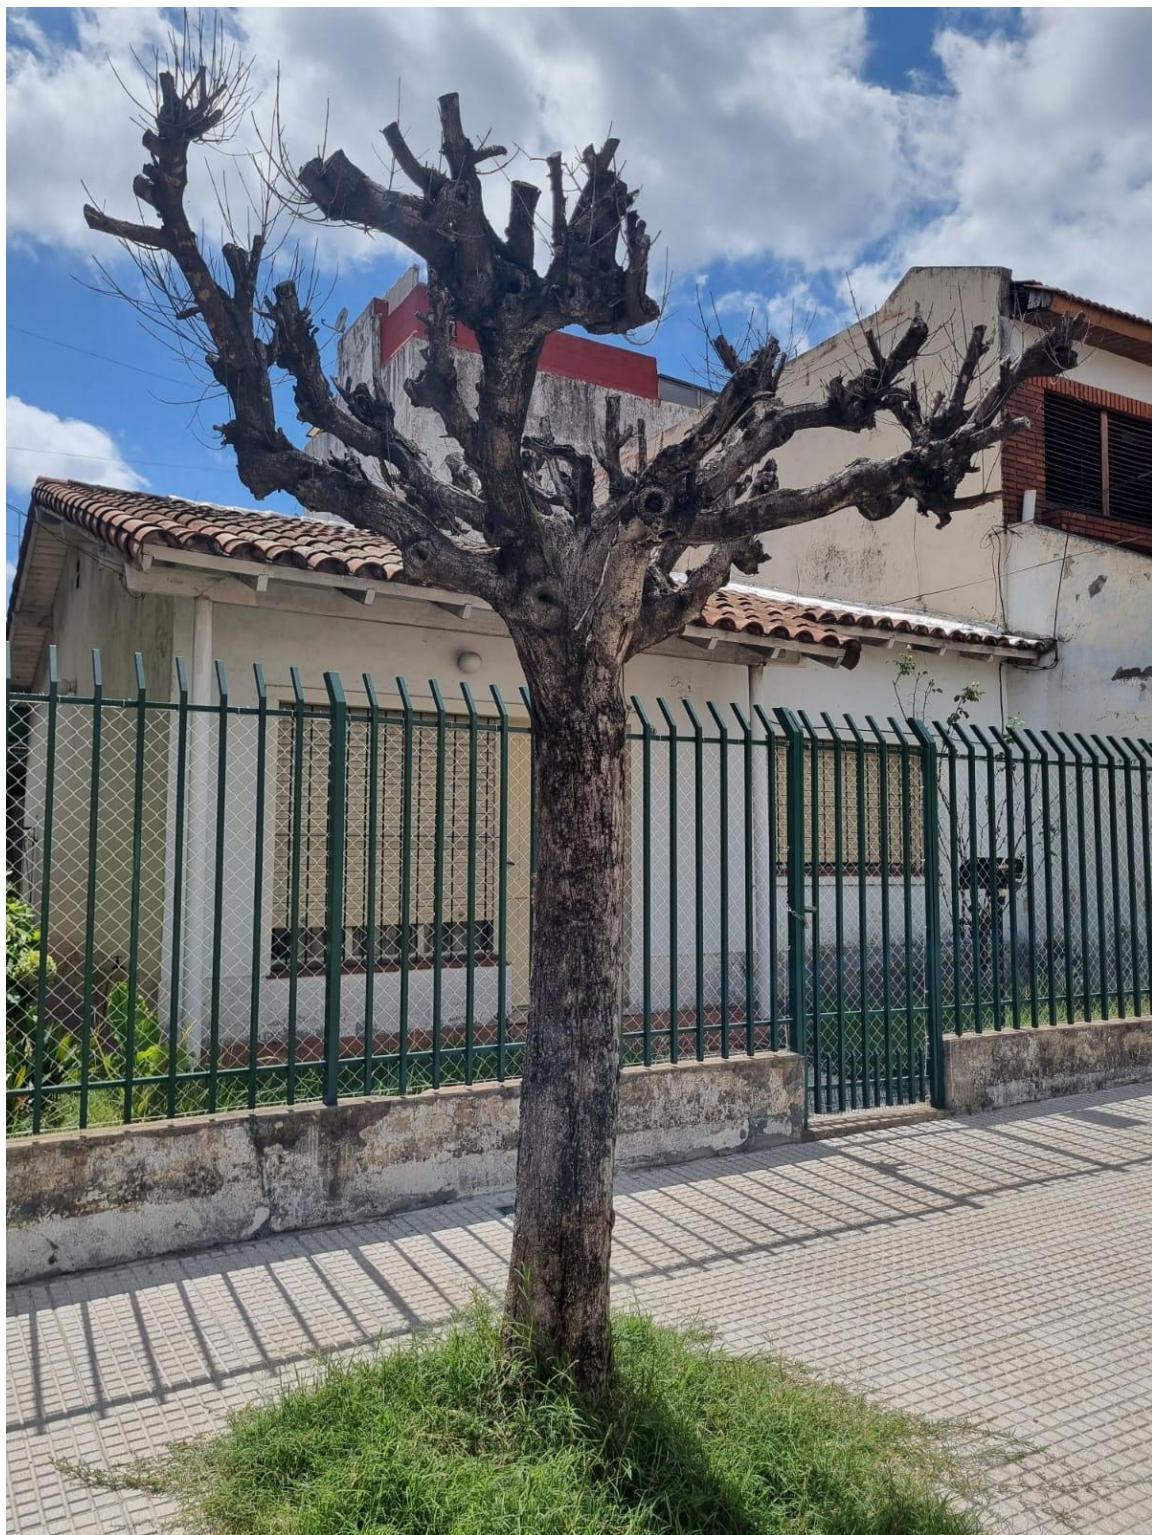
Informe N° 087

Calle: Cristóbal Hicken 3166 LD.

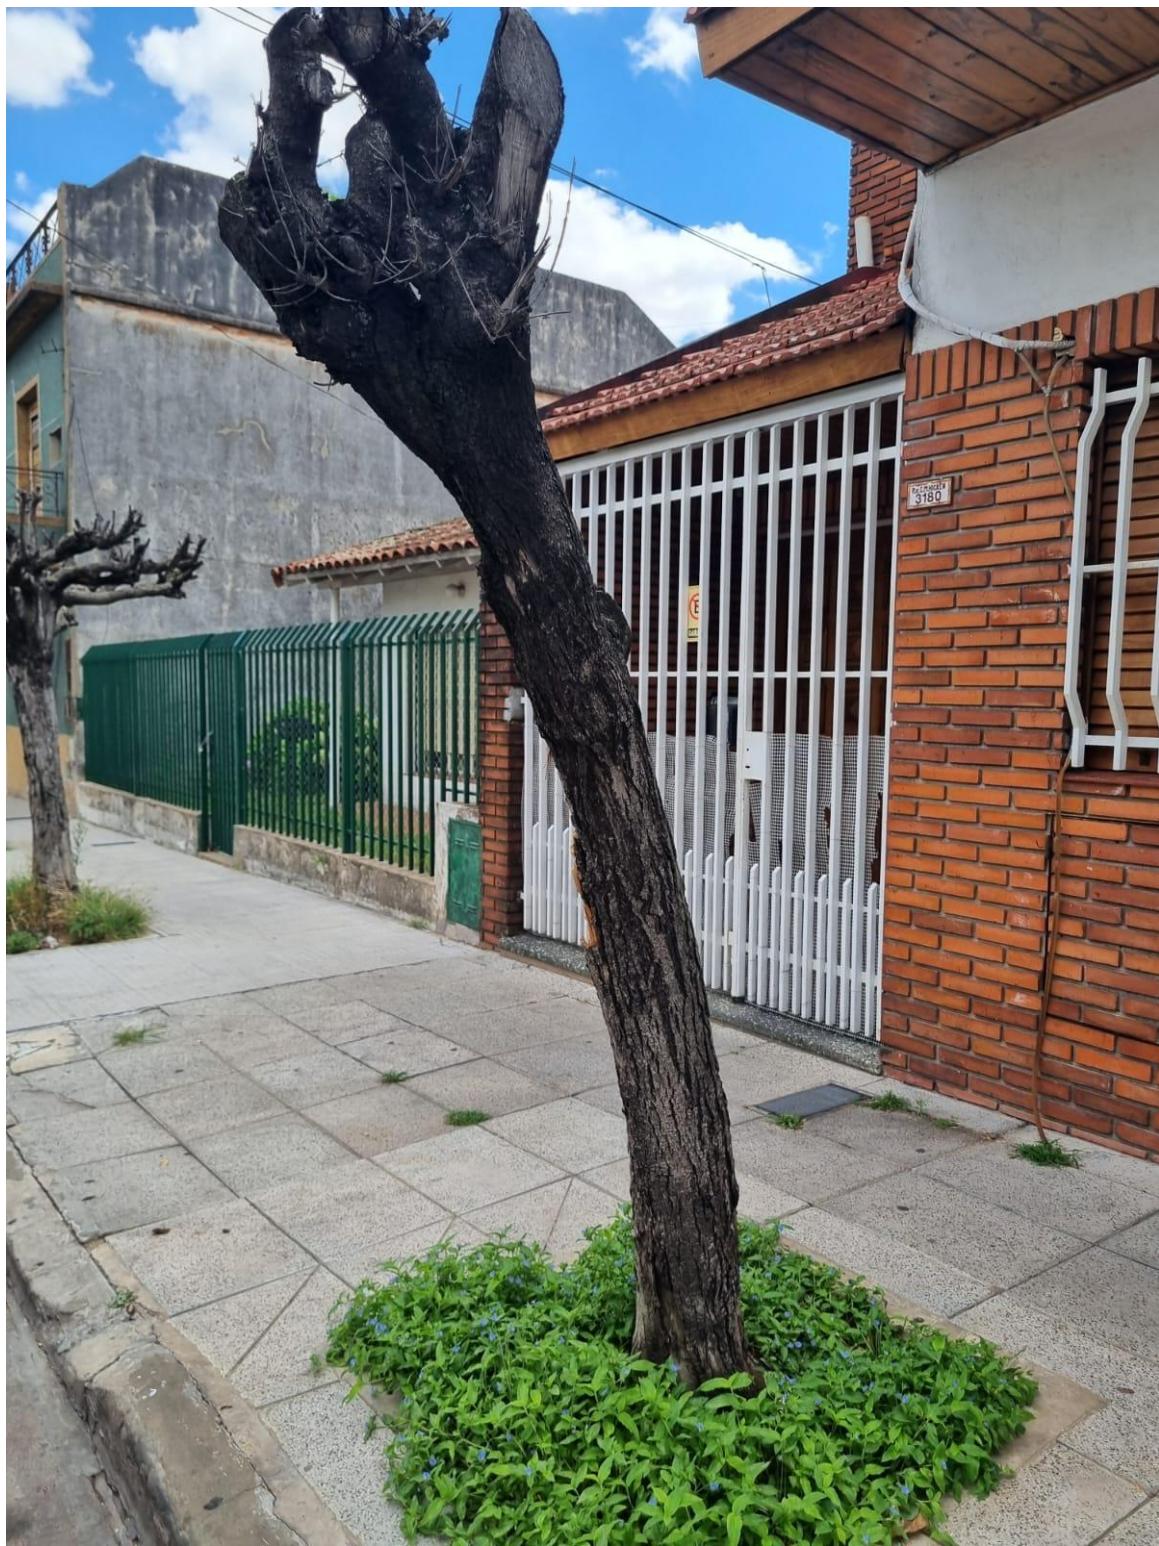
Informe N° 088

Calle: Cristóbal Hicken 3180.

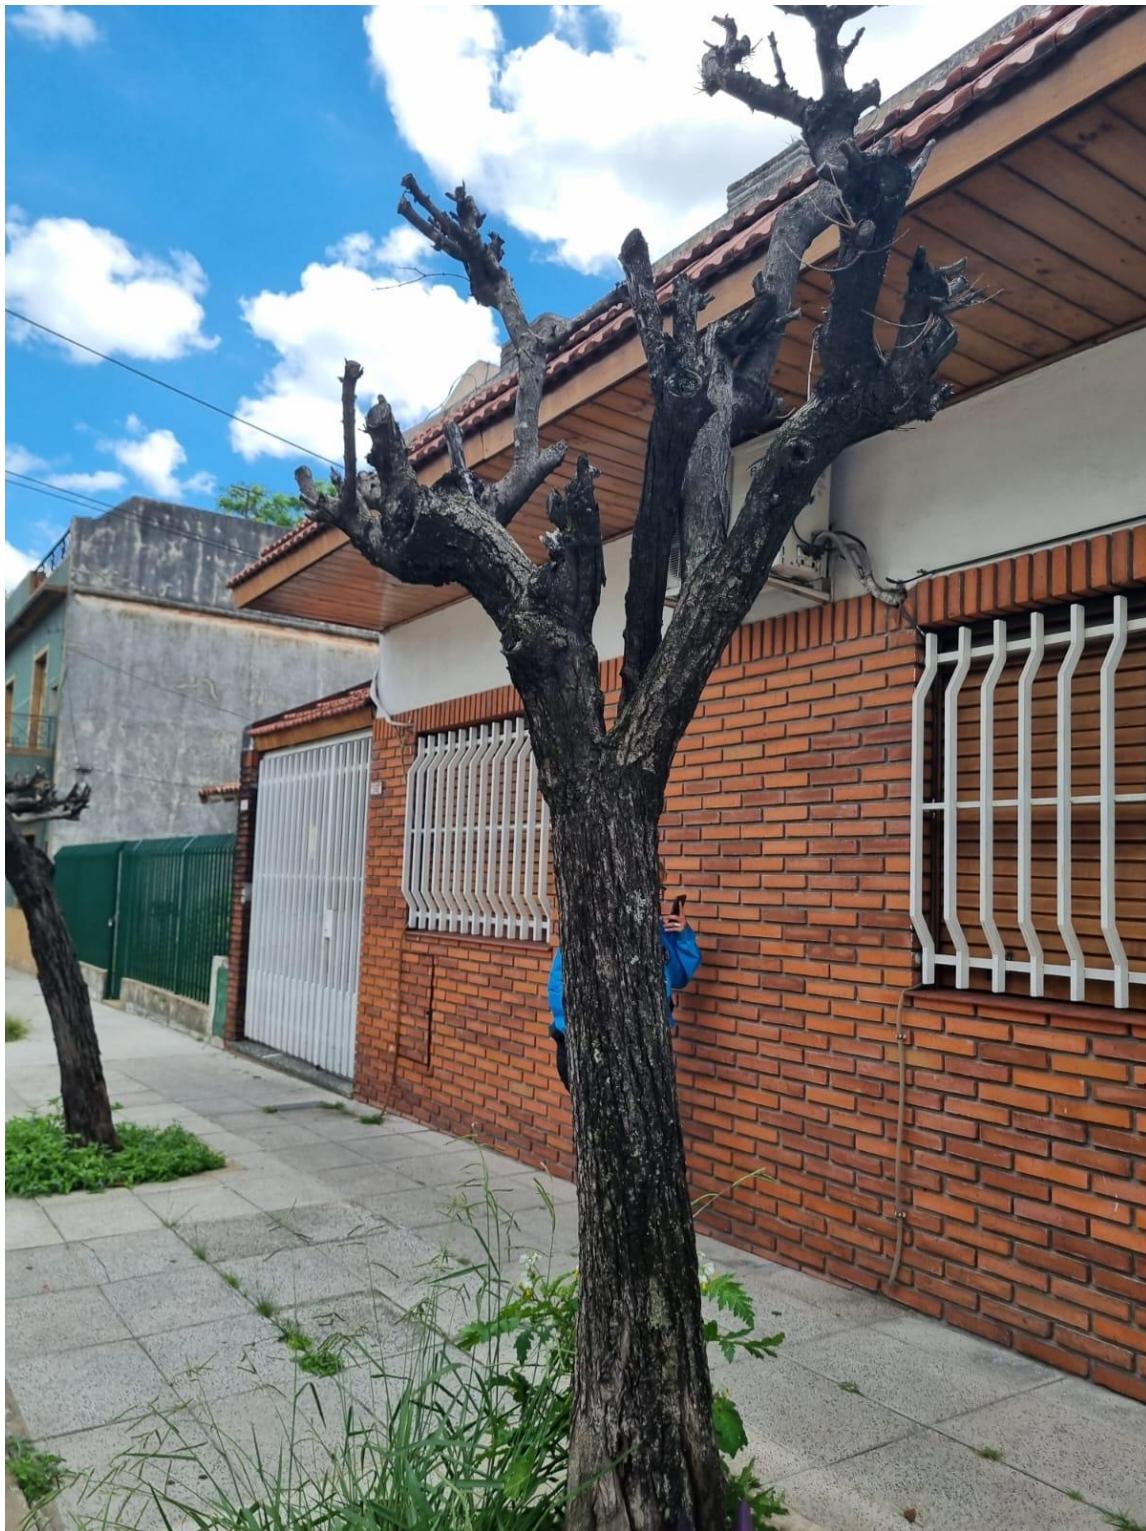
Informe N° 089

Calle: Cristóbla Hicken 3180 LA.

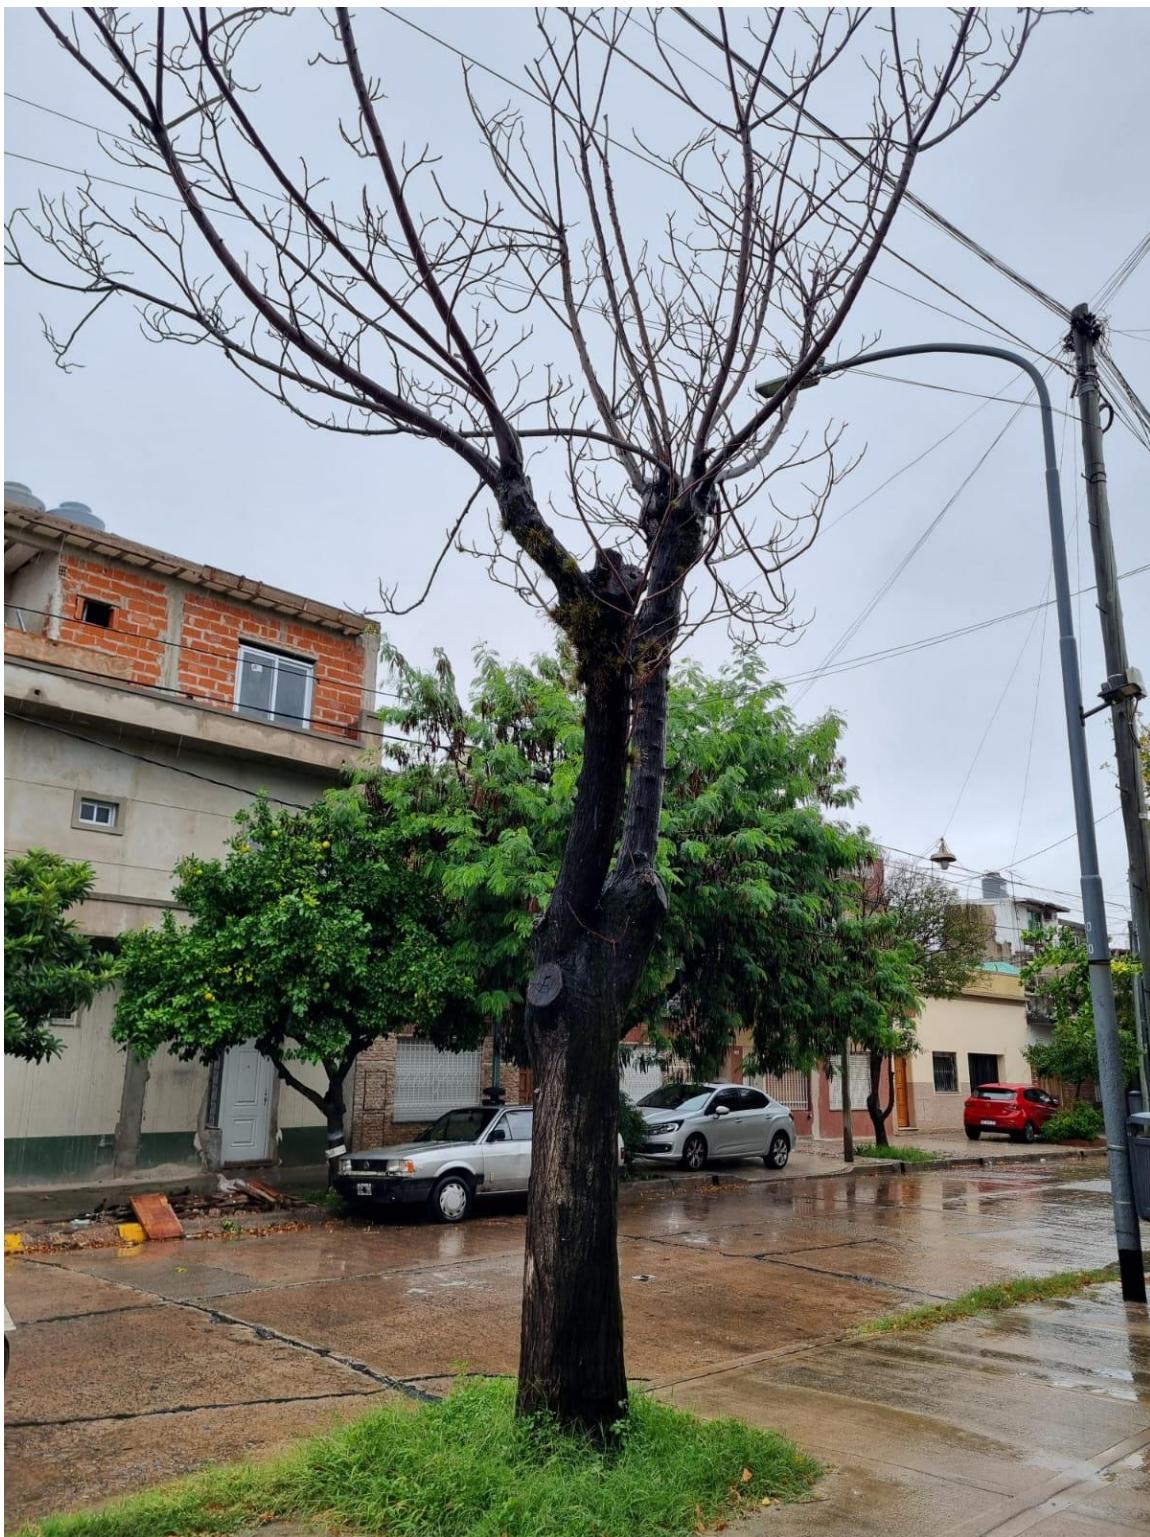
Informe N° 090

Calle: Rivera Indarte 3009.

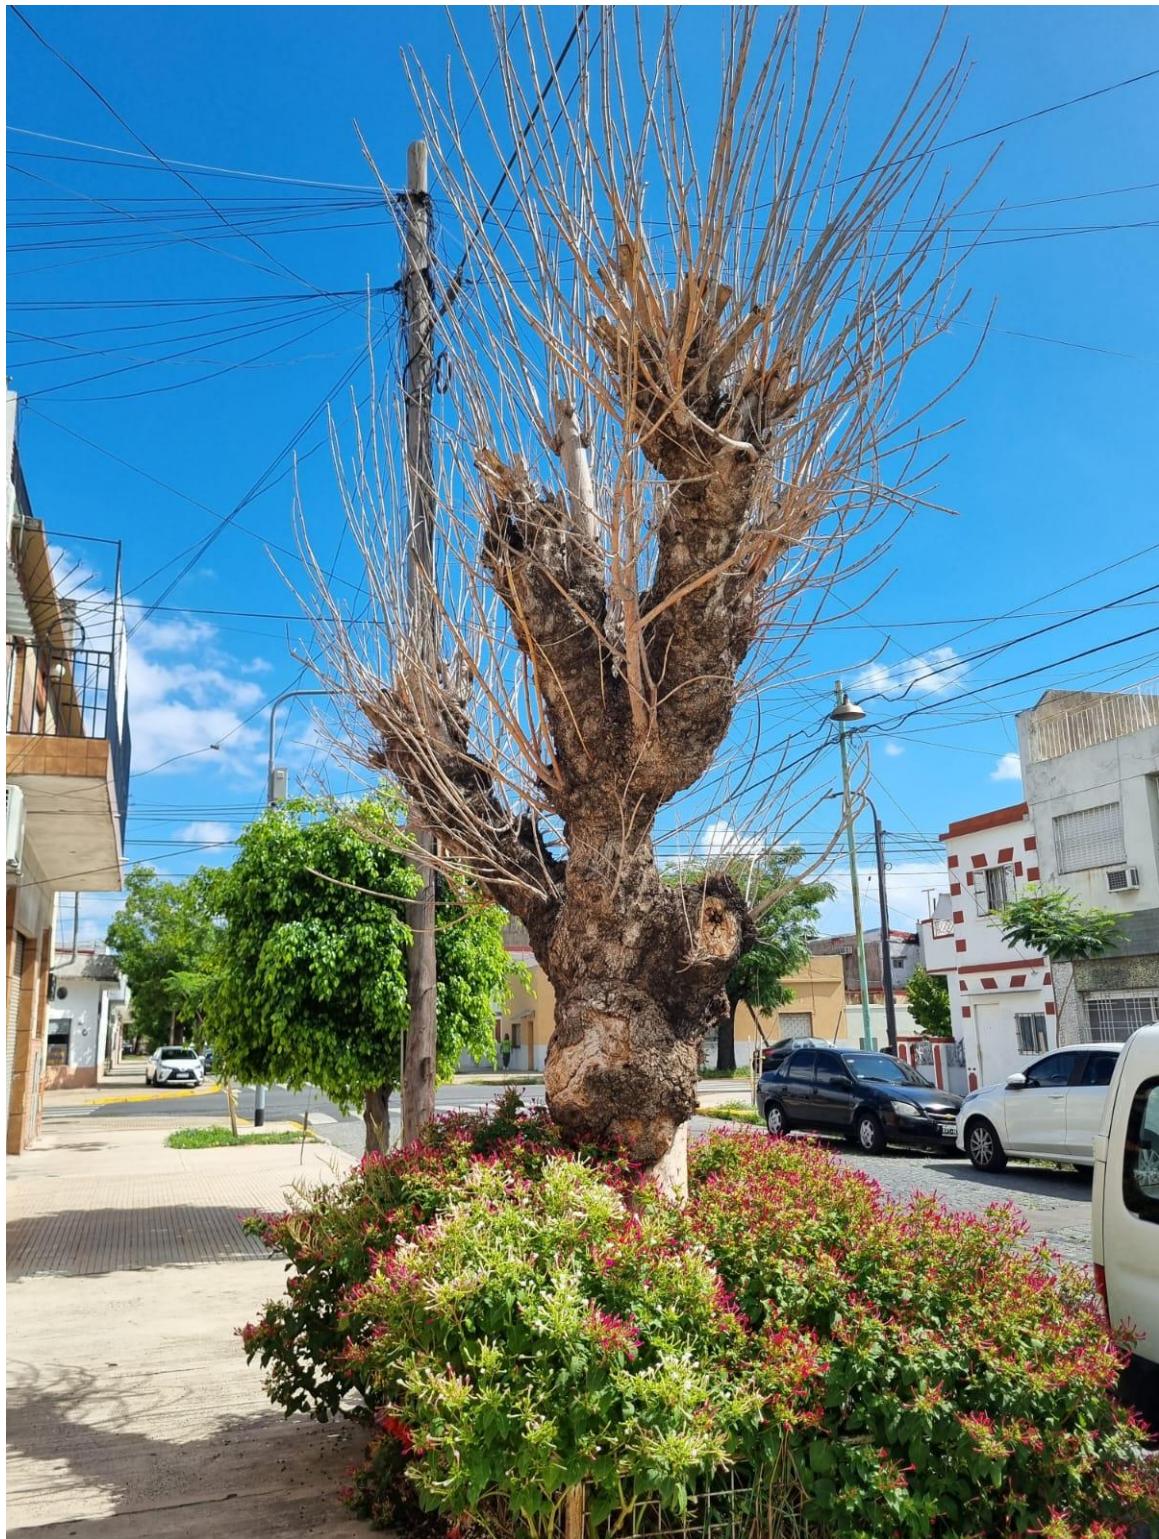
Informe N° 091

Calle: Rivera Indarte 3329.

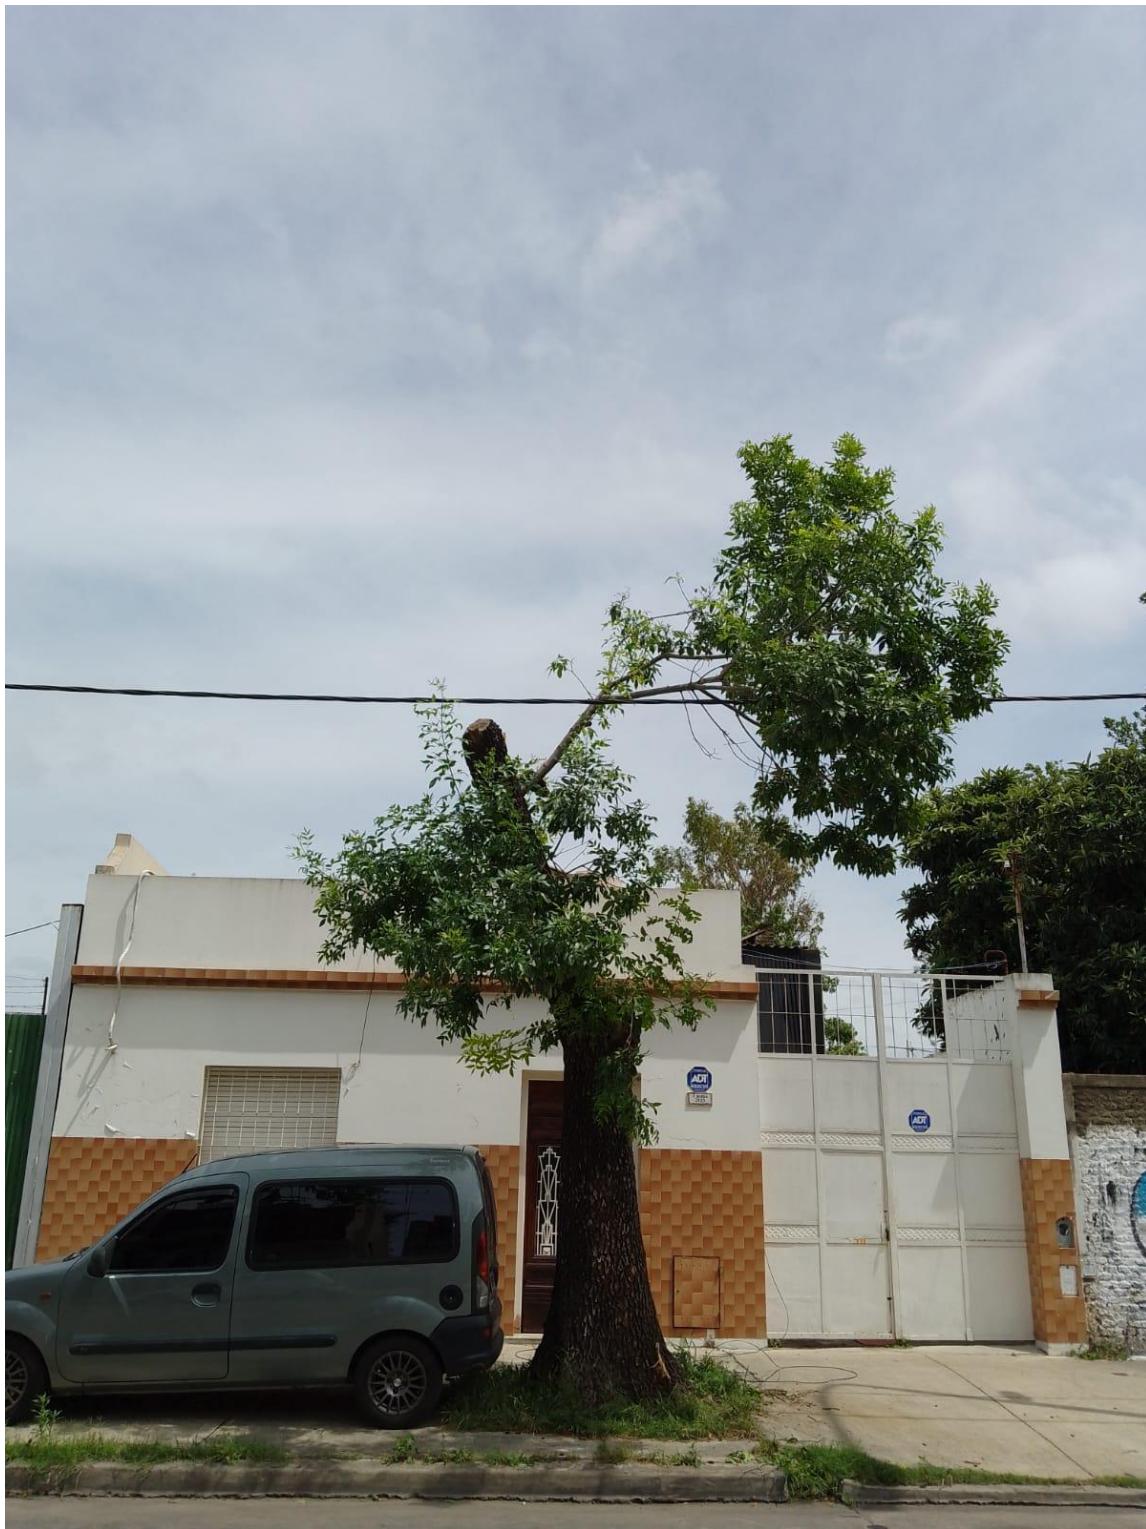
Informe N° 092

Calle: Fructuoso Rivera 3125.
