### **Resolución Presidencia Junta Comuna**

**Referencia:** Resolución Arbolado JUNIO 2024

**Planilla de Inspección de Árboles**

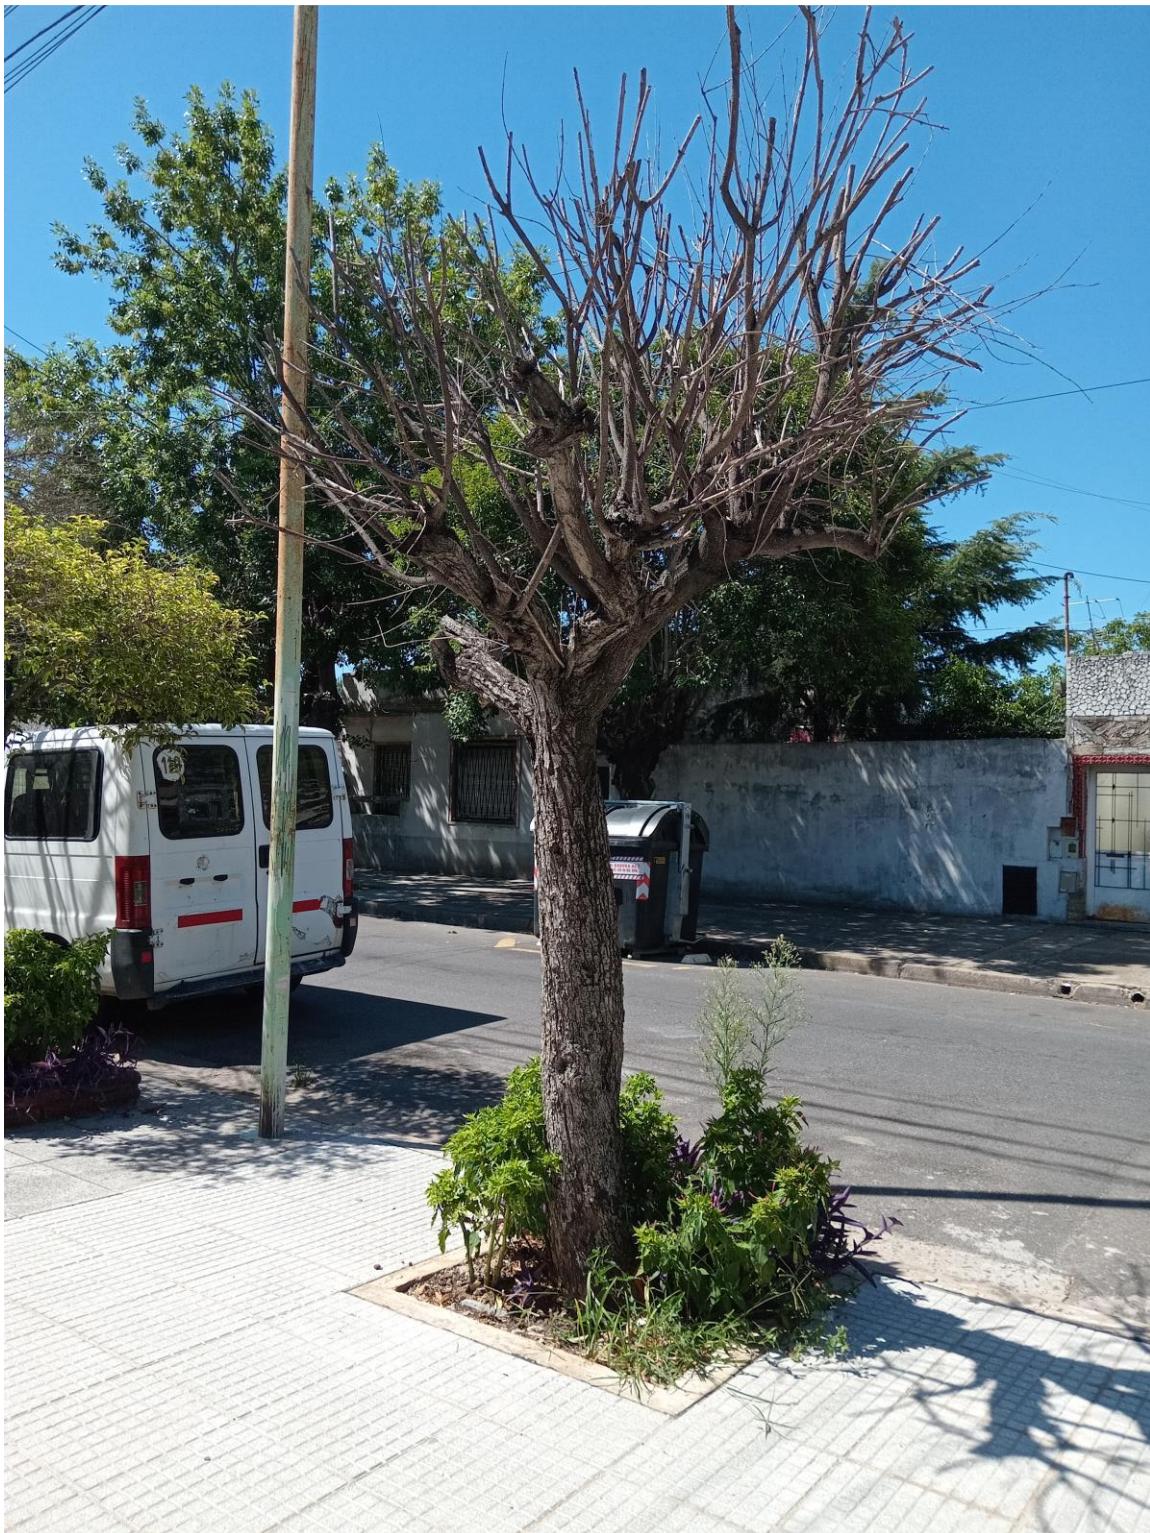
Informe N° 093

Calle: José León Suárez 5557.

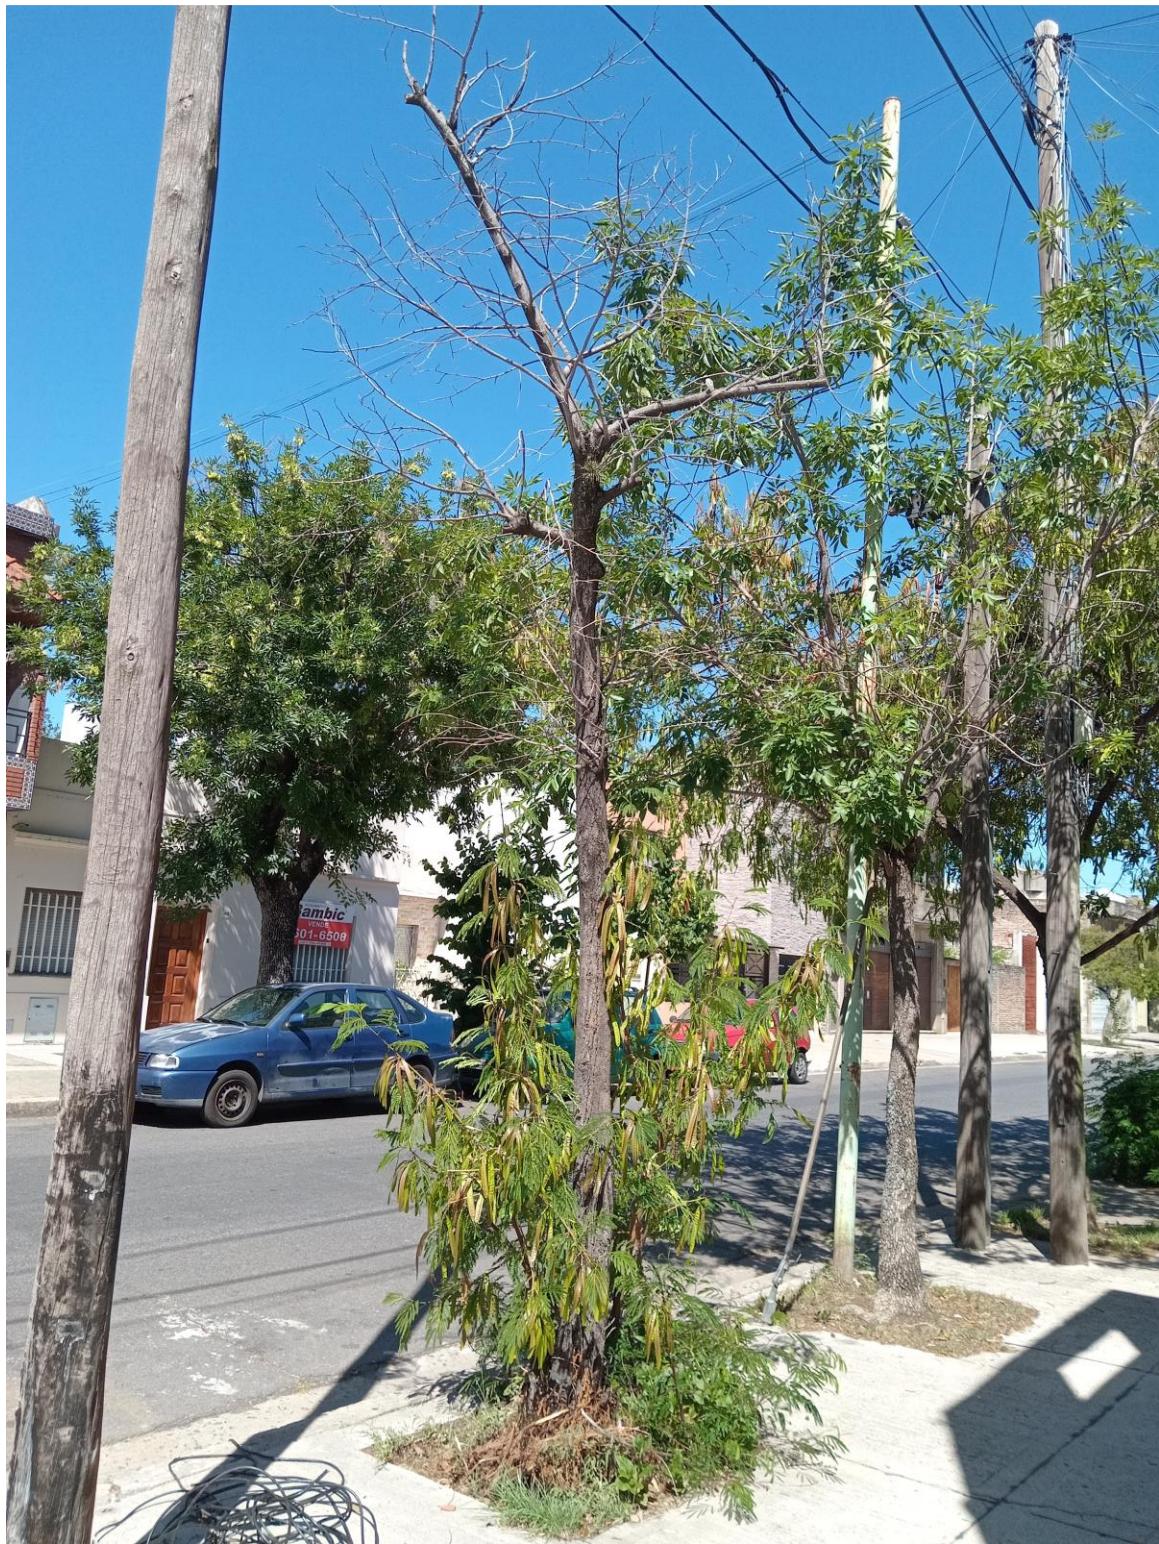
Informe N° 094

Calle: José León Suárez 5607 LD3.

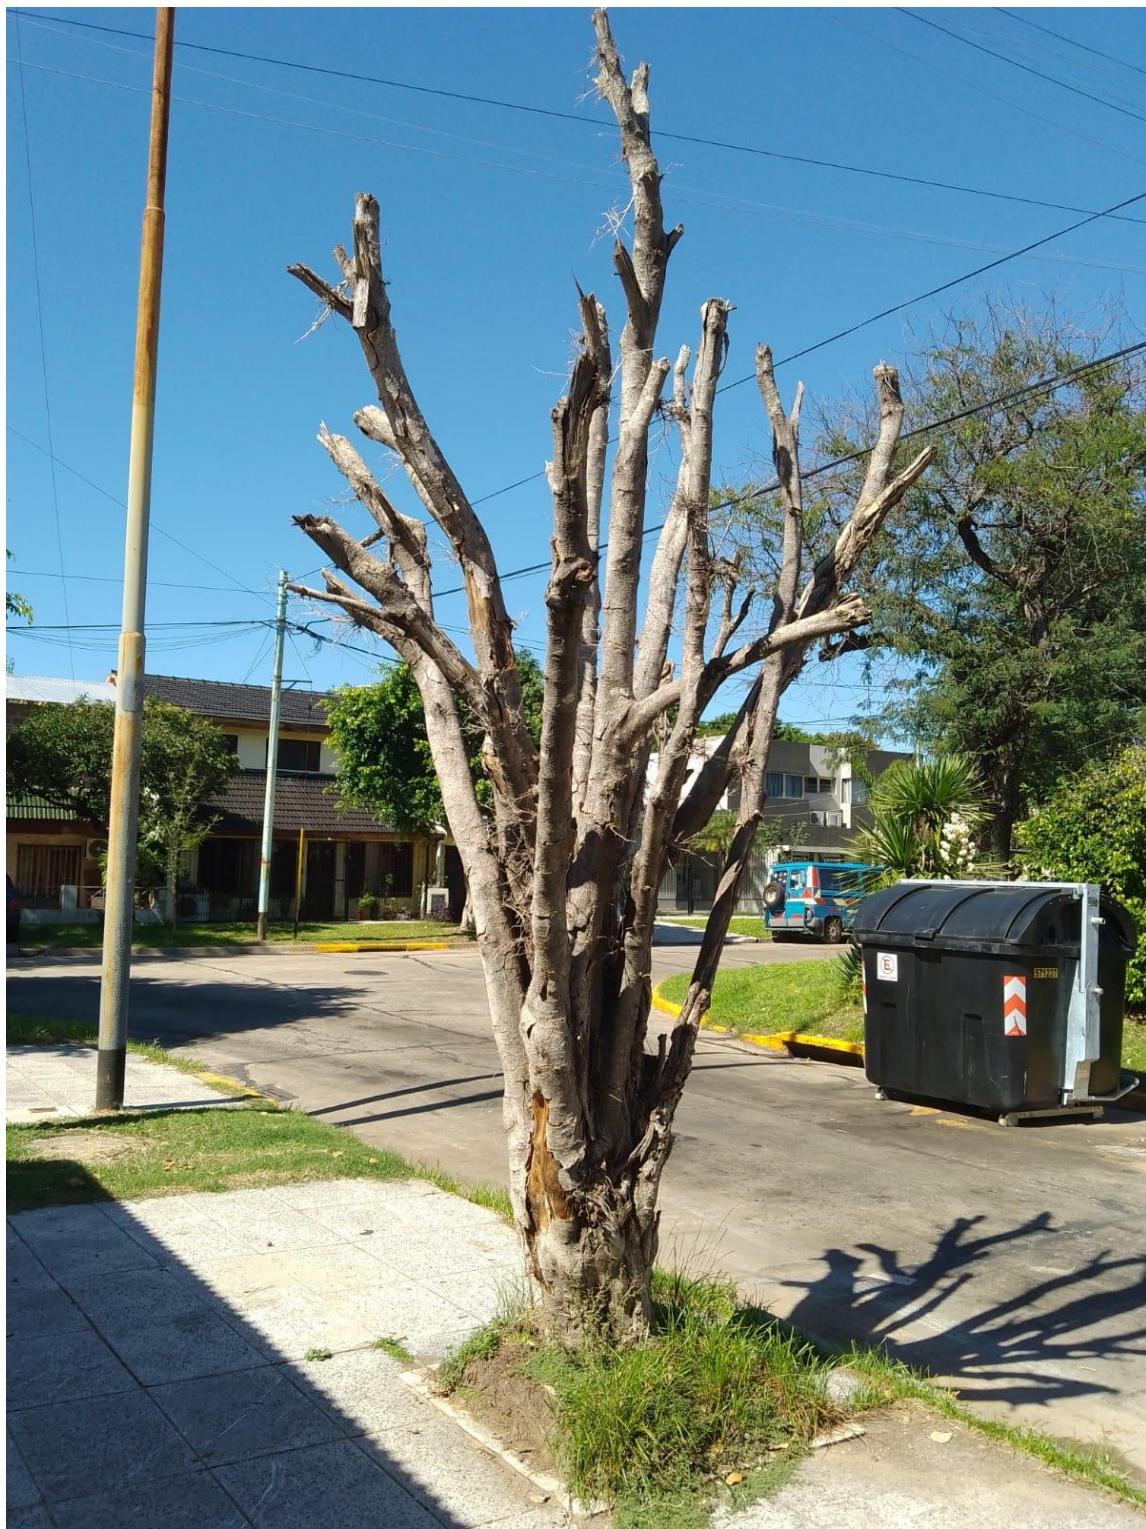
Informe N° 095

Calle: Sumaca Santísima Trinidad 5248.
