Referencia: Resolución Arbolado - Extracciones de Emergencia – Año 2024

Planilla de Inspección de Árboles

Referencia: Junio 2024 Extracciones emergencia

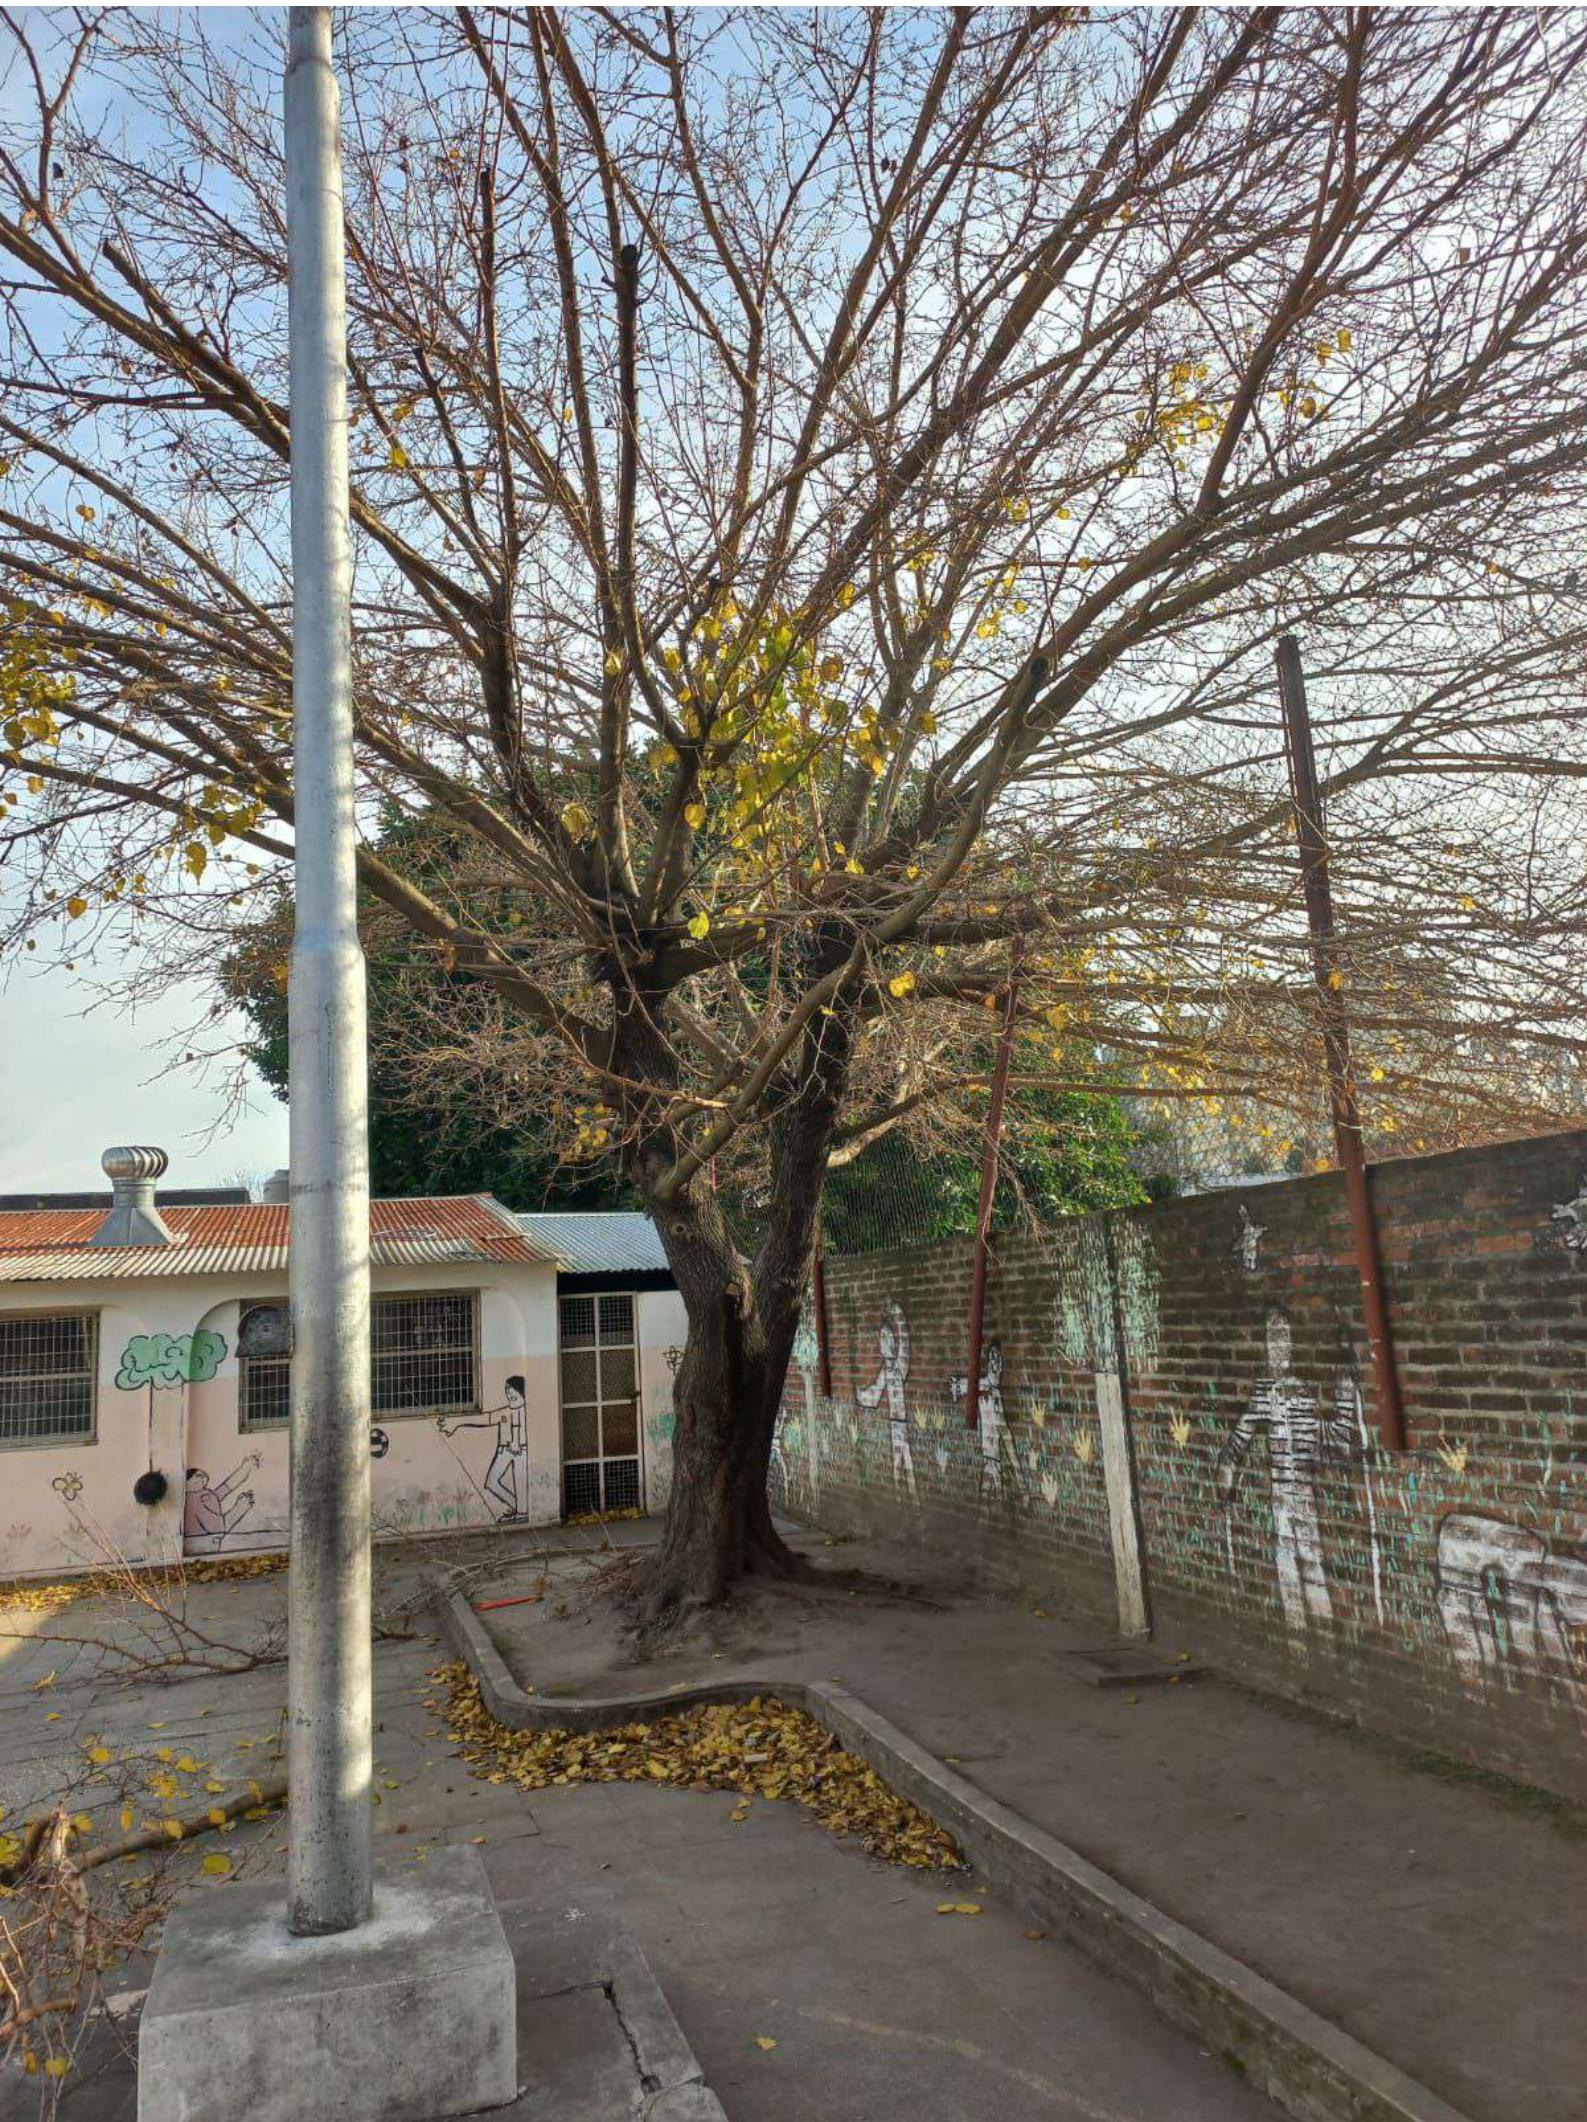
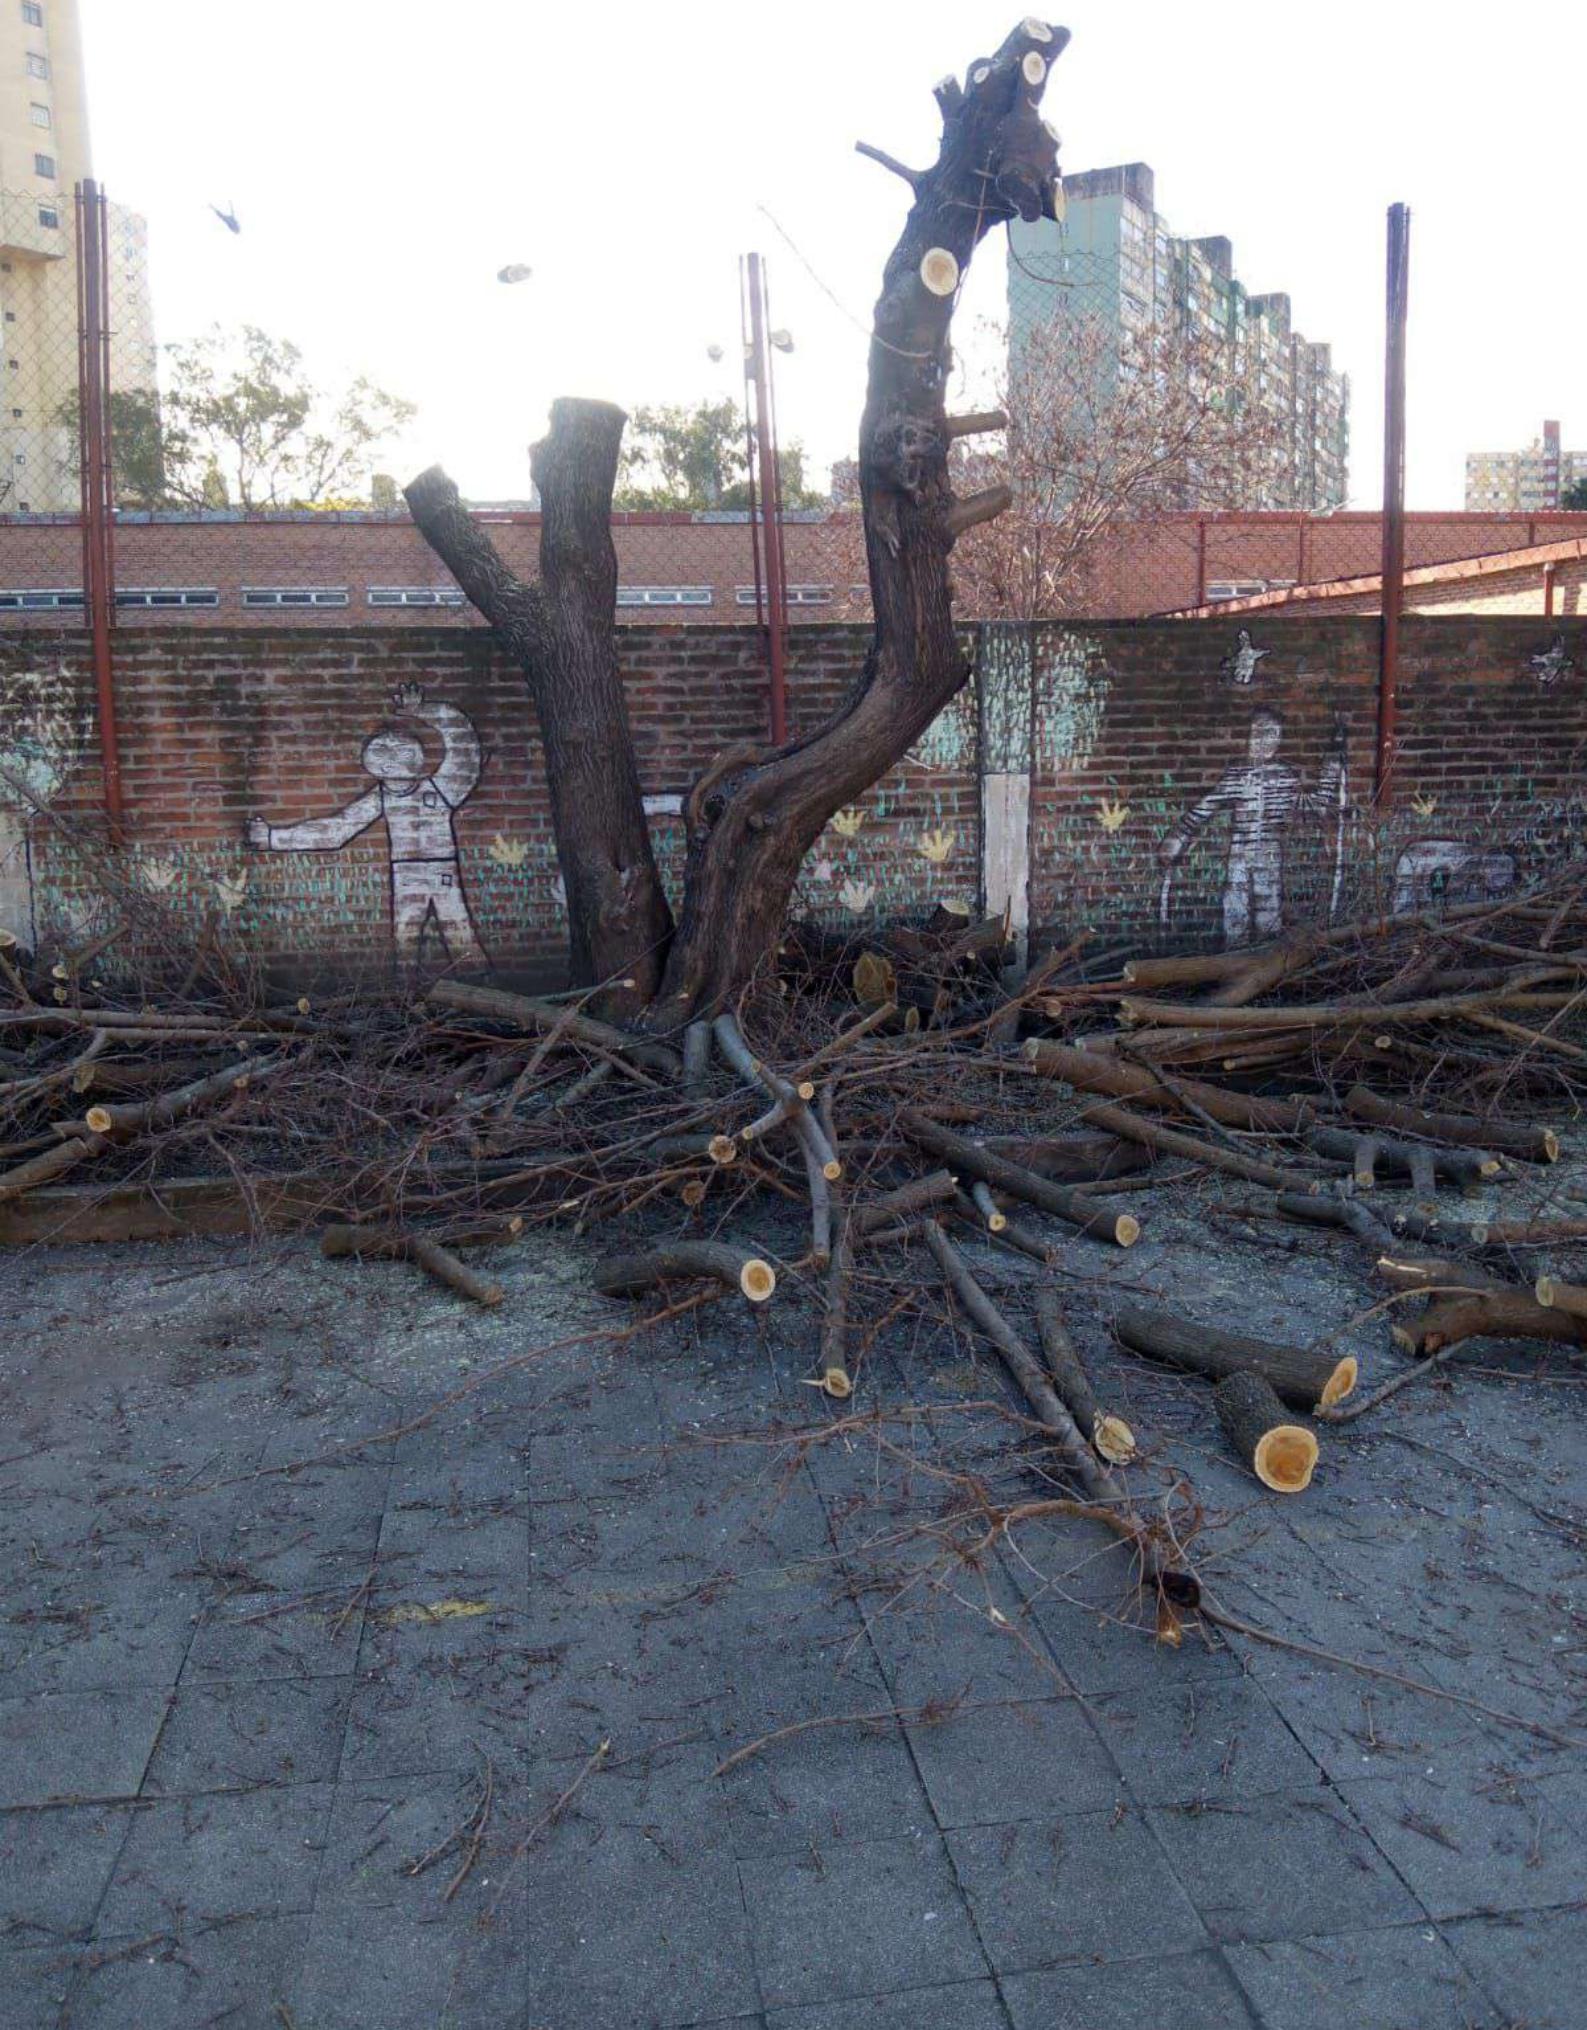
Extracción de emergencia de ejemplar que presenta pudrición en el bole. Peto del ejemplar en levantando lo mediante de lo denudo lindero.
