Referencia: Resolución Arbolado - Extracciones de Emergencia – Año 2024

Planilla de Inspección de Árboles

Referencia: Junio 2024 Extracciones emergencia

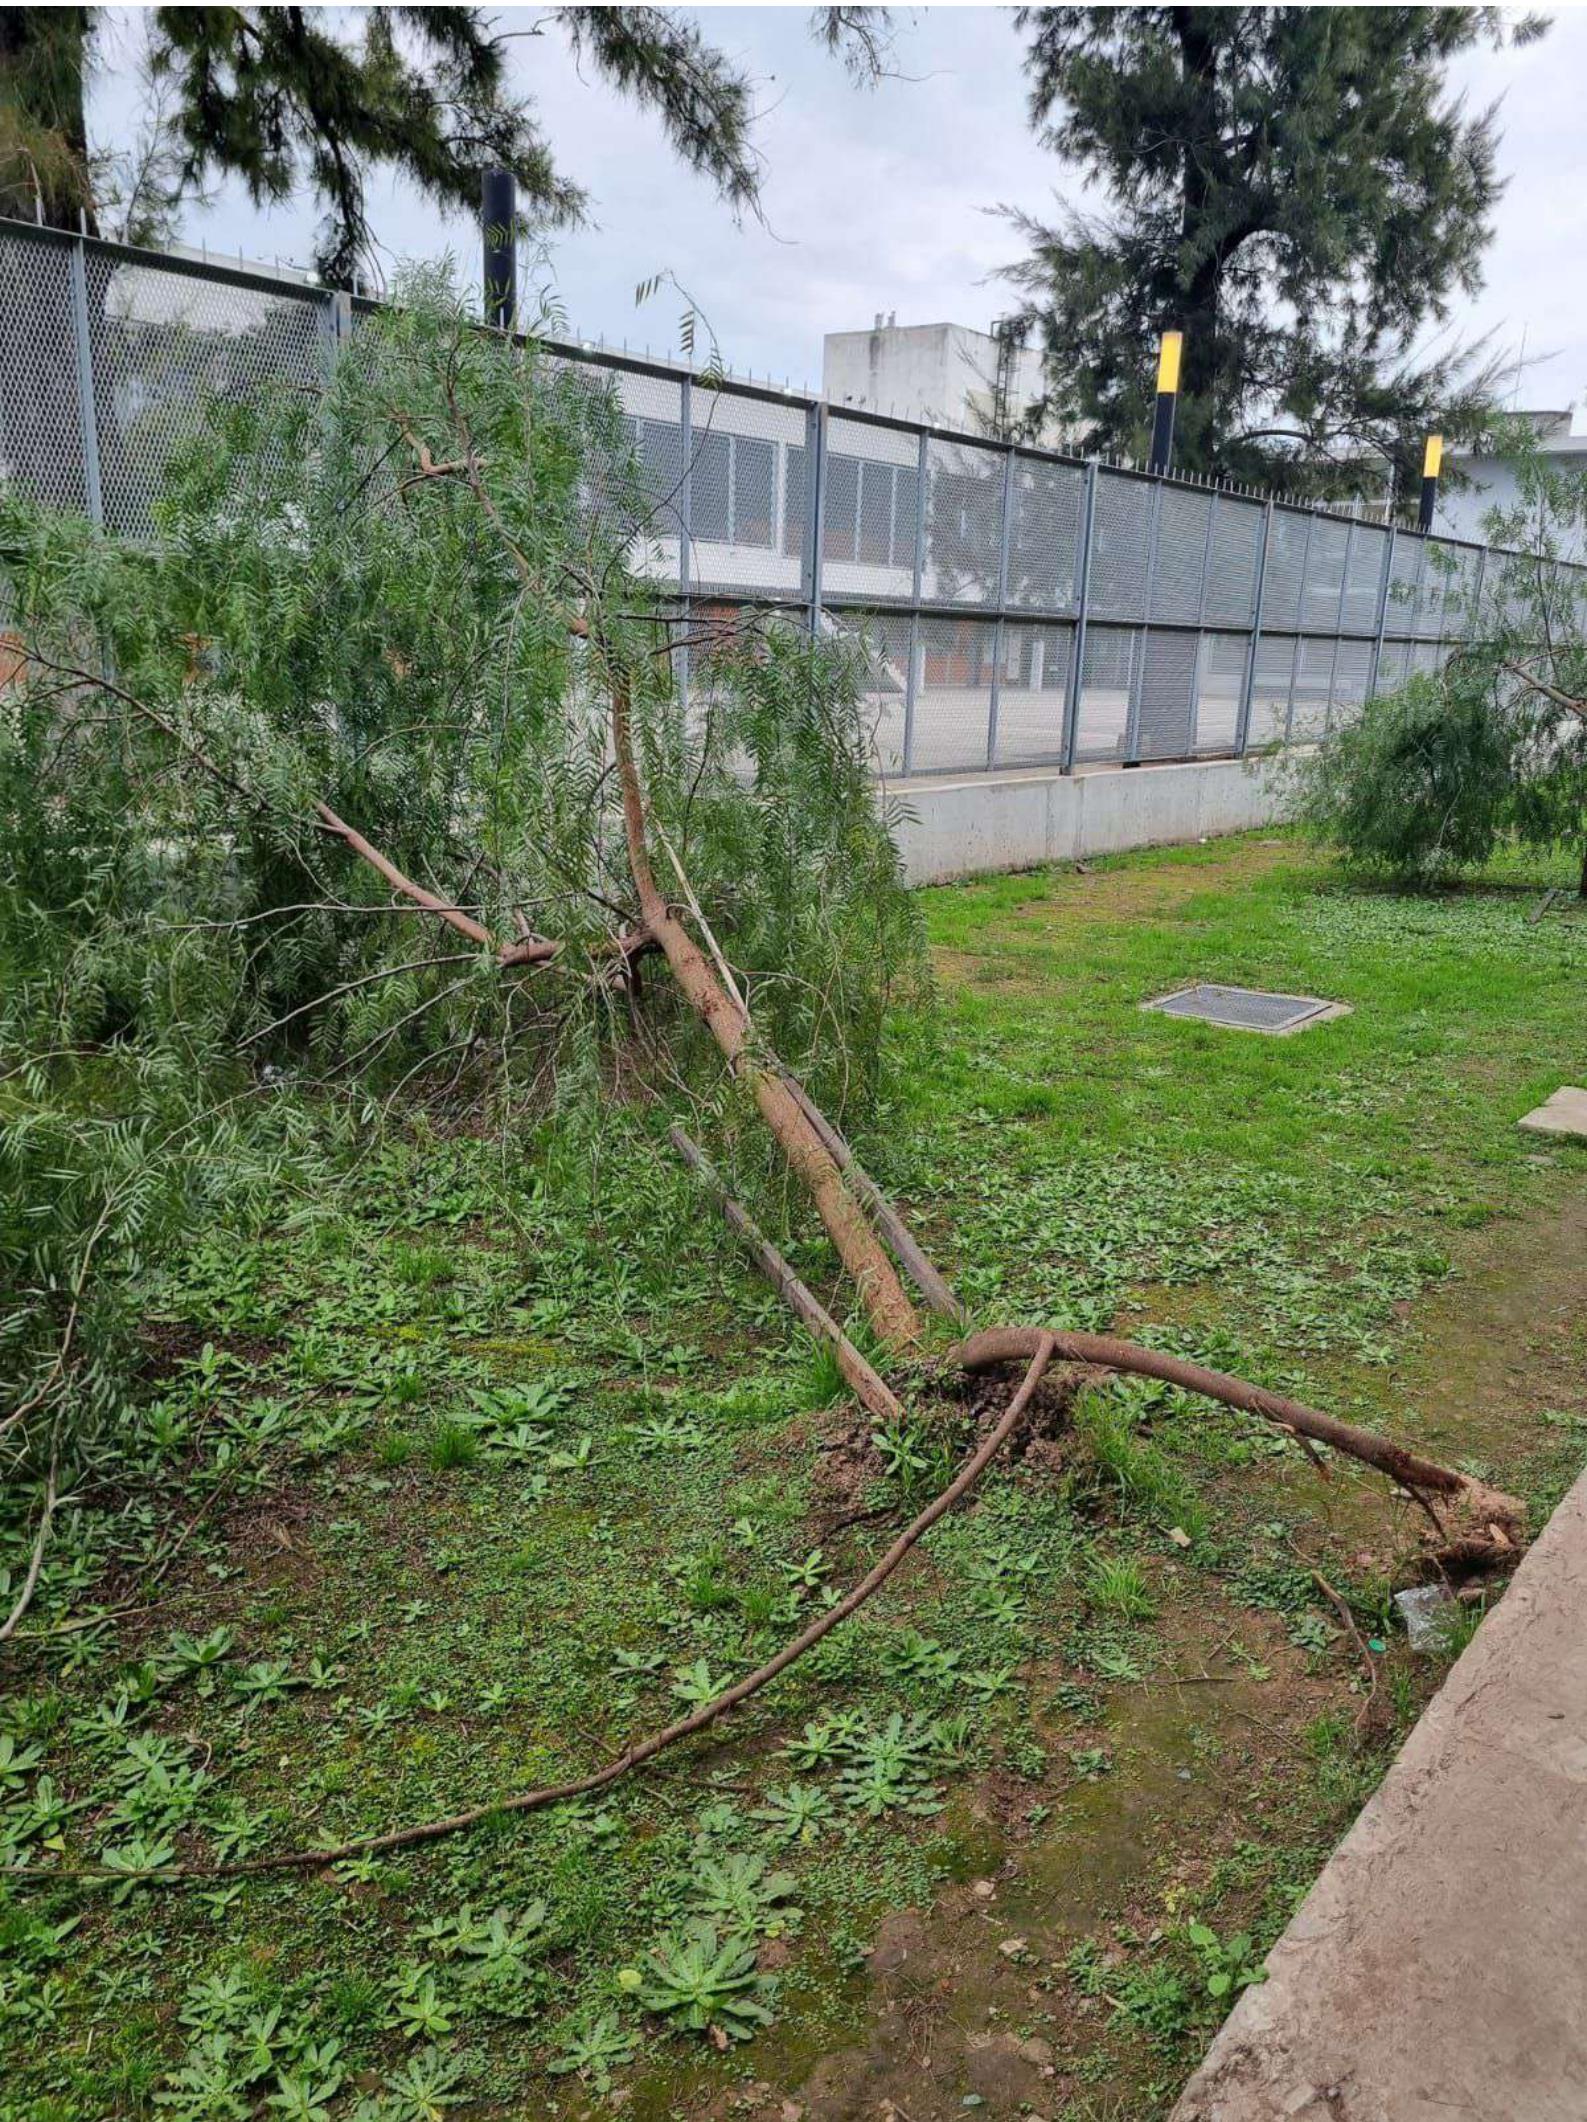
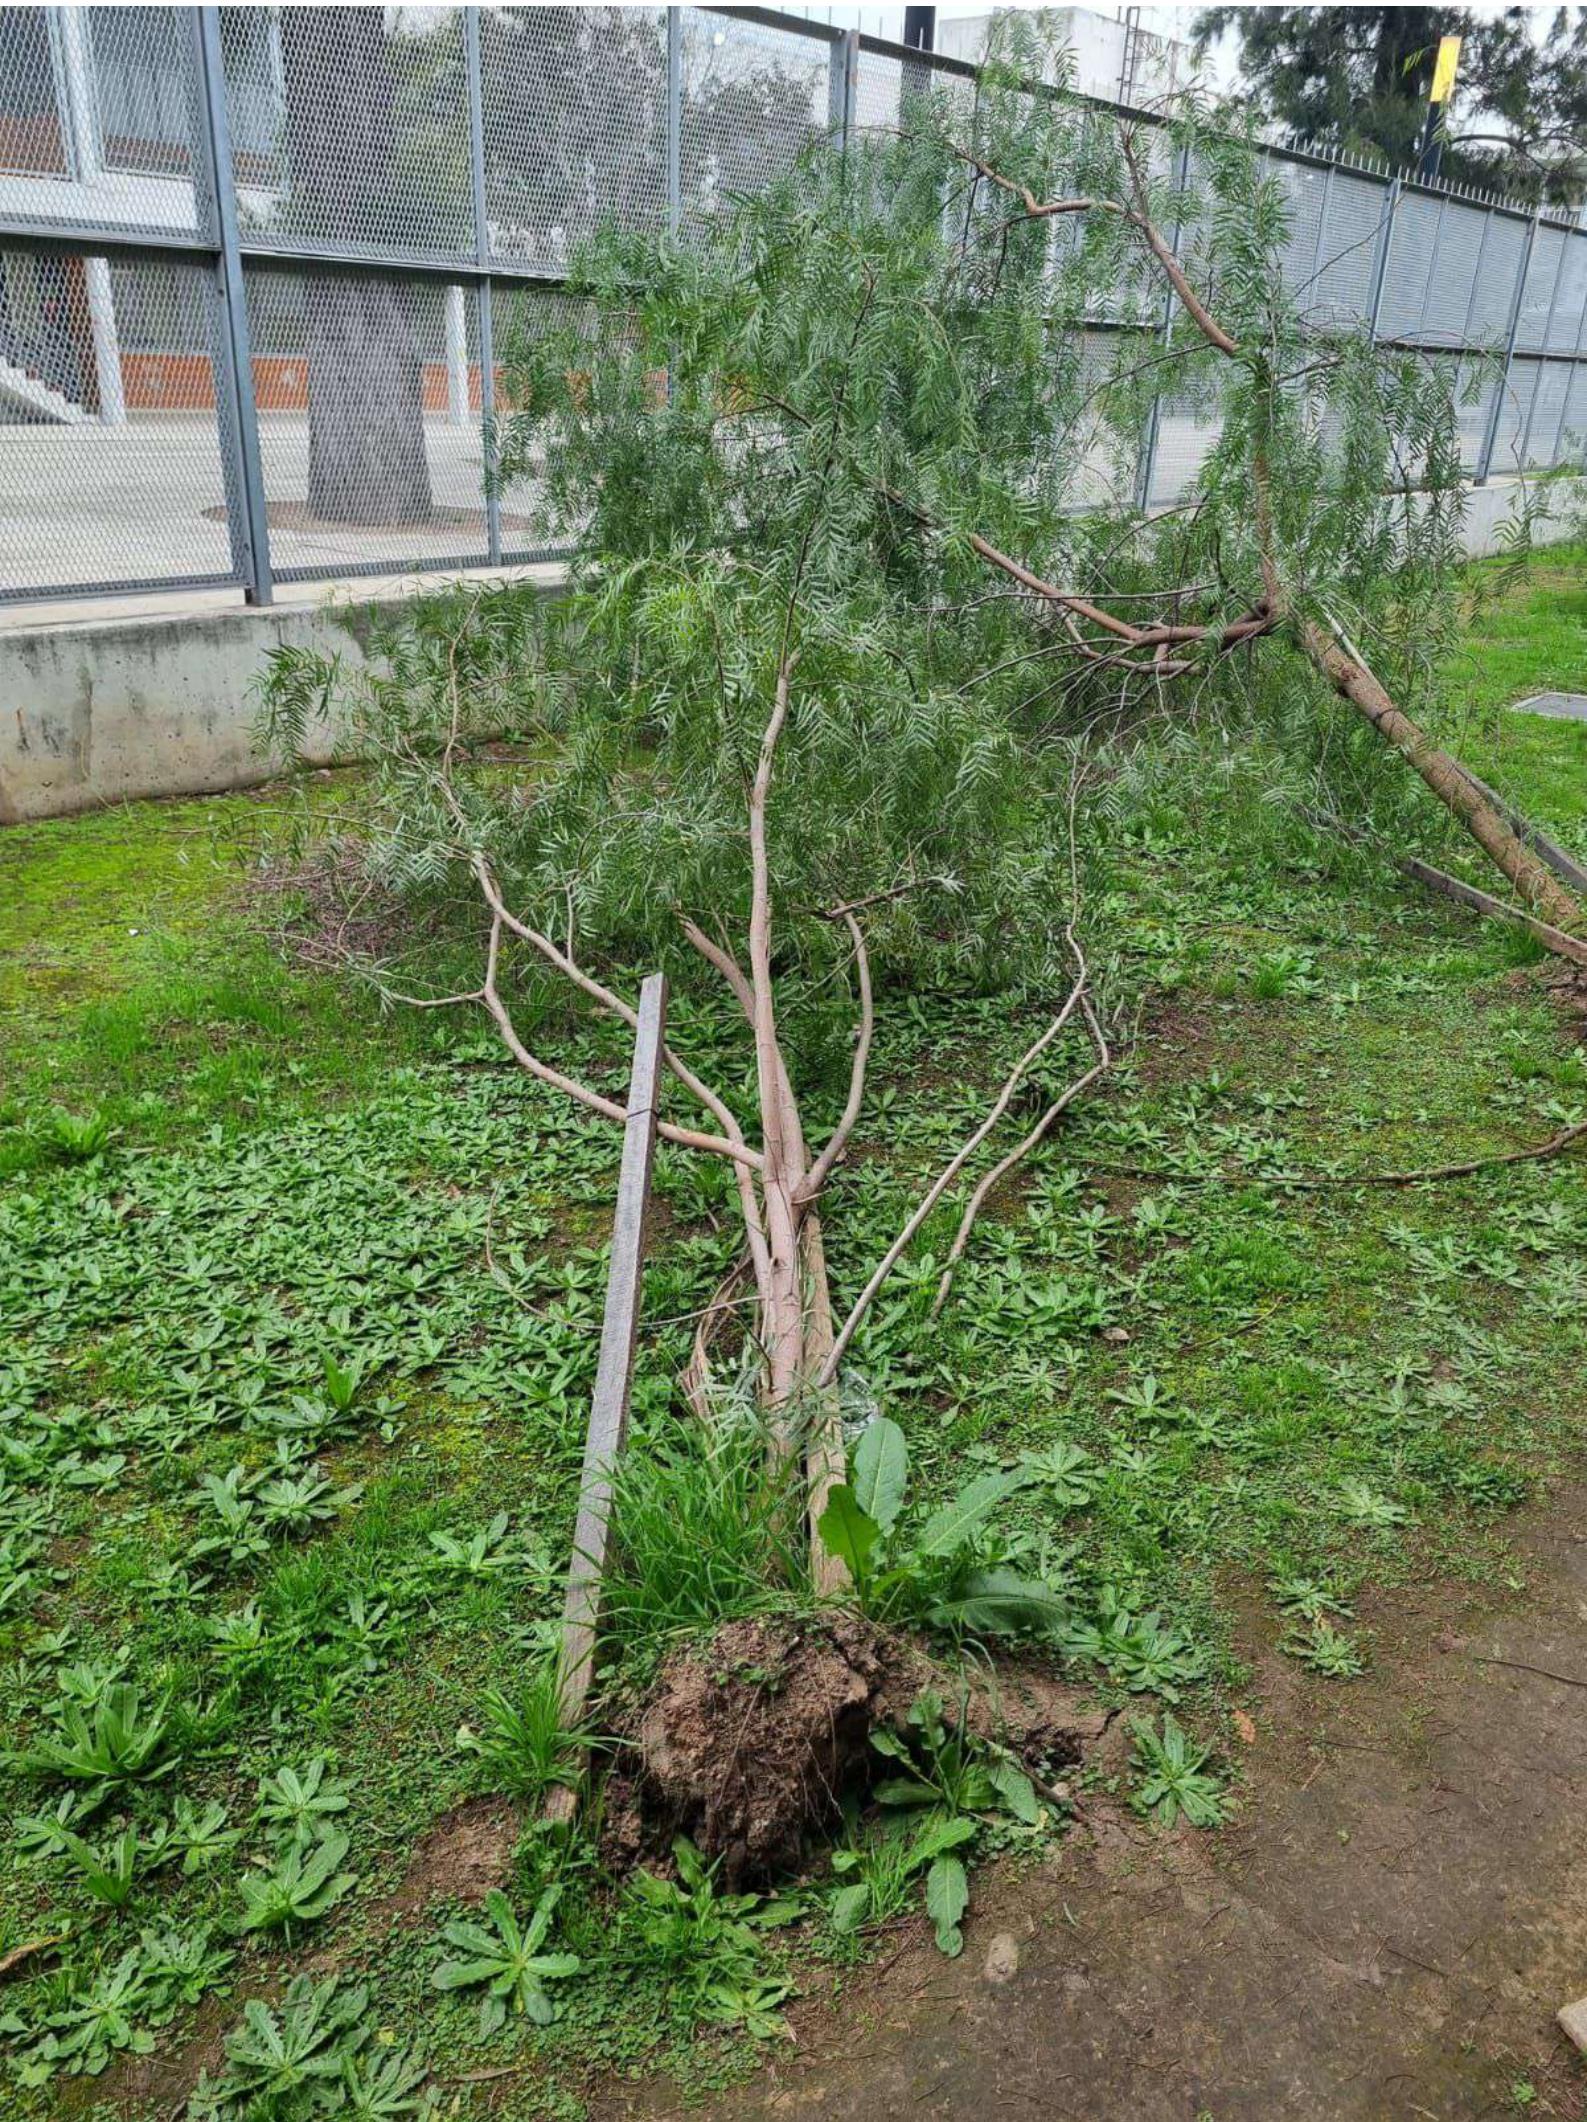
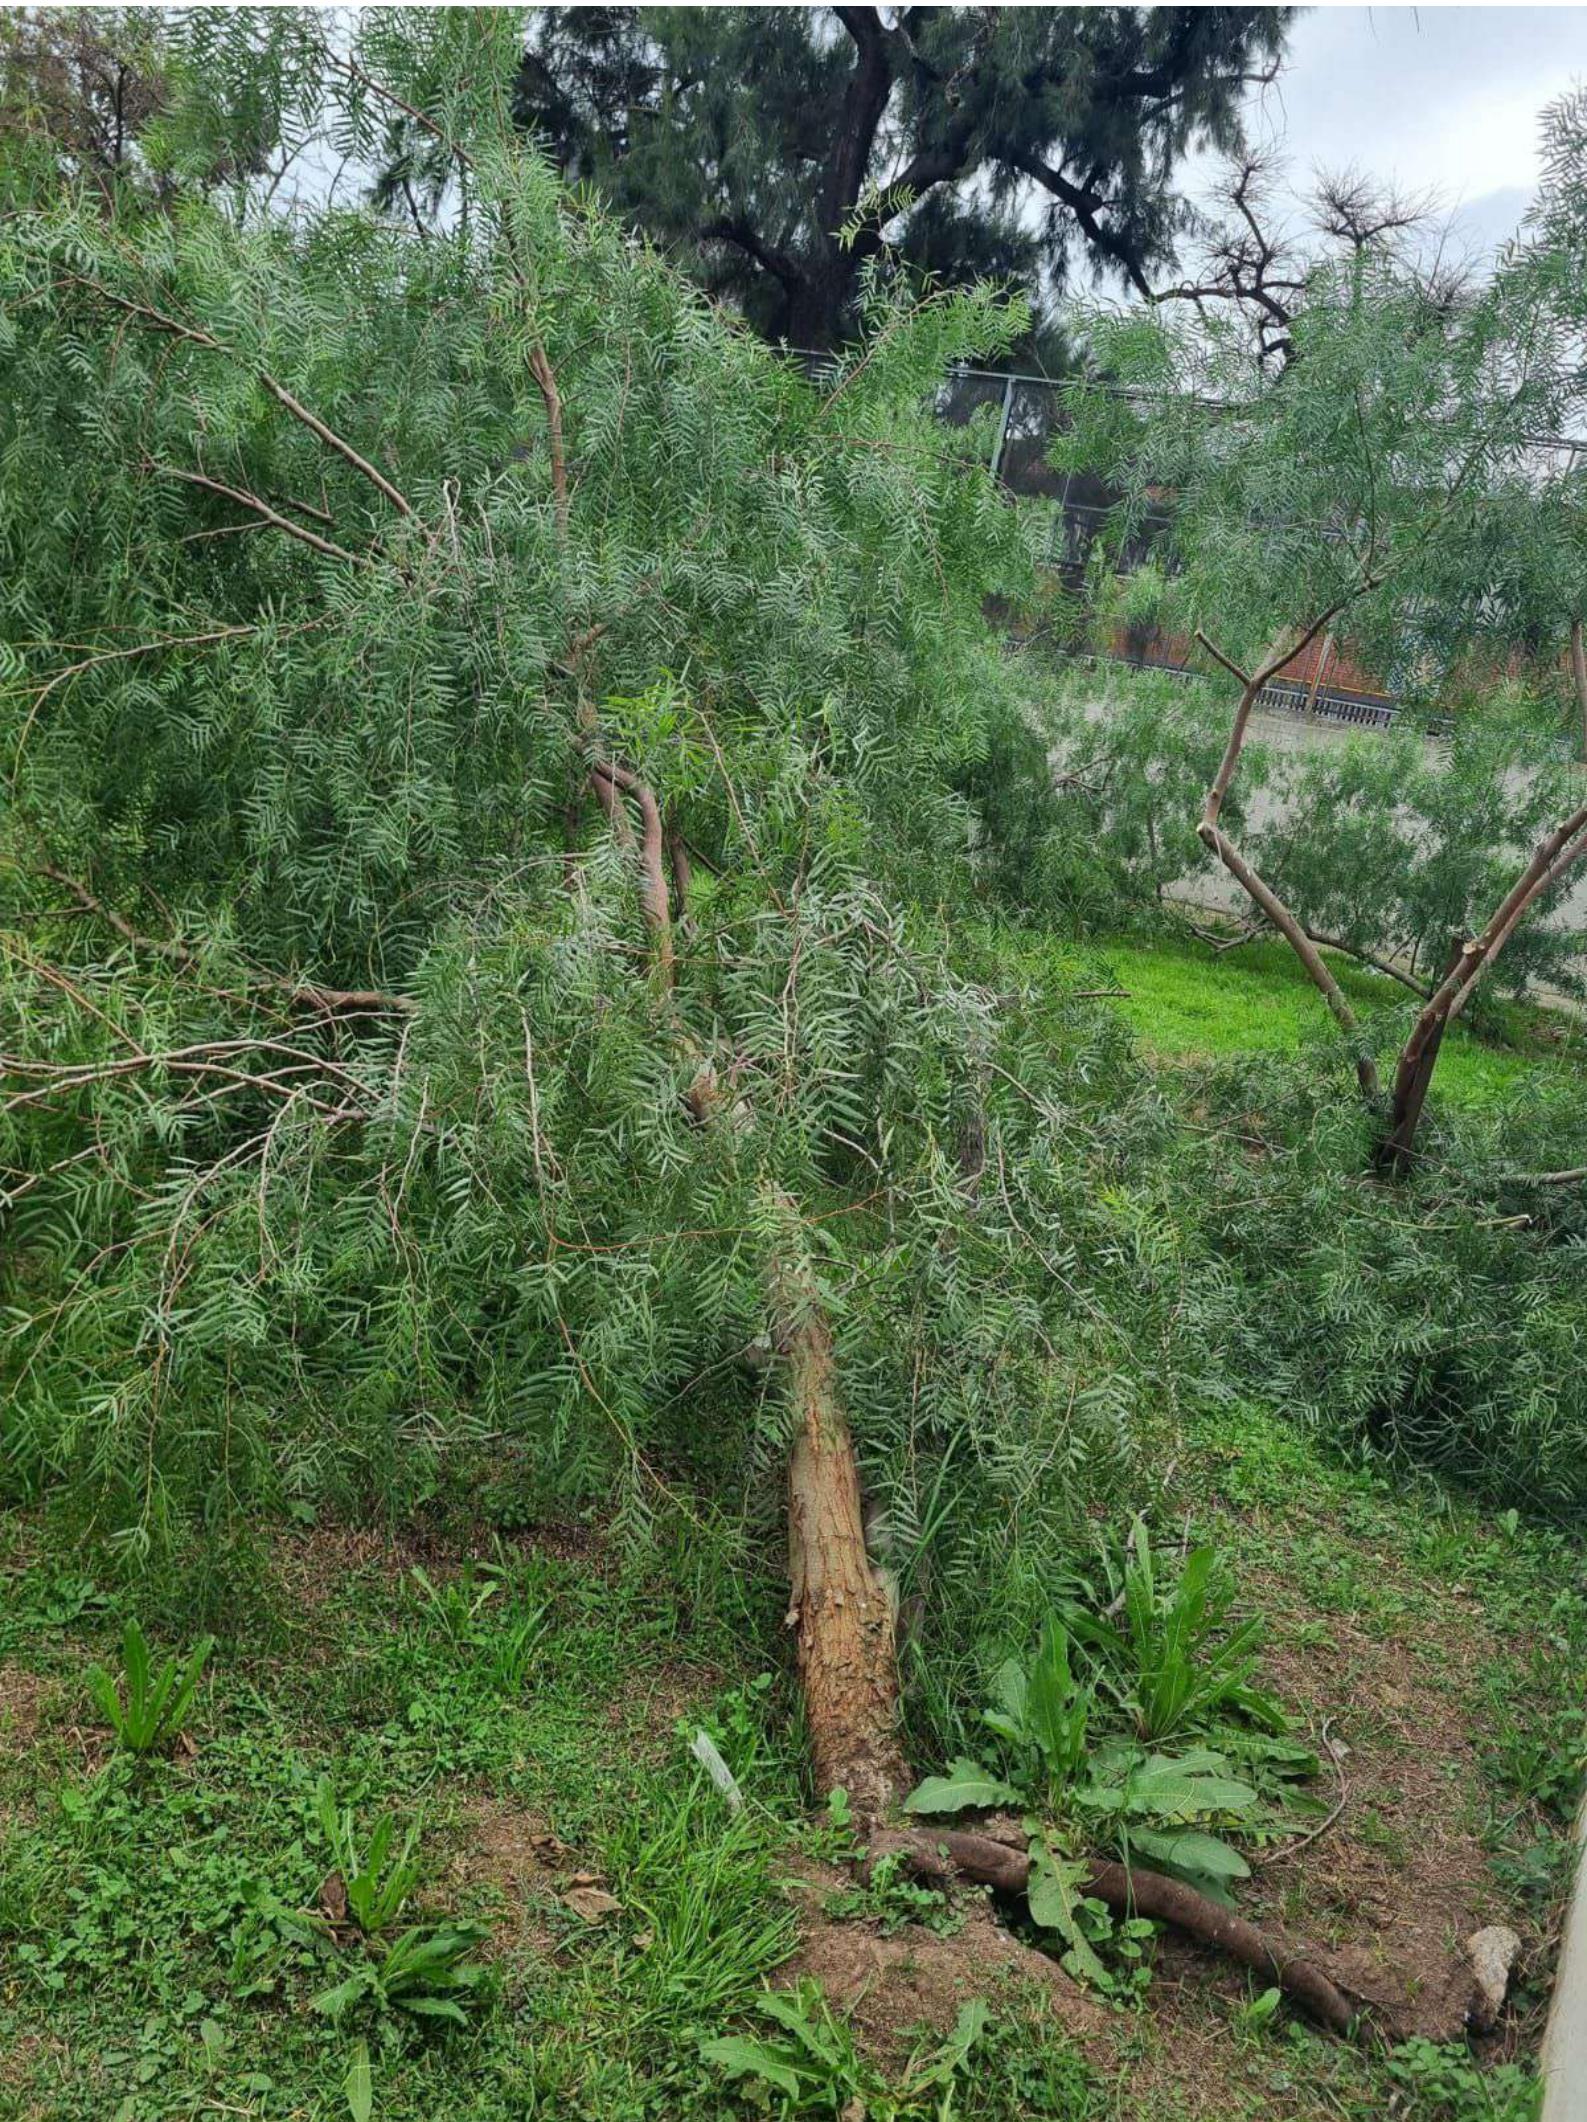
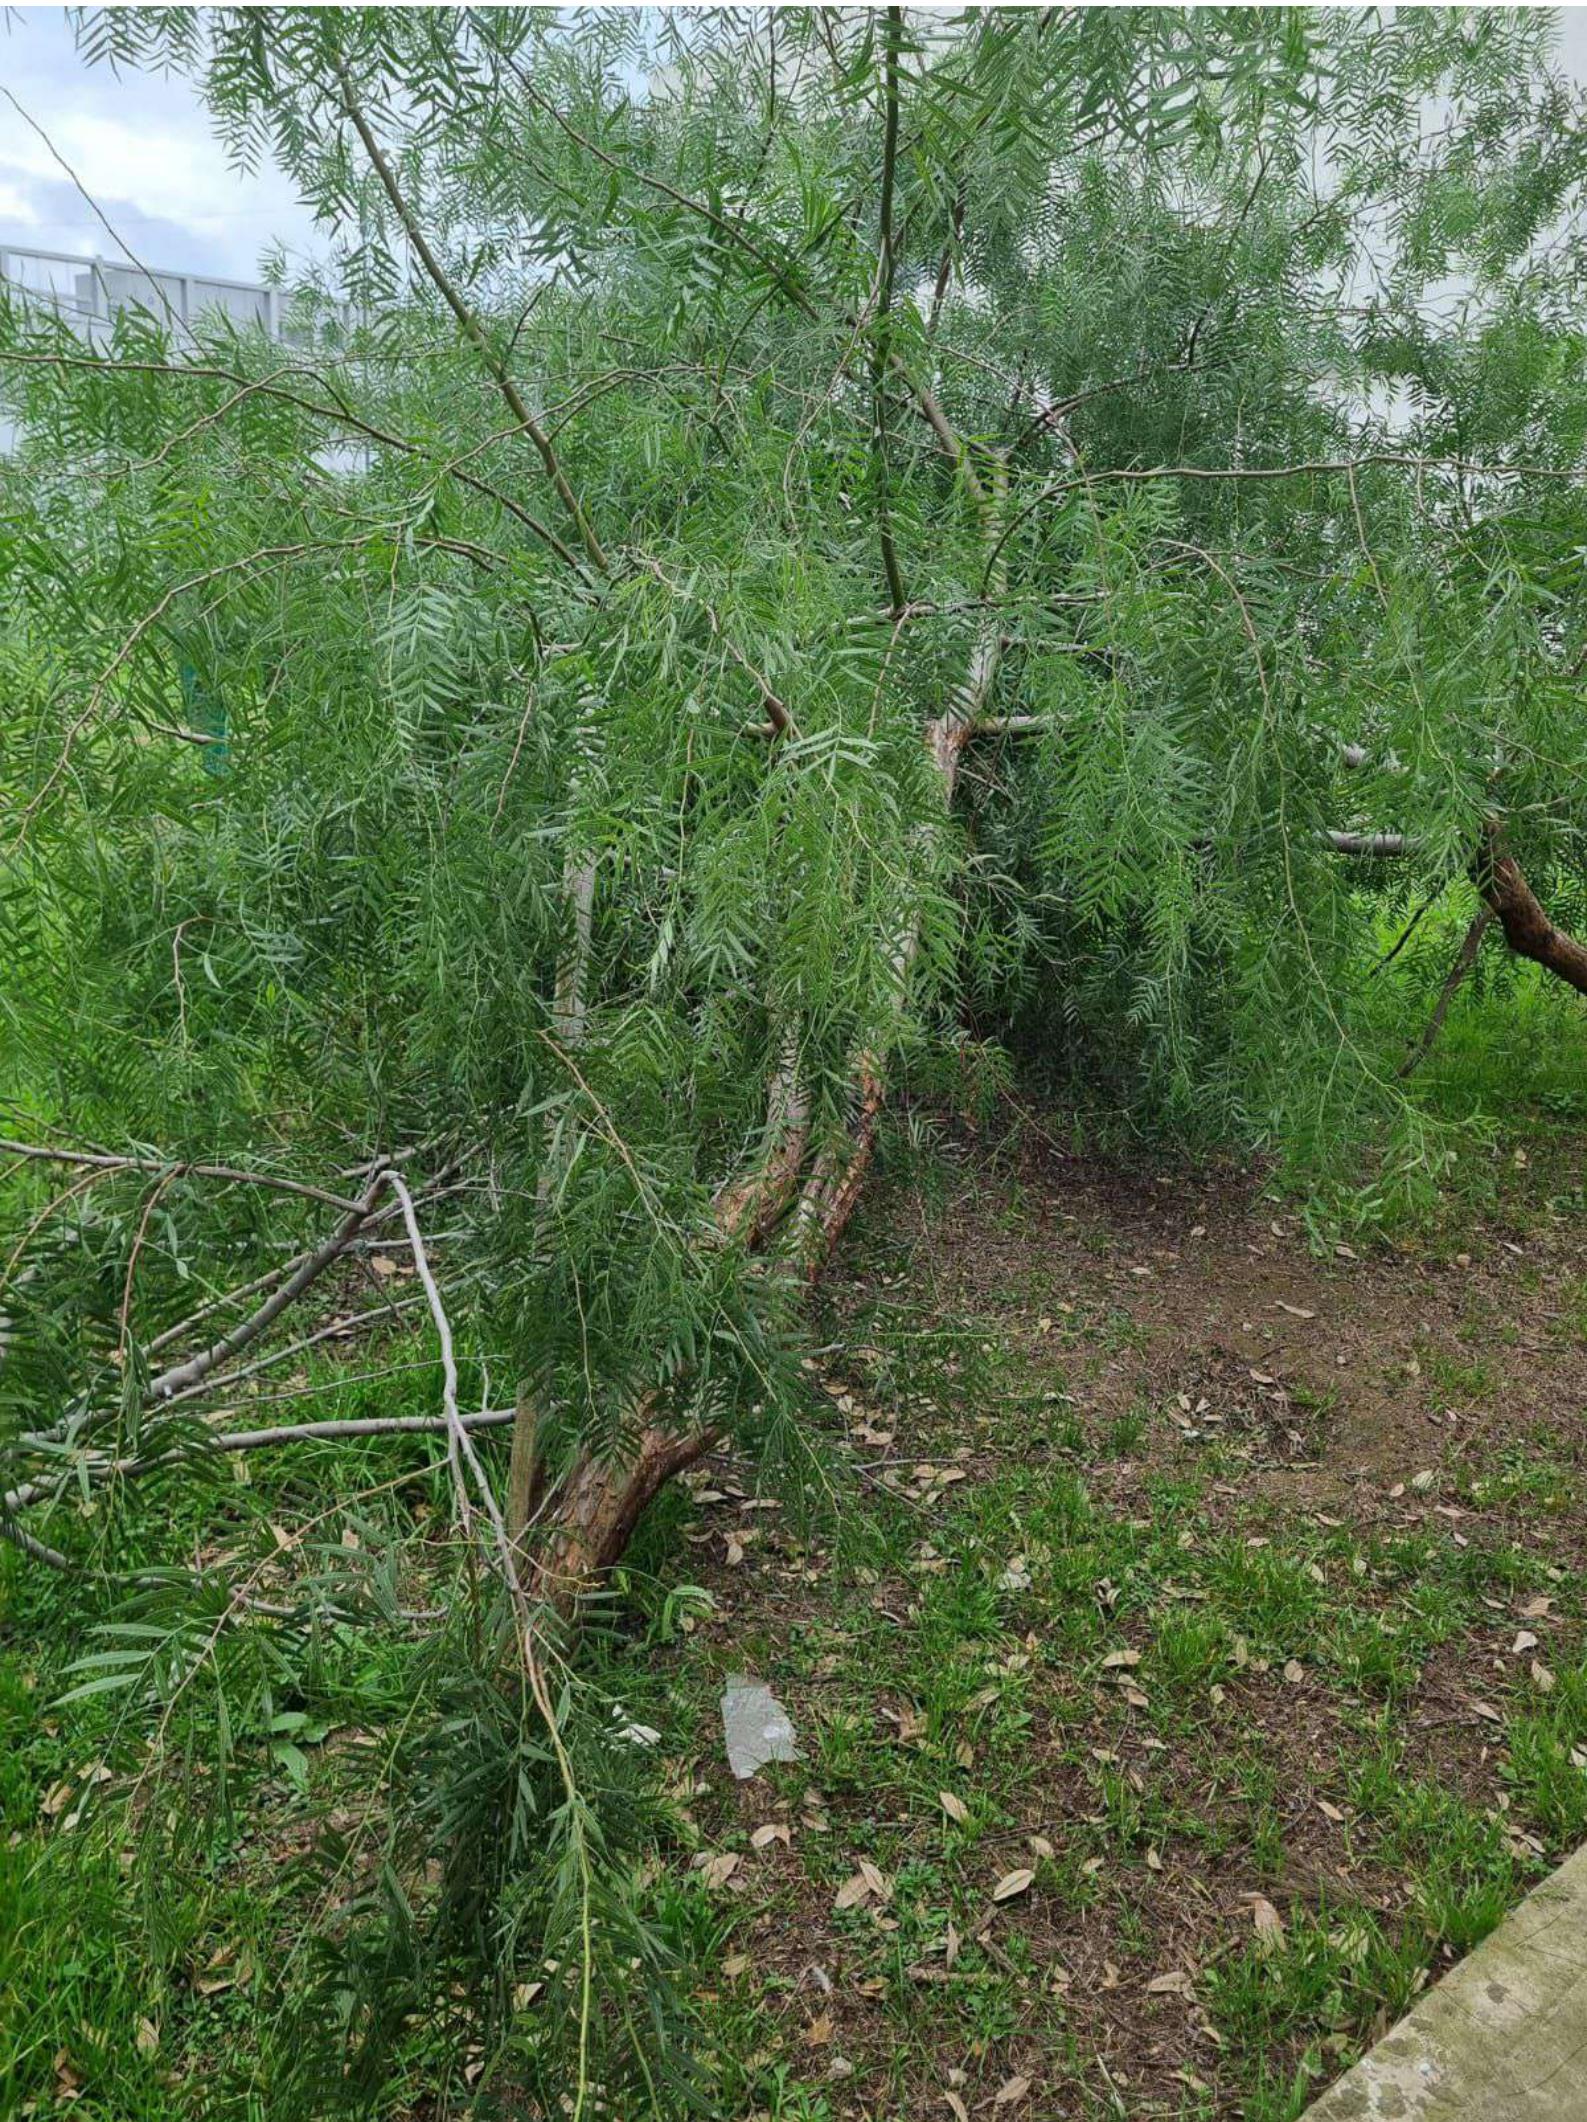
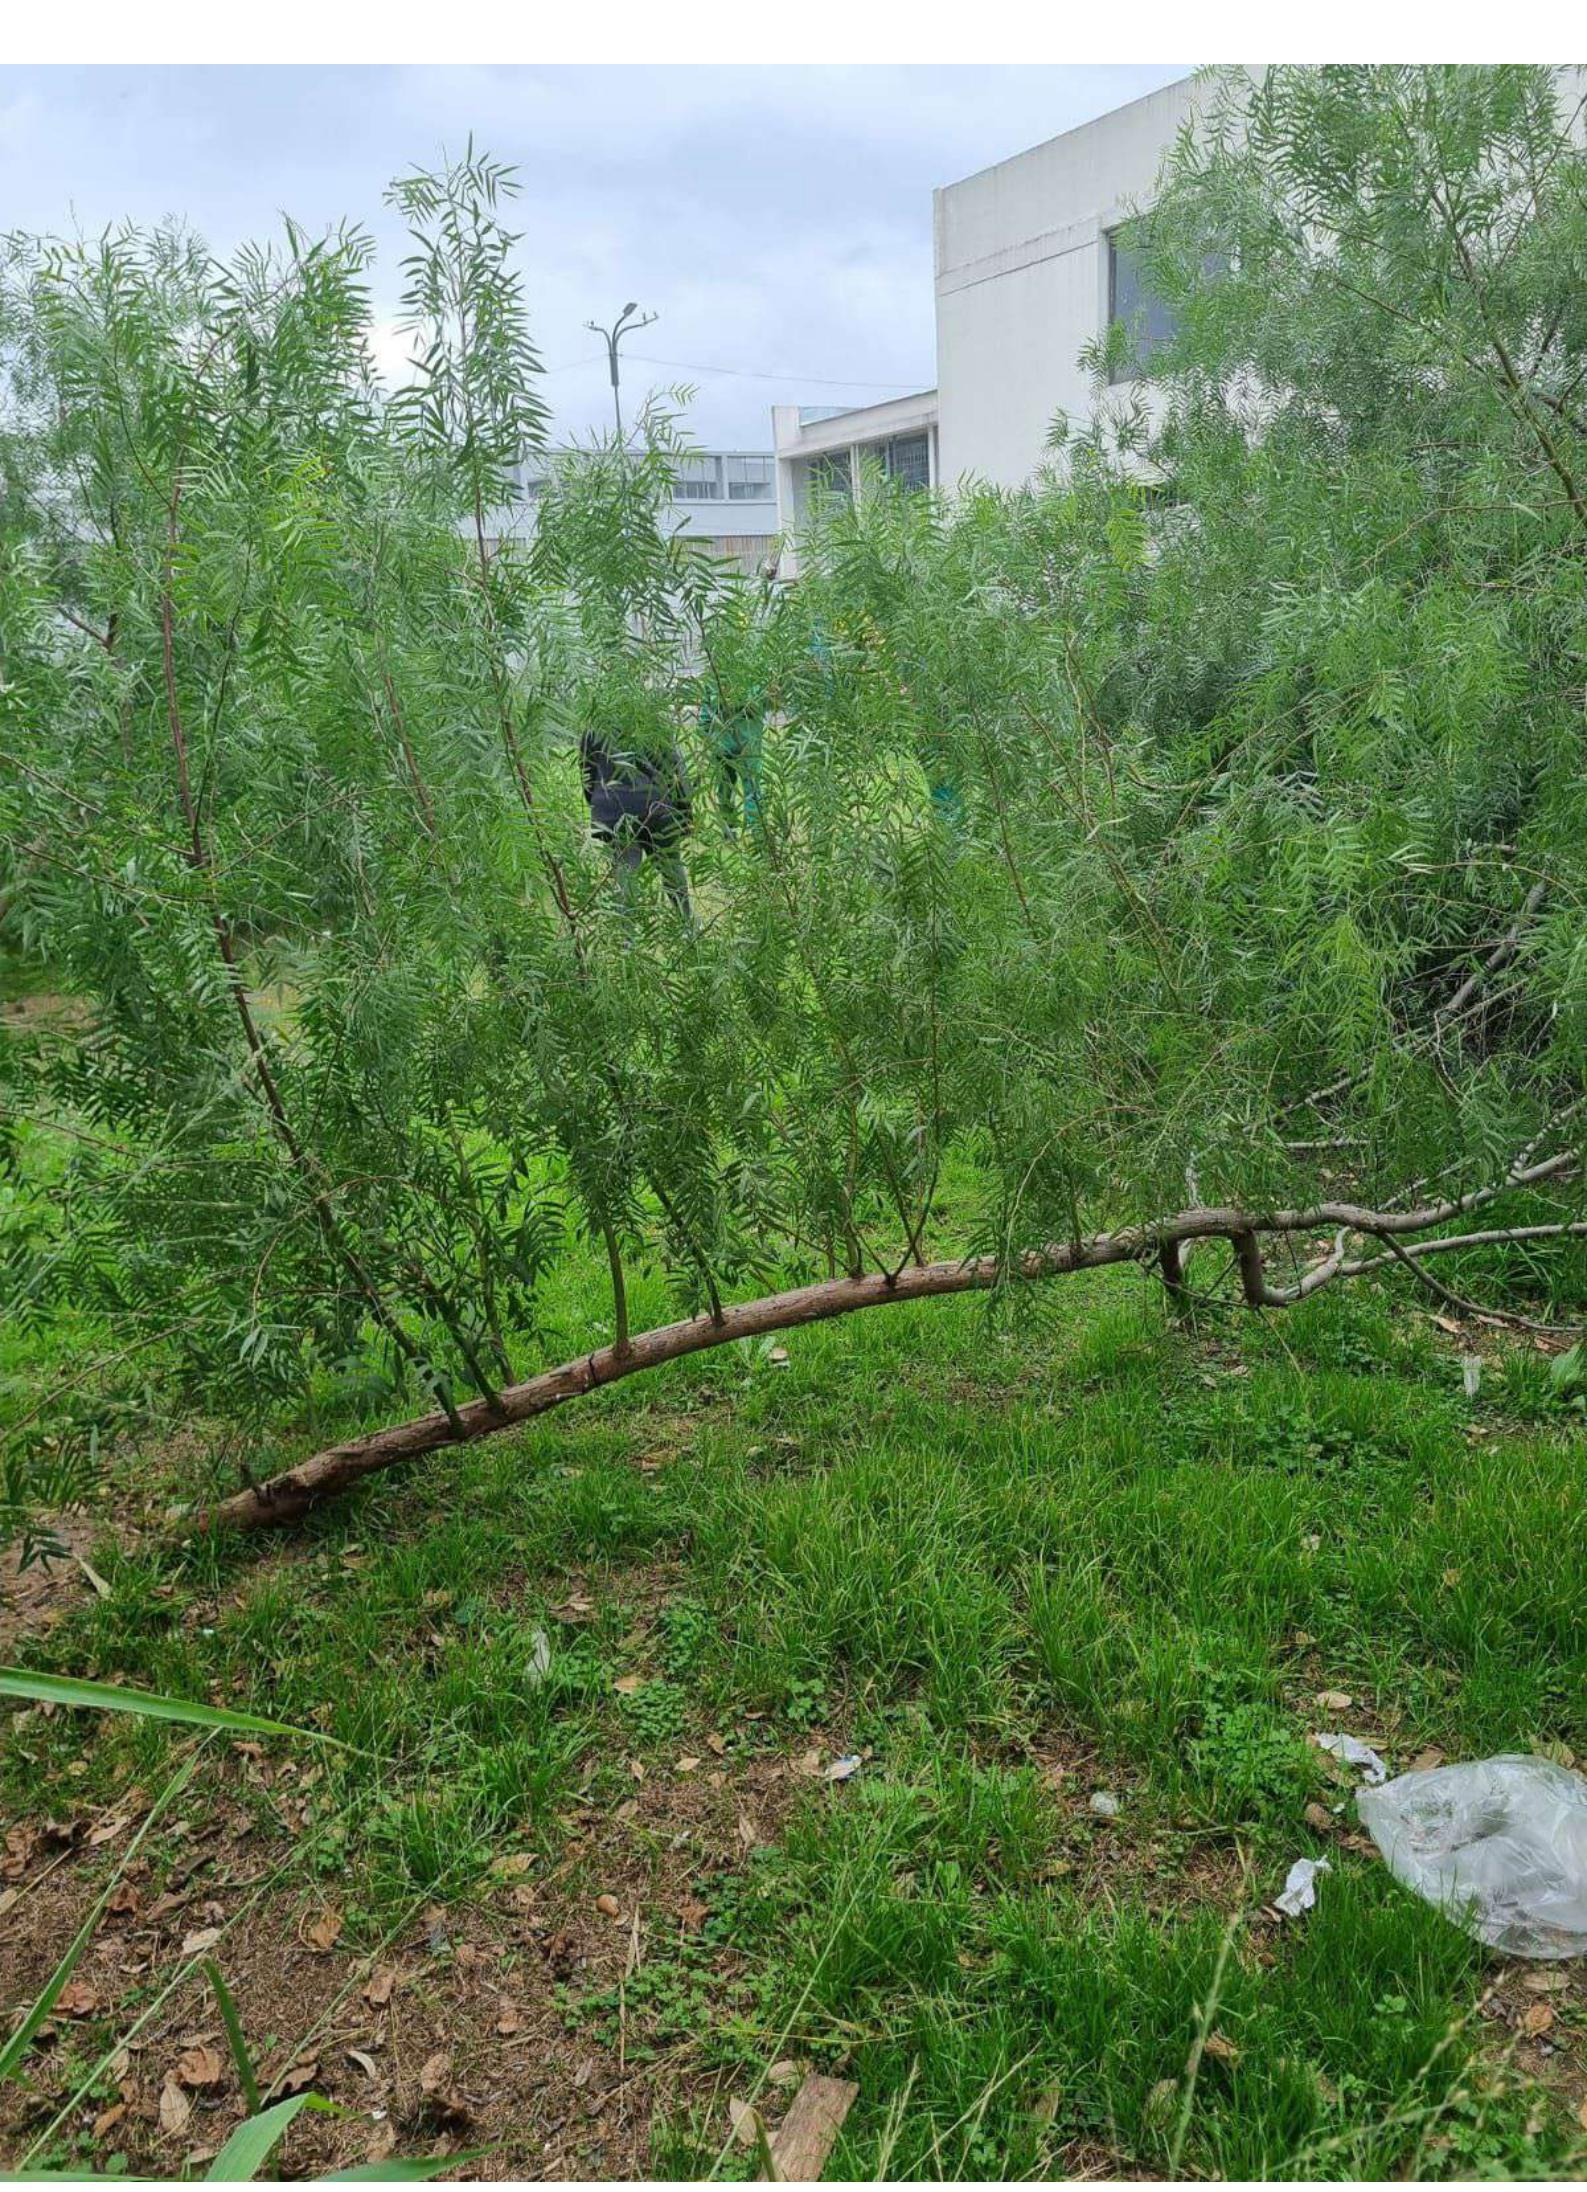
Extracción de 2 aquonbay en el jardín exterior de la esc. infantil P.D.E. 20.

Aquonbay 8/4
Aquonbay 10/5.

Ambos volcados y con roncos expuestos.

OBSERVACIONES Prioridad: MUY ALTA ALTA MEDIA BAJA MUY BAJA *Extracción de 3 aguaní bay en el patio de Esc. Infantil y O.E. 20. Arbolitos volcados, desequilibrados, con involucamiento de madera.**Aguaní bay 12/5
Aguaní bay 6/4
Aguaní bay 15/5.**Extracción de emergencia.*

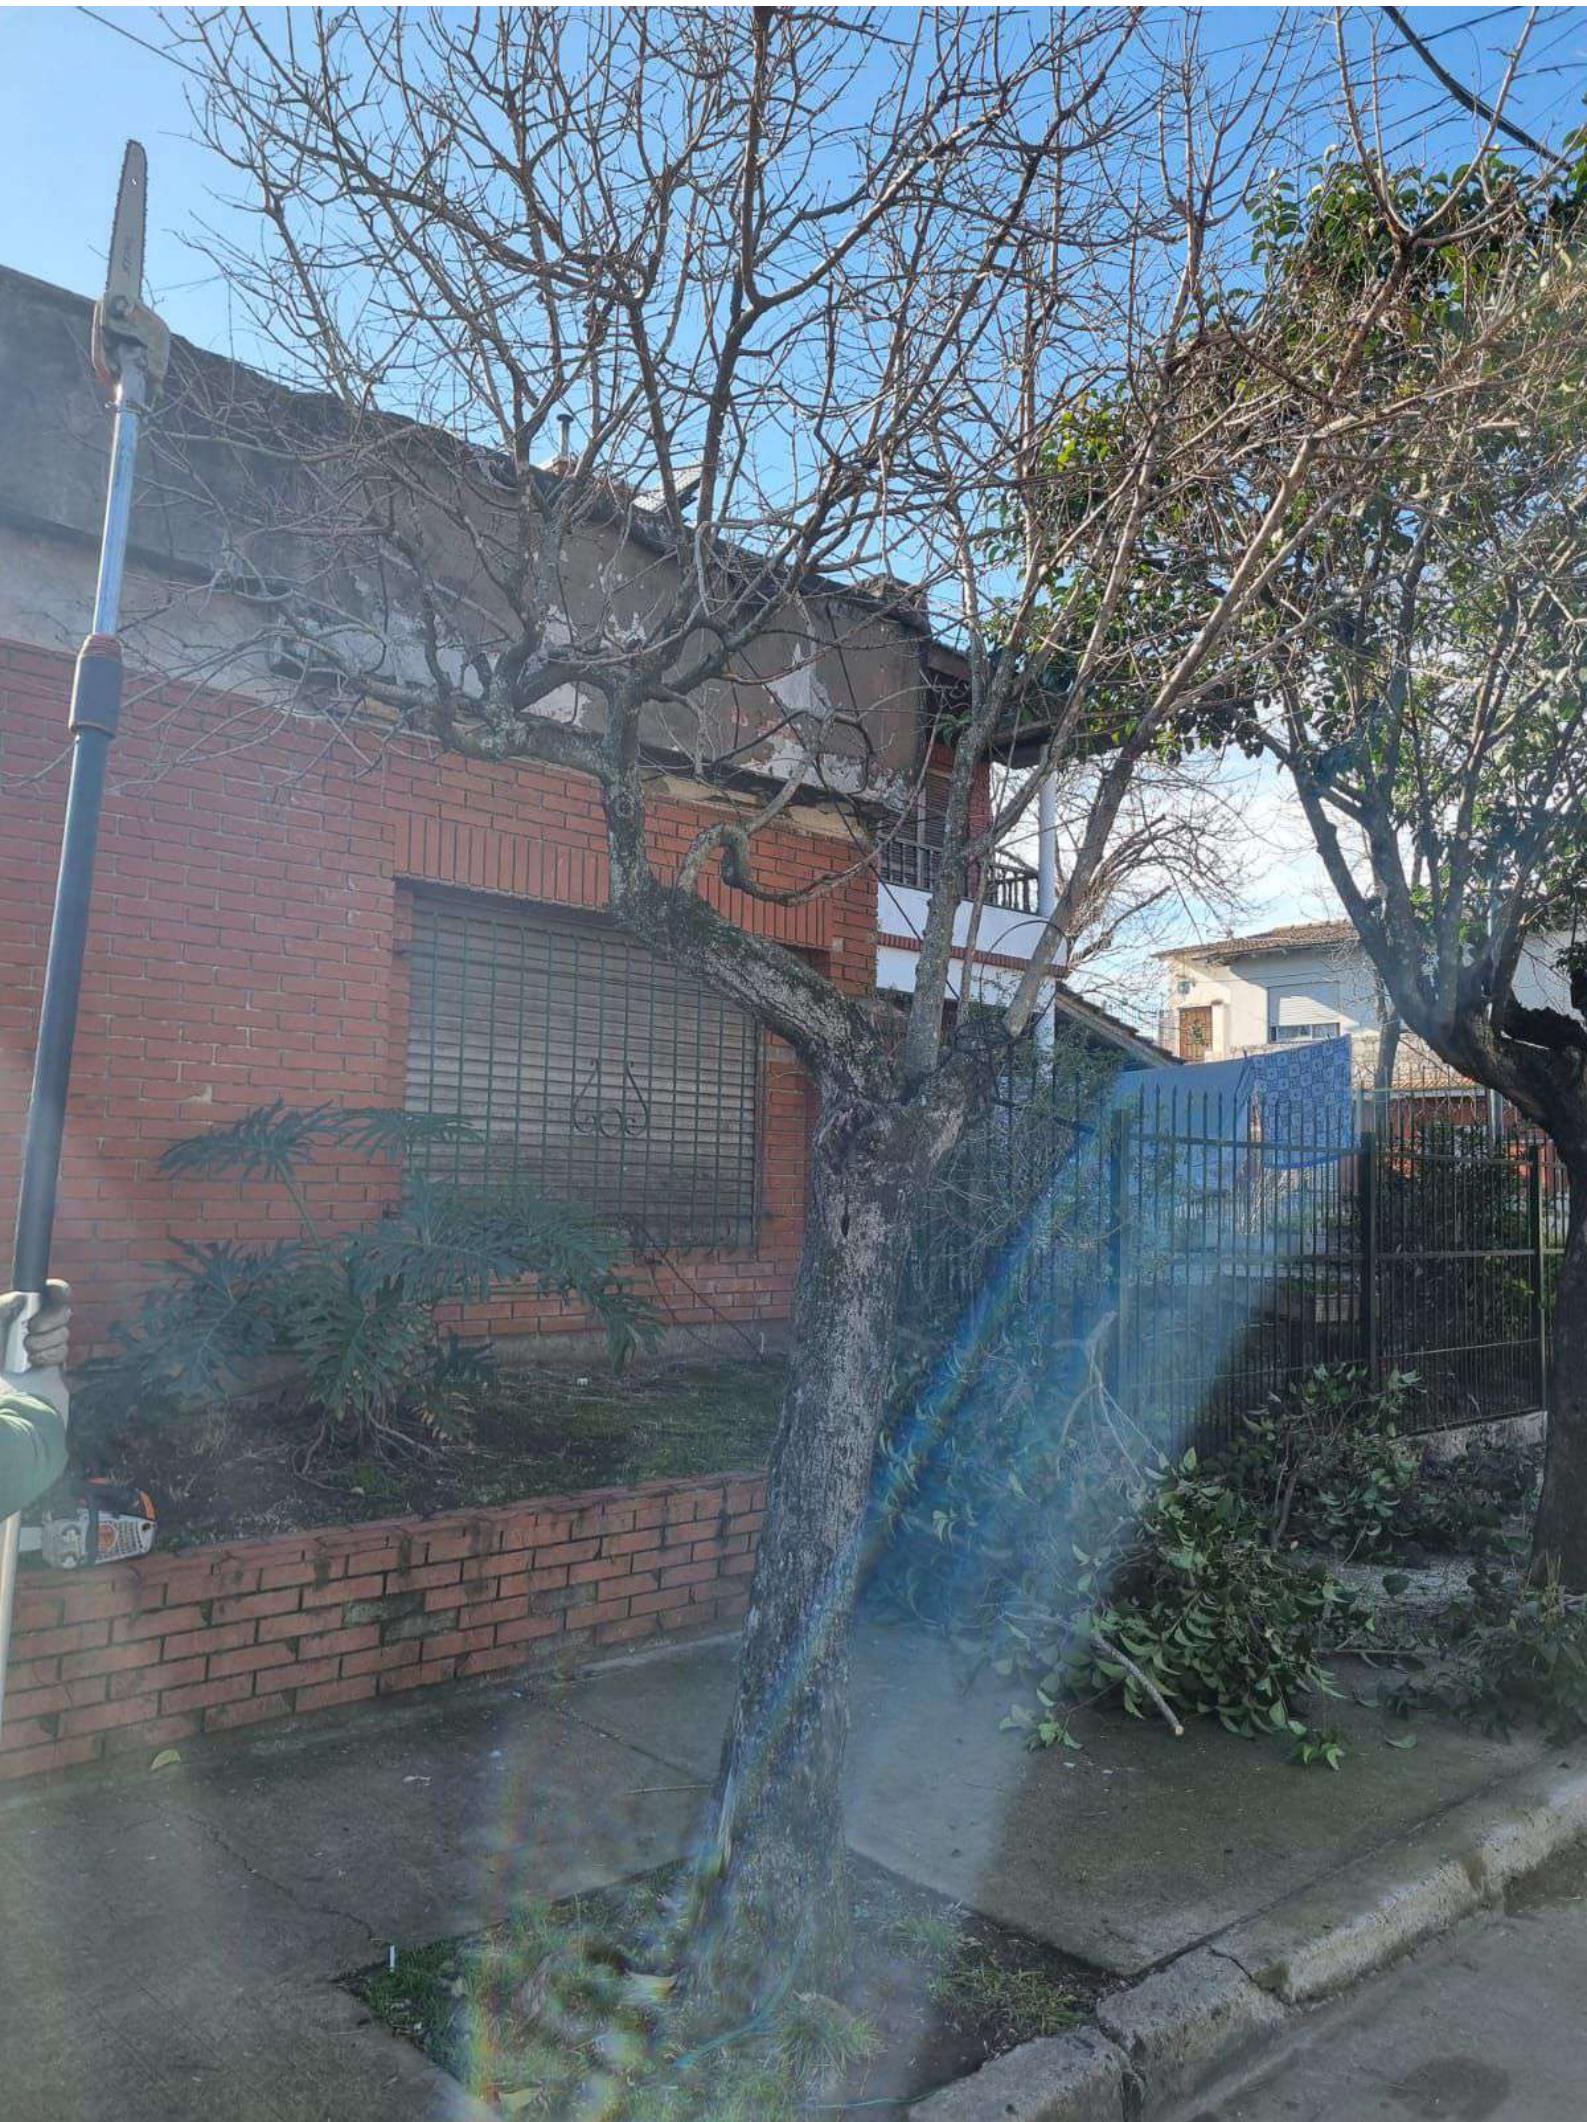
Árbol seco, con movimiento en la base.

Extracción de emergencia.
