Referencia: Resolución Arbolado - Extracciones de Emergencia – Año 2024

Planilla de Inspección de Árboles

Referencia: Junio 2024 Extracciones emergencia

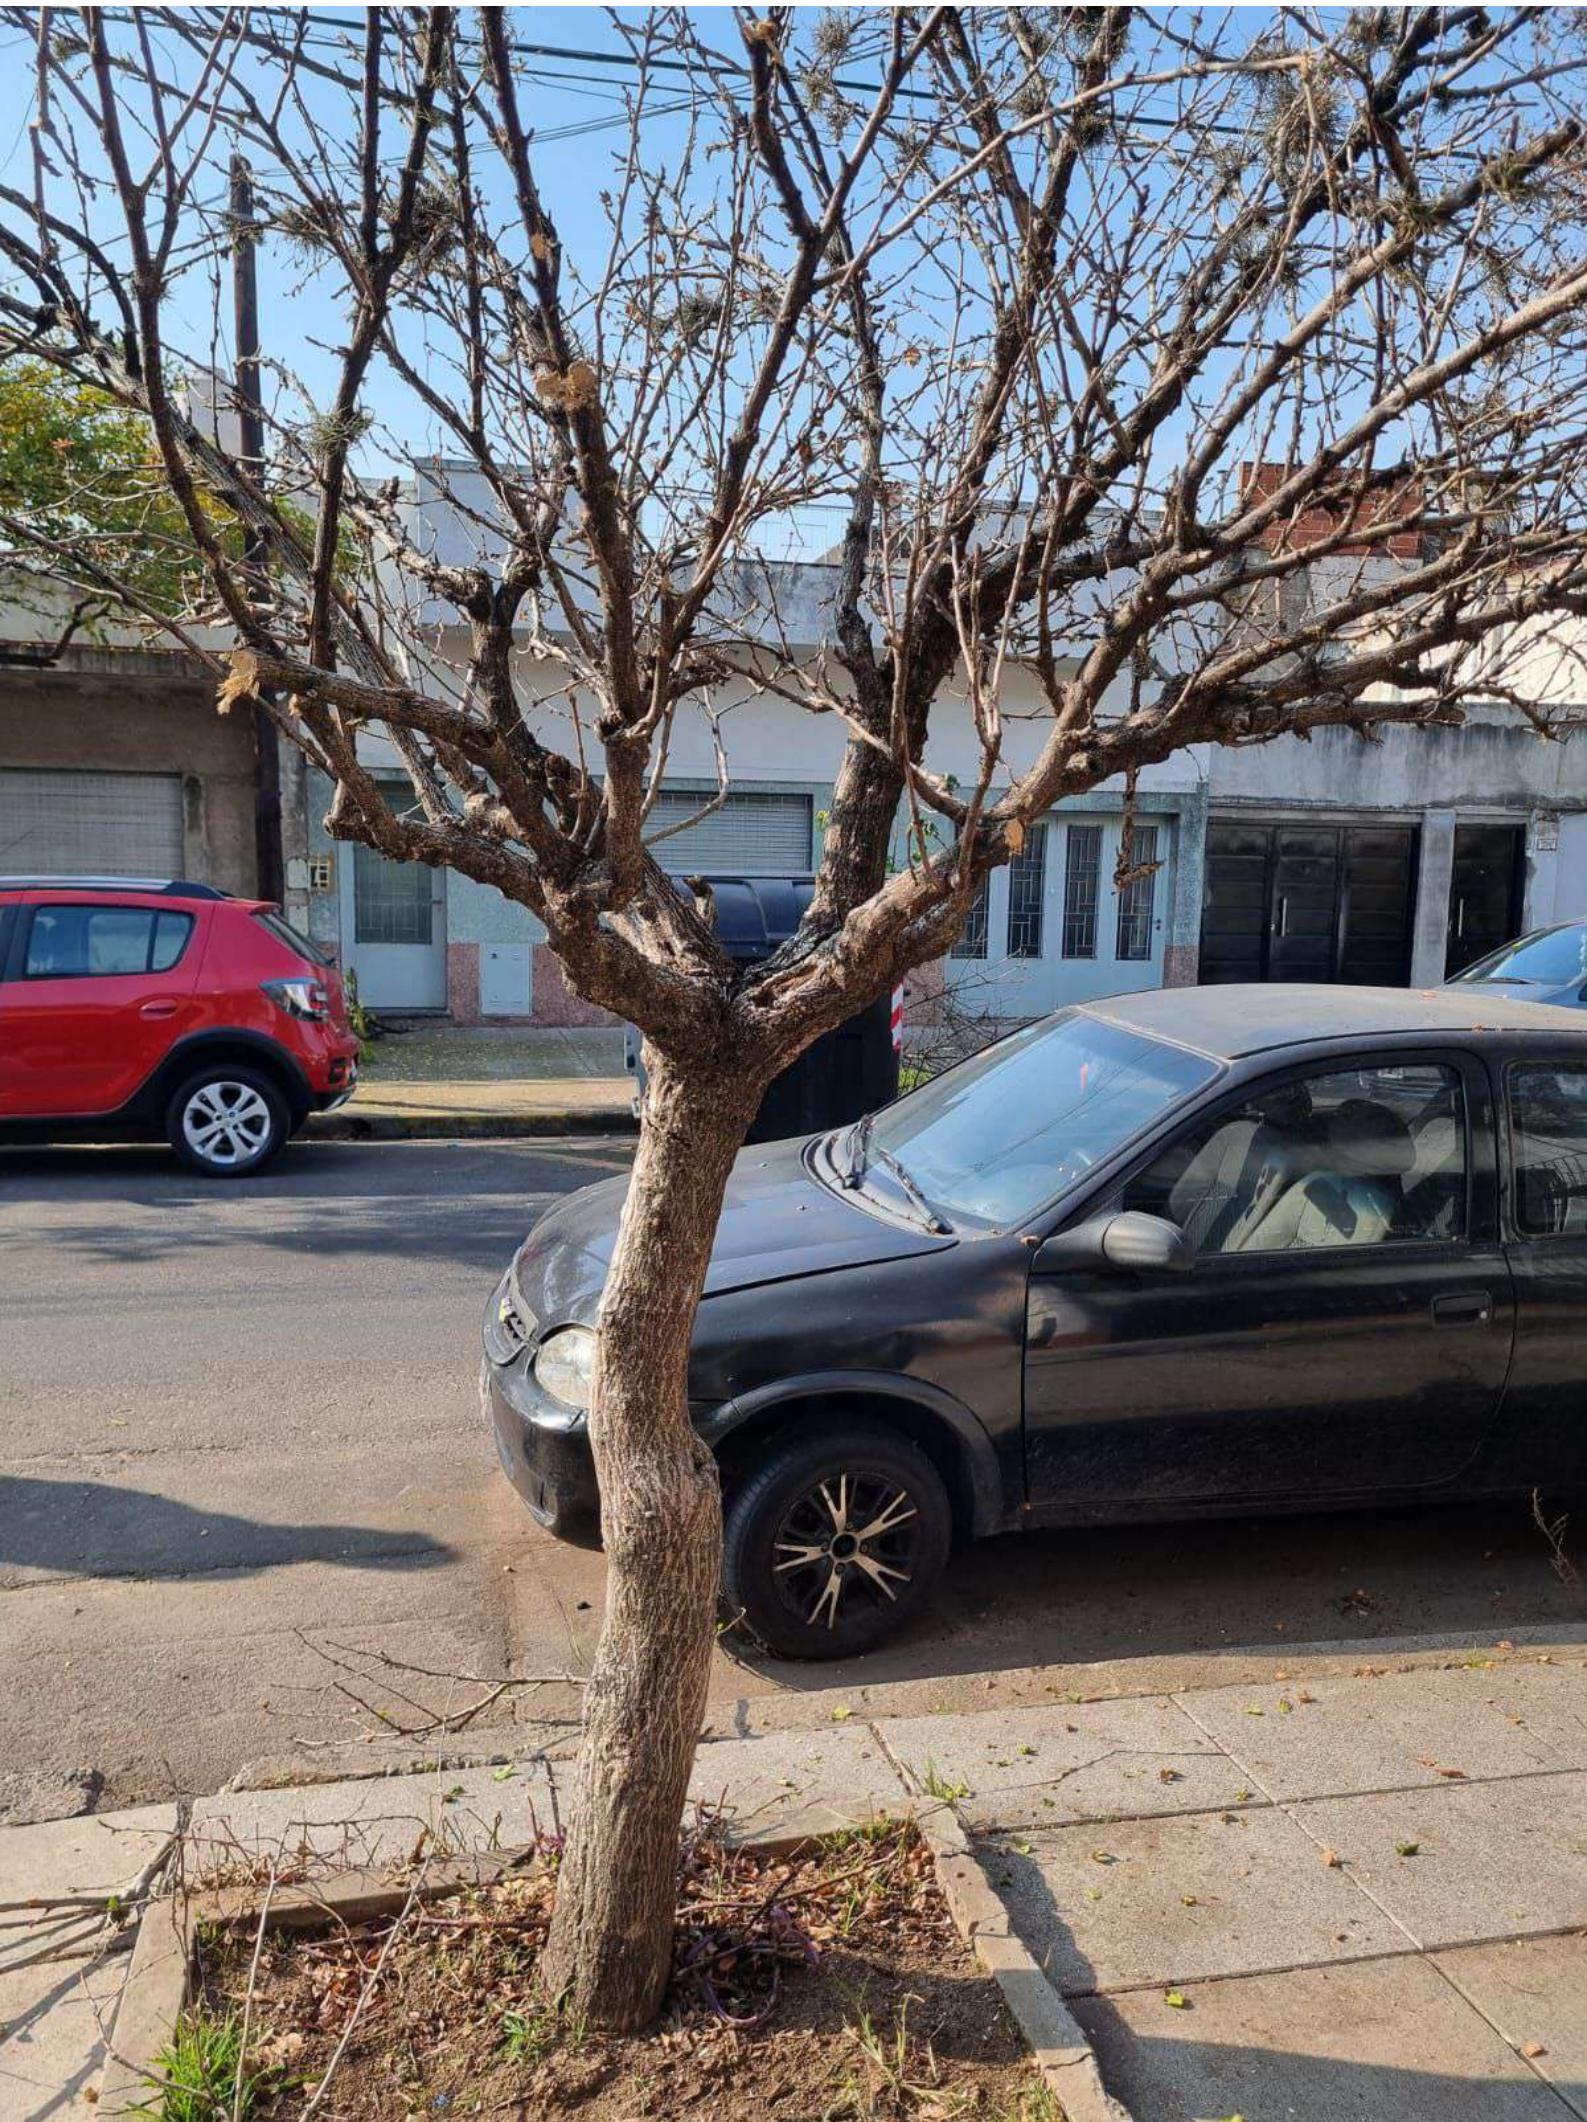
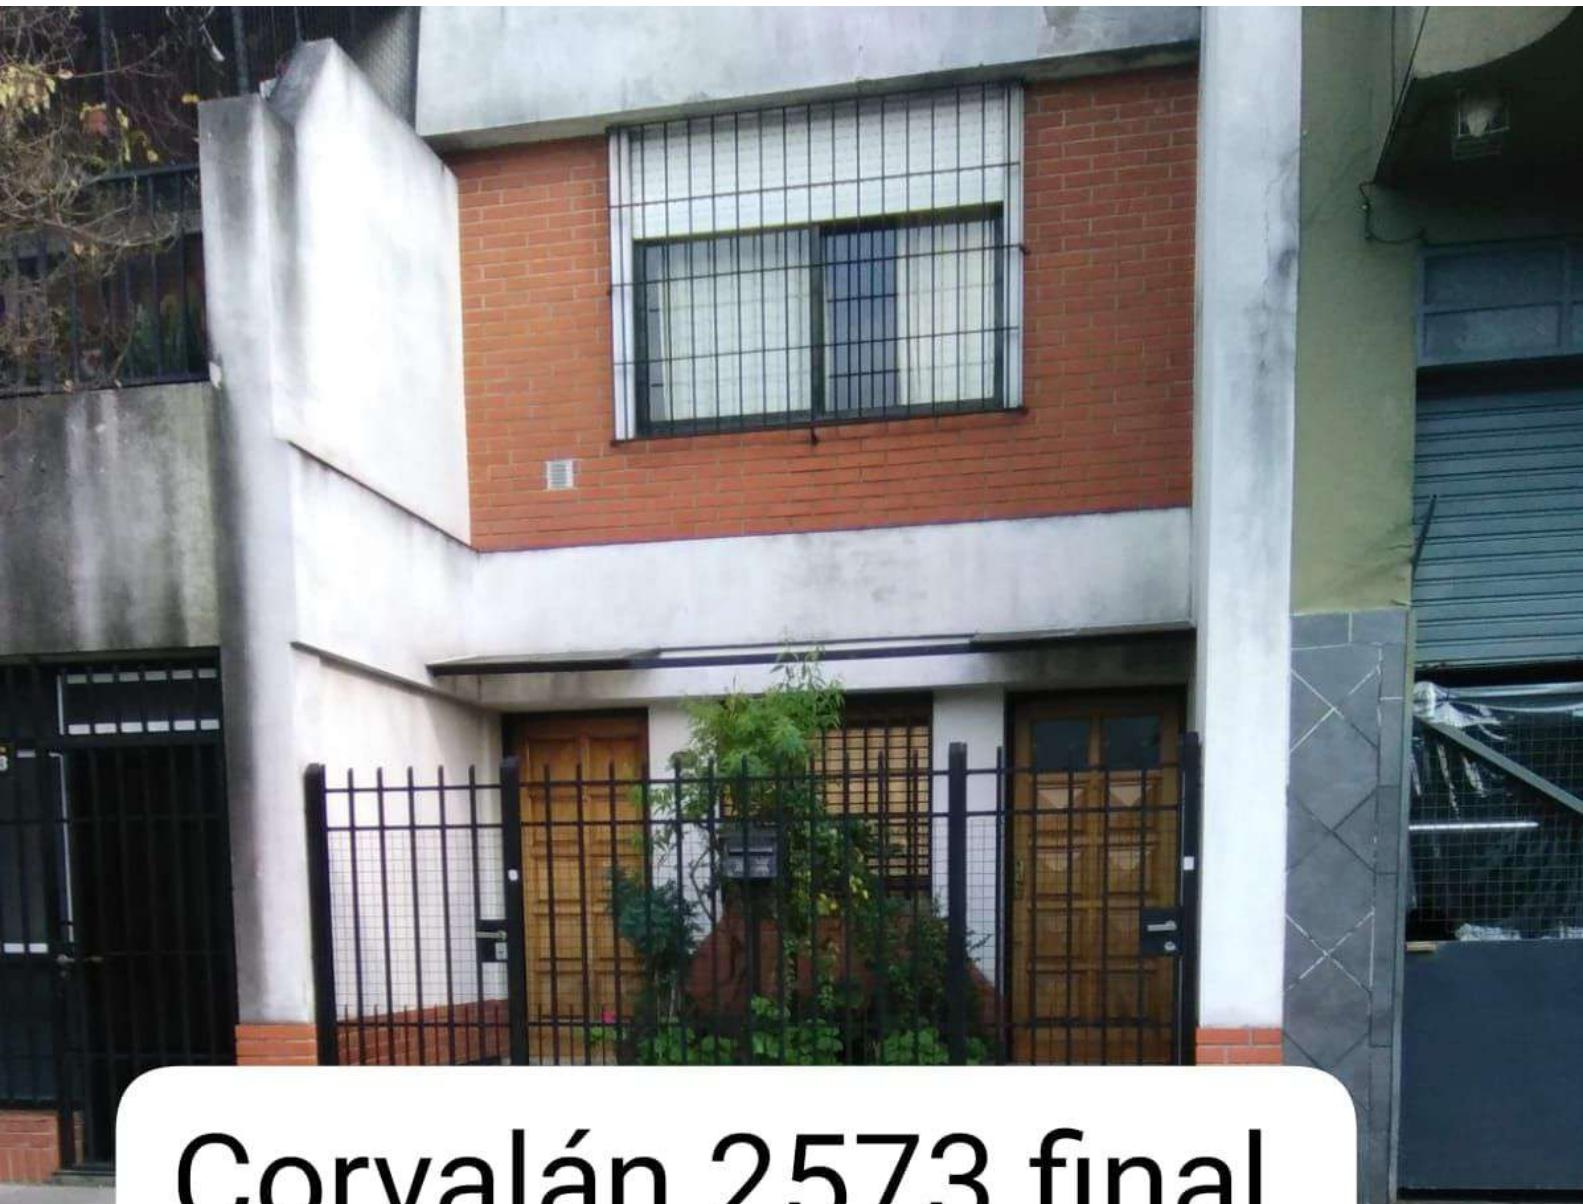
Arbolito con descopezamiento y morimiento en la base.
Riesgo de caída

Extracción de raíces

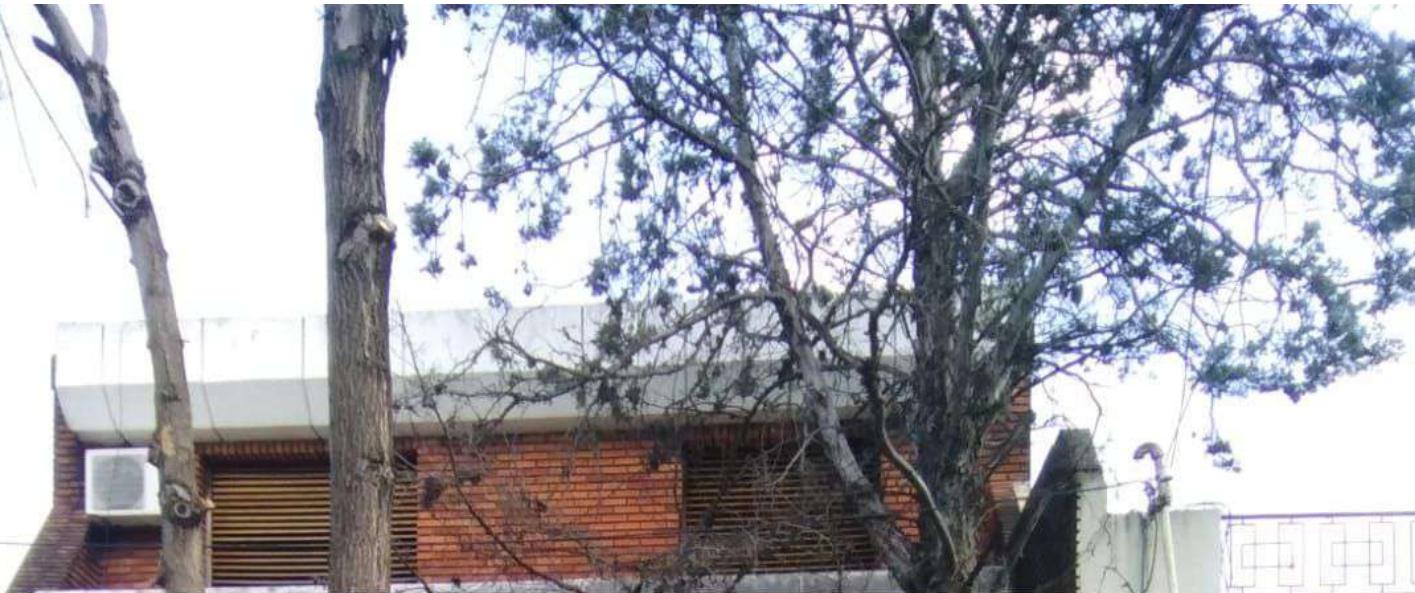
CORVALAN 3245 DESC FF

S. n vereda
Descopado en Lneol

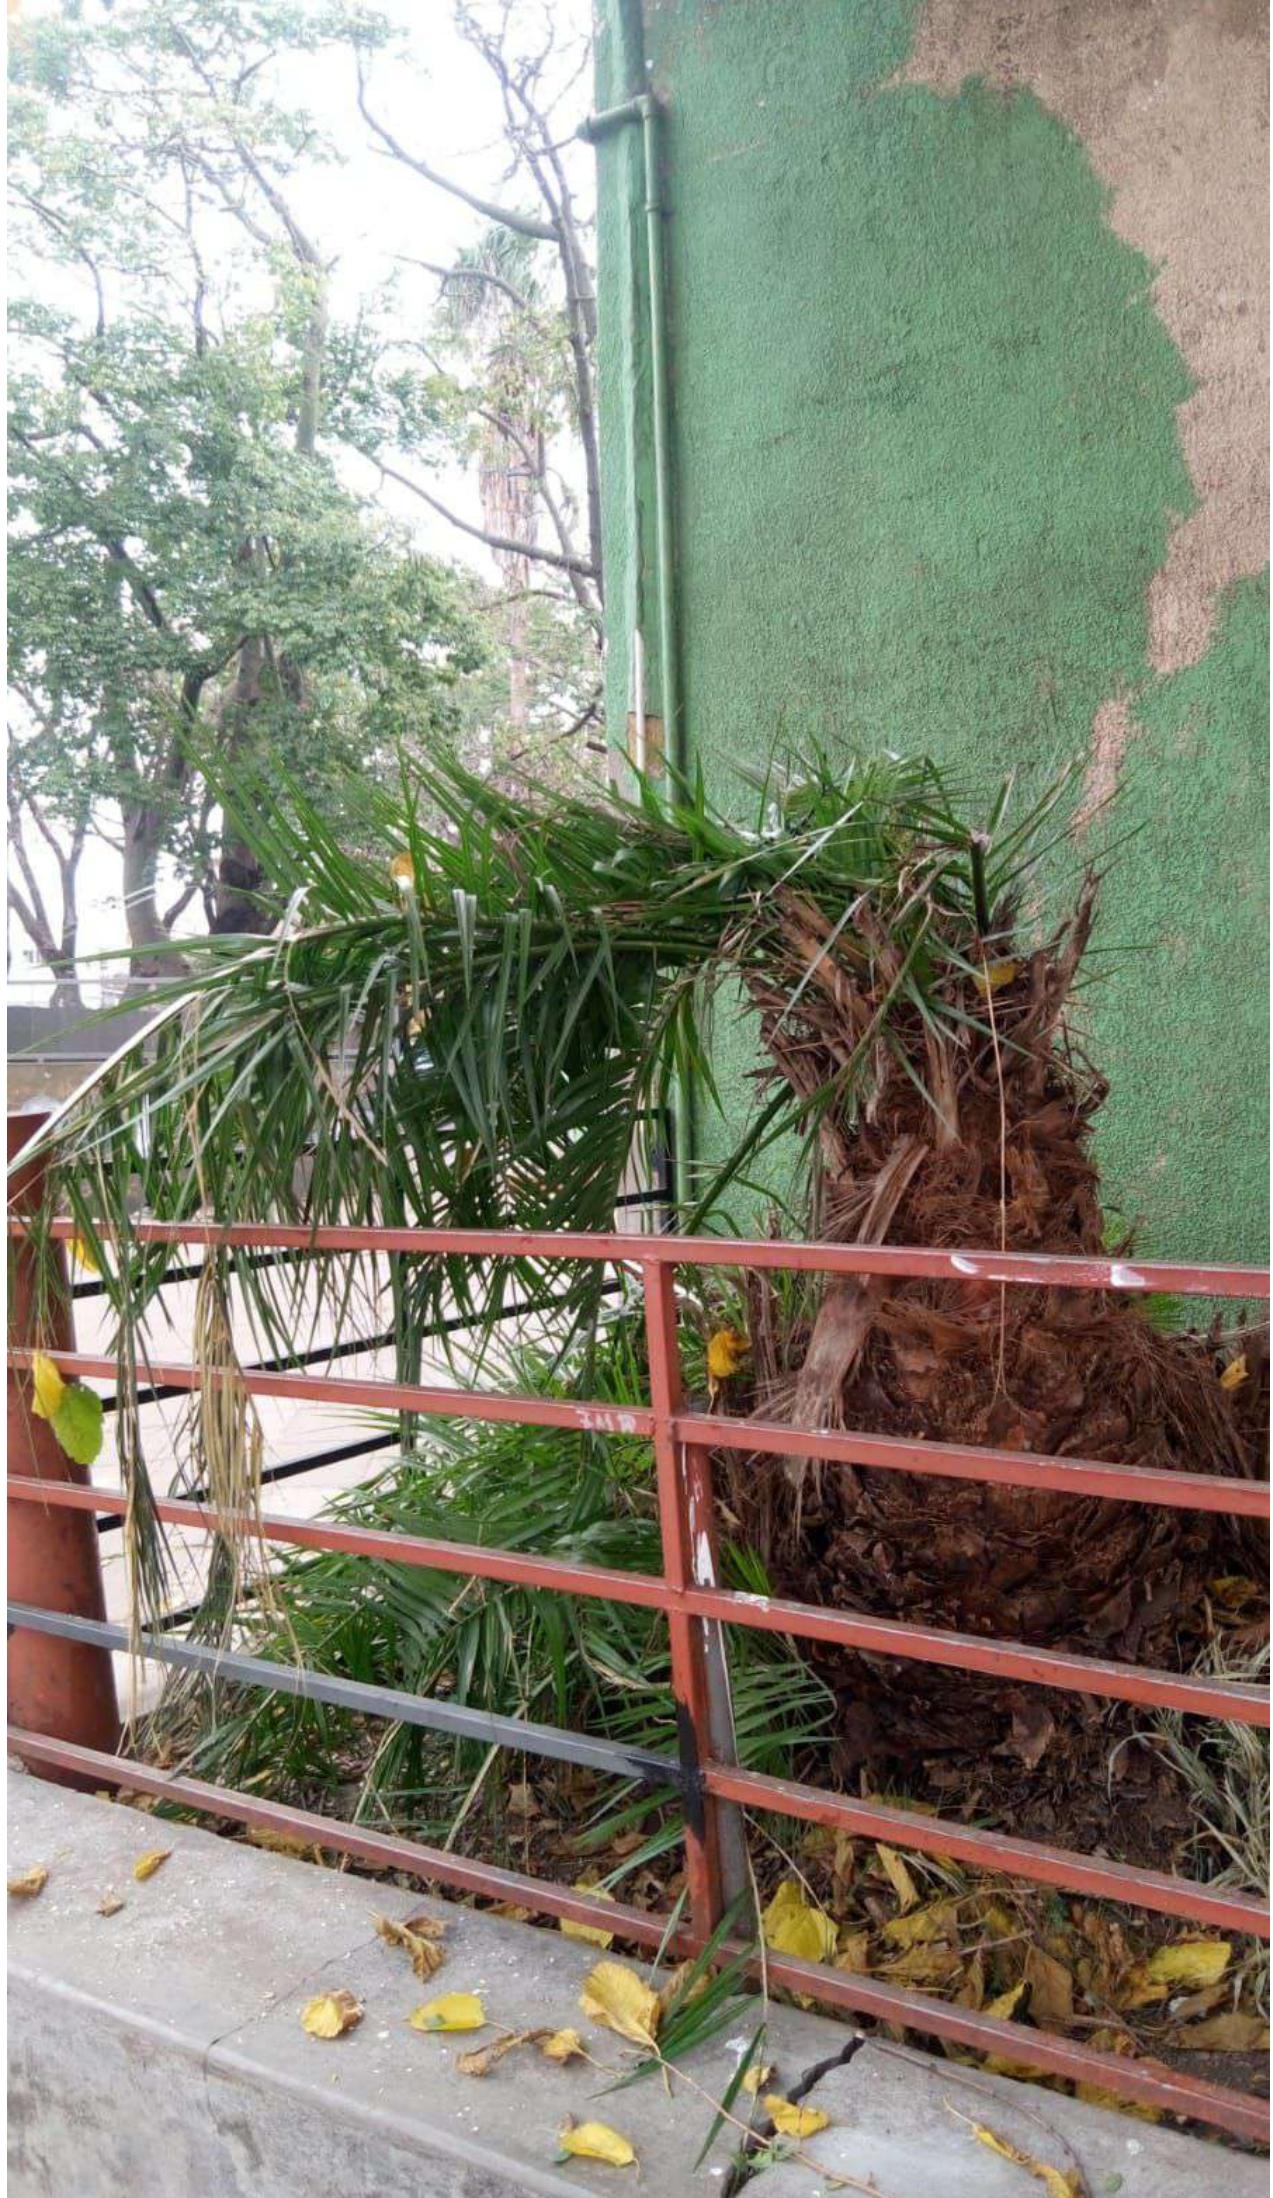
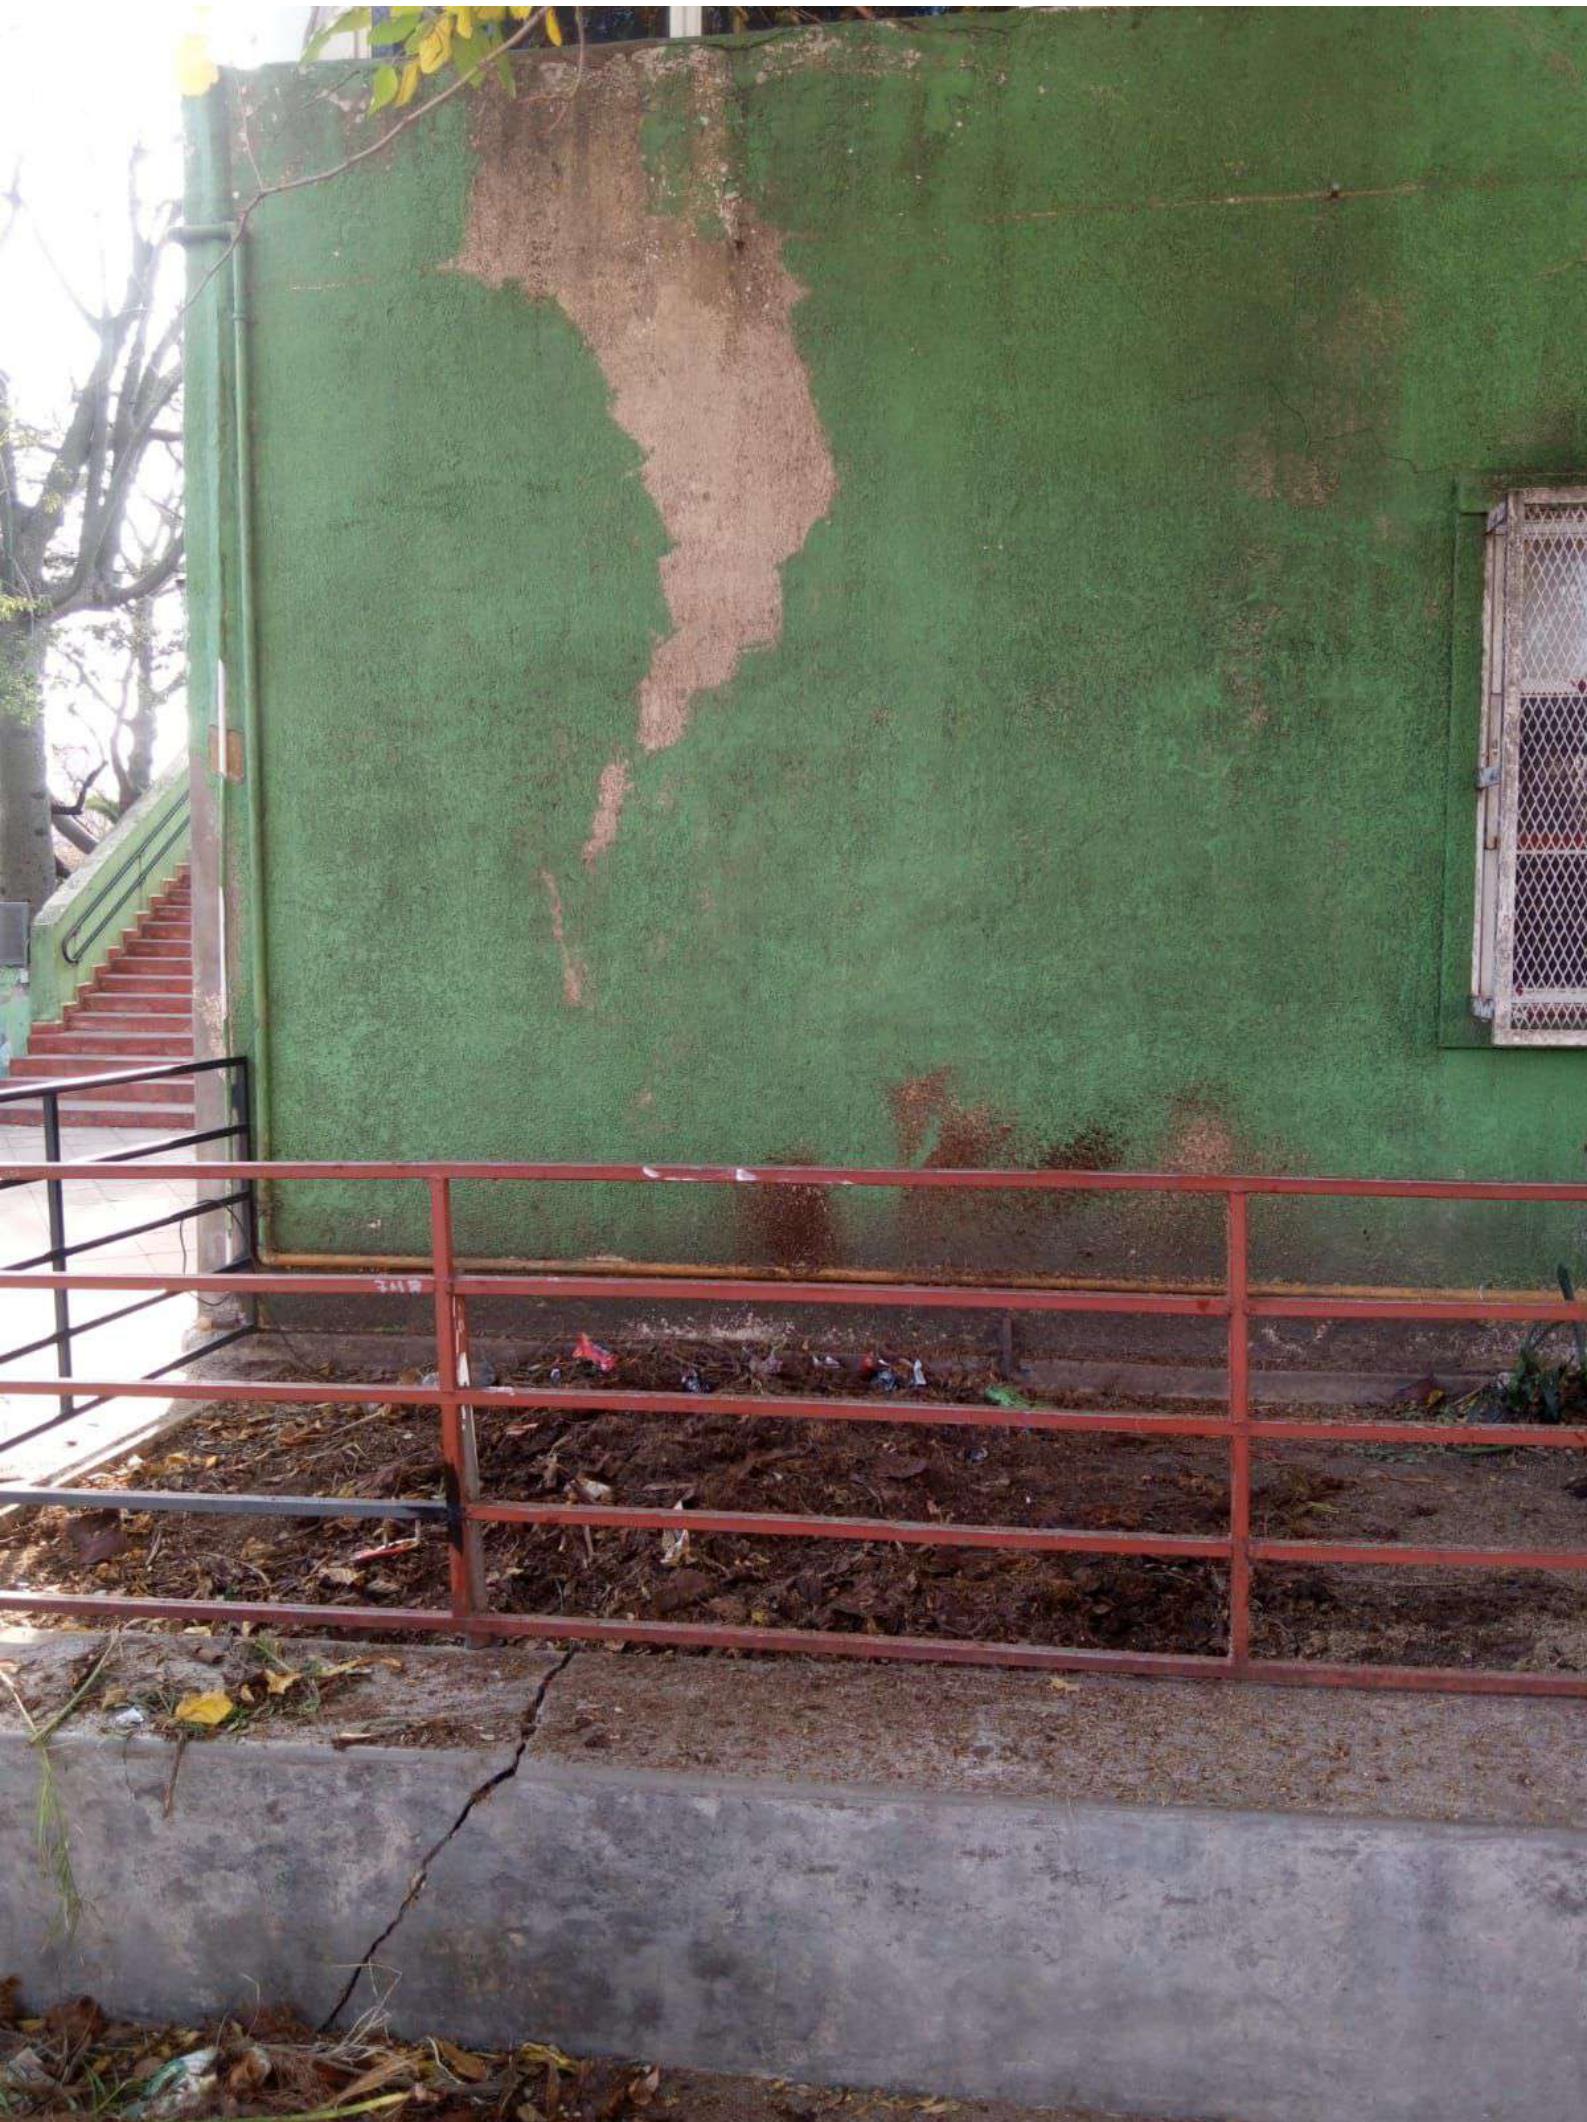
*Palmera en zona de patio de Escuela - (Patio hacia patio de juegos)
 Pintada negro pero alumbr.*

Extracción de emergencia

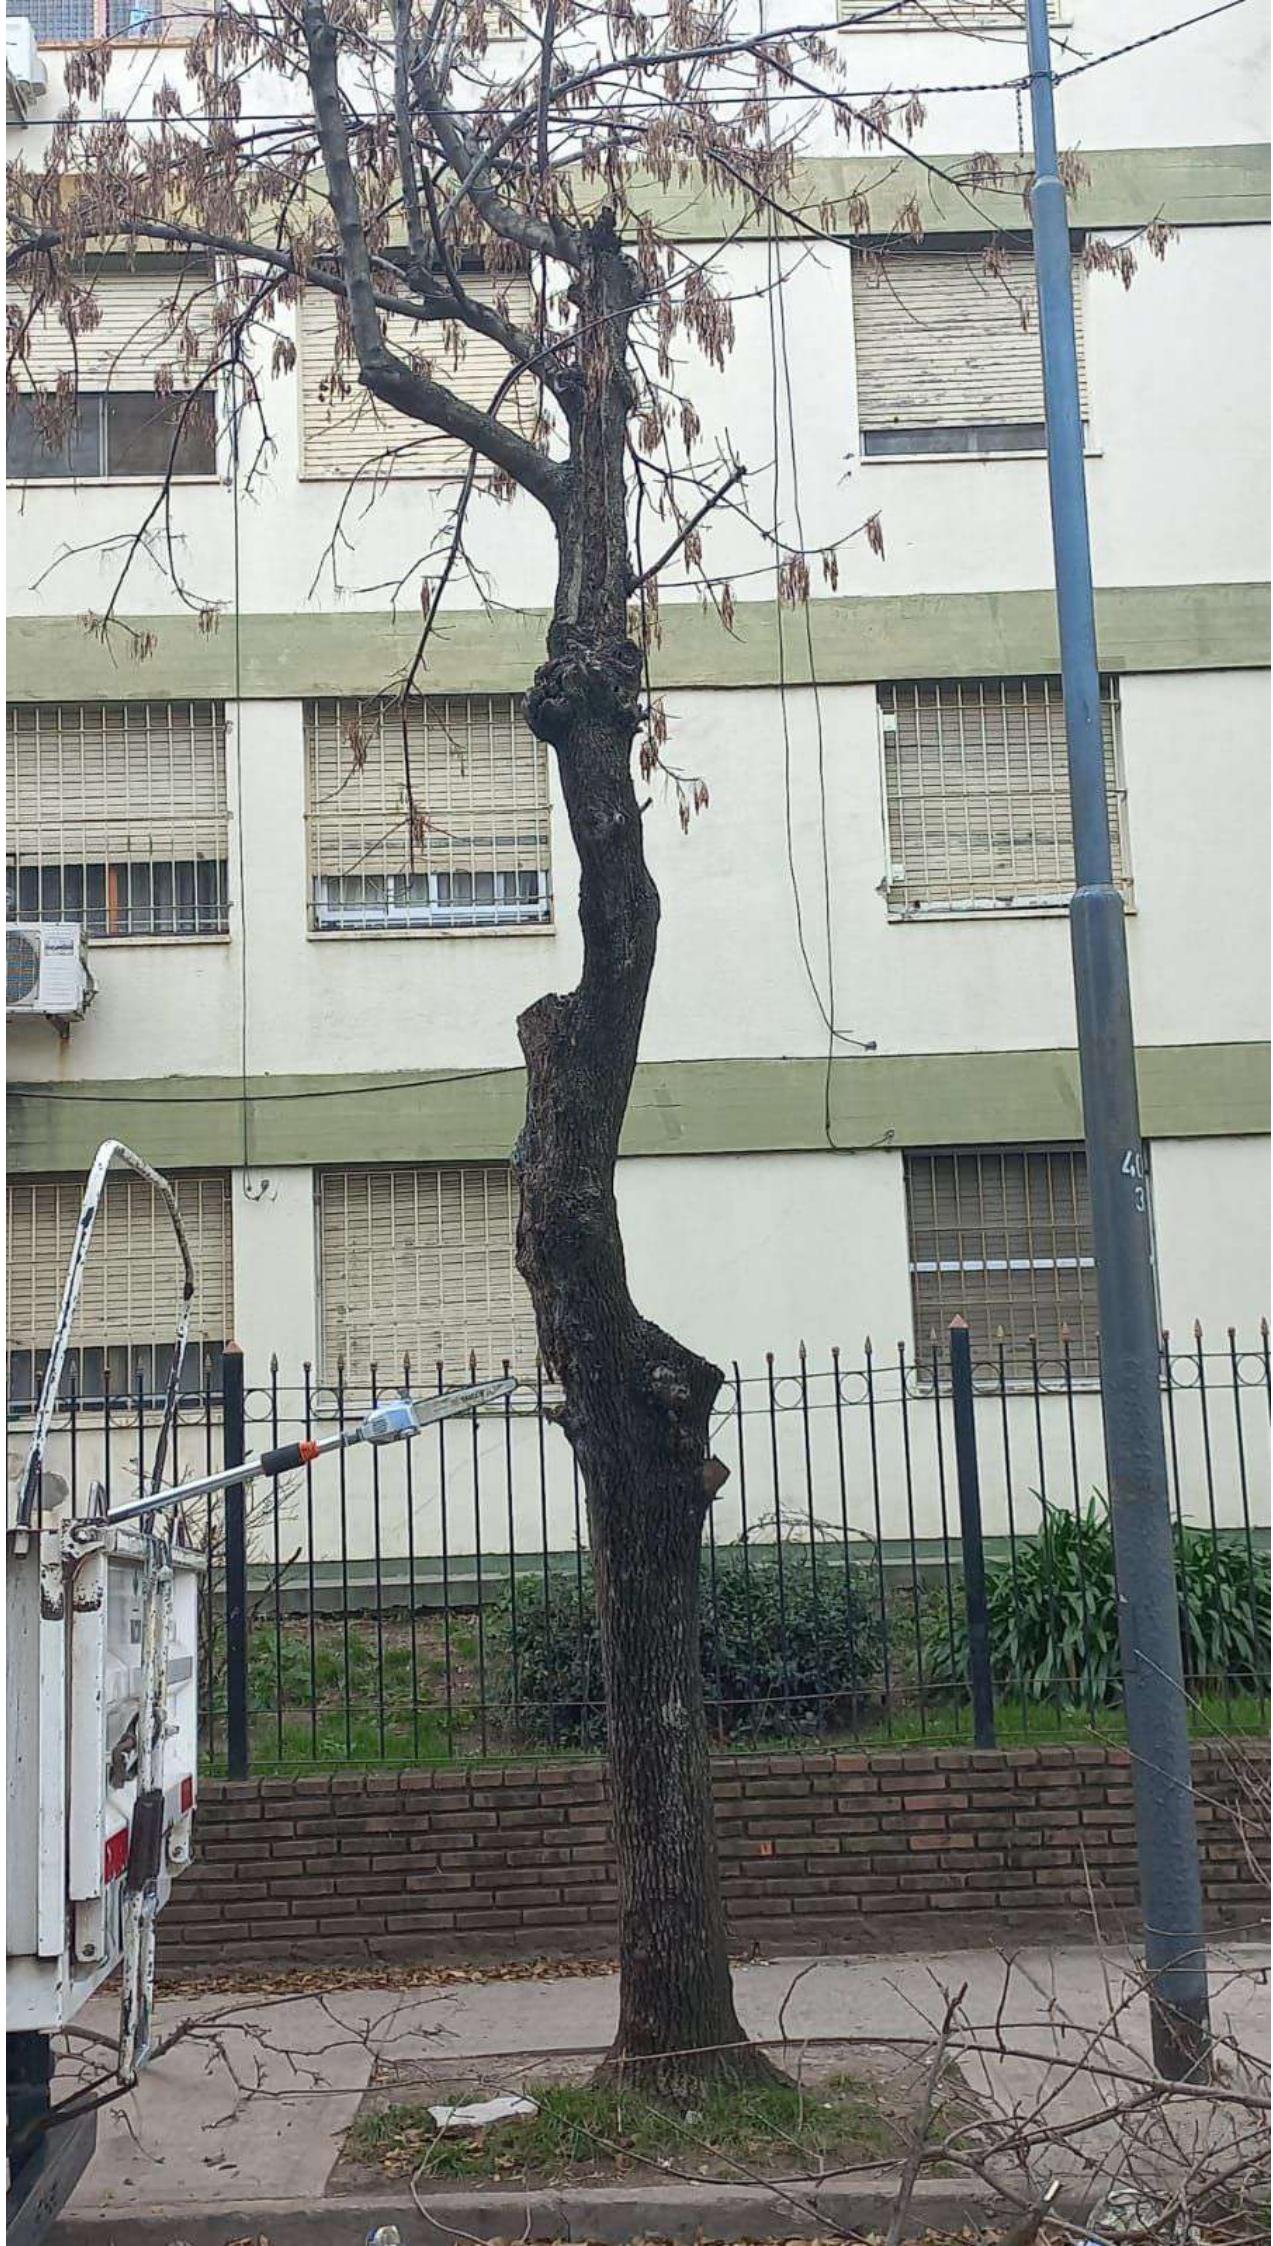
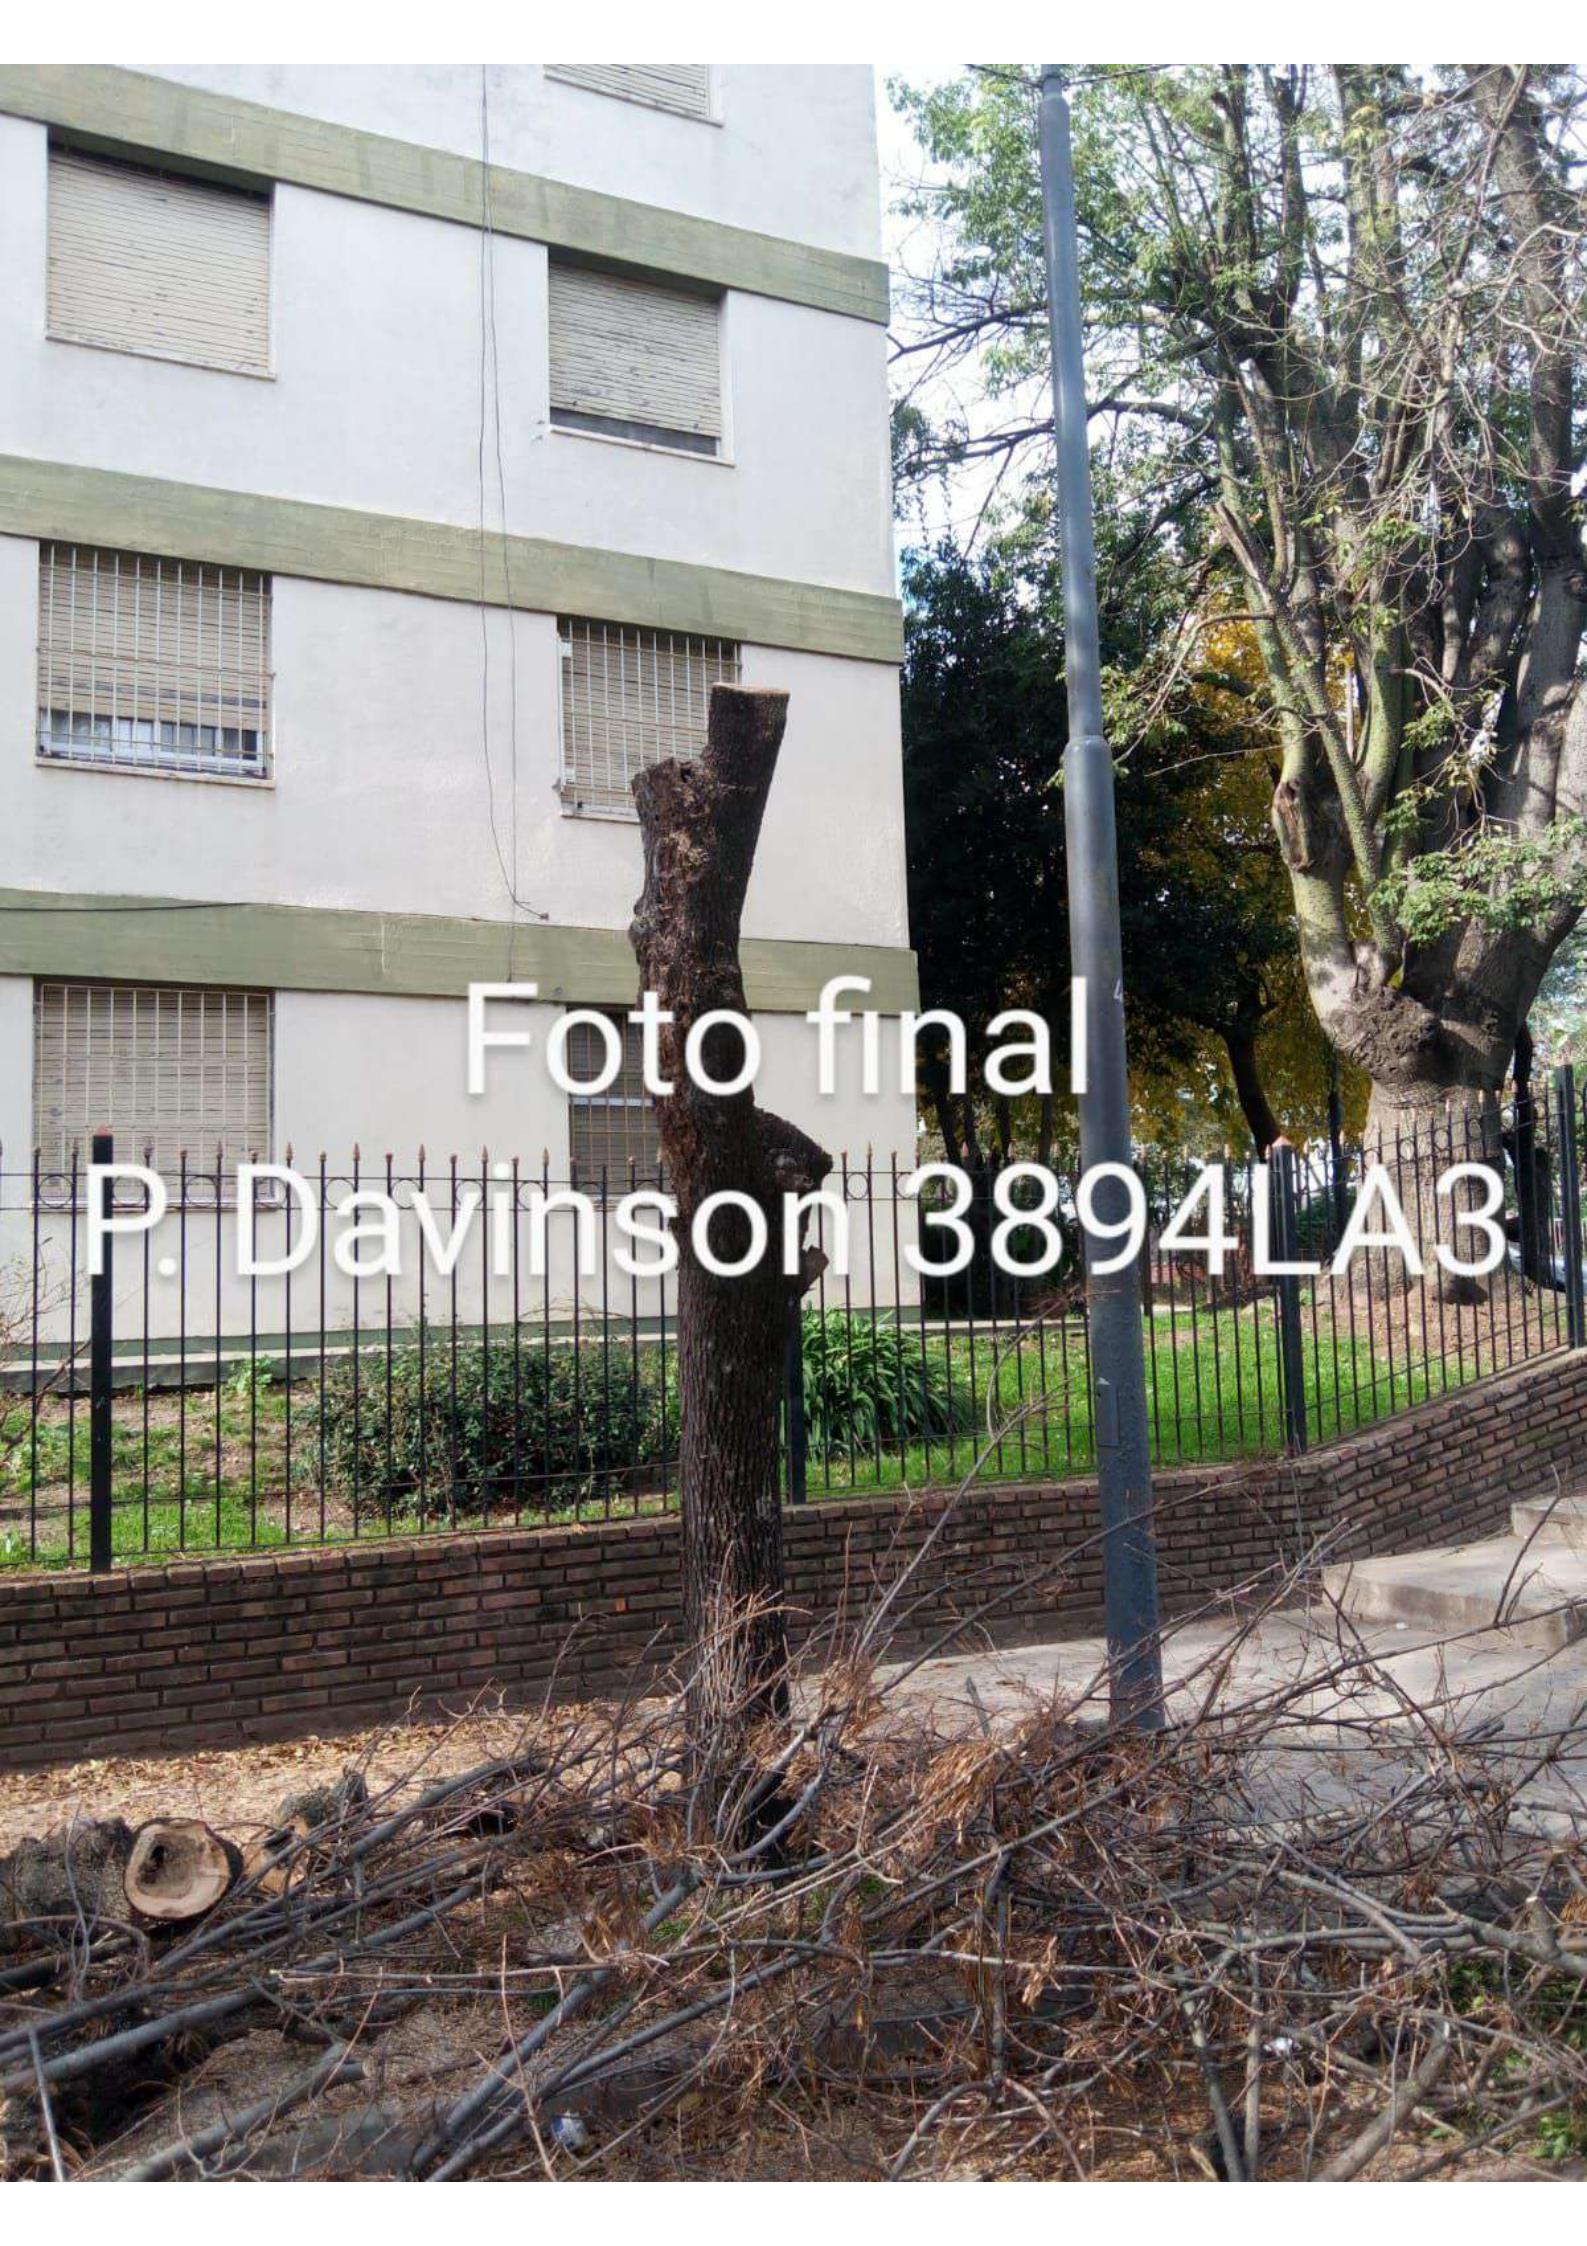
**Foto final
P. Davinson 3894LA3**

Extracción de ejemplar con pudrición en su brote, rama que brotó y abrumante desab de base.

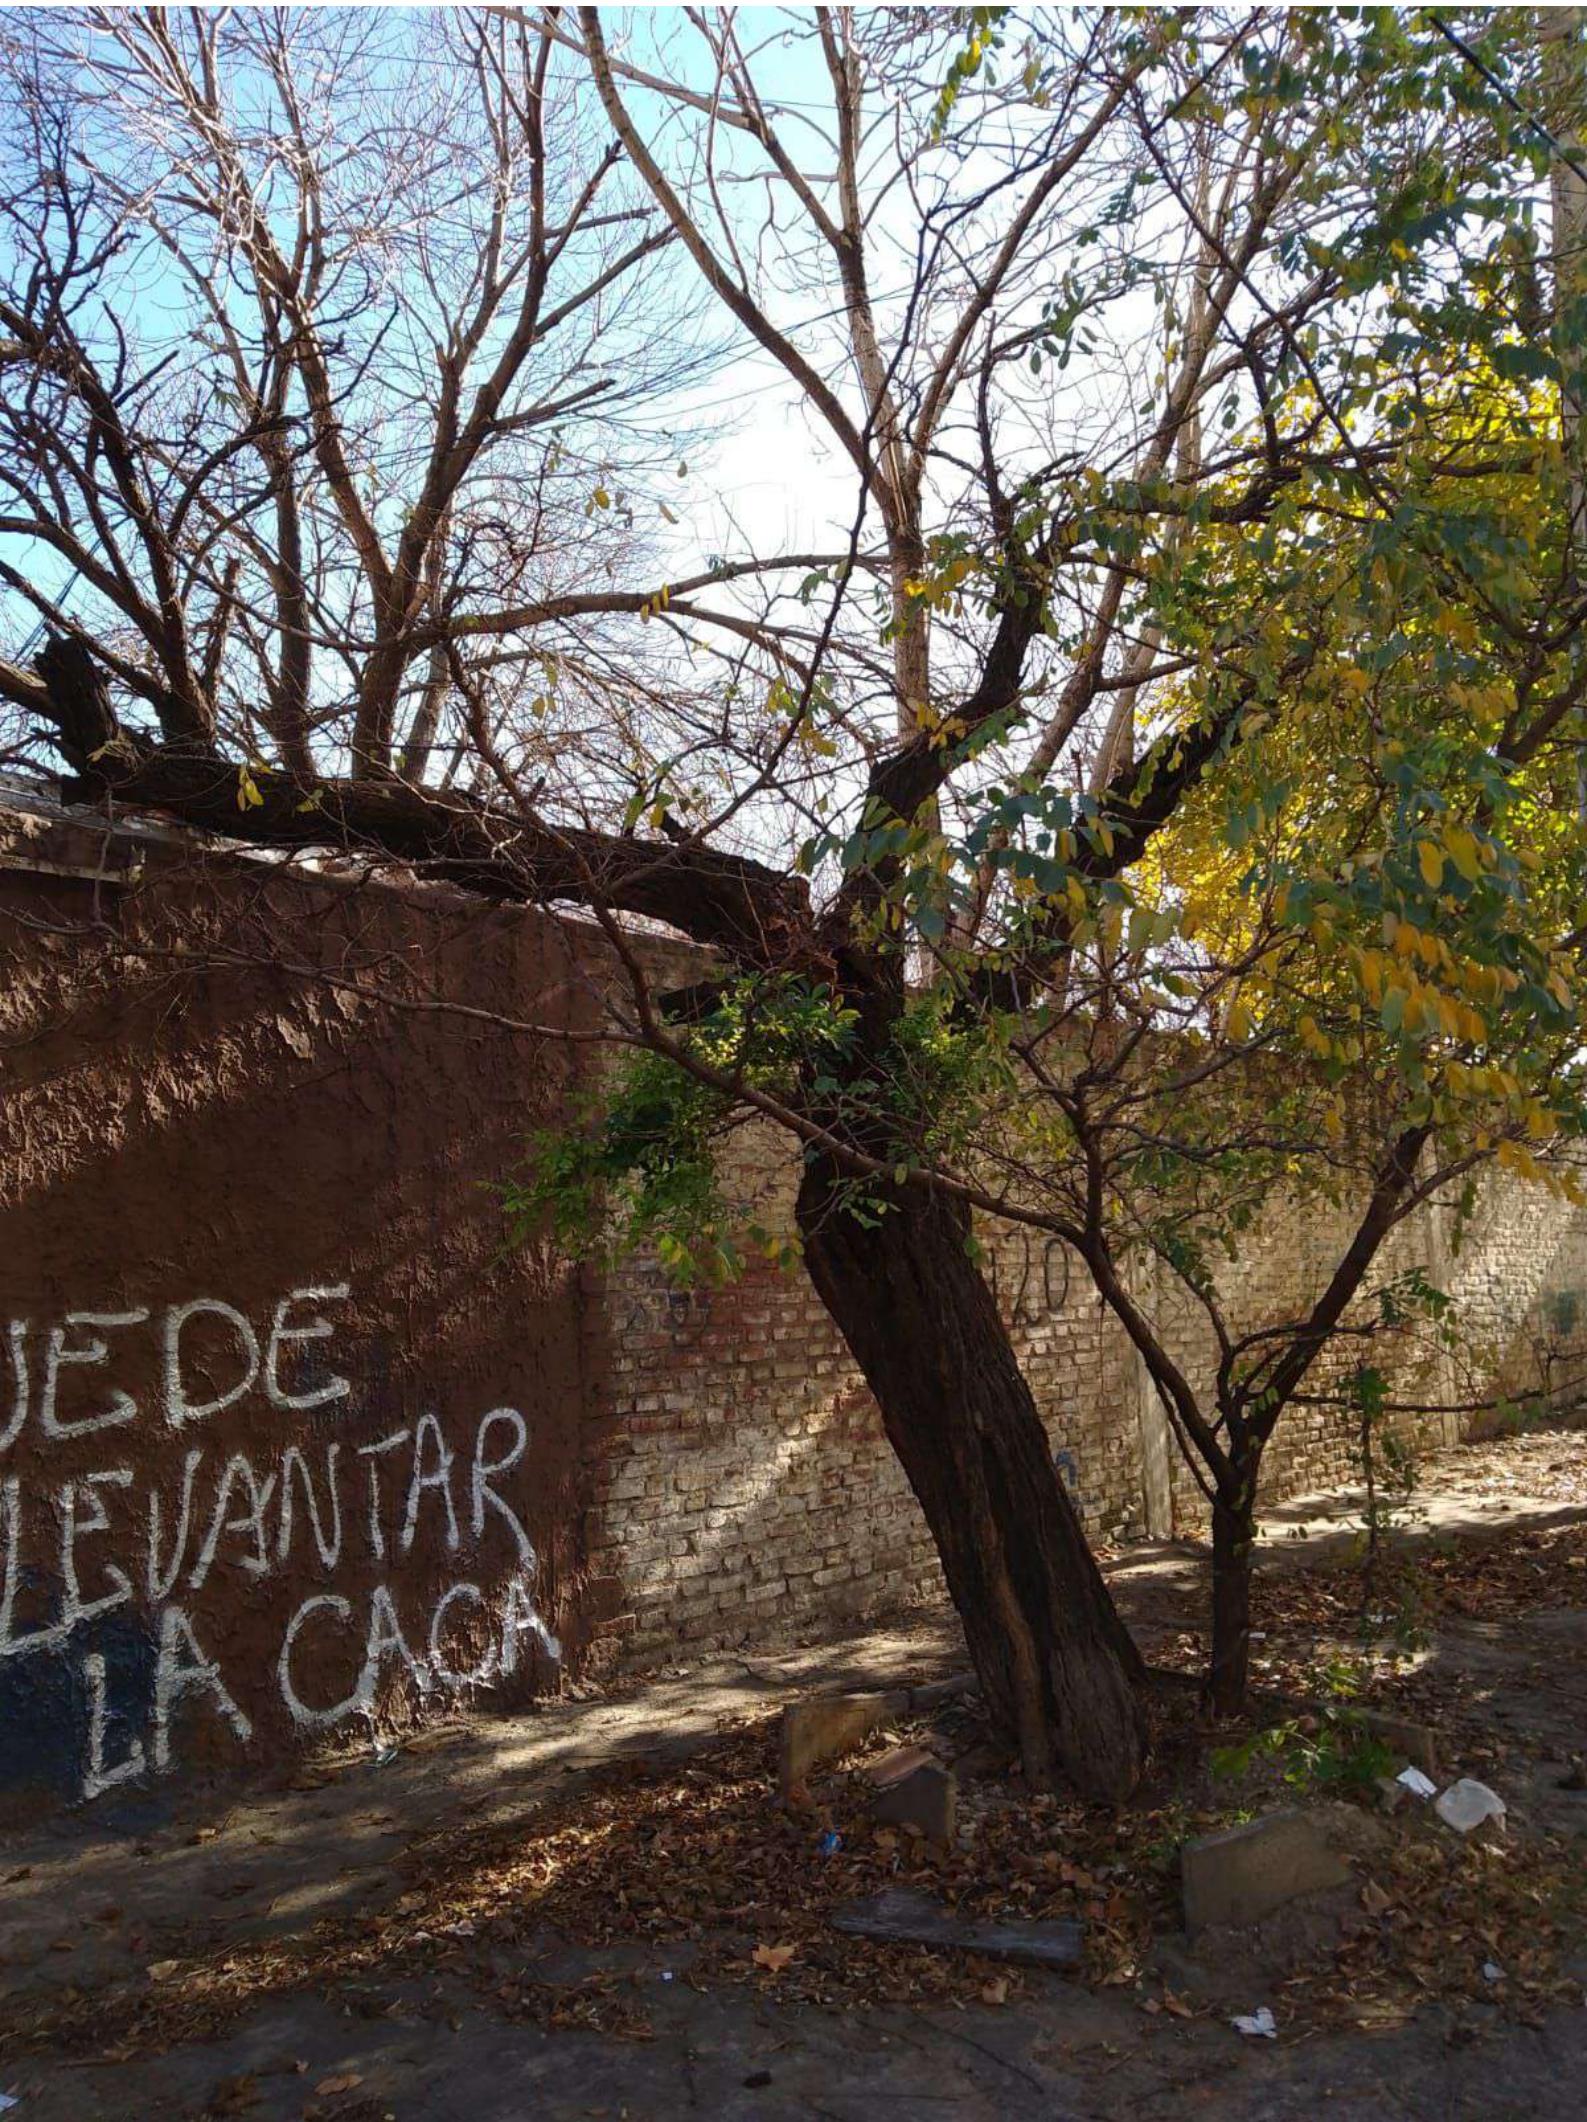
Árbol semi seco, brazo quebrado apoyado en la propiedad.
Madera interna expuesta.

Extracción de raíz grande
