Resolución Presidencia Junta Comuna

Referencia: Resolución Arbolado - Extracciones de Emergencia – Año 2024

Planilla de Inspección de Árboles

Referencia: Agosto 2024 Extracciones emergencia

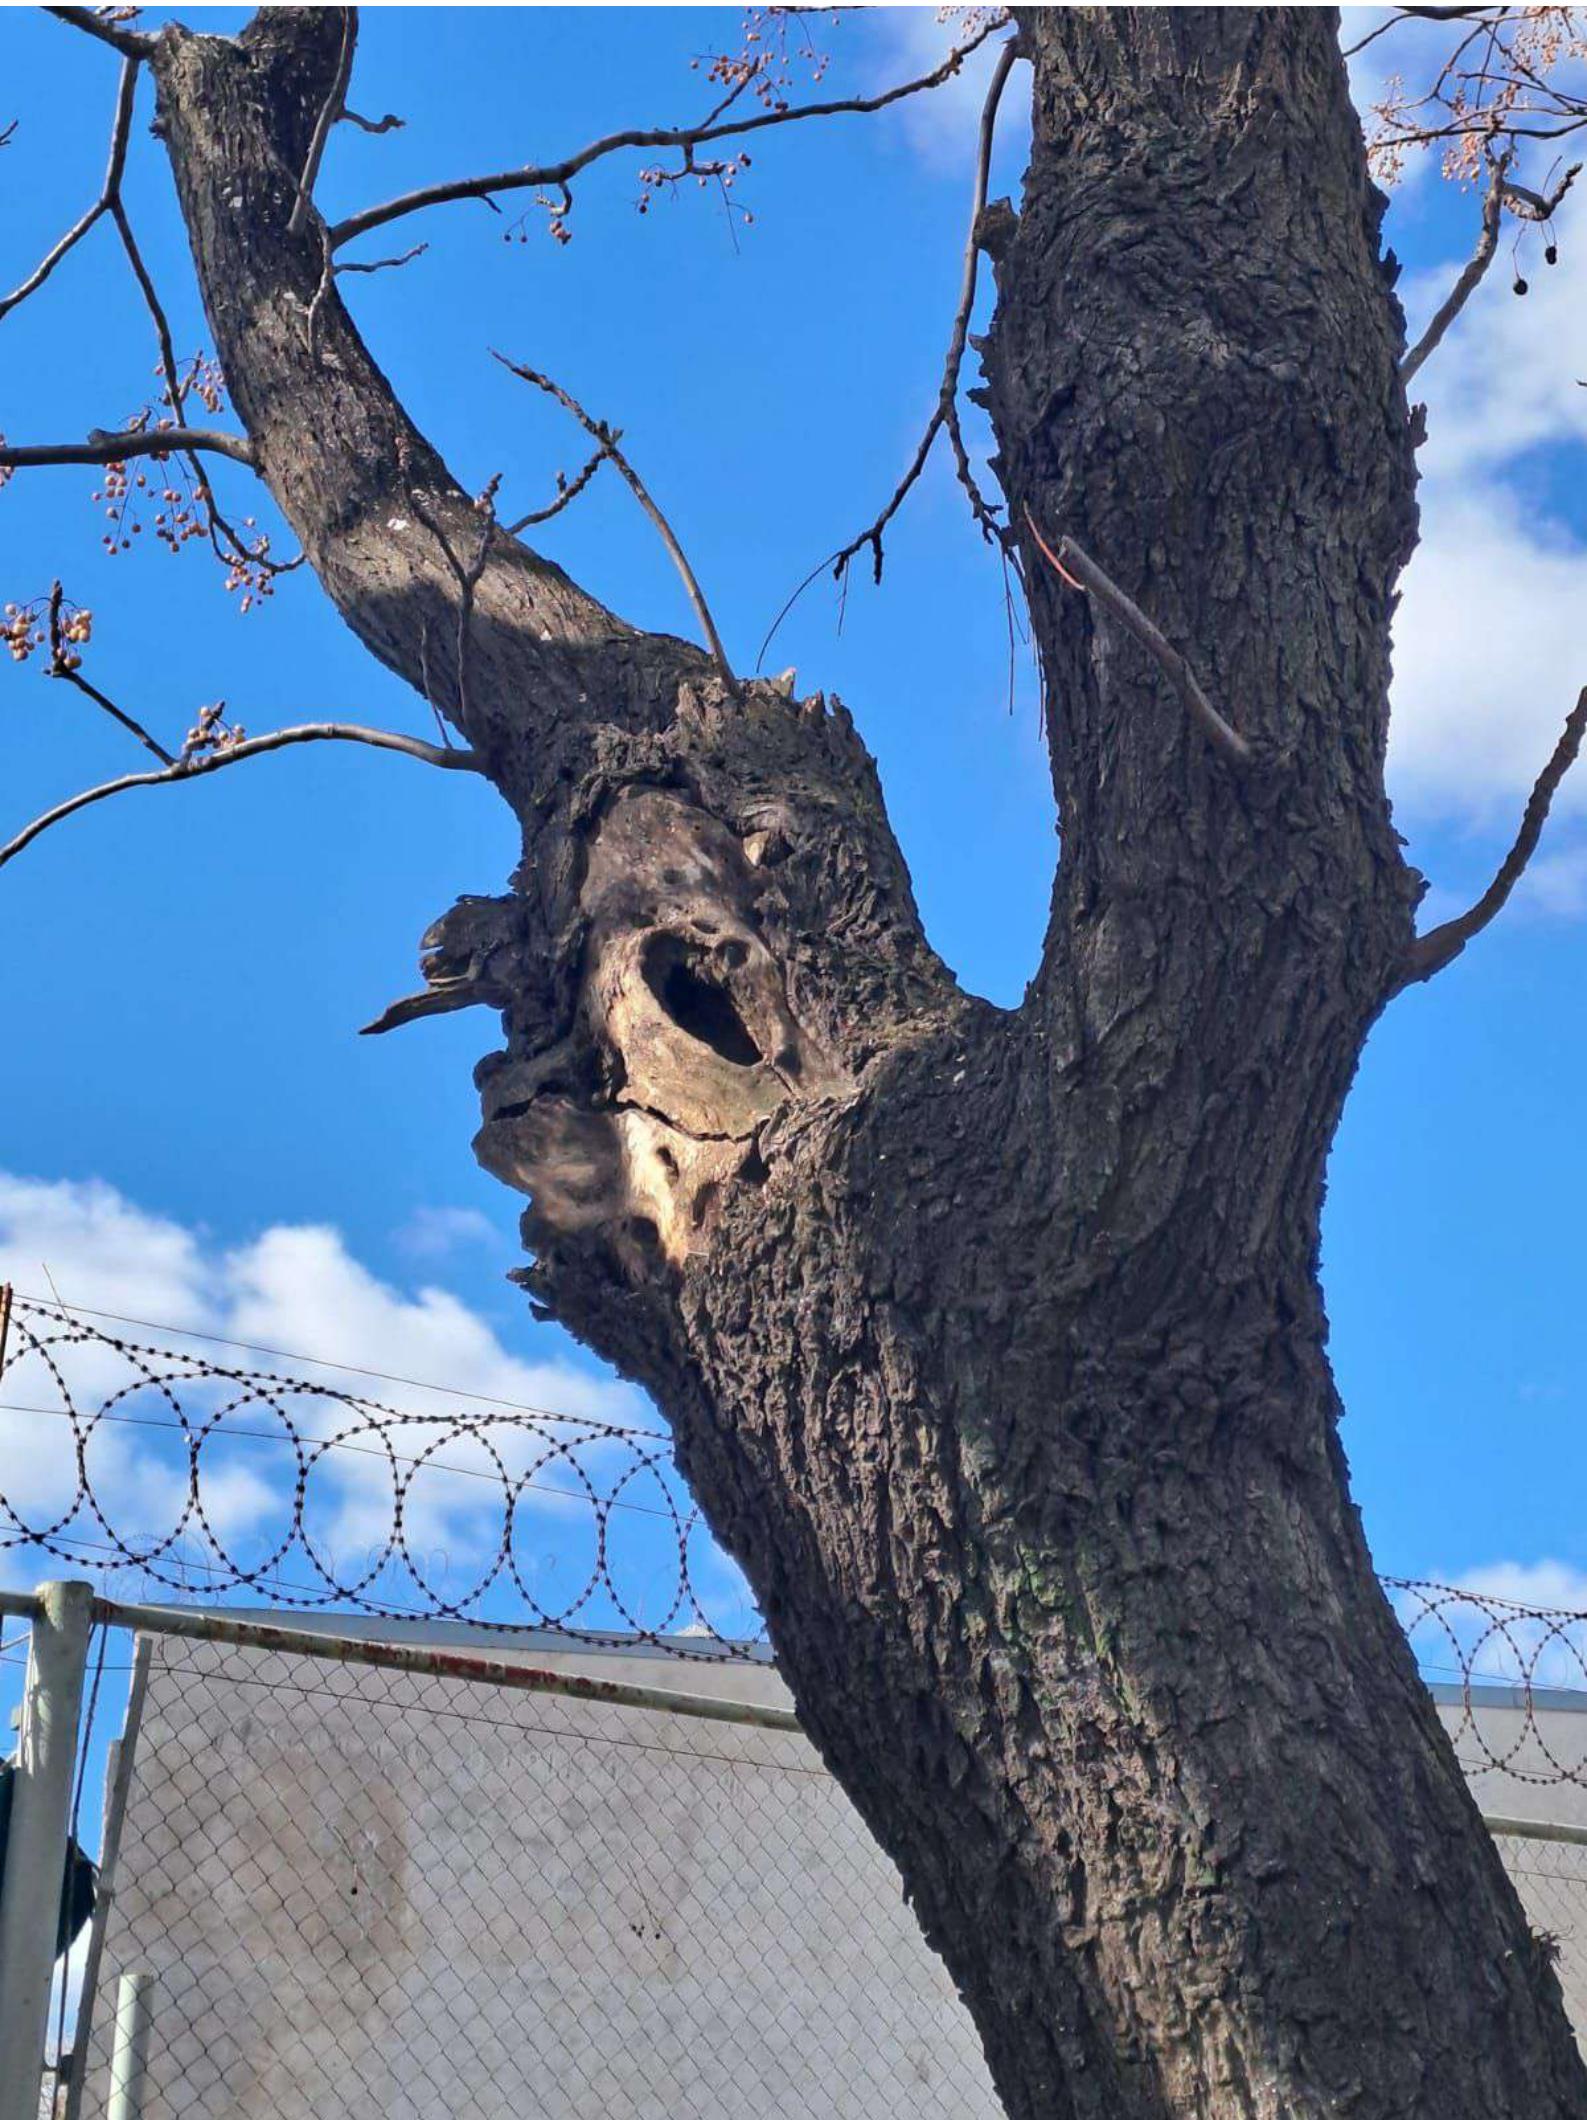
**Foto final
Guamini 3370 Ld6**

Descope de Emergencia en Corredor (lineal).

Ejemplar y ramos principales de gran parte con cavidades grandes y roqueduras, en movimiento.

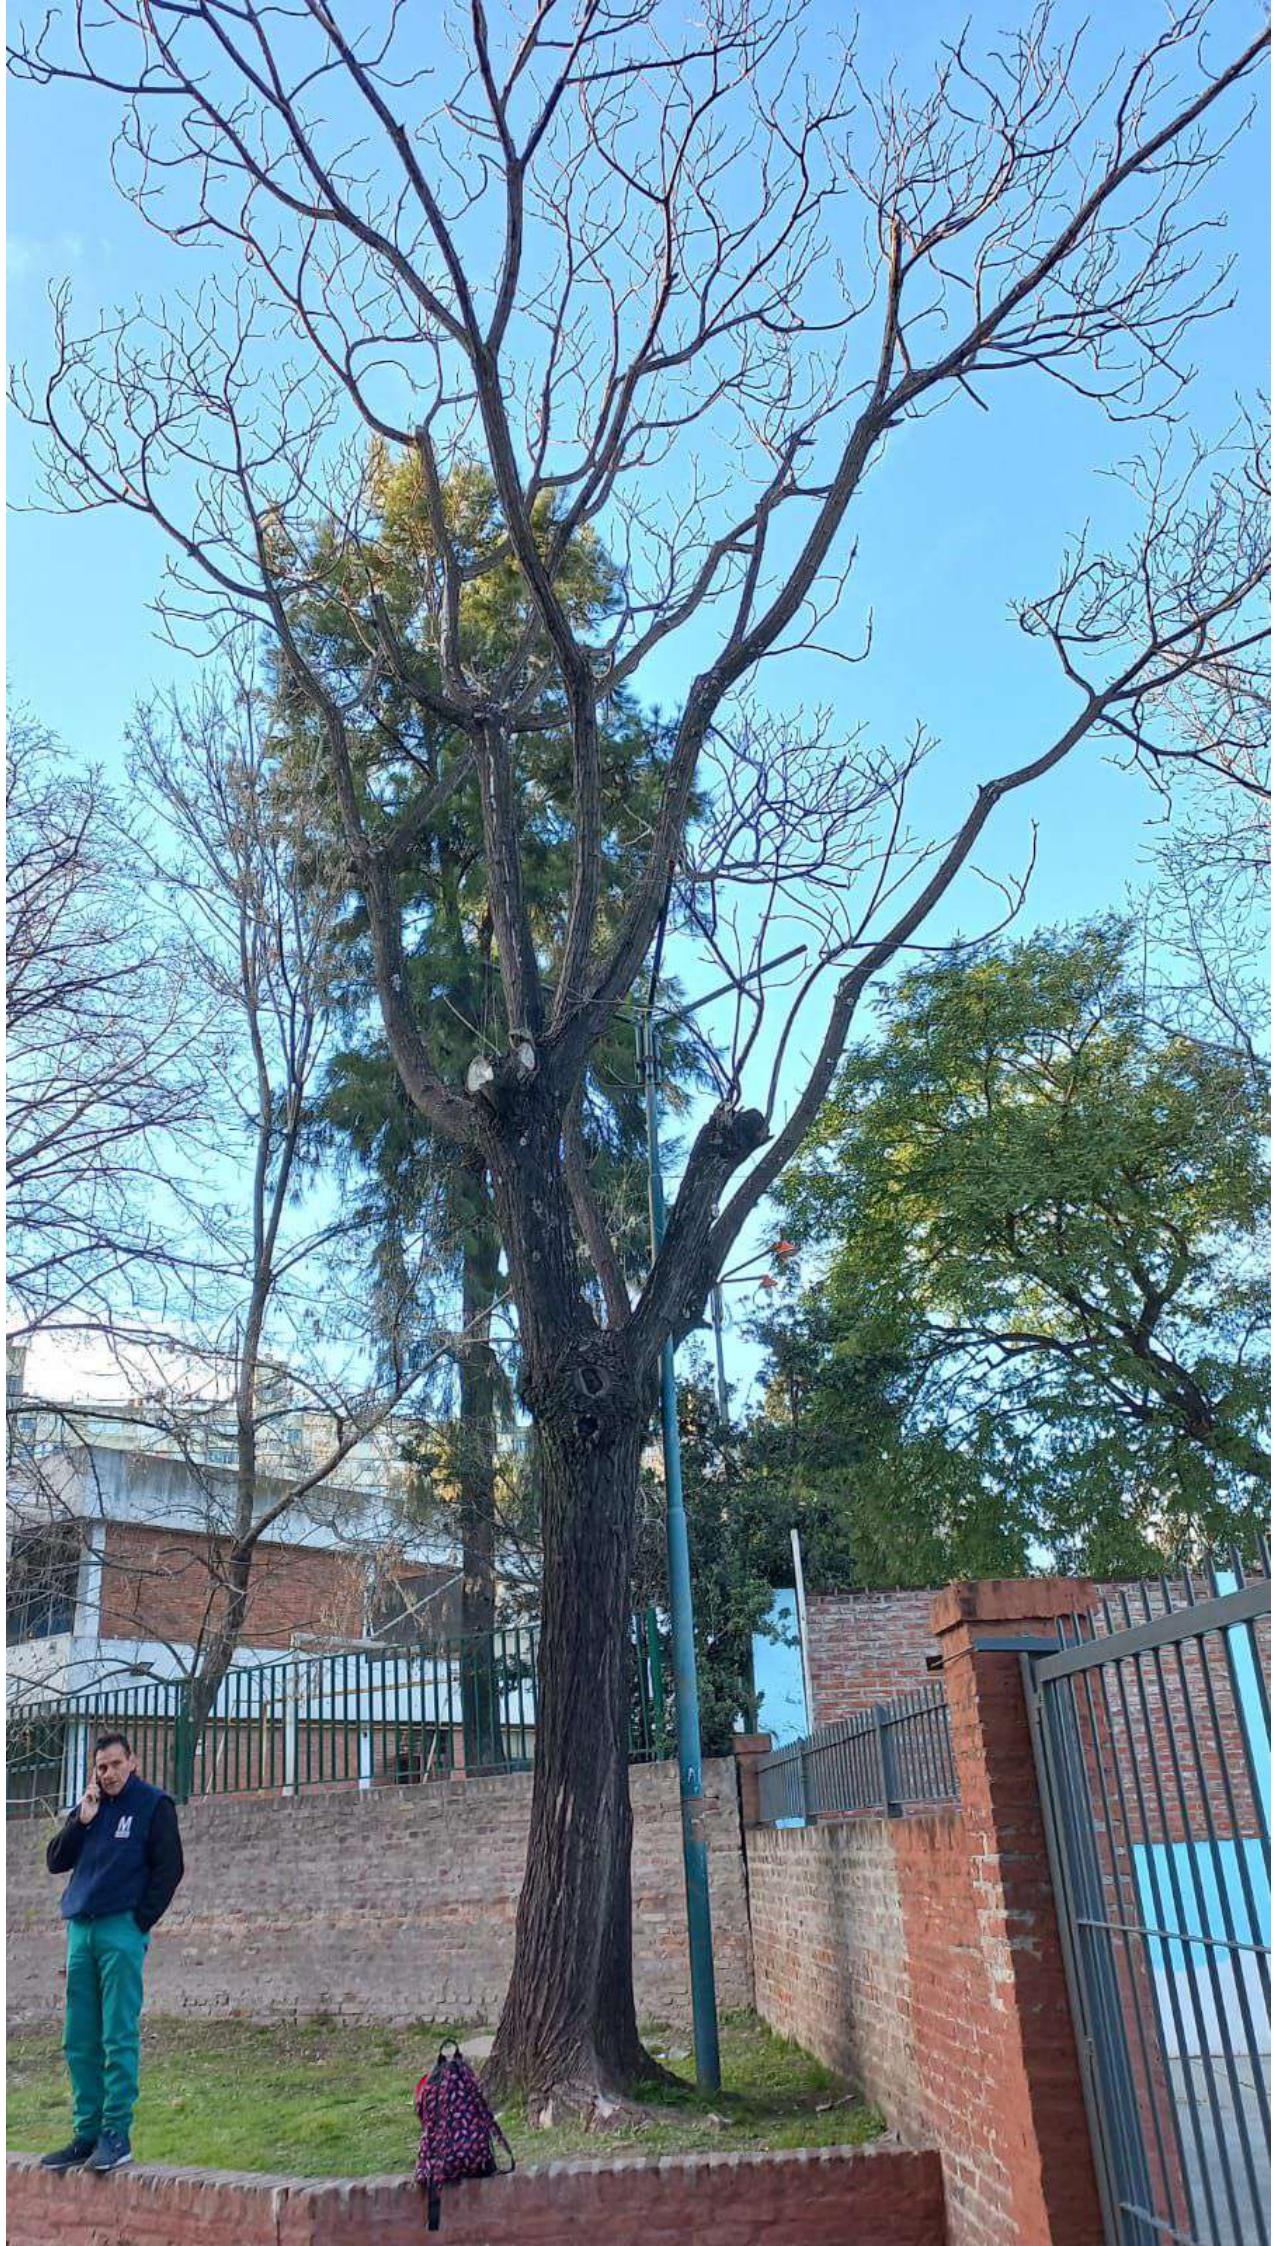
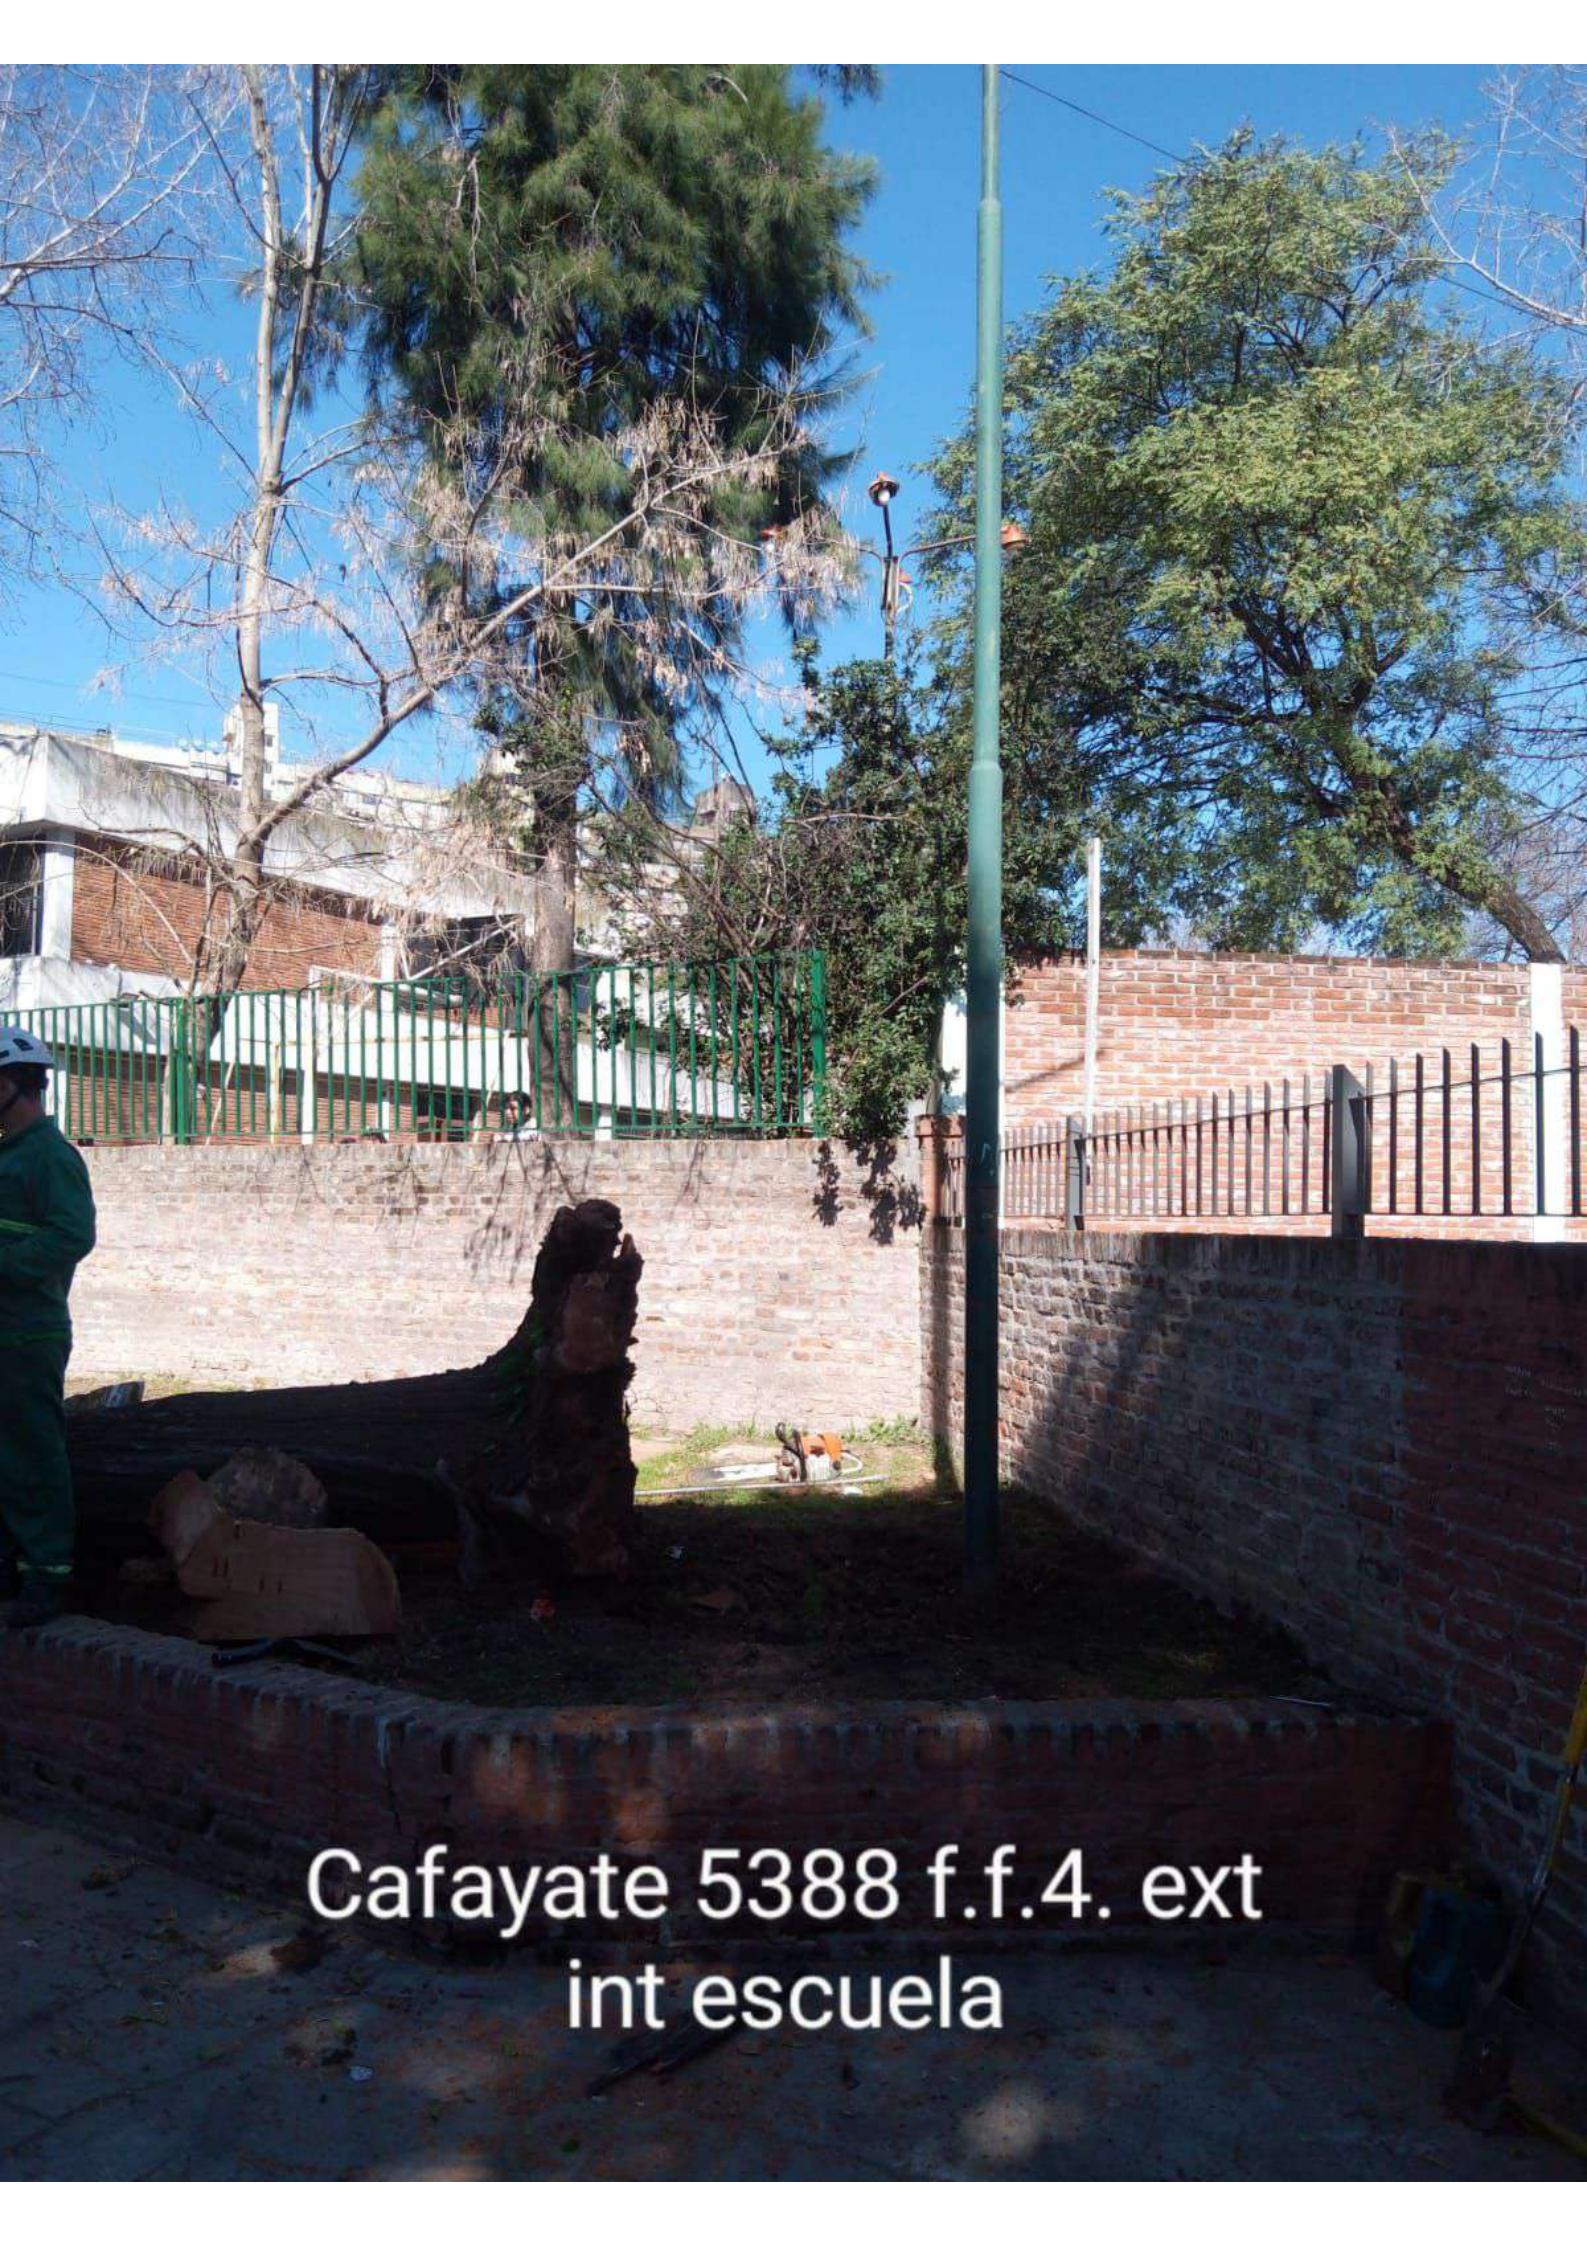
**Cafayate 5388 f.f.4. ext
int escuela**

Extracción de emergencia de ejemplar seco en establecimiento EPC N° 15. DR calle Alberto Monilli.
 Dirección Cotayote 5300.

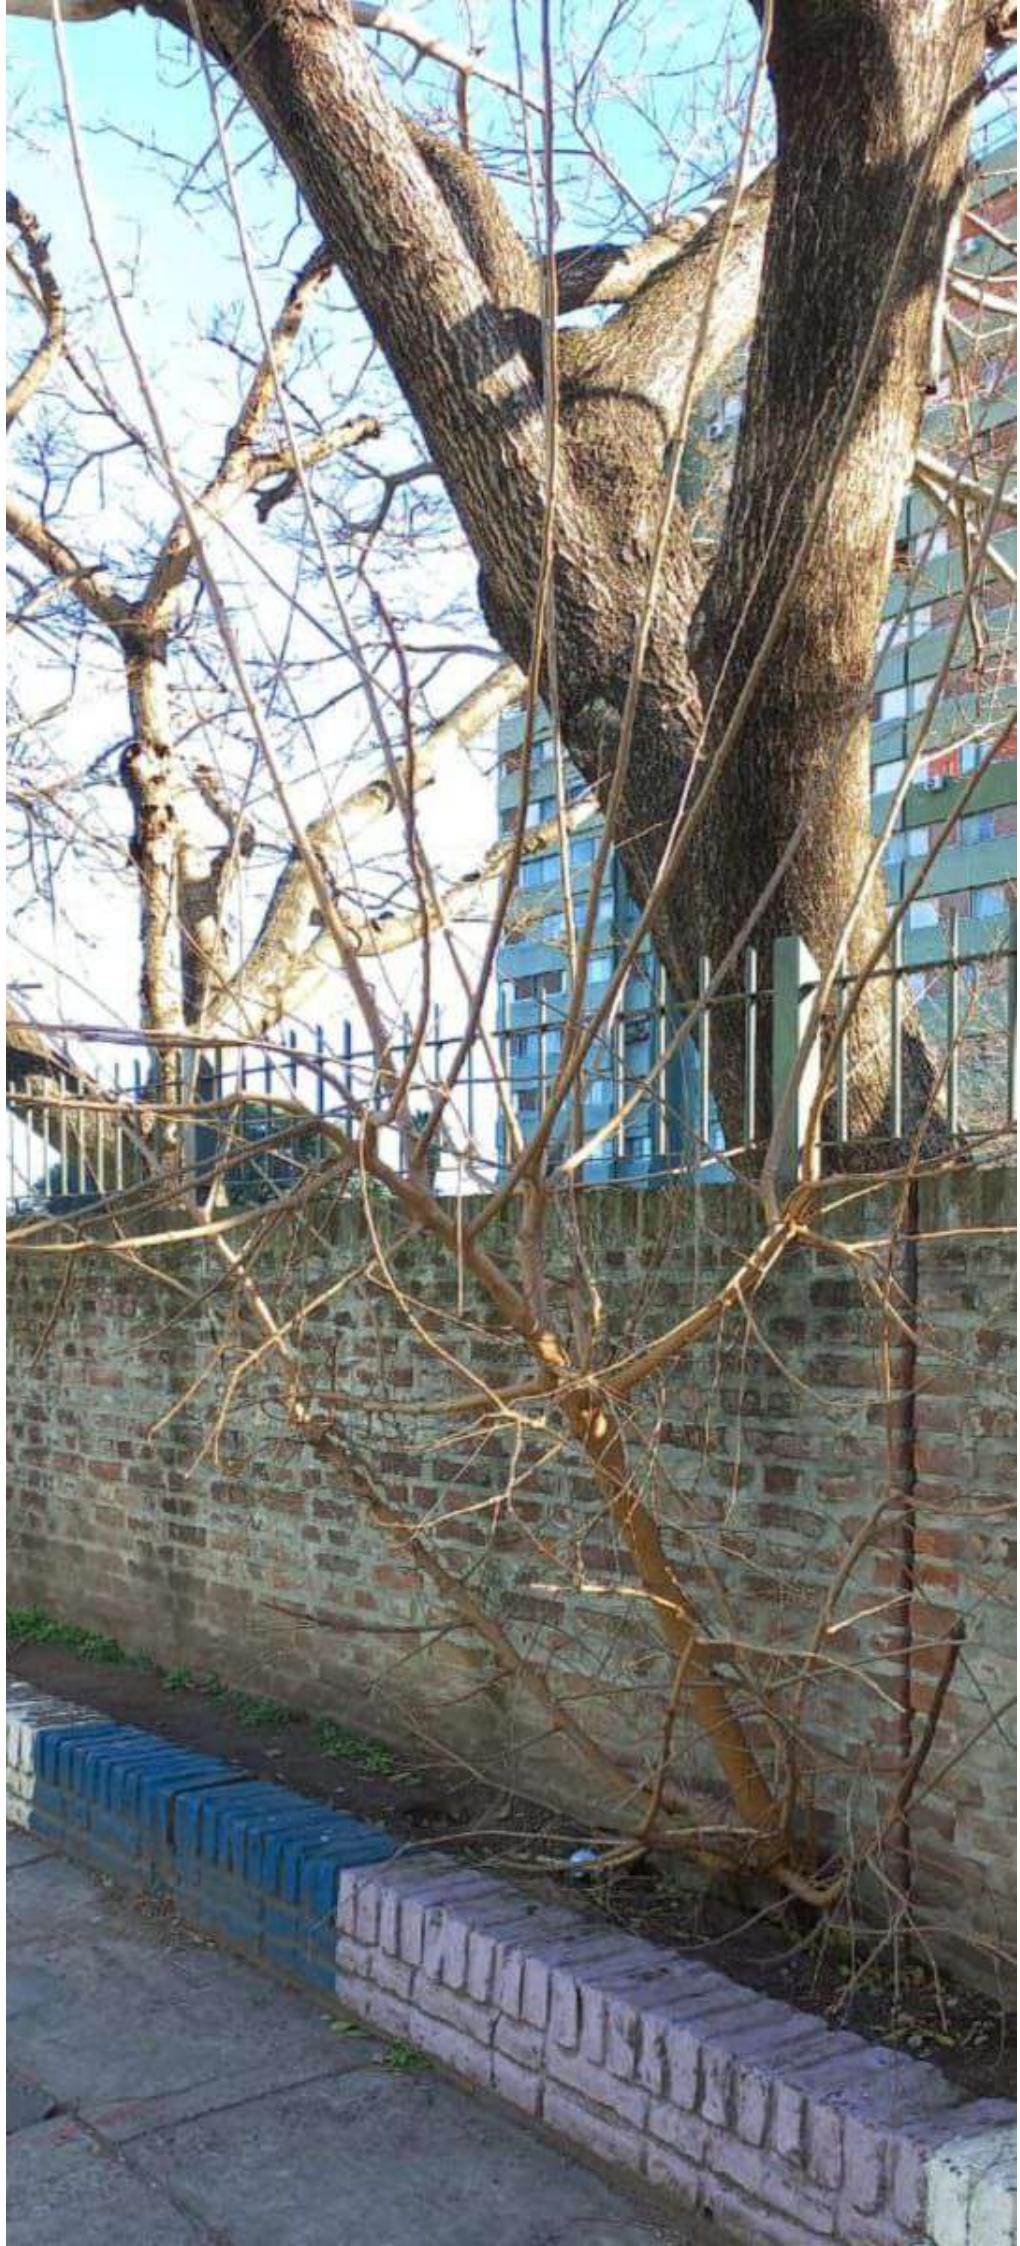
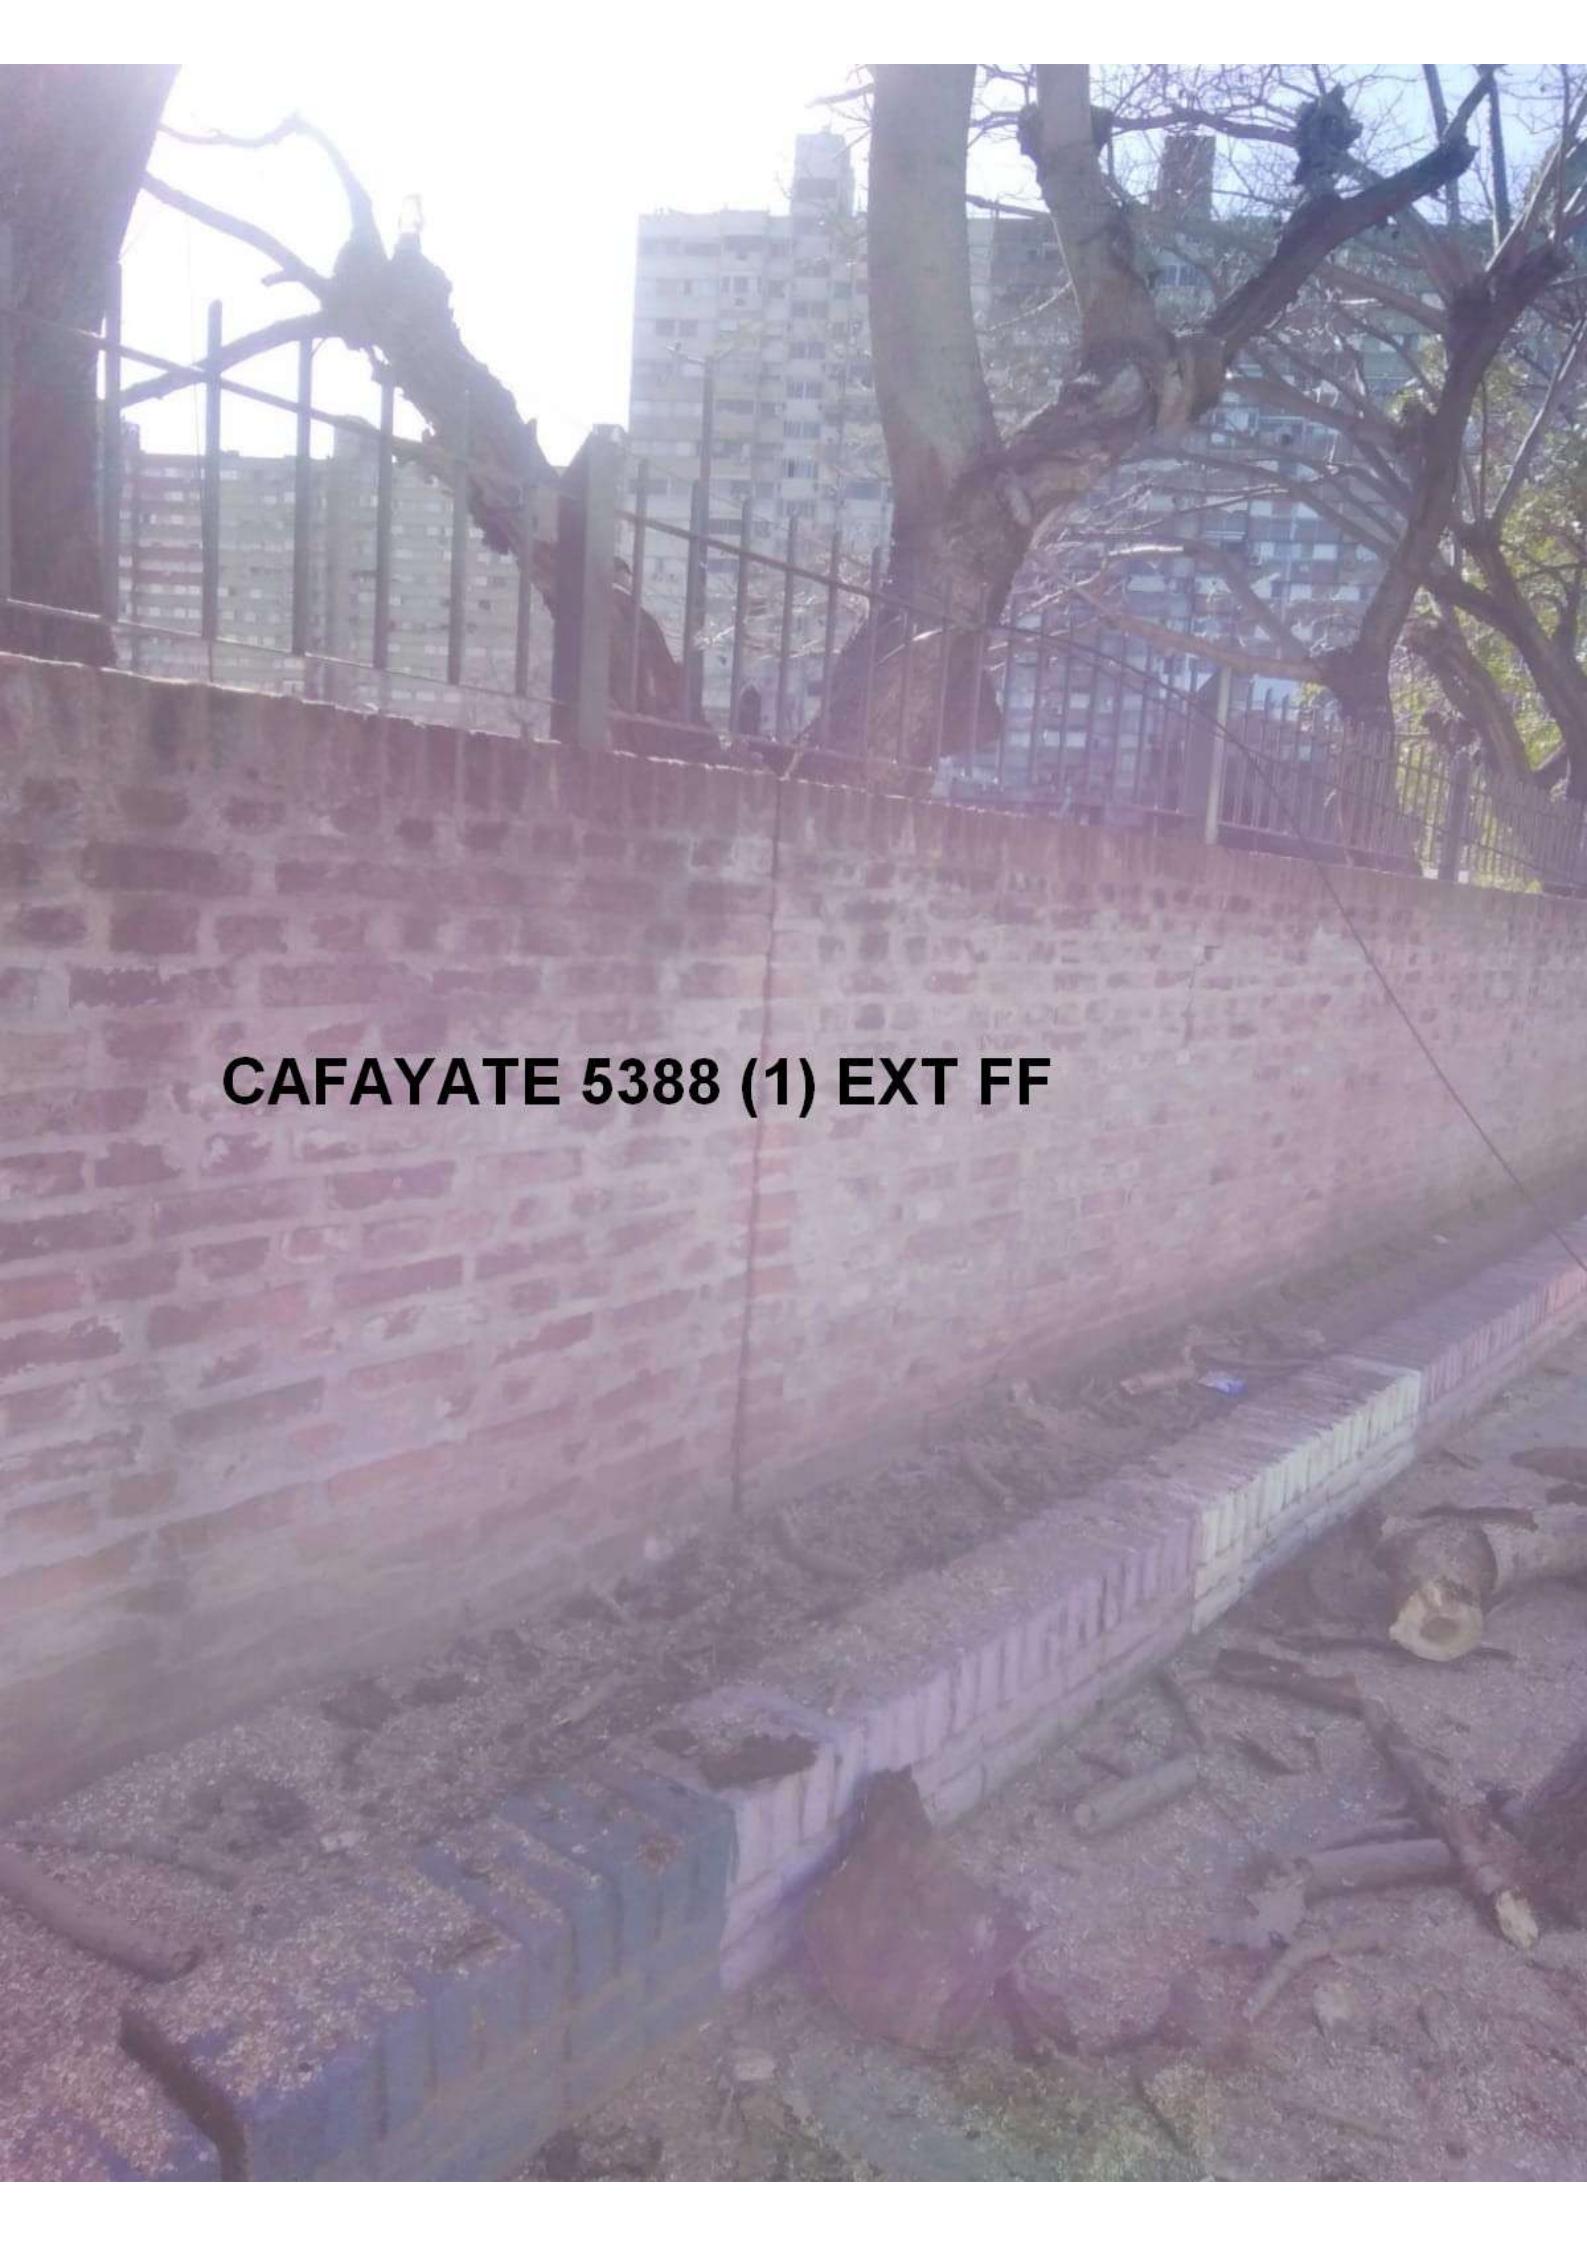
CAFAYATE 5388 (1) EXT FF

Extracción de emergencia de troncos, por presencia movimientos e inclinaciones pronunciadas, todo el potro de actividad de menor tamaño. Si lo mismo mantiene postura excesiva rotación que resulta peligroso a vecinos.

Establecimiento EPC N° 15 DR. Cesar Alberto Veronelli
Dirección Cojapte S38B
