Resolución Presidencia Junta Comuna

Referencia: Resolución Arbolado - Extracciones de Emergencia – Año 2024

Planilla de Inspección de Árboles

Referencia: Agosto 2024 Extracciones emergencia

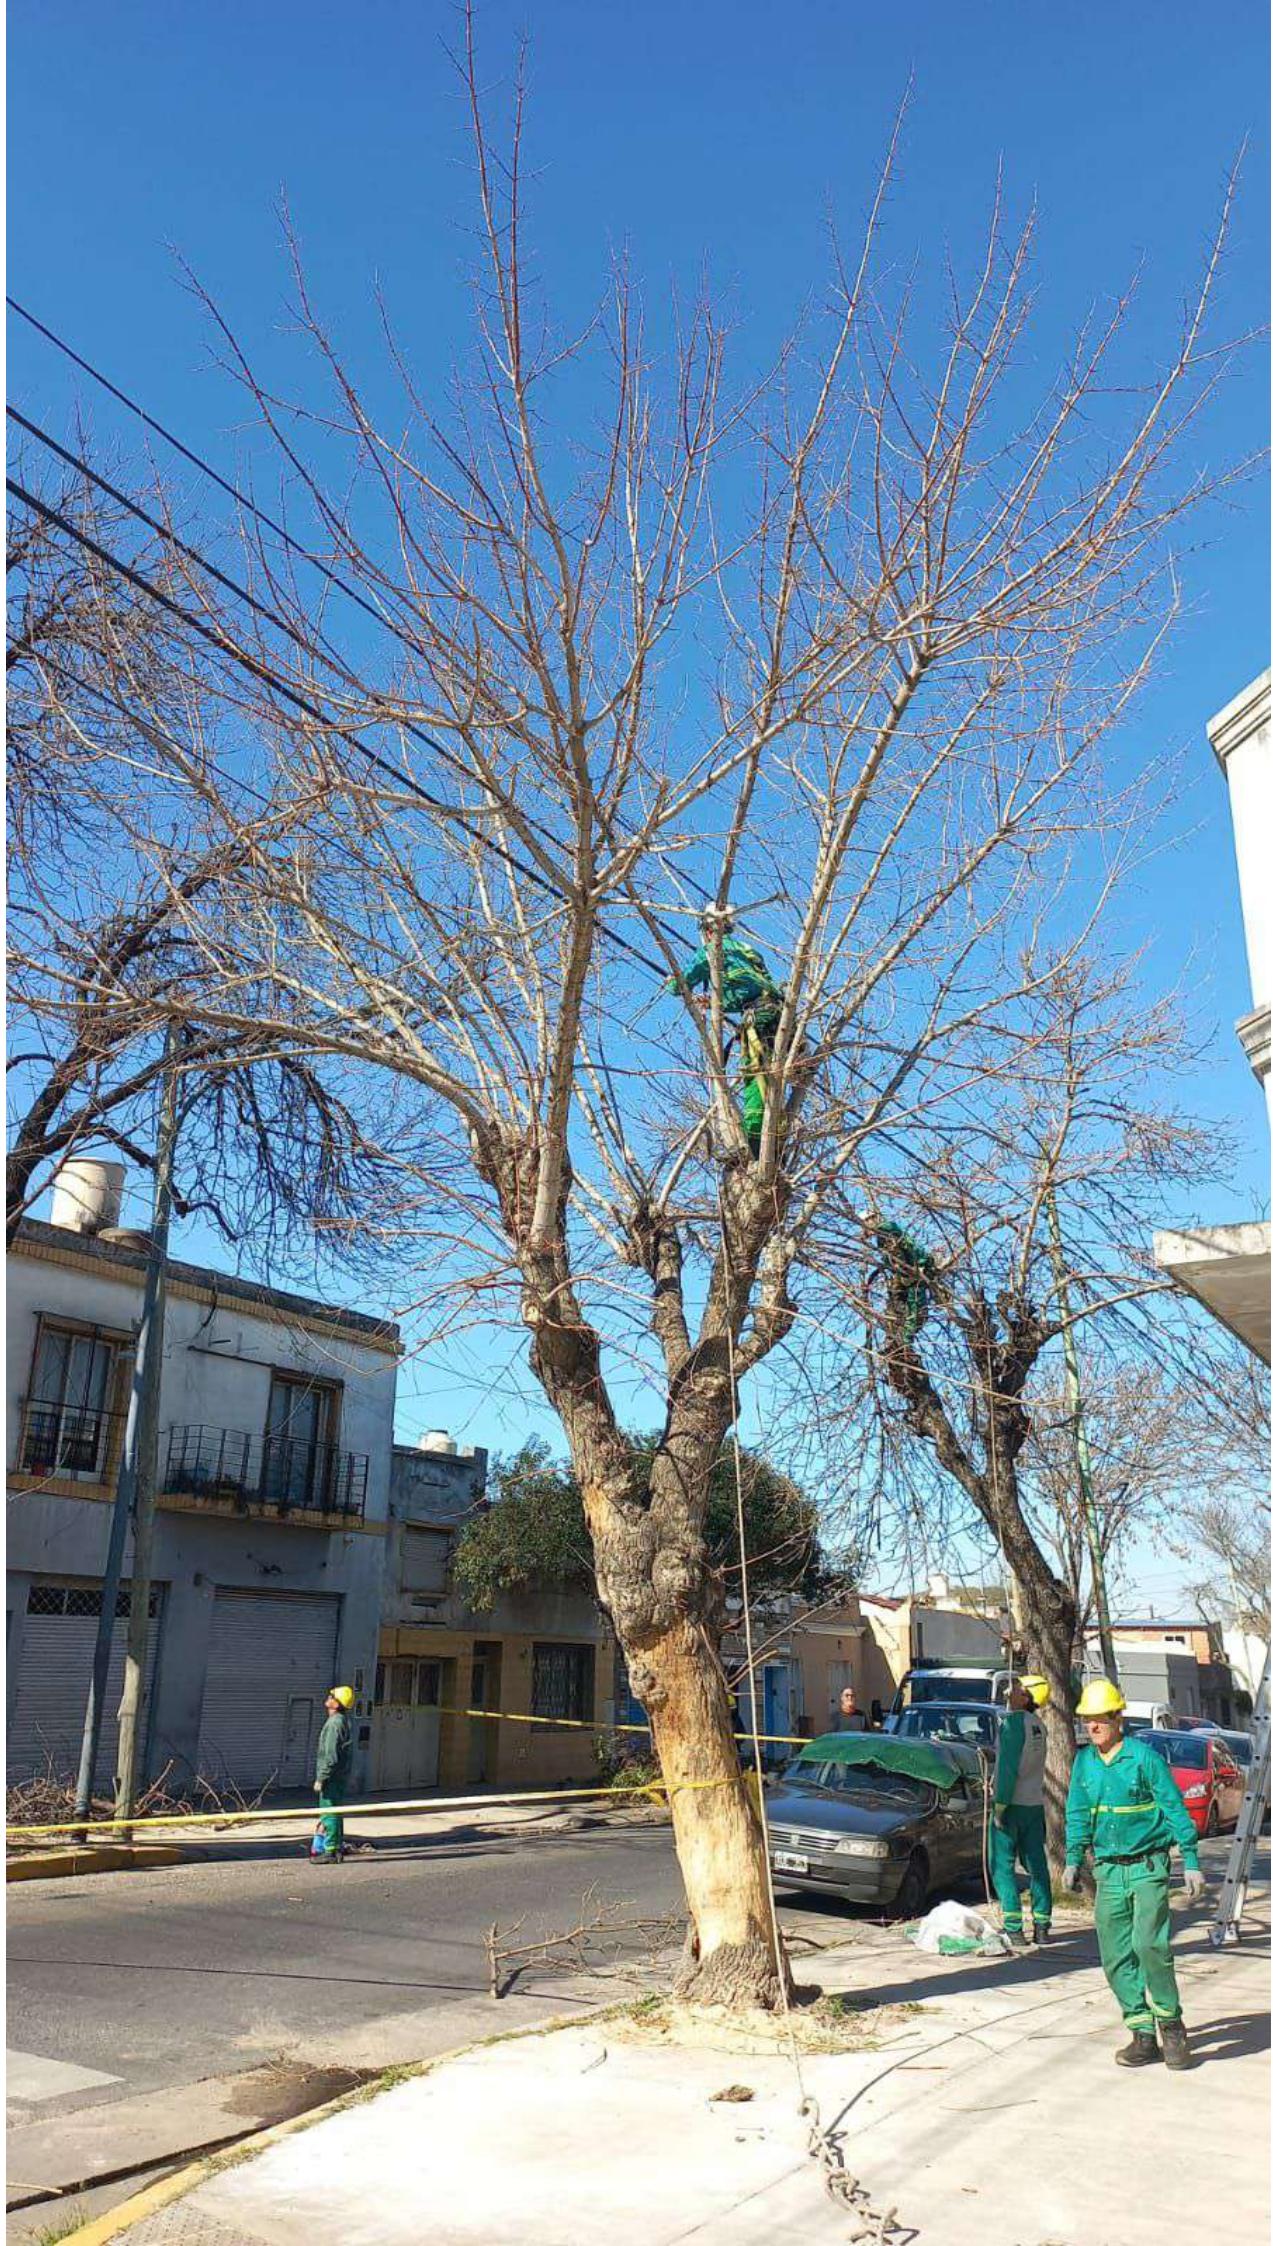
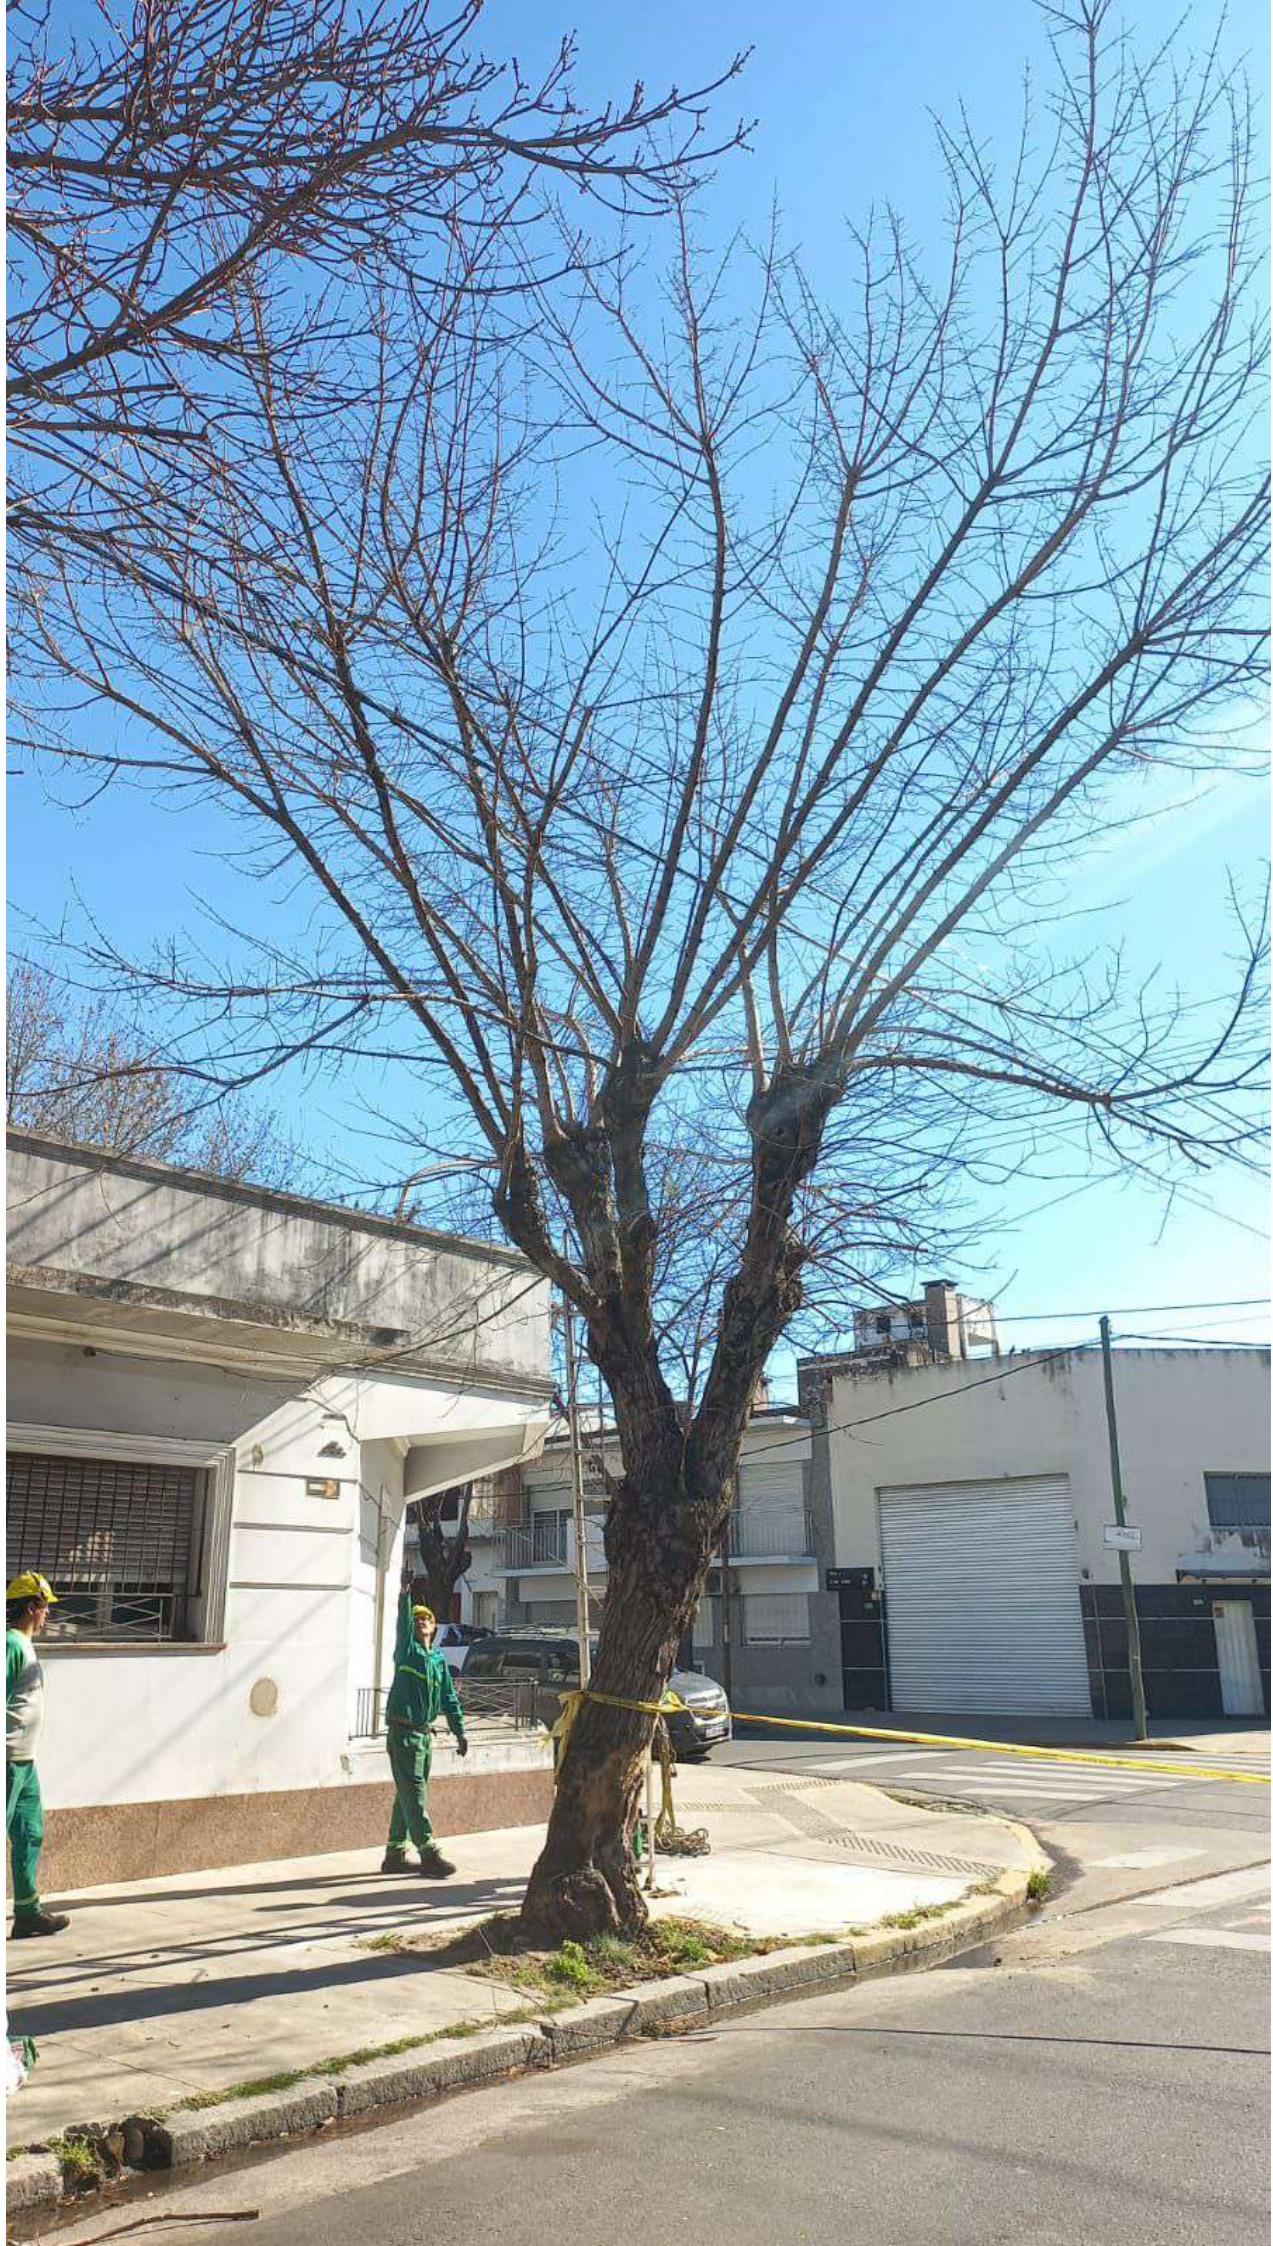
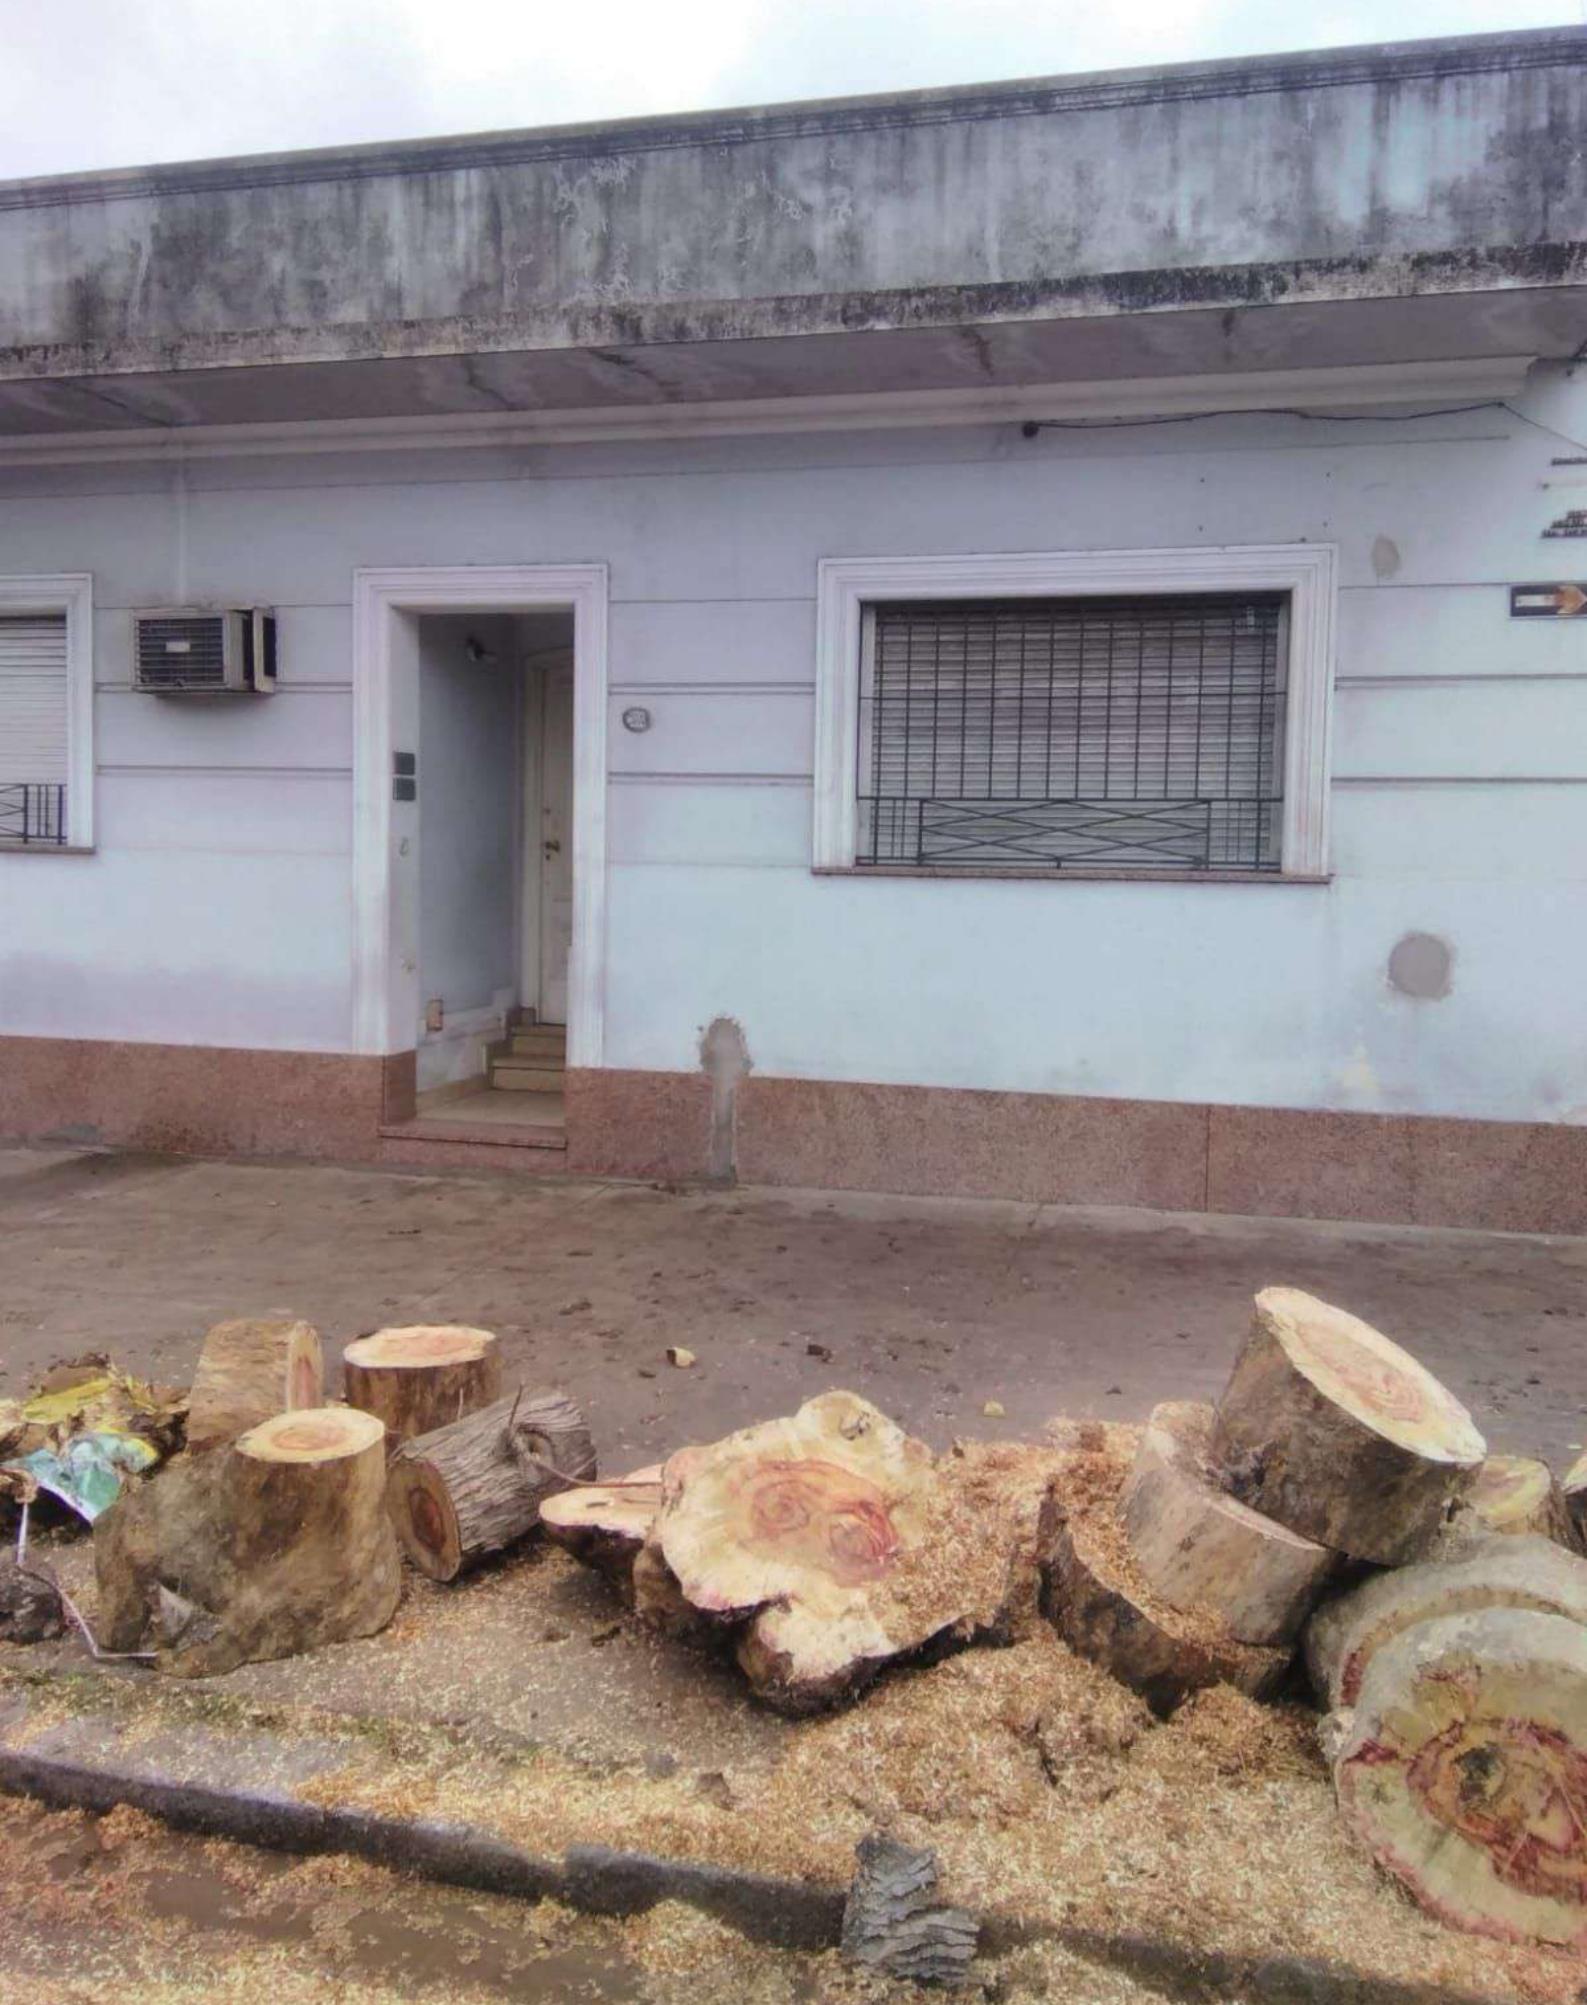
Extracción EMERGENCIA

Sin Veredo

DESCOPADO EN LINEAL

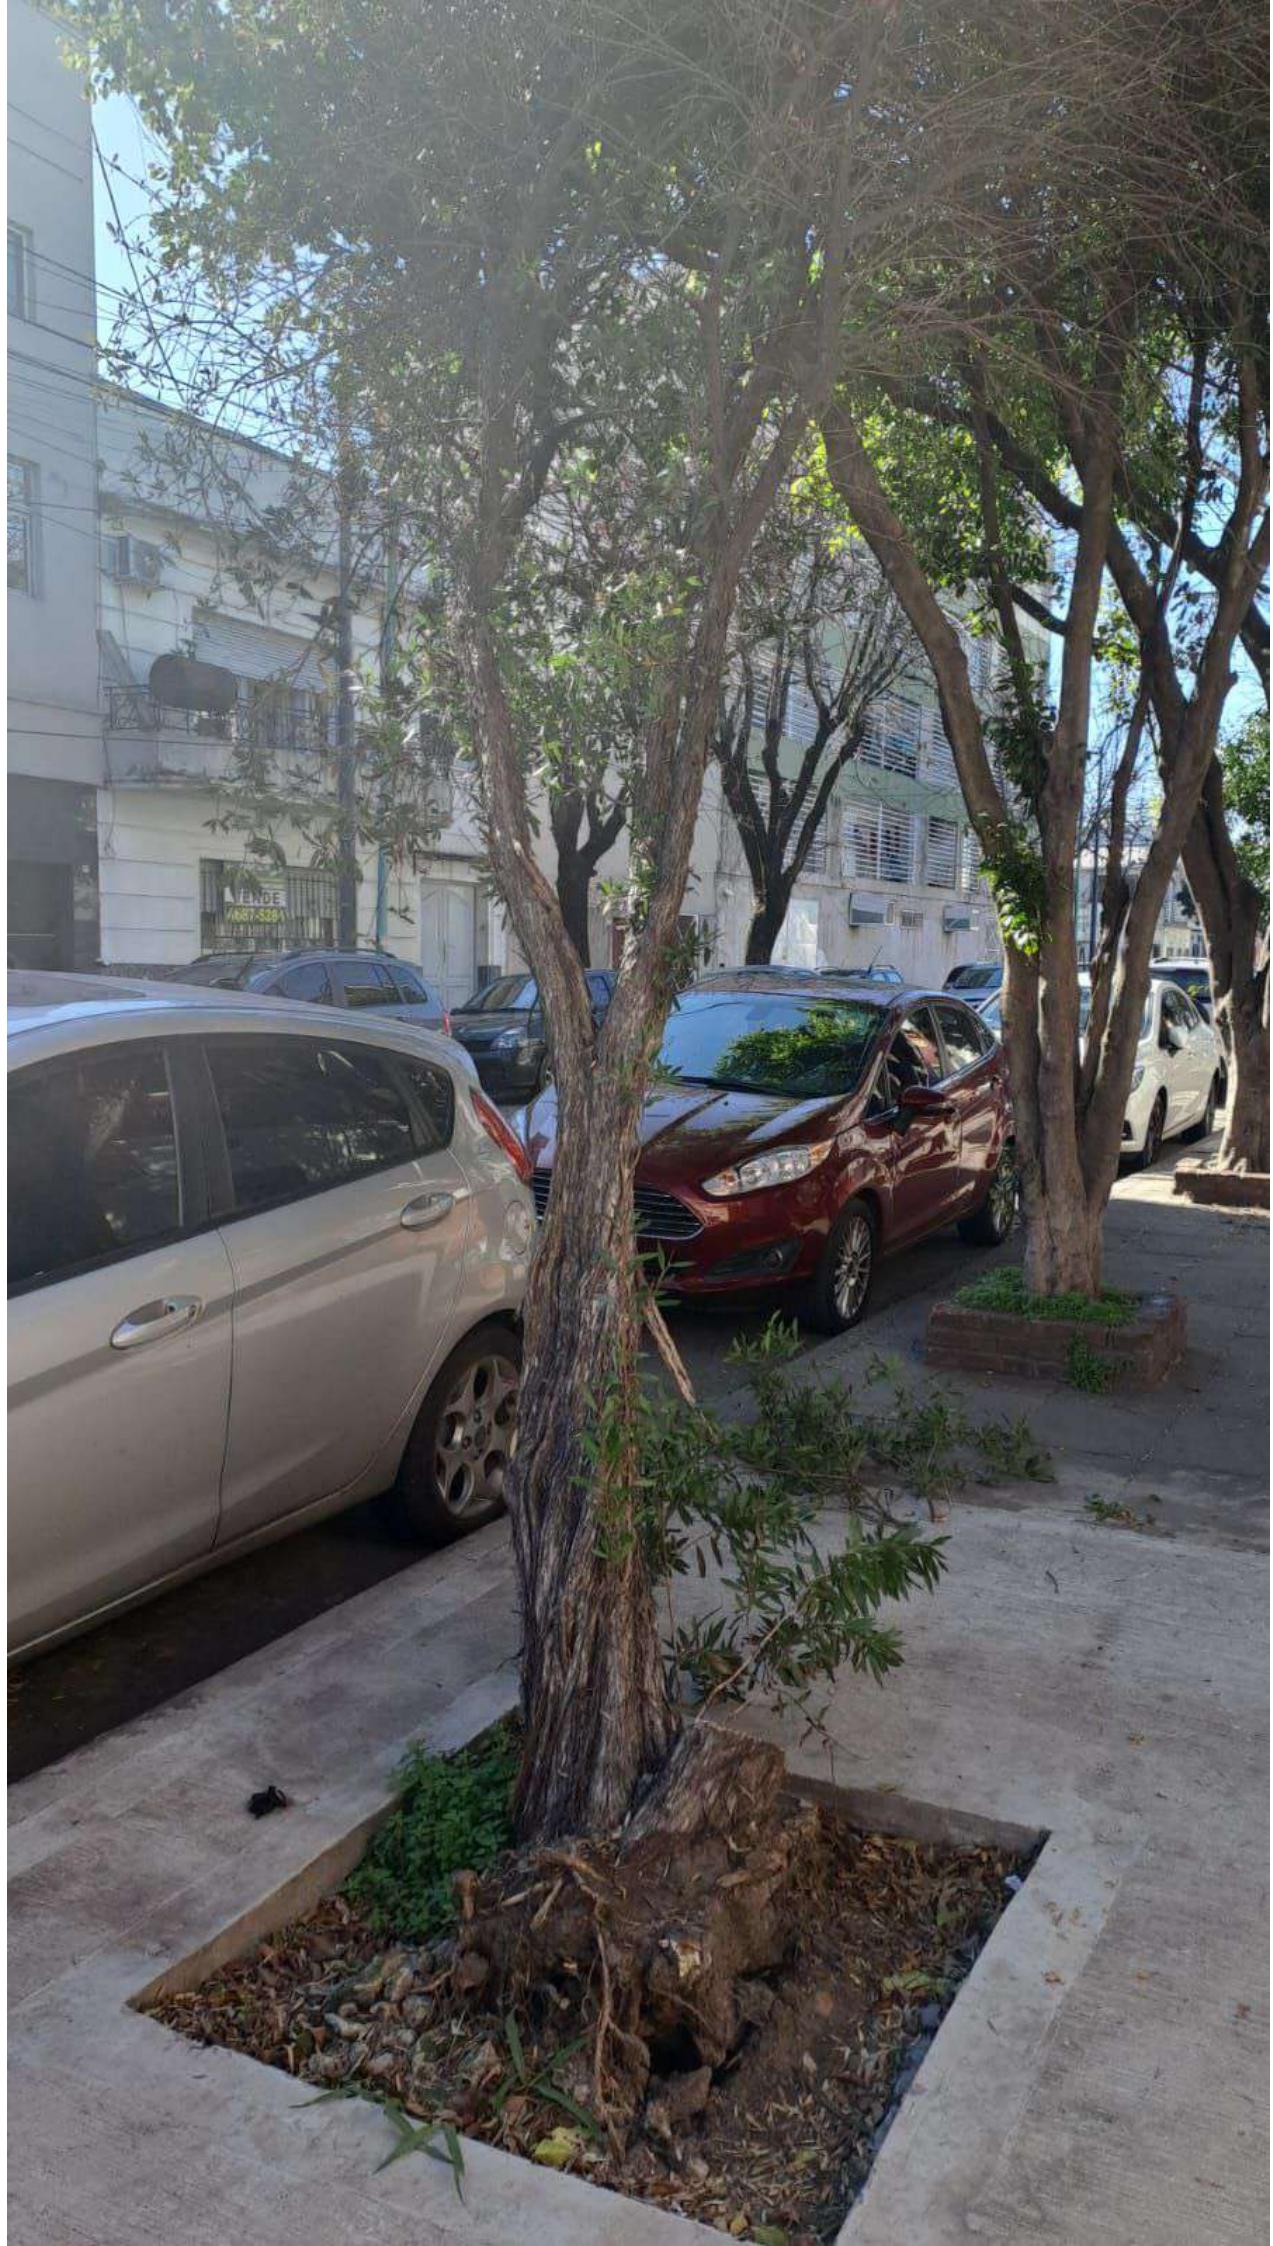
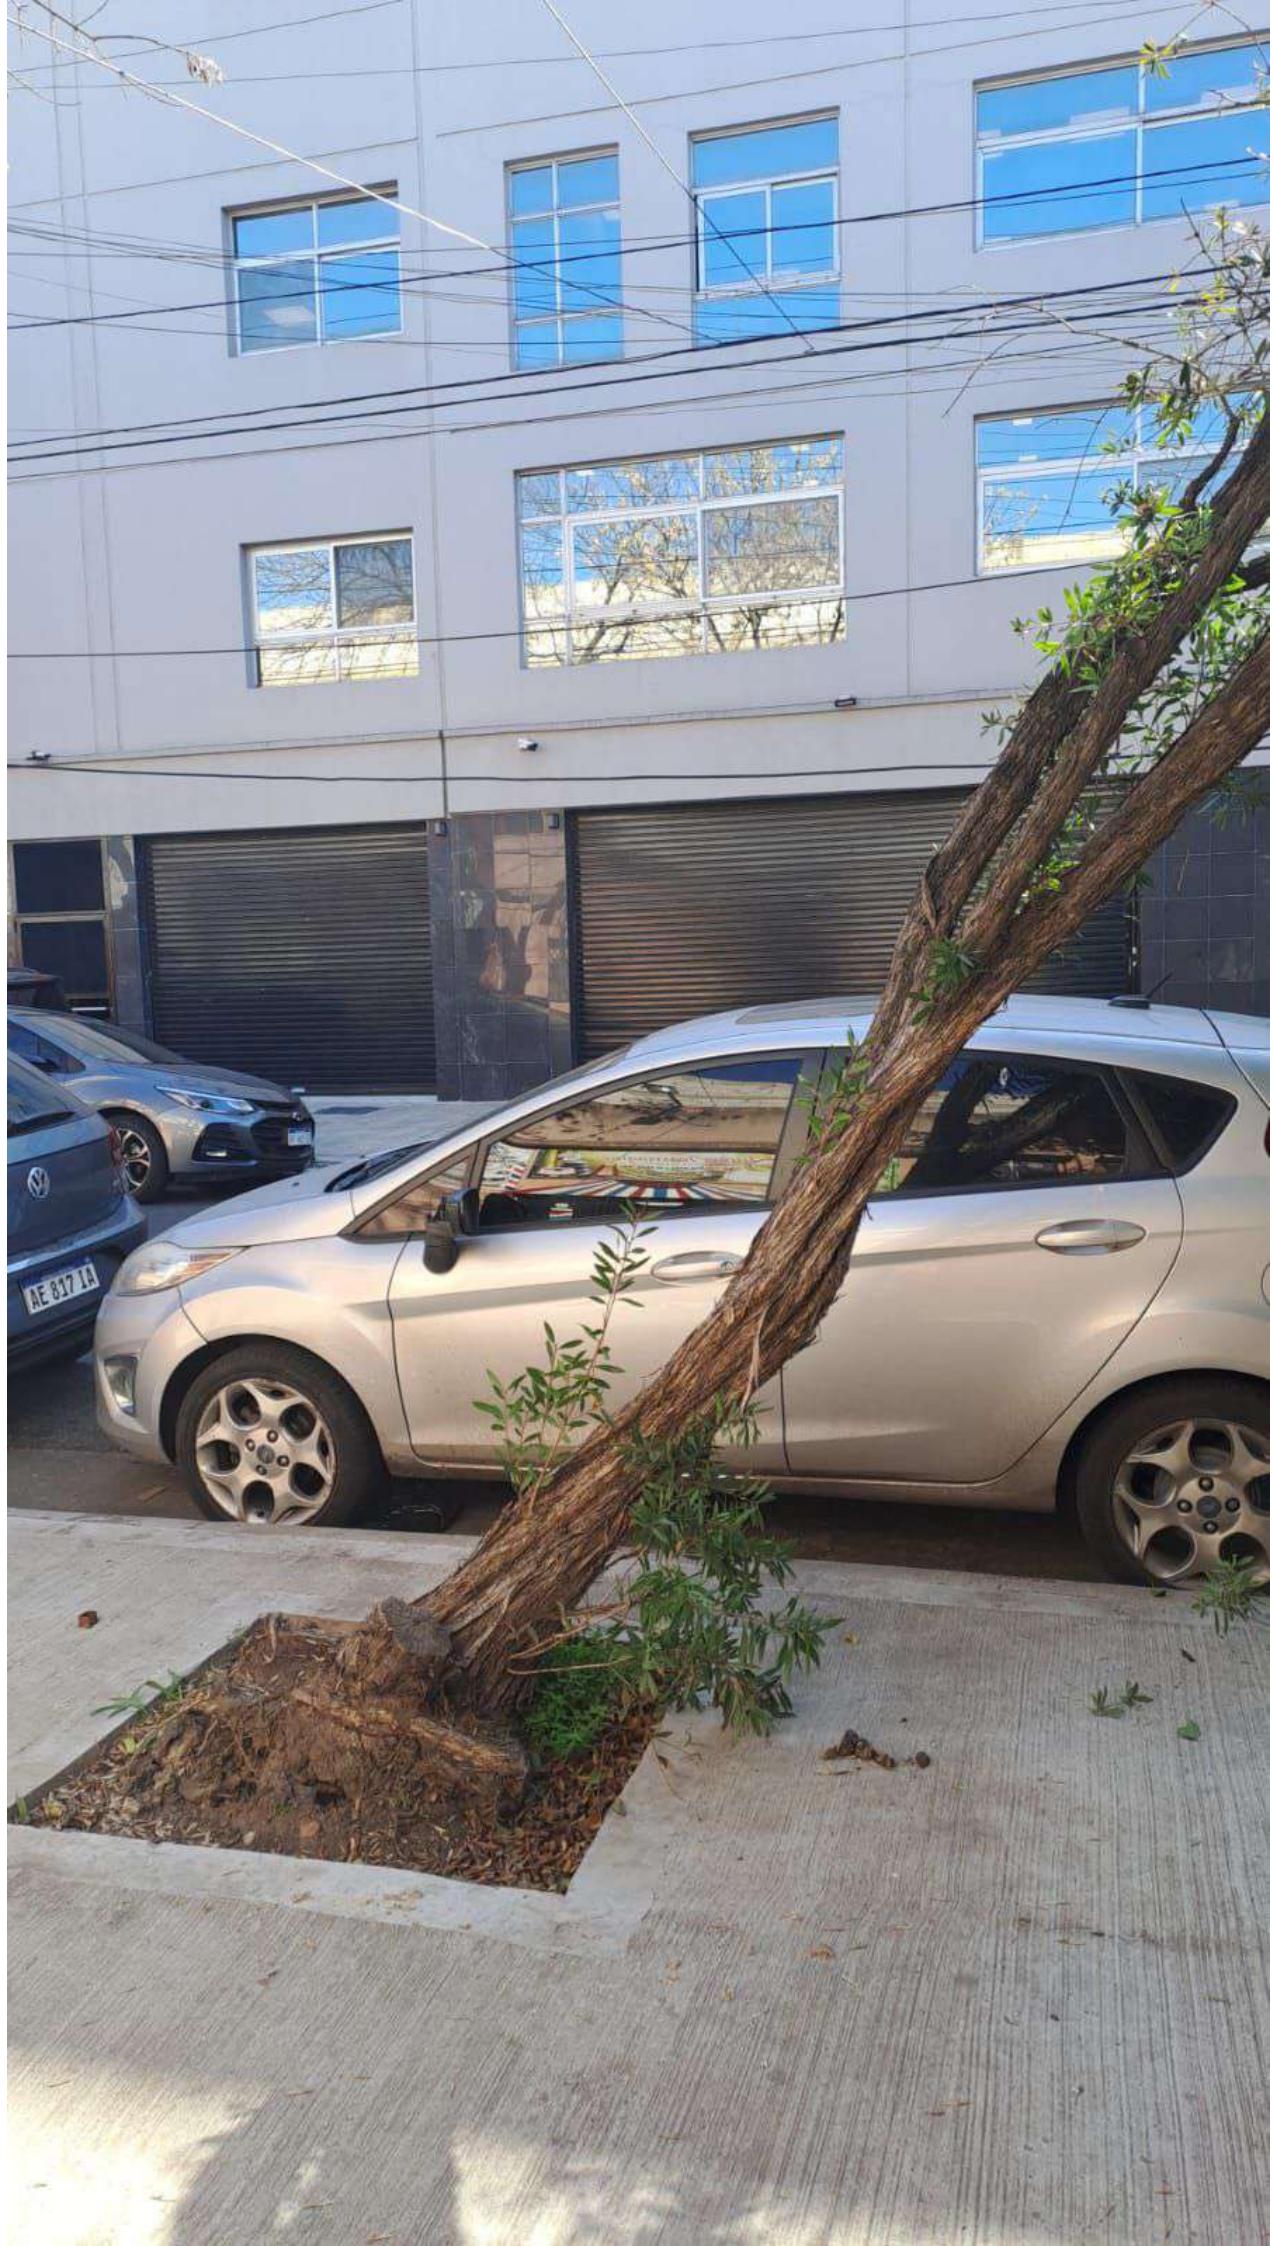
ejemplar descolgado; Apoyado sobre tronco.
 Se solicite extinción en
 Emergencia

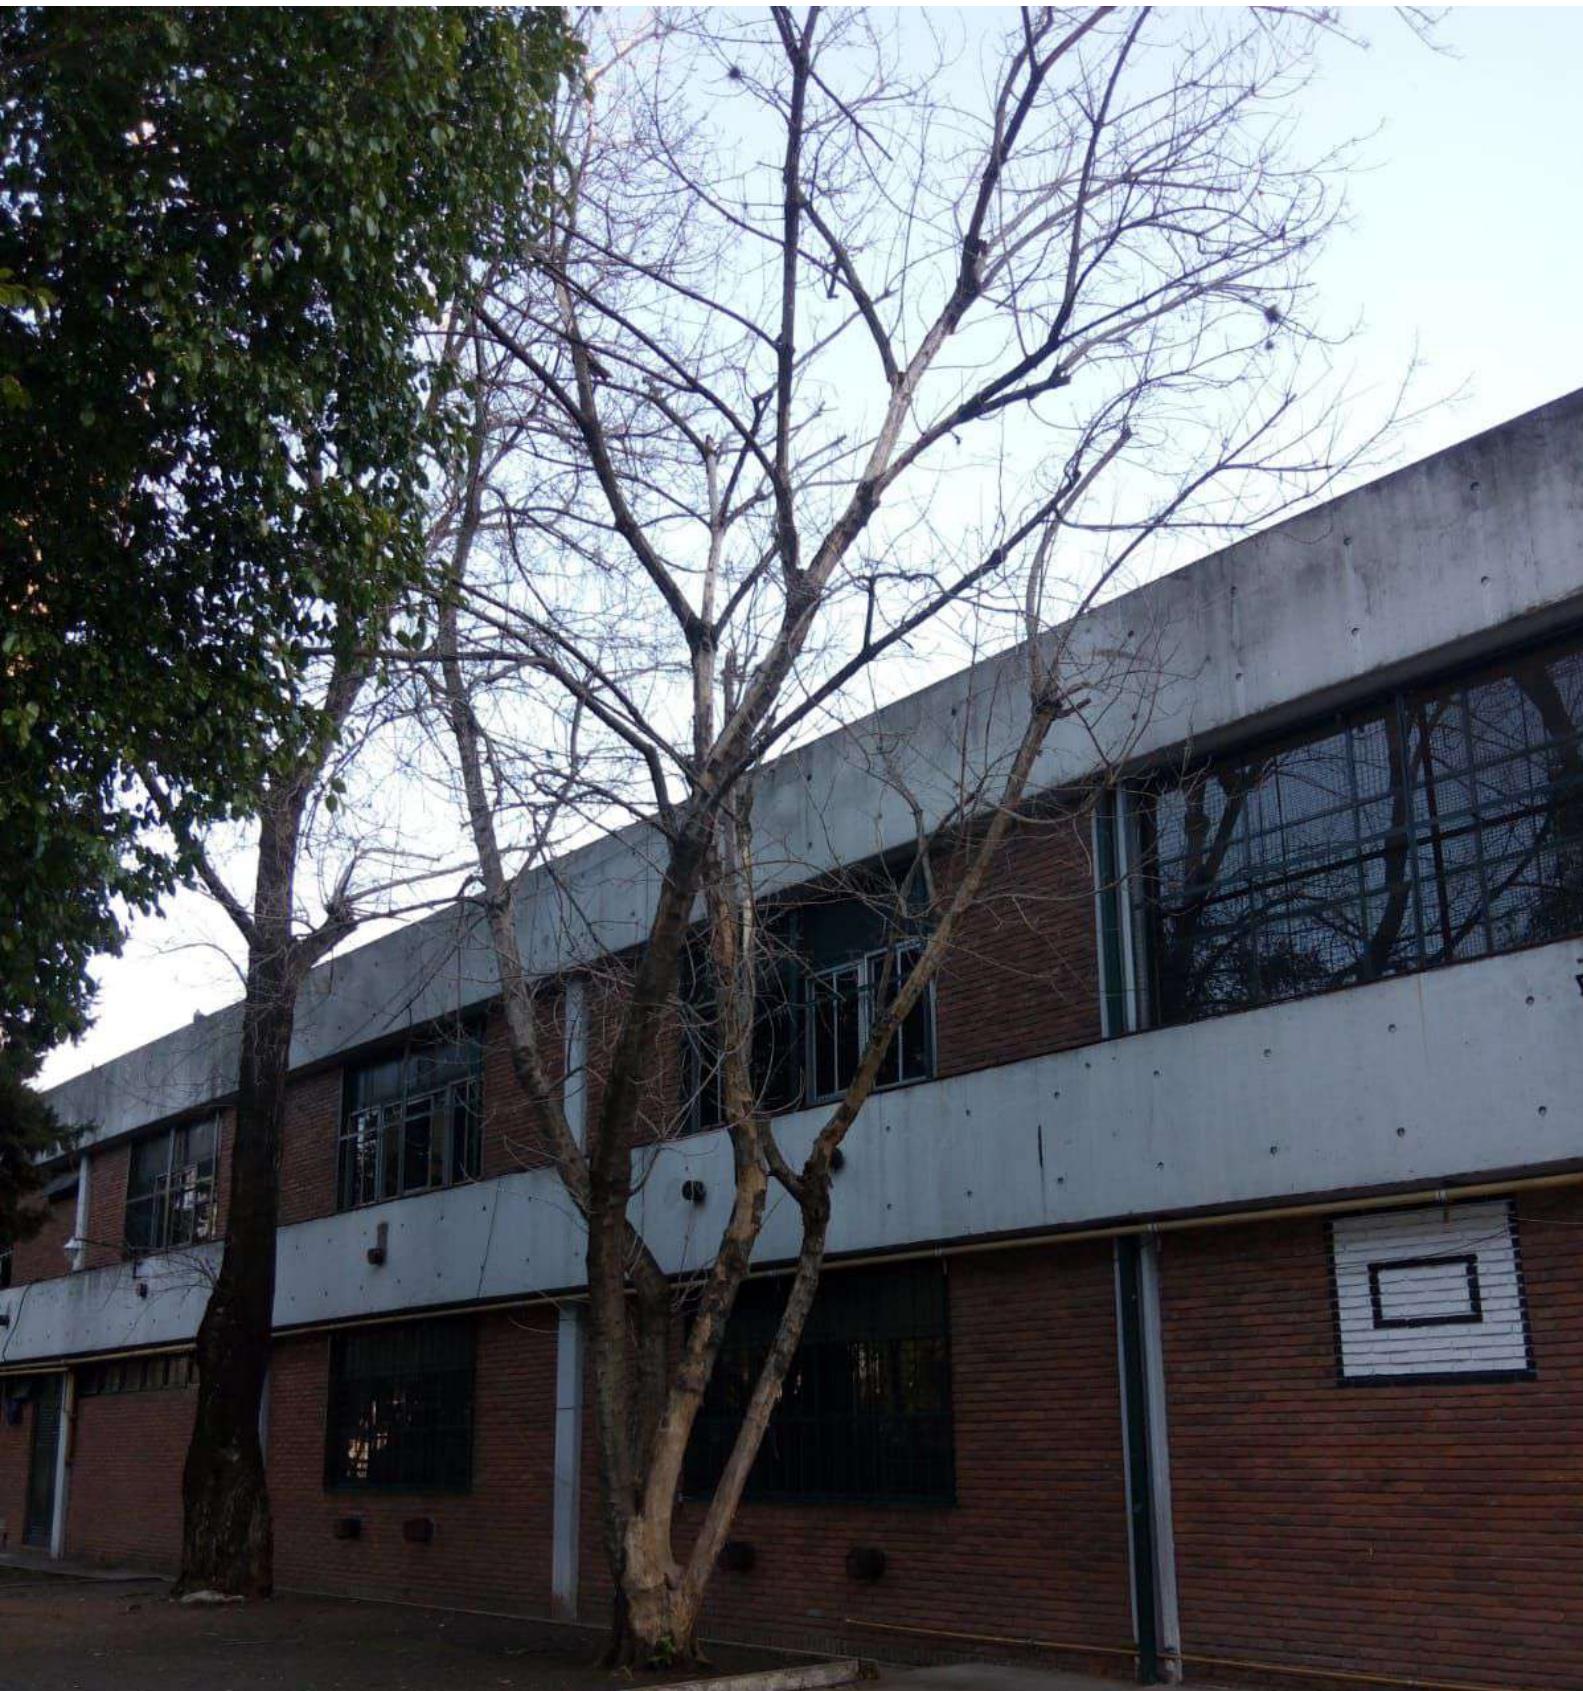
Berón de Astrada f.i.1.
ext. Interior escuela

- MONO 17/3 = MONO que ha crecido contra reja de patio de jardín del fultonelo. Tronco visible en muro y mono -
 EX. P. ALTA

ALAMO 65/11: ubicado en patio lateral y principal. Presente conellos, desbalanceamiento en ramos principales en gran parte.
 EXTRACCIÓN P. ALTA.

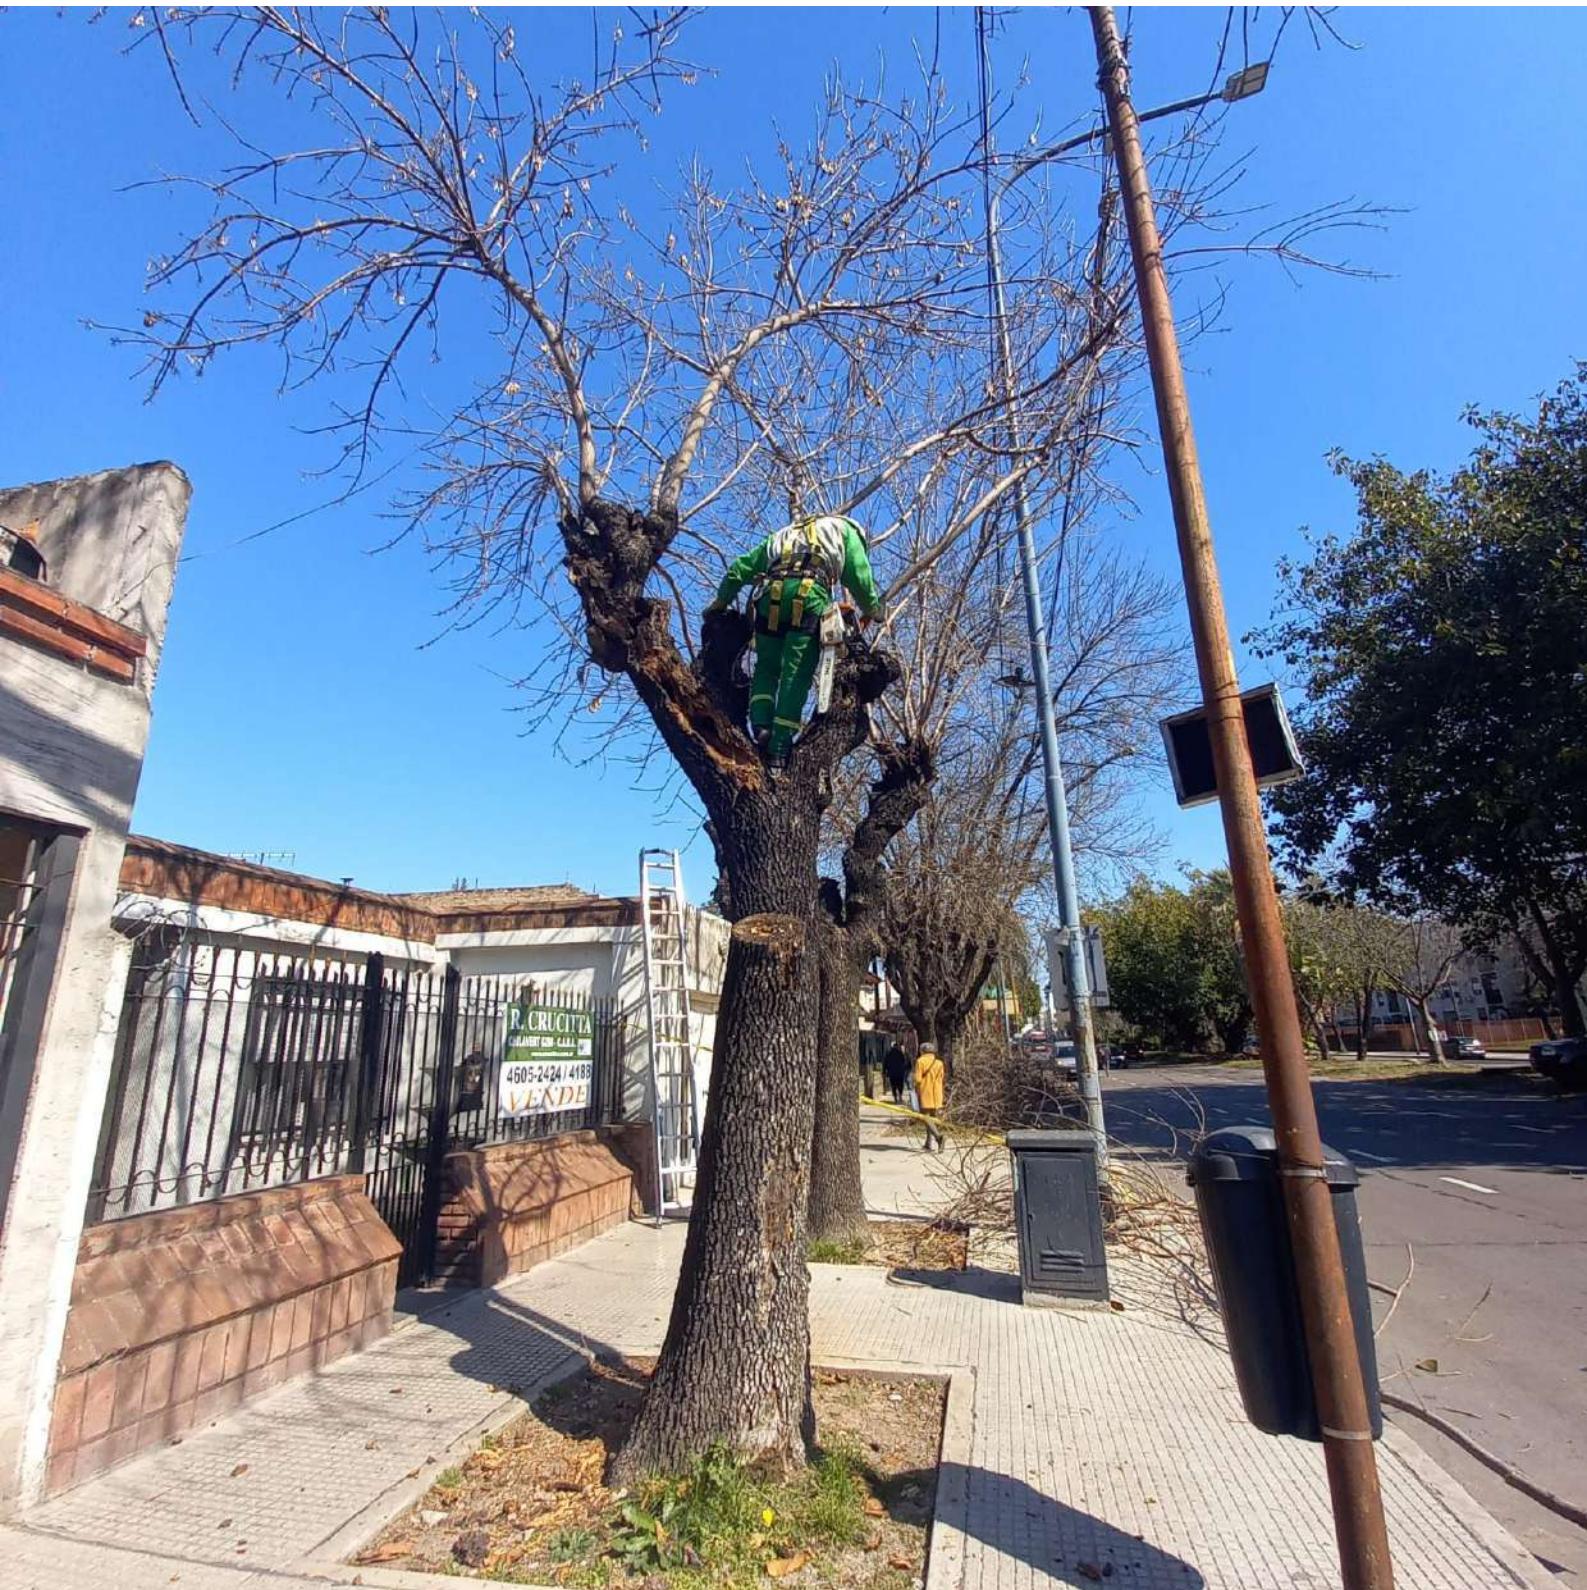
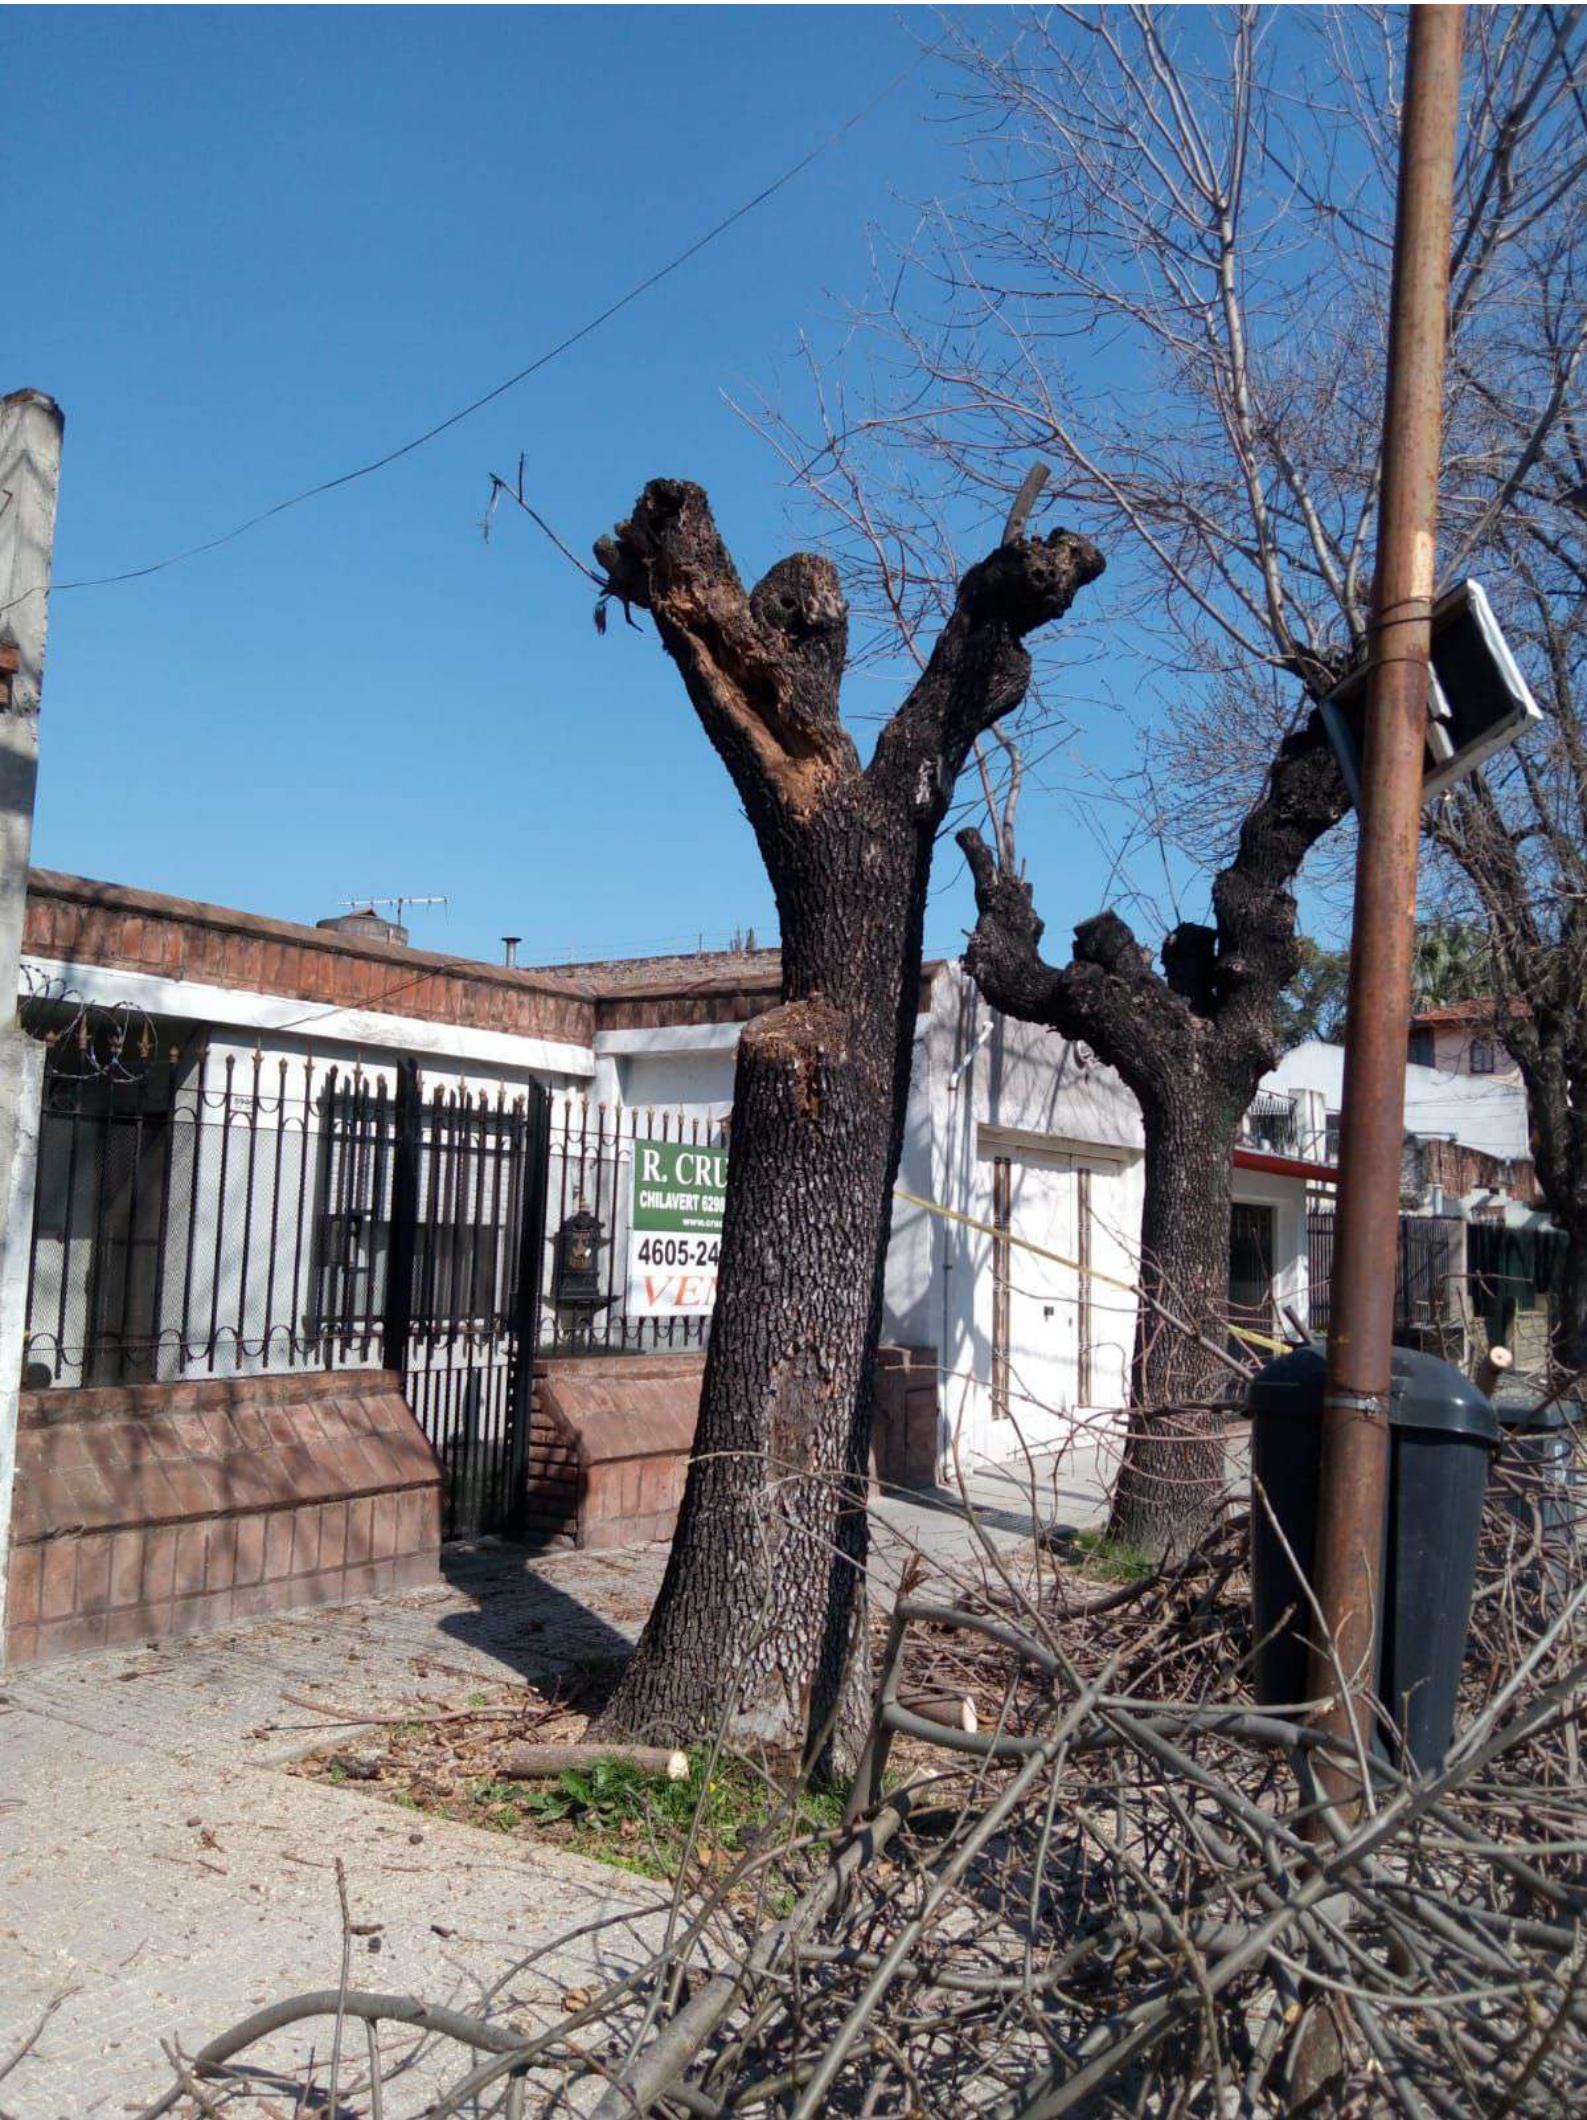
EMERGENCIA . DESCOPADO EN LINEA
