Resolución Presidencia Junta Comuna

Referencia: Resolución Arbolado - Extracciones de Emergencia – Año 2024

Referencia: Septiembre 2024 Extracciones emergencia

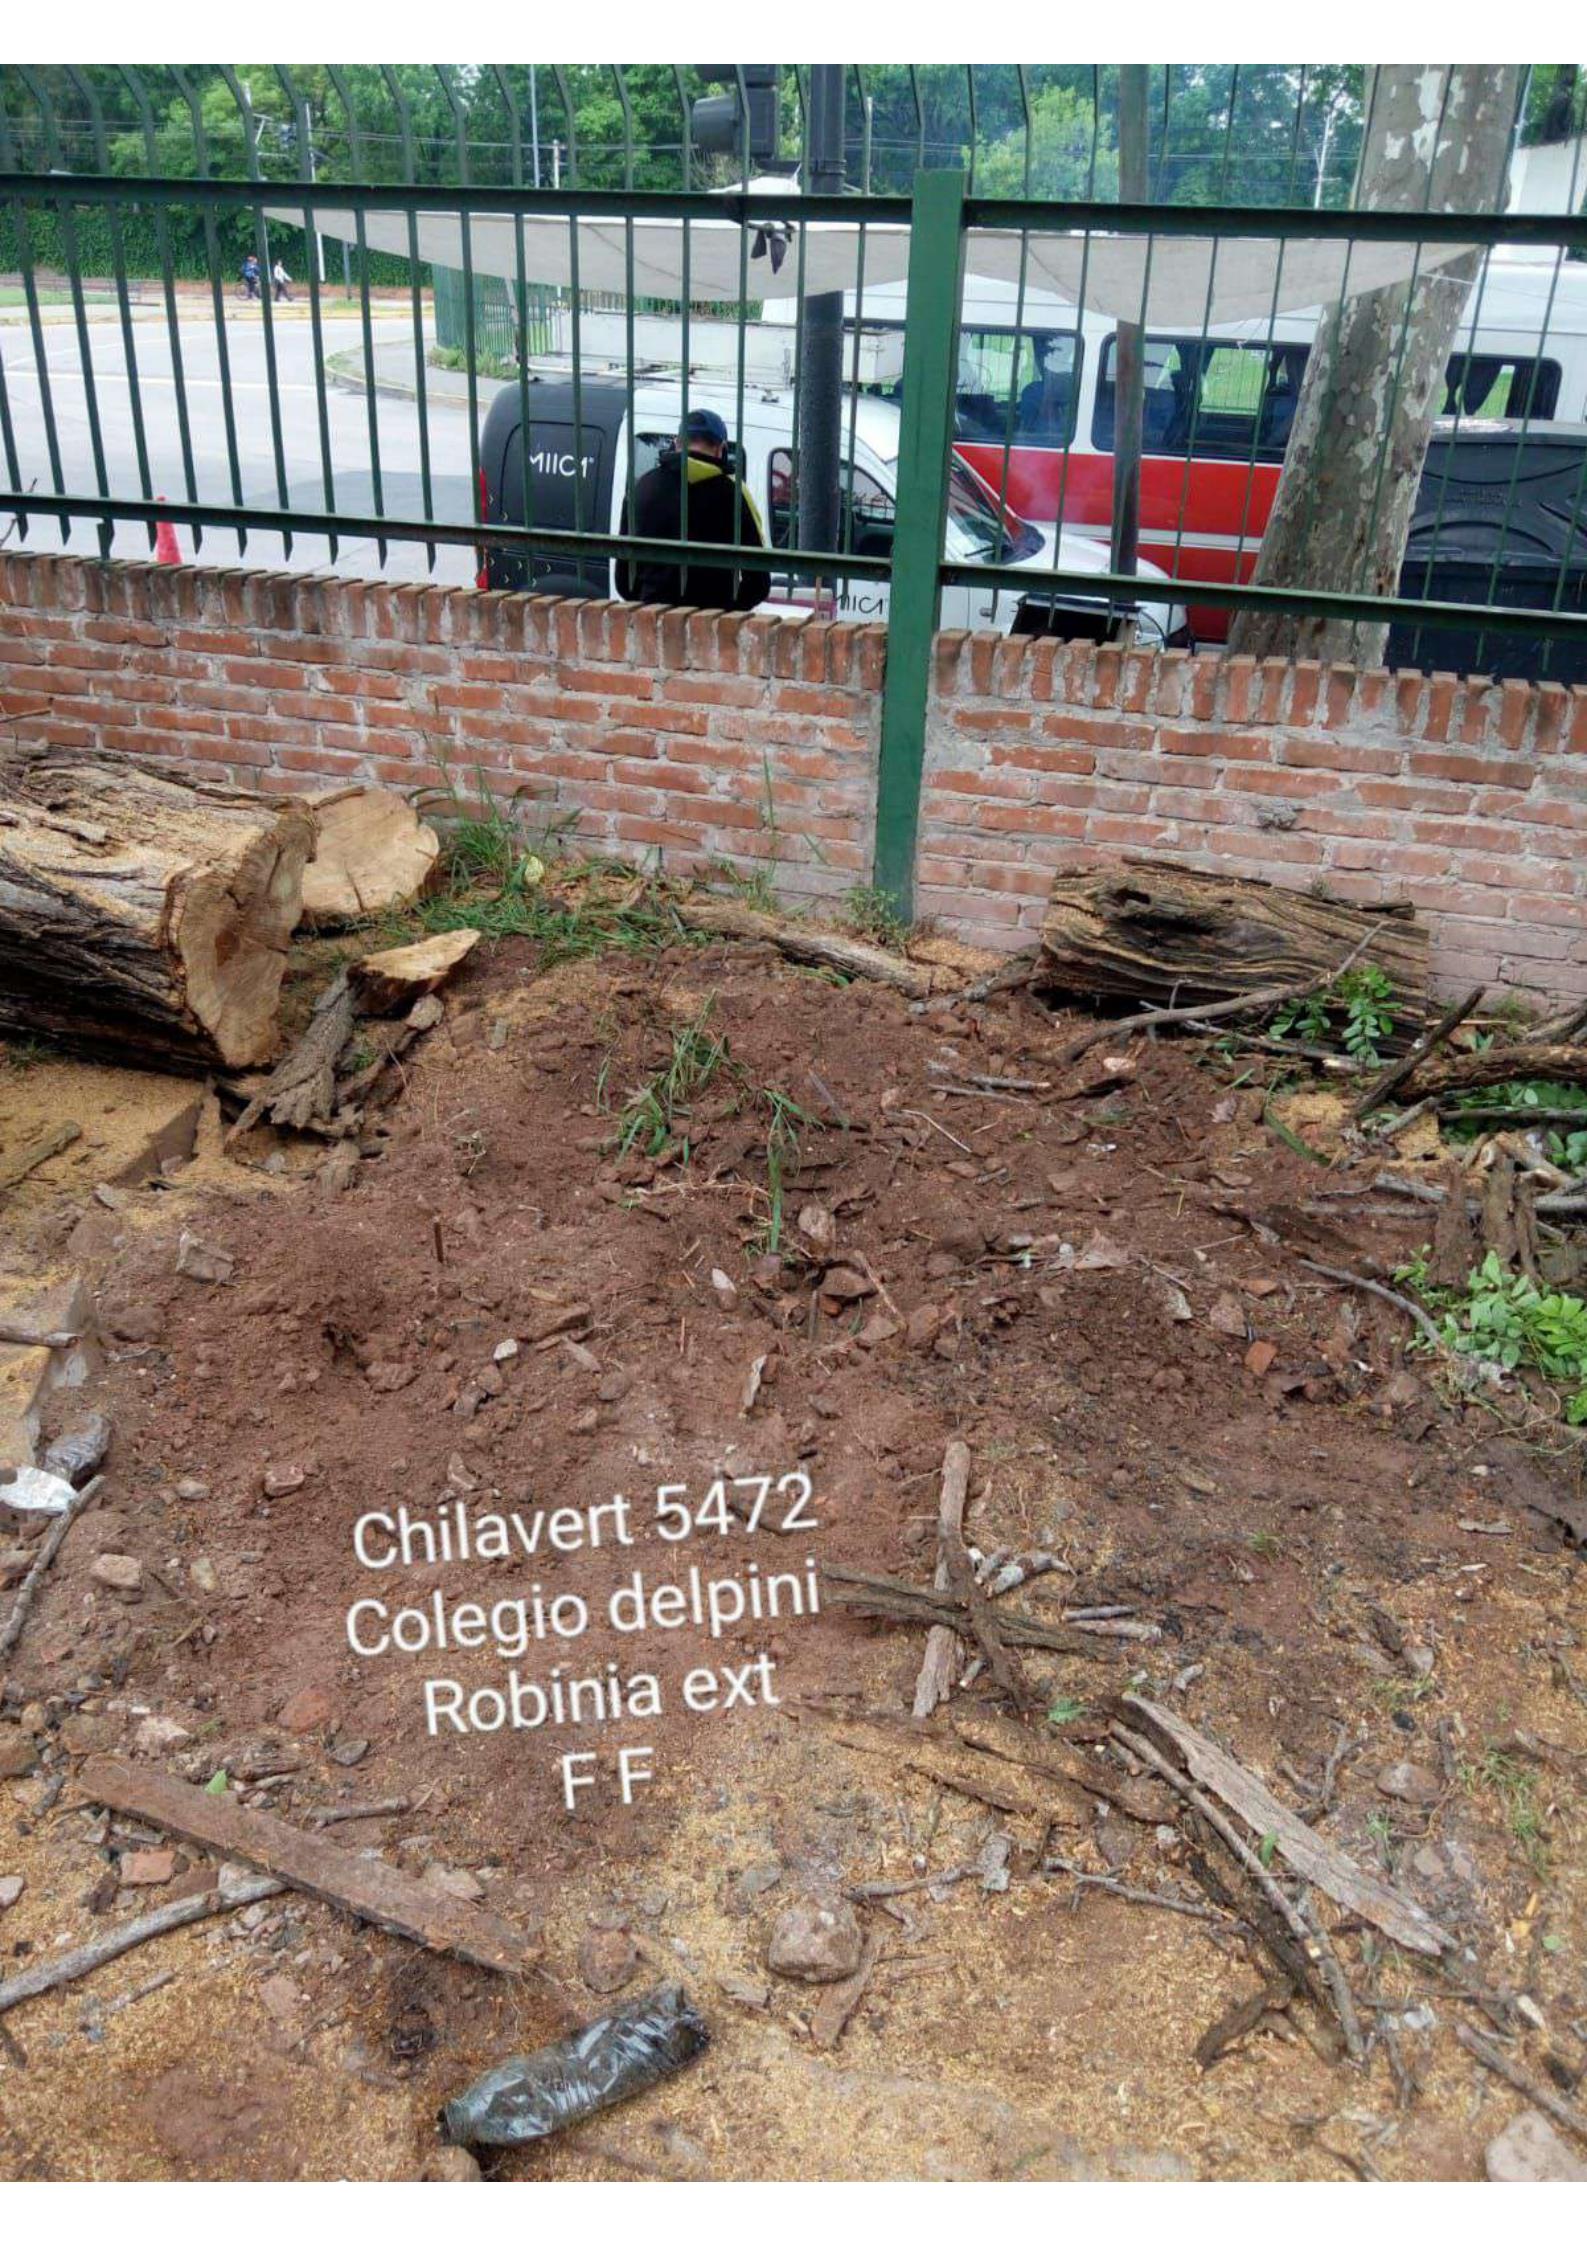
Chilavert 5472
Colegio delpini
Robinia ext
FF

Descortezamiento importante hacia el este, que se extiende a los troncos principales.

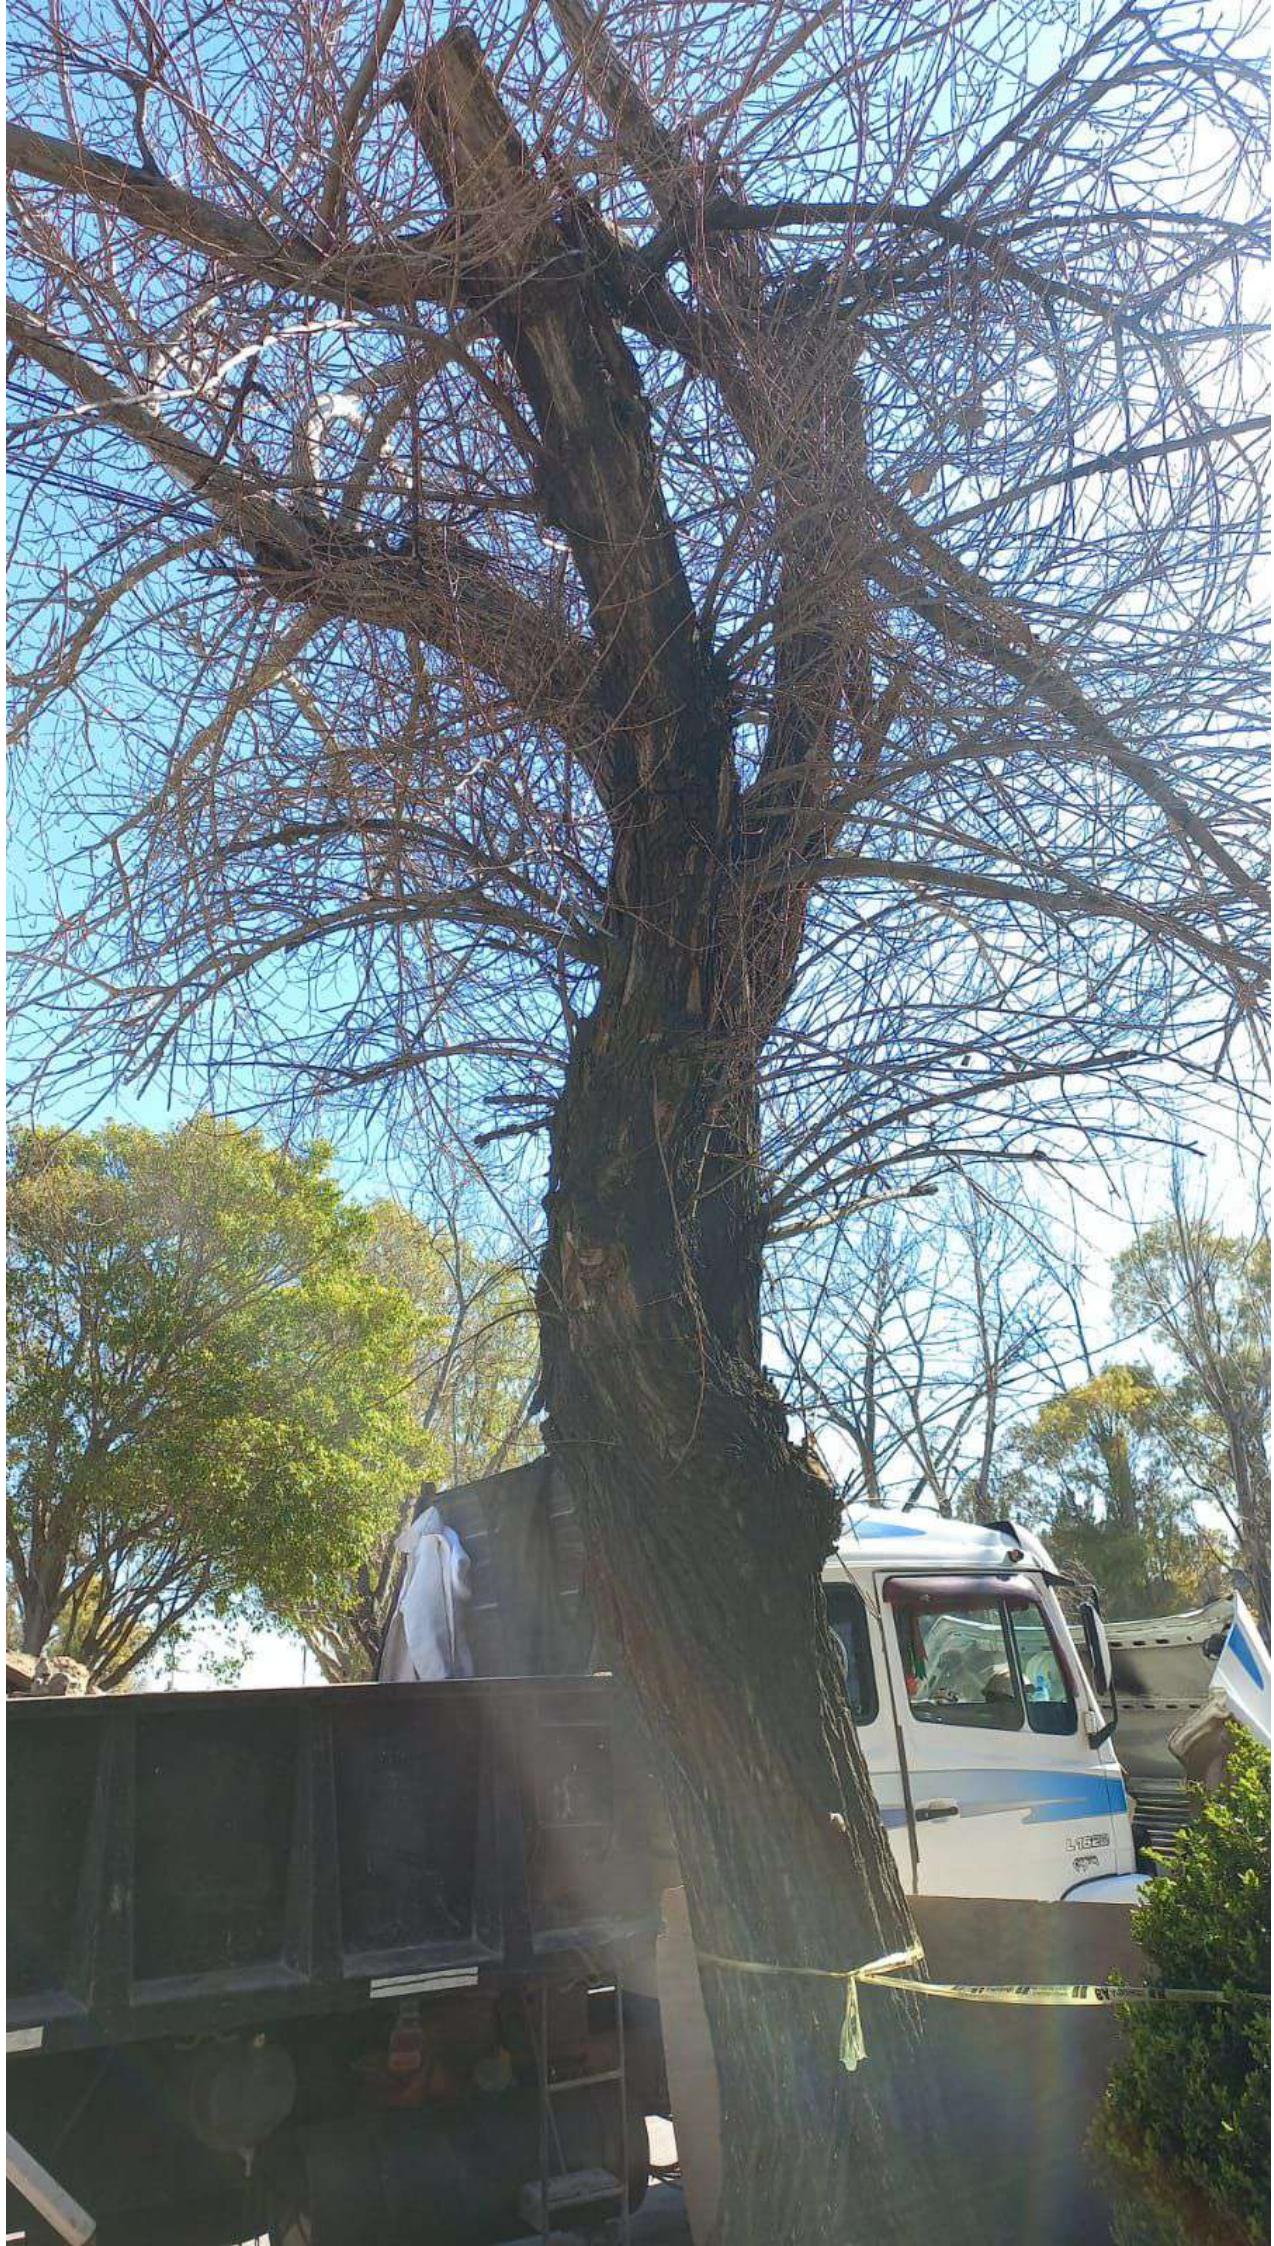
Se solictó extracción de emergencia de ejemplo, con predilección avanzado en su brozón principal y respeto de copa.

extracción emergencia

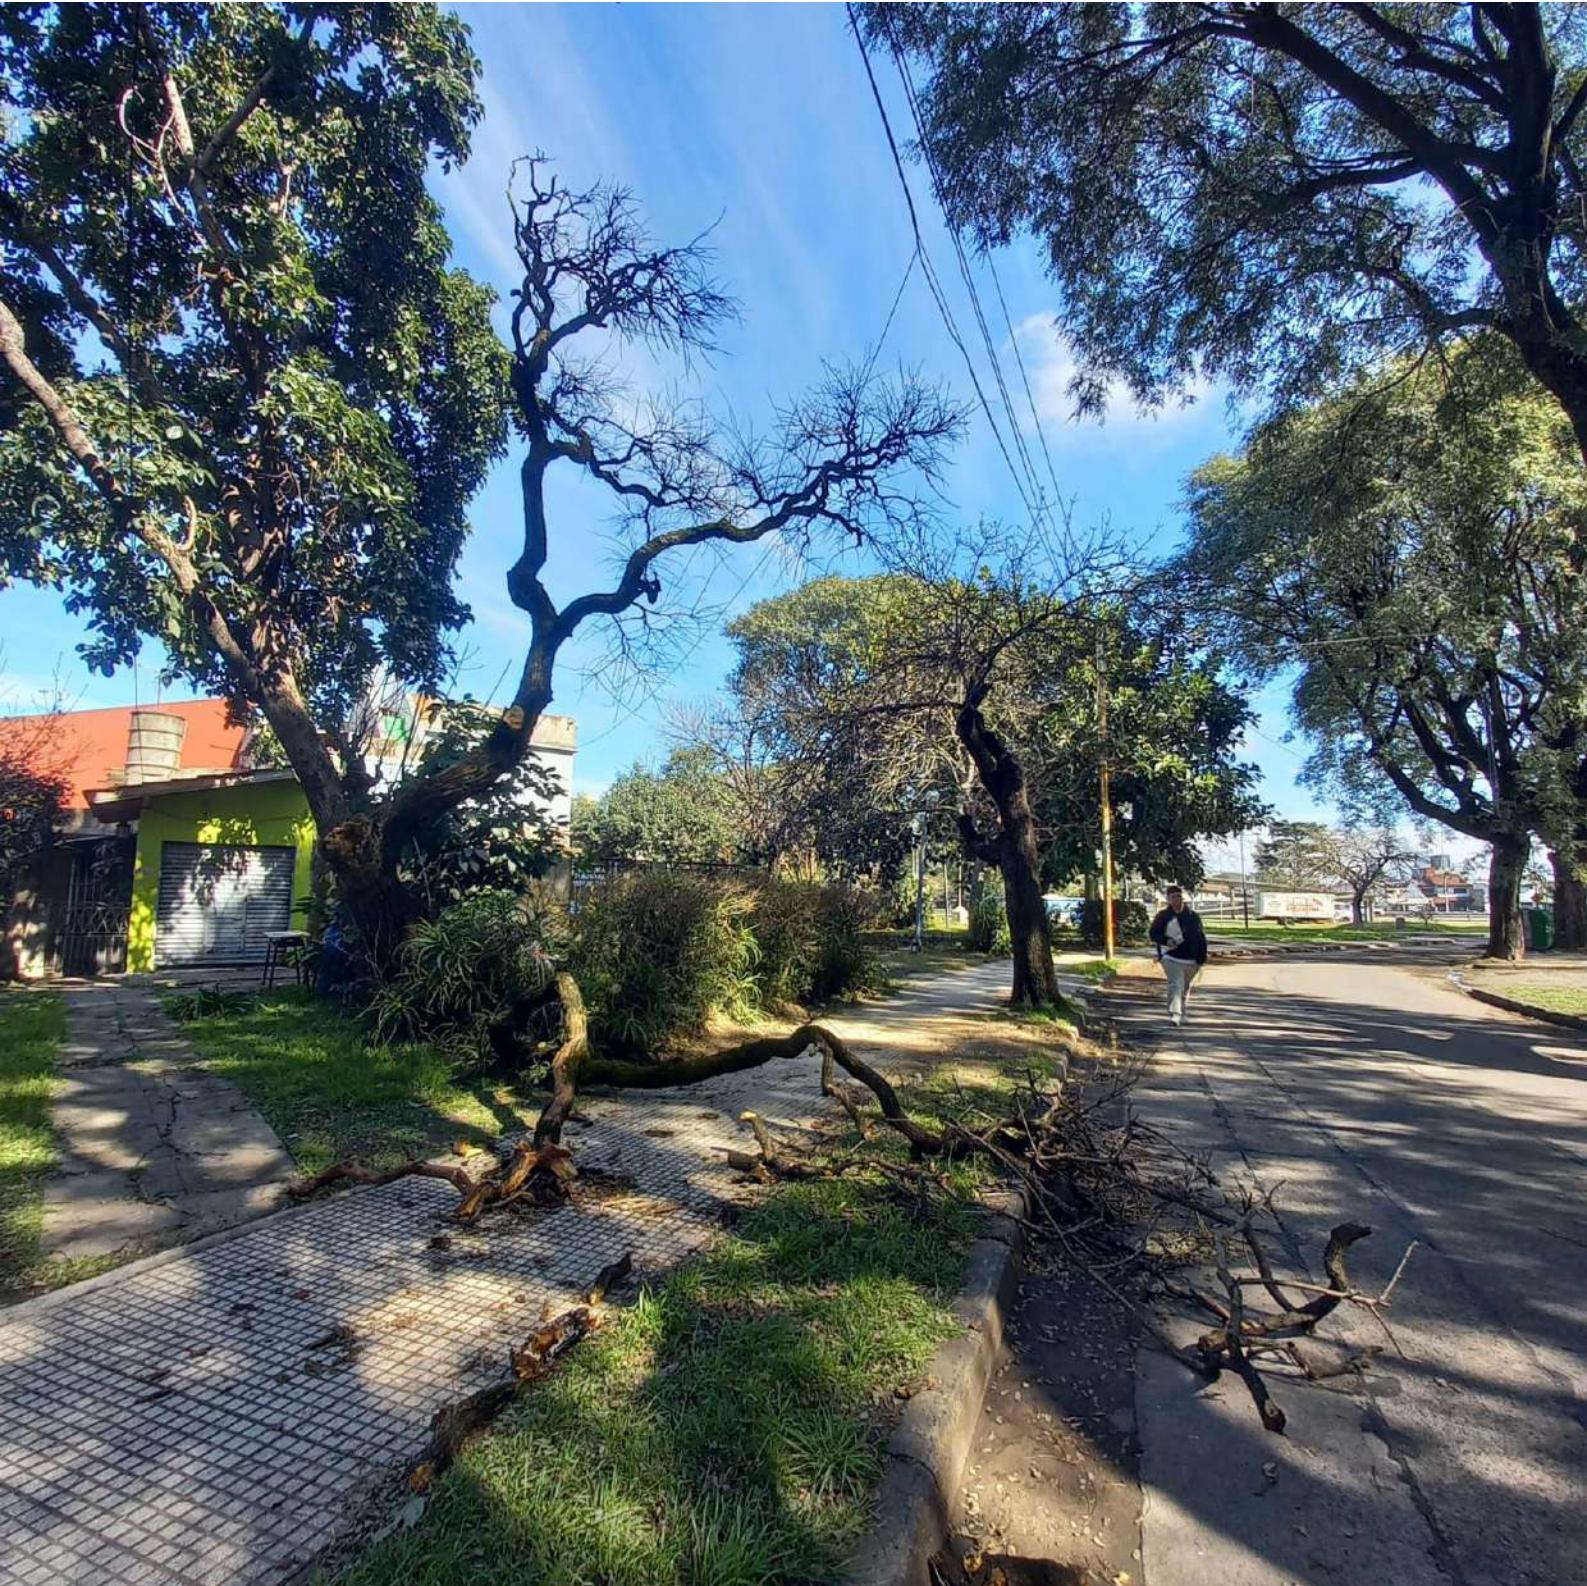
EJEMPLAR SECO, CON DESCORTEZAAMIENTO y FRUCTIFICACIONES FUNGICAS. DESPRENDIMIENTO DE RAMA PRINCIPAL.

SE SOLICITA EXTRACCIÓN DE EMERGENCIA
