Resolución Presidencia Junta Comuna

Referencia: Resolución Arbolado - Extracciones de Emergencia – Año 2024

Planilla de Inspección de Árboles

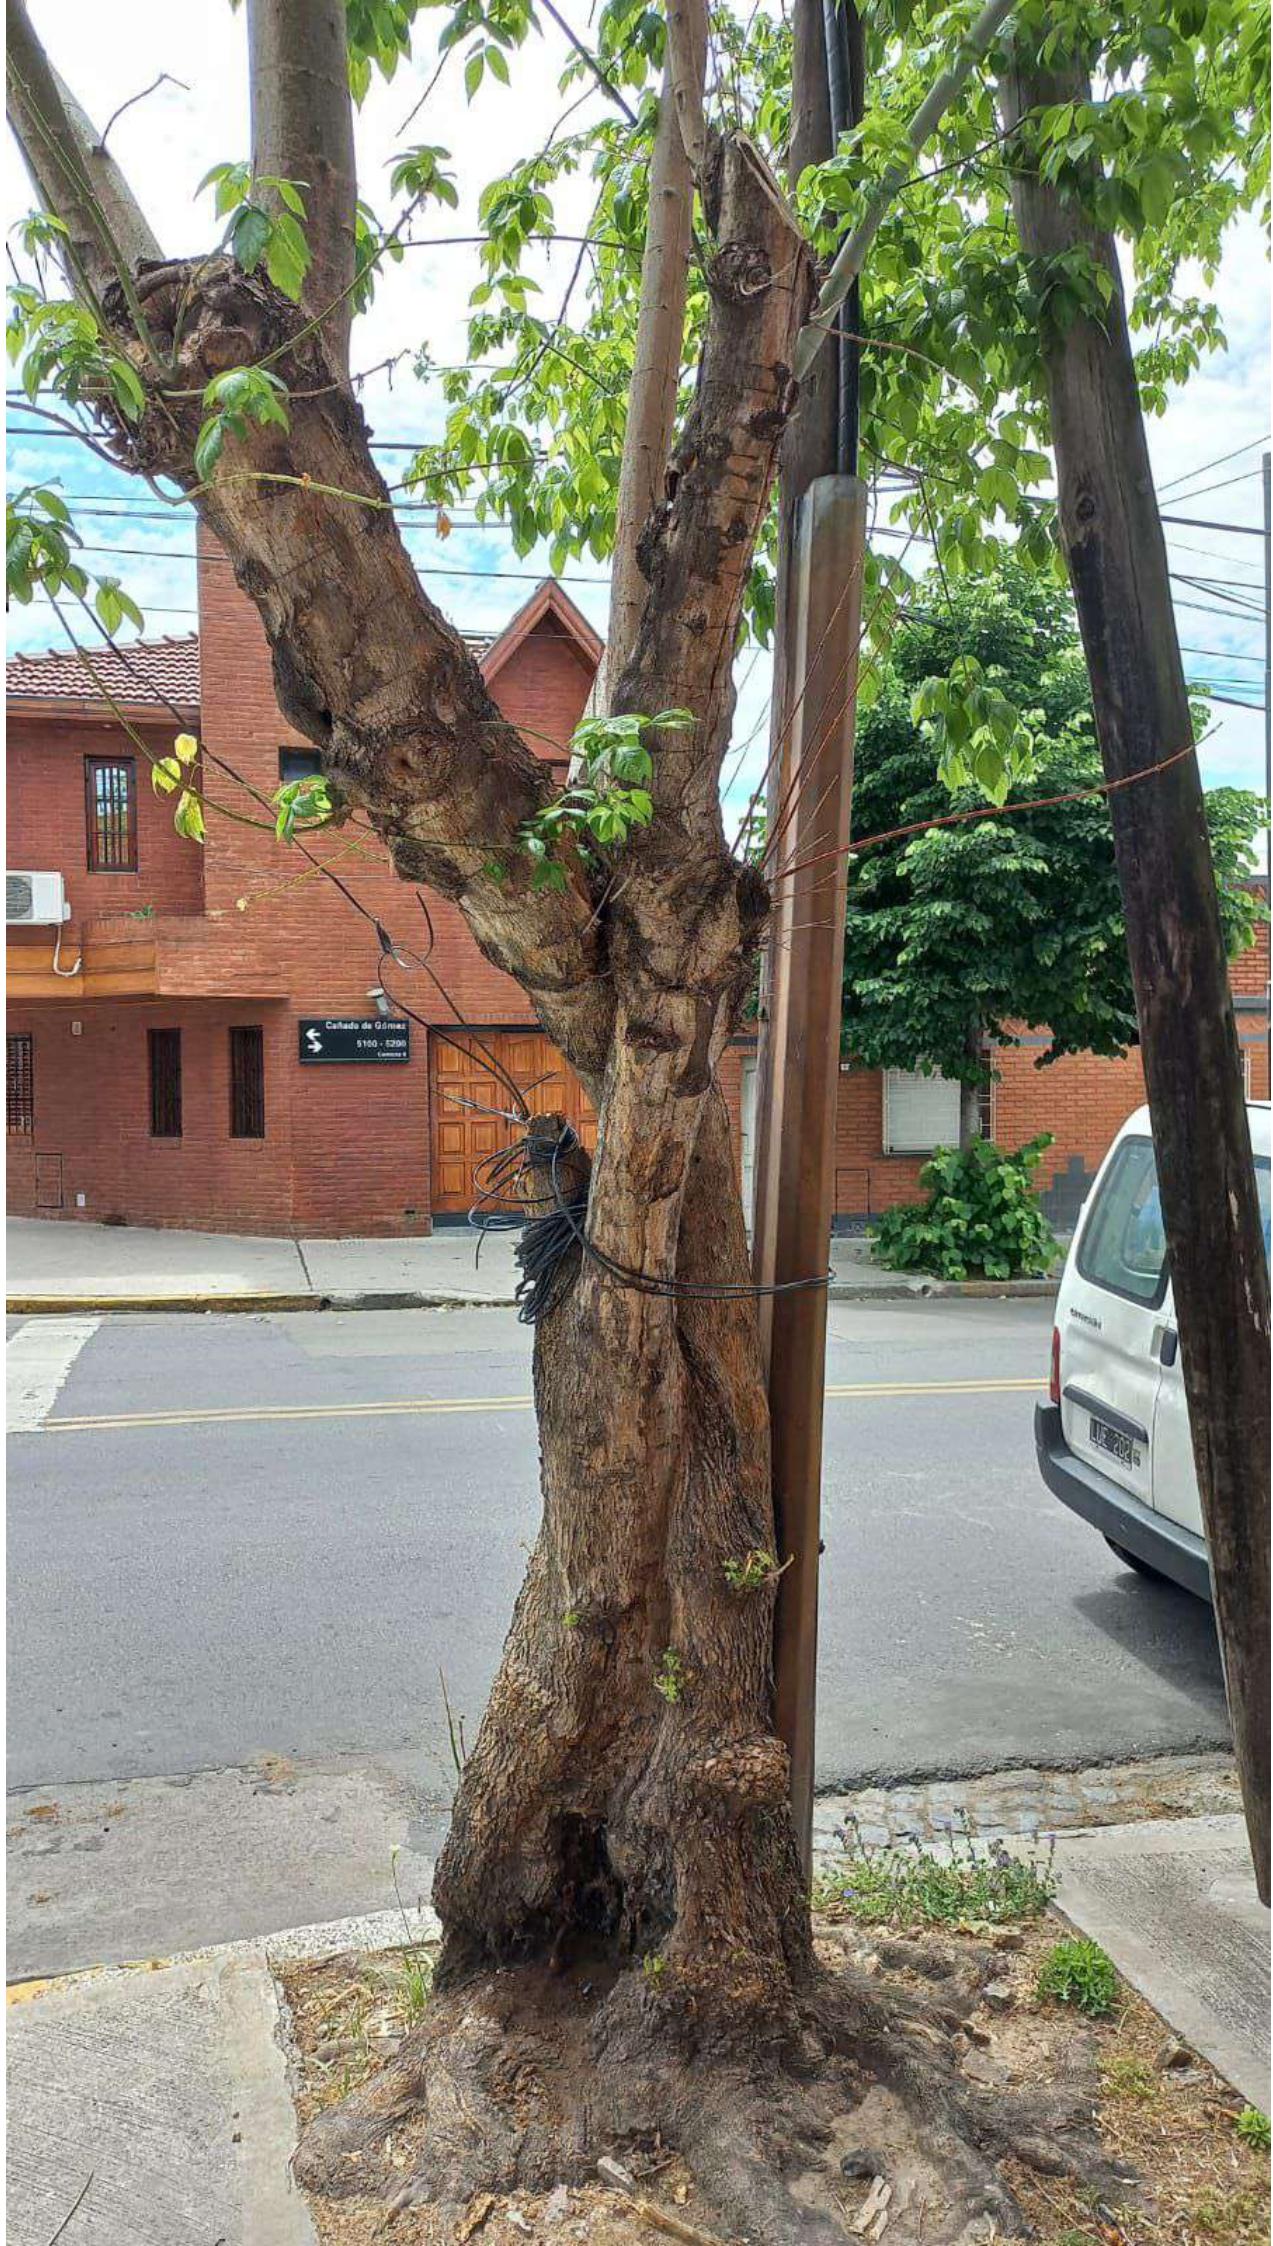
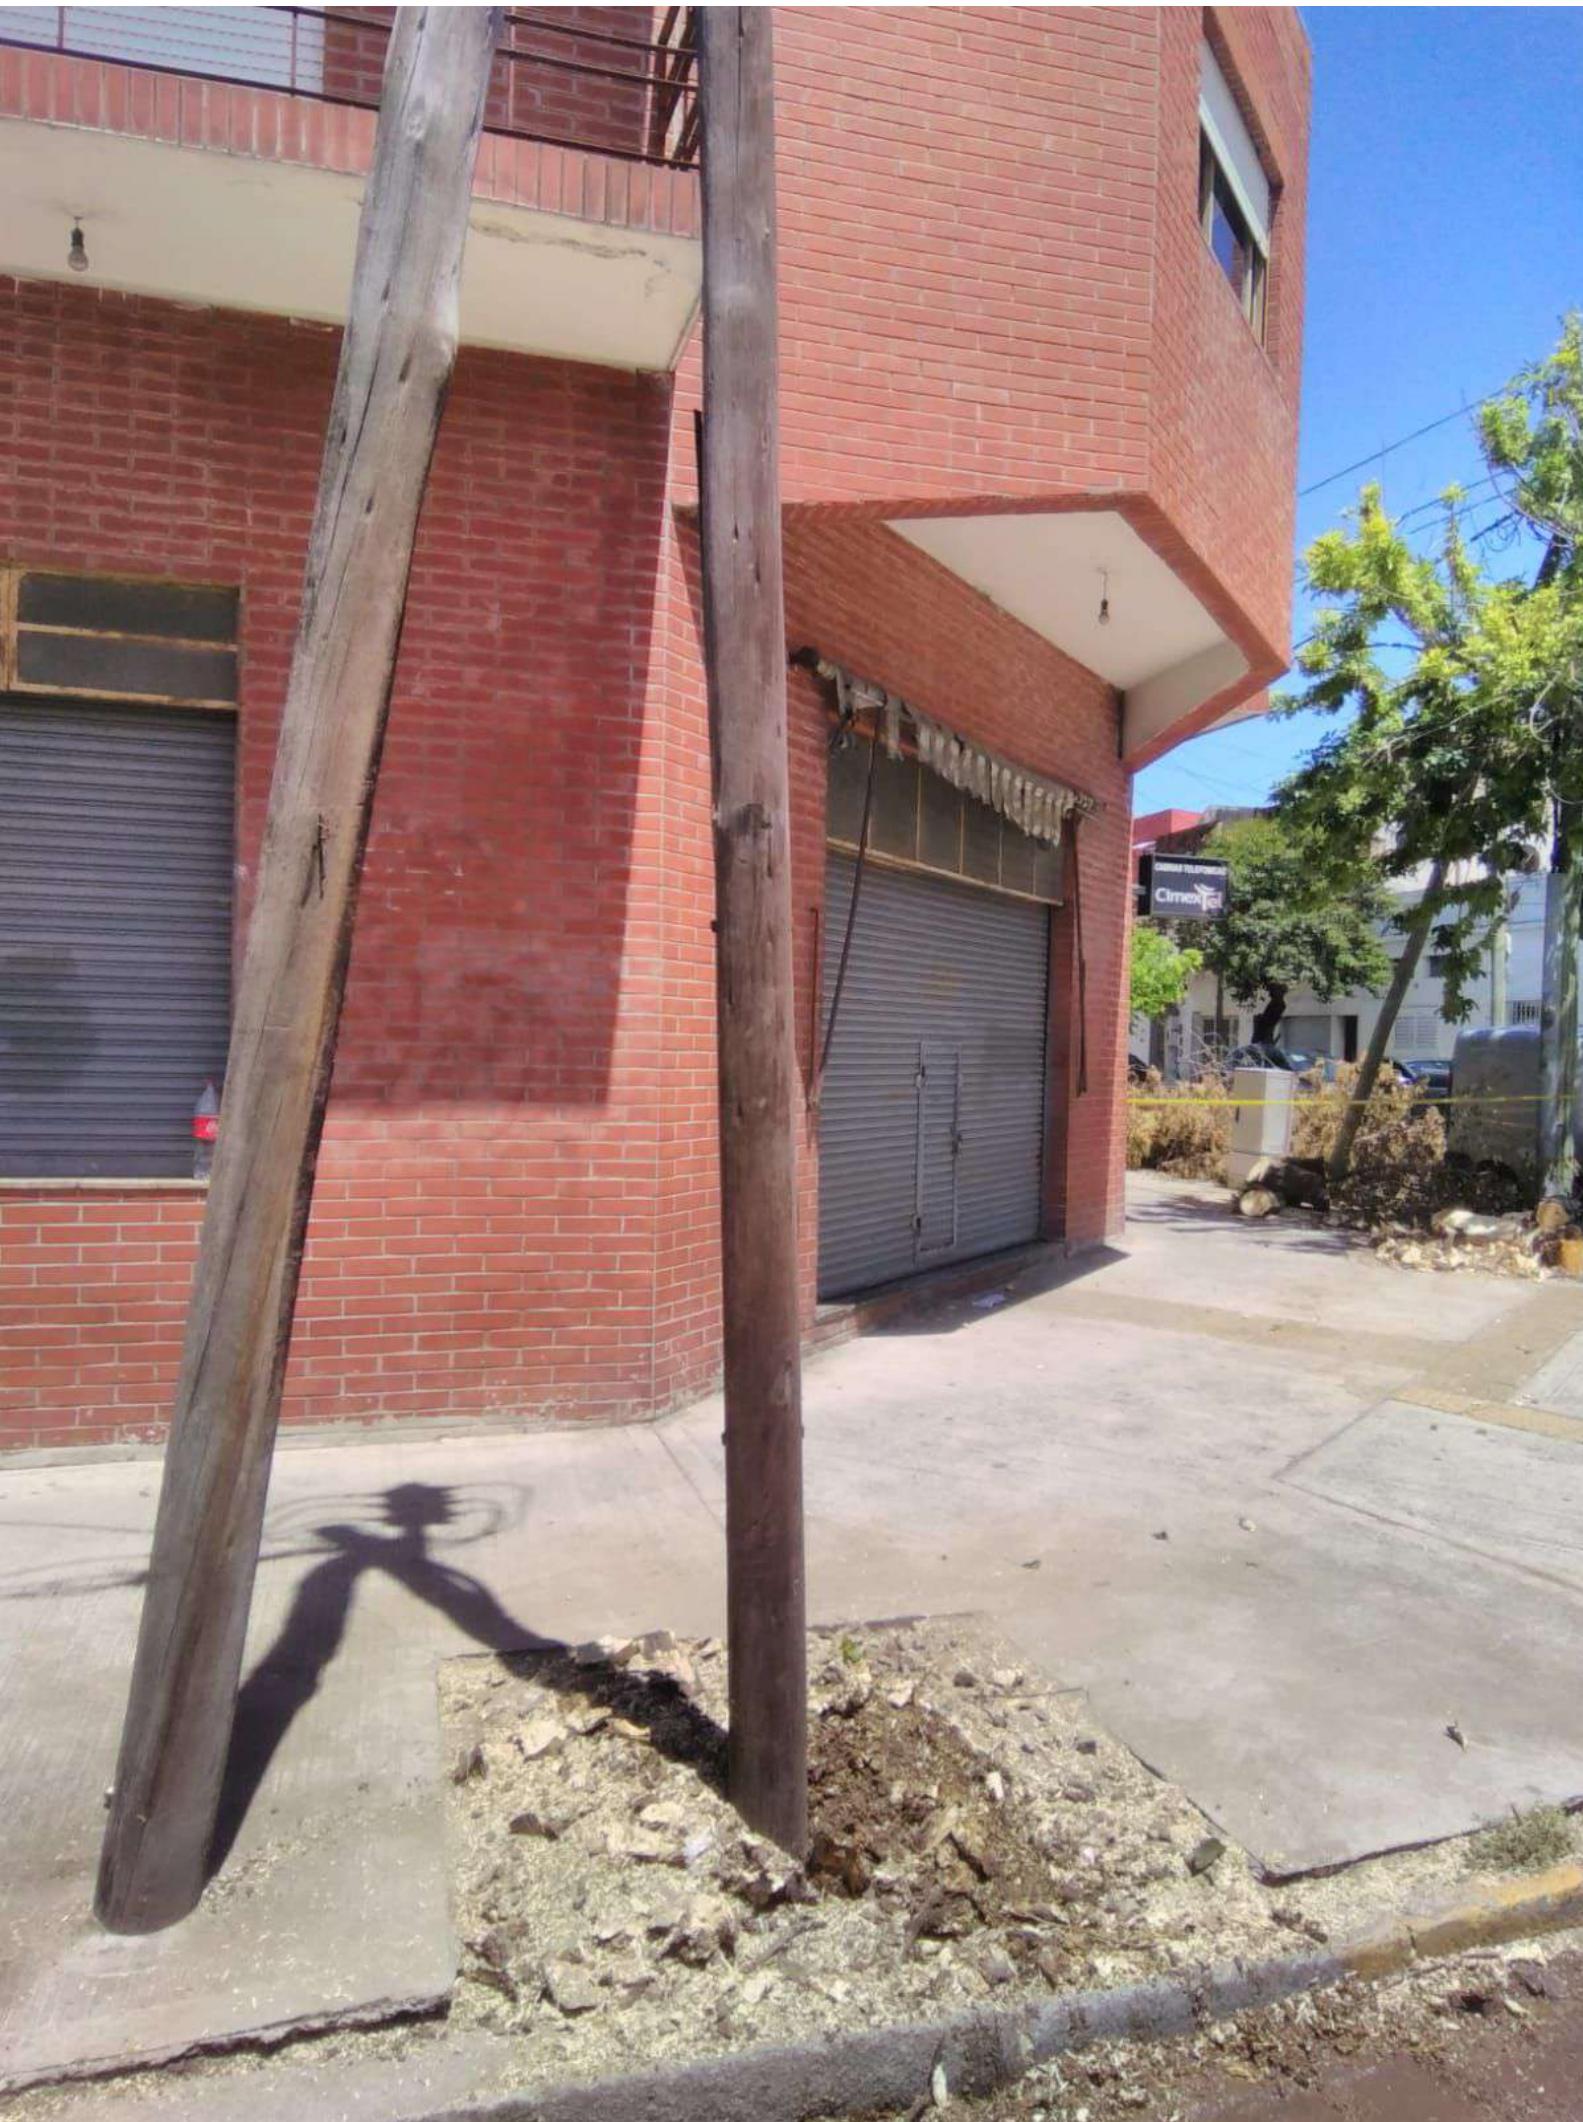
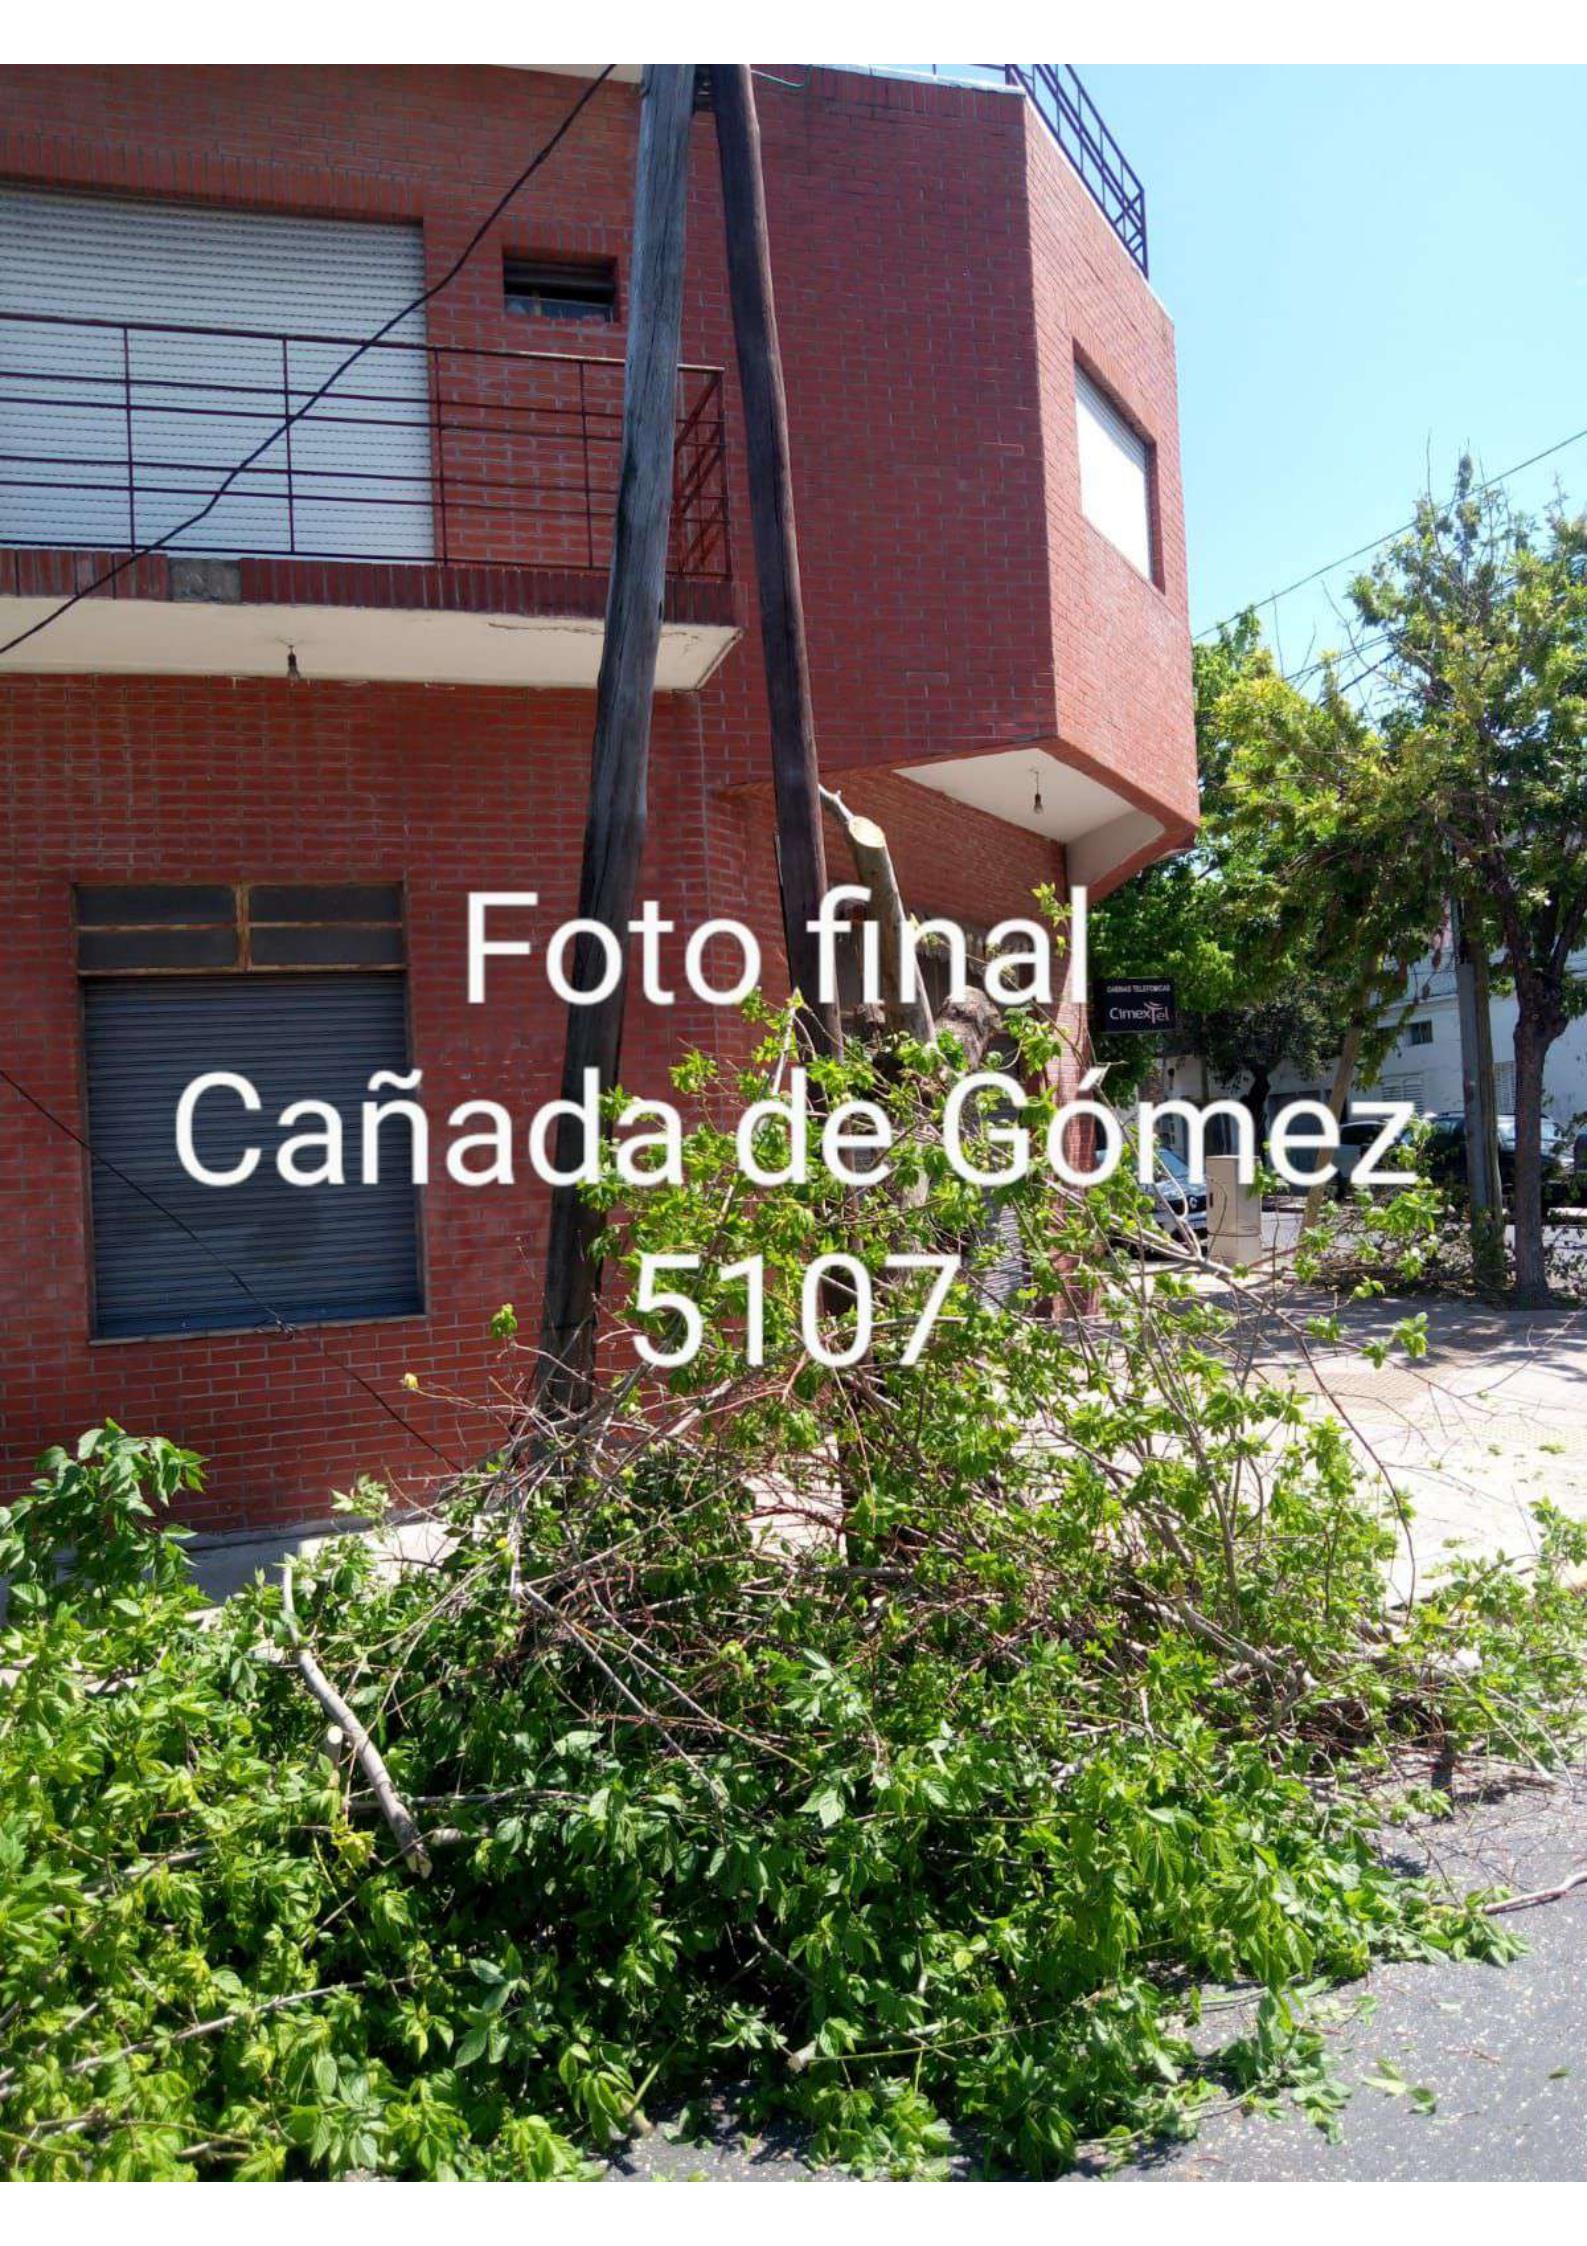
*Acer multicaule con cancro y caudas en la base del fuste.
 Todos sus brazos casi principio de descortezamiento y ramas secas.
 Regresión en la copa.
 Un brazo se pierde y se encuentra sobre F. Rivera*

Extracción de emergencia

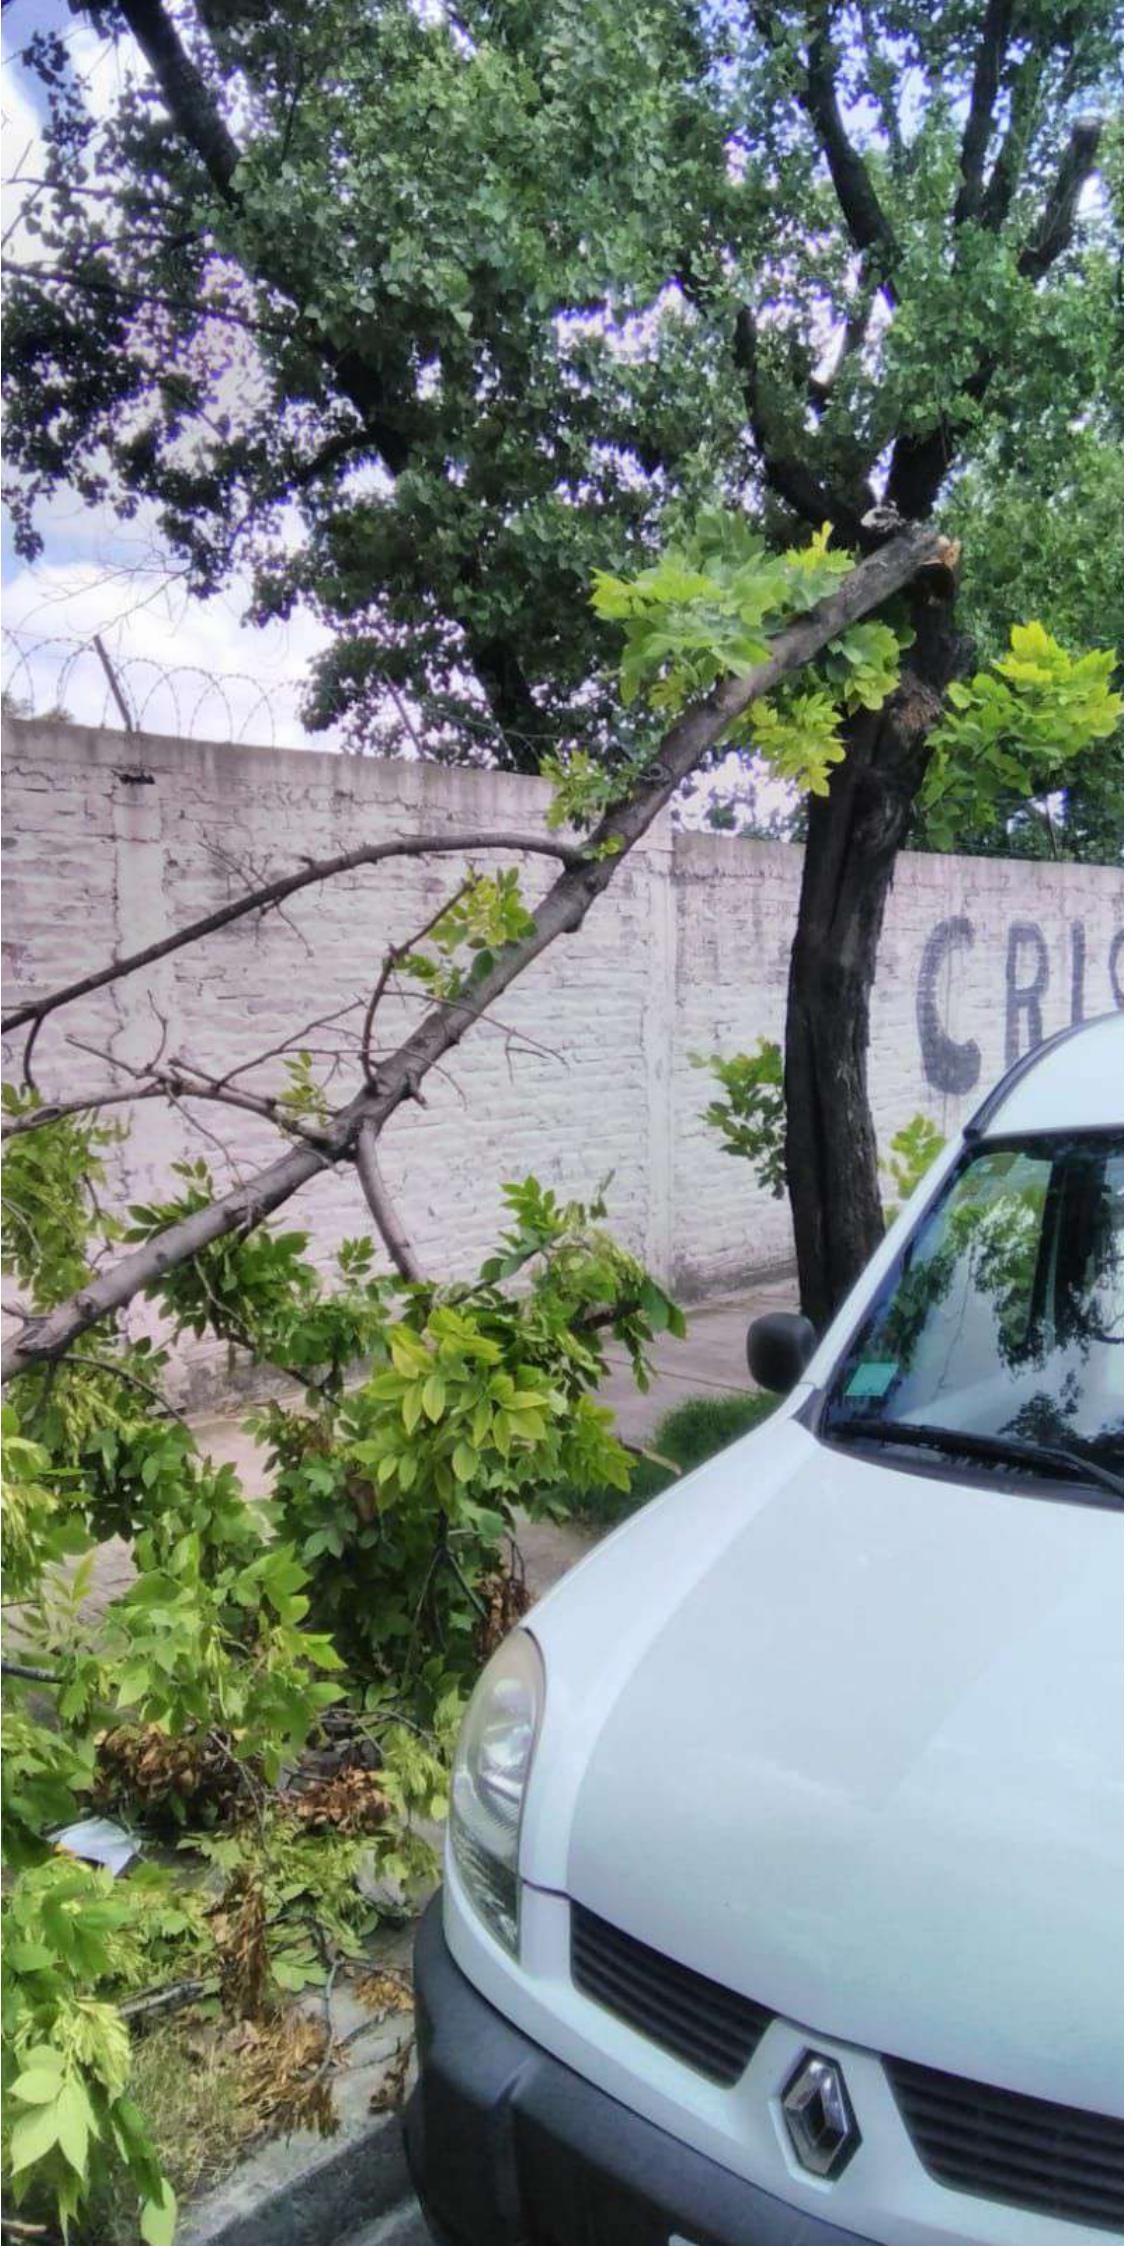
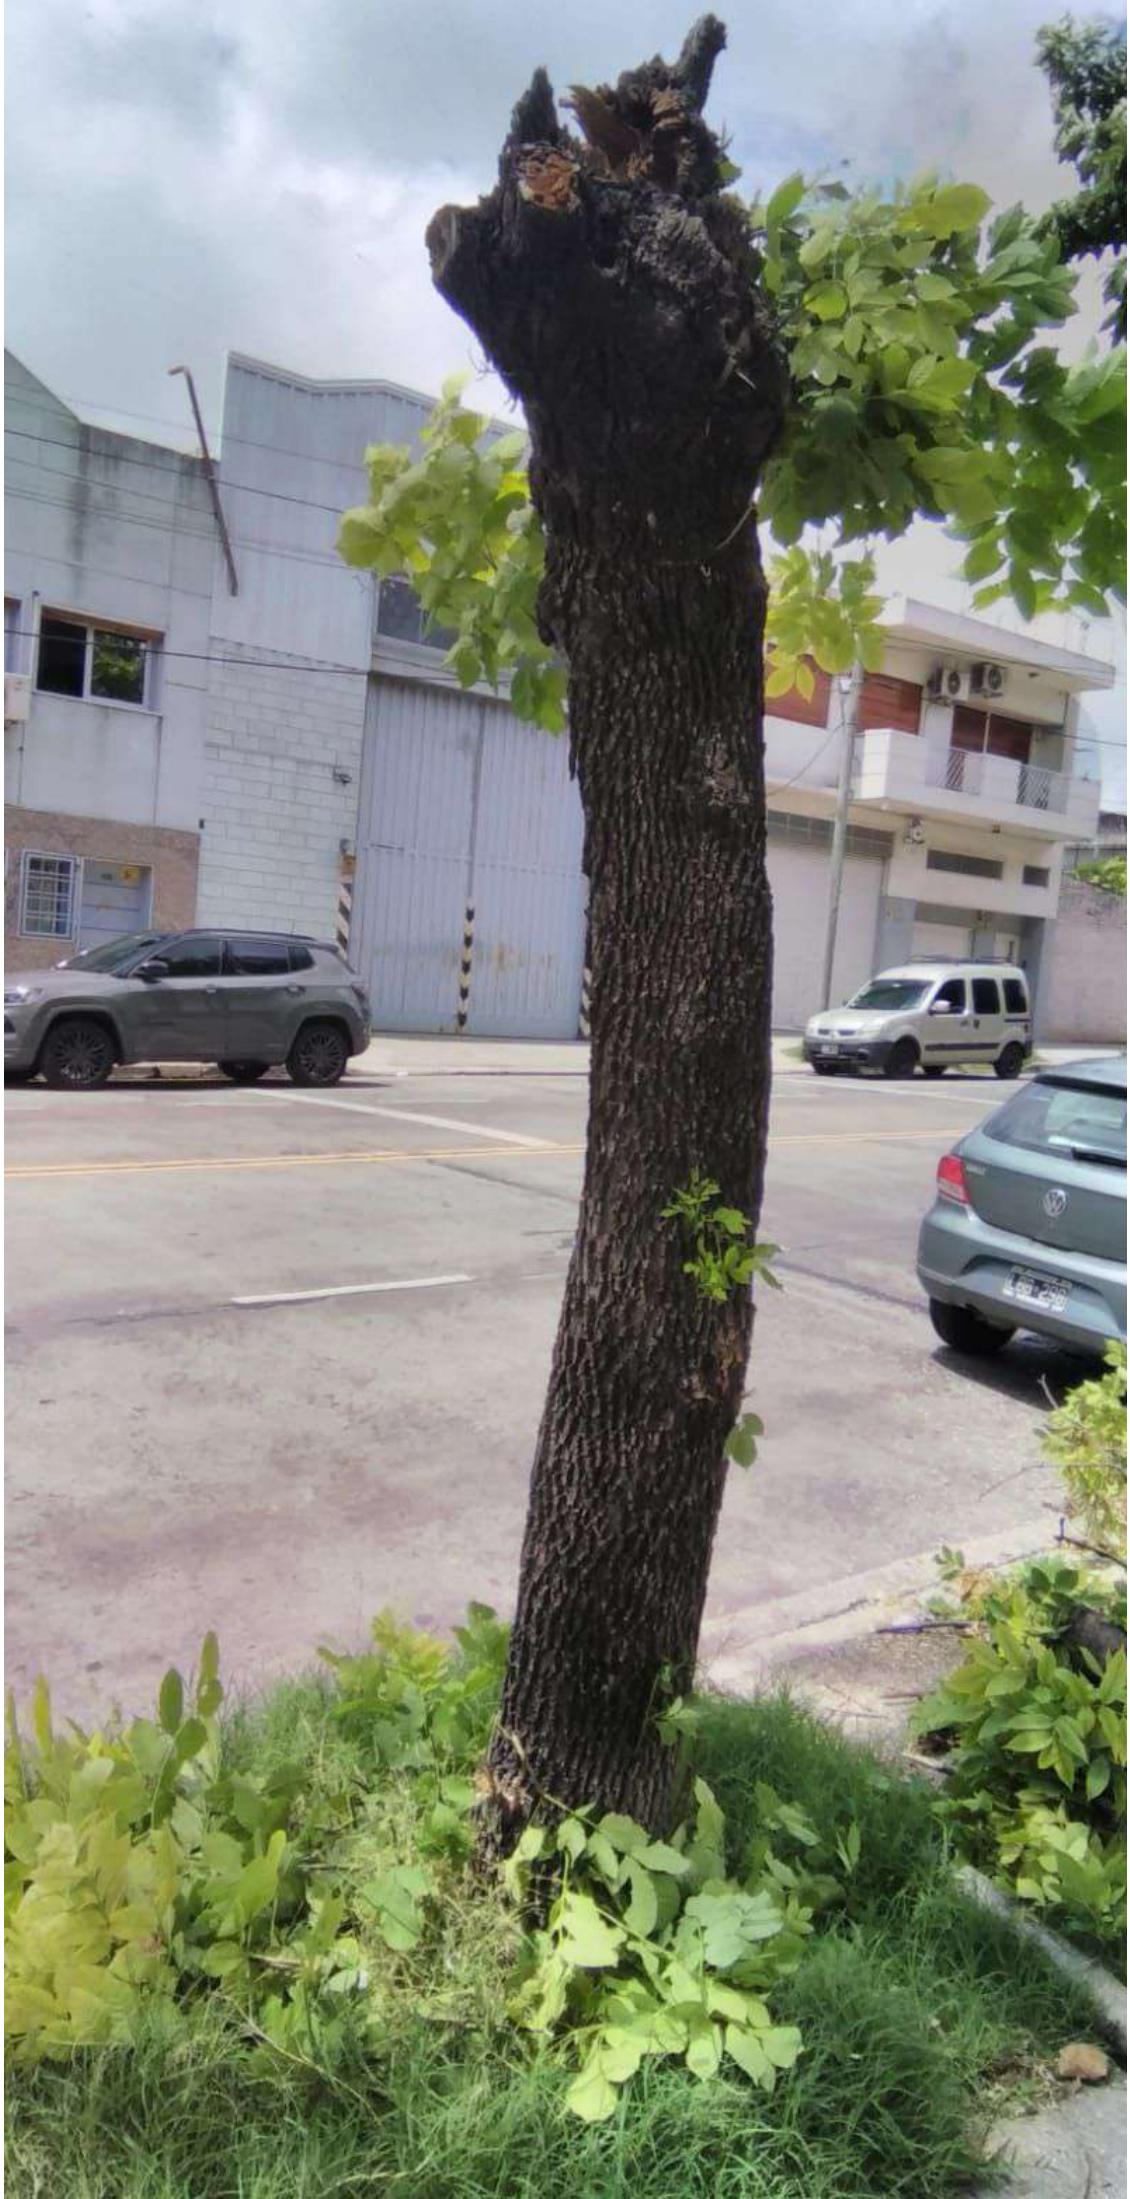
Pr. auto Presente rama principal quebrada

Sin vereda.
