Resolución Presidencia Junta Comuna

Referencia: Resolución Arbolado - Extracciones de Emergencia – Año 2024

Planilla de Inspección de Árboles

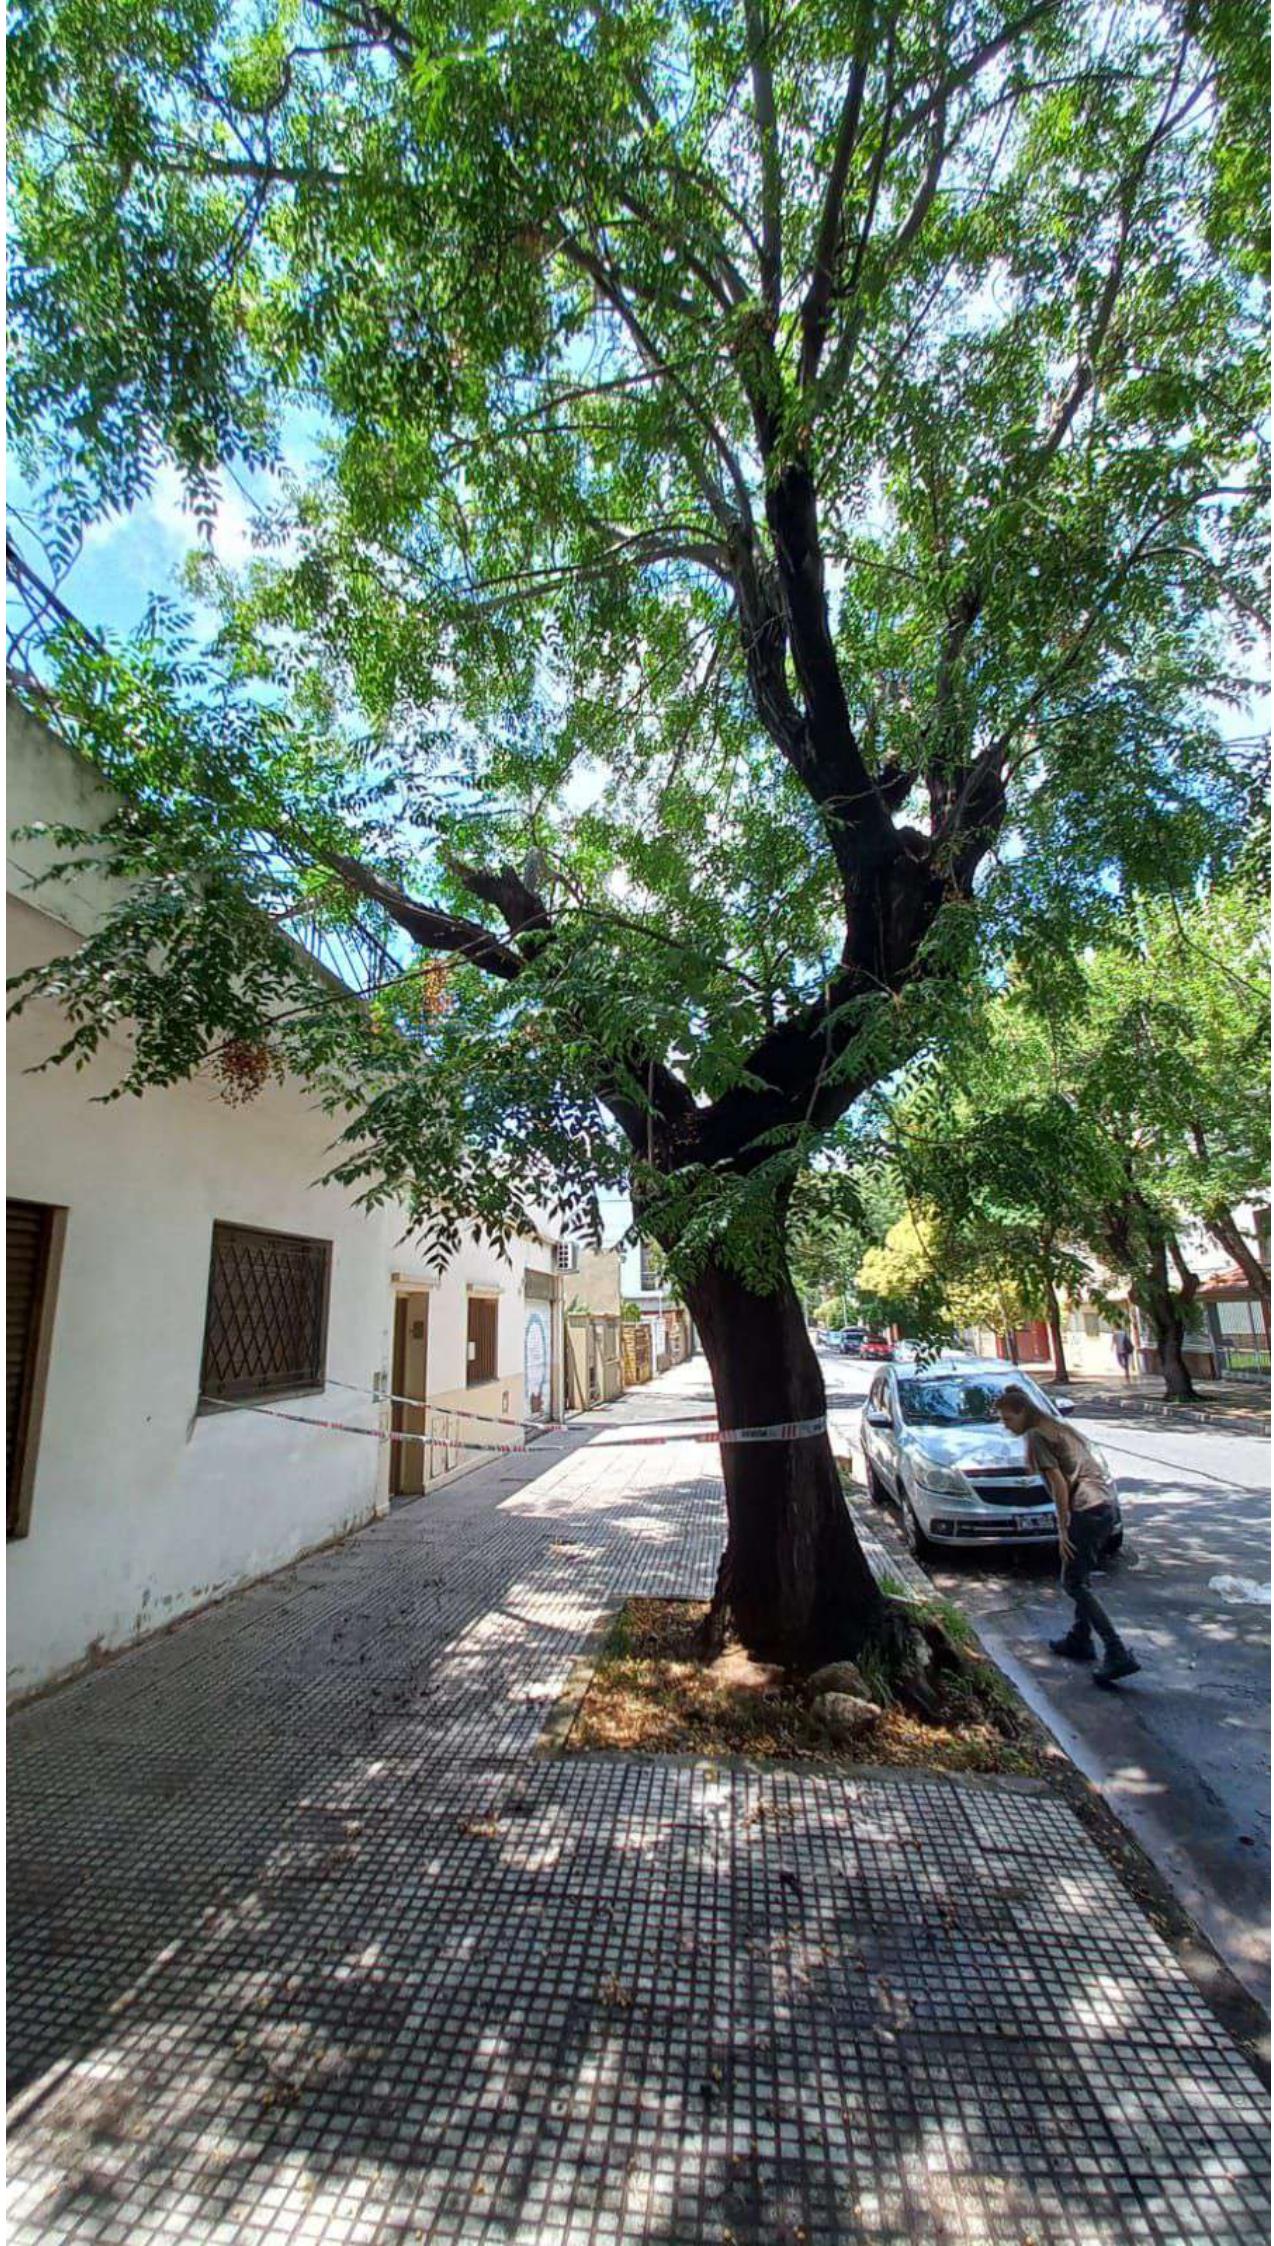
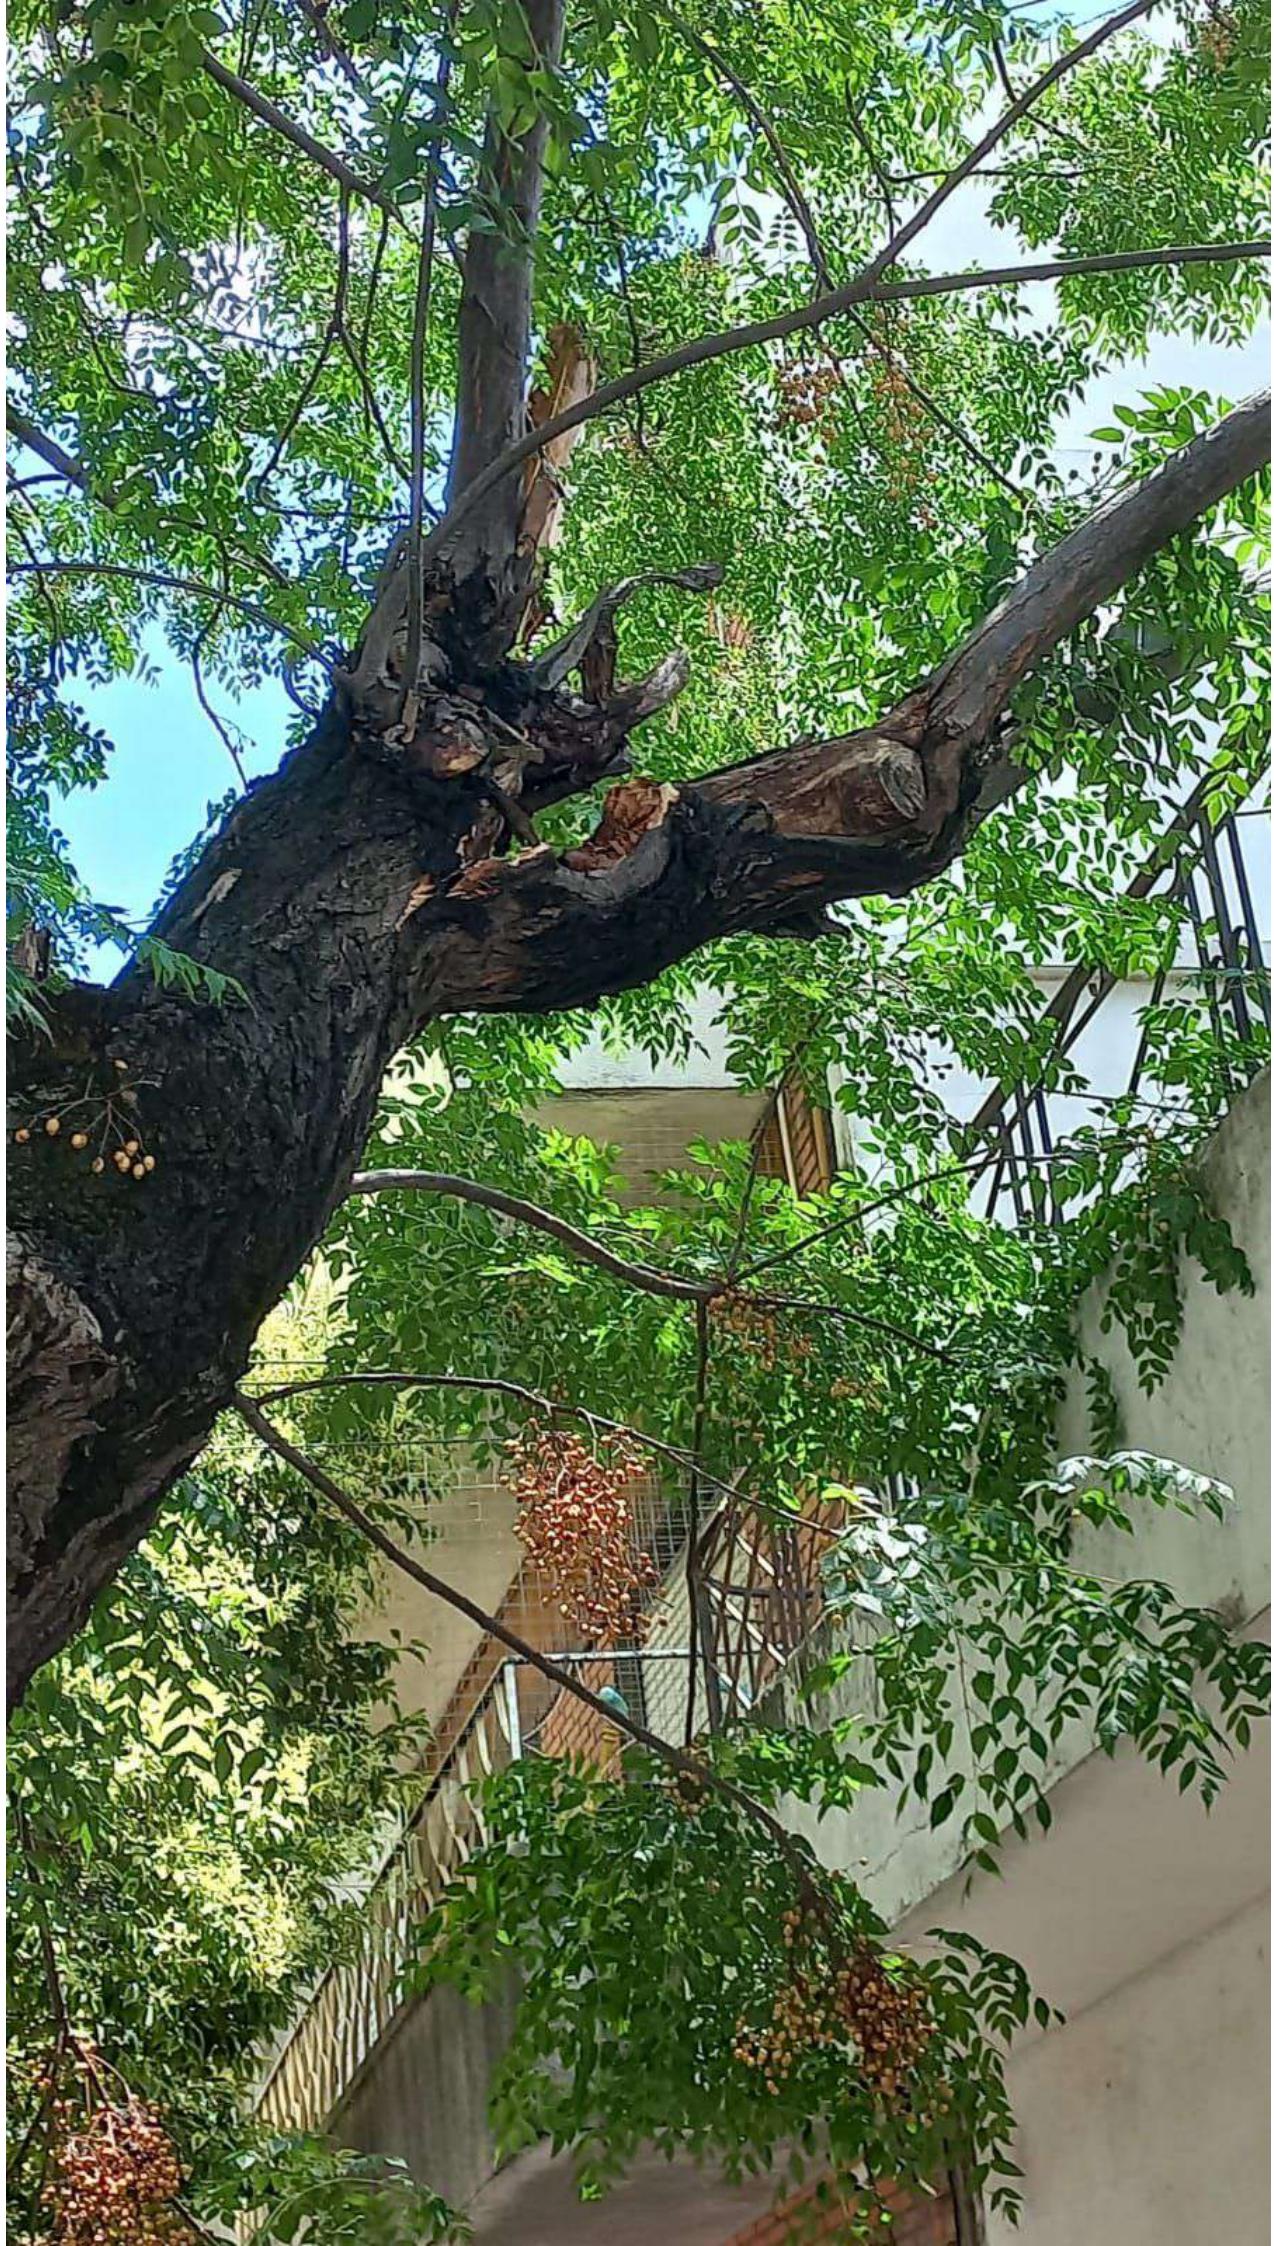
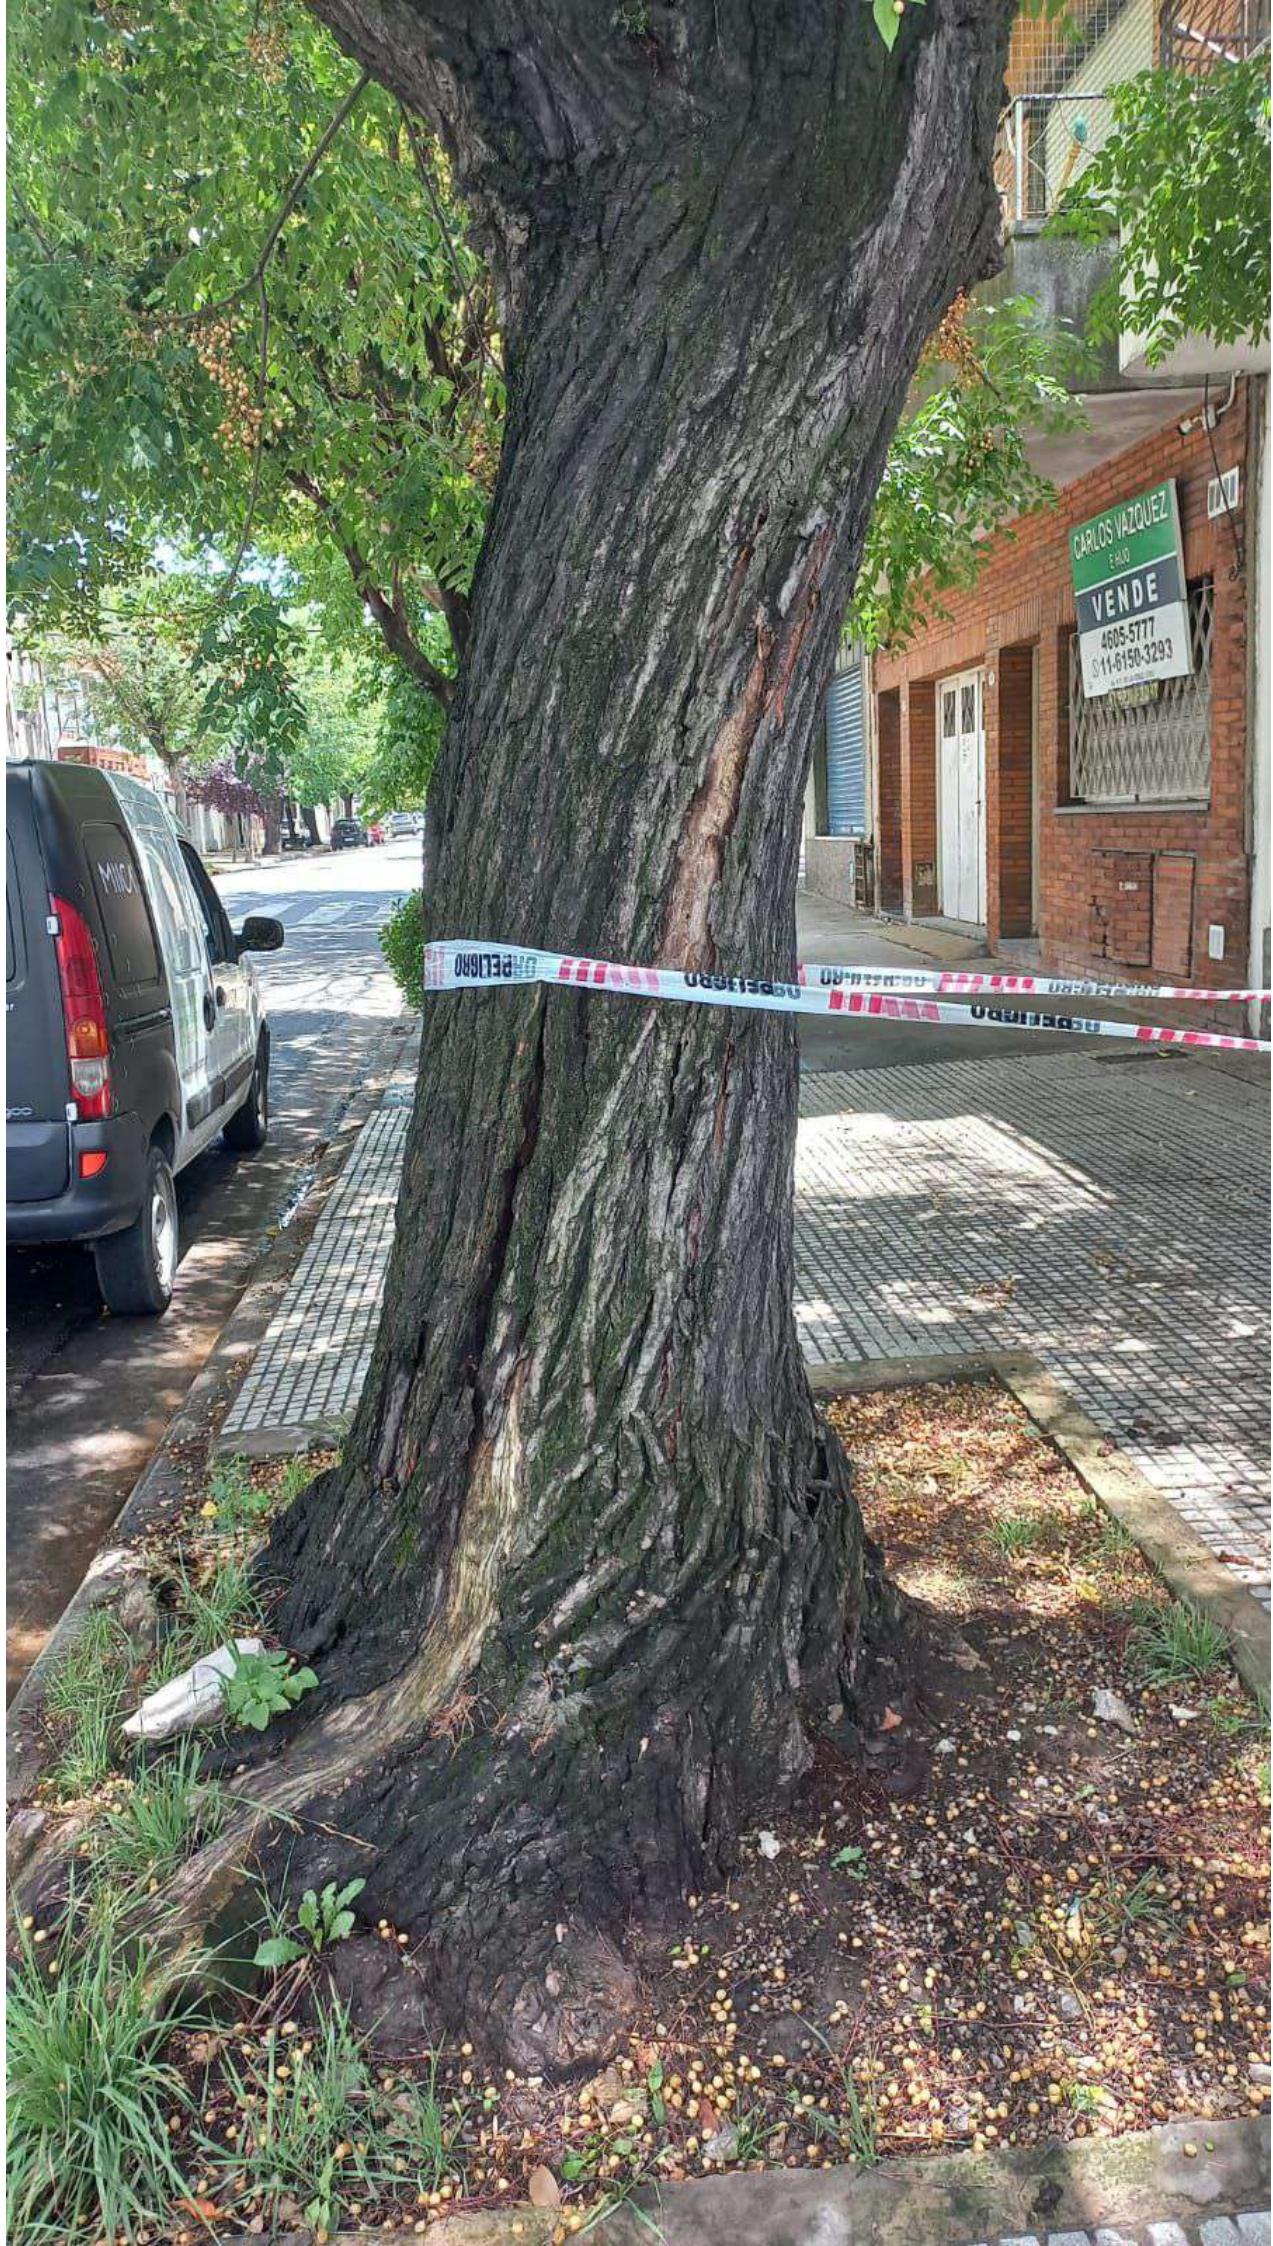
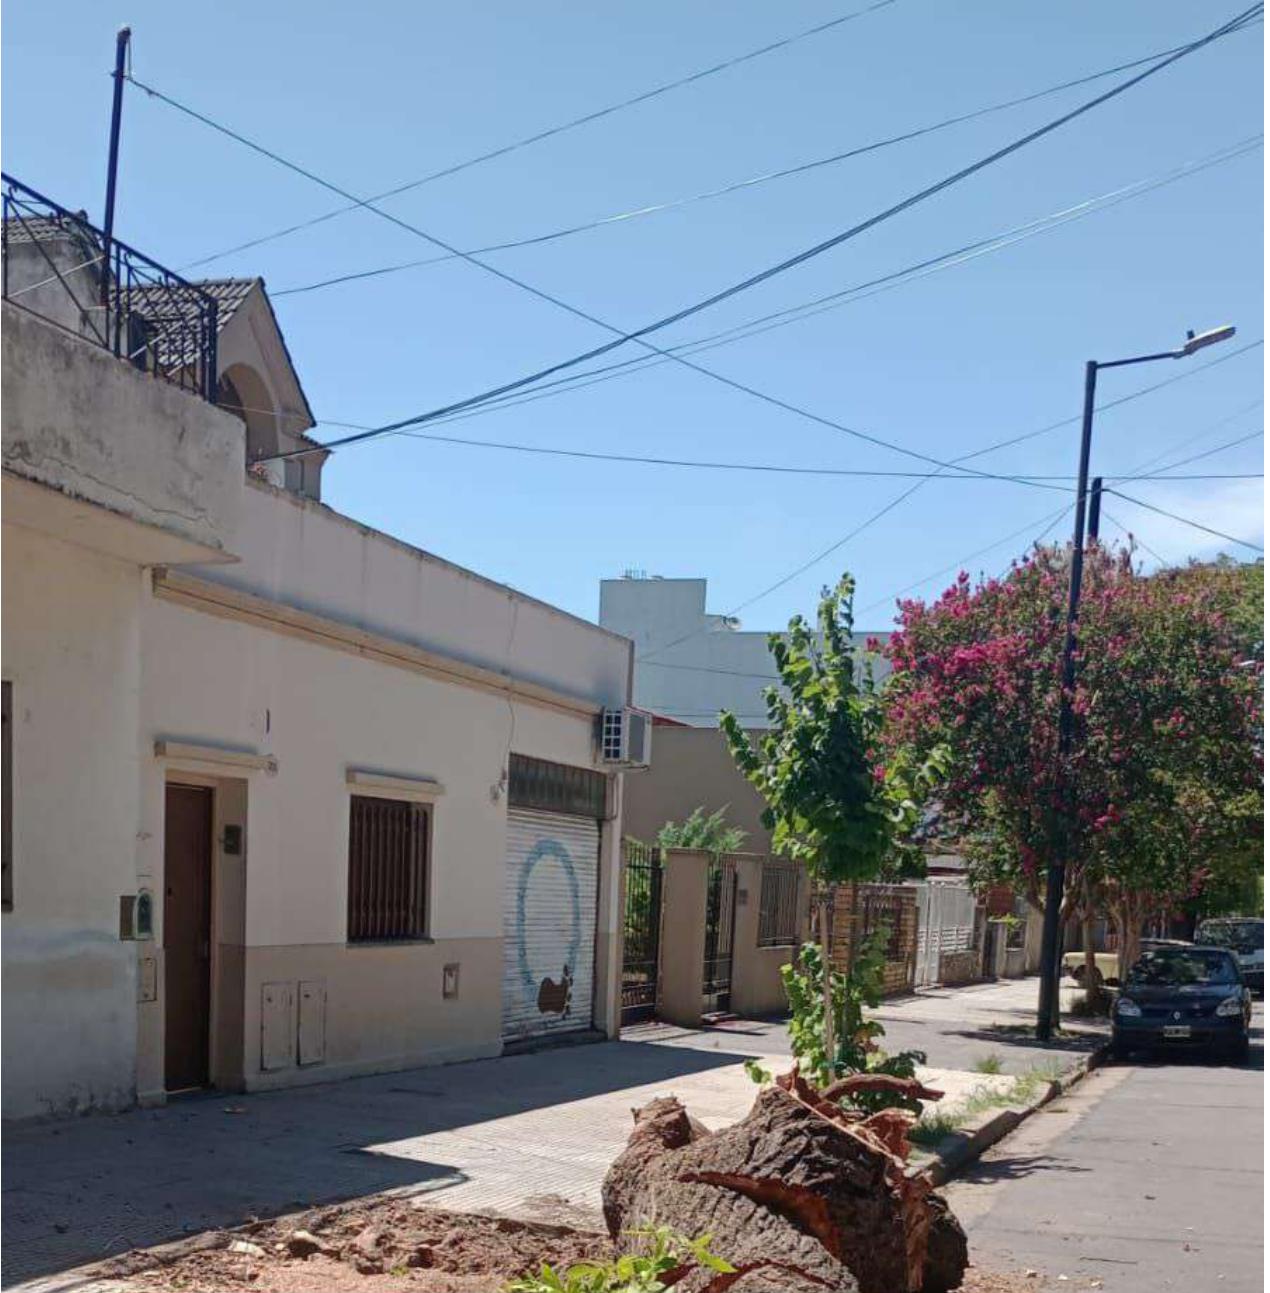
*Bravo importante pueblado sobre la propiedad.
Lige inclinación hacia la propiedad con descortezamiento y desplazamiento de tierra.*

No tiene monto expuesto.

Extracción en emergencia

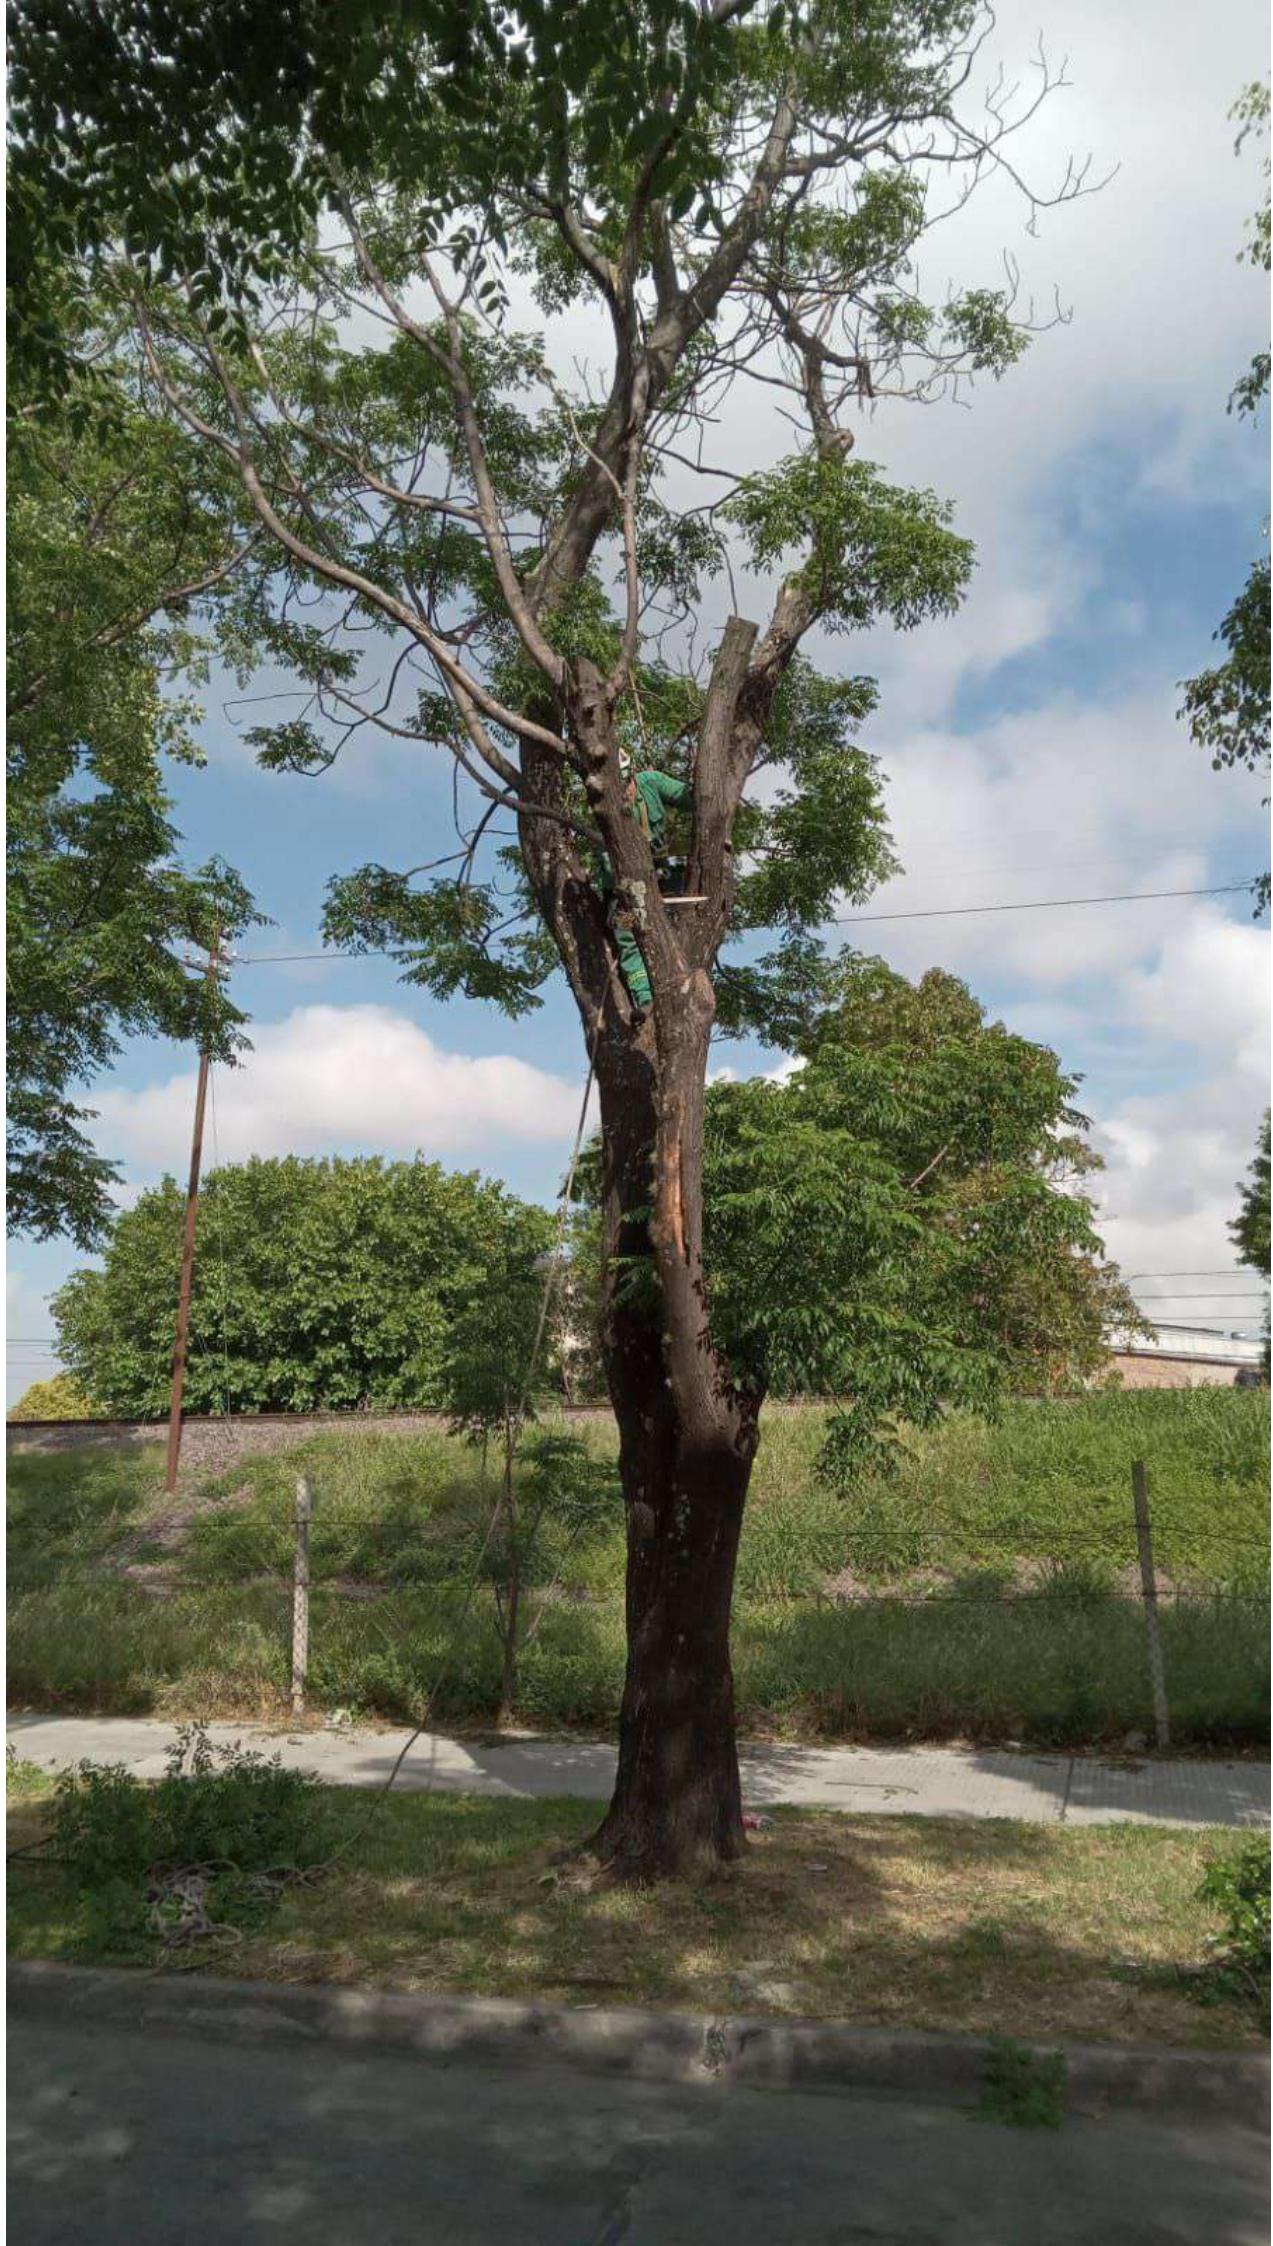
Foto final
Estévez 2158 Fte LA4

EXTRACCION EMERGENCIA DESCOPADO EN LINEAL

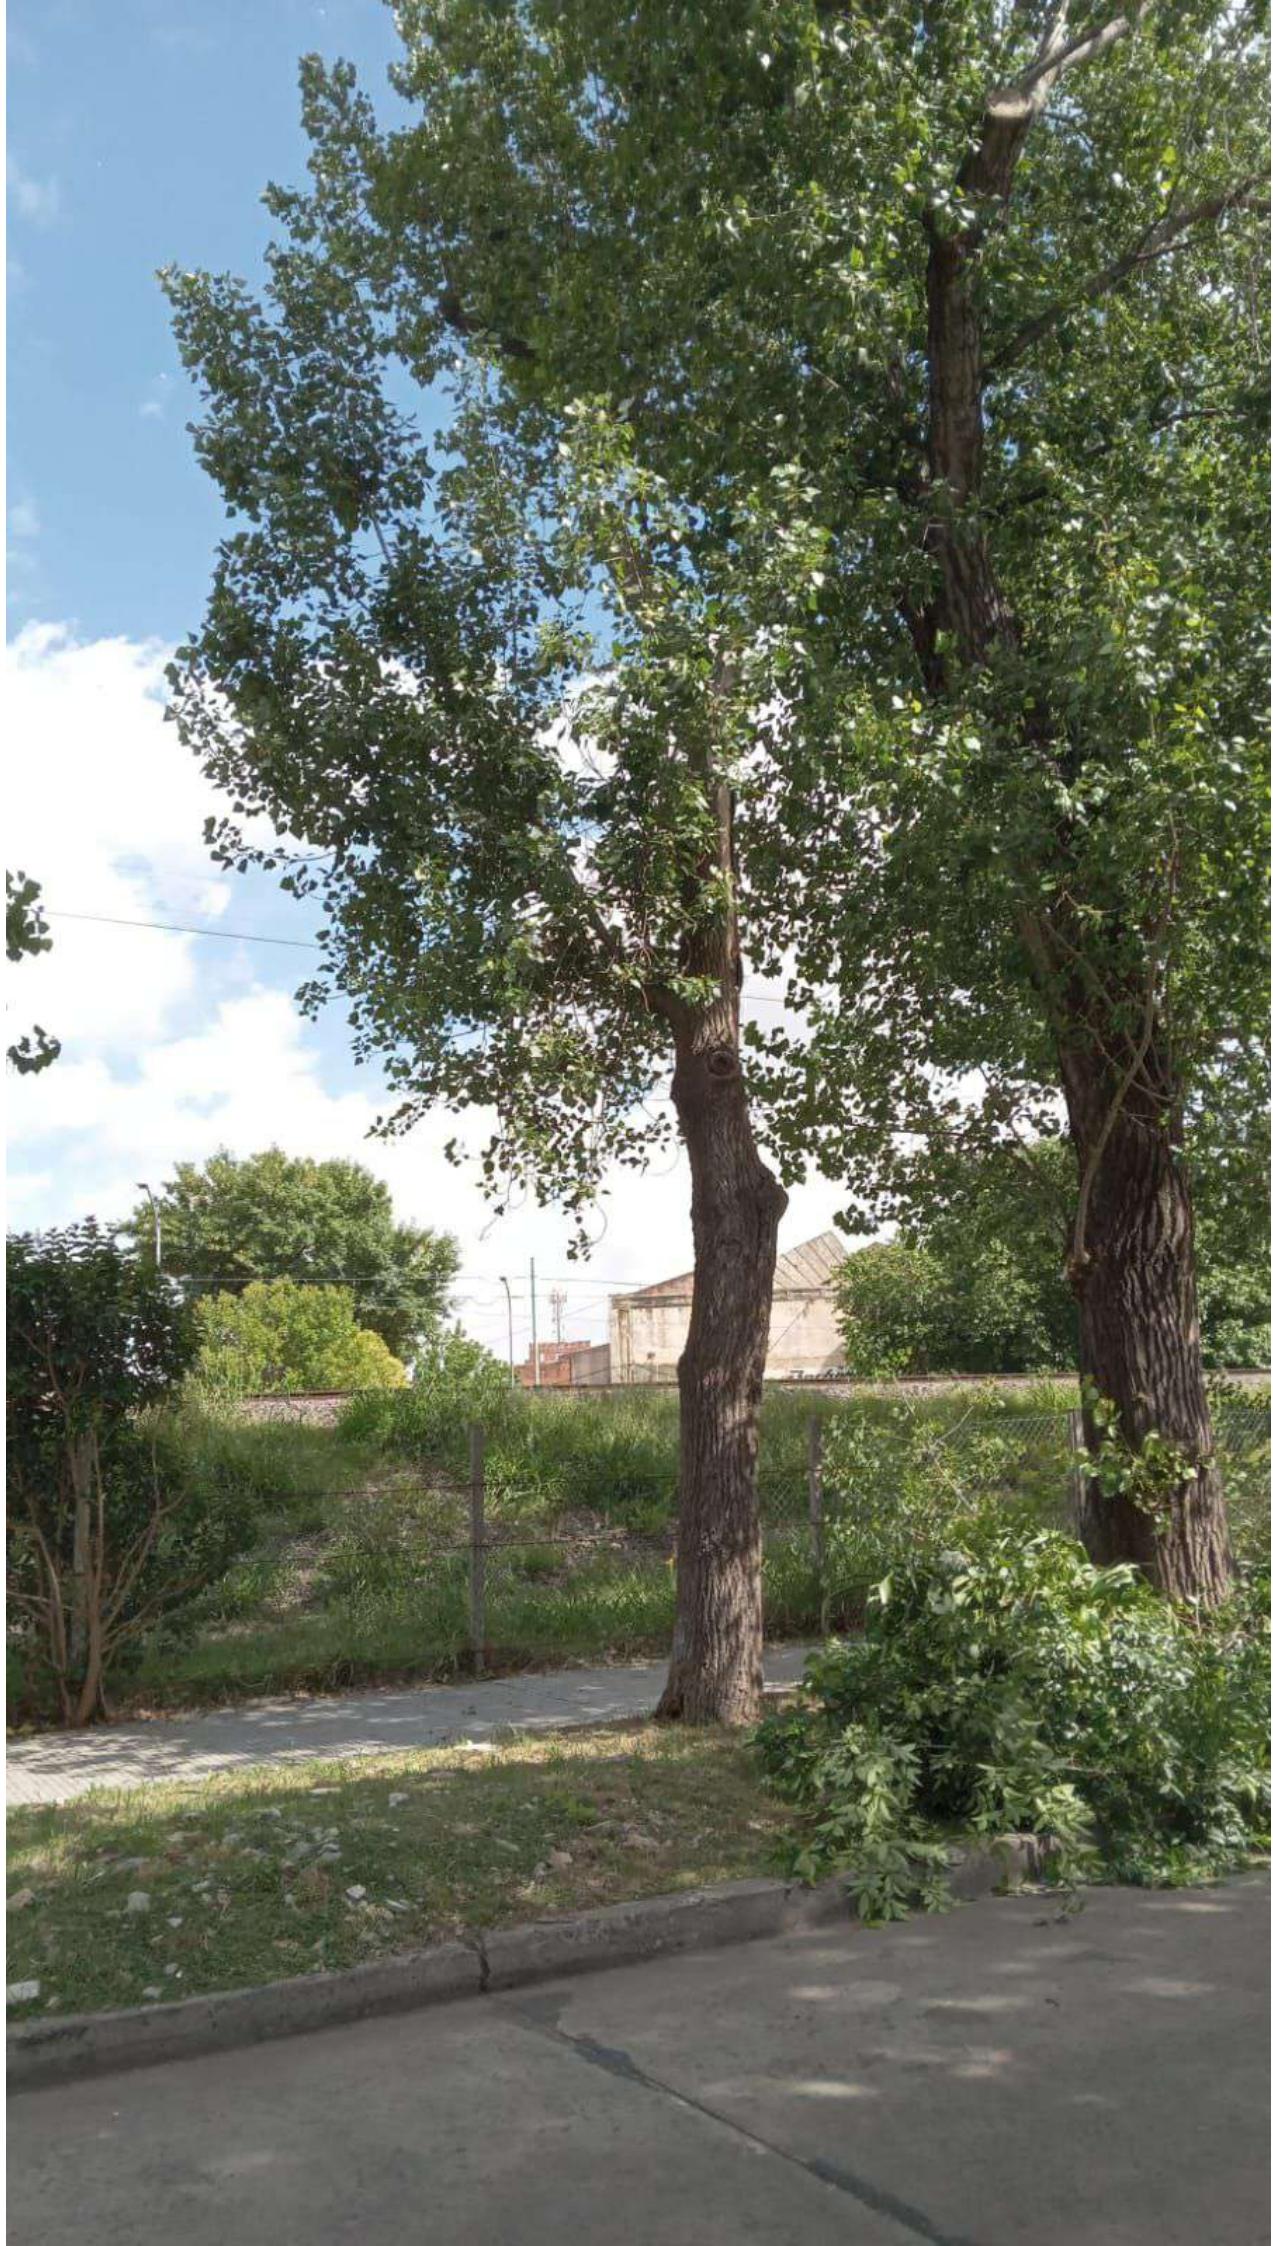
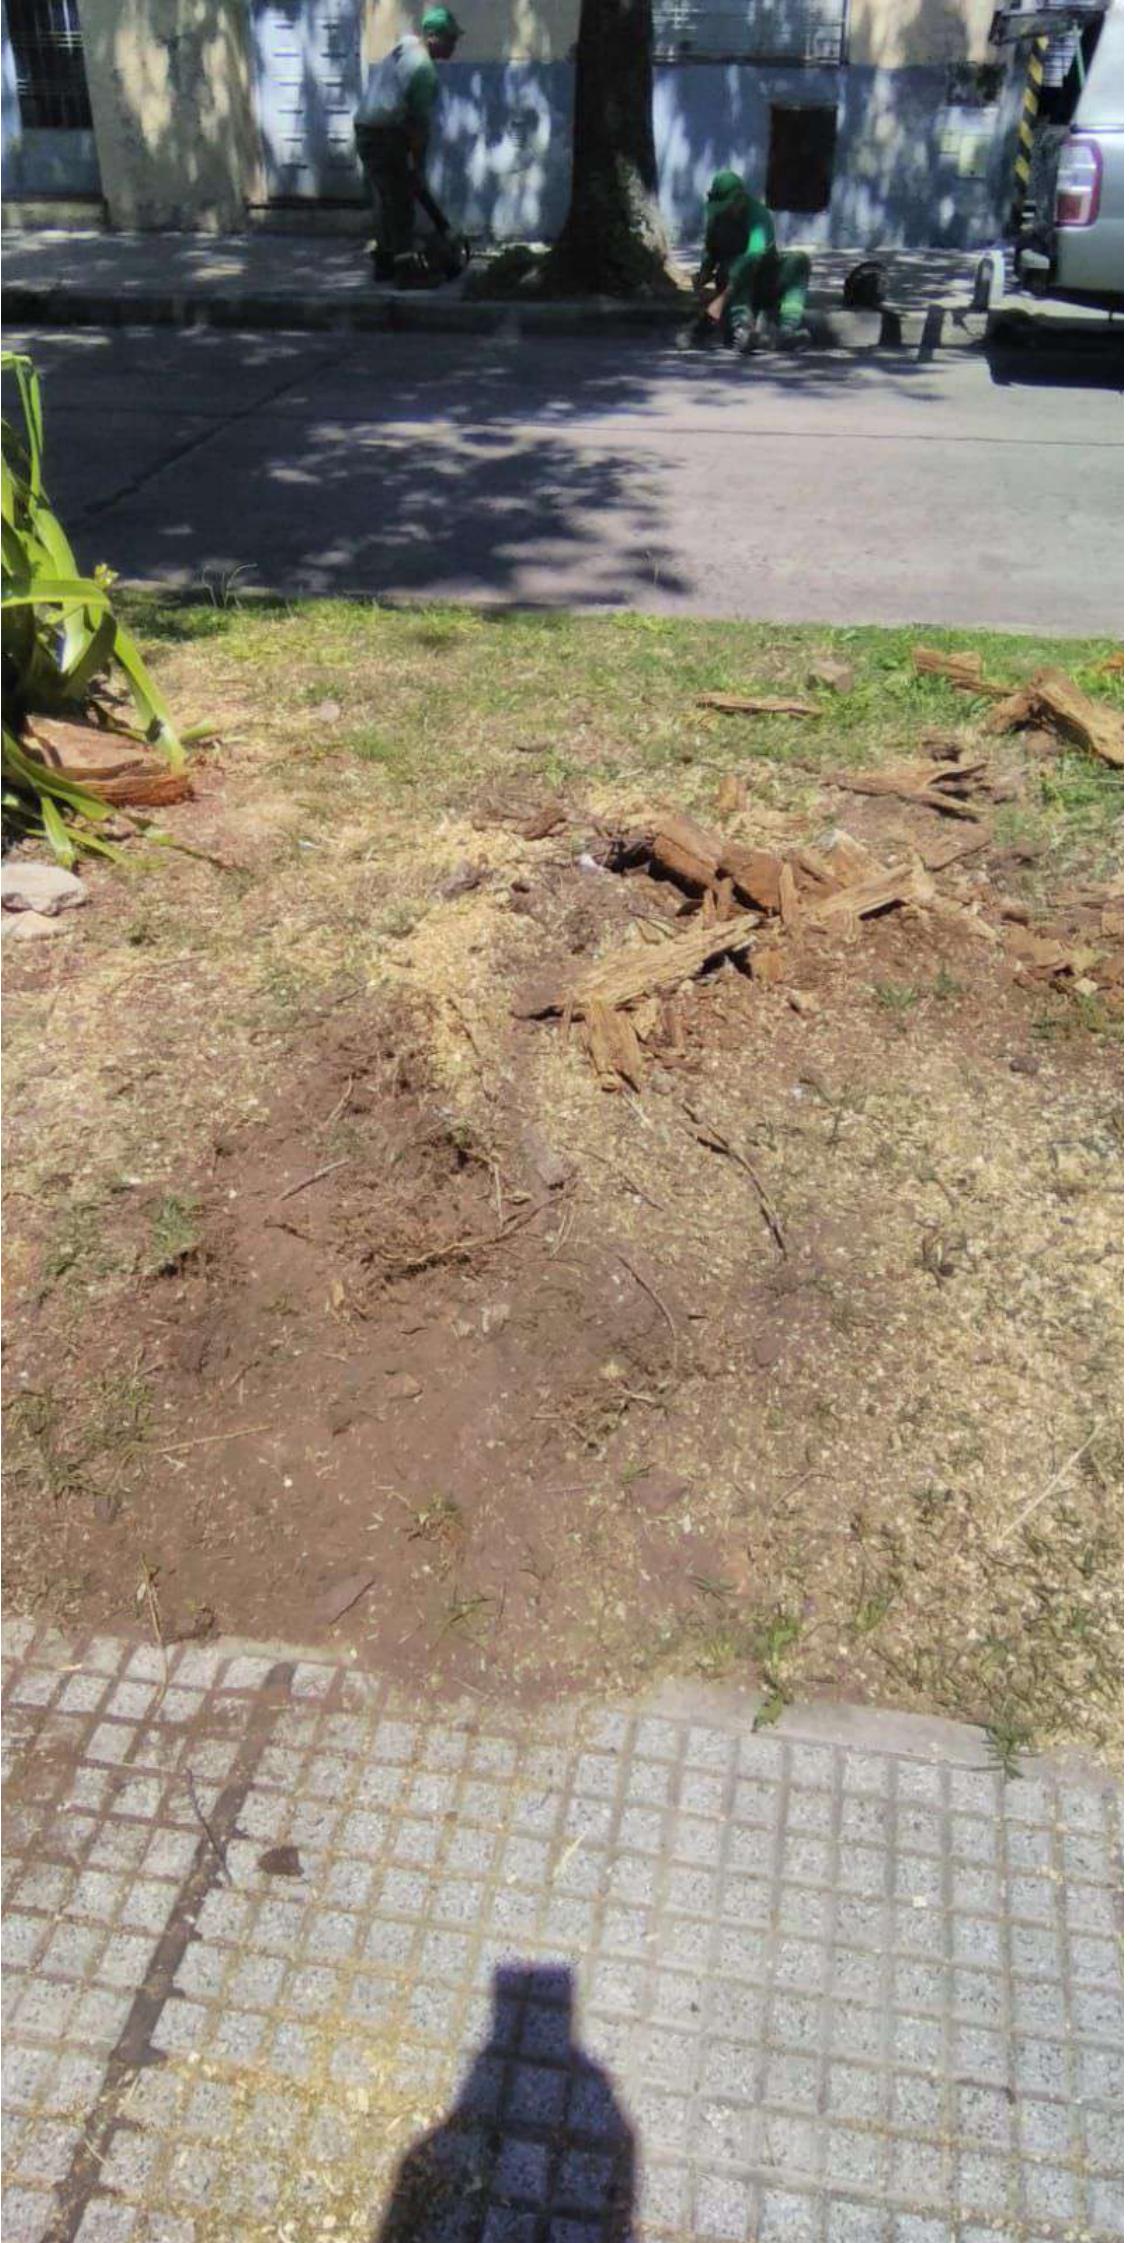
Extracción EMERGENCIA
CON movimiento desde base
