Resolución Presidencia Junta Comuna

Referencia: Resolución Arbolado - Extracciones de Emergencia – Año 2024

Planilla de Inspección de Árboles

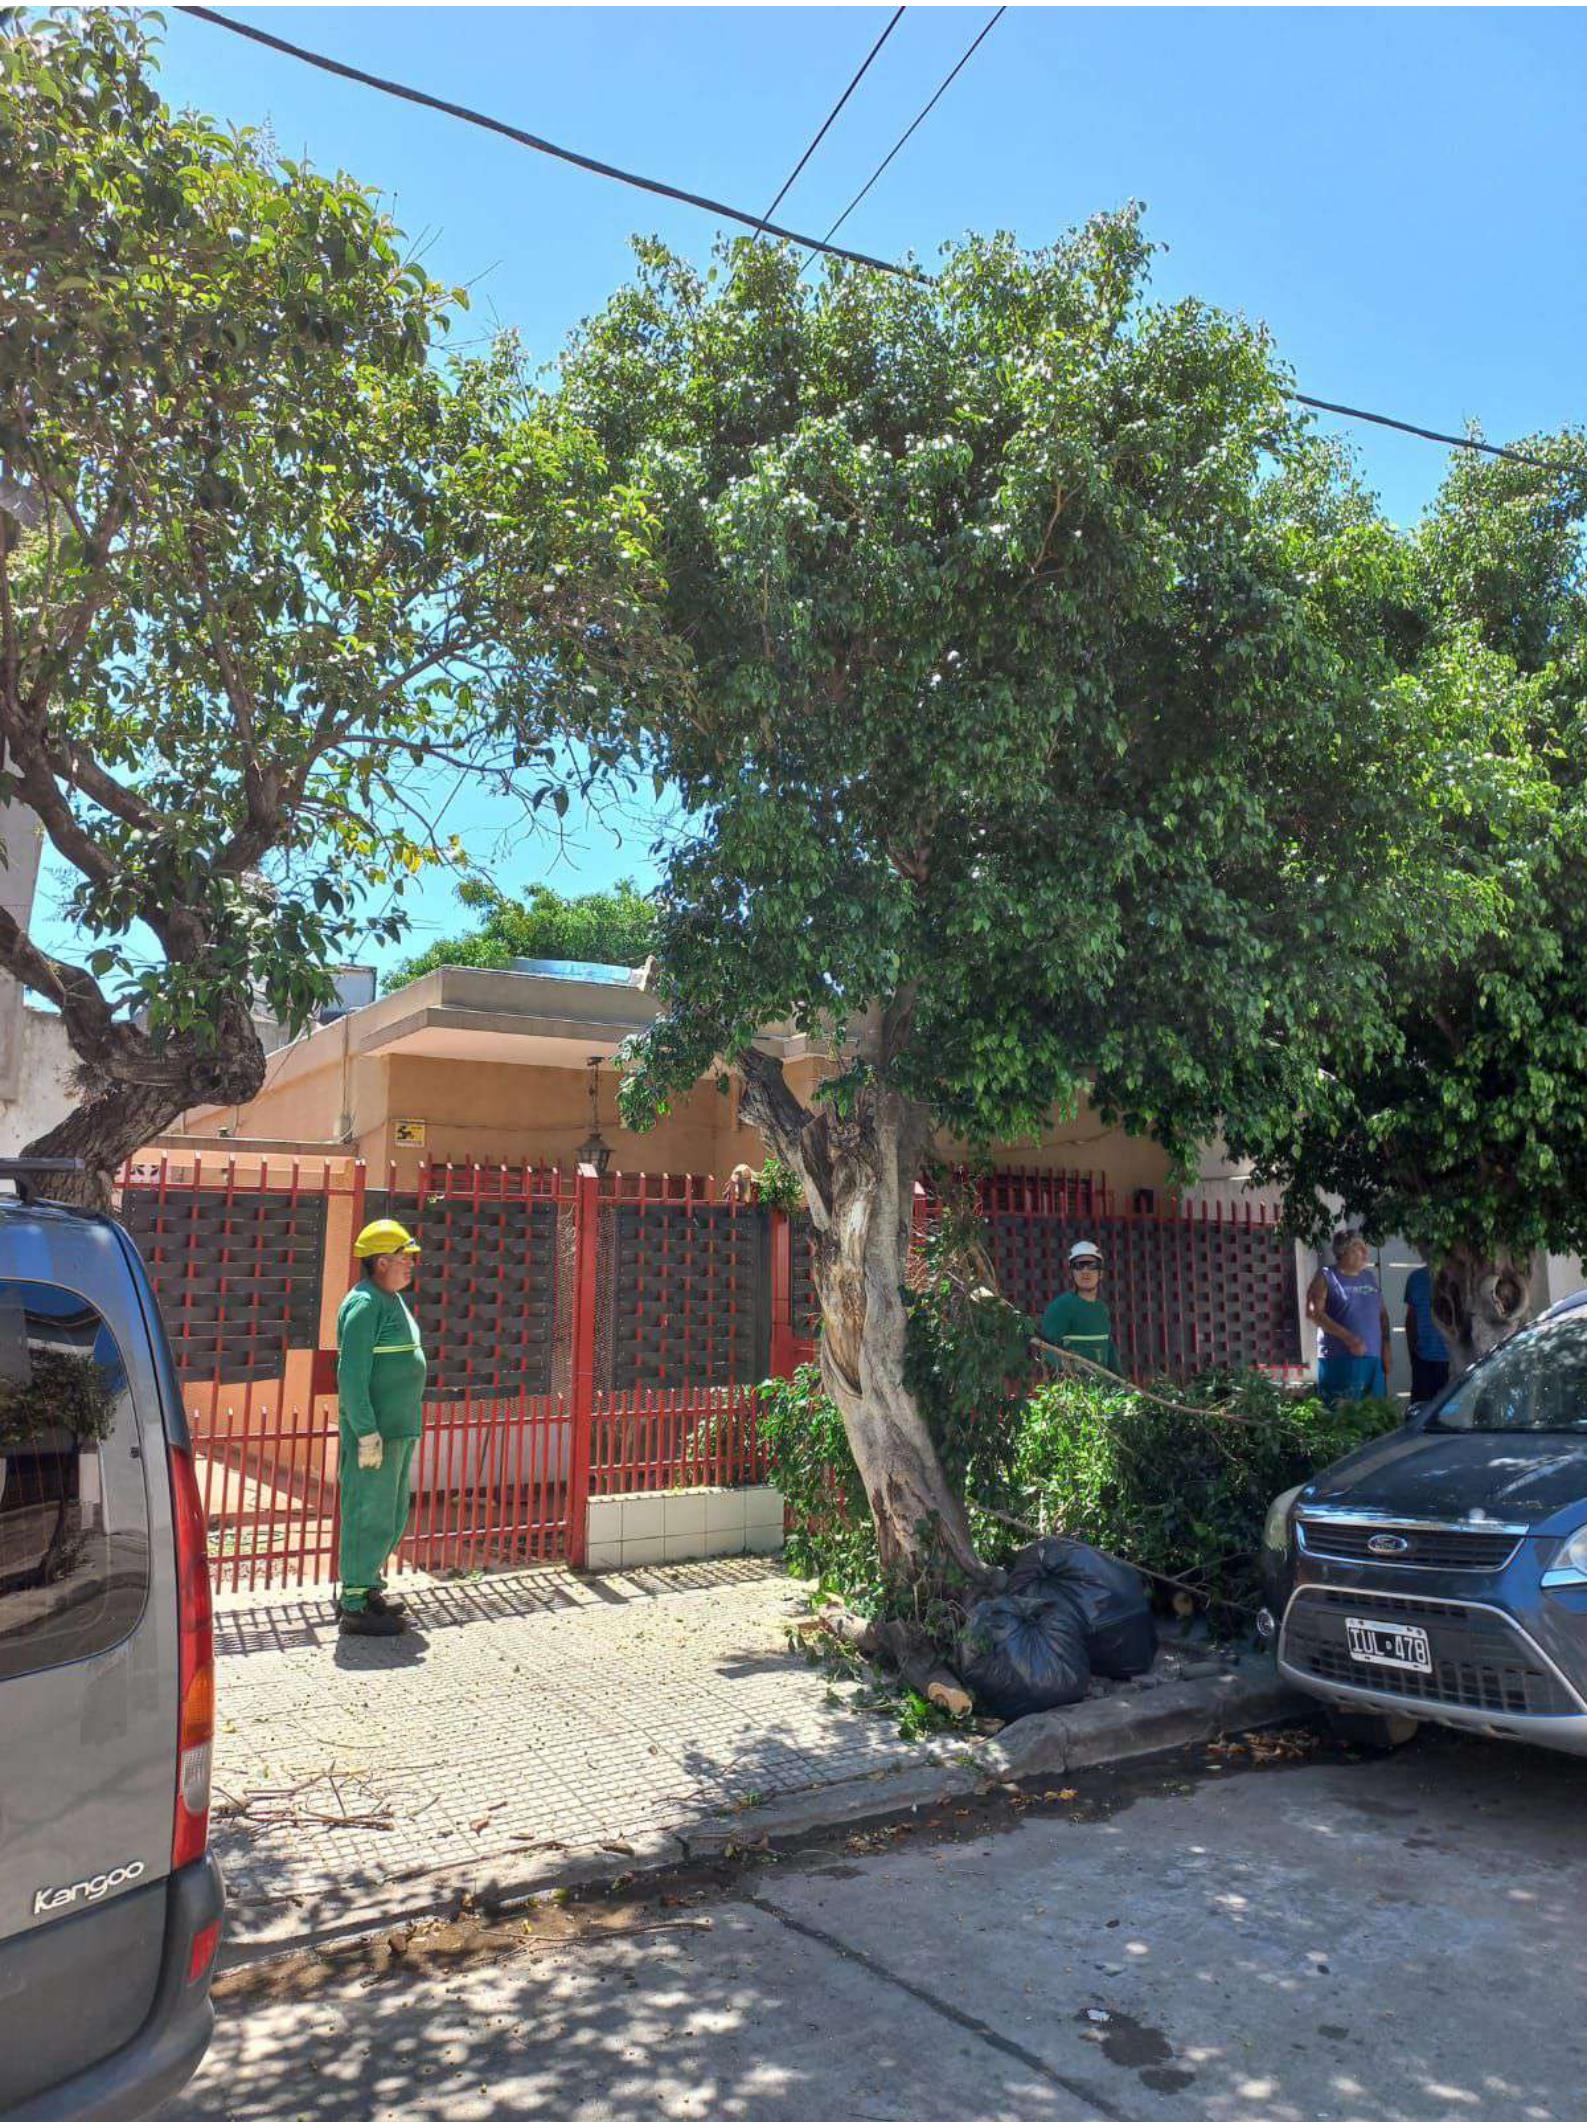
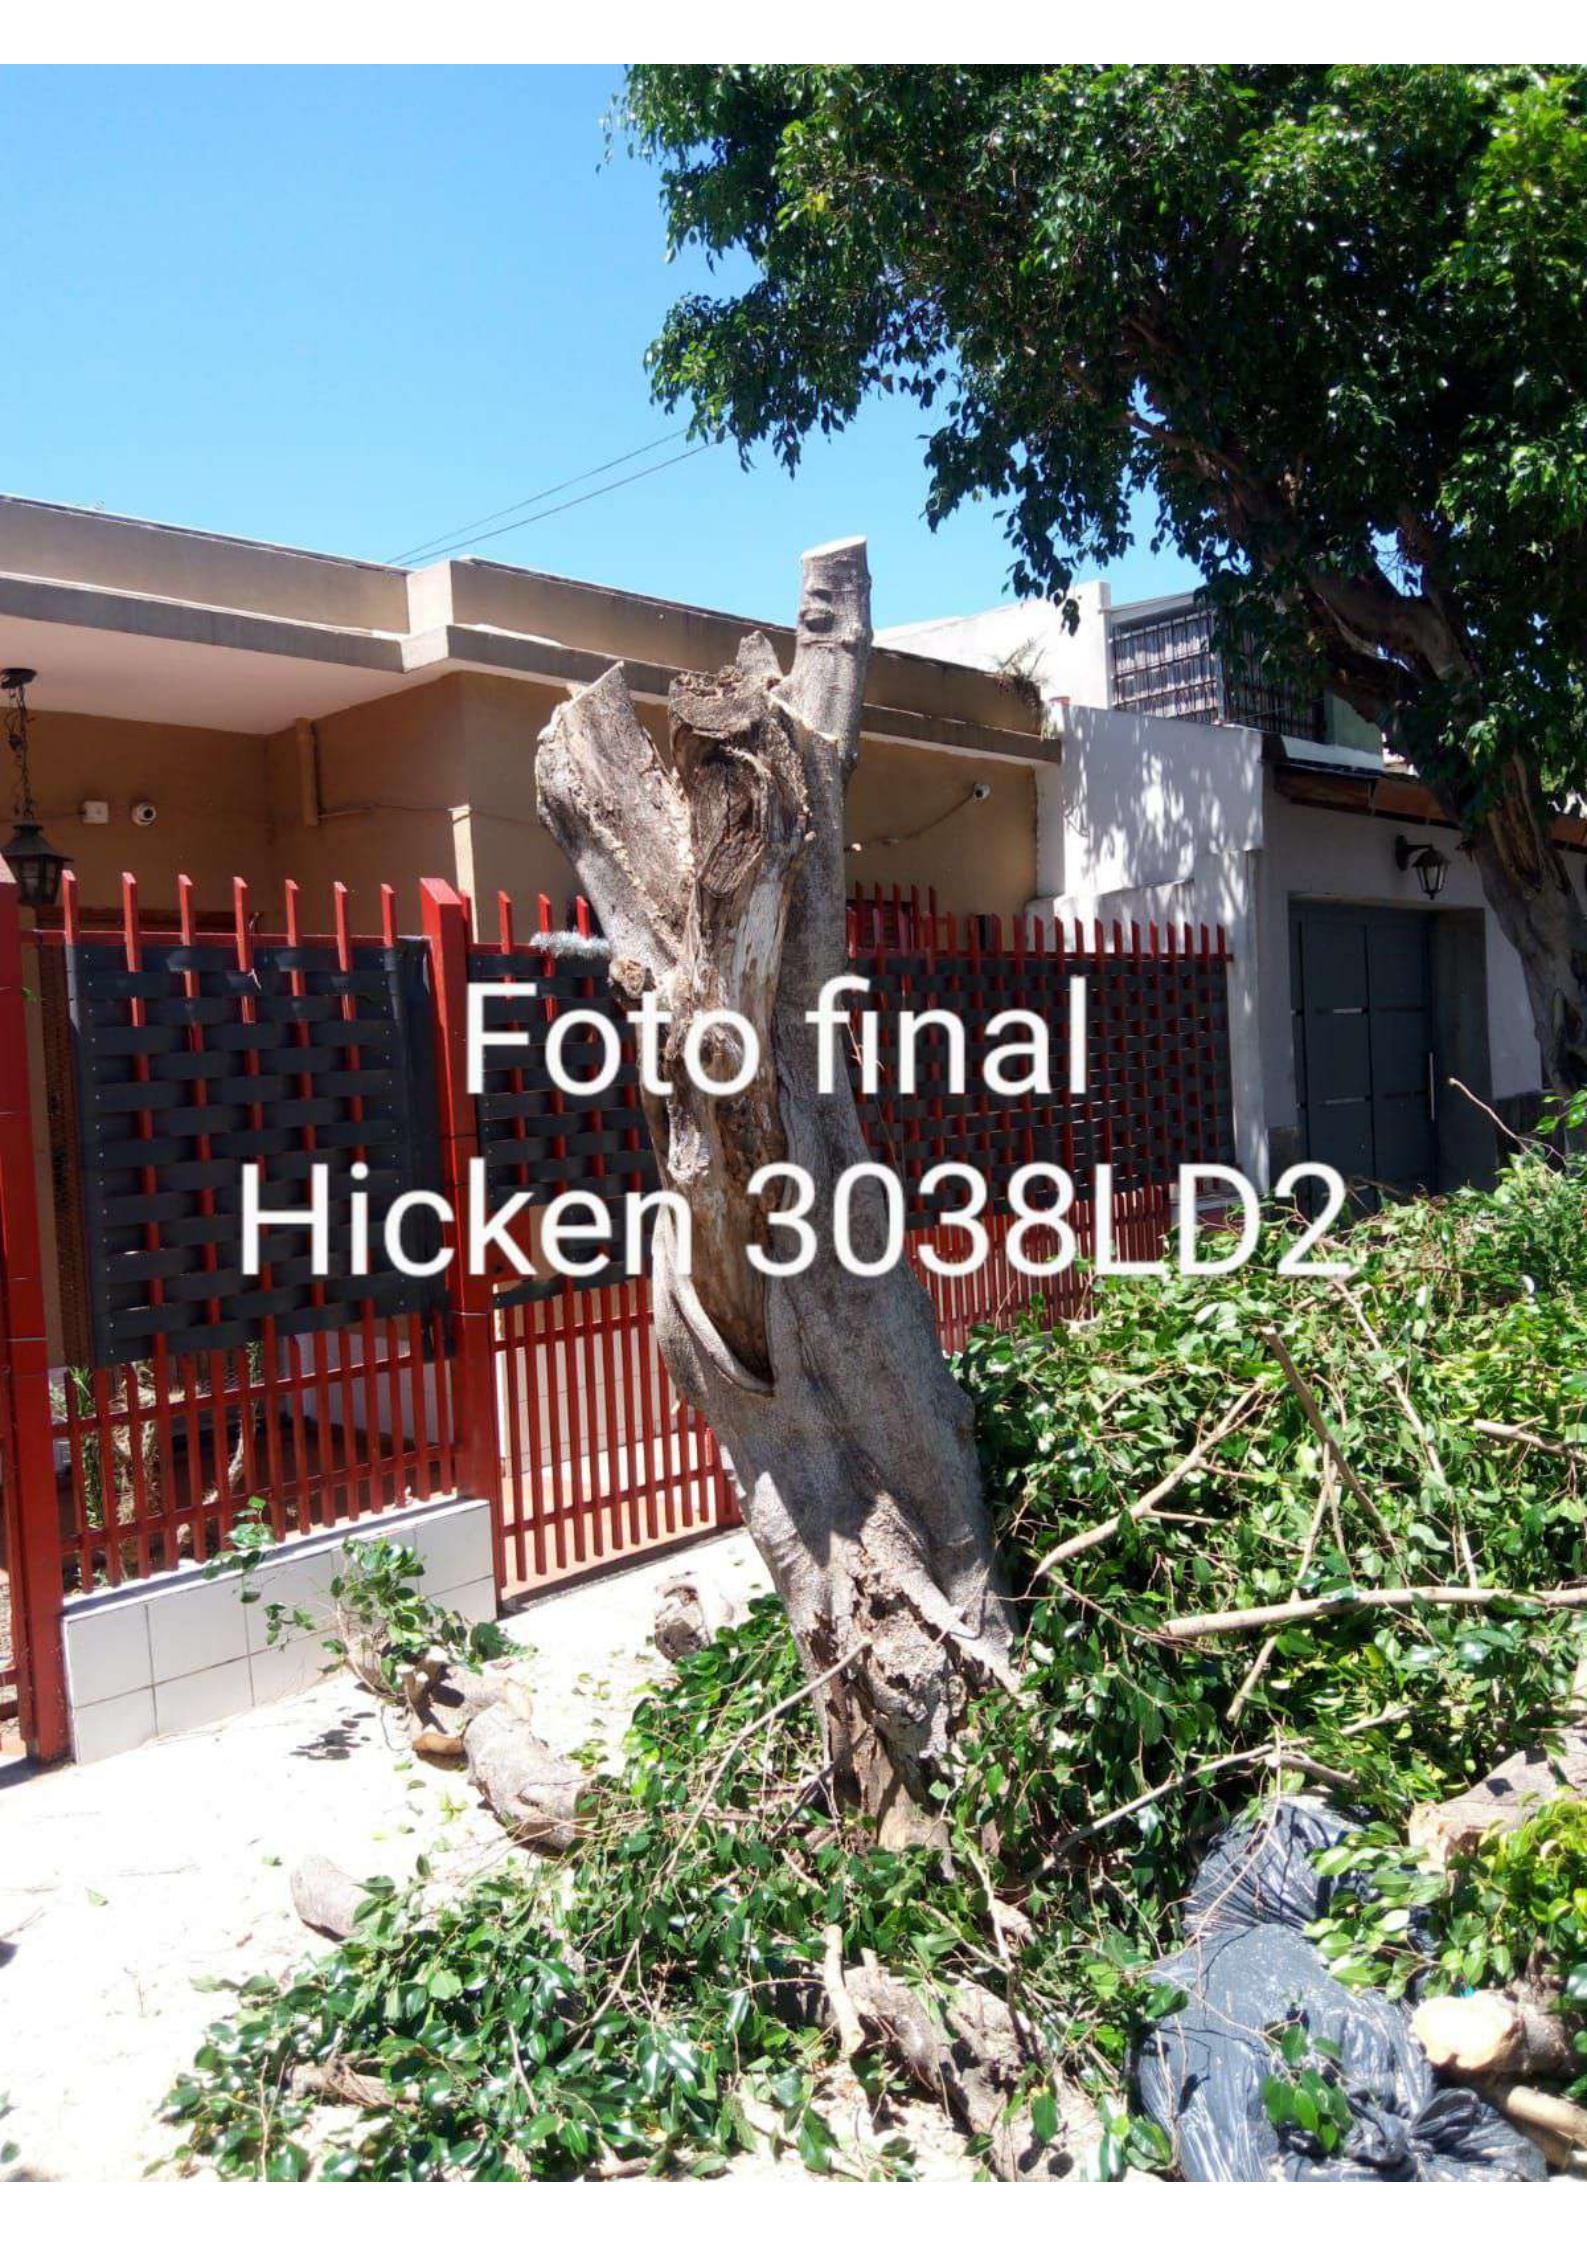
Foto final
Hicken 3038LD2

EMERGENCIA, con movimiento.
PUÑICIÓN BASAL y Radical.

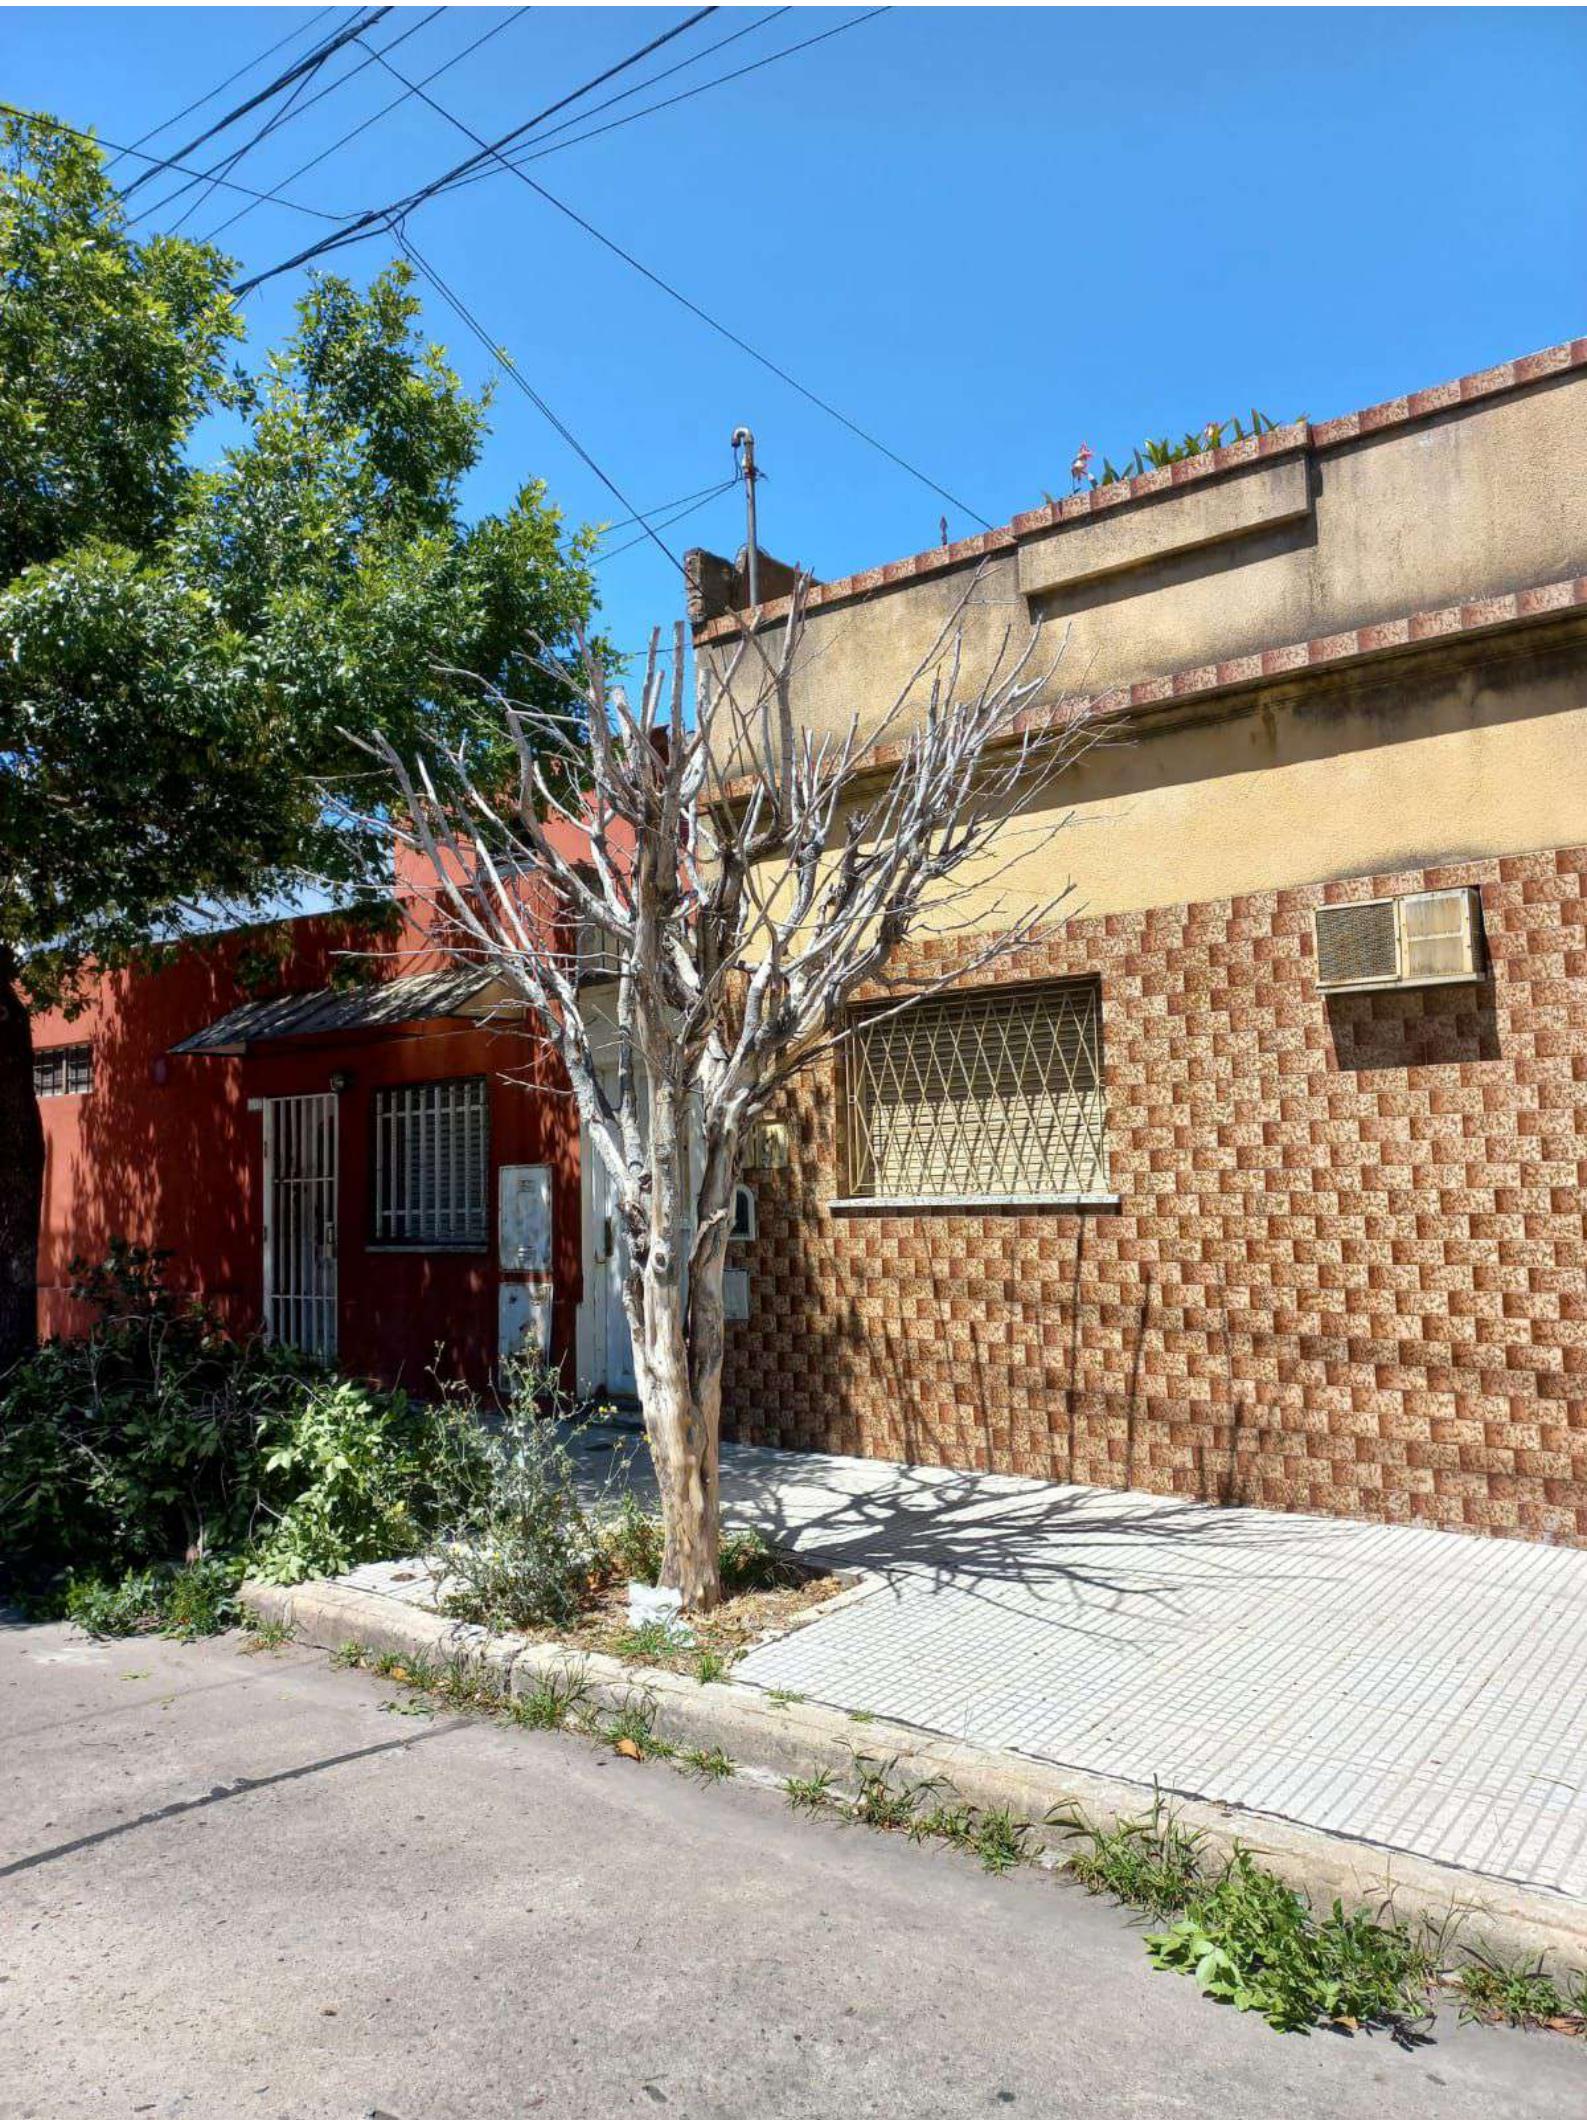
Foto final
Hicken 3067 LA

Encharcancia, con marronamiento

Sra vereda

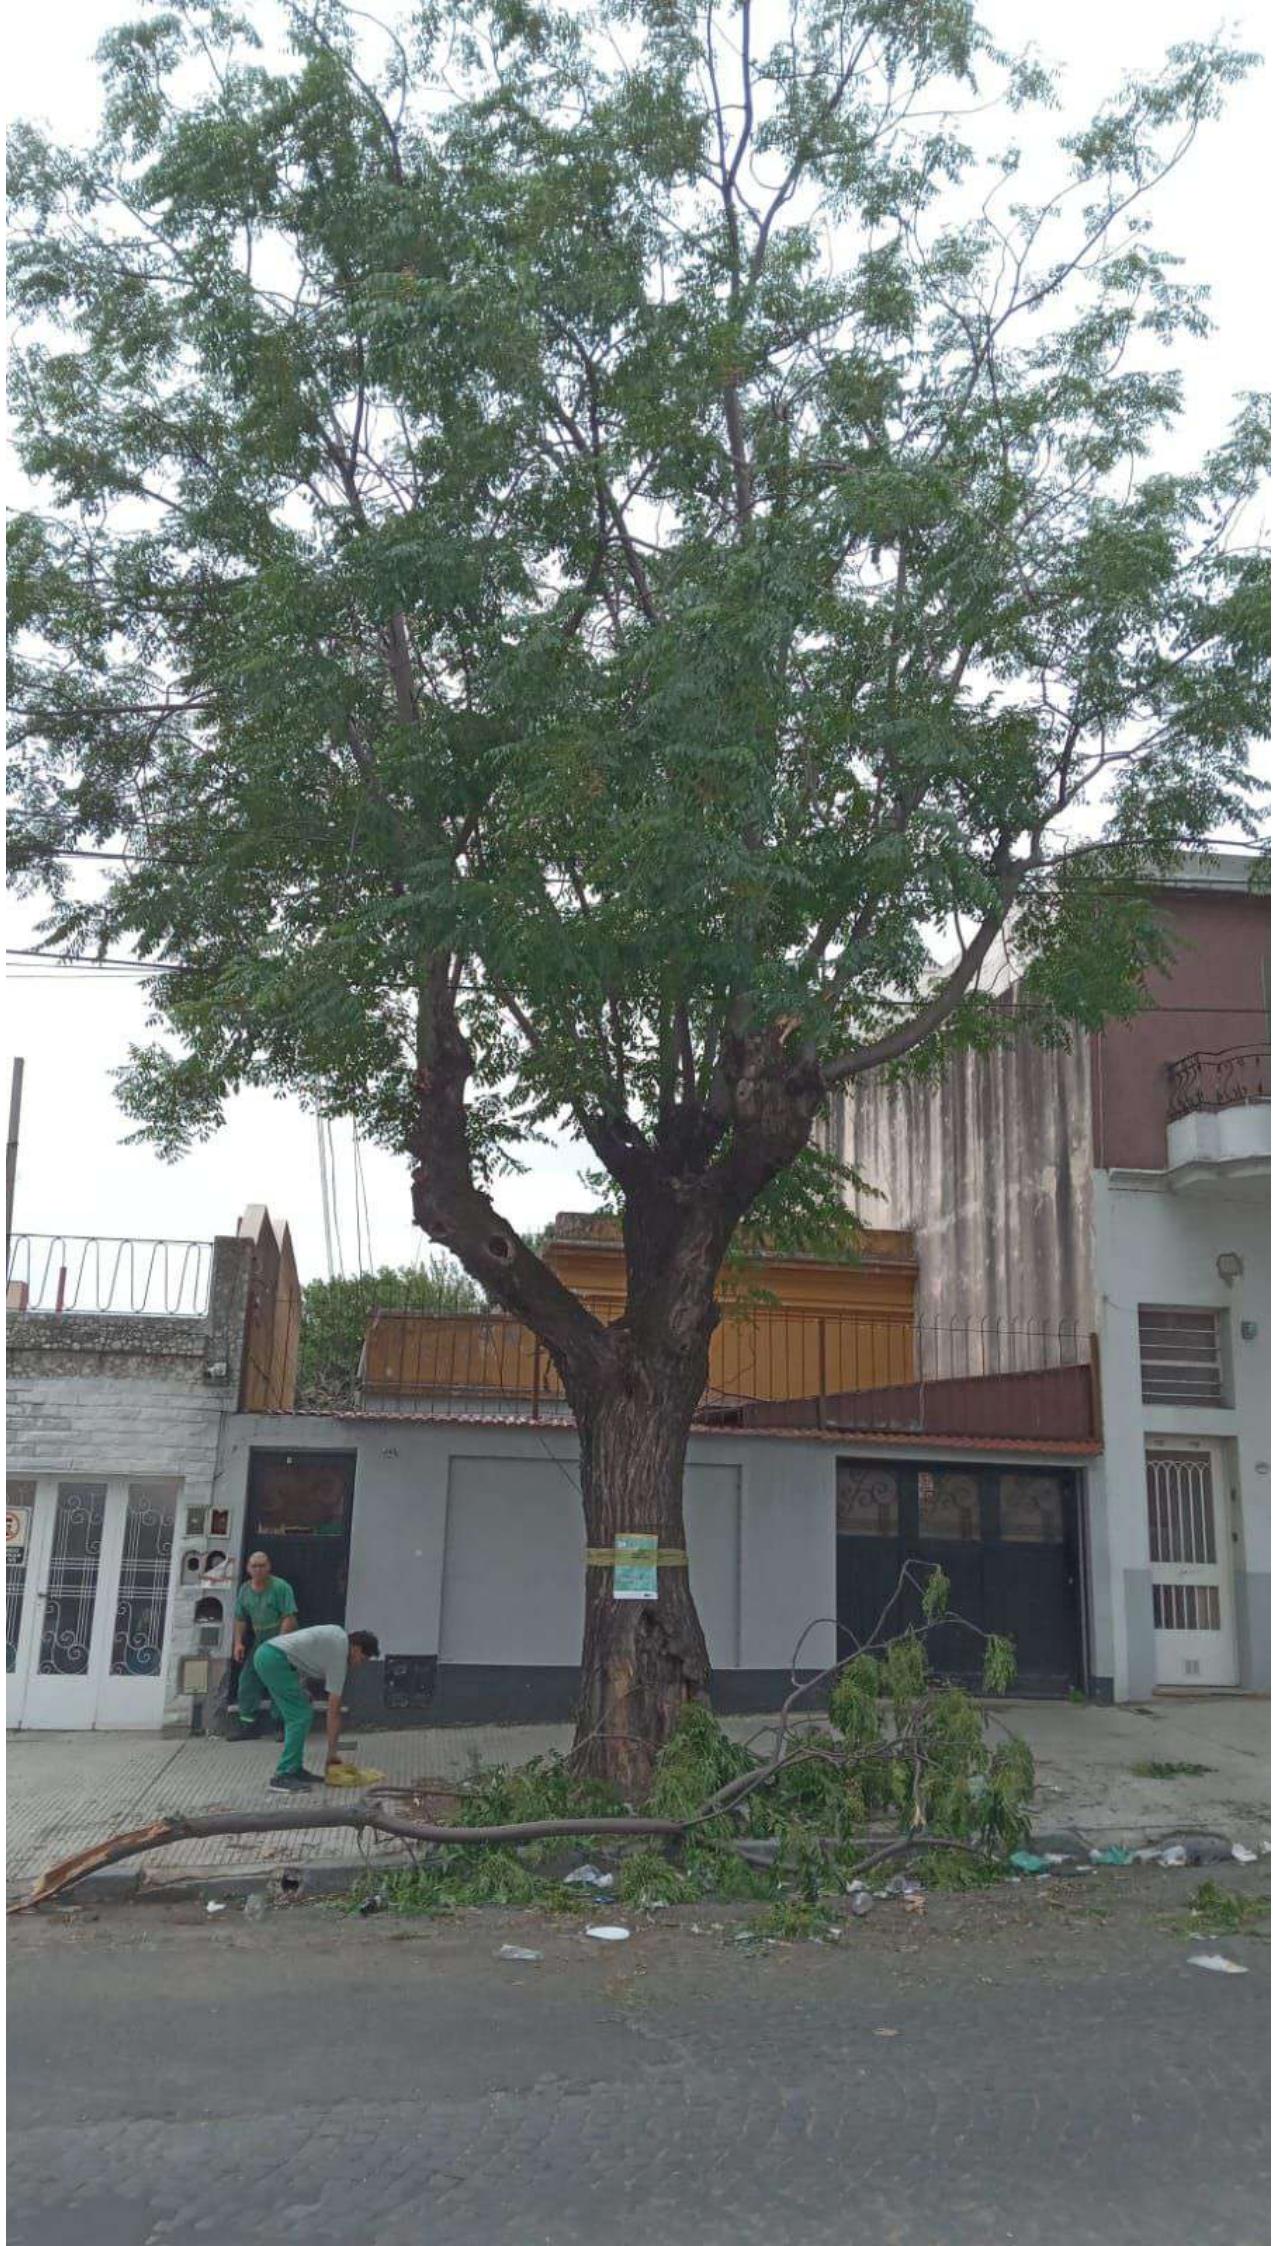
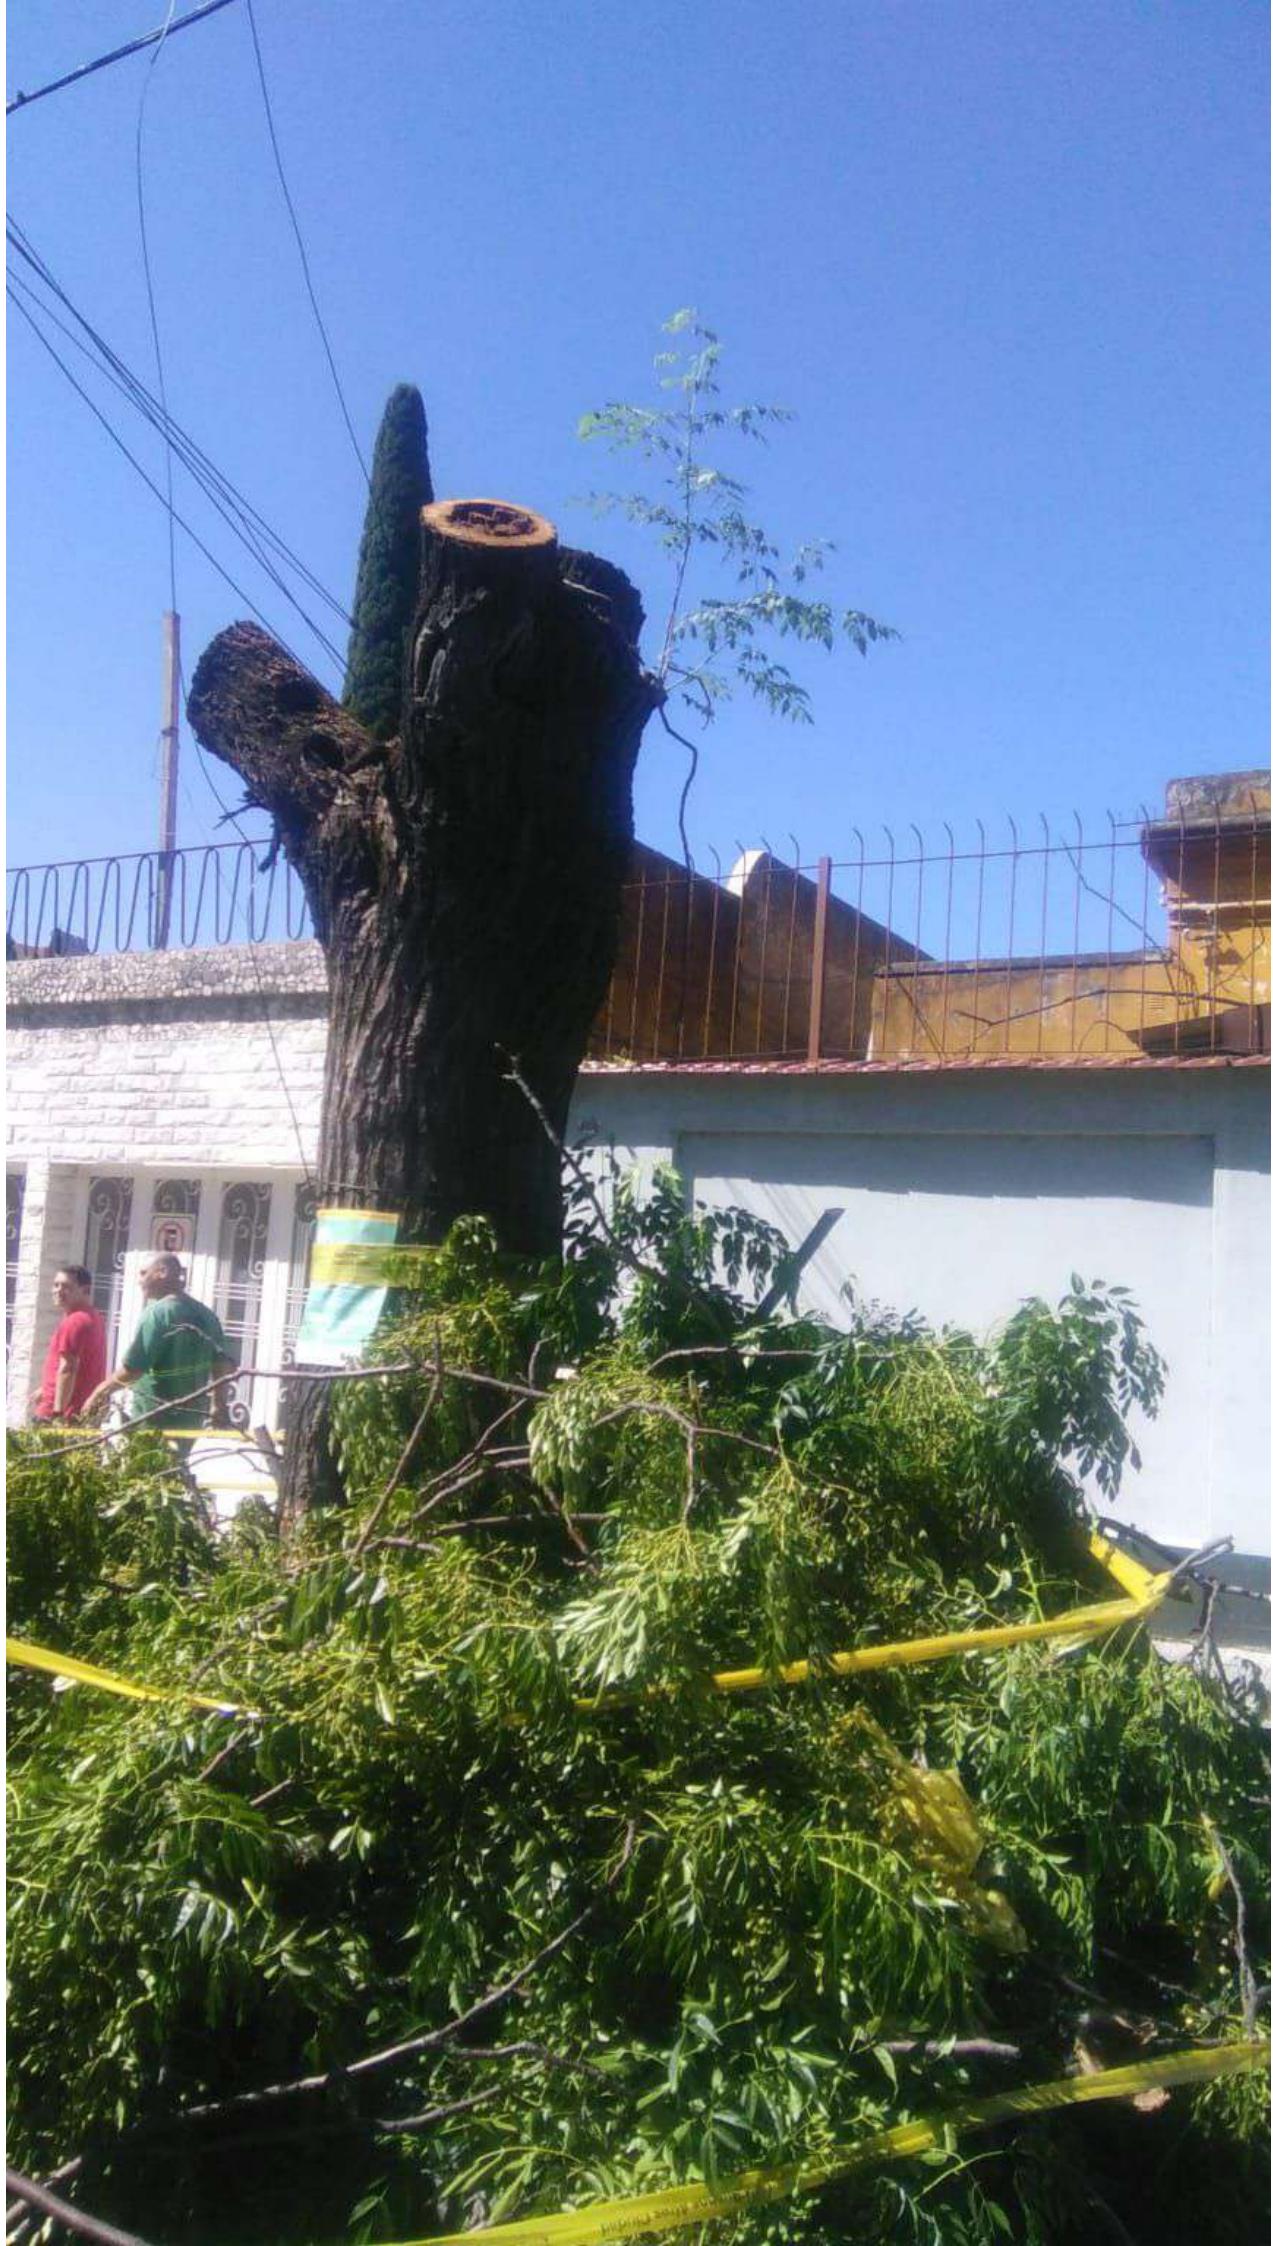
Árbol con podo de observación por remo quebrado el concurrir con la cuadra se decidió su extracción

EMERGENCIA

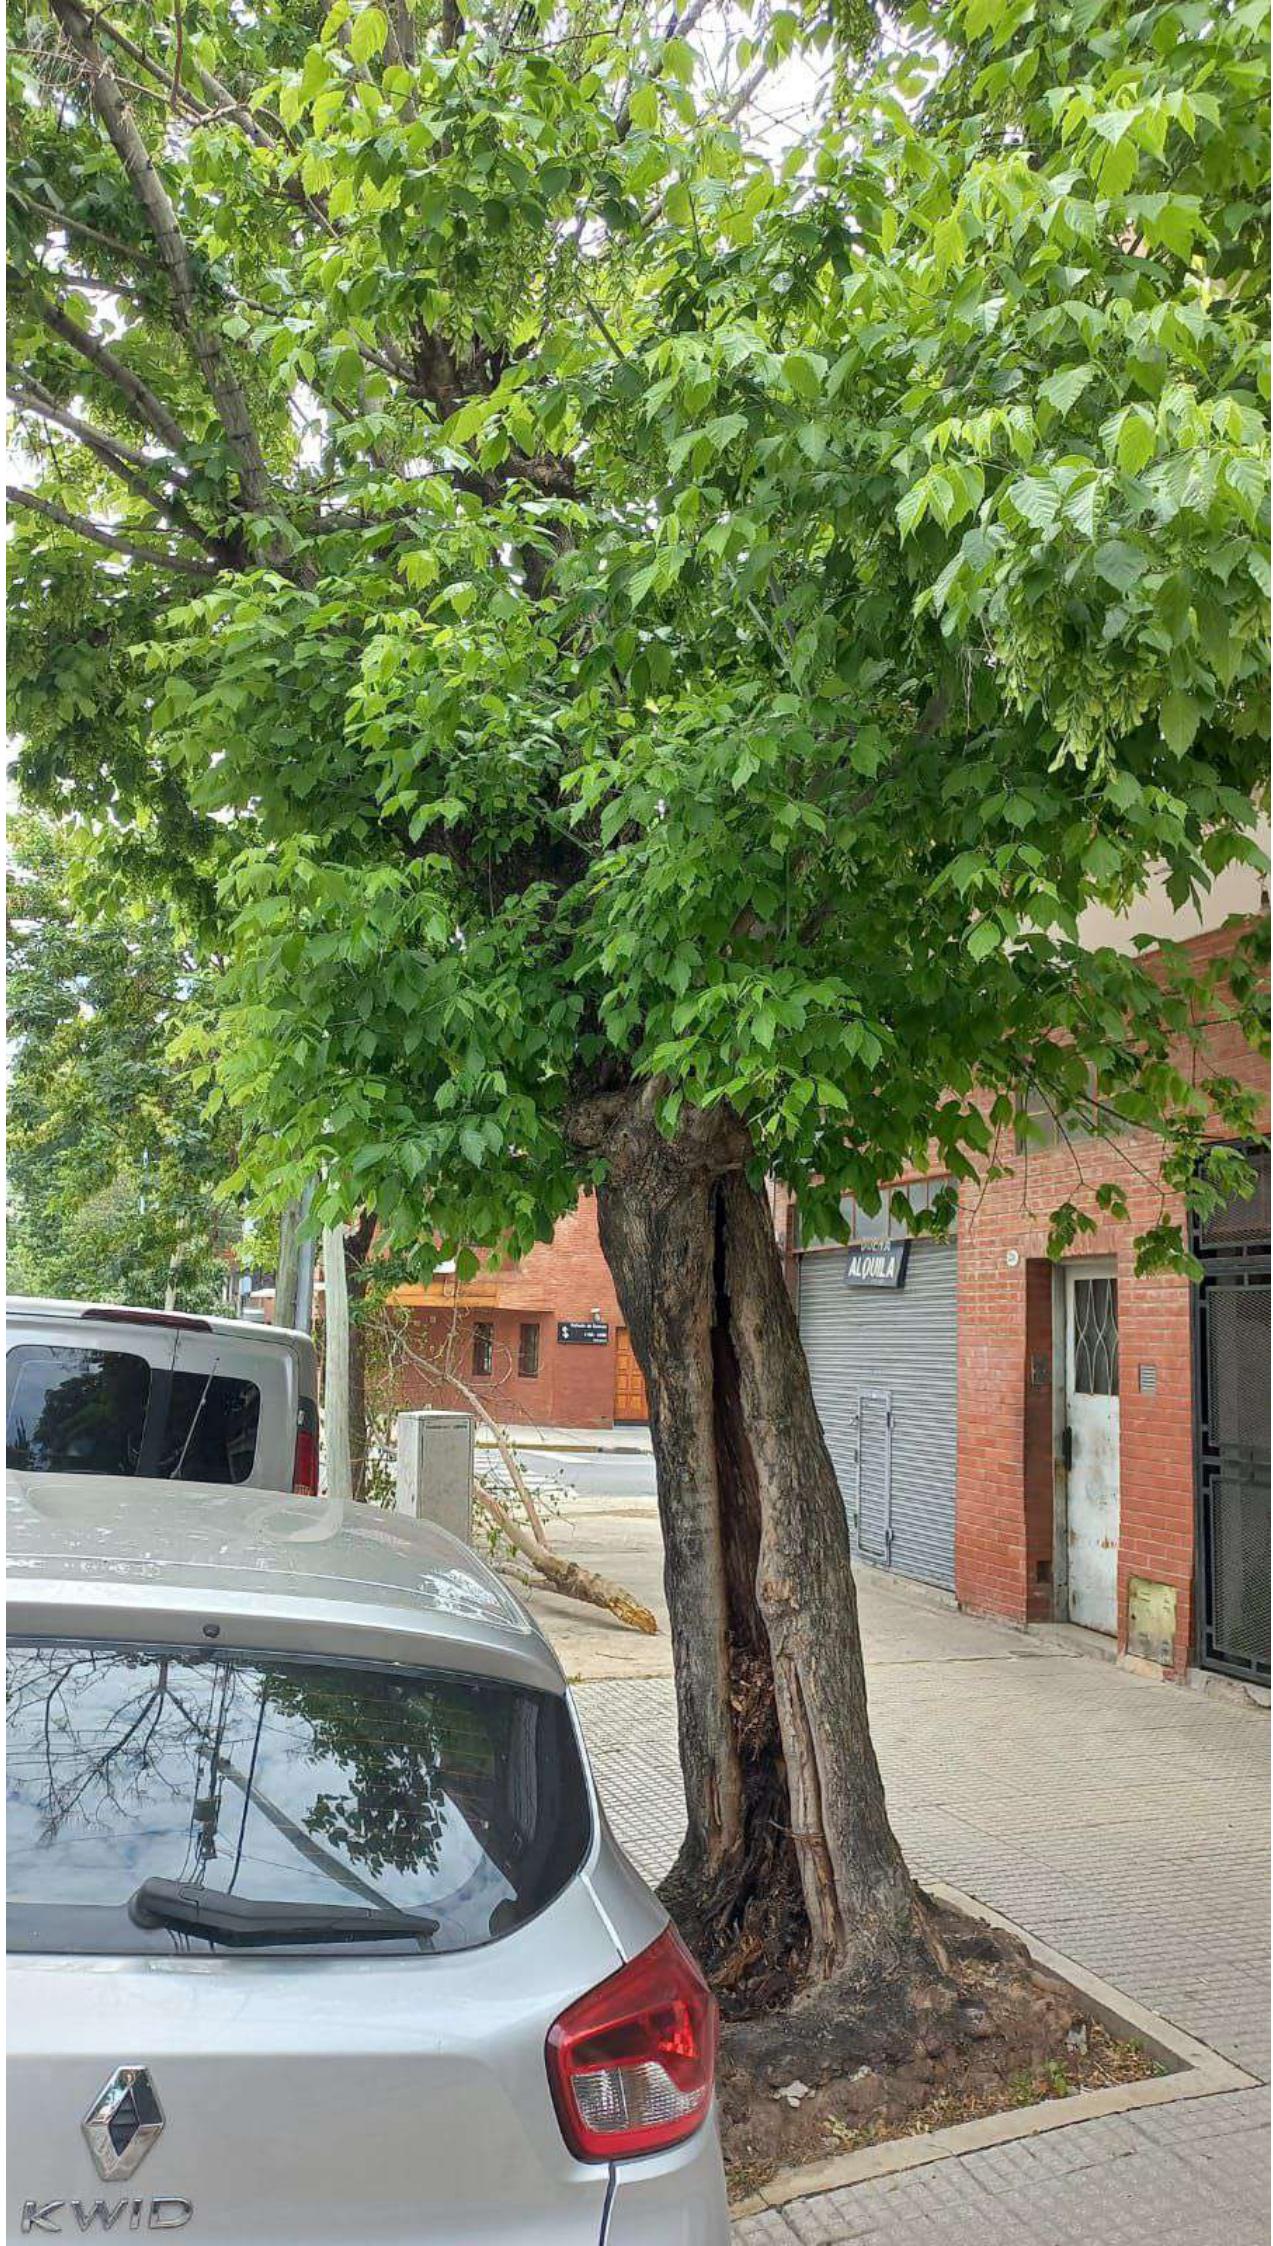
Foto final
F. Rivera 6310

Correspondiente extracción de emergencia en F. Rivera 6318, Árbol con el fuste totalmente hueco, leve inclinación hacia la calle y descortezamiento en los troncos principales.

Cuidados en ramas y hojas secas.

Extracción de emergencia
