GOBIERNO DE LA CIUDAD DE BUENOS AIRES

Resolución Presidencia Junta Comuna

Referencia: Resolución Arbolado JUNIO 2025

Planilla de Inspección de Árboles

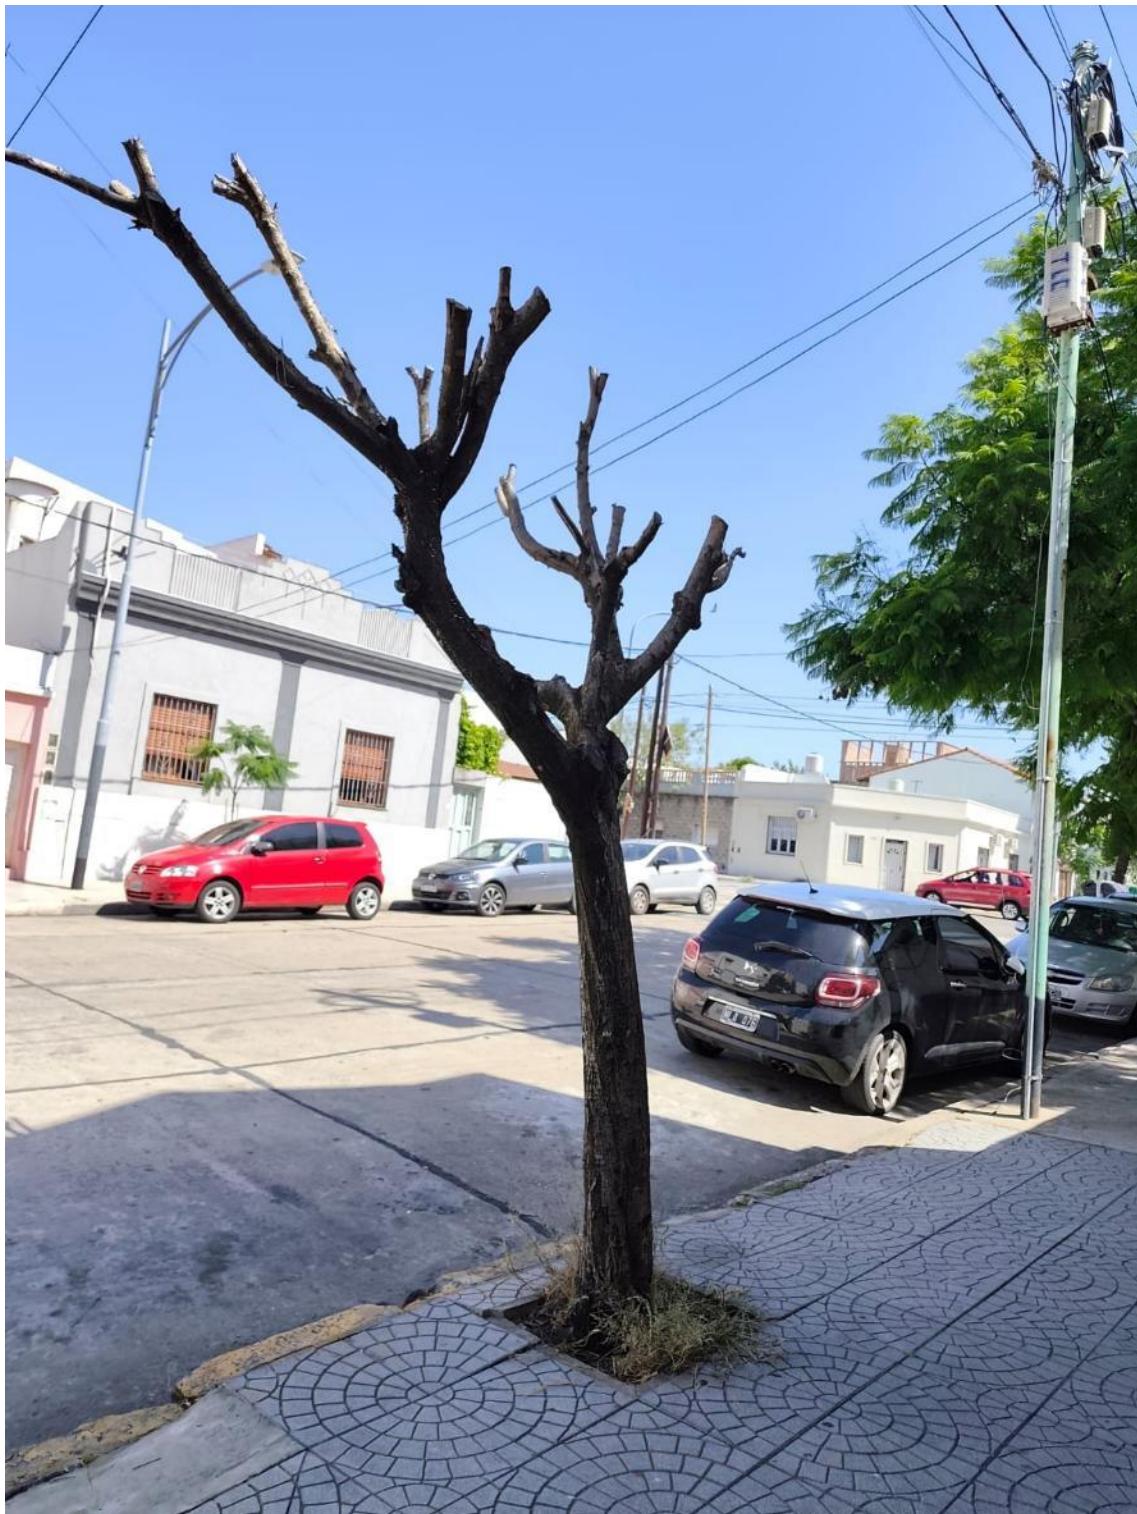
Informe N° 098

OBSERVACIONES
EJEMPLAR CON FRUCTIFICACIONES FÚNGICAS.
SE SOLICITA EXTRACCIÓN prioritaria BAJA

Calle: ALBARIÑO 3008.

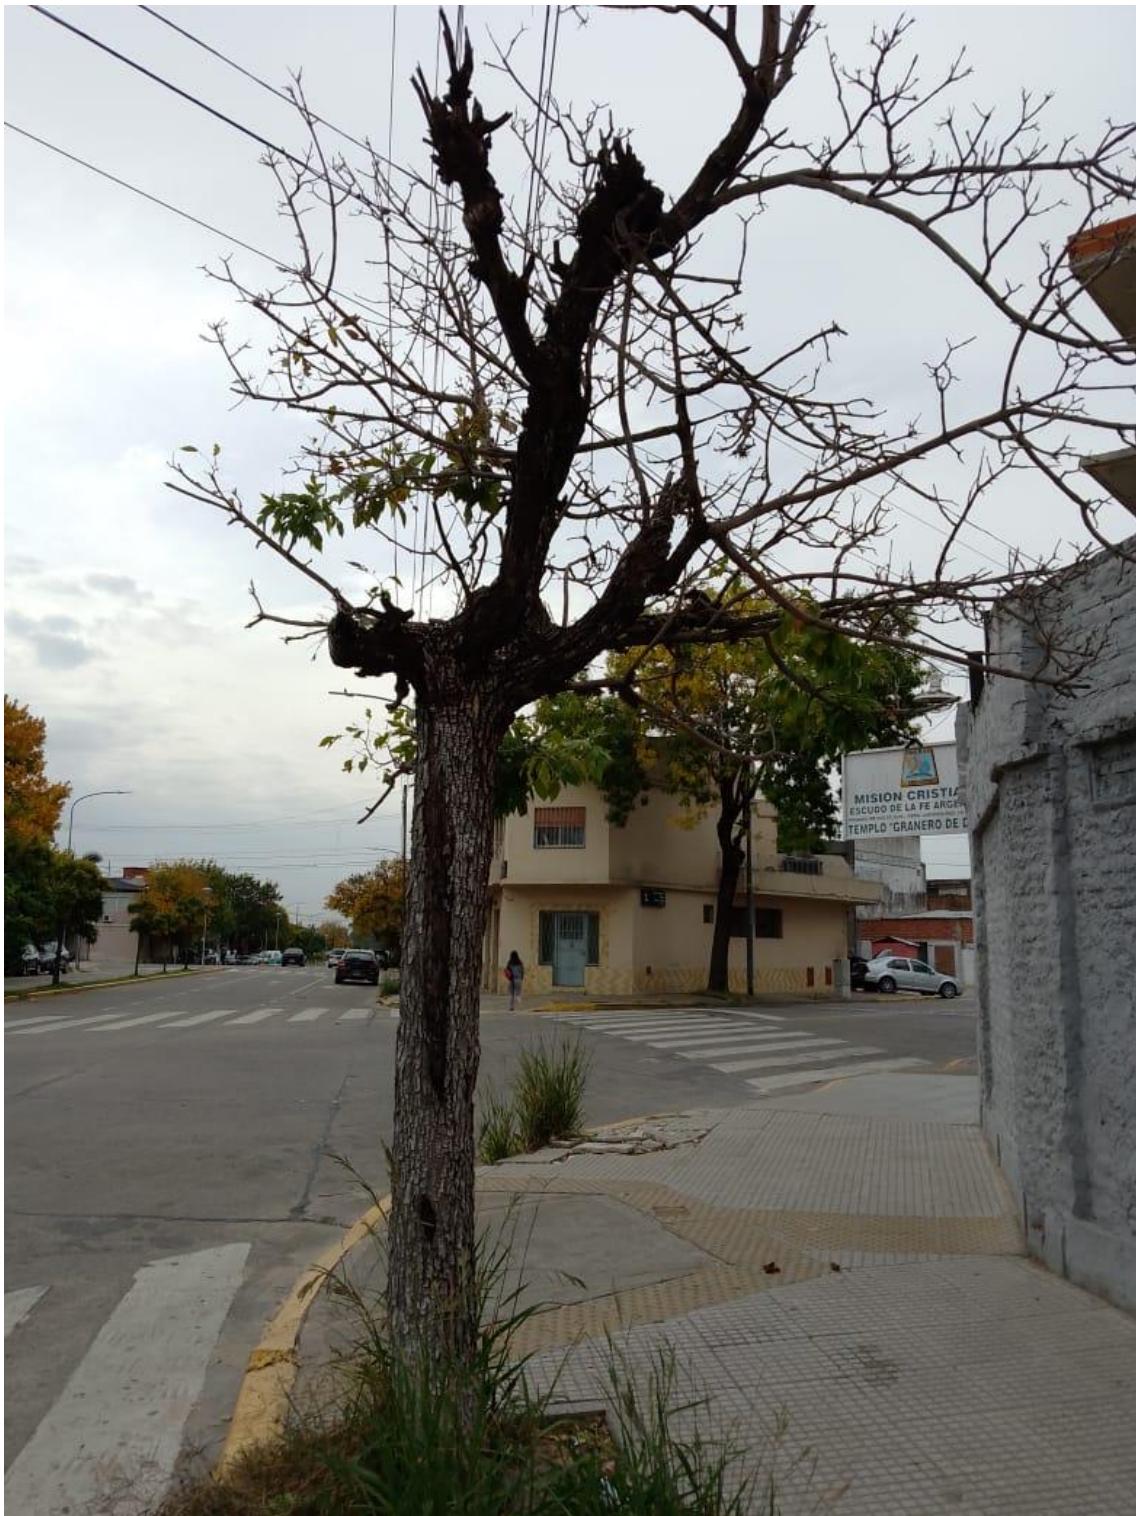
Informe N° 099

Calle: AV. ARGENTINA 6010 LD1.

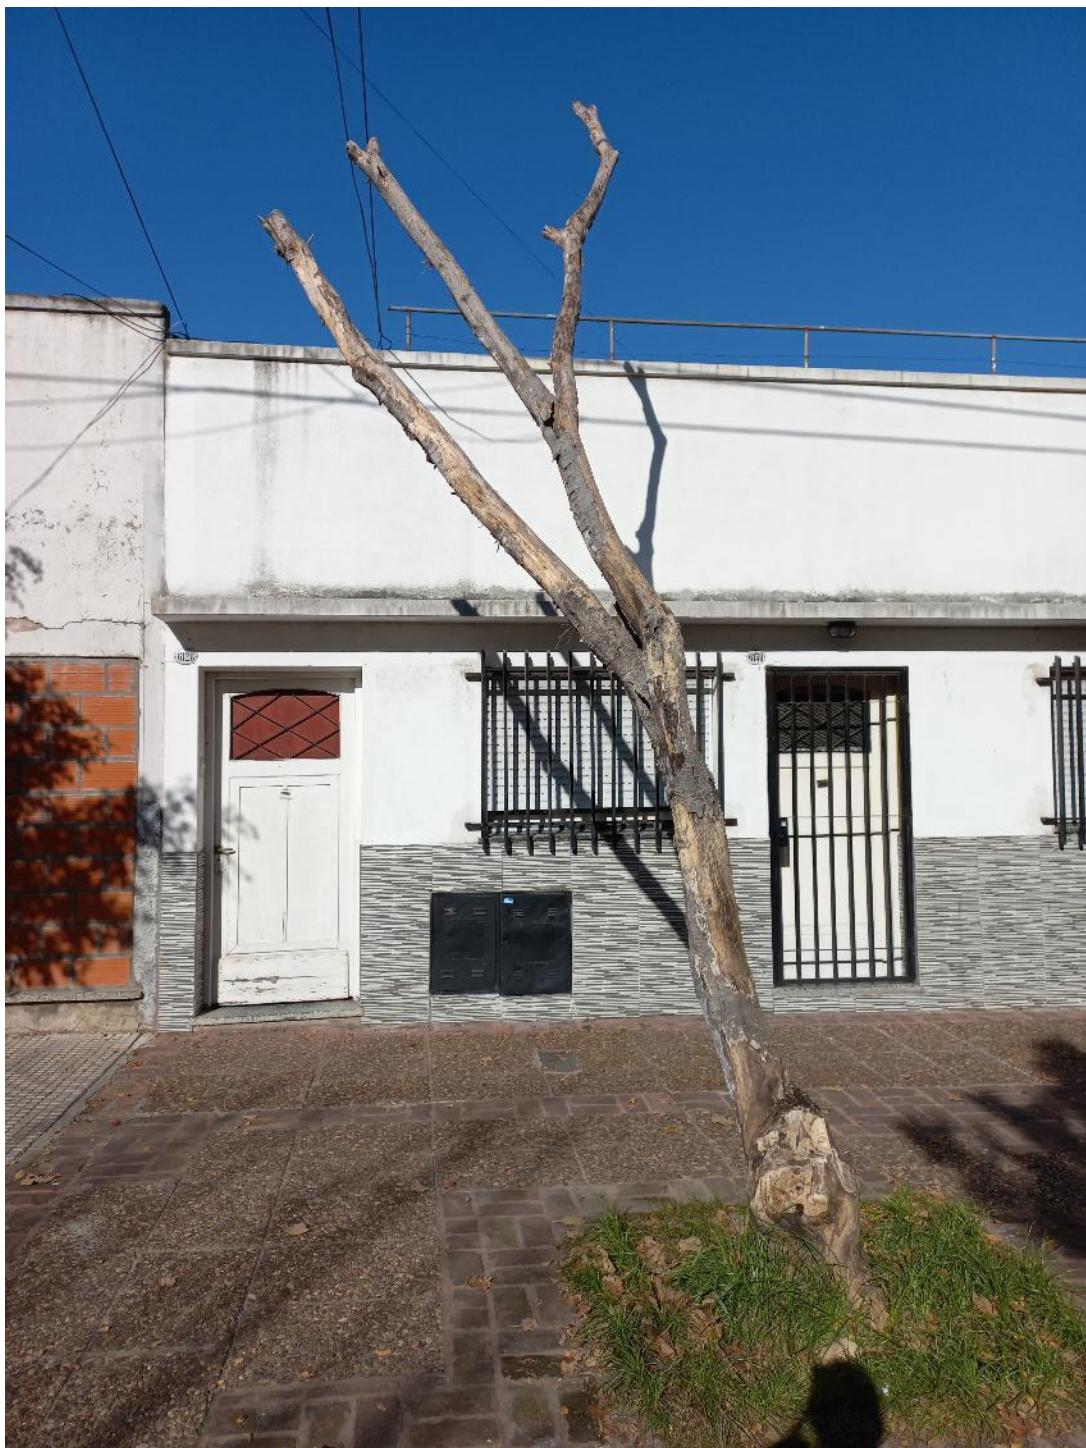
Informe N° 100

PL ALTA

SIN VEREDA

Calle: JOSE BARROS PAZOS 6128

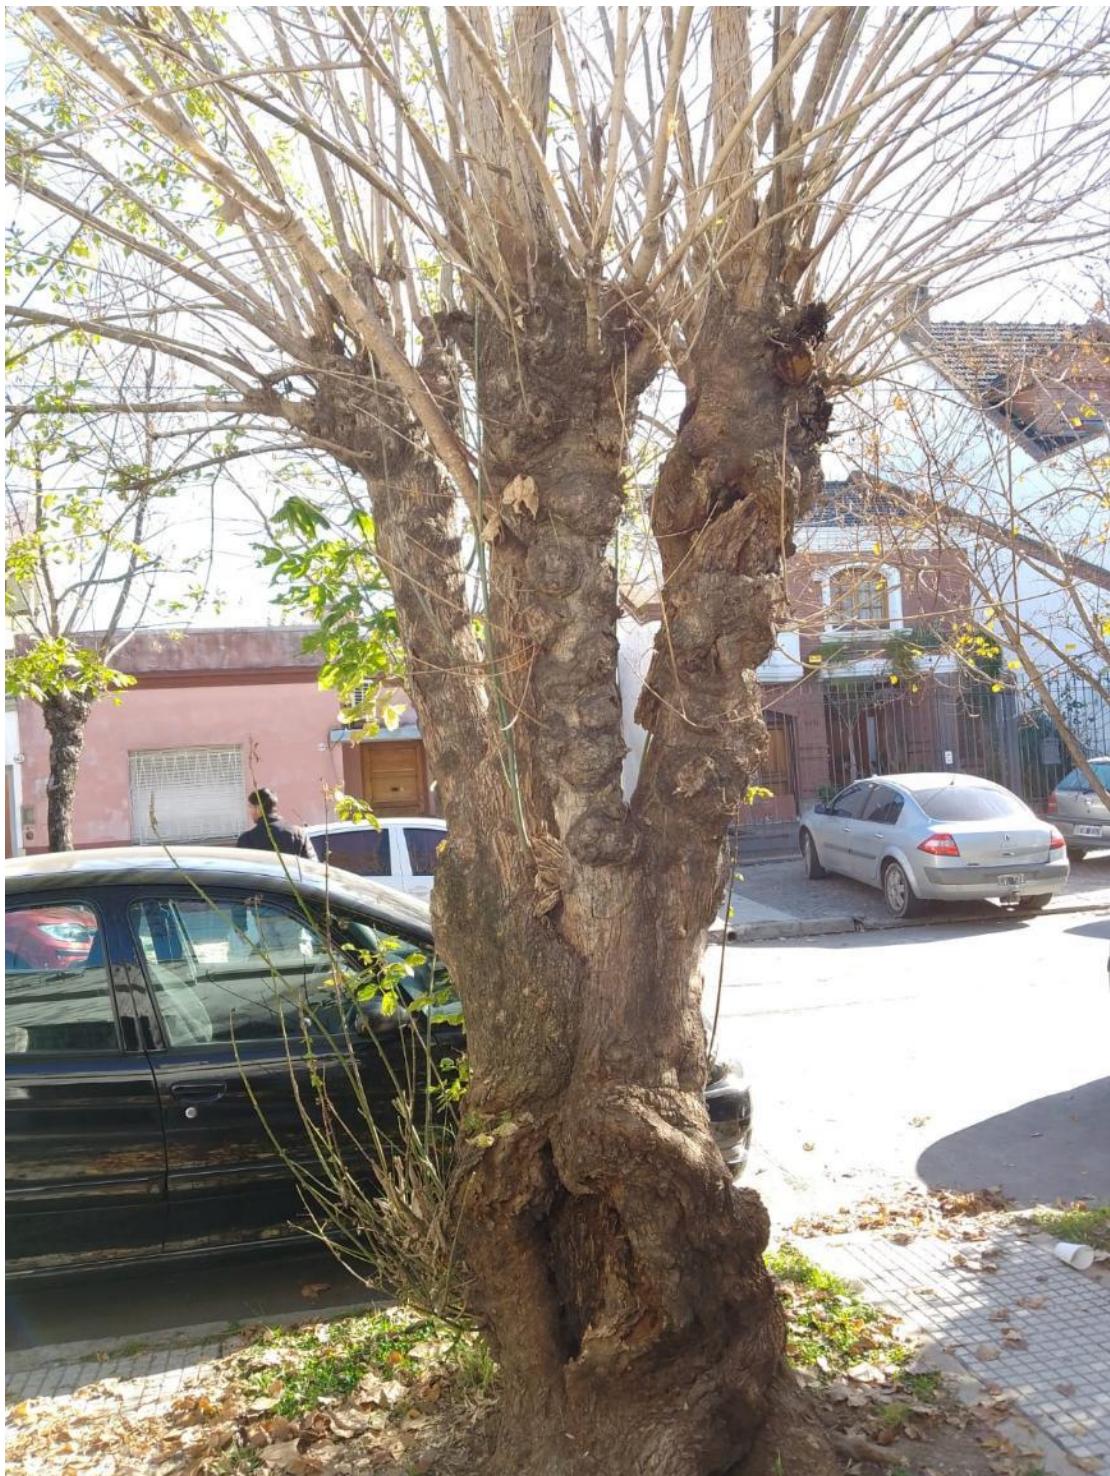
Informe N° 101

*Cavidad basal grande c/penetración de madera.
Cavidades y descortezamiento en troncos apalares, negro o
caído.*

Pr. Alta

Calle: JOSE BARROS PAZOS 6468 LD.

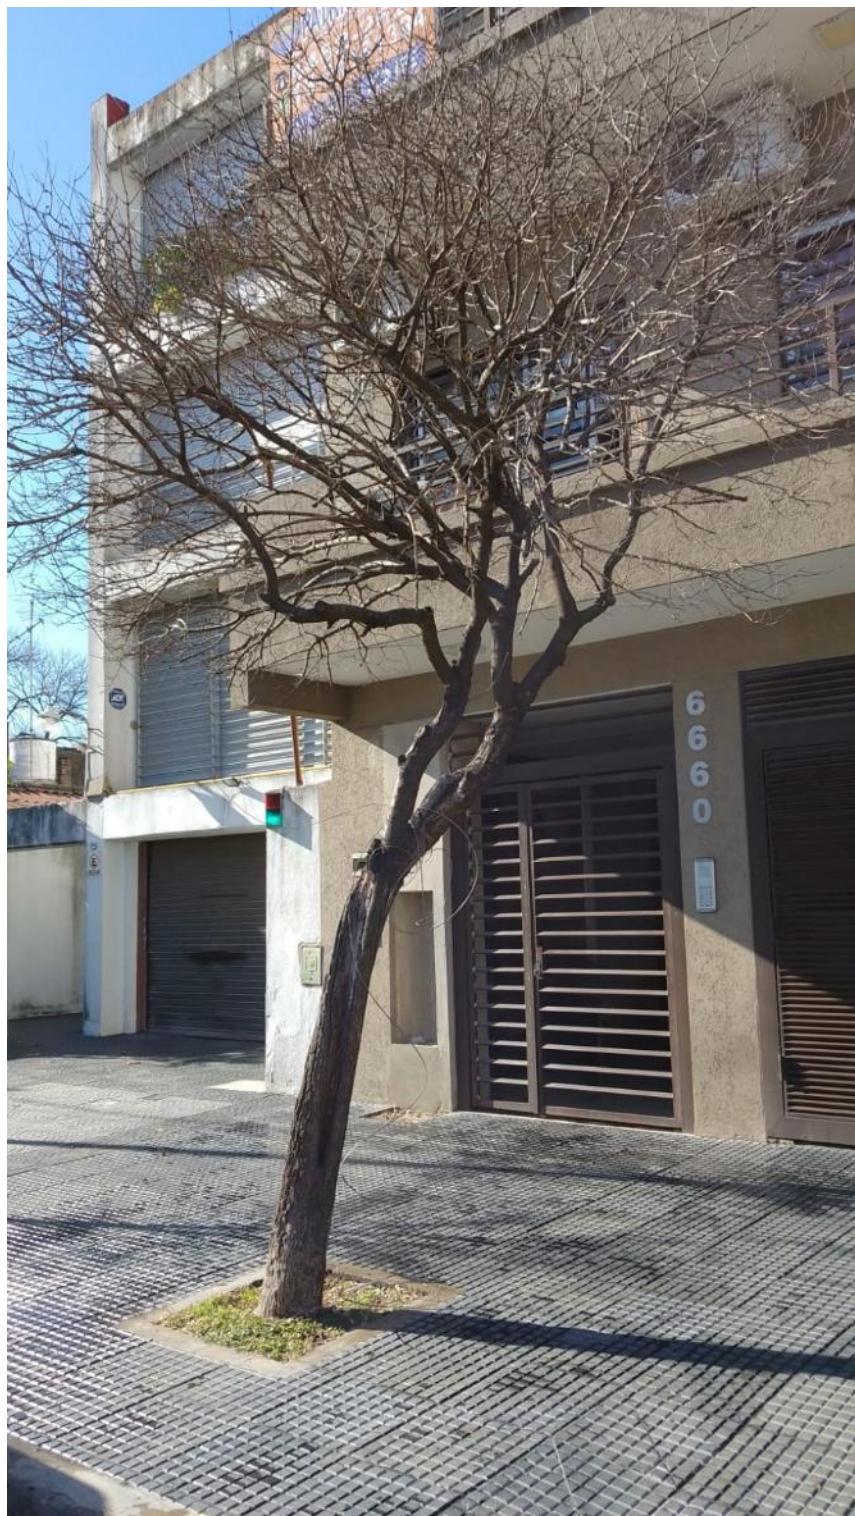
Informe N° 102

Árbol seco.

Pr. media

Calle: JOSE BARROS PAZOS 6660.

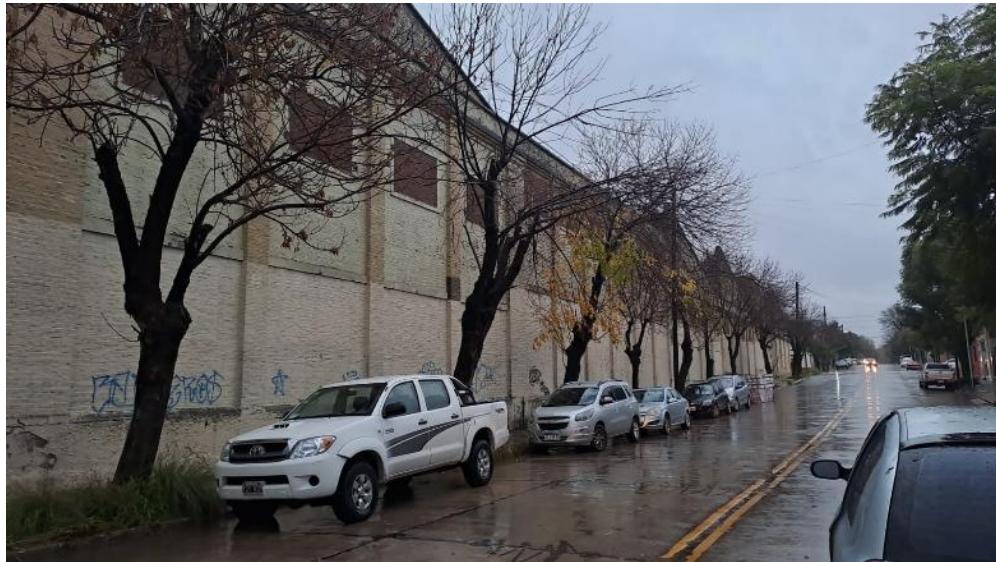
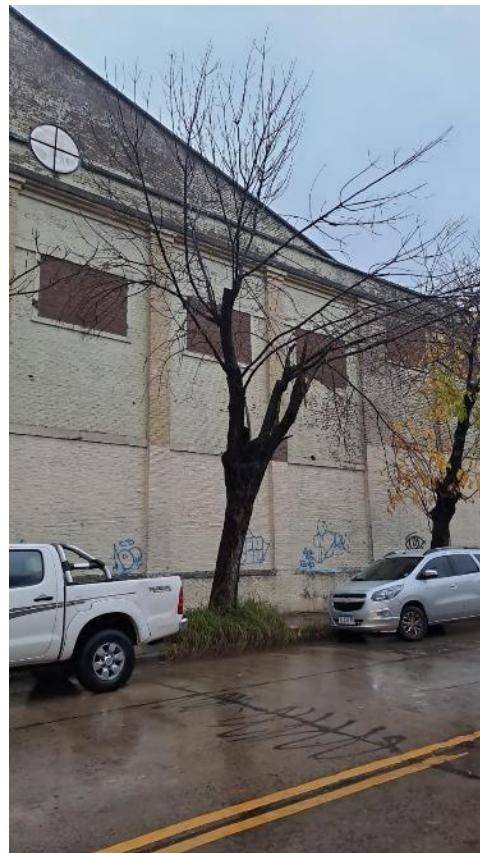
Informe N° 103

Ejemplar seco. Proceso irreversible. Sin movimiento.
Se solicita Extracción
Corresponde a suceso "CAÑADA DE GOMEZ 4257".

P. Alta

Calle: CAÑADA DE GOMEZ 4257 (real 4256 FRENTE)

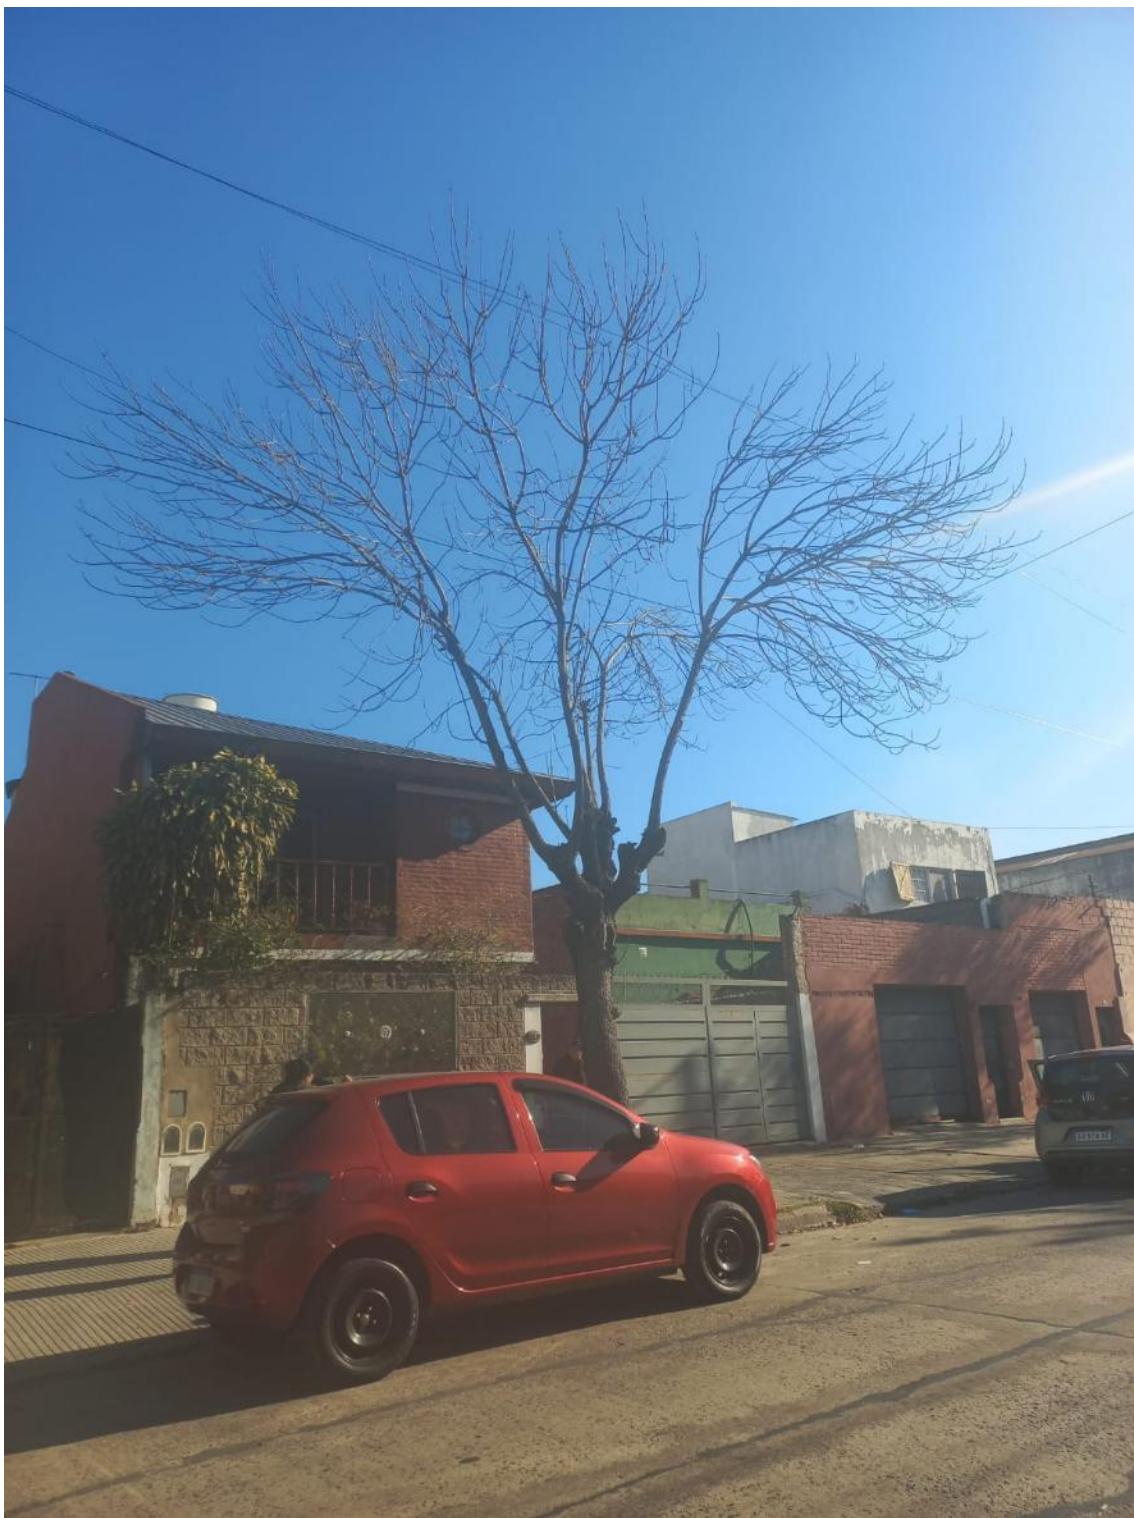
Informe N° 104

*EJEMPLAR SECO SE SOLICITA EXTRACCIÓN
PUNCIÓN EN RAMAS FICHAZONES PRINCIPALES
PRIORIDAD MEDIA*

Calle: CASTAÑON 2853.

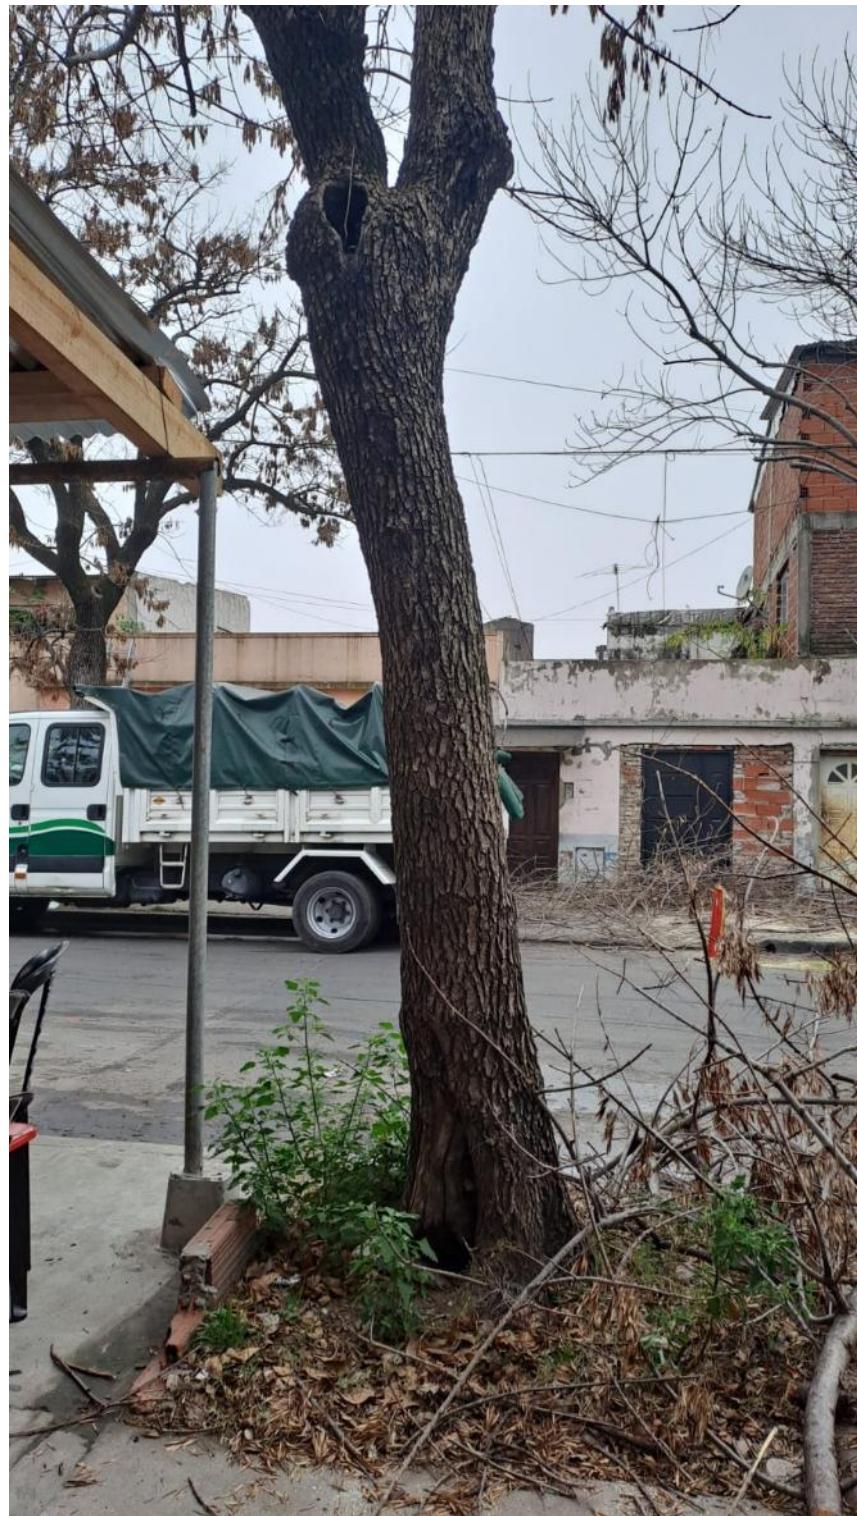
Informe N° 105

Ejemplar. Una cavidad en medio de raíz y multiples cavidades en brazos principales.
Se soluciona Exhacar.

P. BAJA.

Calle: CASTAÑON 3633.

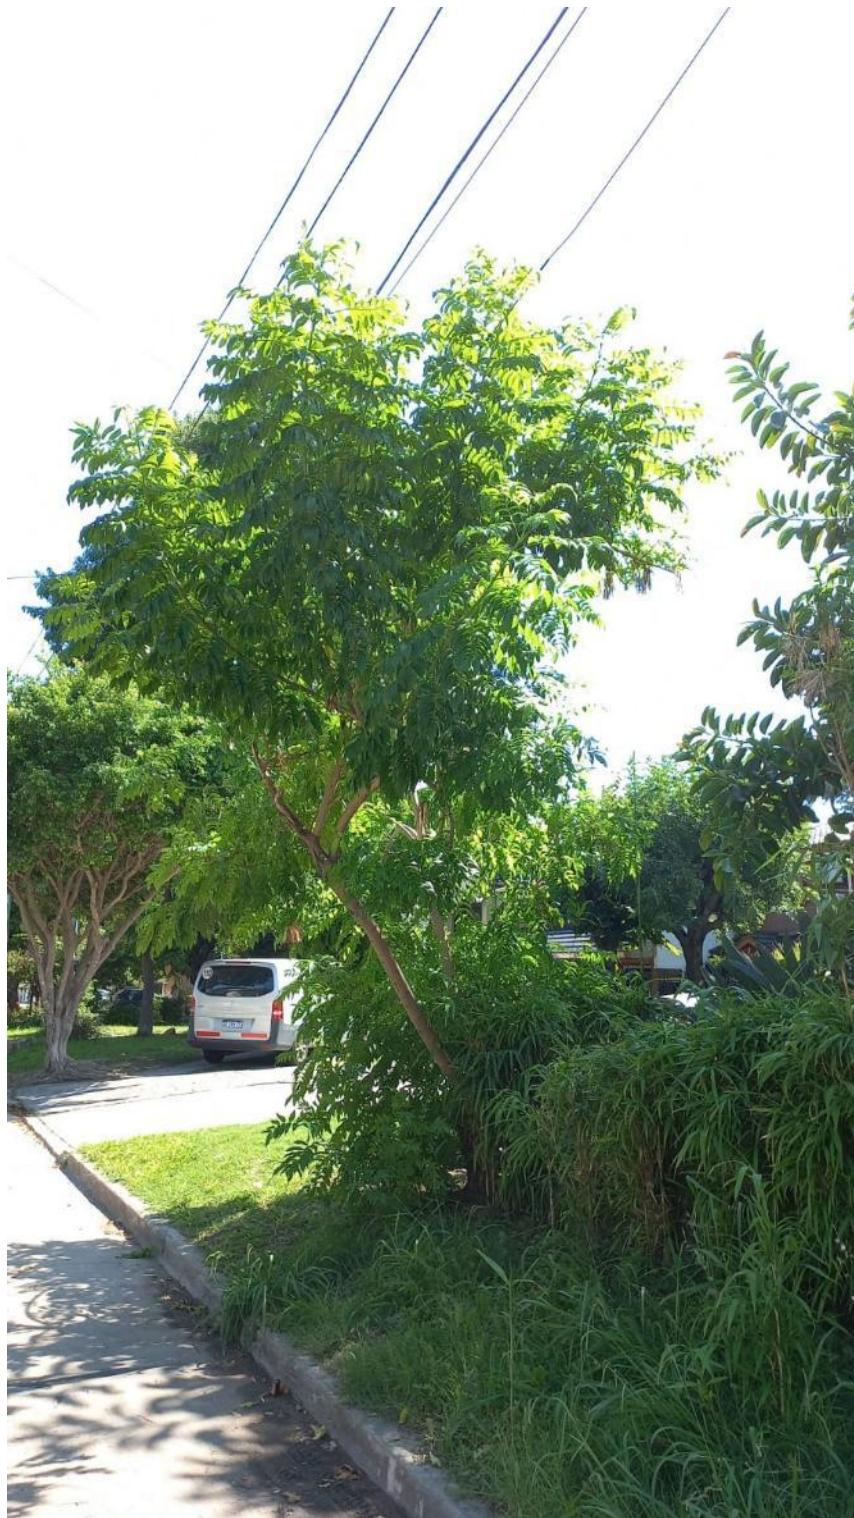
Informe N° 106

PRIORIDAD MEDIA

Calle: CORBETA AGREABLE 5120.

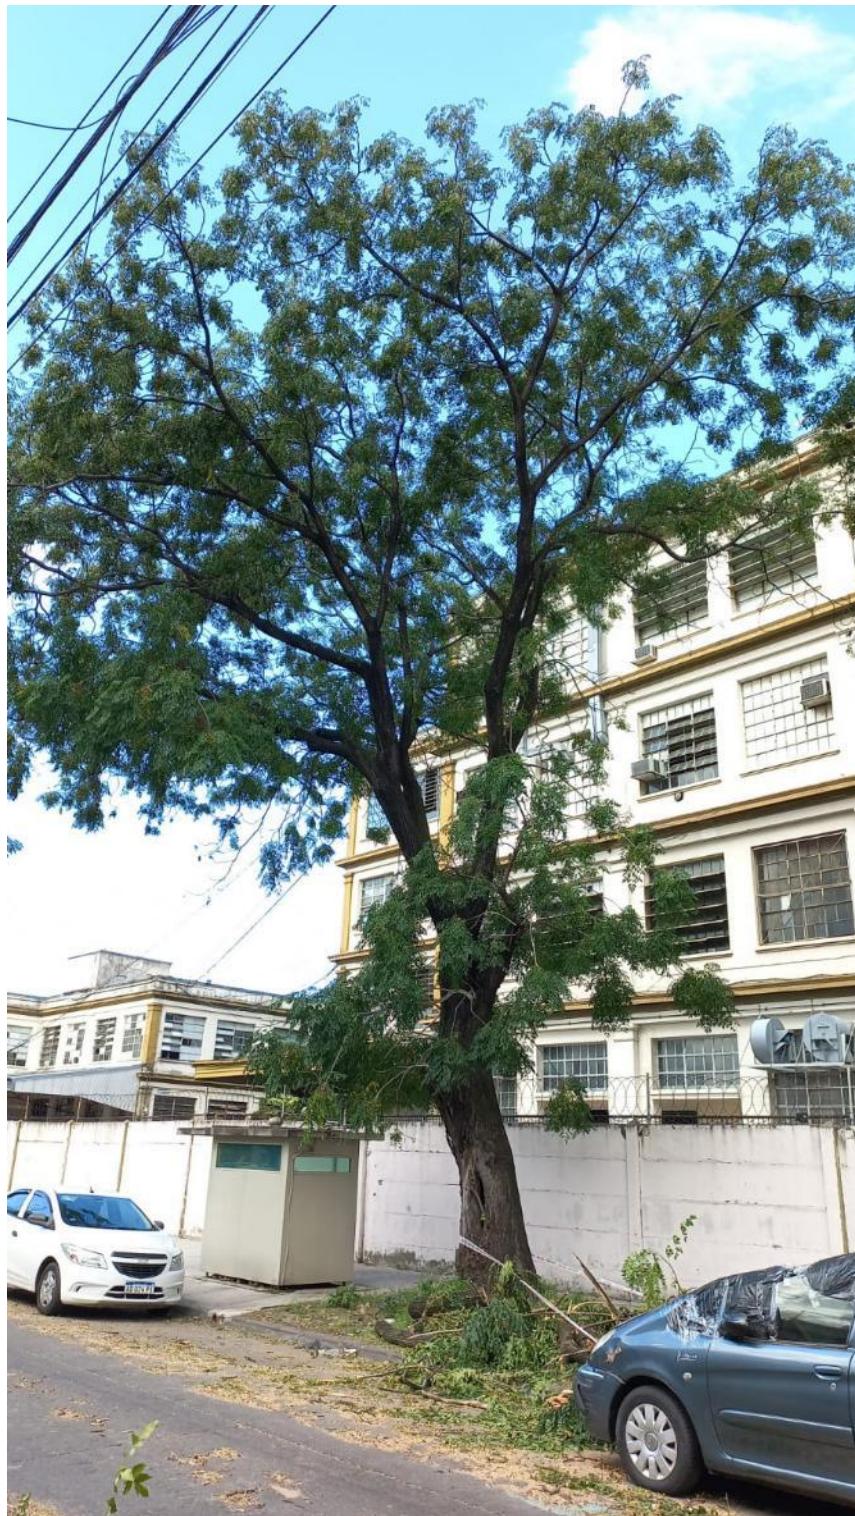
Informe N° 107

OBSERVACIONES
Fuste deteriorado con posibilidad de quebradura de rama principal, sin reparación de vereda.

Calle: JOSE I. DE LA ROSA 7351 FRENTE LD.
