### Resolución Presidencia Junta Comuna

**Referencia:** Resolución Arbolado JULIO 2025

**Planilla de Inspección de Árboles**

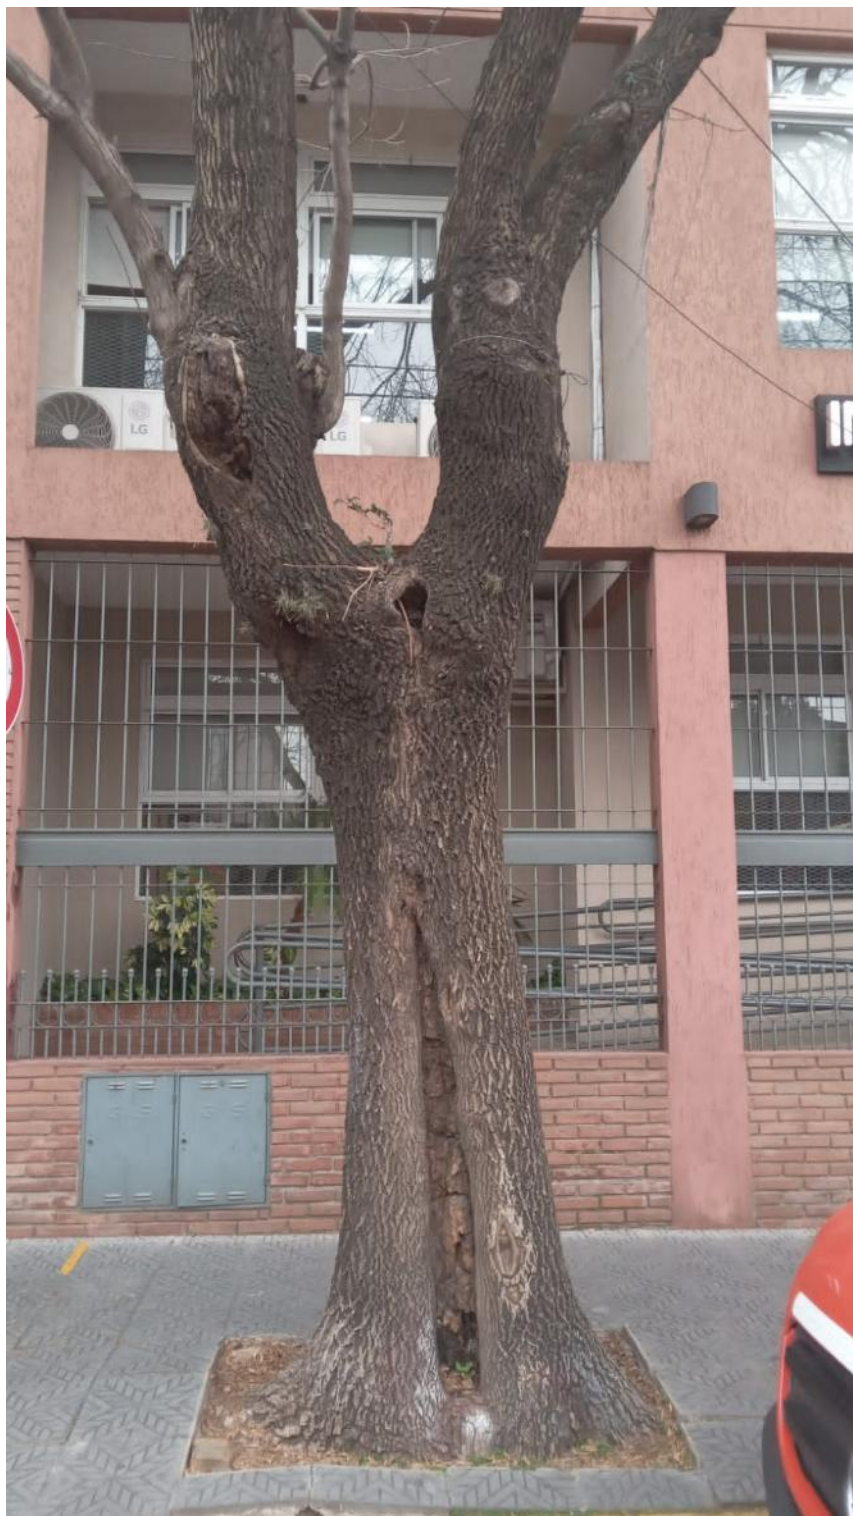
Informe N° 136

Altura aprox. (m) 15 DAP (cm) 50 Inclinação ☒ SI ☐ NO ☐ Mayor a 40° ☒ Menor a 40°

Cavidad longitudinal en el fuste (m) 1,3

Espesor de pared remanente (cm) 10

☐ Codominancias ☒ Con cavidades / Tumores / Cancros ☐ Que invaden espacio aéreo

**OBSERVACIONES** Prioridad: MUY ALTA ☐ ALTA ☐ MEDIA ☒ BAJA ☐ MUY BAJA ☐

☐ Balanceo ☒ C: EXTRACCIÓN ☐ E: TRASPLANTE ☐ D: TRATAMIENTO SANITARIO

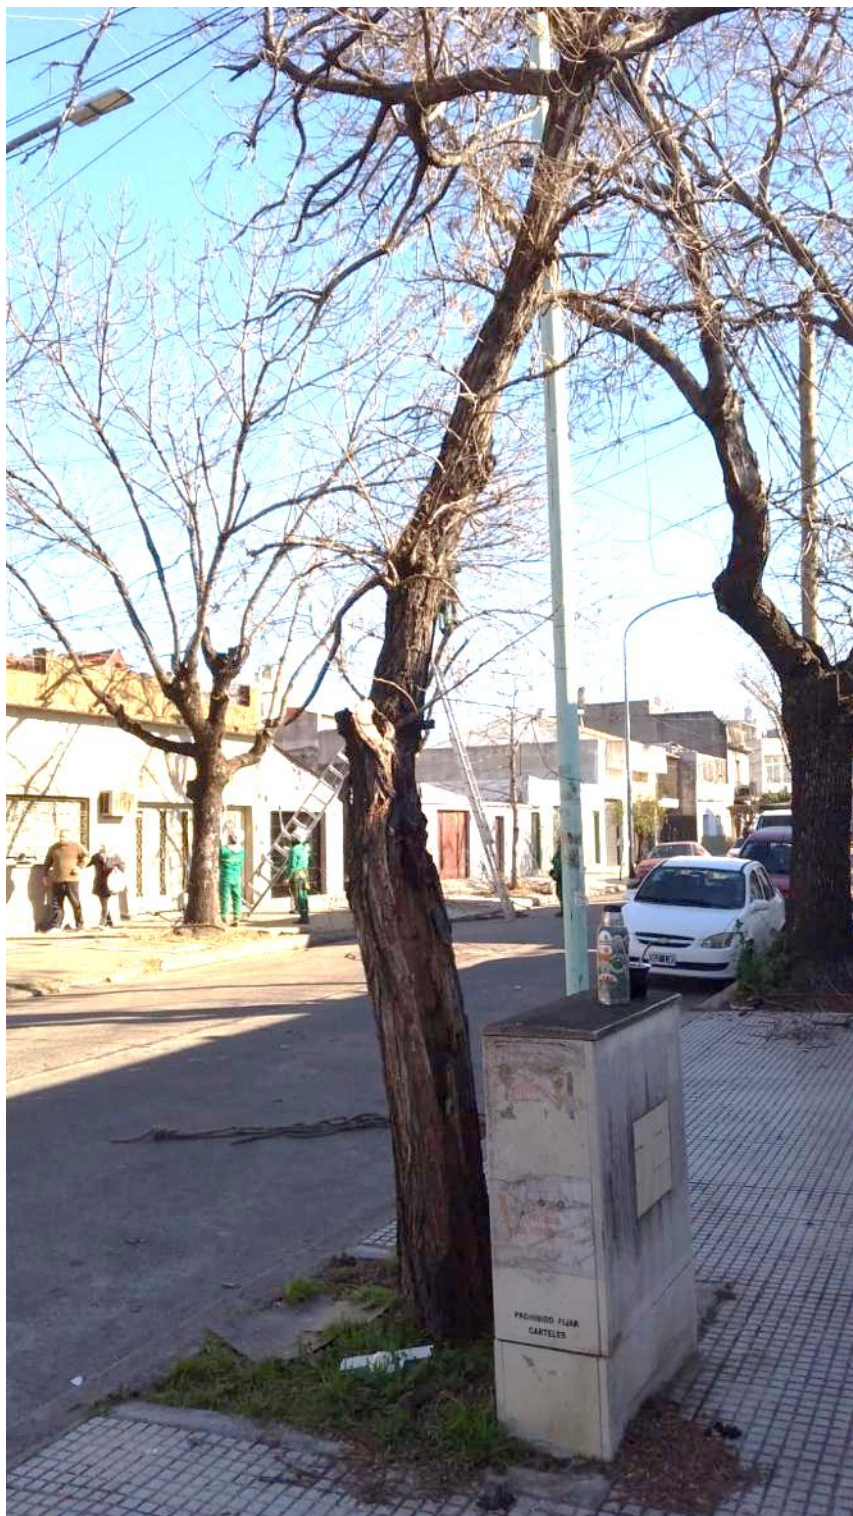
Informe N° 137

Robinia semiseca, cavidad longitudinal en todo el fuste.  
Copa desbalanceada e ramas secas.

Pr. baja.

**A: OBJETIVOS DE LA PODA**  
Reducción de riesgo: ☐ Eliminar interferencias: ☐ Adecuación al sitio: ☐ Regulación de estructura: ☐  
**B: TIPOS DE PODA** Formación: ☐ Limpieza: ☐ Aclareo: ☐ Refaldado: ☐ Terciado: ☐  
**C: CORTE DE RAÍCES** Superficial: ☐ Profundo: ☐  
**D: TRATAMIENTO FITOSANITARIO** ☐ **E: TRASPLANTE** ☐ **F: EXTRACCIÓN** ☒

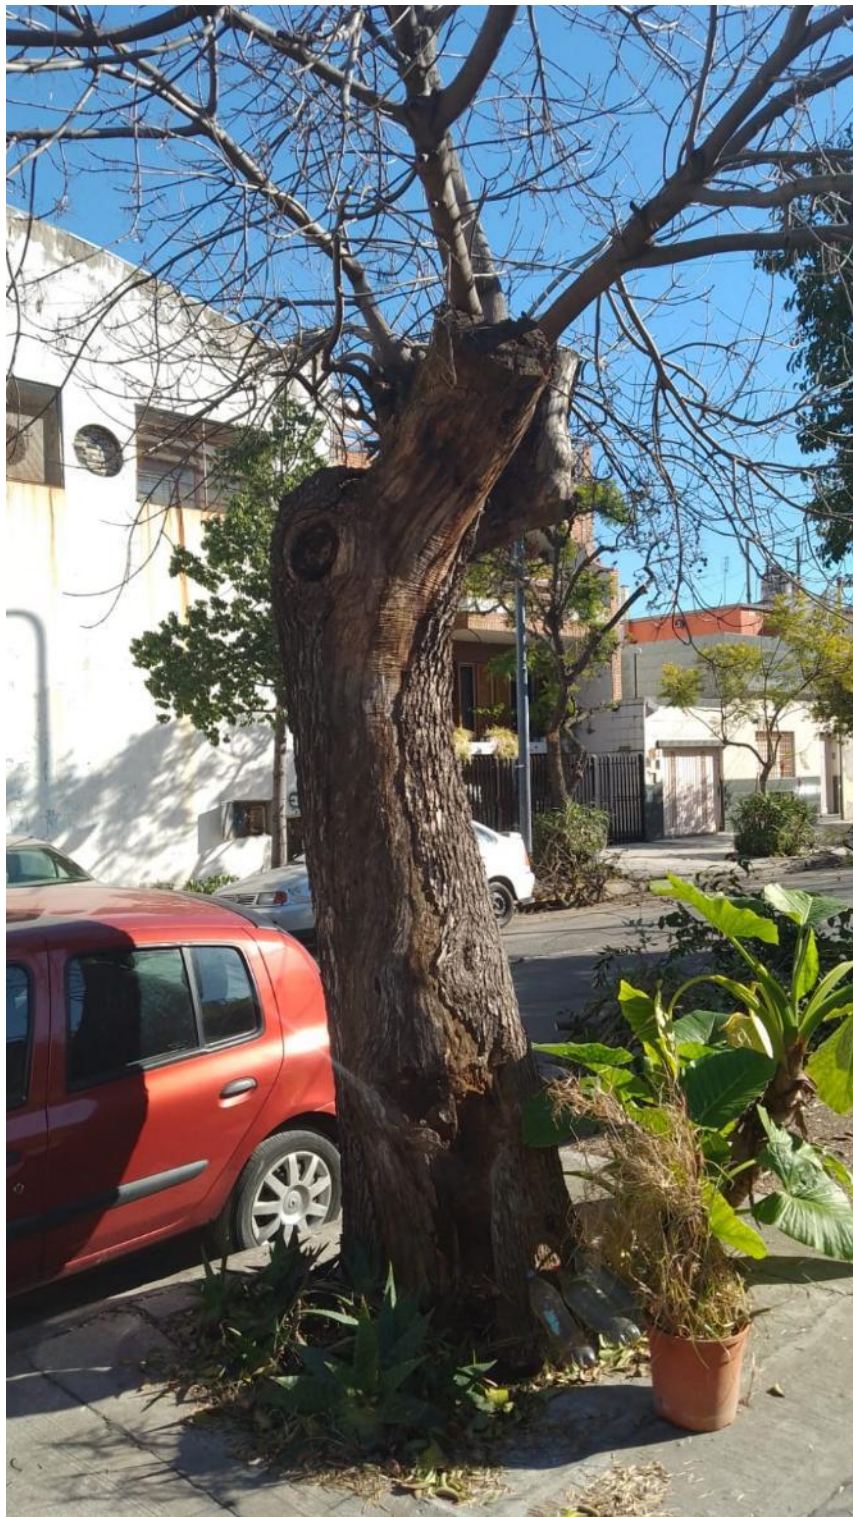
Informe N° 138

Cancho longitudinal a lo largo del fuste con madera muerta  
expuesta  
Podredumbre en base del fuste  
Leve inclinación hacia la calle

Ar. alta

**D: TRATAMIENTO FITOSANITARIO** ☐ **E: TRASPLANTE** ☐ **F: EXTRACCIÓN** ☒

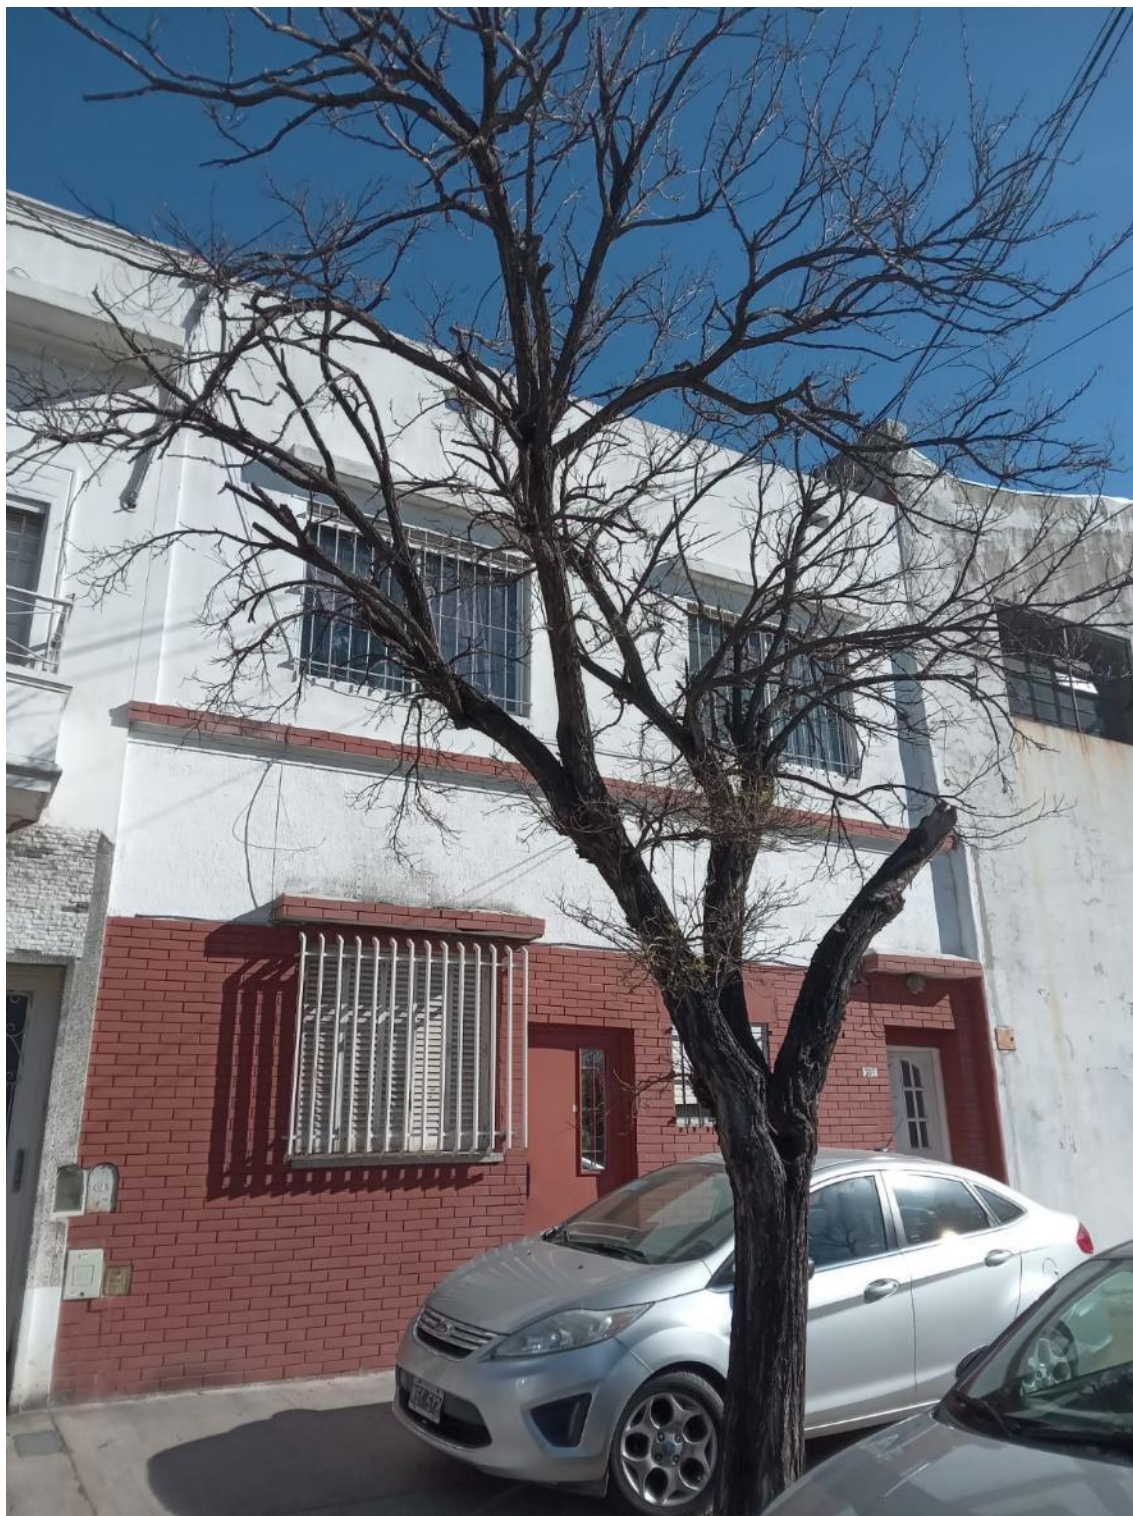
Informe N° 139

**OBSERVACIONES**  
Ejemplar seco, presente fisuras en el fuste  
y requiere extracción.  
Prioridad ALTA

**A: OBJETIVOS DE LA PODA**  
 Reducción de riesgo: ☐ Eliminar interferencias: ☐ Adecuación al sitio: ☐ Regulación de estructura: ☐  
**B: TIPOS DE PODA** Formación: ☐ Limpieza: ☐ Aclareo: ☐ Refaldado: ☐ Terciado: ☐  
**C: CORTE DE RAÍCES** Superficial: ☐ Profundo: ☐  
**D: TRATAMIENTO FITOSANITARIO** ☐ **E: TRASPLANTE** ☐ **F: EXTRACCIÓN** ☒

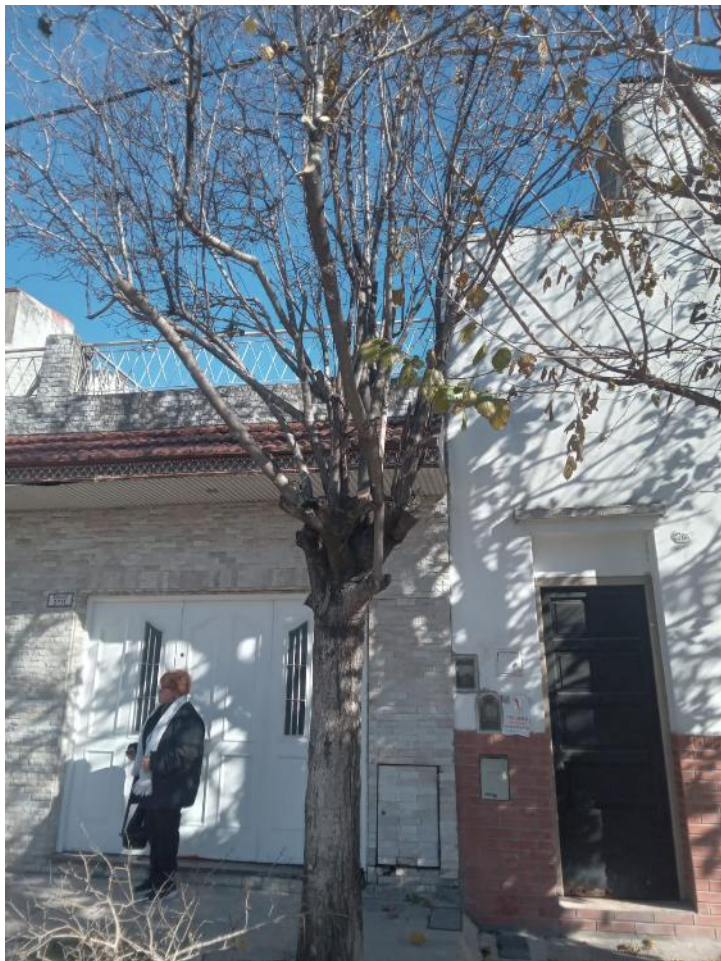
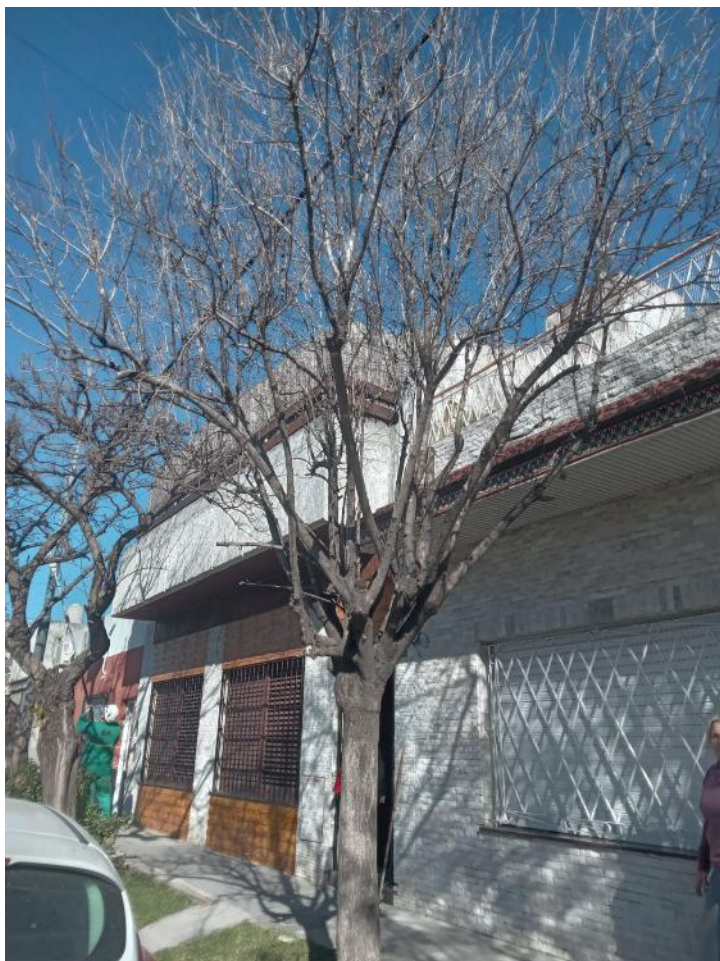
Informe N° 140

**OBSERVACIONES**  
Dos ejemplares de L. Gustrio que  
se encuentran secos. Requieren extracción  
de oficio.  
Propiedad media

**D: TRATAMIENTO FITOSANITARIO** ☐ **E: TRASPLANTE** ☐ **F: EXTRACCIÓN** ☒

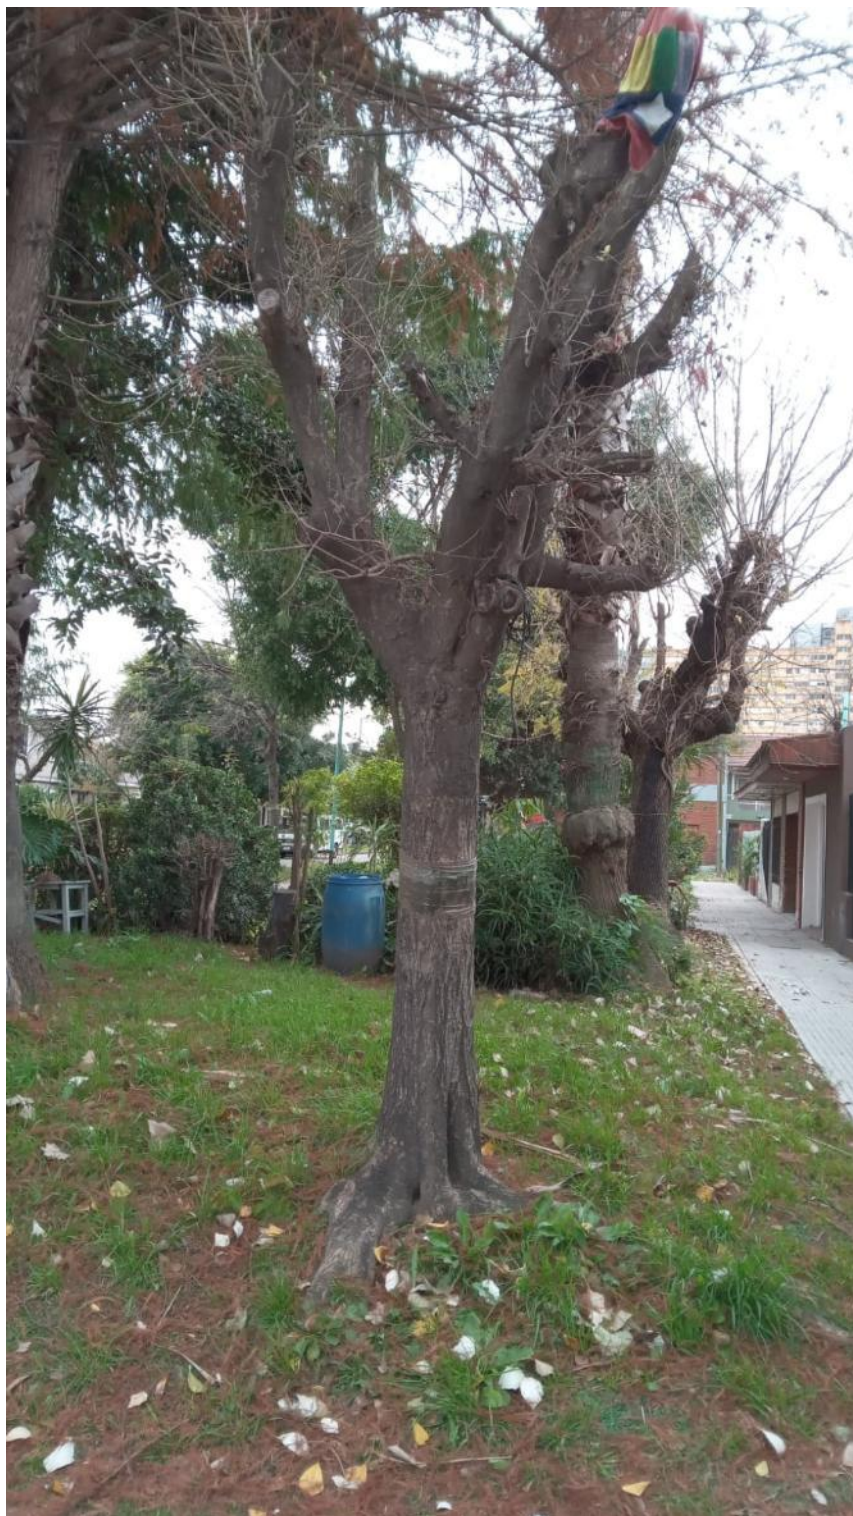
Informe N° 141

**OBSERVACIONES**  
Ejemplar seco. Se solicita extracción  
P. BAJA

**D: TRATAMIENTO FITOSANITARIO** ☐ **E: TRASPLANTE** ☐ **F: EXTRACCIÓN** ☒

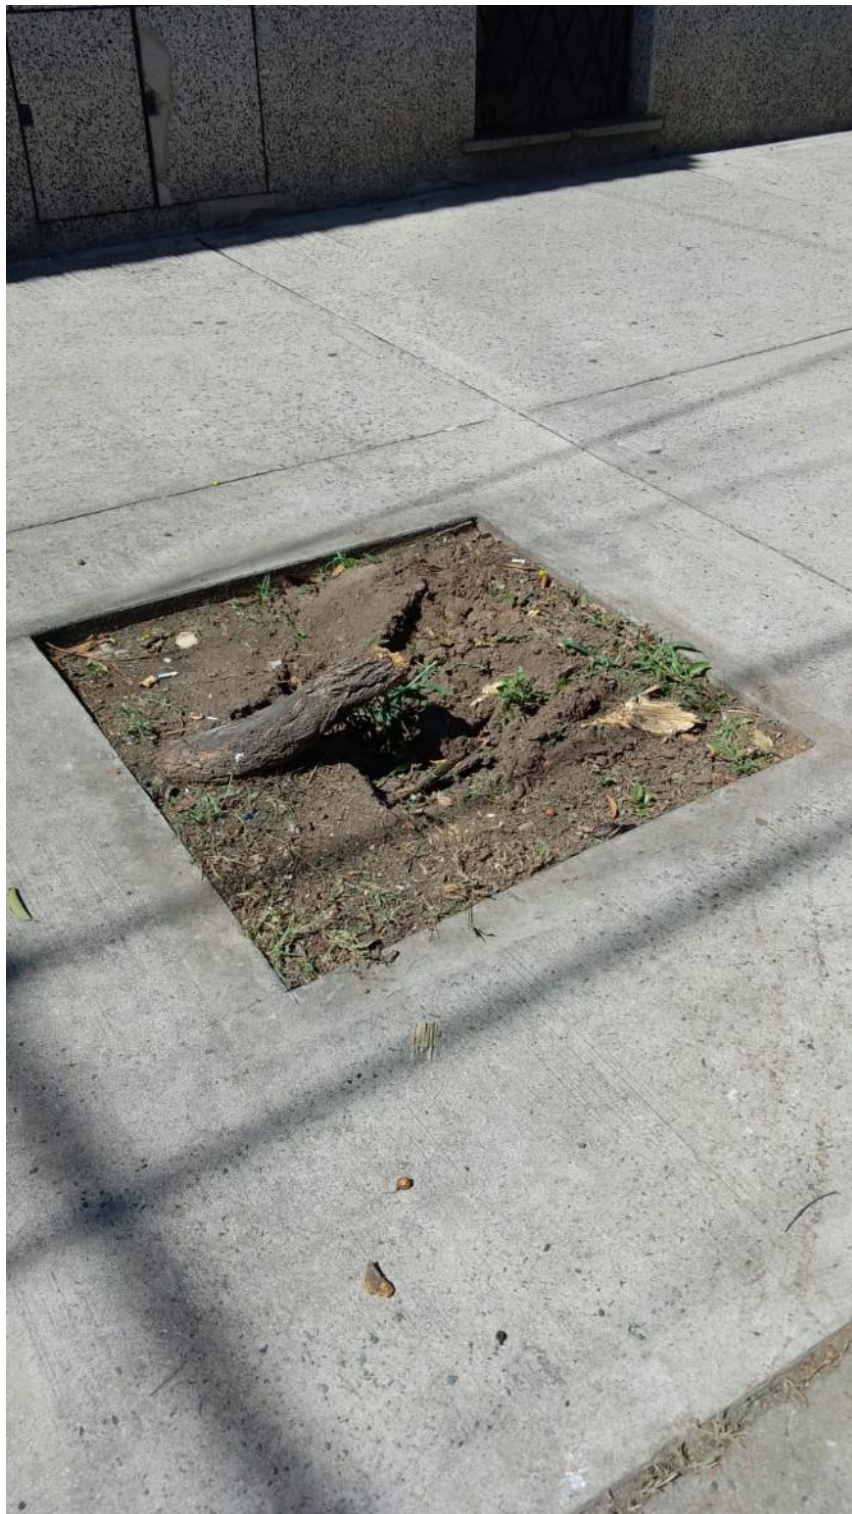
Informe N° 142

**OBSERVACIONES**  
Extracción de copa de árbol caído  
sin reparación de vereda

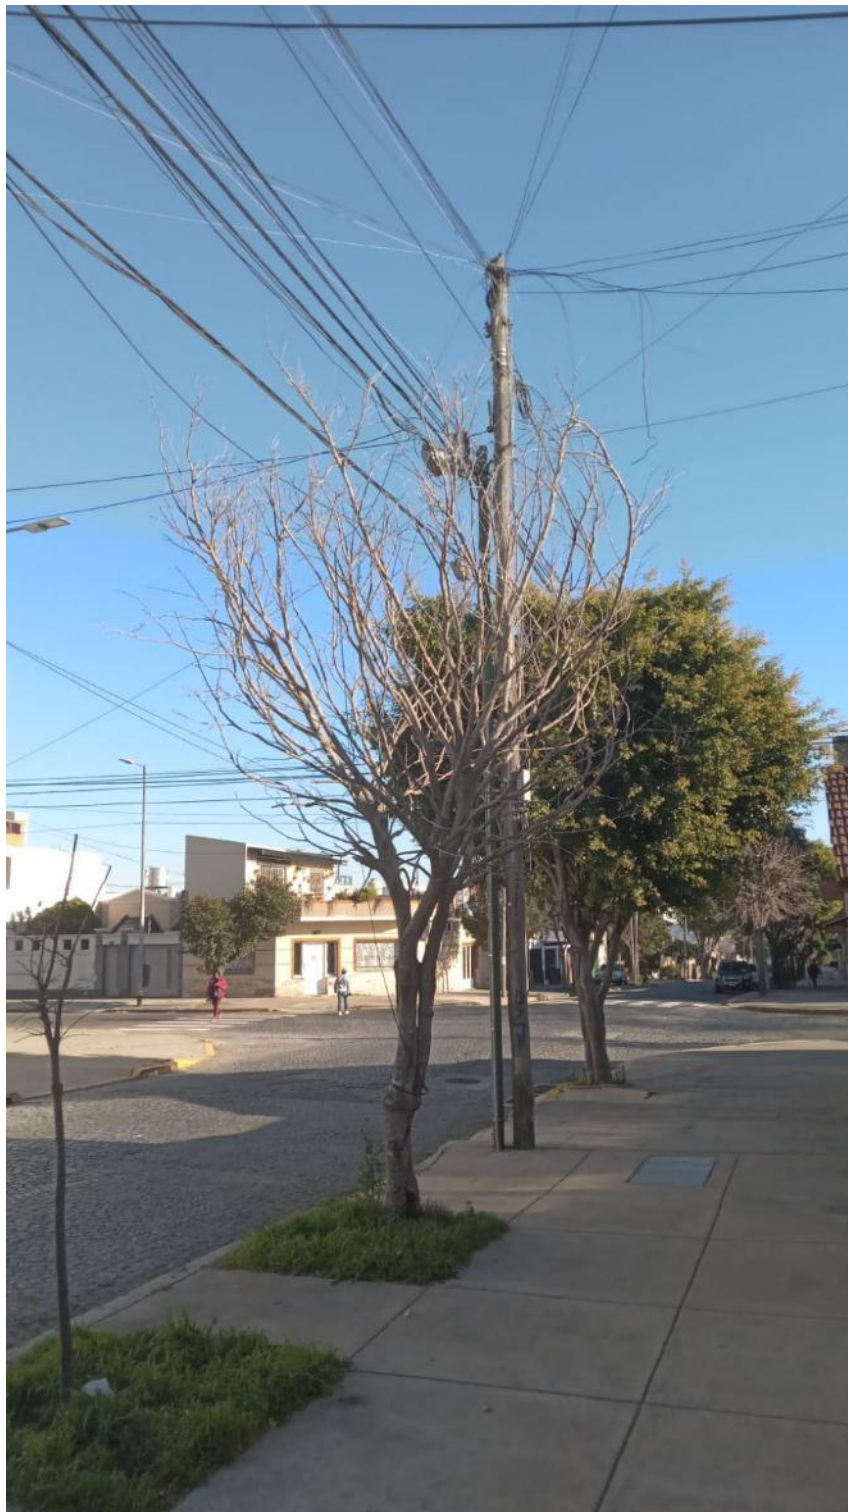
Informe N° 143

**OBSERVACIONES** Prioridad: MUY ALTA ☐ ALTA ☐ MEDIA ☒ BAJA ☐ MUY BAJA ☐

SIN Veredo

- ☒ C: EXTRACCIÓN
- ☐ E: TRASPLANTE
- ☐ D: TRATAMIENTO SANITARIO
