Resolución Presidencia Junta Comuna

Referencia: S/ RS N°56

Planilla de Inspección de Árboles

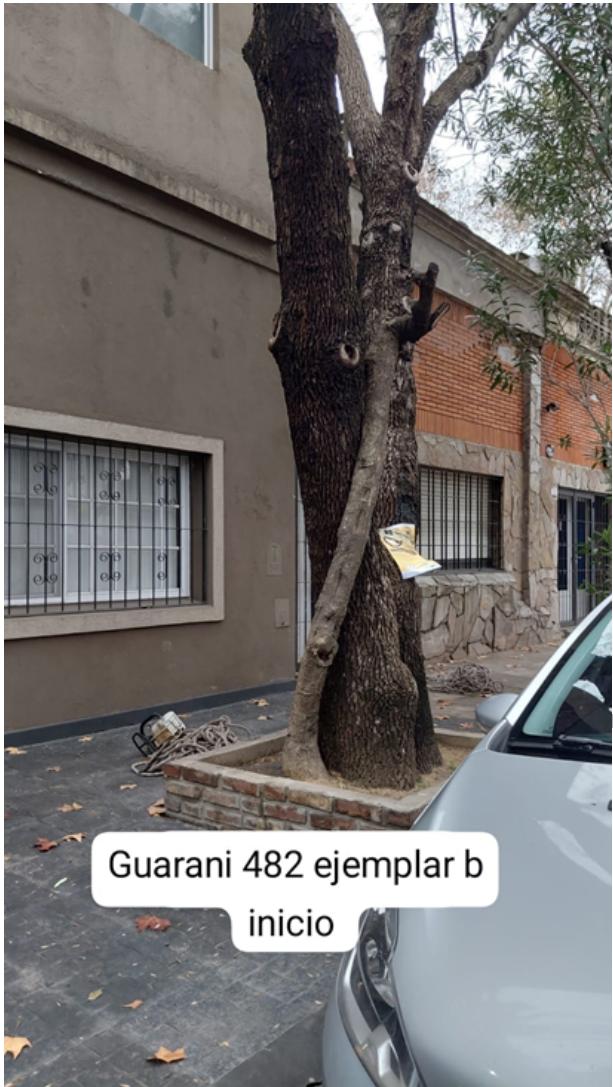
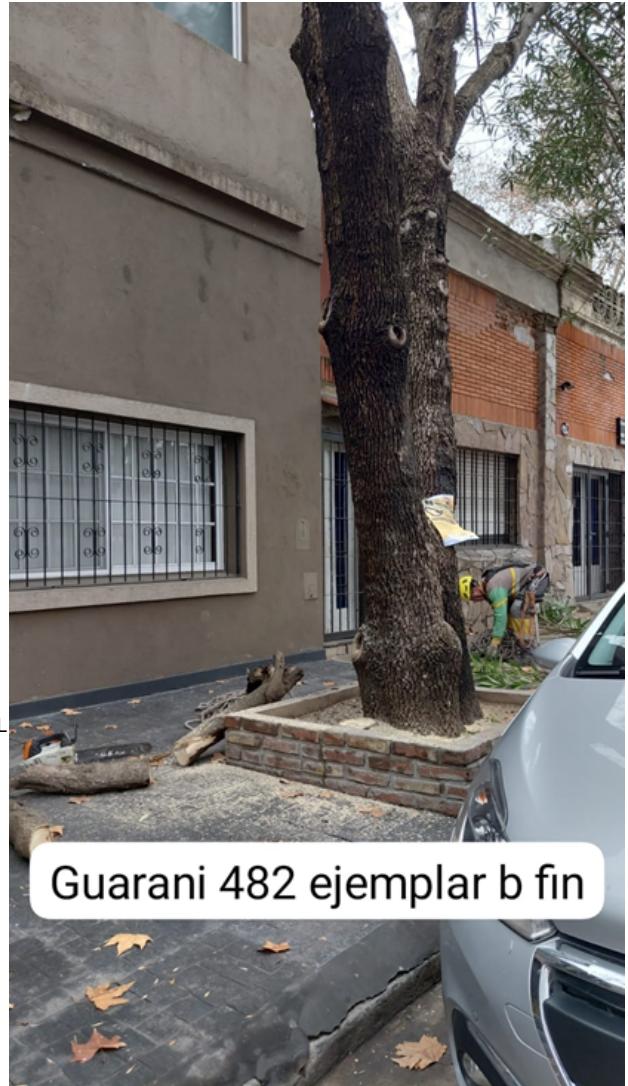
CALLE: GUARANI 482 (Ejemplar B)

OBSERVACIONES: SE REALIZA EXTRACCION DE EMERGENCIA DEL ARBOL DE LIGUSTRO CRECIENDO EN LA MISMA PLANTERA JUNTO CON OTRO ARBOL.

PRIORIDAD: EME

RIESGO: EME

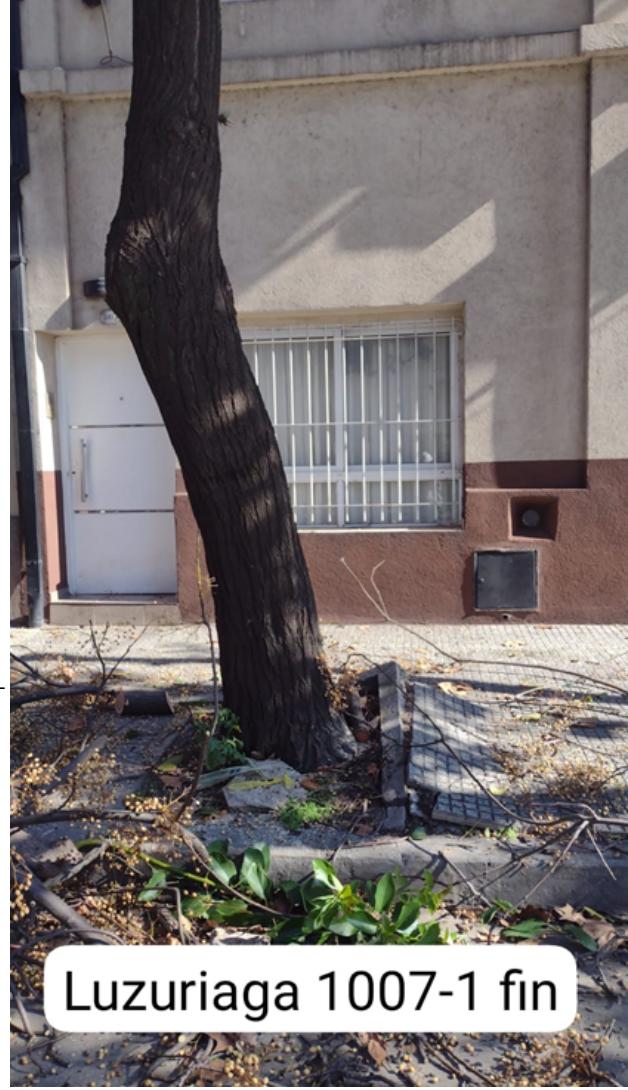
CALLE: LUZURIAGA 1007 -1

OBSERVACIONES: SE REALIZA EXTRACCION DE EMERGENCIA DEL ARBOLDE PARAISO CRECIENDO EN LA MISMA PLANTERA JUNTO CON OTRO ARBOL.

PRIORIDAD: EME

RIESGO: EME

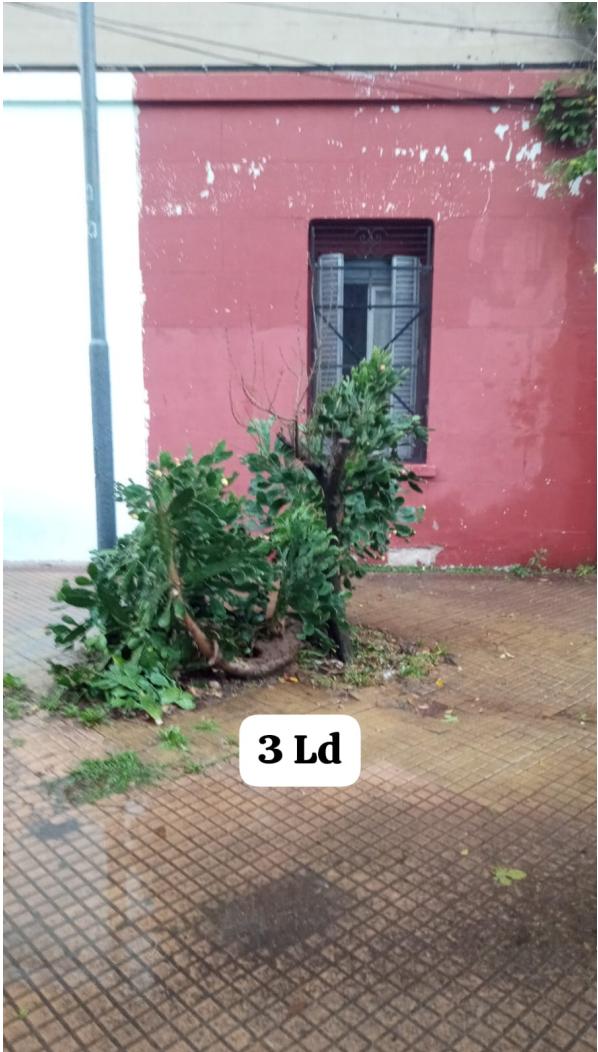
CALLE: Calle interna 3 LD

■ OBSERVACIONES:									
Ejemplar en zona no apta para arbolado con espinas. Se recomienda extracción.

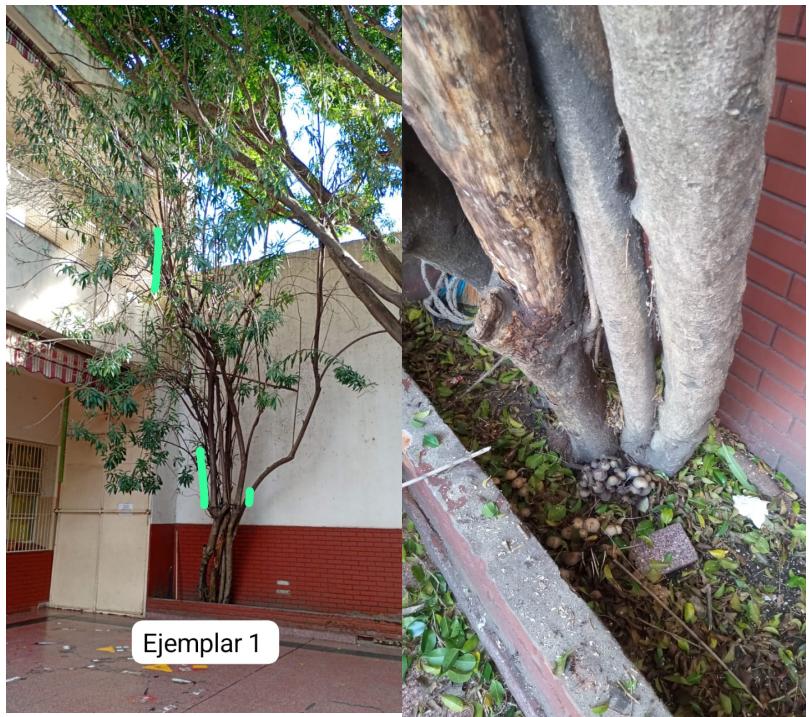
CALLE: EJEMPLAR 1- ESCUELA N°23 DE 5 TRAFUL 3847

PRIORIDAD: EMERGENCIA
RIESGO:EMERGENCIAAgustina Peruski
Nombre y Apellido42614677
DNI

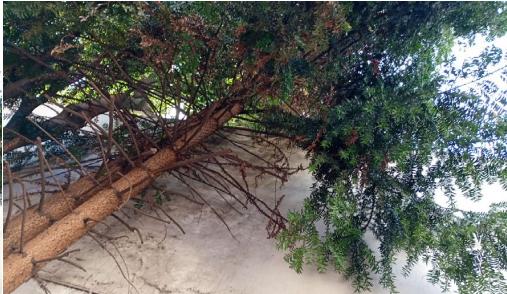
CALLE: EJEMPLAR 5- ESCUELA N°23 DE 5 TRAFUL 3847

D: TRATAMIENTO SANITARIOF: CORTE DE RAÍCES
 Superficial
 ProfundoG: PLANTACION
 PLANTACION
 CIERRE PLANTERA
 APERTURA DE PLANTERAI: MANTENIMIENTO
 BANDA ANTIHORMIGAS
 TUTORADO■ OBSERVACIONES:
Al momento de la inspección, se releva un ejemplar arbóreo ubicado en el patio interno de una escuela primaria. El árbol presenta en un cantero de 0.60cm de ancho muy cerca de otro arbol (ficus) y de la medianera, debido a la magnitud que alcanzan estos ejemplos podrían generar daños considerables a futuro, comprometiendo la infraestructura lindante.

PRIORIDAD: EMERGENCIA
RIESGO: EMERGENCIAAgustina Peruski
Nombre y Apellido42614677
DNI

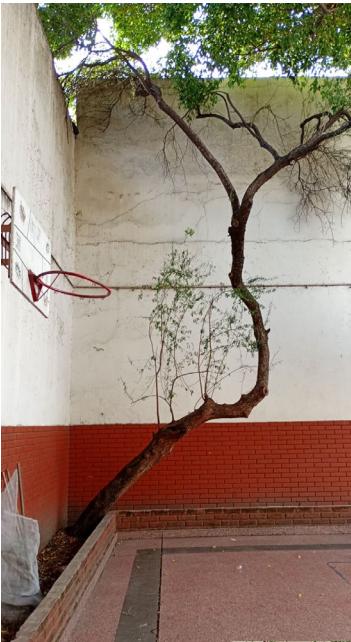
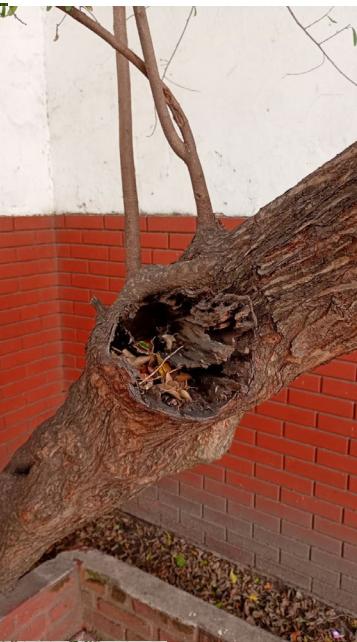
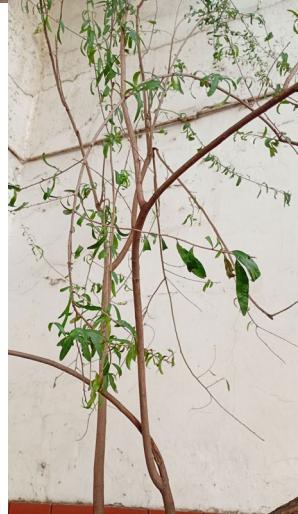
CALLE: EJEMPLAR 3- ESCUELA N°23 DE 5 TRAFUL 3847

■ INSPECTOR / VERIFICADORPRIORIDAD: EMERGENCIA
RIESGO: EMERGENCIAAgustina Peruski
Nombre y Apellido42614677
DNI

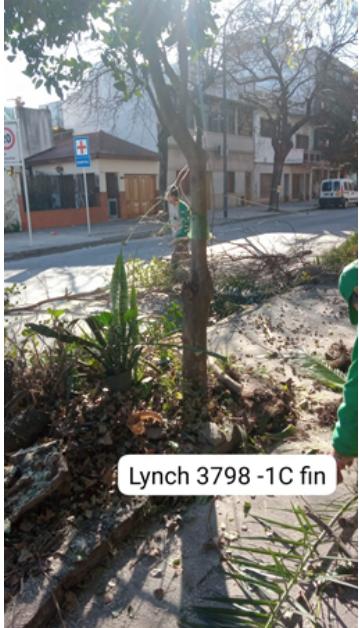
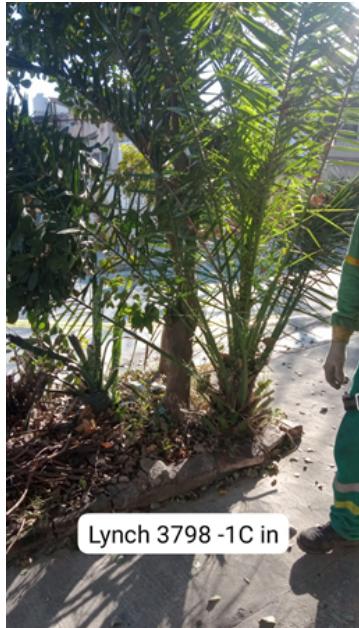
CALLE: LYNCH 3798 -1C

■ INSPECTOR / VERIFICADORLucas Ramirez Arado
Nombre y Apellido
FirmaPRIORIDAD: EME
RIESGO: EME40.551.716
DNI

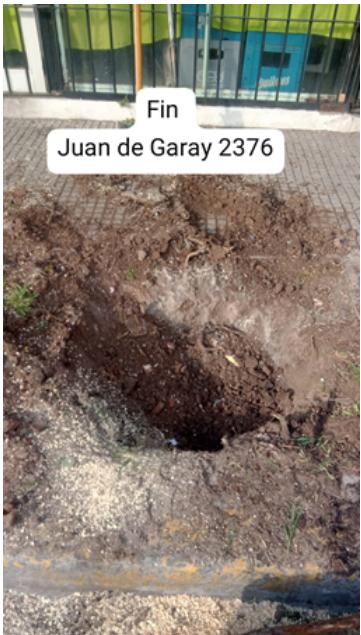
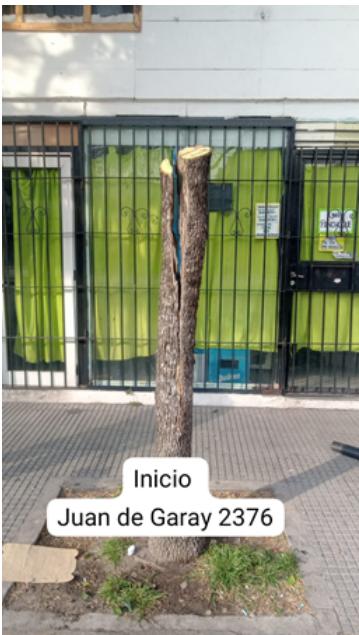
CALLE: AV. JUAN DE GARAY 2376

I: MANTENIMIENTO
 BANDA ANTIHORMIGAS
 TUTORADO**E: TRASPLANTE**
 D: TRATAMIENTO SANITARIO**OBSERVACIONES:** SE AUTORIZA LA EXTRACCION DE LA CEPA UBICADA EN AV. JUAN DE GARAY 2376. EL EJEMPLAR MUTILADO Y CON EL TRONCO QUEBARADO. NO TIENE FORMA DE RECUPERARSE.**INSPECTOR / VERIFICADOR**Lucas Ramirez Arado
Nombre y Apellido
FirmaPRIORIDAD: EME
RIESGO: EME40.551.716
DNI
