Resolución Presidencia Junta Comuna

Referencia: S/ Autorización Extracciones Programadas AGOSTO 2025

Planilla de Inspección de Árboles

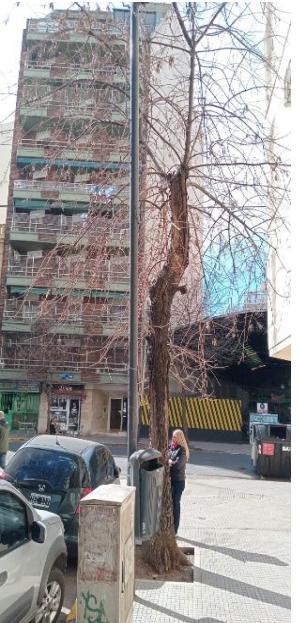
Calle: Don Bosco

PODREDUMBRE AVANZADA

CARIES

PRESENCIA DE CAVIDADES

F: EXTRACCIÓN

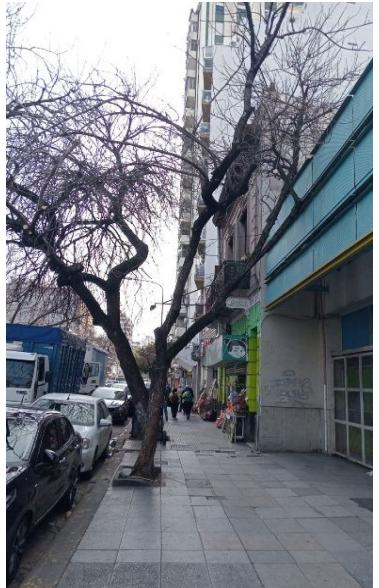
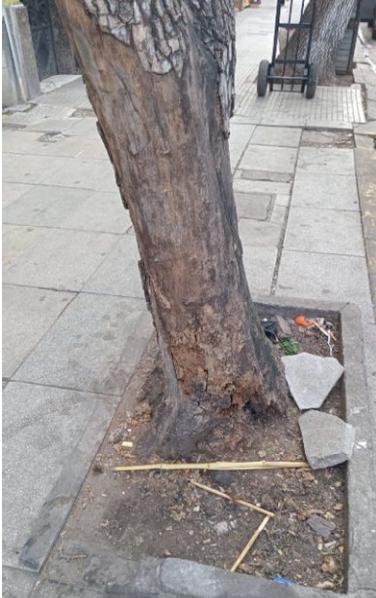
Calle: CASTRO BARROS N°/Ref.: 148

PODREDUMBRE BASAL

DESCORTAZADO

EXTRACCION

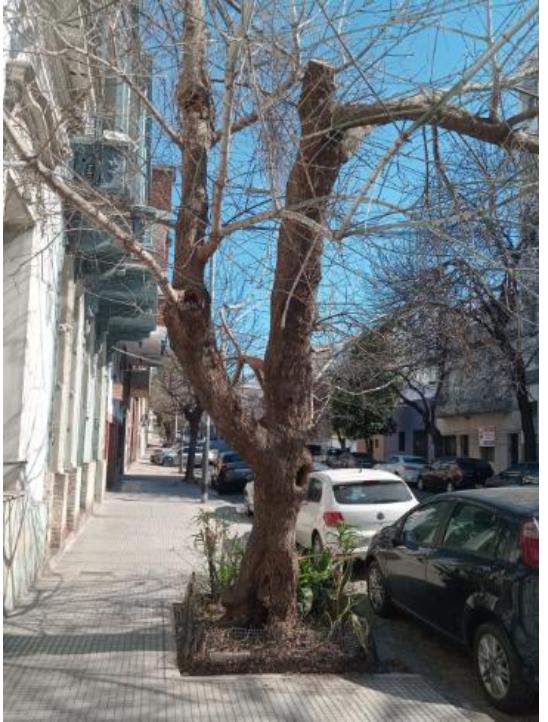
HOJAS		Secas / Secas en los ápices: Con cavidades, tumores o cancros: _____		Invasión de espacio aéreo: Con mal ángulo de inserción: _____	Con manchas foliares: Signos de insectos: _____		
RECOMENDACIONES DEL INSPECTOR							
A: OBJETIVOS DE LA PODA Reducción de riesgo: _____						Eliminar interferencias: _____	
						Adecuación al sitio: _____	
						Regulación de estructura: _____	
B: TIPOS DE PODA Formación: _____						Aclareo: _____	
						Refaldado: _____	
C: CORTE DE RAÍCES Superficial: _____						Terciado: _____	
D: TRATAMIENTO FITOSANITARIO						E: TRASPLANTE _____	
OBSERVACIONES						F: EXTRACCIÓN _____	
INSPECTOR DE ARBOLADO						el ejemplar presenta cavidades de gran tamaño a lo largo del fuste. Se observan también cavidades en la base	
Joaquín Casal				D.N.I. 35359946	Firma

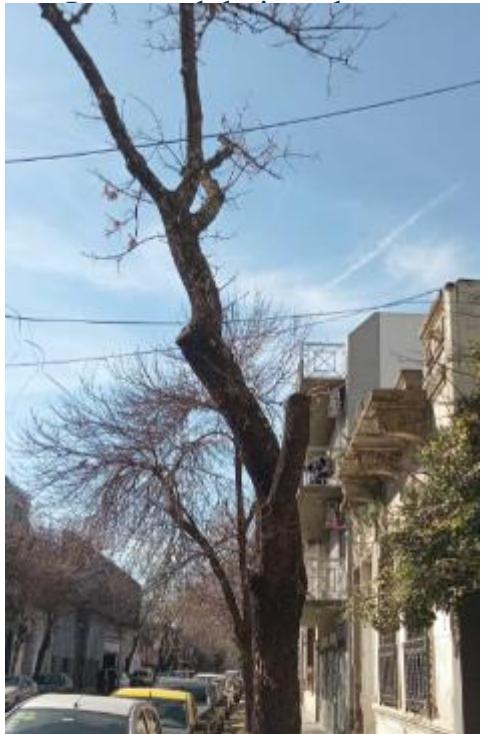
Secas / Secas en los ápices: Con cavidades, tumores o cancros: _____	Invasión de espacio aéreo: Con mal ángulo de inserción: _____			
HOJAS		Defoliación: _____	Coloración anormal: Síntomas de enfermedades: _____	Con manchas foliares: Signos de insectos: _____		
RECOMENDACIONES DEL INSPECTOR						
A: OBJETIVOS DE LA PODA Reducción de riesgo: _____ B: TIPOS DE PODA Formación: _____ C: CORTE DE RAÍCES Superficial: _____ D: TRATAMIENTO FITOSANITARIO Eliminar interferencias: _____ Limpieza: _____ Profundo: _____						Adecuación al sitio: _____ Regulación de estructura: _____ Aclareo: _____ Refaldado: _____ Terciado: _____
						E: TRASPLANTE F: EXTRACCIÓN
OBSERVACIONES		el ejemplar se encuentra seco				
INSPECTOR DE ARBOLADO			D.N.I. 35359946		Firma	
Joaquín Casal

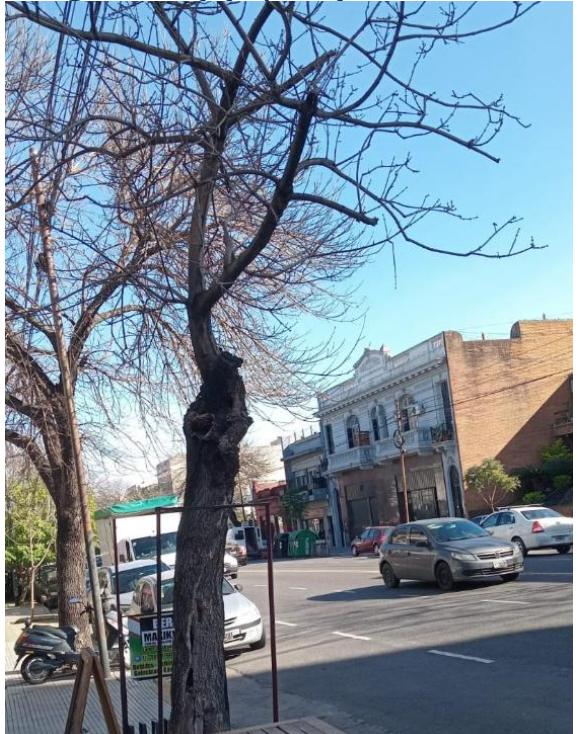
RAMAS		Quebradas / Fisuradas: _____	Excesivas / Cruzadas: _____	Bajas: _____ Tocones: _____ Codominantes: _____		
		Secas / Secas en los ápices: Con cavidades, tumores o cancros: _____	Invasión de espacio aéreo: Con mal ángulo de inserción: _____			
HOJAS		Defoliación: _____	Coloración anormal: Síntomas de enfermedades: _____	Con manchas foliares: Signos de insectos: _____		
RECOMENDACIONES DEL INSPECTOR						
A: OBJETIVOS DE LA PODA Reducción de riesgo: _____ B: TIPOS DE PODA Formación: _____ C: CORTE DE RAÍCES Superficial: _____ D: TRATAMIENTO FITOSANITARIO Eliminar interferencias: _____ Limpieza: _____ Profundo: _____						Adecuación al sitio: _____ Regulación de estructura: _____ Aclareo: _____ Refaldado: _____ Terciado: _____
						E: TRASPLANTE F: EXTRACCIÓN
OBSERVACIONES		el árbol está todo ahuecado a lo largo del fuste				
INSPECTOR DE ARBOLADO		Joaquín Casal		D.N.I. 35359946	Firma

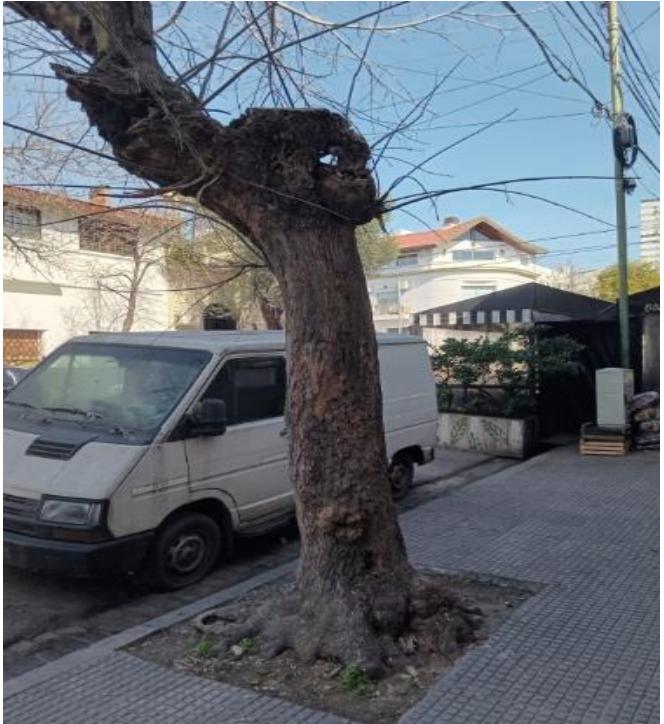
Con cavidades, tumores o cancros:	Con mal ángulo de inserción:	Codominantes: _____		
HOJAS	Defoliación:	Coloración anormal:	Con manchas foliares: _____		
		Síntomas de enfermedades:	Signos de insectos: _____		
RECOMENDACIONES DEL INSPECTOR					
A: OBJETIVOS DE LA PODA					
Reducción de riesgo:	Eliminar interferencias:		Adecuación al sitio:	Regulación de estructura:	
B: TIPOS DE PODA	Formación:	Limpieza:	Aclareo:	Refaldado:	Terciado:
C: CORTE DE RAÍCES	Superficial:	Profundo:			
D: TRATAMIENTO FITOSANITARIO					
OBSERVACIONES	el árbol está todo ahuecado a lo largo del fuste. Por otro lado, presenta una copa completamente desbalanceada				
INSPECTOR DE ARBOLADO					
Joaquín Casal		D.N.I. 35359946		Firma

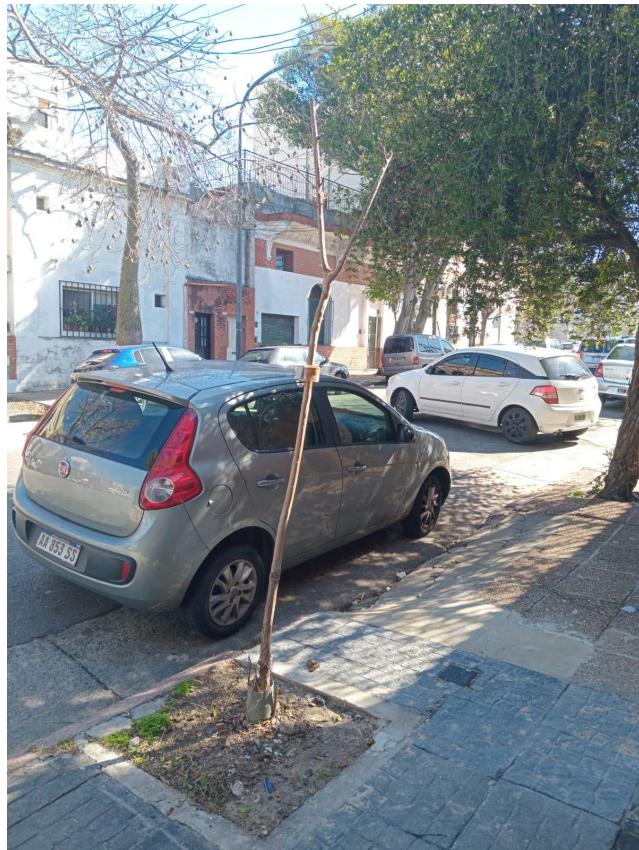
Extraer ejemplar seco.....

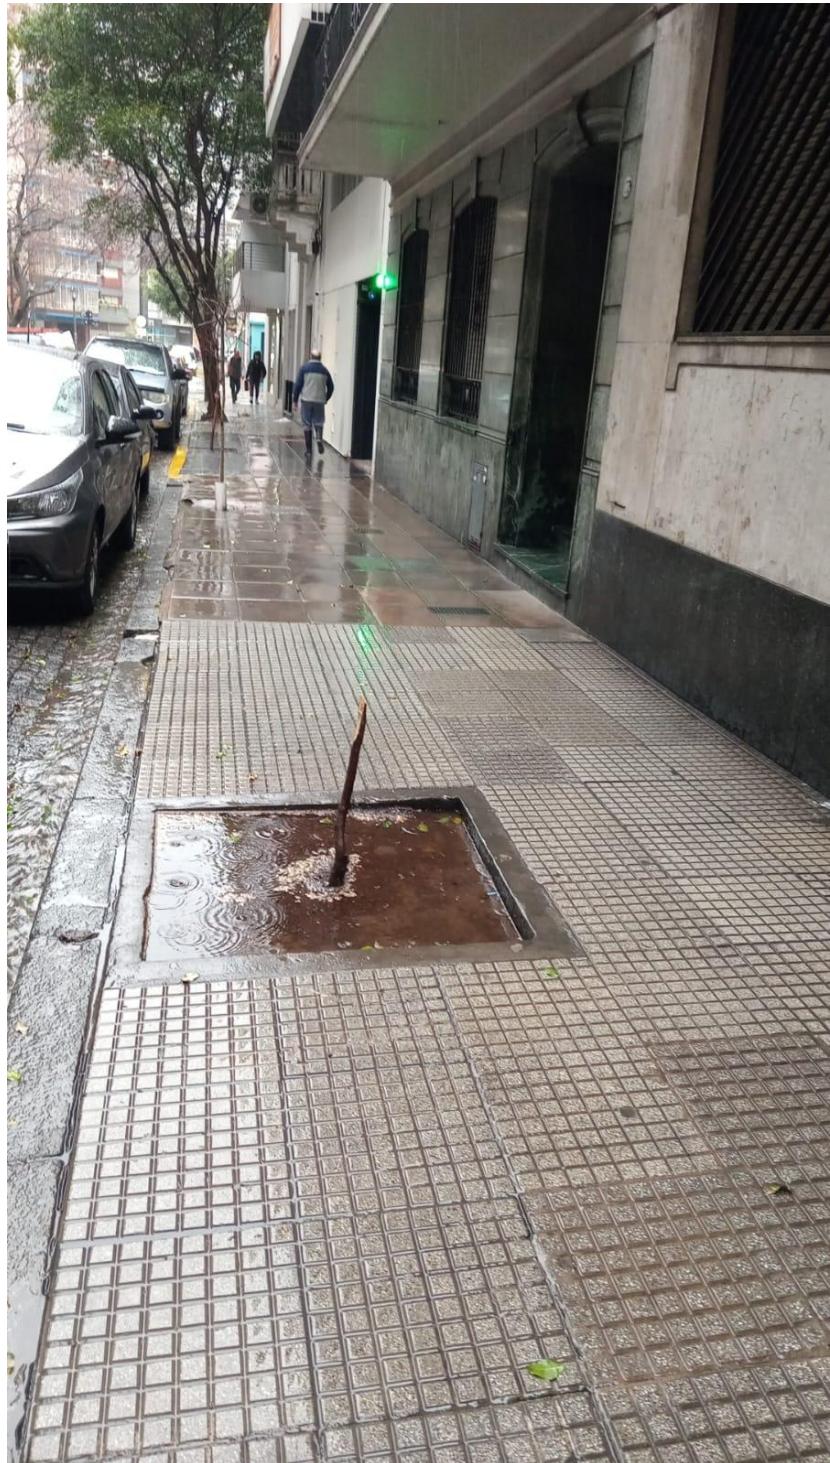
Calle: LAMBARE

Descopado: X

ARBOLITO DAÑADO:

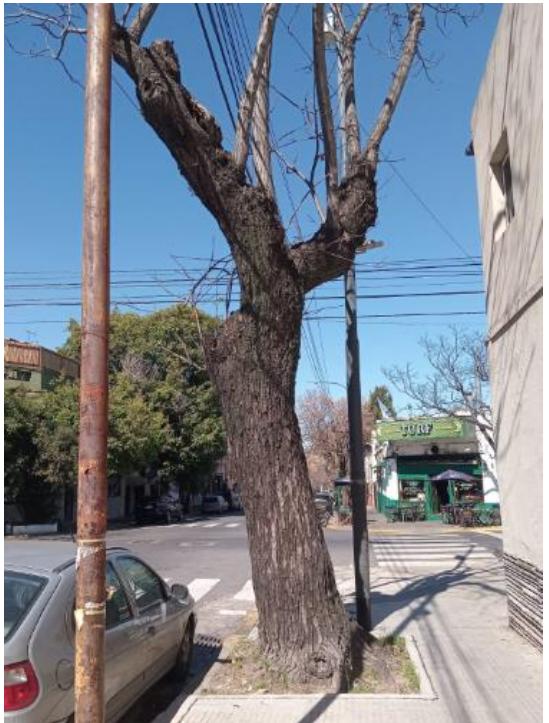
Secas / Secas en los ápices: Con cavidades, tumores o cancros: _____		Invasión de espacio aéreo: Con mal ángulo de inserción: _____			
HOJAS	Defoliación: _____		Coloración anormal: Síntomas de enfermedades: _____	Con manchas foliares: Signos de insectos: _____		
RECOMENDACIONES DEL INSPECTOR						
A: OBJETIVOS DE LA PODA Reducción de riesgo: _____ B: TIPOS DE PODA Formación: _____ C: CORTE DE RAÍCES Superficial: _____ D: TRATAMIENTO FITOSANITARIO						Eliminar interferencias: _____ Limpieza: _____ Profundo: _____ Adecuación al sitio: _____ Aclareo: _____ Regulación de estructura: _____ Refaldado: _____ Terciado: _____
						E: TRASPLANTE F: EXTRACCIÓN
OBSERVACIONES		el ejemplar se encuentra seco				
INSPECTOR DE ARBOLADO		Joaquín Casal		D.N.I. 35359946	Firma

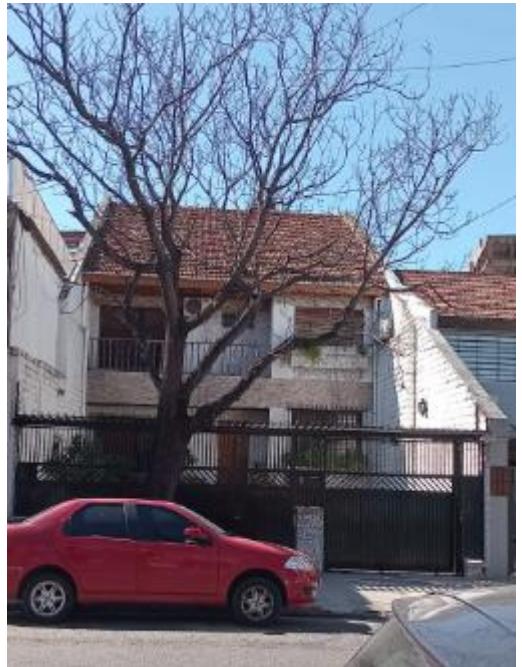
HOJAS		Secas / Secas en los ápices: Con cavidades, tumores o cancros: _____	Invasión de espacio aéreo: Con mal ángulo de inserción: _____	Con manchas foliares: Síntomas de enfermedades: _____ Signos de insectos: _____		
RECOMENDACIONES DEL INSPECTOR						
A: OBJETIVOS DE LA PODA Reducción de riesgo: _____ B: TIPOS DE PODA Formación: _____ C: CORTE DE RAÍCES Superficial: _____ D: TRATAMIENTO FITOSANITARIO Eliminar interferencias: _____ Limpieza: _____ Profundo: _____						Adecuación al sitio: _____ Regulación de estructura: _____ Aclareo: _____ Refaldado: _____ Terciado: _____
						E: TRASPLANTE F: EXTRACCIÓN
OBSERVACIONES		el ejemplar se encuentra seco				
INSPECTOR DE ARBOLADO			D.N.I. 35359946		Firma	
Joaquín Casal

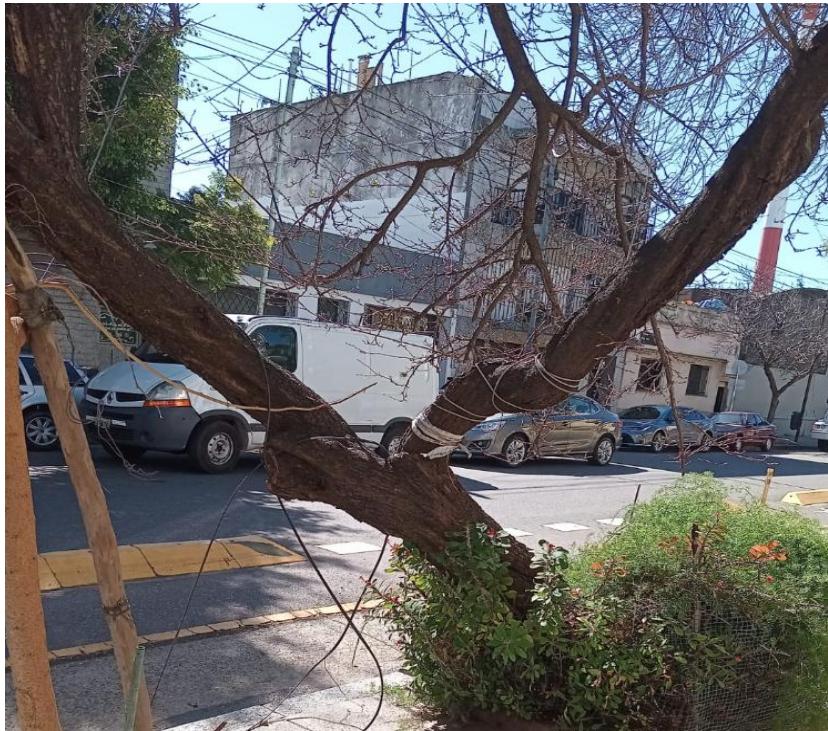
RAÍCES	Expuestas:		Levanta vereda (m ²): _____	Fisuras en el frente de la propiedad: SI / NO		
RAMAS	Quebradas / Fisuradas:		Excesivas / Cruzadas:	Bajas: _____		
	Secas / Secas en los ápices: Con cavidades, tumores o cancros:		Invasión de espacio aéreo: Con mal ángulo de inserción:	Tocones: Codominantes: _____		
HOJAS	Defoliación:		Coloración anormal: Síntomas de enfermedades:	Con manchas foliares: Signos de insectos: _____		
RECOMENDACIONES DEL INSPECTOR						
A: OBJETIVOS DE LA PODA Reducción de riesgo: <input type="checkbox"/> B: TIPOS DE PODA Formación: <input type="checkbox"/> C: CORTE DE RAÍCES Superficial: <input type="checkbox"/> D: TRATAMIENTO FITOSANITARIO						Eliminar interferencias: <input type="checkbox"/> Limpieza: <input type="checkbox"/> Profundo: <input type="checkbox"/> E: TRASPLANTE <input type="checkbox"/> F: EXTRACCIÓN <input checked="" type="checkbox"/>
OBSERVACIONES		el árbol se descalzó y se encuentra extremadamente inclinado
