Resolución Presidencia Junta Comuna

Número: RS-2025-32202700-GCABA-COMUNA7

Referencia: Extracciones (emergencias)

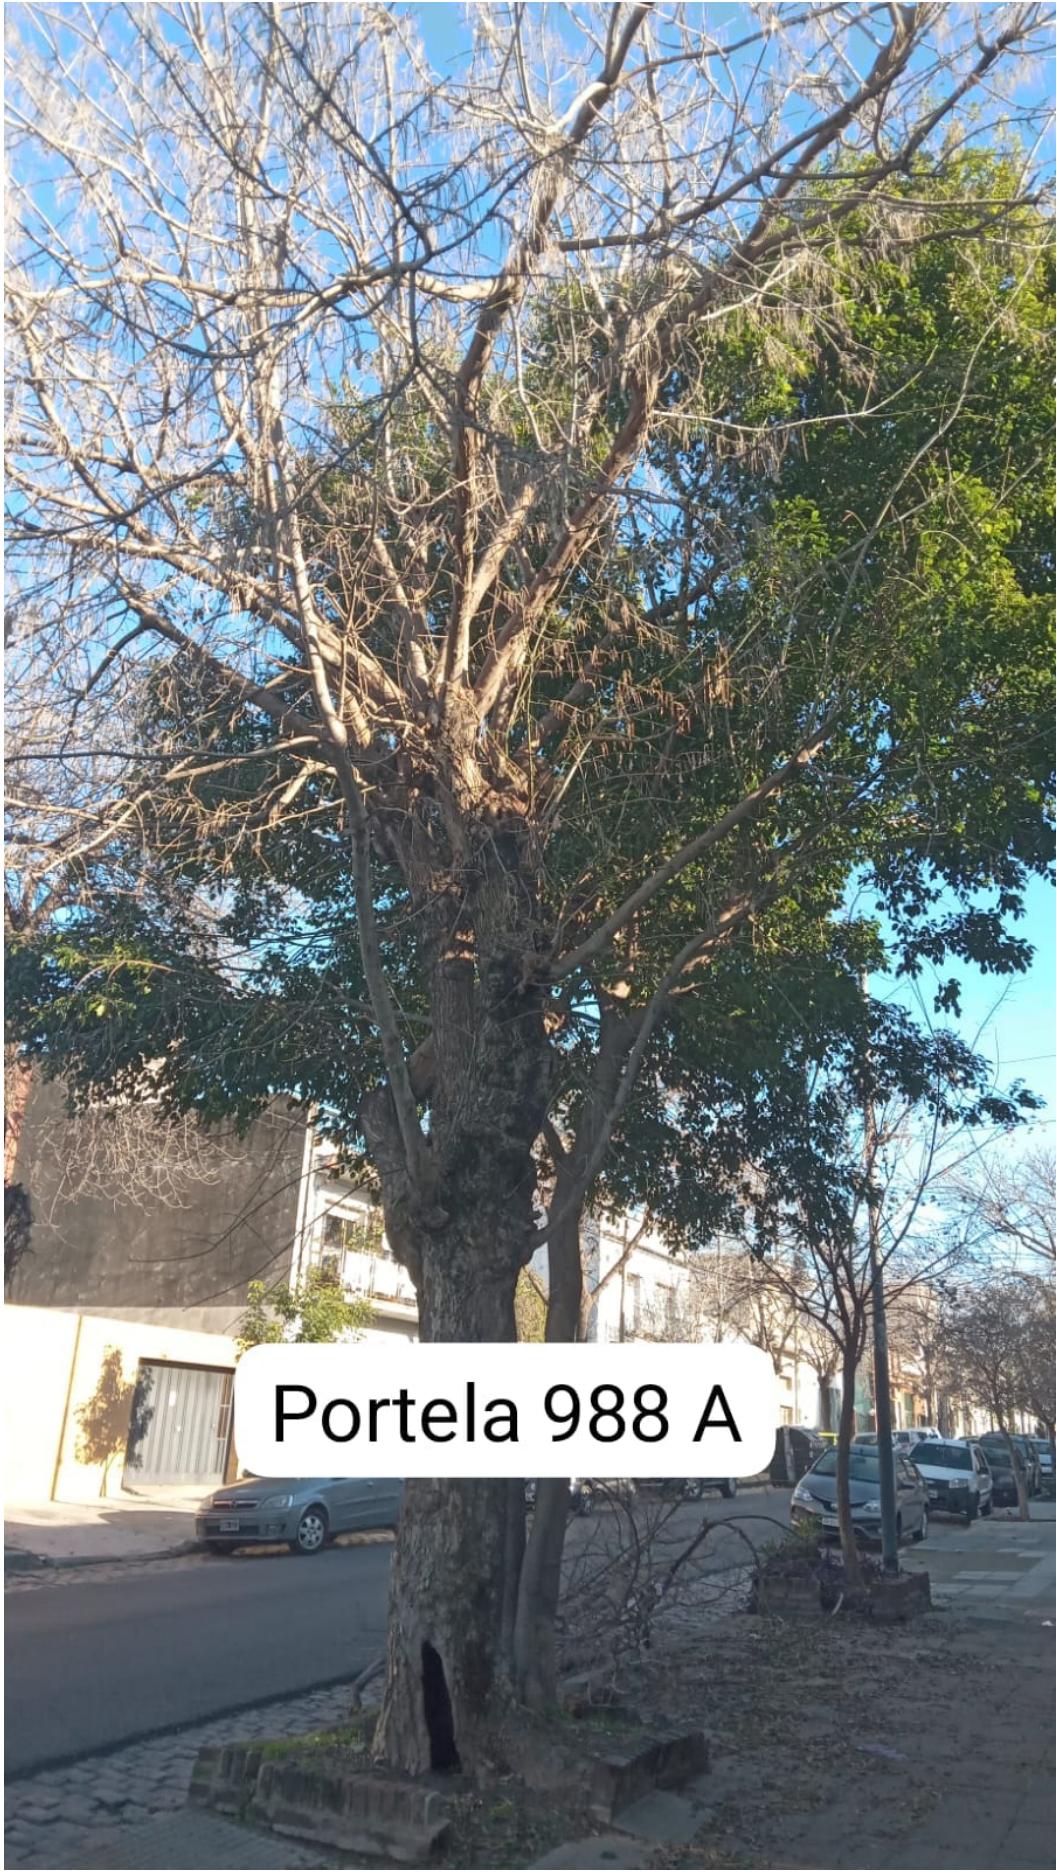
Plantera sobreocupada. El ejemplar A, presenta cavidad de 50x12cm con pared remanente menor al 20% copa desbalanceada, que se descopo y rebroto, con ramas secas y quebradas. Se solicita su extracción, cortando al ras a fin de evitar daño a personas o bienes. El ejemplar B presenta leve inclinación del fuste en sentido a la vereda y copa desbalanceada; se solicita poda de BC.

Retirar restos.

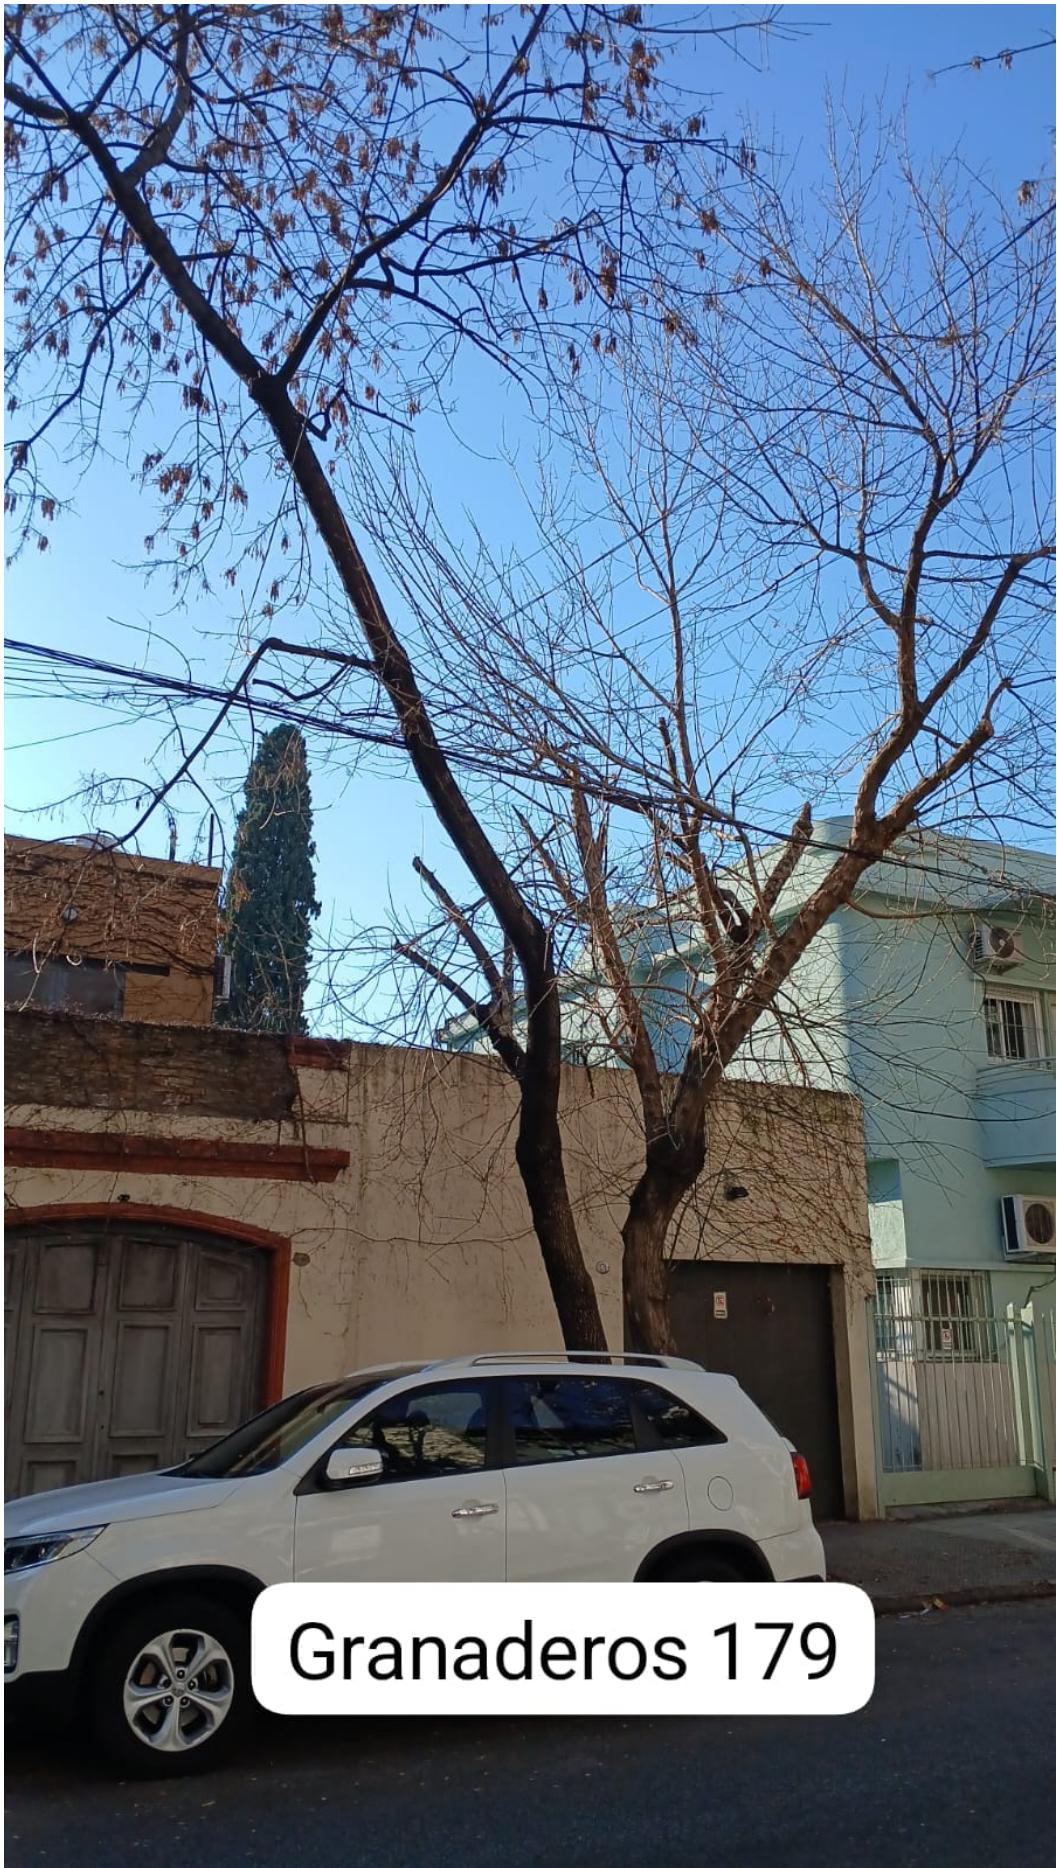
Granaderos 179

En posición se observa plantera elevada, sobreocupada por dos ejemplares adultos:

- A: Acer (11 m, 28 cm DAP) desvitalizado, con cavidades en fuste.

- B: Fresno (11 m, 30 cm DAP) con tocón de una rama principal codominante, copa desbalanceada hacia la calle y alto índice de esbeltez (mala estructura).

Al desarrollarse ambos ejemplares en una plantera elevada y de tamaño insuficiente, las raíces causan roturas en su estructura.

Por los defectos que presentan los ejemplares y el limitado desarrollo de raíces de anclaje, se sugiere la extracción de los ejemplares por su alto riesgo de falla. Prioridad ALTA

Dejar la plantera en condiciones para plantar un nuevo ejemplar vital de acuerdo al plan maestro.

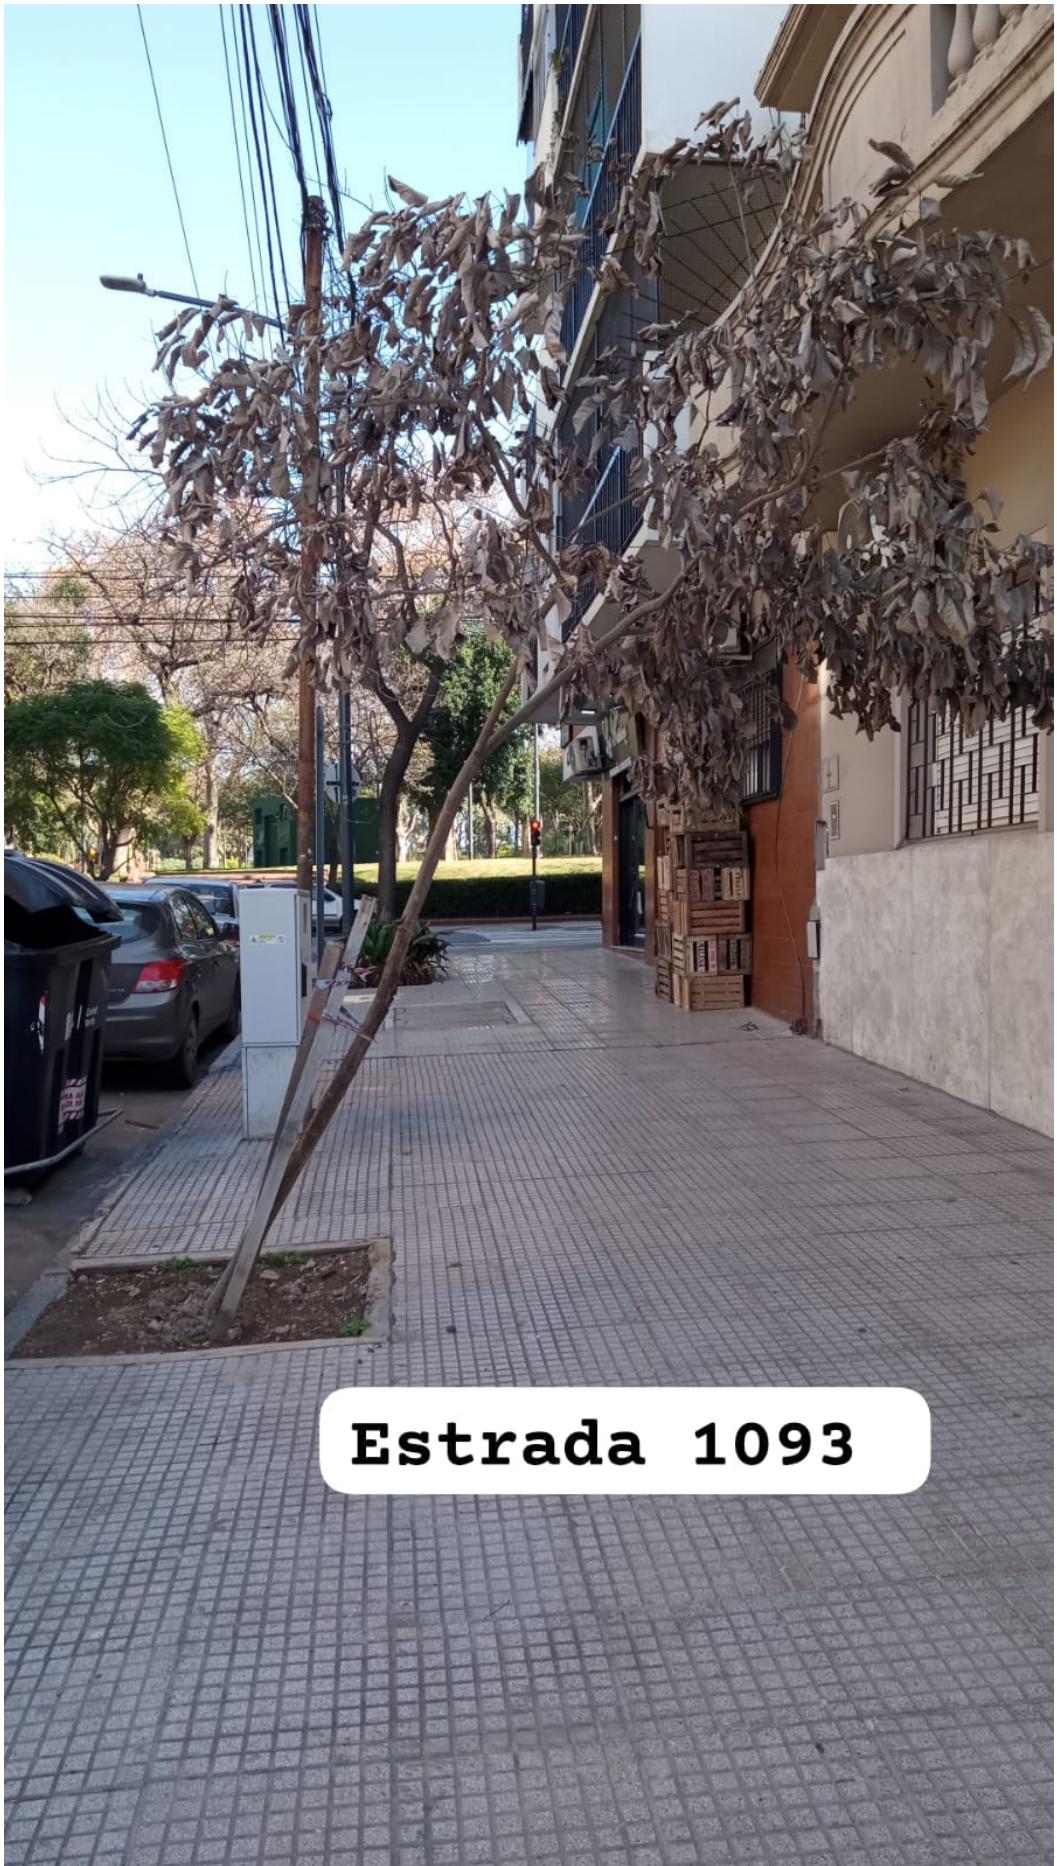
Estrada 1093

■ OBSERVACIONES. REQUIERE EXTRACCIÓN CON URGENCIA POR

ESTAR INCLINADO HACIA LA CASA Y MIERDO EN PIE.

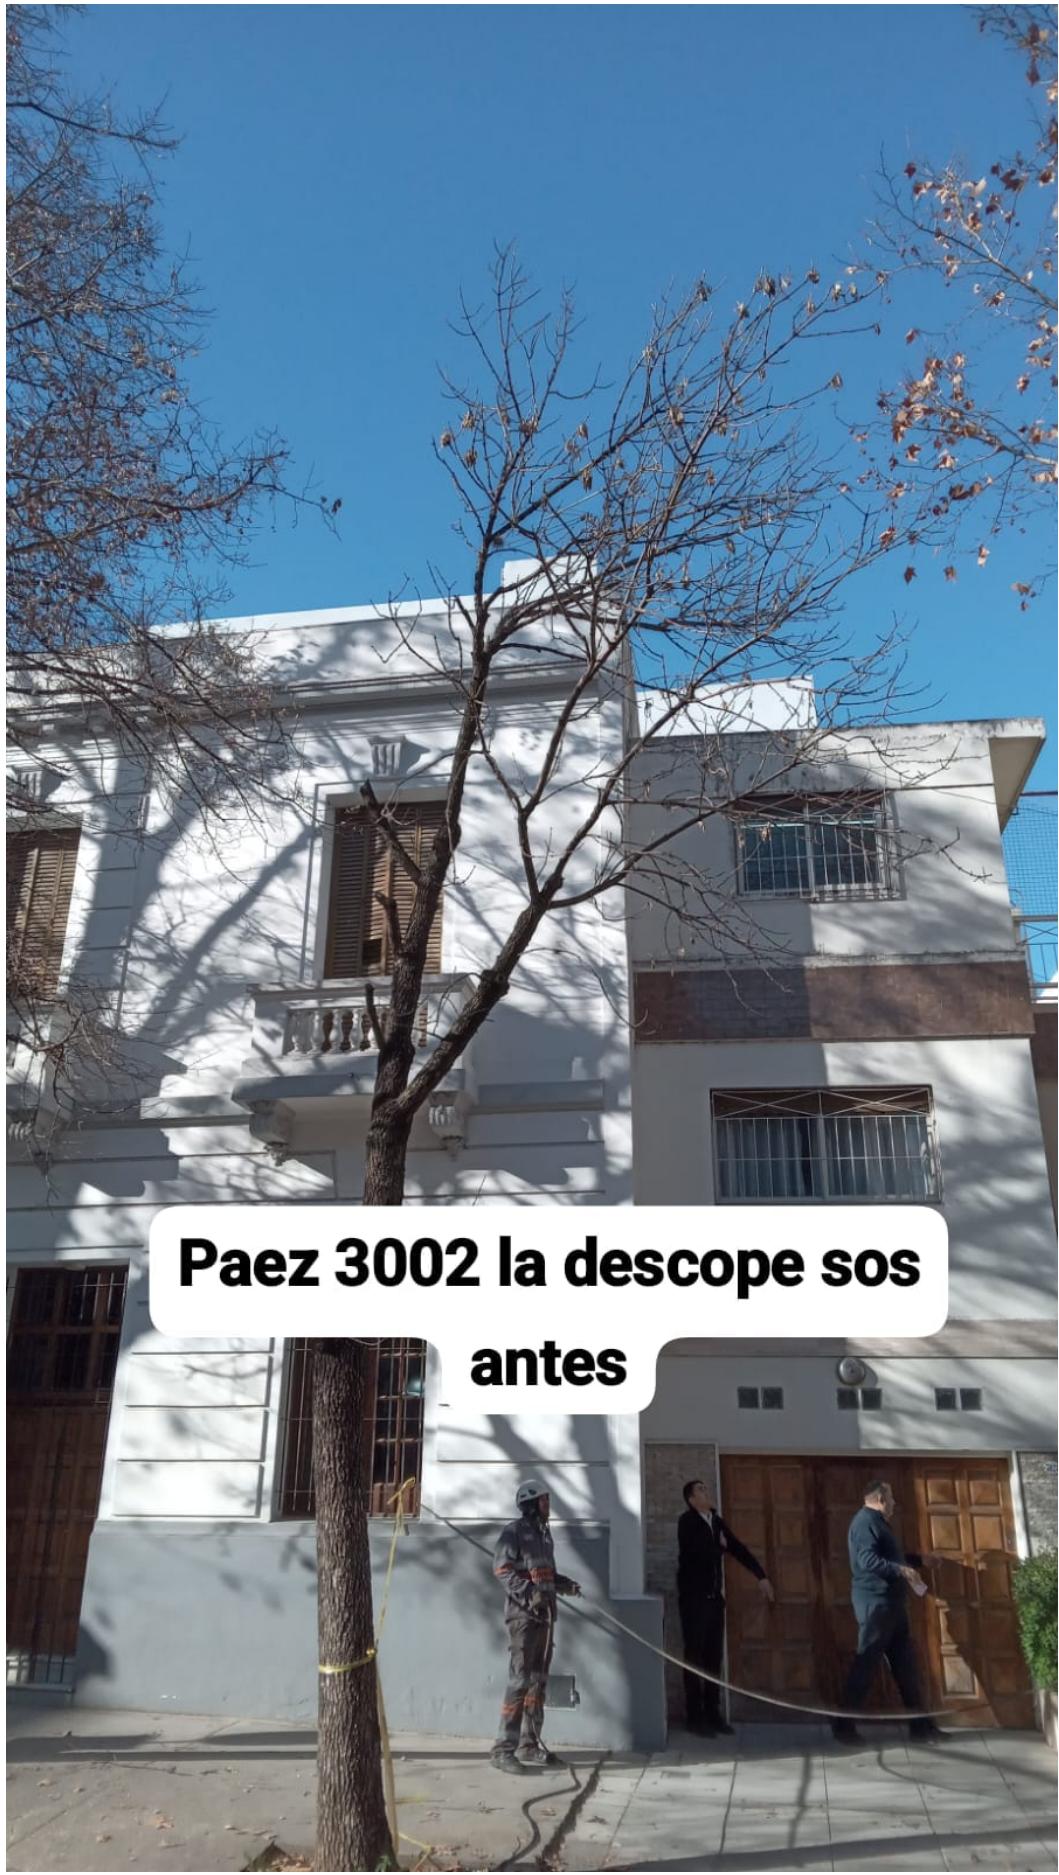
Paez 3002 la descope sos

Desbalanceo con copa seca y deshidratada, ramas presentes y secundarias quebradas al tacto. Se observa de extensión profunda y sucesiva (y 3263 km 15 m x D) y su fisiología en orden. Sobre todo en el centro y ramificación.

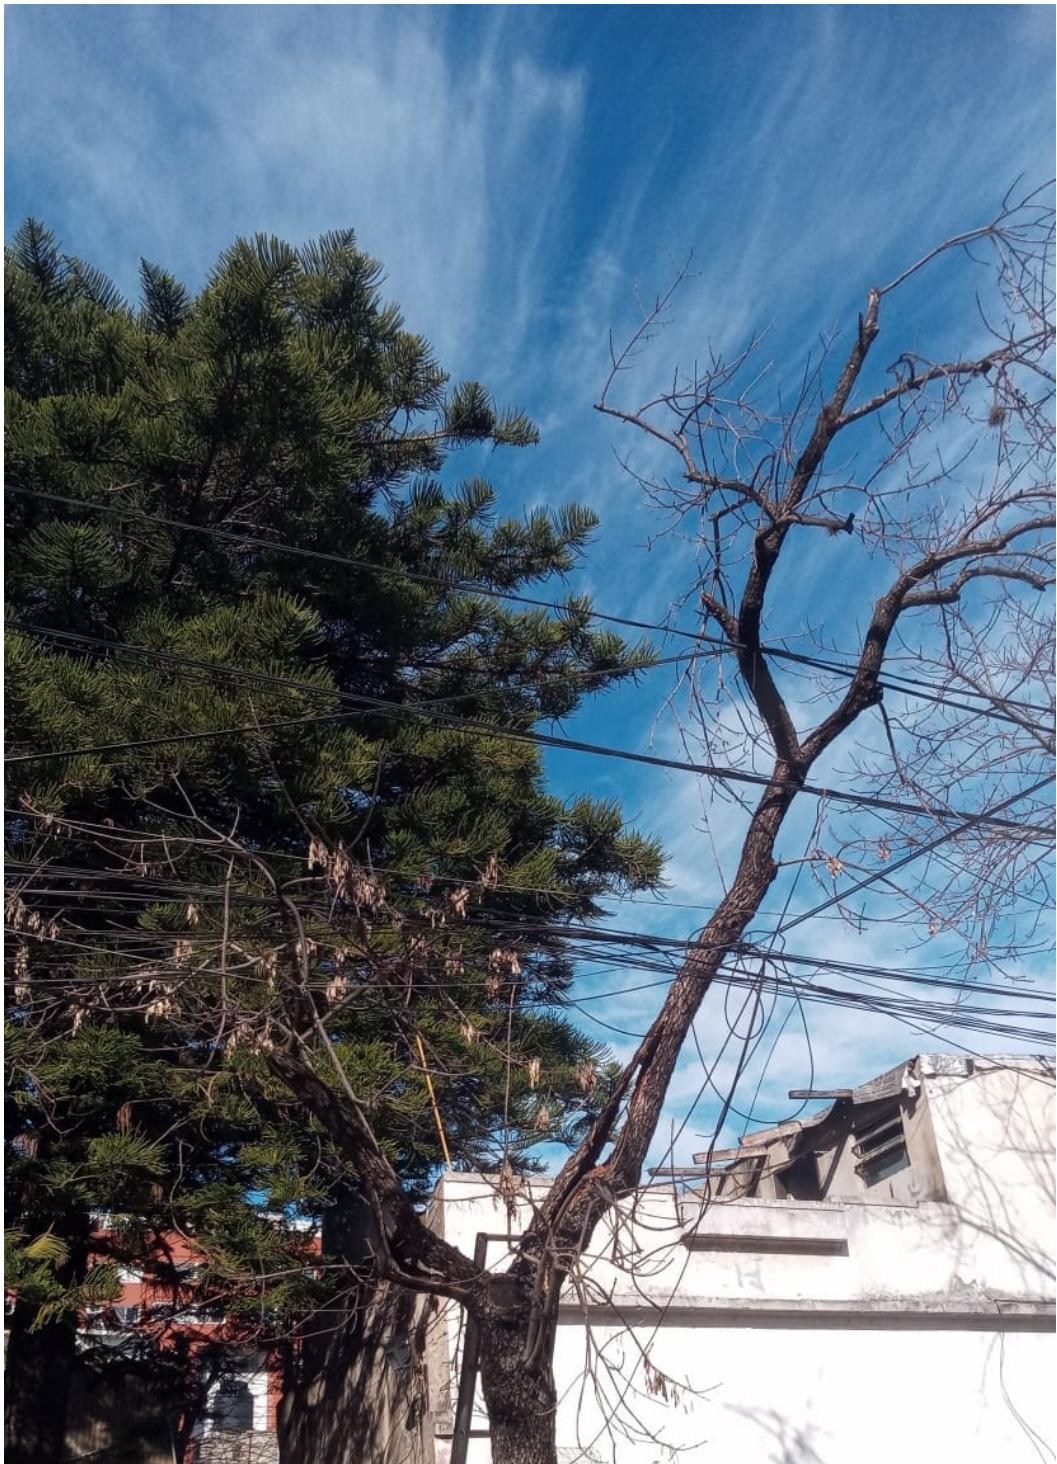
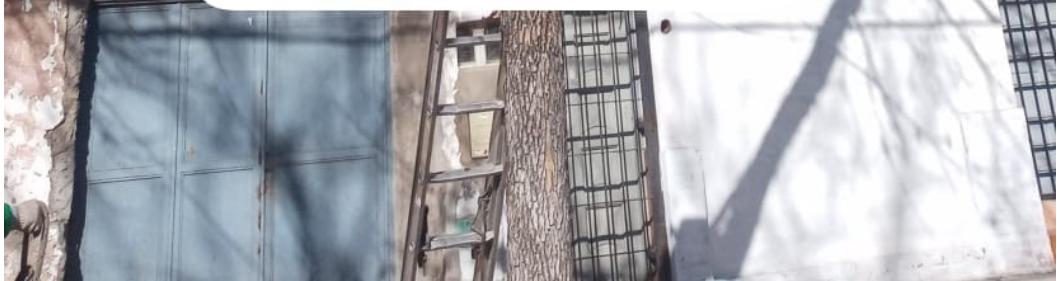
Somellera 1640

*Existe un surco que divide la raíz principal
 quebradas y fisuradas. Se solucionó su remoción.*

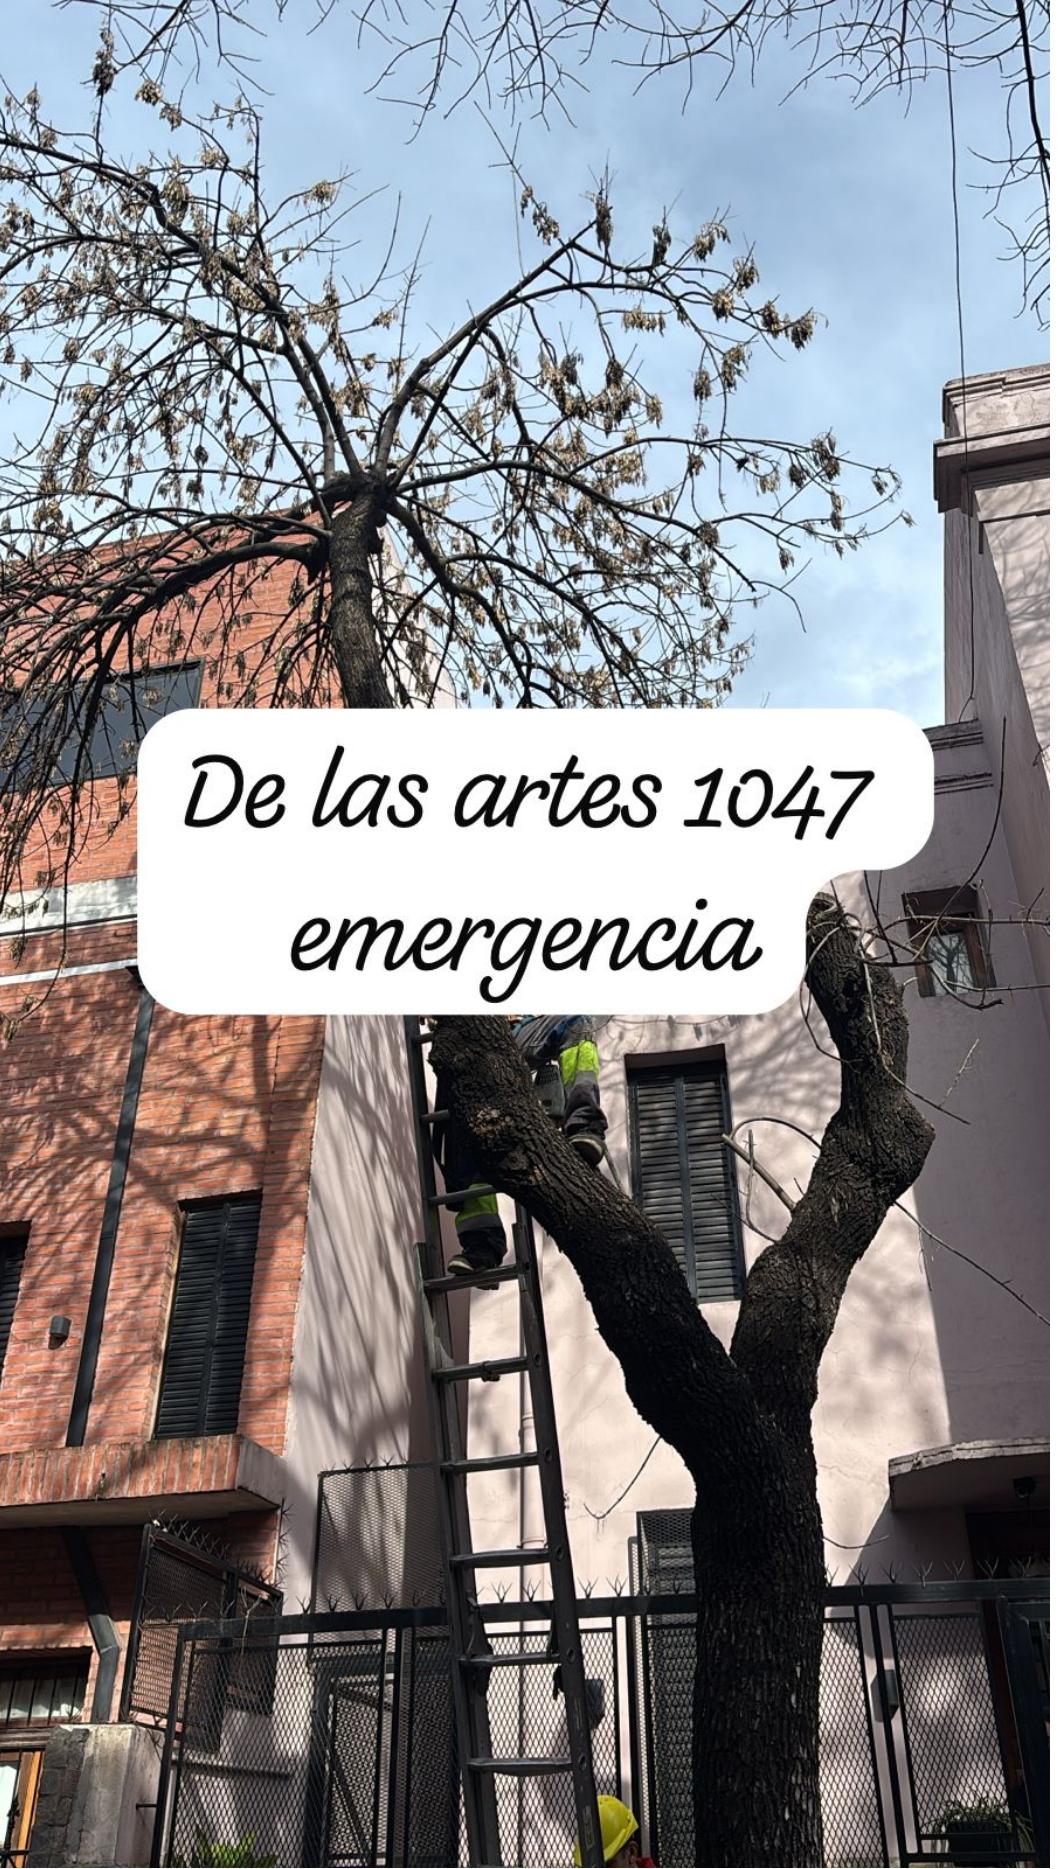
De las artes 1047
emergencia

ÁRBOL CON RAMAS gran parte secas / fustre hueco y pudriente húmedo - Se solicita descopal y posterior extracción PRIORIDAD EMERGENCIA
