## GOBIERNO DE LA CIUDAD DE BUENOS AIRES

### Resolución Presidencia Junta Comuna

Número: RS-2025-32202564-GCABA-COMUNA7

Referencia: Extracciones (Mt Mica)

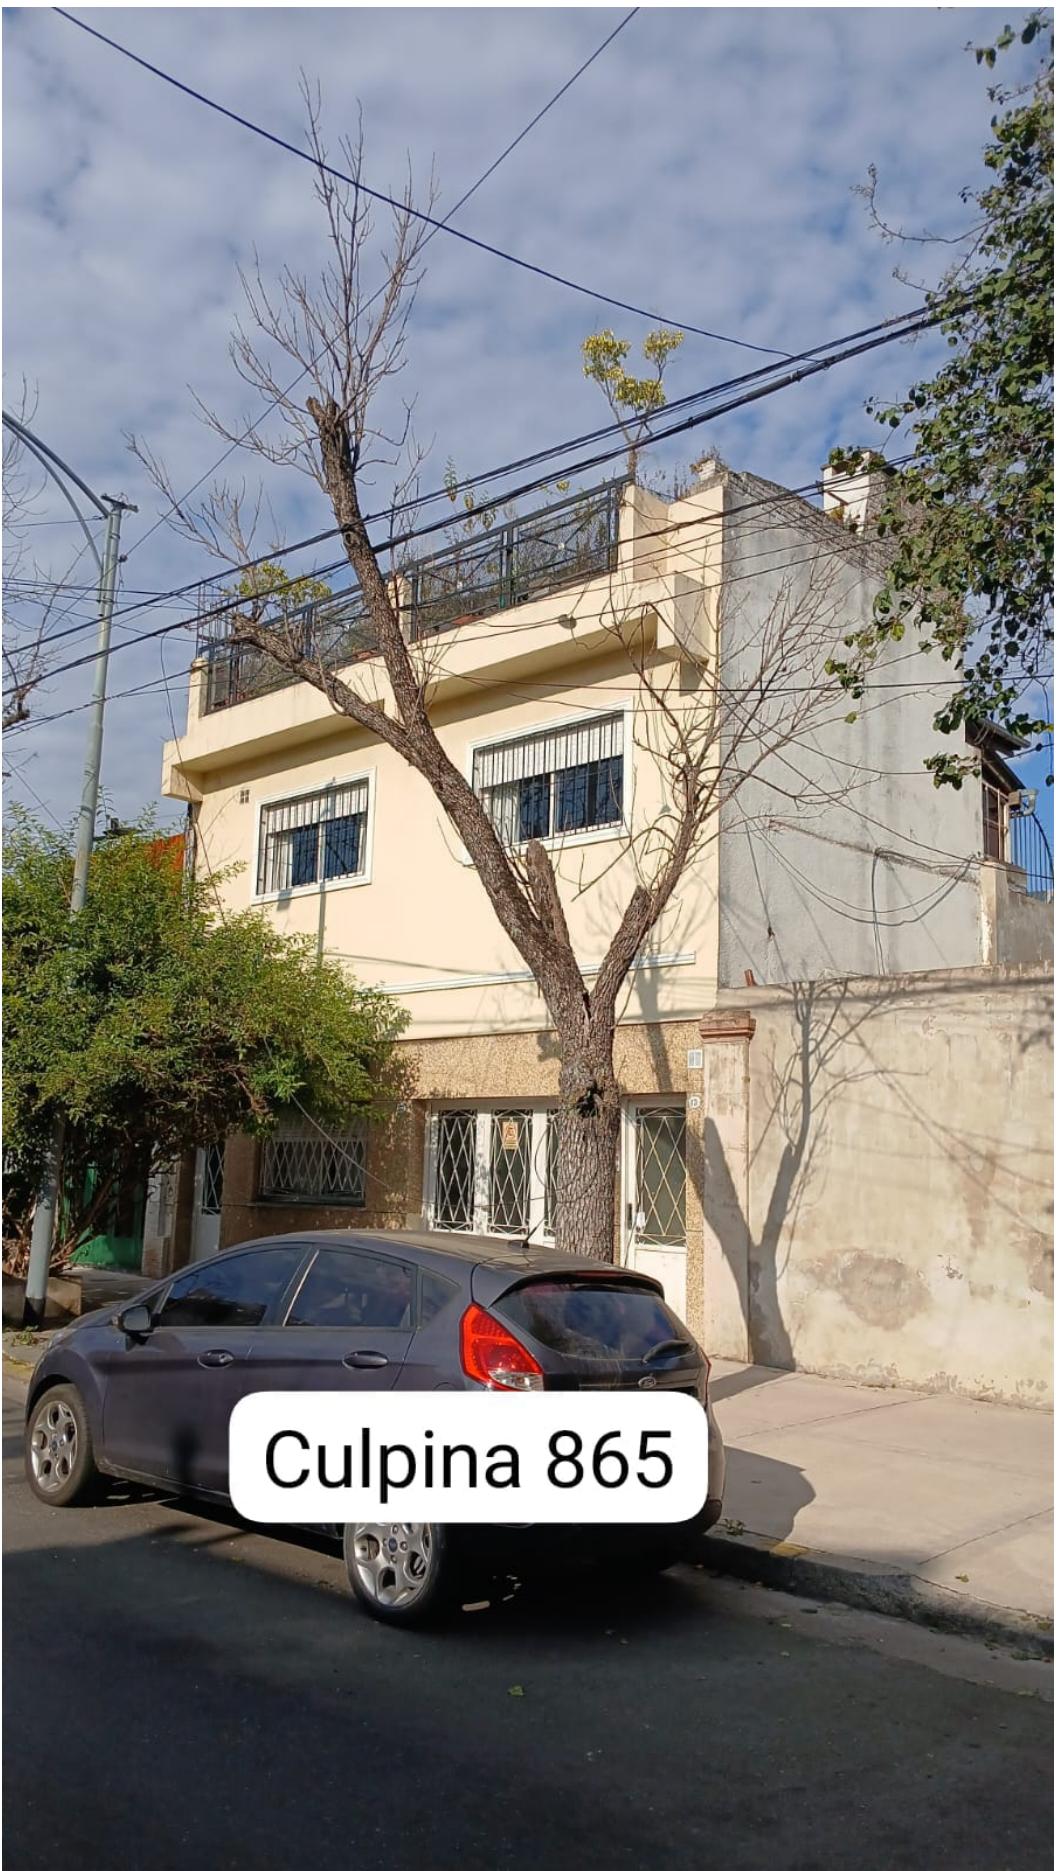
Culpina 865

Ejemplar que fue descopado en su momento posee una copa compuesta por brotes epicormicos, además presenta una fisura en una de sus ramas principales y una gran cavidad en el fuste se recomienda la extracción del individuo

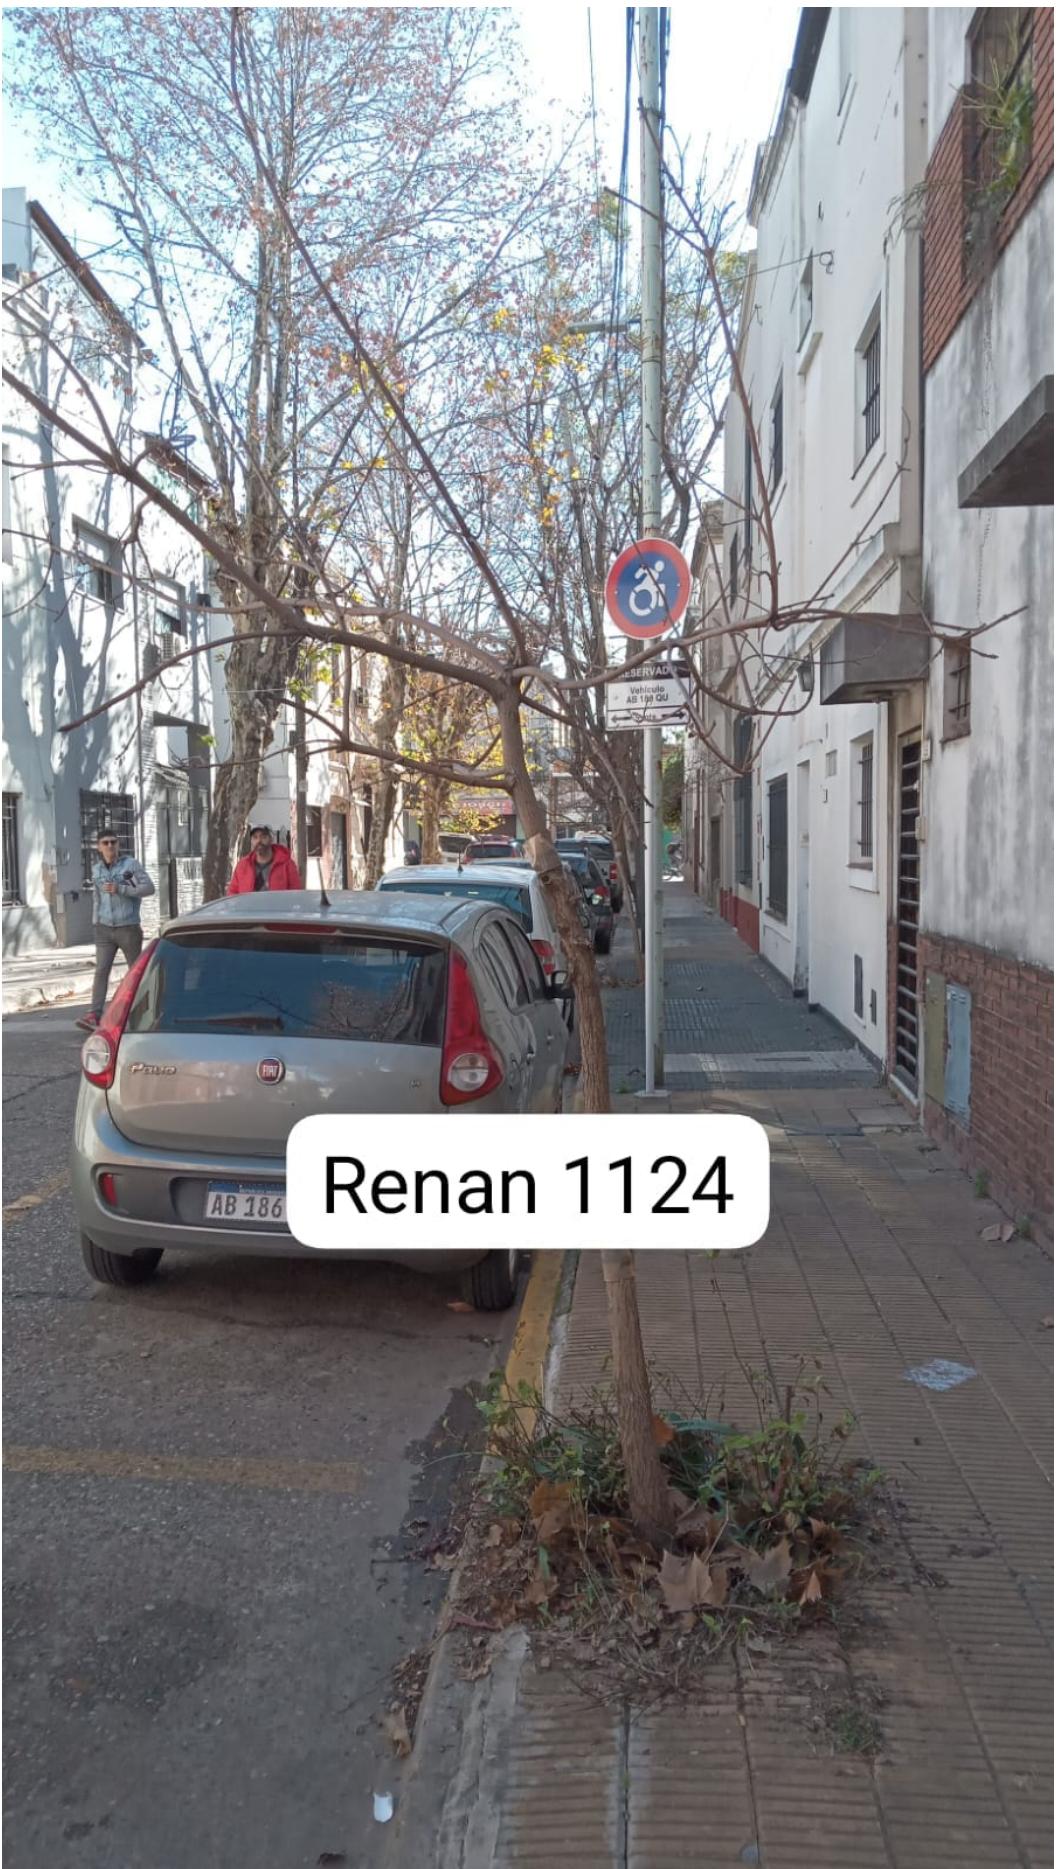
Renan 1124

Observaciones:				
INGRESA SOLICITUD POR PLANTERA VACIA.				
Se observa un ejemplar juvenil totalmente seco.				
Se sugiere su extraccion prioridad baja ( Ley 3263 art 15 inc a y d) , podria ser realizado por cuadrilla				
de la comuna y su reemplazo con ejemplar de acuerdo a planificacion: Especie sugerida				
Bahuinia forficata				
Datos del Inspector/Verificador				
LUCAS PEREZ

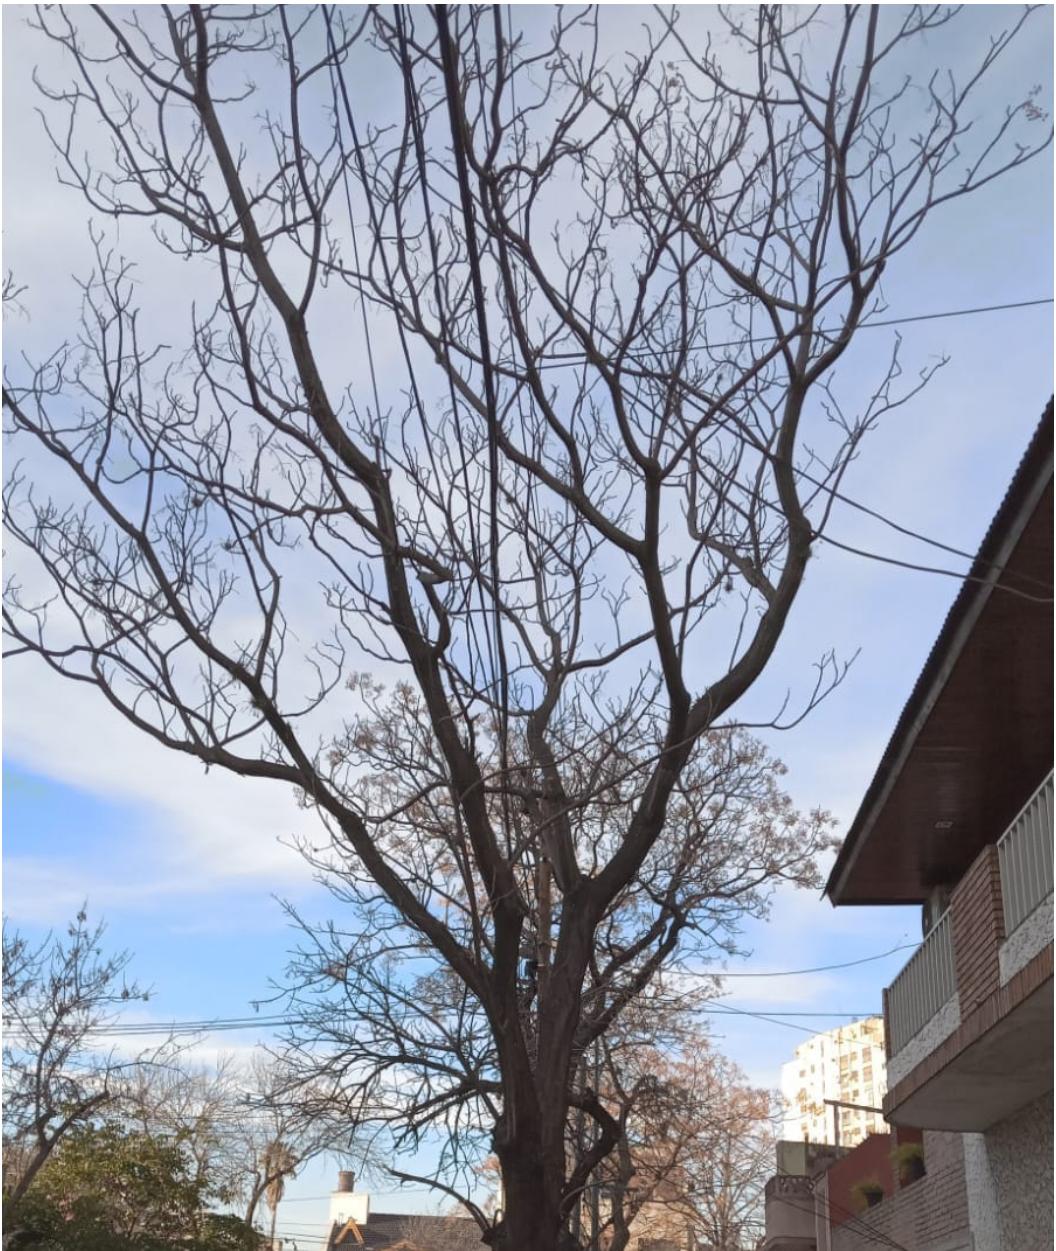
S j Calasanz 1159 pasa a  
extracción

Con signos de insectos					
<i>Recomendaciones del inspector:</i>					
A: Objetivos de poda: Reducción Riesgo <input type="checkbox"/> Eliminar interferencias <input type="checkbox"/> Reducir sombra <input type="checkbox"/> resistencia al viento <input type="checkbox"/> mejorar la estética <input type="checkbox"/>					
B: Tipos de poda: Formación <input type="checkbox"/> Limpieza <input type="checkbox"/> Aclareo <input type="checkbox"/> Refaldado <input type="checkbox"/> Reducción de copa <input type="checkbox"/> Terciado <input type="checkbox"/> Balanceo <input type="checkbox"/>					
C: Extracción <input checked="" type="checkbox"/> D: Tratamiento sanitario <input type="checkbox"/> E: Trasplante <input type="checkbox"/> F: Corte de raíces <input type="checkbox"/> SUPERFICIAL <input type="checkbox"/> PROFUNDA <input type="checkbox"/>					
Observaciones:					
Se reevalua el ejemplar luego de la ultima inspección (01/2025) y se constata a observación visual

que este mismo se encuentra seco y en proceso de regresión de copa.					
Se sugiere su extracción (Ley 3263 art 15 inc a y d) prioridad alta.					
Y su reemplazo con otro ejemplar de acuerdo a planificación.					
Datos del Inspector/Verificador					
LUCAS PEREZ		Firma		31026617	
Nombre y Apellido		Firma		FM ó DNI

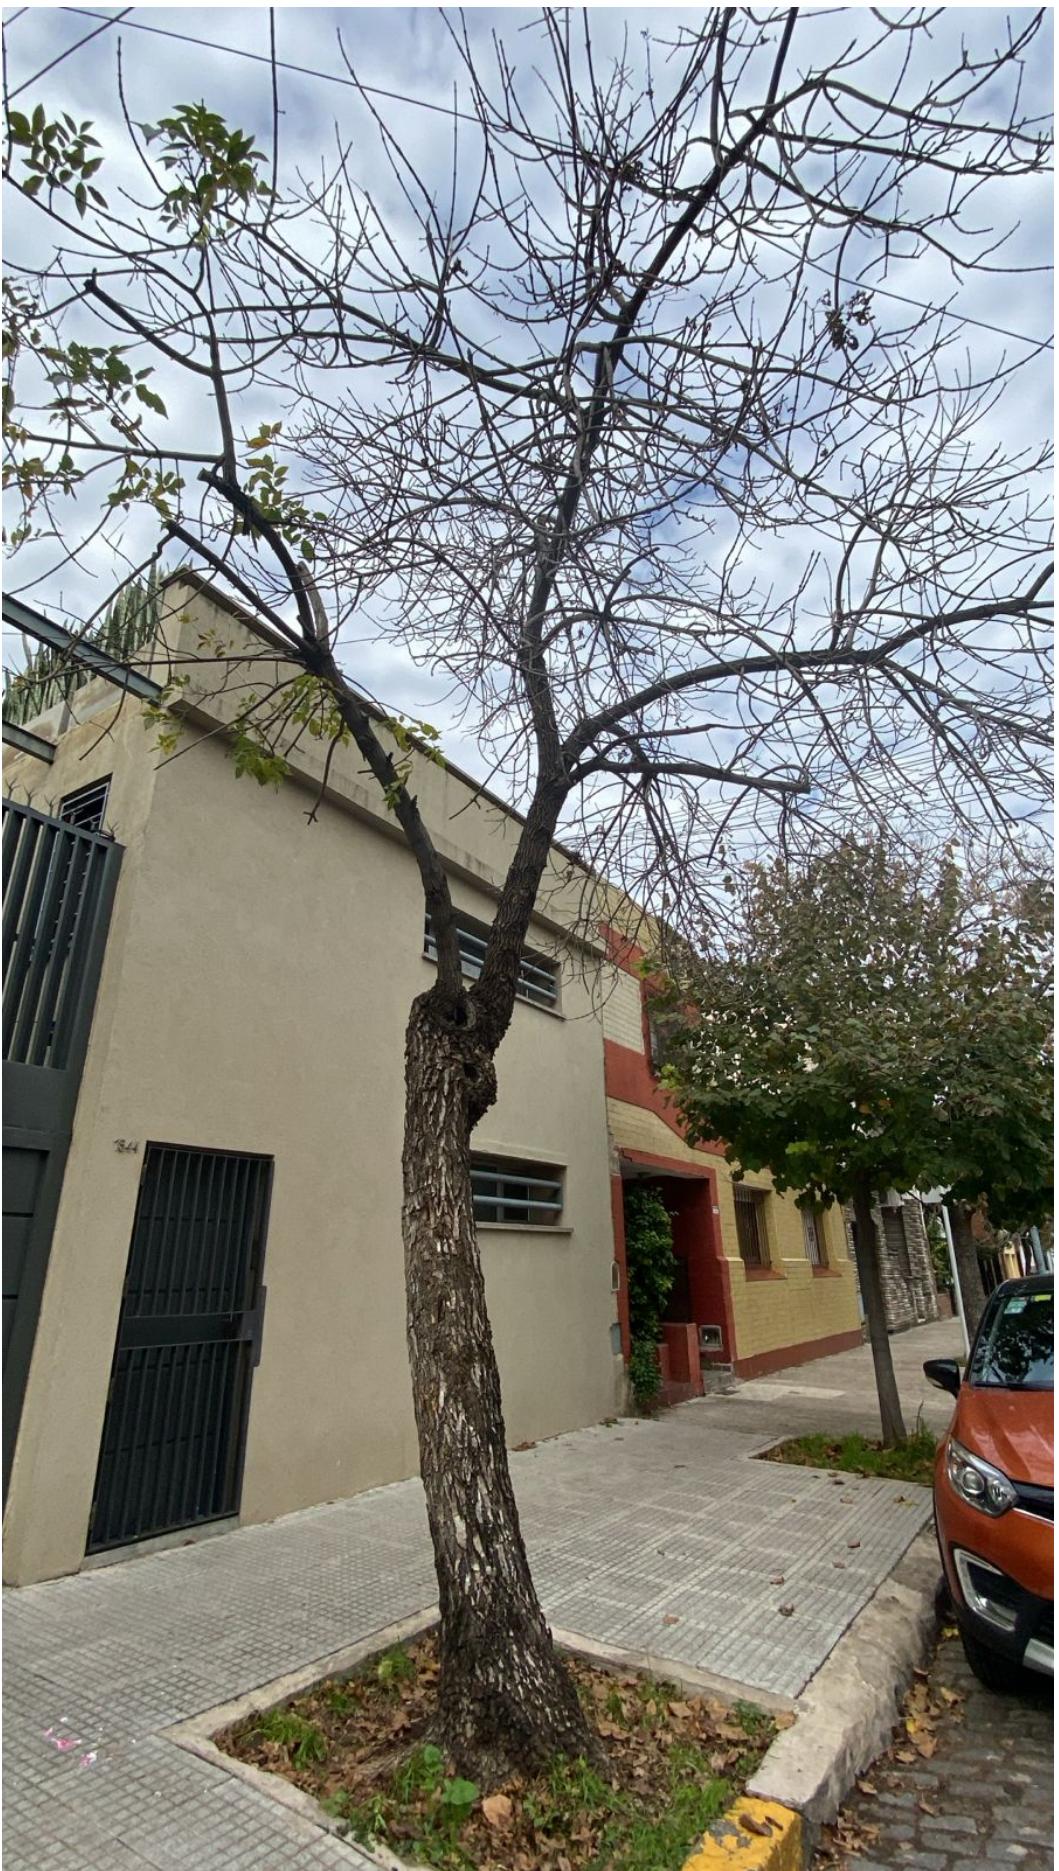
Vereda sin daños. (resalgada recientemente)  
El ejemplar presenta caídas basal  
y en la parte alta es oblongo de una  
vez las ramas pierden sus hojas. Pueden ser invadidas  
por hongos o bacterias.  
No es necesario la extracción.

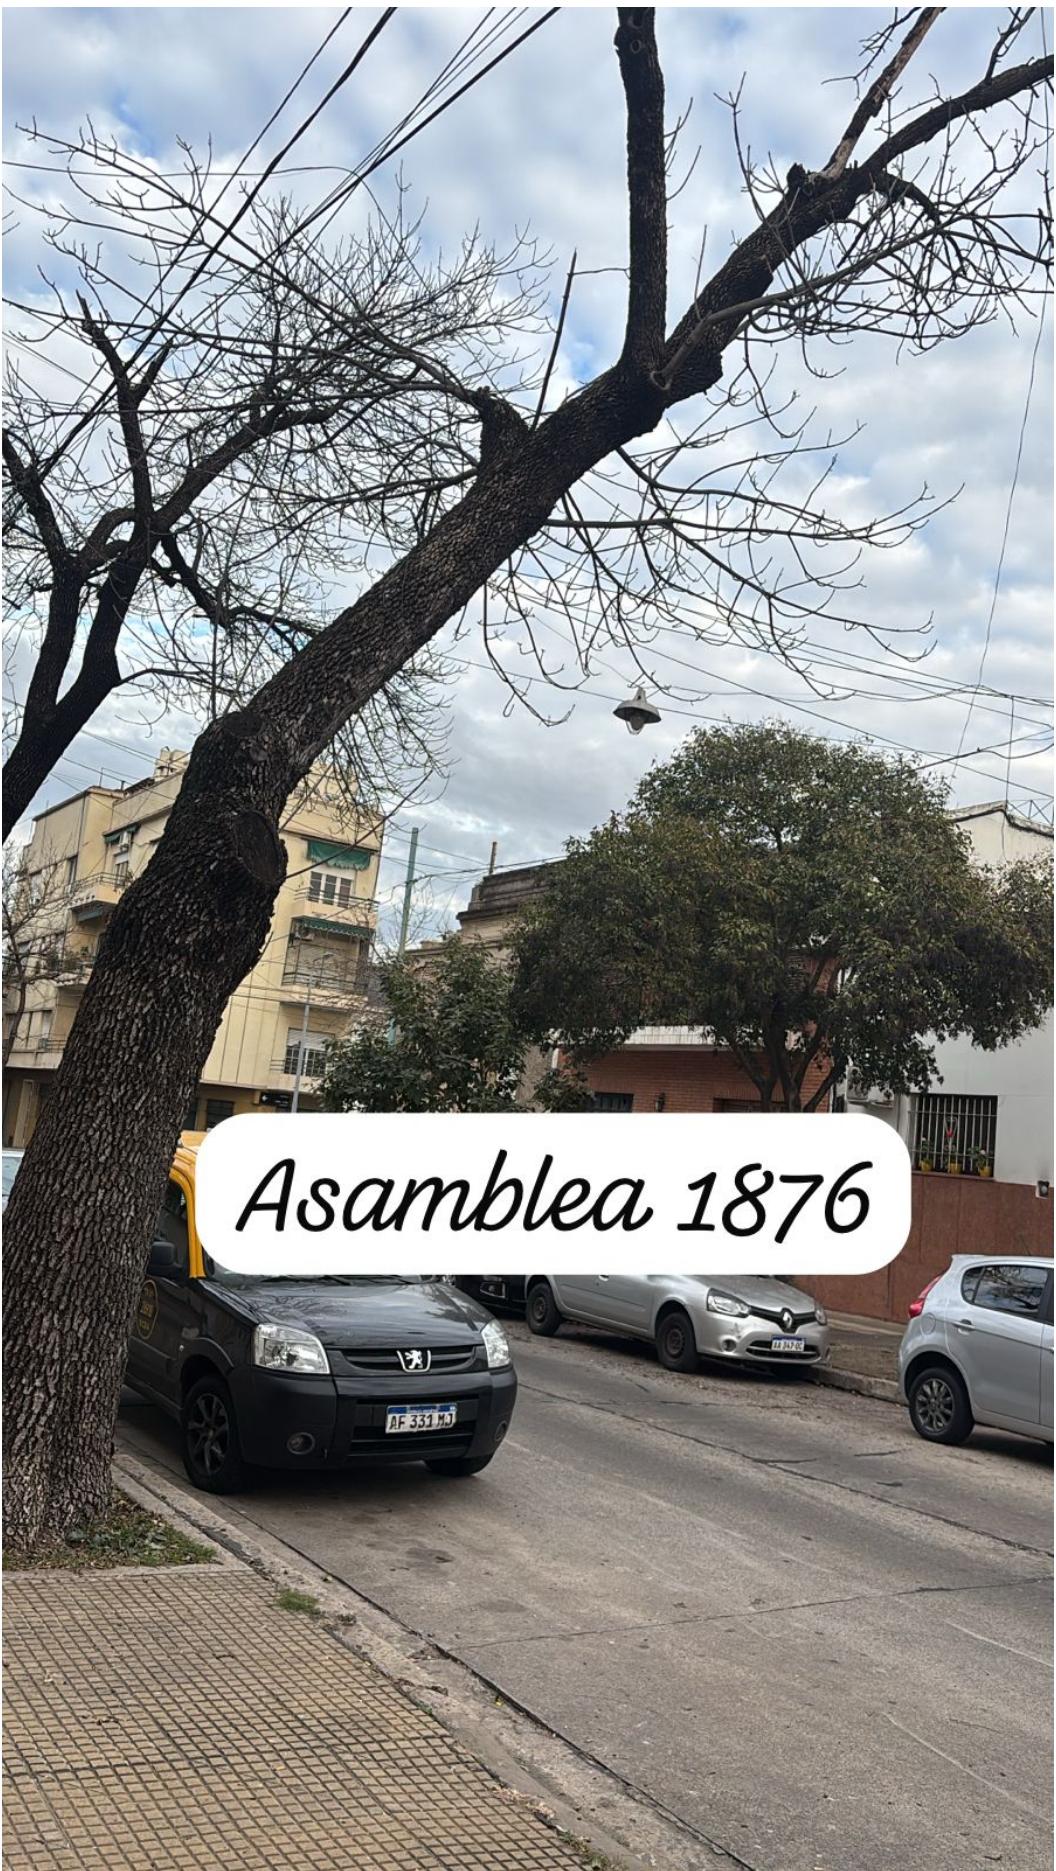
Asamblea 1876

ÁRBOL MUY INCLINADO HACIA LA CALLE -  
CON GRAN HUECA EN LA BASE, DESCALEZANDOSE -  
RIESGO ELEVADO  
SE SOLICITA EXTRACCIÓN

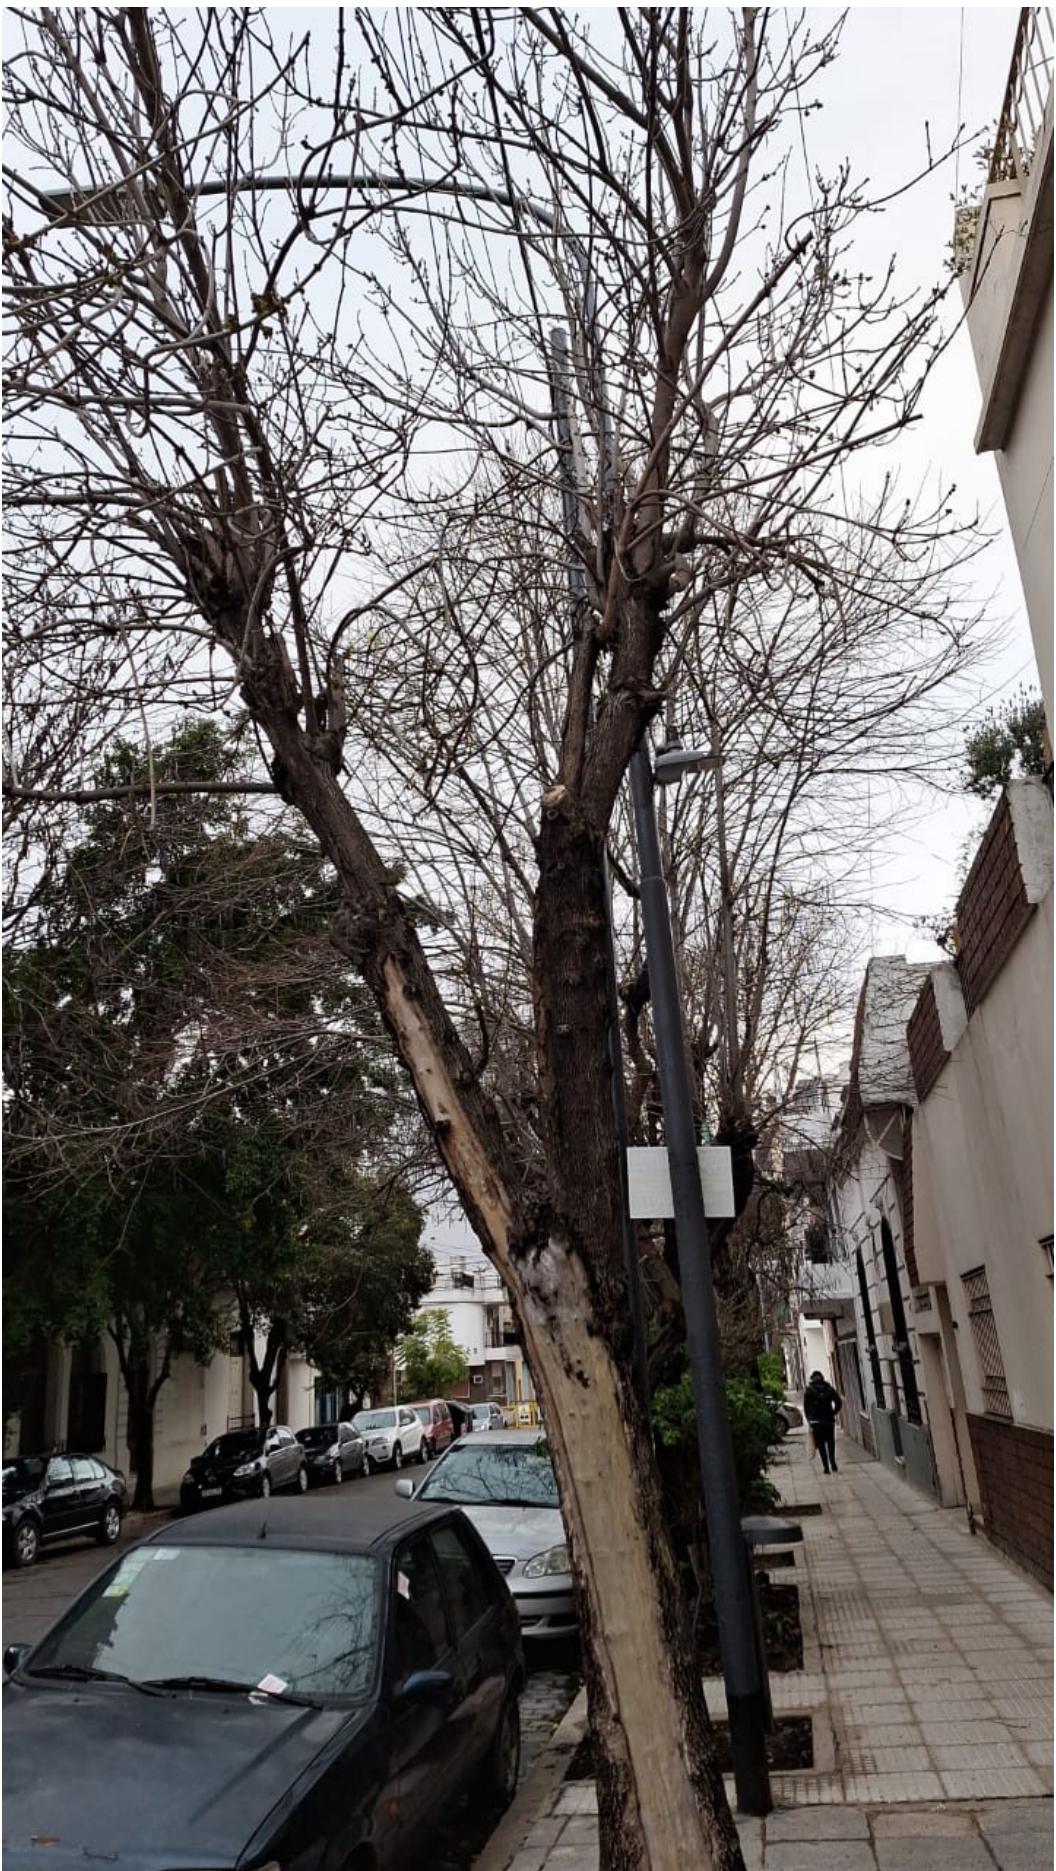
**OBSERVACIONES** .....  
El ejemplar tiene el fuste parcialmente descortezado.  
En el duramen expuesto por el descortezaamiento se observaron ataques de taladro.  
Se observó una fisura transversal al fuste a 55 cm del suelo. Hay riesgo de quiebre y caída.  
Una de las ramas primarias tiene una fisura longitudinal de 1 m. de largo, con pudrición.  
Para evitar daños a personas y bienes se recomienda su extracción a la brevedad (ley 3263, art. 15, incs. a y d).  
En el caso de tener que reparar la vereda se recomienda correr la plantera para alejarla de la plantera que está en la vereda de la propiedad vecina.  
Superficie de vereda: 17 m2. Plantera sugerida: 1,2 m X 1,2 m.

PRIORIDAD: MUY ALTA

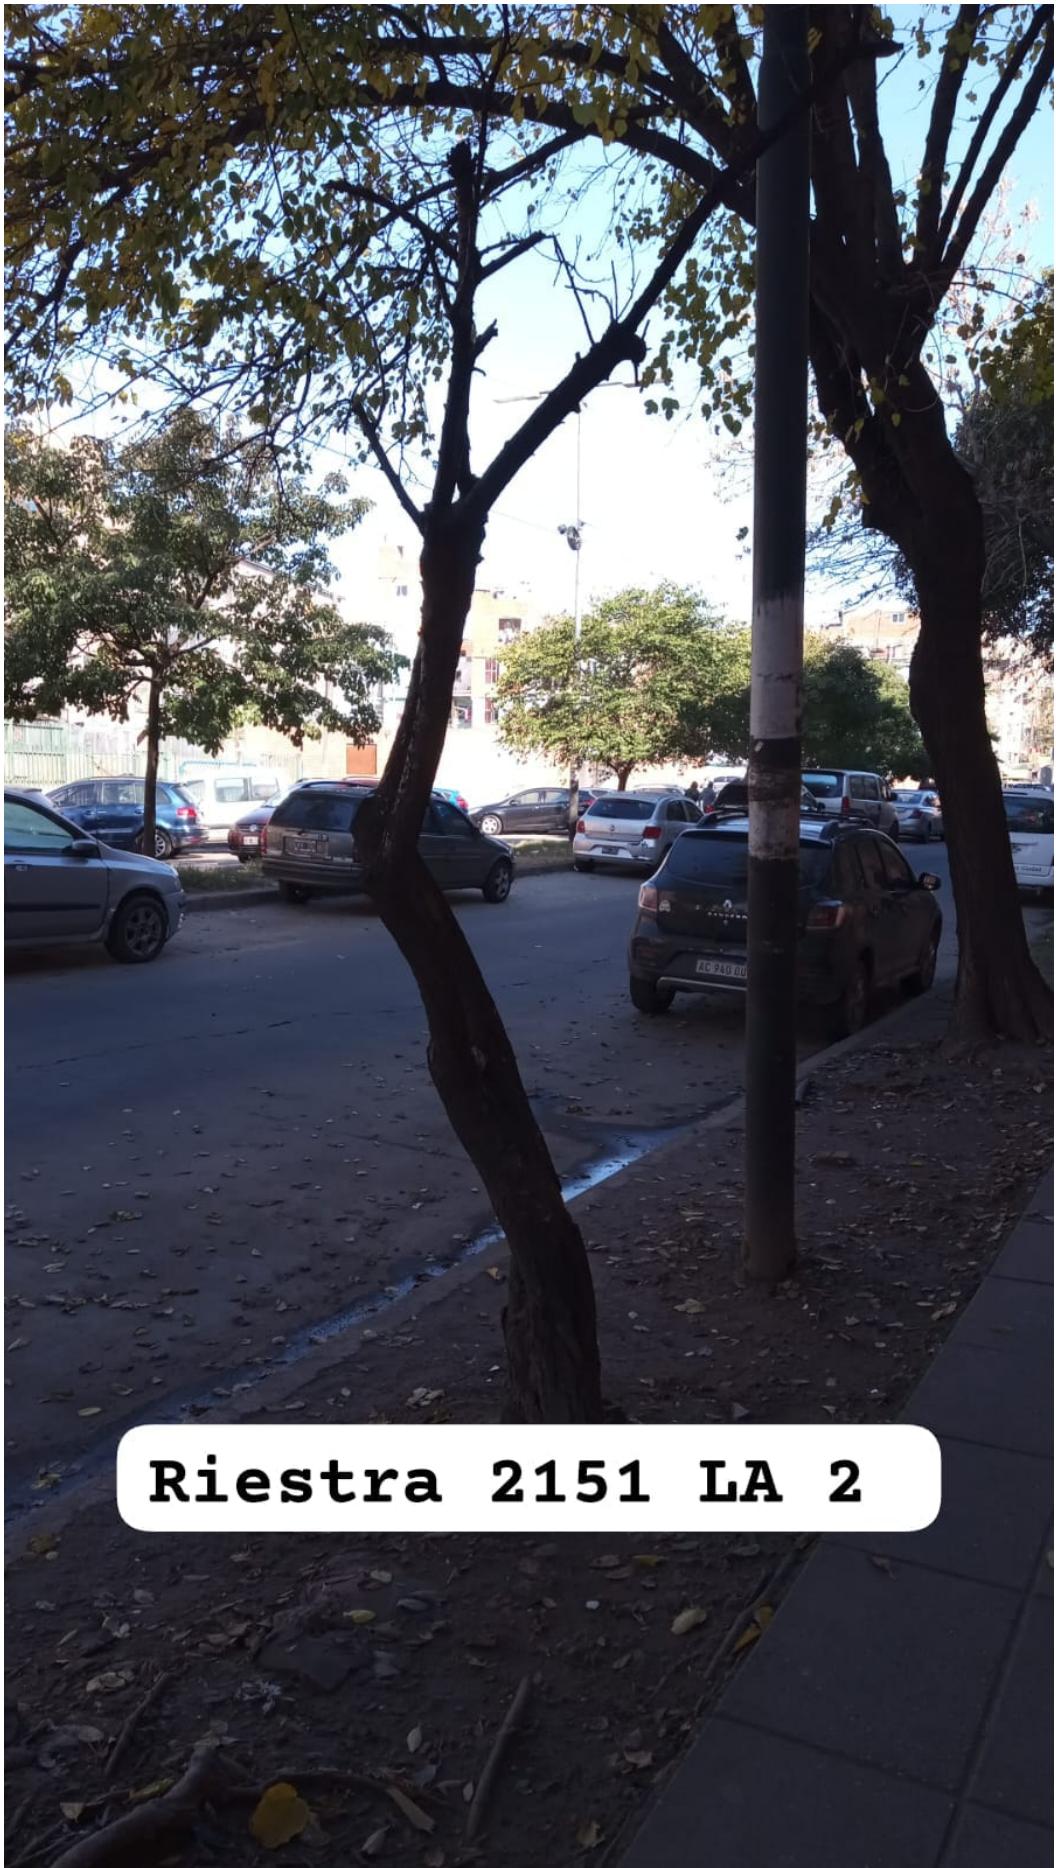
**Riestra 2151 LA 2**

■ OBSERVACIONES. EJEMPLAR MUERTO EN PIE PARA EXTRACCION

REEMPLAZO POR OTRO EJEMPLAR.

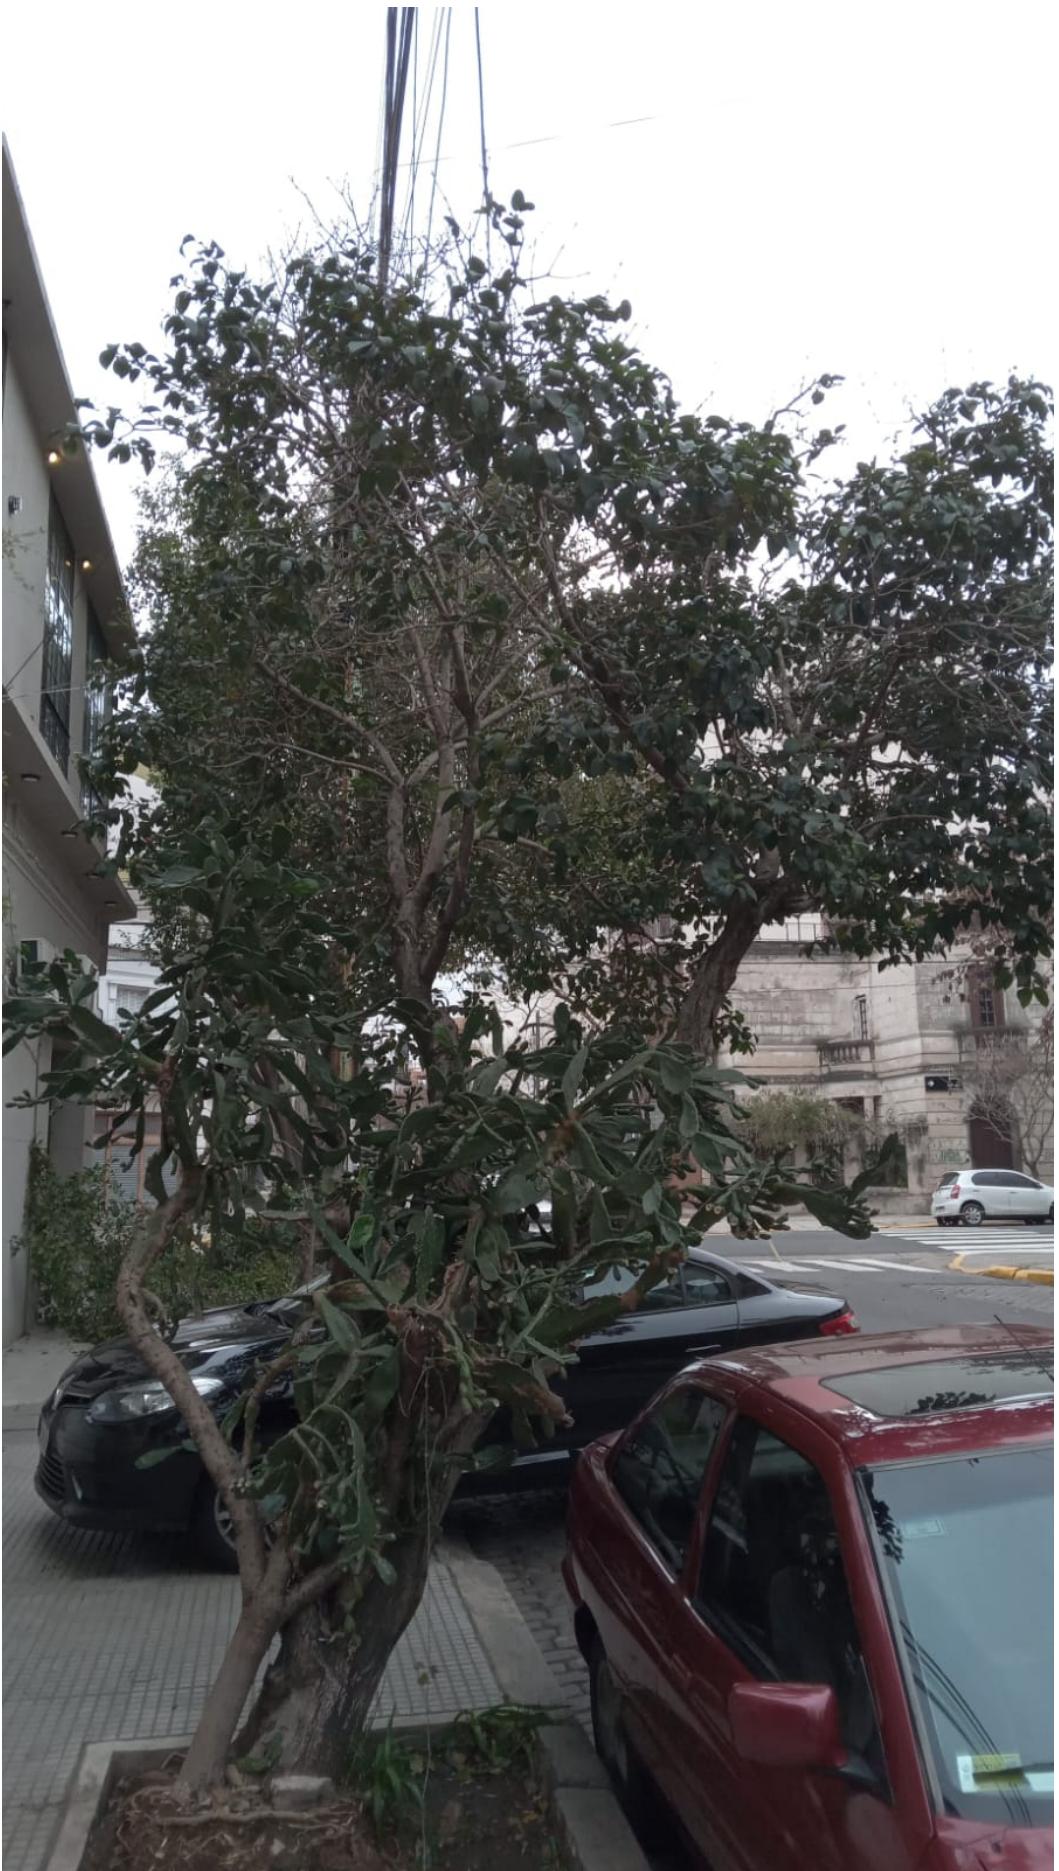
B: Tipos de poda: Formación <input type="checkbox"/> Limpieza <input type="checkbox"/> Aclareo <input type="checkbox"/> Refaldado <input type="checkbox"/> Reducción de copa <input type="checkbox"/> Terciado <input type="checkbox"/> Balanceo <input type="checkbox"/>					
C: Extracción <input checked="" type="checkbox"/> D: Tratamiento sanitario <input type="checkbox"/> E: Trasplante <input type="checkbox"/> F: Corte de raíces <input type="checkbox"/> SUPERFICIAL <input type="checkbox"/> PROFUNDA <input type="checkbox"/>					
Observaciones:					
Plantera sobreocupada observándose a) Ligusto en estado vital, con inclinación en su tronco <45° sentido vereda, observándose a nivel de plantera descalce somero por antigua plantera sobrelevada.					
Al ejercer leve presión el fuste se desplaza moderadamente sentido inclinación. Asimismo se observan golpes en ramas primarias sentido calle a consecuencia de dicha inclinación. Considerando que la estabilidad del ejemplar se encuentra comprometida se sugiere su extracción (Ley 3263 art 15 inc b y d) Prioridad alta.

Asimismo se solicita el retiro del ejemplar tuna por ser una especie no deseada para arbolado de alineación.					
Datos del Inspector/Verificador					
LUCAS PEREZ

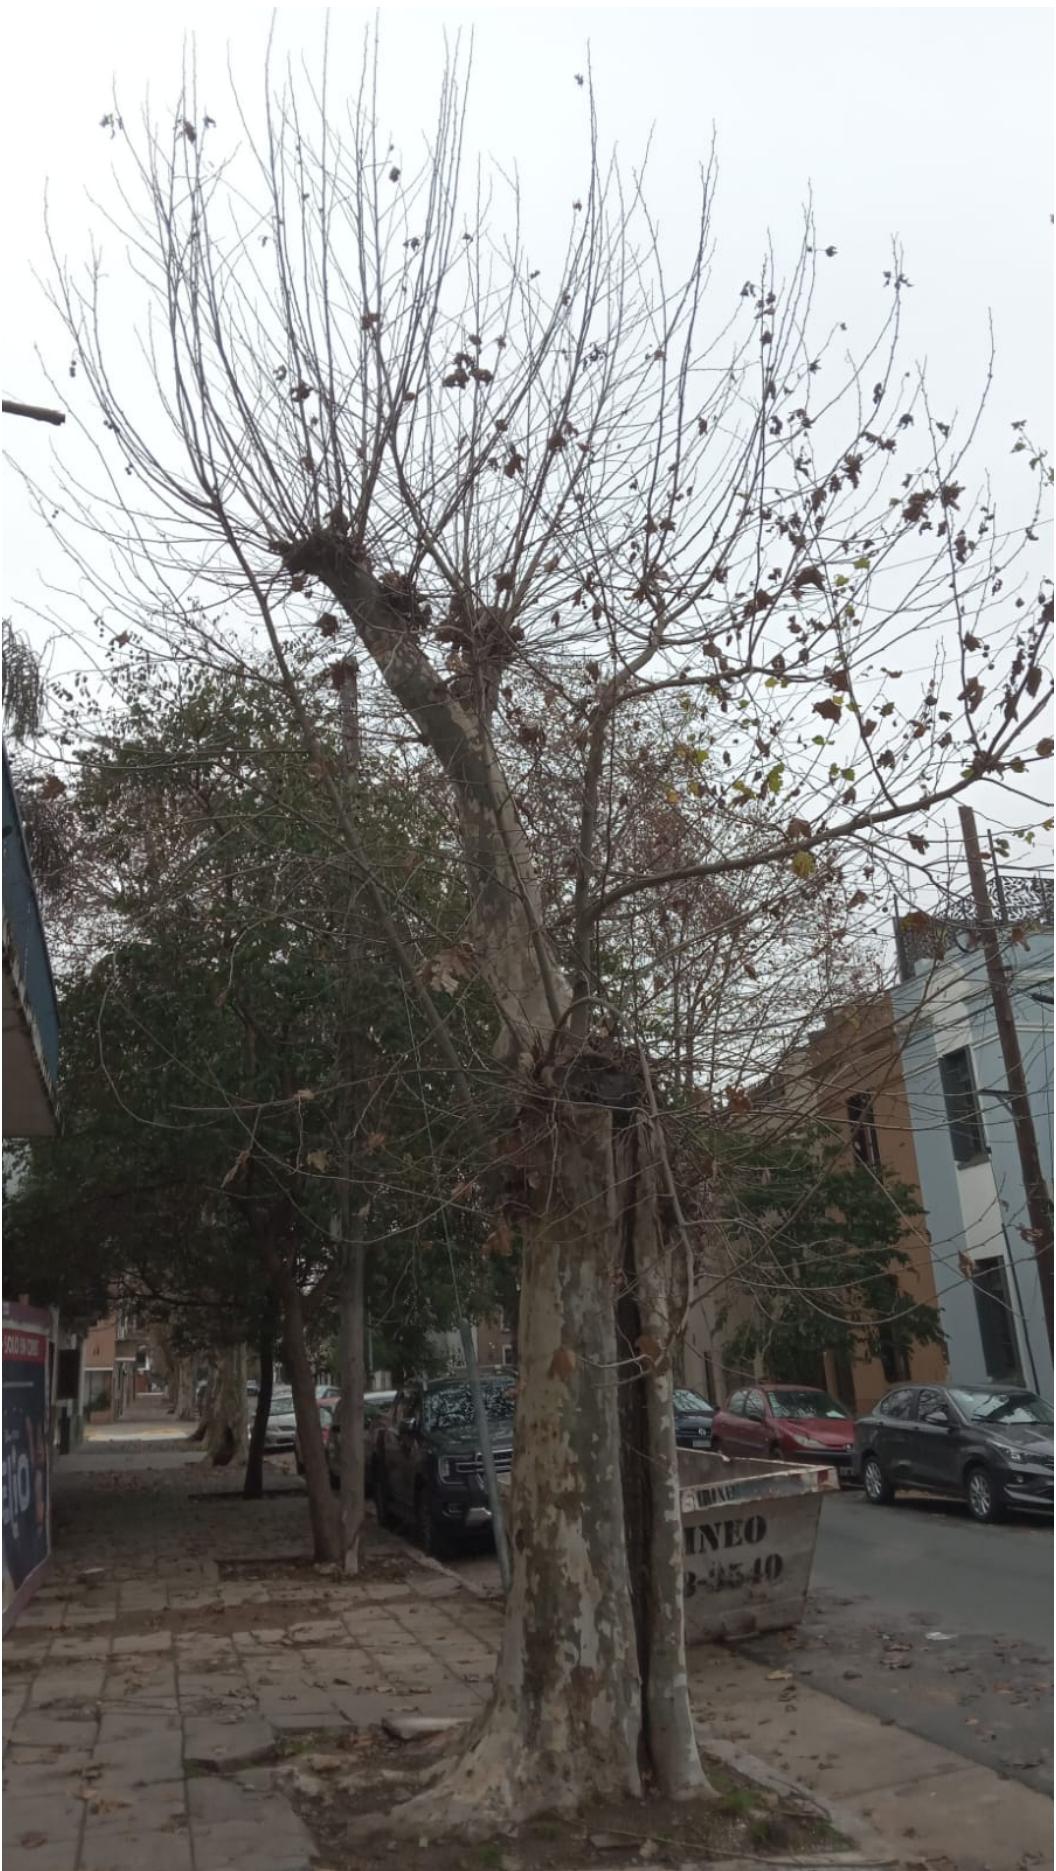
Ejemplar aparentemente vital, con fuste recto pero cavidad longitudinal a lo largo del mismo, la pared remanente es menor al 20% y se encuentra descopado y brotado. Se recomienda su extracción a fin de evitar daño a personas o bienes. Reparación de 35,5 m<sup>2</sup> de vereda. Achicar plantera a 1,2x1,2 (A la máxima distancia posible del tensor). Realizar plantación con especie recomendada según plan maestro o disponibilidad de especies.
