## GOBIERNO DE LA CIUDAD DE BUENOS AIRES

### Resolución Presidencia Junta Comuna

**Referencia:** Resolución Arbolado Emergencias FEBRERO 2025

**Artículo 1°.-** Convalídase las intervenciones correspondientes a extracciones, llevadas a cabo en los ejemplares arbóreos ubicados en **Balbastro 5395, Berón de Astrada 2219, Martín Grandoli 5828, Guaminí 3300 LD3, Guillermo Hudson 4129, Lafuente 2740, Mozart 2299 y Santander, Pola 4032, José León Suárez 4948/44, José León Suárez 5527, Zelarrayán 5089**, en el mes de **FEBRERO** del año en curso, a la Empresa MIICA S.A. CUIT N° 30-60812520-1 destinada por cuenta y cargo de esta Comuna, conforme a las planillas de Inspección presentadas en Anexo de la presente y que a todos sus efectos, forman parte de esta Resolución.

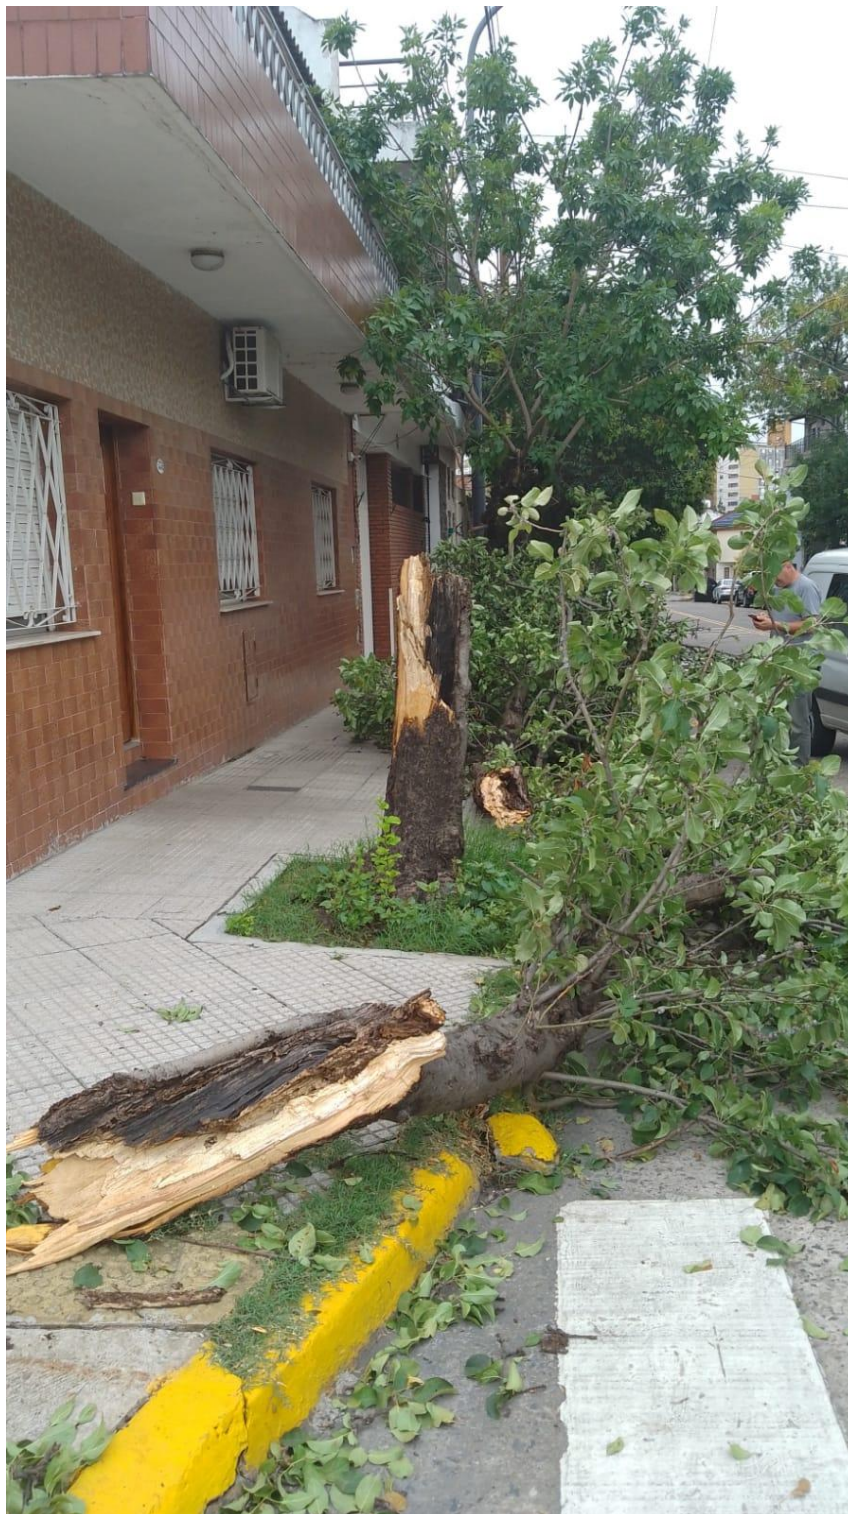
Informe N° 005 – FOTO INICIAL

Extracción de emergencia, árbol partido por el fuste.

Cerrar plantines & encuentro en la acera (1.20 x 1.60 m)

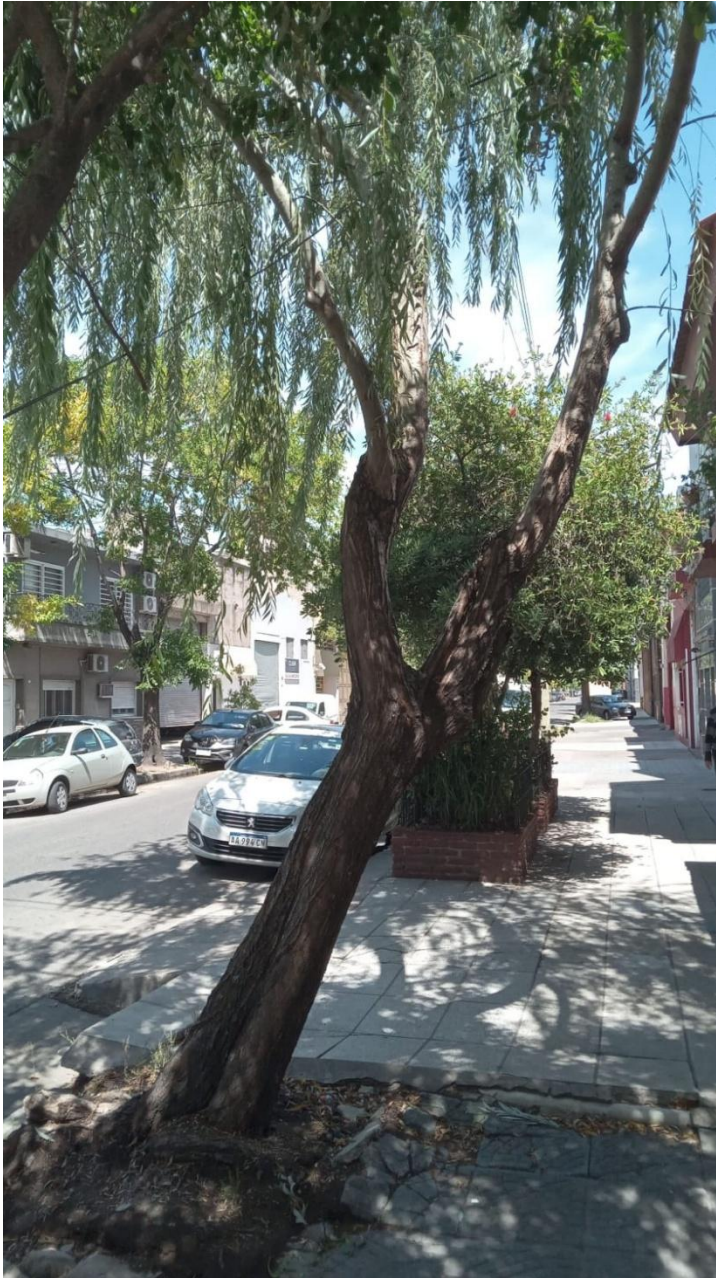
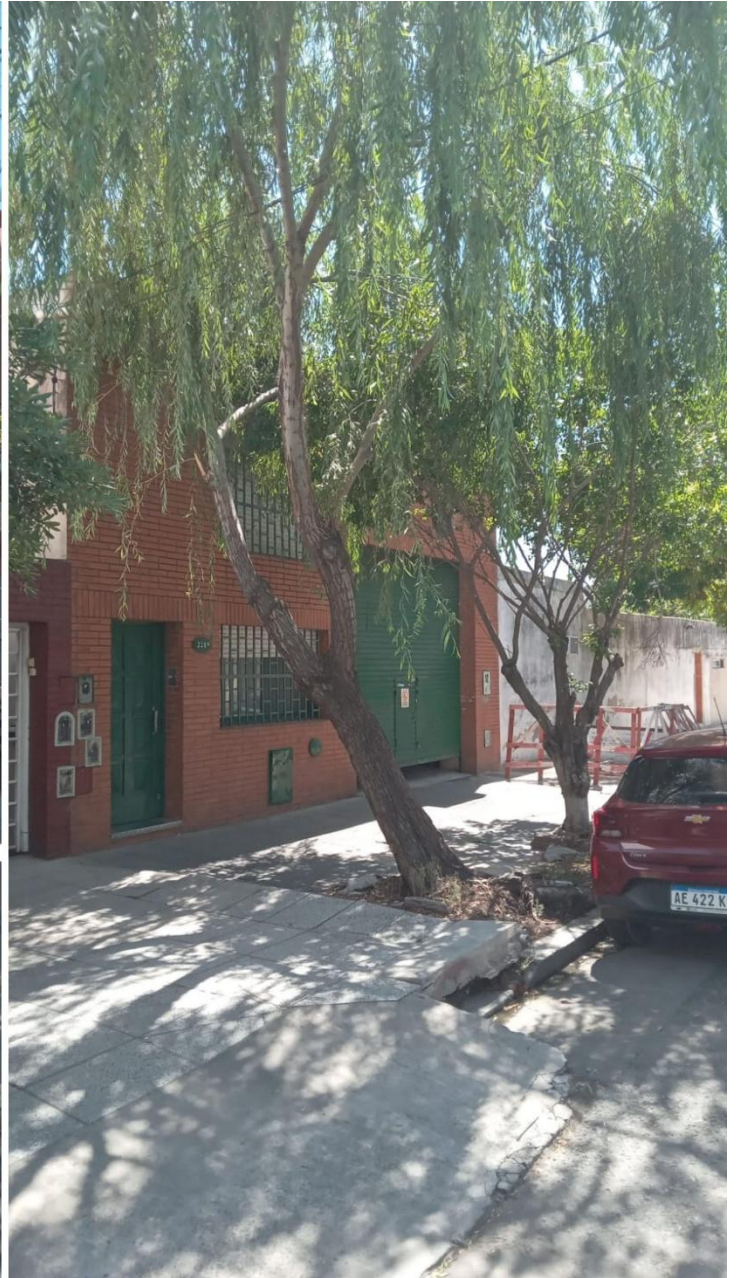
Informe N° 006 – FOTO INICIAL

**OBSERVACIONES**  
EMERGENCIA: SAUCE CON FUERTE INCLINACIÓN HACIA PROPIEDAD  
Vereda 12 m² 2 Plátanos de 1.6 x 1.6 = 12.8 m²  
Verificar Reparación de pluvial y Vereda Lindero con G64  
NO se incluyó construcción de Vereda Lindero por grandes canchales elevados y otras no recomendadas

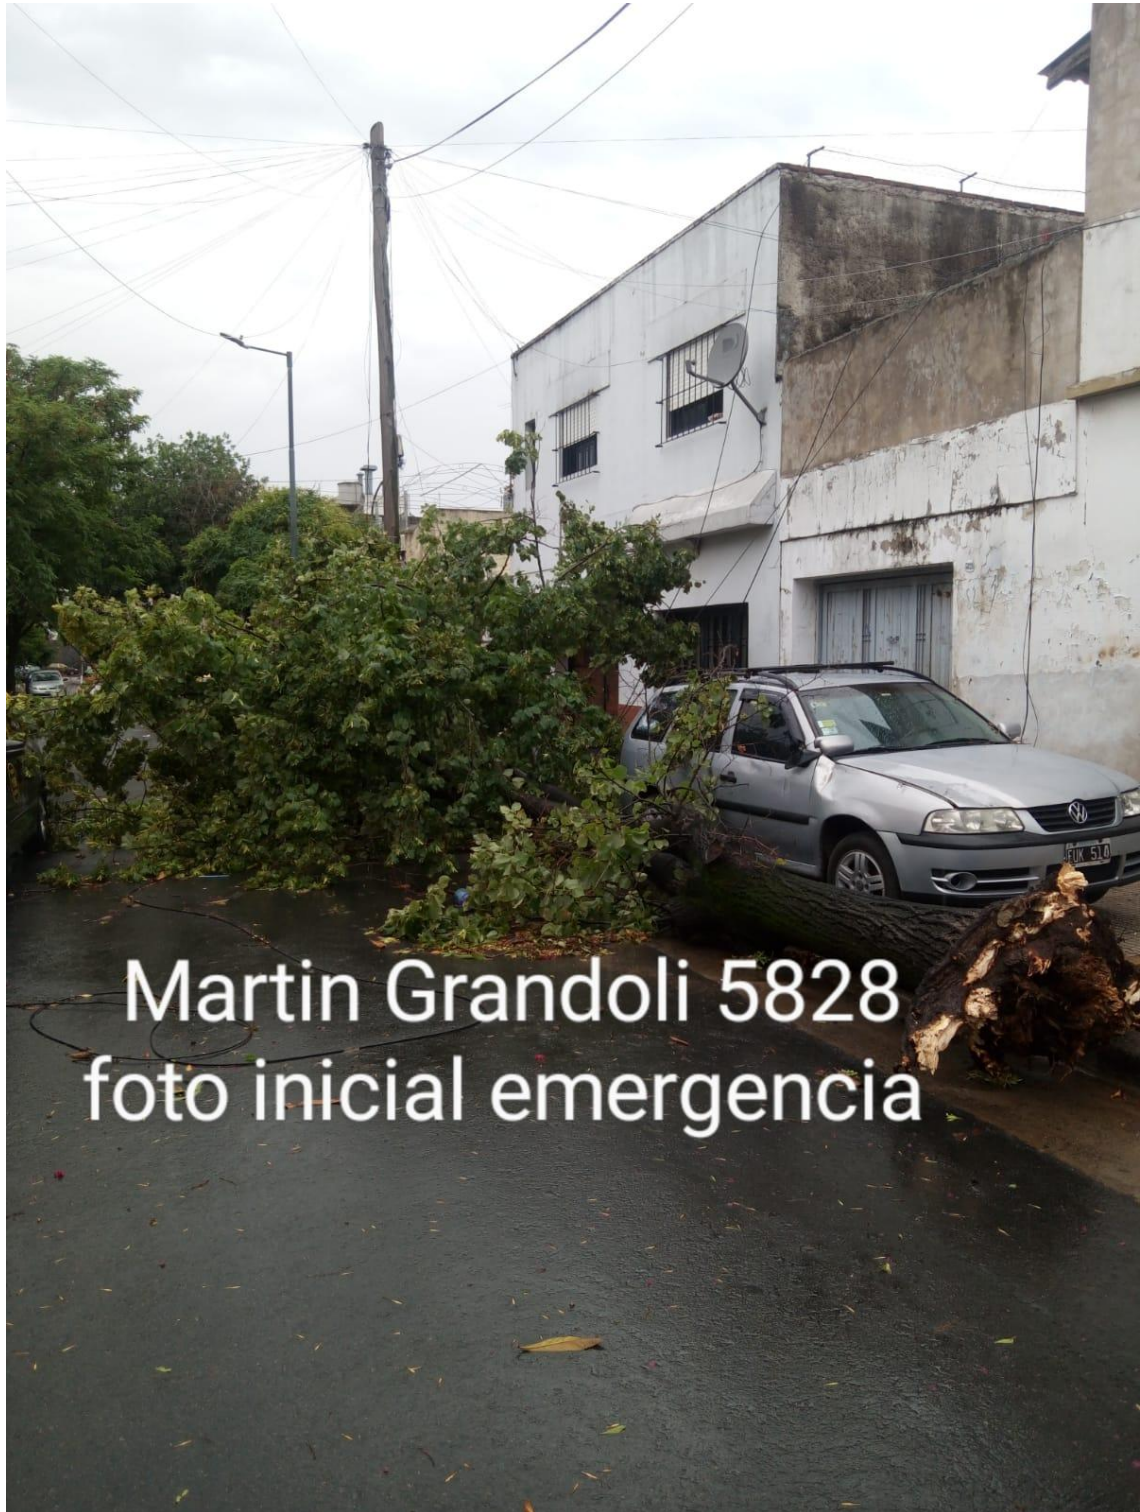
Informe N° 007 – FOTO INICIAL

EMERGENCIA ARBOL CAÍDO, EXTRAER  
RAÍCES REMANENTES

Martin Grandoli 5828  
foto inicial emergencia

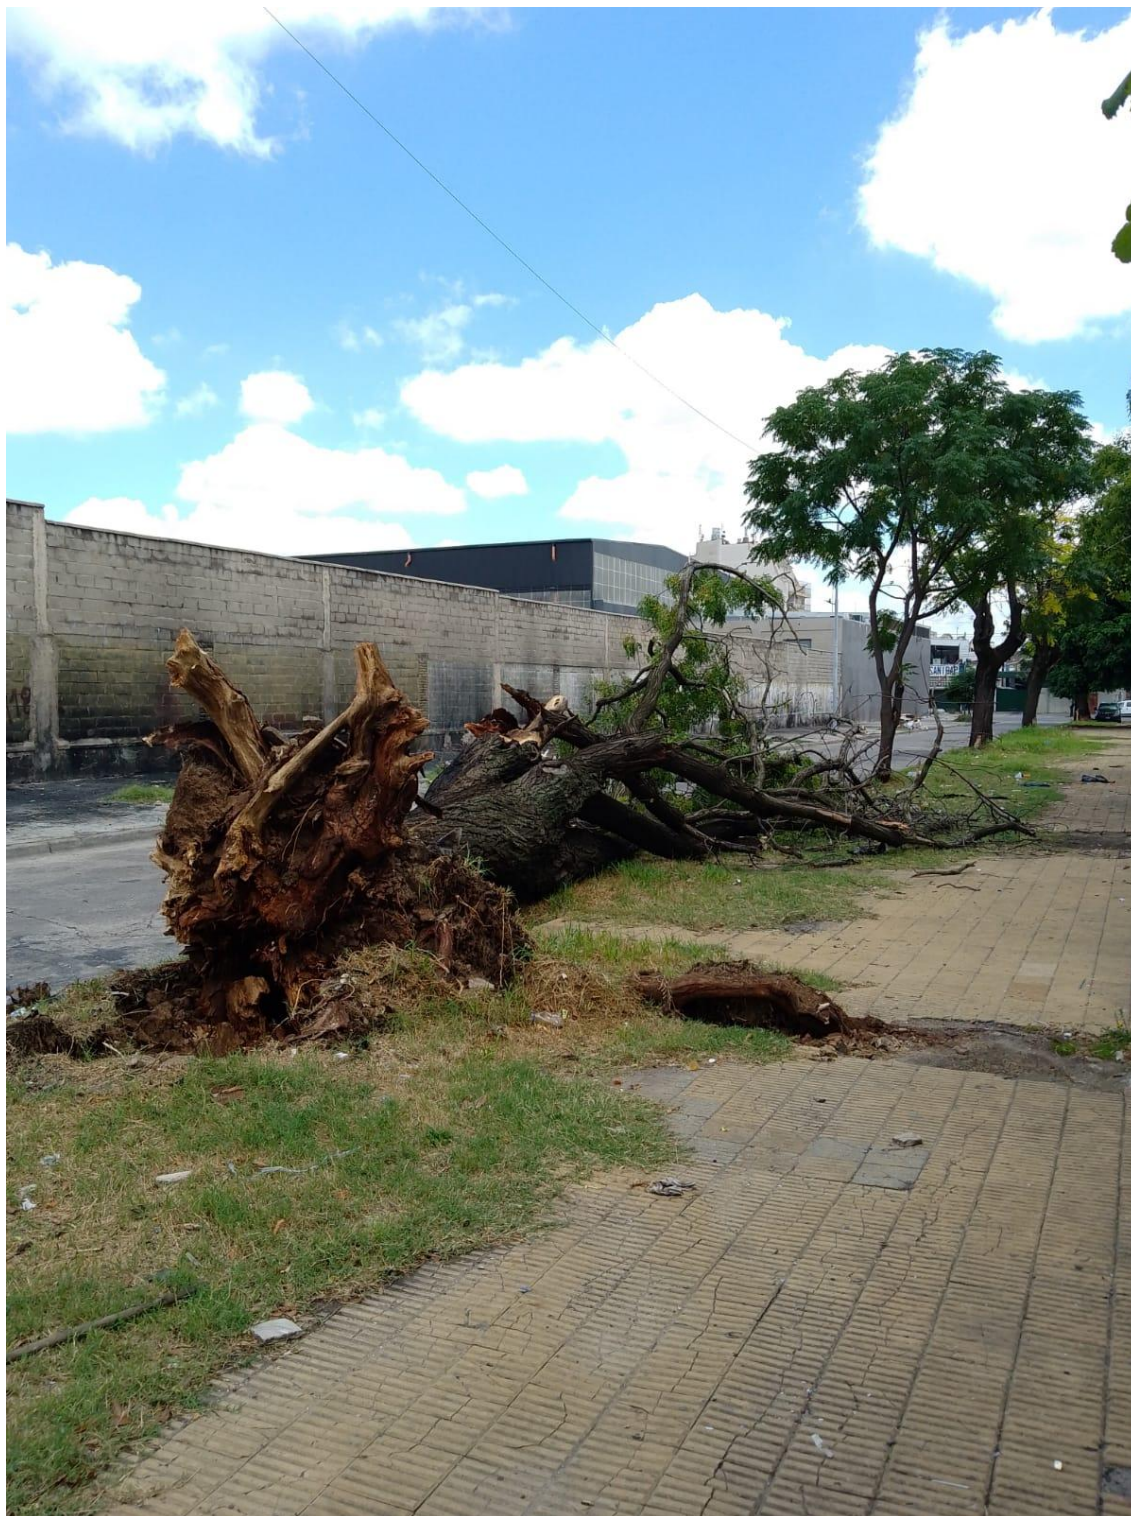
Informe N° 008 – FOTO INICIAL

**OBSERVACIONES**  
Arbol caído, extracción de emergencia.  
Quenguez

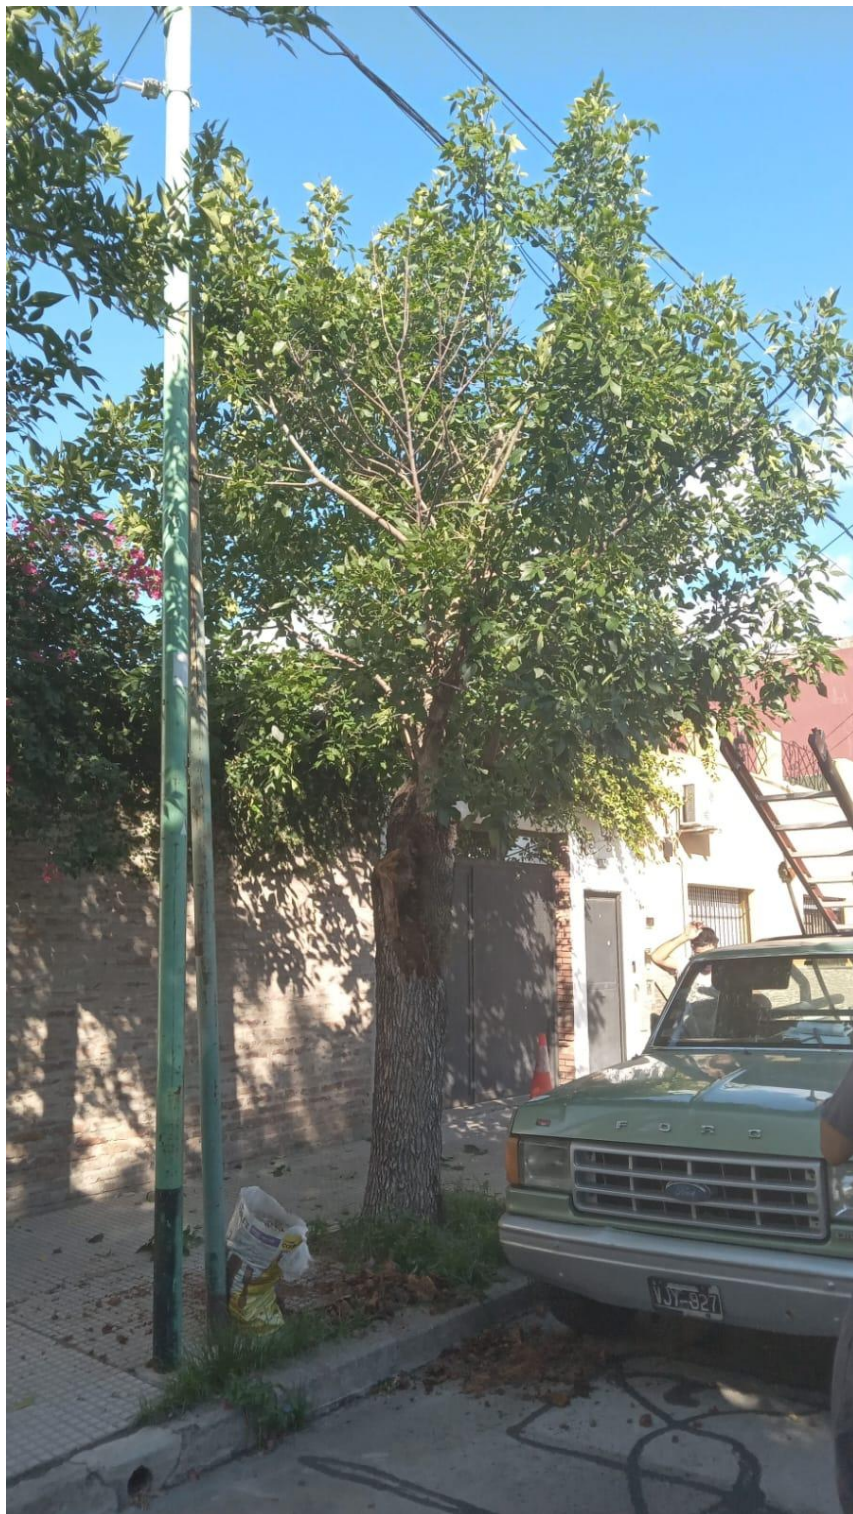
Informe N° 009 – FOTO INICIAL

**OBSERVACIONES**  
EXTRACCION EMERGENCIA ARBOL DESAFRADO  
OU PUNTUAL CON CAMBIO DE PRESTACION  
A EXTRACCION

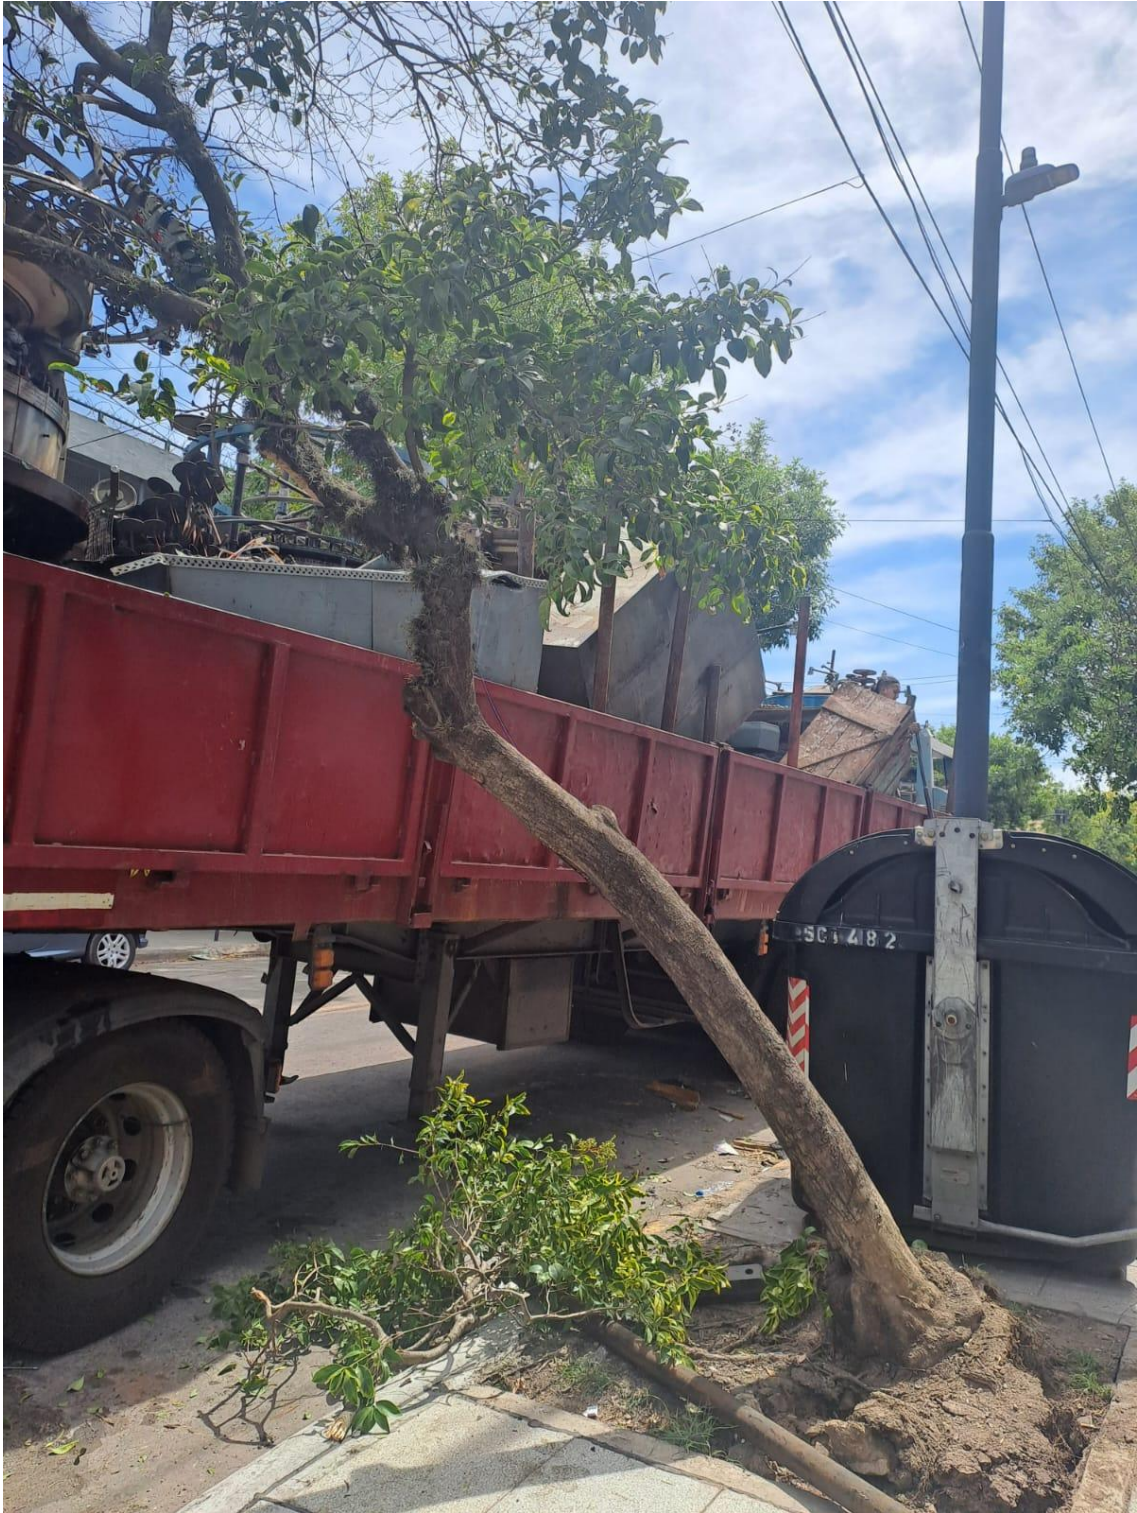
Informe N° 010 – FOTO INICIAL

**OBSERVACIONES**  
Ejemplar descalzado, apoyado sobre  
común botanizado.  
Se solicitó extracción de emergencia

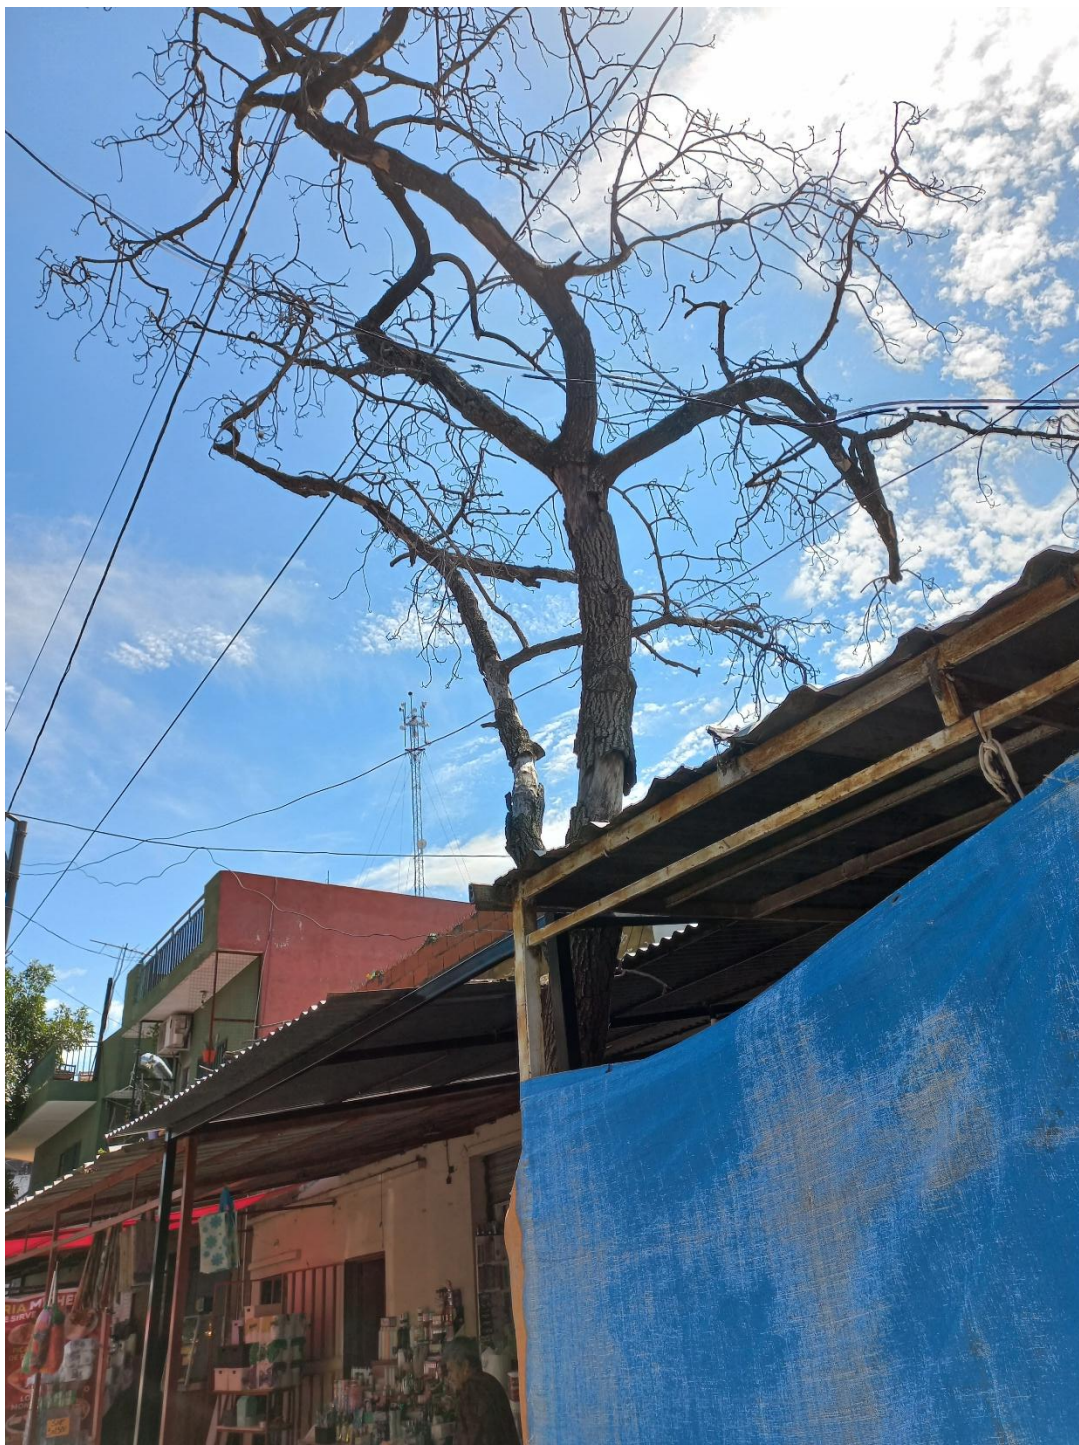
Informe N° 012 – FOTO INICIAL

**OBSERVACIONES**  
EMERGENCIA  
SIN VEREDA. PLANTERA CEMENTADA, QUITARSELO EL CEMENTO.

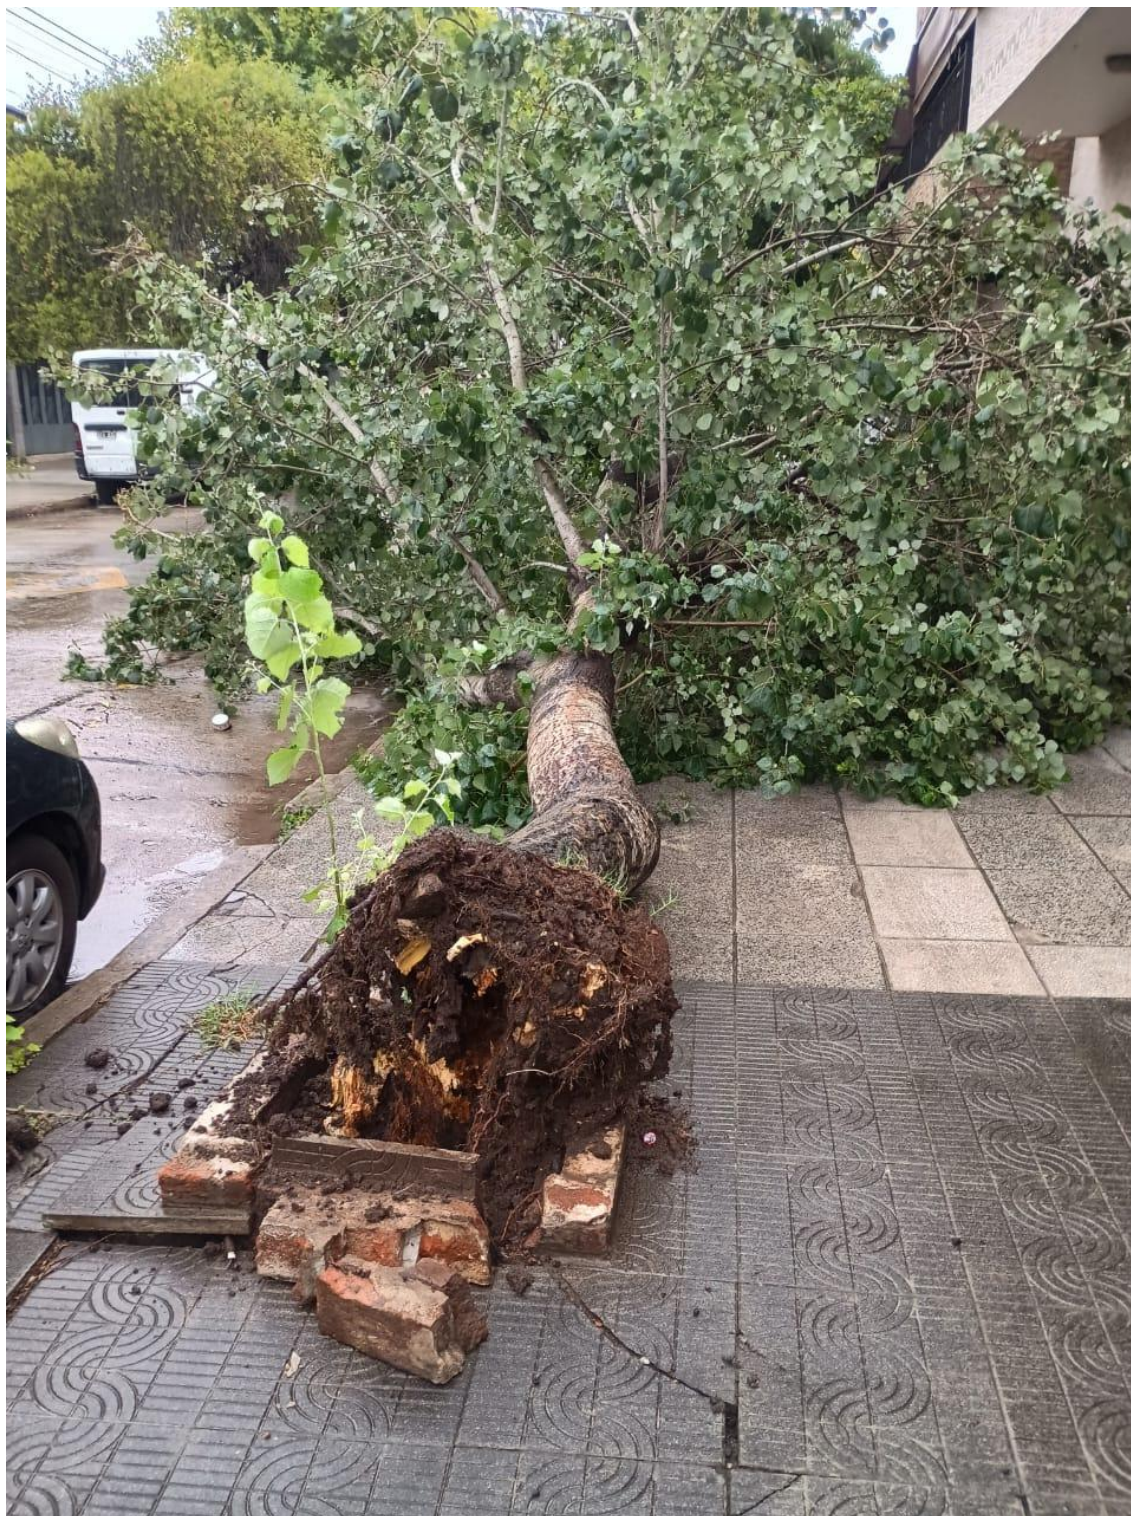
Informe N° 013 – FOTO INICIAL

**OBSERVACIONES**  
Arbol caído en vía pública por troya y retiro

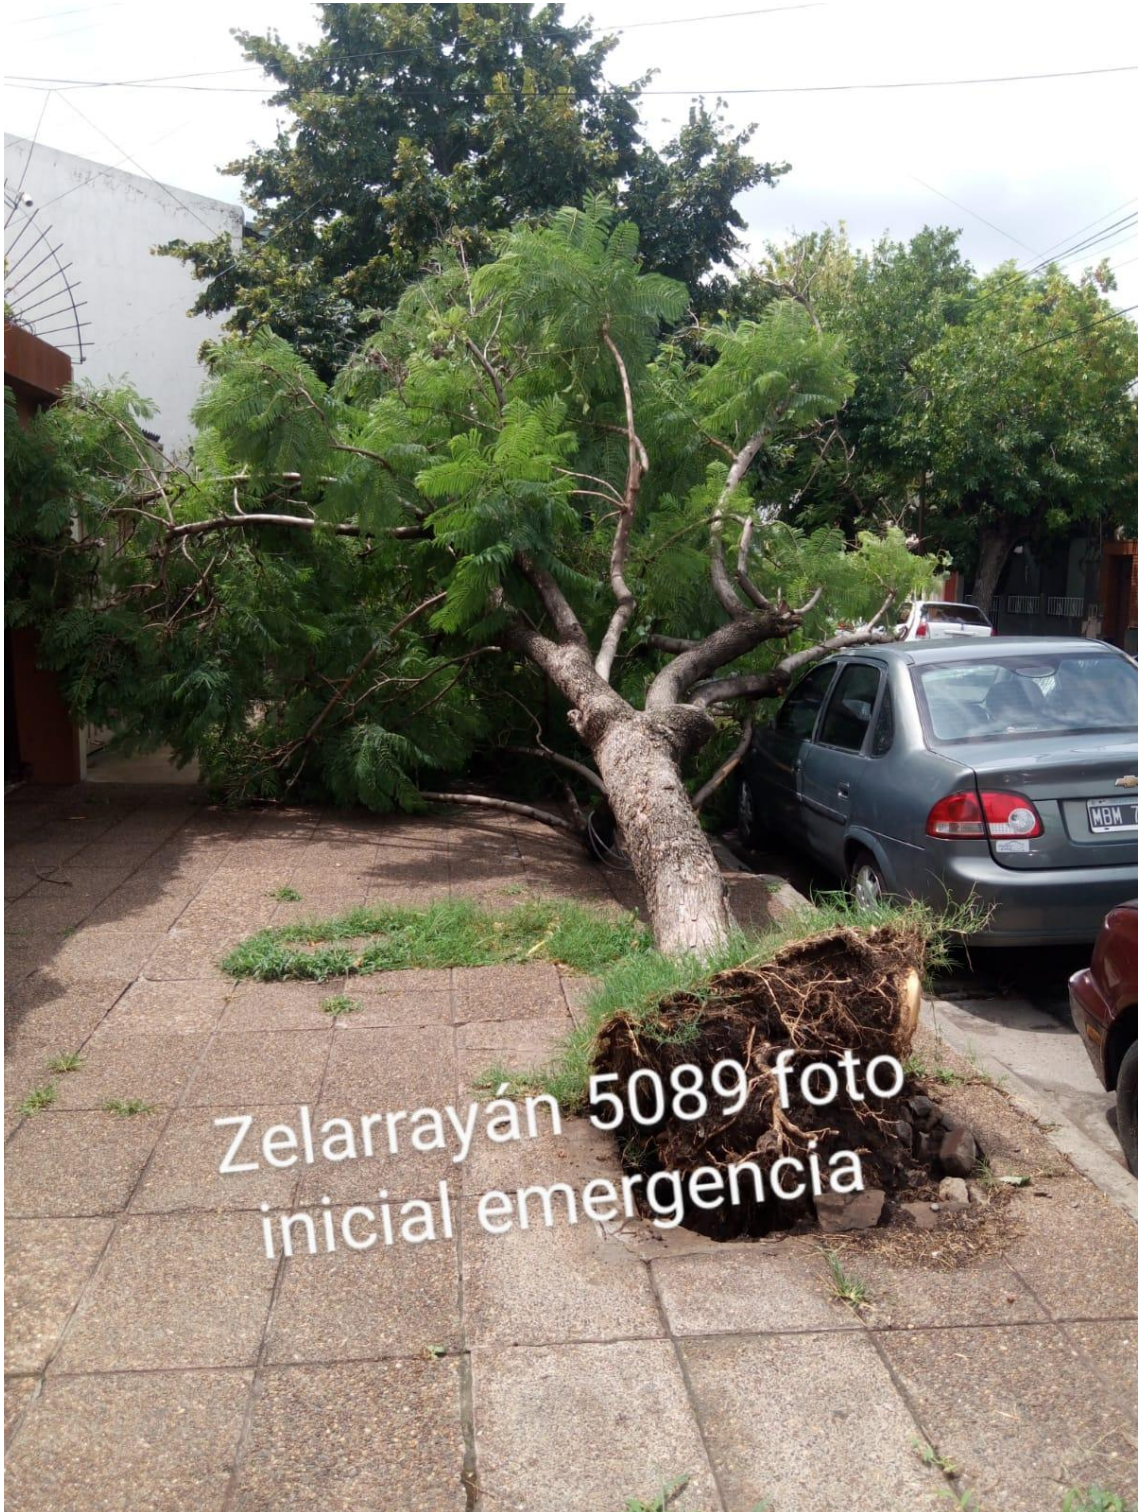
Informe N° 015 – FOTO INICIAL

Zelarrayán 5089 foto  
inicial emergencia
