Resolución Presidencia Junta Comuna

Número: RS-2025-40178930-GCABA-COMUNA5

Referencia: S/ Autorización Extracciones (EX-2025-00272340-GCABA-COMUNA5)

Planilla de Inspección de Árboles

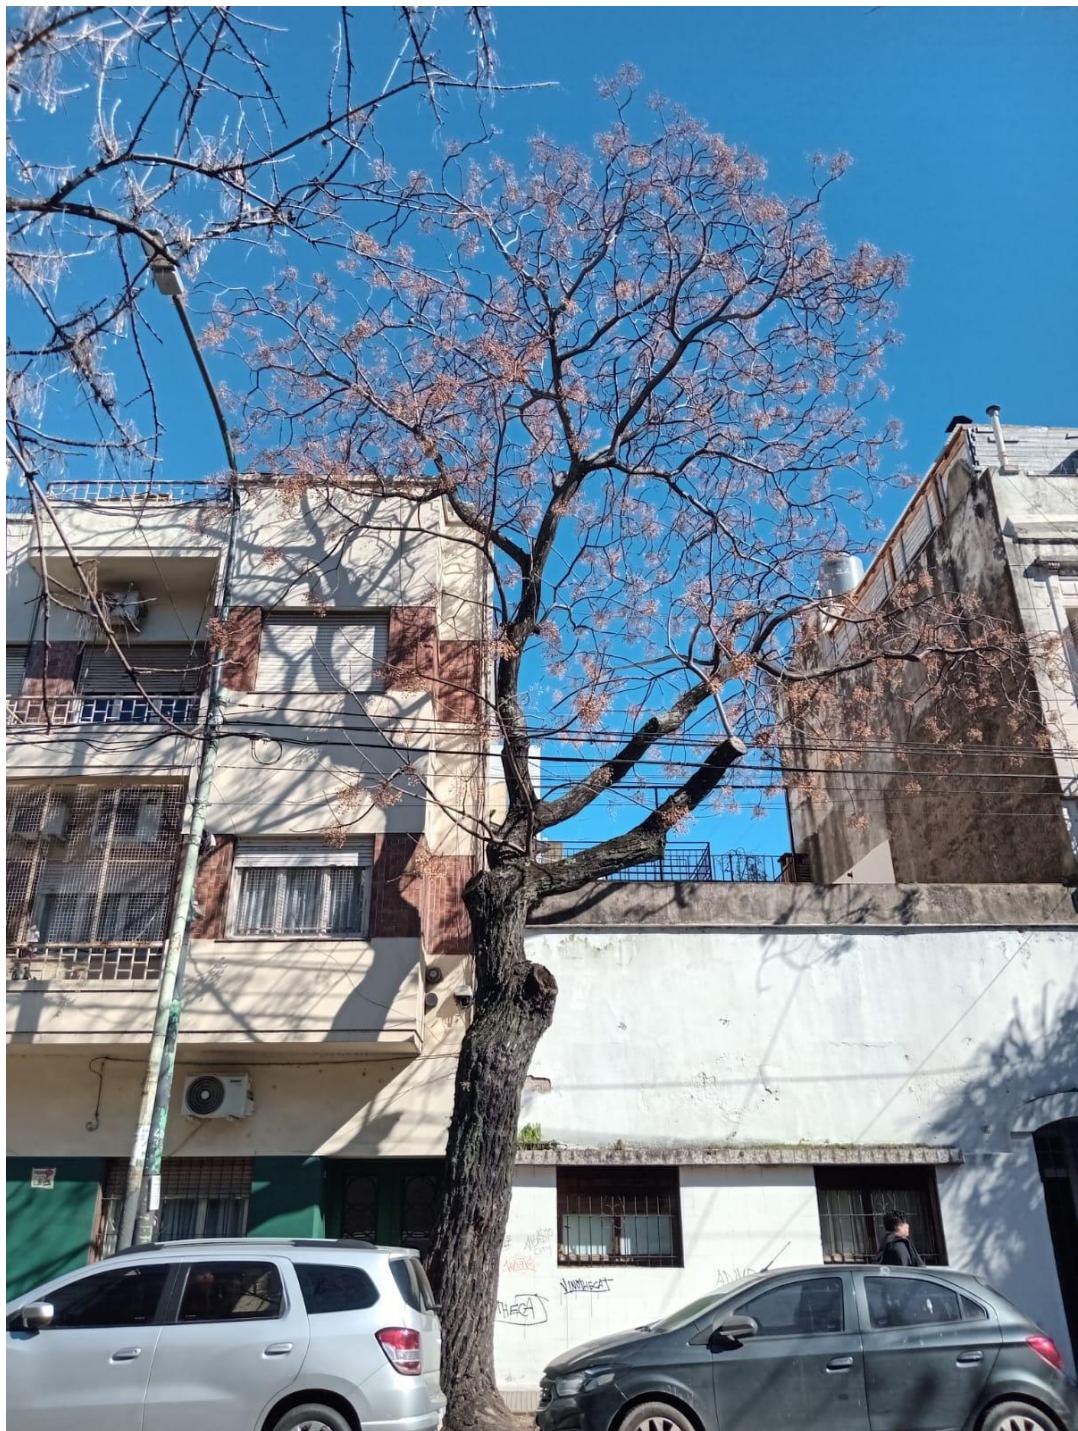
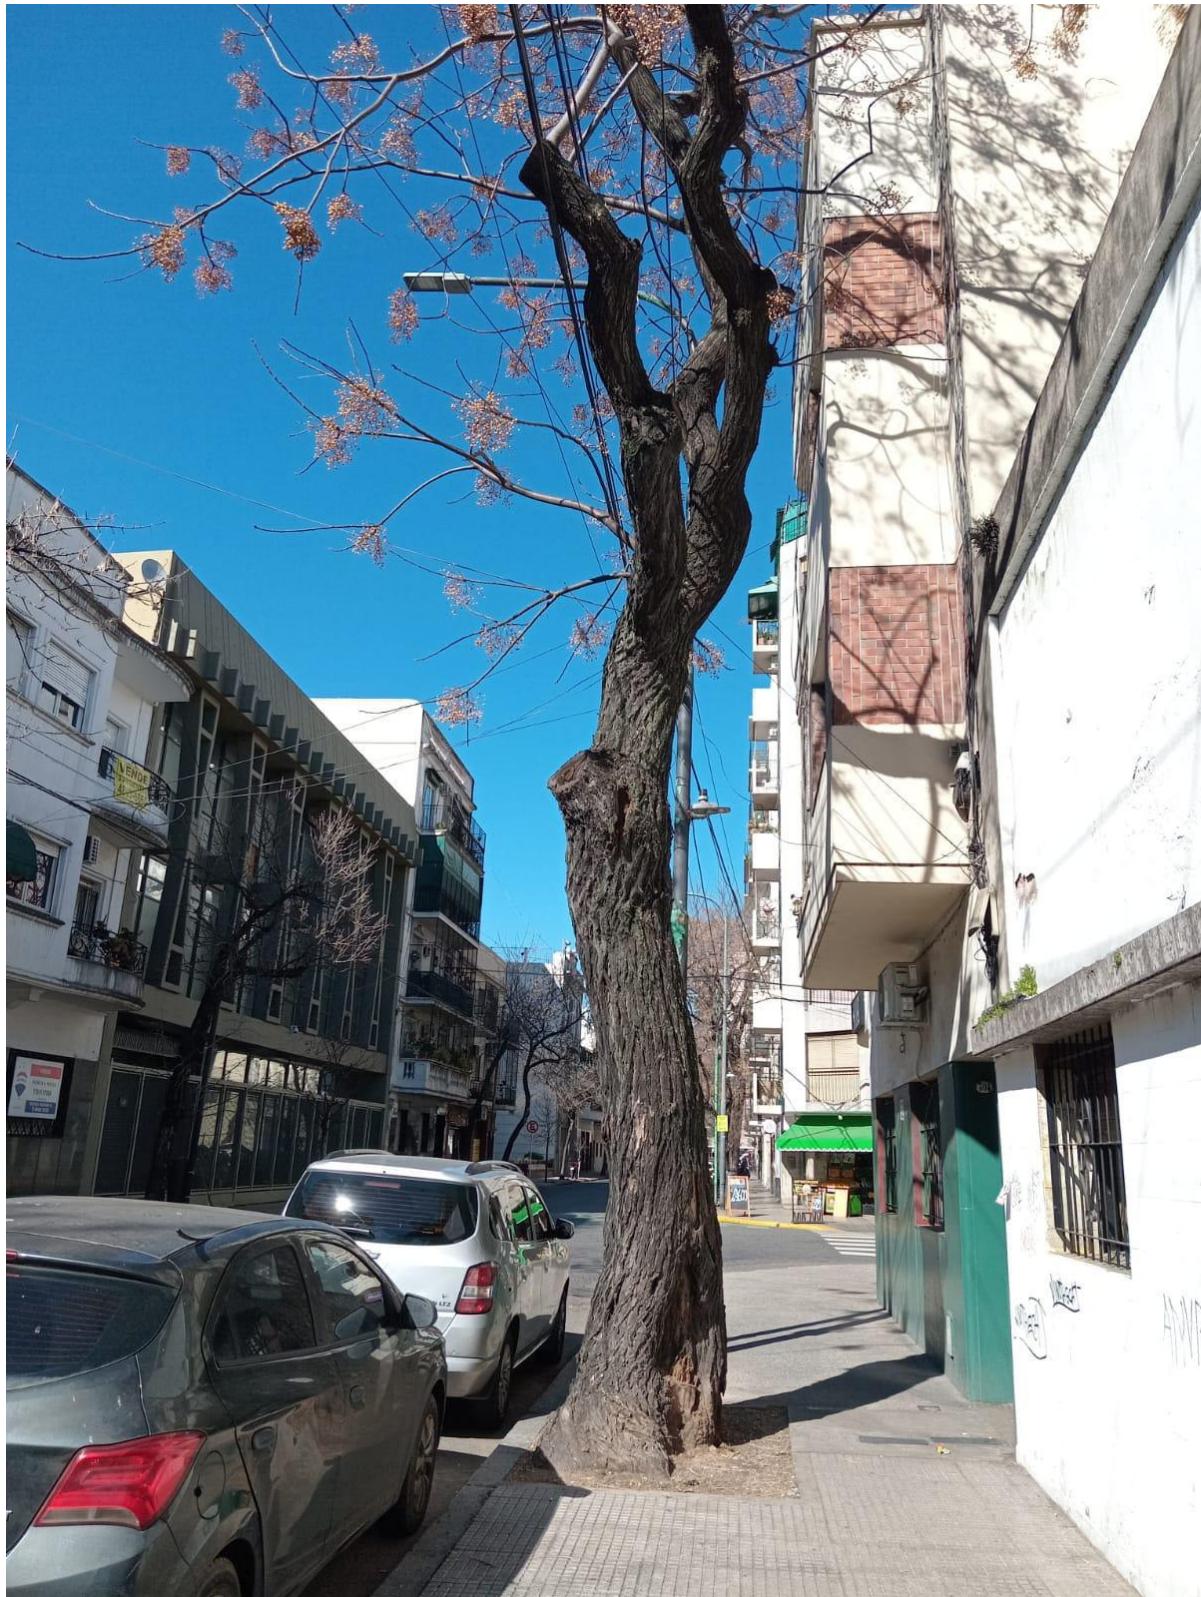
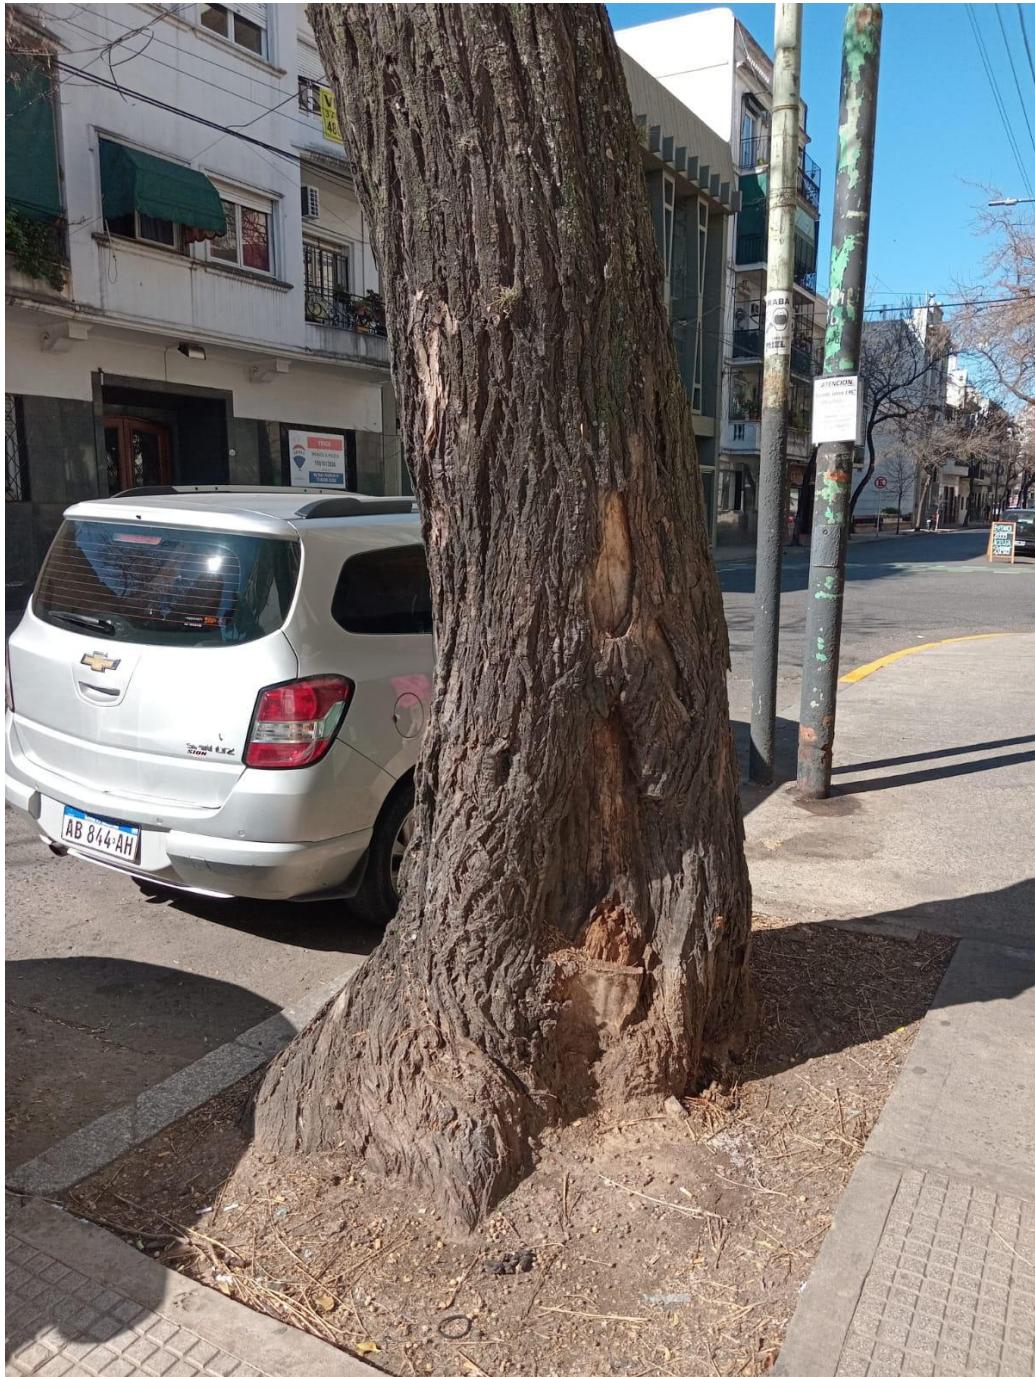
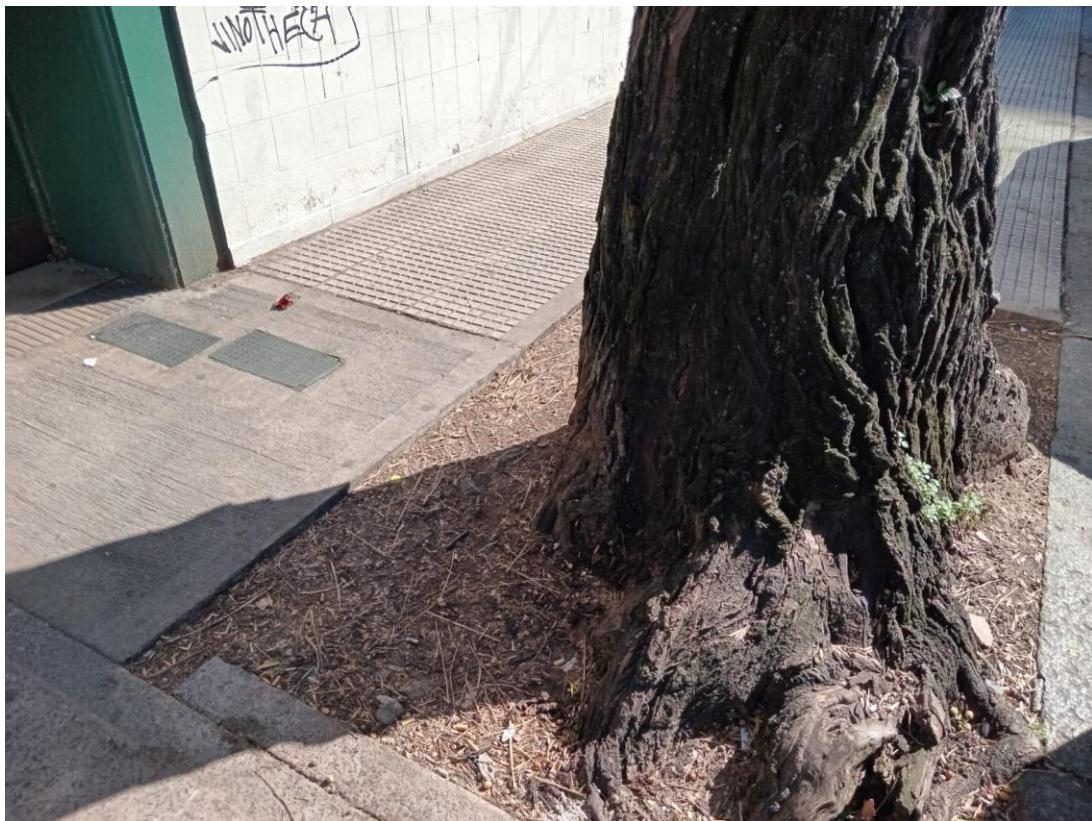
Nº/Ref.: 304

Gran ejemplar con cavidades, que ha tenido reiteradas fallas de sus ramas. Presenta pudrición de raíz. Provoca daños en la vivienda. Reemplazar.

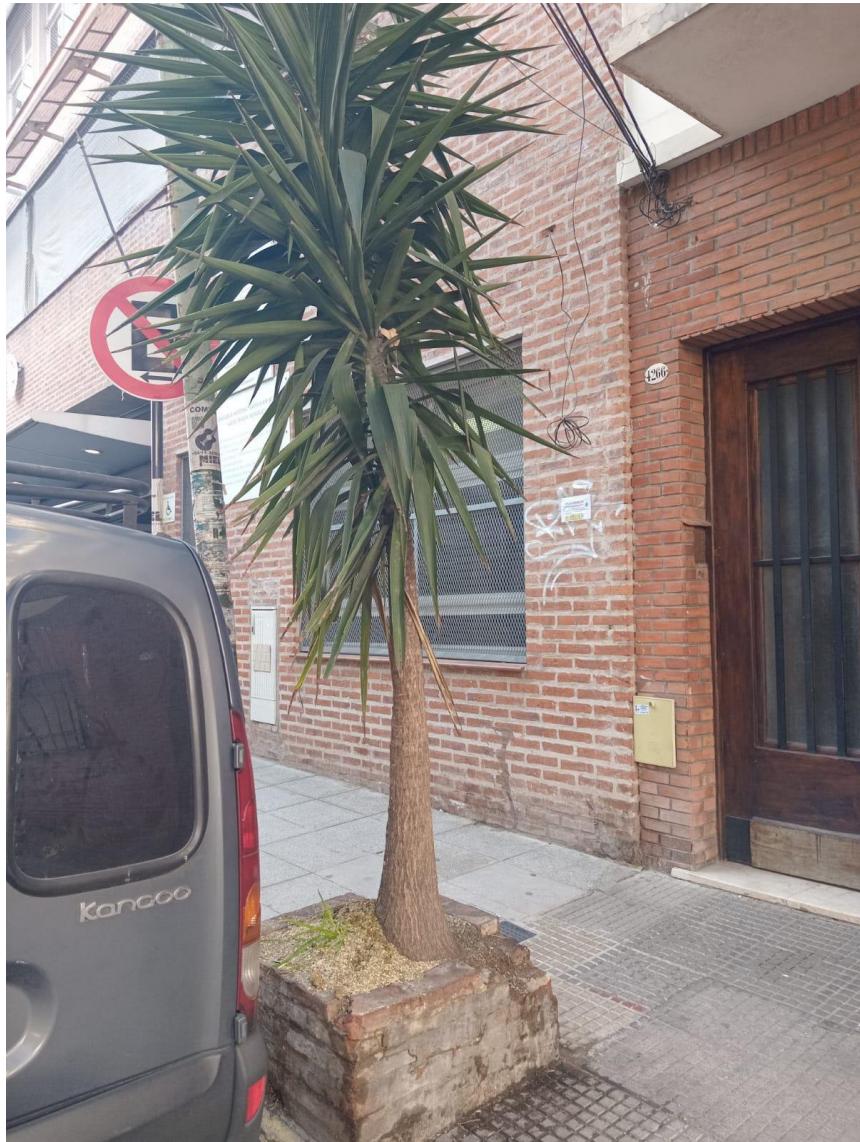
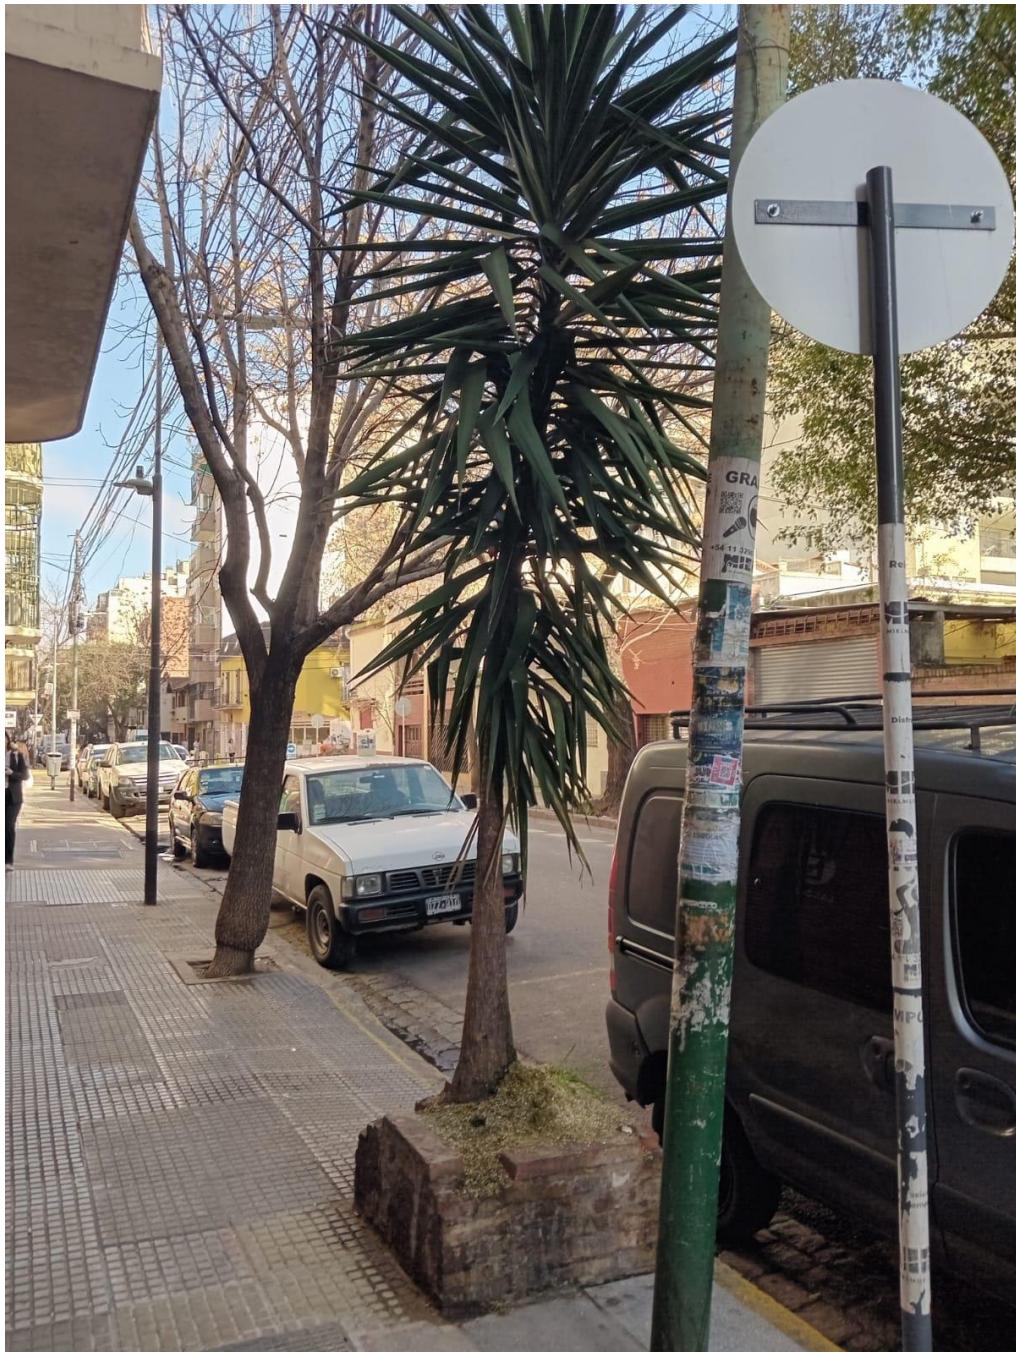
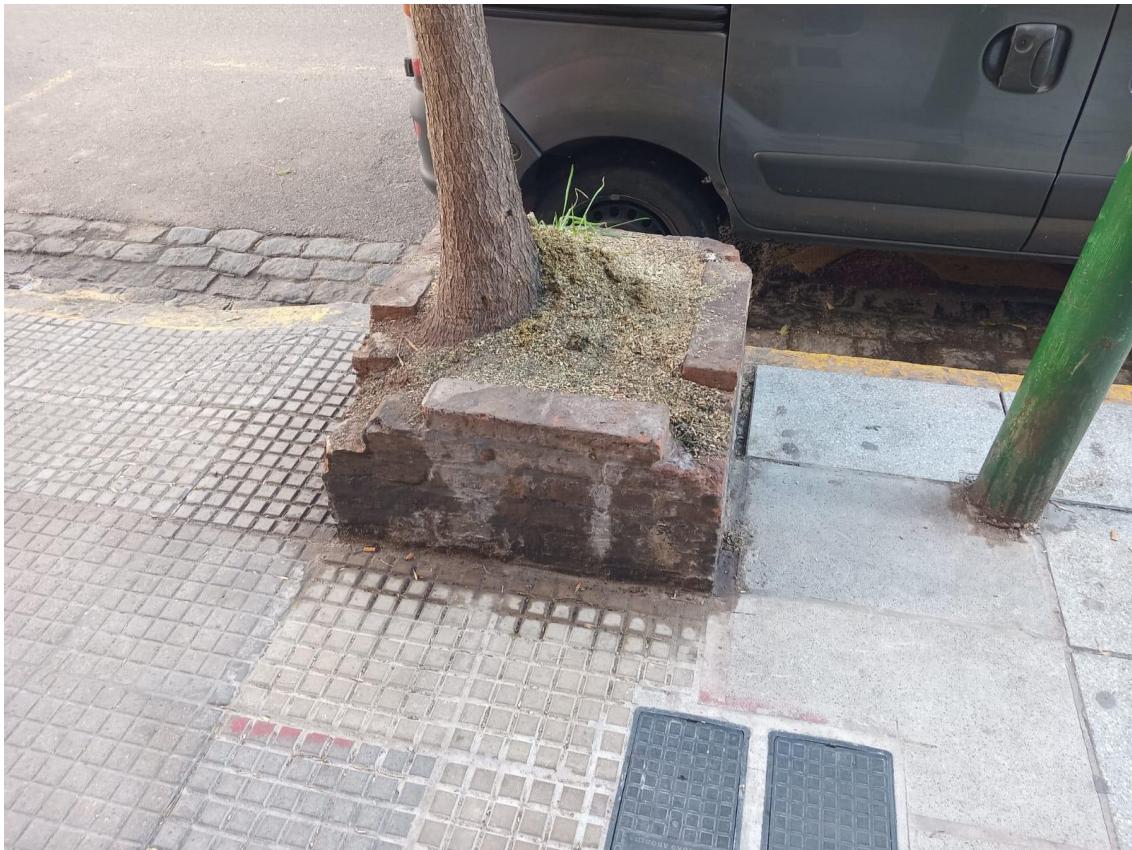
Nº/Ref.: 4266

Especie no apta, sobre cantero elevado de 40cm roto. Al lado de una escuela. Cerrar plantera.

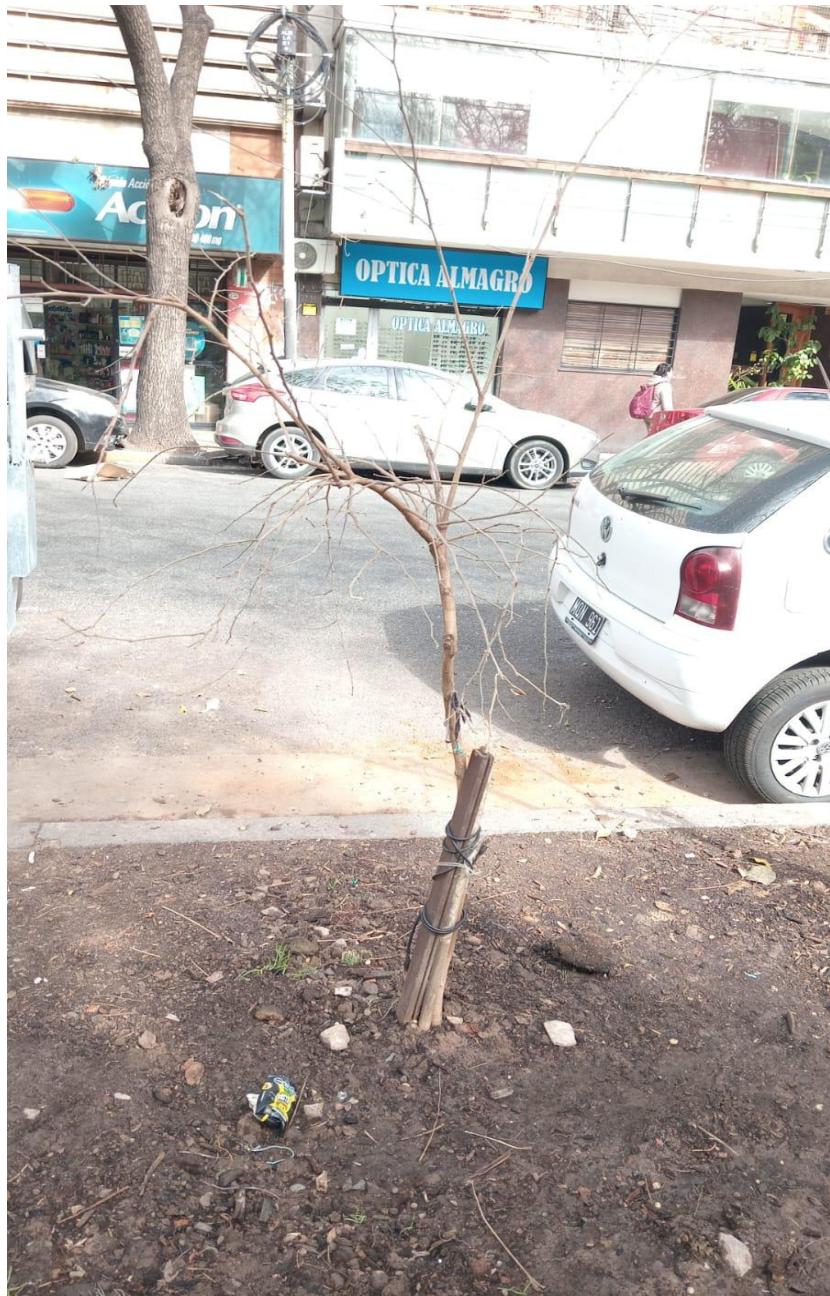
Nº/Ref.:3734 (FTE)

OBSERVACIONES					
PEQUEÑO ARBOL QUE CRECIO DE MANERA ESPONTANEA, ESPECIE NO APTA PARA ALINEACION, CERCANA A UN EJEMPLAR DE MAYOR TAMAÑO					
.....

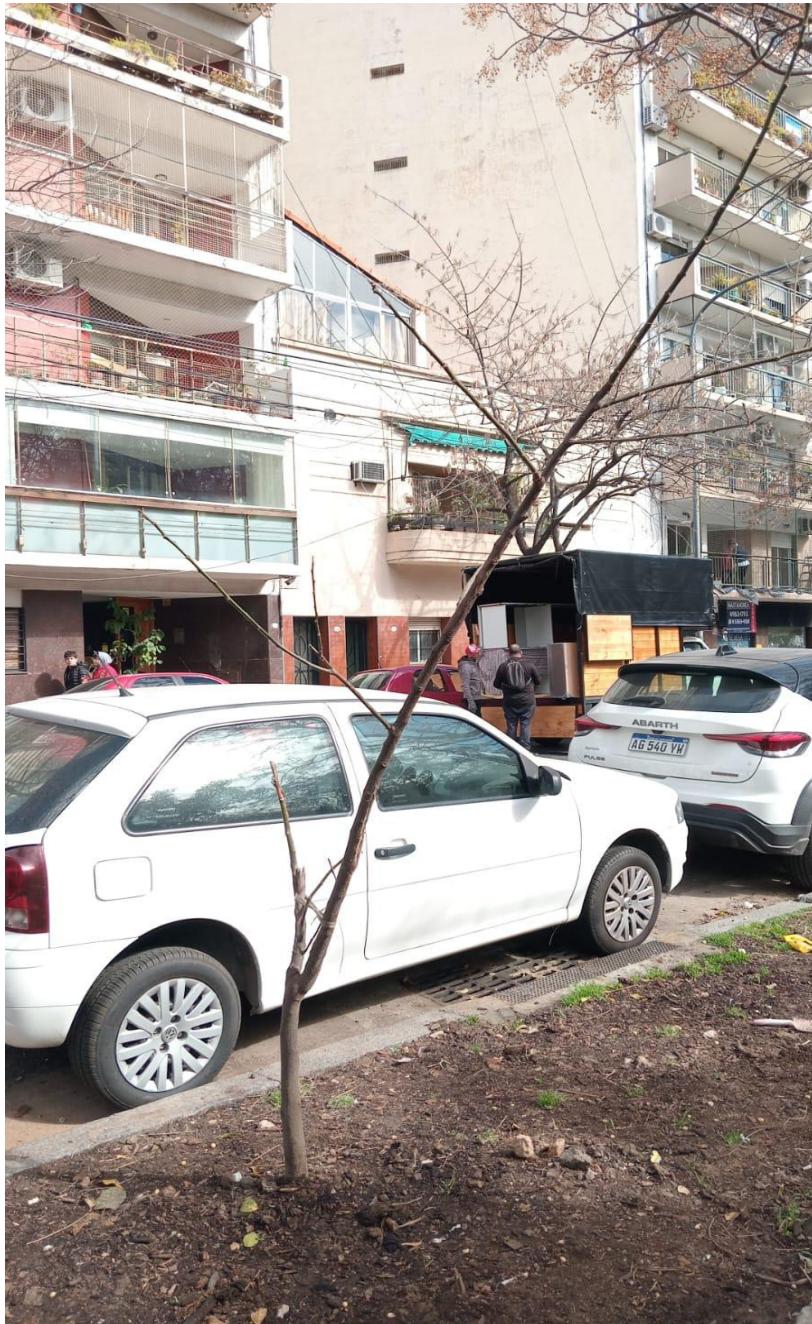
Nº/Ref.:3736 (FTE)

OBSERVACIONES					
PEQUEÑO ARBOL QUE CRECIO DE MANERA ESPONTANEA, CERCANO A UN EJEMPLAR DE MAYOR TAMAÑO					
.....					
.....					
.....

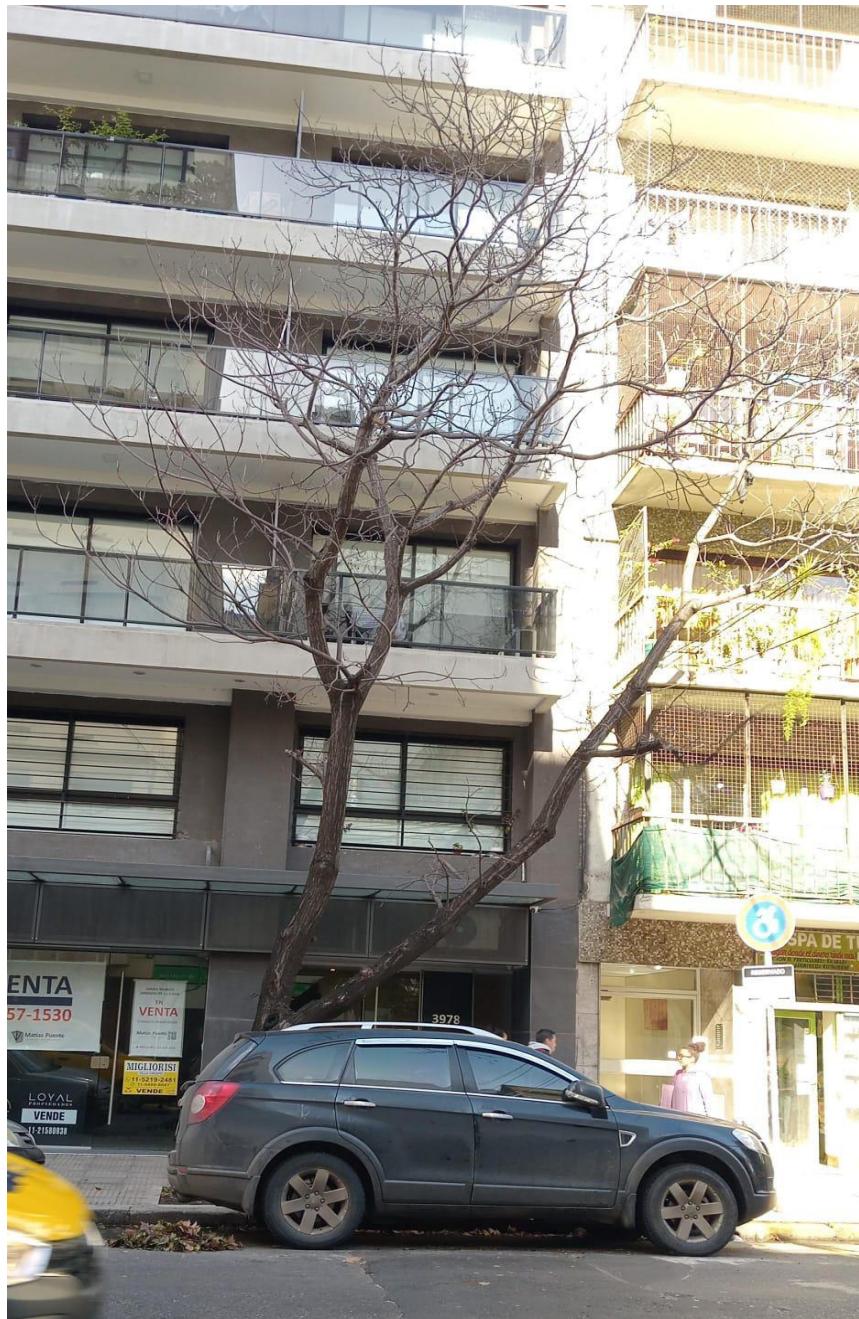
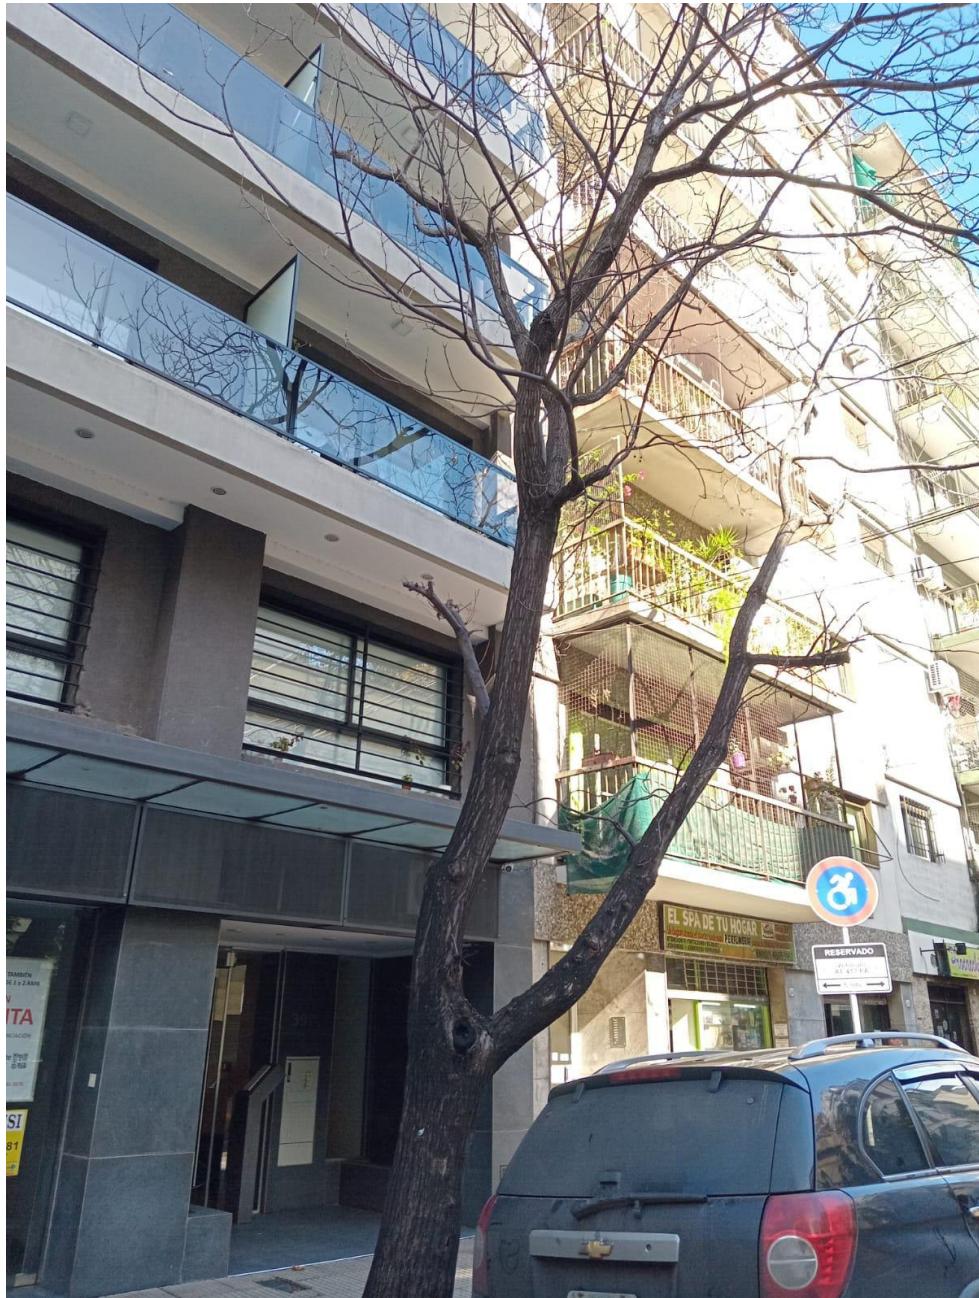
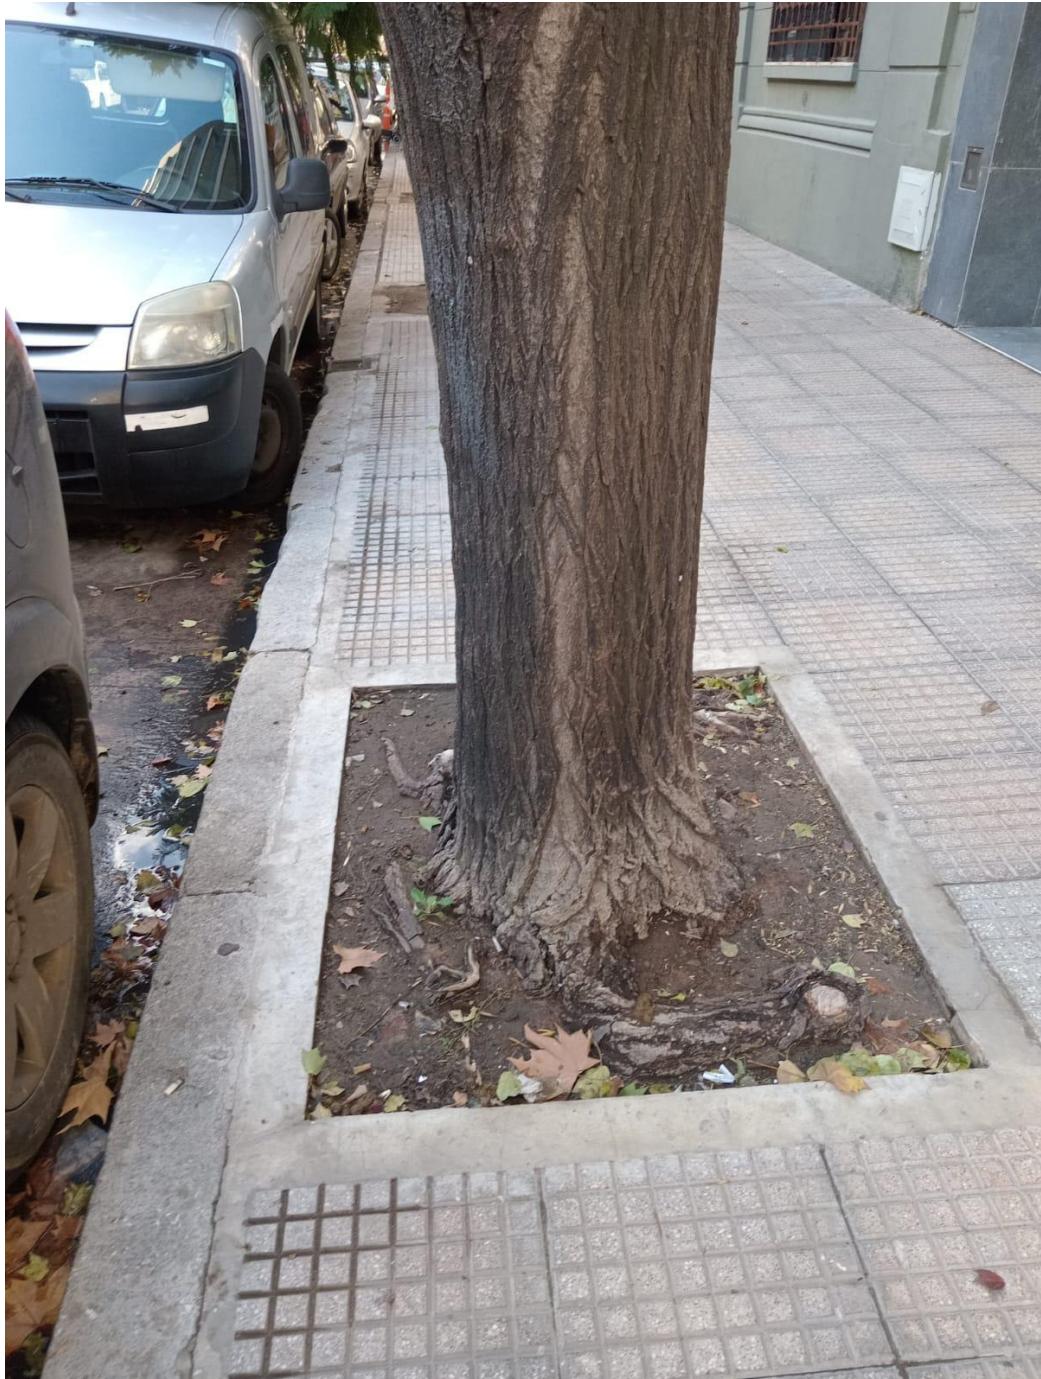
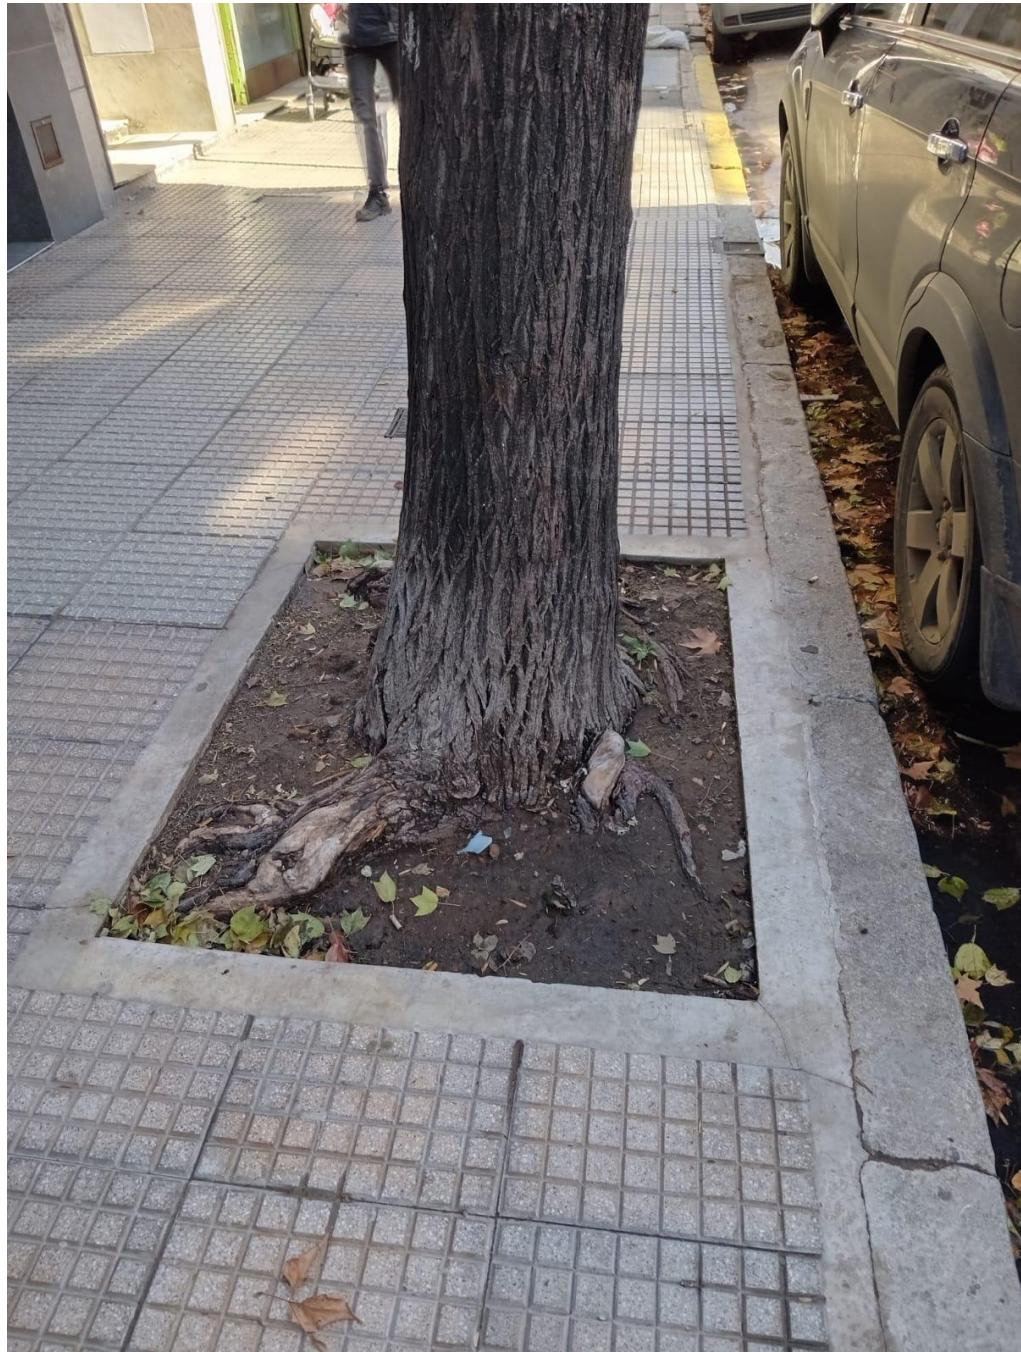
Nº/Ref.:3978

ARBOL QUE SE SECÓ UNA VEZ CONCLUIDA LA CONSTRUCCION DEL EDIFICIO. REEMPLAZAR

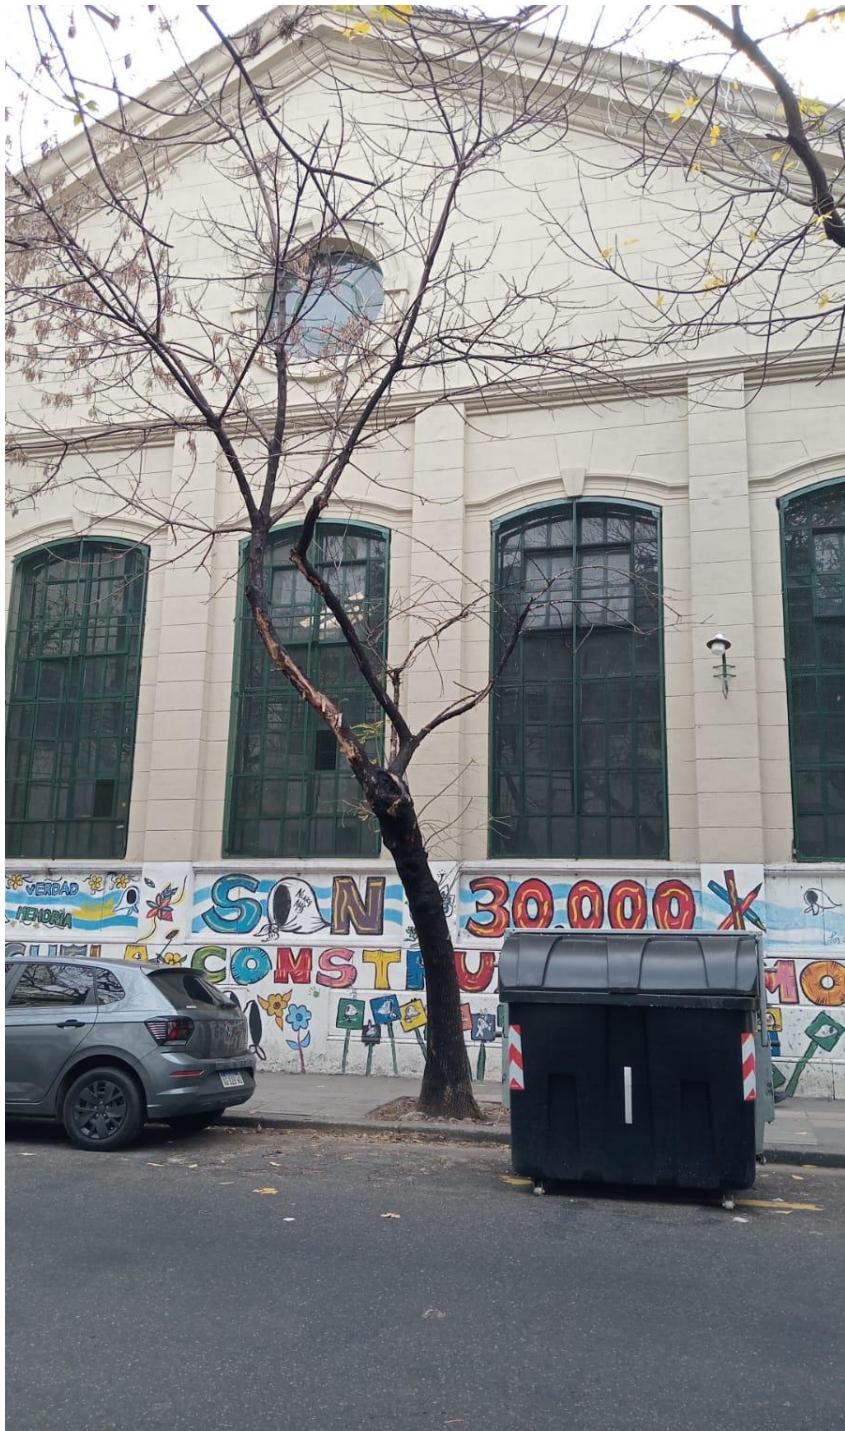
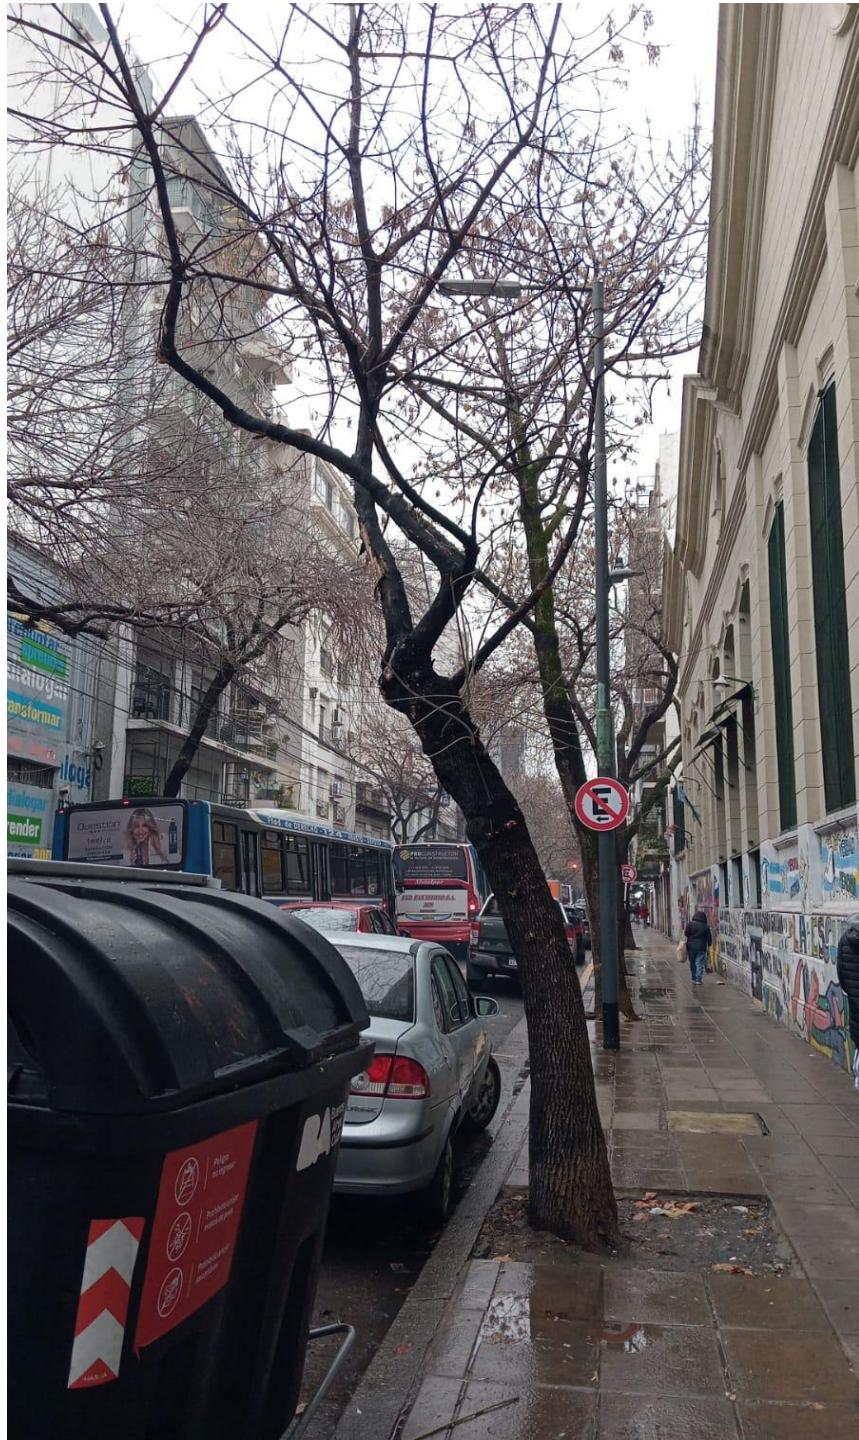
Nº/Ref.: 4017 (LA1)

ARBOL QUE SE QUEMÓ TRAS INCENDIO EN LA CALZADA Y HA RECIBIDO GOLPES EN SU RAMA REMANENTE TRAS EL VACIADO DEL CONTENEDOR DE BASURA. REEMPLAZAR

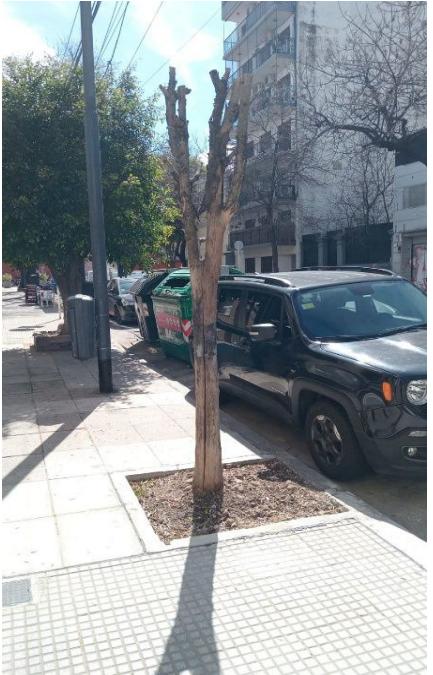
ARBOL SECO Y DESCOPADO

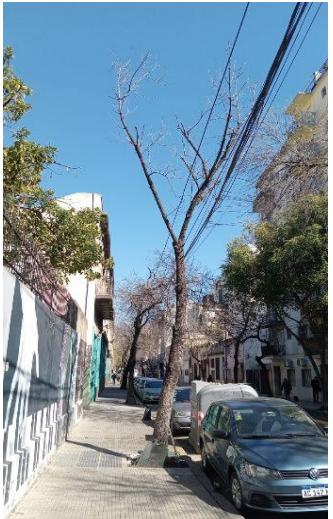
EXTRACCION. ARBOL SECO

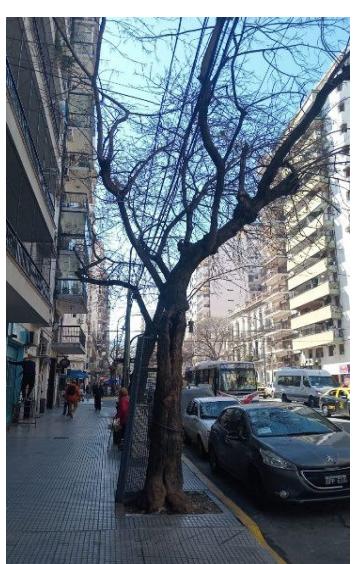
Nº/Ref.: 4219

ARBOL SEMISECO CON CAVIDADES
CAVIDADES EN RAMAS Y FUSTE
RAMAS SECAS
