GOBIERNO DE LA CIUDAD DE BUENOS AIRES

Resolución Presidencia Junta Comuna

Número: RS-2025-40607320-GCABA-COMUNA7

Referencia: Extracciones (Emerg)

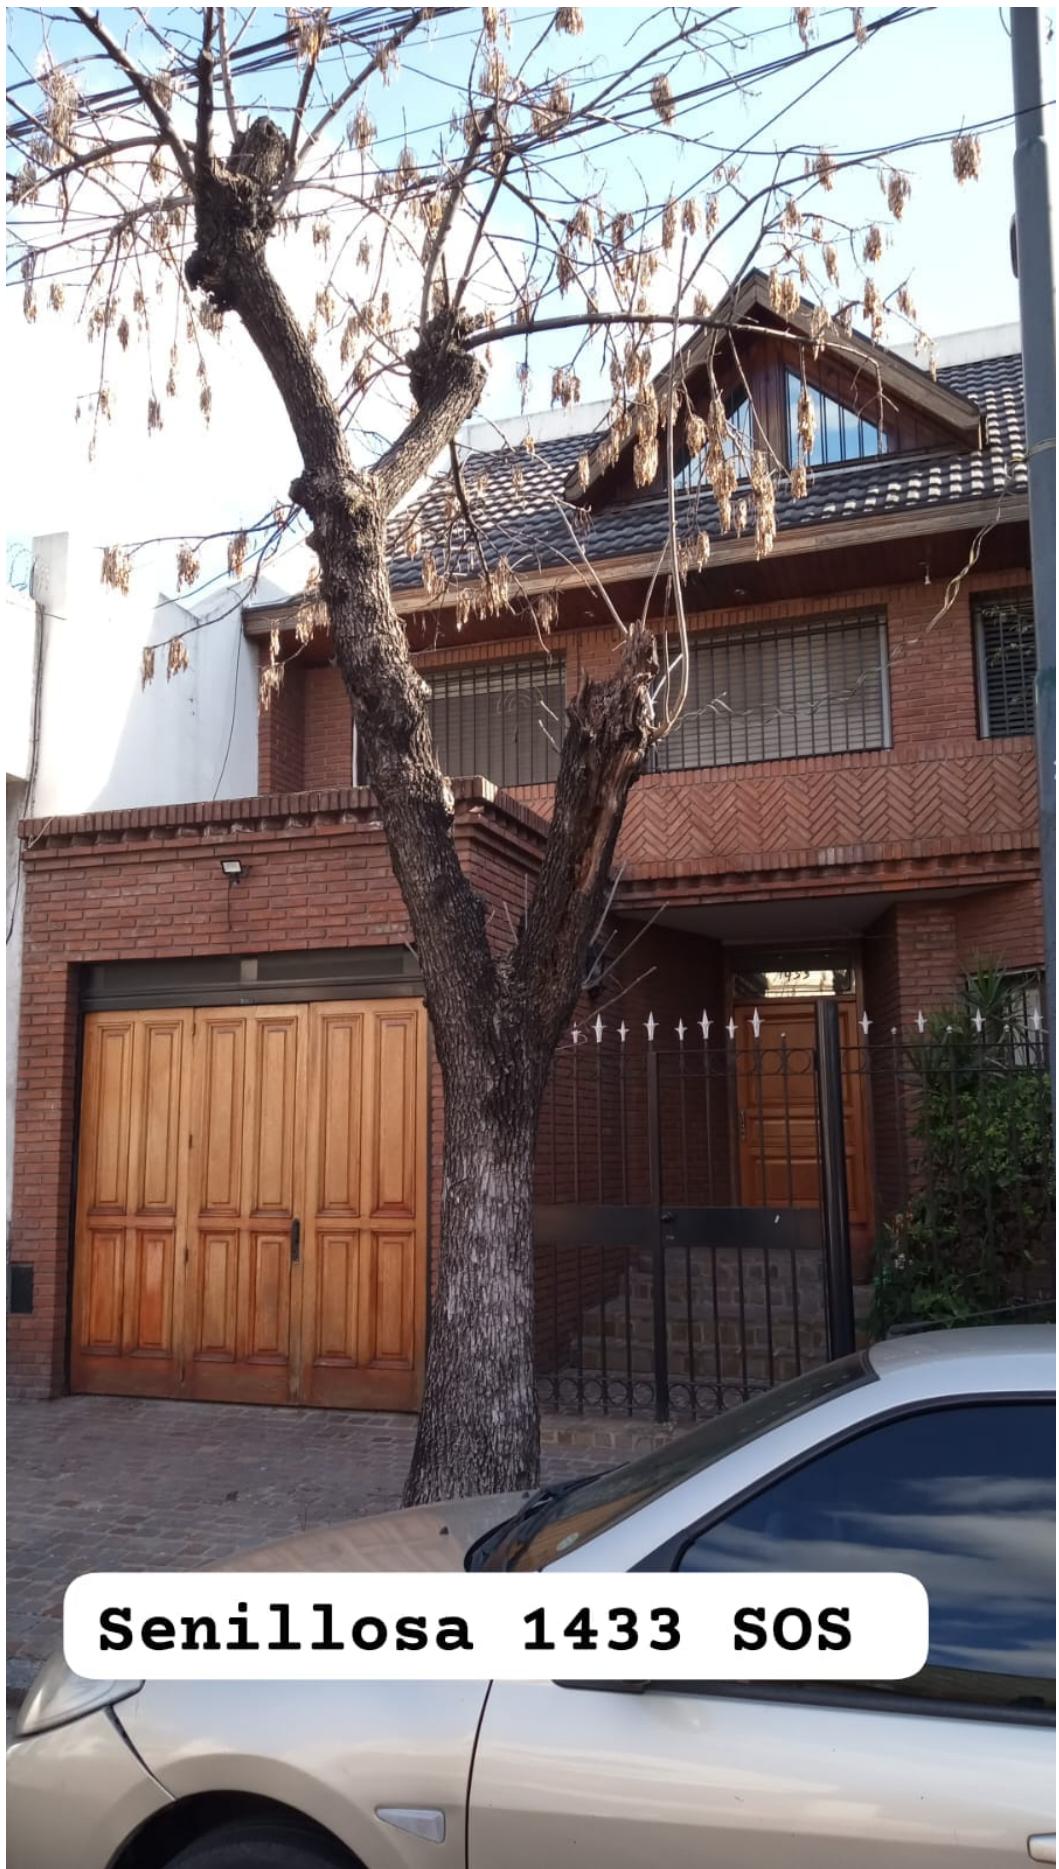
Senillosa 1433 SOS

OBSERVACIONES. EXEMPLAR DEBILITADO POR PUDRICIÓN DE RAÍCES

Y QUE FUERTE CON BAJO PRINCIPAL DESGAJADO CON RIESGO DE
CAÍDA INMINENTE PARA EXTRACCIÓN URGENTE.

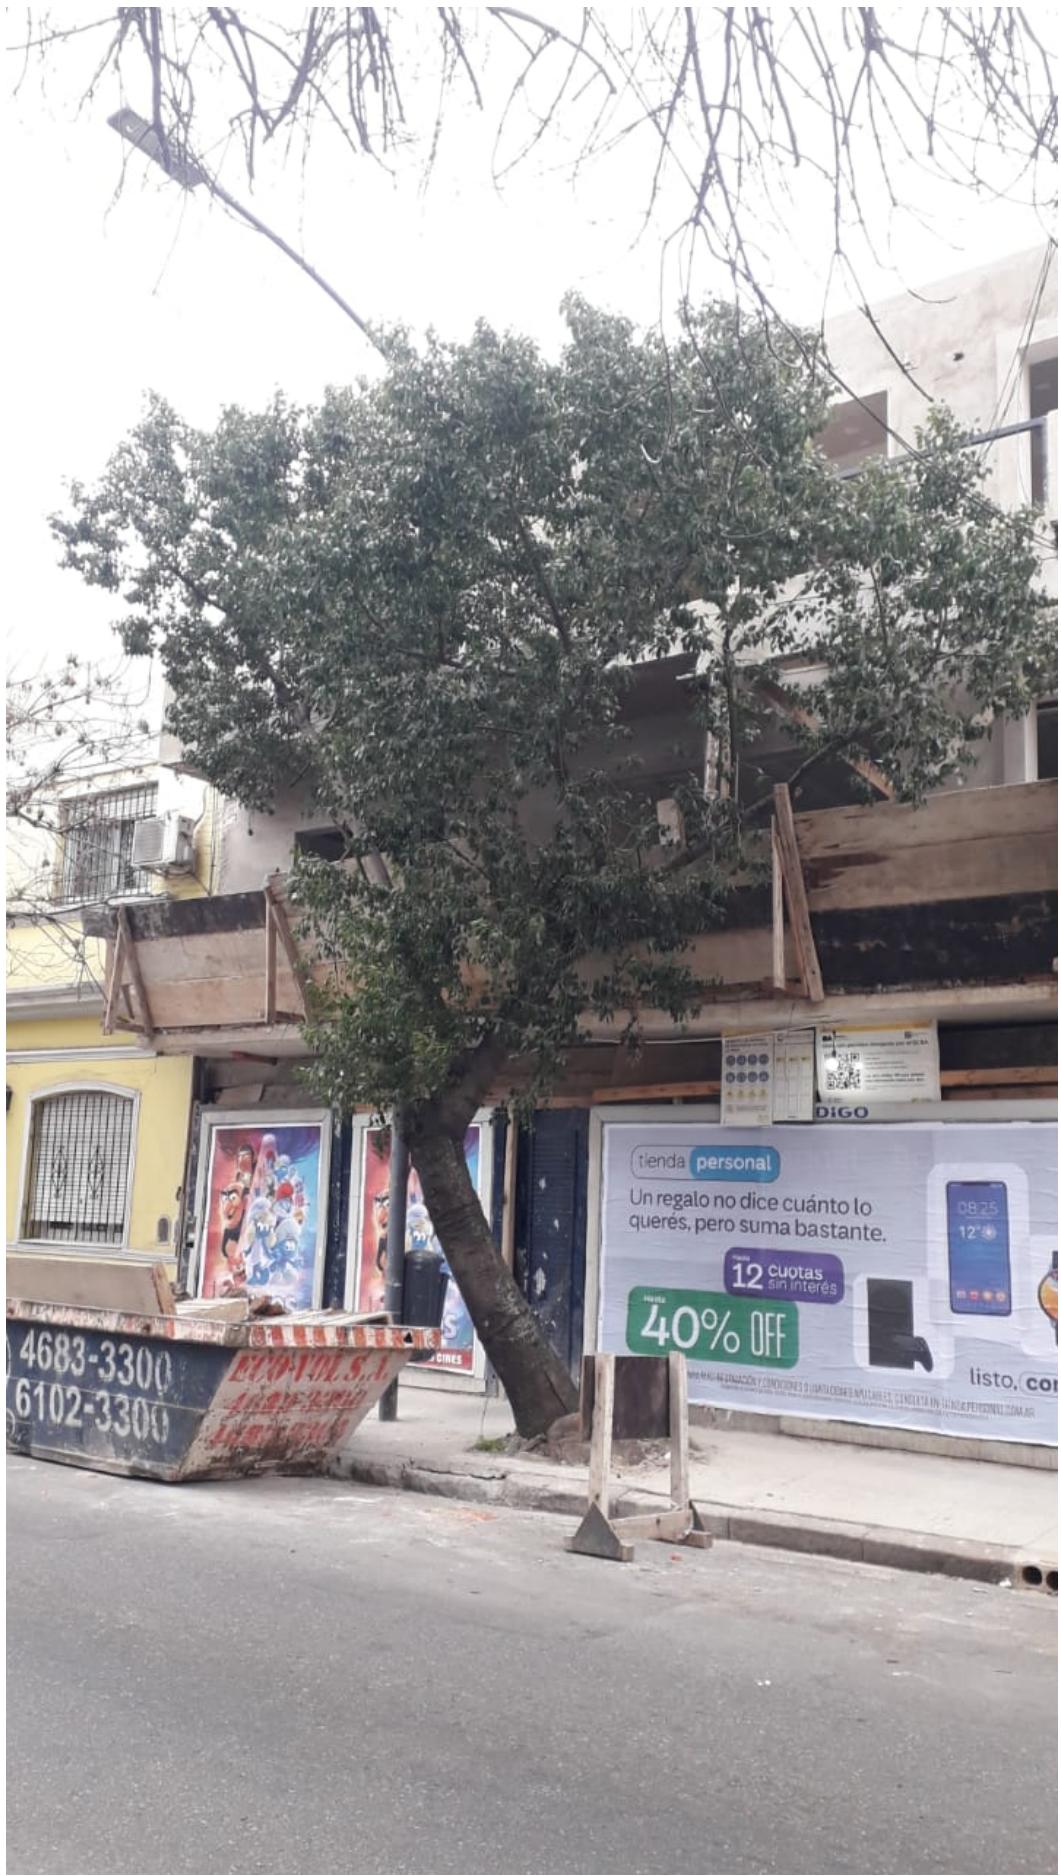
EJEMPLAR VITAL, DE APARENTE BUEN ESTADO FITOSANITARIO, UBICADO EN EL FRENTE DE OBRA EN PROCESO.

PRESENTA RAJADURAS EN BASE DEL FUSTE, Y OTRA DE MAYOR LONGITUD QUE AFECTA EL EJE PRINCIPAL Y SE EXTIENDE A RAYA PRIMARIA.

LAS RAMAS EN ALTURA SE OBSERVAN CON DAÑOS POR LAS ESTRUCTURA DE LA OBRA Y OTRAS CON CORTES DE PODA (TOCONES).

PODRIA OCURRIR UN COLAPSO, SE SOLICITA UNA EXTRACCION.

DEJAR LA PLANTERA EN CONDICIONES PARA REFORZAR CON UN NUEVO EJEMPLAR VITAL.

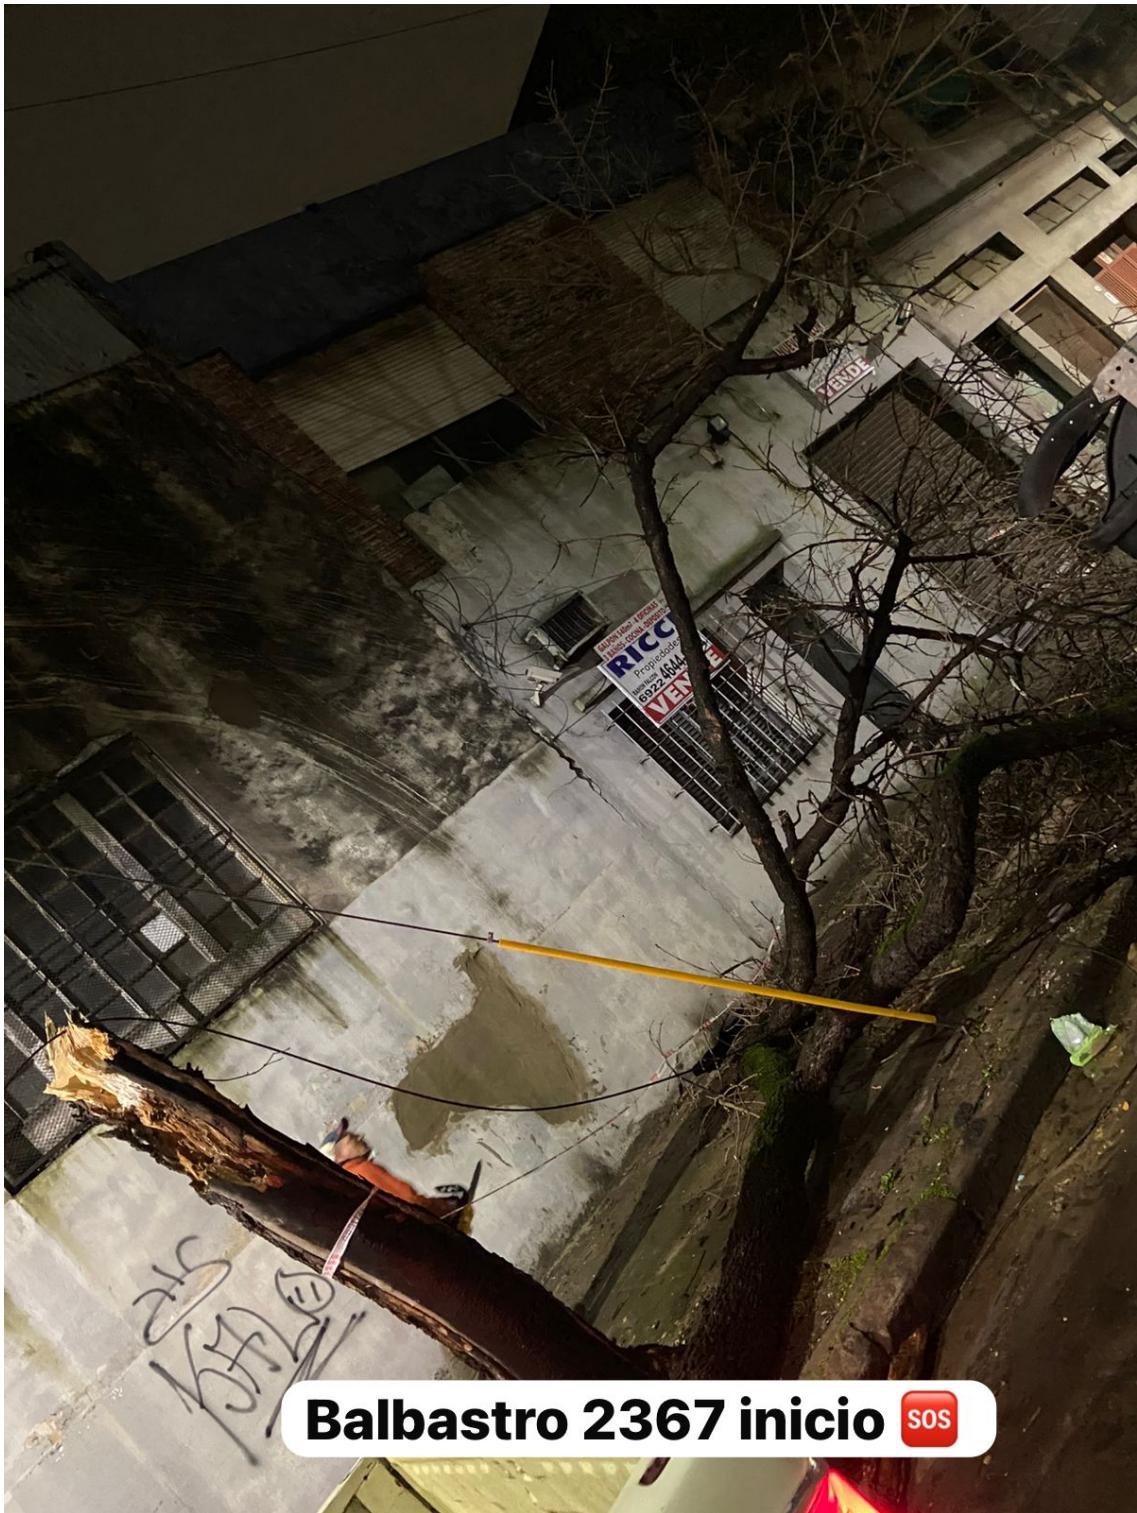
Balbastro 2367 inicio SOS

C: Extracción <input checked="" type="checkbox"/> D: Tratamiento sanitario <input type="checkbox"/> E: Trasplante <input type="checkbox"/> F: Corte de raíces <input type="checkbox"/> SUPERFICIAL <input type="checkbox"/> PROFUNDA <input type="checkbox"/>			
Observaciones:			
Emergencia atendida por la empresa.			
Se observa fuste desgarrado, y parcialmente carbonizado.			
Completar la extracción (prioridad baja) y retirar los restos.			
Datos del Inspector/Verificador			
Nicolás Altamari

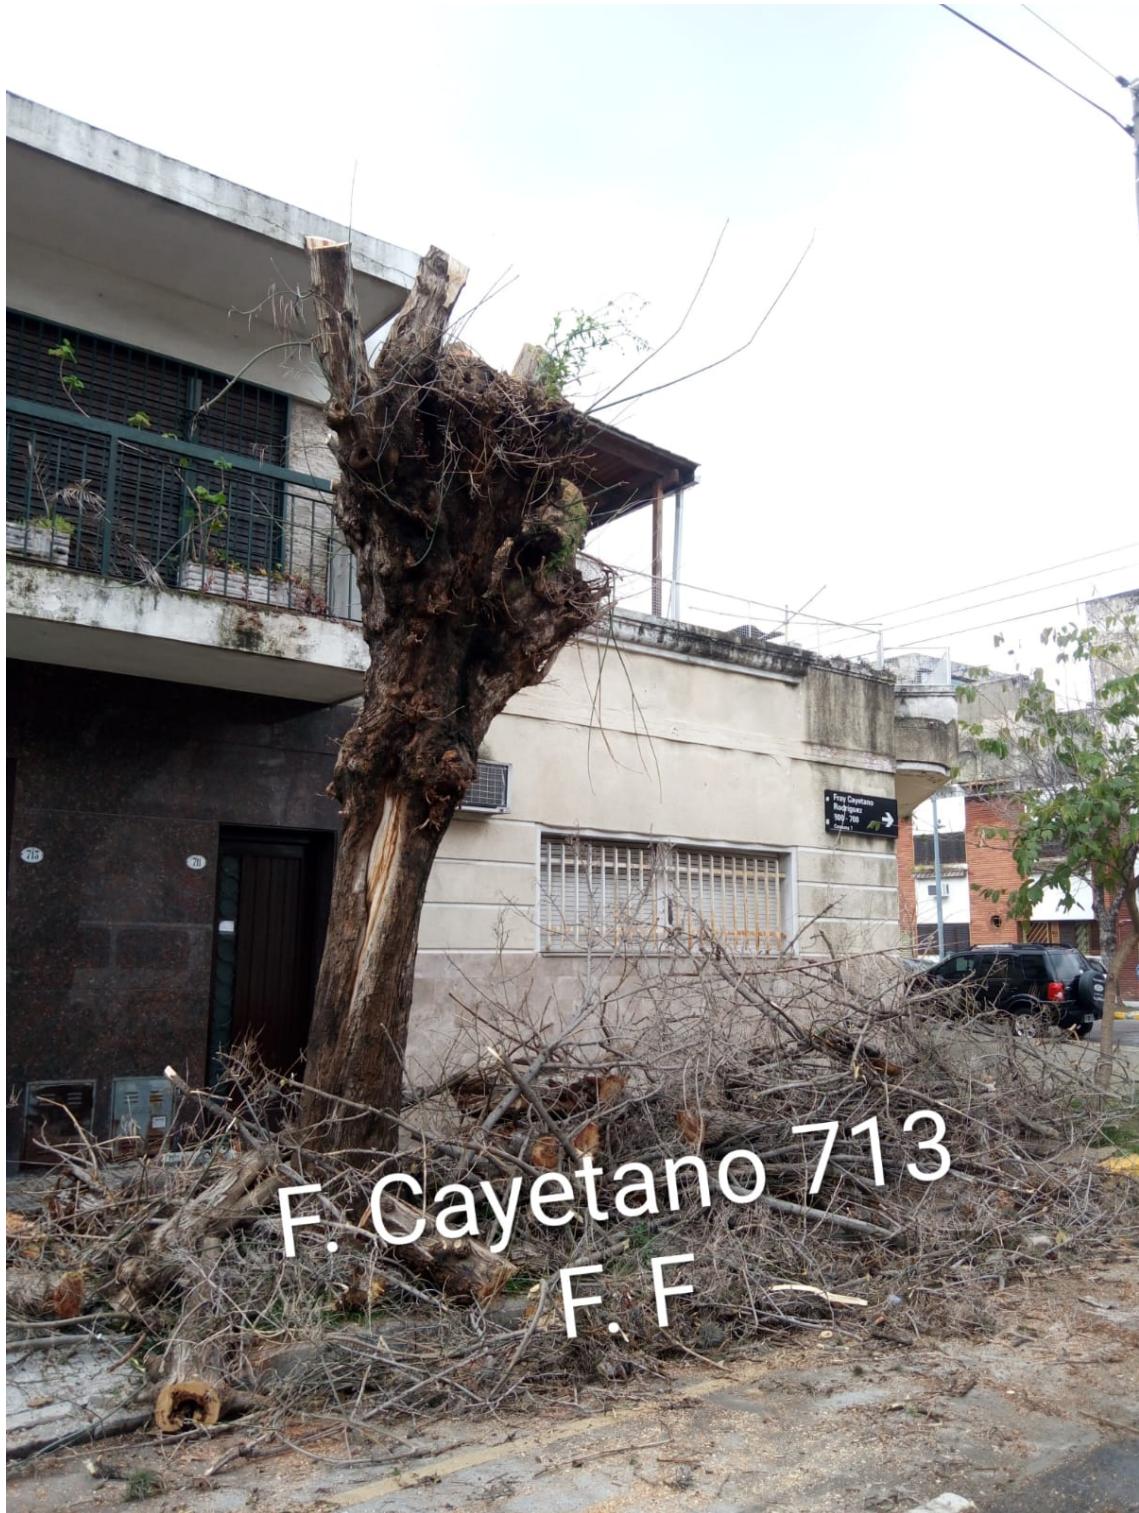
■ OBSERVACIONES ARBOL SECO ATAQUADO X HONGOS Y CON
grandes CAVIDADES
se quebraron 2 CAYERON RAMAS de gran
porte sobre LA CALLE 7 VEREDA
se SOLICITA EXTRACCION URGENTE -
PRIORIDAD EMERGENCIA

Despejar de ramas vereda y calle abrevada

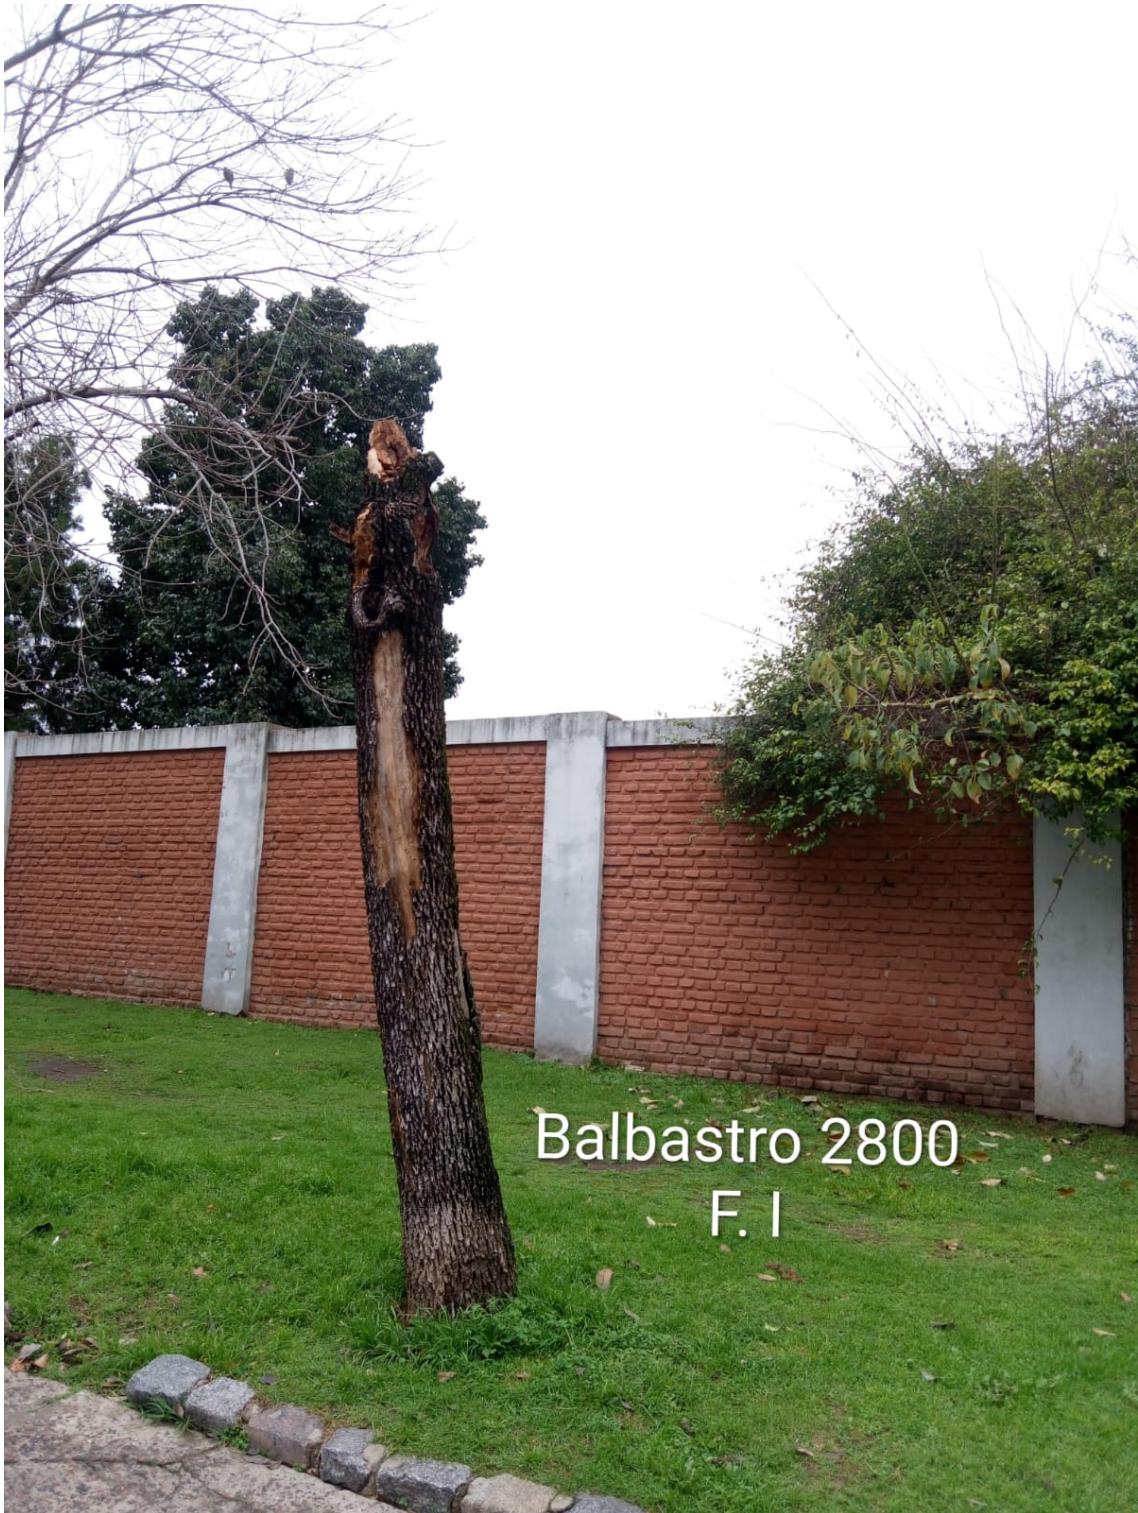
Balbastro 2800
F. I

Ejemplo por el desgaste ya la copa.
 El mismo pedo como "descorado".
 Pode descortezaamiento, producen solido fer
 estuado.

Se observa que los mimos se cogen sobre un
 auto aveo - chevrolet patente LLF 040.

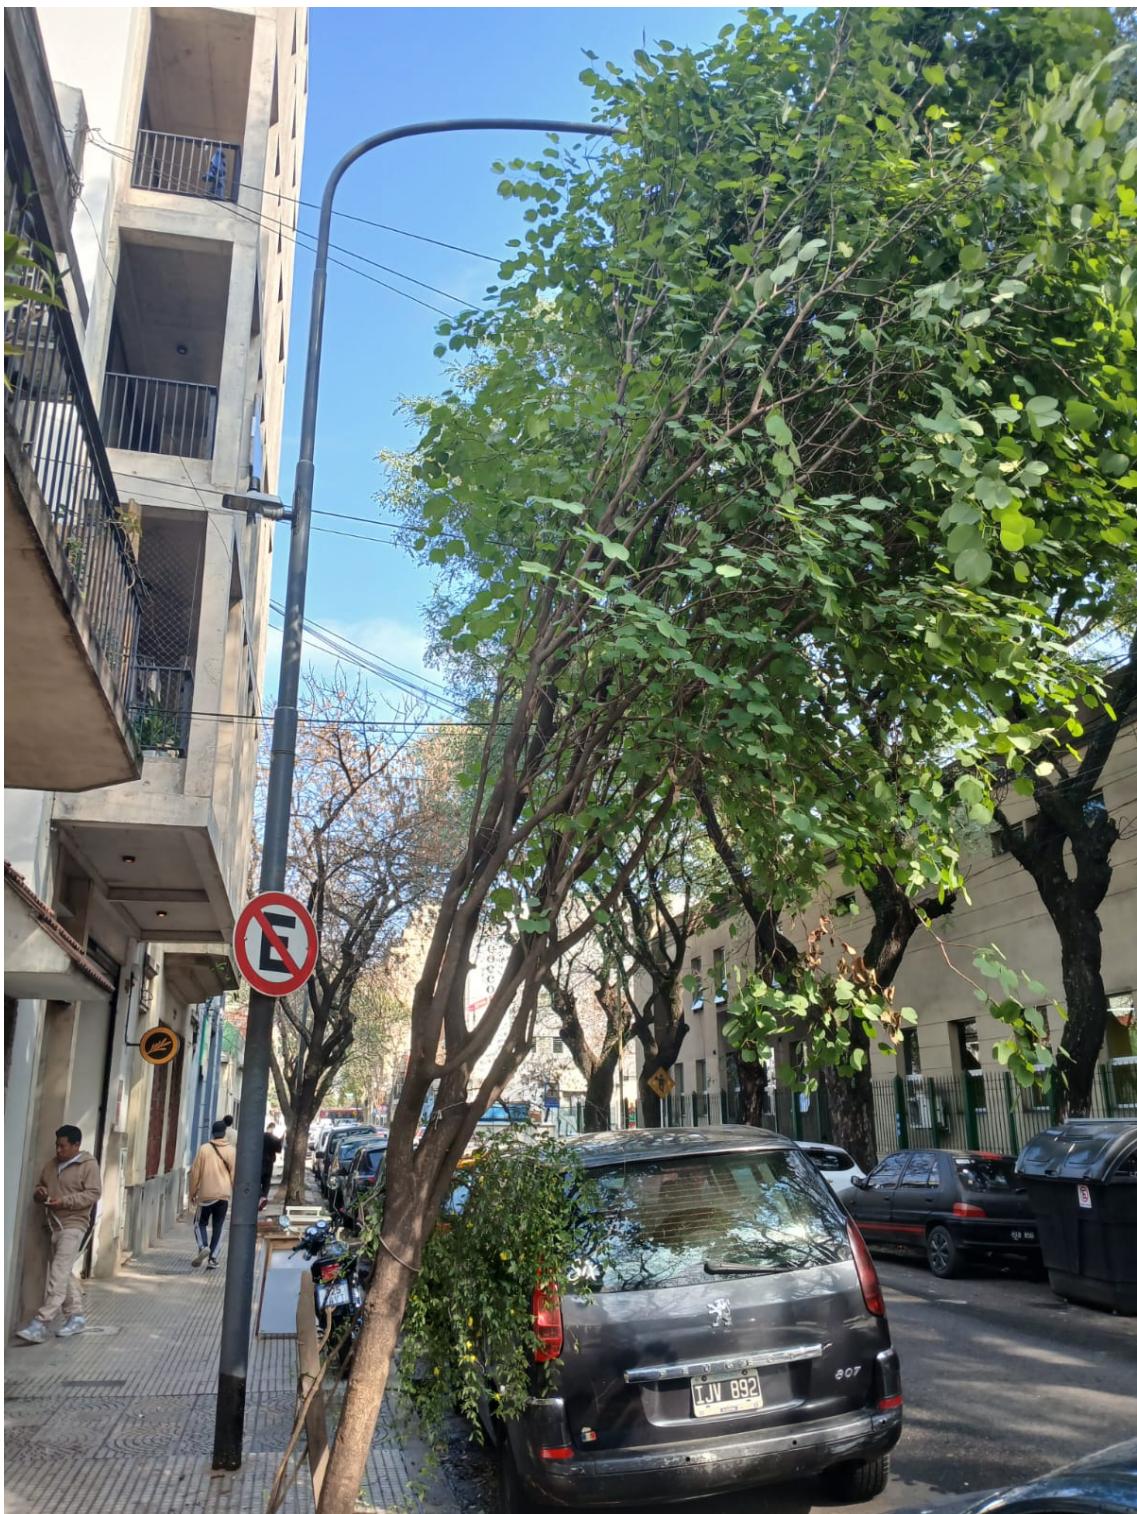
En la inspección se observó un ejemplar inclinado, con daños en fuste en diversas posiciones, desliza o su terreno no es viable para su soporte por eso se recomienda su extracción, ya que representa un riesgo para bienes y personas

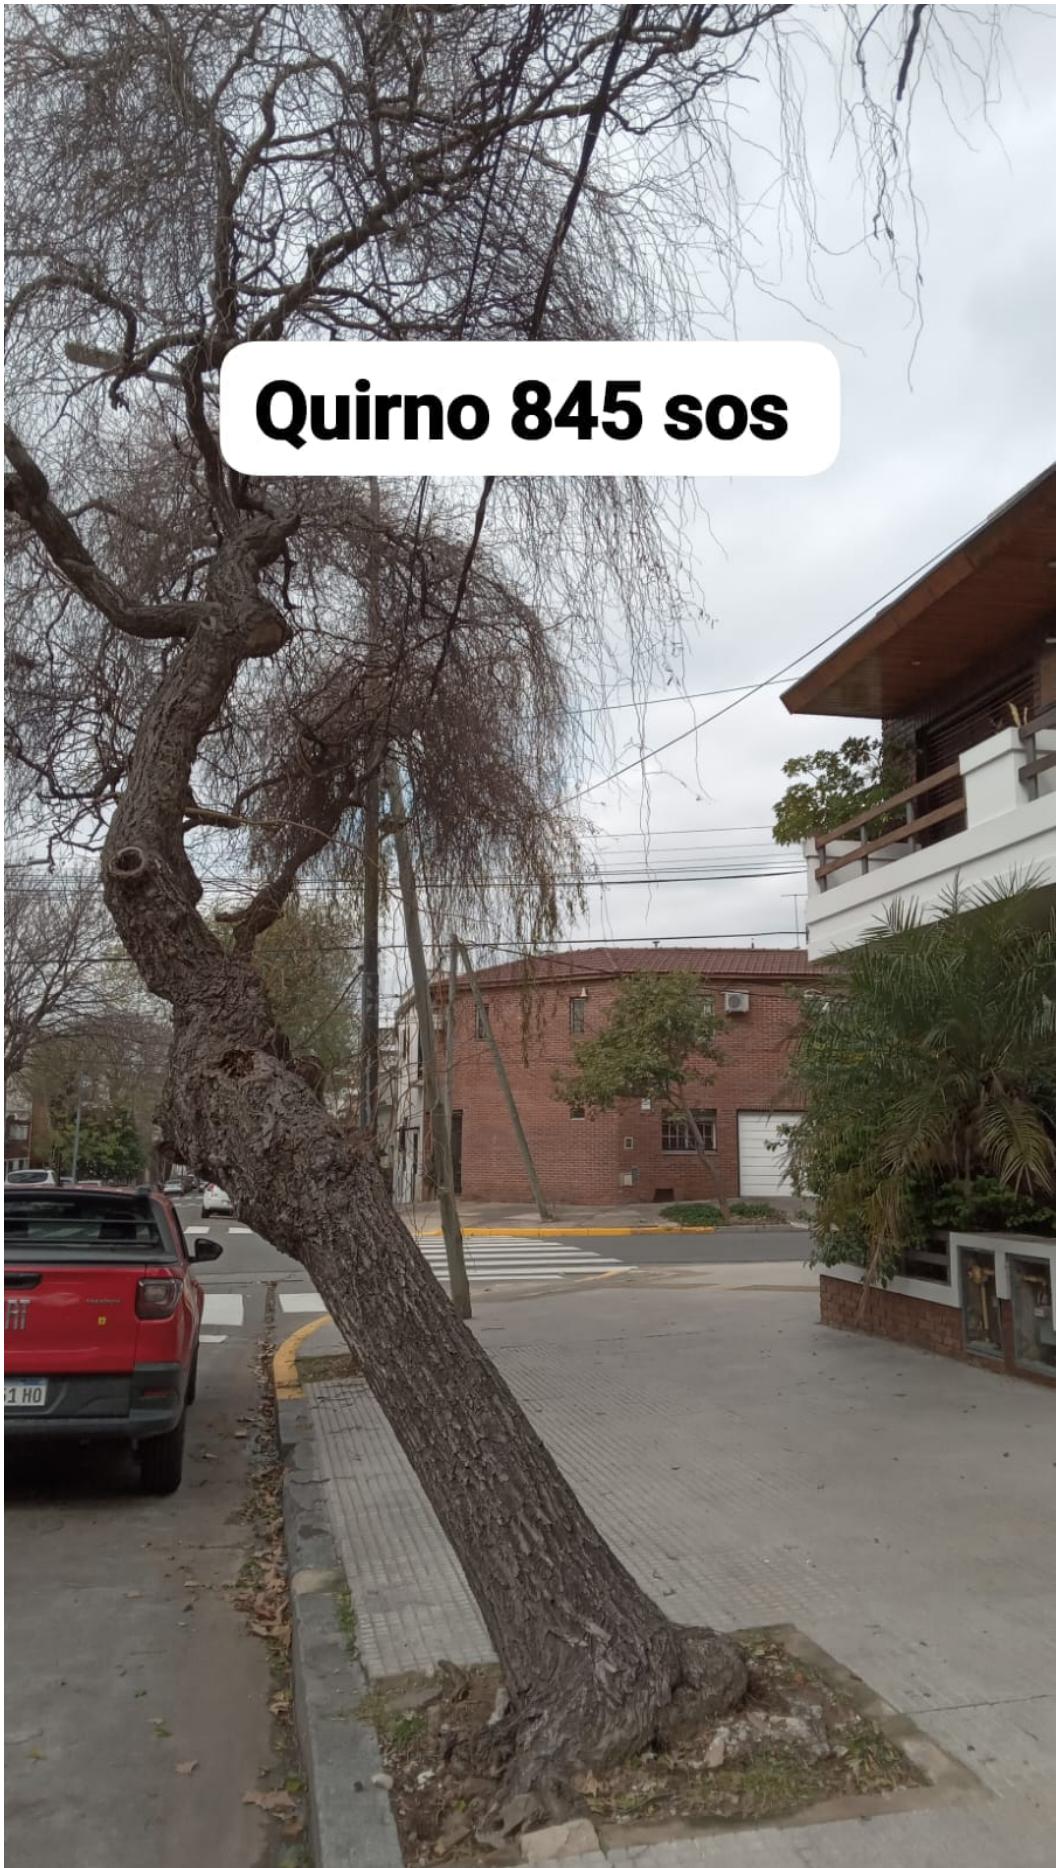
Quirno 845 sos

OBSERVACIONES. AVALADA: JUSTE CON INCLINACIÓN ≈ 45° SENTIDO AL ESTE
VEHICULACIÓN: AL DERECHO LEVEMENTE DESPLAZADA CON
FACILIDAD, ASÍ MISMO SE OBSERVA DESCURVAMIENTO Y MUY POCAS
LECHAS POR ENFERMOS DE PODA EN ESTADO DE DESCOMPOSICIÓN.
CUA DIFERENCIADA CON RAMAS SECAS Y DESCURVADAS
SE SUBIRE SU INTENSIDAD EXTRACTIVA (PESOS
DE 3263 ALT 154 INGRESO B Y D)
Y SU ENFRESCO CON OTRO DE MÁS DE 100%
Y PLUMIFICACIÓN.

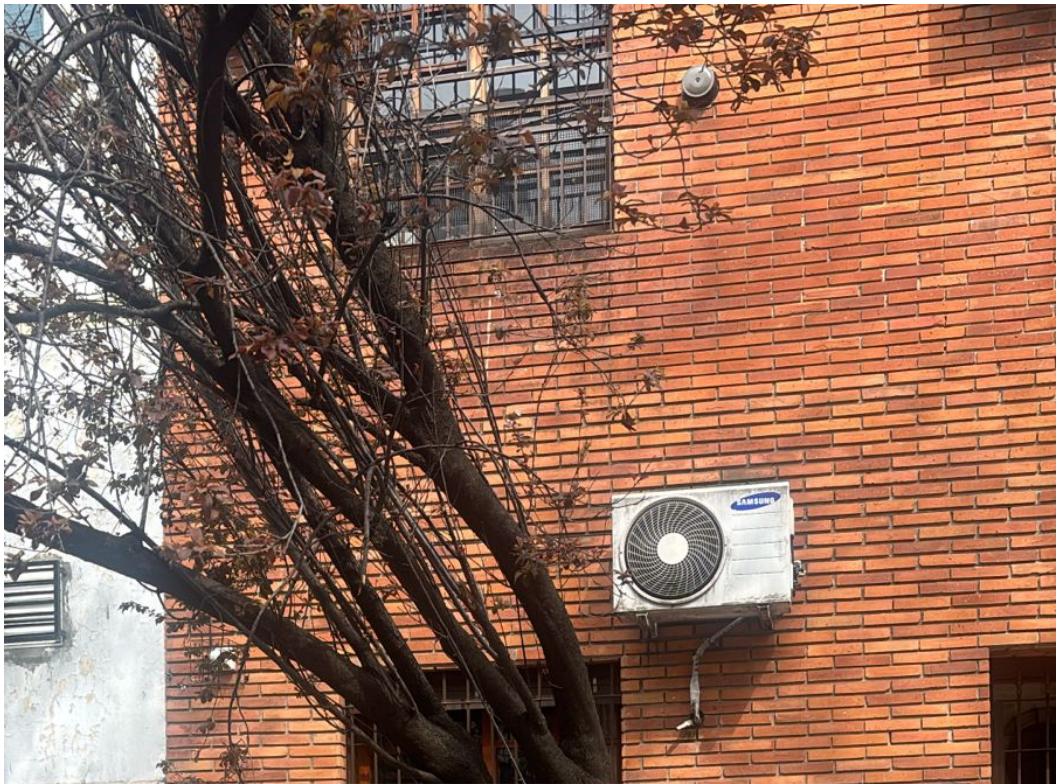
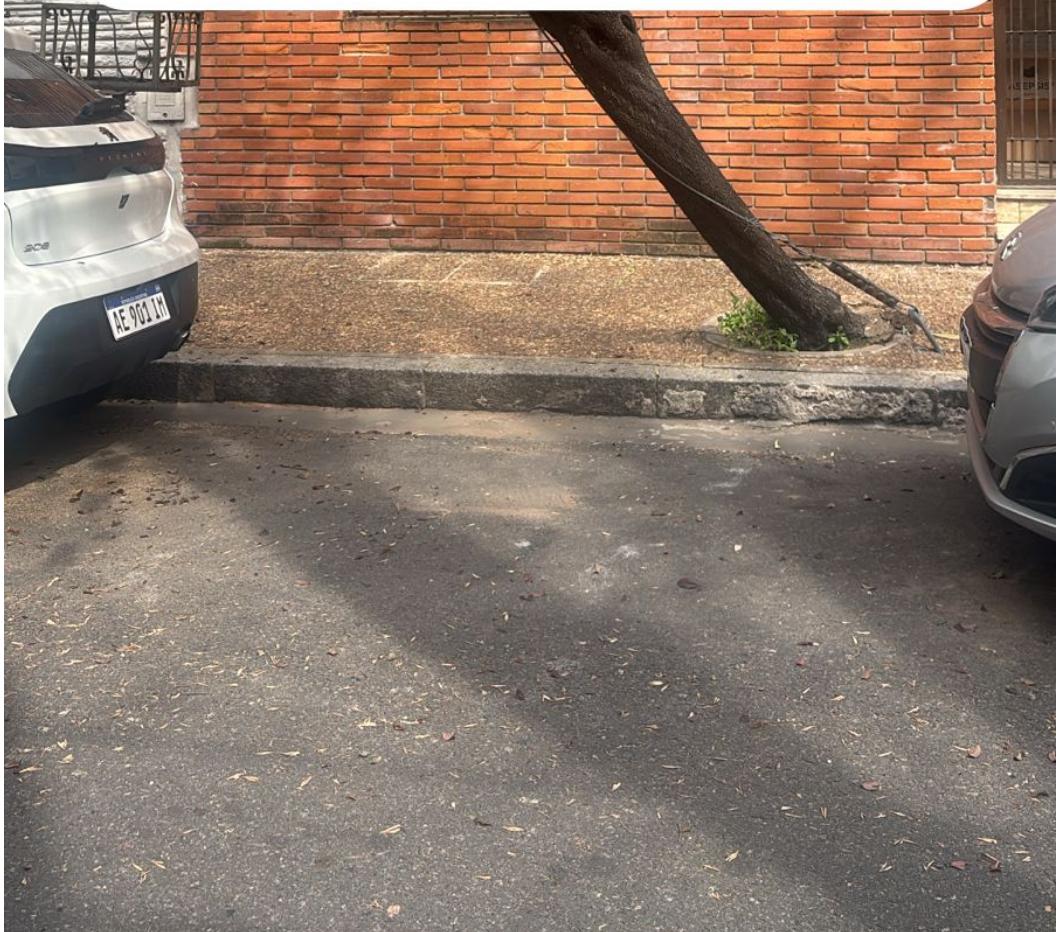
De la industria 1039

ÁRBOL MUY INCLINADO/DESCALZADO
HACIA LA CALLE
SE SOLICITA DESCOPADO POSTERIOR
EXTRACCIÓN
PRIORIDAD: EMERGENCIA
