Número: RS-2025-40607186-GCABA-COMUNA7

Referencia: Extracciones (Mt. Miica)

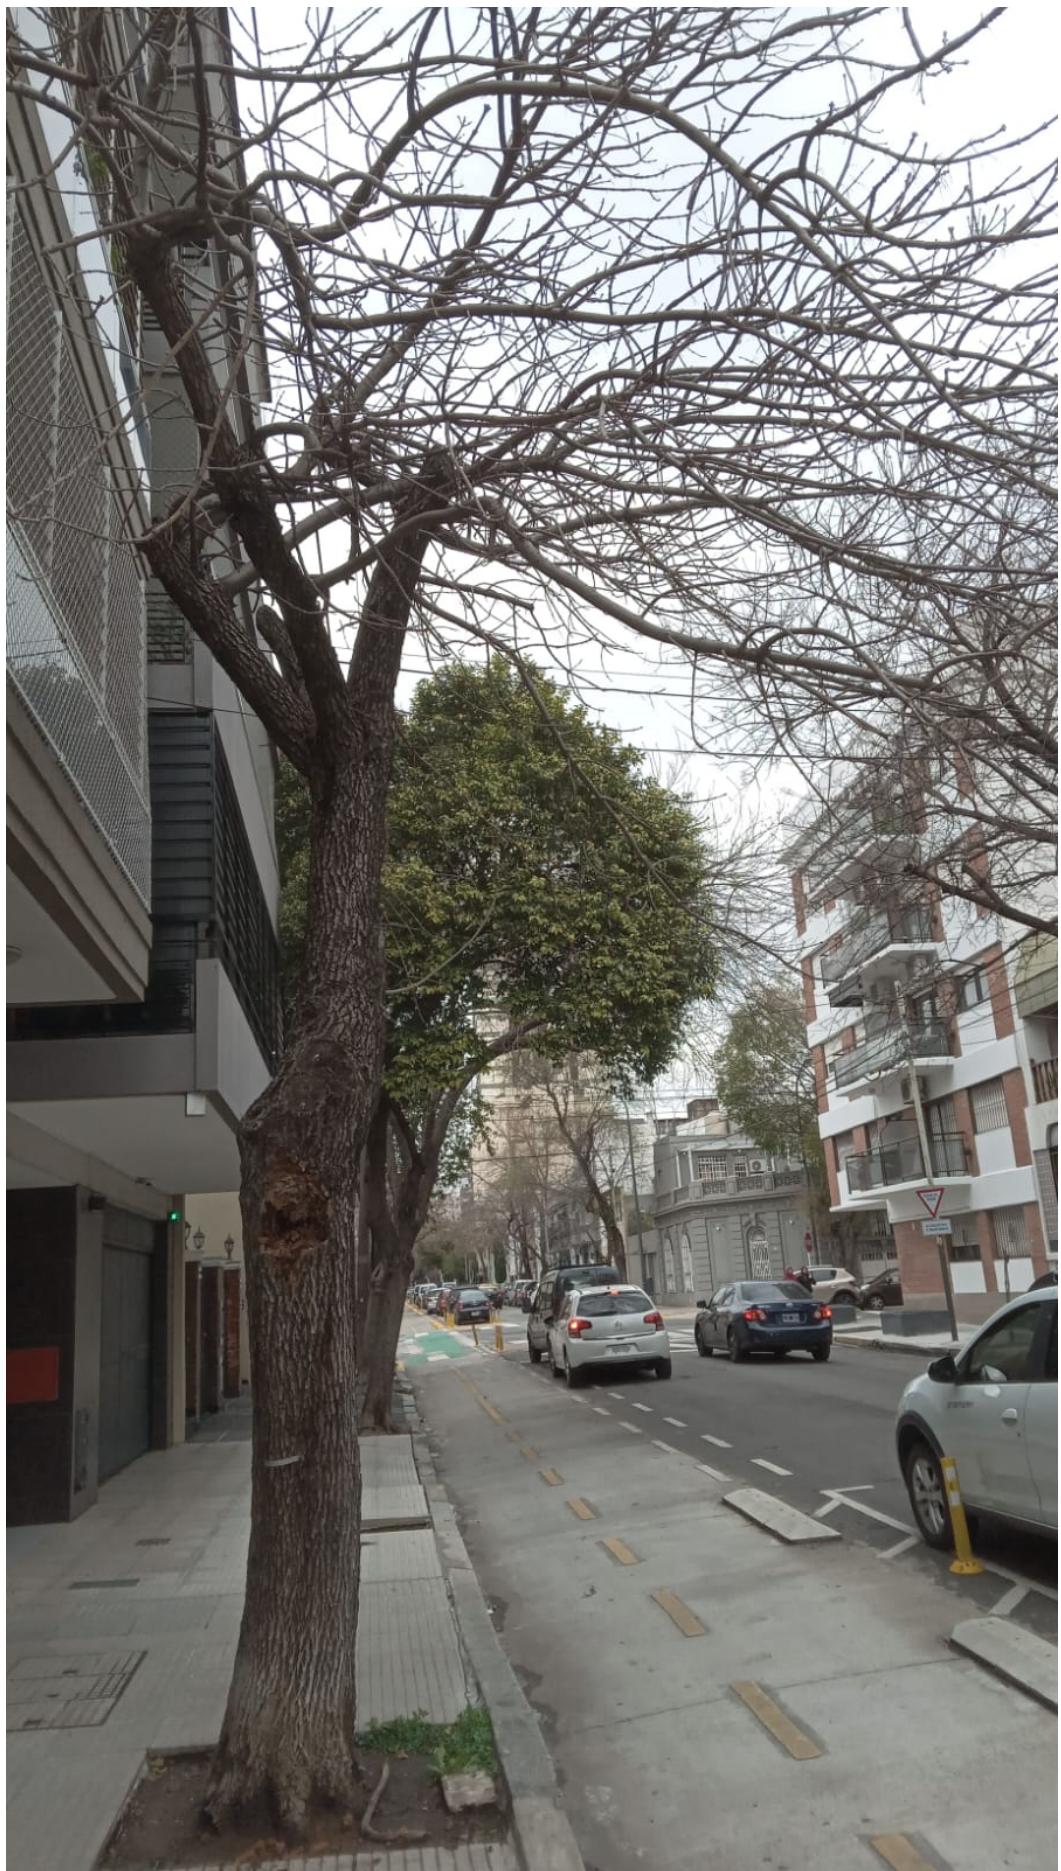
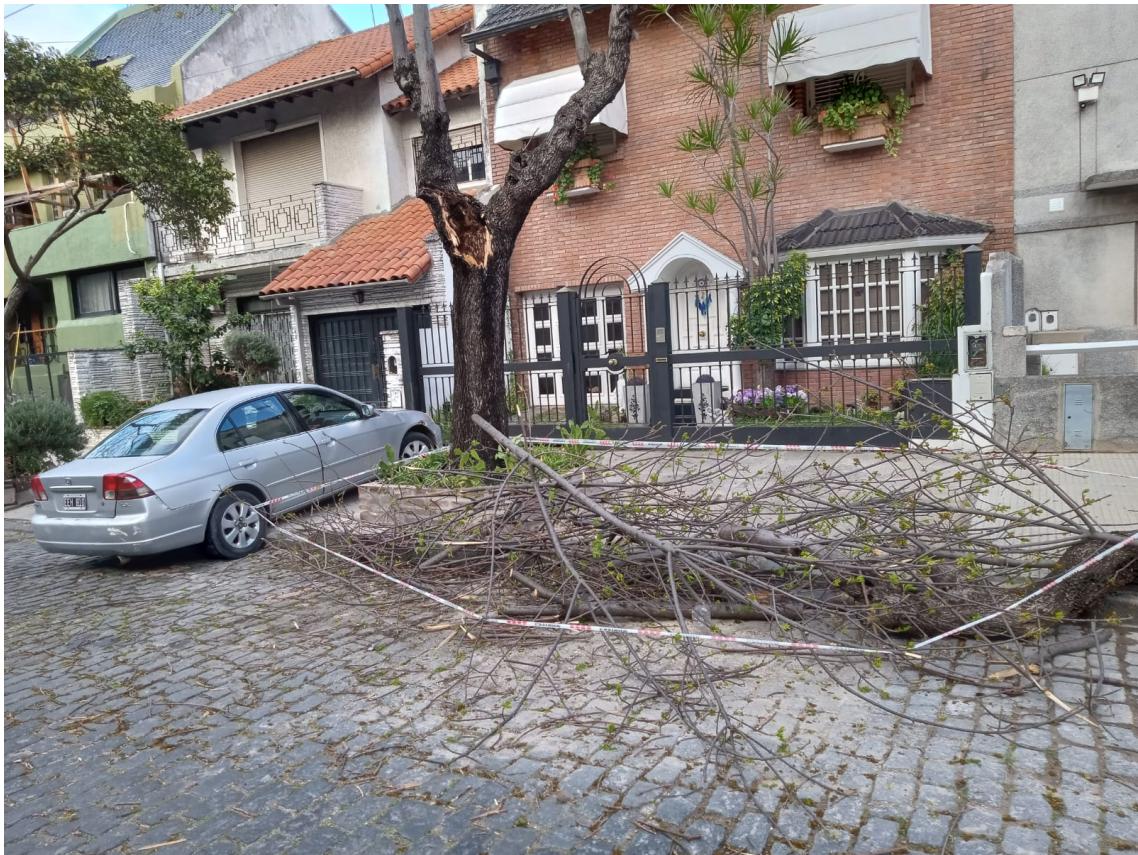
Observaciones:								
Al momento de la inspección se observa ejemplar adulto defoliado en función de la época del año. En plantera se observa raíces con aparentes cortes a escasa distancia del tronco. El fuste presenta una carie con avanzada podredumbre parda "cubica" con tejido corchoso que se desprende al leve tacto. Se estima perdida del 15-20% de la circunferencia del tronco, ubicándose por debajo de su bifurcación, sometido al contrapeso de la copa. Asimismo se observa agrietamiento longitudinal a los laterales de dicha cavidad. Debido al riesgo elevado de colapso se sugiere su extracción prioridad alta (Ley 3263 art 15 inc b y d).								
Datos del Inspector/Verificador								
LUCAS PEREZ

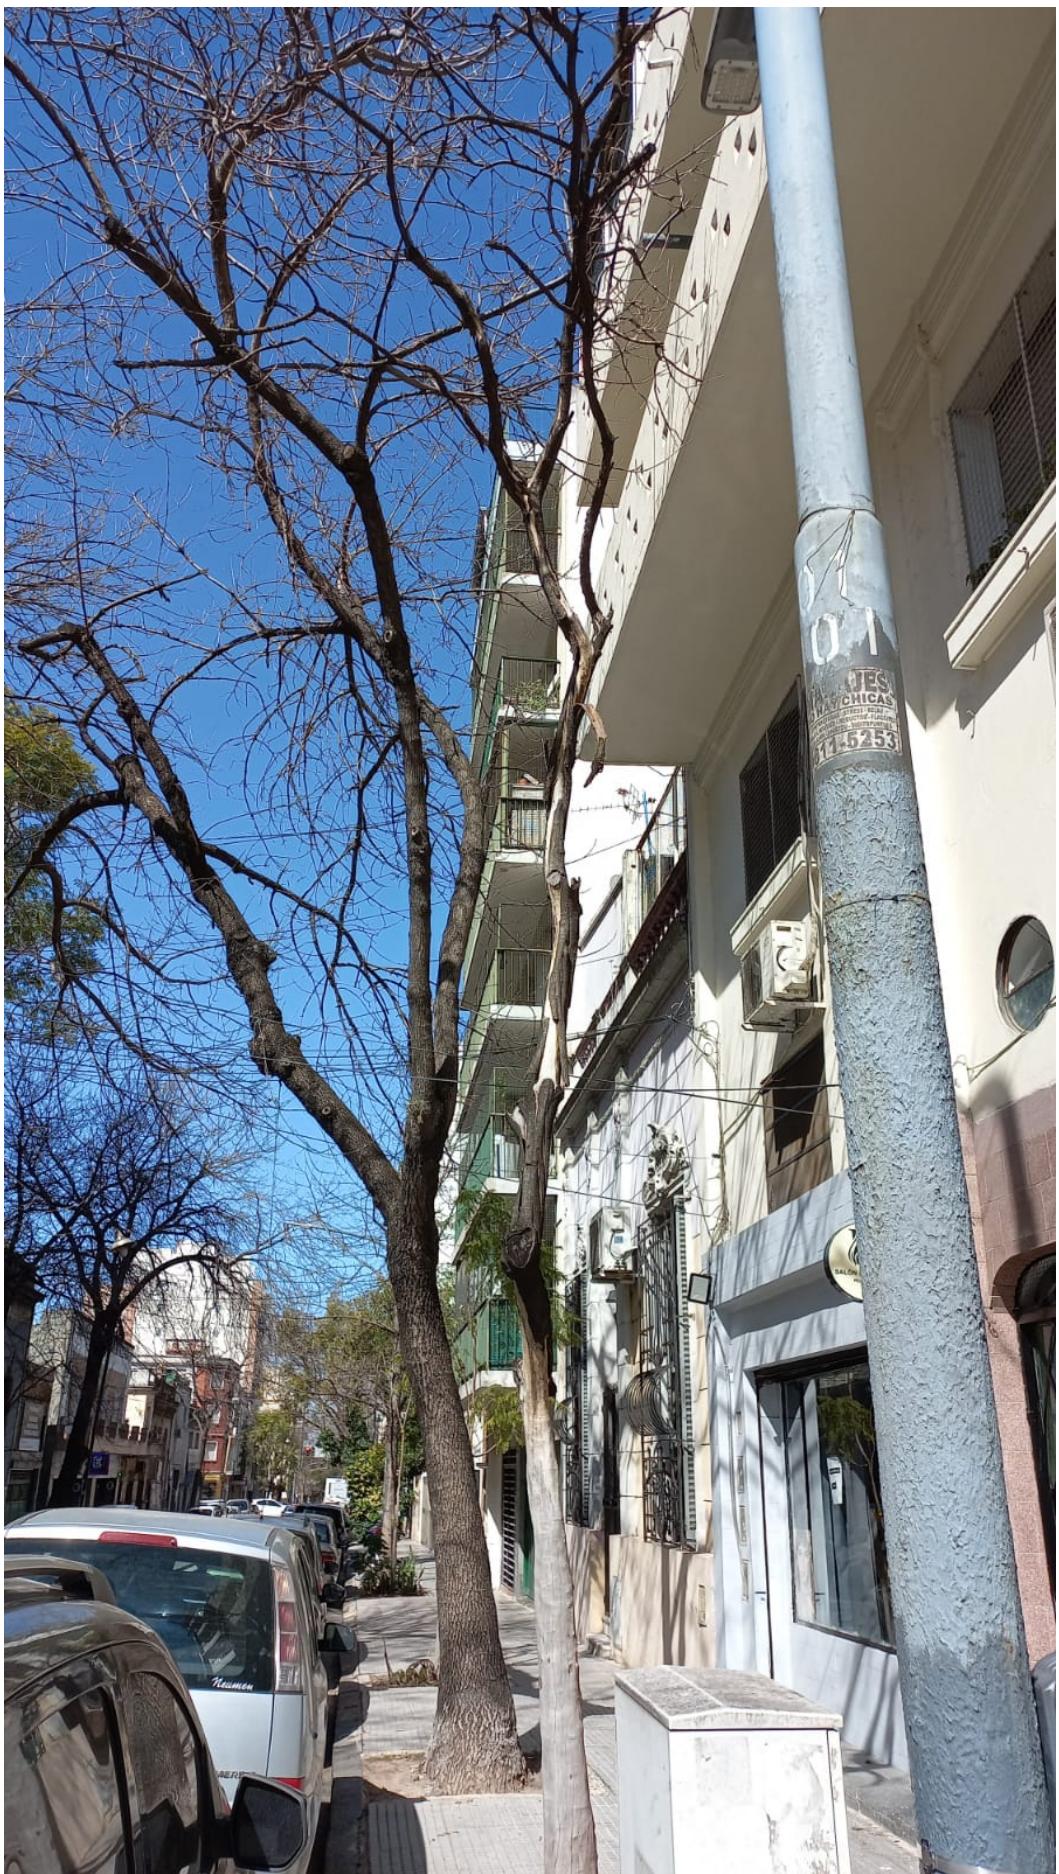
Planilla de Inspección de Árboles
S00848652/25

Al momento de la inspección se observa ejemplar completamente seco, descortezado.

Se solicita su extracción, conforme a lo establecido en la Ley 3263, artículo 15.

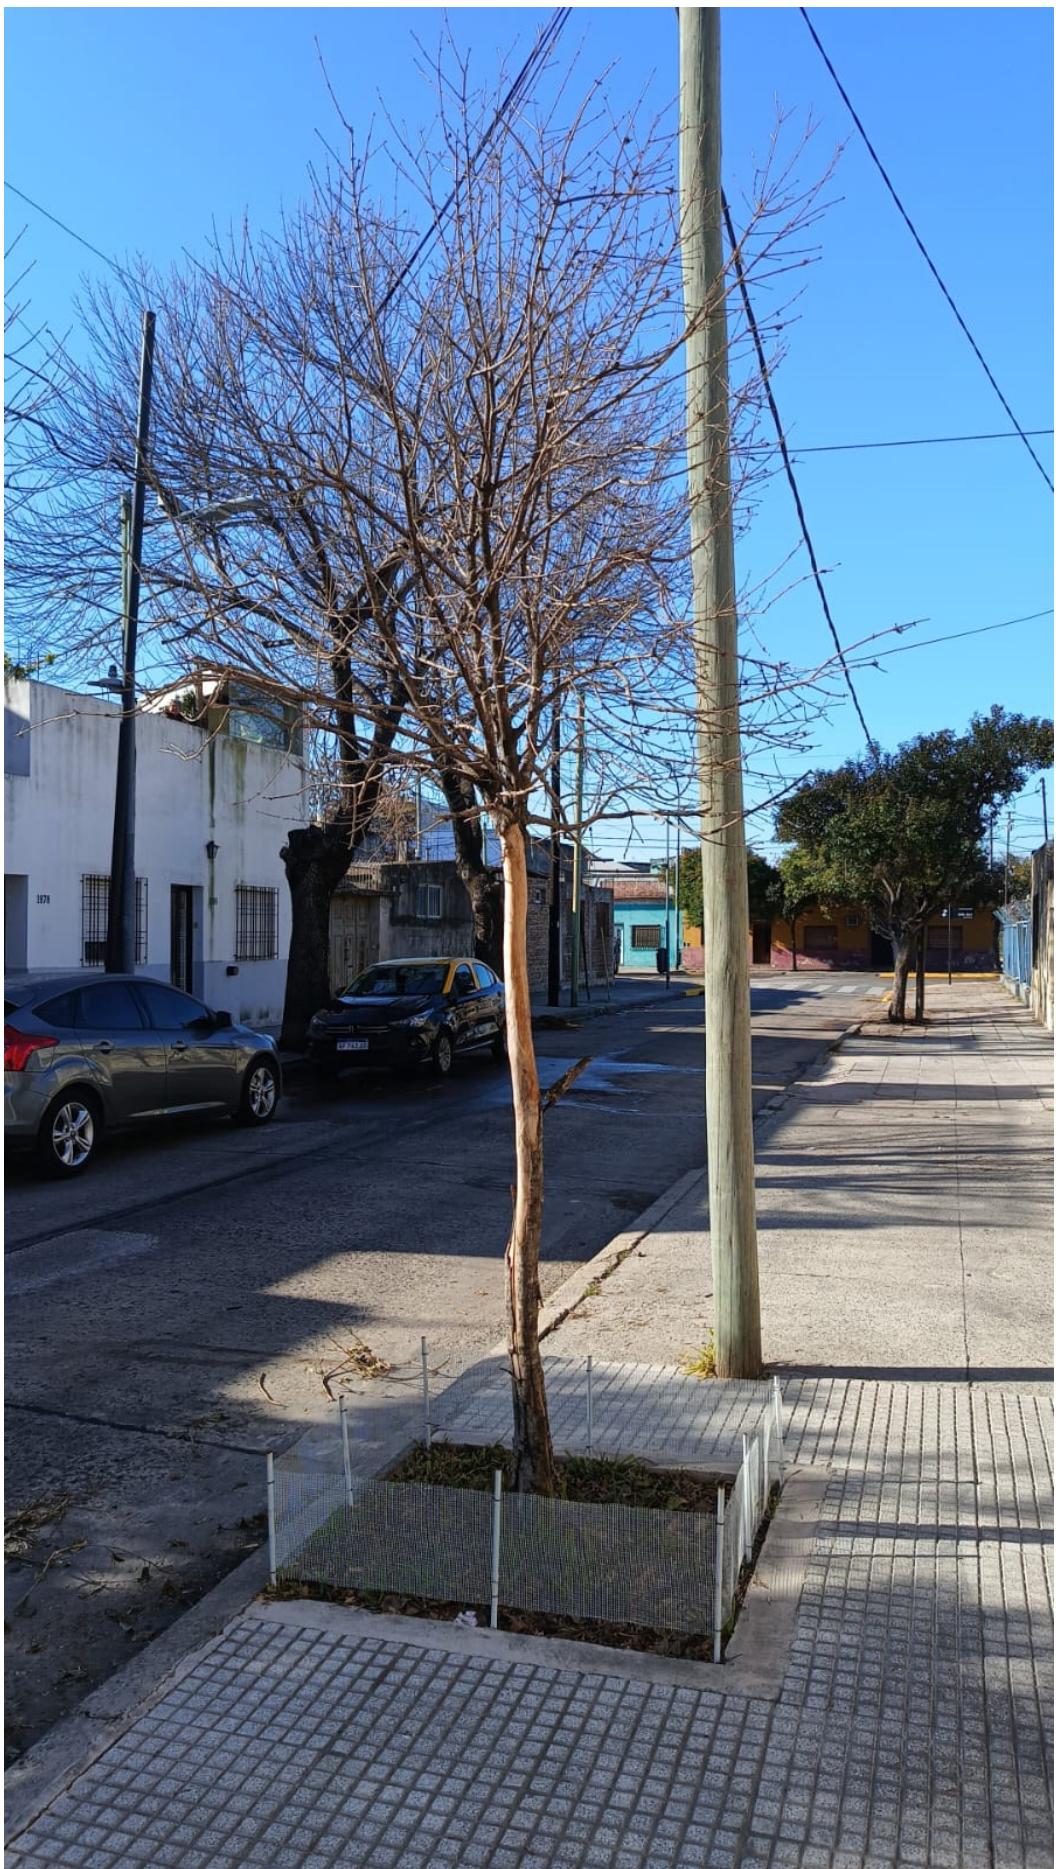
Fecha: 10 / 06 / 2025
Aviso: S00653178/25

Ejemplar completamente seco, extraer y cerrar plantera por cercanía a otra.
