GOBIERNO DE LA CIUDAD DE BUENOS AIRES

Listado de las direcciones de las podas puntuales realizadas el 01/09/2023

Referencia: Podas puntuales del mes de septiembre 2023

Listado de las podas de emergencia realizadas en septiembre 2023

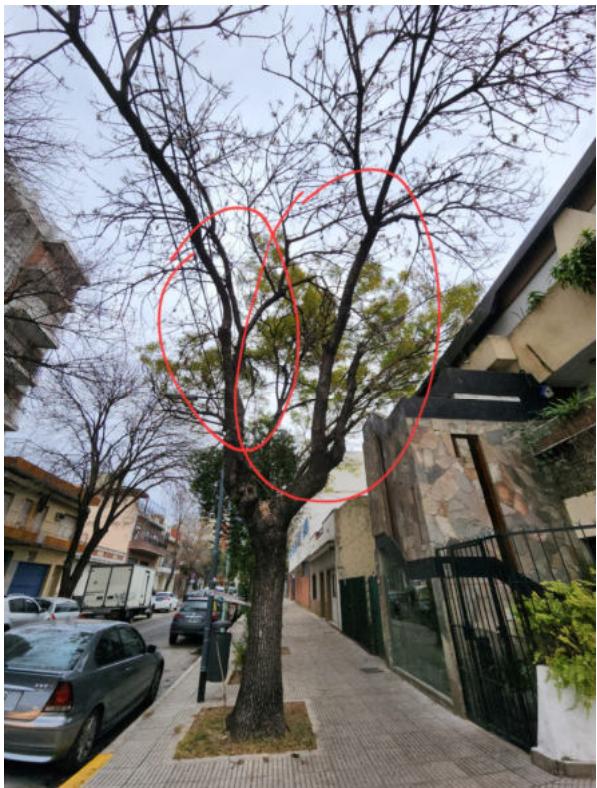
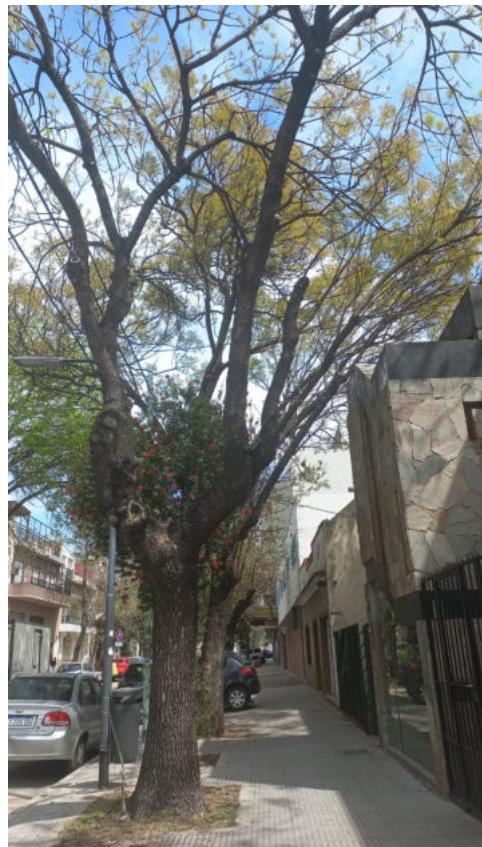
ALCARAZ 4309

Ramas quebradas, se recomienda poda SOS

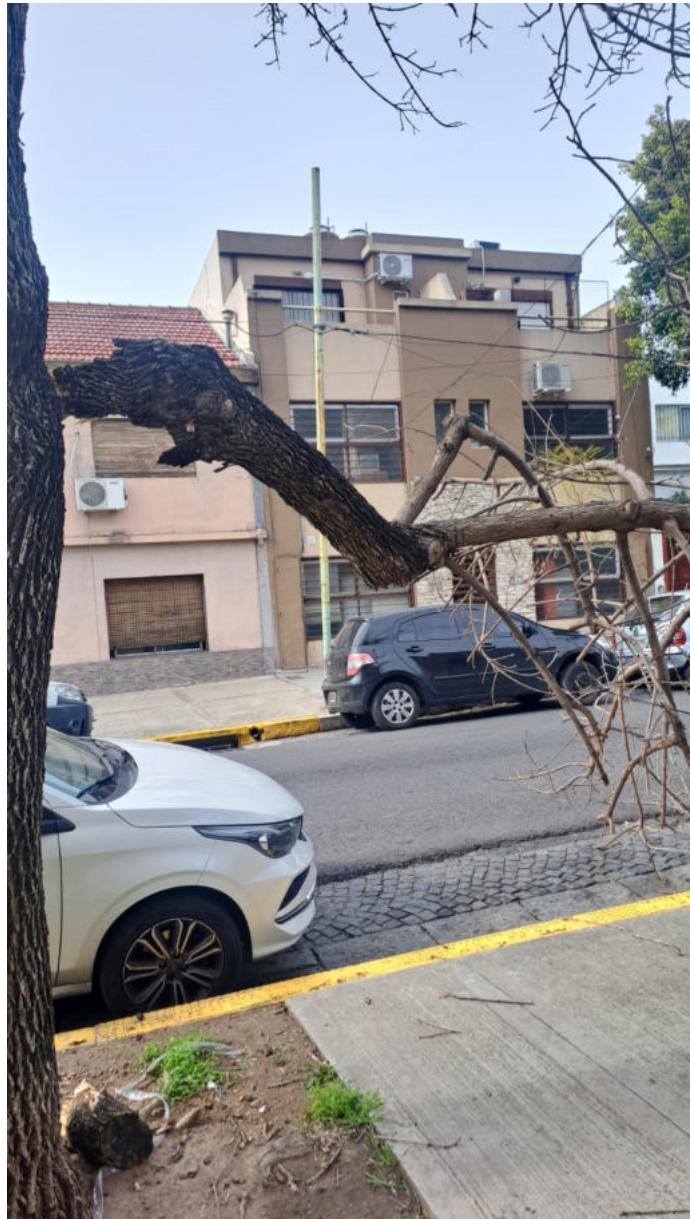
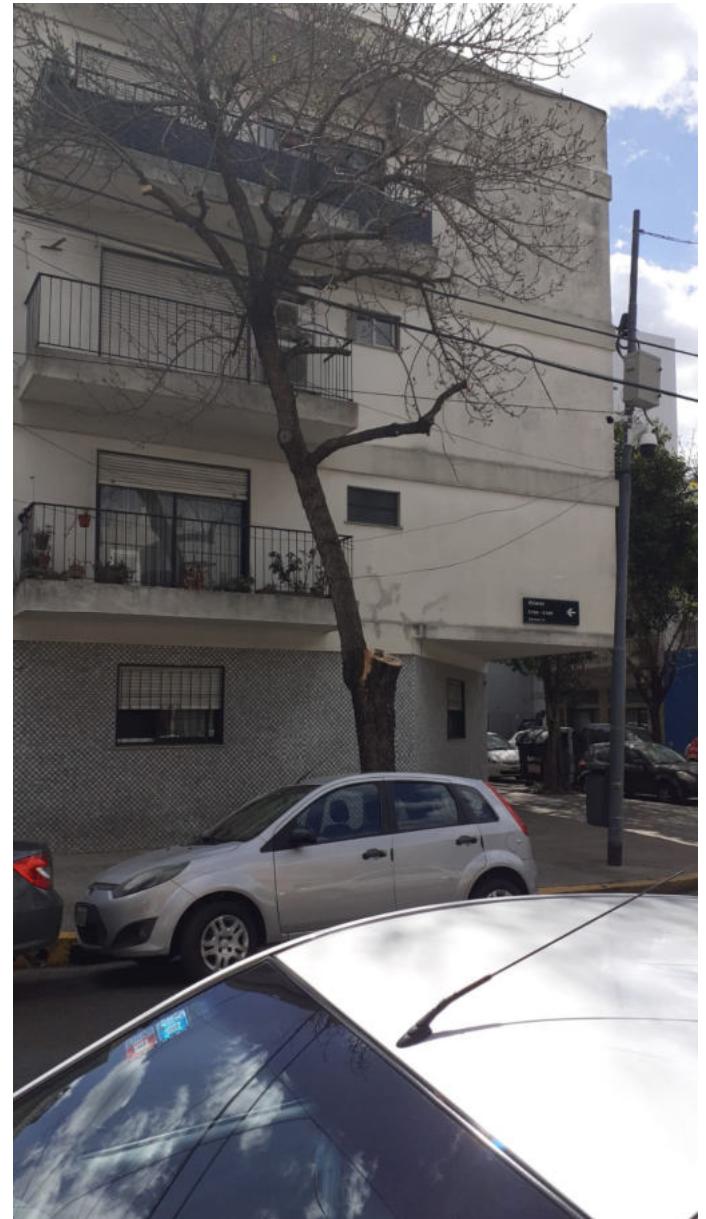
ALCARAZ 5111

Rama quebrada se recomienda poda SOS

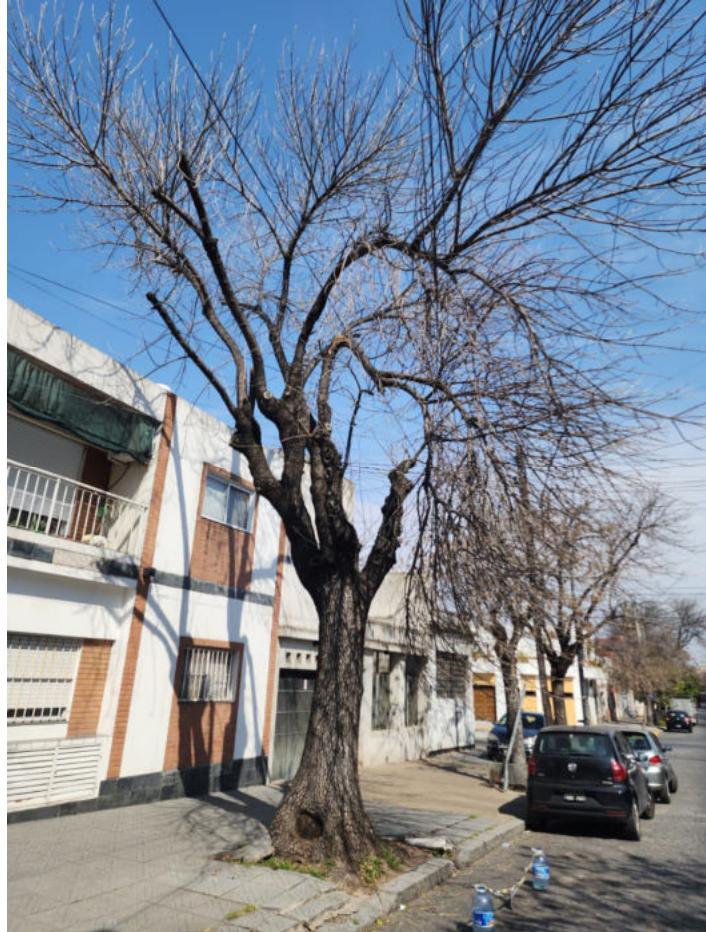
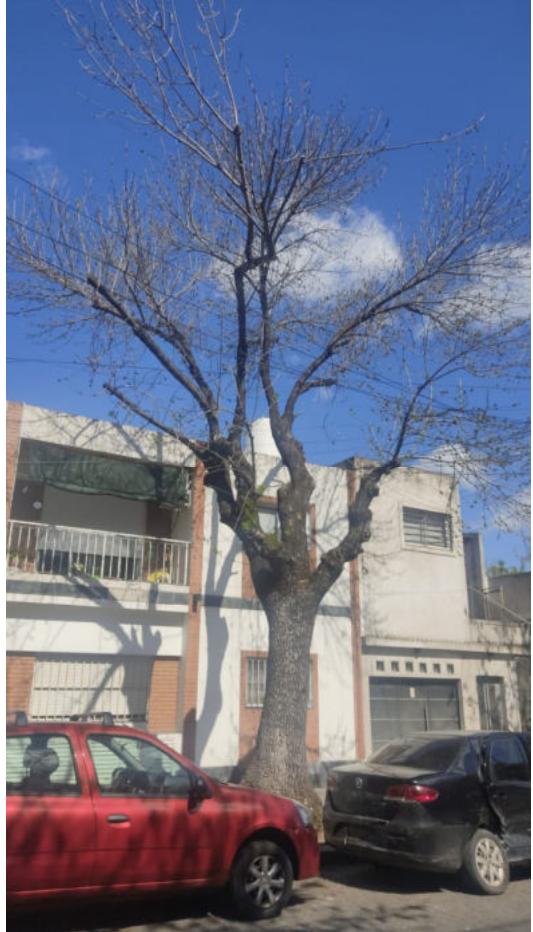
ALCARAZ 5580

Rama quebrada ,se recomienda poda SOS

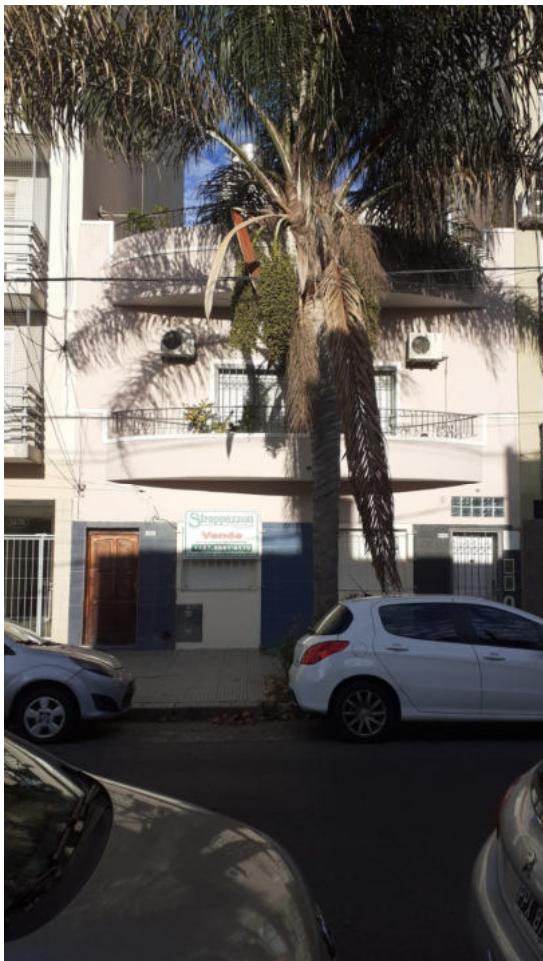
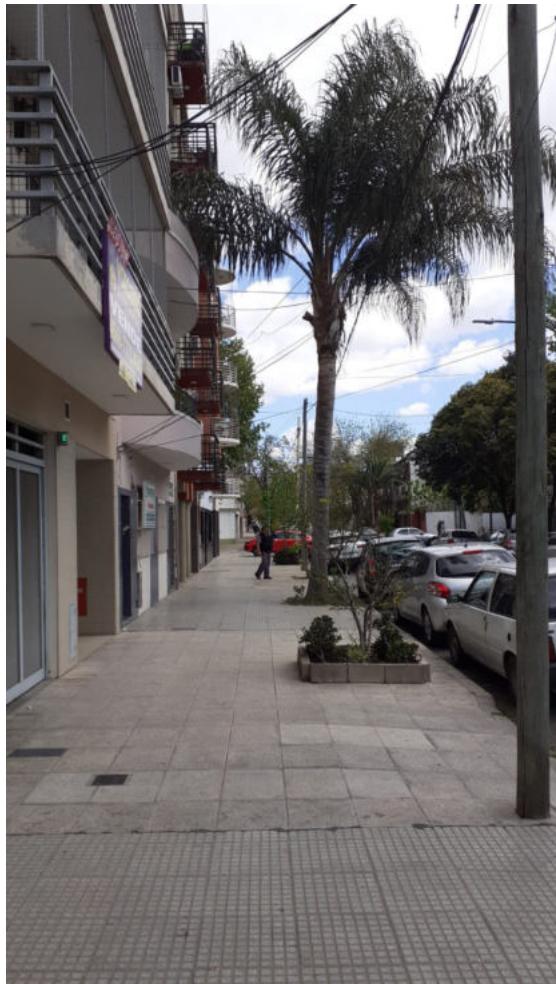
ALCARAZ 5180

Ejemplar con hojas colgando de los cables con riesgo de caída, se recomienda intervención de poda.

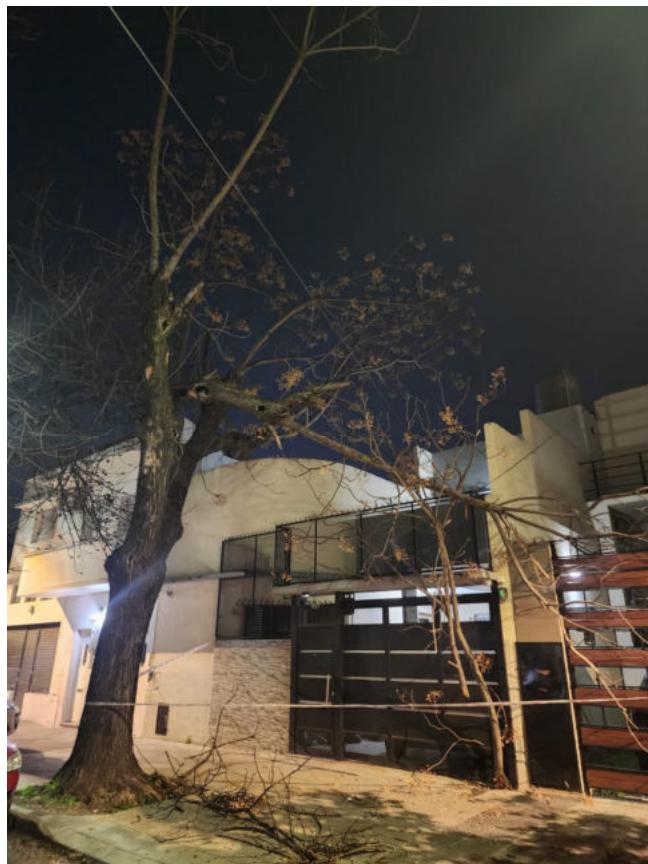
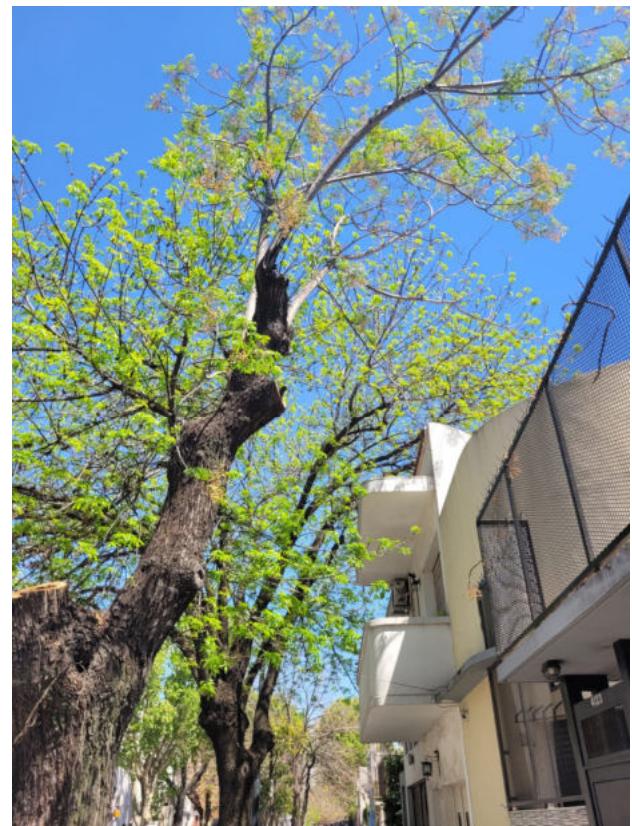
BELÁUSTEGUI 4123

Rama quebrada, se recomienda poda

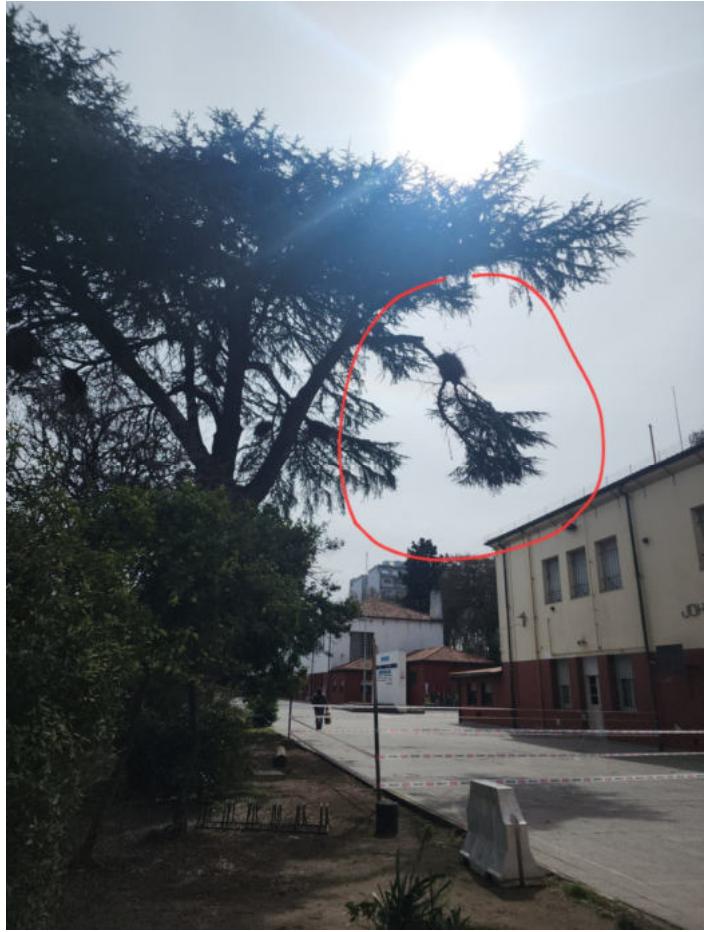
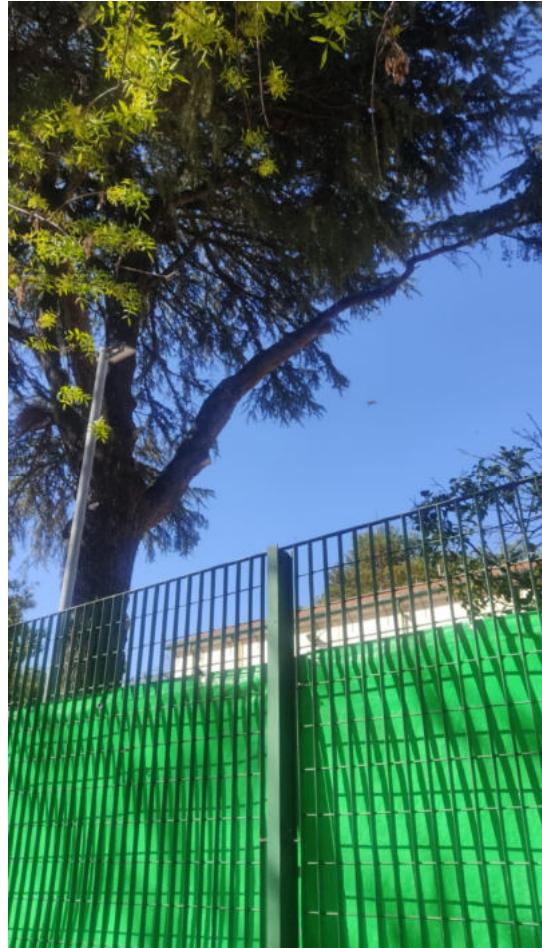
BRUSELAS 721 – Patio interno en una escuela

Rama peligrosa, dentro de patio de juegos de Escuela, se recomienda poda

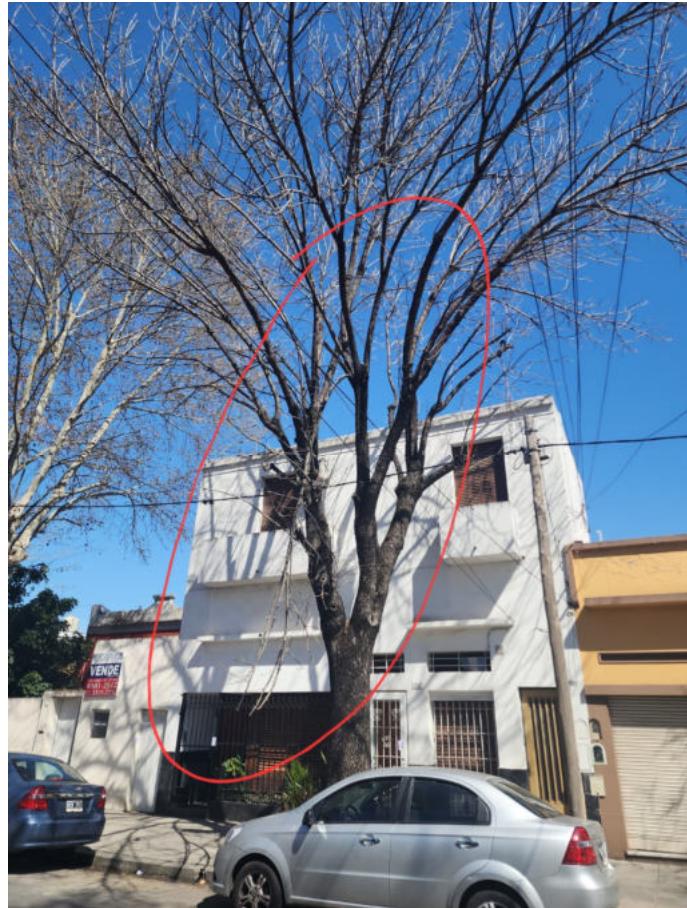
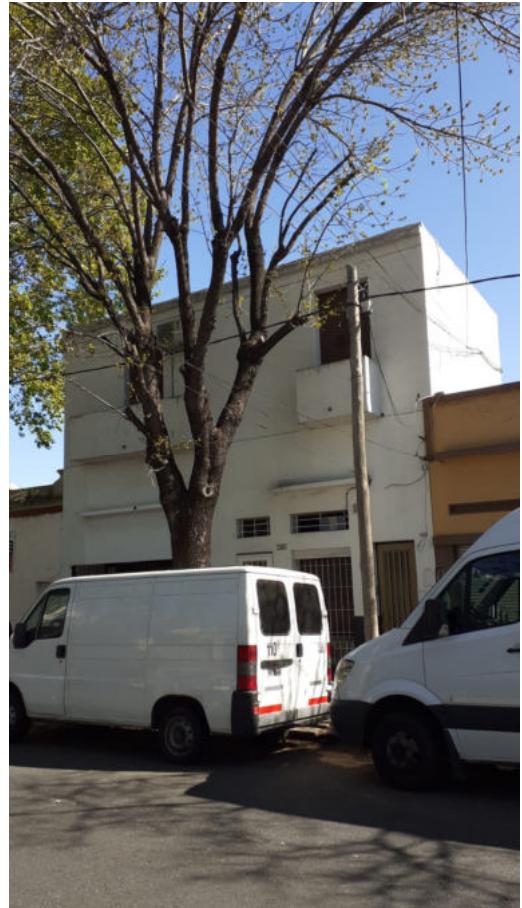
MARCOS PAZ 2680

Rama quebrada, se recomienda poda

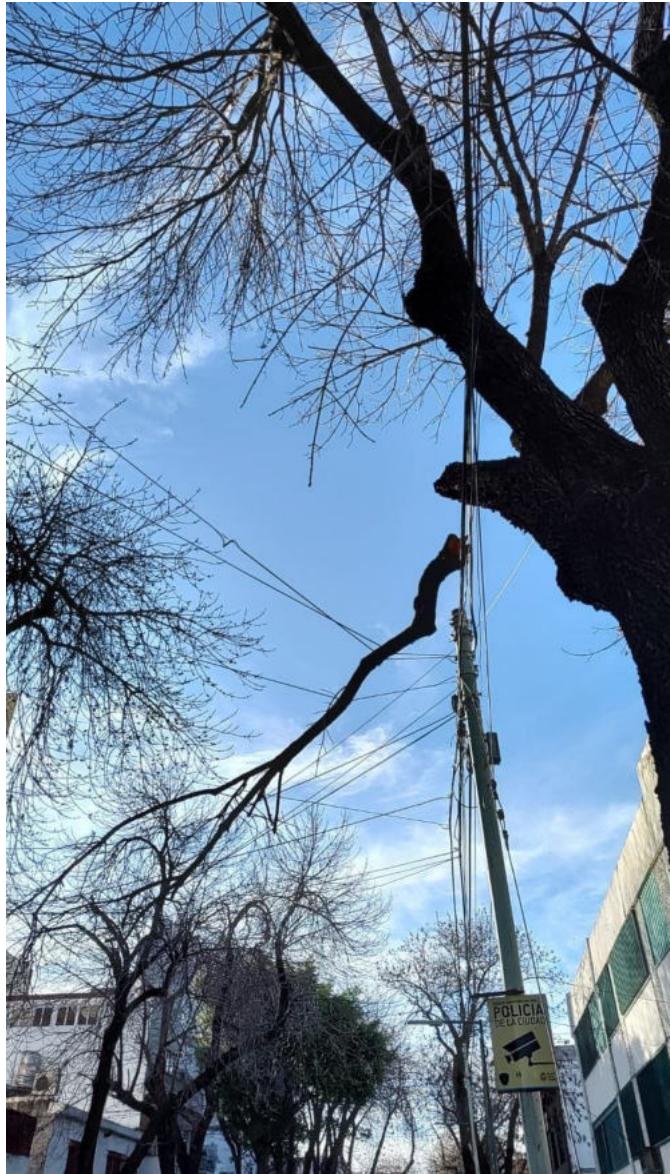
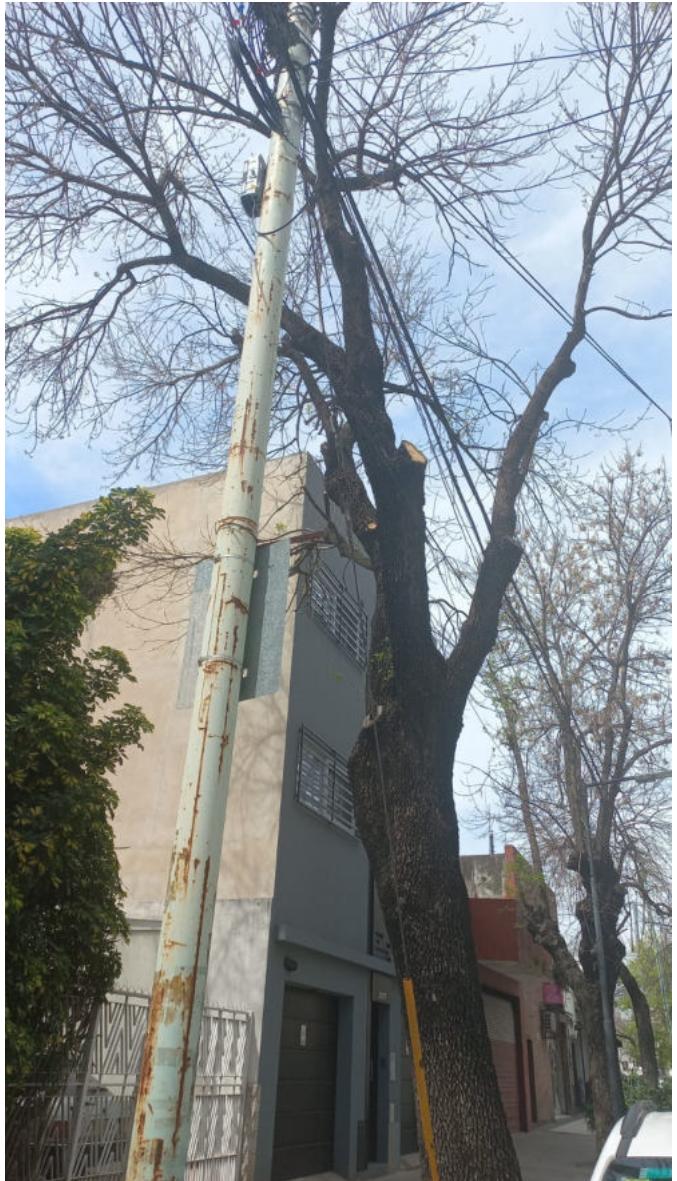
MERCEDES 2145

Rama quebrada. se recomienda poda SOS

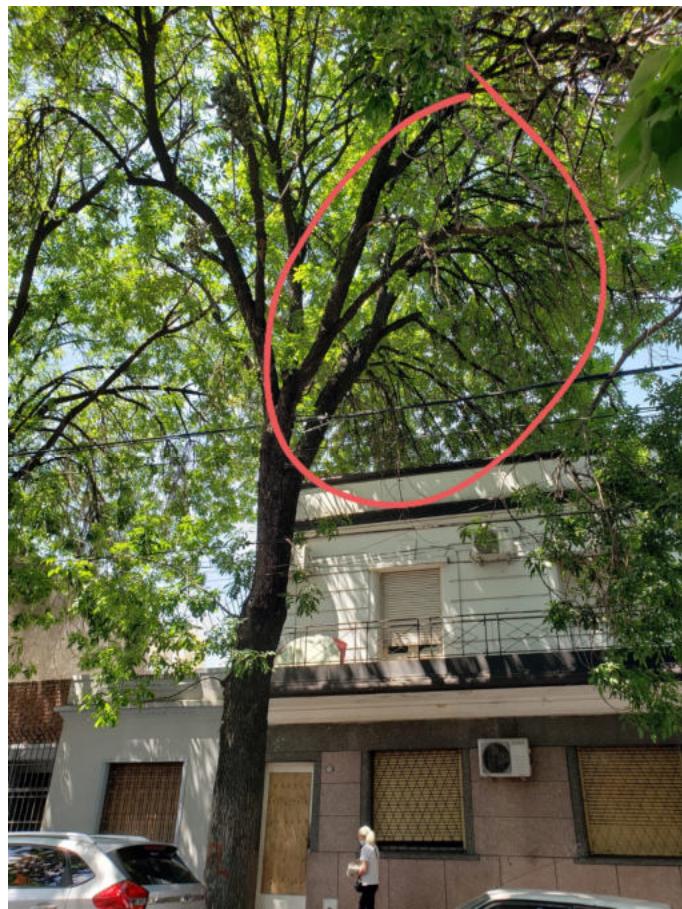
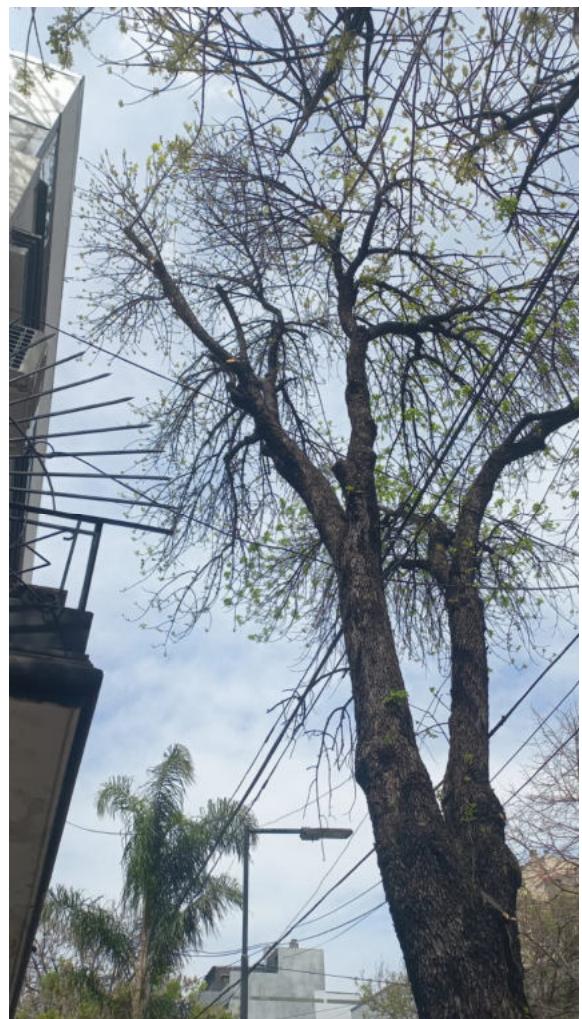
MERCEDES 2233

Rama quebrada, se recomienda poda

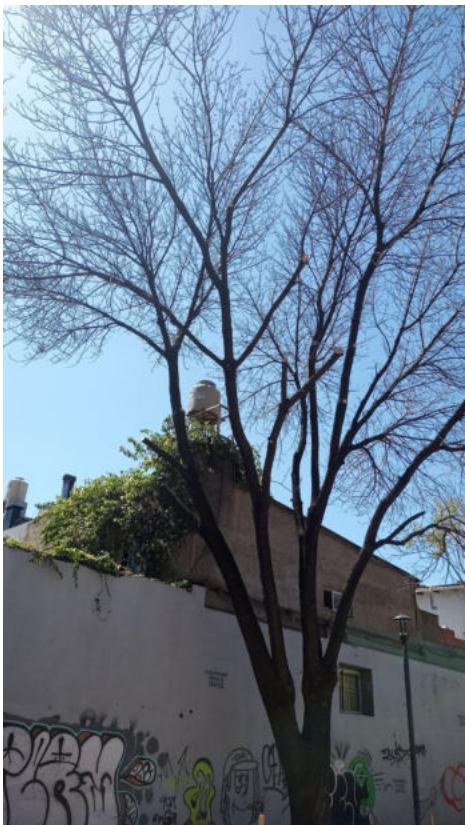
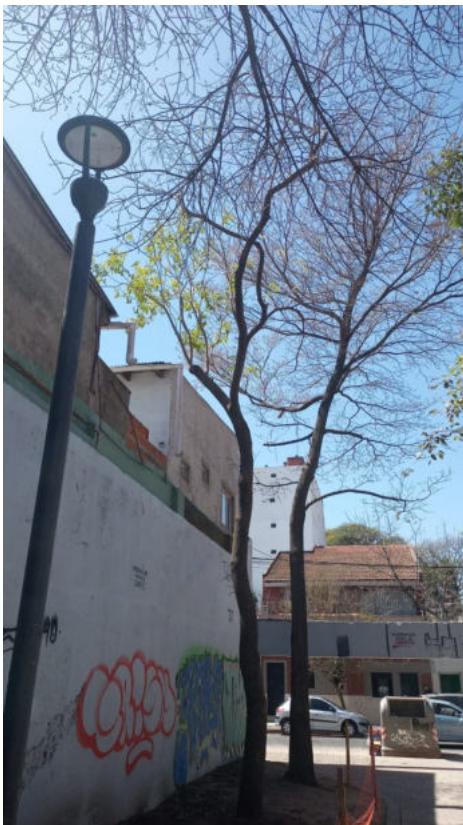
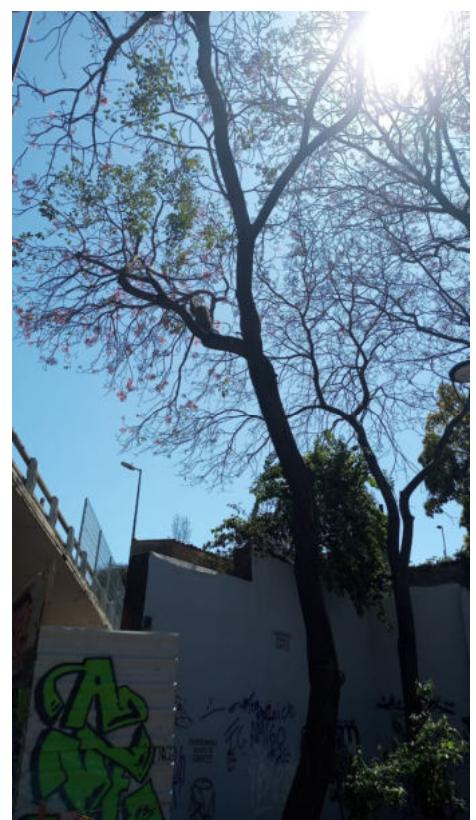
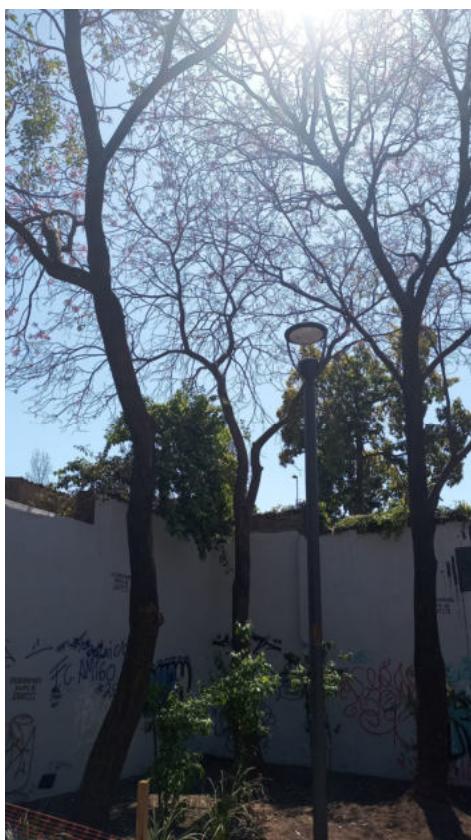
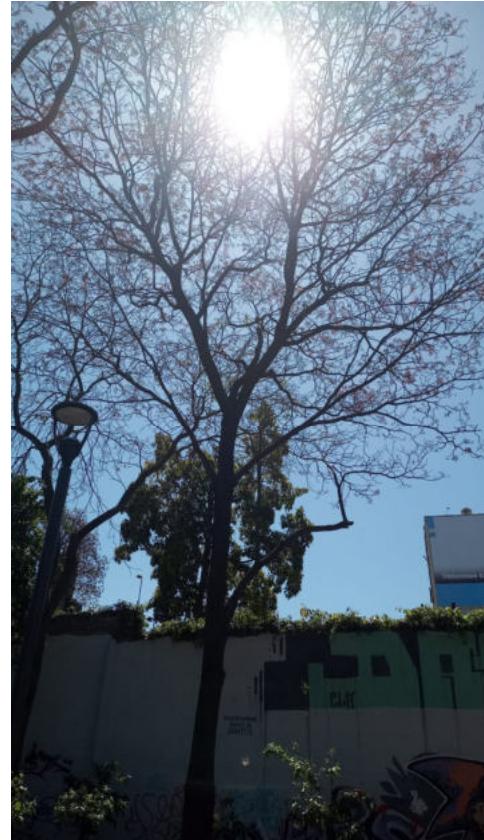
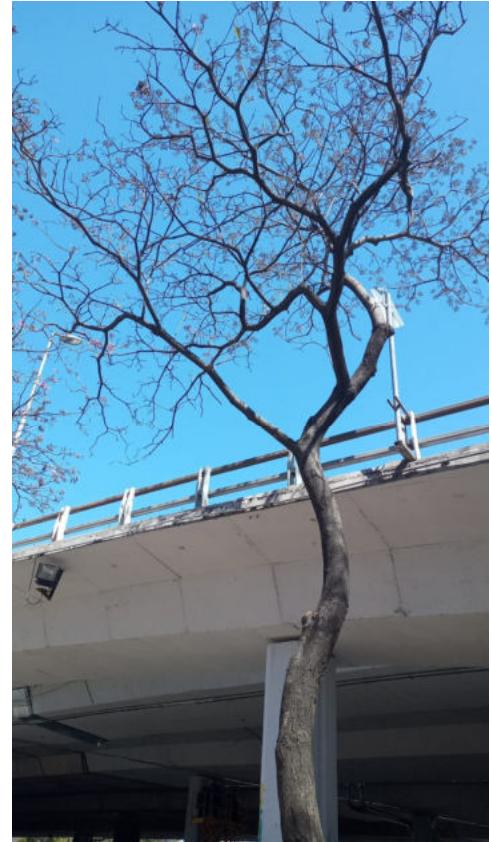
SKATEPARK

Ejemplar con ramas apoyadas sobre propiedad vecina al skate park.

Ejemplar con ramas sobre propiedad vecina con riesgo de falla dentro del predio del skate park, se recomienda poda del mismo.

Ejemplar con ramas quebradas con posibilidad de falla dentro del predio de skate park, se recomienda realizar poda de intervención.

Ejemplar con ramas secas con posibilidad de falla dentro del predio del skate park, se recomienda realizar intervención con poda.

Ejemplar con ramas bajas y secas con riesgo de falla en zona de juegos dentro del predio del skate park, se recomienda realizar intervención de poda en las mismas.
