Referencia: S/ Convalidación Extracciones de Emergencia OCTUBRE 2025

- I- COCHABAMBA 4246 (IF-2025-45546936-GCABA-COMUNA5)
- II- PALESTINA 852 (IF-2025-43727795-GCABA-COMUNA5)

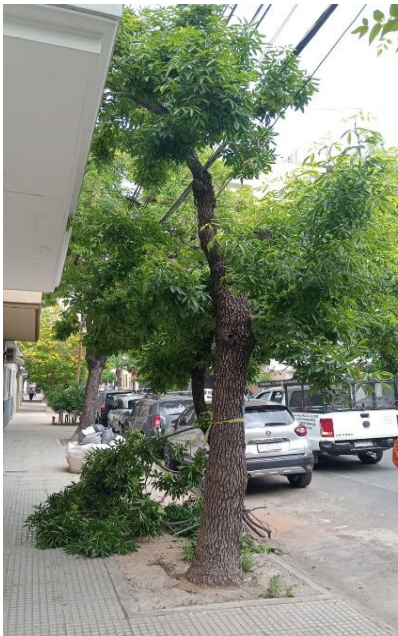
Imagen del ejemplar

RAMAS		Quebradas / Fisuradas:		Excesivas / Cruzadas:	
				Bajas: _____	
		Secas / Secas en los ápices:		Invasión de espacio aéreo:	
		Con cavidades, tumores o canchros:		Con mal ángulo de inserción:	
				Tocones:	
				Codominantes:	
HOJAS		Defoliación: PARCIAL / TOTAL		Coloración anormal:	
				Con manchas foliares:	
				Síntomas de enfermedades:	
				Signos de insectos:	
RECOMENDACIONES DEL INSPECTOR					
A: OBJETIVOS DE LA PODA					
Reducción de riesgo:		Eliminar interferencias:		Adecuación al sitio:	
B: TIPOS DE PODA		Formación:		Regulación de estructura:	
C: CORTE DE RAÍCES		Superficial:		Aclareo:	
				Refaldado:	
D: TRATAMIENTO FITOSANITARIO				Terciado:	
				E: TRASPLANTE	
				F: EXTRACCIÓN	
OBSERVACIONES					
EMERGENCIA. EXTRACCION					
ARBOL CON CAVIDADES					
RAMAS QUEBRADAS DE GRAN PORTE					
CAVIDADES EN FUSTE					
.....					
.....					
.....					
INSPECTOR DE ARBOLADO

EMERGENCIA. EXTRACCION
ARBOL CON CAVIDADES
RAMAS QUEBRADAS DE GRAN PORTE
CAVIDADES EN FUSTE

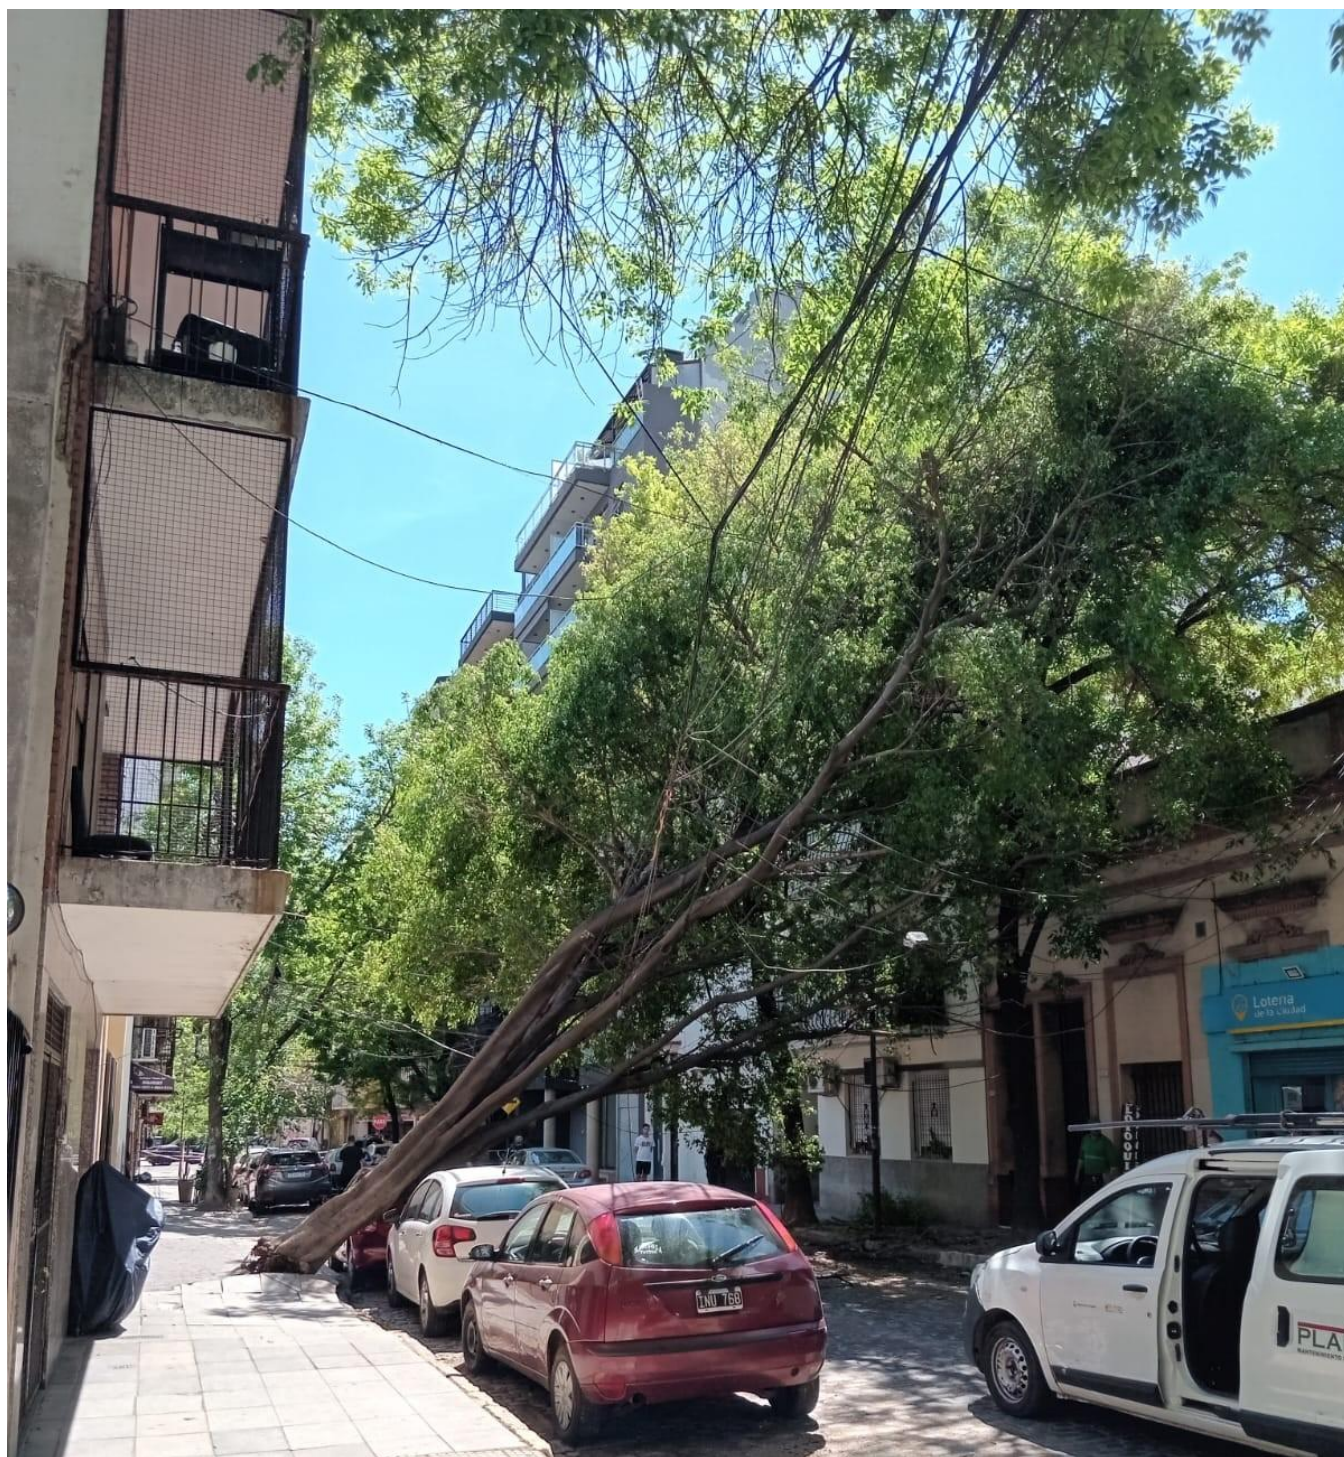
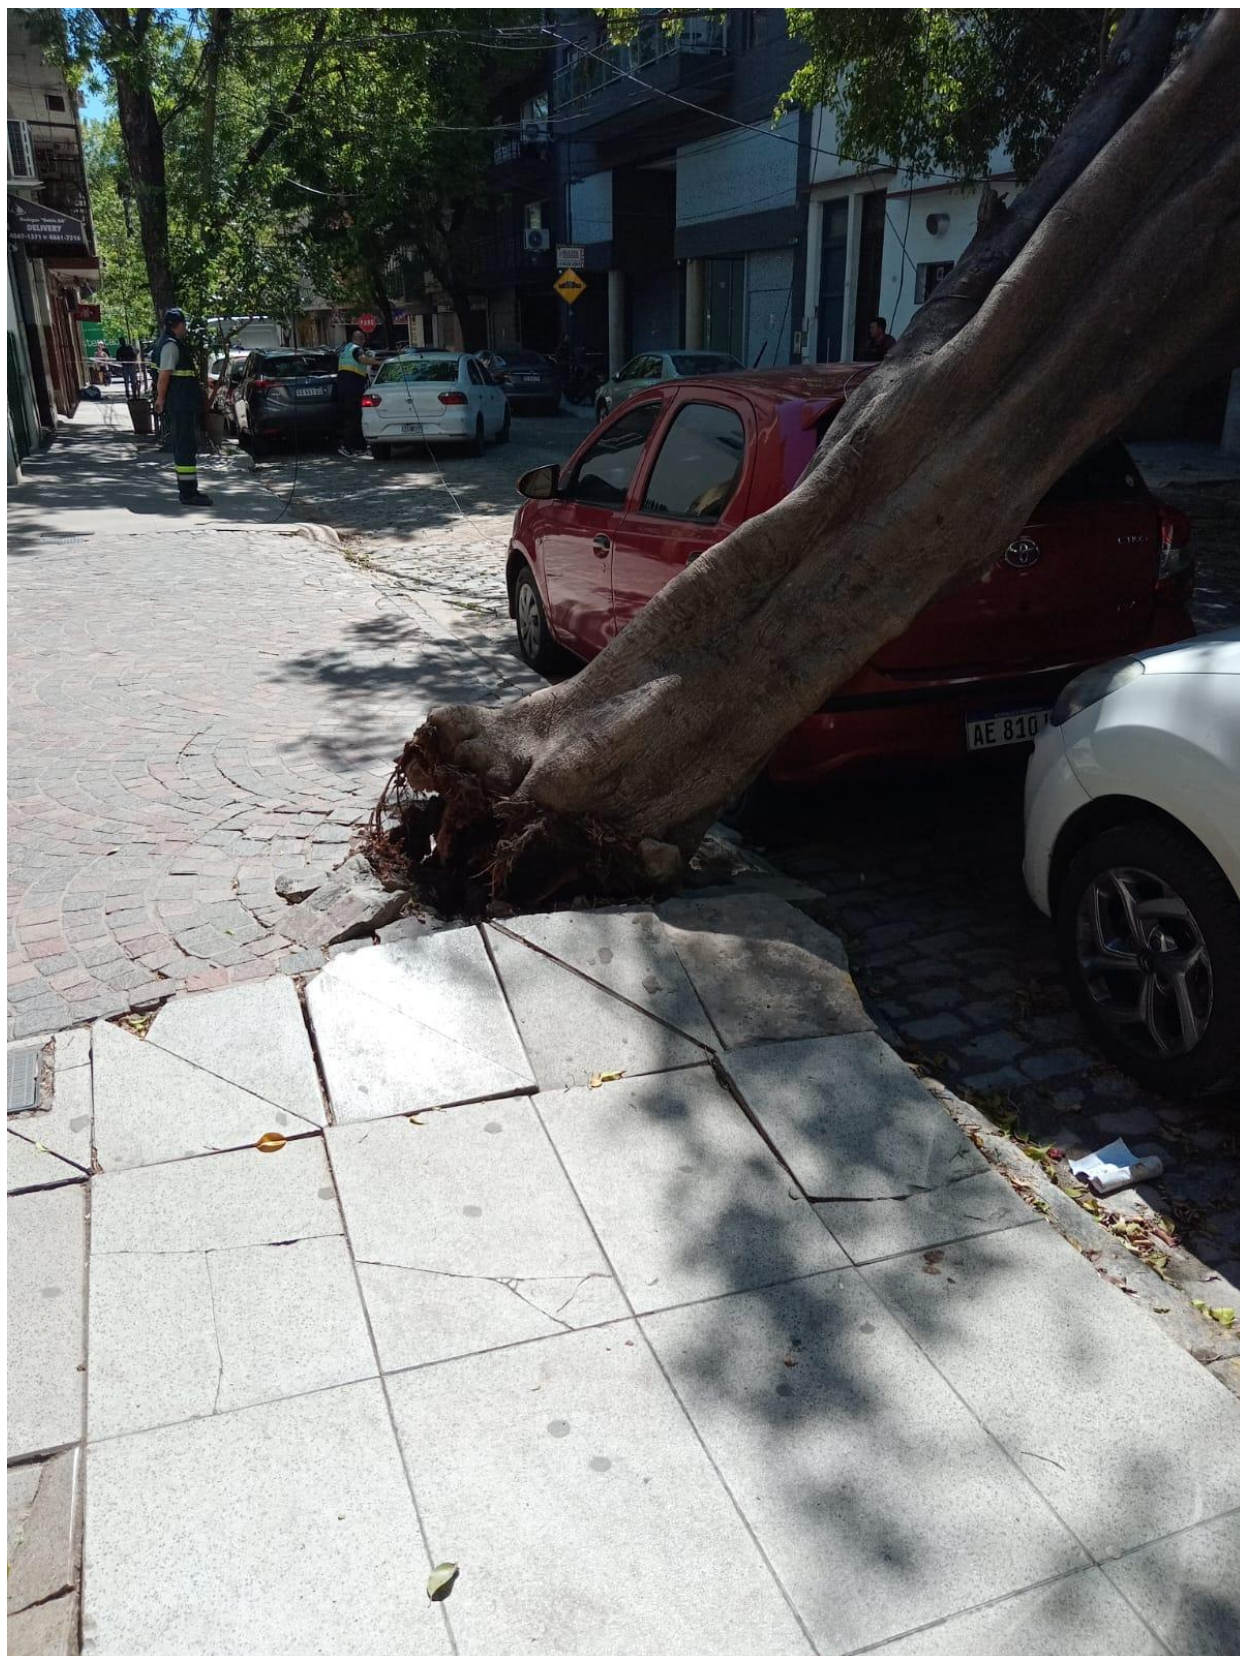
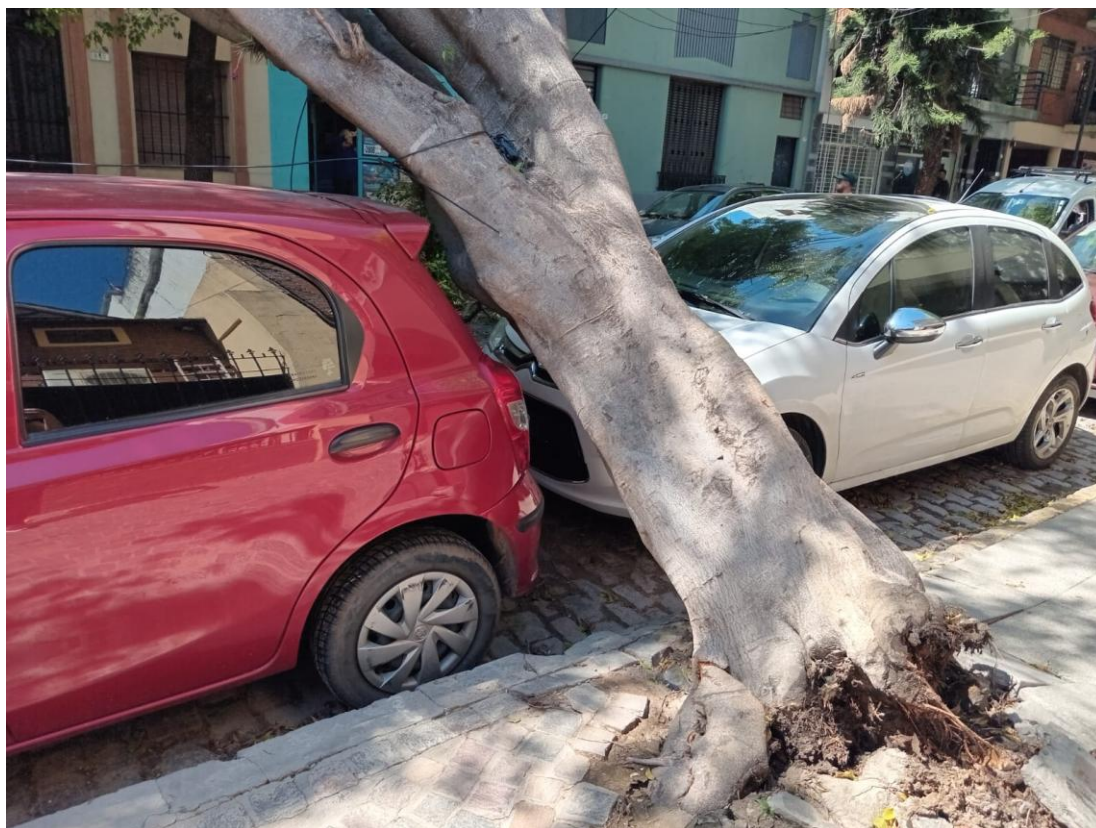
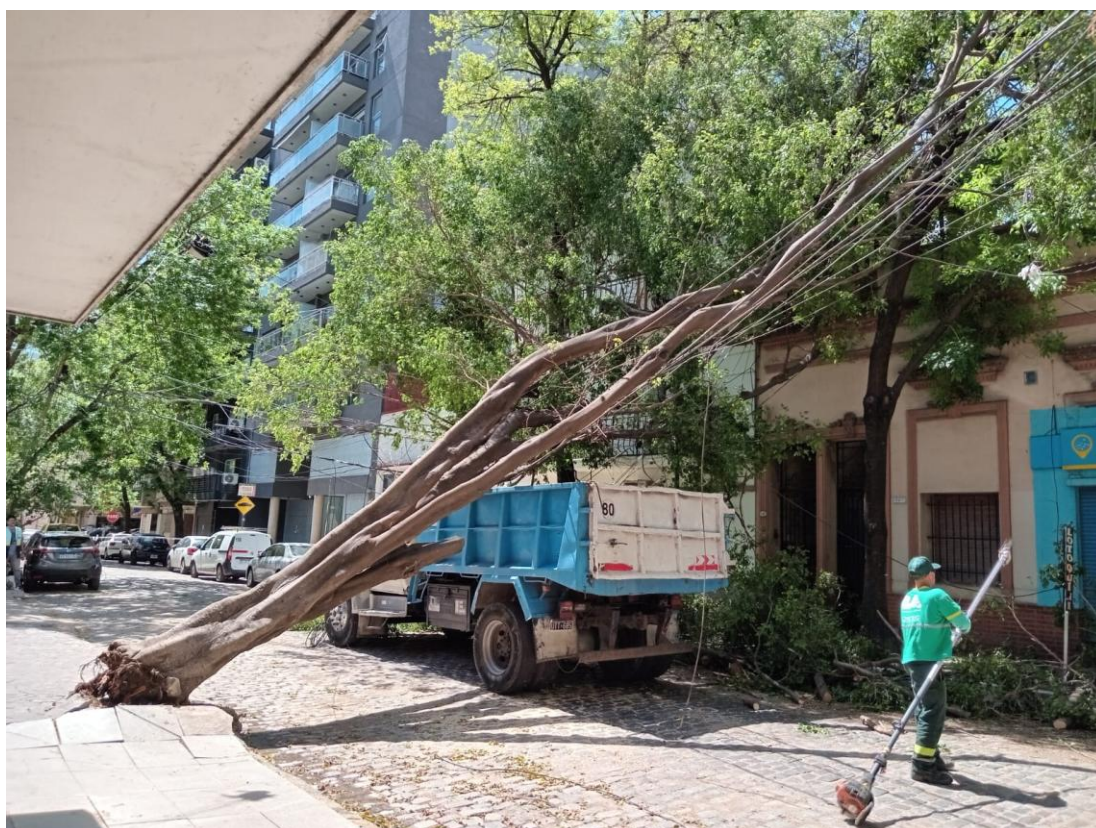
N°/Ref.:852

...EJEMPLAR CAÍDO SOBRE LA CALZADA QUEDÓ APOYADO EN LOS ARBOLES DE LA VEREDA DE ENFRENTA Y EL TENDIDO AÉREO. LOS VEHICULOS NO HAN SUFRIDO DAÑOS. REEMPLAZAR.

☒
