Resolución Presidencia Junta Comuna

Referencia: S/ Autorización Extracciones (EX-2025-00272340-GCABA-COMUNA5)

Artículo 1°. – Autorizar la extracción de los ejemplares indicados en el Anexo I (IF-2025-47672678-GCABA-COMUNA5); Anexo II (IF-2025-47672227-GCABA-COMUNA5), Anexo III (IF-2025-45120277-GCABA-COMUNA5), Anexo IV (IF-2025-45120227-GCABA-COMUNA5), Anexo V (IF-2025-45129329-GCABA-COMUNA5), Anexo VI (IF-2025-45128931-GCABA-COMUNA5), Anexo VII (IF-2025-45129125-GCABA-COMUNA5), Anexo VIII (IF-2025-45304760-GCABA-COMUNA5), Anexo IX (IF-2025-45421040-GCABA-COMUNA5), Anexo X (IF-2025-45863740-GCABA-COMUNA5), Anexo XI (IF-2025-45863989-GCABA-COMUNA5), Anexo XII (IF-2025-46523004-GCABA-COMUNA5) y Anexo XIII (IF-2025-47591927-GCABA-COMUNA5); que forman parte integrante de la presente, ubicados frente a los siguientes numerarios catastrales:

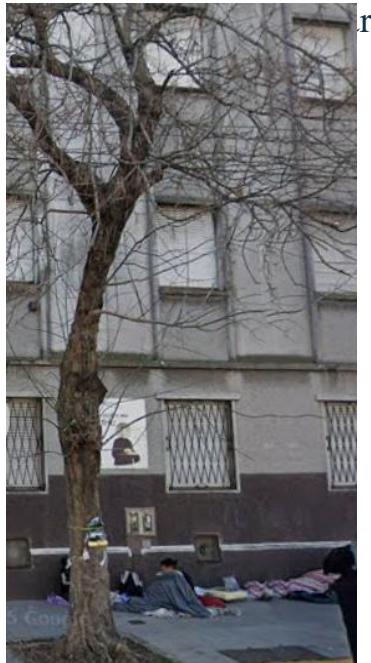
Buenos Aires Ciudad	Fecha: 4/11/25 Aviso: ARME:				
Planilla de Inspección de Árboles					
INFORMACIÓN DEL ÁRBOL	Especie botánica: acer negundo				
Calle: garay	Nº/Ref.: 4353	Árbol seco:	Árbol semiseco:		
PARÁMETROS MECÁNICOS Y SANITARIOS DEL ÁRBOL					
Altura (m): 13	D.A.P. (cm): 40	Inclinación: NO	Mayor a 40°:		Menor a 40°:
Orientación de la inclinación:	Hacia la calle:	Hacia la propiedad:	Hacia el largo de la vereda:		
Copa:	Desbalanceada:	Descopado: Descopado y brotado:			
FUSTE	Tamaño / Parte	Basal	Media	Alta	Descortezamiento:
	Cavidades:	Pequeñas			Fructificaciones fúngicas:
		Grandes			Codominancias:
Cavidad longitudinal en el fuste (m): _____	Espesor de la pared remanente (cm): _____				Chorreados:
RAÍCES	Expuestas:	Levanta vereda (m ²): _____	Fisuras en el frente de la propiedad: SI / NO		
RAMAS	Quebradas / Fisuradas:	Excesivas / Cruzadas:	Bajas:		
	Secas / Secas en los ápices:	Invasión de espacio aéreo:	Tocones:

Con cavidades, tumores o cancros:	Con mal ángulo de inserción:	Codominantes:		
HOJAS	Defoliación:	Coloración anormal:	Con manchas foliares:		
		Síntomas de enfermedades:	Signos de insectos:		
RECOMENDACIONES DEL INSPECTOR					
A: OBJETIVOS DE LA PODA					
Reducción de riesgo:	Eliminar interferencias:		Adecuación al sitio:	Regulación de estructura:	
B: TIPOS DE PODA	Formación:	Limpieza:	Aclareo:	Refaldado:	Terciado:
C: CORTE DE RAÍCES	Superficial:	Profundo:			
D: TRATAMIENTO FITOSANITARIO					
OBSERVACIONES	el ejemplar se encuentra muy deteriorado. Se le quebró una de las ramas principales, y quedó completamente desbalanceado árbol en entrada escolar				
INSPECTOR DE ARBOLADO					
Joaquín Casal		D.N.I. 35359946		Firma

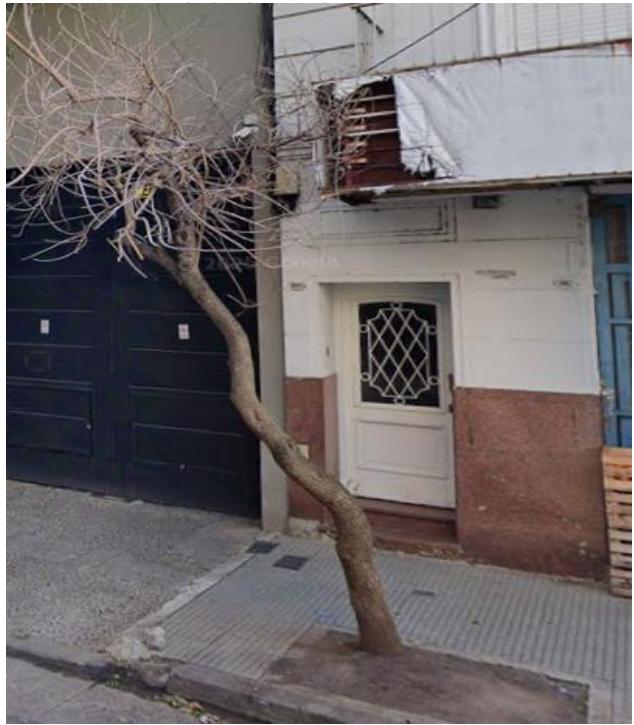
Buenos Aires Ciudad	Fecha: 4/11/25 Aviso: ARME:				
Planilla de Inspección de Árboles					
INFORMACIÓN DEL ÁRBOL	Especie botánica: ceibo				
Calle: castro barros	Nº/Ref.: 1060	Árbol seco:	Árbol semiseco:		
PARÁMETROS MECÁNICOS Y SANITARIOS DEL ÁRBOL					
Altura (m): 4	D.A.P. (cm): 20	Inclinación: NO	Mayor a 40°:	Menor a 40°:	
Orientación de la inclinación:	Hacia la calle:	Hacia la propiedad:	Hacia el largo de la vereda:		
Copa:	Desbalanceada:	Descopado: Descopado y brotado:			
FUSTE	Tamaño / Parte	Basal	Media	Alta	Descortezamiento:
	Cavidades:	Pequeñas			Fructificaciones fúngicas:
		Grandes			Codominancias:
Cavidad longitudinal en el fuste (m): _____	Espesor de la pared remanente (cm): _____				Chorreados:
RAÍCES	Expuestas:	Levanta vereda (m ²): _____	Fisuras en el frente de la propiedad: SI / NO		
RAMAS	Quebradas / Fisuradas:	Excesivas / Cruzadas:	Bajas:		
	Secas / Secas en los ápices:	Invasión de espacio aéreo:	Tocones:

Con cavidades, tumores o cancros:	Con mal ángulo de inserción:	Codominantes:		
HOJAS	Defoliación:	Coloración anormal:	Con manchas foliares:		
		Síntomas de enfermedades:	Signos de insectos:		
RECOMENDACIONES DEL INSPECTOR					
A: OBJETIVOS DE LA PODA					
Reducción de riesgo:	Eliminar interferencias:		Adecuación al sitio:	Regulación de estructura:	
B: TIPOS DE PODA	Formación:	Limpieza:	Aclareo:	Refaldado:	Terciado:
C: CORTE DE RAÍCES	Superficial:	Profundo:			
D: TRATAMIENTO FITOSANITARIO					
E: TRASPLANTE					
F: EXTRACCIÓN					
OBSERVACIONES	el arbolito se seco				
INSPECTOR DE ARBOLADO	Joaquín Casal	D.N.I. 35359946		Firma

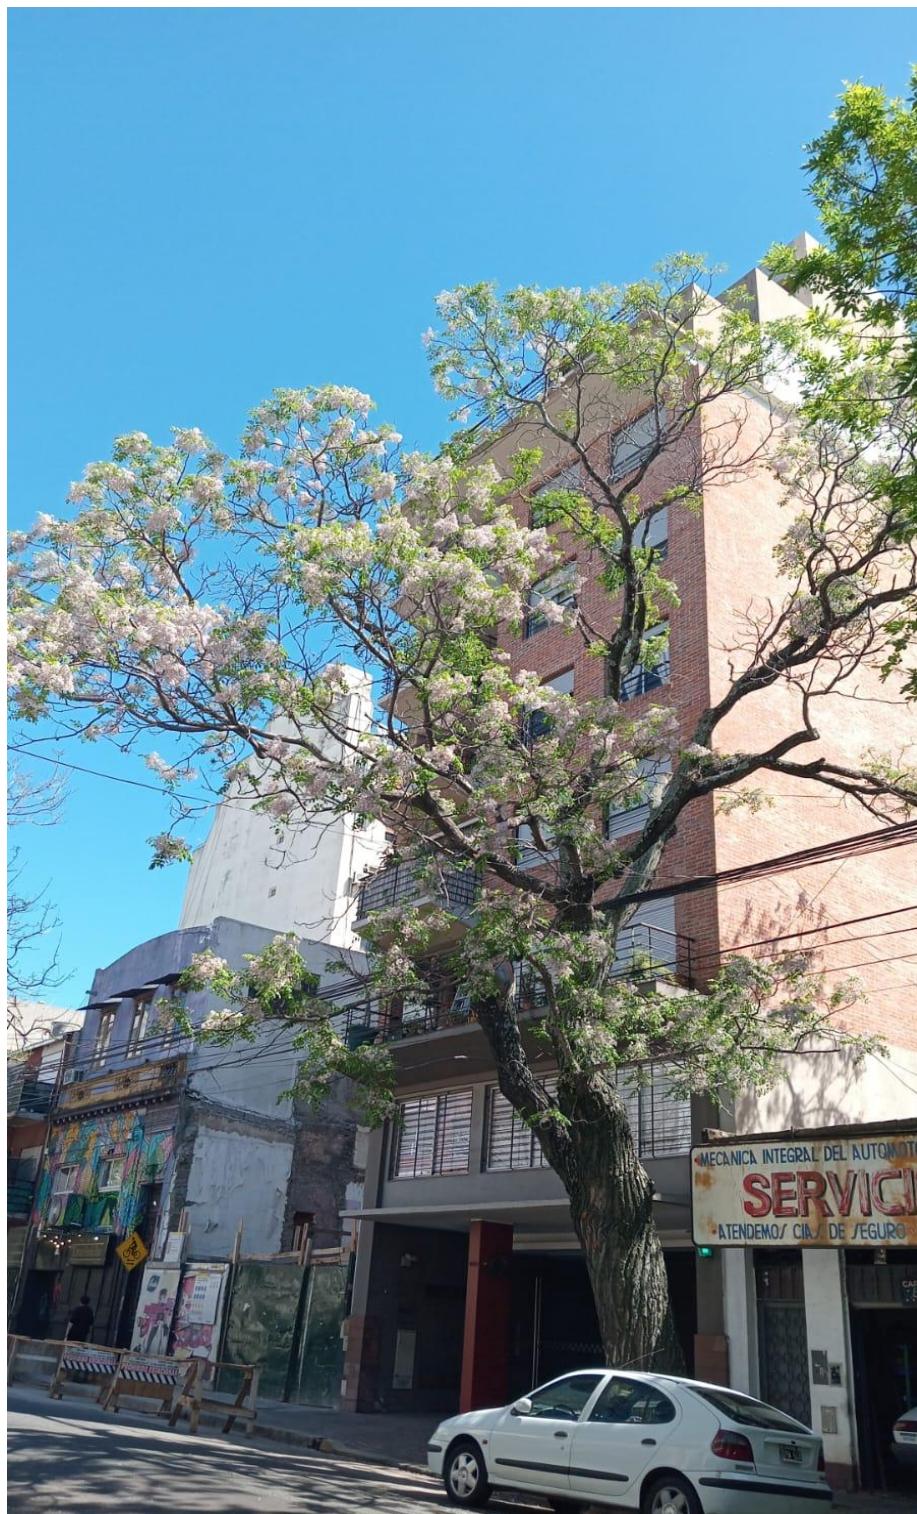
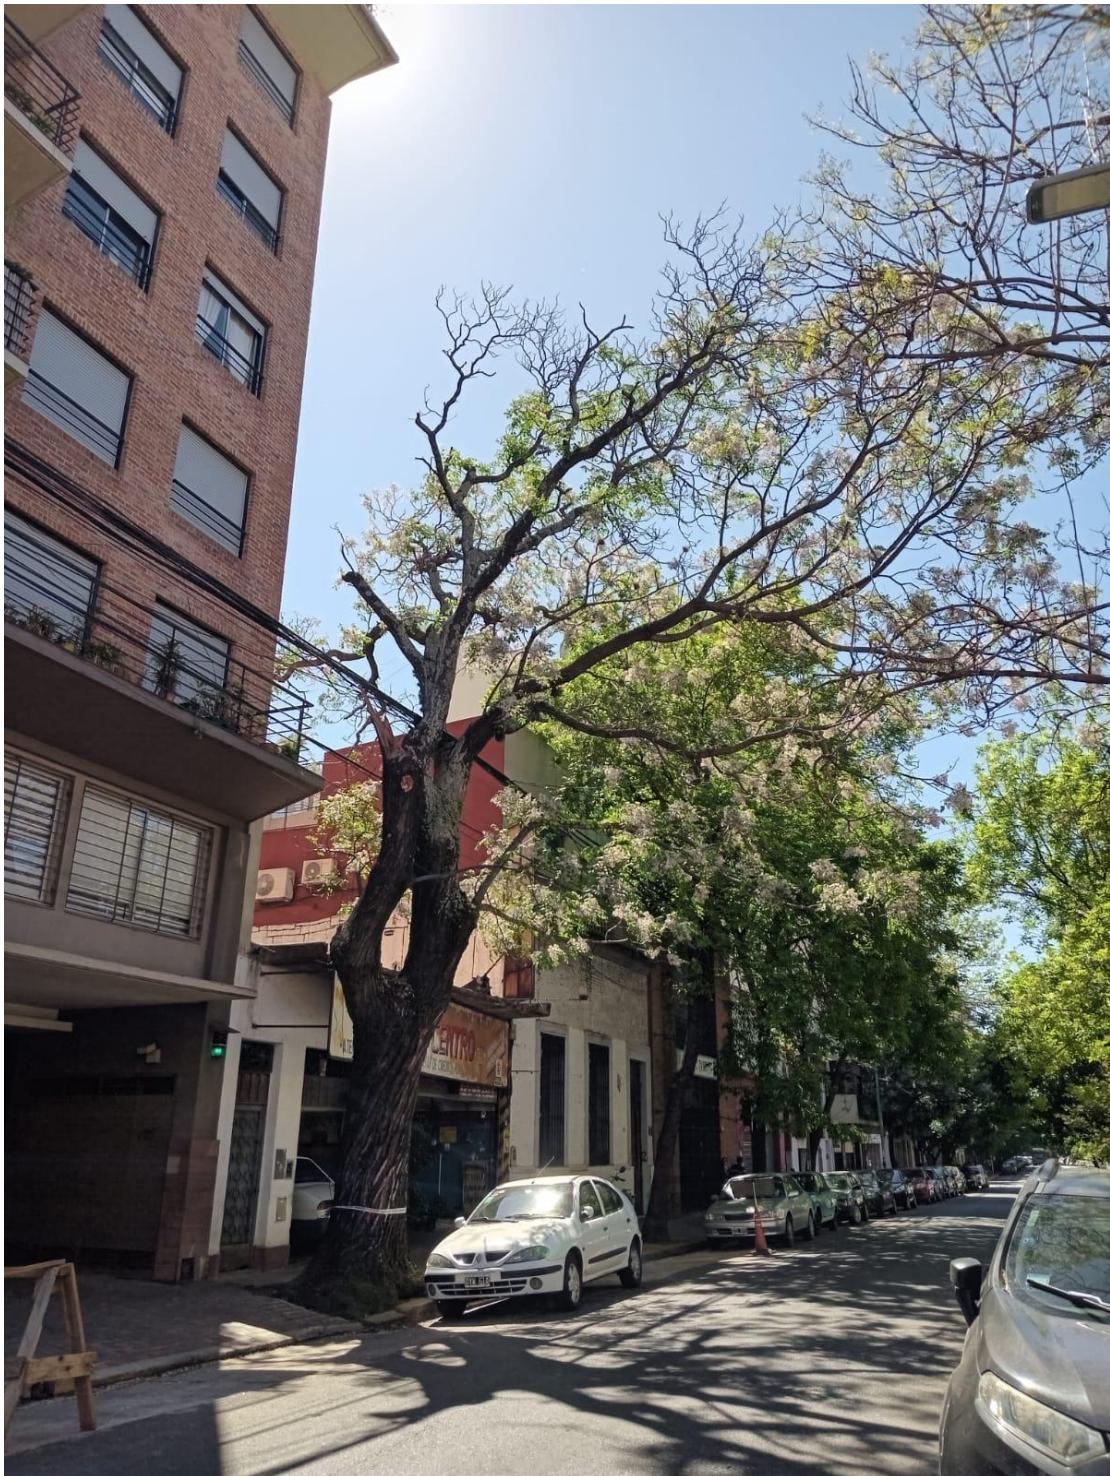
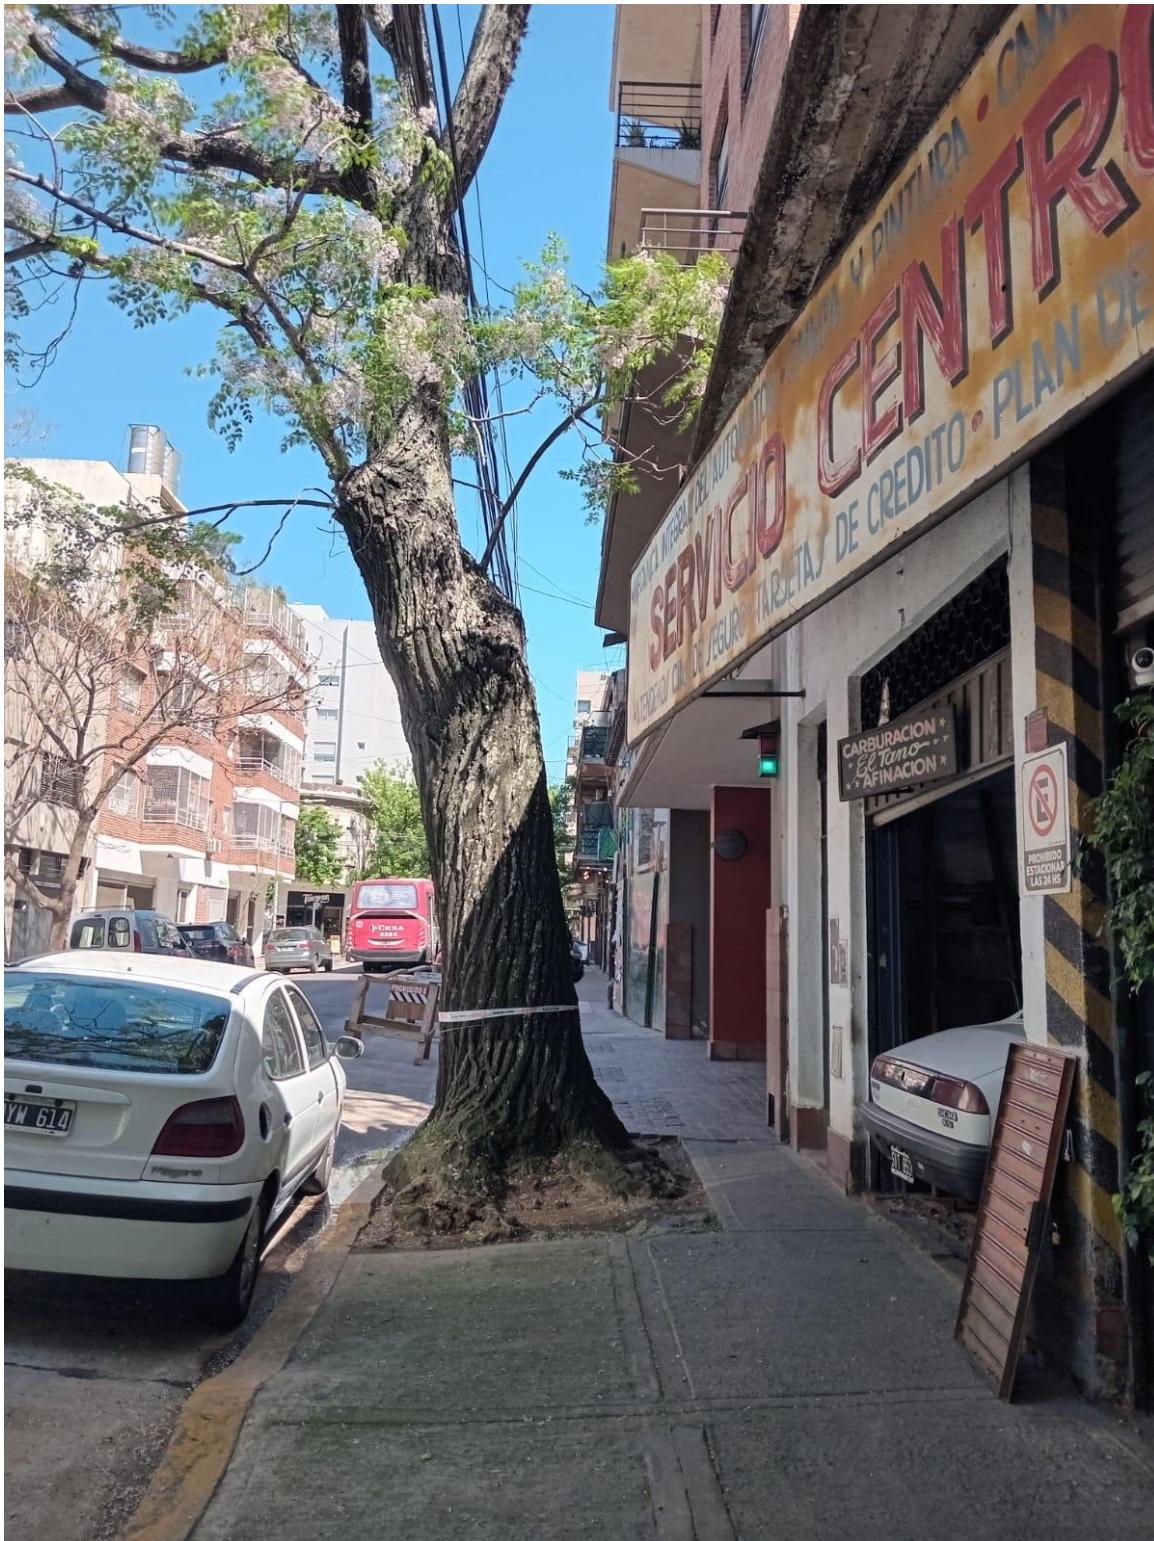
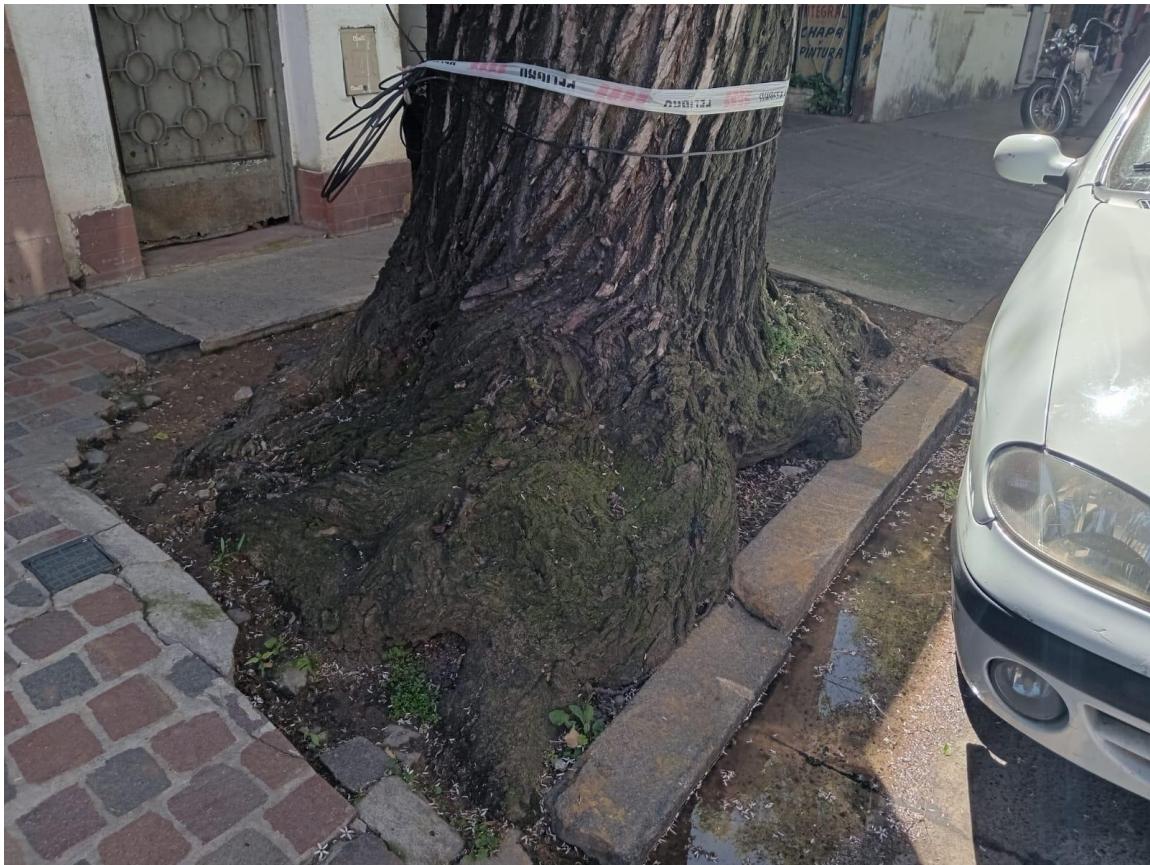
Calle: GUARDIA VIEJA

GRAN EJEMPLAR QUE HA TENIDO FALLAS REITERADAS, QUEDANDO CON COPA DESBALANCEADA. DE GRANDES DIMENSIONES PARA EL ANCHO DE ACERA DE 2,4m. REEMPLAZAR

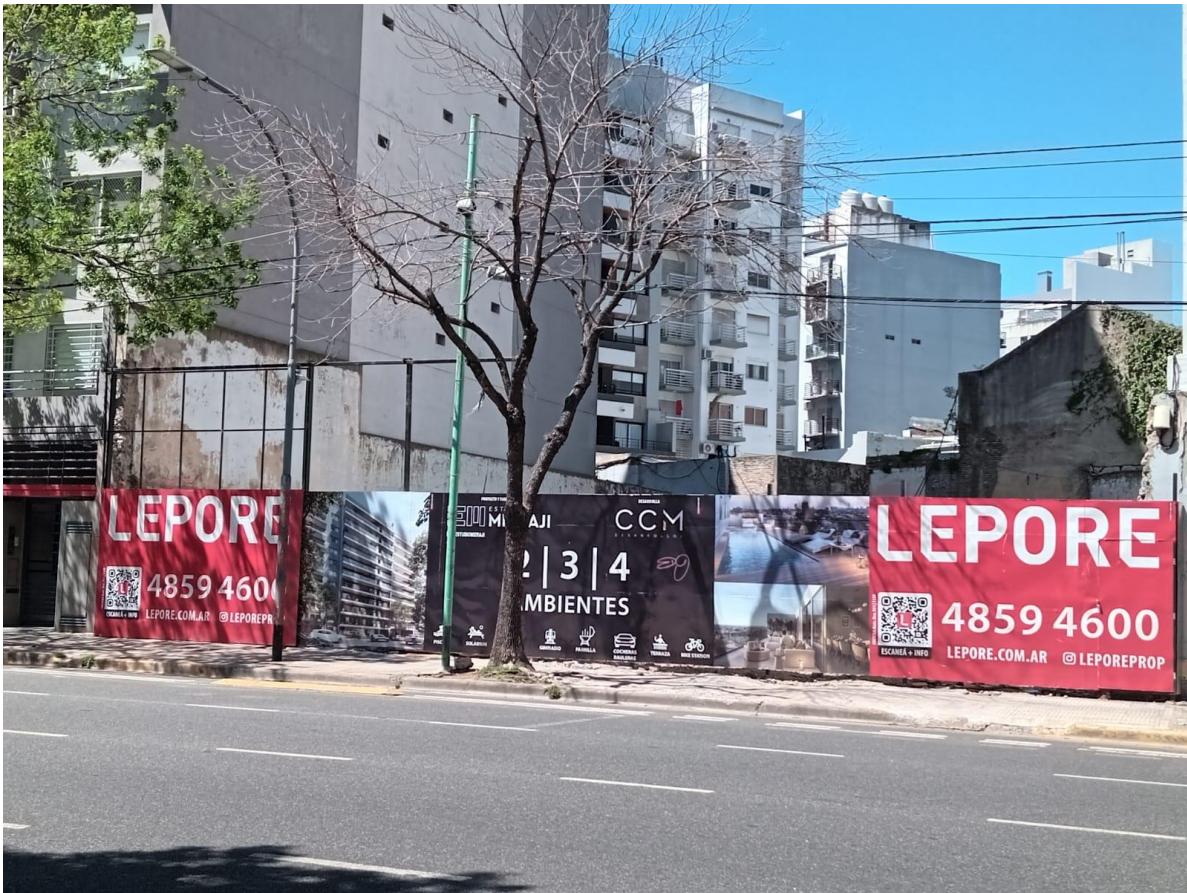
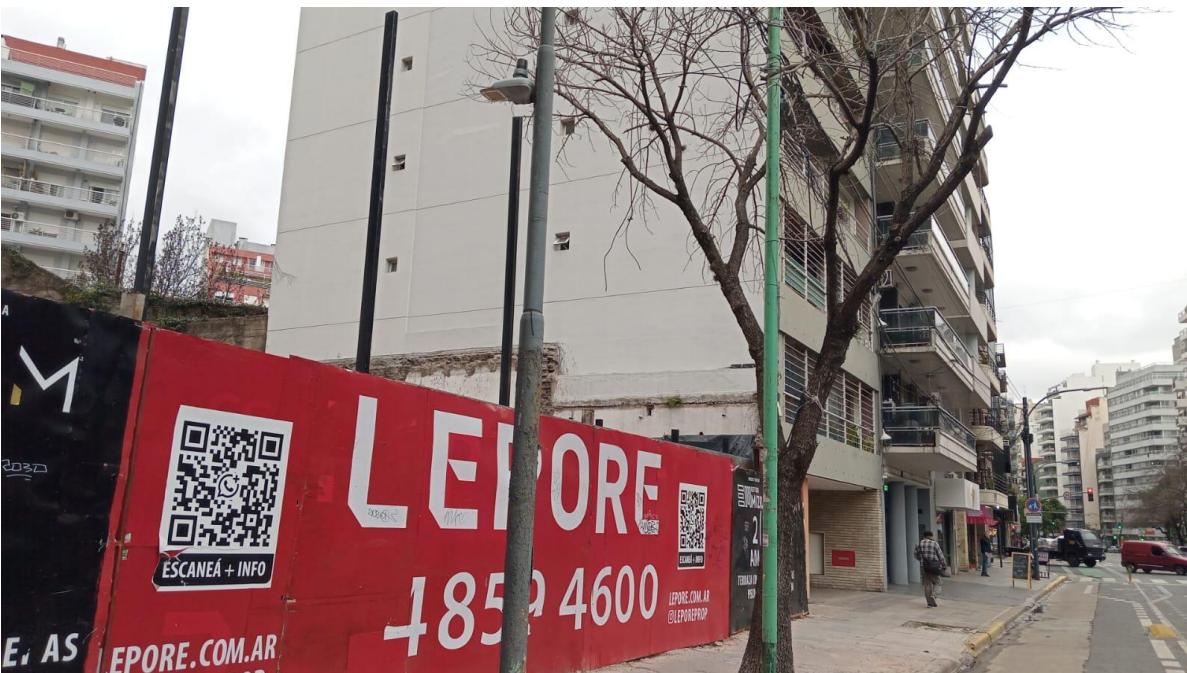
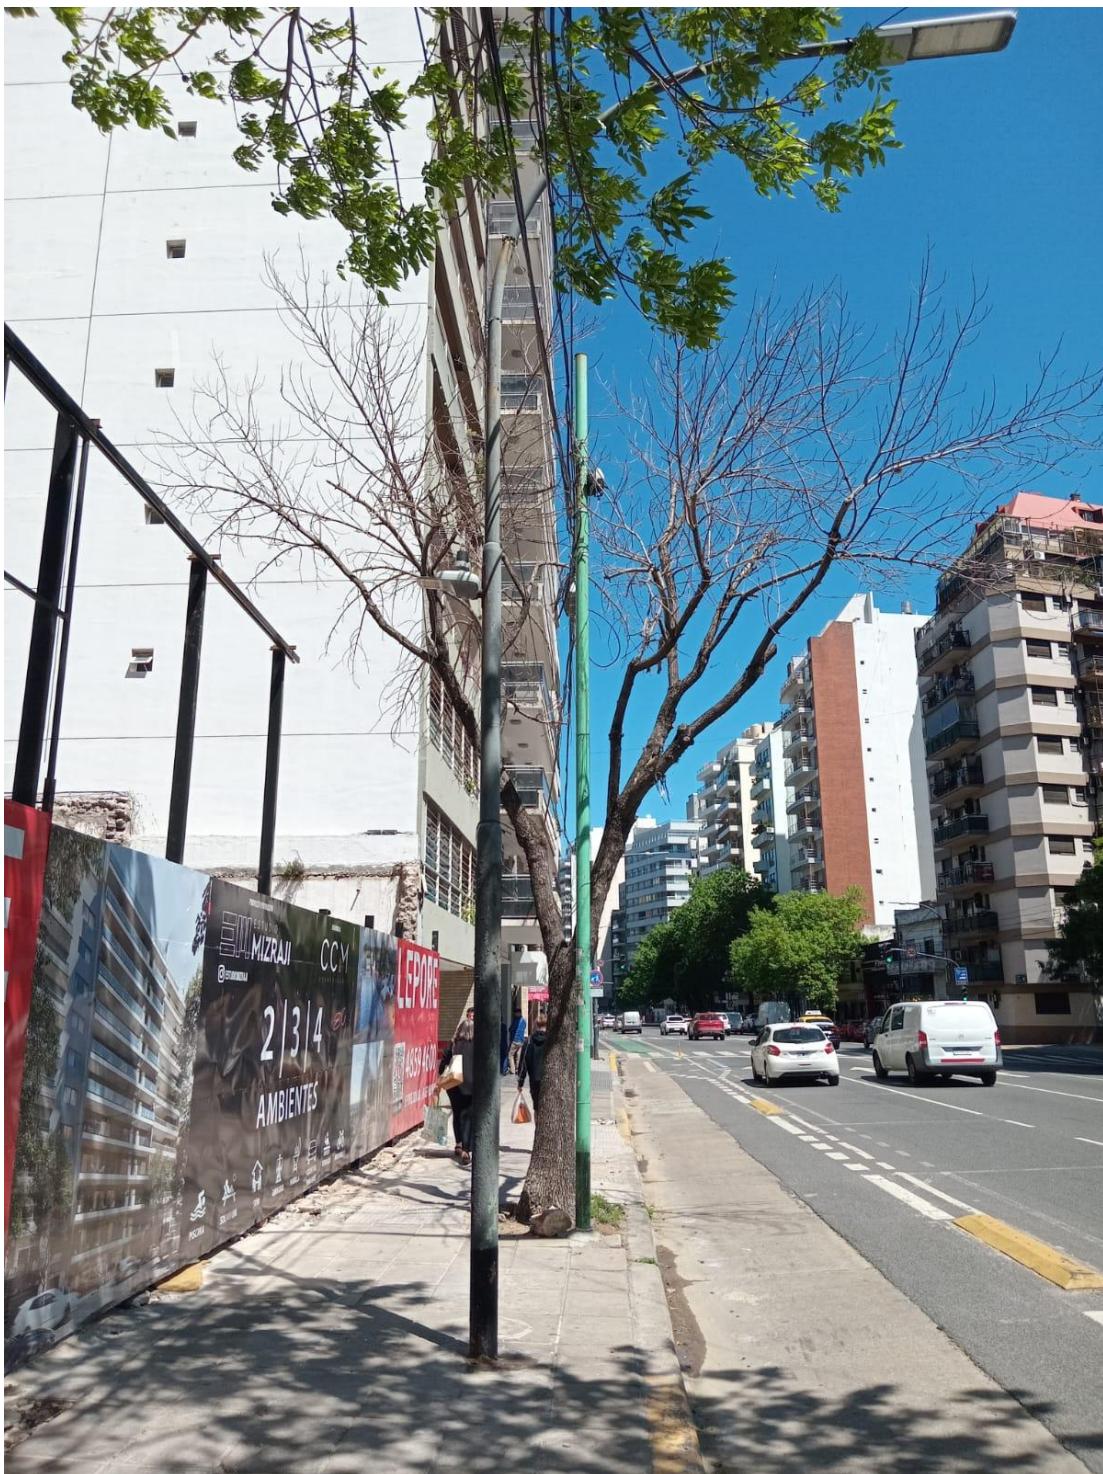
Calle: ESTADO DE ISRAEL

...OBRA NUEVA. EJEMPLAR SECO DESDE ANTES. REEMPLAZAR

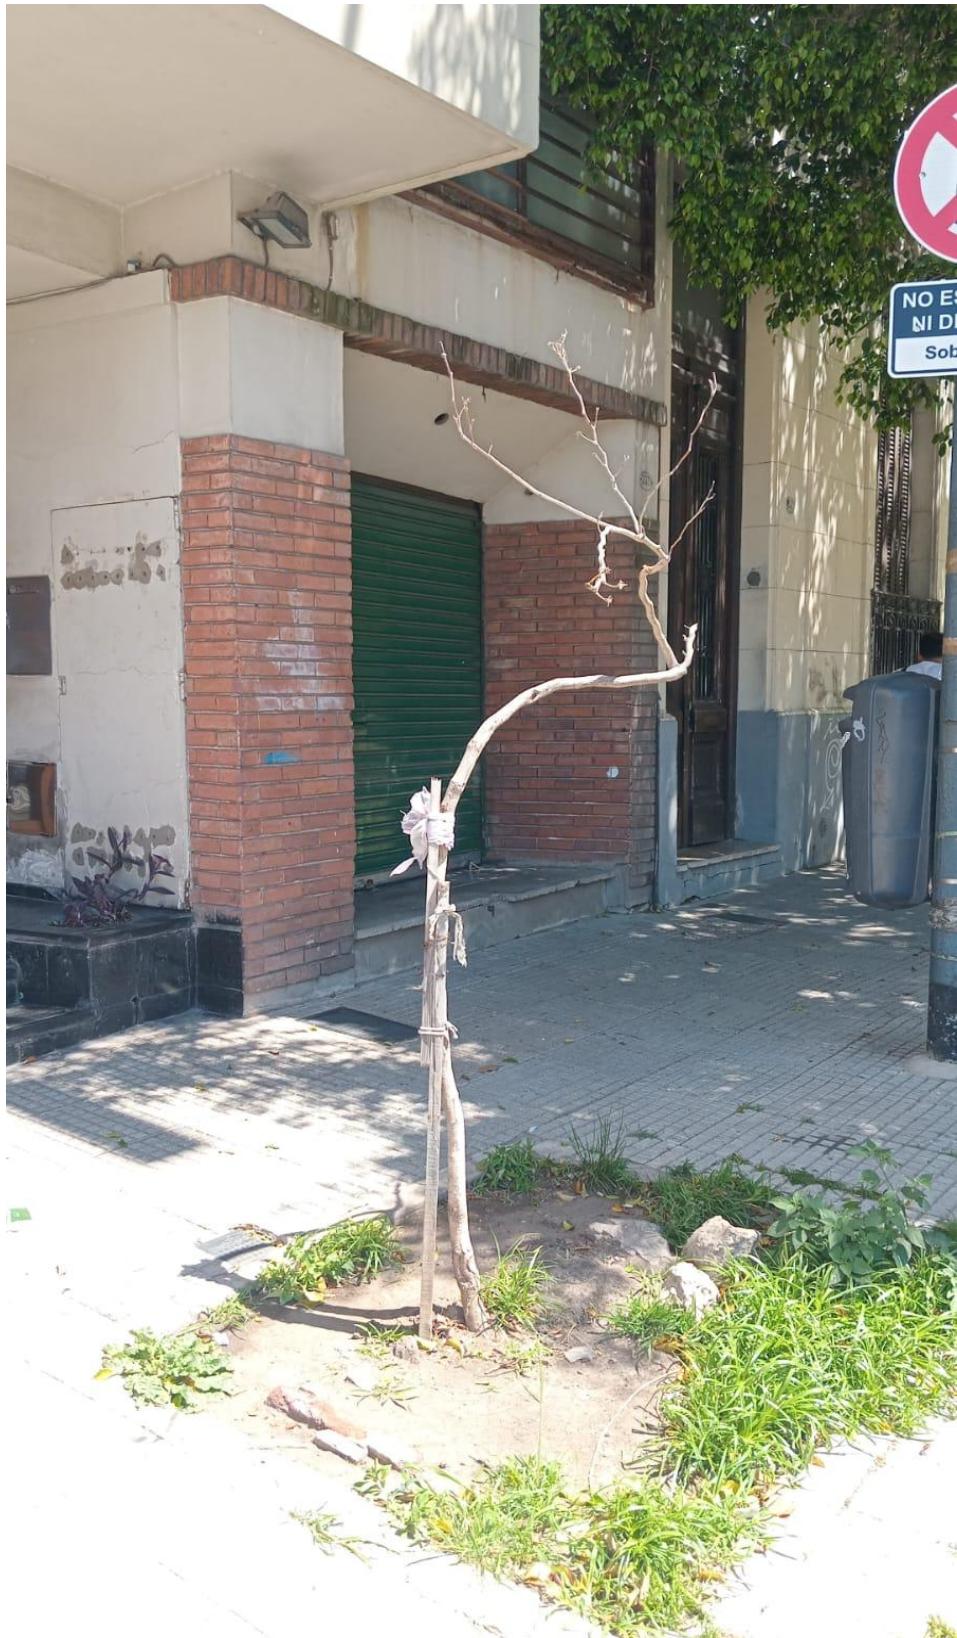
Calle: TTE. GRAL. J. D. PERON

...ARBOLITO SECO. PEQUEÑO EJEMPLAR CON EL MANTENIMIENTO VENCIDO.

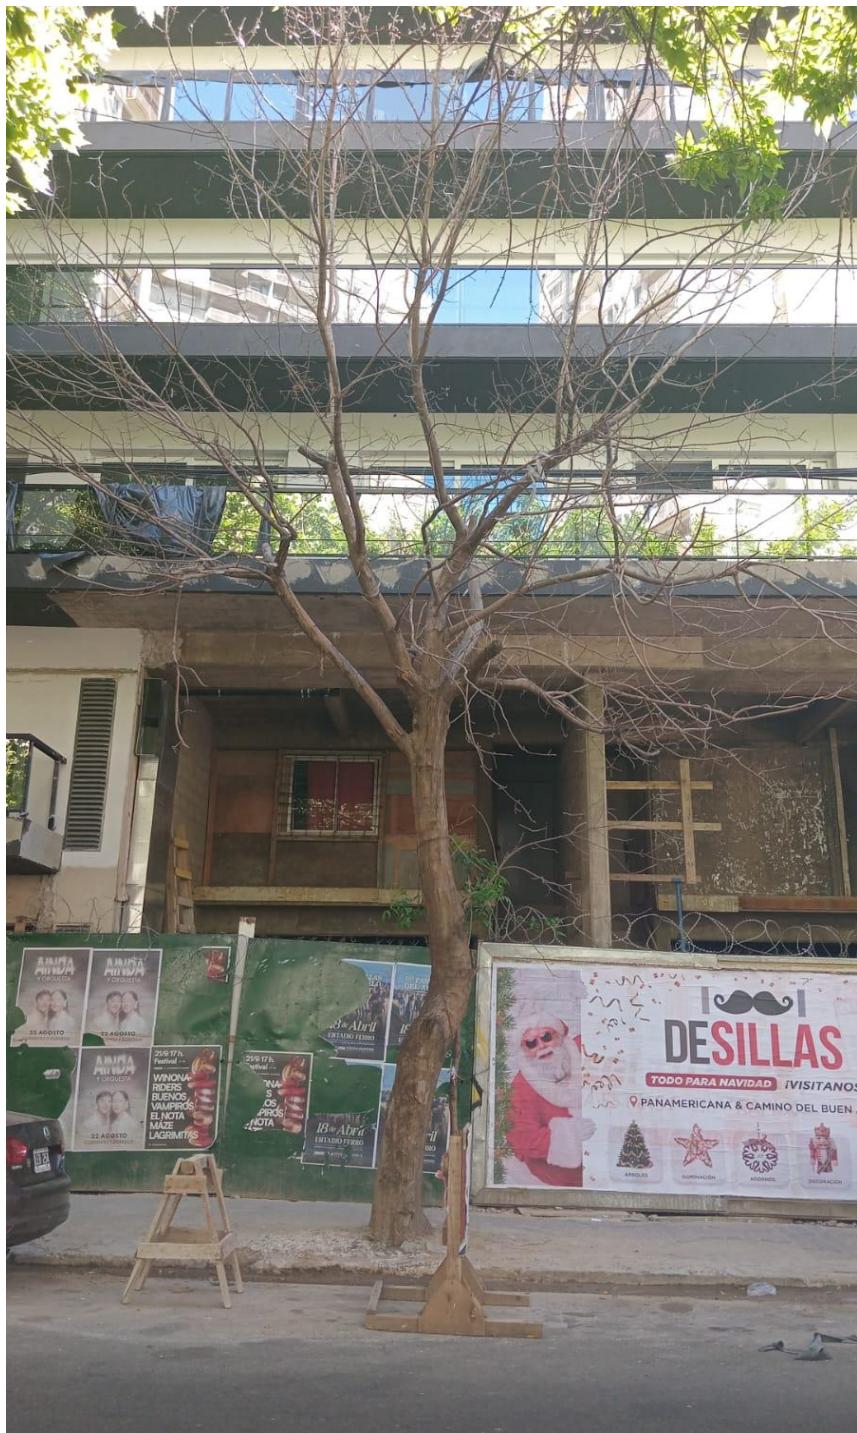
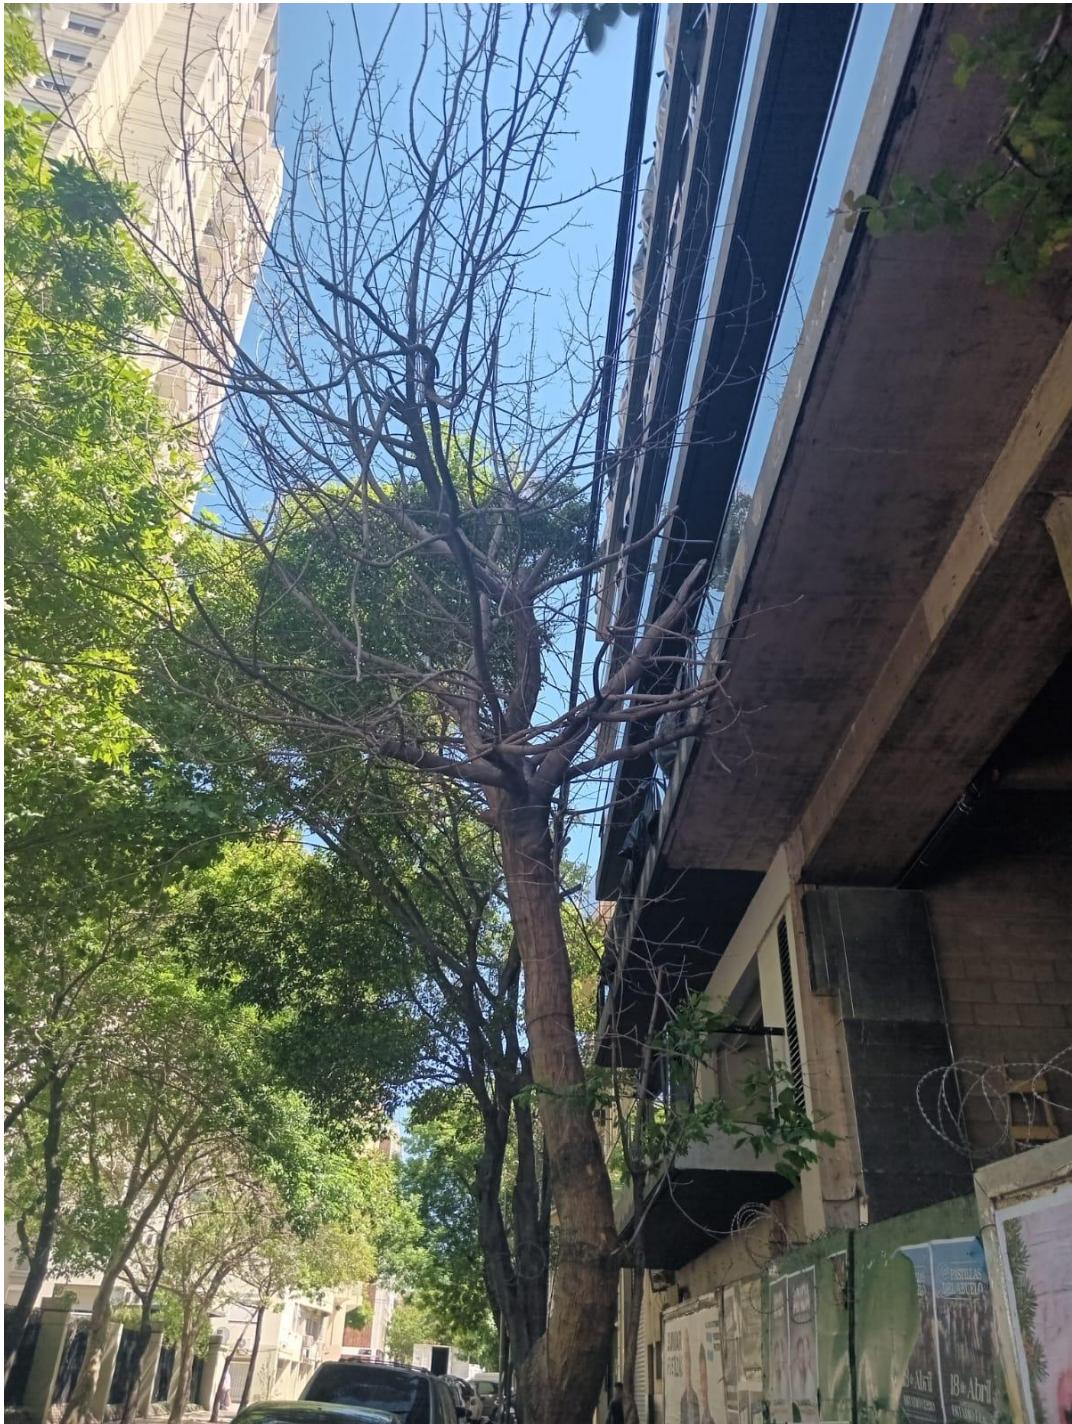
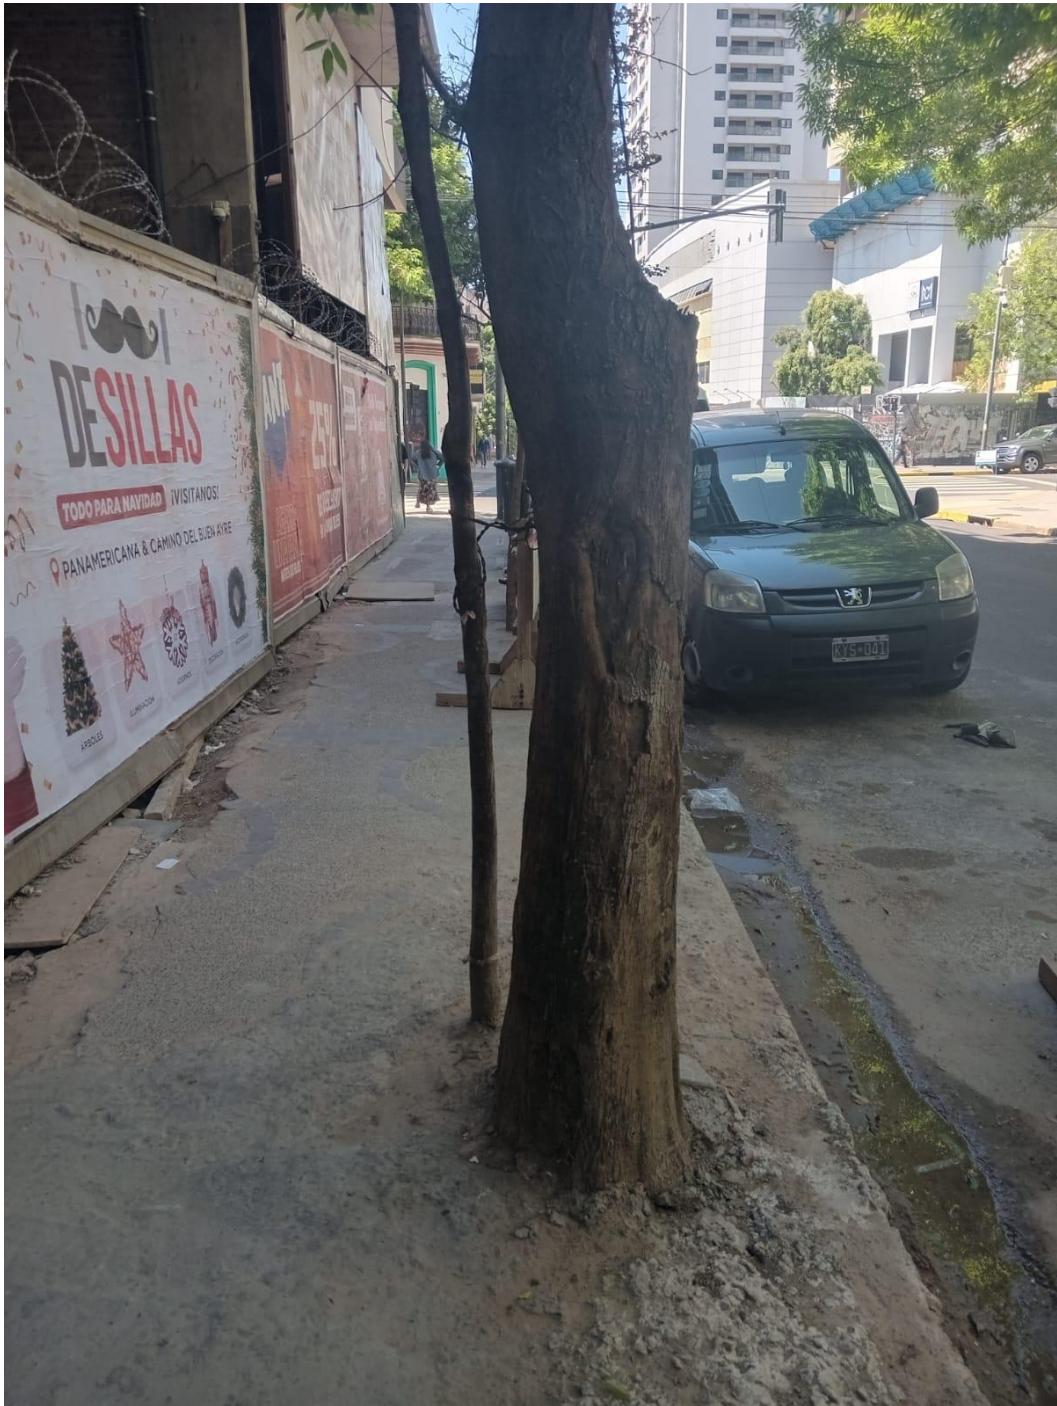
Calle: GALLO

...OBRA ESQUINA LAVALLE, SOBRE ÉSTA. ARBOL SEMISECO. PRESENTA GOLPES Y RAMAS DAÑADAS POR LA CONSTRUCCIÓN. CRECE UN PEQUEÑO FRESCO A SU LADO, EXTRAER TAMBIÉN. REEMPLAZAR.

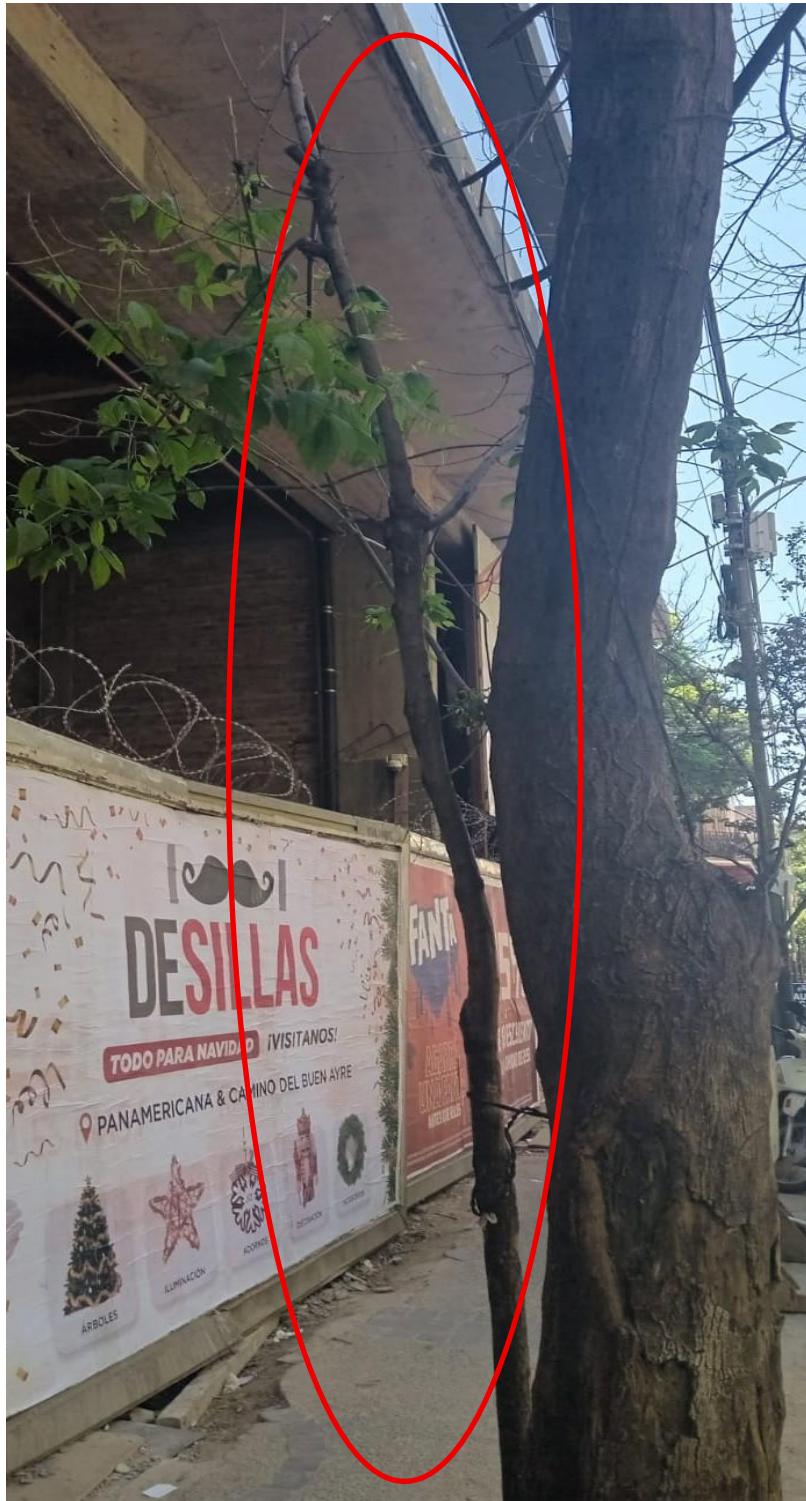
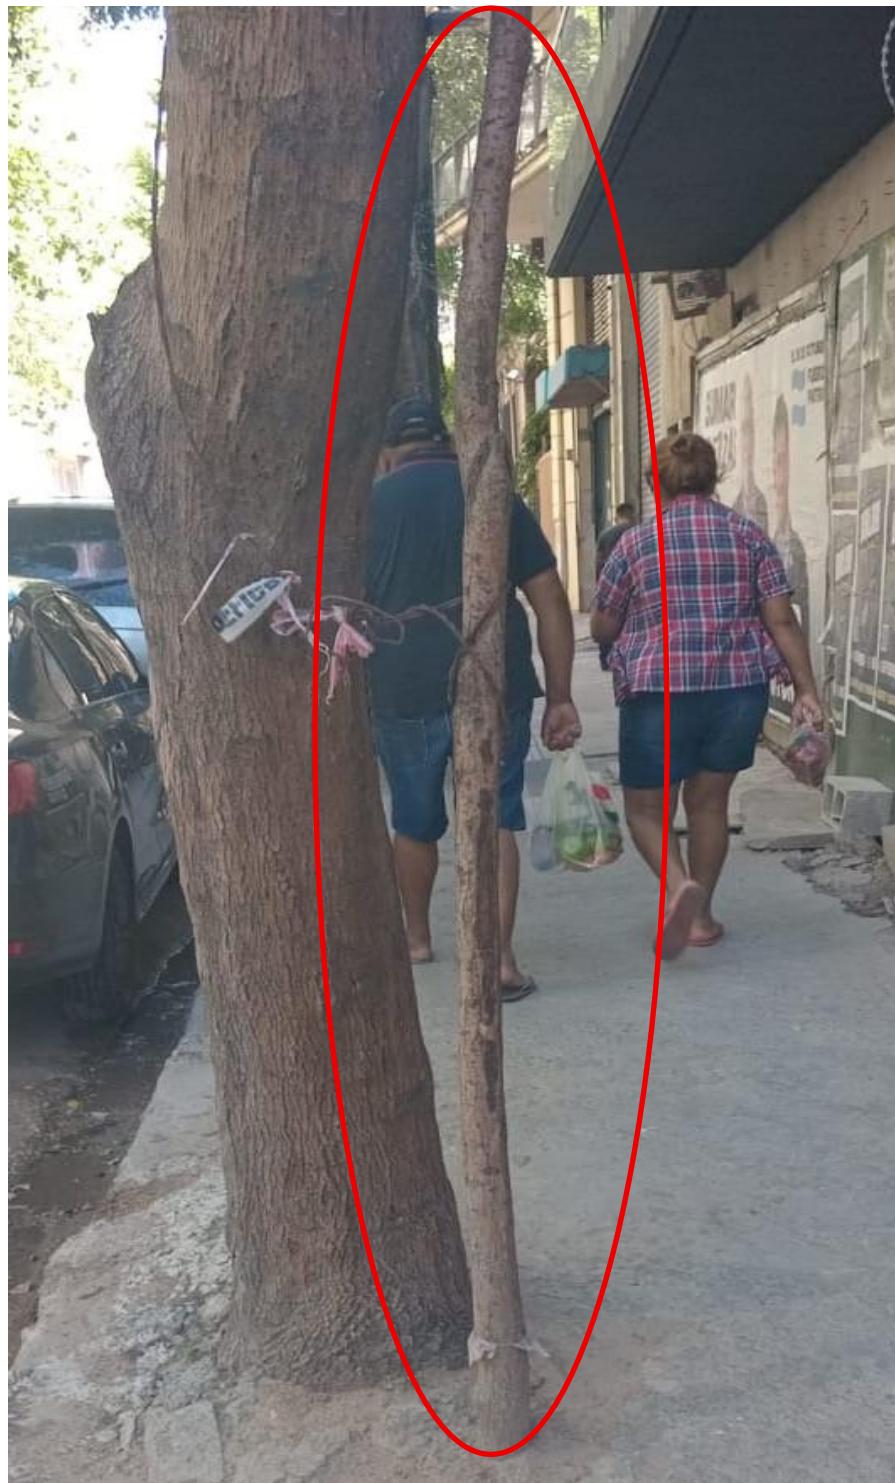
Calle: GALLO

...OBRA ESQUINA LAVALLE, SOBRE ÉSTA. ARBOLITO SECO. CRECE JUNTO A UN HACER SEMISECO, EXTRAER TAMBIÉN. REEMPLAZAR.

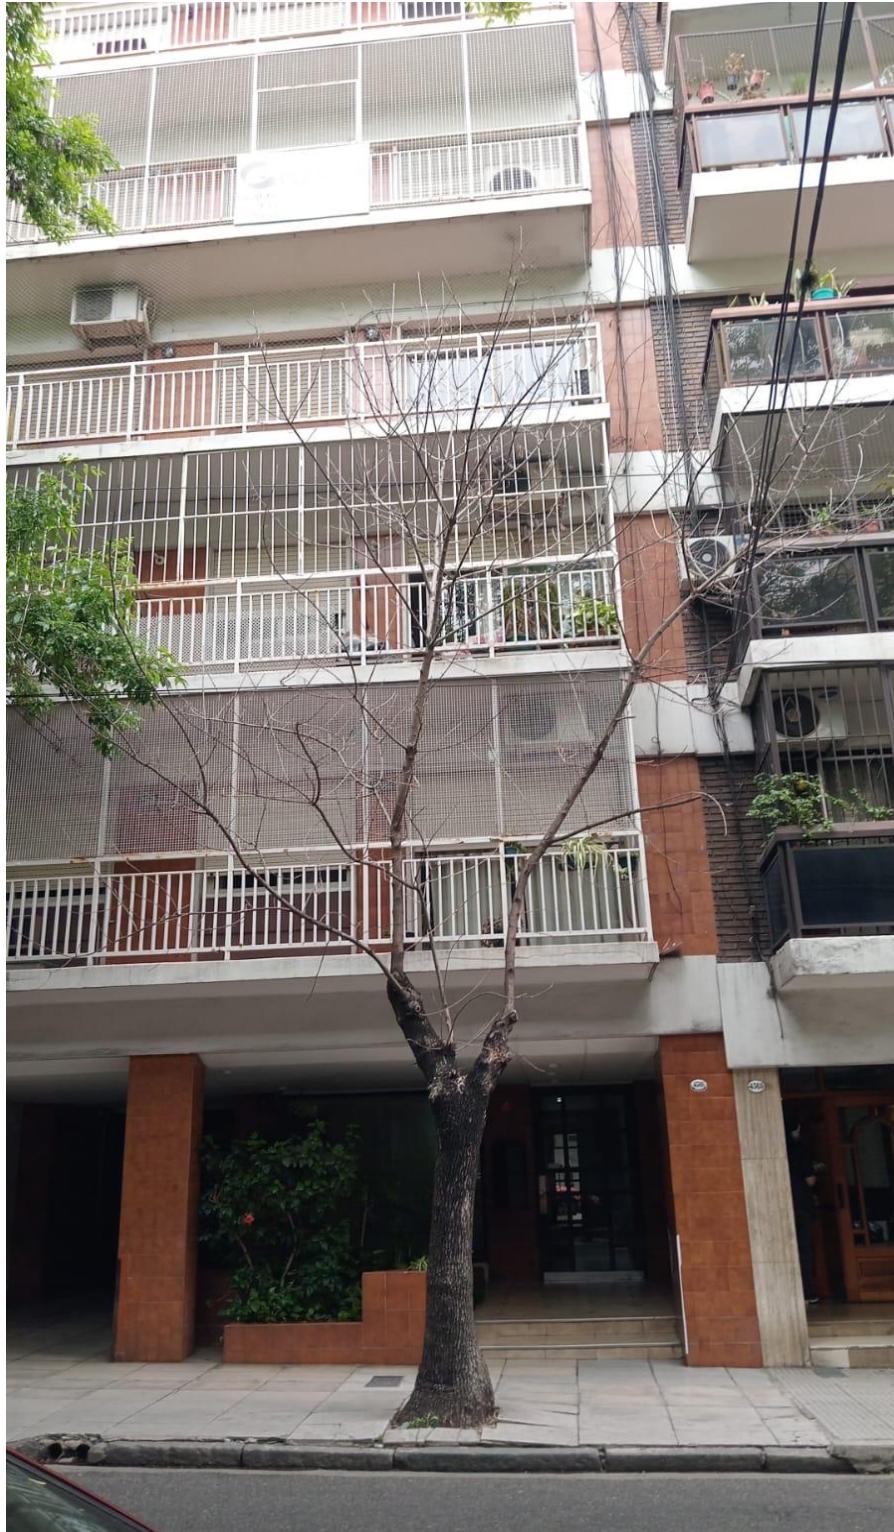
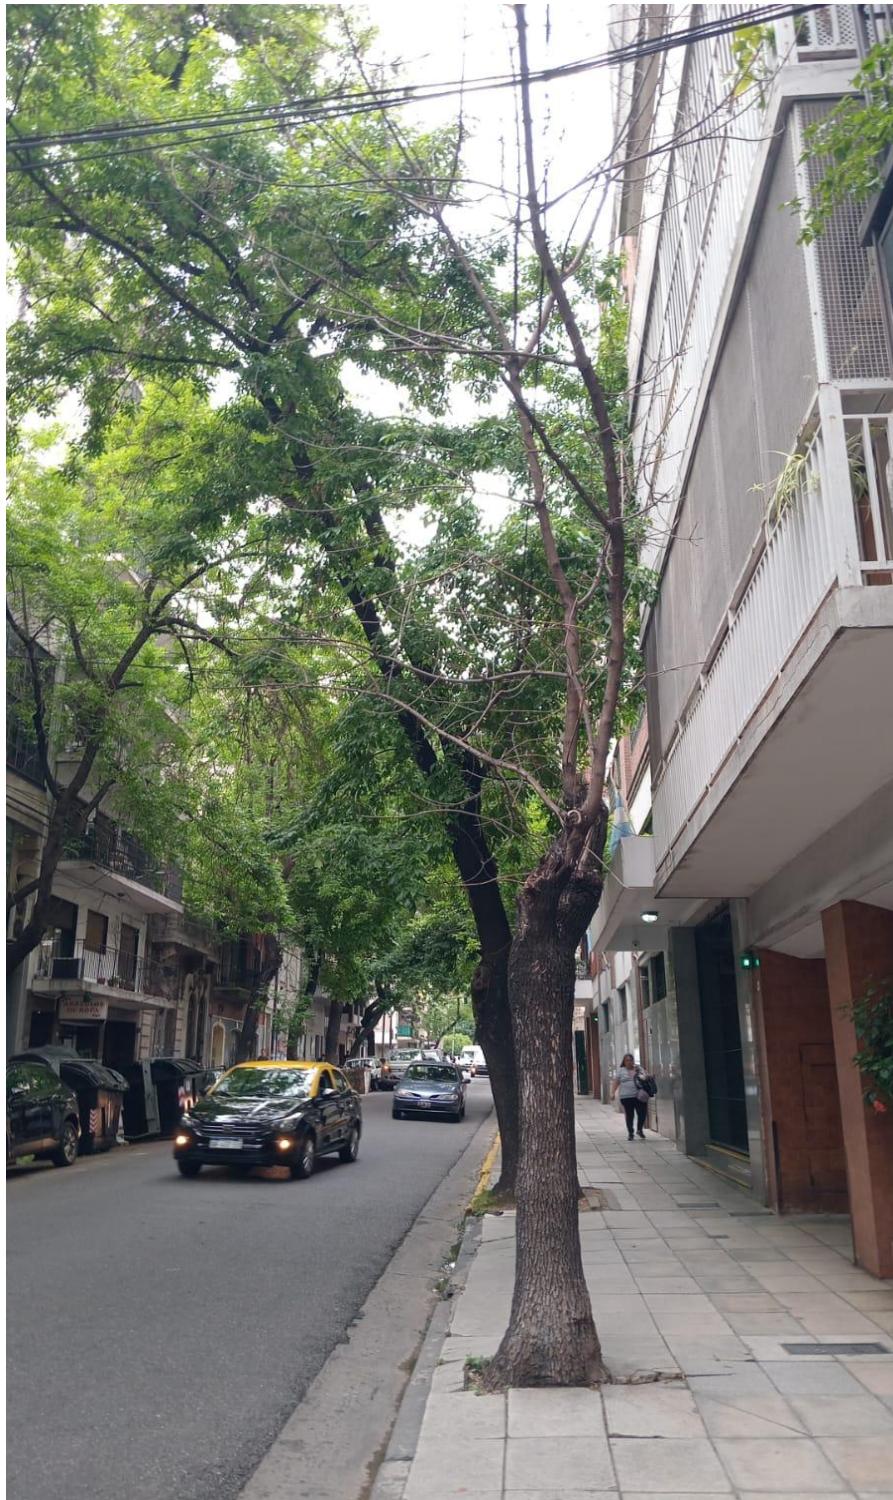
Calle: SARMIENTO

...ARBOL SECO, REEMPLAZAR
