Resolución Presidencia Junta Comuna

Referencia: S/ RS N°48

Planilla de Inspección de Árboles

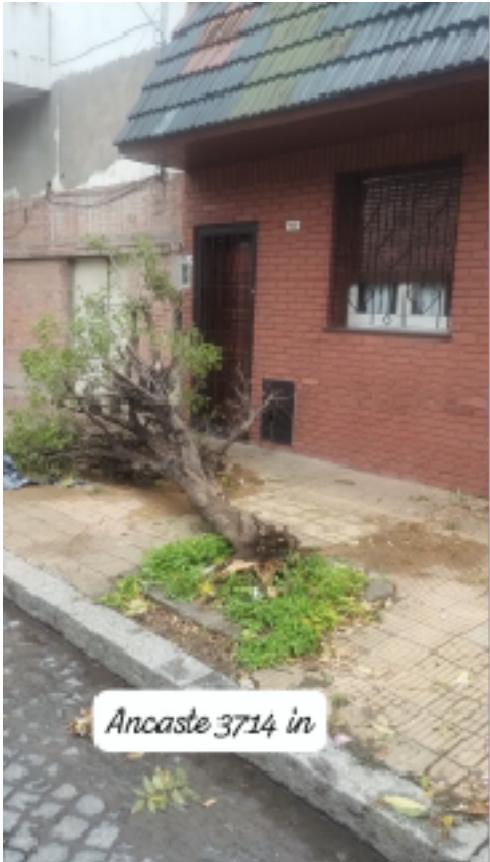
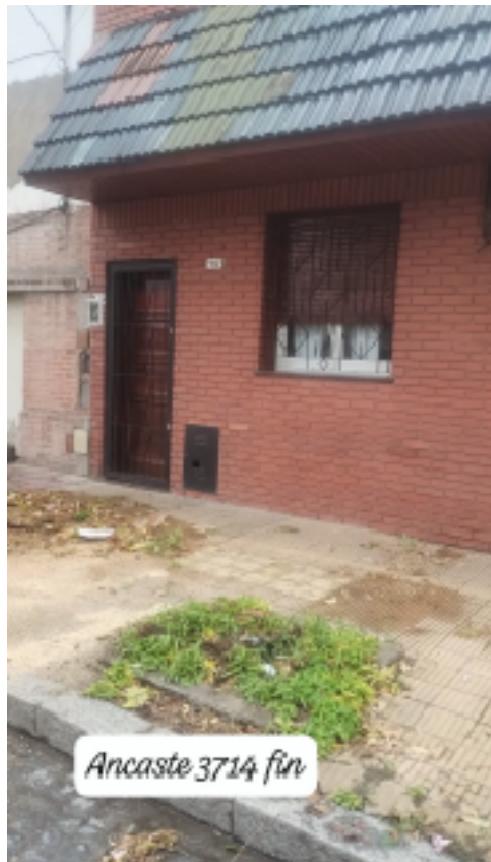
CALLE: ANCASTE 3714

OBSERVACIONES:
ÁRBOL CAÍDO SOBRE LA VEREDA. SE RESUELVE COMO EMERGENCIA.

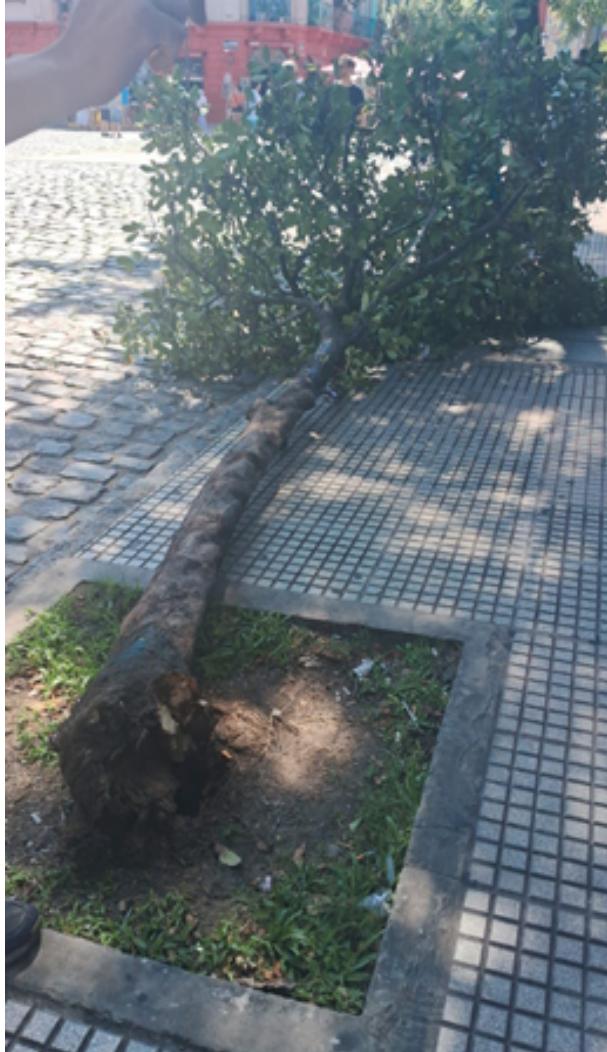
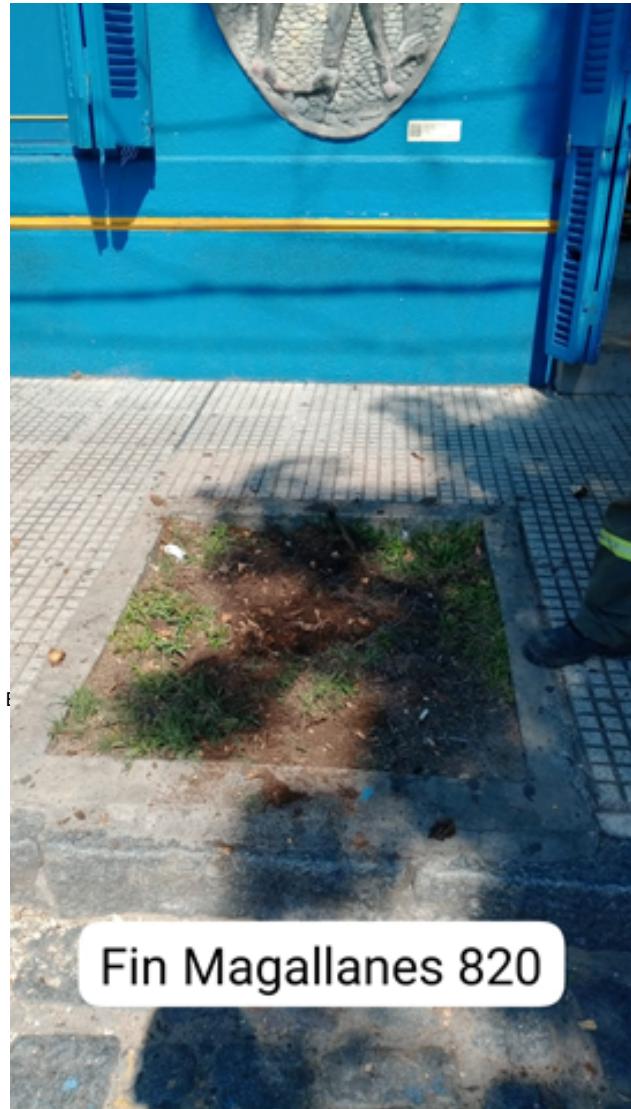
CALLE: NAGALLANES 820

OBSERVACIONES: SE REALIZO LA EXTRACCION DE EMERGENCIA DE EJEMPLAR ARBOREOCADIO SOBRE LA VEREDA.

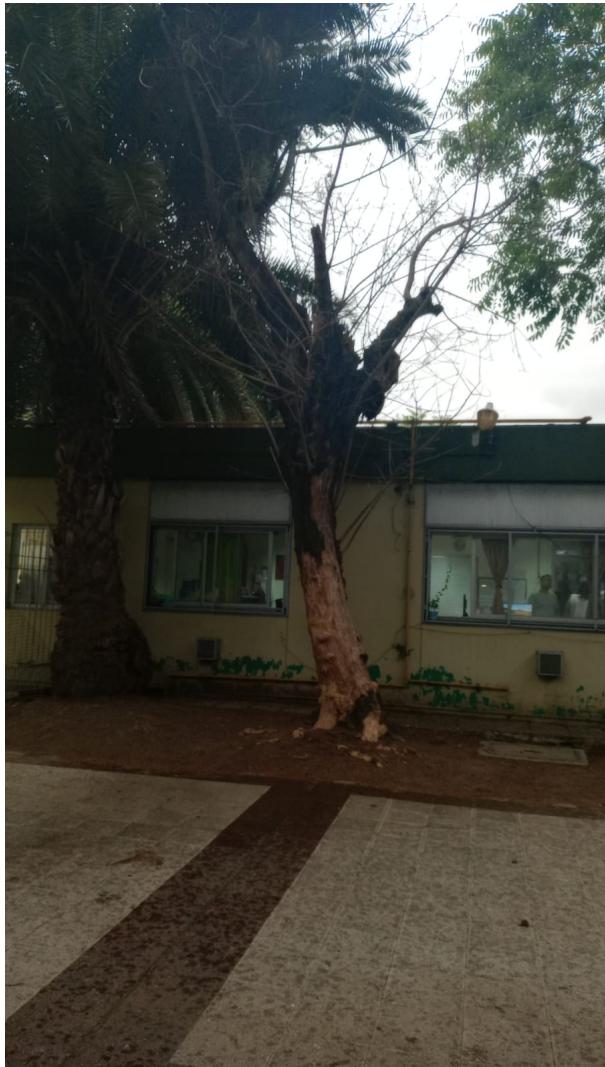
Calle: Av. Almafuerte 66 ESC N°2 de 5 Ejemplar 7

Ejemplar joven con mala ubicacion, corte al raz para evitar que al crecer ocasione roturas en el edificio

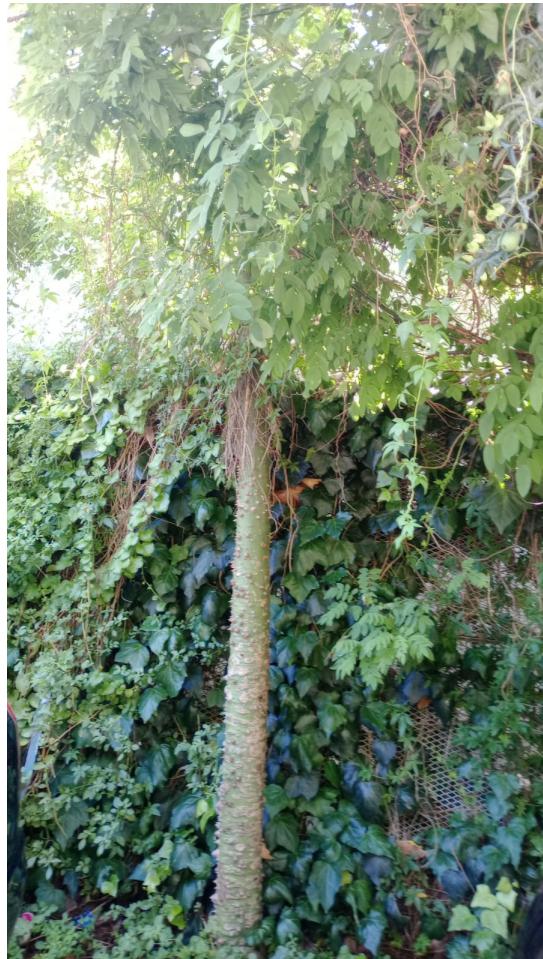
Calle: Av. Almafuerte 66 ESC N°2 de 5 Ejemplar 40

Ejemplar joven creciendo muy cerca de la reja que limita con un centro deportivo, corte al ras para evitar que al crecer ocasione roturas en el edificio

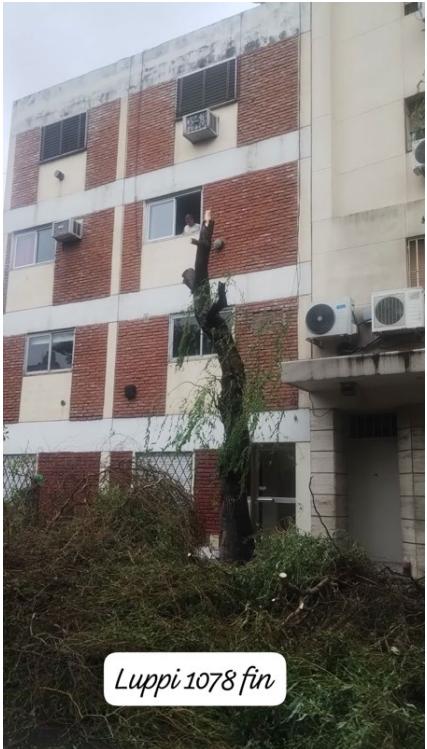
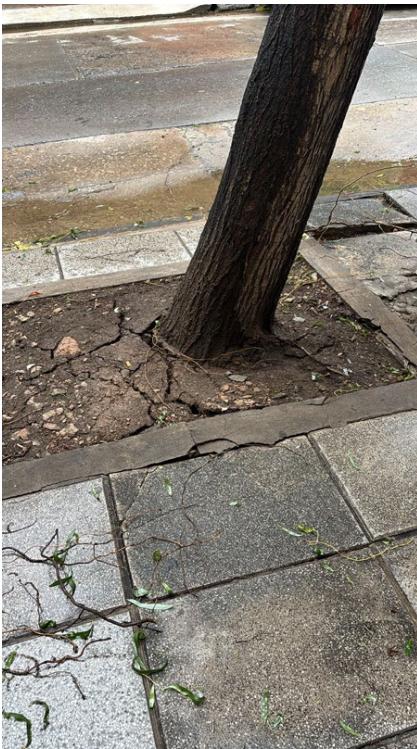
CALLE: A. LUPPI 1078

ARBOL INCLINADO CON SIGNOS EN LA BASE DE PERDIDA DE ANCLAJE. SE REALIZO EL DESCOPADO DE EMERGENCIA PARA MITIGAR RIESGO

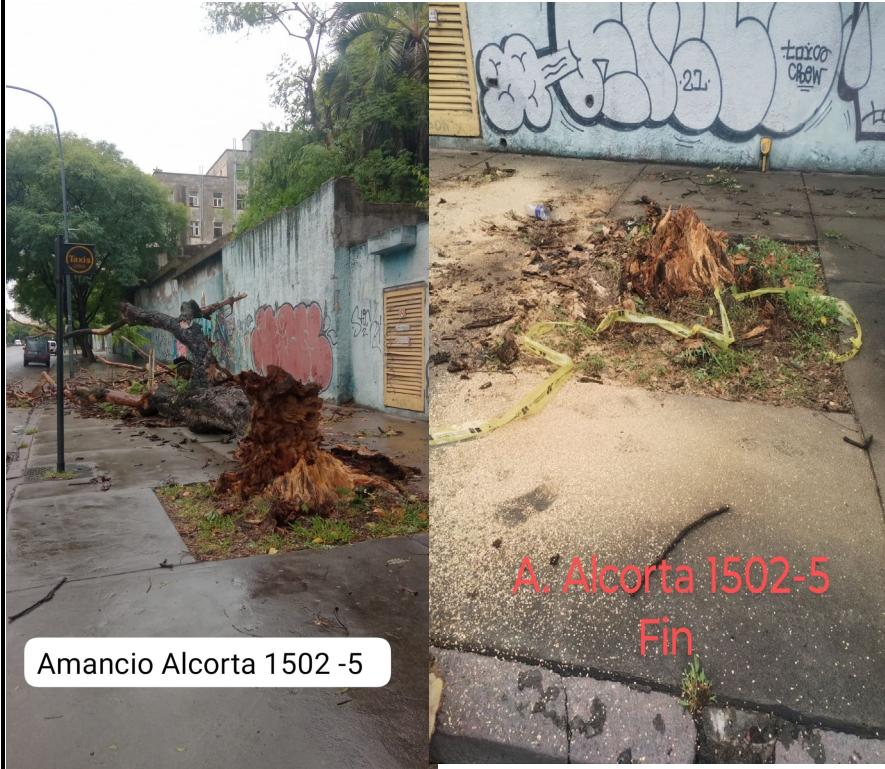
CALLE: AMANCIO ALCORTA 1502 -2

Árbol caído en la vereda, se realiza achique, recolección y extracción de cepa.

FALTA RETIRO CORRECTO DE LA CEPA

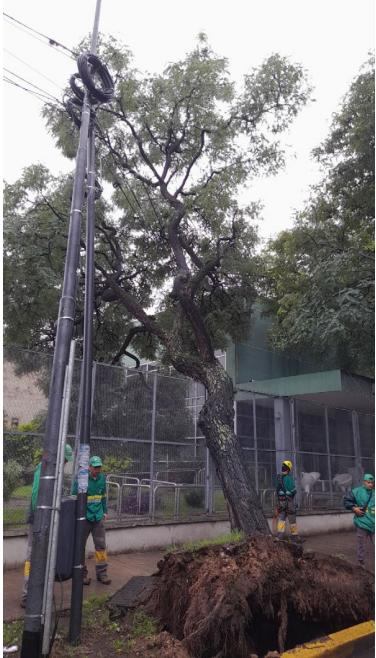
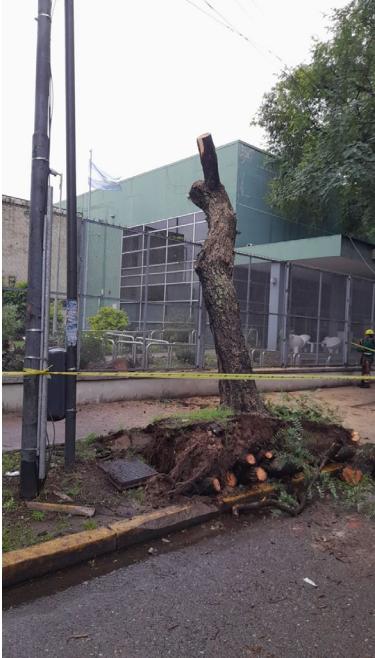
CALLE: AMANCIO ALCORTA 2276 FTE

Árbol inclinado, perdió anclaje, por caer. Se resuelve el descote como emergencia para terminar la extracción posteriormente.
El reclamo ingresó como monasterio 482.

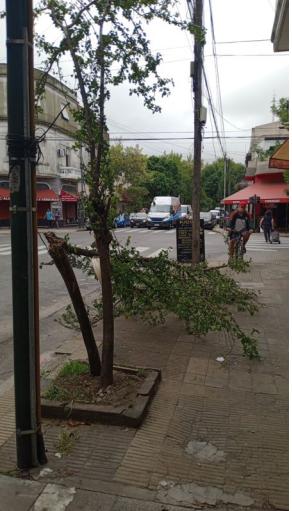
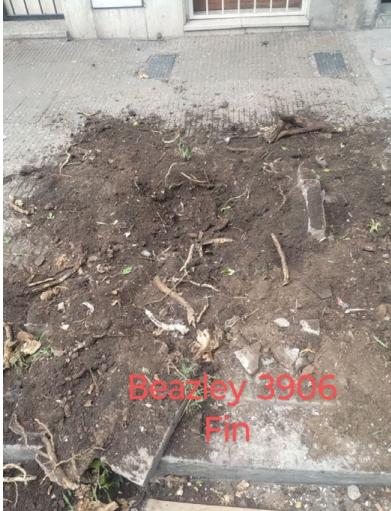
CALLE: Beazley 3906

■ OBSERVACION Se realizó la extracción de emergencia de ejemplar arbóreo donde su fuste principal se encontraba quebrado

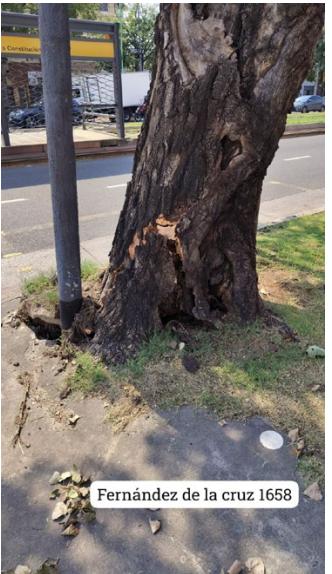
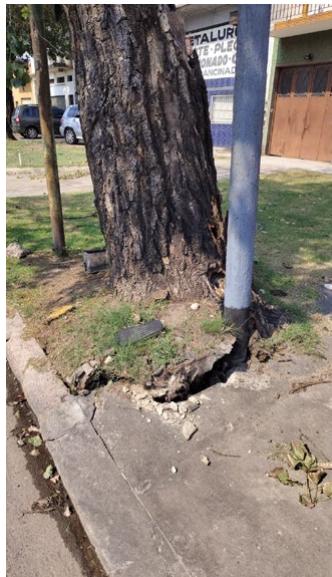
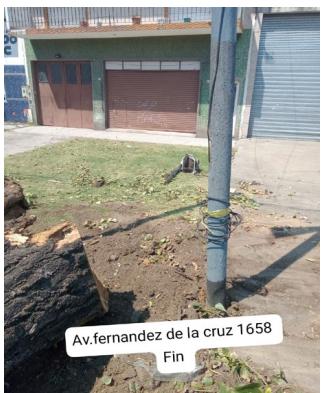
CALLE: Fernandez de la cruz 1658

G: PLANTACION
 PLANTACION
 CIERRE PLANTERA
 APERTURA DE PLANTERA
I: MANTENIMIENTO
 BANDA ANTIHORMIGAS
 TUTORADO
PRIORIDAD EMERGENCIA
RIESGO EMERGENCIA**■ OBSERVACION** Se realizó extracción de emergencia de ejemplar descalzado de raíz y cavidad en la base con gran riesgo de caída hacia la calle**■ INSPECTOR / VERIFICADOR**Bruno Fantacone
Nombre y Apellido38.701.888
DNI

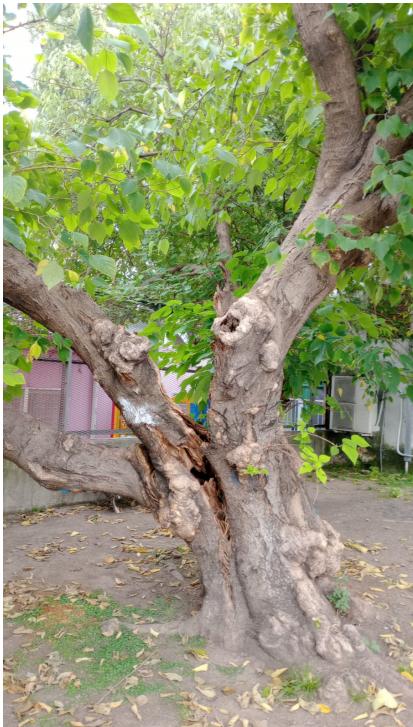
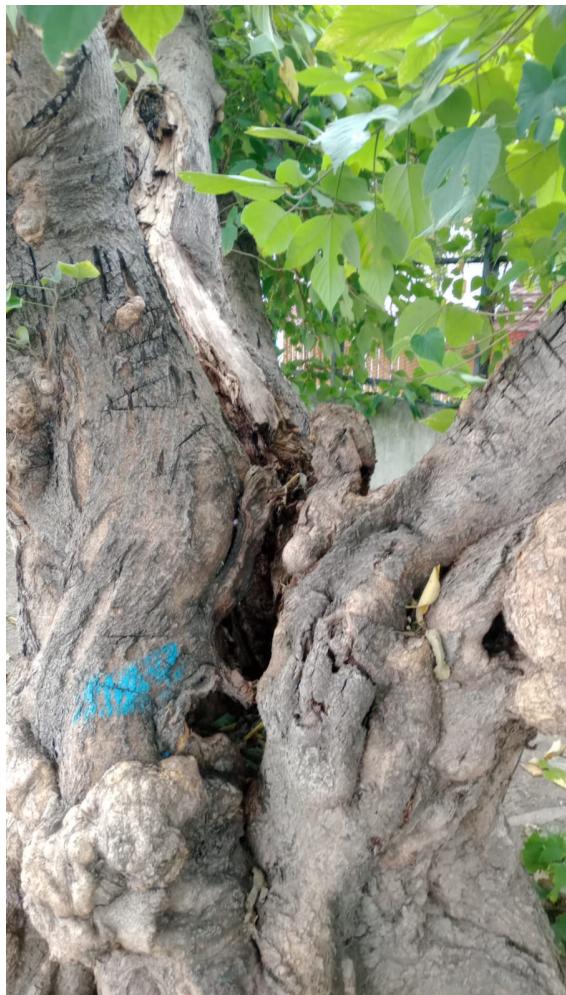
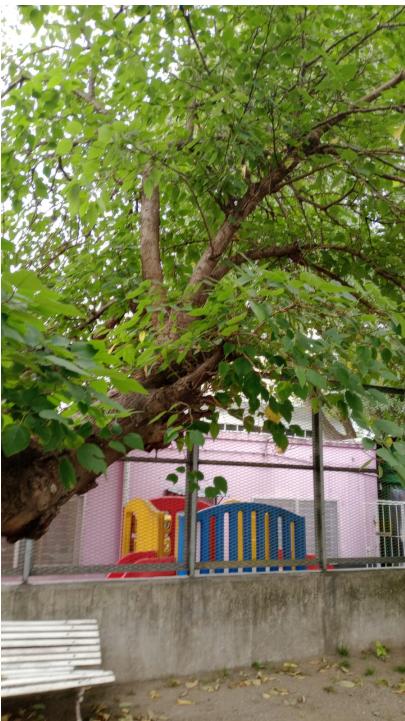
CALLE: INTERIOR POLIDEPORTIVO PARQUE PATRICIOS- Pepirí 135

El ejemplar presenta una fractura en el tronco que compromete su estabilidad y genera riesgo de caída. Se recomienda la extracción para evitar incidentes.
