Resolución Presidencia Junta Comuna

Referencia: S/ RS N°56

Planilla de Inspección de Árboles

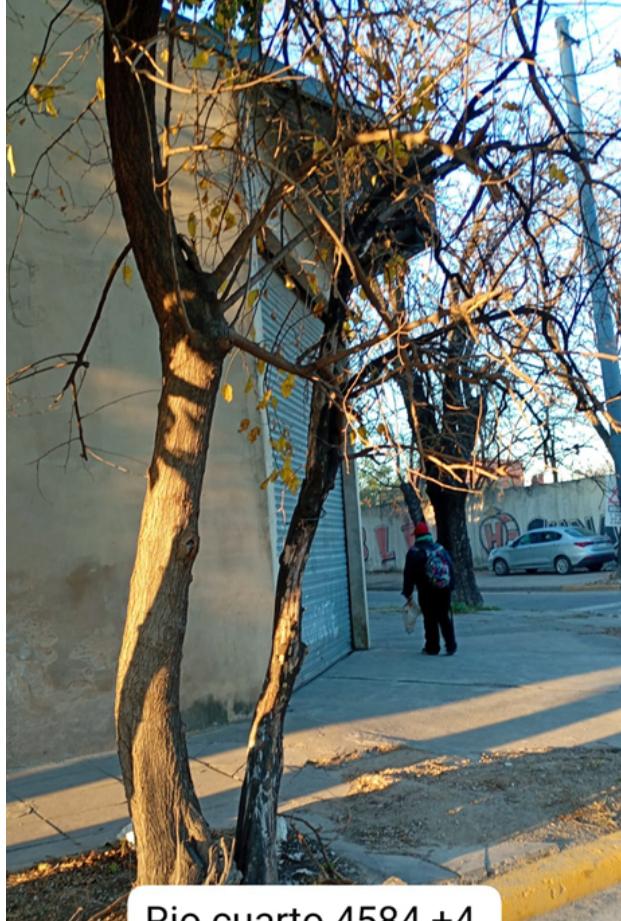
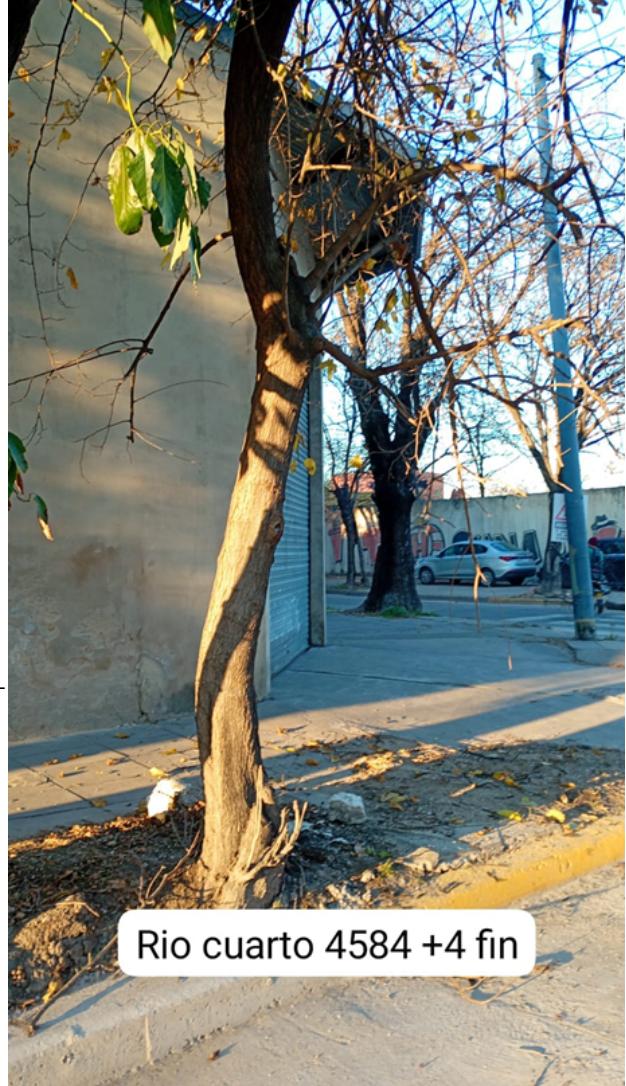
CALLE: RIO CUARTO 4584 +4

Árbol Seco Árbol Semi Seco

OBSERVACIONES: SE REALIZA EXTRACCION DE EMERGENCIA DE ARBOL SECO CON MOVIMIENTO EL DIA DE LA FECHA.

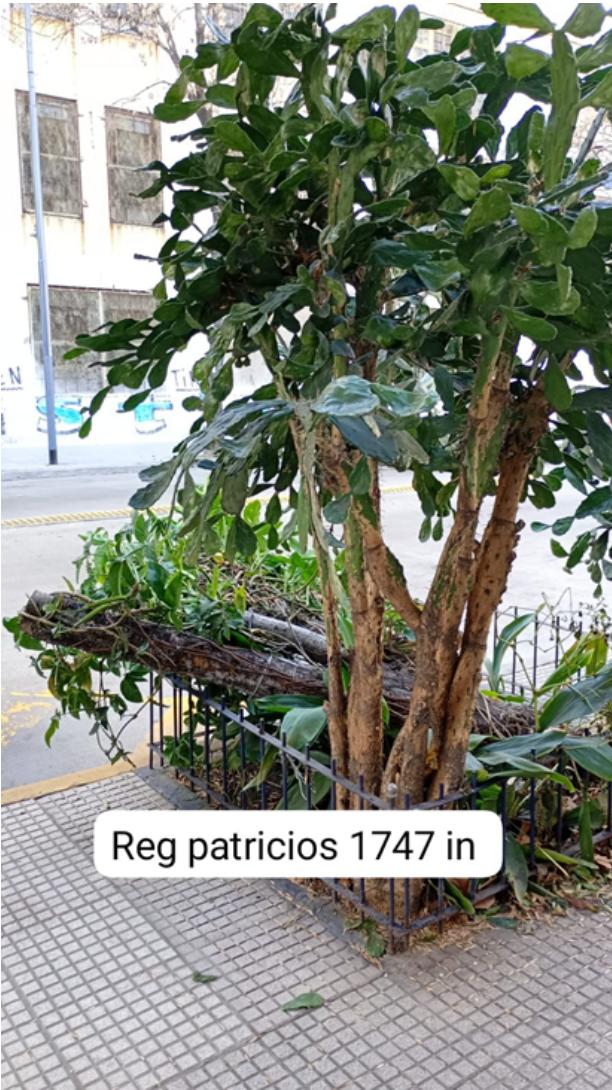
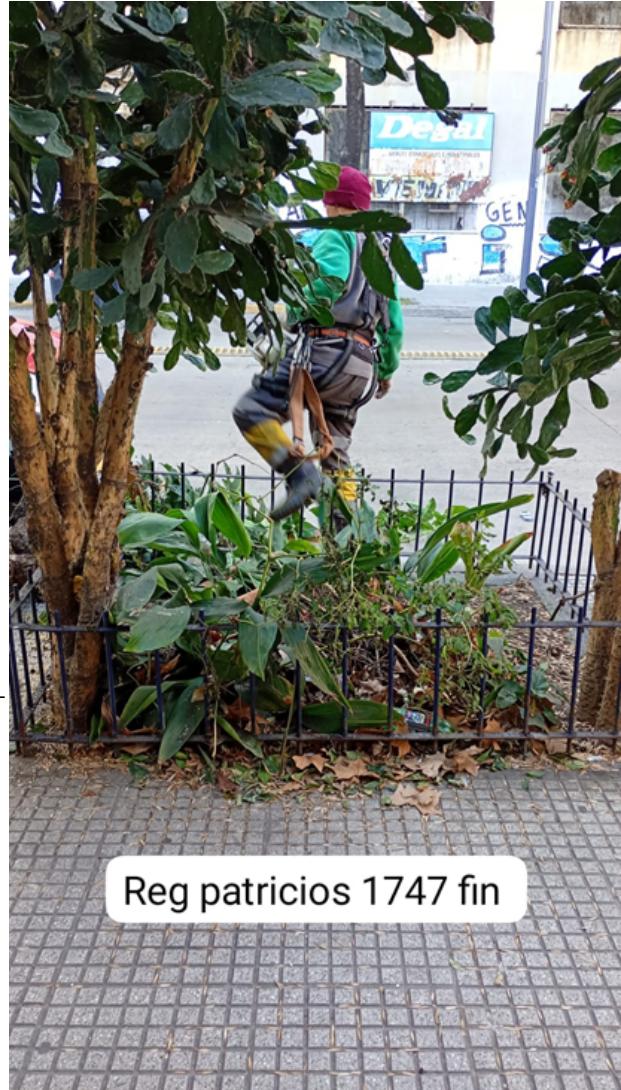
CALLE: AV. REGIMIENTO DE PATRICIOS 1747

OBSERVACIONES: SE REALIZO EXTRACCION DE EMERGENCIA DE ARBOL SECO CON MOVIMIENTO EL DIA DE LA FECHA.

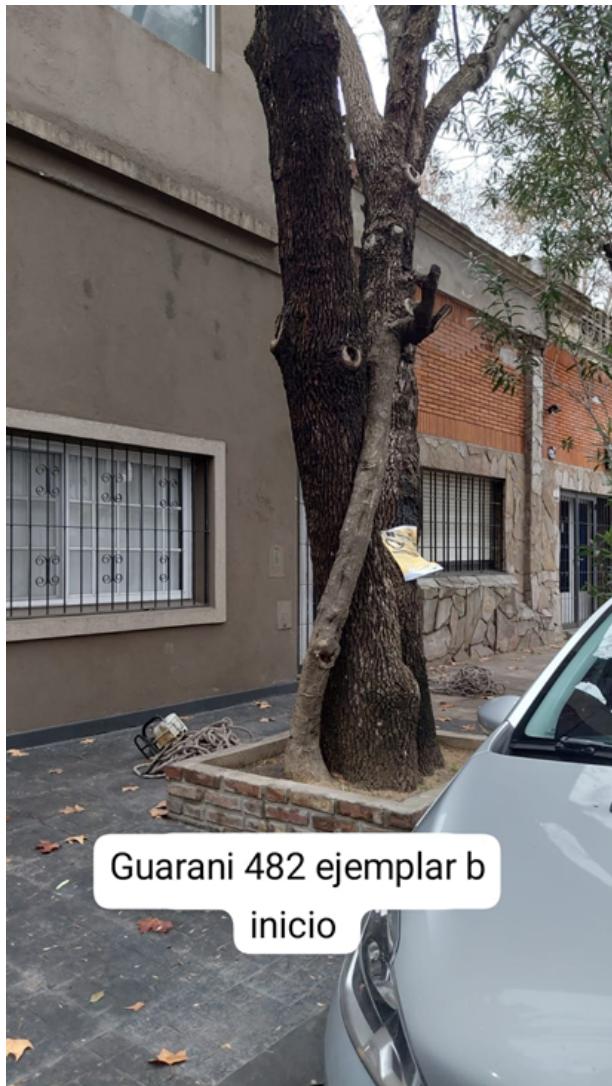
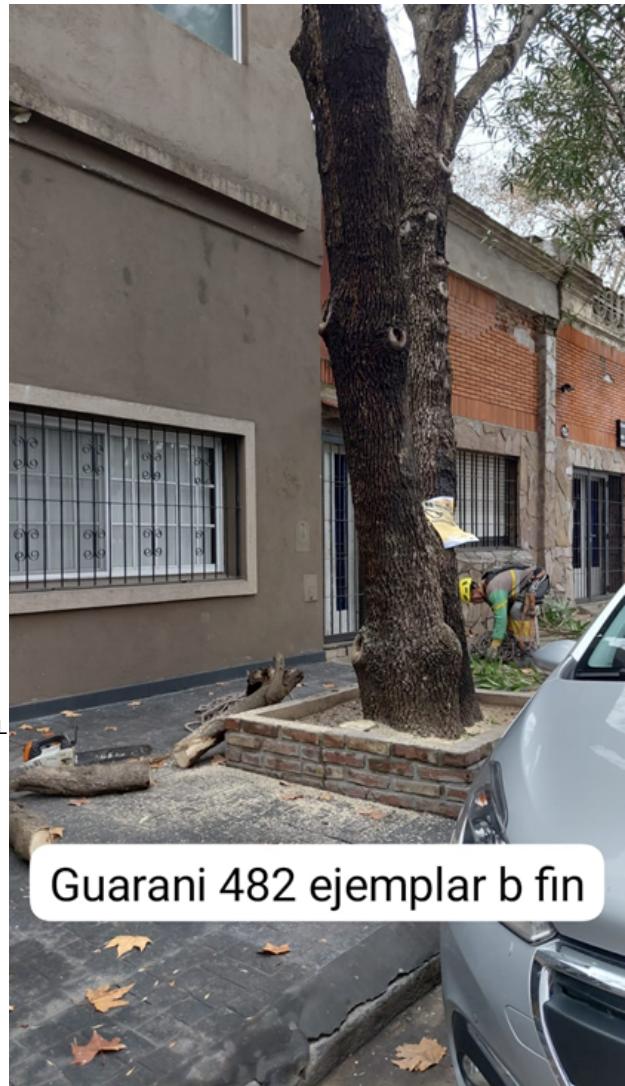
CALLE: GUARANI 482 (Ejemplar B)

OBSERVACIONES: SE REALIZA EXTRACCION DE EMERGENCIA DEL ARBOL DE LIGUSTRO CRECIENDO EN LA MISMA PLANTERA JUNTO CON OTRO ARBOL.

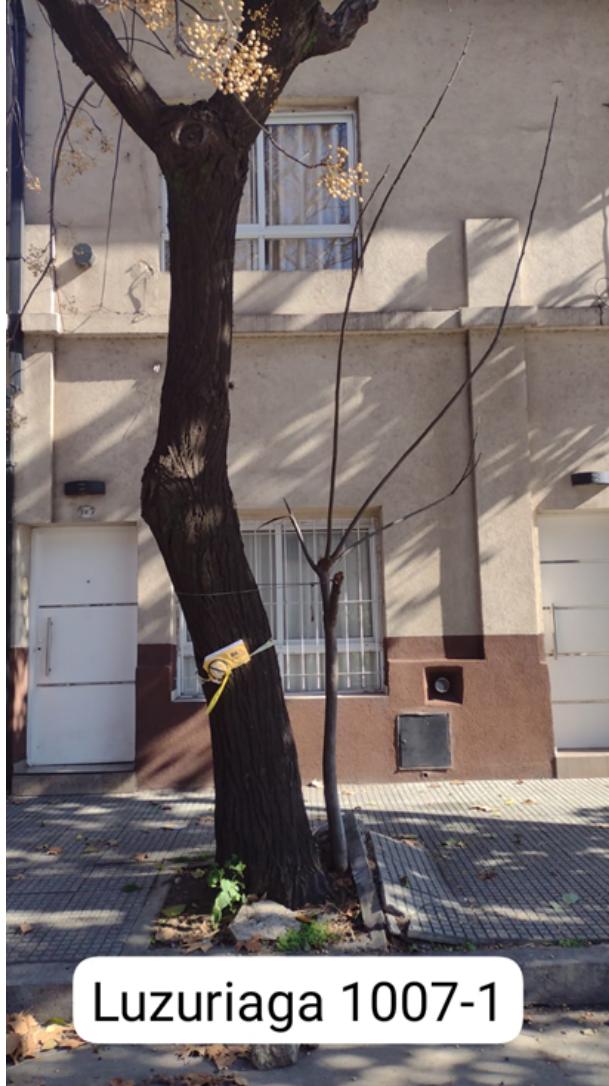
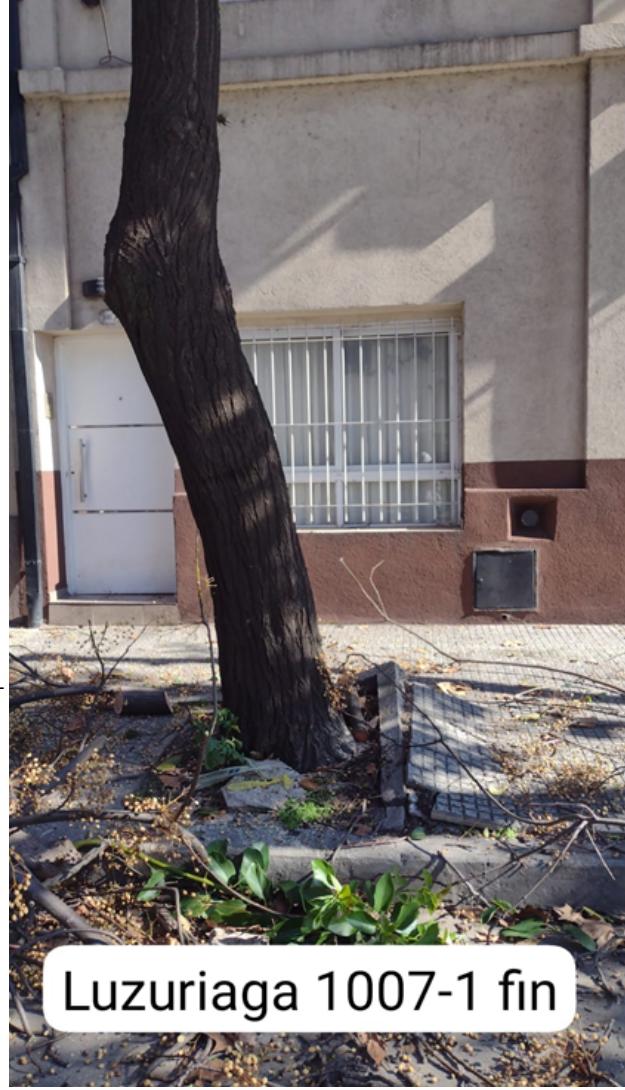
CALLE: LUZURIAGA 1007 -1

OBSERVACIONES: SE REALIZA EXTRACCION DE EMERGENCIA DEL ARBOLDE PARAISO CRECIENDO EN LA MISMA PLANTERA JUNTO CON OTRO ARBOL.

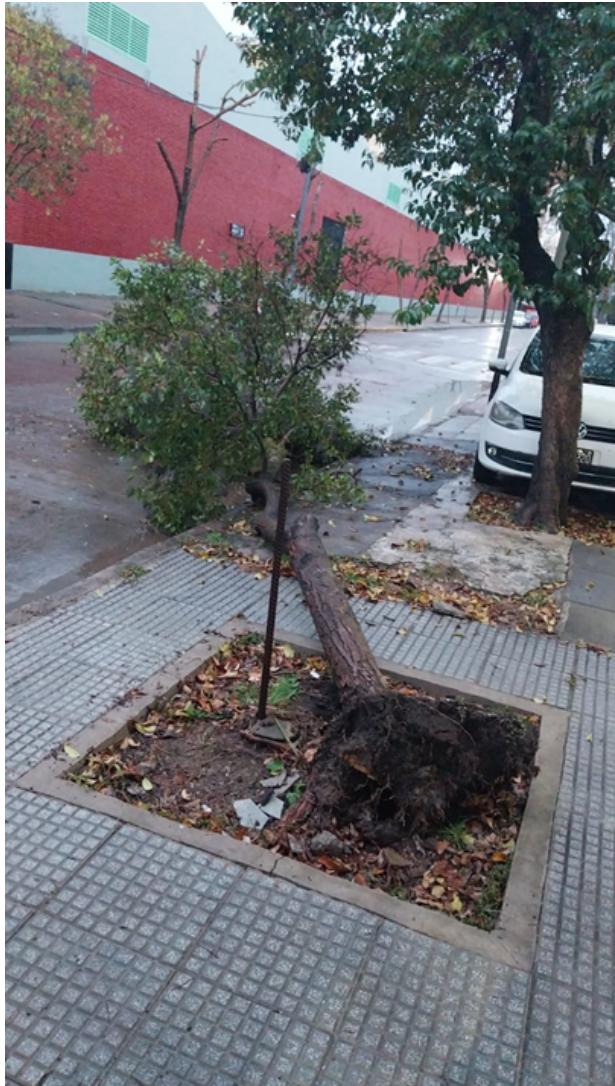
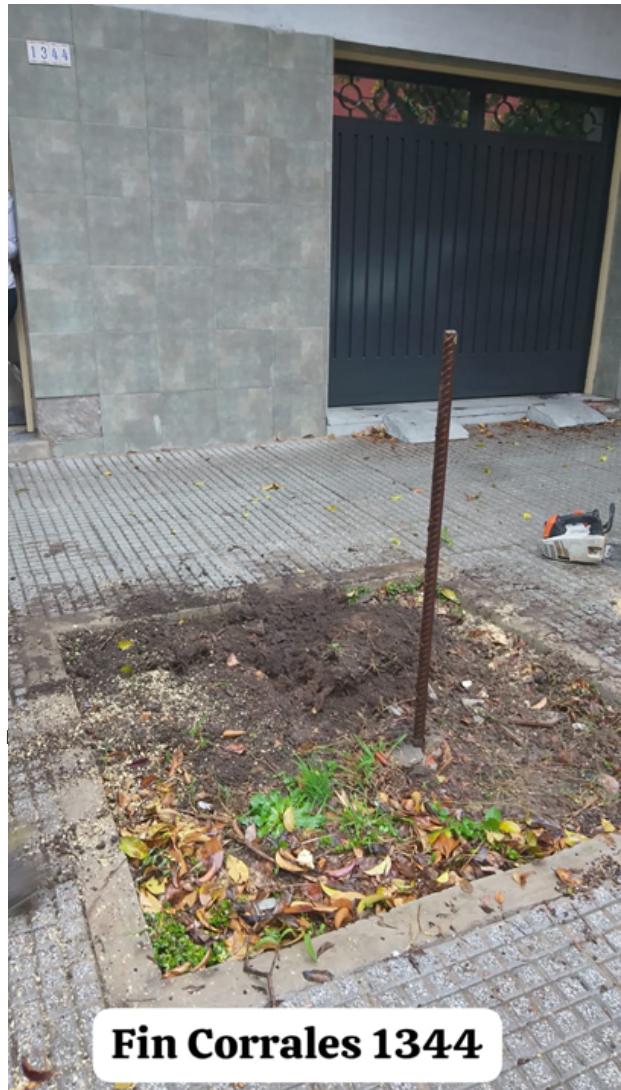
CALLE: CORALES 1344

OBSERVACIONES: SE FINALIZA CORRECTAMENTE EXTRACCION DE EMERGENCIA DE ARBOL CAIDO SOBRE LA CALZADA.

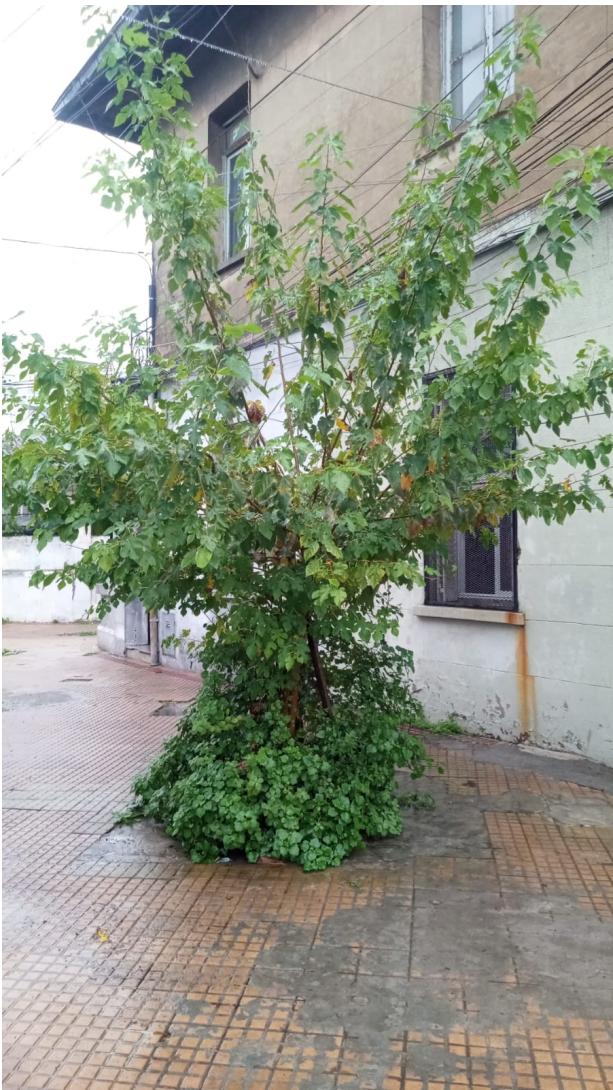
CALLE: CALLE INTERNA EJEMPLAR 2

Ejemplar en zona no apta para arbolado. Presenta codominancia y brotes epicormicos. Se recomienda extracción.

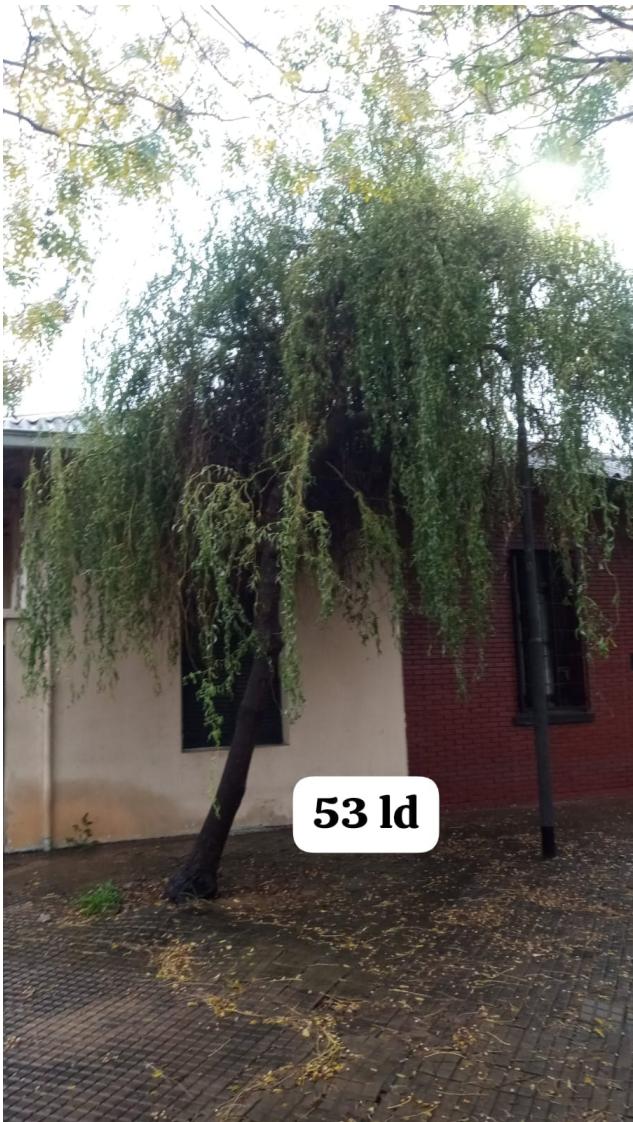
CALLE: Calle interna 53 LD

Ejemplar inclinado con deficiente estructura y base radicular, ubicado en zona no apta al lado de luminaria.

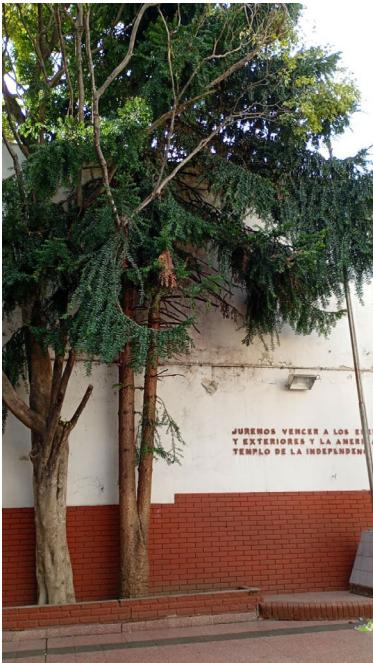
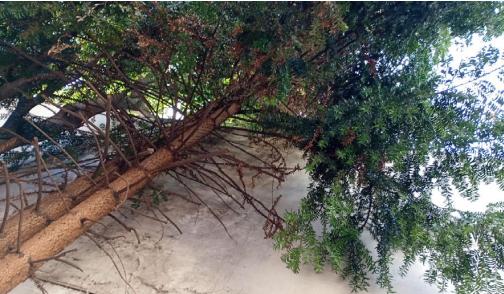
CALLE: EJEMPLAR 5- ESCUELA N°23 DE 5 TRAFUL 3847

D: TRATAMIENTO SANITARIOF: CORTE DE RAÍCES
 Superficial
 ProfundoG: PLANTACION
 PLANTACION
 CIERRE PLANTERA
 APERTURA DE PLANTERAI: MANTENIMIENTO
 BANDA ANTIHORMIGAS
 TUTORADO■ OBSERVACIONES:
Al momento de la inspección, se releva un ejemplar arbóreo ubicado en el patio interno de una escuela primaria. El árbol presenta en un cantero de 0.60cm de ancho muy cerca de otro arbol (ficus) y de la medianera, debido a la magnitud que alcanzan estos ejemplos podrían generar daños considerables a futuro, comprometiendo la infraestructura lindante.

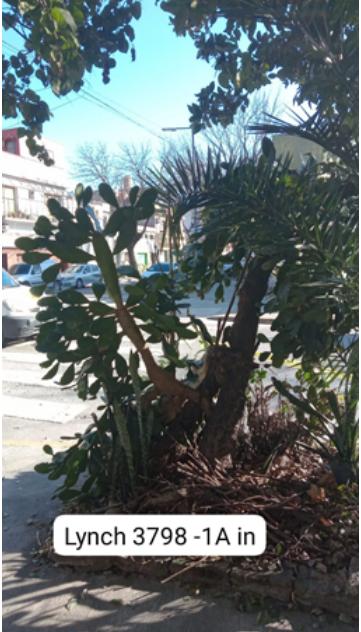
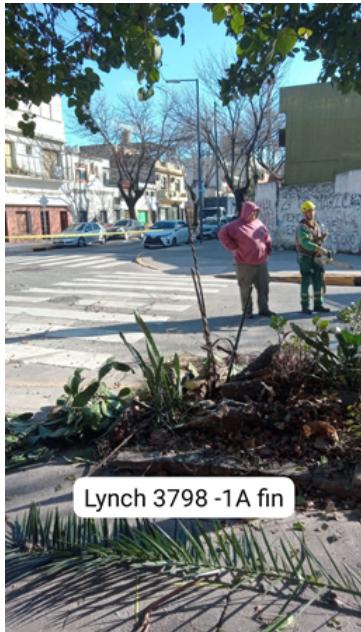
CALLE: LYNCH 3798 - 1A

I: MANTENIMIENTO
 BANDA ANTIHORMIGAS
 TUTORADO**E: TRASPLANTE****D: TRATAMIENTO SANITARIO****OBSERVACIONES:** SE AUTORIZA LA EXTRACCION DEL EJEMPLAR UBICADO EN LA PLANTERA DE LYNCH 3798 DEBIDO AL PELIGRO A TERCEROS QUE CIRCULAN POR LA VEREDA, QUE PRESENTA TENER UNA ESPECIE CON ESPINAS. LA PLANTERA SE ENCUENTRA SUBOCUPADA. LA PRESENCIA DE DICHO EJEMPLAR AFECTA AL CORRECTO CRECIMIENTO DE LA ESPECIE CORRESPONDIENTE.**INSPECTOR / VERIFICADOR**Lucas Ramirez Arado
Nombre y Apellido
FirmaPRIORIDAD: EME
RIESGO: EME40.551.716
DNI
