Resolución Presidencia Junta Comuna

Referencia: S/ Extracciones de emergencia - Ley 3263 - EX-2025-49855695- -GCABA-COMUNA4

Planilla de Inspección de Árboles

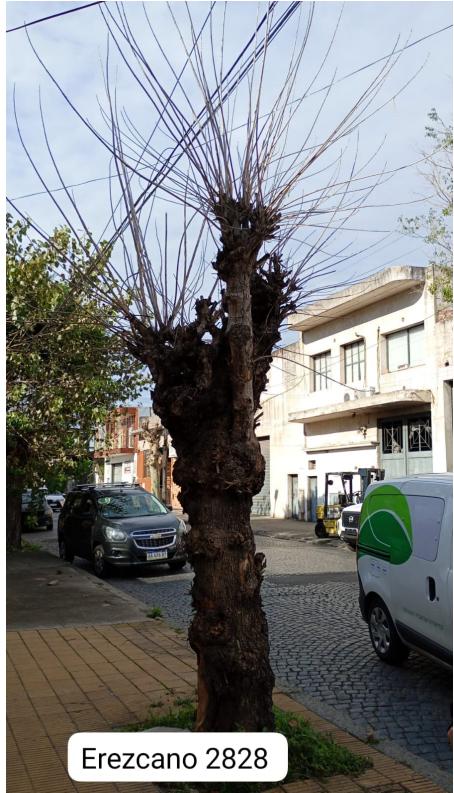
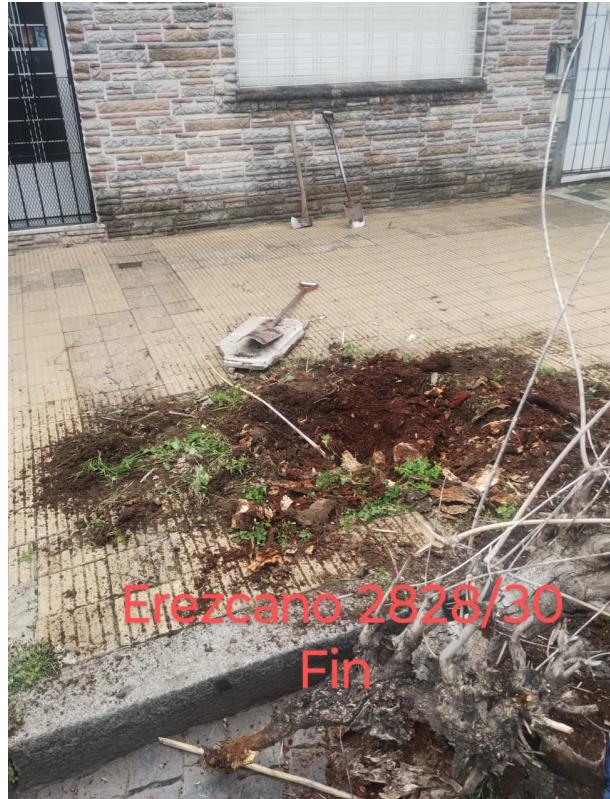
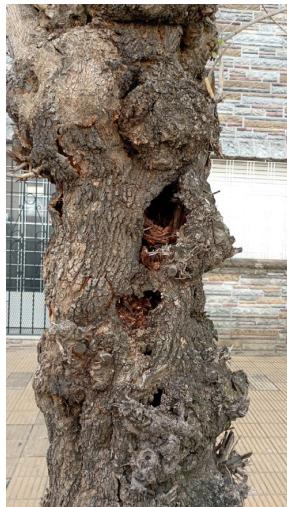
CALLE: EREZCANO 2828/2830

■ OBSERVACIONES: Ejemplar seco en pie con múltiples cavidades a lo largo del fuste con podredumbre avanzada.
 Al momento de la inspección se observa movimiento por lo tanto se deriva a extracción de emergencia para mitigar riesgo.

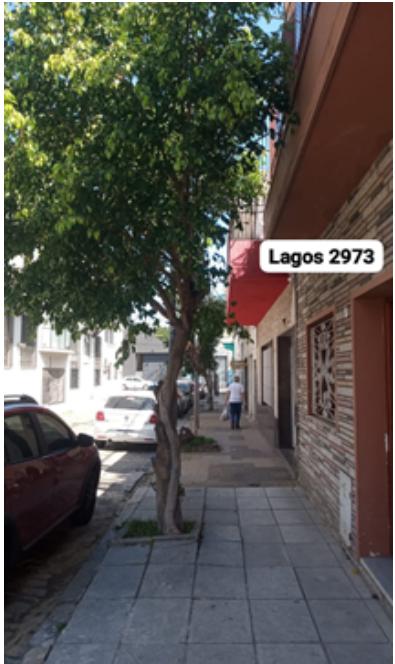
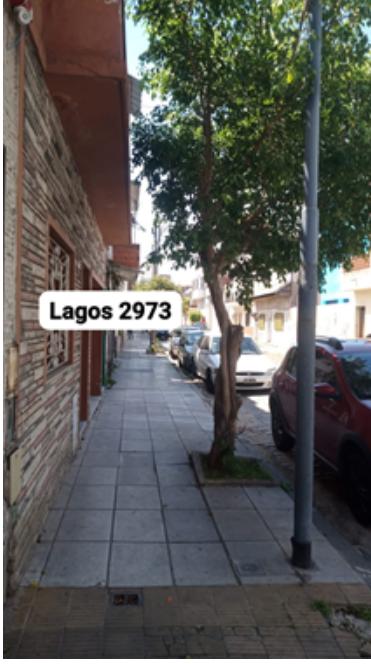
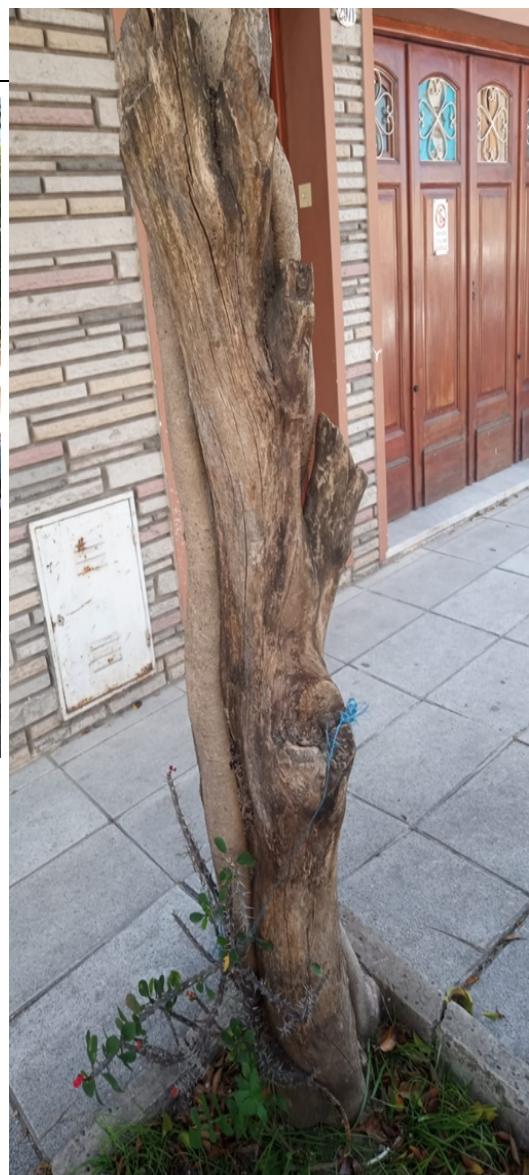
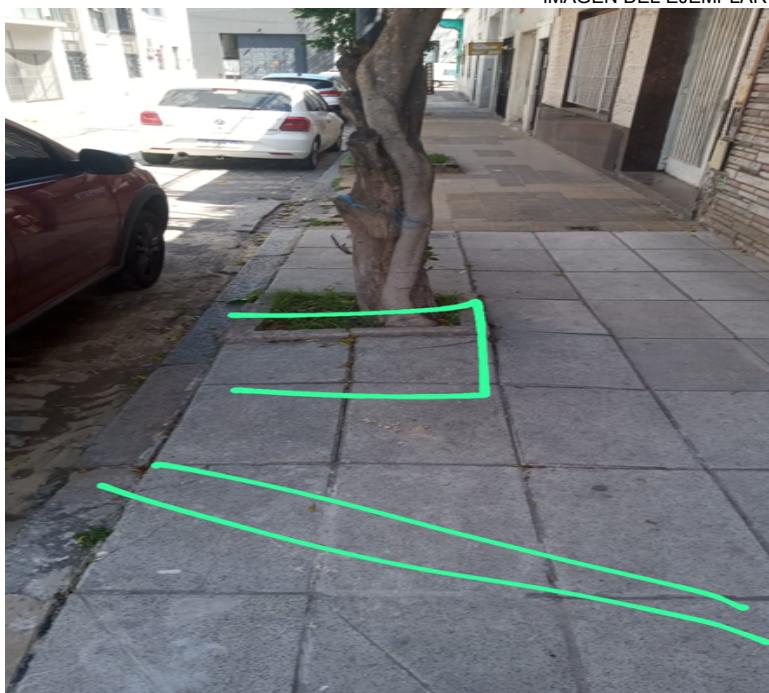
CALLE: LAGOS 2973

OBSERVACIONES: EL EJEMPLAR PRESENTA MEDIO FUSTE SECO, CON FRUCTIFICACIONES Y PARED REMANENTE DE MENOS DE 10 CM. LA LEVE INCLINACIÓN

SE DIRIGE HACIA LA PROPIEDAD, TAMBIEN INTERFERIE CON LA LUMINARIA PROXIMA Y GENERA EN LA VEREDA ANGOSTA. POR SER ESPECIE NO PERMITIDA,

LOS DAÑOS, LA INTERFERENCIA Y EL MAL ESTADO DEL FUSTE SE RECOMIENDA EXTRACCIÓN, PARA MOVER LA PLANTERA Y PLANTAR UN EJEMPLAR

ACORDÉ A LA VEREDA Y PERMITIDO EN VIARIO.

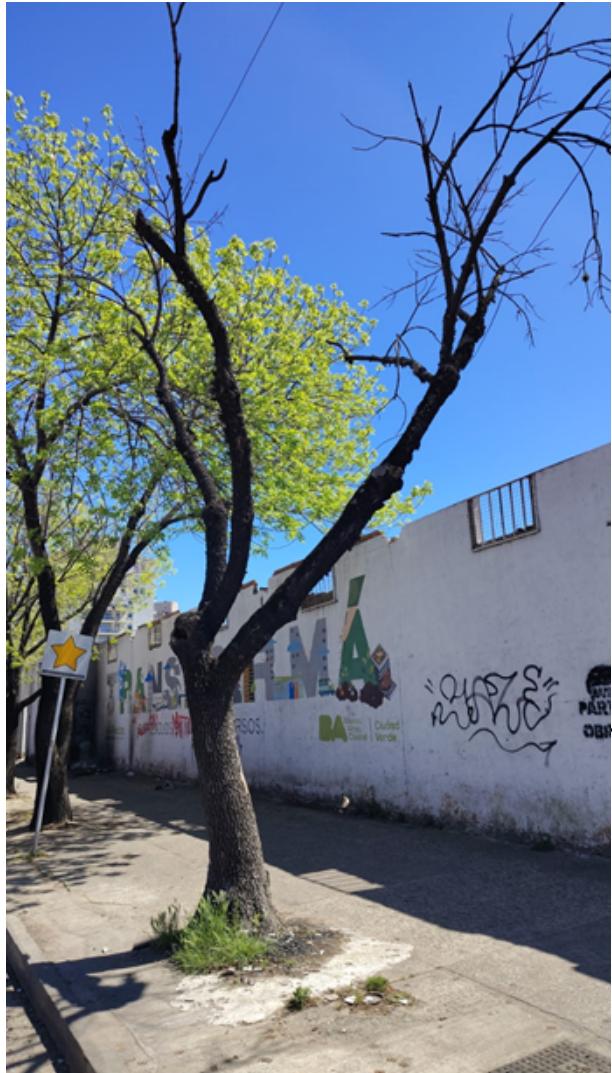
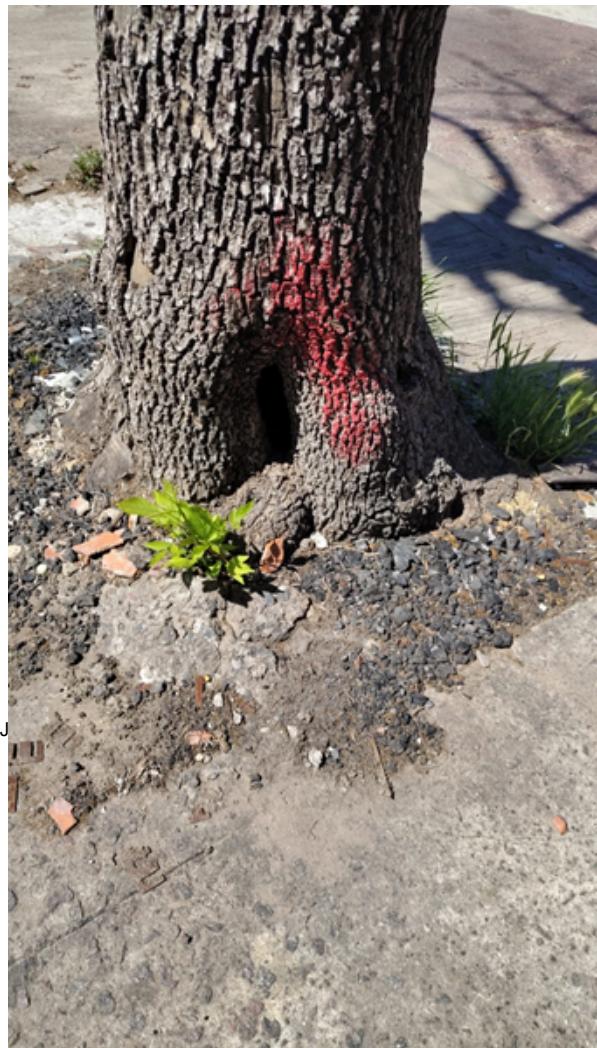
CALLE: AV. PERITO MORENO 701 +1

OBSERVACIONES: AL MOMENTO DE LA INSPECCIÓN SE OBSERVA QUE EL EJEMPLAR ARBORE SE ENCUENTRA ESTABLECIDO EN UN PLANTERA NO FORMALIZADA

CON ESTRUCTURA AEREA TOTALMENTE SECA Y DESFOLIADA, SUMADA A UNA CAVIDAD EN SU PARTE BASAL. SE REQUIERE LA EXTRACCIÓN DEL INDIVIDUO ARBOREO.

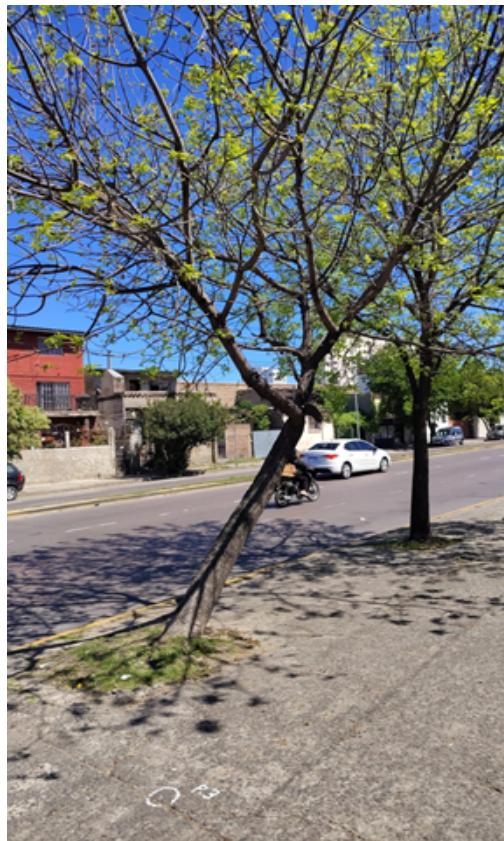
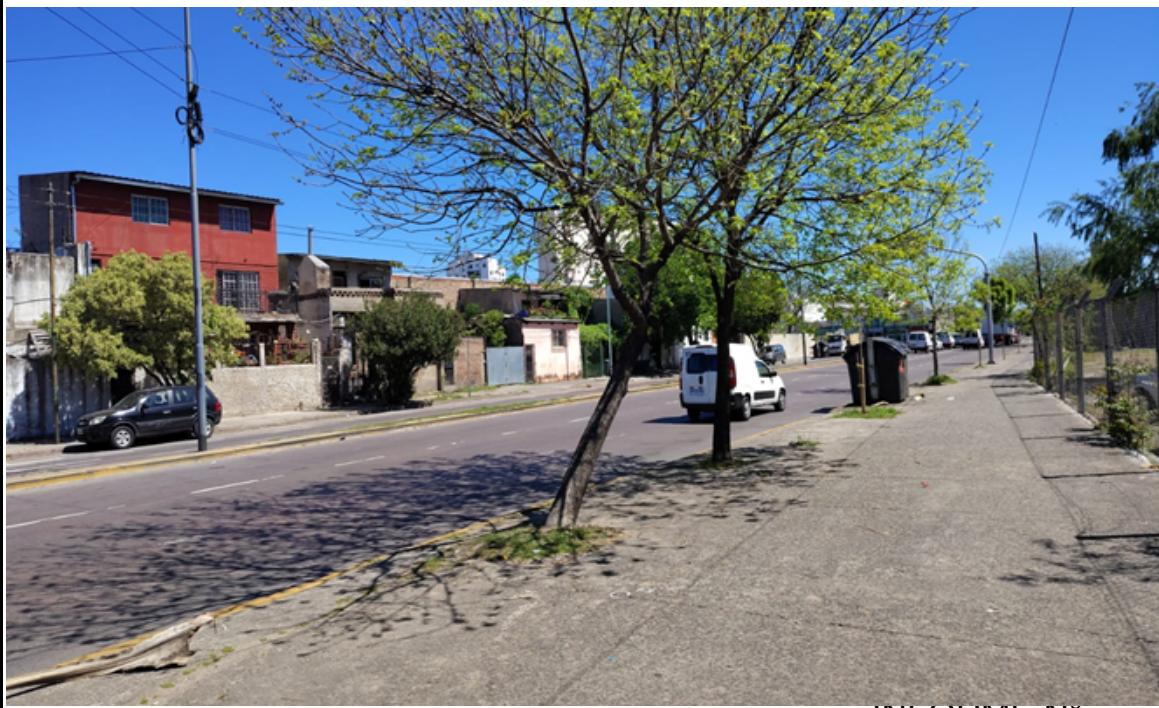
CALLE: AV. PERITO MORENO 518 FTE -2

OBSERVACIONES: AL MOMENTO DE LA INSPECCIÓN SE VISUALIZA EL EJEMPLAR ARBOREO CON UNA INCLINACION HACIA LO LARGODE LA VEREDA MAYOR°, EJERCiendo UNA LEVE TRACCION DE LAS RAICES.

SE REQUIERE LA EXTRACCION DEL MISMO PARA EVITAR RIESGO A TERCEROS ANTE LA CIRCULACIÓN DE PEATONES YA QUE ES INVIABLE RECURRIR A OTRA INTERVENCIÓN PARA LA INCLINACIÓN DEL FUSTE.

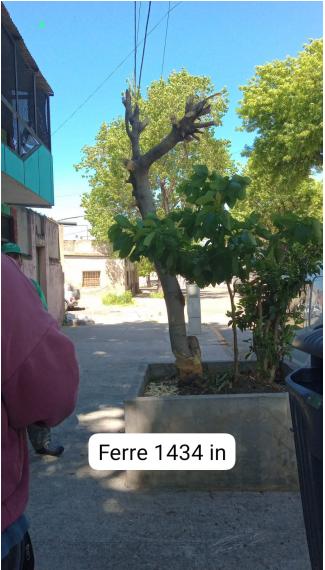
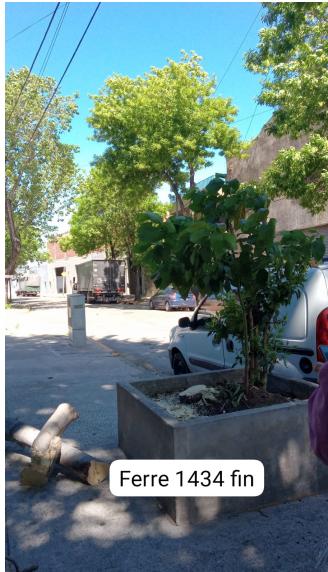
CALLE: FERRE 1434

EJEMPLAR DESCOPADO Y DAÑADO EN LA BASE, CON INCLINACION HACIA LA VEREDA, SE REALIZA LA EXTRACCION DE EMERGENCIA PARA EVITAR LA CAIDA Y POSIBLES DANOS.

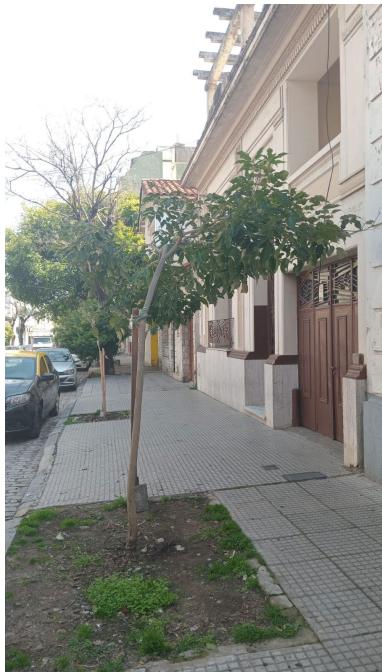
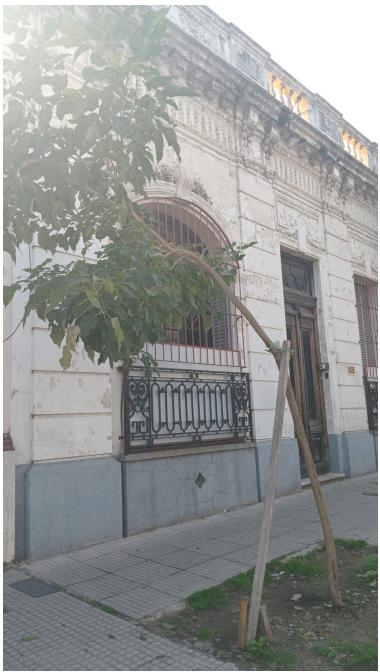
CALLE: CÁTULO CASTILLO 2917

El ejemplar prosperó con dos años de implantado, se encuentra vital y foliado; sin embargo se observa una estructura deficiente. El mismo está inclinado debido al estado de su base y al peso y morfología de su estructura aérea. En relación a su copa aérea y a los años de implantación, corresponde hacer una poda de formación, conduciendo la estructura y balanceando la copa; sin embargo, no se observan ramas para despuntar y poder cumplir con el objetivo debido a su dirección y a que se debería remover más de un 50% del follaje actual. Teniendo en cuenta el seguimiento que se le viene realizando al árbol y al registro que tenemos en la comuna de la especie con estructura deficiente, se recomienda la extracción del ejemplar contemplando la posterior plantación de la misma especie con el mantenimiento y supervisión correspondiente.
