### Resolución Presidencia Junta Comuna

**Referencia:** S/ Autorización Extracciones (EX-2025-00272340-GCABA-COMUNA5)

**Referencia:** extracción garay 4353

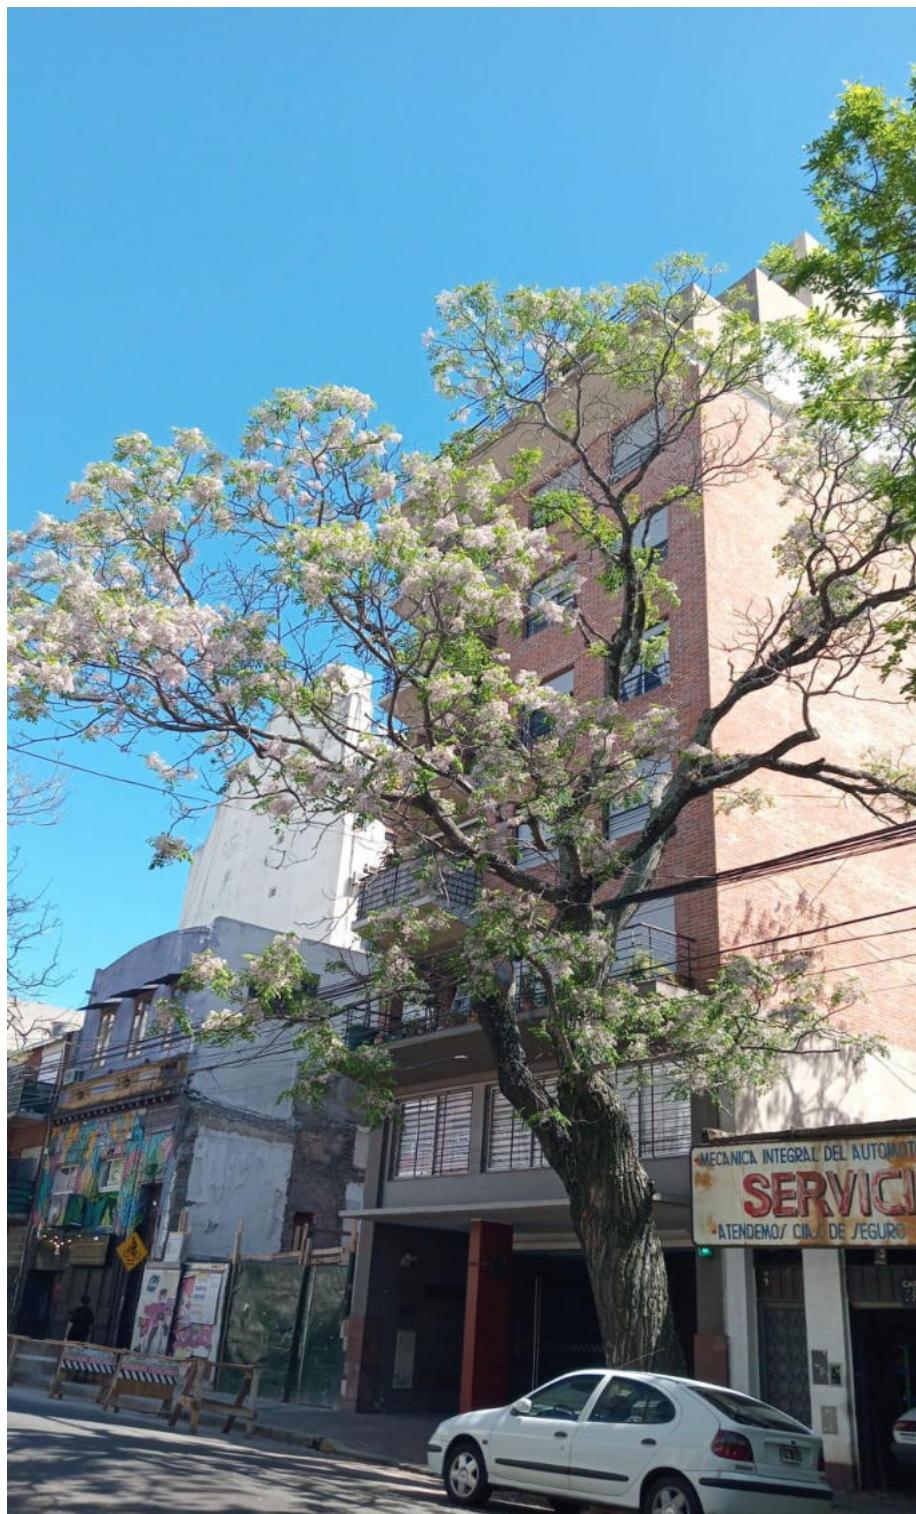
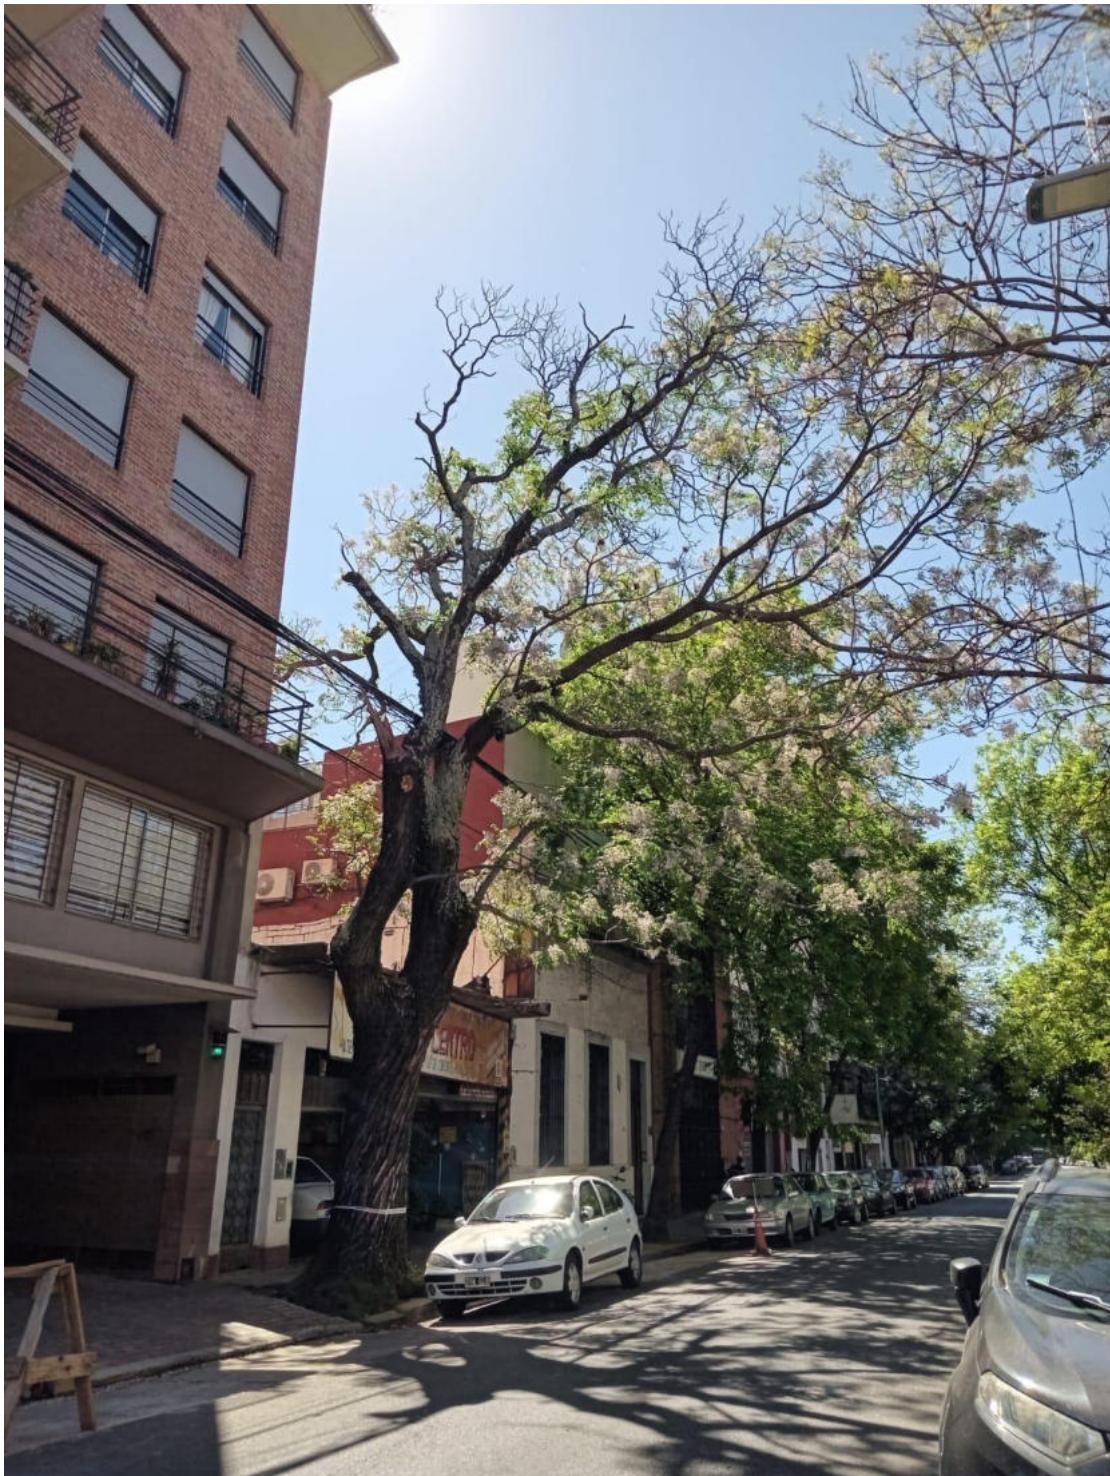
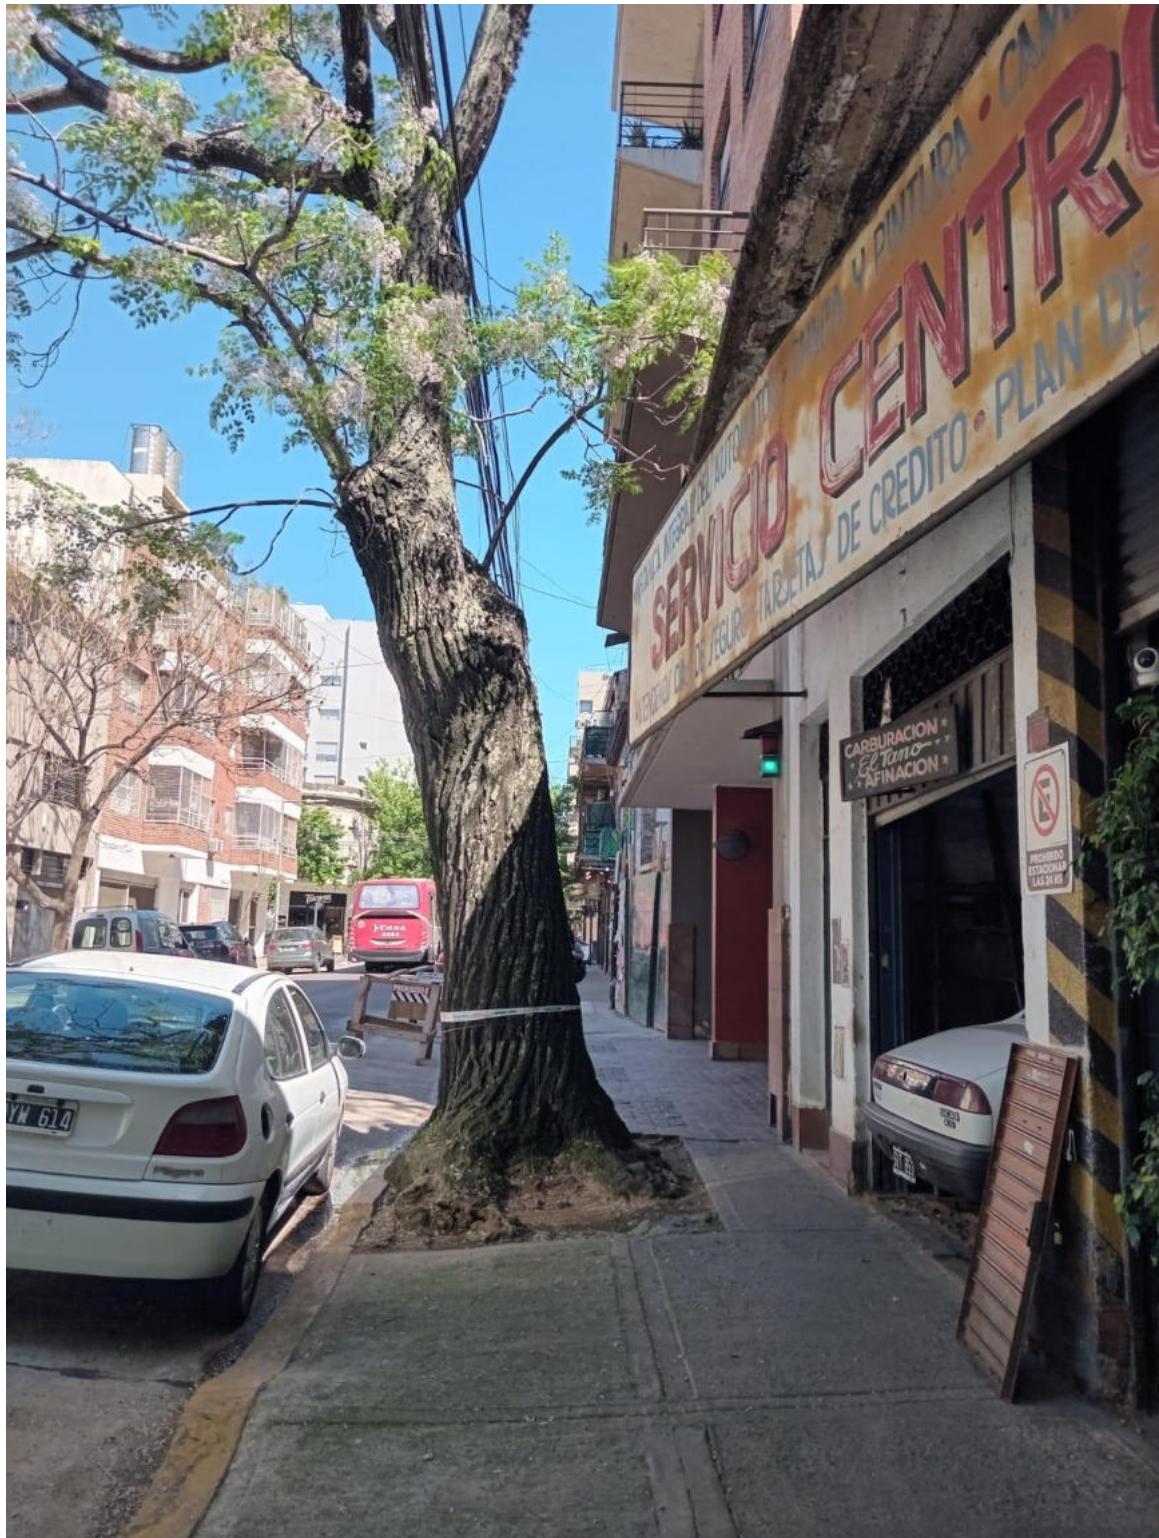
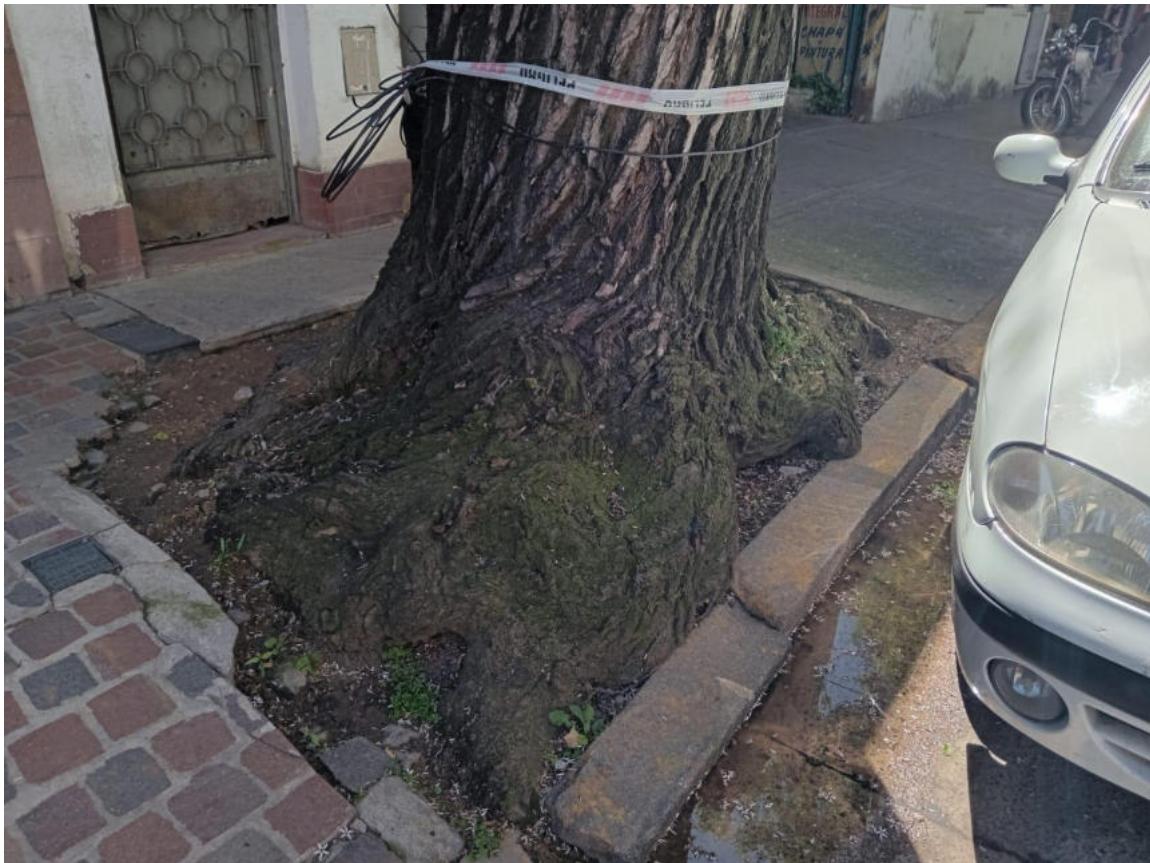
Calle: GUARDIA VIEJA

GRAN EJEMPLAR QUE HA TENIDO FALLAS REITERADAS, QUEDANDO CON COPA DESBALANCEADA. DE GRANDES DIMENSIONES PARA EL ANCHO DE ACERA DE 2,4m. REEMPLAZAR

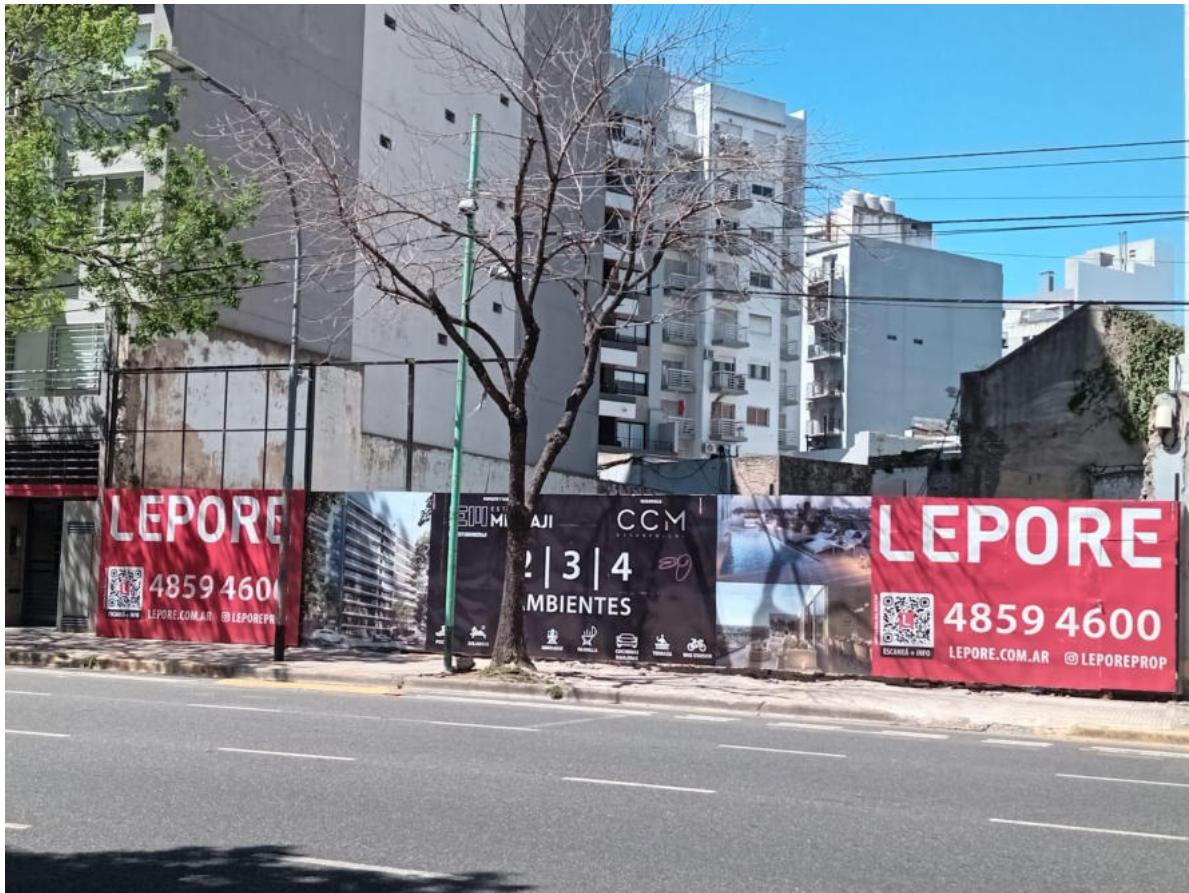
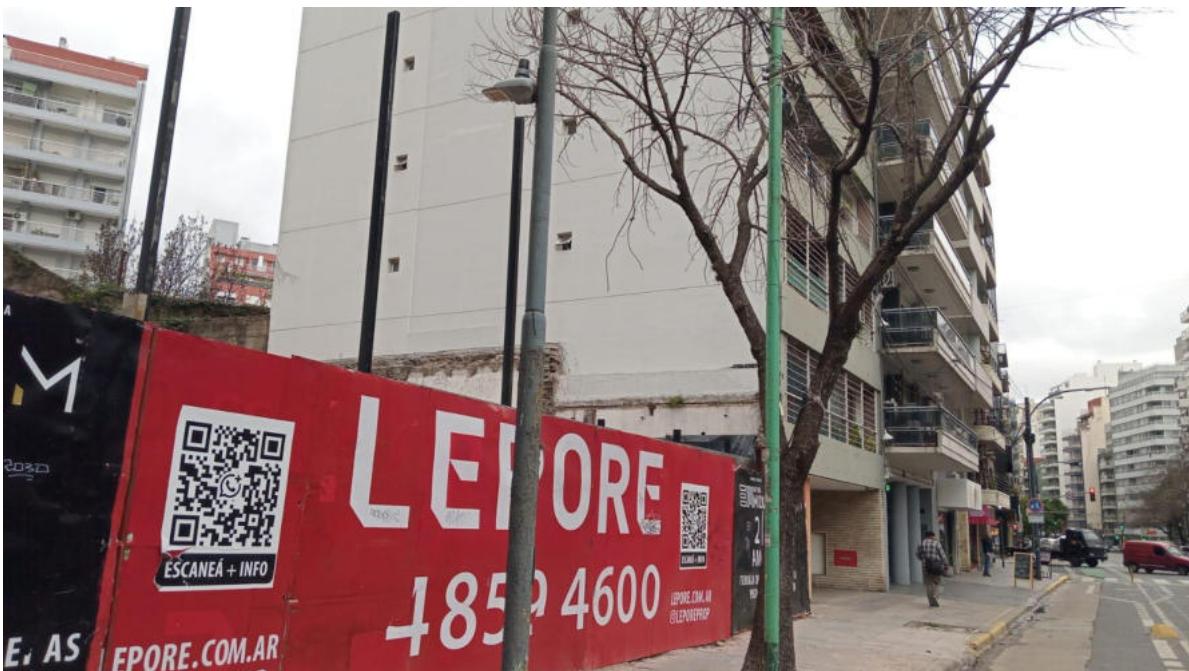
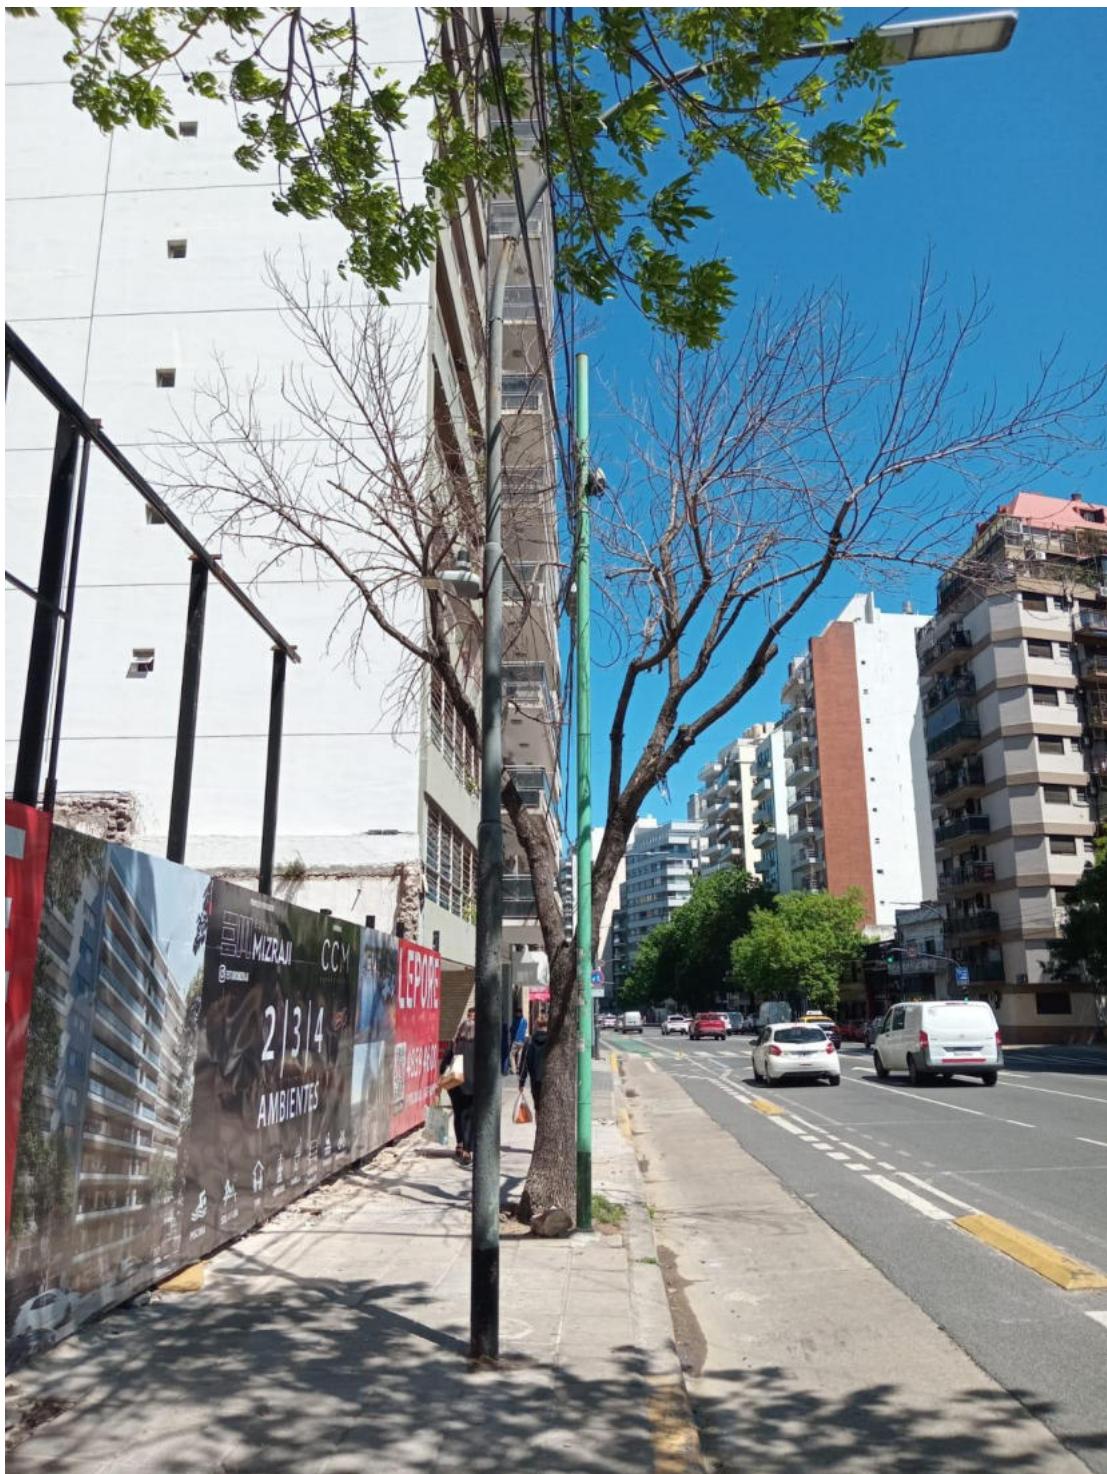
Calle: ESTADO DE ISRAEL

...OBRA NUEVA. EJEMPLAR SECO DESDE ANTES. REEMPLAZAR

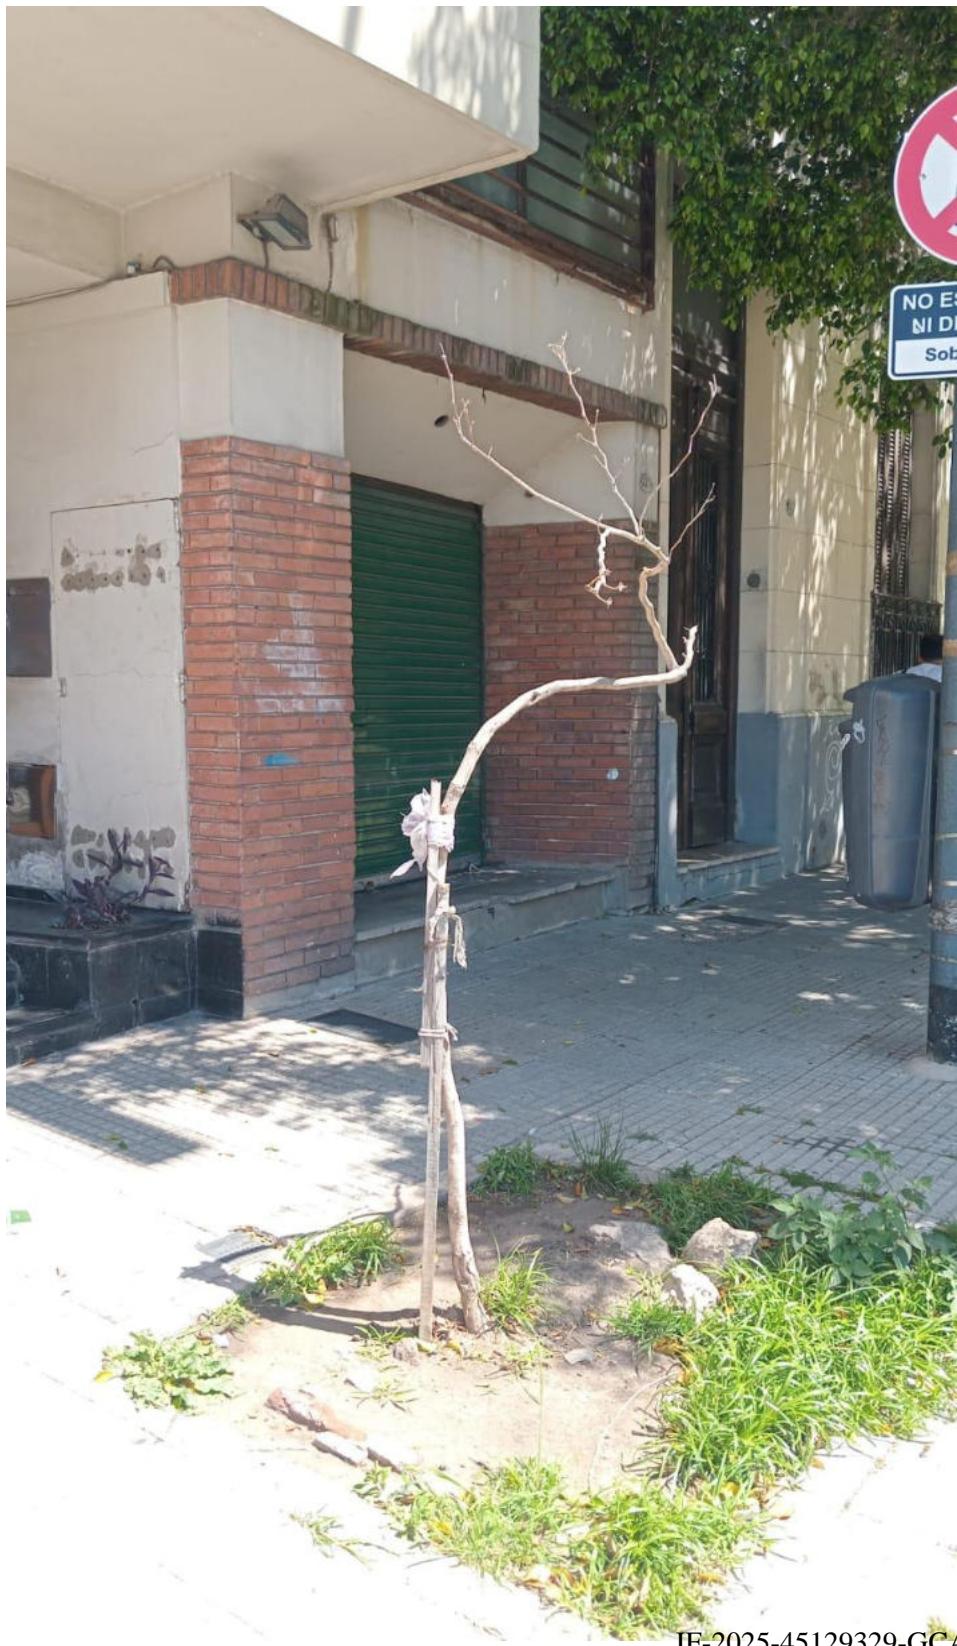
Calle: TTE. GRAL. J. D. PERON

...ARBOLITO SECO. PEQUEÑO EJEMPLAR CON EL MANTENIMIENTO VENCIDO.

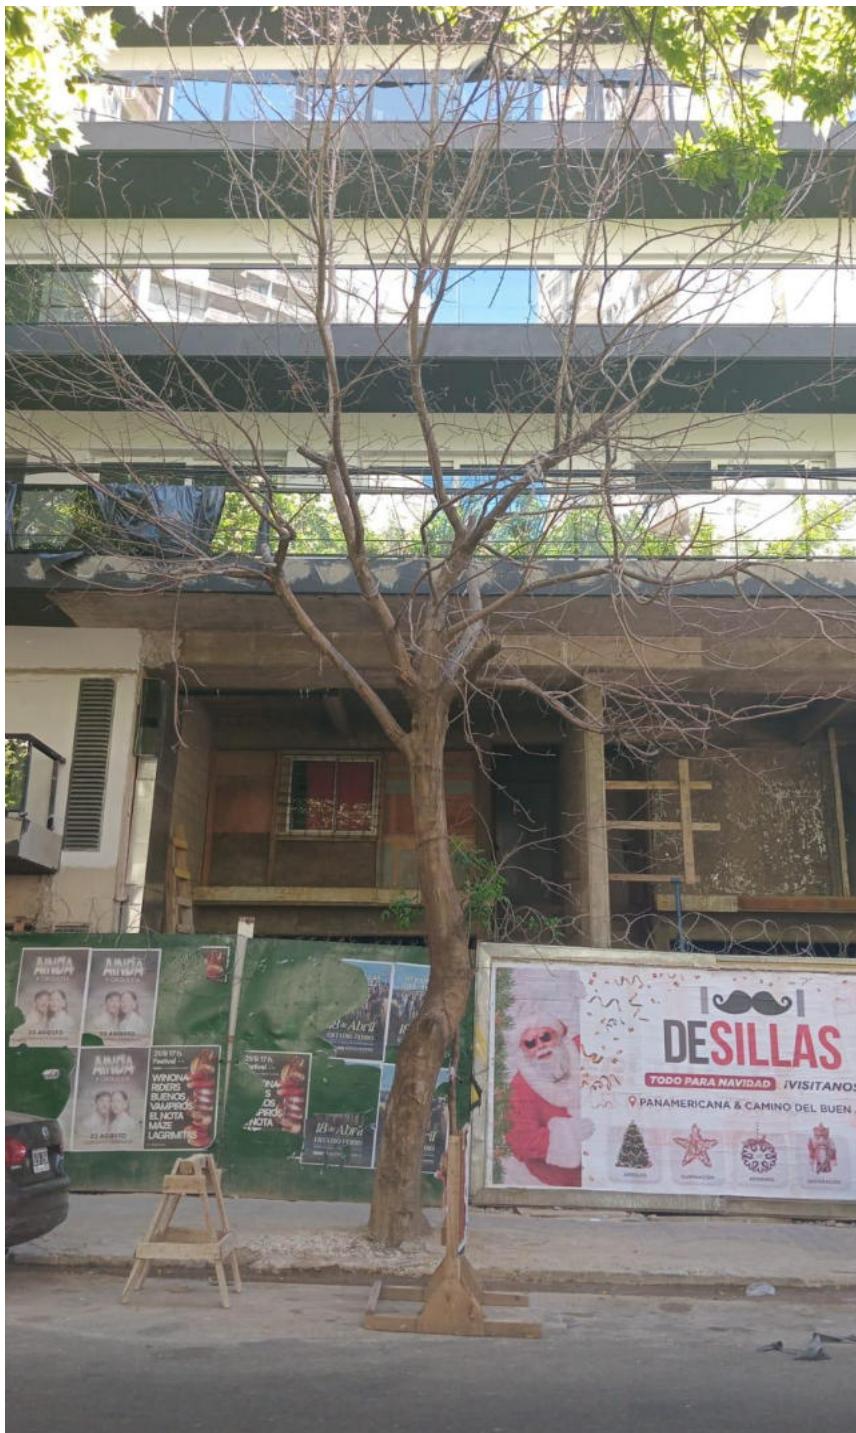
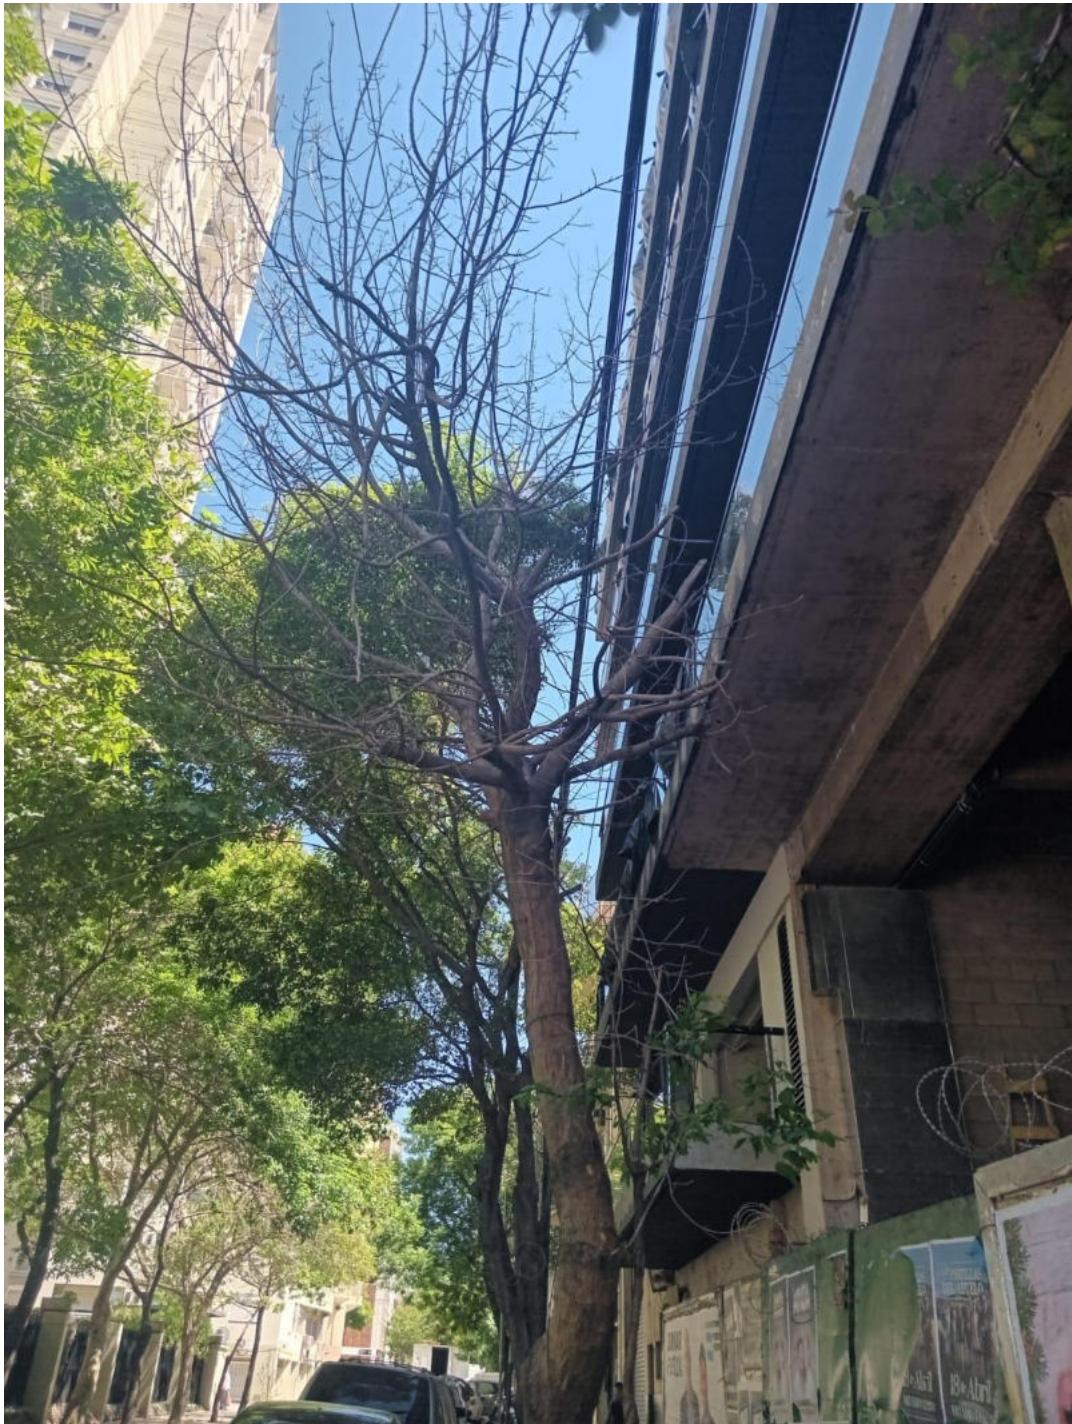
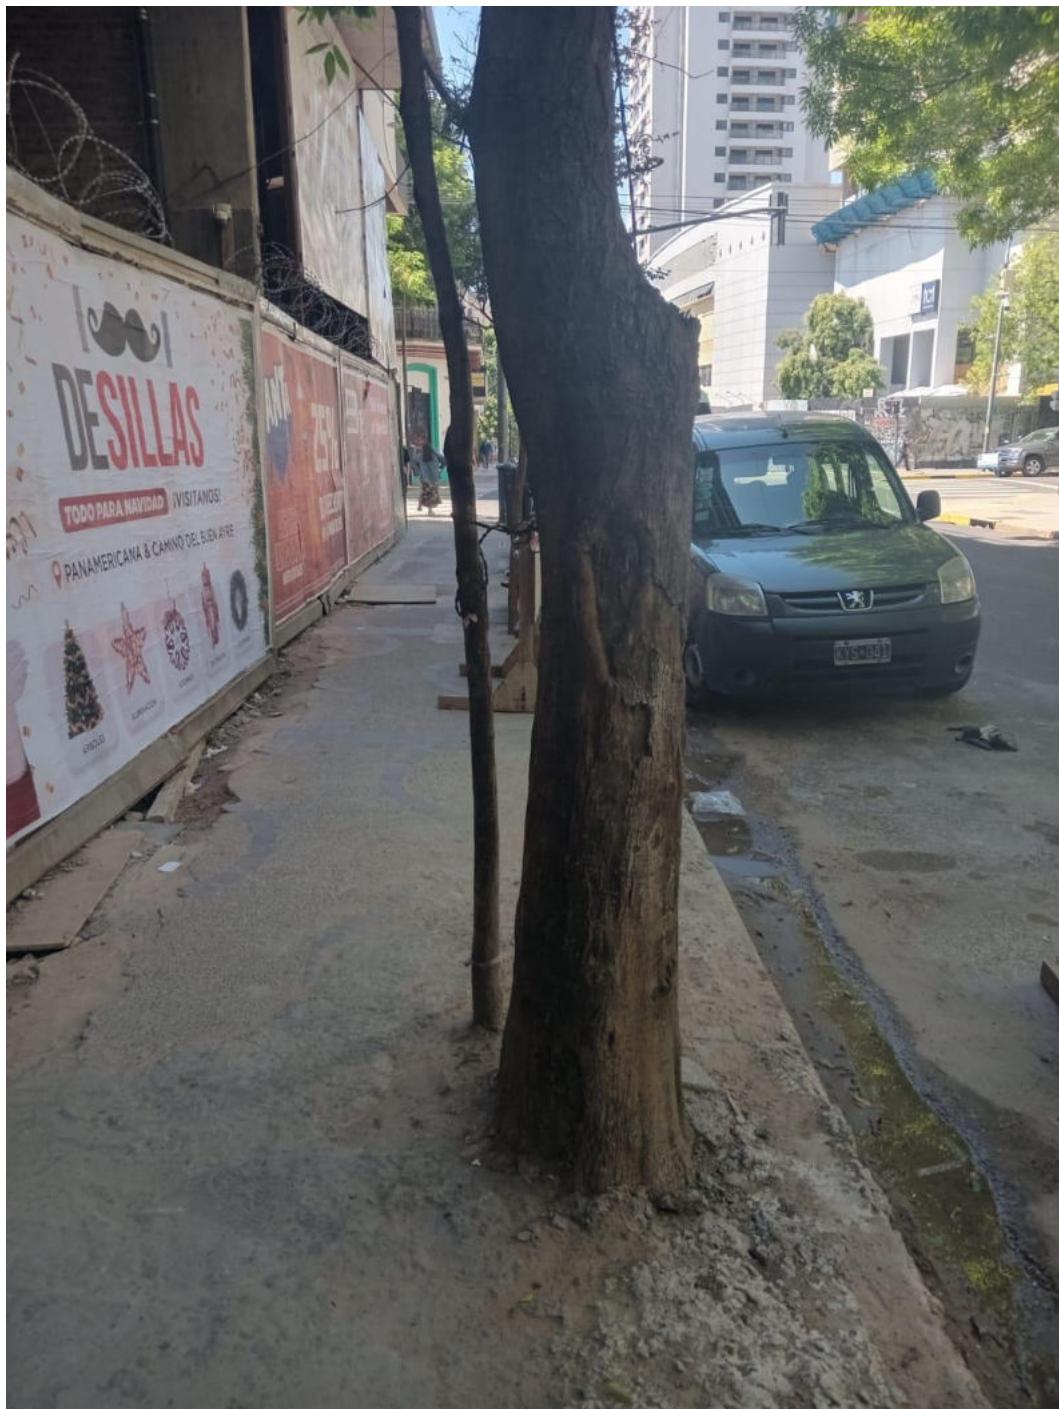
Calle: GALLO

...OBRA ESQUINA LAVALLE, SOBRE ÉSTA. ARBOL SEMISECO. PRESENTA GOLPES Y RAMAS DAÑADAS POR LA CONSTRUCCIÓN. CRECE UN PEQUEÑO FRESCO A SU LADO, EXTRAER TAMBIÉN. REEMPLAZAR.

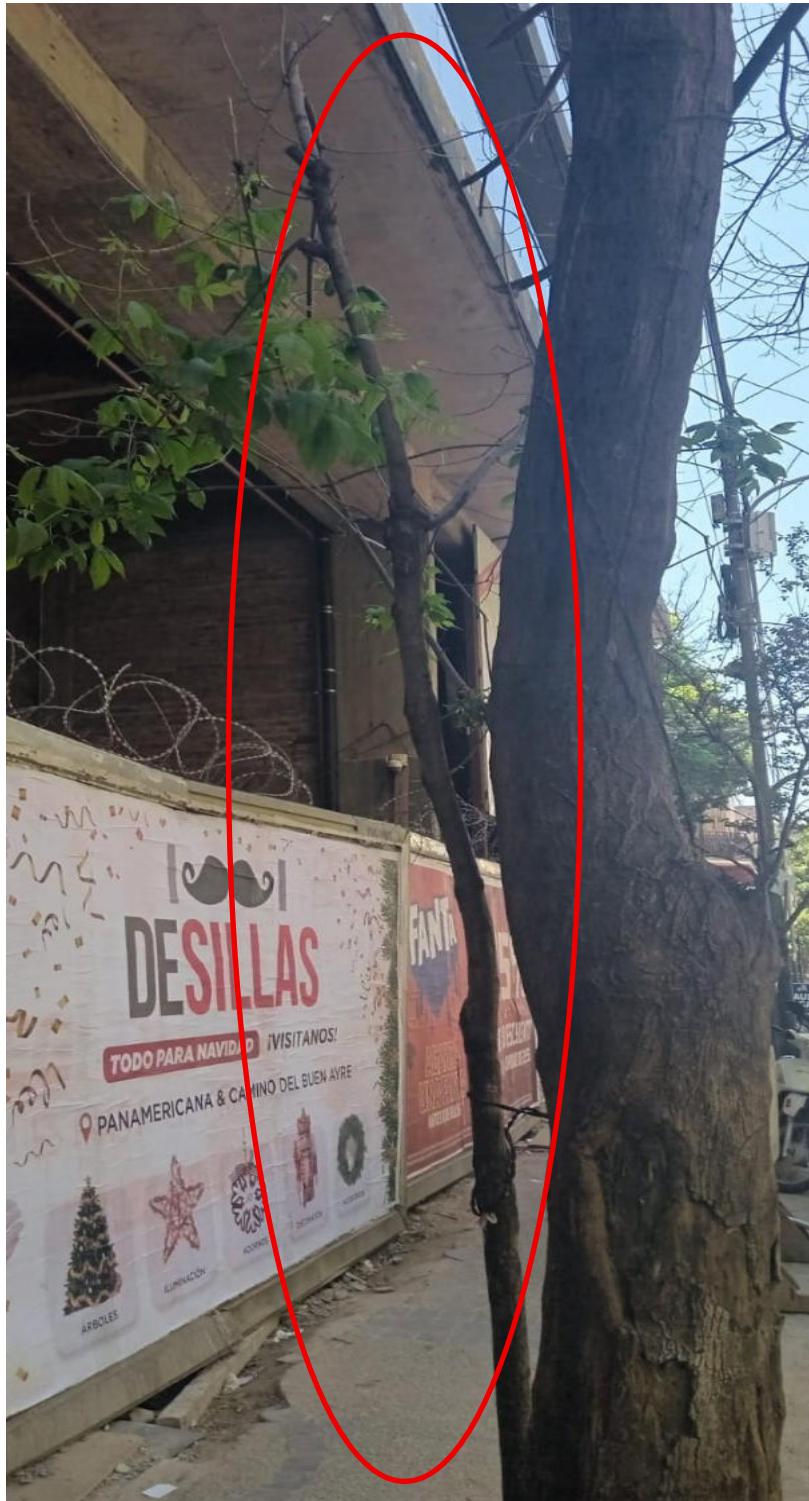
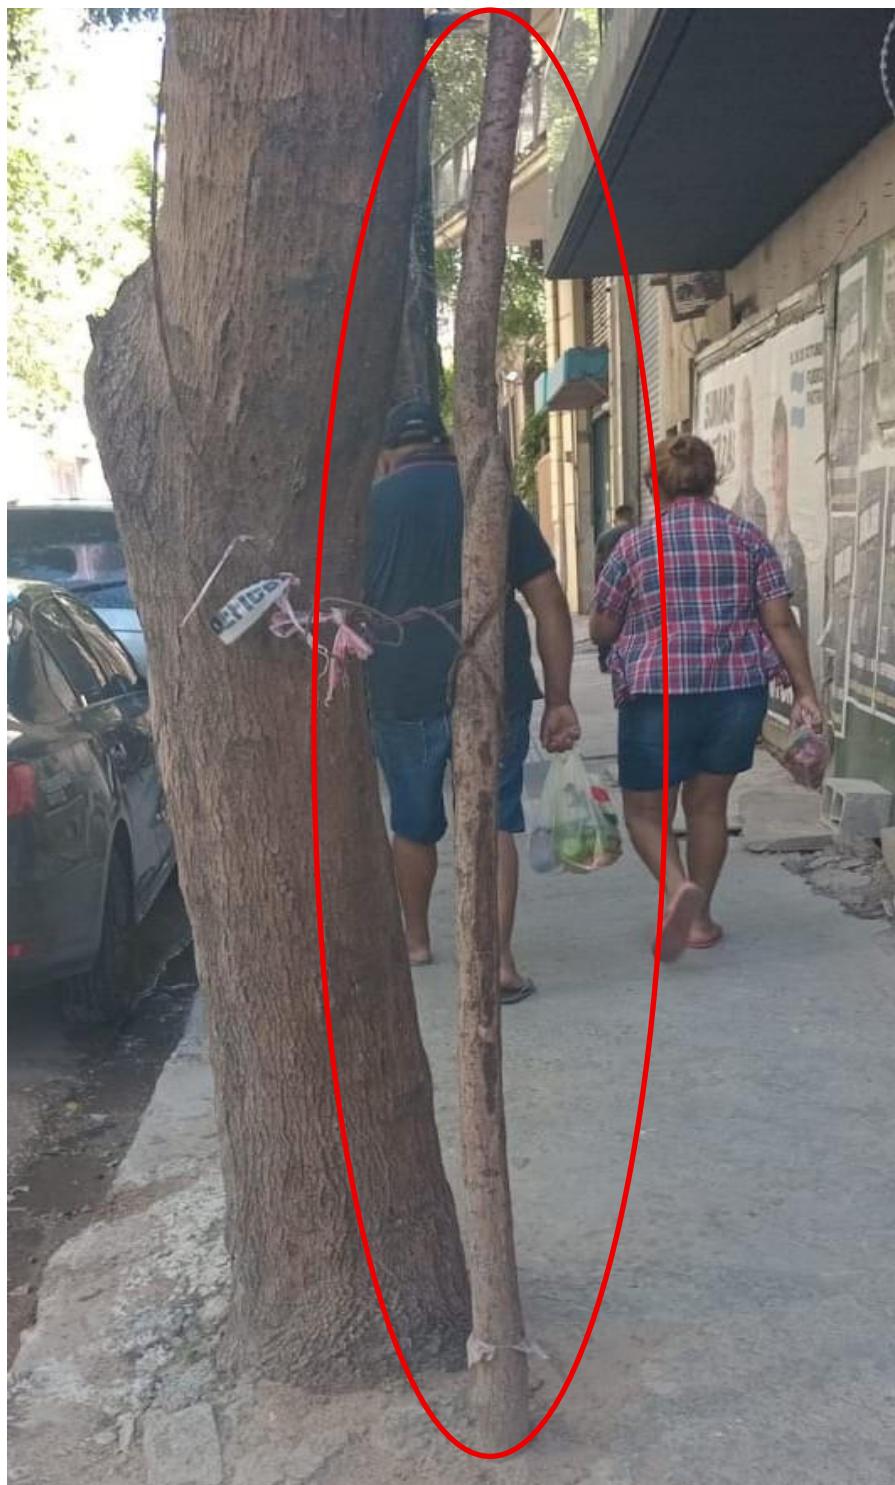
Calle: GALLO

...OBRA ESQUINA LAVALLE, SOBRE ÉSTA. ARBOLITO SECO. CRECE JUNTO A UN HACER SEMISECO, EXTRAER TAMBIÉN. REEMPLAZAR.

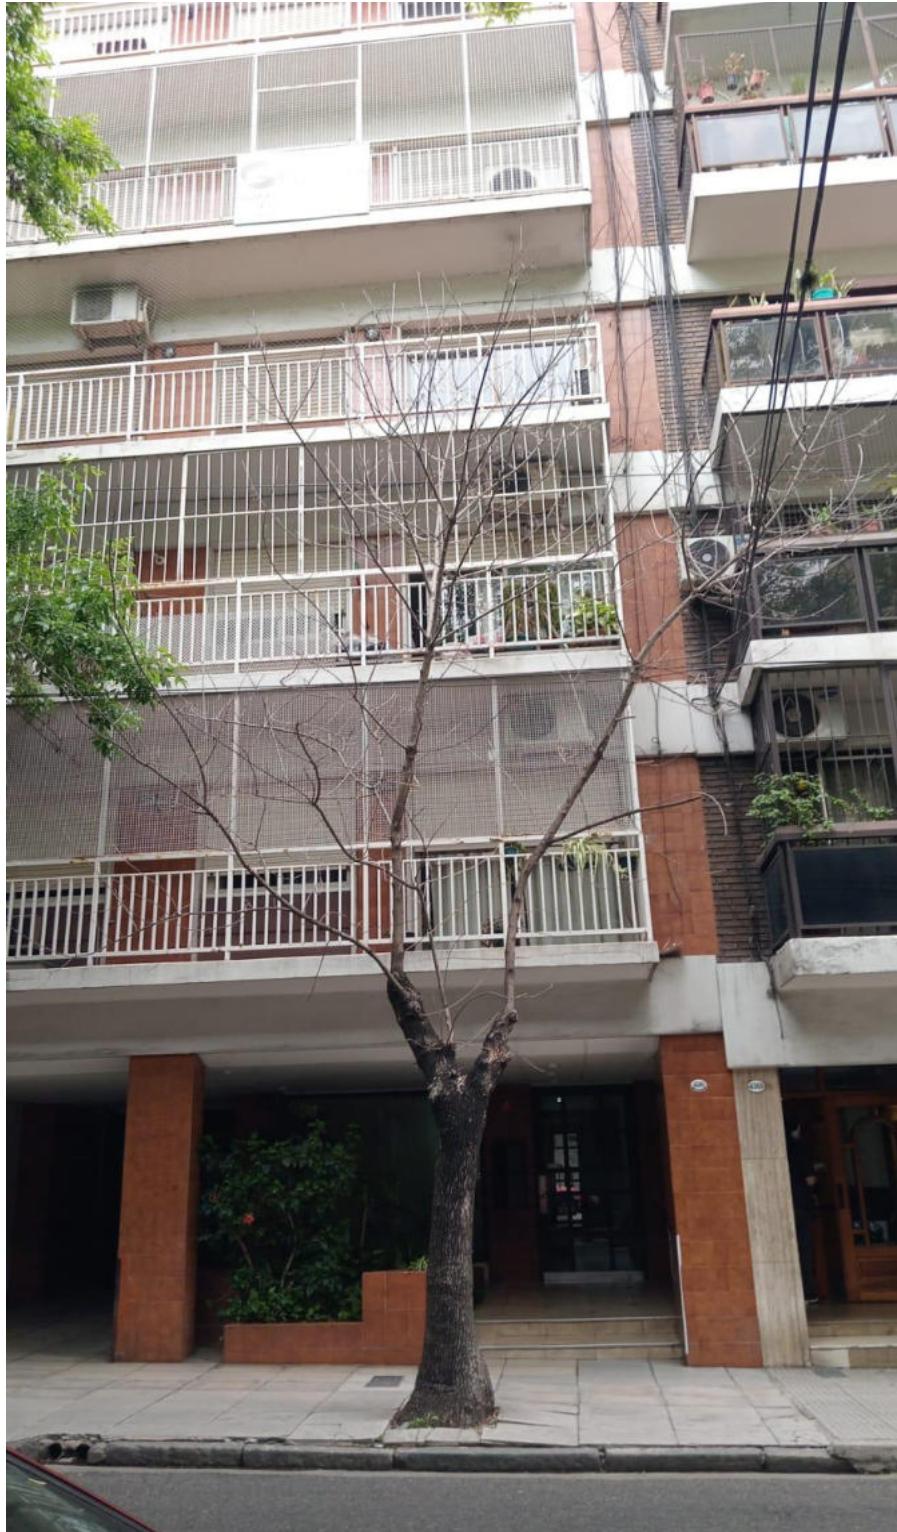
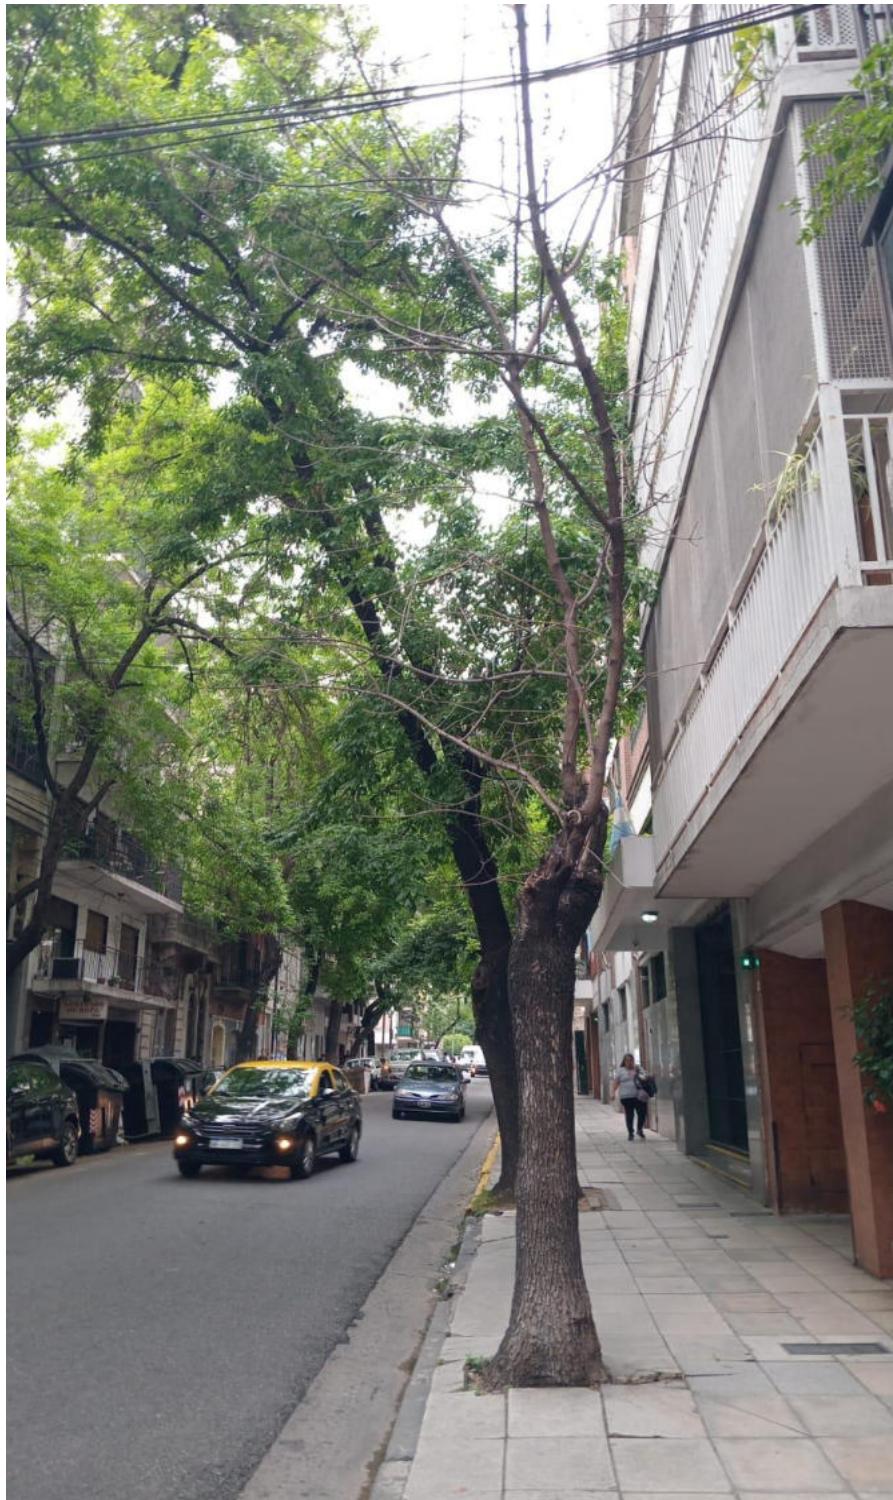
Calle: SARMIENTO

...ARBOL SECO, REEMPLAZAR
